Corso di Laurea Architettura per il restauro e Valorizzazione del Patrimonio
A. A. 2021/2022
Sessione di Laurea settembre 2022

Le “Leopoldine in Valdichiana”

Studio per la conoscenza e il restauro di un patrimonio in stato di
emergenza

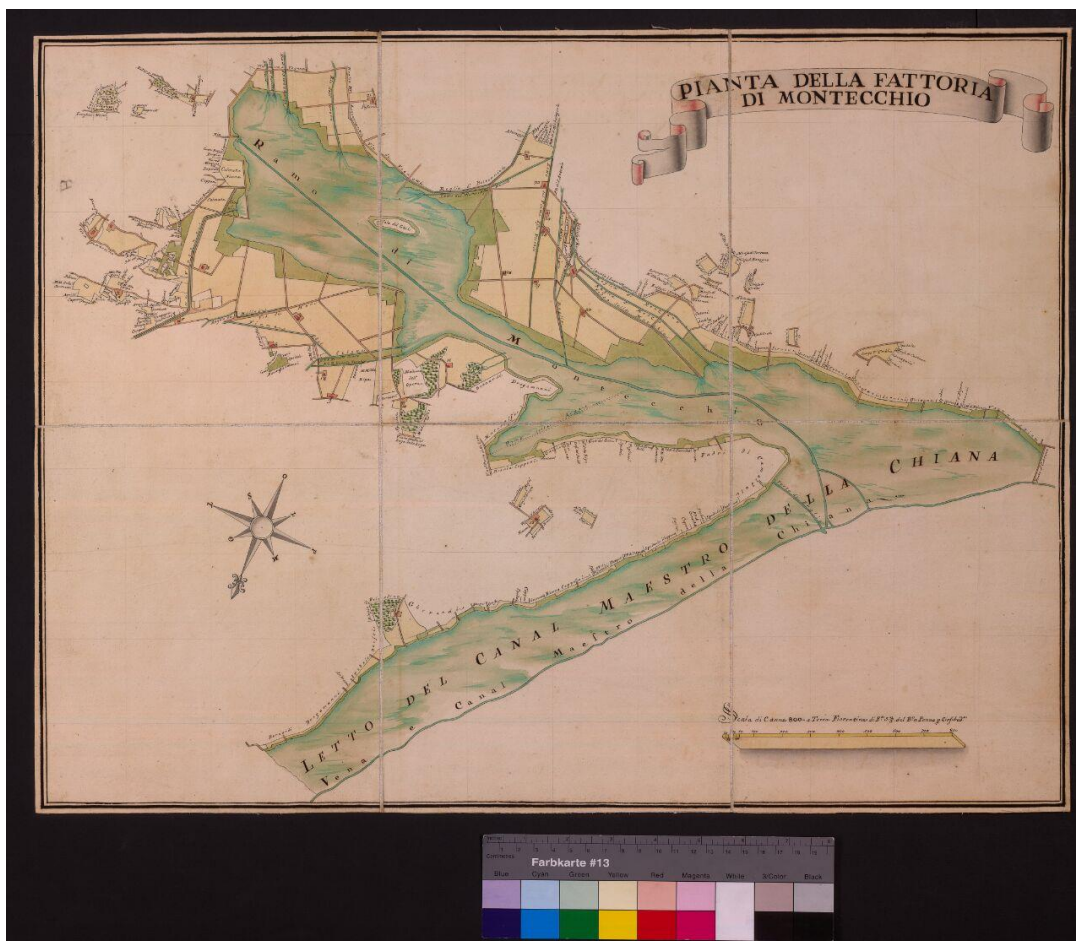
Figura 7 Pianta della Fattoria di Montecchio, RAT n. 291, 1770-80, [consultato da: Castore, *Catasti Storici Regionali*]

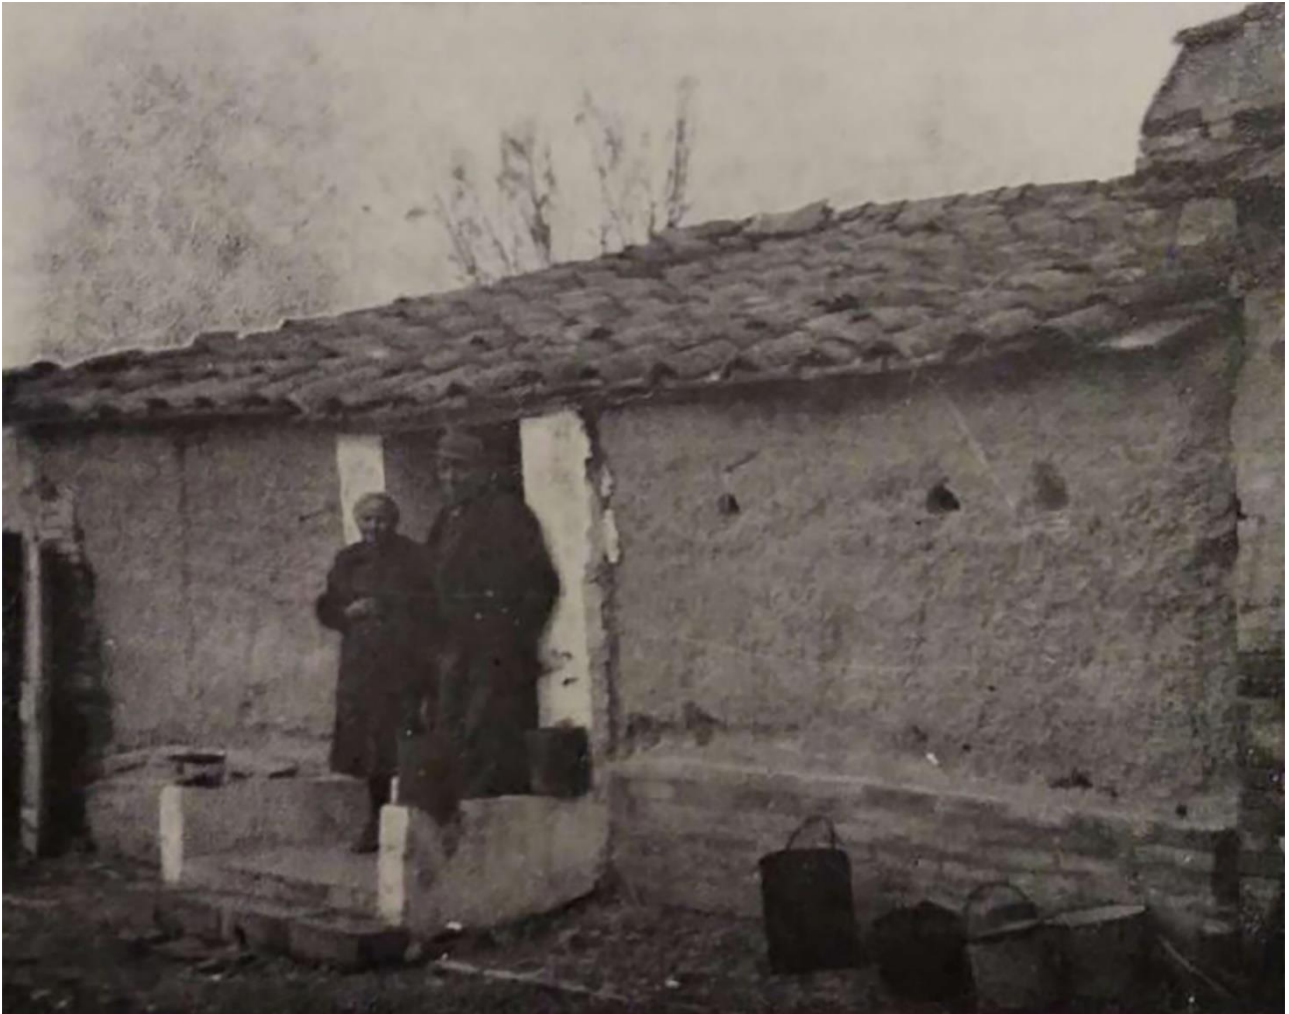
una porta e una monofora, venivano eseguite in un secondo momento, quando l'argilla si era indurita mentre il tetto era a capanna e la copertura era costituita da orditura di legno o da cannicci, e dal manto di tegole e coppi fatti a mano e cotti in fornace". Questo tipo di abitazioni, costituite da una cucina e una camera da letto senza partizioni fisse, erano orientate preferibilmente verso mezzogiorno in quanto molto soggette agli agenti atmosferici ma nonostante questo erano comunque considerate un privilegio rispetto a chi abitava in case in case di pietra ma a pigione.

Figura 8 Casa di terra battuta, con i proprietari, in Montecchio sulla provinciale Lauretana. [estratto da: S. FELICI, Sapienza popolare in Val di Chiana]

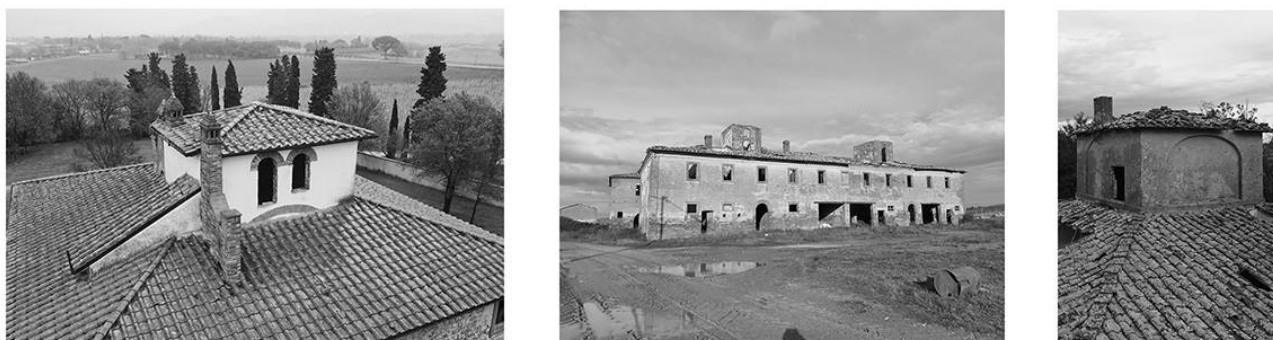
Figura 10 Da sx: vista aerea, effettuata con l'ausilio del drone, della colombaia della Leopoldina del Podere Primo di Brolio; esempio di Leopoldina binata con monofora in colombaia; colombaia con aperture tamponate nella Fattoria di Abbadia. [foto realizzate dall'autrice, estratto Tav. 2]

Entrando nello specifico, le caratteristiche principali sono senz'altro la **monoliticità** visiva dettata dal “**blocco isolato, sviluppato su due piani**”⁹⁰ generalmente di pianta quadrata o rettangolare, il quale è sormontato dalla **colombaia** [Fig. 10], torretta costituita da un unico ambiente con piccole aperture per consentire l'entrata dei colombi che qui venivano allevati. Delle volte vi è la presenza di una, fino a tre, aperture strette e lunghe sormontate da un arco posizionate sul muro del prospetto principale, ovvero rivolto tendenzialmente verso sud. La colombaia, presente già in alcuni edifici rurali realizzati nel Valdarno Superiore antecedenti alle Leopoldine, era, in Valdichiana e nella tipologia analizzata, centrale rispetto al corpo di fabbrica e non più in continuità con uno dei prospetti. Alcuni edifici denominati “binati” [Fig. 10] potevano avere due torri colombarie poiché si trattava sostanzialmente di due case distinte ma addossate

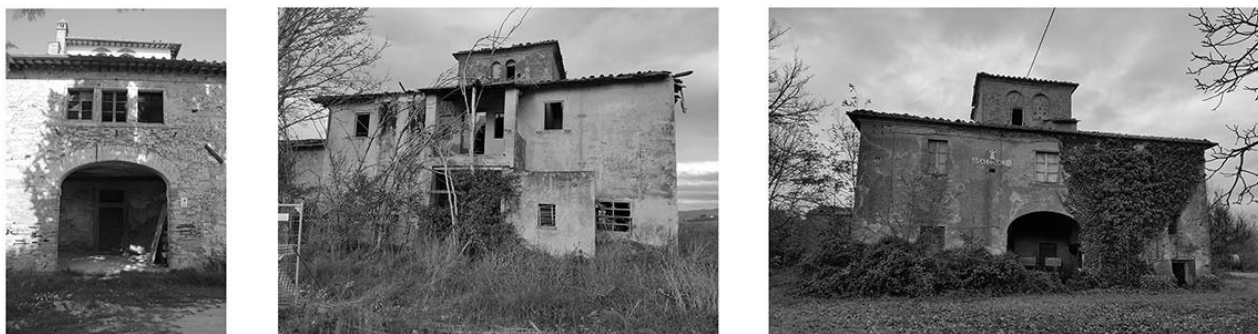
Il prospetto principale racchiude nella sua semplicità e linearità un altro aspetto caratteristico di questi edifici, ovvero la **sovrapposizione tra portico e loggia** [Fig.11]. Anche in questo caso durante i vari sopralluoghi effettuati si sono evidenziate delle differenze tra le diverse case pur rimanendo sempre presente questo tema che sottolinea l'andamento della vita contadina e l'organizzazione degli spazi abitativi e lavorativi. Così come per le aperture della colombaia, anche per il portico e la loggia ci possono essere declinazioni diverse riguardanti il numero di arcate che delineano entrambi gli ambienti anche in correlazione con la grandezza della casa. Va inoltre sottolineato che la loggia al piano primo risulta essere una delle eredità del rinascimento in quanto, come abbiamo visto, alcune caratteristiche delle Leopoldine scaturiscono dallo studio, dall'evoluzione e dall'adattamento alla vita rurale degli edifici rinascimentali, per esempio, del Buontalenti presenti nel Valdarno Superiore.

Figura 11 Leopoldine con apertura della loggia tamponata. A sx Leopoldina del Podere Primo di Brolio. [foto realizzate dall'autrice, estratto Tav. 2]

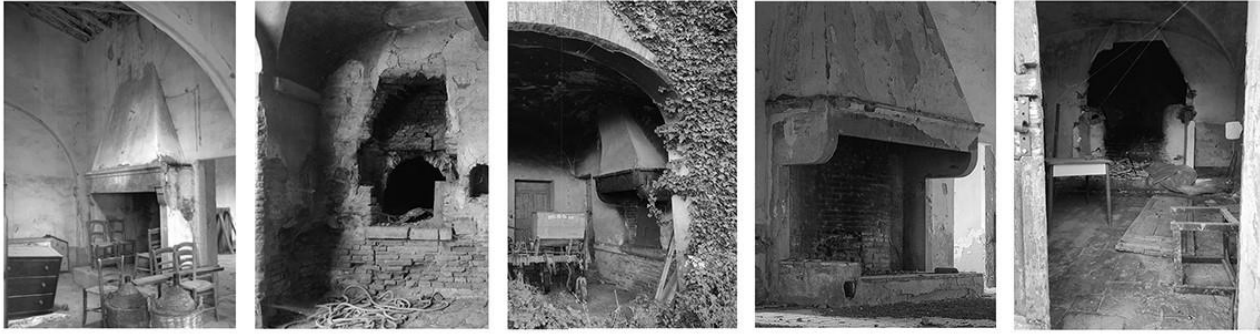
Un elemento imprescindibile che ha sempre la stessa collocazione invece è il **forno** [Fig. 12] che generalmente si trova all'interno della loggia al piano terra, nello spazio coperto ma aperto della casa. Al piano primo invece si trova sempre il focolare [Fig. 12], fulcro della vita contadina, solitamente molto grande, sporgente rispetto al muro e rialzato da terra in cui i coloni rimanevano a scaldarsi seduti al suo interno. Era visto come momento di condivisione della vita prima di coricarsi.

Figura 12 Forni e Focolari di alcune Leopoldine studiate durante i sopralluoghi in Valdichiana. I primi due a sx appartengono al Podere Primo di Brolio.

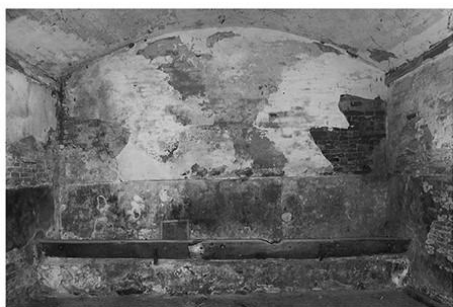
Figura 13 Stalla della Leopoldina del Podere Primo di Brolio a confronto con un'altra visitata durante i vari sopralluoghi. [foto realizzate dall'autrice, estratto Tav. 2]

Sotto l'aspetto planimetrico-distributivo, il tipo edilizio si articolava in un piano terreno adibito a "rustico" pavimentato in pietra e adibito a locali di servizio al podere vi era per esempio la presenza di **stalle** [Fig. 13], per diversi tipi di animali, distribuite a seconda delle caratteristiche e dei bisogni di ogni specie così come dettato dal trattato del Morozzi. Ad esempio, a est venivano collocate le stalle di buoi e cavalli perché soffrono il freddo mentre a nord quelle dei maiali.

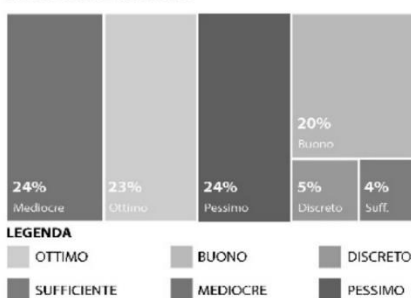
Figura 16 Stato di conservazione delle Leopoldine di tipo A [estratto Tav. 1.a]
Si intendono con:
-“ottimo” gli edifici che non presentano nessun tipo di degrado;
-“buono” quelli che non presentano dissesti o degradi importanti;
-“discreto” quelli in cui risultano degradati elementi non strutturali e per i quali si può intervenire con operazioni di manutenzione;
-“sufficiente” gli edifici per i quali servono molti interventi di manutenzione ma dove ancora è possibile abitare in condizioni non degradate;
-“mediocre” quegli edifici che hanno subito crolli parziali o presentano dissesti ma che sono ancora fruibili all'interno con le dovute precauzioni;
-“pessimo” quelli ridotti a rudere o pericolante con crolli sostanziali e generalizzati.

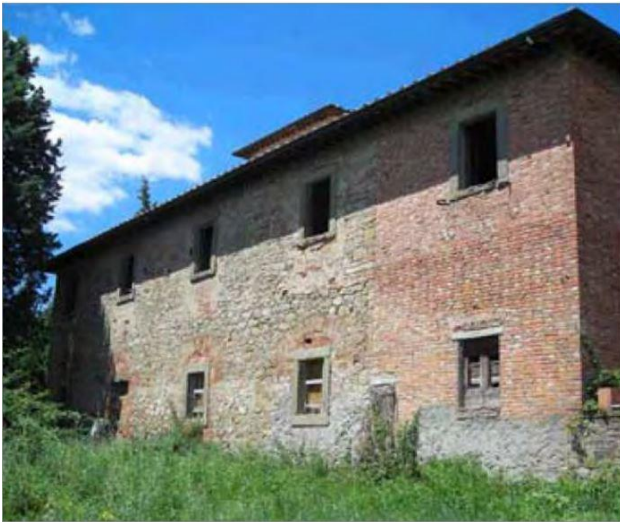
Figura 21 Volume in laterizio non coerente con l'edificio originario

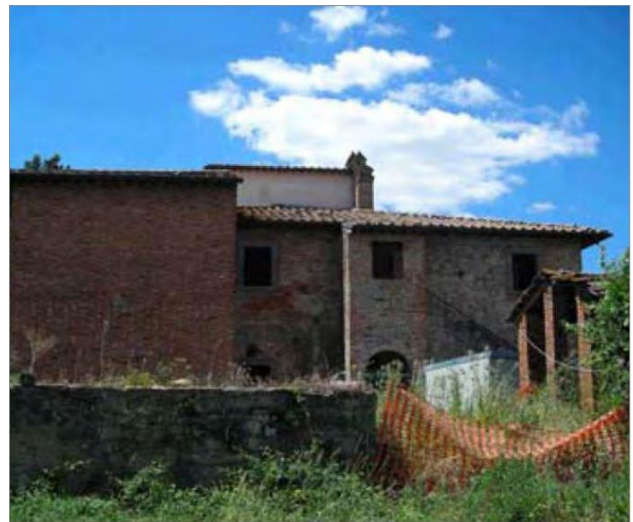
Figura 22 Volume in laterizio e nuovo corpo scala esterno

La scala creata successivamente invece è posta all'esterno, addossata all'edificio, collega solamente il piano primo ed è indipendente agli ambienti del piano terra. Ha una rampa unica anch'essa di ca. 1,30m ed è realizzata nella medesima maniera di quella principale. Non risulta coerente con le prescrizioni del Trattato del Morozzi in quanto è esposta a nord e, negli interventi più recenti del 2013 gli è stata addirittura tolta la copertura.

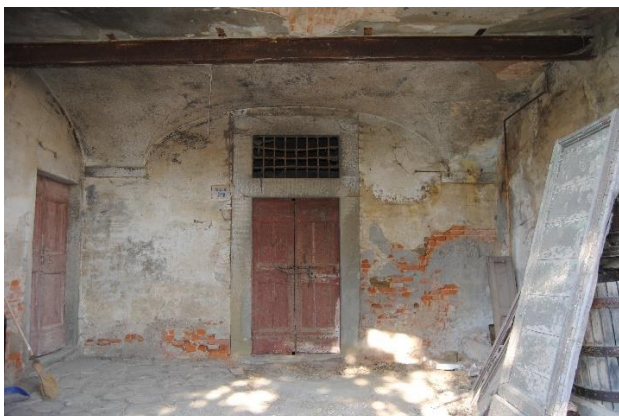
Figura 23 Ambiente 0.01 Portico

Al piano terra il portico [ambiente n. 0.1] rappresentava il fulcro della vita contadina e il fulcro distributivo della casa. Presenta una pavimentazione in pietra solo parzialmente visibile ed è sormontato al centro da una volta a crociera e lateralmente da volte policentriche ribassate che sono state, probabilmente intorno agli anni '80 del '900, rinforzate da una trave IPE e da una putrella posto ortogonalmente al muro perimetrale.

Da questo ambiente si ha l'accesso al forno, al vano scala principale [Fig. 24] e agli ambienti centrali [Fig. 23] che analizzeremo successivamente, mentre non è più presente l'accesso alle stalle che troviamo rappresentato nella pianta del progetto dello scrittoio che è stato probabilmente tamponato successivamente.

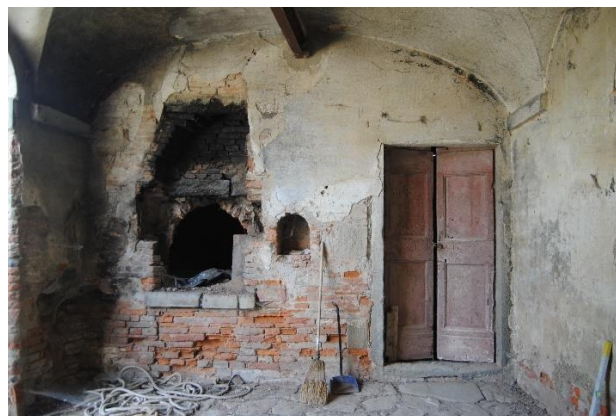
Figura 24 Forno e porta di accesso al corpo scale [ambiente 0.01]

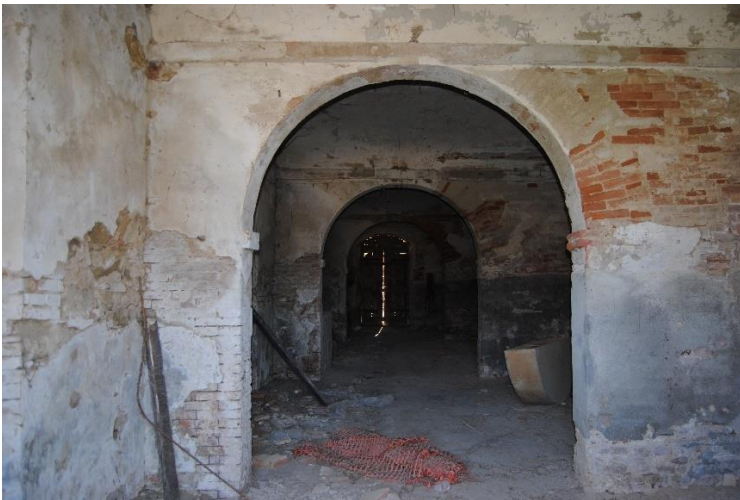
Figura 25 Ambienti 0.06-0.09, stalle

Le stalle [fig. 25-26] rappresentano la maggior parte della superficie di questo piano e risultano essere separate in due zone distinte dell'edificio, molto probabilmente dovuto all'allevamento di due diverse tipologie di animali come accennato precedentemente. Quelle posizionate a dx del portico [ambienti 0.6-0.9] occupano tutto il lato sud est dell'edificio con ingresso sia sul fronte principale che posteriore¹⁰³ mentre quelle posizionate sul fronte nord-ovest [ambienti 0.10-0.12] non occupano tutto il lato dell'edificio e sono state modificate nel tempo con entrambi gli accessi direttamente su prospetto sopra citato per l'inserimento successivo della scala esterna e la creazione di tamponature tra di essi per adibirli a deposito.

Per entrambe le stalle, gli ambienti hanno il pavimento leggermente inclinato verso il prospetto posteriore con un piccolo canale di scolo realizzato in pietra per favorire la fuoriuscita dall'edificio dei liquami del bestiame e mantenere un livello igienico accettabile. Tutti gli ambienti sono ben aerati e illuminati grazie alle finestre che creano linearità e simmetria anche sul prospetto esterno, soprattutto quello sud-est, e sono sormontati da volte policentriche ribassate o volte a botte ribassate intervallate da una serie di archi a tutto sesto. Sono presenti ancora le mangiatoie originali con assenti di castagno addossati alle murature interne dell'edificio.

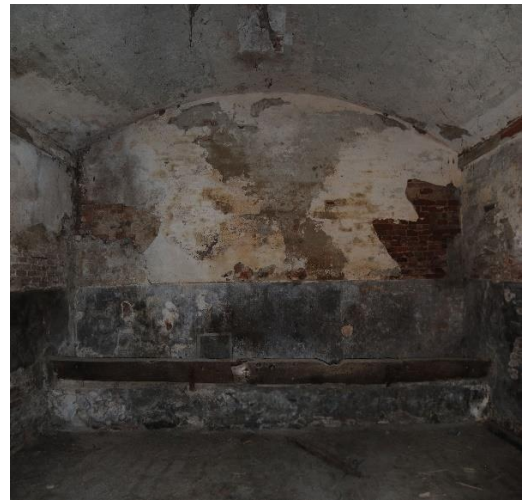
Figura 26 Ambiente 0.07, mangiatoia

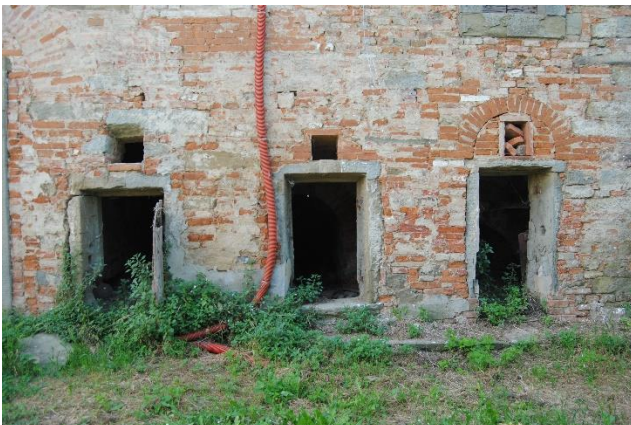
I piccoli ambienti rimanenti sulla porzione di sx [Fig. 27-28] che non erano adibiti a stalle [0.13-0.15] riguardano principalmente il sottoscala utilizzato probabilmente come deposito per gli attrezzi.

Figura 27 Ambienti 0.13-0.15, ingresso esterno

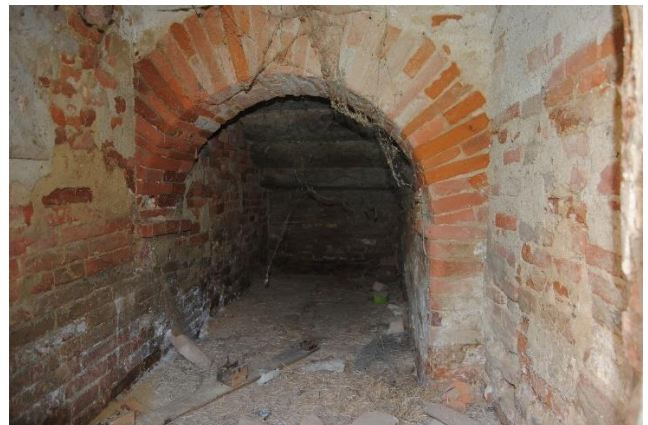
Figura 28 Ambiente 0.14, sottoscala

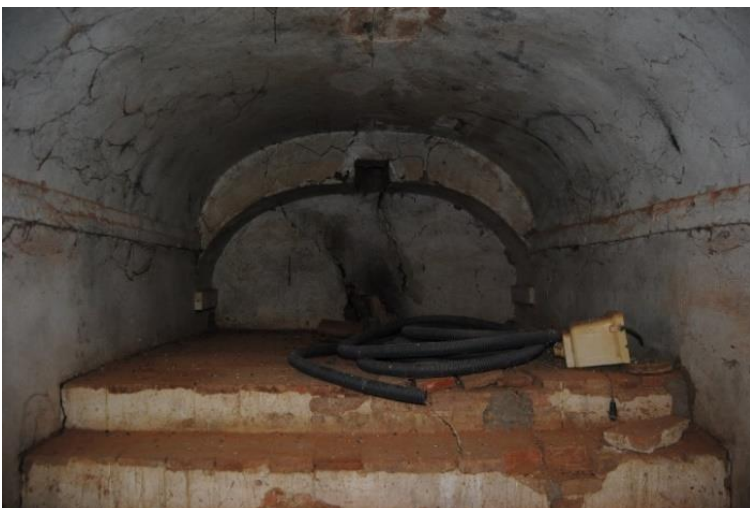
Figura 29 Ambiente 0.16

Nell'ammezzato [Fig. 29], posizionato in parte sopra il forno, si accede dopo la prima rampa di scale attraverso il pianerottolo, è sormontato anch'esso da una volta policentrica ribassata e attualmente ha la funzione di latrina.

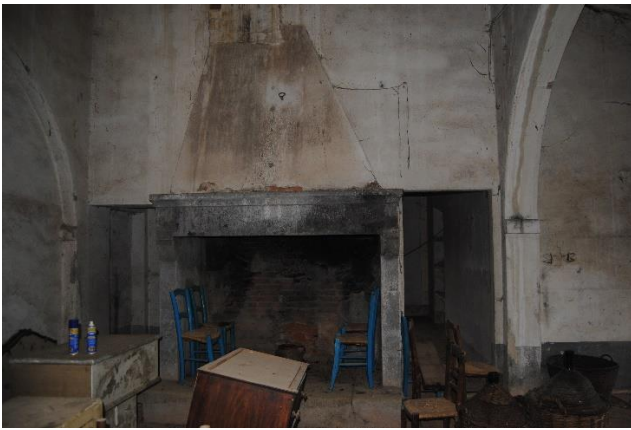
Il piano primo, destinato all'abitazione della famiglia, era composto dalla cucina, formata da più ambienti centrali [1.01, 1.08 e 1.09] intervallati da archi a tutto sesto. Gli unici elementi "fissi" erano un grande focolare centrale in muratura [Fig. 30], fulcro della convivialità delle numerose famiglie, e un acquaio [Fig. 31] di grandi dimensioni anch'esso in muratura con ripiano in pietra serena. Questi due elementi, dopo la suddivisione in due appartamenti con la tamponatura dell'arco tra gli ambienti 1.01 e 1.09, sono stati replicati negli ambienti 1.01 e 1.02 seppur di dimensioni più modeste.

Figura 30 Focolare ambiente 1.09

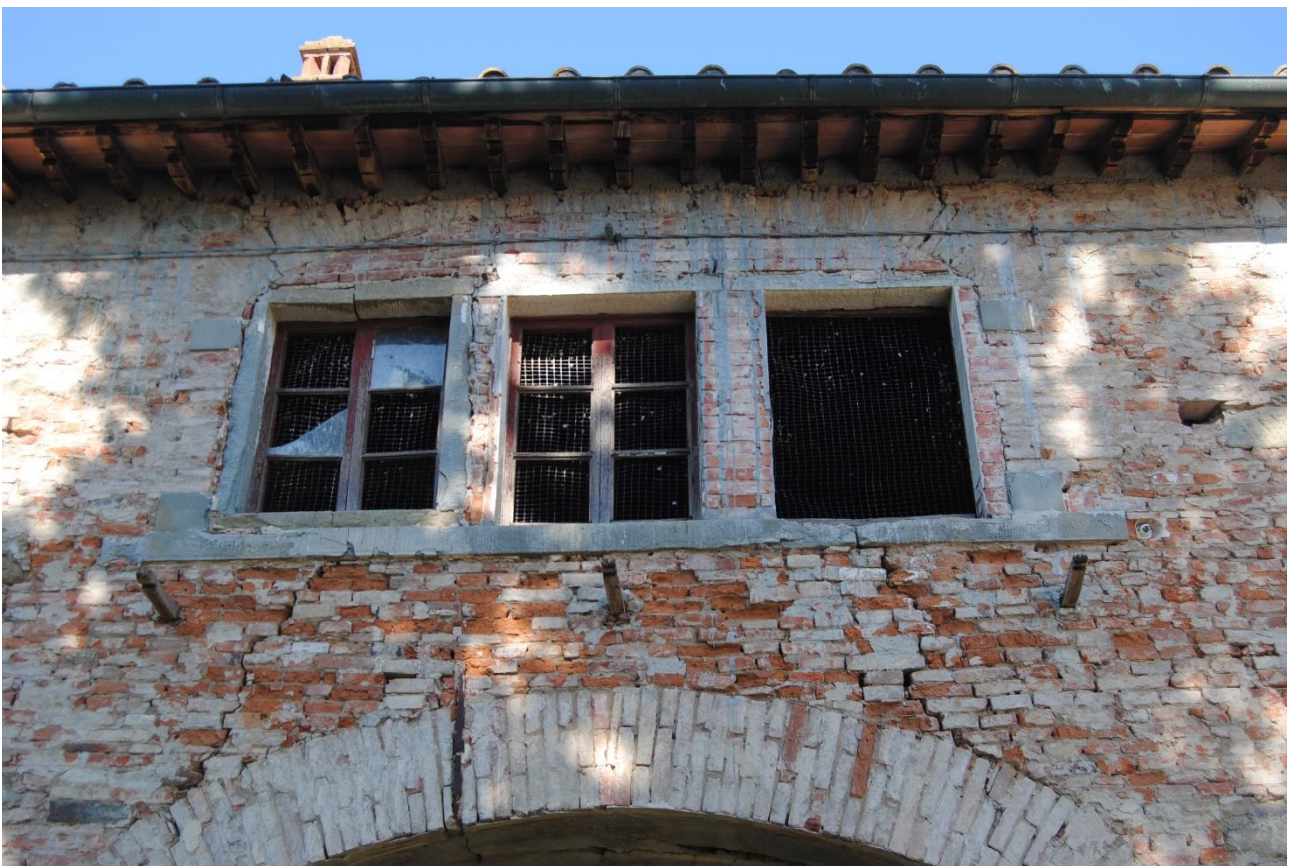
Altro elemento importante all'interno della casa era la loggia [ambiente 1.02] spazio in cui, insieme al portico, si poteva lavorare a riparo dalla pioggia o in cui le donne svolgevano lavori relativi alla coltivazione dei bachi da seta. Questo elemento, giustapposto al portico del piano terra, caratterizza la facciata con il sistema portico-loggia, tipico delle case Leopoldine. Ad oggi la loggia risulta tamponata per l'inserimento di tre finestre [Fig. 32].

Figura 32 Loggia tamponata

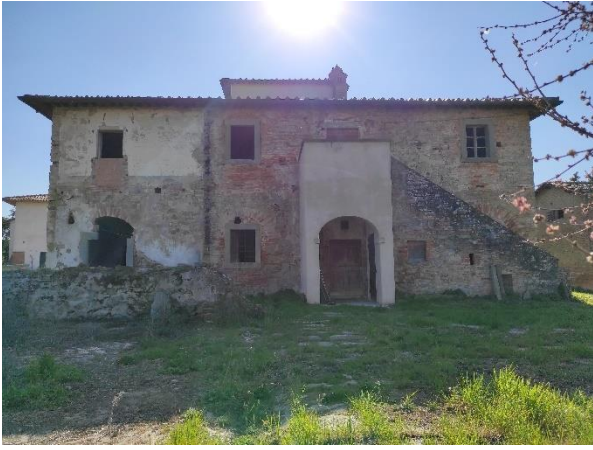
Infine, il prospetto posteriore o cc [Fig. 35], seppur simmetrico presenta la scala aggiunta successivamente e la tamponatura di una porta in materiale non coerente ovvero mattoni forati e soprattutto non ammorsata.

Figura 35 Prospetto posteriore cc

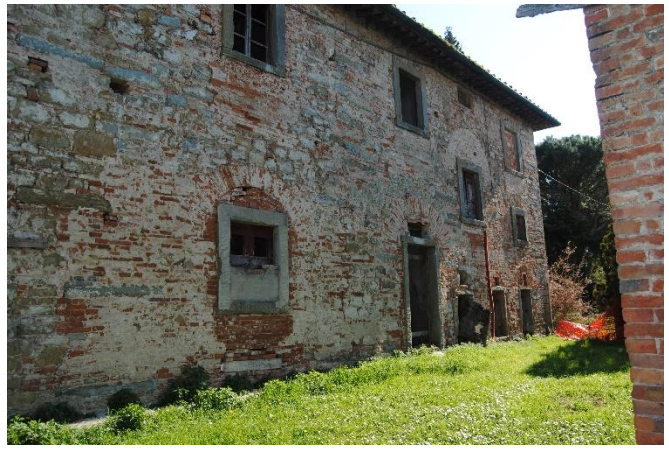
Il prospetto dd¹⁰⁴ o nord-ovest [Fig. 36] invece evidenzia la parte più antica del fabbricato e conseguenza giustifica la mancanza di simmetria dovuta anche alla presenza delle aperture del vano scala e dell'ammezzato.

Figura 36 Prospetto dd

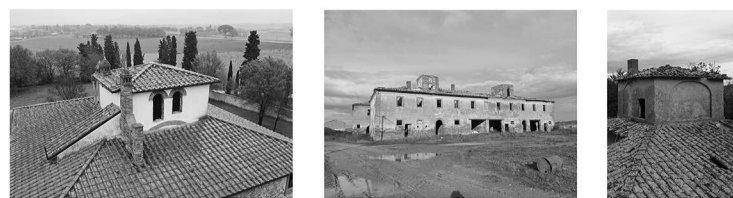
Sovrapposizione Portico - Loggia

Durante i vari sopralluoghi effettuati si sono evidenziate delle differenze tra le diverse case pur rimanendo sempre presente questo tema che sottolinea l'andamento della vita contadina e l'organizzazione degli spazi abitativi e lavorativi.

Così come per le aperture della colombaia, anche per il portico e la loggia ci possono essere declinazioni diverse riguardanti il numero di arcate che delineano entrambi gli ambienti anche in correlazione con la grandezza della casa.

Va inoltre sottolineato che la loggia al piano primo risulta essere una delle eredità del rinascimento in quanto, come abbiamo visto, alcune caratteristiche delle Leopoldine scaturiscono dallo studio, dall'evoluzione e dall'adattamento alla vita rurale degli edifici rinascimentali, per esempio, del Buontalenti presenti nel Valdarno Superiore.

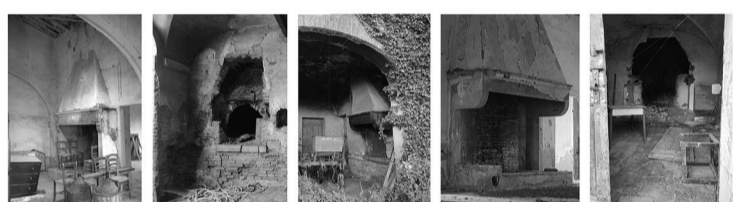
Scale

Il collegamento tra i due piani può essere esterno o interno al corpo di fabbrica. Se esterno è esposto a sud e coperto in modo tale da evitare che i gradini diventino pericolosi nei mesi invernali. Se è interno alla scatola dell'edificio invece ha l'accesso dall'ambiente del portico. I gradini in ogni caso sono realizzati in pietra serena. L'accesso alla colombaia invece avviene o tramite scale a pioli oppure, nel caso di scale interne, tramite una rampa aggiuntiva in prosecuzione a quella sopra citata.

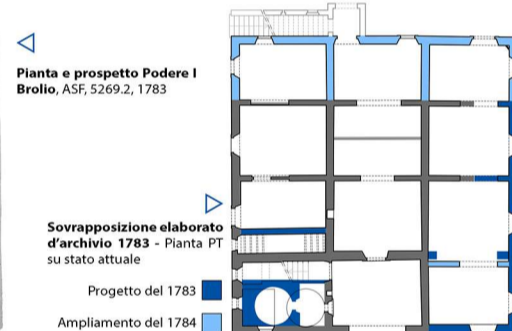
Pianta e prospetto Podere I Brolio, ASF, 5269.2, 1783

Nello stesso documento precedente vi sono delle aggiunte a lapis riguardanti l'ampliamento nella porzione posteriore dell'edificio e alcune annotazioni come la specifica sulla datazione e sul numero di stanze per piano.

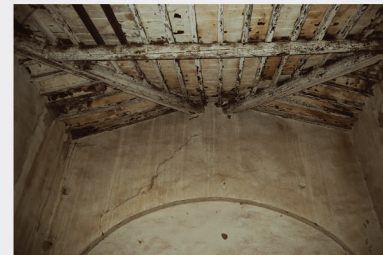
Ambiente 1.09 | Dettaglio connessione arcareccio - paradosso angolare in spessore e appoggio paradossi angolari al muro interno.

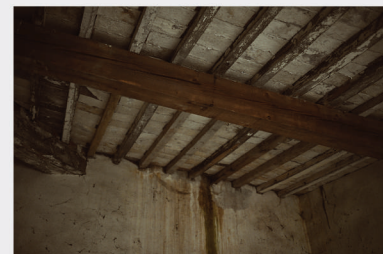
Ambiente 1.11 | Presenza di infiltrazioni importanti nella porzione in cui i travetti, leggermente inflessi, si appoggiano ai muri interni.

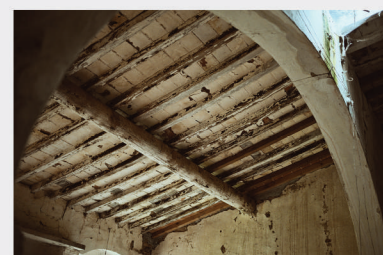
Ambiente 1.08 | Presenza di infiltrazioni dal lucernario che hanno portato alla lesione dell'arco in chiave. I travetti inoltre sono leggermente inflessi, alcuni spezzati e vi è la presenza in cordolo in c.a.

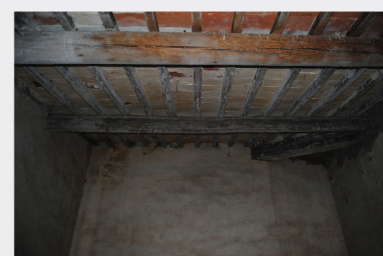
Ambiente 1.06 | Travetti non connessi all'arcareccio che si collega al paradosso angolare sulla muratura in cui è presente in il cordolo in c.a.

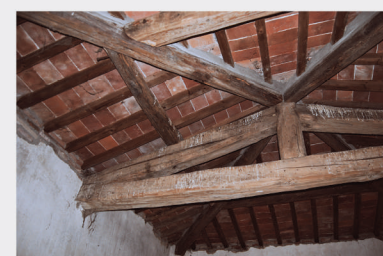
Ambiente 2.01 | Capriata lignea con paradossi angolari e arcarecci addossati ad essi con chiodatura di connessione visibile e non sufficiente rispetto le dimensioni degli elementi.

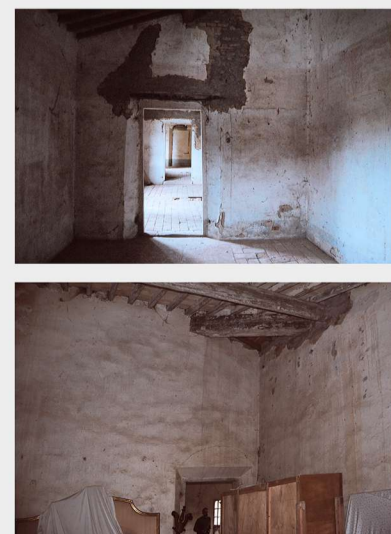
8 Muri in elevazione non ammorsati. Si evidenzia attraverso l'intonaco la volta in foglio e la tessitura muraria prevalentemente in laterizio.

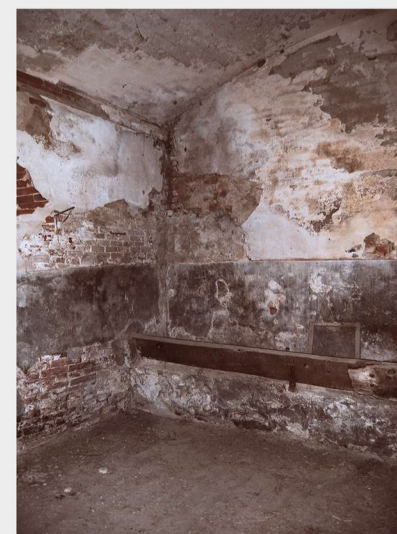
3 Lavabo realizzato successivamente al frazionamento dell'edificio mantenendo gli stessi materiali dell'originario.

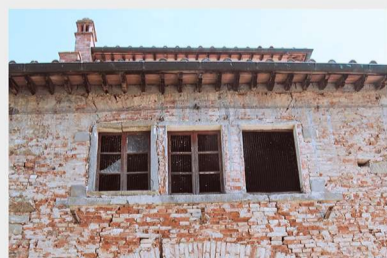
1 Tamponatura dell'arco della loggia per la realizzazione di tre finestre distinte.

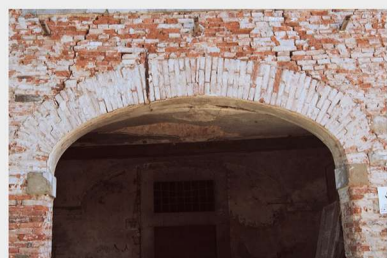
2 Bolzone ruotato non correttamente e collegato alla putrella. Si evidenziano due lesioni diagonali che confluiscono alle reni dell'arco policentrico ribassato del portico ad indicare dei dissesti localizzati.

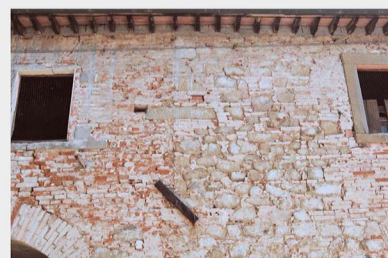
3 Visibili tessiture murarie diverse e riferibili a epoche di costruzione diverse senza un ingranamento sufficiente. Bolzone ruotato non correttamente.

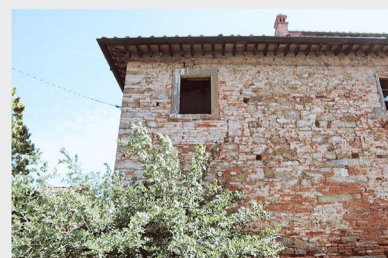
4 Sordino interrotto dalla cornice in pietra serena e presenza di cordolo di altezza insufficiente e di sezione ridotta rispetto al paramento murario.

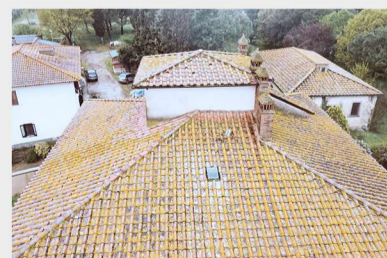
5 Vista area realizzata con l'ausilio del drone che evidenzia la copertura e l'inserimento di un lucernario recentemente realizzato.

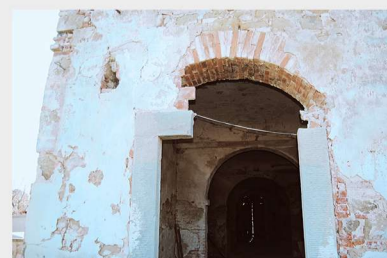
6 Tamponamento arco di scarico crollato a causa del cedimento di una porzione dell'architrave della cornice.

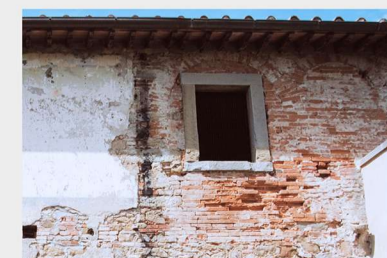
9 Tamponatura parziale non ammortata e realizzata con laterizi non coevi.

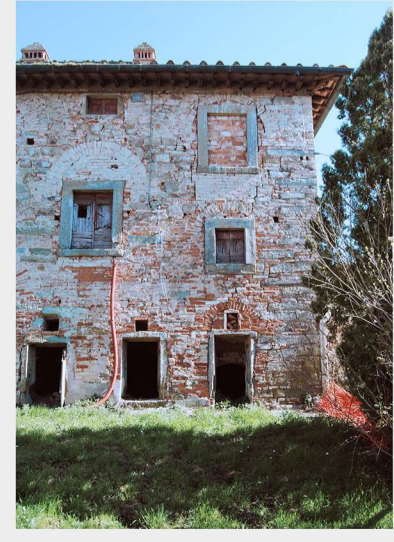
3
 Differenza tra due paramenti murari diversi evidenziata da una lesione verticale lungo tutta la parete (evidenziato anche nella foto numero 4).

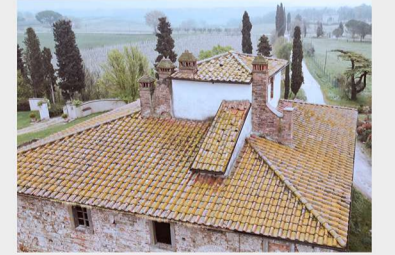
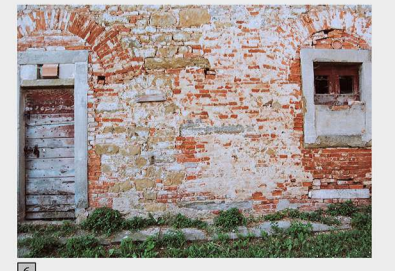
5
 Vista aerea realizzata tramite l'ausilio del drone raffigurante le canne fumarie esterne e la struttura di copertura della scala che collega il P1 alla colombaia.

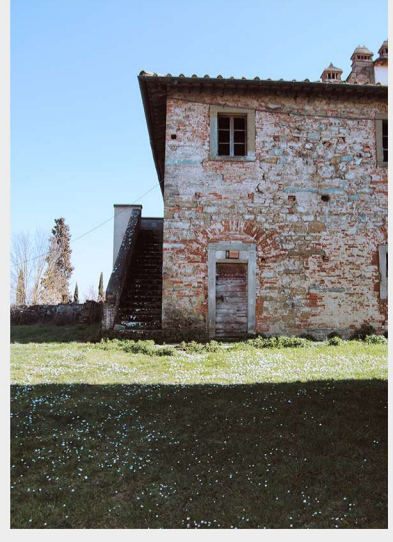
7
 Vista scala esterna, e presenza di lesioni nella parte inferiore dell'apertura.

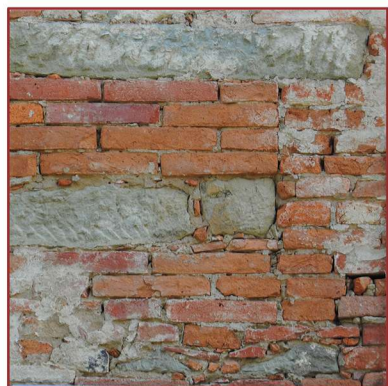
FOTOPIANO

CATEGORIA VI'

[muratura in mattoni pieni e malta di calce]

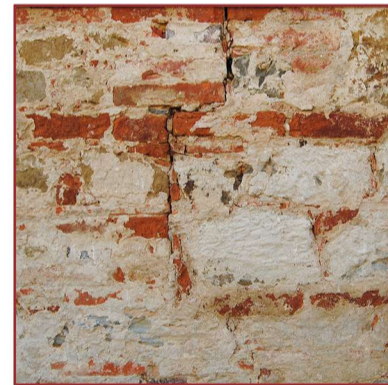
FOTOPIANO

CATEGORIA I'

[muratura in pietrame disordinata ciottoli, pietre erratiche e irregolari]

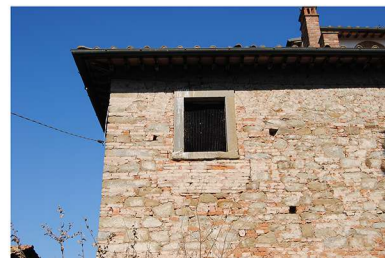
CANTONALE

Tutti e quattro i cantonali che compongono la scatola muraria sono ben apparecchiati.

Composti da blocchi di pietra serena di grandi dimensioni e mattoni in laterizio di dimensioni ordinarie.

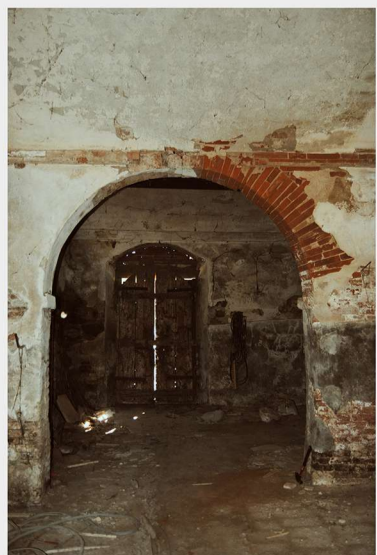
Ambiente 0.07 | Dettaglio cornice d'imposta e sviluppo consecutivo delle volte comunicanti grazie a portali con arco a tutto sesto.

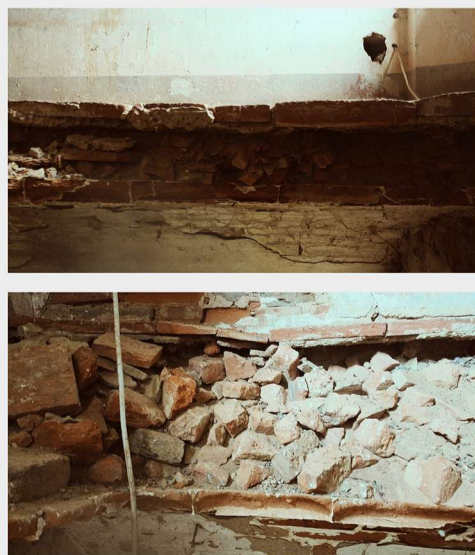
Ambiente 0.12 | "Sezione" longitudinale della volta in foglio parzialmente crollata. In alto: porzione centrale. In basso: porzione vicina ai muri laterali.

Per l'intervento si ipotizza quindi la realizzazione di una nuova volta (previo smontaggio della pavimentazione che sarà riposizionata con i medesimi elementi e la sostituzione di quelli degradati) con elementi disposti in foglio nella porzione centrale e di piatto dall'imposta alle reni. Si mantengono i due archi estradosali già presenti e si inseriscono dei rinfianchi in mattoni (frenelli) disposti a due teste sugli archi mantenendo l'interasse di ca.160cm.

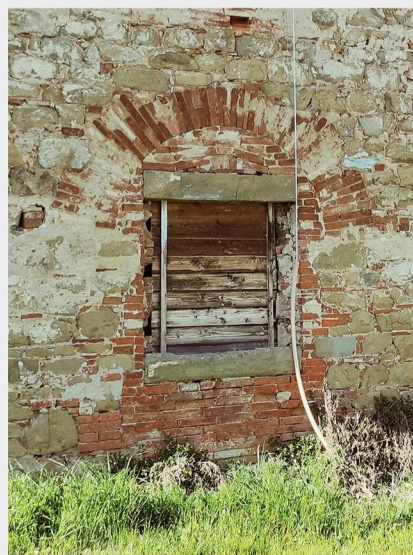
Vista esterna | Visione d'insieme dell'apertura presa in analisi.

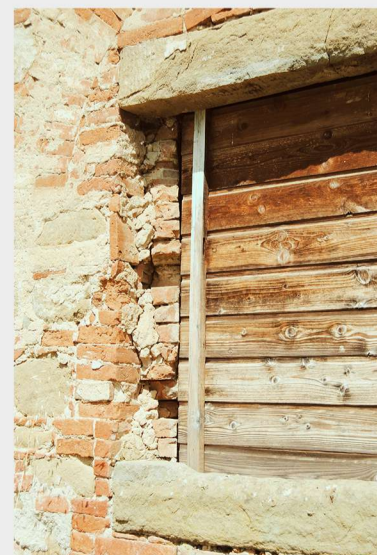
Dettaglio | Vista dell'"interno" della cornice grazie al piedritto e alle pietre dello sgancio (in cui erano inseriti i cardini degli infissi) mancanti.

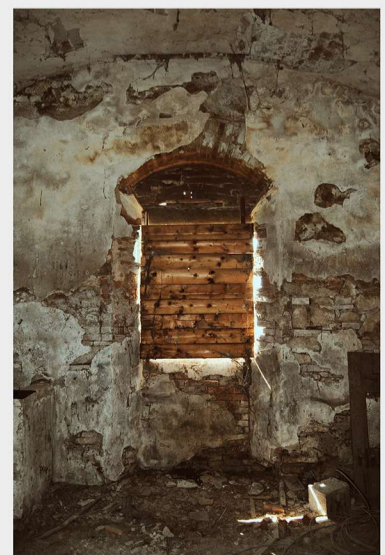
Ambiente 0.07 | Vista interna dell'apertura presa in analisi nella quale si può capire il metodo di tamponatura dell'arco di scarico all'interno.

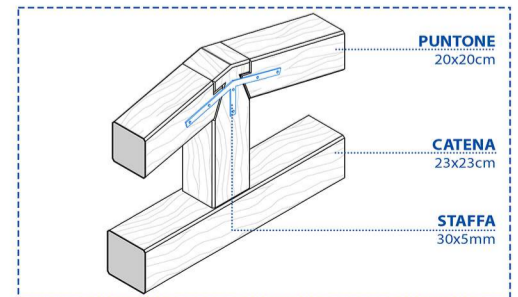
Assonometria - Scala 1:20

Il puntone e la catena della capriata si ipotizzano connessi tramite l'inserimento di una staffa [50x5mm] con controstaffa superiore [30x20mm]. A questo si unisce la connessione con l'opera muraria attraverso l'inserimento di una staffa di medesime dimensioni della sopracitata ma inserita longitudinalmente alla catena e alla quale è saldato un piatto sagomato utile ad ancorare la capriata al bolzone e quindi all'opera muraria.

I due puntone sono connessi al monaco tramite incastro semplice e si interviene con l'inserimento di una staffa sagomata [30x5mm] posizionata su entrambi i lati della capriata.
