Corso di Laurea in Architettura per il Restauro e la Valorizzazione del Patrimonio
A.a. 2022/2023
Sessione di Laurea Febbraio 2023

Le grandi coperture lignee

Il caso di San Filippo Neri a Torino

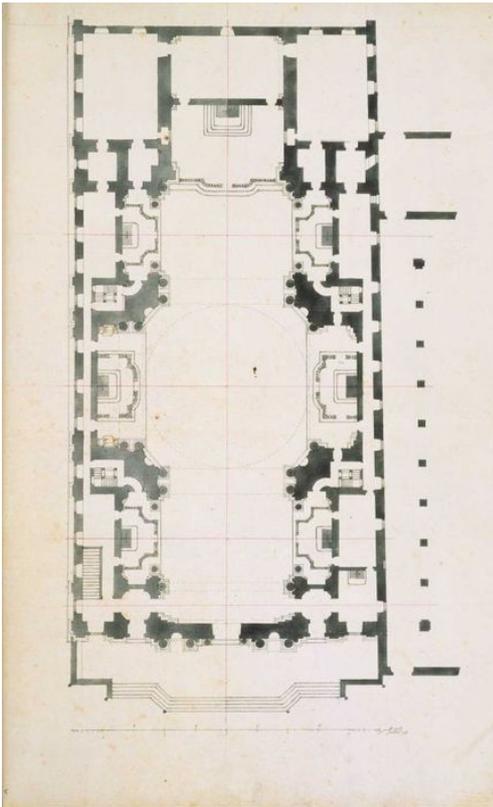
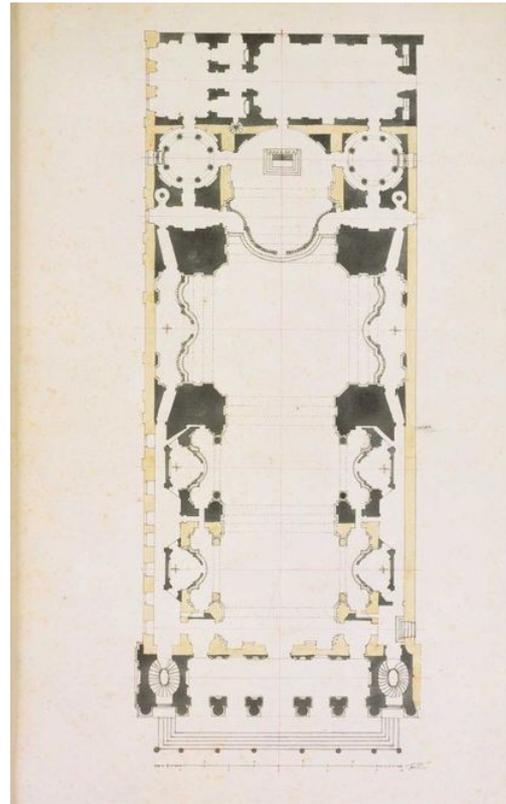
Fig. 2

Progetto per la chiesa di Baroncelli, crollata nel 1714 (a sinistra) e indicazione delle porzioni sopravvissute dopo il crollo (a destra)
B.N.TO, Ris. 59/22, scala di trabucchi 10

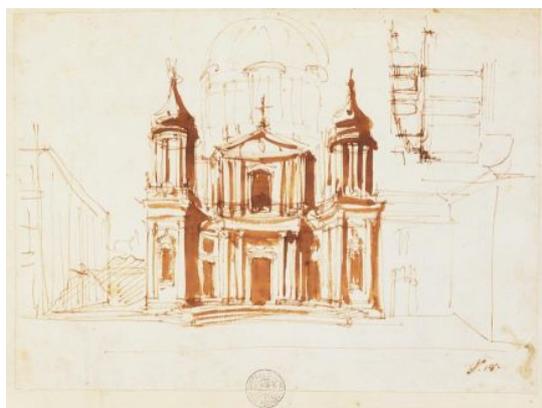
Fig. 3

Filippo Juvarra, Studio per San Filippo Neri a Torino, 1714
B.N.TO, Ris. 59/1

I documenti oratoriani consentono di precisare che entro il 17 dicembre 1714, a due mesi dal crollo della cupola, Juvarra aveva già presentato ben due progetti in più varianti. Il suo approccio, riferibile ad uno schizzo (fig.3) databile tra il 26 ottobre ed il 13 novembre 1714, potrebbe verosimilmente rappresentare un primo abbozzo, tracciato in loco, dell’idea per la costruzione di una chiesa centralizzata, quale apparirà nella prima “*idea*”.³⁰

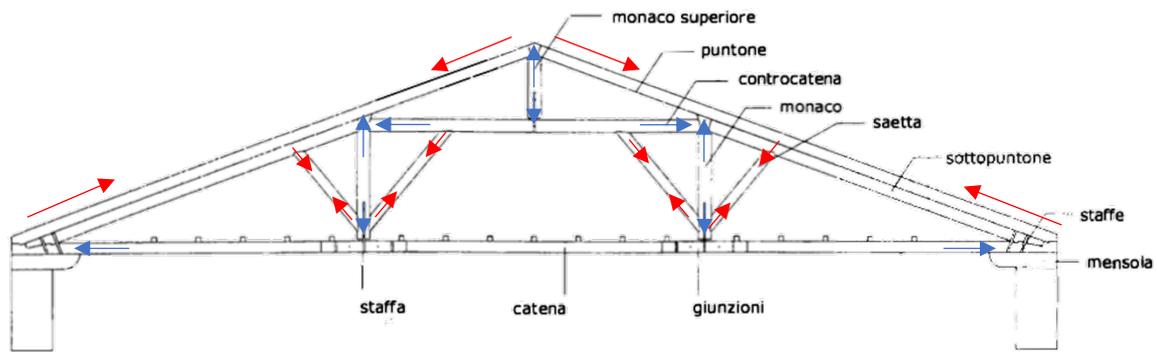
Fig. 15

Terminologia degli elementi della capriata

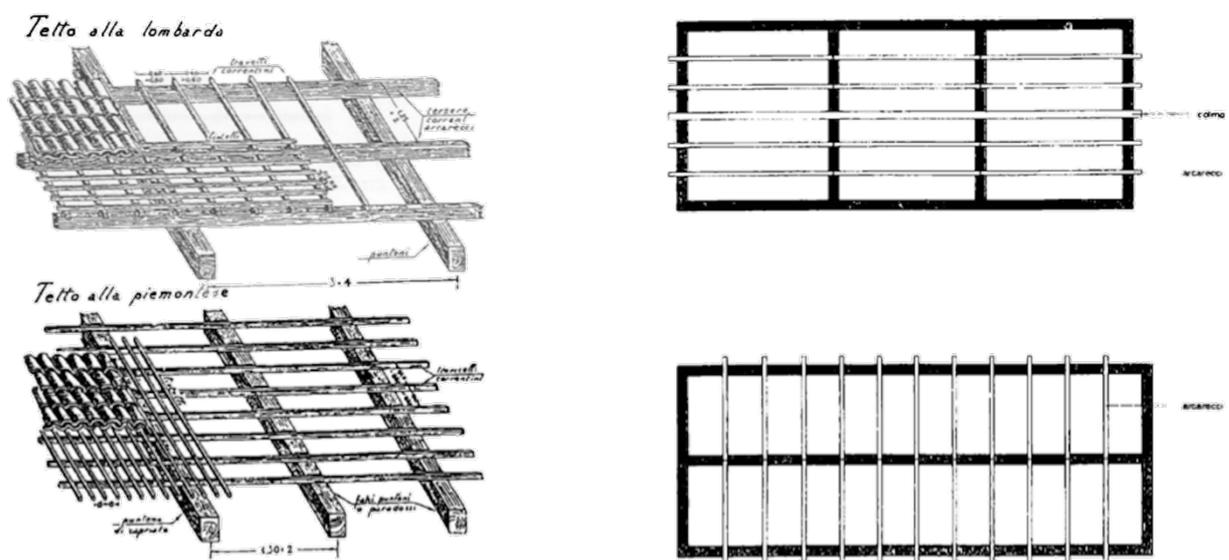
Fig. 16

In particolare, la tipologia “*alla piemontese*” si caratterizza per la presenza di travi principali poste perpendicolarmente alla linea di gronda con pareti portanti longitudinali, caratterizzata dall’assenza di spinte sui muri d’ambito. Al contrario, le coperture “*alla lombarda*” sono caratterizzate da travi principali direzionate parallelamente alla linea di gronda, con pareti portanti trasversali.

Tipologie di coperture lignee

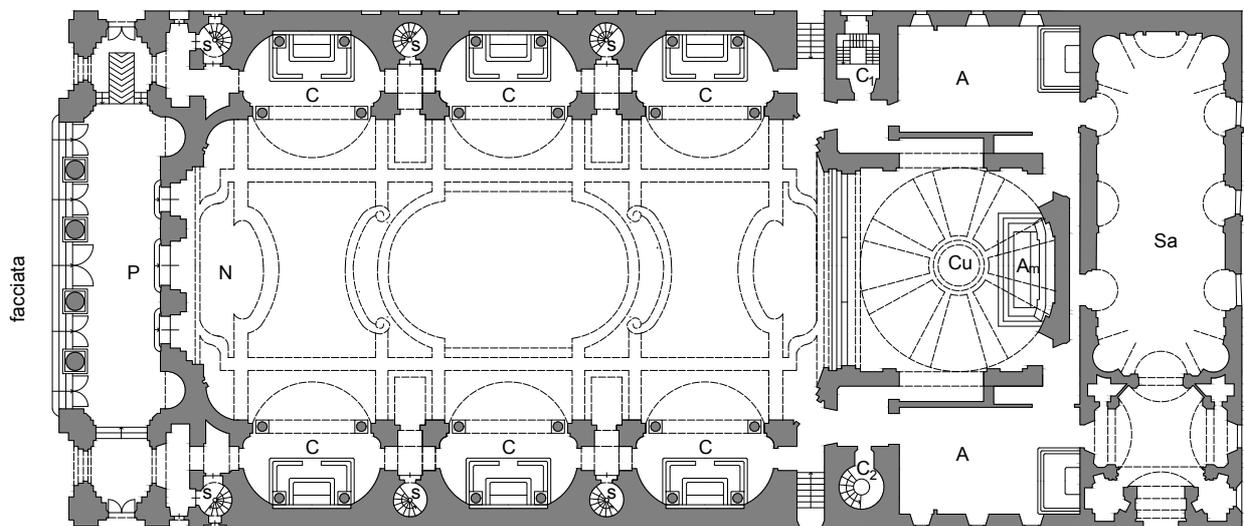
Fig. 20

Elaborazione personale_ Rilievo della Chiesa

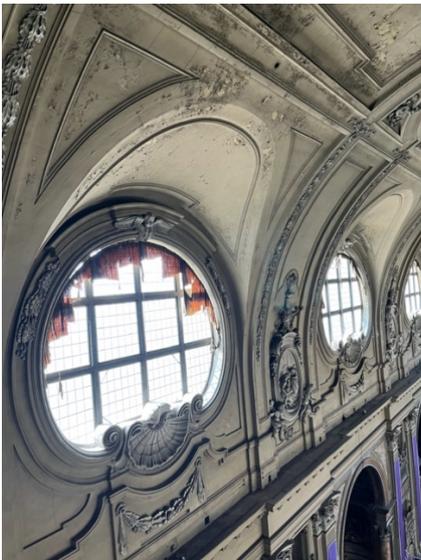
Fig. 23

Il problema della luce è predominante in Juvarra ed è qui risolto con la contrapposizione di zone d'ombra delle cappelle laterali alla luminosità della volta rischiarata da sei finestroni ellittici laterali (Fig. 23) e un altro in corrispondenza della facciata (Fig. 24).

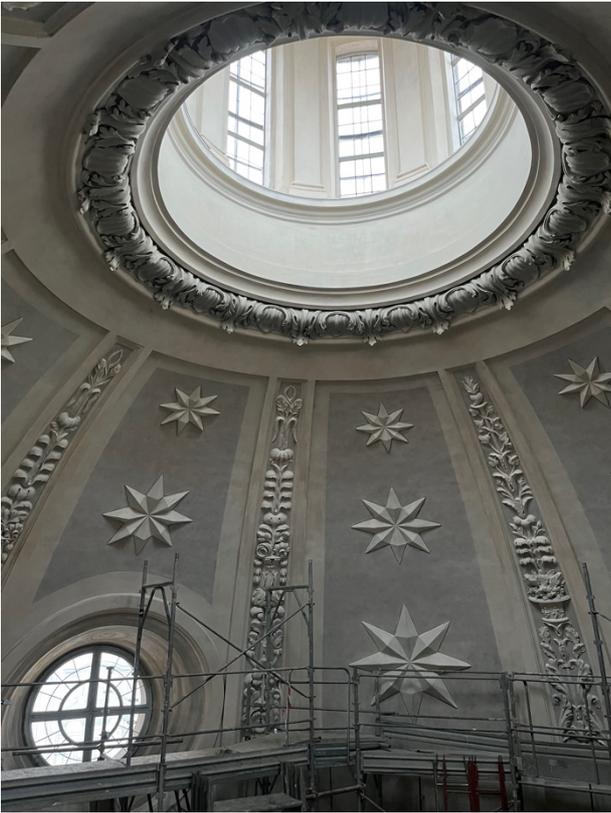
Fig. 28

Sfruttando i ponteggi montati per il restauro, è stato possibile raggiungere il livello della grande cupola (Fig. 28 e 29), dal quale il sottotetto è ispezionabile attraversando una finestra (Fig. 30), diversamente non accessibile. Tramite una scala soprastante la volta (Fig. 31), si accede dunque all'area oggetto del presente studio, composta da dieci capriate composte con monaco e saette che si susseguono lungo lo sviluppo longitudinale della volta. (Fig. 32 e 33)

¹⁰³ Per la numerazione dei costoloni si fa riferimento alle indicazioni fornite nella Fig. 28.

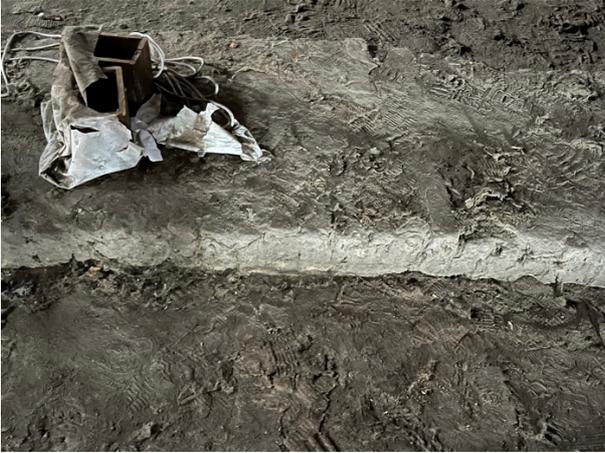
Fig. 34

La volta conta 9 costoloni, di spessore e forma differenti a seconda della posizione (Fig. 34 e 35).

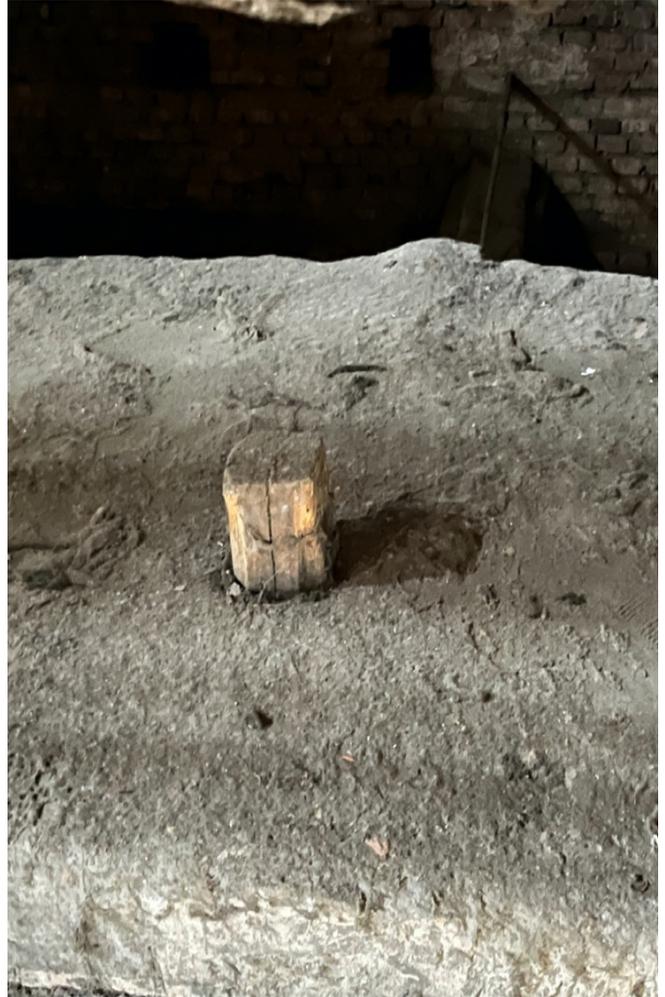
Fig. 36

Sono presenti, inoltre, all'interno sei catene di rinforzo della volta, in corrispondenza dei costoloni 1,3,4,6,7 e 9. Ogni costolone presenta dei fori (f)¹⁰⁴ che trapassano la volta, chiusi da elementi lignei. (Fig. 36).

¹⁰⁴ Tali fori avevano la funzione di sollevare e calare apparati barocchi, come ad esempio baldacchini sospesi sulla navata. Altra possibilità è il loro utilizzo come elementi di ricircolo dell'aria, al fine di contrastare l'umidità potenzialmente dannosa.

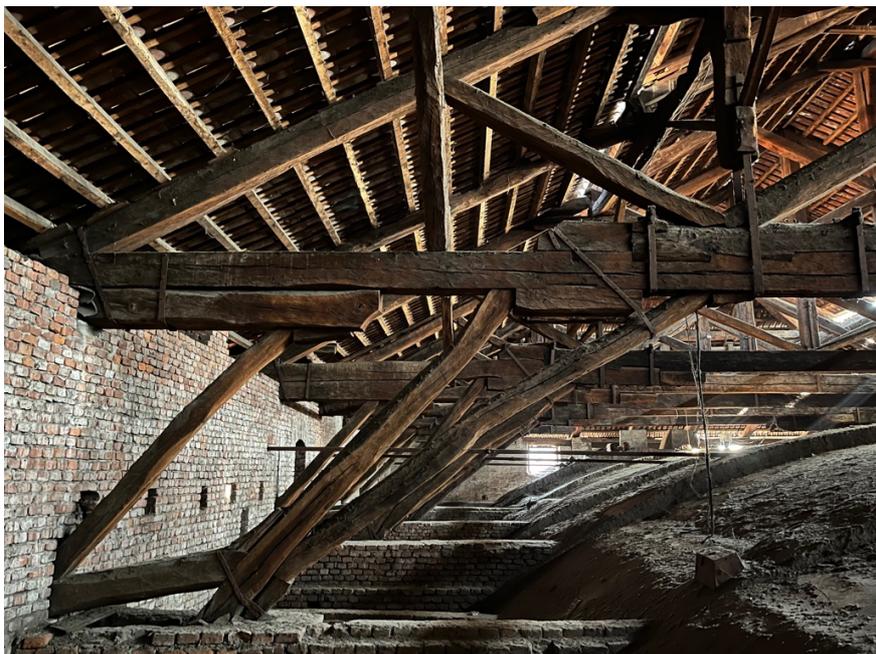
Fig. 37

È possibile notare, inoltre, come la volta presenti un “gradino” di spessore differente, maggiore sul perimetro rispetto alla zona centrale. (Fig. 37)

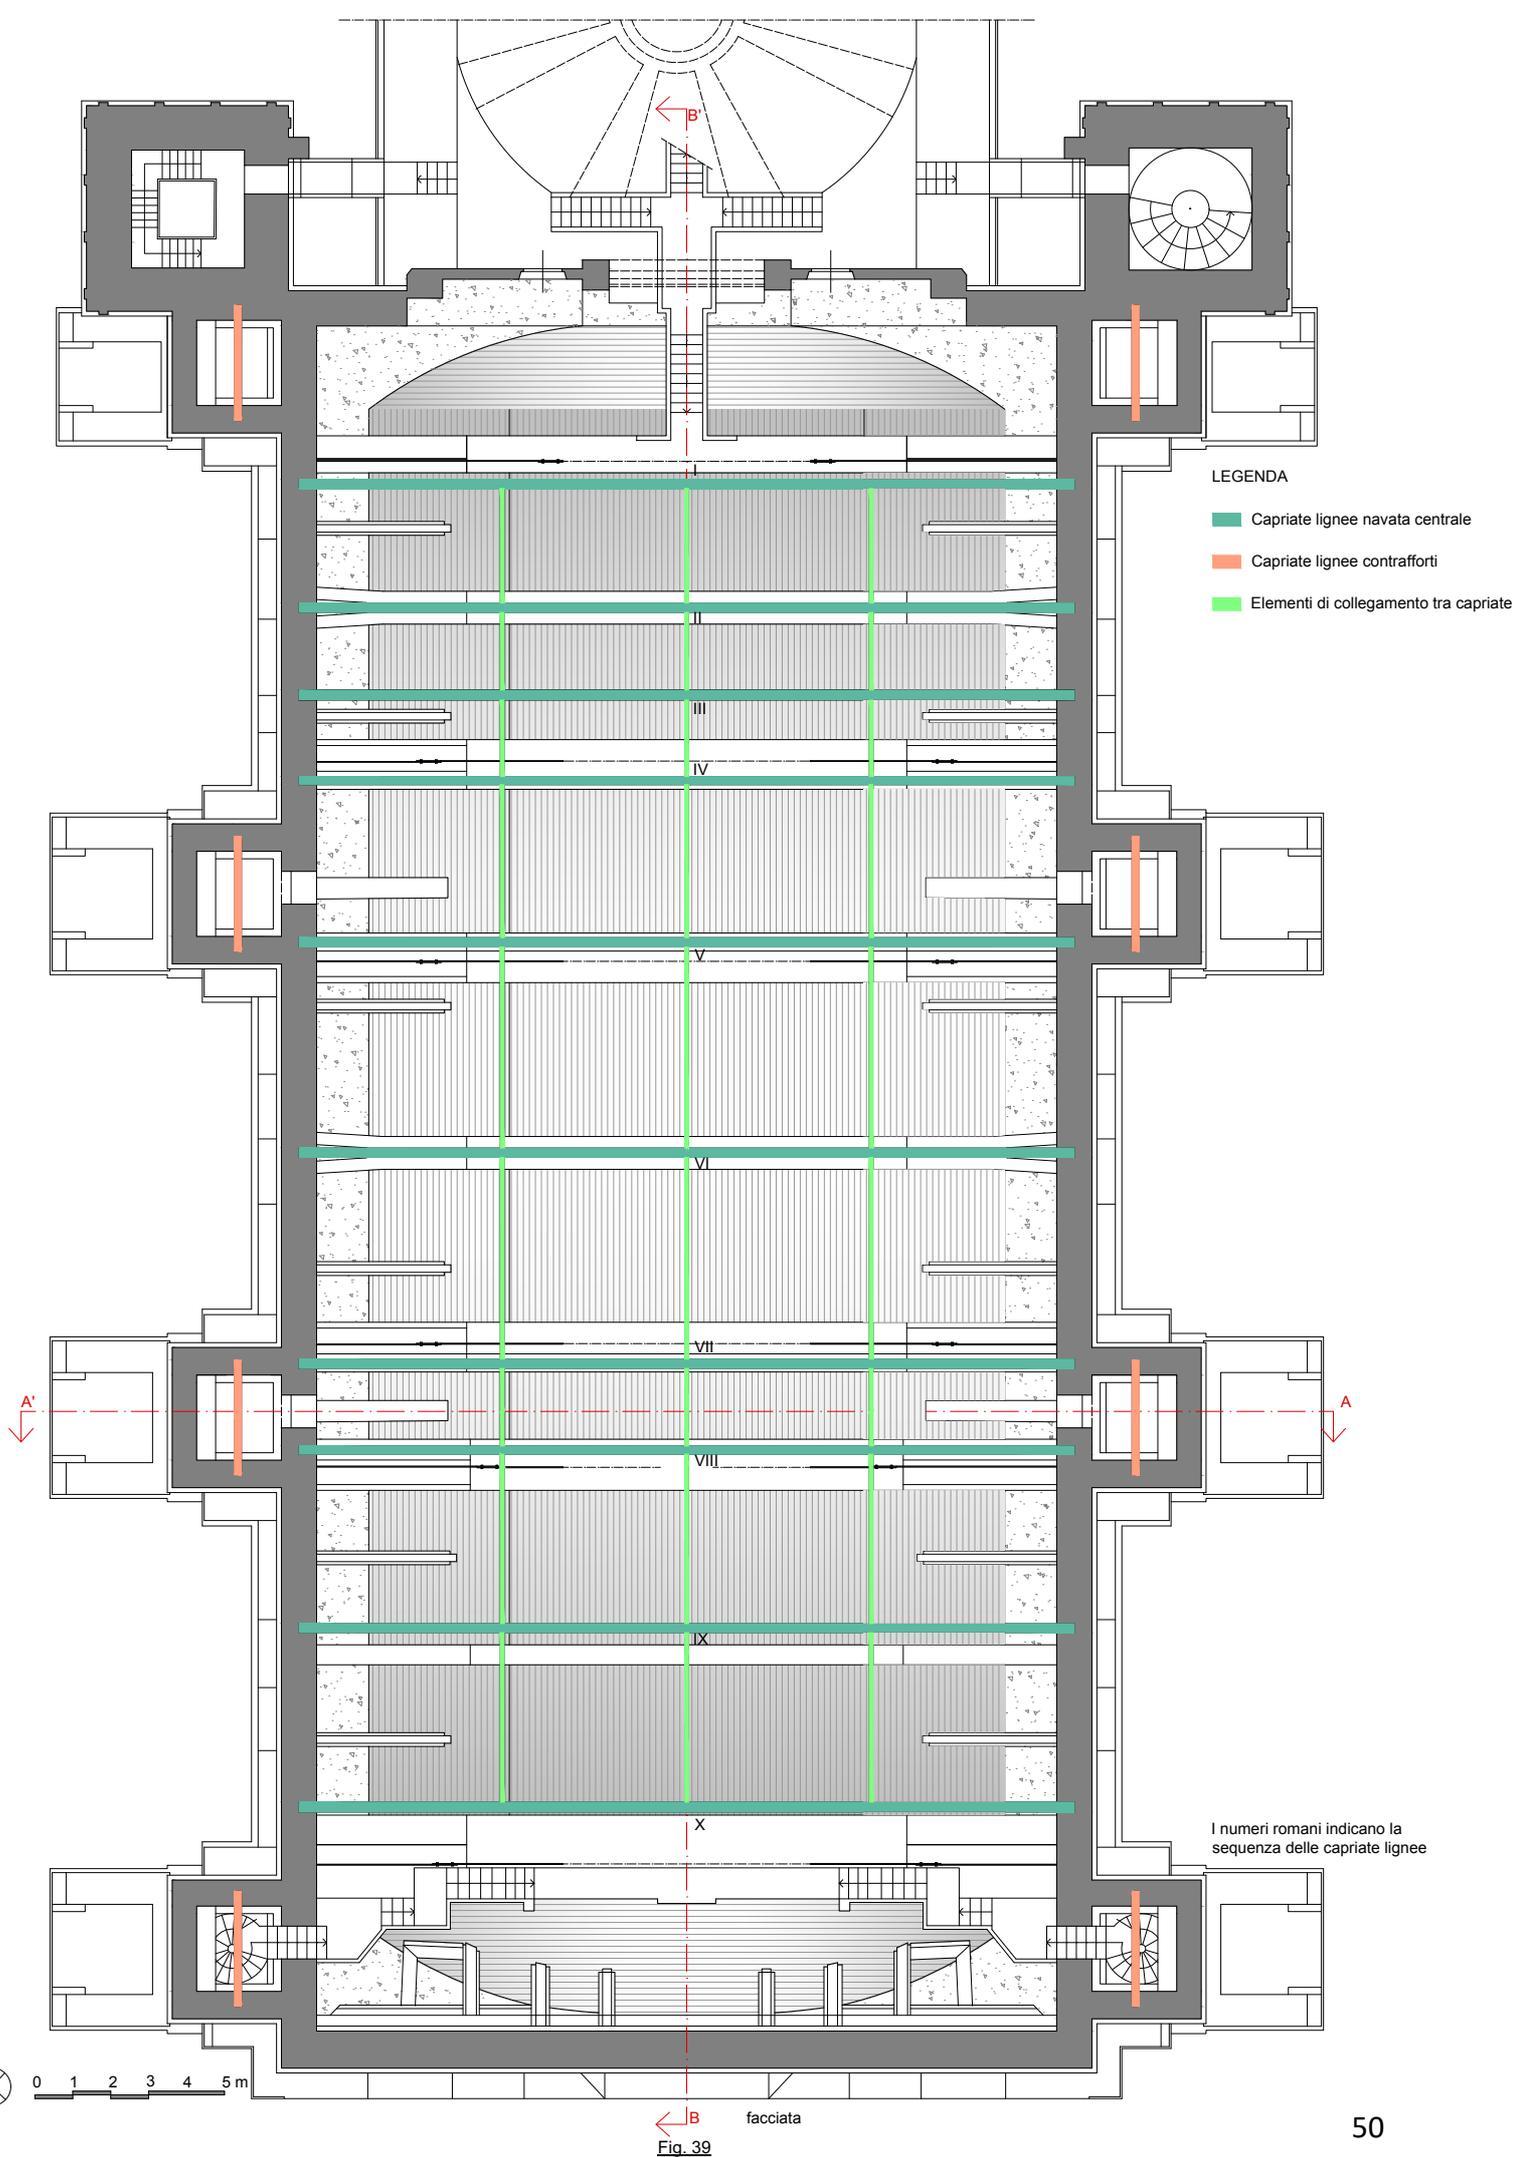
Un'osservazione attenta, porta a ipotizzare che la capriata III possa essere stata aggiunta successivamente alla stesura del progetto finale. Questa ipotesi permetterebbe infatti di ritrovare una successione maggiormente ordinata e coerente nella disposizione delle capriate. Seguendo questa ipotesi, infatti, si otterrebbe una distanza di 2,6 m in corrispondenza dei contrafforti esterni, 5,3 metri per le centrali, mentre tutti gli altri spazi pari a 4,5 m. Non avendo però le basi per conoscere la realtà dei fatti, resta un'ipotesi basata unicamente sulle misurazioni effettuate in loco.

Pianta del sottotetto rappresentate le capriate lignee_scala1:200

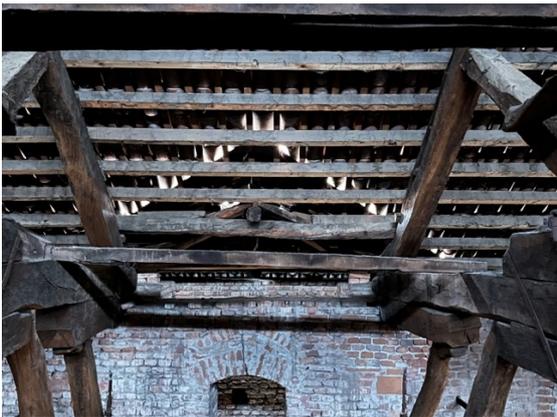
Fig. 40

I collegamenti longitudinali tra le capriate sono generalmente posizionati tra due monaci o due catene, probabilmente a contribuire alla stabilità orizzontale. (Fig. 40)

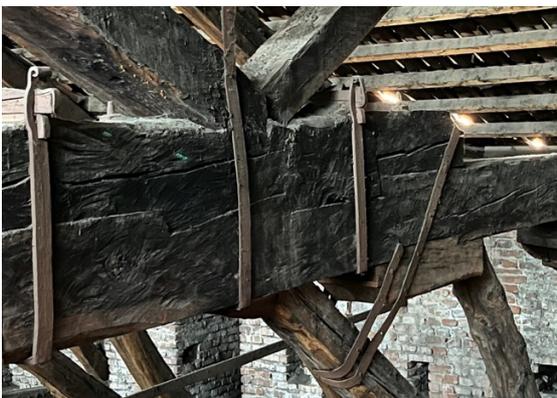
Fig. 41

Come si evidenzia nelle fotografie di seguito riportate, le grandi componenti della capriata sono realizzate tramite diversi elementi lignei, collegati tra loro tramite staffature metalliche con bullonature. (Fig. 41)

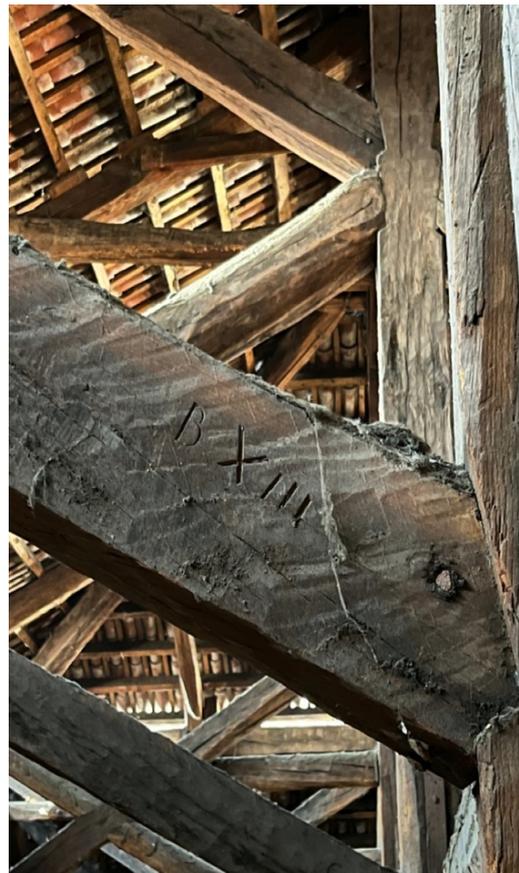
Fig. 42

Sono presenti, inoltre, intagli rappresentanti la numerazione delle parti al fine di mantenere l'abbinamento durante la costruzione, utili quindi in fase di montaggio per l'identificazione degli elementi appartenenti ad una stessa capriata. (Fig. 42)

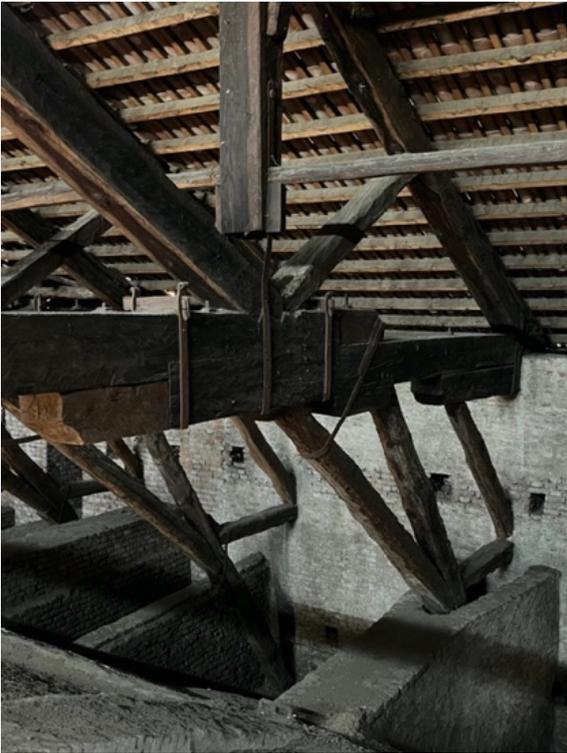
Fig. 43

Elemento caratterizzante l'area del sottotetto della Chiesa di San Filippo neri è la presenza di elementi lignee che sorreggono le capriate e si innestano all'interno di speroni ¹⁰⁵ costruiti in mattoni, in appoggio alla muratura esterna, con funzione, in corrispondenza dei contrafforti superiori, di "passerella" di comunicazione con i vani dei contrafforti. (Fig. 43, 44 e 45).

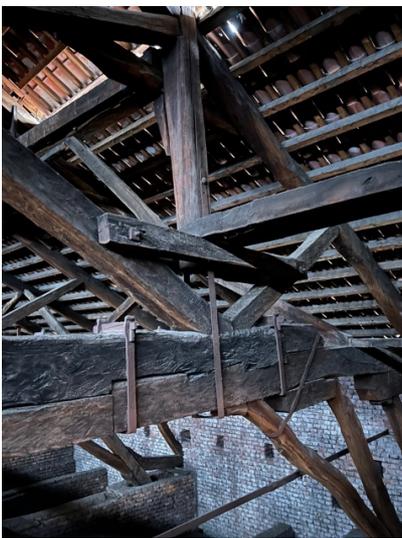
Fig. 46

In particolare, le catene sono realizzate con l'utilizzo di tre travi lignee, collegate con unioni a Dardo di Giove, e fissate con chivarde cilindriche a testa esagonale, fornite di base e madre vite esagonali (Fig. 46 e 47).

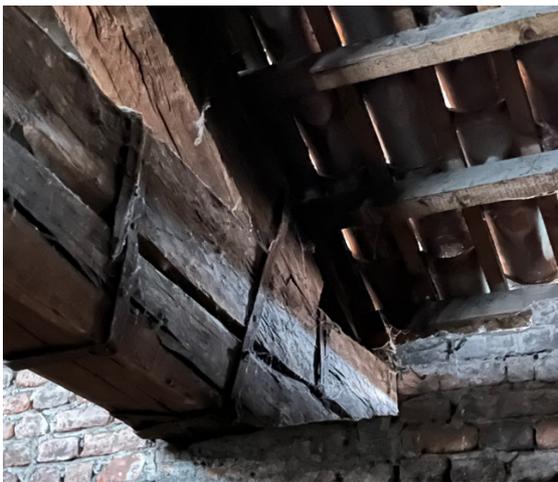
Fig. 48

Per quanto riguarda il nodo Puntone-Catena, esso è realizzato con un'unione a Dente semplice con staffa metallica (Fig. 48 e 49), così come il nodo Monaco-Puntone e l'unione delle Saette con il Monaco (Fig. 50).

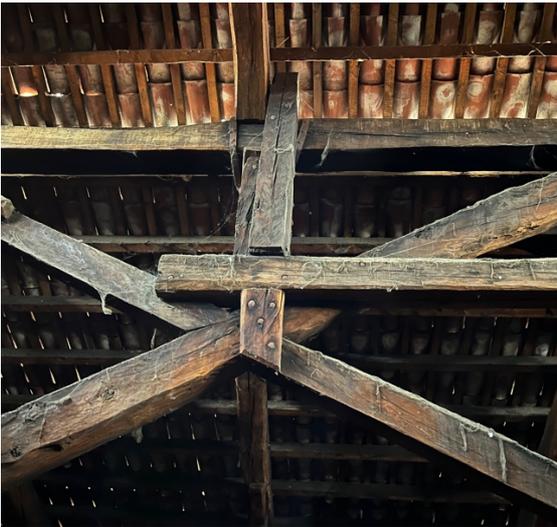
Fig. 52

Per quanto riguarda la carpenteria lignea della Chiesa di San Filippo Neri a Torino, i piccoli elementi lignei sono uniti tra loro tramite borchie, grandi chiodi che hanno la funzione di “fermare i legni collocati l'uno sull'altro”¹⁰⁷(Fig. 52).

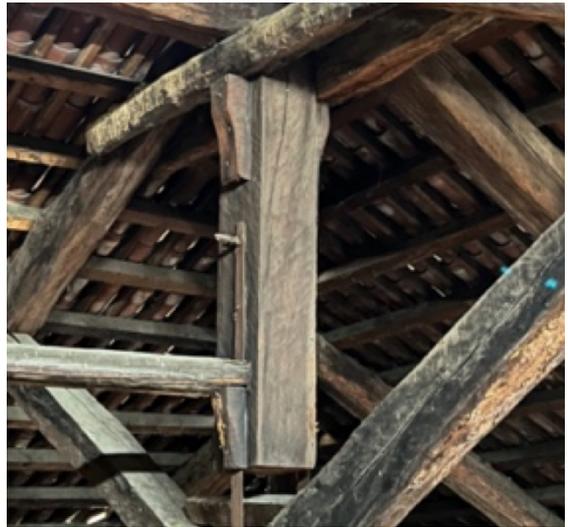
Fig. 53

Per quanto concerne le bande metalliche, esse vengono utilizzate per consolidare le unioni, specialmente in quelle a dardo di Giove, fermate ai legni con chiodi a piastra forata. La punta viene inserita all'interno del legno a cui si vuole attaccare la banda, a sua volta stesa sul pezzo attaccato e fermata con chiodi, del tipo precedentemente citato (Fig. 53).

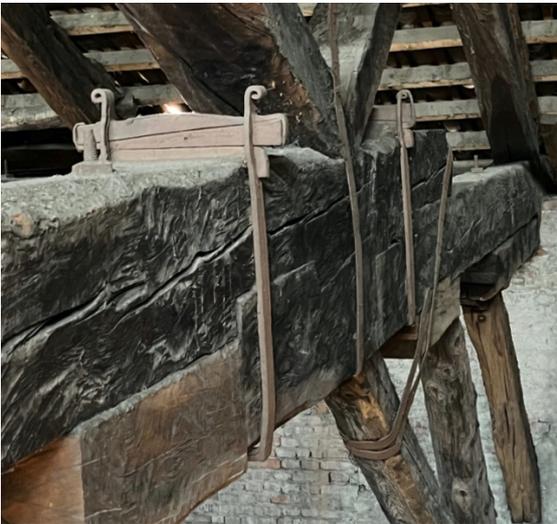
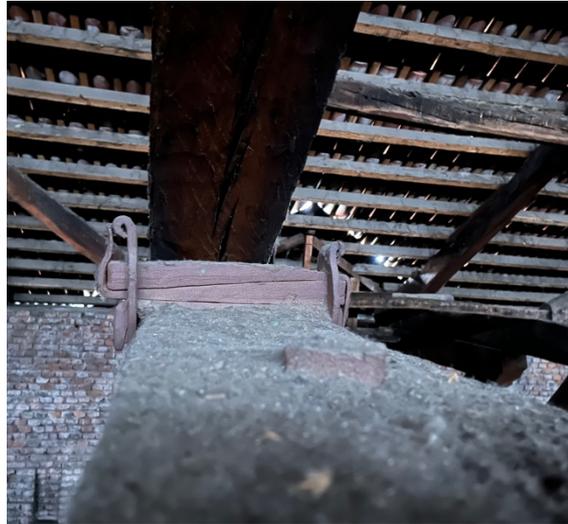
Sono inoltre presenti su ogni capriata due staffe a "U" poste per contribuire alla stabilità delle unioni tra gli elementi componenti le catene. Le catene delle capriate, come detto precedentemente, sono realizzate mediante l'unione di tre travi lignee, fissate con chivarde cilindriche a testa esagonale, fornite di base e madrevite esagonali, con base (Fig. 54 e 55).

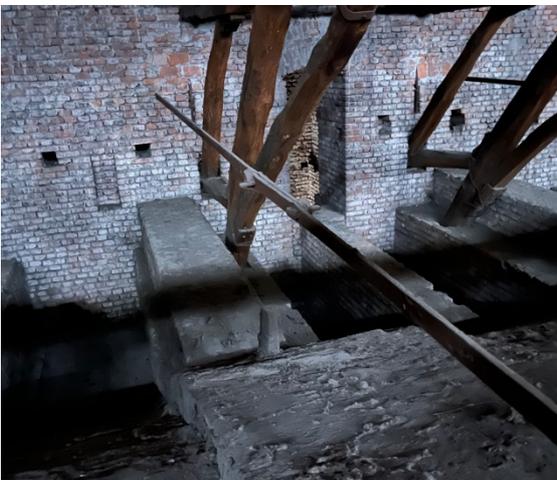
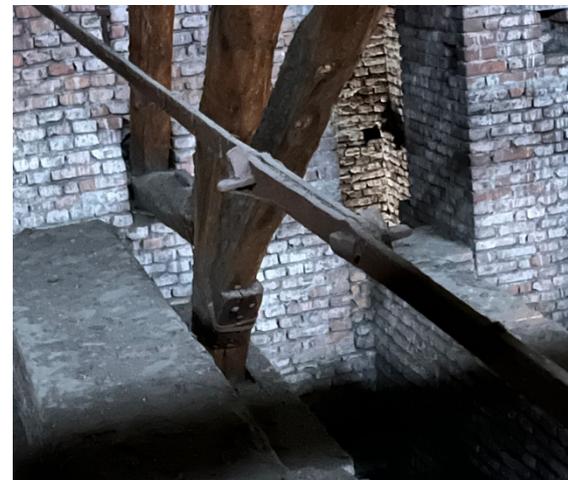
All'interno del sottotetto sono presenti inoltre sei tiranti metallici per contrastare le spinte della volta. Nello specifico i tiranti in ferro sono formati da bande piatte unite con giunture piatte, strette da chivarde a galletti e rotelle (Fig. 56 e 57).

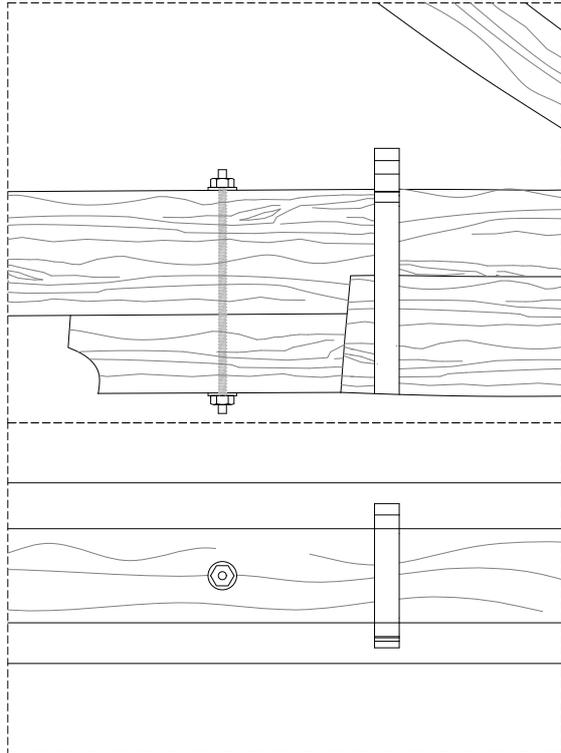
1 Dettaglio chiodi cilindriche a testa esagonale e staffa a "U" _Scala 1:20

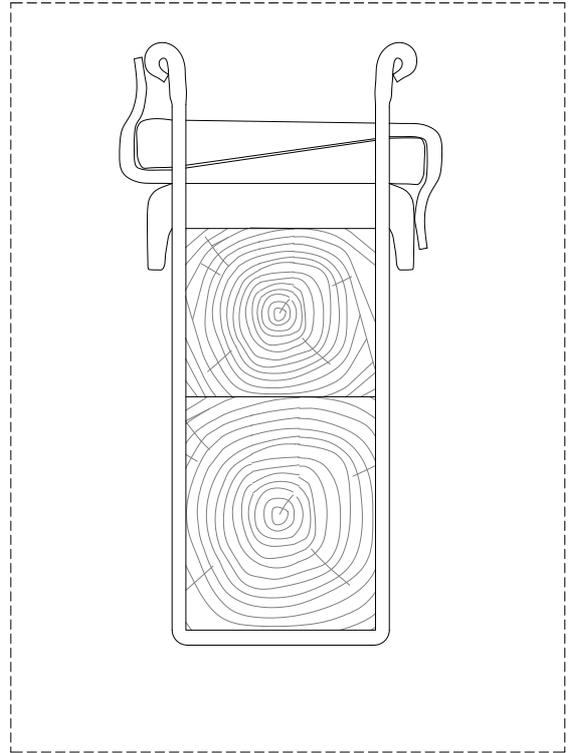
1 Dettaglio staffa a "U" _Scala 1:10

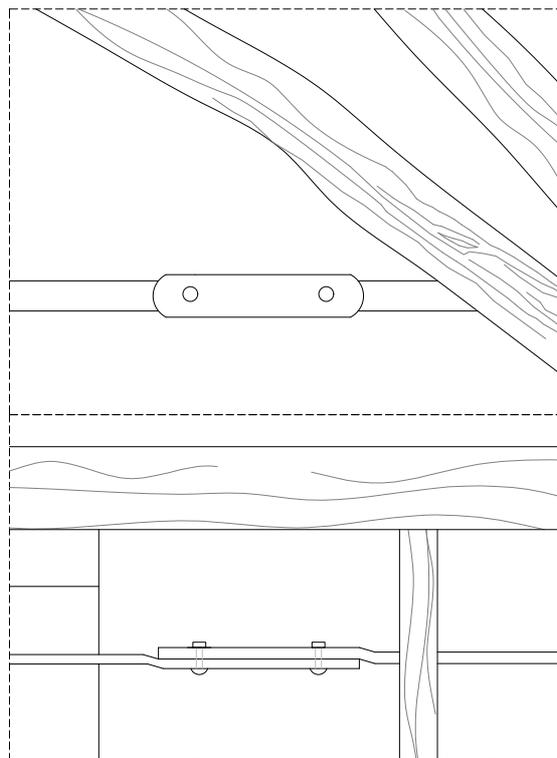
2 Dettaglio tirante a bande piatte _Scala 1:20

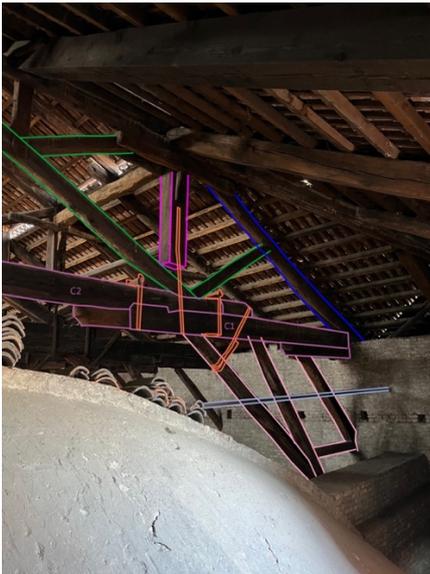
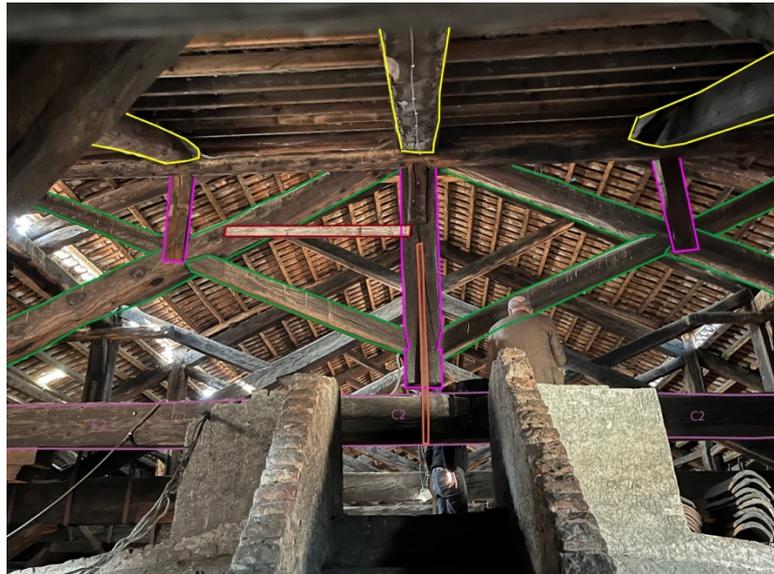
Le fotografie 1 e 2 sopra riportate mettono in luce la composizione della Capriata I.

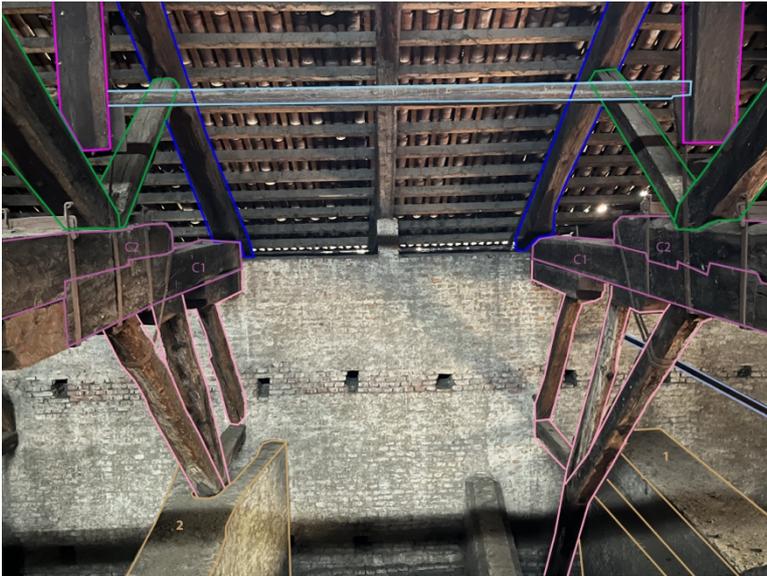
Fotografia 3

Si pone inoltre l'attenzione alla presenza di elementi incongrui rispetto alla costruzione originaria, visibilmente di colorazione differente rispetto ai grandi elementi lignei. Si può supporre in questa sede che siano il risultato di restauri precedentemente eseguiti e che possano essere stati aggiunti come contributo alla stabilità delle strutture.

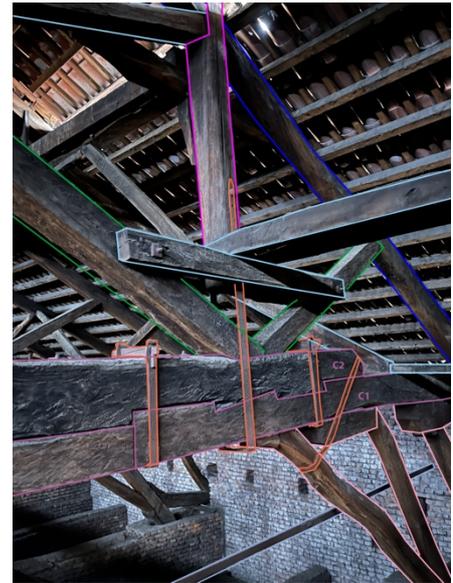
Fotografia 4

Le fotografie 3 e 4 sopra riportate pongono attenzione sul collegamento reciproco esistente tra le differenti capriate lignee.

Questi elementi sono presenti simmetricamente in corrispondenza dei monaci “minori” sui lati destro e sinistro della capriata, come visibile in fotografia. Si possono inoltre notare differenti approcci nell’apposizione di questi collegamenti; a differenza della fotografia 3, in corrispondenza delle capriate I e II, l’immagine successiva mostra come il travetto ligneo non sia apposto direttamente sul monaco, bensì sia stato fissato su un ulteriore elemento orizzontale, inchiodato alle saette tramite bullonature.

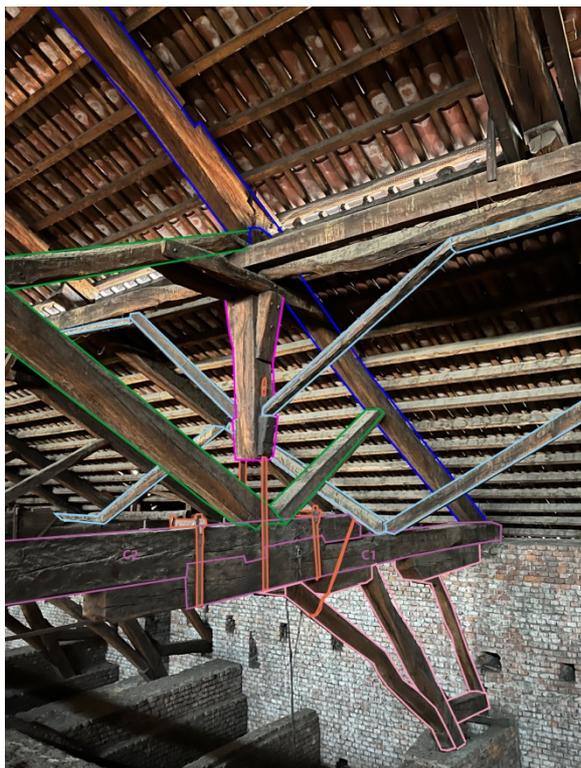
In queste immagini viene inoltre posta l’attenzione sulle differenze esistenti tra gli speroni murari; possiamo infatti notare come la Capriata II si inserisca all’interno di uno sperone di differente composizione rispetto al precedente.

- Elementi di supporto alla capriata
- Elemento di congiunzione delle capriate
- Puntoni
- Monaco
- Bande metalliche
- Catena - trave composta (C1 e C2)
- Saette

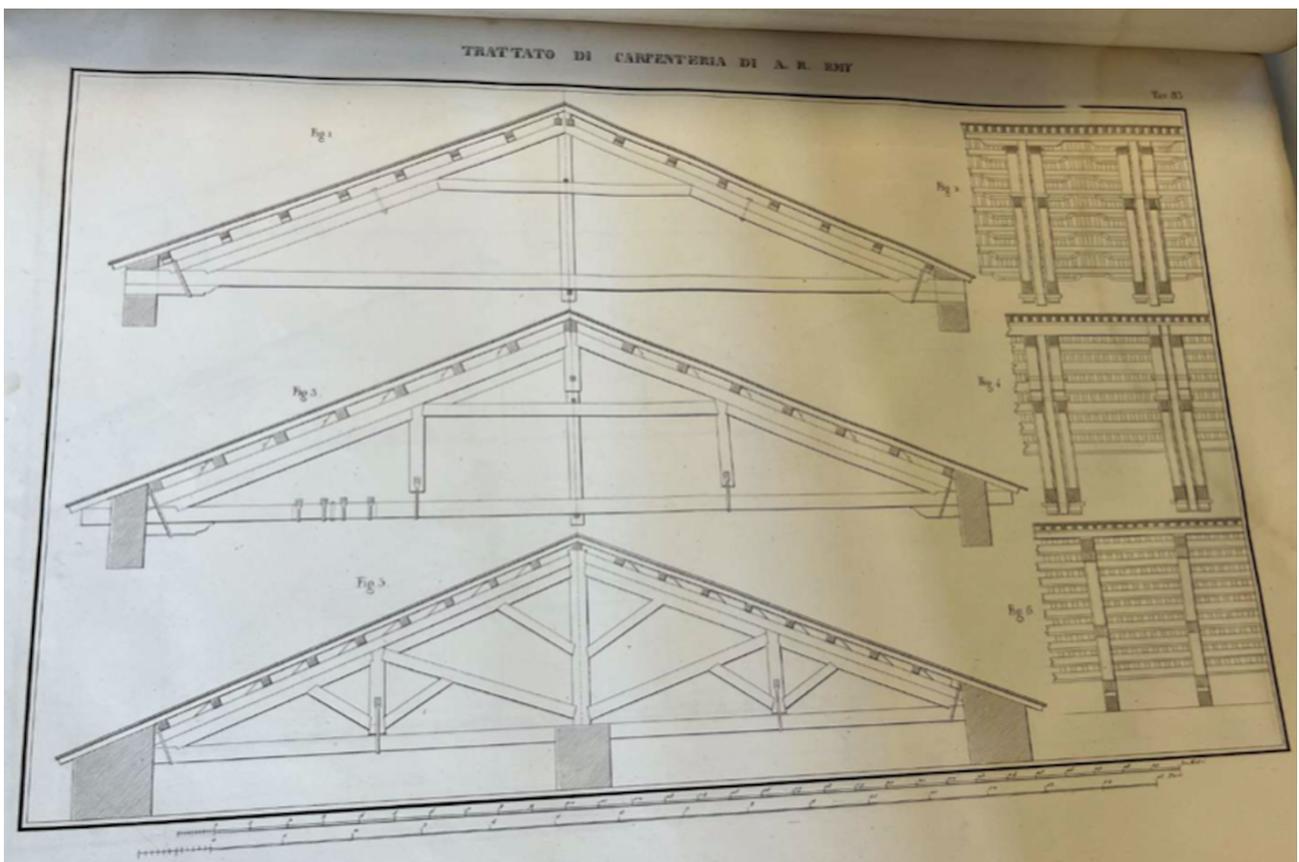
Fig.61

Il *Trattato dell'arte del carpentiere* di A.R. Emy¹⁰⁸, nello specifico la Tav.83 (Fig.61), rappresenta le capriate presenti nella copertura della Basilica di San Paolo fuori le mura a Roma. La fig. 5 nella tavola corrisponde al transetto della Basilica (Fig.62 e 63), e rappresenta una tra le coperture rinnovate sotto Sisto Quinto (1585-1589).

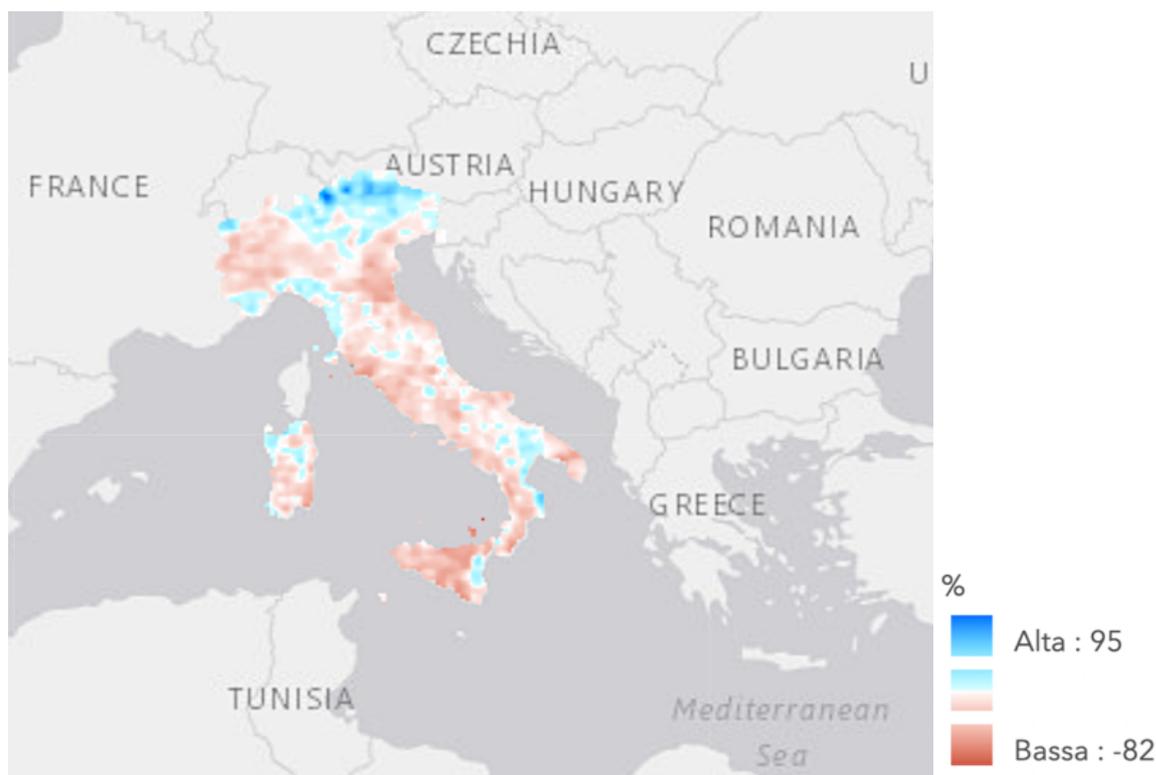
Fig. 66

La mappa (fig. 66) mostra l'anomalia di precipitazione per il 2020 evidenziando come le condizioni di siccità registrate nei primi mesi dell’anno, siano contrapposte ad un aumento dei fenomeni piovosi per i mesi di Novembre-Dicembre, con un aumento del +109%, periodo nel quali si verificano le cosiddette “Bombe d’acqua”.¹²¹

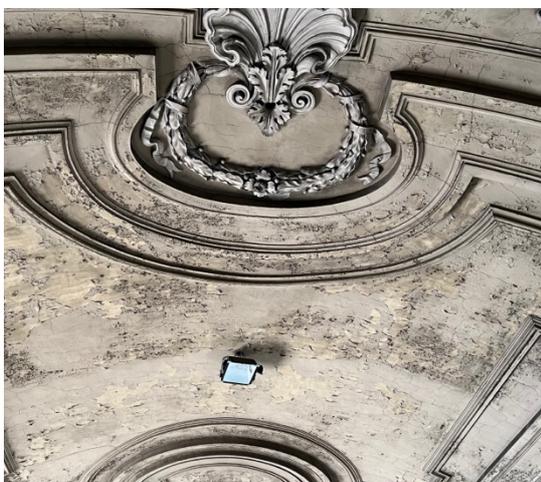
Fig. 67

Le conseguenze di queste infiltrazioni non solo provocherebbero danni alle carpenterie lignee a causa della presenza di umidità all'interno del sottotetto, ma all'interno della volta, provocherebbero efflorescenze, fenomeno tra l'altro già manifestatosi, specialmente nelle cappelle laterali (Fig. 67, 68 e 69)

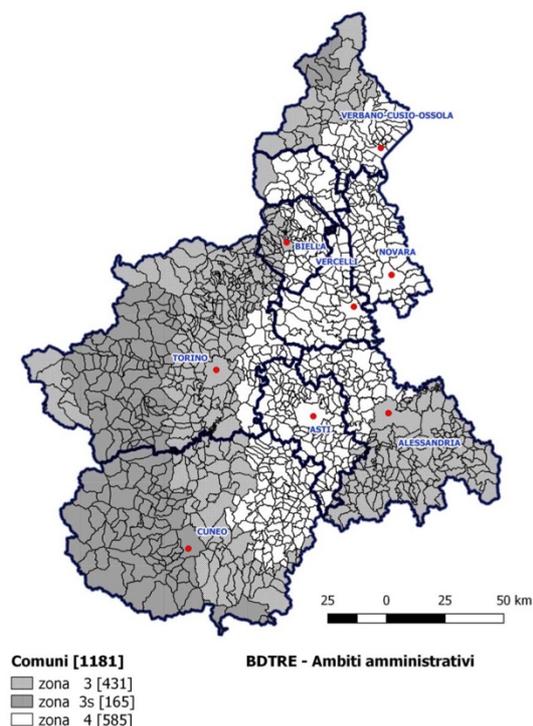
Fig. 71

Per questo motivo, con Deliberazione della Giunta Regionale in data 30 dicembre 2019, è stata richiesta una riclassificazione sismica del territorio regionale. In base allo studio DISTAV 2018 venne quindi elaborata una nuova mappa di pericolosità sismica che colloca la città di Torino in zona sismica 3 (zona con pericolosità sismica bassa, che può essere soggetta a scuotimenti modesti), precedentemente classificata in zona 4. (Fig. 71)

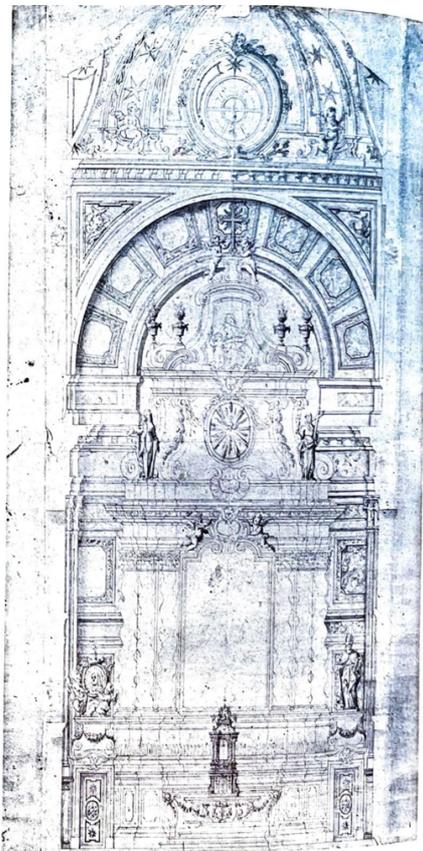
E32) Biblioteca dei PP. Filippini di Torino, ora al Museo Civico – 32x75 cm, Penna e inchiostro – decorazione della cupola, dell'altare e della parete di fondo
