POLITECNICO DI TORINO

Tesi di Laurea Magistrale

Il progetto di restauro per la conservazione del costruito:

**Il caso studio del Mulino Querio in Foglizzo.
Metodologia HBIM per la musealizzazione di una
testimonianza proto-industriale del diciannovesimo secolo.**

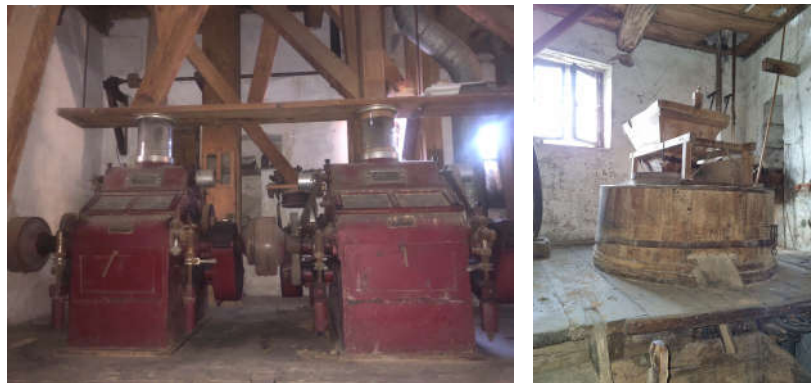
Figura 03: Da sinistra, laminatoi cilindrici della ditta BLANC; macine antiche con tramoggia in legno.

Al fine di soddisfare la richiesta dei propri clienti, Piero Querio, secondo il racconto della figlia Franca, acquistò 3 macine elettriche a cilindro dalla ditta BLANC di Torino, leader del tempo nel campo della produzione di macine molitorie e macchinari per l'industria agricola.²⁰

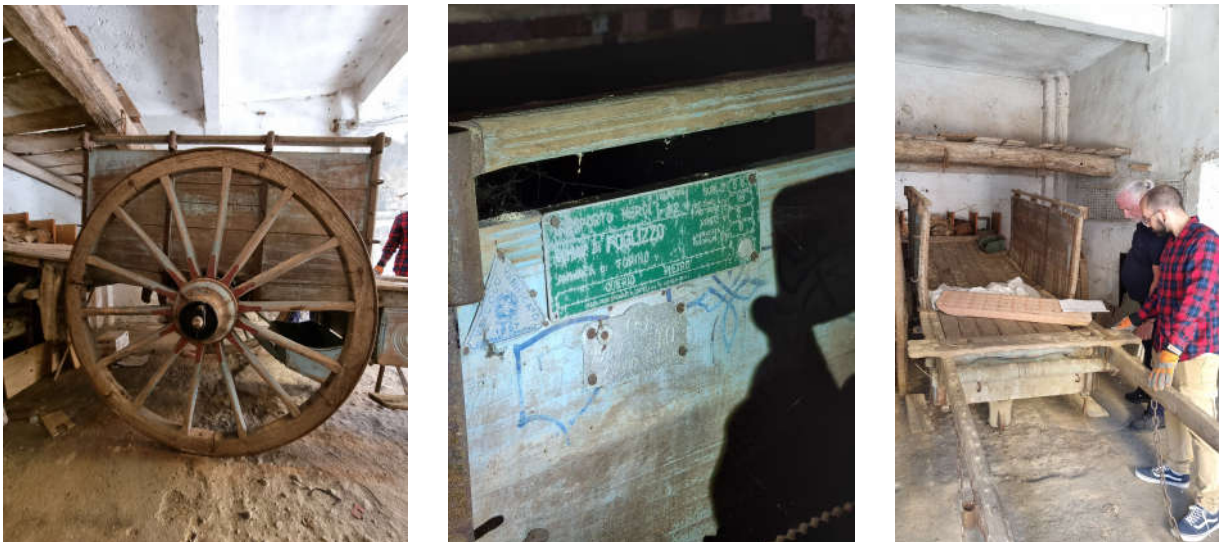
Figura 04: Da sinistra, ruota del carro per il trasporto delle farine; targa di immatricolazione; Carlo Ostorero e Simone Gramaglia ispezionano lo stato di conservazione del mezzo di trasporto.

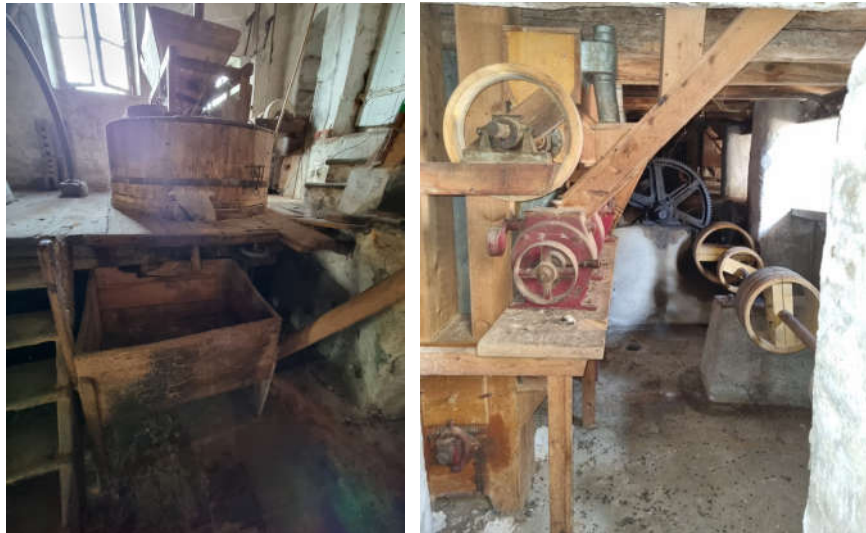
Figura 09: Da sinistra, tramoggia e macina poste sul castello che le sorregge; ingranaggi e elementi di trasmissione del moto posti al di sotto del castello.

dentate, le macine e i sistemi di regolazione della macinazione. La parte inferiore del castello solitamente è stata chiusa con pannelli di legno, per proteggere gli operatori dai meccanismi rotanti, mentre la parte superiore è stata destinata a deposito per la farina e altri prodotti del mulino, oltre all'alloggiamento delle macine stesse.

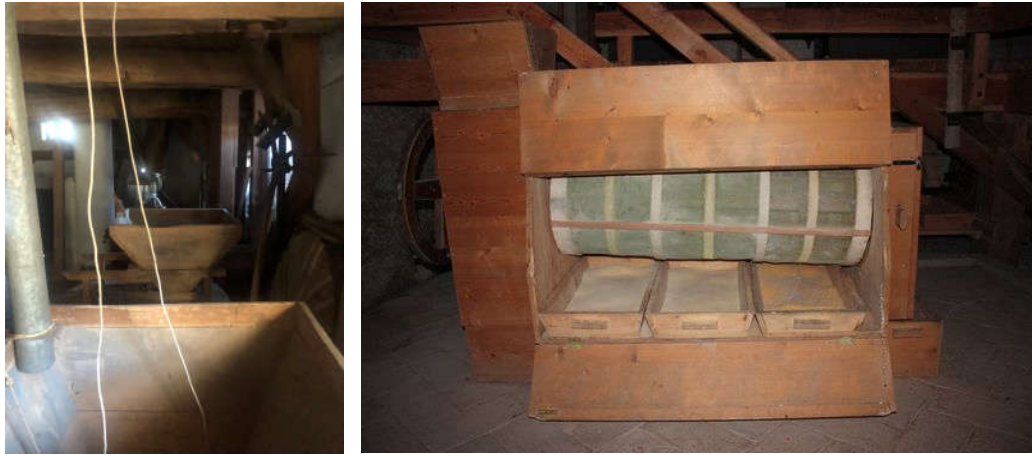
Figura 10: Da sinistra, tramoggia e cordino del sistema “uccellino”; buratto con cilindro interno.
(Fonte: foto dell'autore; <https://tuttoin1.it/buratto-macchina-antica-setacciare/>).

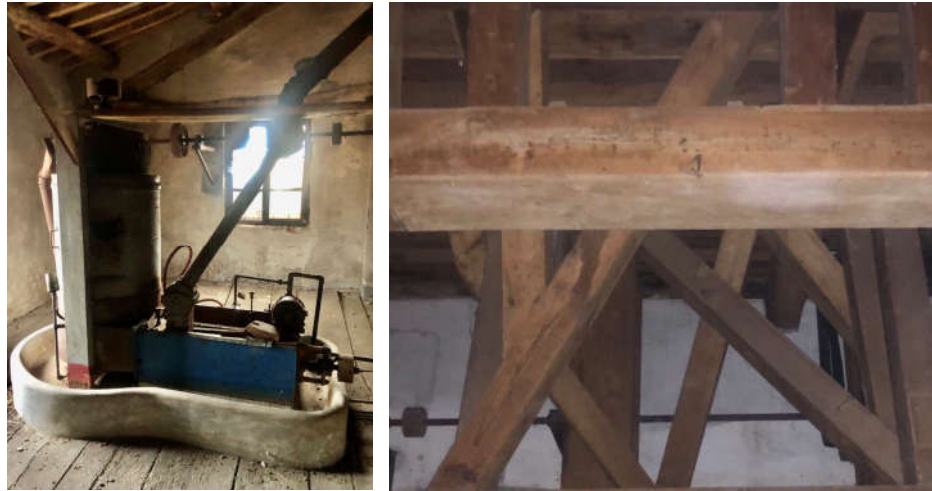
Figura 12: Da sinistra, sistema di lavaggio dei cereali nel mulino Querio, con pompa di adduzione d'acqua e vasca di raccolta; sistema di trasporto dei semilavorati che attraversano tutta la struttura del mulino, in alcuni punti con coppelle.

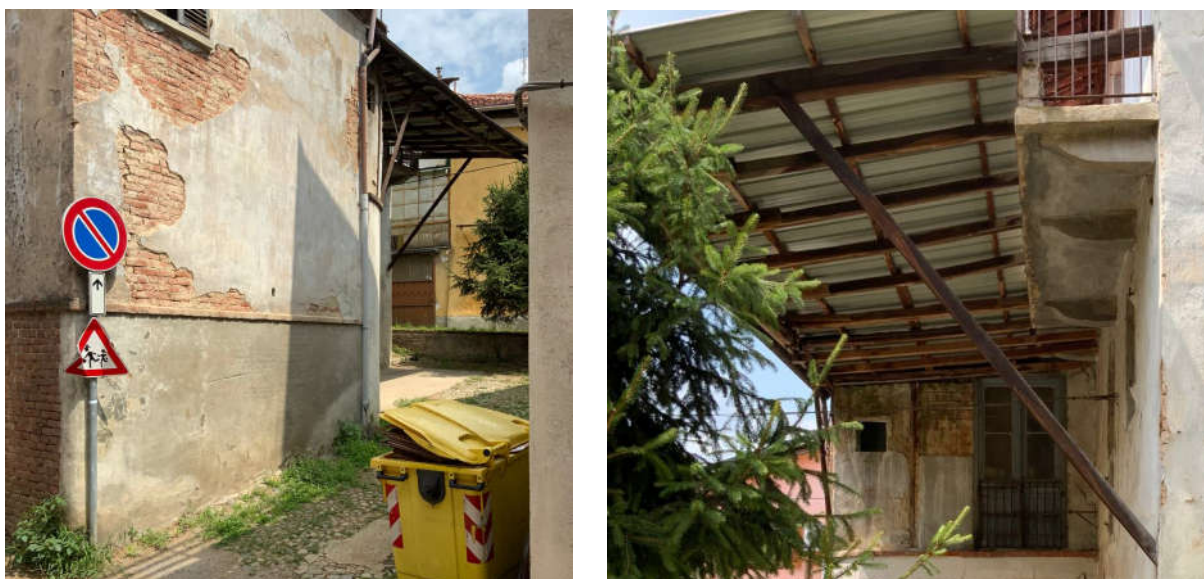
Figura 13: Da sinistra, distacco di intonaco sul fronte sud che interessa le pareti perimetrali; dettaglio della copertura in lamiera da rimuovere nell'intervento di restauro.

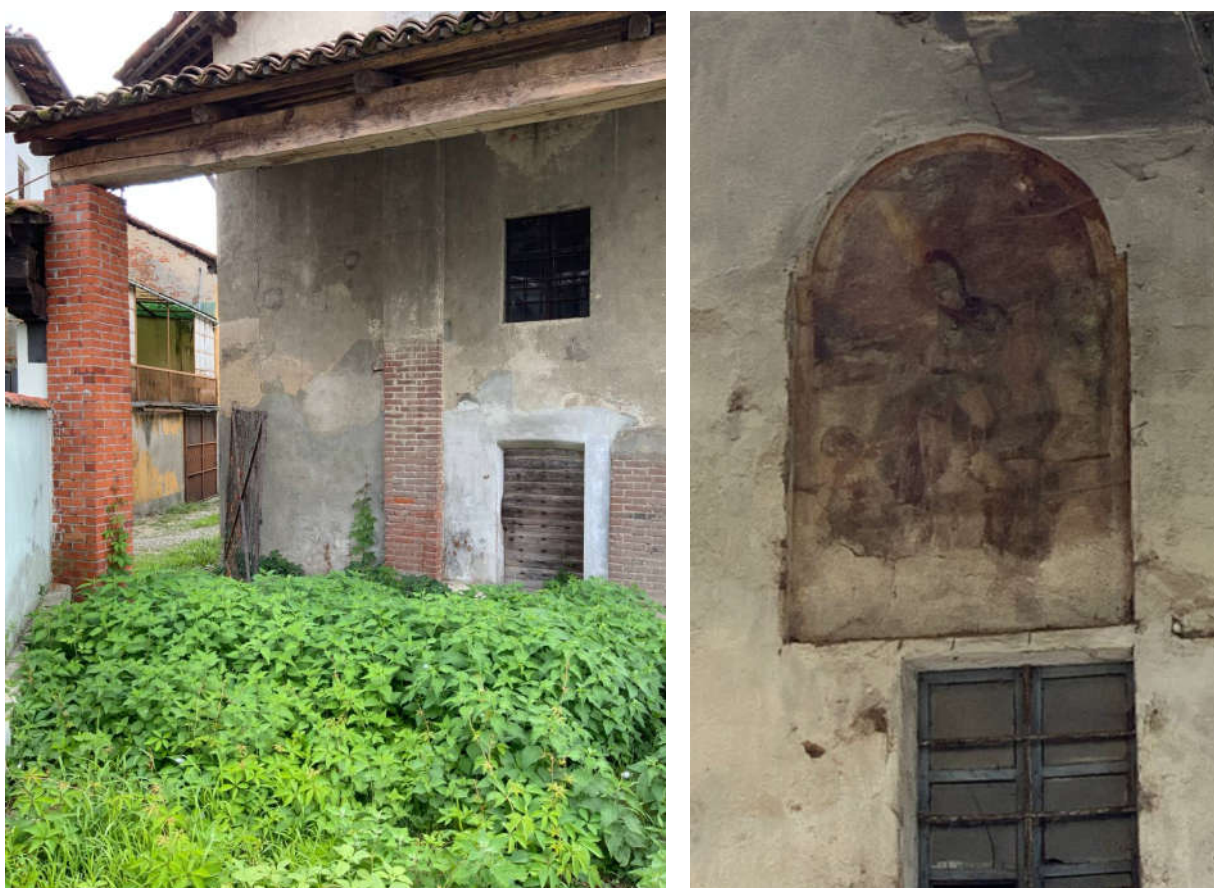
Figura 14: Da sinistra, vegetazione infestante fronte Nord; dettaglio dell'affresco di San Martino.

Analizzando le superfici esterne, lungo tutto il perimetro della struttura si osserva la presenza di vegetazione selvaggia con arbusti diffusi, che in alcuni casi invade le aree di accesso alla struttura (vedasi prospetto Nord). Sulle superfici verticali, la presenza di patina biologica, muffa e croste denota la probabile concentrazione d'acqua nelle pareti, causata da umidità di risalita. Puntualmente sono presenti fenomeni di ammaloramento di porzioni superficiali che interessano materiali quali l'intonaco, il legno, i metalli degli elementi aggiunti in periodi successivi rispetto alla costruzione dell'edificio. Il degrado dell'intonaco, causato dal distacco di elementi o da fenomeni di disgregazione con aumento di porosità che ne peggiorano il comportamento del materiale. Sul fronte di ingresso, è presente una raffigurazione di San Martino interessata da deposito di crosta nera e muffe. Inoltre, i pochi interventi di manutenzione sulle facciate, avvenuti nel corso degli anni, sono stati effettuati con scarsa attenzione ai materiali originari, probabilmente al fine di eseguire i lavori a risparmio di capitale: si osservano infatti rabberciature diffuse, atte a colmare vuoti o stuccatura di fessure. Da una attenta osservazione, infatti, si notano discordanze cromatiche e diffusi fenomeni di degrado che interessano i rivestimenti in pietra (macchiati da smog e agenti chimici), le murature in mattoni pieni del piano terra (interessate da fenomeni di efflorescenza e pertanto ossidate), le ringhiere dei balconi e i montanti in ferro della copertura metallica posta sull'ingresso principale del prospetto Sud: i profili metallici mostrano segni evidenti di usura superficiale e distacco delle vernici, oltre che fenomeni puntuali di ossidazione, dovuti principalmente all'azione di fattori ambientali (inquinamento, agenti atmosferici, umidità, ecc.) e al naturale processo di invecchiamento dei componenti che costituiscono la facciata.

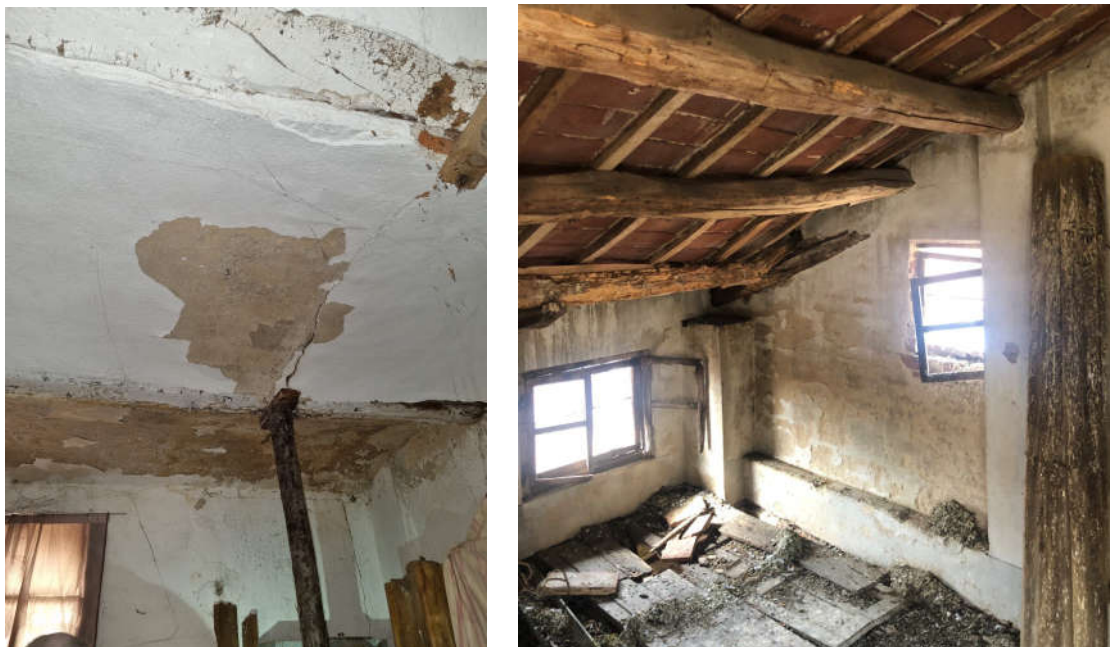
*Figura 16: Da sinistra, locale ex stalla con solaio in voltini crepato; degrado degli infissi esistenti nel locale sul terrazzo.
(Fonte: foto dell'autore)*

Parte degli infissi risulta danneggiata da fenomeni di vandalismo, con rottura dei vetri; i telai in legno della facciata presentano gravi problemi di tenuta per deterioramento insito dei materiali, con conseguenti problemi di infiltrazione diffusa, corrosione puntuale, impregnamento e rigonfiamento dei pavimenti. In alcuni ambienti, infine, sono depositati mobili e cimeli probabilmente appartenuti alle diverse generazioni della famiglia Querio.

che scarica su un'orditura lignea a sezione piena, a sua volta fissata longitudinalmente nella parete di testa e in quella di fondo della stanza. Tuttavia, l'analisi delle fessure presenti nelle volte rivela lacune nelle immorsature sia longitudinalmente sia sui muri di fondo. Al momento, è stato messo in sicurezza con una puntellatura mediante l'uso di tubi innocenti e ripartitori di carico, ma richiede un intervento di consolidamento.

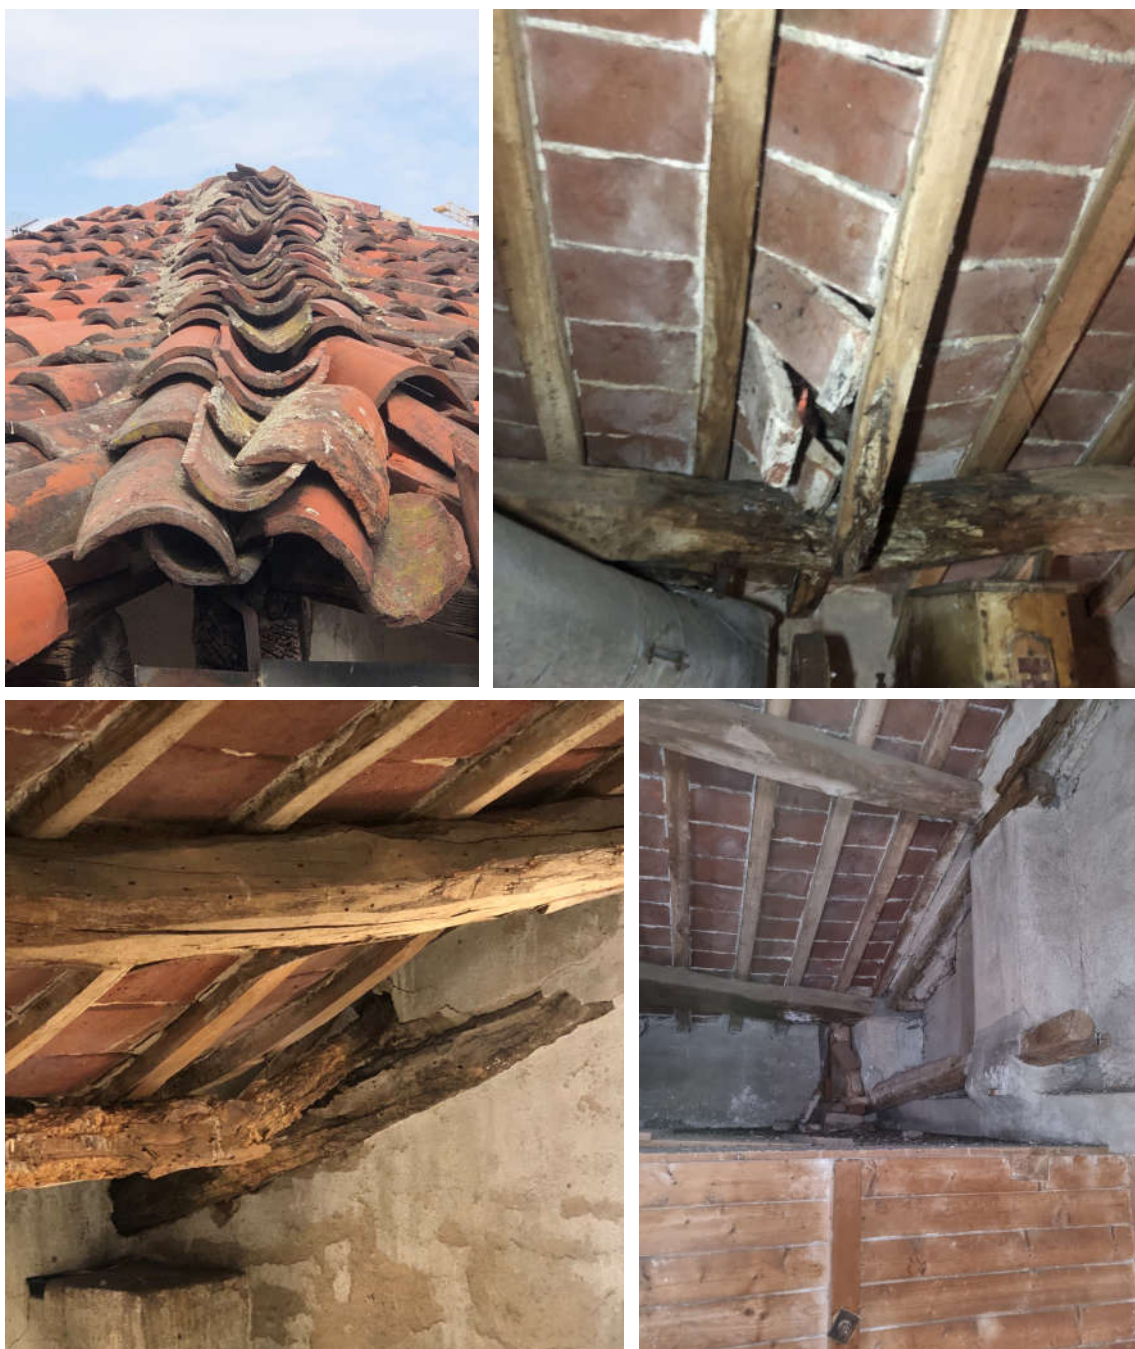
Figura 17: Dall'alto a sinistra, dislocazione di coppi di copertura; ammaloramento tralici lignei copertura; rottura arcareccio per agenti fitopatogeni; errata esecuzione di consolidamento in getto di calcestruzzo di capriata lignea tranciata.

La copertura della struttura richiede un intervento tempestivo. Le condizioni di degrado, dovute ad ammaloramento degli arcarecci in legno (sia per fessurazione, che per rottura), sono state causate da probabili infiltrazioni d'acqua, con conseguente cedimento in più punti degli elementi portanti lignei e dell'orditura in tavelle di cotto: l'apertura di questi vuoti nel manto di copertura, ha permesso l'ingresso di volatili e animali, con conseguente peggioramento delle condizioni interne dell'edificio stesso.

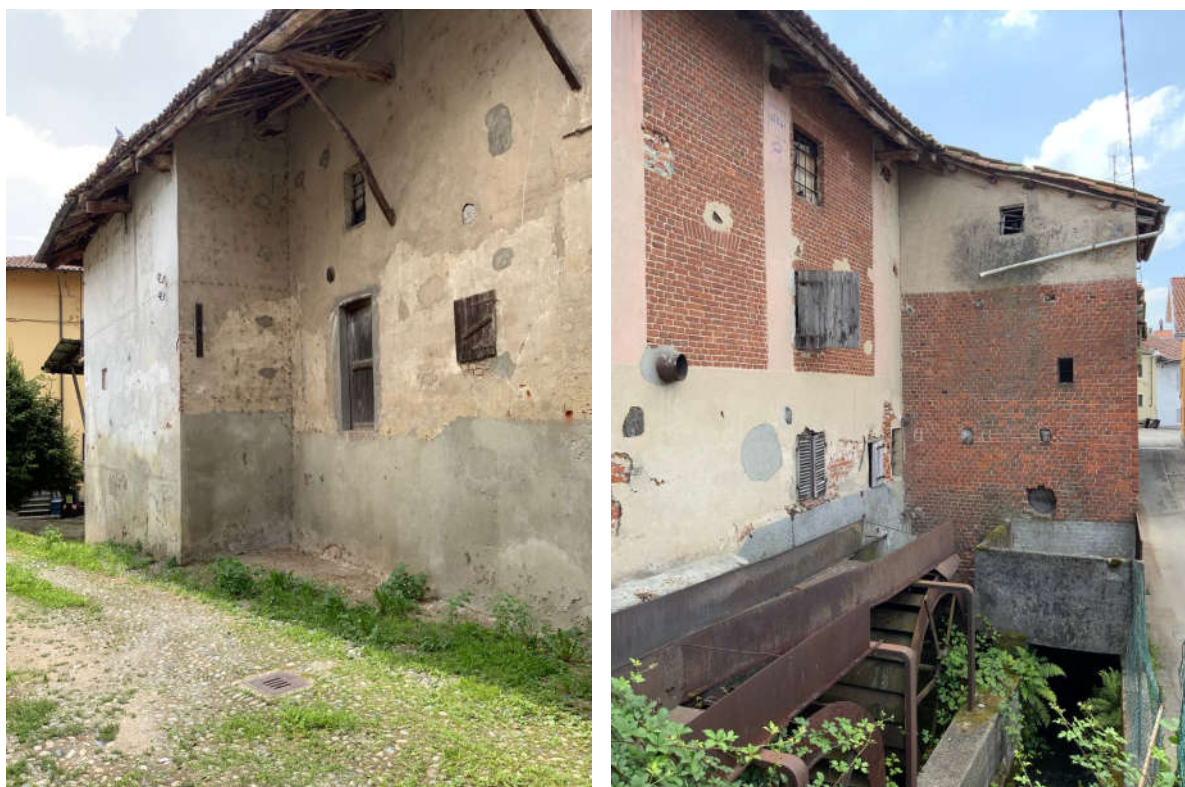
Figura 18: Da sinistra, vista fronte Est con rabberciatura delle pareti perimetrali esterne e fenomeni di umidità di risalita; fronte Ovest con vari fenomeni di degrado diffusi sulle murature.

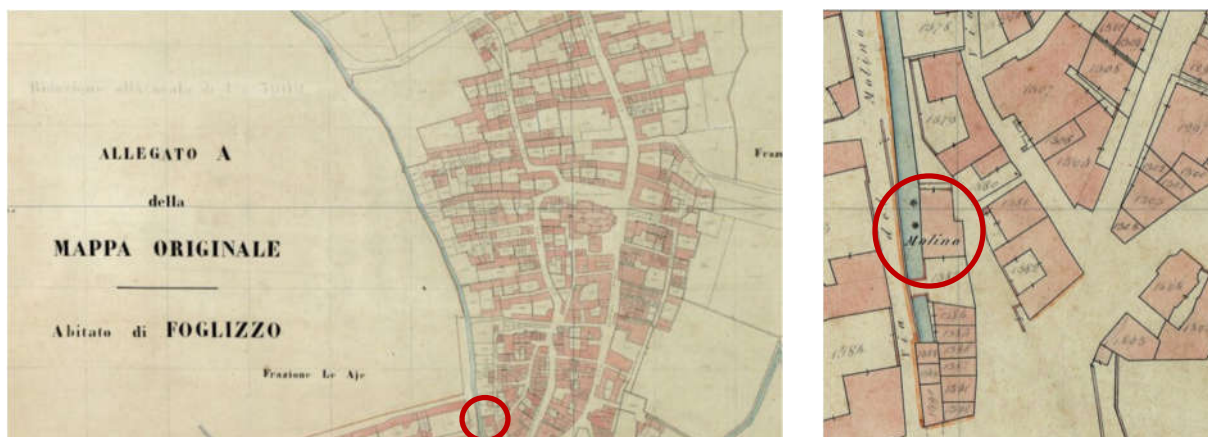
Figura 19: Mappa originale dell'abitato di Foglizzo; stratto da *Catasto Rabbini*, Archivio di Stato di Torino.
(Fonte: <https://archiviodistatotorino.beniculturali.it/dbadd/visua.php?uad=288421&indx=8&rife=>).

Un confronto semplice con la cartografia del **Catasto Rabbini** del 1866, ovvero vent'anni prima che i fratelli Querio acquisissero il mulino, mostra che l'attuale corpo di fabbrica del mulino a scavalco della roggia non esisteva ancora.⁴⁶

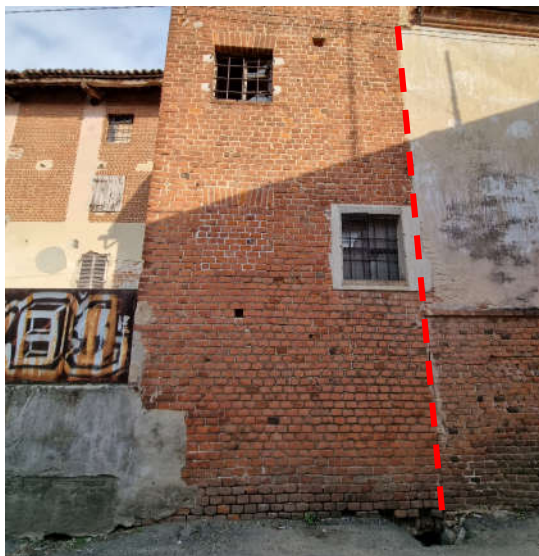
Figura 20: Prospetto Ovest su via Perla. La linea rossa tratteggiata evidenzia la mancanza di ammorsature tra le pareti, che suggerisce una diversa epoca di costruzione dei due volumi verticali.

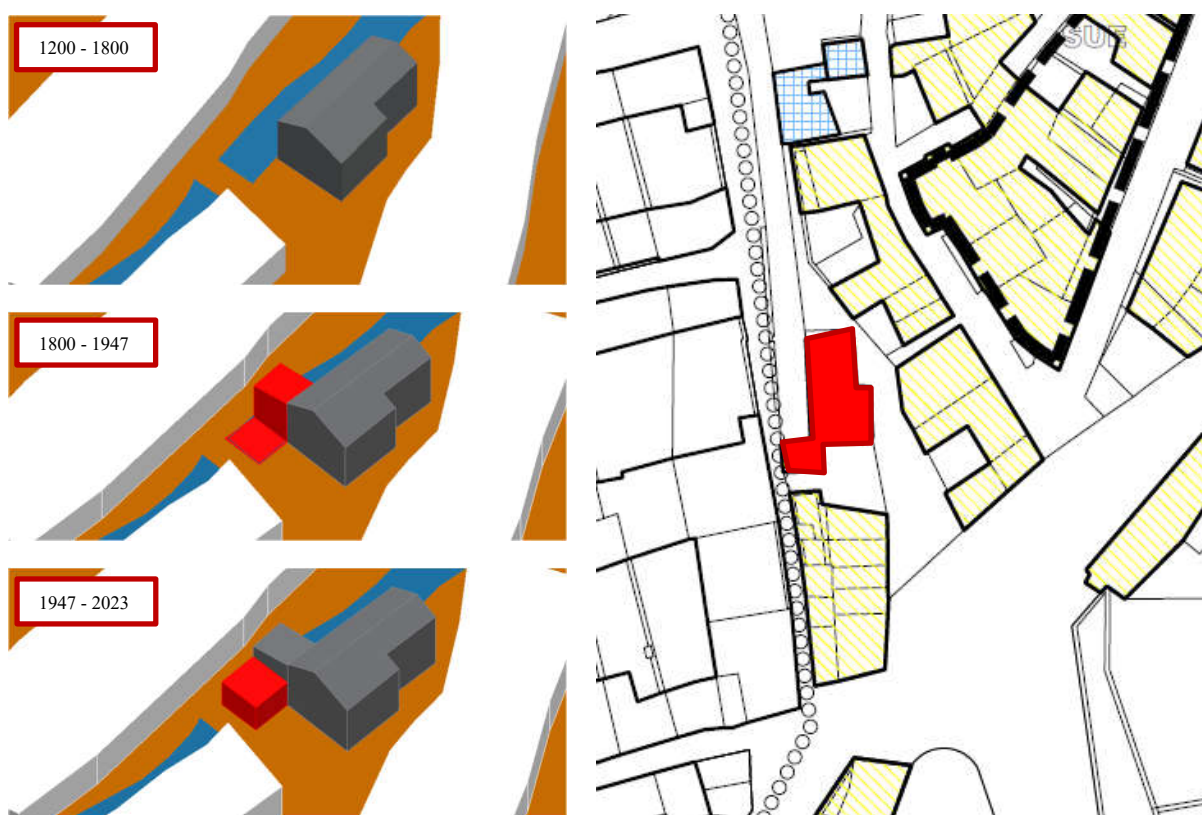
Figura 21: A sinistra, dall'alto, rappresentazione grafica per masse delle fasi evolutive del complesso molitorio; a destra, estratto da P.R.G.C dell'area di ingombro del mulino Querio ad oggi..

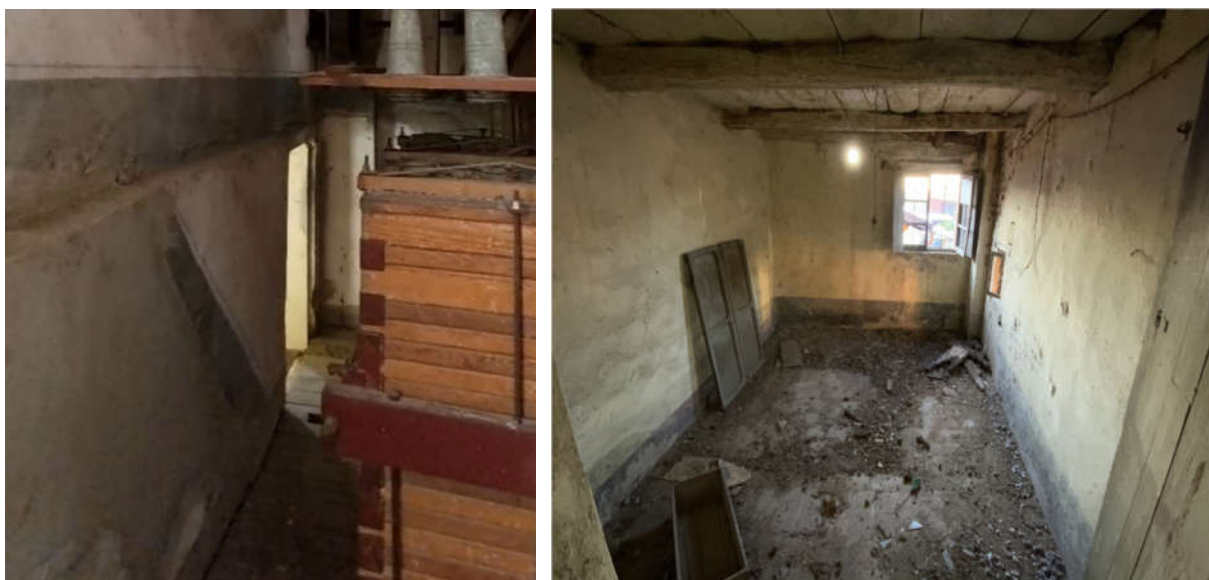
Figura 22: A sinistra, decorazione pittorica della parete al secondo piano da cui si è presunta l'antica presenza di una rampa di scale, successivamente rimossa per far posto al solaio ligneo e al plansichter che si nota in primo piano; stanza abbandonata a seguito del suddetto intervento di installazione del macchinario, della quale è impedito l'accesso.

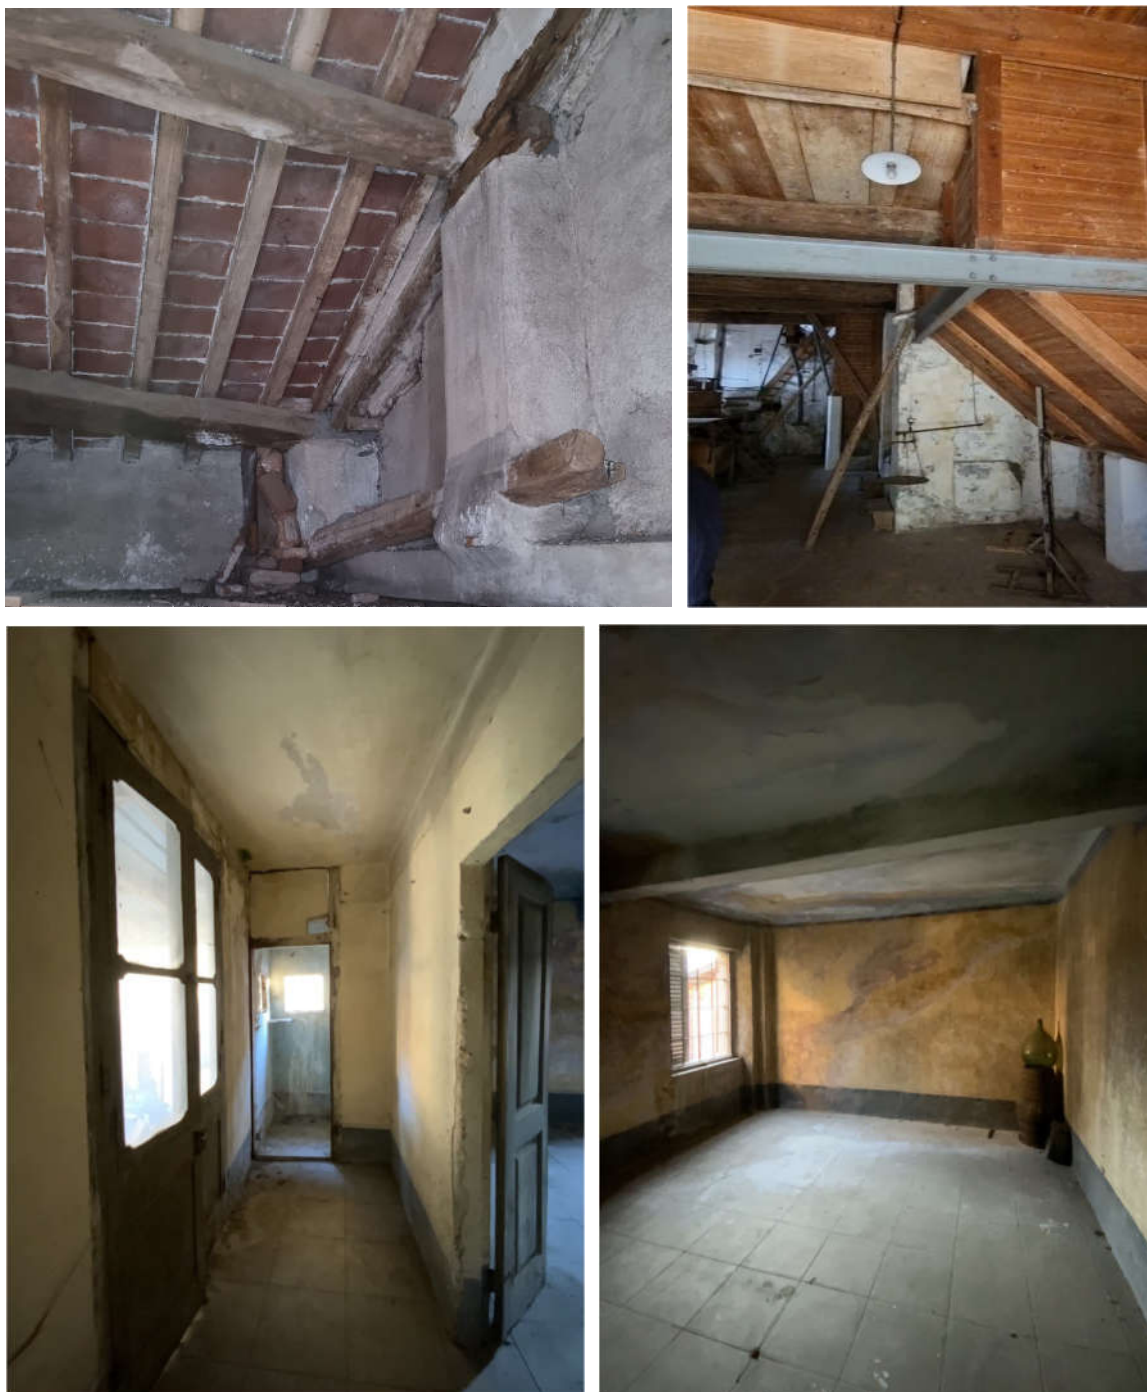
Figura 23: Dall'alto in senso orario, intervento di probabile consolidamento in getto di consolidamento di una capriata tranciata; trave IPE di probabile recente installazione in funzione di un intervento di consolidamento effettuato sulla struttura; stanza al primo piano in corrispondenza del garage sottostante; corridoio con servizio igienico al primo piano.

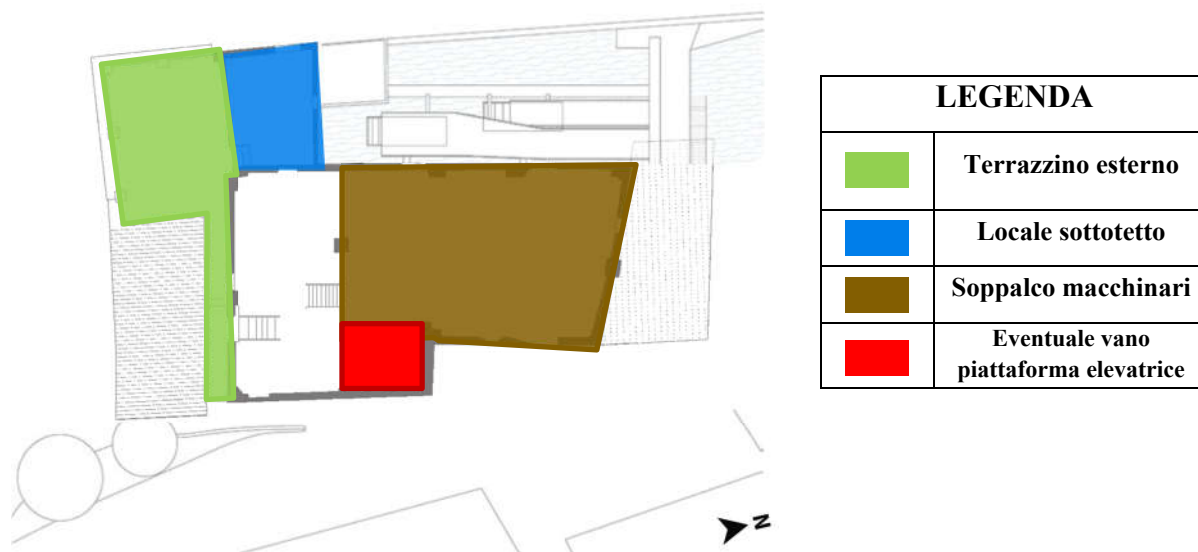
Figura 26: Indicazione delle destinazioni d'uso degli ambienti interni al piano secondo.

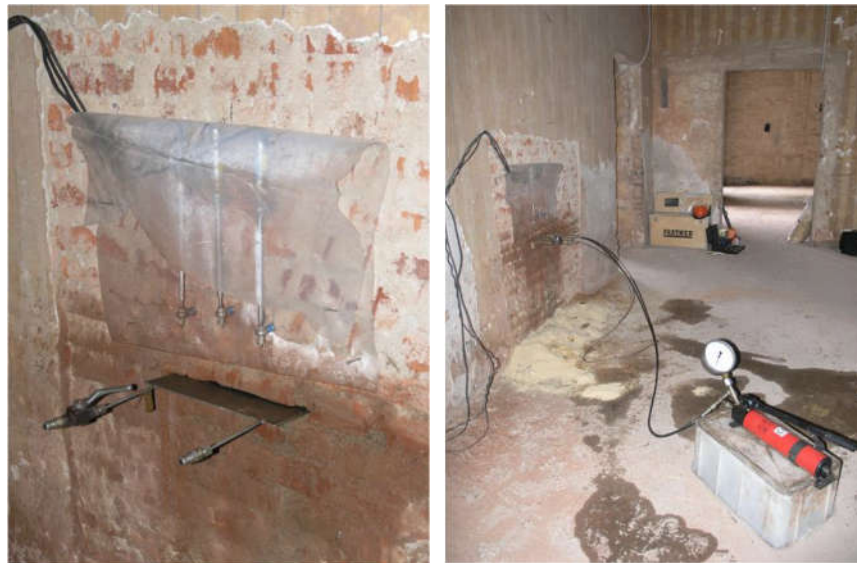
Figura 31: Martinetti inseriti nella muratura e pompaggio dell'olio in pressione per la determinazione della tensione di esercizio agente (Fonte: Ing. Grazzini).

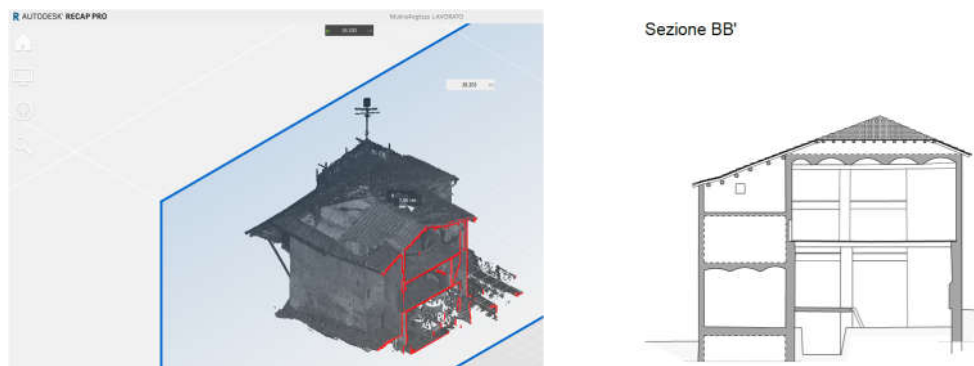
Figura 35: Esempio di elaborazione della nuvola di punti del mulino Querio con il software Autodesk Recap. In questo caso, si confrontano le discrepanze tra una sezione da rilievo con laser scanner e un elaborato ottenuto da documenti catastali e elaborati in formato .dwg. (Fonte: elaborazione personale).

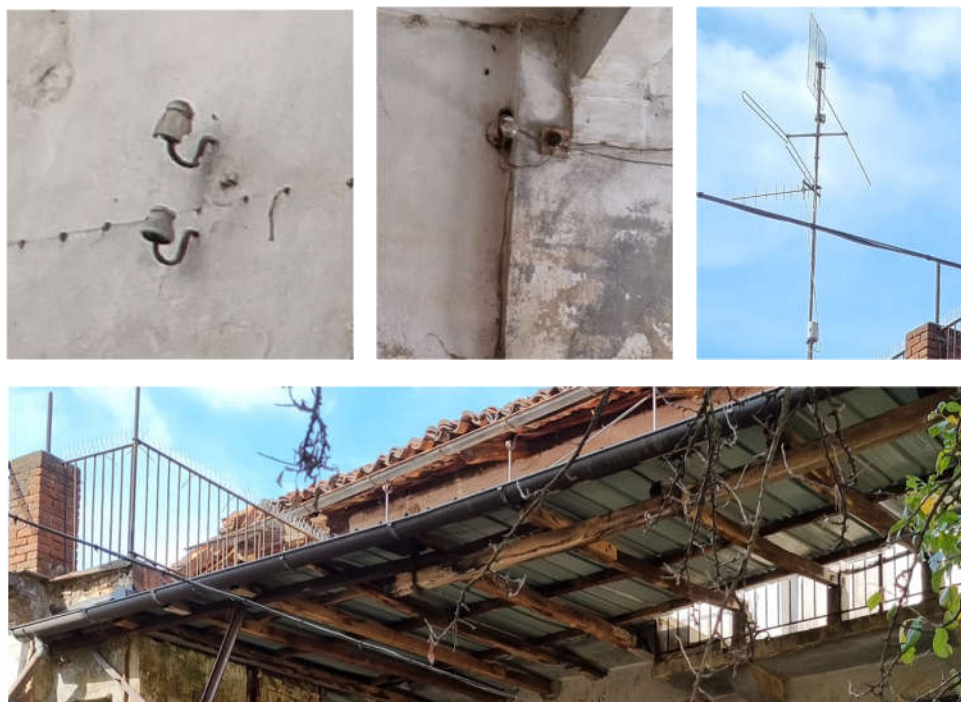
Figura 37: Dall'alto a sinistra, elementi di vecchi impianti della distribuzione elettrica; impianto interno obsoleto; ricevente segnale analogico tv; tettoia in lamiera di cui si prevede la rimozione.

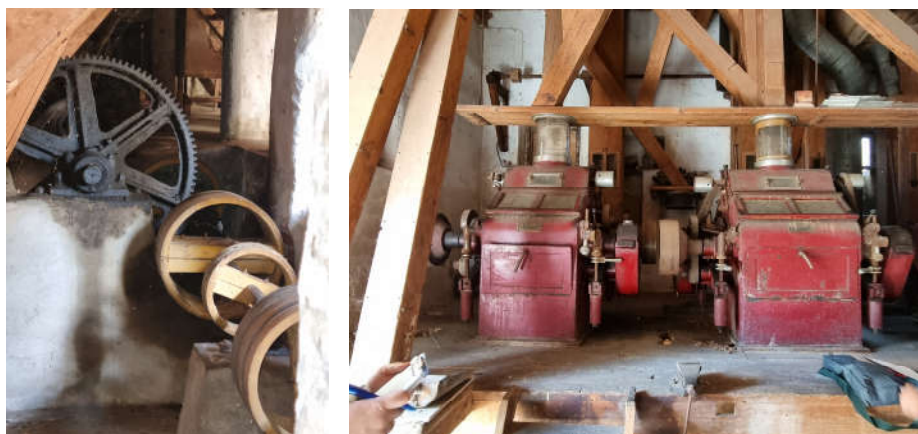
Figura 37: Da sinistra ingranaggi posti sotto il castelletto; laminatoi cilindrici BLANC.

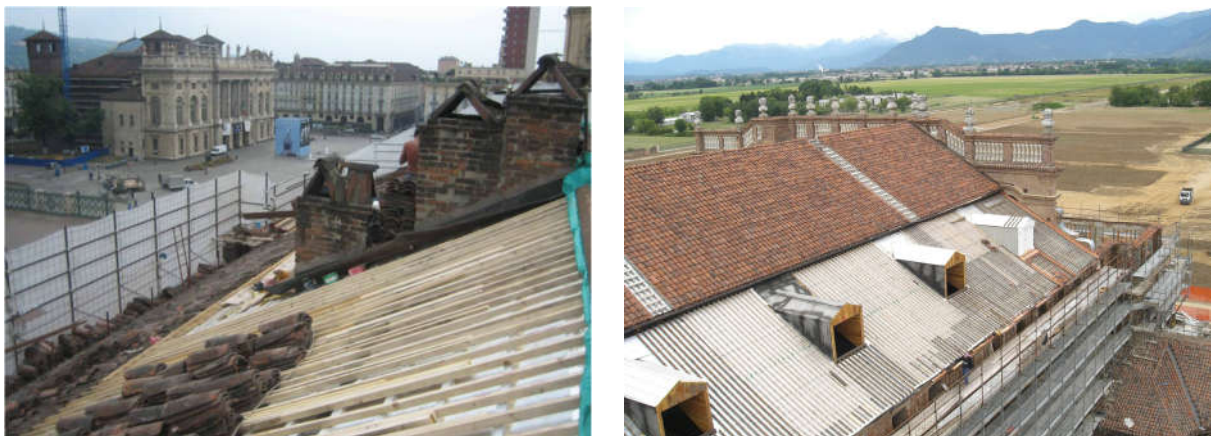
Figura 41: Due esempi di realizzazioni di coperture con il pannello tipo "Isotetto": a sinistra Palazzo Chiabrese a Torino e a destra la Citroneria della Reggia Sabauda a Venaria Reale (TO).

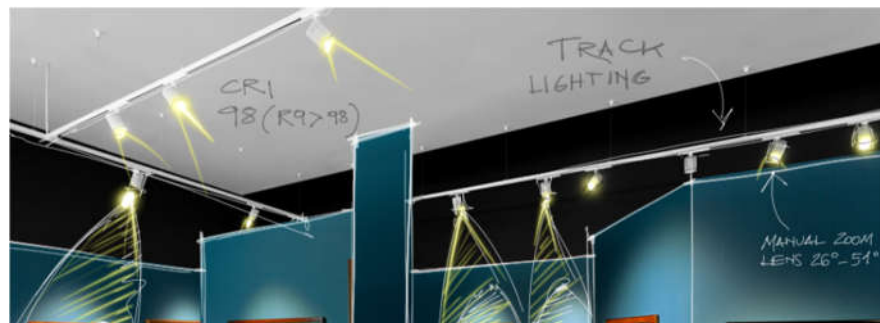
Figura 44: Installazione museale. Schizzi sullo studio dell'illuminazione delle opere

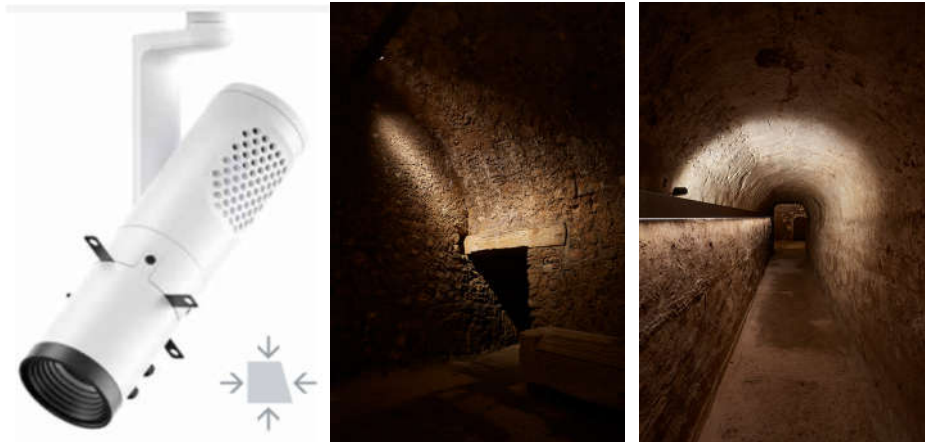
Figura 45: Faretto illuminante per sistema a binario. Esempi di illuminazione puntuale e lineare (<https://www.lucelight.it/it/notizia.php/2/156207-la-cultura-della-luce-illuminare-i-musei-le-gallerie-d-arte-e-i-luoghi-culturali>).

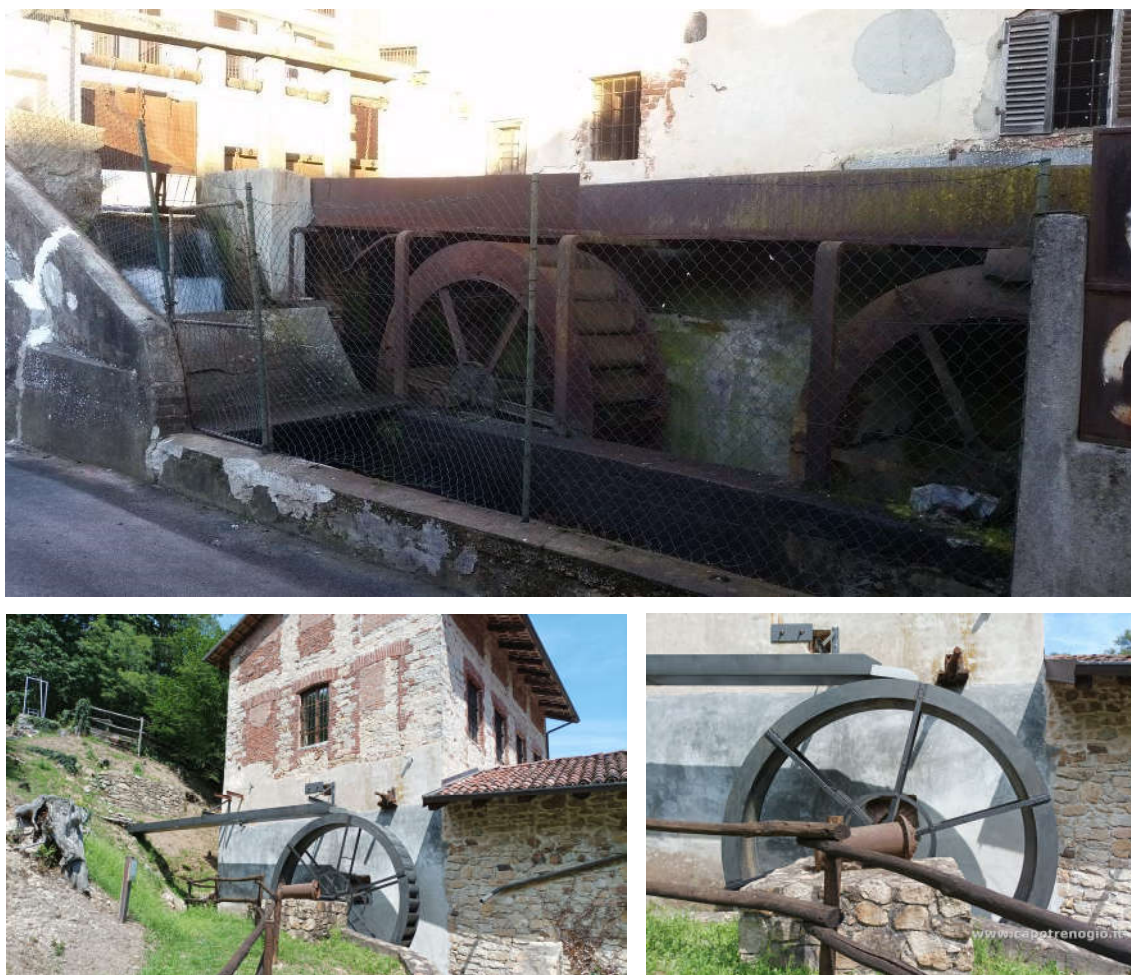
Figura 48: Dall'alto, condizione da stato di fatto delle giranti del mulino Querio lungo il prospetto Ovest; in basso, ex mulino Susta di Soprana, oggi museo. Dettaglio del restauro della canaletta e della girante funzionante.

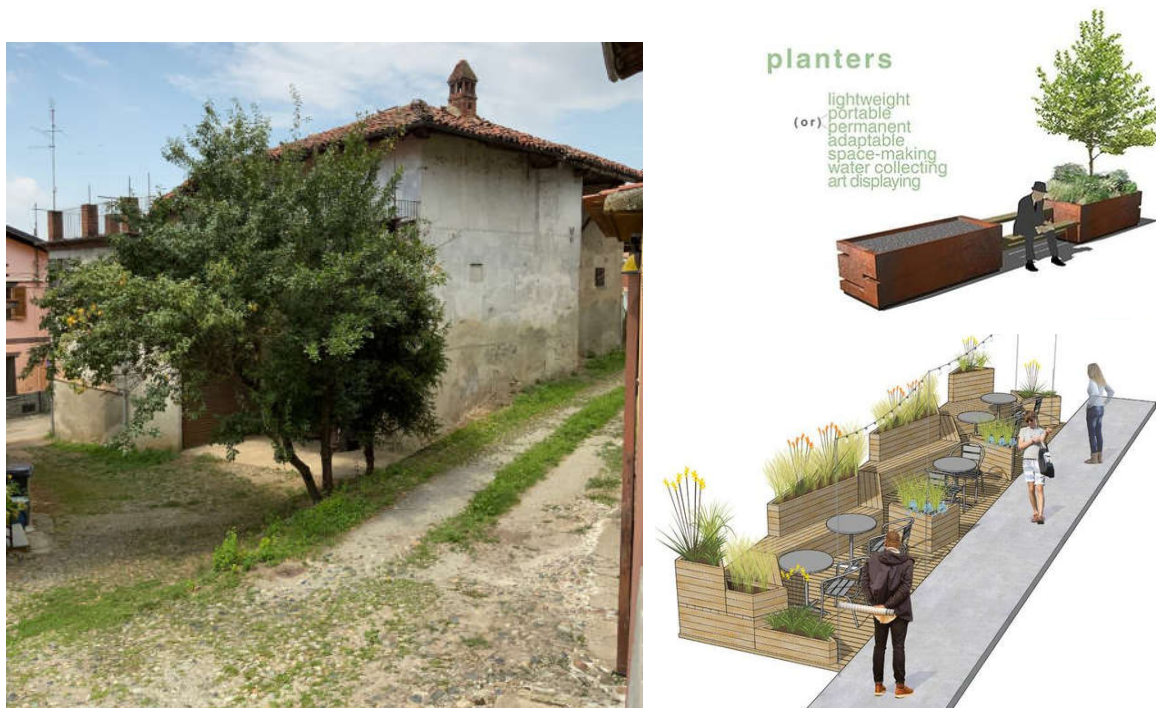
Figura 50: Area esterna del mulino Querio; esempi di arredo urbano e allestimento del viale laterale e del giardino antistante. (Fonte: foto dell'autore; <https://firmaconsultants.com/parklets>)

Un'ulteriore proposta finale di recupero sostenibile interessa il giardino antistante il mulino in corrispondenza dell'ingresso principale, la via laterale lungo il prospetto Est e il fronte Nord. In quest'area, oltre al degrado della vegetazione selvaggia, si pone una problematica relativa al diritto di passaggio dei residenti delle residenze attigue. In questo caso, nella superficie di competenza del mulino, sarebbe auspicabile una riqualificazione di questa striscia urbana con elementi architettonici che coniughino arte a funzionalità, come delle panchine che ispirino gli utenti a socializzare e riunirsi. Alberi che costeggino il viale lungo il prospetto est con aiuole appositamente tracciate, al fine di ridefinire una zona pedonale ed un'area verde di accesso pubblico, sarebbe auspicabile per ricondurre al centro delle porte del vecchio borgo, l'importanza storica del mulino Querio. Allo stesso modo, sul fronte Nord, sedute esterne di competenza della nuova struttura servizi, sarebbero a disposizione del servizio ristoro e costituirebbero un ulteriore elemento di intervento di recupero con appositi elementi di arredo urbano.

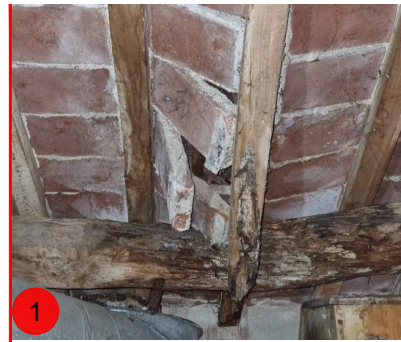
Foto 1: Listello in legno rotto con arcareccio inflesso e conseguente distacco di elementi di copertura (tavelle).

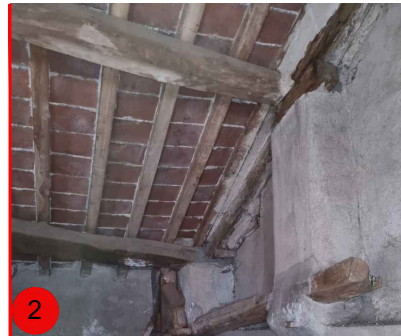
Foto 2: Elemento spezzato di capriata inglobato in un getto di consolidamento (lato Est).

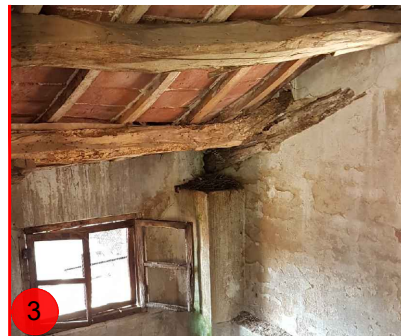
Foto 3: Interno copertura locale al terzo piano. Rottura arcareccio per degrado da agenti fitopatogeni.

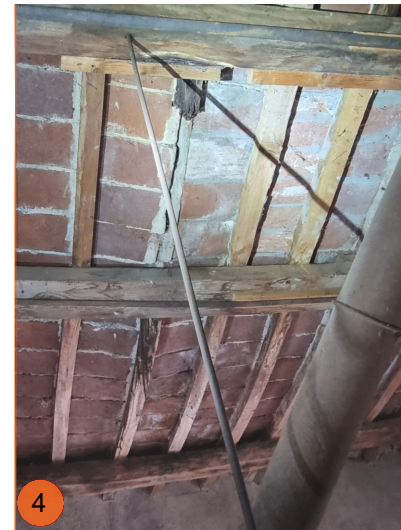
Foto 4: Rotazione fuori piano delle tavelle per inflessione dell'arcareccio (orditura primaria) e marcescenza del listello trasversale (orditura secondaria).

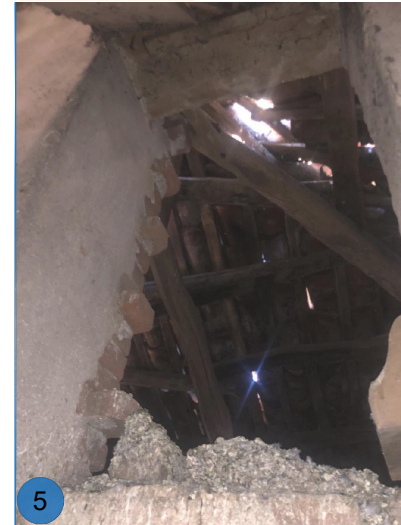
Foto 5: Apertura di un foro in copertura per spostamento e caduta di coppi

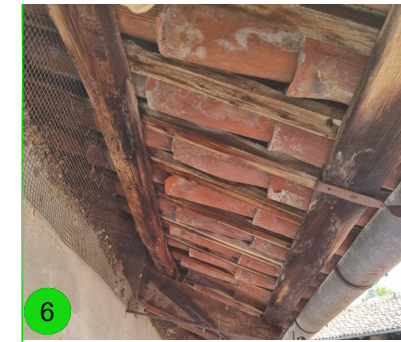
Foto 6: Listello in legno ammalorato di fissaggio della linea di gronda.

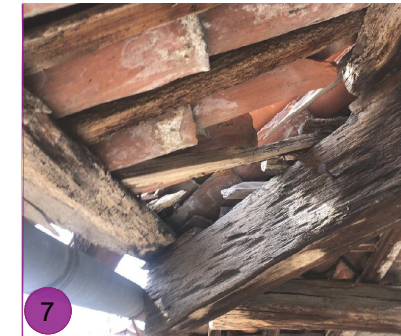
Foto 7: Ammaloramento del cantonale per azione di agenti fitopatogeni e distacco di elementi di orditura secondaria e coppi di copertura.

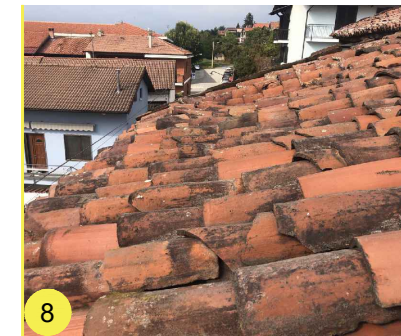
Foto 8: Esterno copertura locale al terzo piano. Si osserva la condizione di degrado dei coppi.

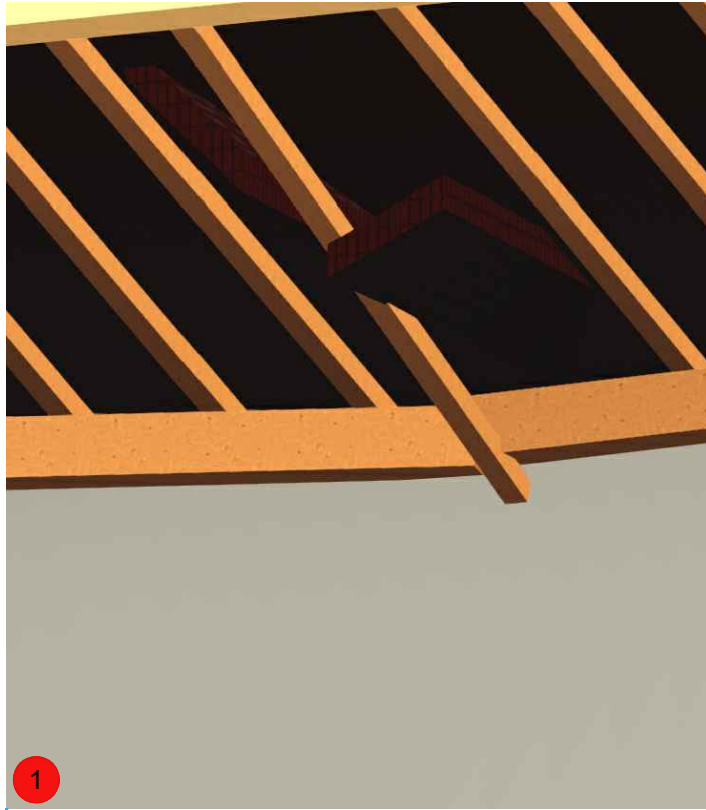
Modello con indicazione del danno all'elemento ligneo

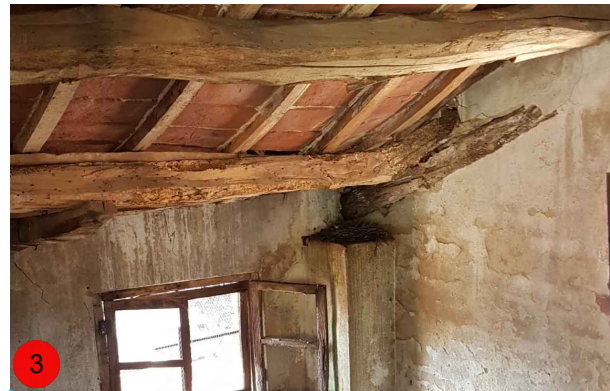
Immagine dell'arcareccio tranciato

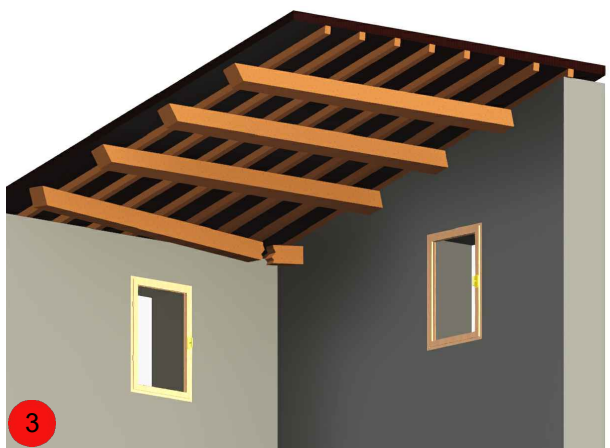
Modello con indicazione del danno all'elemento ligneo
