Corso di Laurea Magistrale in Ingegneria Edile

Il Database ERIKUS per la gestione del rilevamento danni post sismico

Il caso dell'evento di Dicembre 2018 in provincia di Catania

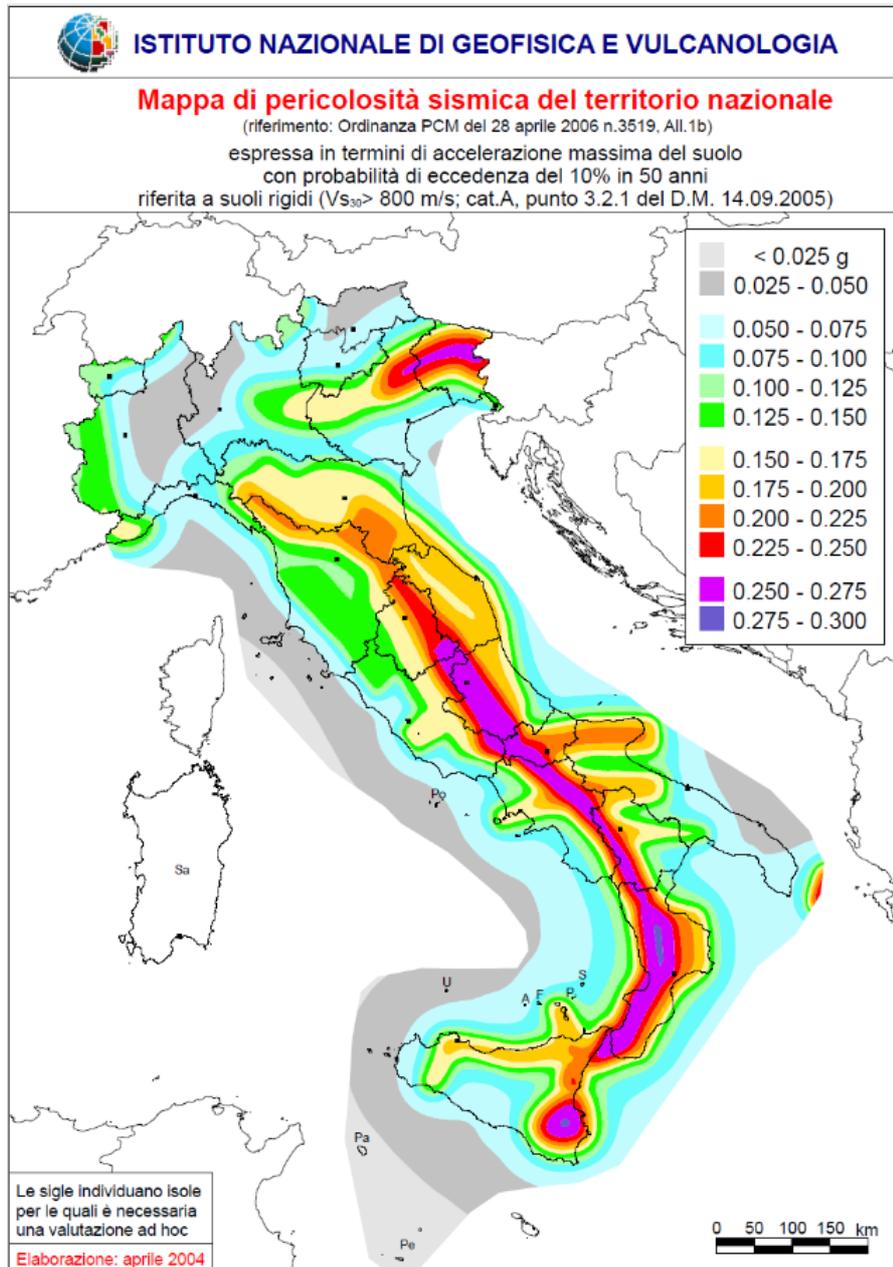
La successiva Ordinanza 3519/06 ha consentito la suddivisione delle zone 1, 2 e 3 in sottozone su base di valori di a_g intermedi rispetto a quelli riportati in tabella 1 e intervallati da valori non minori di 0,025 g (*figura 2*).

Figura 2 – mappa sottozone del territorio nazionale.

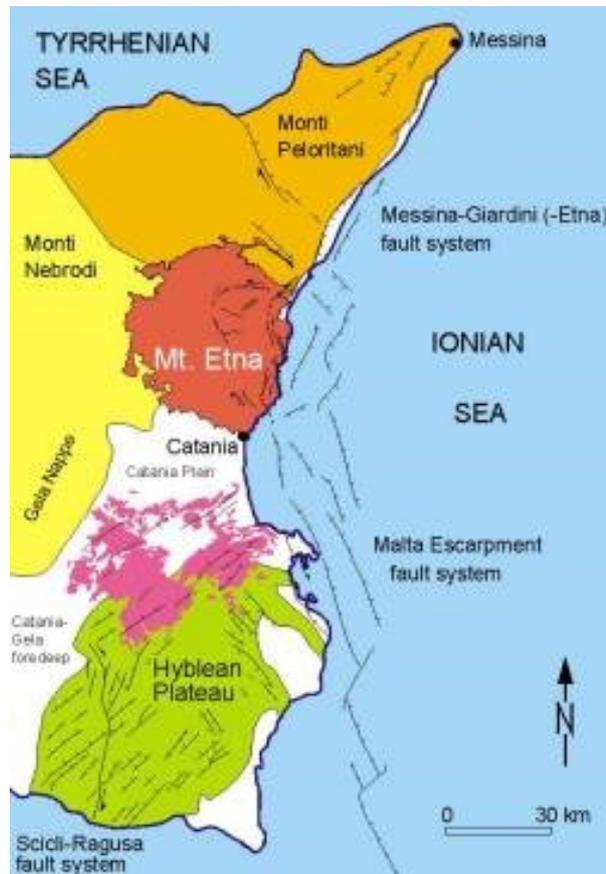
A Sud del sistema Avola-Noto si rilevano una serie di faglie normali, orientate Nord-Est/Sud-Ovest, che creano scarpate rettilinee con altezza di 70 m in corrispondenza di Ispica.

Figura 21 - sistema di faglie Sicilia orientale (www.antoniorandazzo.it).

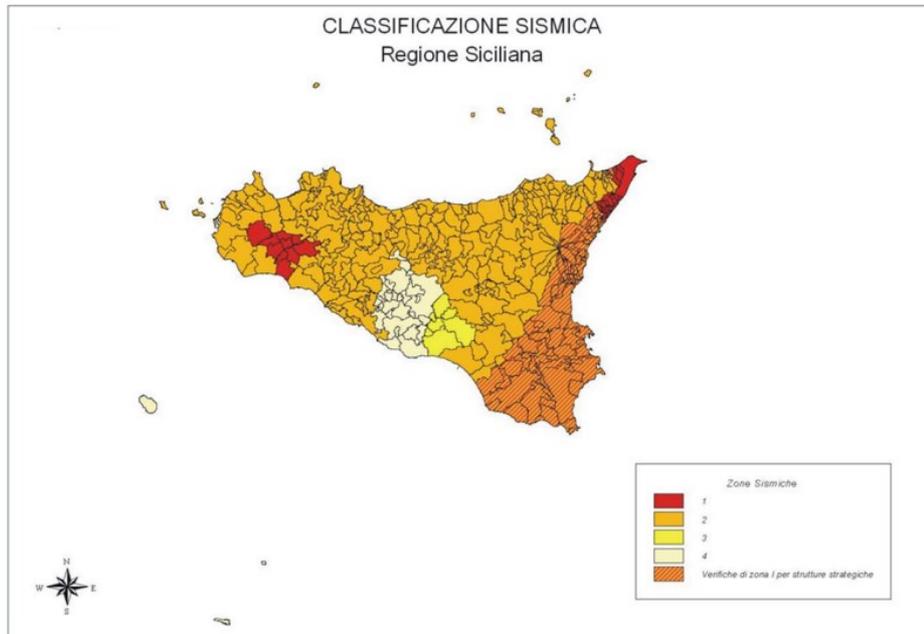
Come previsto dall'Ordinanza PCM n. 3274/2003, riguardante la suddivisione del territorio italiano in zone sismiche secondo i valori di accelerazione massima al suolo, la Regione Sicilia ha provveduto ad una classificazione del proprio territorio introducendo una nuova zona sismica per la parte sud-orientale, mediante l'emanazione del DGR n. 408/2003 (*figura 22*).

Figura 22 - zonazione sismica Regione Sicilia (2003).

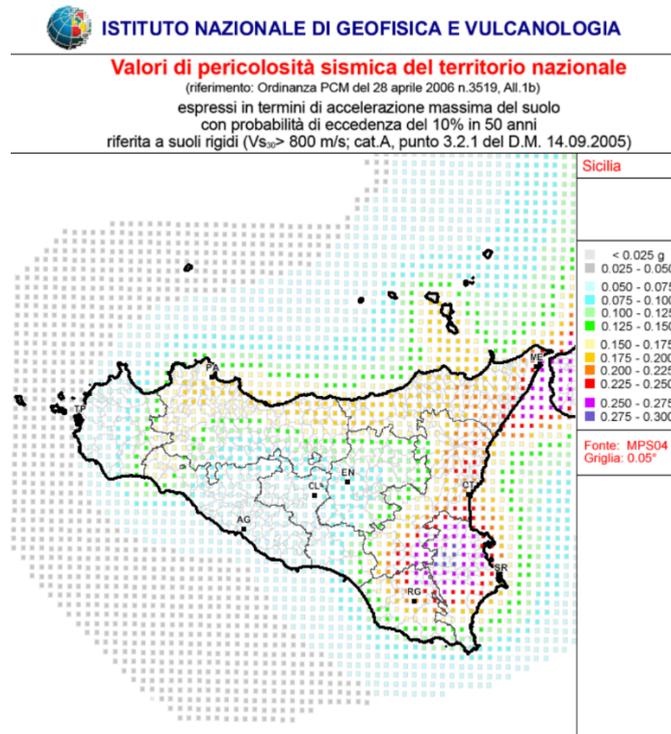
L'Ordinanza PCM 3519/2006 colloca gran parte del territorio siciliano in zona 1, cioè con pericolosità sismica molto elevata, a causa di valori di accelerazione massima al suolo attesi elevati. Tali valori, indicati in *figura 23*, sono conseguenza della storia sismica regionale, nella quale sono stati registrati fenomeni sismici disastrosi, con magnitudo superiore a 7.0, tra cui i terremoti del 1693 e del 1908.

Figura 23 - valori di pericolosità sismica del territorio siciliano (2006).

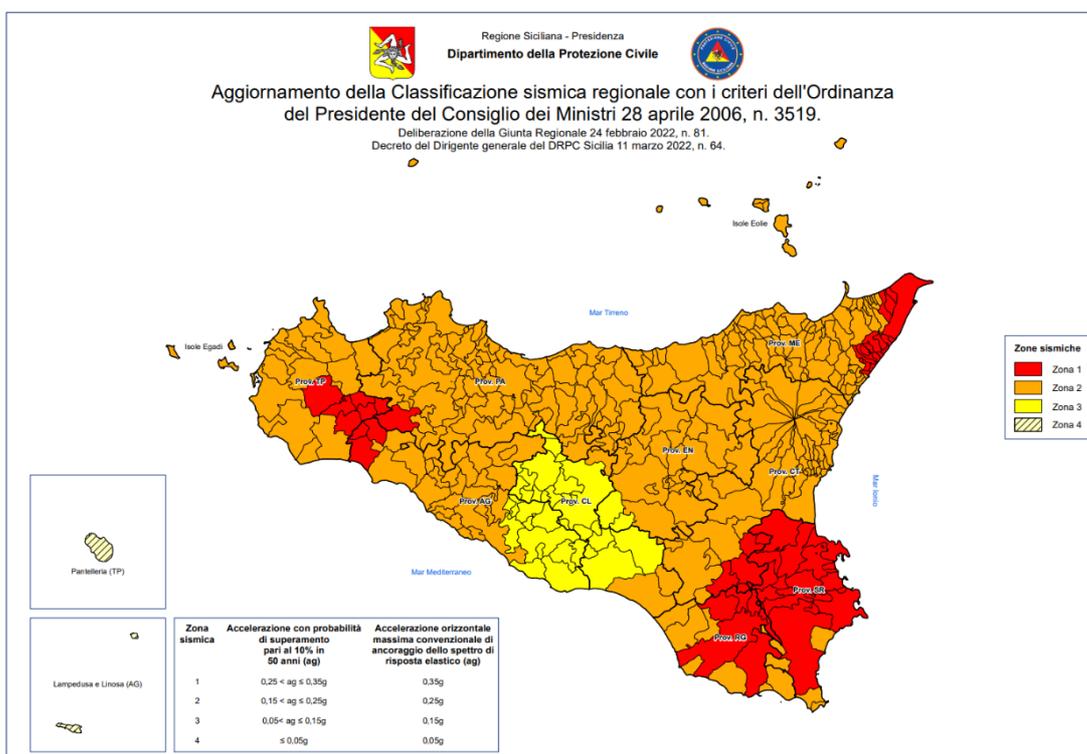
Inoltre, 117 comuni sono catalogati come zona sismica 1, nonostante i risultati indichino la collocazione in una categoria a più basso rischio. La nuova classificazione, tra l'altro, include il Comune di Misiliscemi (Provincia di Trapani), recentemente istituito con la legge regionale 10 febbraio 2021 n. 3.

Figura 24 - aggiornamento zonazione sismica Sicilia (2022), [3].

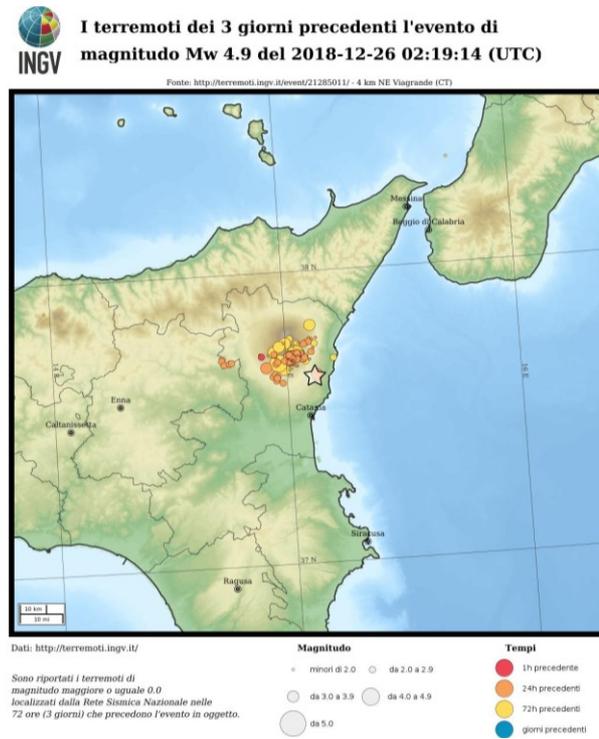
Figura 25 - mappa dei terremoti antecedenti l'evento del 26 dicembre 2018.

Lo studio ha sottolineato come tale meccanismo sia stato innescato da movimenti lungo due strutture: la faglia sismogenetica, con orientamento Nord-Ovest/Sud-Est, riattivata a causa dei movimenti di convergenza tra Africa ed Europa; e la fratturazione, orientata da Nord-Nord-Ovest a Sud-Sud-Est, localizzata nella zona di Pennisi, che ha agito come una barriera tettonica, deviando la propagazione della faglia sismogenetica, alterando la deformazione e gli effetti al suolo. Le *figure 25 e 26* mostrano, rispettivamente, gli eventi antecedenti il terremoto del 26 dicembre e la variazione di velocità e accelerazione massime al suolo di tale evento.

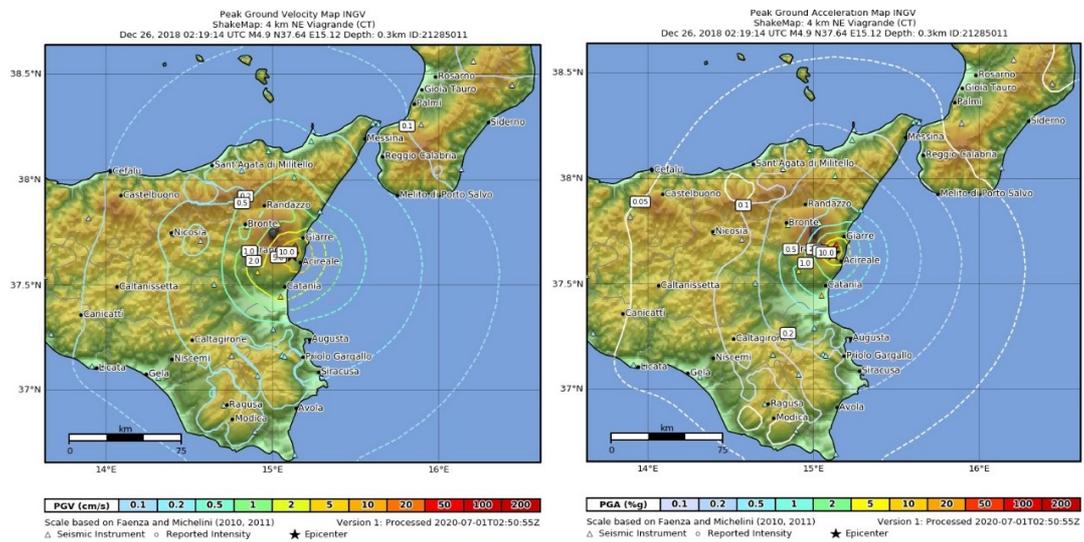
Figura 26 - variazione di velocità e accelerazione massime al suolo, terremoto 26 dicembre 2018.

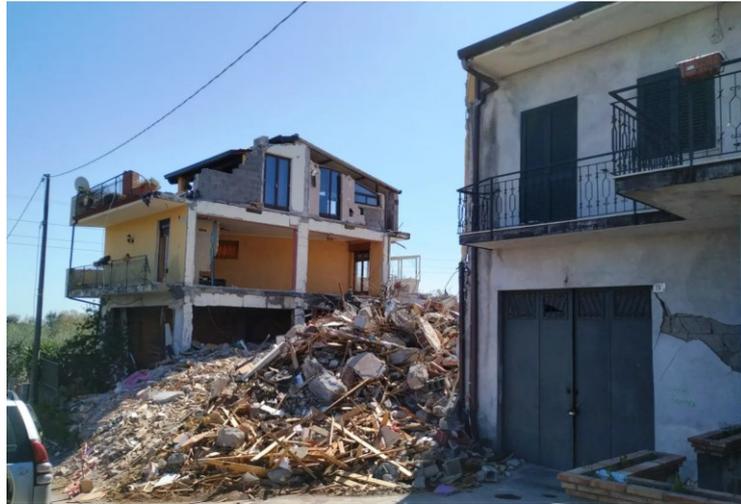
Figura 27 - crollo edificio ad uso abitativo, frazione di Fleri (ingvterremoti.com [8]).

La zona maggiormente colpita ha interessato il comune di Zafferana Etnea, in particolare le frazioni di Fleri e Pennisi, dove si sono riscontrati numerosi danni al manto stradale e crolli, totali o parziali, di edifici, come testimoniano le *figure 27, 28, 29, 30, 31 e 32* riportate di seguito.

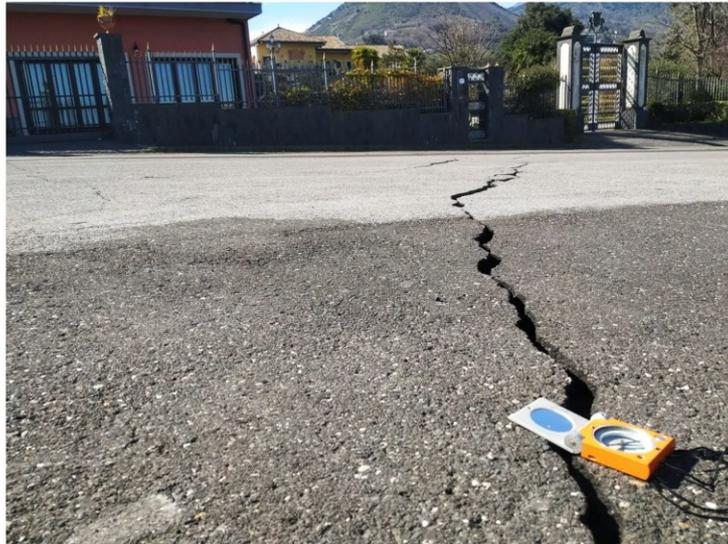
Figura 28 - crepa sul manto stradale, frazione di Fleri (ingvterremoti.com [8]).

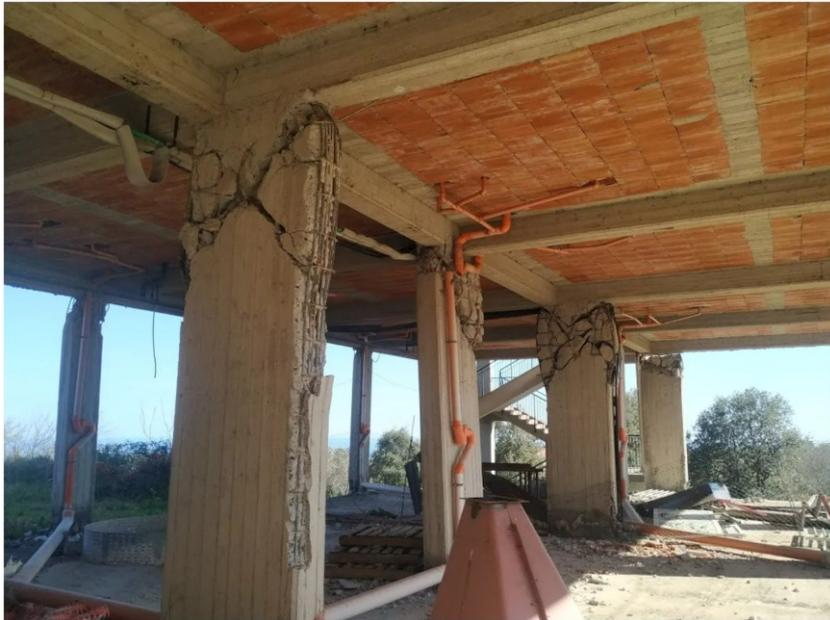
Figura 29 - danneggiamenti a strutture verticali su edificio in costruzione(ingvterremoti.com [8]).

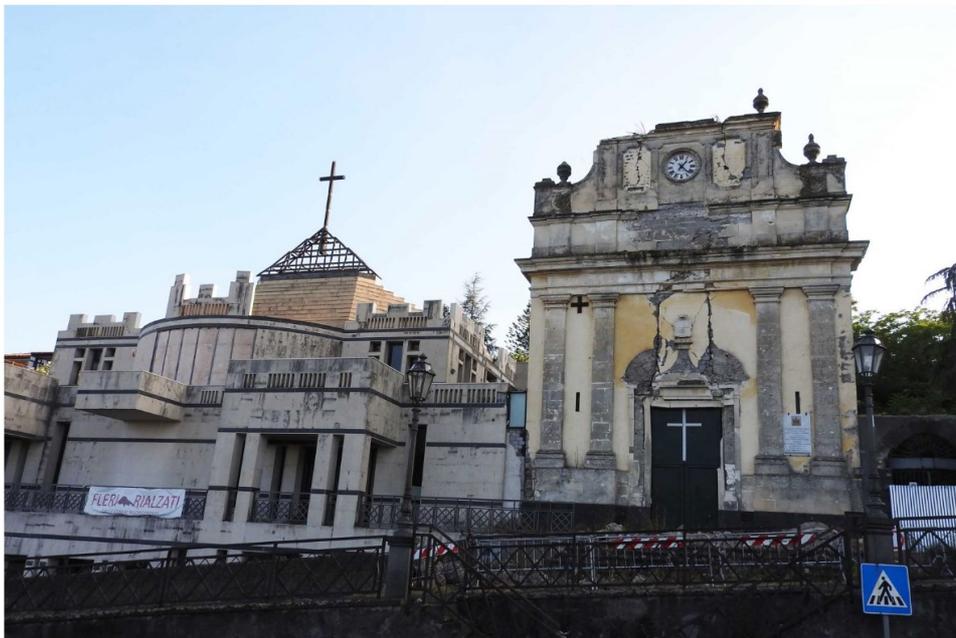
Figura 30 - crepe sulla facciata della chiesa di sant'Agata di Fleri (archiviobollettino.unict.it [10]).

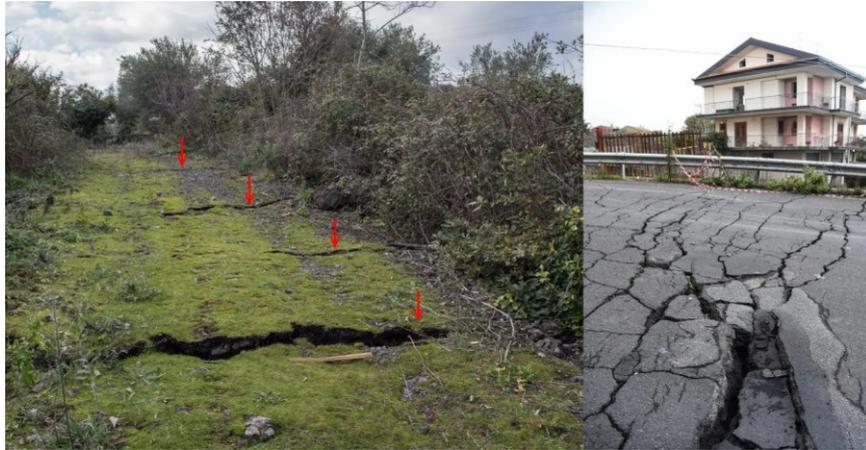
Figura 31 - crepe su manto stradale e suolo, Pennisi (ingvterremoti.com [8]).

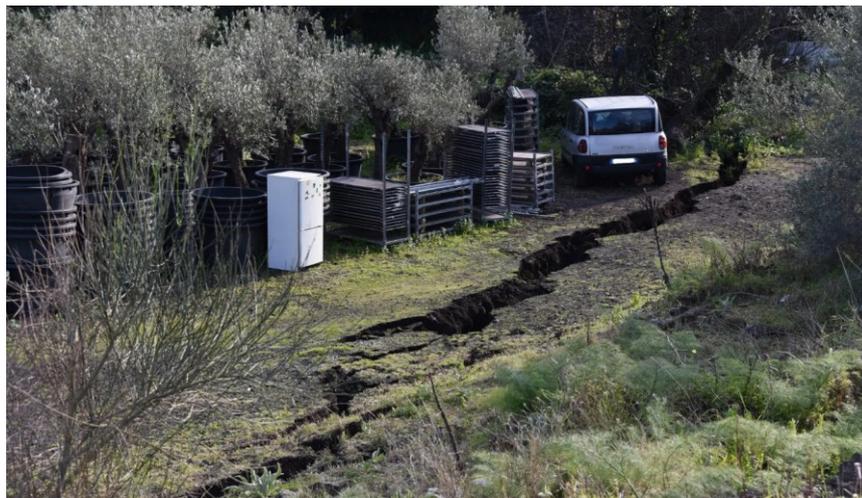
Figura 32 - crepe su suolo, Pennisi (ingvterremoti.com [8]).

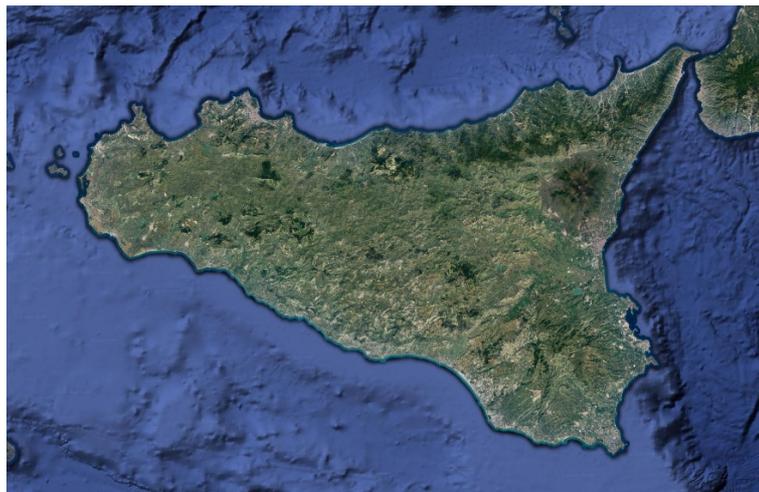
Figura 44 - mappa Sicilia in QGIS.

Terminata la procedura di inserimento dati sul portale ERIKUS, il passo successivo ha riguardato la creazione del modello su QGIS, un'applicazione open source che permette di visualizzare, organizzare, analizzare e rappresentare dati spaziali. Inizialmente, si è provveduto ad importare la mappa della regione Sicilia tramite Google Maps, i limiti amministrativi comunali estrapolati dal geoportale siciliano e il sistema di faglie e fratturazioni al suolo, localizzate lungo il versante orientale dell'Etna, ricavati dal sito della Protezione Civile siciliana, come mostrano le *figure 44, 45 e 46*.

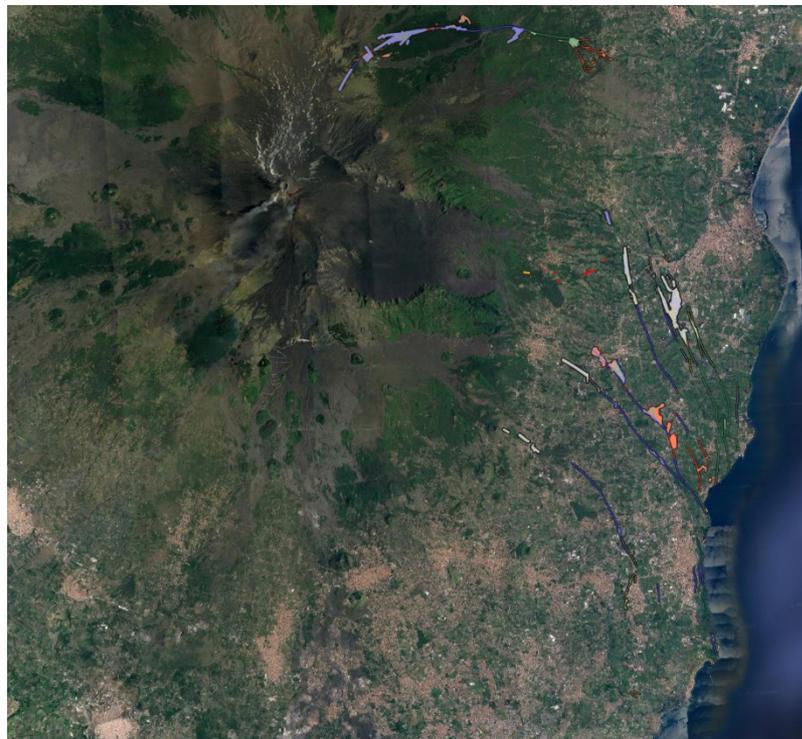
Figura 46 - faglie e fratturazioni al suolo in QGIS (Dipartimento di Protezione Civile Siciliana).

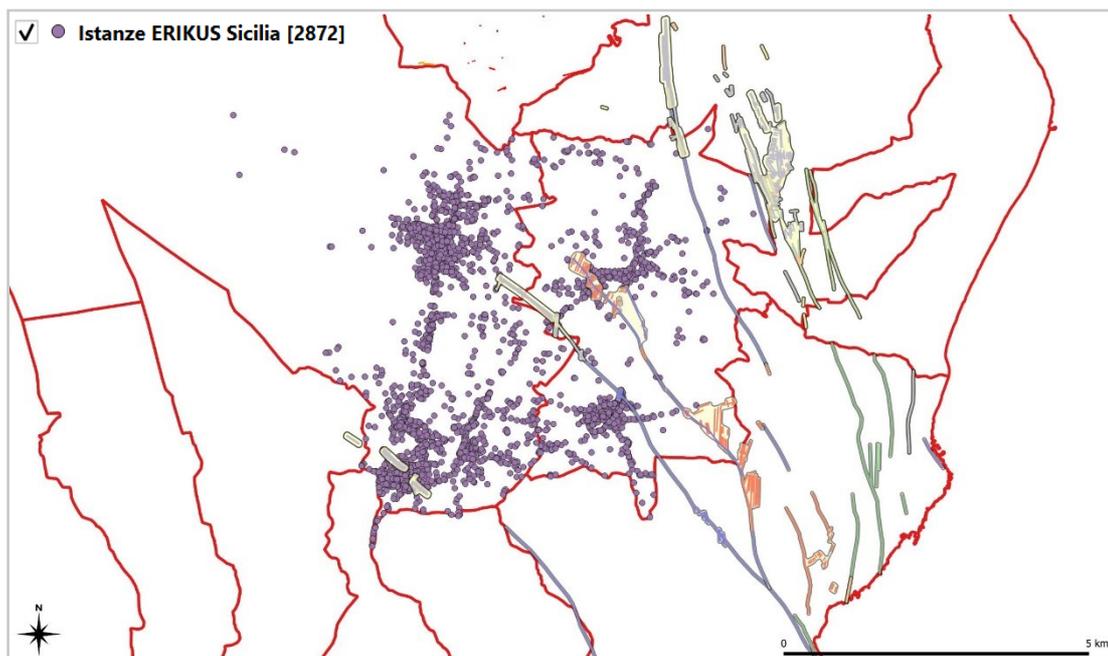
Successivamente, è stato esportato il progetto ERIKUS con le relative informazioni (tabella attributi) nel formato .gpkg per importarlo in QGIS (figura 47).

Figura 47 - istanze importate in QGIS.

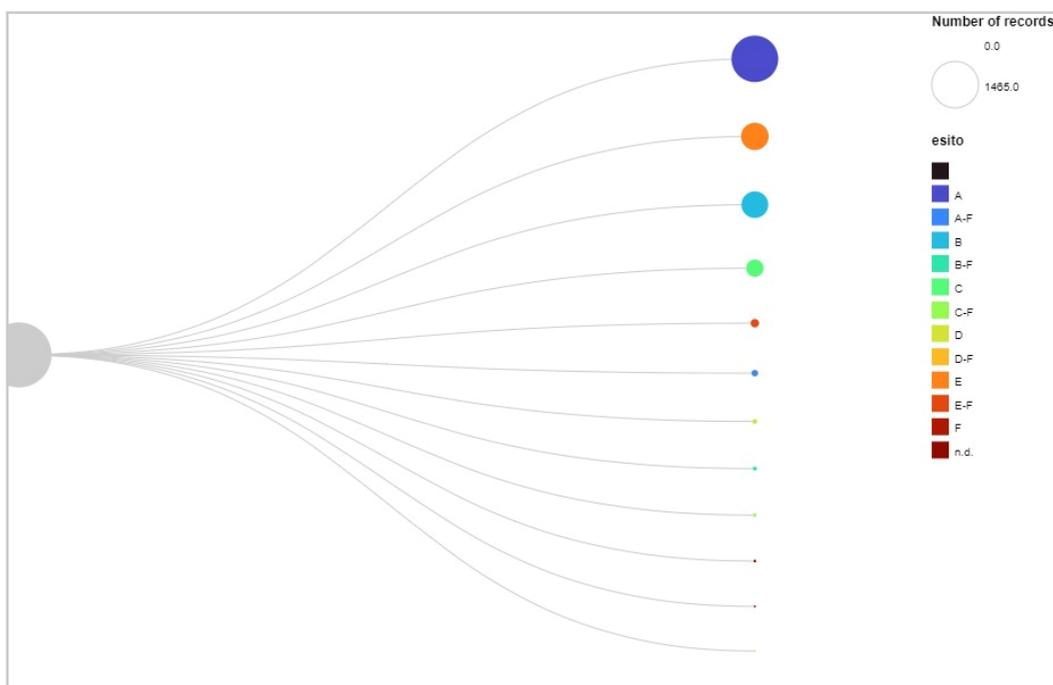
- 0,03% temporaneamente inagibile dal punto di vista strutturale e inagibile per rischio esterno (esito D-F);
- 17,69% inagibile (esito E);
- 1,64% inagibile dal punto di vista strutturale e inagibile per rischio esterno (esito E-F);
- 0,10% inagibile per rischio esterno (esito F);
- 3,68% non determinato.

Figura 48 - diagramma ad albero esiti di agibilità, in RAWGraphs 2.0.

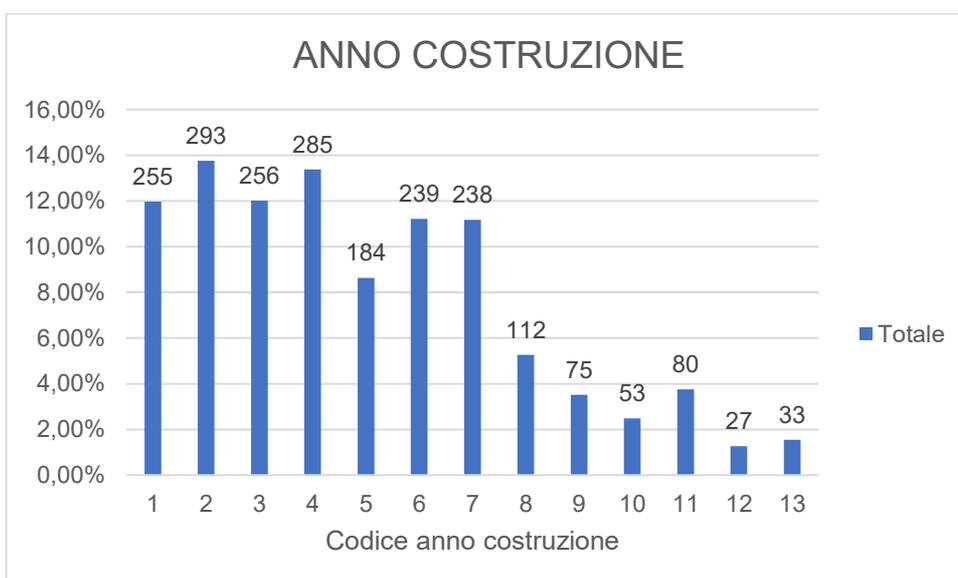
- 12% tra il 1946 e il 1961;
- 13,38% tra il 1962 e il 1971;
- 8,64% tra il 1972 e il 1975;
- 11,22% tra il 1976 e il 1981;
- 11,17% tra il 1982 e il 1986.

Figura 50 - istogramma anno di costruzione, casi totali. Vedi Tabella 2.

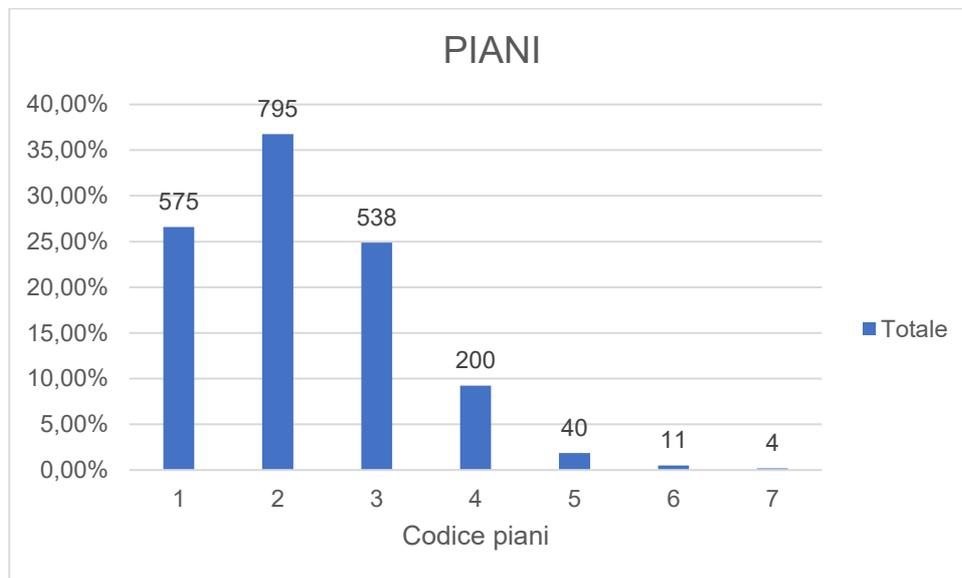
La maggioranza dei casi rilevati possiede un numero di piani compresi tra 1 e 3, con il 26,58% di edifici con 1 piano, il 36,75% con 2 piani e il 24,87% con 3 piani (figura 51).

Figura 51 - istogramma numero di piani, casi totali. Vedi Tabella 1.

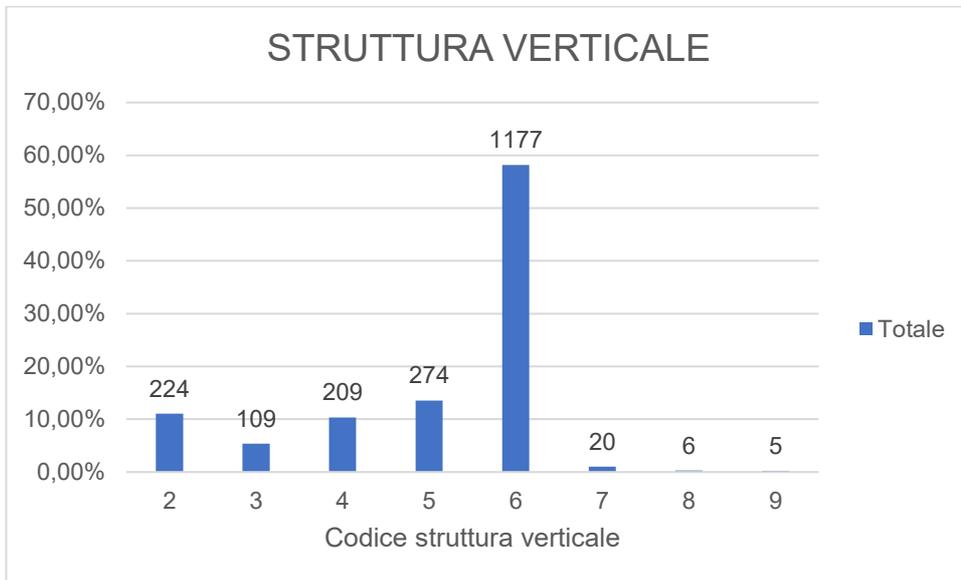
Riguardo la tipologia di struttura con cui sono costruiti gli edifici, si evince che il 58,15% presenta una struttura verticale di telai in c.a. (*figura 52*), mentre il 71,47% ha una struttura orizzontale costituita da travi con soletta rigida (*figura 53*).

Figura 52 - istogramma tipologia di struttura verticale, casi totali. Vedi Tabella 11.

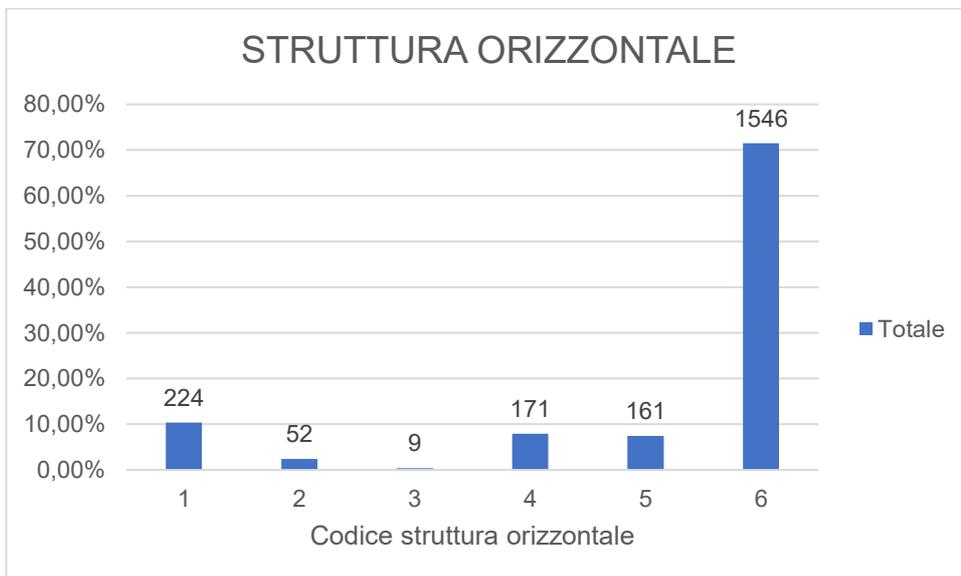
Figura 53 - istogramma tipologia di struttura orizzontale, casi totali. Vedi Tabella 9.

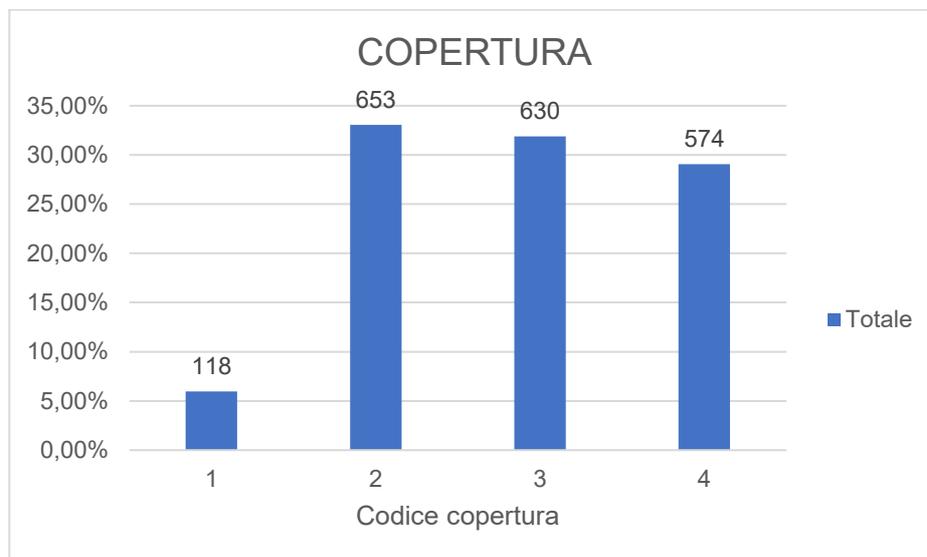
La tipologia di copertura (figura 54) varia omogeneamente tra *non spingente pesante* (33%), *spingente leggera* (31,90%) e *non spingente leggera* (29%) con una percentuale molto bassa di copertura *spingente pesante* (5,97%).

Figura 54 - istogramma tipologia costruttiva copertura, casi totali. Vedi Tabella 10.

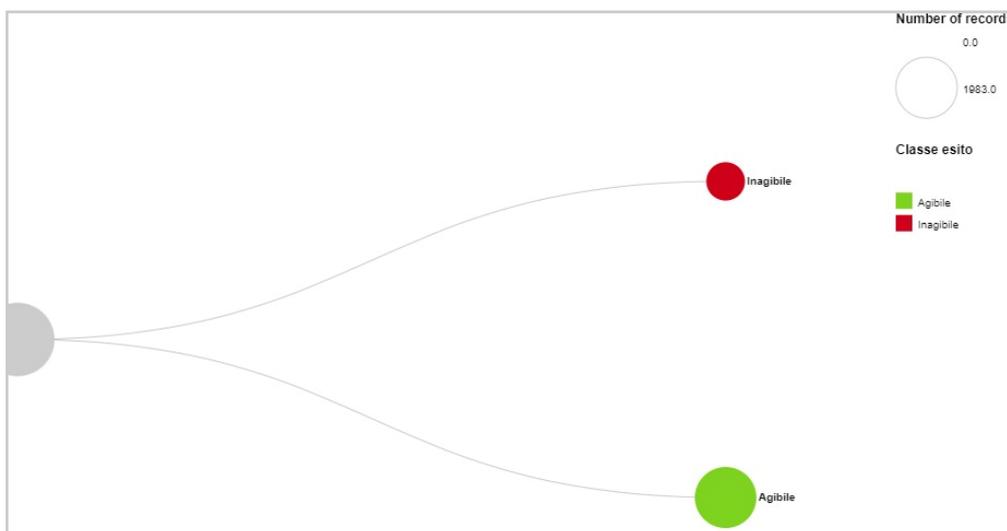
Con tale classificazione, il totale degli edifici *agibili* è del 69,05% contro il 27,26% di quelli *inagibili*, con una percentuale del 3,69% di istanze il cui esito non è determinato (figura 55 e 56).

Figura 55 - diagramma ad albero distinzione tra casi Agibili e casi Inagibili, in RAWGraphs 2.0.

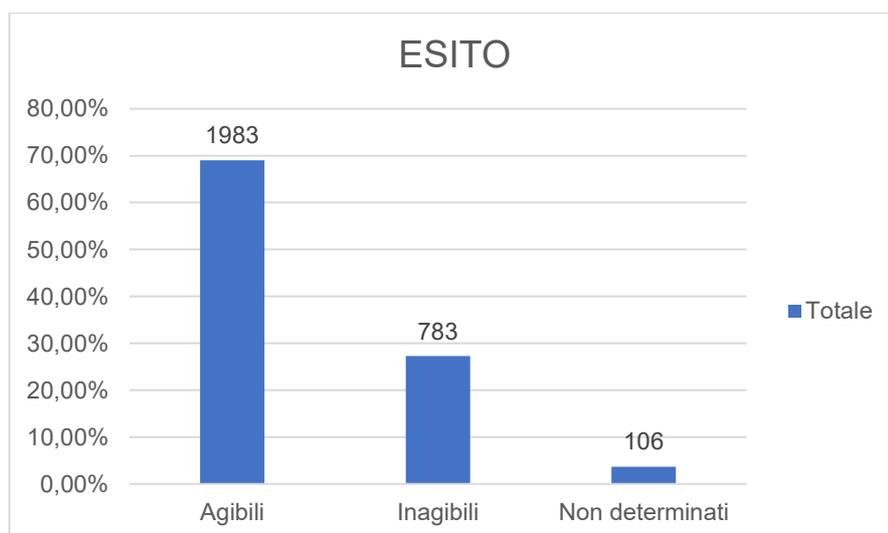
Figura 56 - istogramma percentuali casi raggruppati in Agibili e Inagibili.

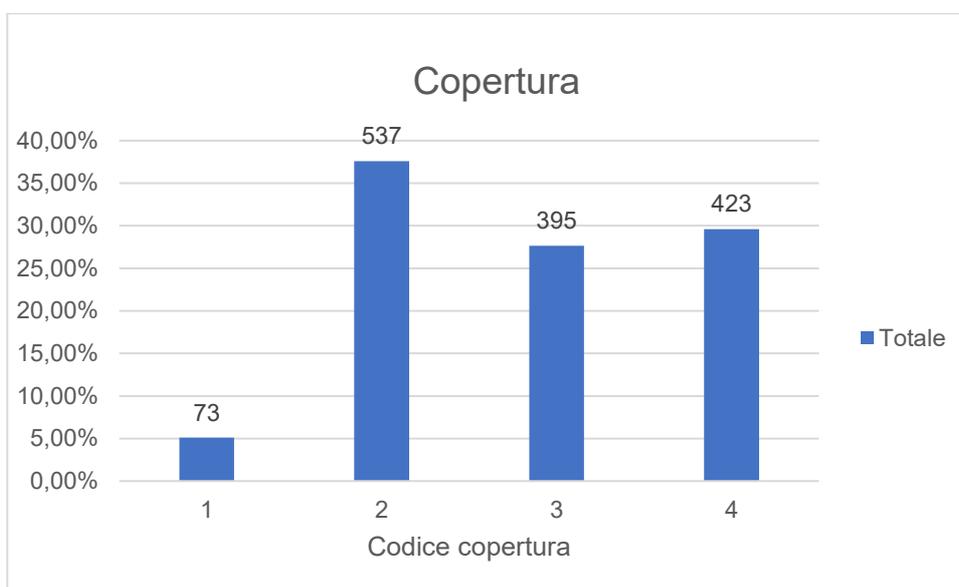
Per la copertura, infine, si ha il 5,11% di tipo *spingente pesante*, il 37,61% *non spingente pesante*, il 27,66% *spingente leggera* e il restante 29,62% *non spingente leggera* (*figura 61*).

Figura 61 - tipologia costruttiva copertura, casi agibili. Vedi Tabella 10.

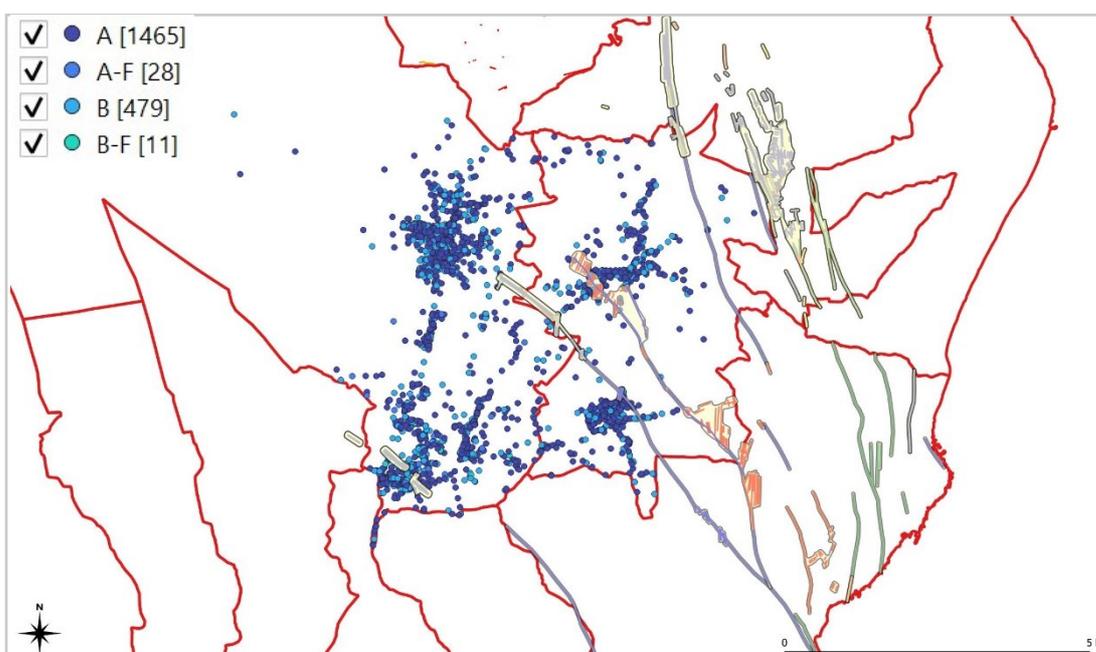
Tramite QGIS, è possibile osservare, inoltre, come gli edifici agibili non siano collocati in una particolare zona, ma siano distribuiti su tutto il territorio analizzato. (figura 62).

Figura 62 - distribuzione spaziale casi agibili in QGIS.

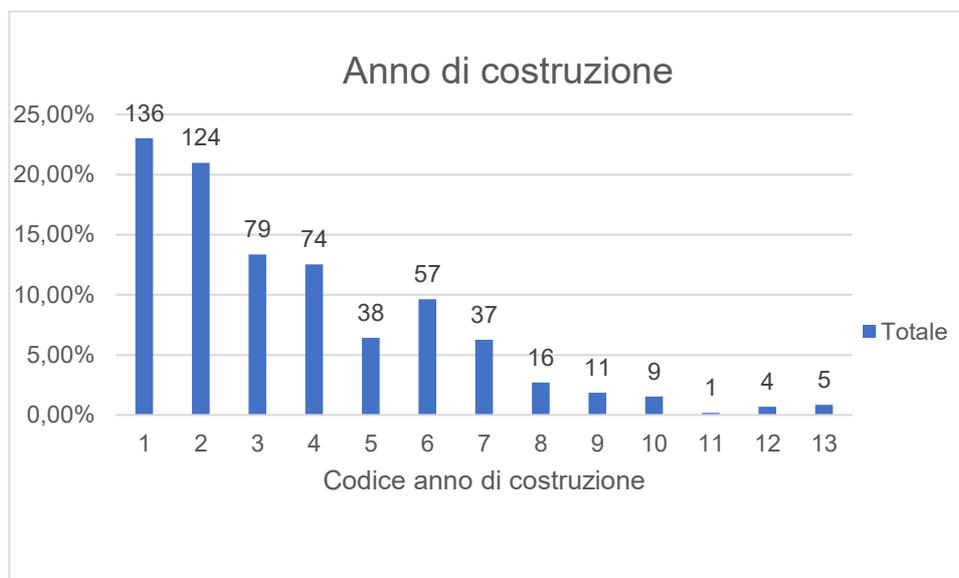
Figura 63 - anno di costruzione, casi inagibili. Vedi Tabella 2

Per gli edifici *inagibili*, si nota come la maggior parte di essi sia stata costruita tra gli anni compresi tra quelli precedenti al 1919 e il 1945, risultando meno recenti rispetto a quelli *agibili* (figura 63).

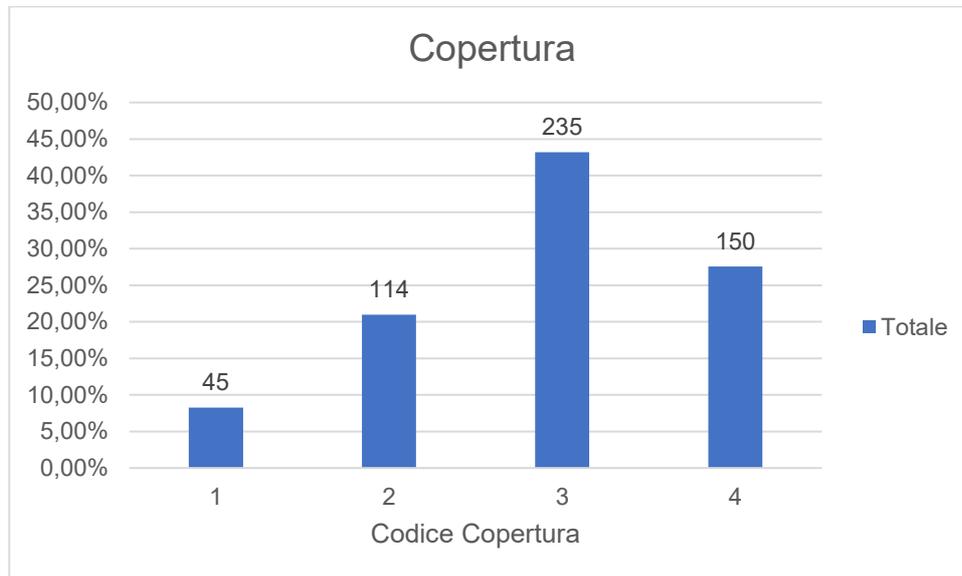
La tipologia costruttiva della copertura prevalente è *spingente leggera* (figura 67).

Figura 67 - tipologia costruttiva copertura, casi inagibili. Vedi Tabella 10.

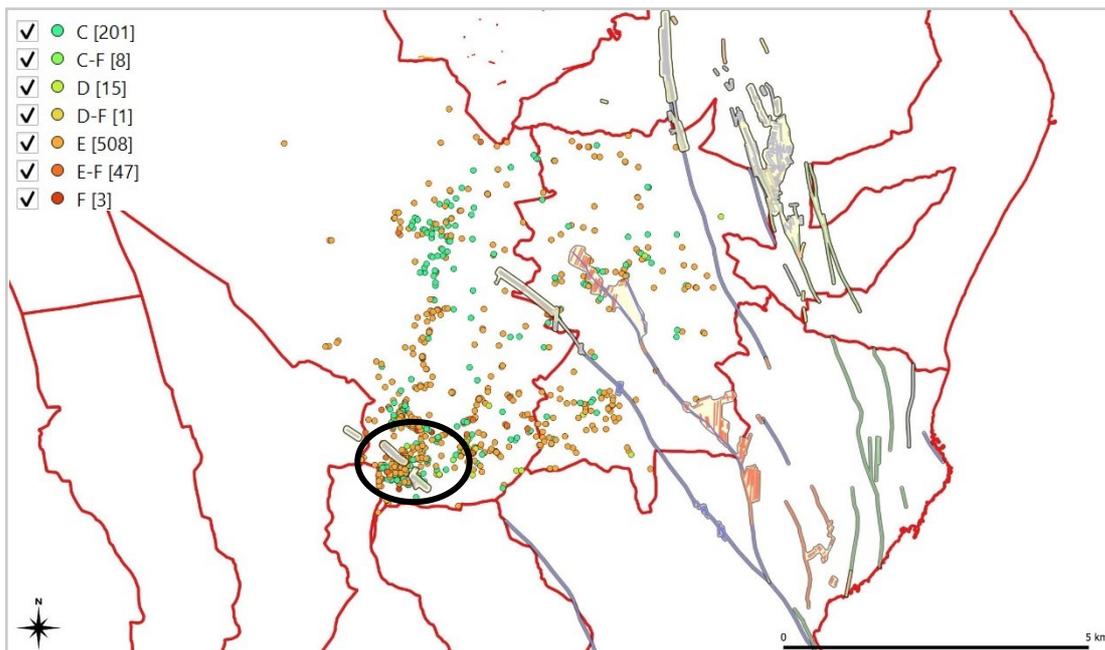
Su QGIS si osserva che gli edifici inagibili sono localizzati su tutto il territorio analizzato, con una particolare concentrazione nella zona sud del comune di Zafferana Etnea, in prossimità di una faglia (*figura 68*).

Figura 68 - distribuzione spaziale casi inagibili in QGIS.

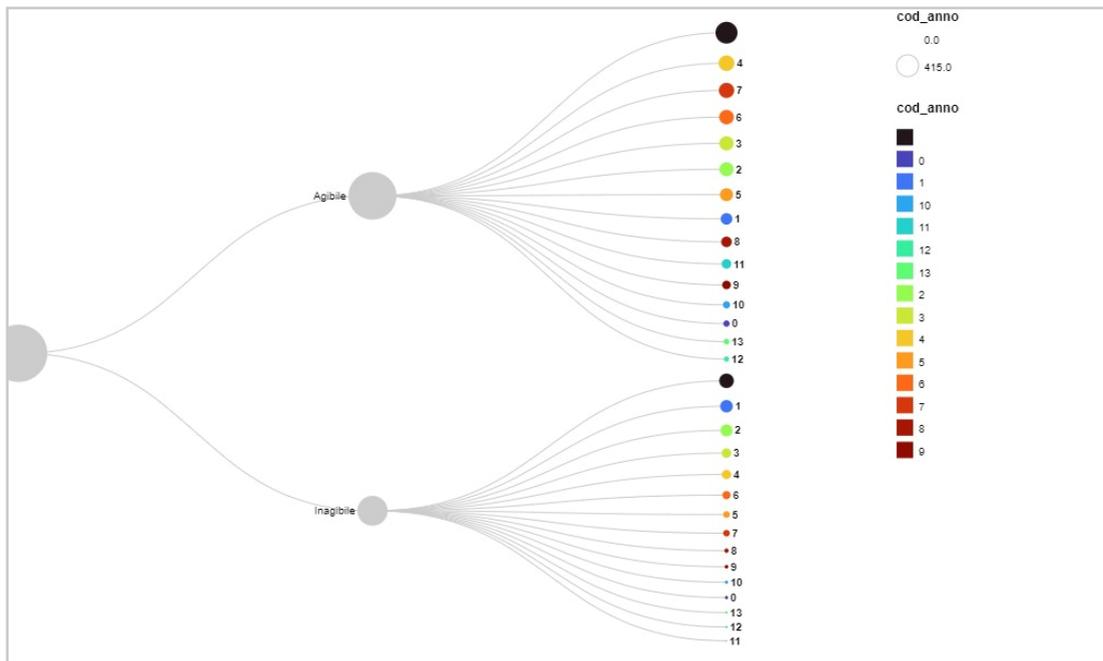
Dalle analisi preliminari descritte fino ad ora, si evince che, tra gli edifici agibili e inagibili, esiste una certa analogia per ciò che riguarda il numero di piani, la tipologia di struttura orizzontale e il tipo di copertura, osservazione che sembra dimostrare la non influenza di tali caratteristiche nella definizione dell'esito di agibilità. I campi anno di costruzione e tipologia di struttura verticale, invece, potrebbero condizionare l'esito di agibilità, avendo rilevato risultati leggermente differenti tra le due classi di esito (figura 69 e 70).

Figura 69 - confronto anno di costruzione tra le due classi, in RAWGraphs 2.0.

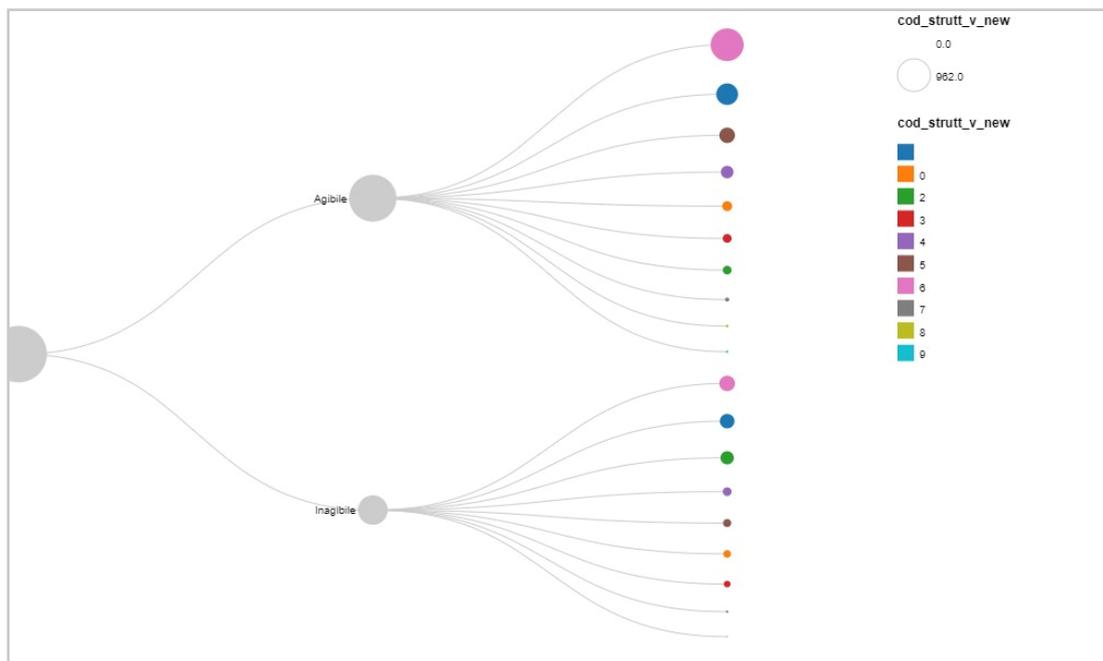
Figura 70 - confronto struttura verticale tra le due classi, in RAWGraphs 2.0.

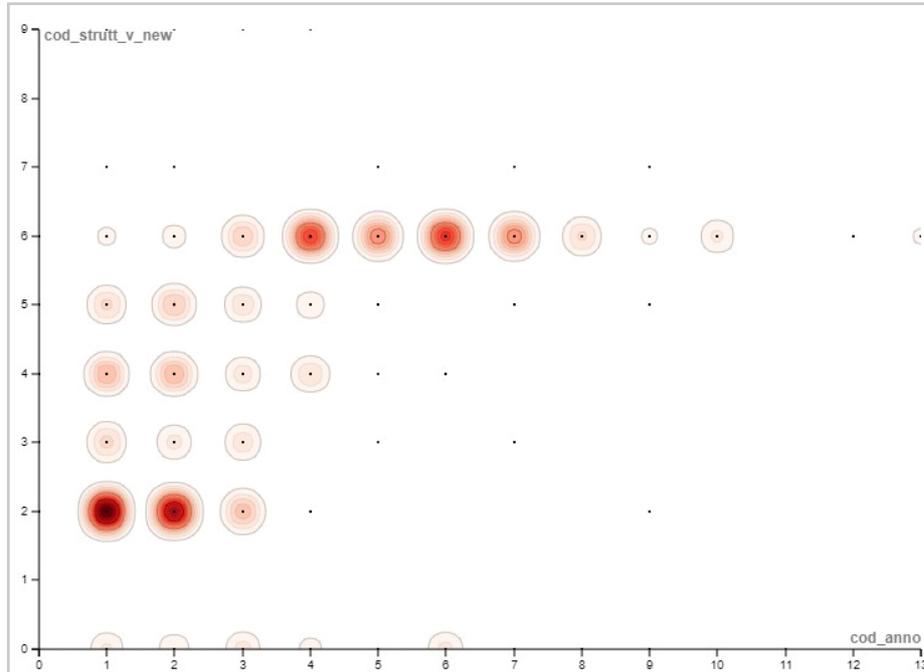
Il passo successivo è stato individuare possibili correlazioni tra le varie caratteristiche degli edifici, analizzandole a coppie. Il metodo utilizzato è stato quello di creare dei grafici con trama di contorno (*contour plot*), eseguiti tramite RAWGraphs 2.0 (<https://www.rawgraphs.io/>), in modo da evidenziare la distribuzione dei dati. Dall'analisi condotta si evince una eventuale correlazione tra l'anno di costruzione e la tipologia di struttura verticale. Per gli edifici ritenuti *agibili* si può notare, infatti, come quelli costruiti da prima del 1919 al 1961 presentano una *struttura verticale in muratura a tessitura regolare*, mentre dal 1961 in poi, la tipologia strutturale prevalente è quella dei *telai in c.a.* (*figura 71*). Andamento simile presentano anche gli edifici *inagibili*, ma la tipologia di muratura per gli edifici costruiti da prima del 1919 al 1961 è a *tessitura irregolare* (*figura 72*).

Figura 72 - relazione tra anno di costruzione e struttura verticale casi inagibili, in RAWGraphs 2.0.
Vedi Tabella 1 e Tabella 11.

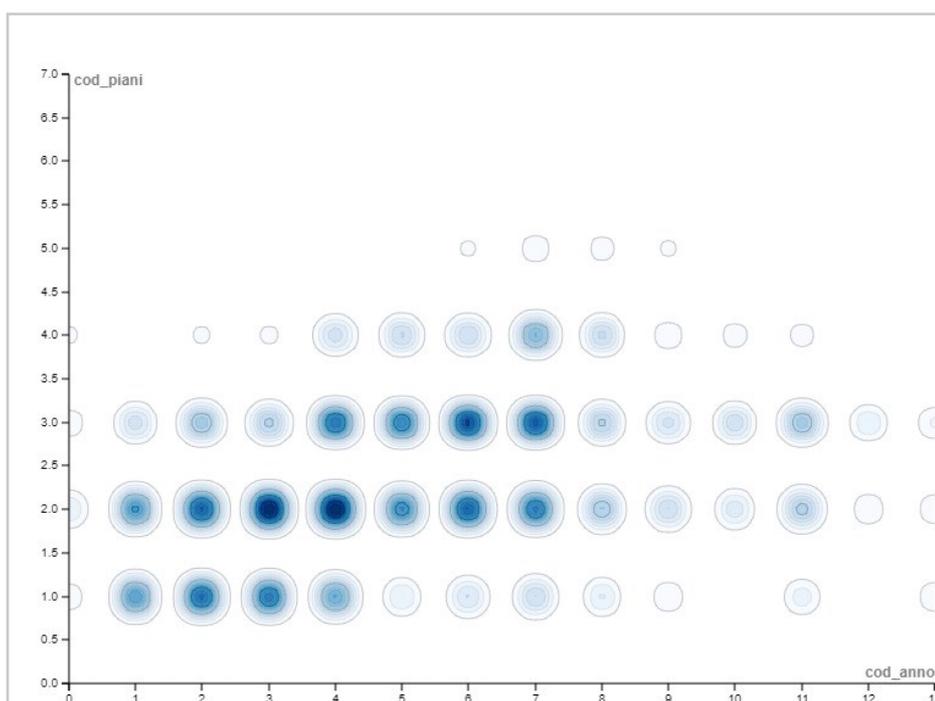
Ulteriore correlazione da attenzionare è quella che lega l'anno di costruzione al numero dei piani dell'edificio. La maggior parte degli edifici *agibili* con anno di costruzione che va da prima del 1919 al 1961, ha in prevalenza 1 o 2 piani; si nota un cambio di tendenza, invece, per quelli costruiti dal 1961 in poi, la cui maggioranza ha un numero di piani compreso tra 2 e 3 (*figura 73*).

Figura 73 - relazione tra anno di costruzione e numero piani casi agibili, in RAWGraphs 2.0.
Vedi Tabella 1 e Tabella 2.

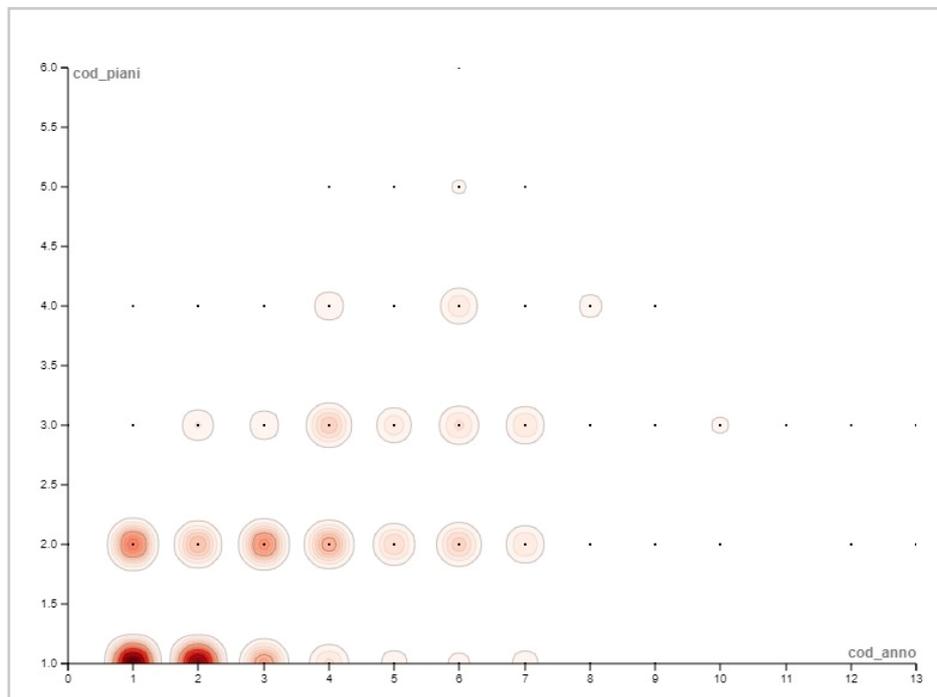
Per quanto riguarda gli edifici *inagibili*, quelli con anno di costruzione che va da prima del 1919 al 1945 si presentano in maggioranza con 1 piano; dal 1945 in poi, il numero di piani della maggior parte è compreso tra 2 e 3 piani (*figura 74*).

Figura 74 - relazione tra anno di costruzione e numero di piani casi inagibili, in RAWGraphs 2.0.
Vedi Tabella 1 e Tabella 2.
