Corso di Laurea Magistrale in Ingegneria Edile

Il Database ERIKUS per la gestione del rilevamento danni post sismico

Il caso dell'evento di Dicembre 2018 in provincia di Catania

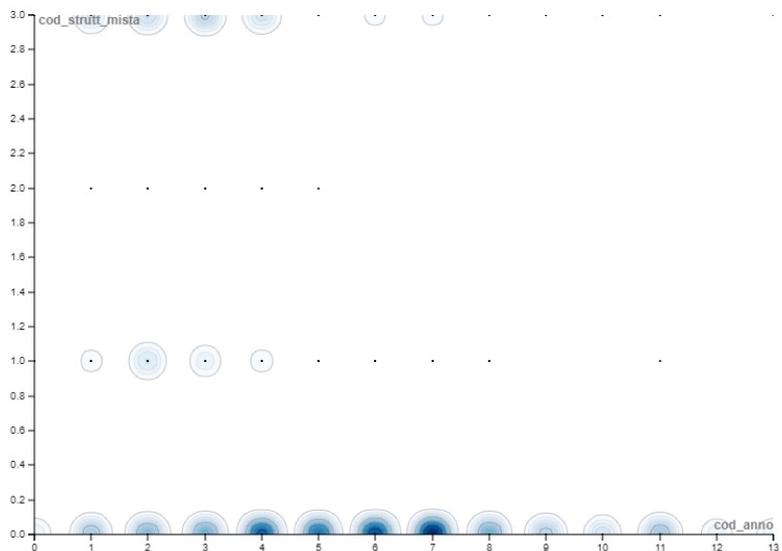
Figura vvvvvv – relazione tra anno di costruzione e struttura mista. Vedi Tabella 2 e Tabella 8.
