Tesi di Laurea Magistrale in Architettura per il Restauro e la Valorizzazione del Patrimonio.  
Sessione di Laurea Giugno 2023

**Progettare l'accessibilità fisica del  
patrimonio storico in Argentina attraverso  
un approccio inclusivo. Il caso studio del  
Museo di Scienze Naturali a Salta,  
Argentina**

Candidato:  
Sofia Agüero Ovejero

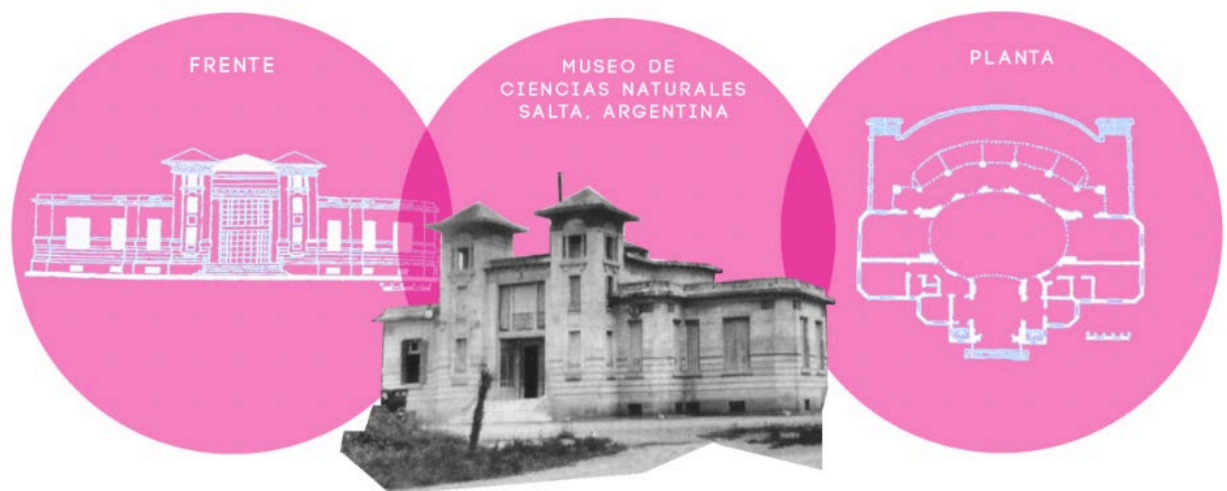
L'organizzazione simmetrica dell'edificio si articola attorno ad un grande spazio centrale ovale con illuminazione zenitale di notevole altezza, che consente l'inserimento di un mezzanino. Attorno a questo spazio si distribuiscono locali di minori dimensioni e più bassi. Il seminterrato permette di elevare il volume dell'edificio e di creare una maestosa scalinata in marmo di Carrara che valorizza l'accesso. Due torri di tre piani, coperte con tegole francesi e caratterizzate da spioventi curvi pittoreschi, delimitano l'ingresso principale, rifinito con una vetrata in metallo e vetro.

*Facciata, foto e planimetria del museo delle scienze nel 1910.*

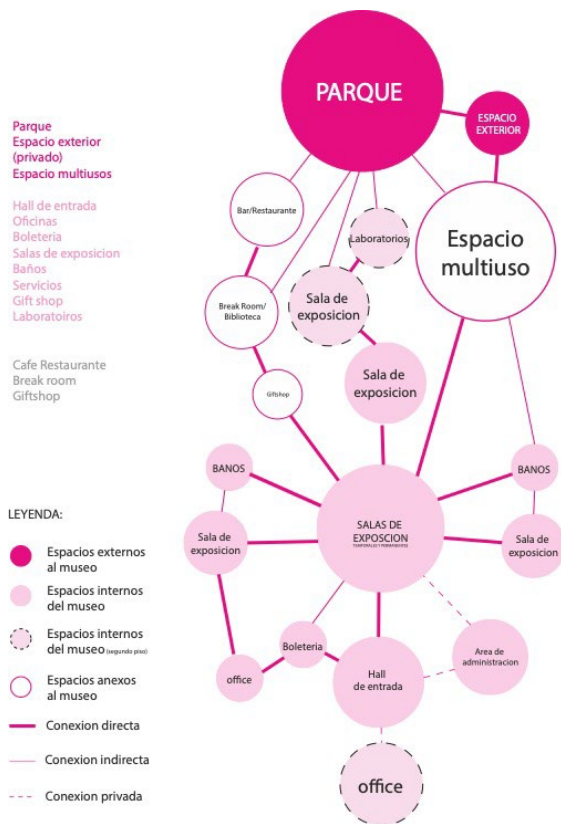
È stato realizzato uno schema per un possibile programma del museo, fino a quando si ottengano tutte le informazioni pertinenti dell'edificio attuale.

Schema del nuovo programma proposto per il "Museo di Scienze Naturali di Salta, Argentina".

L'uso dell'edificio manterrà le sue caratteristiche di museo attuali, per il quale si prevede una ristrutturazione del programma ed una ristrutturazione dell'edificio, in modo tale da far rivivere l'edificio dal grande degrado che fu vittima per la mancanza di manutenzione ed il passare del tempo.

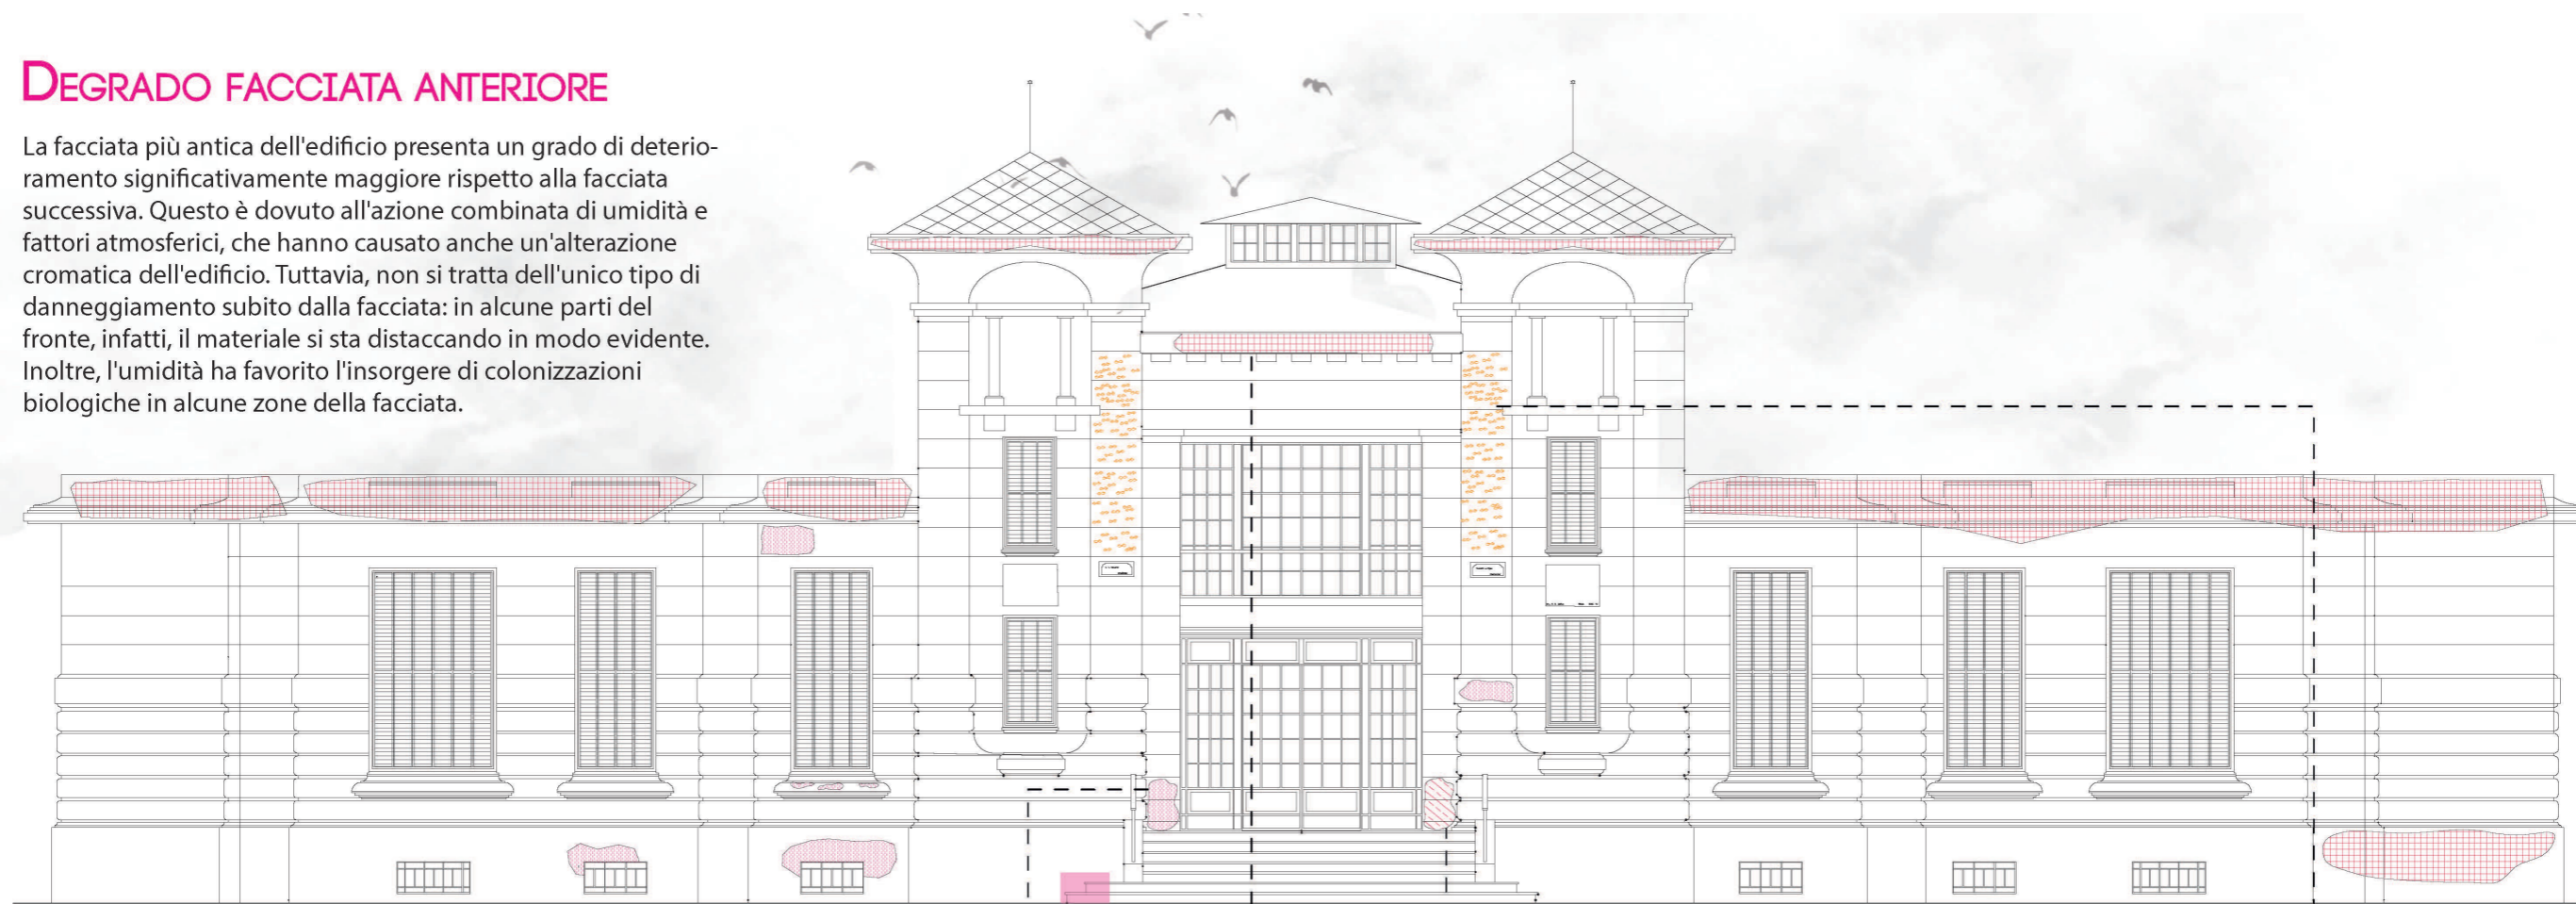
FACCIATA ANTERIORE 1:100 (NORD)

La facciata più antica dell'edificio presenta un grado di deterioramento significativamente maggiore rispetto alla facciata successiva. Questo è dovuto all'azione combinata di umidità e fattori atmosferici, che hanno causato anche un'alterazione cromatica dell'edificio. Tuttavia, non si tratta dell'unico tipo di danneggiamento subito dalla facciata: in alcune parti del fronte, infatti, il materiale si sta distaccando in modo evidente. Inoltre, l'umidità ha favorito l'insorgere di colonizzazioni biologiche in alcune zone della facciata.

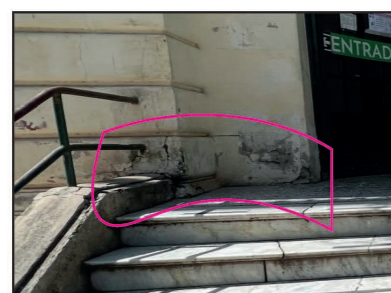
Distacco

Si è verificata una perdita di adesione tra uno strato sottile e il supporto di riferimento, causata dalla presenza di fessurazioni e lesioni strutturali che hanno provocato la formazione di soluzioni di continuità.

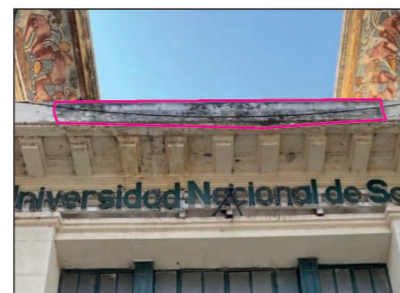
Alterazione cromatica

Questa alterazione cromatica è presente nella parte più esposta dell'edificio e può essere causata da diversi fattori, tra cui l'azione degli agenti atmosferici come la pioggia, il vento e l'inquinamento atmosferico. Tali fattori possono portare alla formazione di depositi sulla superficie dell'edificio.

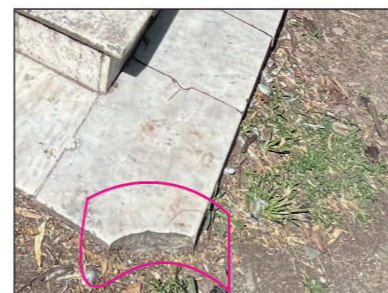
Mancanza

Si riferisce ad un'area o a una parte mancante o danneggiata dell'edificio a causa dell'invecchiamento naturale del materiale o dei danni causati dagli agenti atmosferici.

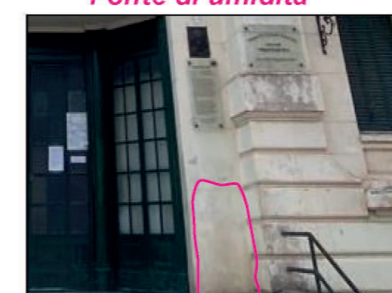
Fonte di umidità

La comparsa di macchie di umidità sulle pareti dell'edificio può essere causata da danni alle pareti, che consentono all'acqua di infiltrarsi e di risalire attraverso le pareti, causando l'accumulo di umidità.

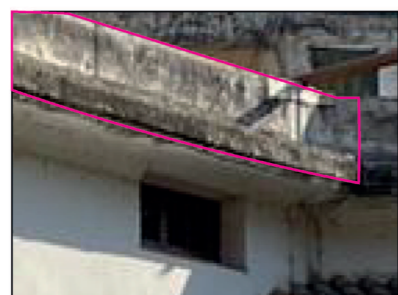
Alterazione cromatica

Questa alterazione cromatica l'abbiamo nella parte più esposta, causata da diversi fattori, tra cui l'azione degli agenti atmosferici come la pioggia, il vento e l'inquinamento atmosferico. Tali fattori possono portare alla formazione di depositi sulla superficie dell'edificio.

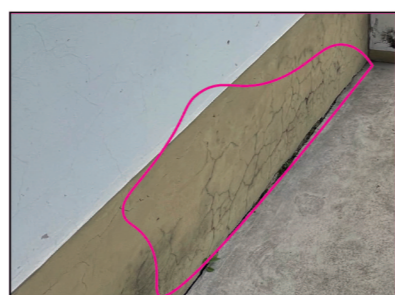
Fonte di risalita

Le fessurazioni e macchie di umidità sono causate da una fonte di umidità interna dovuta alle installazioni del bagno.

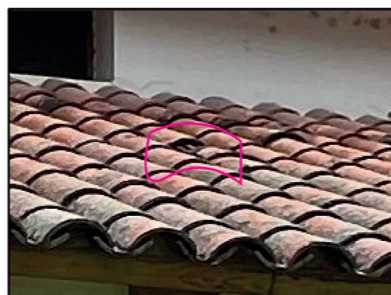
Rottura

Le rotture nelle tegole del tetto sono causate dall'assenza di manutenzione periodica e dallo stato di progressivo abbandono.

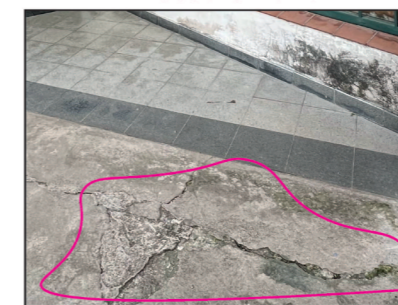
Fessurazione

La formazione di fessure nel calcestruzzo può essere causata per il movimento del terreno su cui poggia la struttura. In alternativa, possono essere il risultato di un errore di costruzione, ad esempio una cattiva qualità del calcestruzzo o una scorretta applicazione del materiale durante la costruzione.

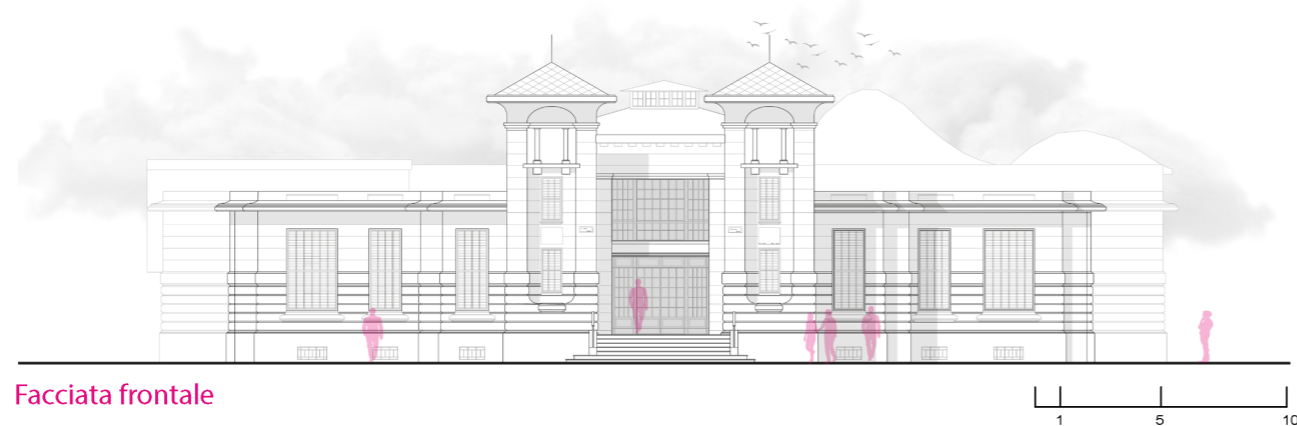
## PROGETTO MUSEO DI SCIENZE NATURALI - SALTA, ARGENTINA

Il tetto curvo è composto da pannelli curvi autoportanti su un lato rettilineo e sull'altro lato da una curva irregolare, formando un ventaglio; il lato rettilineo è collegato all'edificio da supporti in calcestruzzo su tutti i lati, a 3 metri abbiamo un altro supporto in trave di cemento armato, al centro del tetto curvo c'è la trave principale che si collega con le altre travi perpendicolari e ogni punto di queste è sostenuto da colonne.

Inoltre, verrà costruito un volume che collegherà verticalmente l'edificio. I principi di questo intervento sono la connessione, la vista sul parco e l'esperienza individuale di chi lo attraversa. La forma della copertura è irregolare, con l'intento di creare un contrasto tra l'edificio e la parte aggiunta. Inoltre, si cerca di attirare l'attenzione del pubblico sulla parte posteriore del museo.

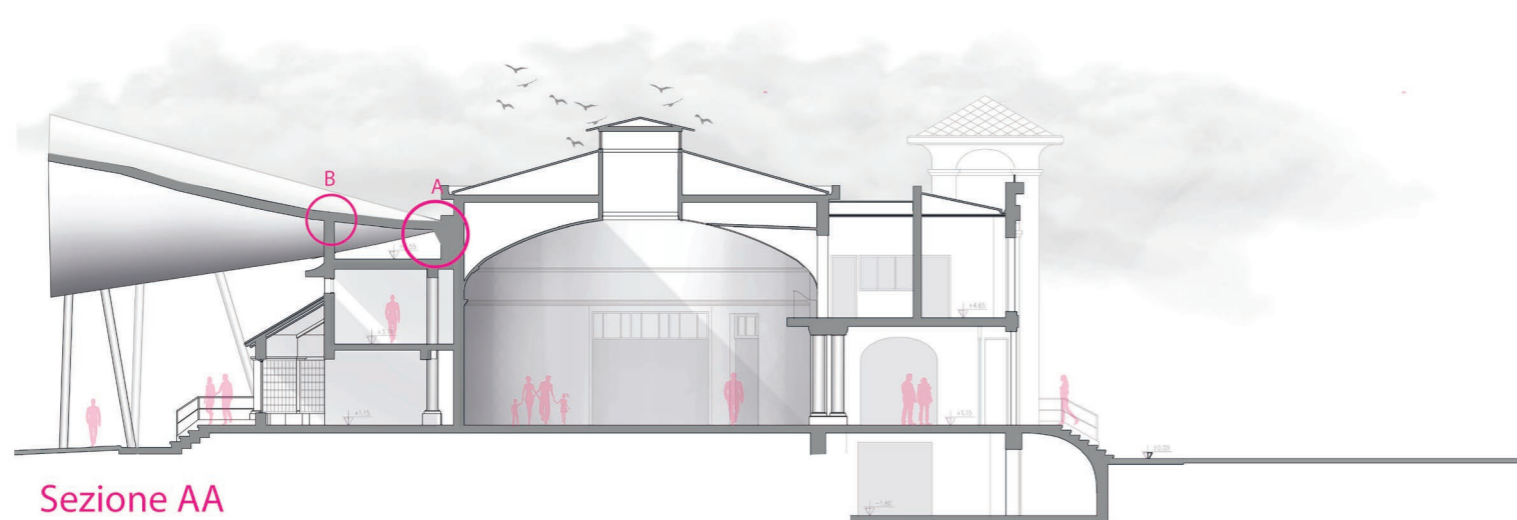
Sezione AA

- SUPPORTI PRINCIPALI
- TRAVI PRINCIPALI
- FASCI SECONDARIE
- COLONNE PORTANTI

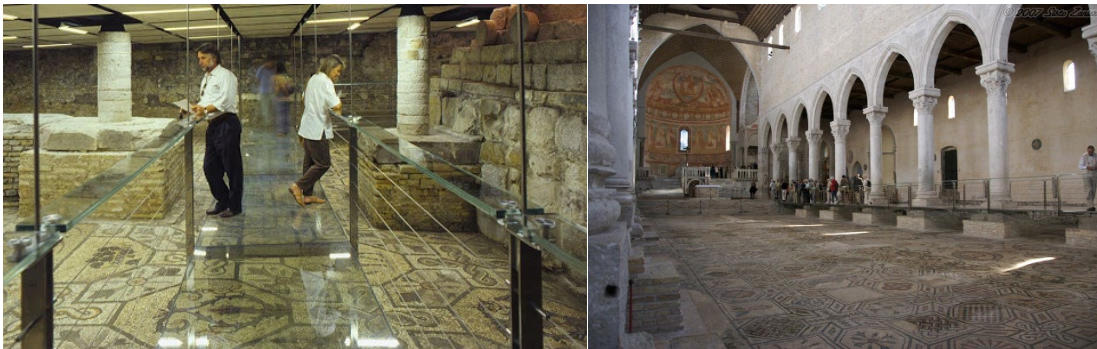
*Basilica di Aquileia. Aquileia, Italia. Arch. Ottavio de Blasi (1998 – 2001)*

In questo scenario, è stato realizzato un progetto sotto la guida dell'architetto Ottavio Blasi, il cui fine primario era tutelare il mosaico pavimentale della basilica e contemporaneamente migliorarne l'accessibilità. Il disegno presentato da Blasi ha integrato passerelle in acciaio e vetro, che non solo fungono da protezione per il pavimento, ma offrono anche ai visitatori la possibilità di apprezzare i mosaici da un punto di vista privilegiato. Queste passerelle, oltre ad essere una soluzione innovativa ed esteticamente gradevole, permettono ai visitatori di percorrere il monumento in modo più accessibile e inclusivo.

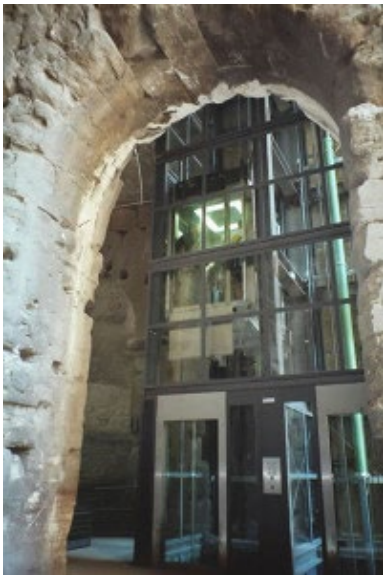
*Ascensore del Colosseo. Roma Italia- (2000)*

L'introduzione di questo elevatore ha potenziato la fruibilità del Colosseo non esclusivamente per le persone disabili, ma anche per un'ampia varietà di visitatori, includendo gli anziani, le genitori con carrozzine e coloro che potrebbero riscontrare difficoltà nel muoversi all'interno della vasta struttura del Colosseo esclusivamente con l'aiuto delle scale. Questa soluzione ha riconosciuto e risposto alla diversità delle esigenze dei visitatori.

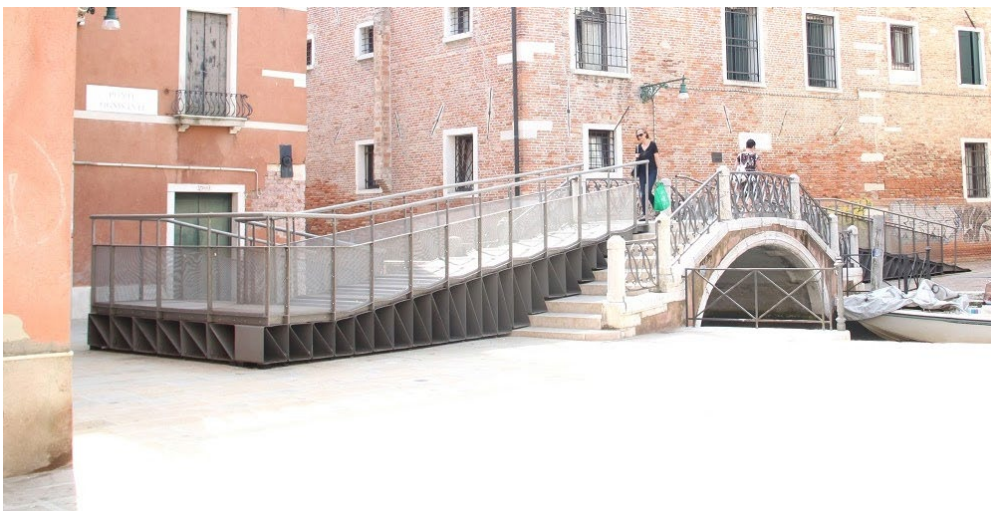
Il "Giardino agevolato" combina elementi di scalinata e rampa, con tre pendenze diverse per adattarsi alle diverse esigenze di mobilità. Anche se il progetto richiede ancora miglioramenti per assicurare una totale accessibilità, costituisce un significativo progresso verso l'obiettivo di trasformare Venezia in una città più fruibile per tutti, senza distinzione di capacità motorie.

*Ponte D'Ognissanti "Giardino agevolato". Venezia, Italia. Arch. David Zannoner- (2008 – 2015)*

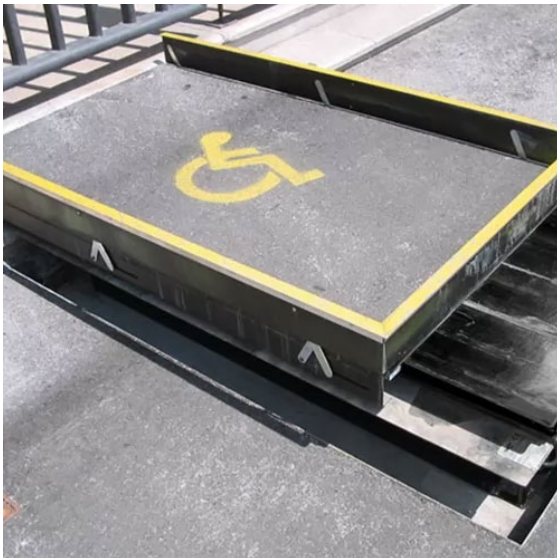
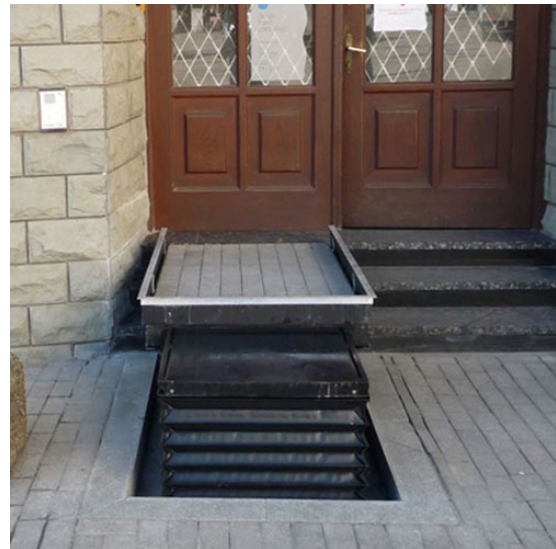
Piattaforma elevatrice Transfer-Lift

Nell'ambito del miglioramento dell'accessibilità negli edifici storici, esistono soluzioni tecnologiche innovative che possono adattarsi alle specificità di ogni luogo. Un esempio rilevante è l'uso del sistema Transfer-Lift, particolarmente utile per superare diversi gradini.

Il Transfer-Lift è una soluzione di accessibilità che è stata adottata con successo nel patrimonio culturale grazie alla sua capacità di nascondersi completamente nel pavimento, consentendo un intervento che si fonde discretamente con l'ambiente storico. Un esempio significativo del suo utilizzo è l'intervento nella Cappella dei Medici

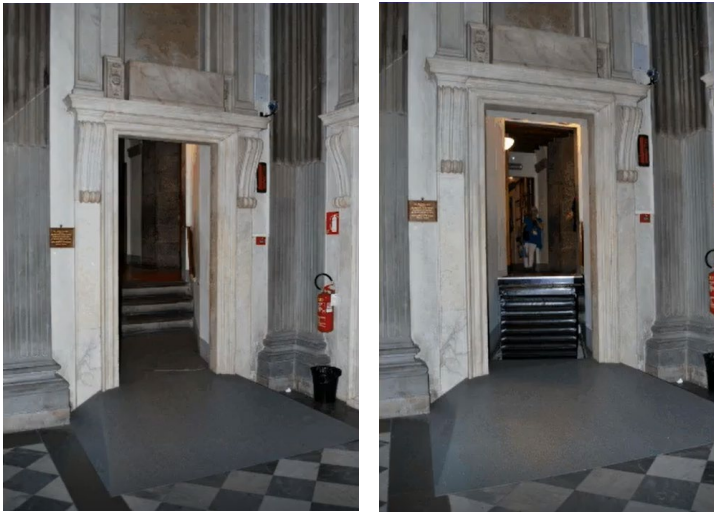
*Museo della Cappella Medicea. Firenze, Italia. Arch. Vincenzo Vaccaro e Franco Vestri*

La principale sfida di questo intervento era l'accessibilità, dato che era necessario superare una scalinata inclinata di otto gradini. Per risolvere questo problema, è stato progettato un Transfer-Lift su misura dall'azienda toscana Faboc-Due. Considerando l'importanza del pavimento storico, è stata creata una piattaforma che consentisse di raggiungere un pianerottolo, da cui è possibile accedere al Transfer-Lift. Questo dispositivo permette il trasferimento di una persona in sedia a rotelle dalla nuova sacrestia alla vecchia, migliorando in modo significativo l'accessibilità di questo significativo sito storico.

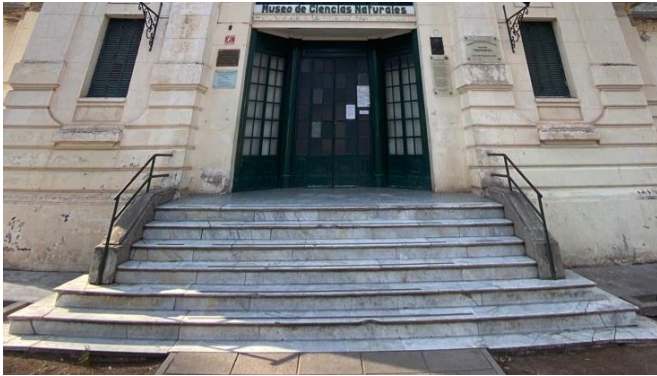
Riguardo l'entrata principale del museo, l'assenza di strutture per facilitare l'accesso alle persone con disabilità motorie, come scale mobili o piattaforme sollevatrici, e la mancanza di corrimano affidabili rendono inaccessibile il luogo. Inoltre, la porta ad apertura manuale, priva di un sistema di apertura adeguato per le persone con disabilità, rappresenta un ulteriore ostacolo all'accessibilità.

*Ingresso pedonale originale non accessibile.*

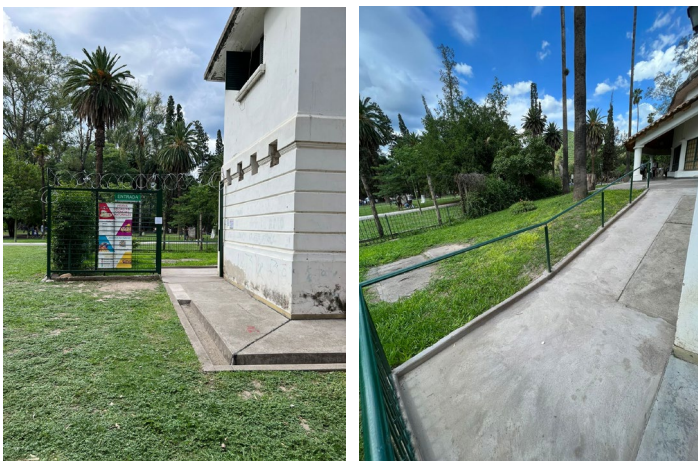
L'ingresso attuale al museo presenta una rampa con pendenza non accessibile, corrimano pericolosi per i non vedenti e senza doppia altezza. Inoltre, manca un percorso pavimentato per raggiungere l'ingresso, il che rende l'accesso difficile per le persone con disabilità motorie.

*Ingresso attuale con rampa senza pendenza adeguata, fermapièdi inferiore a 10 cm e senza corrimano doppio.*

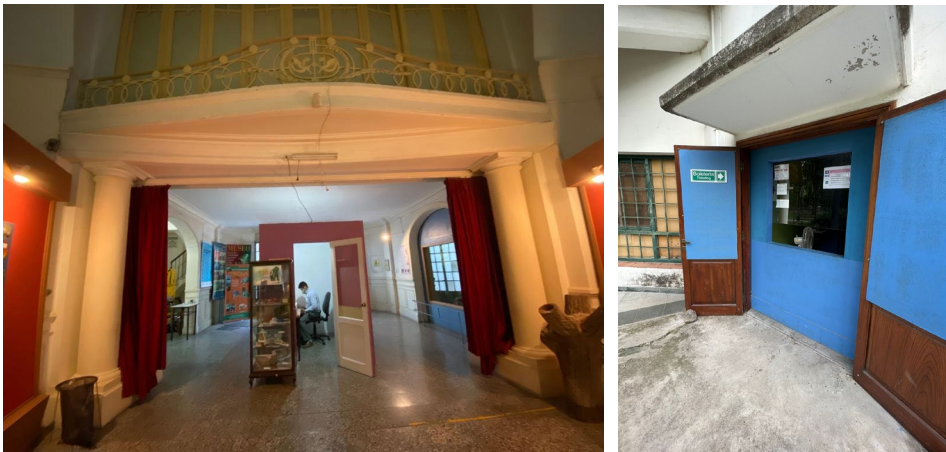
Nell'area di ricevimento originale, mancano una rampa o un mezzo di elevazione alternativo, un'area di attesa adeguata e un bancone del servizio visitatori con due altezze. Inoltre, mobili che ostacolano il percorso e porte ad apertura manuale rappresentano ulteriori difficoltà. Nell'area di ricevimento attuale, ci sono ancora problemi con il bancone del servizio visitatori, mobili che ostacolano il percorso e porte ad apertura manuale.

*Area di accoglienza originale e attuale senza arredi accessibili.*

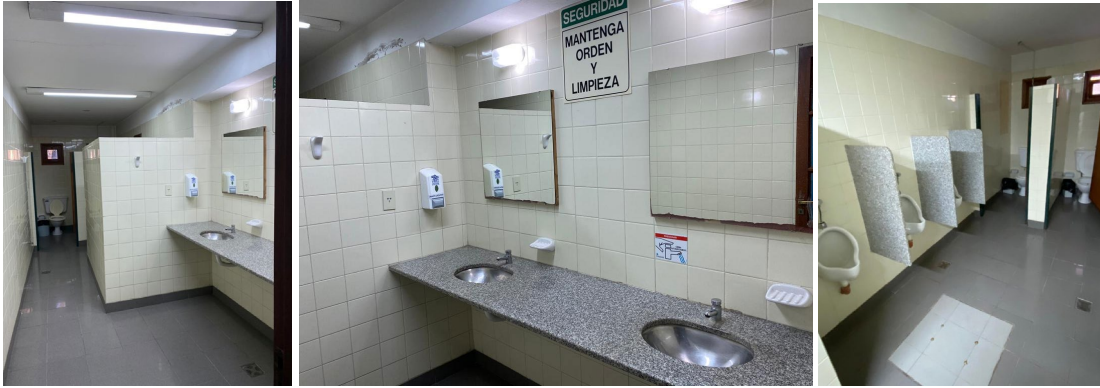
Inoltre, si evidenzia una mancanza di strutture sanitarie appropriate per le persone con limitazioni nella mobilità. Si osservano anche discrepanze nelle strutture dei bagni destinati agli uomini e alle donne. Elementi come sporgenze sul pavimento e dimensioni che non rispettano gli standard minimi richiesti rappresentano anche ostacoli significativi all'accessibilità completa delle strutture.

*Bagni separati senza cabina per disabili, bambini o fasciatoi per neonati*

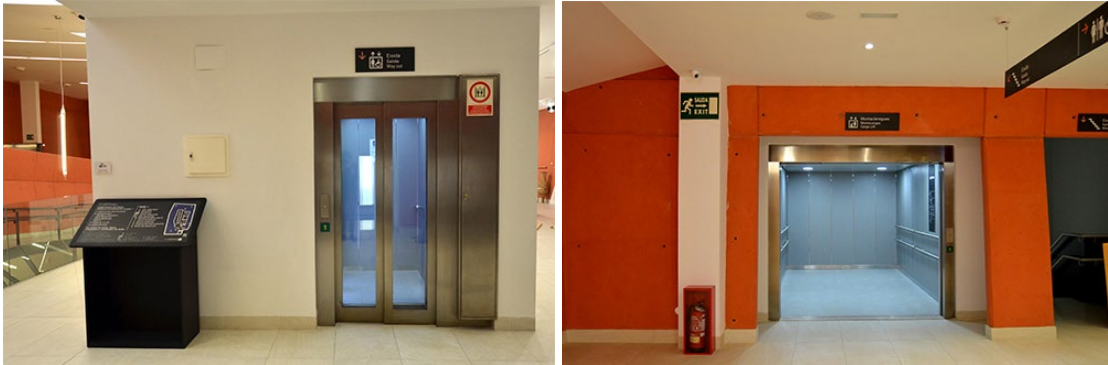
*Ascensore pubblico con una capacità di 13 persone./ Ascensore montacarichi di grande capacità utilizzabile per spostare gruppi di persone in sedia a rotelle all'interno del museo.*

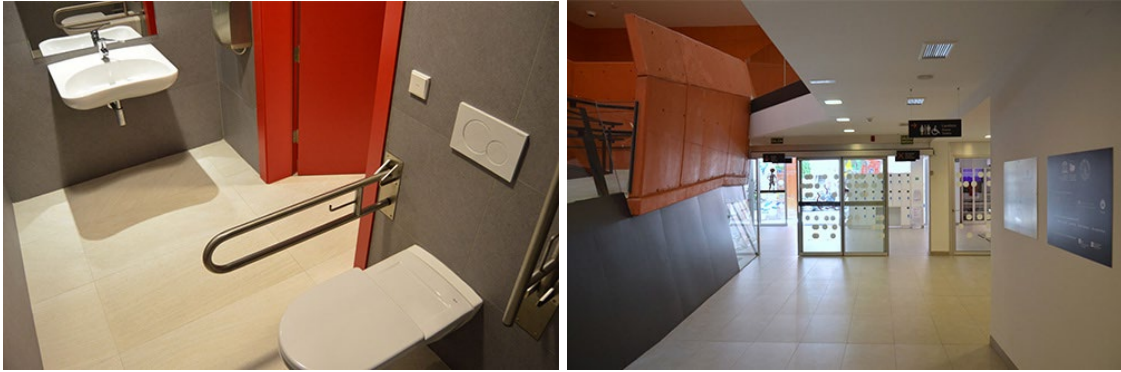
In tutti i piani dell'edificio sono stati disposti bagni accessibili, progettati per soddisfare le esigenze di persone con diversi tipi di disabilità. Questi bagni dispongono di elementi come le maniglie di sostegno, lavandini e toilette adattate e spazi di trasferimento adeguati. Le porte dei bagni sono a battente, tranne al piano 1, dove la porta d'accesso al bagno è scorrevole e le cabine hanno porte a battente con maniglia. Nel resto dell'edificio, le porte sono automatiche.

*Servizio igienico accessibile con lavabo integrato nella stessa cabina e con fasciatoio per neonati./ Porte automatiche.*

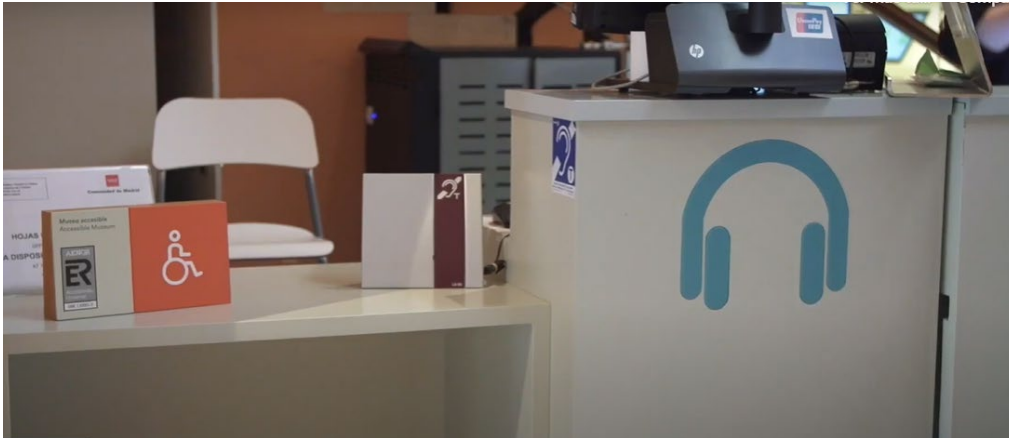
Il bancone d'ingresso è progettato in modo accessibile, offrendo due livelli di servizio per accogliere tutti i visitatori: una parte è stata progettata all'altezza convenzionale per coloro che sono in piedi e un'altra parte più bassa, destinata a coloro che utilizzano una sedia a rotelle. Questa area accessibile del bancone fornisce uno spazio sufficientemente ampio per consentire agli utenti di sedia a rotelle di avvicinarsi comodamente al bordo.

*Arredamento del museo accessibile.*

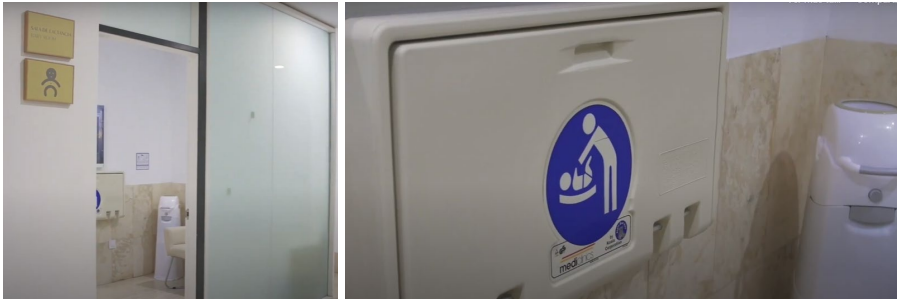
I bagni del museo sono stati adattati alle esigenze di accessibilità, con tre cabine WC segnalate con il Simbolo Internazionale di Accessibilità, che dispongono di spazio sufficiente per la mobilità delle persone in sedia a rotelle e barre di sostegno correttamente installate. Inoltre, è disponibile una sala per l'allattamento, servizio non comune in tutte le strutture. Le porte dei bagni sono dotate di segnaletica in braille.

*Servizi igienici accessibili, sala per l'allattamento e fasciatoio per neonati.*

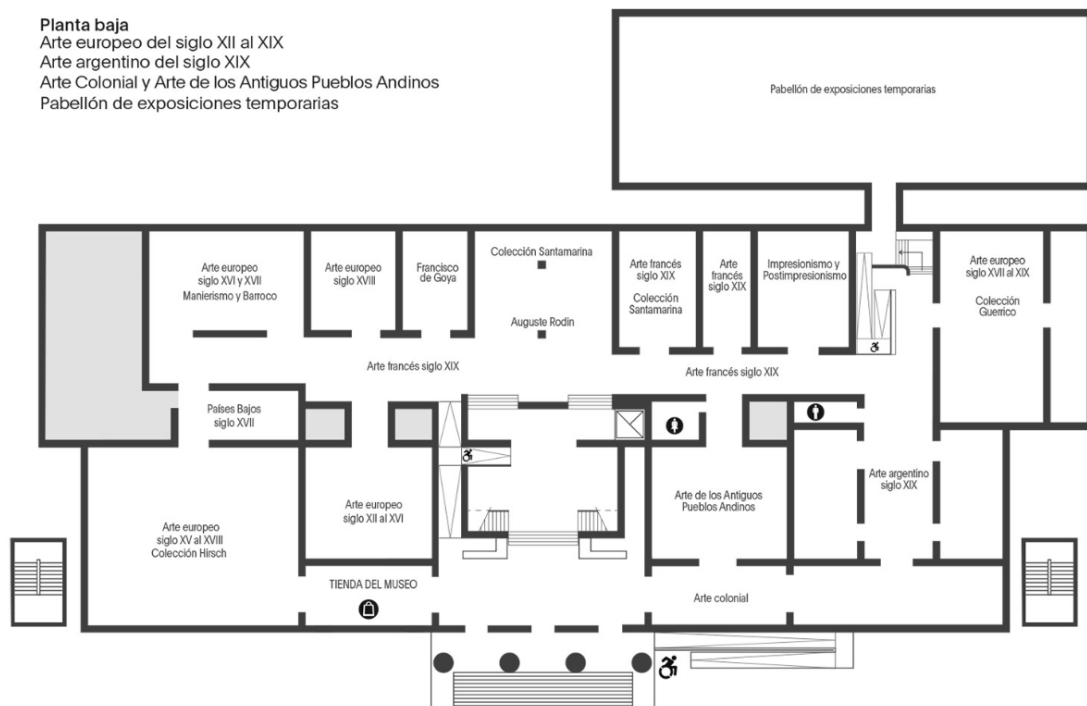
*Pianta del piano terra del museo.*

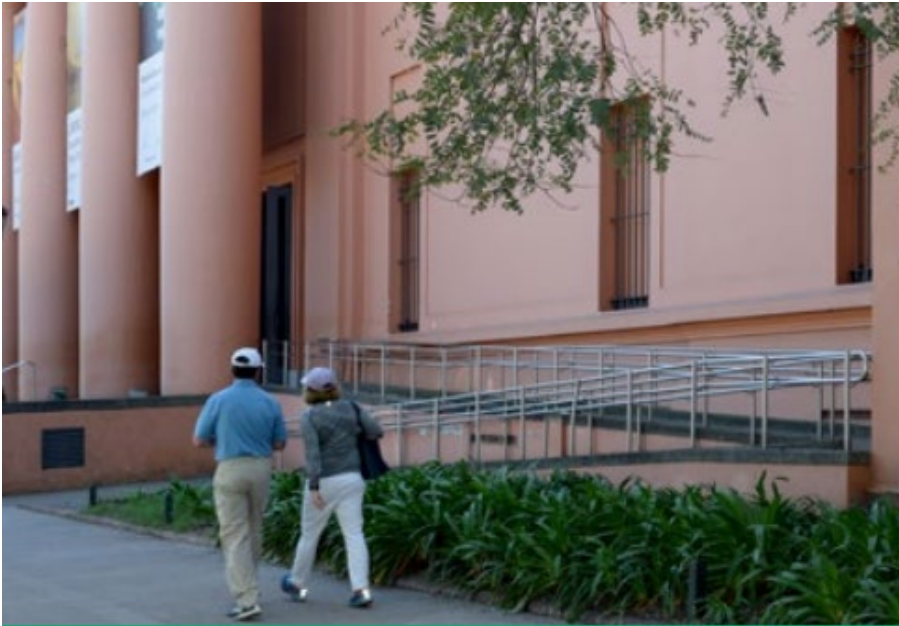
Il museo ha compiuto sforzi significativi per garantire che le sue strutture siano accessibili alle persone con disabilità fisiche. Sono state installate rampe di accesso e ascensori negli edifici del museo per consentire una facile mobilità all'interno del complesso. Questi provvedimenti garantiscono che individui con disabilità motorie possano muoversi liberamente e in modo sicuro all'interno del museo, permettendo loro di ammirare l'ampia collezione d'arte esposta dal museo.

*Rampa di ingresso del Museo Nacional de Bellas Artes*

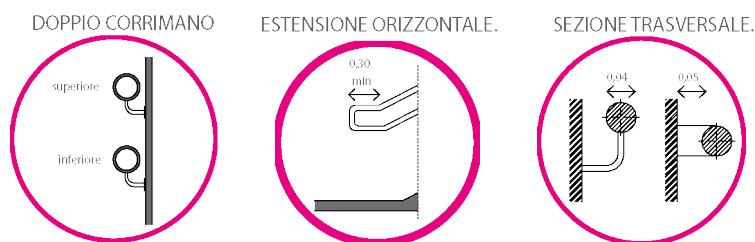
#### Corrimano doppio

Una delle caratteristiche più importanti di questa progettazione è l'inclusione di un doppio corrimano. Questa installazione, che si estenderà lungo la rampa, fornirà un sostegno stabile e sicuro agli utenti. La ringhiera superiore sarà posizionata ad un'altezza compresa tra 0,90 e 1,00 metri dal suolo della rampa fino alla parte superiore, mentre la ringhiera inferiore sarà posizionata ad un'altezza di 0,75 metri dal suolo fino alla sua sommità.

Nel caso in cui la larghezza della rampa sia pari o superiore a 2,40 metri, verrà aggiunta un corrimano intermedio. Questo elemento di sicurezza aggiuntivo contribuirà a garantire la sicurezza di tutti gli utenti.

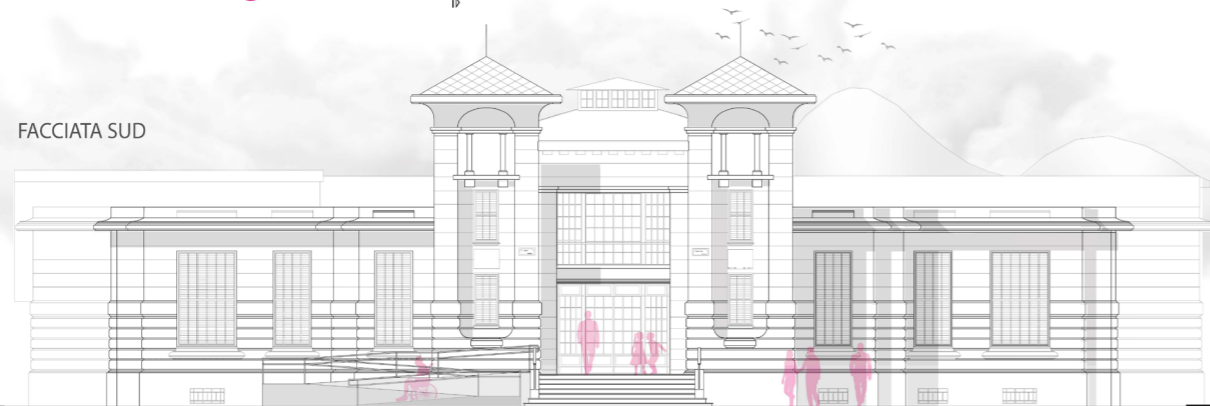
FACCIATA SUD

ELEMENTI ARCHITETTONICI ACCESSIBILI
