Corso di Laurea Magistrale in Ingegneria Edile

**Approccio metodologico alla
conservazione di superfici del
patrimonio architettonico storico.**

Esempi dal borgo di Agliè e dall'architettura Olivettiana di Ivrea.

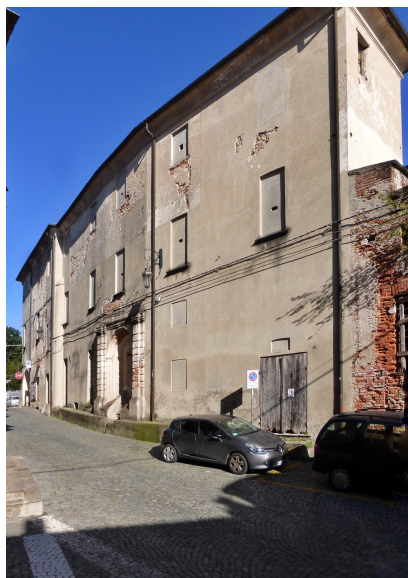
Figura 17 (a sinistra): fronte principale di Palazzo Pavignano, via G. Marconi. Fotografia di M. Zerbinatti. 2023.

Gran parte della facciata risulta degradata, sono presenti numerose fessurazioni. Tuttavia, sono ancora presenti tracce ampie ed evidenti di un palinsesto decorativo a graffiti, con fasce marcadavanzale, marcapiano e cornici sottofinestra.

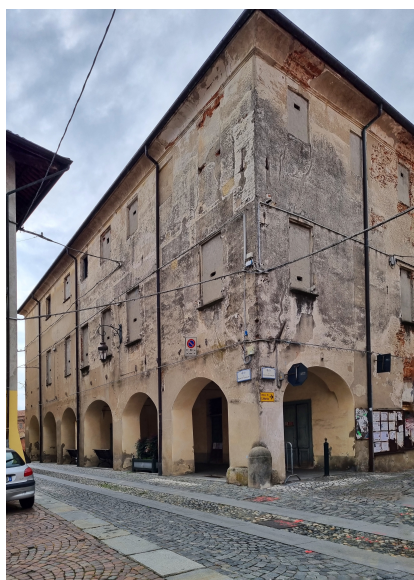
Figura 20 (a destra): Facciata sud di Palazzo Pavignano. 2023.

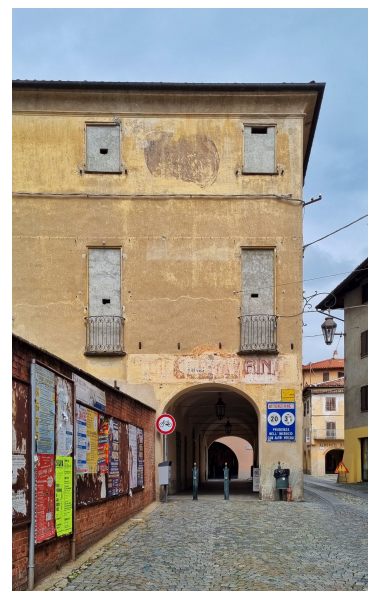
Figura 21: Palazzo Pavignano, facciata sud, resti di orologio solare e scritta. 2023.

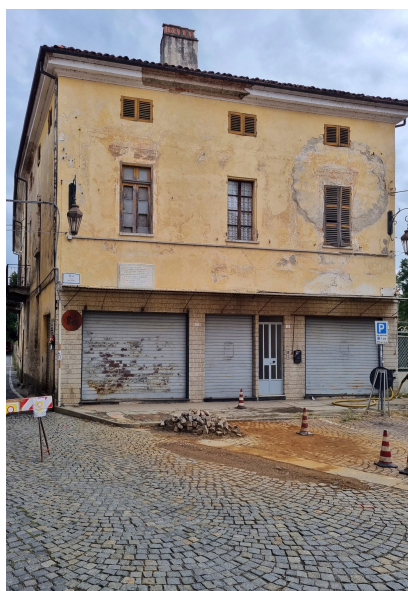
Figura 22 (a sinistra): Fronte principale di Palazzo Mautino, piazza Mautino. 2023.

L'intonaco è danneggiato in più punti ma permette di percepire come, in passato, le aperture fossero incorniciate da decorazioni pittoriche murali (da stabilire se *a secco* o *a mezzo fresco*), come peraltro in uso in molti edifici residenziali patrizi del Seicento e del Settecento in area canavesana. Su alcune aperture verso la piazza, ma soprattutto verso il primo cortile interno, sono distinguibili gli stilemi decorativi delle cornici. Inoltre, sul lato destro del prospetto si notano delle fessurazioni che creano una figura quasi perfettamente circolare, che si estende da circa $\frac{1}{2}$ dell'apertura del primo piano sino alla base di quella del secondo piano. Come indica "I luoghi di Gozzano²⁶", si tratta dei resti di una meridiana, che riportava in calce una citazione tratta dall'Apocalisse: *Beati mortui qui in domino moriuntur*. A entrambe le estremità dell'edificio sono applicati degli elementi per

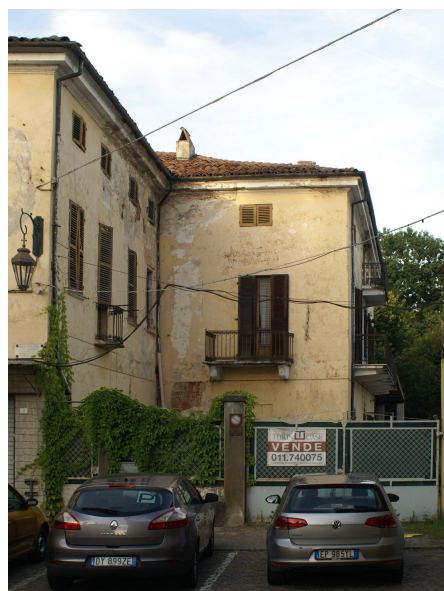
Figura 23 (a destra): Palazzo Mautino visto da Piazza Mautino, affaccio sul cortile interno. Fotografia di M. Zerbinatti. 2023.

La parte di edificio che si affaccia sul cortile risulta essere in condizioni di degrado ancora più evidente: si ha esfoliazione dell'intonaco, che lascia intravedere le stratificazioni precedenti, sino al laterizio. Questo è particolarmente evidente verso la sommità dell'edificio e in particolare in prossimità dell'angolo in cui si incontrano le due facciate. Al primo piano sono presenti dei balconi, tra cui quelli visibili dalla piazza sono considerati originali.

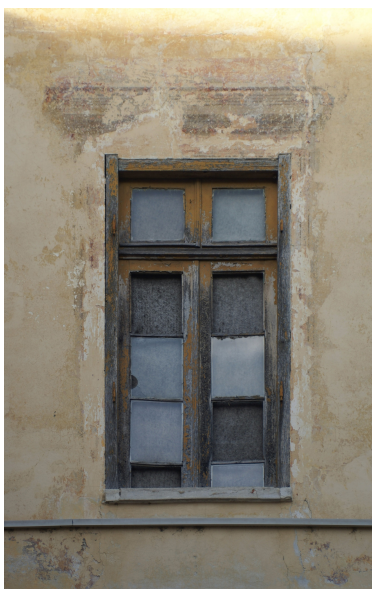
Figura 24: Decorazione pittorica murale che incornicia un'apertura di Palazzo Mautino. Fotografia di M. Zerbinatti 2023.

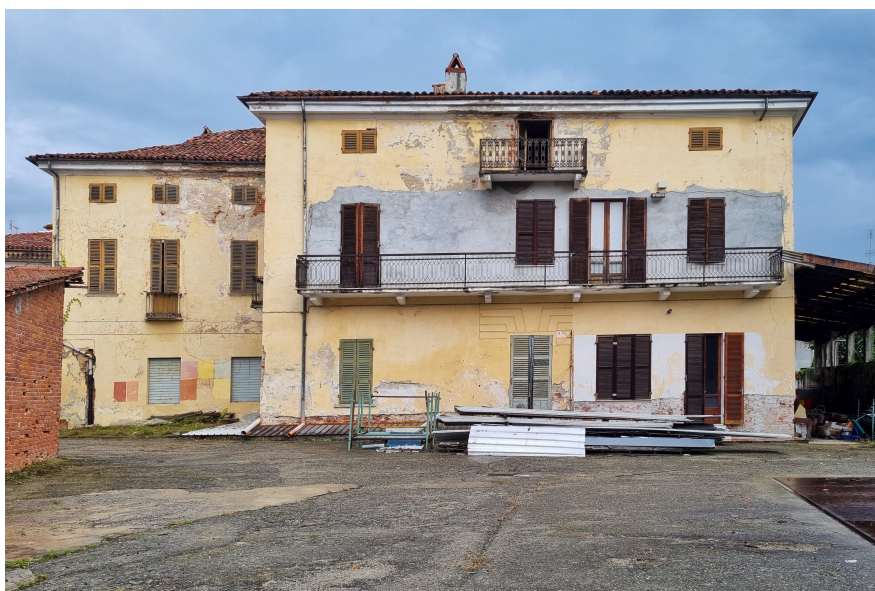
Figura 25: facciata sud di Palazzo Mautino, fotografia scattata dal cortile interno. 2023.

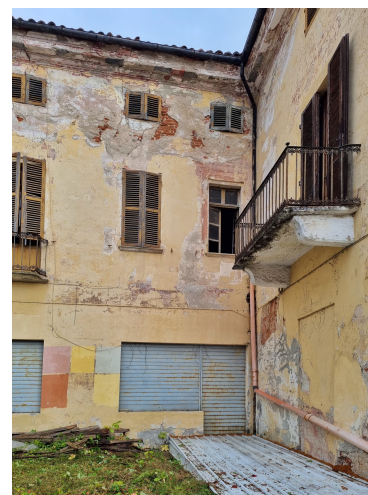
All'interno del cortile è presente un corpo di fabbrica neogotico, che era in passato decorato. Si notano chiaramente le possibili fasi di degrado.

Figura 26: Angolo cortile interno di Palazzo Mautino. 2023.

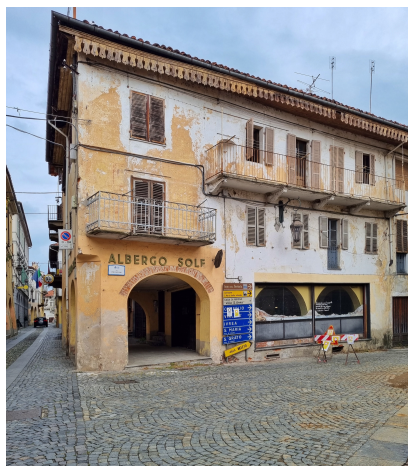
Figura 27 (a sinistra): Albergo del Sole. Fronte su Piazza Mautino. 2023.

Il cornicione di gronda dell'edificio è decorato da listelli di legno che mostrano segni di deterioramento e, in parte, di cedimento.

Il fronte che si affaccia sulla piazza risulta essere molto compromesso, con evidenti segni di degrado.

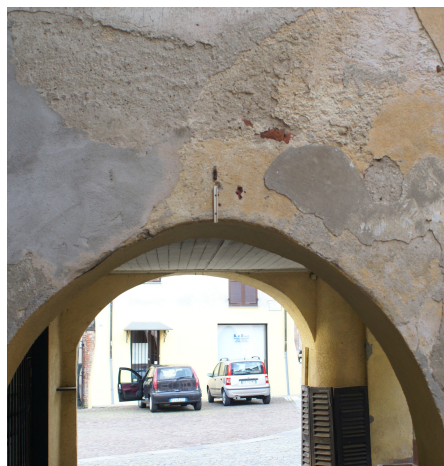
Figura 28 (a destra): arco ogivale dei portici di via Principe Tommaso, lato nord dell'Albergo del Sole. Fotografia di M. Zerbinatti. 2023.

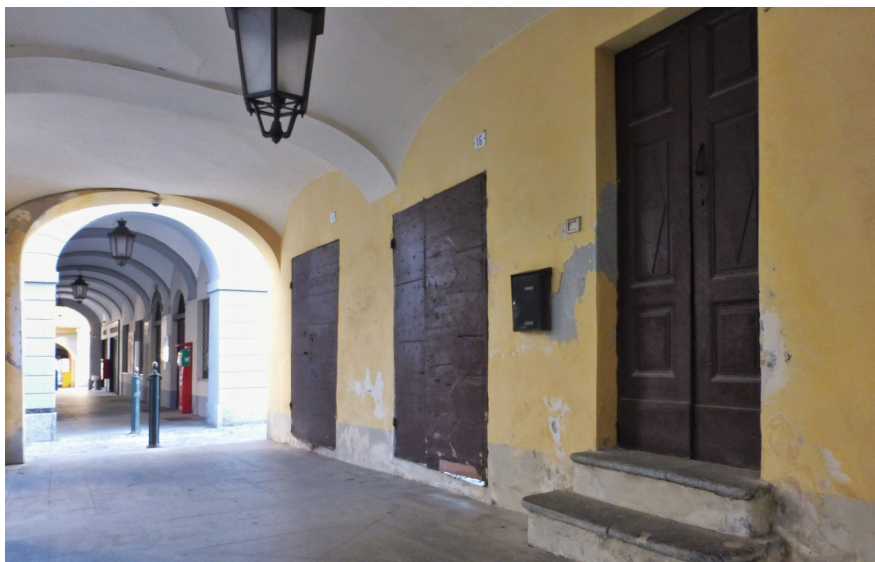
Figura 29: Edificio residenziale in via Principe Tommaso. Fotografia di M. Zerbinatti. 2023

La facciata dell'edificio che sovrasta i portici risulta essere deturpata da elementi impiantistici pubblici, ed è presente degrado biologico a ridosso dei balconi.

Inoltre, una parte del volume retrostante alla facciata principale è stata rimossa, come è visibile dal cortile in Vicolo Ghiacciaia.

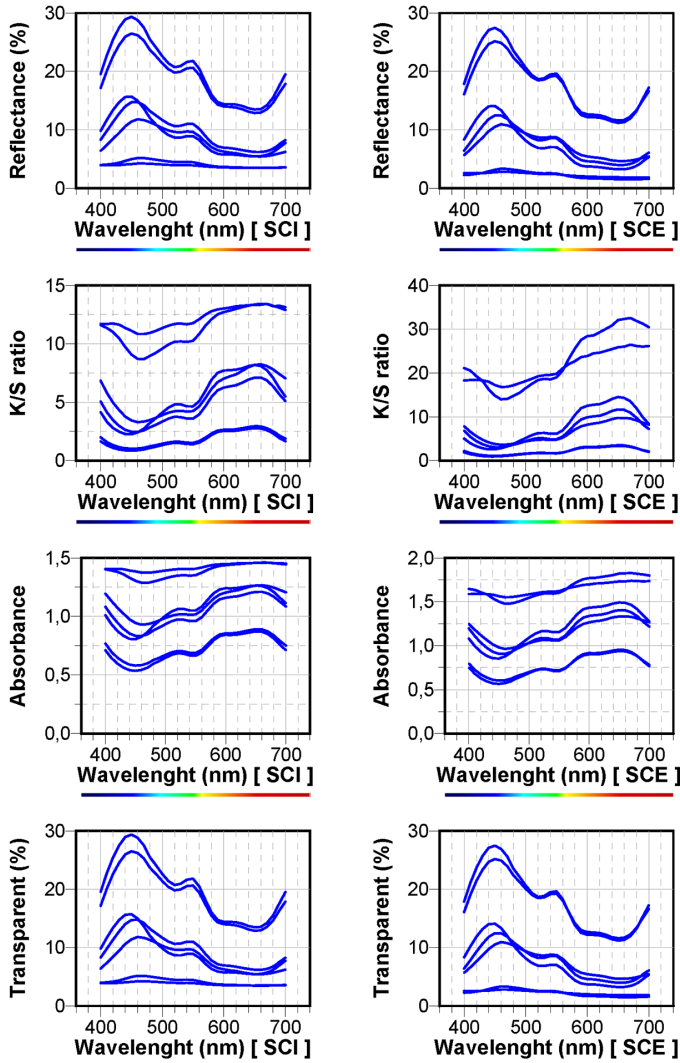
SPECTRUM

Commen	Caratt	L*(D65)	a*(D65)	b*(D65)
1	CR1	SCI	23,10	-1,41	-1,58
		SCE	17,06	-2,24	-2,98
2	CR2	SCI	24,45	-3,04	-2,98
		SCE	17,10	-4,45	-5,10
3	CR3	SCI	34,52	-1,17	-17,28
		SCE	30,32	-1,90	-20,40
4	CR4	SCI	51,40	-5,06	-13,81
		SCE	48,87	-5,54	-15,15
5	CR5	SCI	37,52	-6,06	-10,56
		SCE	32,78	-6,76	-12,75
6	CR6	SCI	50,26	-5,63	-11,58
		SCE	48,63	-5,81	-12,21
7	CR7	SCI	35,31	-7,68	-6,53
		SCE	33,51	-7,88	-7,01

I risultati ottenuti dalle misurazioni effettuate sono stati riportati sotto forma di grafici utilizzando il software fornito insieme allo spettrofotometro.
