# Politecnico di Torino

# Restauro e conservazione di apparati musivi romani.

Dall'analisi di casi studio alla proposta di line guida d'intervento.

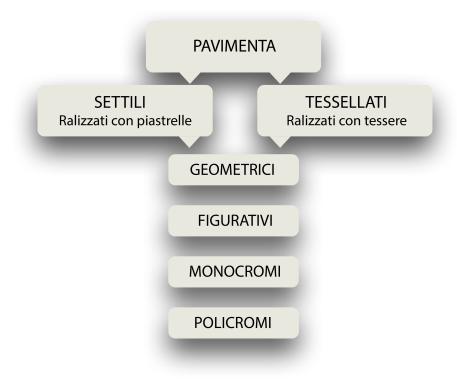
**Fig. 1.1** Ricostruzione della divisione tipologica delle prime decorazioni musive, lo schema espleta come la prima distinzione logica sia basata sul microelemento compositivo, ossia la tessera o la piastrella e di come la decorazione accomuni entrambe le tecniche.

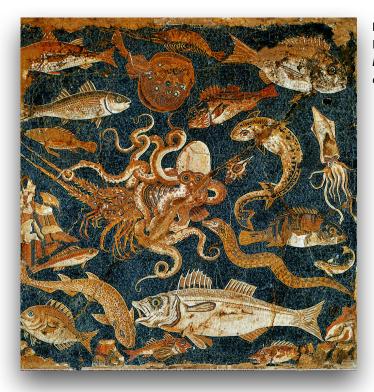
**Fig. 2.3** Pavimento a mosaico della Casa del Fauno a Pompei (De Agostini Picture Library. *Emblematic con fauna marina proveniente dalla Casa del Fauno a Pompei*, 2014).

La tecnica dell'emblemata consente di raffigurare con minuzia e precisione i soggetti, questo perché le lavorazioni potevano avvenire in separata sede e depositate dopo la conclusione della realizzazione.

Per *Emblemata* si intende invece la pratica che prevede il posizionamento al centro delle opere musive di un mosaico realizzato su supporto mobile, con tessere estremamente minute, il tutto racchiuso entro i bordi di una cassetta in terracotta. Il nome ha origine dal greco *emballo*, ossia mettere dentro.

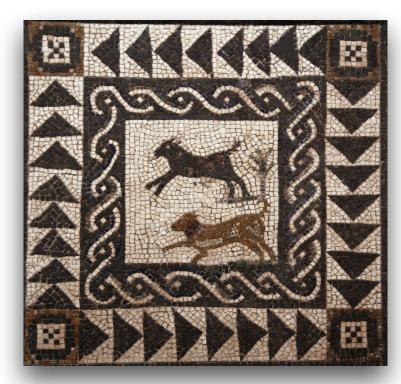
**Fig. 2.4** Opus Tessellatum del museo Archeologico dell'Andalusia (Autore sconosciuto, archivio Alamy, *Opus Tessellatum*, 2019).

Quest'immagine espleta bene quanto descritto, poiché mostra la versatilità della tecnica che permette di rappresentare la figura geometrica più semplice, come il quadrato sfruttando la forma stessa della tessera, passando agli elementi più complessi come intrecci e figure naturalistiche.

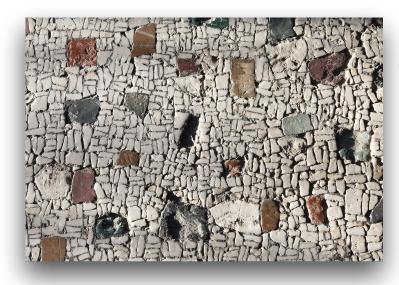
**Fig. 2.5** Pavimento ornamentale a mosaico della Villa dei misteri di Pompei. (Moroz d., *Pavimento ornamentale nella Villa dei Misteri a Pompei*, 2016)

Successivamente al primario espediente strutturale, la tecnica veniva utilizzata anche per un fine decorativo, dove gli elementi differenti vengono inseriti per decorare la trama pavimentale o talvolta lo sfondo di alcune opere.

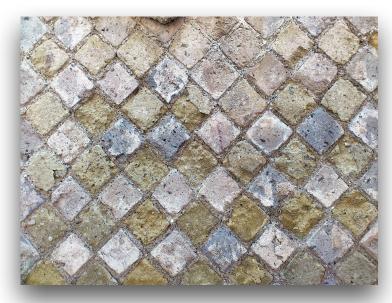
**Fig. 2.6** Opus reticulatum decorativo pavimentale di un'abitazione di Pompei. (Rodofuori, *Opus reticulatum con cubilia di materiale diverso*, 2016).

Le tessere, inclinate fungevano da decorazione pavimentale spesso per la superficie più estesa della pavimentazione, laddove non erano presenti le composizioni minuziose descritte primariamente.

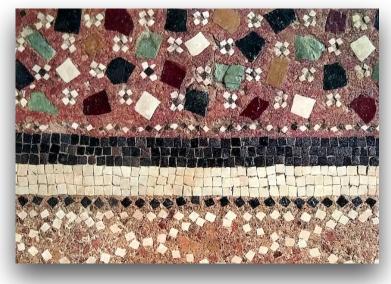
Fig. 2.7 Punteggiato di scutulae e crocette bicrome di una pavimentazione ad Anzio (Morricone M., Punteggiato di scutulae e crocette bicrome, 1975).

Questa pavimentazione originaria del sito di Pompei, mostra perfettamente come le tessere venissero disposte con questo andamento inclinato con forme e dimensioni diverse, per creare differenti trame compositive.

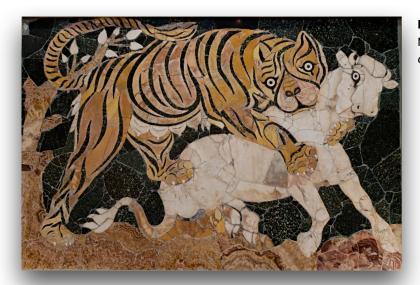
**Fig. 2.8** Tigre che assale un vitello dei Musei Capitolini (Larrea J., *Tigre che assale un vitello*, 2005).

I materiali pregiati vengono qui accostati per realizzare i soggetti figurativi decorativi per le opere pavimentali. I tagli delle lastre di dimensioni grandi permettono di non rovinare l'importanza del materiale.

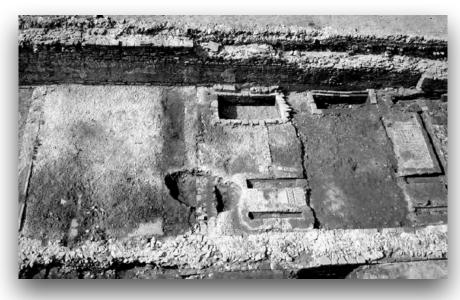
Fig. 2.1 Fotografia della collocazione e rinvenimento dei mosaici all'interno della domus, scattate nei giorni degli scavi. (Giangrasso M., Mosaici pavimentali di epoca romana, studio di intervento conservativo e ricomposizione di lacerti musivi dell'area del gruppo episcopale di Asti [Tesi di laurea magistrale], 2014).

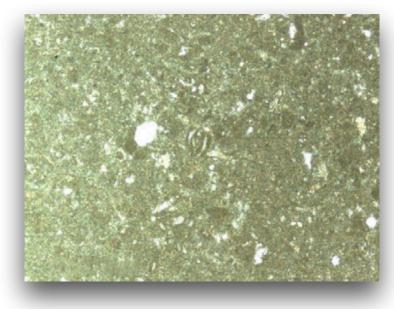
Fig. 3.1 Dettaglio della microstruttura con presenza di bioclasti effettuata tramite luce trasmessa con polimerizzatore. (Pag. 76 da Giangrasso M., Mosaici pavimentali di epoca romana, studio di intervento conservativo e ricomposizione di lacerti musivi dell'area del gruppo episcopale di Asti [ Tesi di laurea magistrale], 2014).

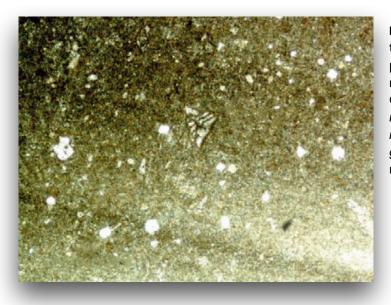
Fig, 3.2 Dettaglio della microstruttura delle tessere dal colore chiaro, dove è visibile la presenza dei bioclasti all'interno della matrice micritica microcristallina. (Pag. 76 da Giangrasso M., Mosaici pavimentali di epoca romana, studio di intervento conservativo e ricomposizione di lacerti musivi dell'area del gruppo episcopale di Asti [ Tesi di laurea magistrale], 2014).

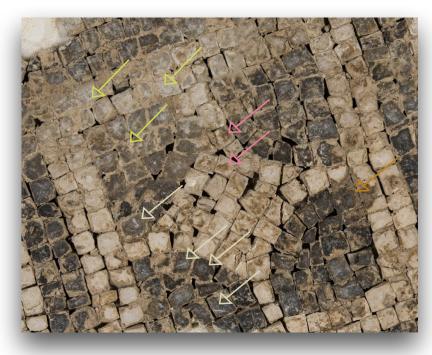
Fig. 4.1 Nell'immagine seguente sono visibili le tessere su cui sono presenti le incrostazioni calcaree, graffi superficiali, alterazioni cromatiche e incrostazioni. (Pag. 90 da Giangrasso M., Mosaici pavimentali di epoca romana, studio di intervento conservativo e ricomposizione di lacerti musivi dell'area del gruppo episcopale di Asti [ Tesi di laurea magistrale], 2014).

Le tessere, presentano **incrostazioni** di tipo calcareo nella parte posteriore dovuto a una dissoluzione dei carbonati presenti nella malta, il colore di tali alterazioni è tendente al giallo arancio o marrone. Solo alcune tessere vedono un'alterazione cromatica tendente al rossastro da imputare al degrado di alcune componenti ferrose presenti nella roccia. <sup>36</sup> Quasi la totalità delle tessere è interessata da un processo di **scagliatura** particolarmente visibile sulle tessere di colore scuro; tra gli altri fenomeni individuati la presenza di **incrostazioni di natura calcarea**, **depositi ferrosi** e **fessurazioni**.

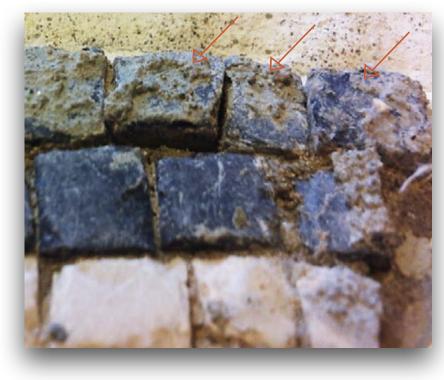
Fig. 4.3 Immagine in cui è visibile il debordare della malta sulle tessere, (pag. 91 da Giangrasso M., Mosaici pavimentali di epoca romana, studio di intervento conservativo e ricomposizione di lacerti musivi dell'area del gruppo episcopale di Asti [ Tesi di laurea magistrale ], 2014).

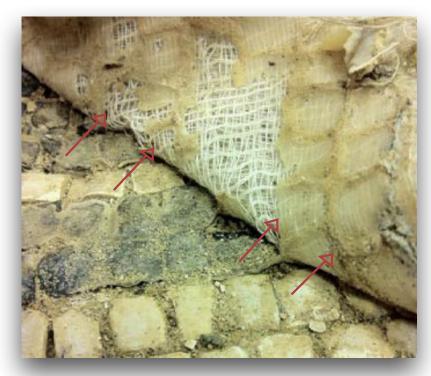
Fig. 4.4 Esempio di inefficace applicazione della velina con residui di colla e sporcizia sulle tessere. (pag. 91 da Giangrasso M., Mosaici pavimentali di epoca romana, studio di intervento conservativo e ricomposizione di lacerti musivi dell'area del gruppo episcopale di Asti [ Tesi di laurea magistrale], 2014).

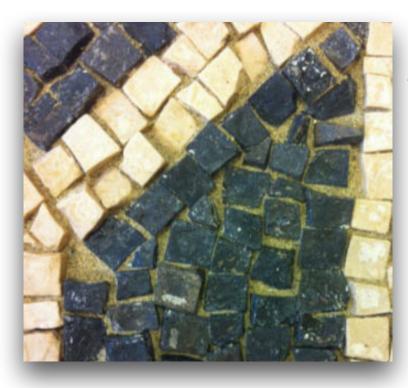
Fig. 5.0 Immagine che mostra il riempimento degli interstizi tra le tessere con la sabbia. (Giangrasso M., Mosaici pavimentali di epoca romana, studio di intervento conservativo e ricomposizione di lacerti musivi dell'area del gruppo episcopale di Asti [ Tesi di laurea magistrale], 2014).

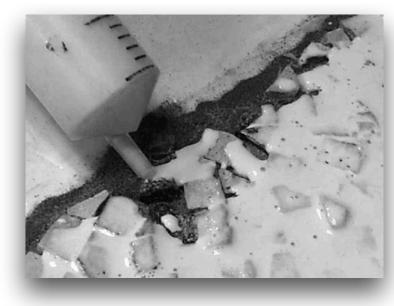
Fig. 5.1 Stesura del lattice prevulcanizzato, tramite iniezione. (Giangrasso M., Mosaici pavimentali di epoca romana, studio di intervento conservativo e ricomposizione di lacerti musivi dell'area del gruppo episcopale di Asti [Tesi di laurea magistrale], 2014).

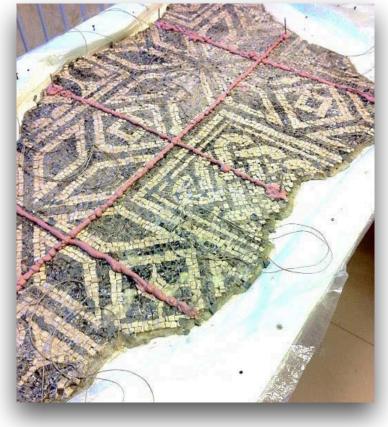
**Fig. 5.2** Particolare del lacerto suddiviso in quadranti con la struttura contenitiva tutta intorno.

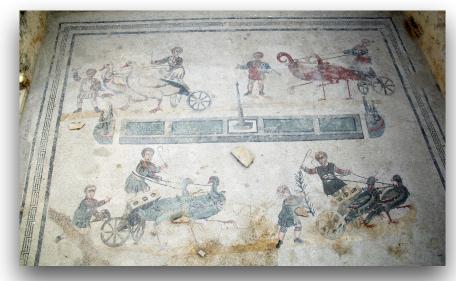
Fig. 1.0 Nel mosaico del Circo Massimo è appunto raffigurato l'obelisco come elemento compositivo principale dell'opera, prezioso elemento che fornisce le informazioni temporali sopra descritte. (Roli G., Mosaico Circo Massimo, Piazza Armerina, 2022.).

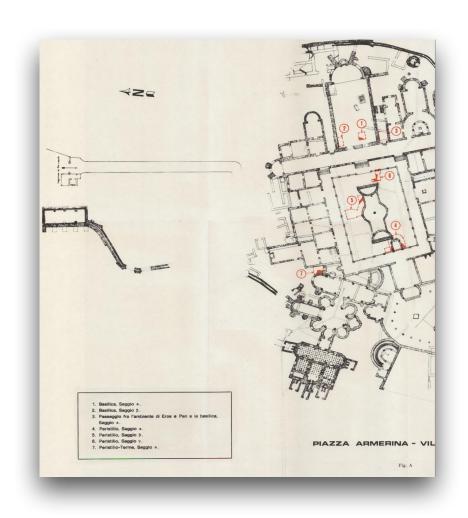
Fig. 1.2 Documento utilizzato come base per la costruzione del modello tridimensionale della Villa. (Ampolo C., Cerandini A., Pucci G., Pensabene P., La Villa del Casale a Piazza Armerina. Problemi, saggi stratigrafici ed altre ricerche in Mélanges de l'École française de Rome antiquité, 1971).

La Villa si sviluppa apparentemente come un insieme di tre edifici complessi:

- Il primo culmina con l'edificio balneare e comprende probabilmente le abitazioni della servitù, risulta dislocato irregolarmente nell'ampio spazio, cui è possibile l'accesso tramite il vestibolo d'ingresso.
- Il secondo con le file delle sale che si snodano intorno il peristilio di forma rettangolare, il complesso dei saloni ed il grande corridoio.
- Il terzo che si sviluppa seguendo il cortile curvilineo, con una serie ripetitiva di ambienti irregolari alternati a dei cortiletti <sup>51</sup>

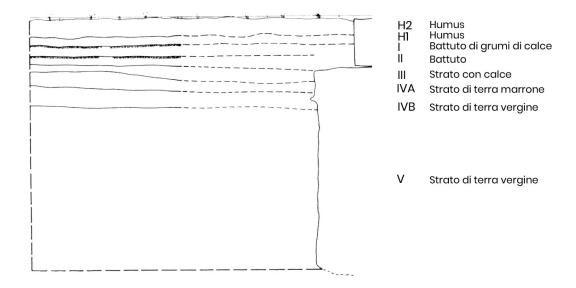
**Fig. 2.2** Sondaggio del peristilio, (Ampolo C., Cerandini A., Pucci G., Pensabene P., La Villa del Casale a Piazza Armerina. Problemi, saggi stratigrafici ed altre ricerche in Mélanges de l'École française de Rome antiquité, 1971).

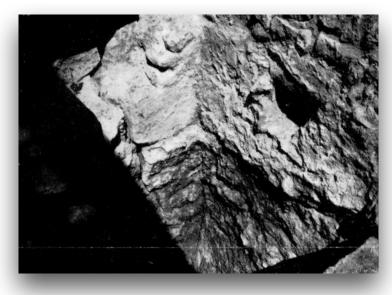
Fig. 2.3 Immagini dei giorni degli scavi, particolare della conduttura rinvenuta nella Basilica. (Ampolo C., Cerandini A., Pucci G., Pensabene P., La Villa del Casale a Piazza Armerina. Problemi, saggi stratigrafici ed altre ricerche in Mélanges de l'École française de Rome antiquité, 1971)

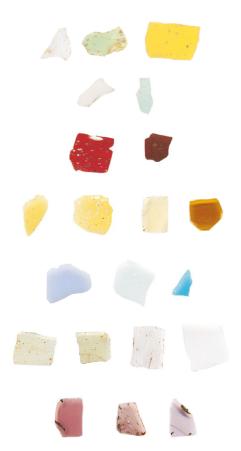
**Fig. 2.6** Esempio di selezione delle tessere vitree per tipologia di colorazione differente per le analisi incrociate. ( Di Bella M., Quartieri S., Sabatino G., Santalucia F., Triscari M., *The Glass mosaics tessera of Villa del Casale a multi-technique archeometric study* in *Archeological and Anthropological science*, 2013).

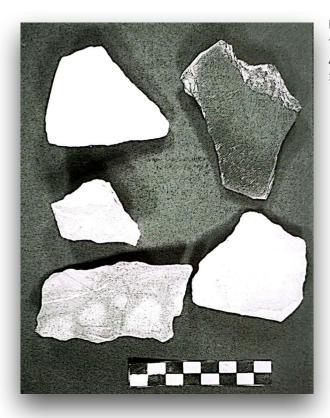
Per quanto concerne le tessere di origine lapidea viene fatta la medesima tipologia di selezione, le tessere selezionate da ambienti diversi della dimora vengono catalogate ed analizzate in base alla differente colorazione che coinvolge, differenti caratteristiche composizionali. Vengono identificate cinque tipologie di rocce rinvenute successivamente allo studio minero-petrografico.57 due specie di biomicrite una dal colore bianco a microforaminiferi e con la presenza di elementi cristallini di quarzo detritico, ed una dal colore rossiccio, con abbondanti clasti, crinoidi e al contempo ostacodi, coralli alghe calcaree e radiolari silicei. Sempre dal colore rossastro tendente all'ocra l'arenaria rossa caratterizzata da ematite, granuli di feldspato, bioclasti, selce e clasti di rocce granitoidi e metamorfiche. Dalla colorazione verde il campione di biomicritebiomicrosparite composta quasi per la metà da allochemi di quarzo, bioclasti globigerinidi, spicole di spugne e passerelle di ferro. Ultimo campione quello di lava nera con struttura intersertale intergranulare africana e magnetite in massa di fondo vetrosa. Per la realizzazione delle varie tessere, si è dunque prediletto l'utilizzo di rocce locali, dai vari studi traspare inoltre il pensiero che

**Fig. 2.7** Esempio di tessere lapidee differenti per tipologia, per le indagini petrografiche. (Flaccovio D., *Apparati musivi antichi nell'area del Mediterraneo*, 2004).

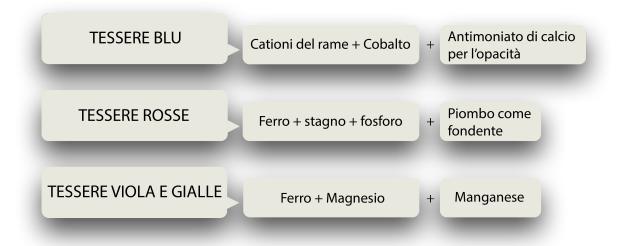
Fig. 2.8 Tabella riassuntiva che mostra le composizioni principali delle tessere colorate.

Gli unici elementi che vengono aggiunti con proprietà coloranti sono il **Ferro** ed il **Magnesio**. Le aggiunte presenti sono dovute anche in questo caso alla volontà di ottenere una determinata colorazione; la sfumatura viola viene originata dall'aggiunta di alte percentuali di **Manganese** nella composizione. Nel caso del giallo presumibilmente la colorazione viene ottenuta dallo stato ossidato del **ferro.** <sup>59</sup>

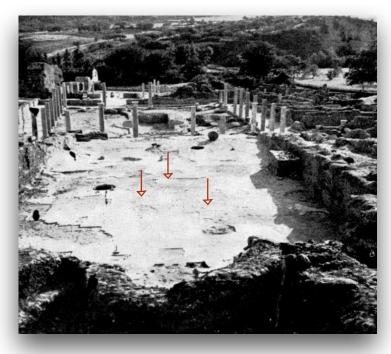
Fig. 3.1 Avvallamento diffuso nel piano della Basilica della villa. (pag. 41 da Ampolo C., Cerandini A., Pucci G., Pensabene P., La Villa del Casale a Piazza Armerina. Problemi, saggi stratigrafici ed altre ricerche in Mélanges de l'École française de Rome antiquité, 1971).

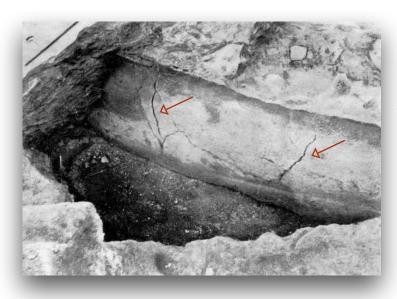
Fig. 3.2 Immagine che mostra la presenza delle fratture sub-verticali (pag. 45 da Ampolo C., Cerandini A., Pucci G., Pensabene P., La Villa del Casale a Piazza Armerina. Problemi, saggi stratigrafici ed altre ricerche in Mélanges de l'École française de Rome antiquité, 1971).

Indagando la natura del sottosuolo e focalizzandosi sulla composizione delle acque di falda, viene inoltre rinvenuta l'abbondante presenza di **ione solfato**. I dissesti idrogeologici e l'inefficienza del sistema di deflusso delle acque hanno favorito il processo di sviluppo della risalita capillare, favorendo il contatto tra le acque di falda solfate, le strutture della Villa e gli apparati musivi. In particolare questi innescano fenomeni di ringofiamento, distacchi, escoriazioni ed efflorescenze in maniera più o meno generalizzata su tutte le superfici del sito.

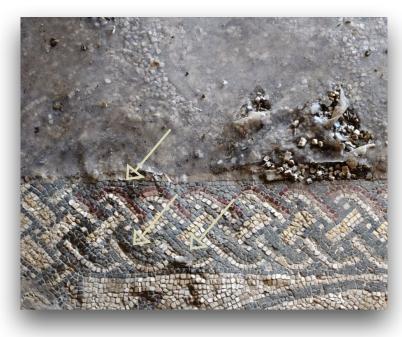
Fig. 3.4 Zoom che mostra aree di rigonfiamento del letto musivo (Archivio MPI (Ministero della Pubblica Istruzione) / P / Piazza Armerina (EN) /Villa romana del Casale / I mosaici pavimentali).

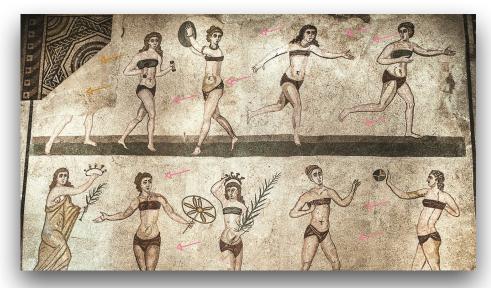
Fig, 3.5 Mosaico delle donne in bikini, che mostra come siano estese e diffuse le alterazioni cromatiche sulle tessere e di come come le aree di distacco possano essere estese (Archivio MPI (Ministero della Pubblica Istruzione) / P / Piazza Armerina (EN) / Villa romana del Casale / I mosaici pavimentali).

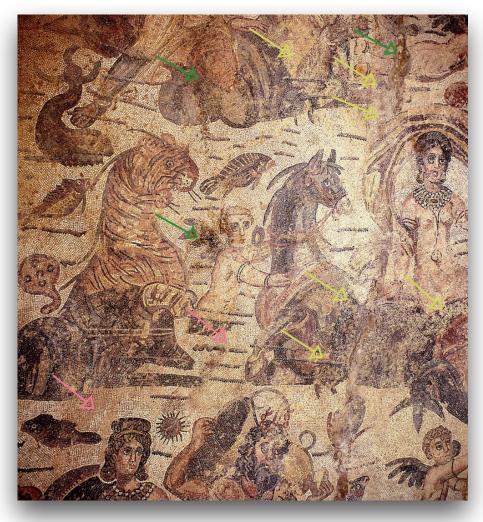
Fig. 3.6 Immagine che mostra le porzioni di tessere quasi o parzialmente decorse dal supporto, le zone di alterazione cromatica/ patine e dove sono presenti intere aree molto più scure. (Archivio MPI (Ministero della Pubblica Istruzione) / P / Piazza Armerina (EN) / Villa romana del Casale / I mosaici pavimentali).

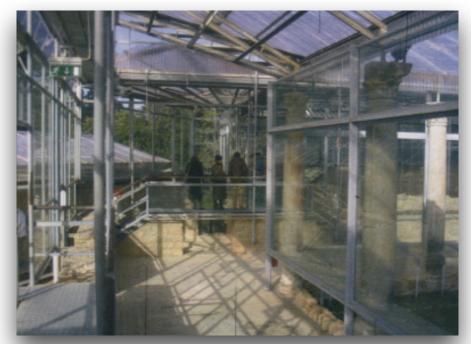
Fig. 4.0 Fotografia, raffigurante la struttura in vetro protettiva in perspex, su modello delle coperture originali, elaborate da Minissi (Inguì C., Le coperture della Villa Romana del Casale. Lettura critica del progetto Minissi, [Tesi di laurea magistrale], Università degli Studi di Palermo, 2004-2005).

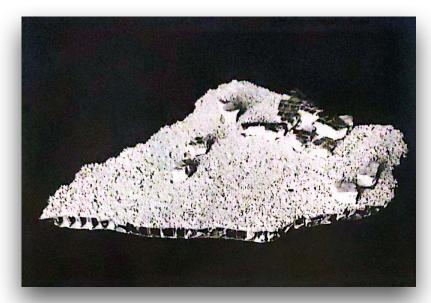
Fig, 4.2 Posizionamento delle tessere originali che vengono integrate nel disegno su supporto areolam. (Longo A., Pellegrino L., Ventura Bordenca L., Il volto di Cassio ritorna alla Villa del Casale in Atti del XVIII Convegno Scienza e beni culturali, 2002).

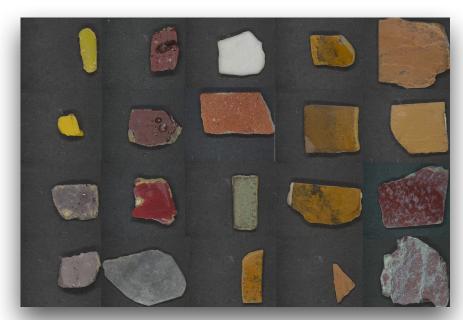
Fig. 2.1 Esempio di selezione per la classificazione dei frammenti lapidei. (Lund Rasmussen K., Delbey T., Jørgensen B., Høegh Jensen K., Paulsen B., Pedersen P., Materials and technology of mosaics from the House of Charidemos at Halikarnassos (Bodrum, Turkey in Heritage Science 10, 2022).

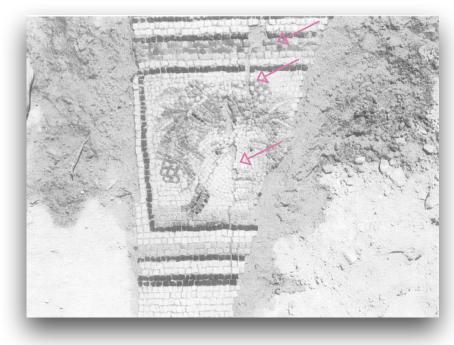
Fig. 3.1 Evidente crepa che passa per gran parte di questo mosaico raffigurante la divinità di Bacco. (Abadie - Reynal C, Zeugma. Rapport préliminaire des campagnes de fouilles de 2000/1 n°3, 2009).

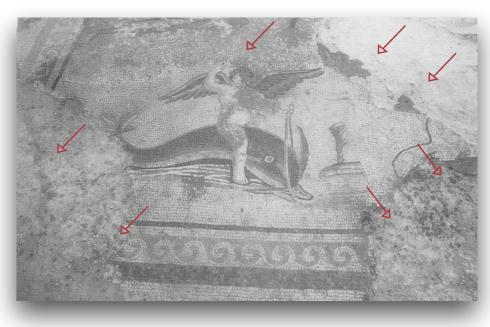
Fig. 3.2 Immagine che mostra lacune superficiali diffuse. (Abadie - Reynal C, Zeugma. Rapport préliminaire des campagnes de fouilles de 2000/1 n°3, 2009).

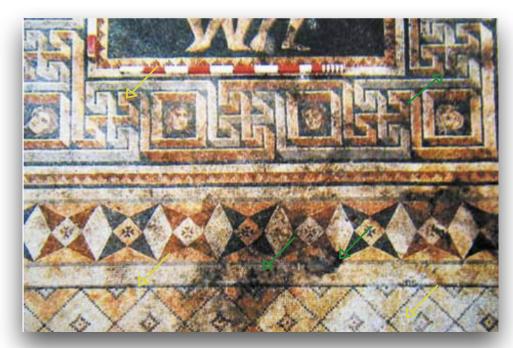
Fig. 3.3 Mosaici della casa di Danae, sono visibili i depositi nella parte inferiore dell'immagine con visibili croste nere e le alterazioni cromatiche diffuse. (Önal M., Danae evi'nin mozaikler, in Journal of mosaics research, 2013).

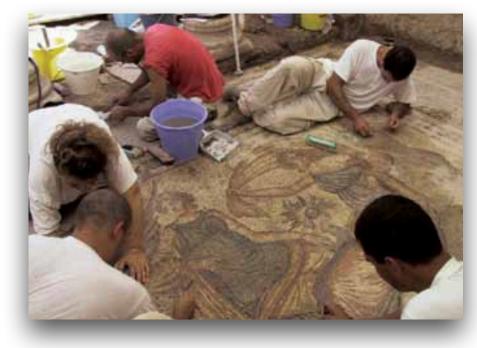
Fig. 4.0 Immagine che mostra le squadre di restauratori che intervengono per attuare i processi di pulitura. (Nardi R., Zeugma: l'intervento di conservazione 2000-2003, in Apparati musivi antichi, in Scienza e beni Culturali XVIII, 2002).

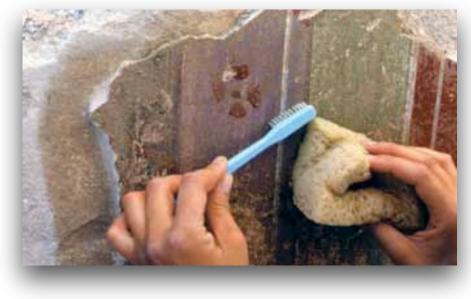
Fig. 4.1 Zoom della pulitura meccanica con spazzole a fibre morbide. (Nardi R., Zeugma: l'intervento di conservazione 2000-2003, in Apparati musivi antichi, in Scienza e beni Culturali XVIII, 2002).

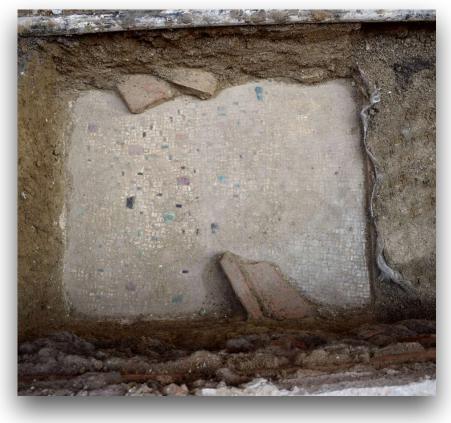
**Fig. 1.2** Unico mosaico con inserzioni colorate rinvenuto nel sito. (Fotografia fornita dal Portale Ufficiale della città di Teramo).

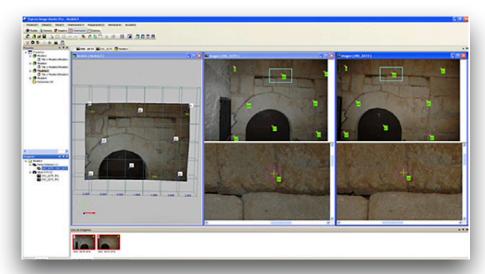
Fig. 2.0 Visualizzazione di un programma per il fotoraddrizzamento dove è possibile vedere i punti scelti per effettuare il processo e il confronto tra le fotografie scattate. (Vinci M.S., La documentazione dell'edilizia storica in ambito urbano: a pplicazioni del raddrizzamento fotografico al caso del "foro provinciale" di Terragona, 2012).

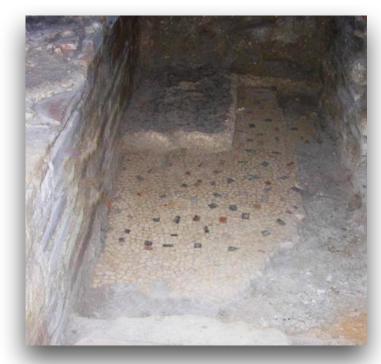
**Fig. 2.2** Pavimento tipo caementicium scutulata, con tessere bicrome su fondo bianco della domus di Palazzo Melatino. (Mucciante A., La domus di Palazzo Melatino a Teramo, 2015).

I mosaici di Palazzo Melatino presentano molte somiglianze con quelli rinvenuti in Via Sant'Antonio, analizzando il mosaico dell'immagine Fig. 2.2, è visibile un pavimento di tipo scutulato con battuto di scaglie di calcare bianco con inserti calcarei colorati ed una banda nera al culmine di conclusione, che fungeva probabilmente da cornice per l'intera opera<sup>91</sup>; senza avere dati certi circa i materiali di Via Sant'Antonio, ma basandosi sul solo disegno, è possibile riscontrare alcune somiglianze, peraltro il motivo a tessere colorate su fondo bianco non è nuovo al mondo romano, basti pensare alle decorazioni pavimentali della Villa dei Misteri di Pompei<sup>92</sup>. Dove anche nella tecnica del signino, vengono utilizzate su fondo più o meno uniforme delle tessere colorate al di sopra.

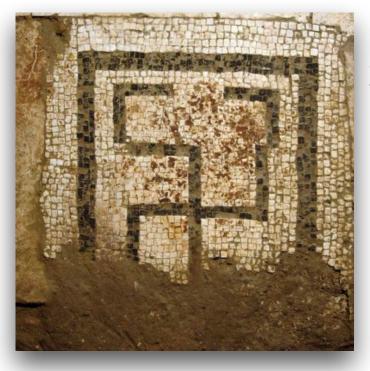
**Fig. 2.4** Mosaico di passaggio della *domus* di Palazzo Melatino con motivo a singolo incrocio di meandro (svastica). (Mucciante A., *La domus di Palazzo Melatino a Teramo*, 2015).

Il mosaico della figura 2.4 è un tessellatum appartenente al complesso del Melatino, la composizione vede un fondo bianco con bordura nera e con una doppia fila di tessere nere raffiguranti una svastica, così come nel mosaico della domus Sant'Antonio, il simbolo della svastica è infatti simbolo di abbondanza nella cultura greco/romana e per questo viene spesso raffigurata. In basso nell'immagine 2.5 viene selezionato un mosaico della domus del complesso episcopale di Asti, che nonostante la distanza, presenta resti del periodo parallelo a quello di realizzazione della domus della città di Teramo e per questo risulta comunque utile nello studio dell'iconografia del tempo e delle tecniche utilizzate. Il lavoro di confronto, prevede infatti un parallelismo se possibile tra i reperti geograficamente vicini al sito che si sta indagando, (questo per tutte le caratteristiche simili che si possono riscontrare, dalla materia utilizzata, alla simbologia alla cultura). Tuttavia nel caso in cui non vi sia abbastanza materiale da reperire può risultare utile effettuare il parallelo con materiali provenienti da altri territori, fu quello che accadde appunto nel caso del cantiere di Asti, dove

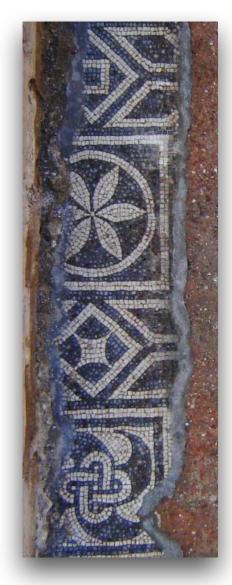
**Fig. 2.5** Mosaico della *domu*s del complesso episcopale della città di Asti, con motivi geometrici vari. (Bianchi M., Cavagnino F, La comunicazione della valorizzazione di un bene culturale: La Cattedrale d'Asti [Tesi di Laurea in Restauro e Valorizzazione del Patrimonio], 2014).

per mancanza di materiale musivo nella regione Piemonte, le ricostruzioni e gli studi vennero effettuati affidandosi anche a siti archeologici esterni alla regione di rinvenimento<sup>93</sup>. E' qui dunque visibile la raffigurazione di quattro pelte ortogonali con un nodo di Salomone, il tutto con colori contrastanti<sup>94</sup>, stesso schema adottato nel mosaico a riquadri raffigurato sopra (fig. 2.3).

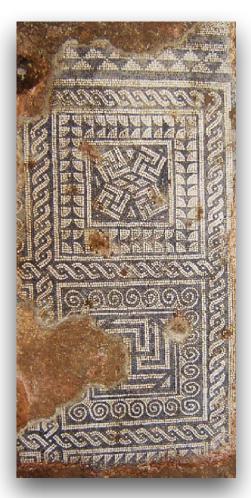
Fig. 2.7 Mosaico dell'ambiente B del complesso episcopale si Asti, con vari decori geometrici e stesso intreccio del mosaico di Sant'Antonio. (Bianchi M., Cavagnino F, La comunicazione della valorizzazione di un bene culturale: La Cattedrale d'Asti [ Tesi di Laurea in Restauro e Valorizzazione del Patrimonio ], 2014).

Il mosaico della figura 2.7 è un mosaico bicromo la cui cornice è realizzata con una treccia a due capi con colore opposto al fondo, motivo decorativo ampiamente utilizzato come visibile dal mosaico di Teramo<sup>95</sup>.

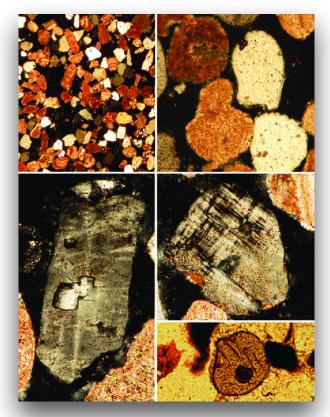
Fig. 3.0 Immagine che mostra le caratteristiche petrografiche della sabbia con sezioni sottili. (Acquafredda P., Moretti M., Scotti R., Tropeano M., Caratterizzazione tessiturale e composizione delle sabbie di spiaggia: un approccio sedimentologicobiologico, 2014).

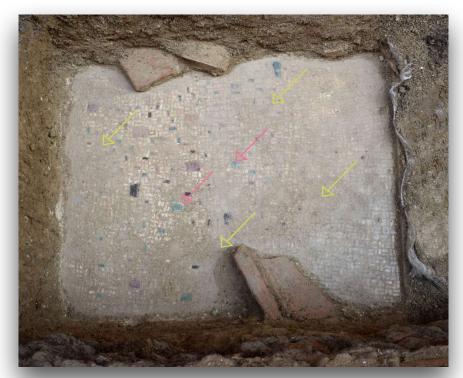
Fig. 4.0 Rielaborazione dell'immagine 1.3 con al di sopra segnate le aree di degrado (Fotografia fornita dal Portale Ufficiale della città di Teramo).

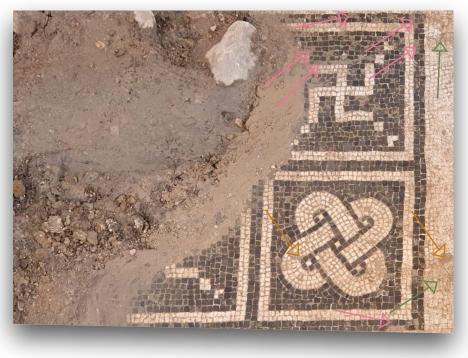
Fig. 4.3 Rielaborazione zoom del mosaico a scacchi decoratocon motivi geometrici, con identificazione dei degradi. (Fotografia fornita dal Portale Ufficiale della città di Teramo).

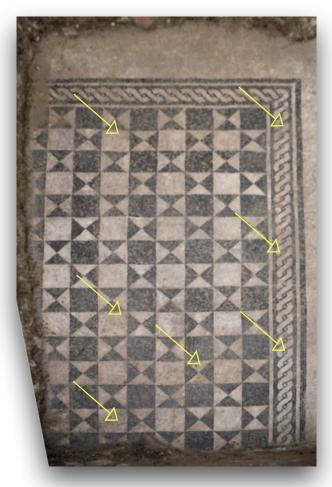
**Fig. 4.6** Rielaborazione del mosaico con cornice intrecciata con segnalazione delle aree di degrado (Fotografia fornita dal Portale Ufficiale della città di Teramo).

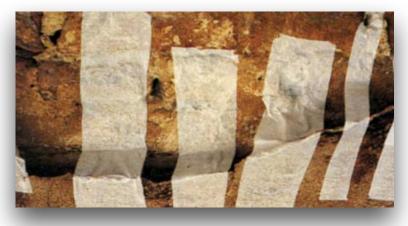
**Fig. 5.0** Zoom texture della carta giapponese per il restauro . (Musso S.F., *La velinatura* in *Guide pratiche alle tecniche d'intervento*. 2010).

Per la salvaguardia delle tessere durante la rimozione può essere eseguita una **velinatura**, la tecnica già vista in tutti i cantieri d'esempio è una tecnica molto particolare che deve essere eseguita con minuzia. Difatti proprio nel cantiere di Asti tra i primi interventi preventivi eseguiti più recentemente vi è il ripristino della velinatura lacerata per limitare i danni avvenuti in fase di stacco<sup>127</sup>, la cui colla aveva seriamente intaccato le tessere. In tutti e tre i casi studio la velinatura viene rimossa dopo le operazioni necessarie. Tale procedimento ha lo scopo di salvaguardare il bene e non di causare un maggior deterioramento, pertanto occorre attuare una serie di accorgimenti. <sup>128</sup> Per la realizzazione del velatino può essere utilizzata una **carta giapponese** o di tipo **calicot**<sup>129</sup>, questa va fissata con una resina acrilica in emulsione acquosa, soluzione adatta all'ambito del restauro ed utilizzata spesso come consolidante per la stabilità delle tessere. <sup>130</sup> <sup>131</sup>

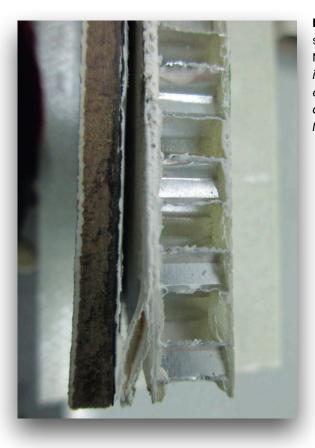
Fig, 5.1 Dettaglio di provino poggiato su pannello sandwich con anima a nido d'ape. (Calmanti M., Felici A., Manganelli Del Fà R., Pizzo B., Riminesi C., Proposte innovative per la conservazione di dipinti murali strappati e applicati su supporto in masonite. Il caso applicativo della Crocifissione e santi nel Chiostro Verde di Santa Maria Novella. 2018).

supporto dopo la rimozione degli strati di sottofondo, deve essere applicato uno strato di **malta** di posa la cui composizione viene studiata dagli archeologi sulla base delle esigenze, nel caso di Asti si opta per una *malta idraulica* il più possibile coerente con la natura litica delle tessere e che sia molto fluida. <sup>138</sup>
