Politecnico di Torino

Corso di Laurea Magistrale in Architettura per il patrimonio

Comportamento sismico dei sistemi voltati

Meccanismi ricorrenti in occasione del
terremoto de L'Aquila del 2009

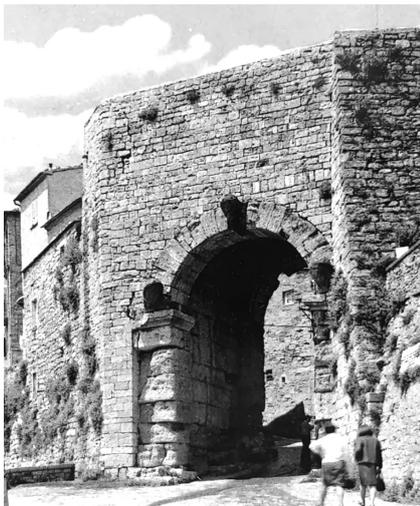
Fig. 1.2, Porta etrusca di Volterra, M. Como, *Statica delle costruzioni... op. cit.*, p. 208.

I primi esempi di strutture ad arco con disposizione radiale¹⁸ dei conci risalgono a tempi lontani: per primi gli assiri e i babilonesi sperimentarono tali costruzioni tra il VII e il VI secolo a.C., anche se si deve agli etruschi il loro uso sistematizzato (fig. 1.2). Con

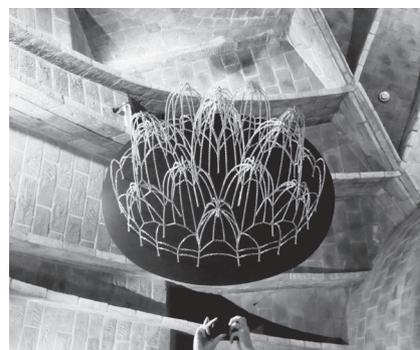
Fig. 1.34. Le maquette sono oggi esposte con uno specchio sottostante, consentendo la visione sia del modello «pendente» che della forma geometrica. Foto dell'autore, 2019.

anche dagli studi di Gaudì (fig. 1.34) sulla geometria delle sue architetture mediante l'utilizzo di maquette «pendenti», fino alla formulazione dell'Analisi Limite di Heyman, che ne dà un'ulteriore conferma.¹⁰⁸

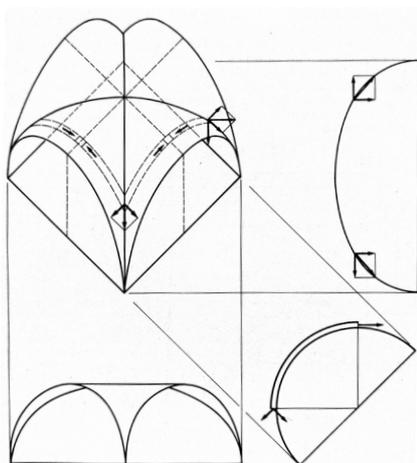
Fig. 1.38, Trasmissione degli sforzi in una volta a crociera. A. Giuffrè, *La meccanica...* *op. cit.*, p. 233.

La successione di archi indipendenti che compone le unghie della crociera trasmette la spinta agli arconi diagonali, che introducono delle discontinuità geometriche e, di conseguenza, nel campo di forze: su tali elementi, agisce la combinazione di sforzi perpendicolari (fig. 1.38). Data l'intrinseca debolezza di tali componenti, è ricorrente l'impiego di strutture di rinforzo, i costoloni, che, oltre a ricoprire tale ruolo, assumono spesso una funzione estetica¹²⁶. Relativamente allo stato fessurativo osservabile in queste tipologie di volte, si citano gli studi di Abraham¹²⁷ che identificano tre tipi di lesioni ricorrenti (figg. 39, 40). La prima tipologia interessa la porzione in chiave, dove si verifica la formazione di una cerniera all'estradosso, con conseguente lesione visibile internamente. La seconda tipologia è osservabile nella porzione mediana dell'unghia della volta, parallelamente ai *formeret*¹²⁸ e alla lesione in chiave prima descritta: note come lesioni di Sabouret¹²⁹, sono considerabili come fessure data la loro considerevole ampiezza, tale da determinare un vero e proprio distacco dell'unghia dalla porzione in chiave. Infine, l'ultima tipologia di lesioni ricorrenti nelle volte a crociera identificate da Abraham si formano in adiacenza ai muri perimetrali, anch'essi paralleli alle prime due tipologie di lesioni.

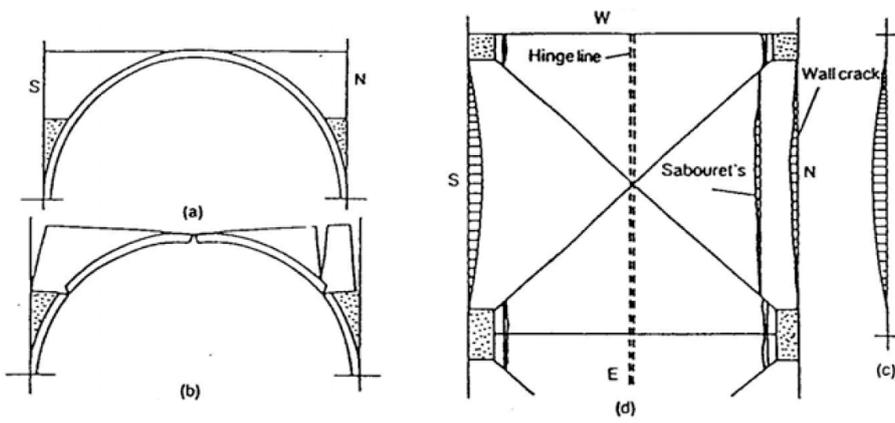
Fig. 1.40, Rappresentazione delle fessure in pianta e sezione. J. Heyman, *Lo scheletro... op. cit.*, p. 72.

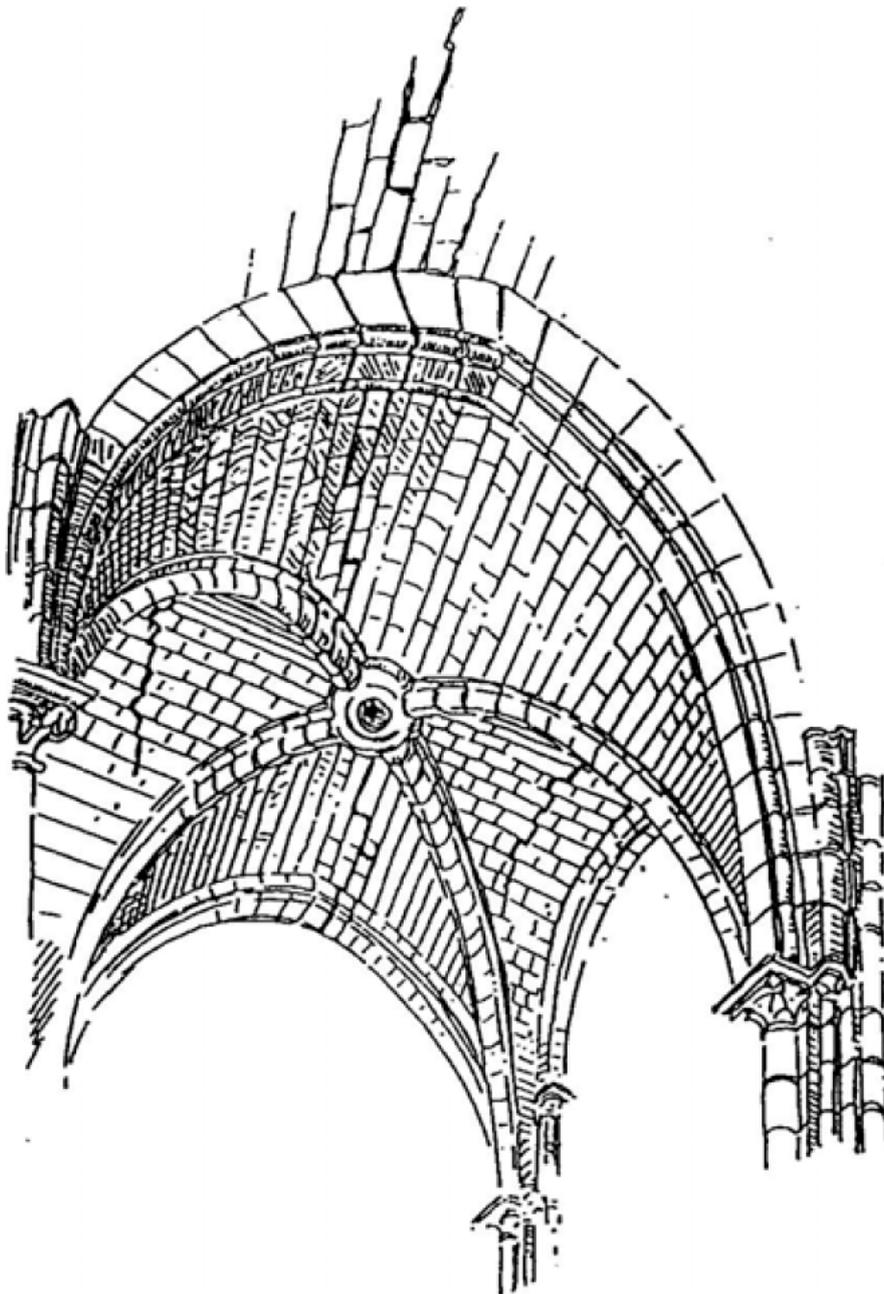
Fig. 1.39, Fessure nelle volte gotiche osservate da Abraham. J. Heyman, *Lo scheletro... op. cit.*, p. 70.

In conclusione, analogamente a quanto descritto in precedenza, il comportamento statico delle unghie della volta a crociera viene analizzato immaginandole composte da un fascio di archi indipendenti fra loro. A differenza della volta a crociera, i cui appoggi si limitano a elementi puntuali posti negli spigoli, la volta a padiglione trasmette un carico continuo lungo i quattro sostegni perimetrali. I fusi sono, infatti, soggetti a un differente stato tensionale rispetto alle unghie precedentemente analizzate: ogni punto “*si trova a far parte sia di uno degli archi elementari di cui [il fuso] è costituito, sia della direttrice che raccoglie le spinte dei due archi [...] ad esso ortogonali*”¹³⁰ (fig. 1.41). Il fuso della volta è interessato dall’insorgere di sollecitazioni di trazione alla base dello stesso, che, analogamente a quanto accade nelle cupole, determina la formazione di lesioni che si sviluppano in direzione perpendicolare; rappresentando gli arconi diagonali, anche in questo caso, delle discontinuità geometriche, la concentrazione di sforzi e, di conseguenza, la formazione delle lesioni interessano tali elementi (fig. 42). Il comportamento statico della volta a padiglione si distingue, quindi, da quello della volta a crociera, e l’analisi statica dei fusi prevede di indagare anche la stabilità degli archi ad essi ortogonali.¹³¹

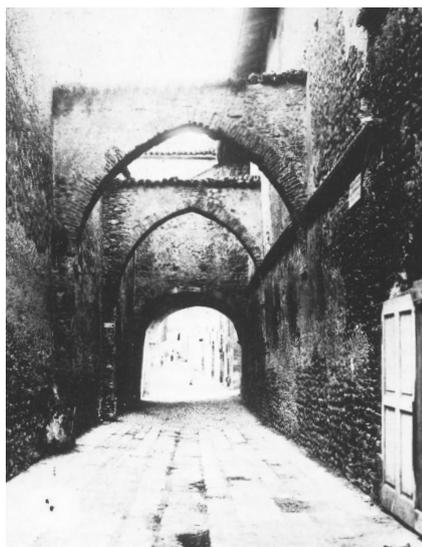
Fig. 2.13, Archi di contrasto demoliti durante i primi anni del novecento nel centro storico de L'Aquila. A. Clementi, E. Piroddi, *L'Aquila... op. cit.*, p. 48.

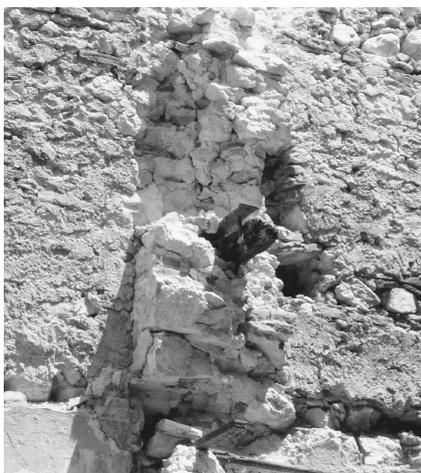
Fig. 2.17, Radiciamento di connessione tra pareti ortogonali in Palazzo Ardinghelli. C. Carocci, C. Tocci, *Le tecniche costruttive... op. cit.*, p. 31.

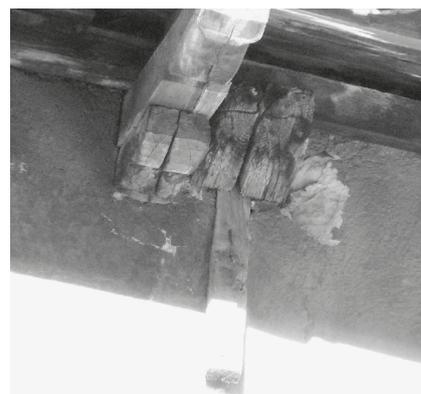
Fig. 2.18, Paletto di una capriata in Palazzo Camponeschi. C. Carocci, C. Tocci, *Le tecniche costruttive... op. cit.*, p. 33.

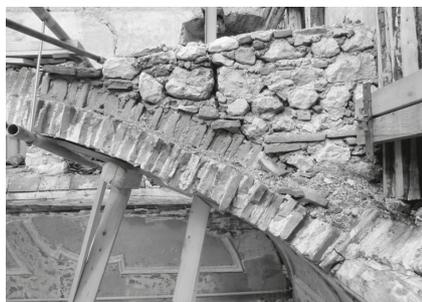
Fig. 2.21, Elementi lignei collocati alla quota delle reni della volta a padiglione in Palazzo Ardinghelli. C. Carocci, C. Tocci, *Le tecniche costruttive...* op. cit., p. 32.

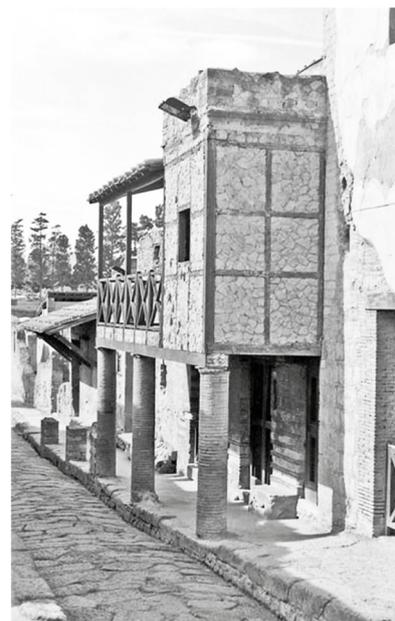
Fig. 5, Casa a graticcio (*opus craticium*), Ercolano. <https://herculaneum.uk/In-s%203/Herculaneum%203%2014.htm>

Definito come “*il primo stadio della vera architettura antisismica*”⁴, le origini del sistema baraccato risalgono alla tradizione costruttiva locale. L'impiego di elementi lignei nelle architetture tradizionali era ampiamente diffuso grazie all'ingente patrimonio boschivo regionale; lo stesso Vivenzio⁵, autore dell'illustre disegno del prototipo di *Casa formate di legno* (fig. 4), ammette che quest'ultimo derivasse da “*osservazioni fatte sul luogo medesimo*”⁶. Tali preesistenze, inoltre, non erano da annoverare solo tra semplici strutture lignee ma probabilmente erano realizzate “*con piena consapevolezza di resistenza delle costruzioni di legno alle sollecitazioni indotte dai terremoti*”⁷. Prima della codifica del sistema strutturale, la casa baraccata vede un'altra applicazione in territorio campano, successiva al terremoto del 1627, conosciuta come *baraccato alla beneventana*. Solo nel 1784, dopo il terremoto calabro del 1783, si ebbe però la prescrizione relativa all'impiego di tale struttura, progettata dall'ingegnere militare del Genio Francesco La Vega, grazie alle *Istruzioni Reali*⁸ del Governo Borbonico, prima normativa antisismica d'Europa; è possibile che l'ingegnere venne influenzato dalla campagna di scavi condotta ad Ercolano, Stabia e Pompei, durante la quale ebbe l'occasione di osservare numerose strutture intelaiate ad *opus craticium* (fig. 5), ampiamente diffuse in quei territori.

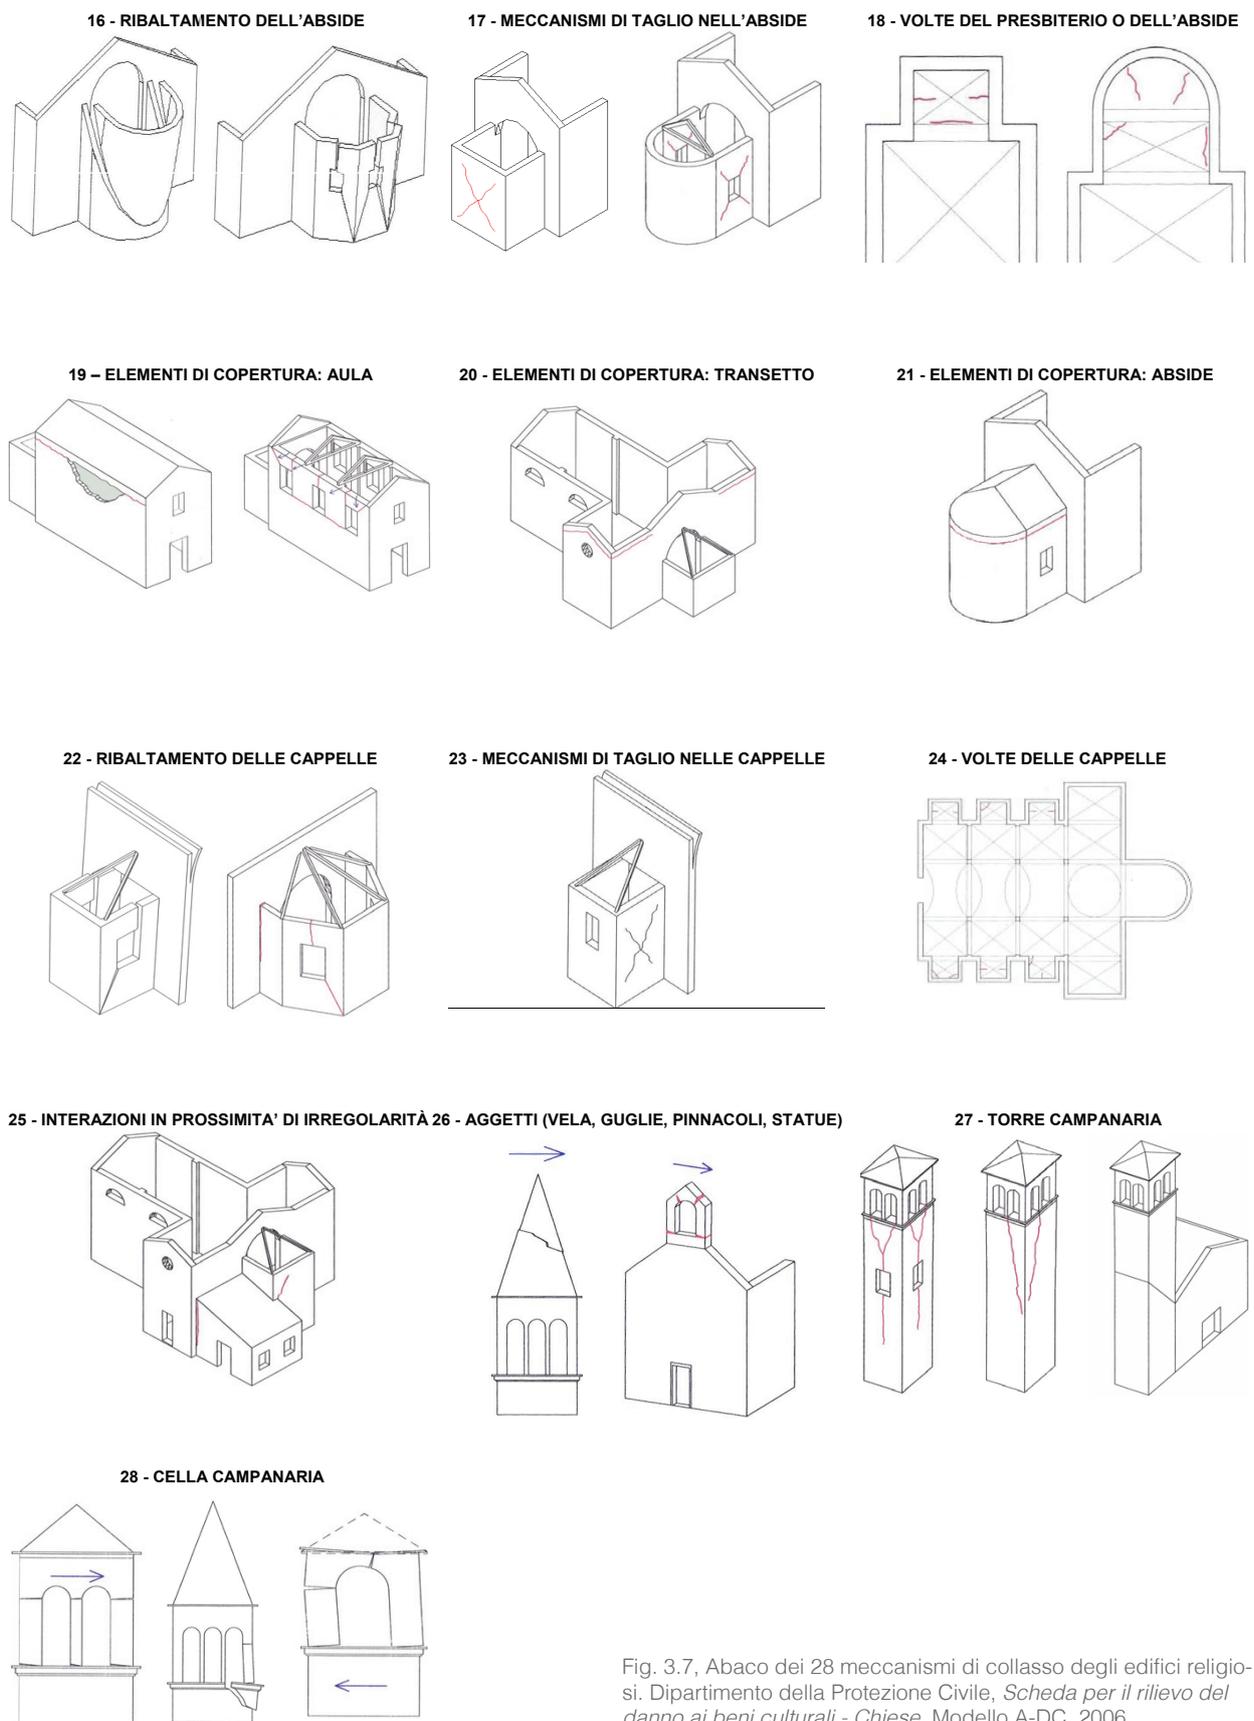
Fig. 3.7, Abaco dei 28 meccanismi di collasso degli edifici religiosi. Dipartimento della Protezione Civile, Scheda per il rilievo del danno ai beni culturali - Chiese, Modello A-DC, 2006.

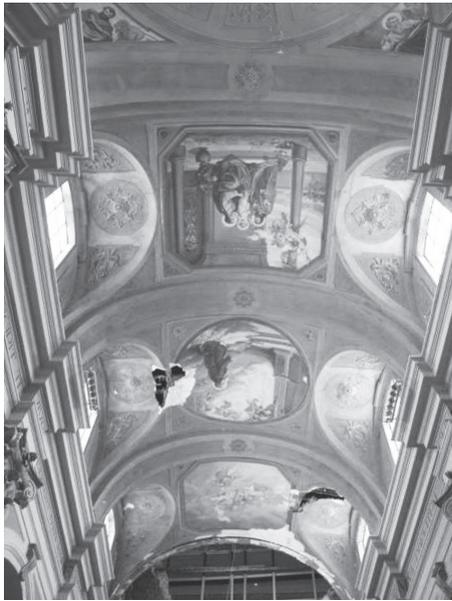
Viste all'intradosso e
all'estradosso della
volta a botte lunettata
della navata centrale
in camorcanna, con
struttura portante
lignea. **5**

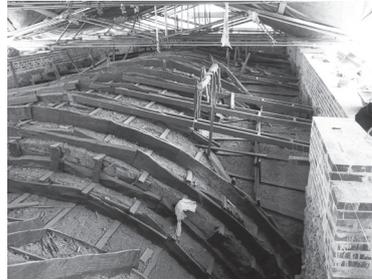
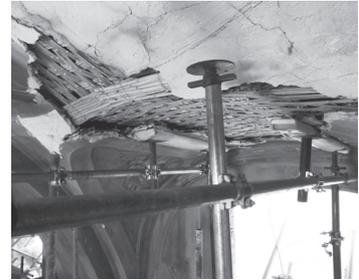
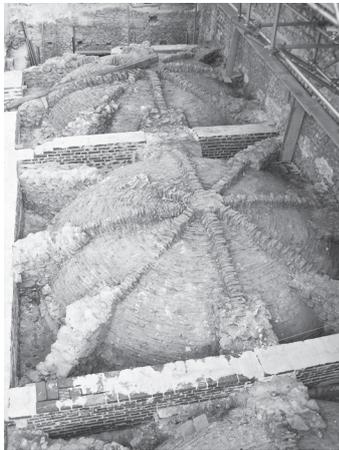
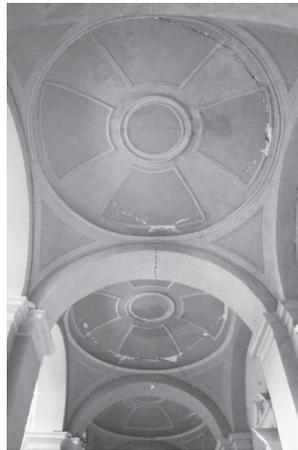
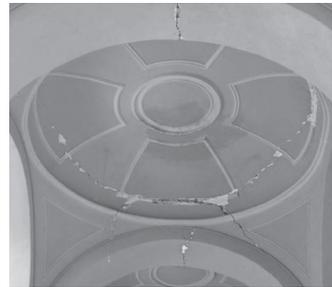
Viste all'intradosso e
all'estradosso delle
volte a vela ribassate
delle navate laterali
realizzate in lateri-
zio. **5**

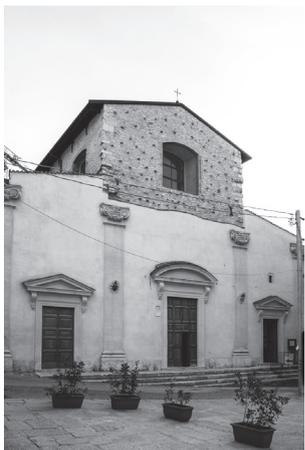
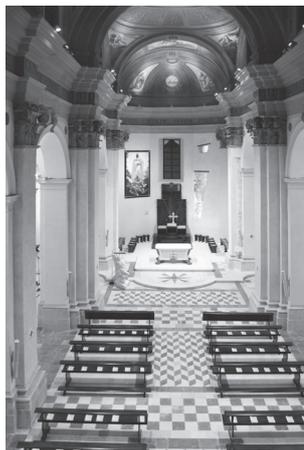
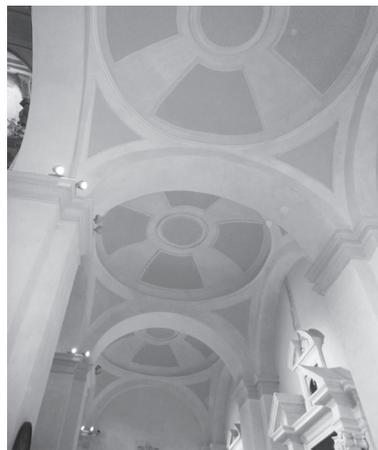
Il prospetto principale
e gli interni della chie-
sa dopo l'intervento di
restauro concluso nel
2012. **5**

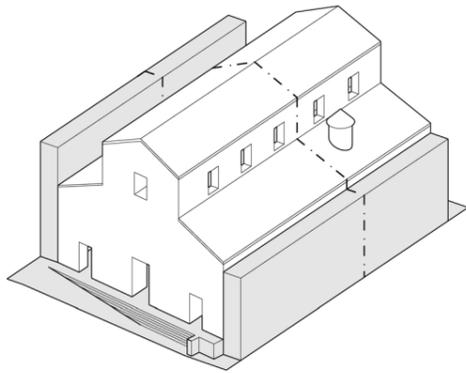
1 L'impulso in direzione longitudinale provoca un movimento relativo tra i **pareti A e B** e tra i **pareti D e C**. Il movimento di B e C, strutture di separazione tra la navata centrale e le laterali, comporta la traslazione rigida della prima e la deformazione delle seconde, vincolate esternamente dai fabbricati adiacenti.

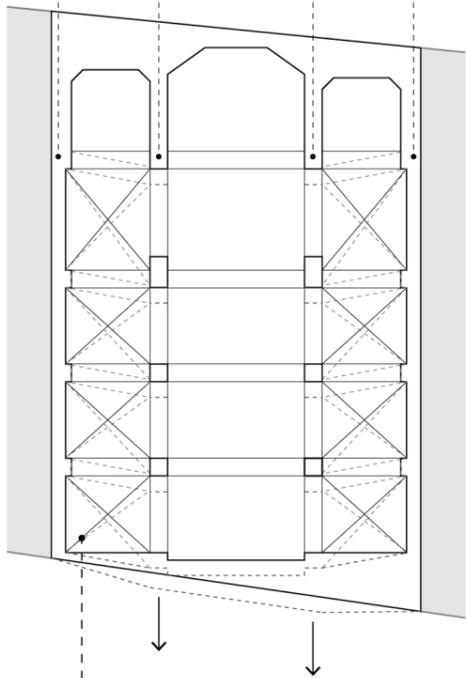
2 Il meccanismo sopra descritto provoca lo **scorrimento nel piano orizzontale delle volte** nelle campate laterali, con la comparsa di lesioni ortogonali alla diagonale che esibisce un movimento estensivo.

3 Il movimento dovuto all'impulso sismico è di tipo oscillatorio: entrambe le diagonali, alternativamente (casi I e II), subiscono movimenti estensivi, comportando la formazione di **lesioni tra loro ortogonali**. Esse presentano un **andamento circolare**, coerente con il modo di vibrare torsionale delle cupole.

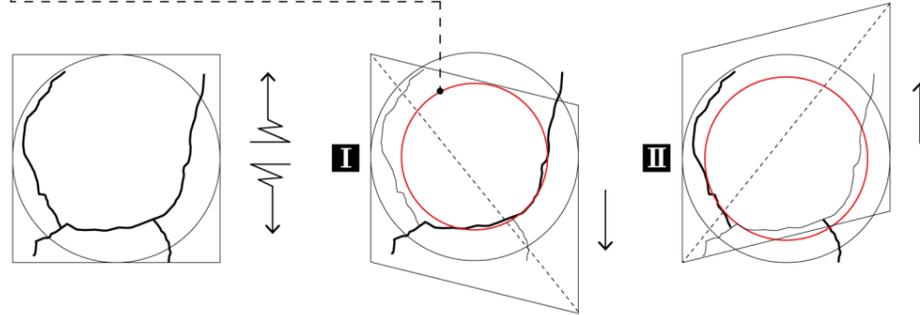
4 Le lesioni delle volte appaiono meno pronunciate in prossimità dell'abside, dove il movimento è stato minore, e nelle volte della navata destra, in corrispondenza della quale la **parete di facciata**, che presenta una sezione variabile, è più massiccia. Questo ha portato a un **ribaltamento asimmetrico** dell'elemento.

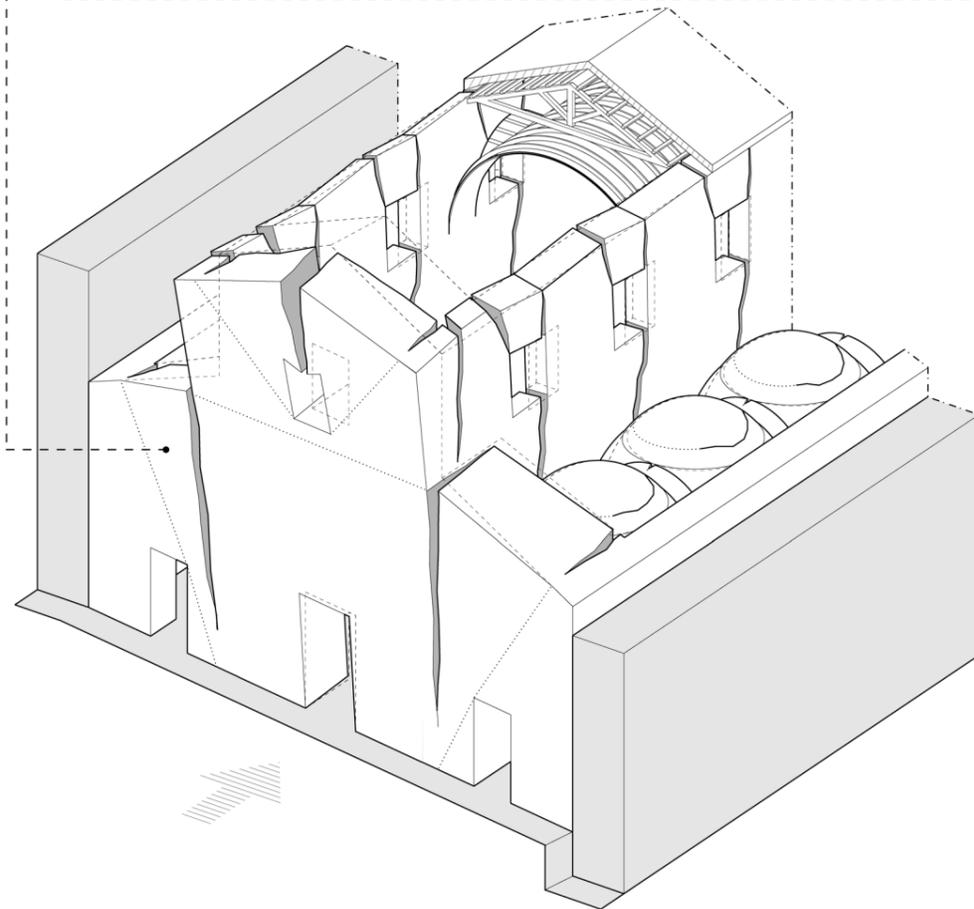
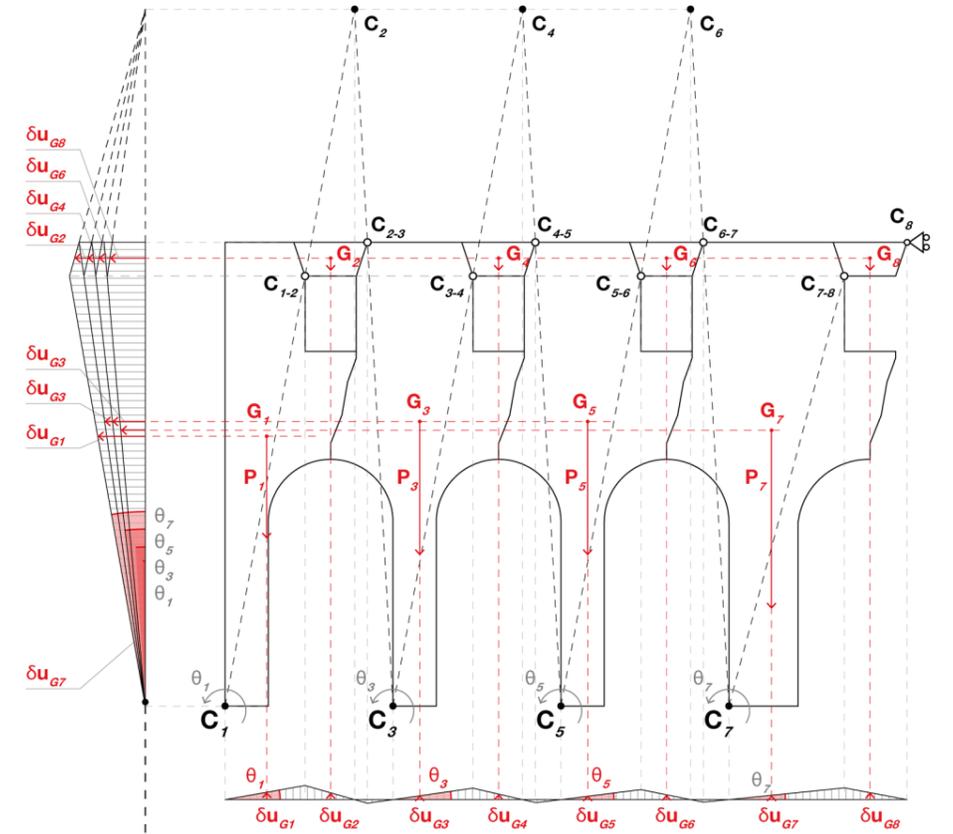
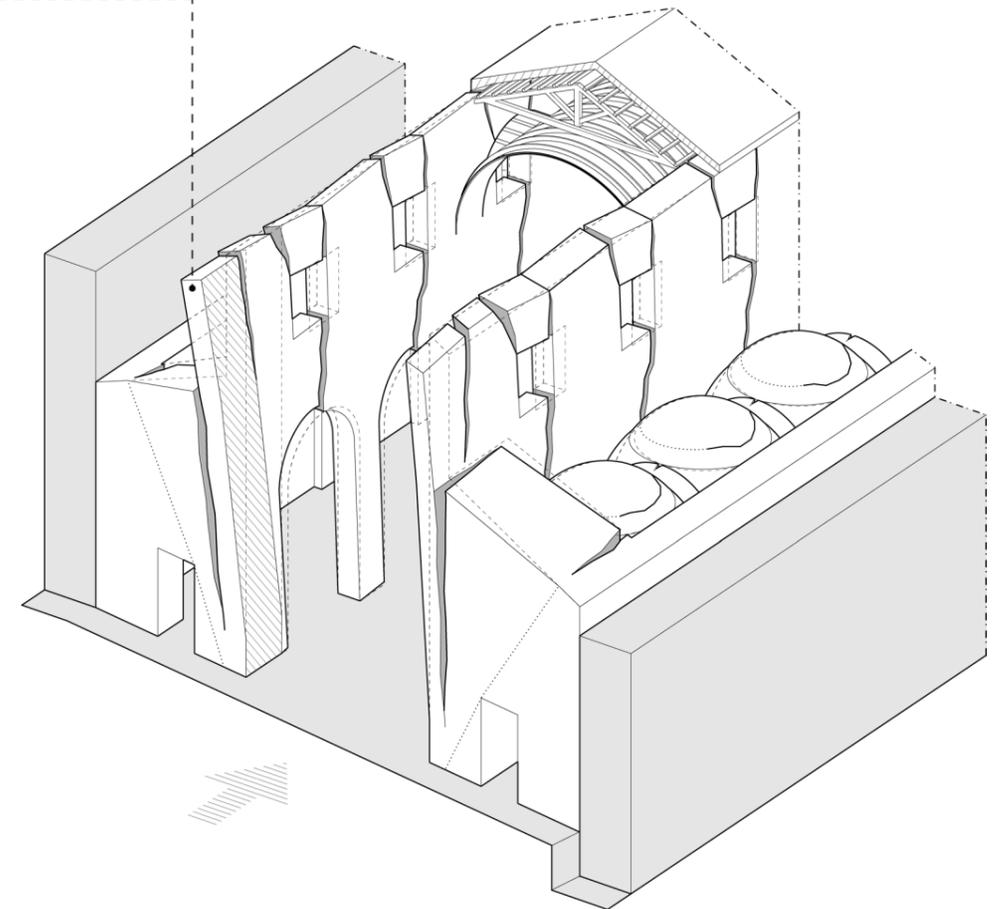
5 L'oscillazione longitudinale della parete della navata centrale ne determina la rottura a taglio con movimenti più pronunciati verso la facciata. L'**analisi cinematica** consente di analizzare graficamente questo comportamento e evidenziare le **differenze di rotazione** tra i diversi corpi, maggiori in prossimità della facciata ($\theta_1 > \theta_3 > \theta_5 > \theta_7$).

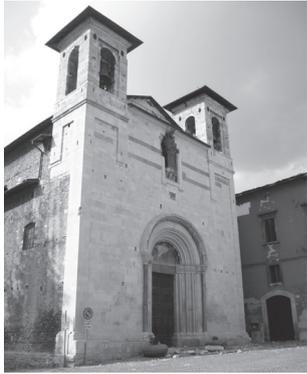
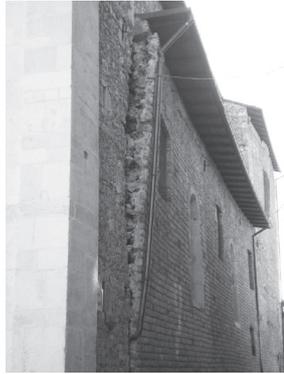
Prospetto principale esposto a est e prospetto laterale esposto a nord. **1**

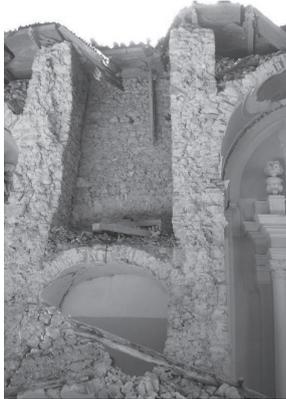
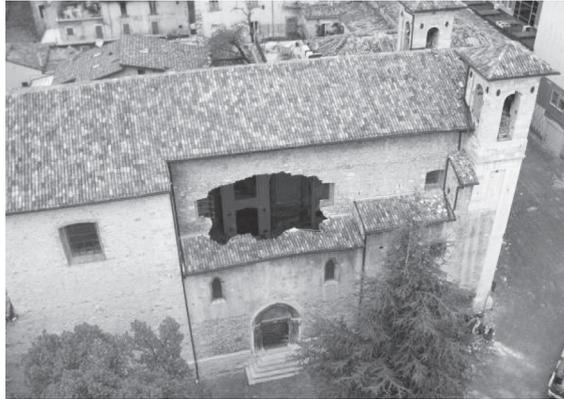
Viste interna ed esterne del crollo del fianco sud. **1**

Riguardo all'esteso quadro fessurativo rilevabile nell'abside, il cinematismo che ha provocato più danni è il ribaltamento delle pareti, che ha interessato solo la parte sommitale delle stesse a causa della presenza di edifici di minore altezza che hanno limitato i movimenti alla base dell'abside, come testimoniato dal crollo nel fianco destro.

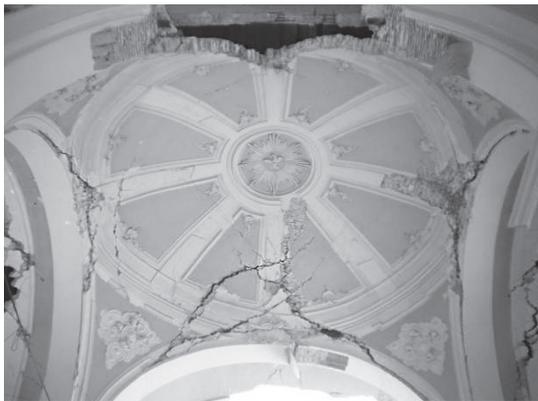
Volta a vela ribassata presbiteriale con il box in c.a. sovrastante e dettaglio del rinforzo in fibre di carbonio distaccate dall'intradosso degli archi di sostegno della volta dopo il sisma. **1**

5 La presenza del pesante anello in c.a. ha probabilmente alterato il **quadro fessurativo della vela ribassata del presbiterio** rispetto ai meccanismi tipicamente osservabili in tali sistemi strutturali. La volta ha probabilmente risentito della rotazione rigida a cui è stato soggetto l'anello sommitale durante l'impulso sismico e dell'importante carico aggiuntivo ad esso dovuto.

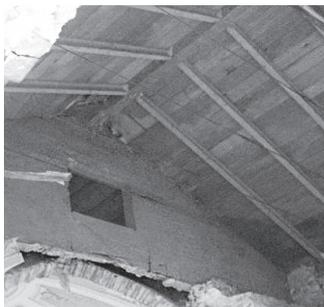
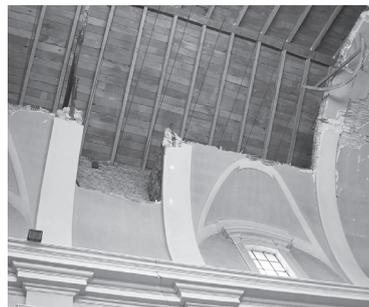
Struttura di copertura della navata centrale in travetti prefabbricati in c.a. e manto in tavelloni laterizi. **1**

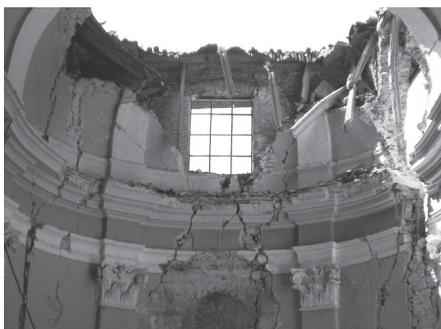
Ribaltamento e crollo dell'abside. **1**

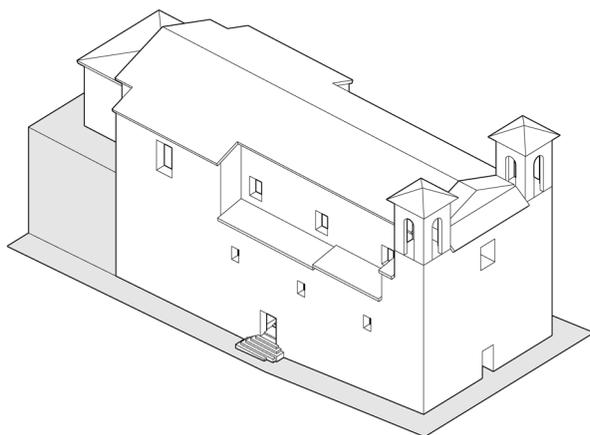
1 La **risposta trasversale dell'aula** è il meccanismo più severo; a questo è dovuto il crollo della parte superiore della parete del fianco sinistro. La localizzazione del crollo è dovuto sia al maggior impulso del sisma in direzione nord-sud che alla **maggiore snellezza della parete longitudinale sinistra** rispetto a quella opposta e, quindi, una maggiore vulnerabilità rispetto ai movimenti fuori piano.

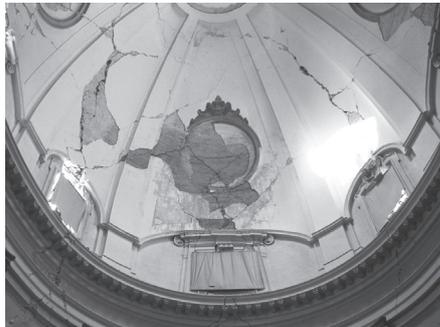
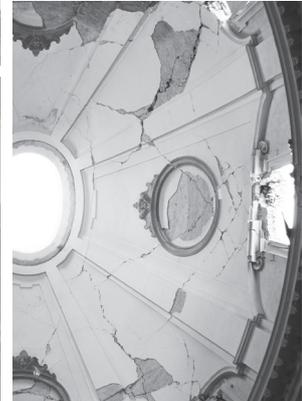
Vista e nuvola di punti
della cupola ellittica. **1**

In particolare, sulla struttura della cupola si rilevano lesioni meridiane e diagonali su tutti gli spicchi, più accentuate in corrispondenza dell'atrio, dove l'efficacia dei contrafforti esterni è minore rispetto a quella dei contrafforti posti in direzione trasversale. La cupola presenta anche un'importante lesione passante lungo il parallelo mediano in corrispondenza dell'abside (che denuncia un tipico meccanismo a "scoperchiamento"¹, ovvero un ribaltamento rigido dell'intera cupola).

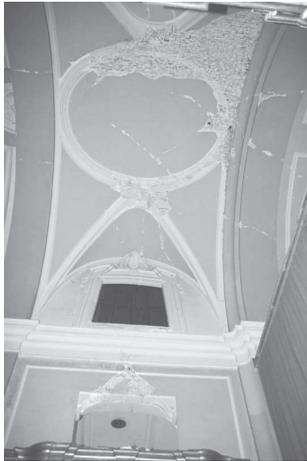
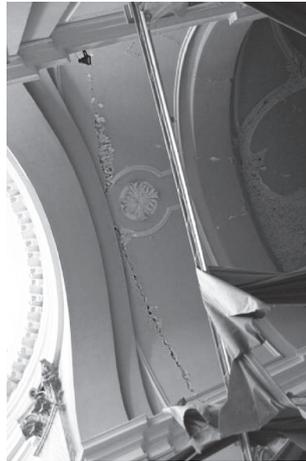
Volta a botte lunettata
presbiteriale. **1**

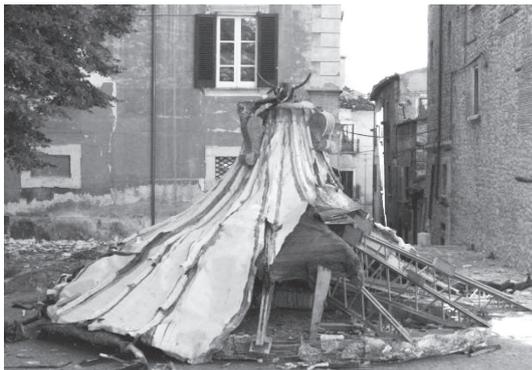
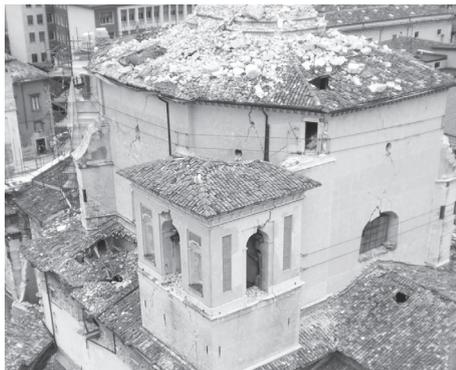
Lanterna e campanile
della chiesa. **1**

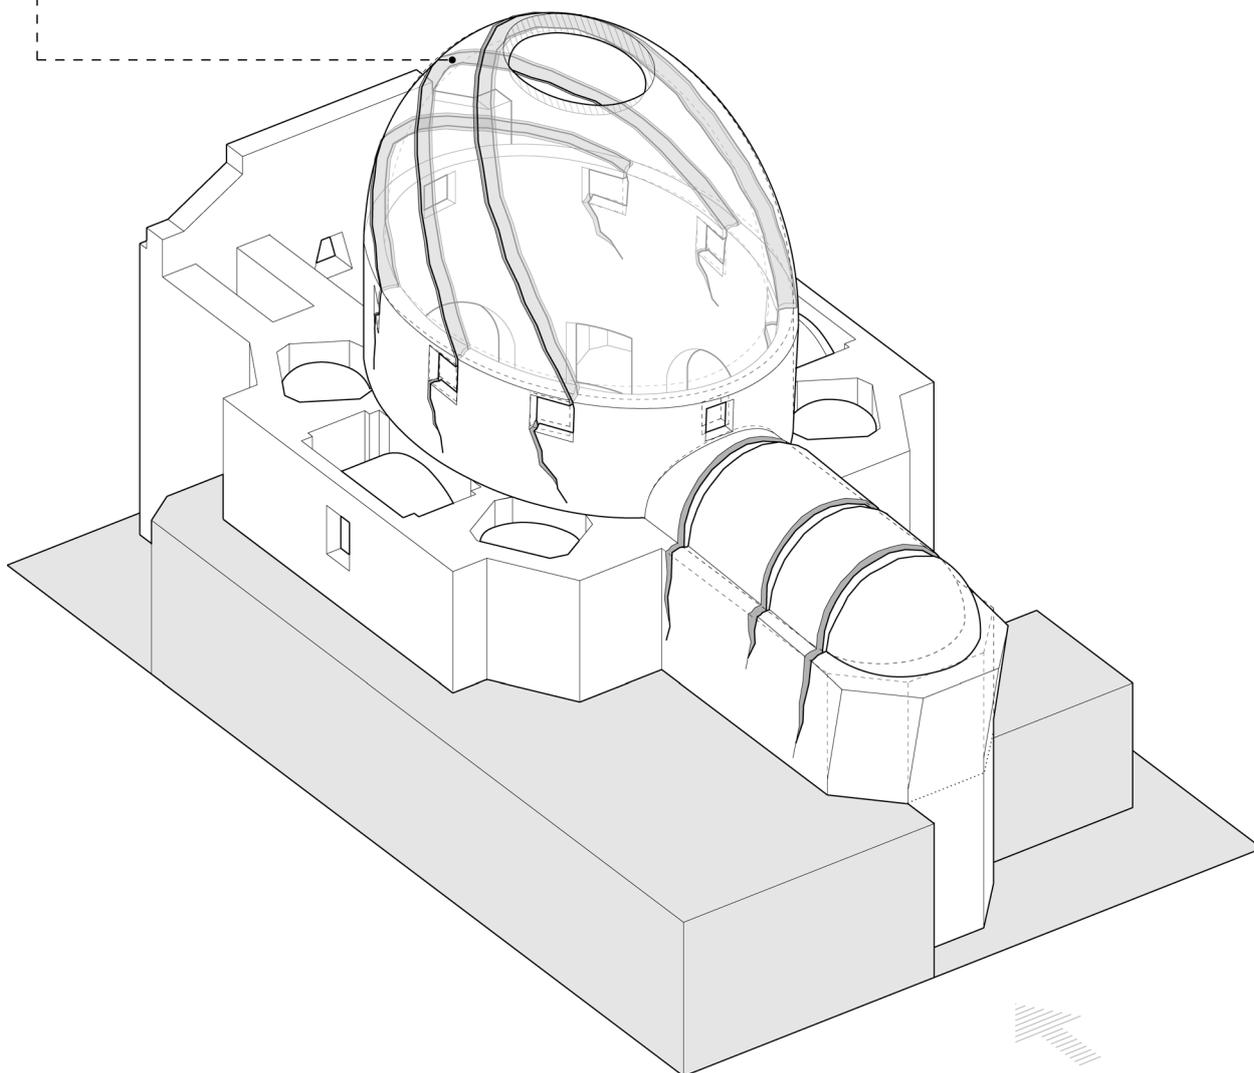
Tale movimento ha prodotto un quadro fessurativo diffuso nella struttura ellittica della cupola, che riporta principalmente **lesioni ad andamento inclinato**, con diverse angolature, che suggeriscono la presenza di **flussi preferenziali di scarico delle forze**, disposti lungo archi *virtuali* interni alla stessa struttura. Tali lesioni sono probabilmente dovute al ribaltamento simmetrico della cupola, un **meccanismo di scoperchiamento**.

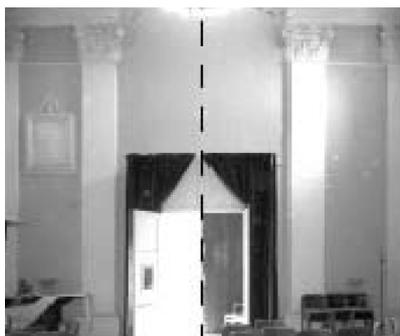
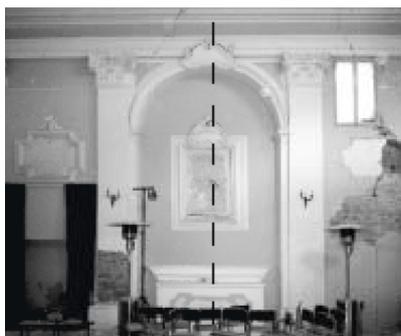
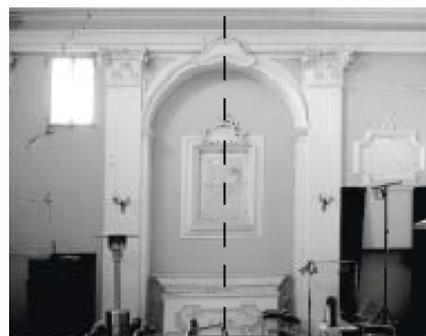
Prospetti interni. 1

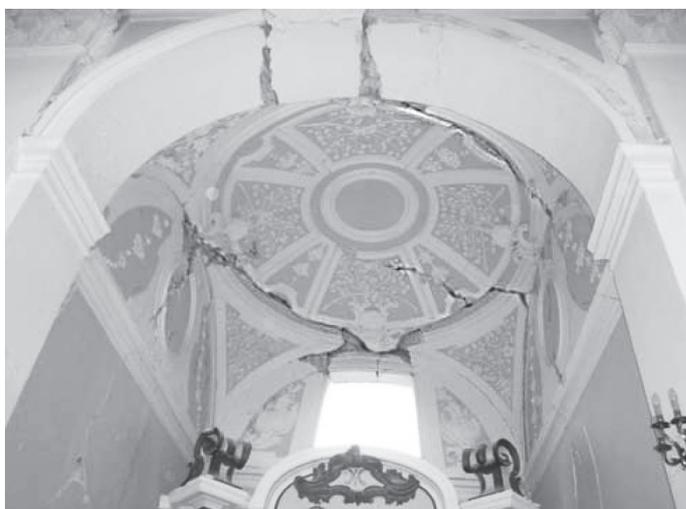
Vista interna dell'abside con la volta a vela ribassata e l'arco trionfale di accesso al vano. 1

Relativamente all'impulso in direzione trasversale alla chiesa, è possibile osservare come molte lesioni, visibili in facciata, nel muro absidale sia internamente che esternamente e nella volta a vela, presentino la medesima inclinazione. In particolare, le lesioni riscontrate nella struttura voltata sono dovute all'oscillazione nel piano della parete di fondo dell'aula. Questa, infatti, presenta una maggiore snellezza rispetto alla parete absidale, di altezza inferiore. Inoltre, l'impianto dell'abside, più compatto, rende la parete di fondo meno vulnerabile rispetto a movimenti nel piano, al contrario della prima, le cui oscillazioni sono più pronunciate. Il movimento relativo tra le due pareti determina uno scorrimento della volta, con la comparsa di lesioni ortogonali alle diagonali che, alternativamente, esibiscono movimenti estensivi. Anche le lesioni di taglio interne all'aula, rilevabili in prossimità delle catene delle capriate, testimoniano l'interessamento delle murature da una forza nel piano.

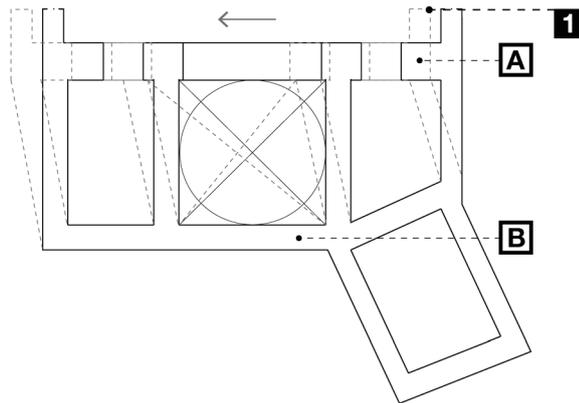
1 Le oscillazioni nel piano della **parete dell'aula A** sono più pronunciate rispetto a quelle della **parete absidale B** a causa della maggiore snellezza della parete A e della maggiore compattezza della struttura absidale.

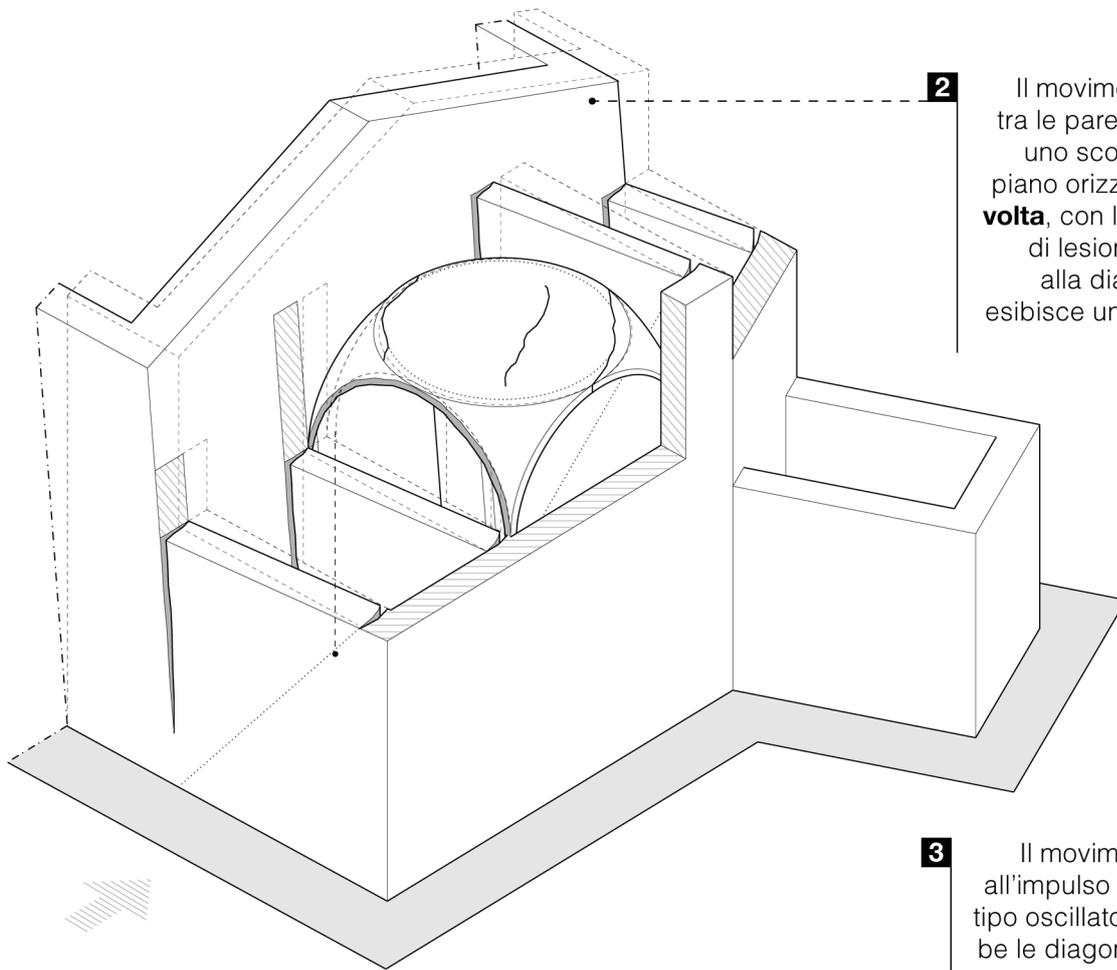
2 Il movimento relativo tra le pareti determina uno scorrimento nel piano orizzontale della **volta**, con la comparsa di lesioni ortogonali alla diagonale che esibisce un movimento estensivo.

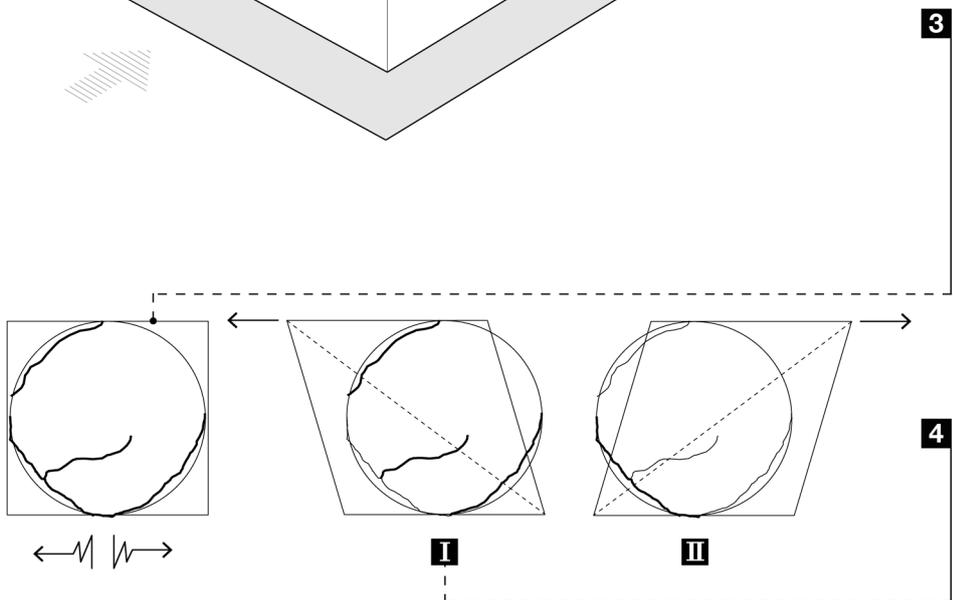
3 Il movimento dovuto all'impulso sismico è di tipo oscillatorio: entrambe le diagonali, alternativamente (casi I e II), subiscono movimenti estensivi, comportando la formazione di **lesioni tra loro ortogonali**.

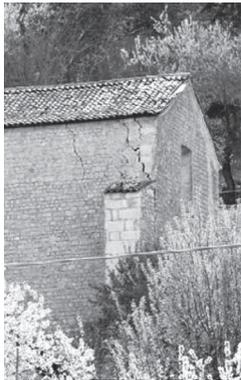
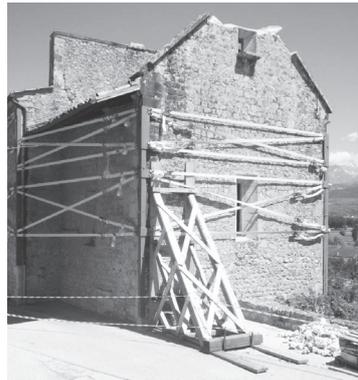
Prospetto esposto a
sud est. **1**

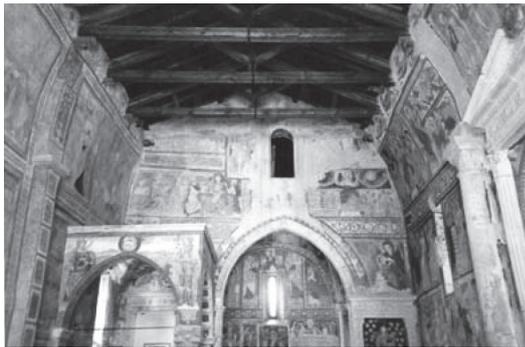
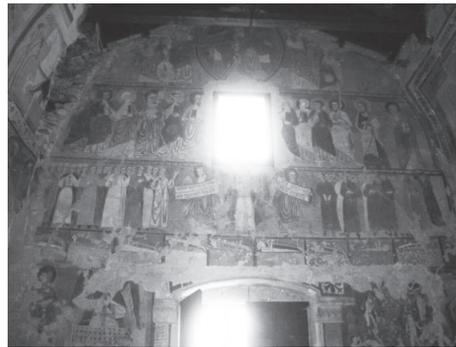
Prospetti interni. **1**

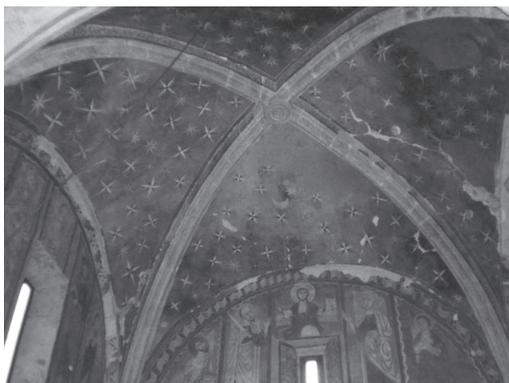
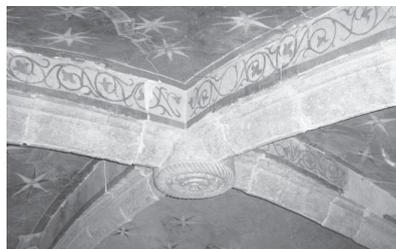
Volta a crociera
absidale. **1**

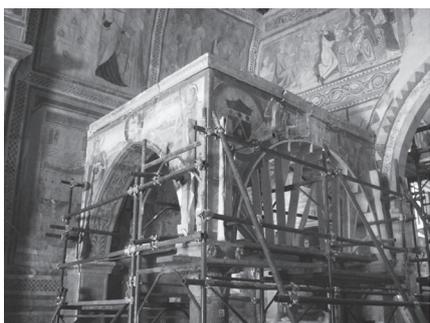
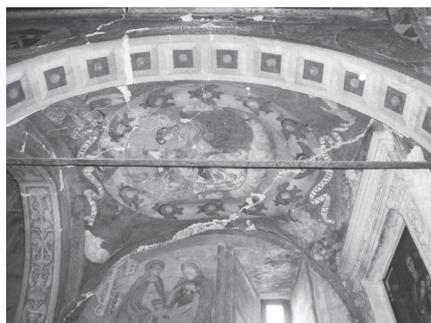
Edicola pensile con
volta a vela. **1**

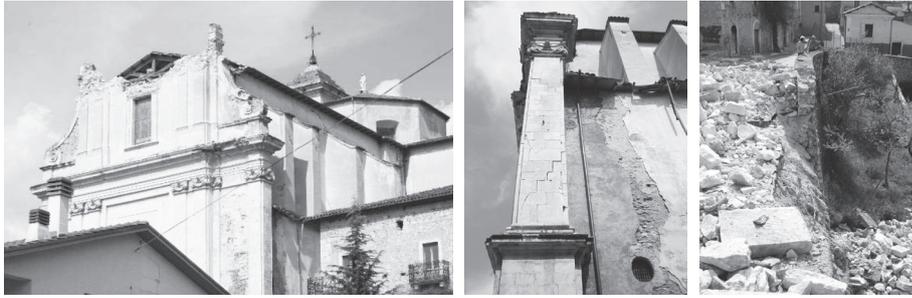
Prospetto principale
esposto a sud ovest e
muro di contenimento
antistante. **1**

Tra i danni causati dall'impulso longitudinale del sisma, si evidenzia il ribaltamento della facciata, testimoniato dalle lesioni di taglio presenti sul fianco destro del corpo di facciata e dalle lesioni di distacco, osservabili all'interno della chiesa, tra la facciata, le pareti longitudinali e la volta. Si osserva, inoltre, un ulteriore movimento di ribaltamento che interessa la parte sommitale della facciata, con conseguente crollo parabolico del timpano, che svetta rispetto al punto in cui si innestano le pareti longitudinali della navata. L'impulso longitudinale ha interessato anche la zona prospiciente la chiesa, provocando il crollo del muro di contenimento, inizialmente limitato alla porzione corrispondente all'ingombro della chiesa retrostante e poi esteso lateralmente, dopo le repliche sismiche; è importante evidenziare che questo specifico danno è dovuto principalmente all'importante spinta del terrapieno e alle caratteristiche geotecniche del terreno di fondazione.

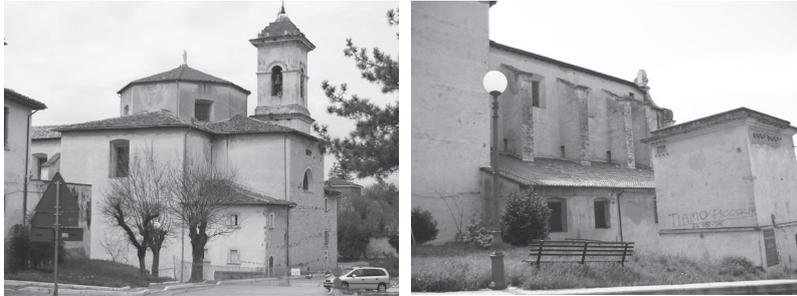
Prospetto nord est
contraffortato e fianco
laterale esposto a
nord ovest e muro
di contenimento anti-
stante. **1**

Il meccanismo sopra descritto è correlato alle lesioni di taglio e di distacco localizzate sui due contrafforti simmetrici, posti in corrispondenza della parete di separazione tra le campate maggiori, il cui movimento è probabilmente dovuto alla eccessiva snellezza. Anche le volte del transetto presentano in chiave lesioni di distacco dalle pareti verticali laterali.

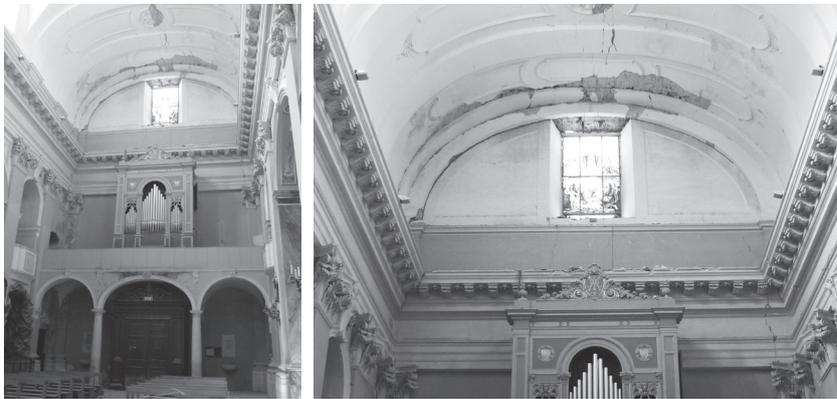
Prospetto interno. **1**
