Politecnico di Torino

Corso di Laurea Magistrale in Architettura per il patrimonio

Comportamento sismico dei sistemi voltati

Meccanismi ricorrenti in occasione del
terremoto de L'Aquila del 2009

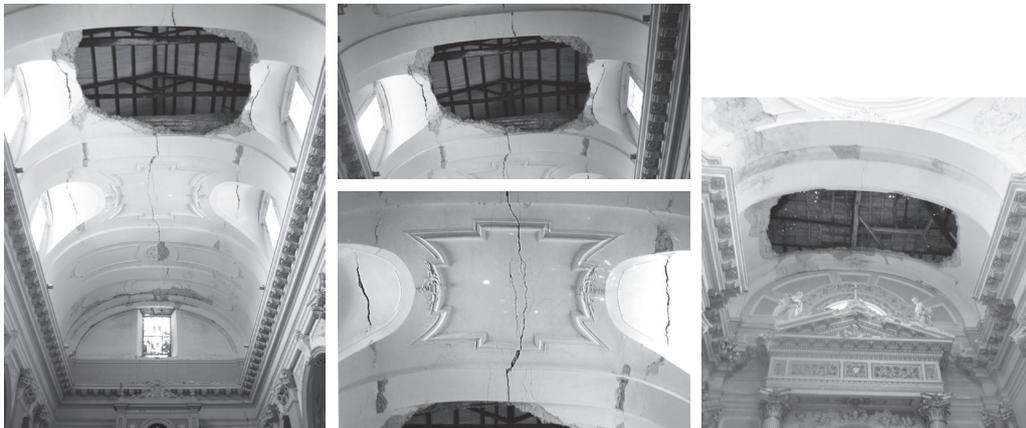
Vista interna del crolli
delle volte a botte
della navata centrale
e del coro. **1**

I sistemi voltati interni all'edificio presentano un quadro fessurativo diffuso. In particolare, la seconda campata maggiore della chiesa, voltata a botte lunettata, ha subito un crollo che interessa la zona centrale, fino all'innesto delle lunette. Analogamente, anche la volta del coro è stata oggetto di un crollo parziale. Nella volta della navata, la lesione intradossale in chiave, che si estende per quasi tutta la lunghezza della stessa, presenta una maggiore ampiezza in corrispondenza della prima campata e dell'arco adiacente la porzione crollata verso il transetto; sono presenti, infine, lesioni intradossali anche in corrispondenza delle reni, dovute dall'impulso trasversale, che ha innescato la formazione di un meccanismo di collasso flessionale negli archi e nelle volte a botte della navata. In particolare, la presenza di lesioni intradossali alle reni nelle campate maggiori (che, secondo il più classico meccanismo flessionale, dovrebbero comparire all'estradosso) è giustificabile per la presenza delle lunette: le lesioni che appaiono all'intradosso corrispondono, infatti, a lesioni estradosso sugli archi di separazione tra le lunette stesse; sono, quindi, riconducibili alle lesioni di Sabouret.

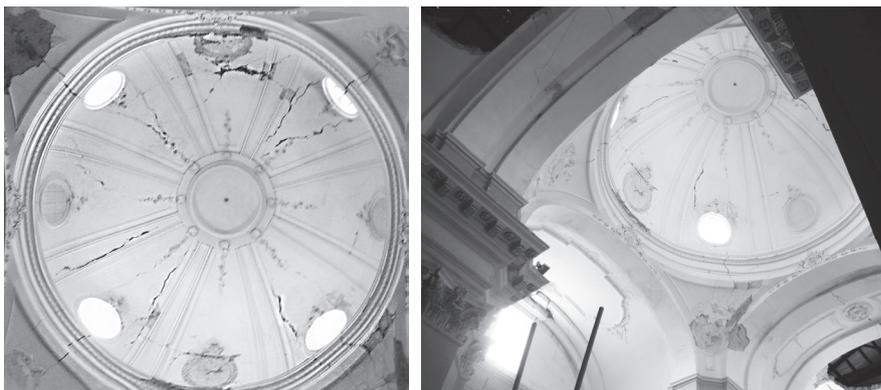
Cupola emisferica
presbiteriale. **1**

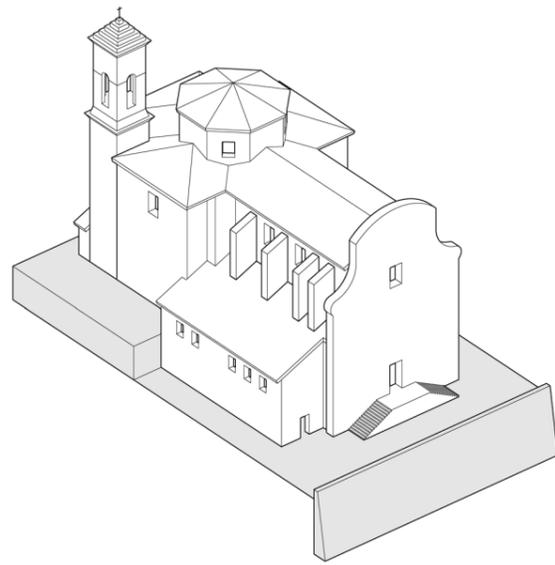
1 Dall'interpretazione del quadro fessurativo rilevato, è possibile osservare ingenti danni causati da un **impulso sismico** agente con medesima intensità in direzione sia **trasversale** che **longitudinale**. L'individuazione di una direzione prevalente dell'azione sismica deve, infatti, essere sempre confrontata con la **precarietà costruttiva** degli elementi danneggiati e con le vulnerabilità intrinseche legate all'impianto dell'edificio analizzato.

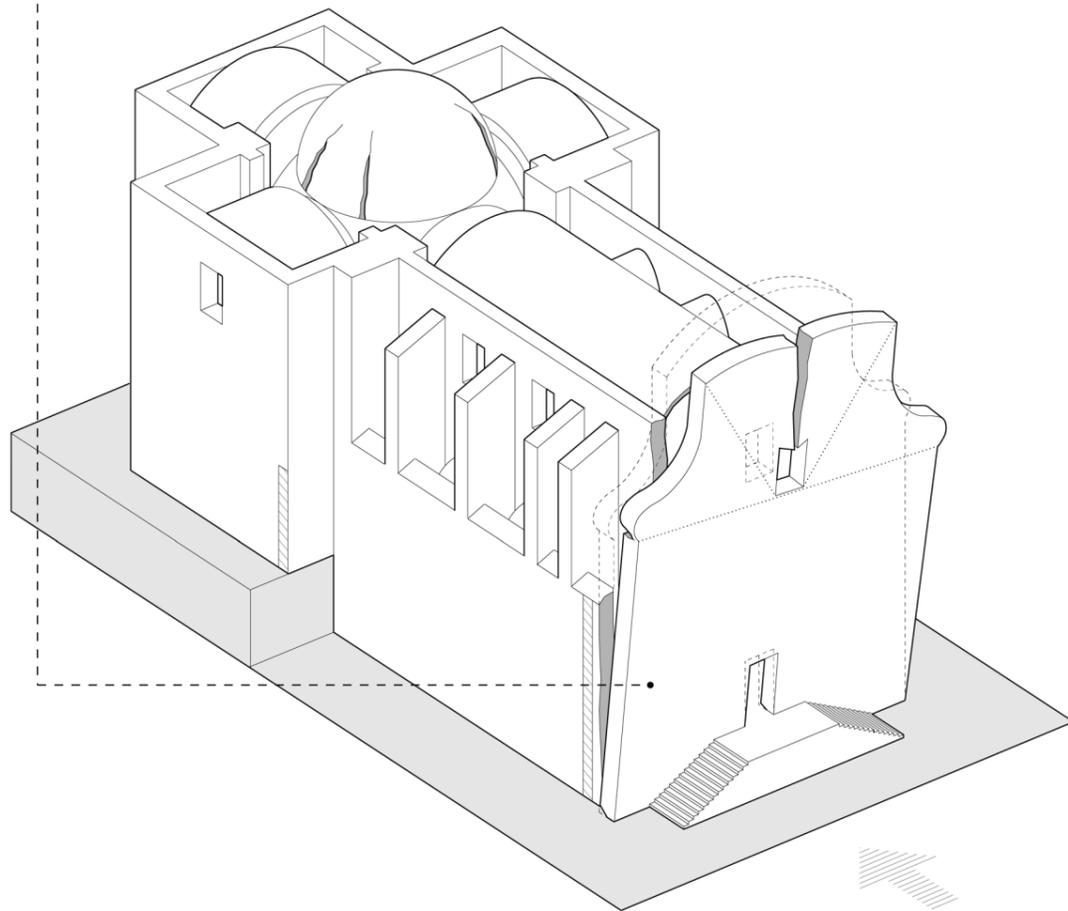
3 L'impulso trasversale ha causato il **movimento dei contrafforti**, che presentano lesioni di taglio, e il conseguente **movimento fuori piano delle pareti longitudinali**. Il cedimento delle strutture di imposta ha innescato un **meccanismo di collasso flessionale simmetrico degli archi e della volta a botte** della navata, con la conseguente formazione di lesioni in chiave intradosali e alle reni estradosali.

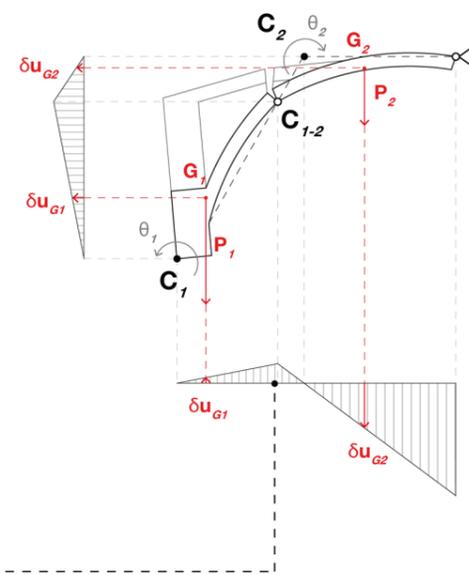
4 L'**analisi cinematica** della volta a botte della navata centrale, svolta considerandone una sezione che si configura come un arco ribassato, consente di giustificare graficamente la presenza di **lesioni intradosali nelle lunette** che, fratturandosi, subiscono i medesimi movimenti dei corpi rigidi che compongono l'arco.

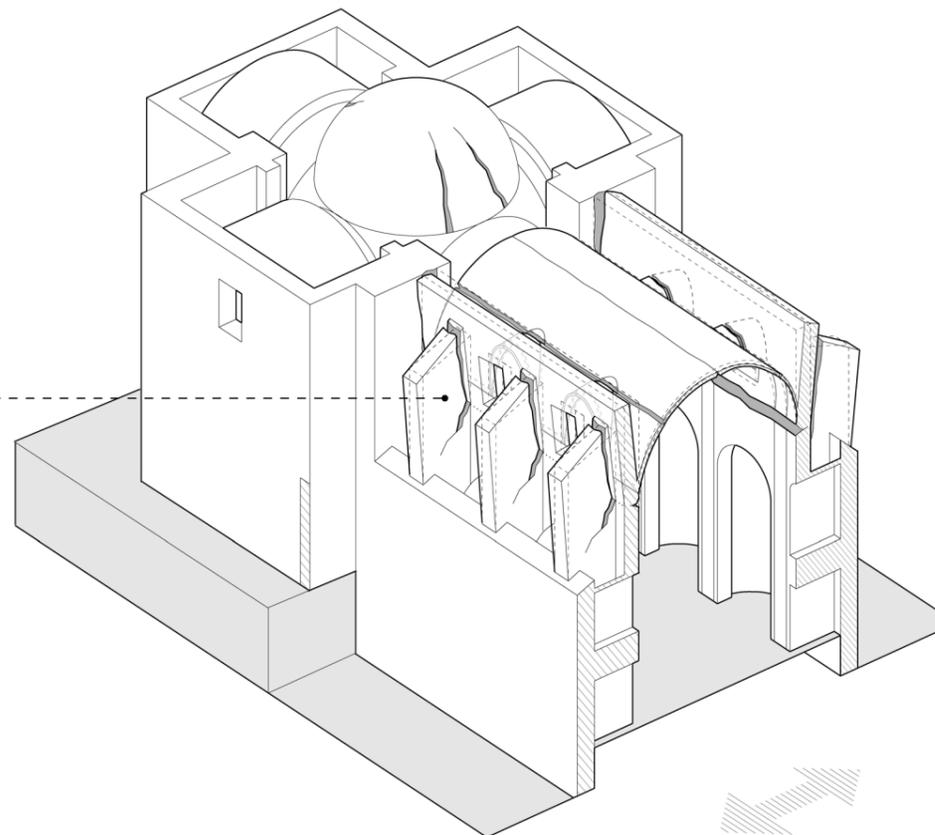
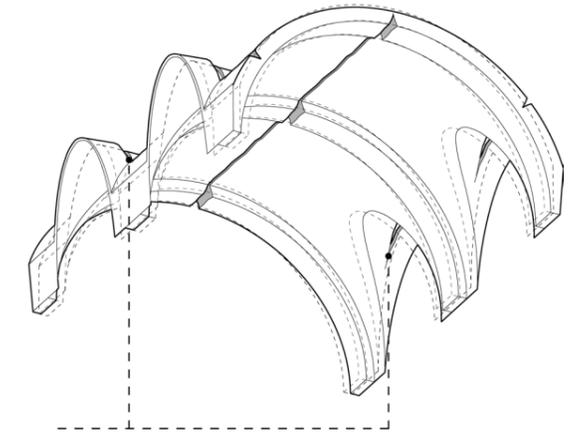
5 L'ampiezza di tali lesioni è significativa. Considerando la geometria delle lunette, equiparabili alle **unghie** di una volta a crociera, è possibile ricondurre tali lesioni alle già citate **lesioni di Sabouret**.

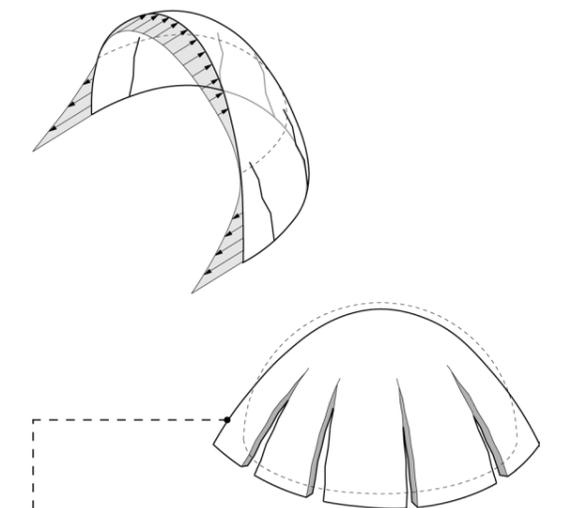
6 La **composizione dei moti in direzione trasversale e longitudinale** ha prodotto un cedimento nelle strutture di imposta della **cupola presbiteriale**, alla base della quale sono sorti sforzi di tensione, secondo il più noto meccanismo che interessa tali sistemi strutturali. Tale movimento ha determinato la formazione di **lesioni disposte lungo i meridiani**.

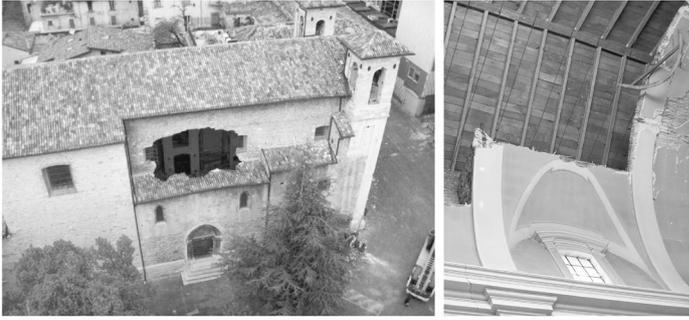
San Marco

Figg. 3.10-3.12, Meccanismo flessionale asimmetrico attivato negli arconi della navata centrale e conseguente crollo del fianco sinistro. L. Binda et al., *Chiesa di San Marco... op. cit.*

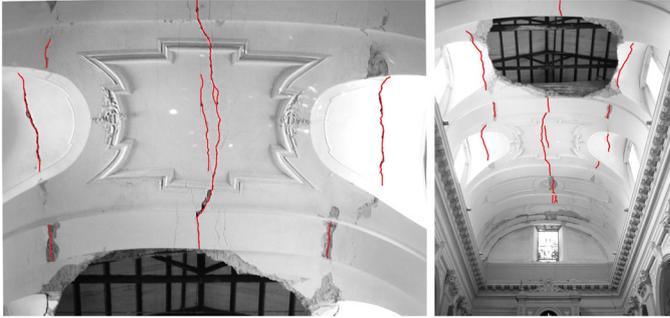
Santa Maria dei Raccomandati

Figg. 3.13- 3.15, Meccanismo flessionale simmetrico attivato nella volta a botte della navata centrale e quadro fessurativo causato. C. Carocci, C. Tocci, *Rapporto preliminare sulle chiese... op. cit.*

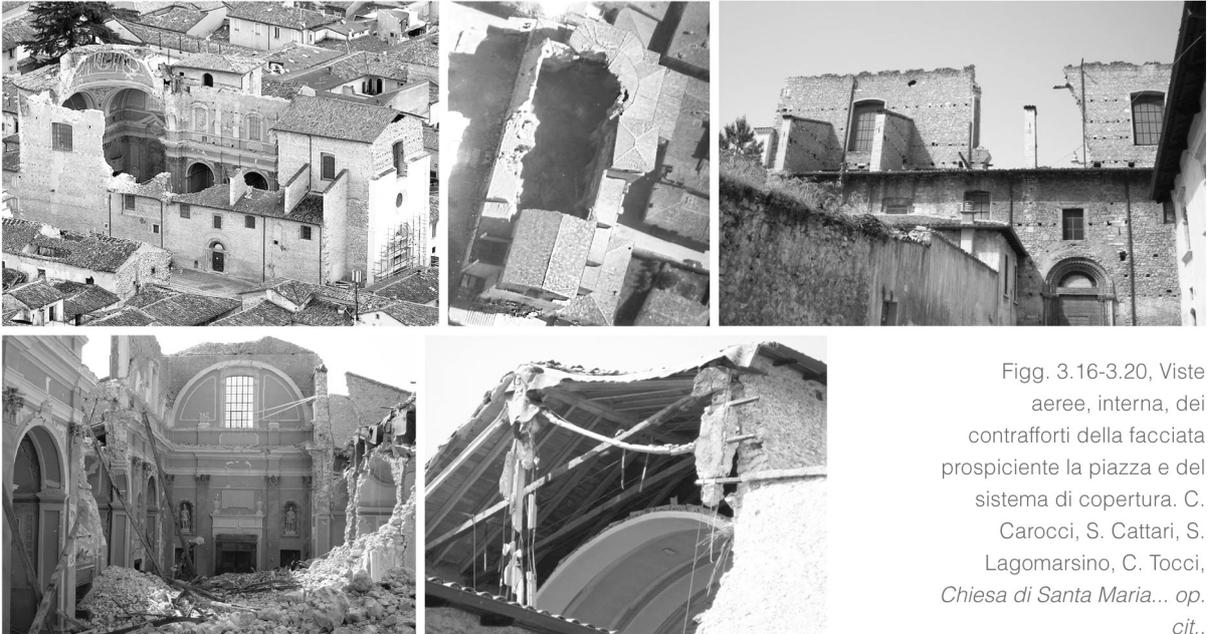
Santa Maria Paganica

Figg. 3.16-3.20, Viste aeree, interna, dei contrafforti della facciata prospiciente la piazza e del sistema di copertura. C. Carocci, S. Cattari, S. Lagomarsino, C. Tocci, *Chiesa di Santa Maria... op. cit.*

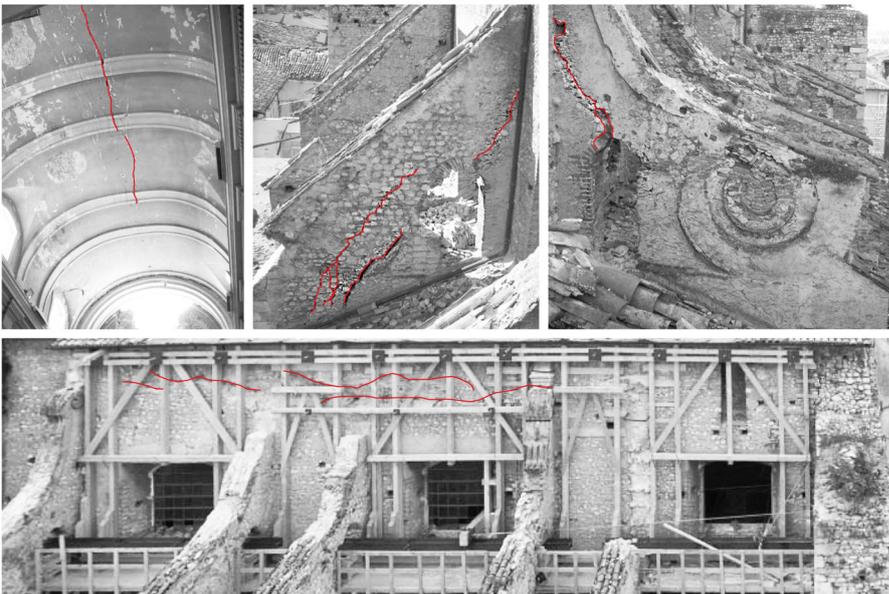
Santa Margherita

Figg. 3.21-3.24, Quadro fessurativo della volta della navata centrale e dei contrafforti esterni che testimoniano il movimento trasversale. G. Cacciaguerra, M. Piazza, M. P. Gatti, R. Tomasi, D. Zonta, *La chiesa di S. Margherita... op. cit.*

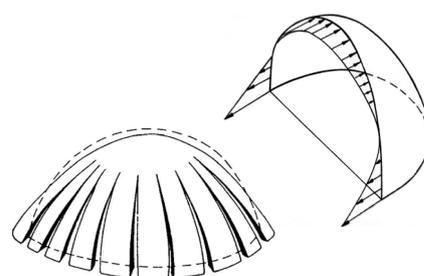
Figg. 3.26, 3.27, “Risultante degli sforzi circolari necessari per l'equilibrio di un guscio sferico” e conseguente fessurazione. J. Heyman, *Lo scheletro...* op. cit., pp. 39-40.

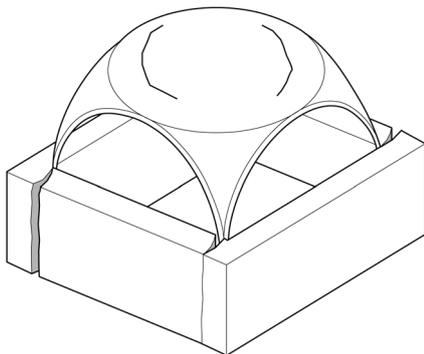
Fig. 3.29, Scorrimento orizzontale del piano di imposta della volta causata dal movimento relativo delle strutture sottostanti. Elaborato dell'autore.

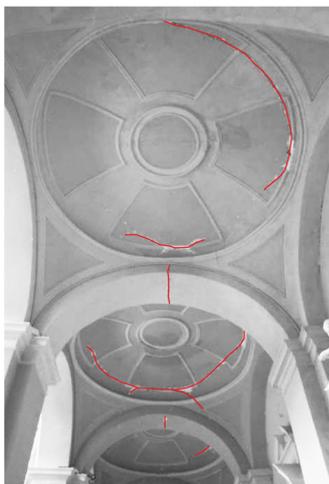
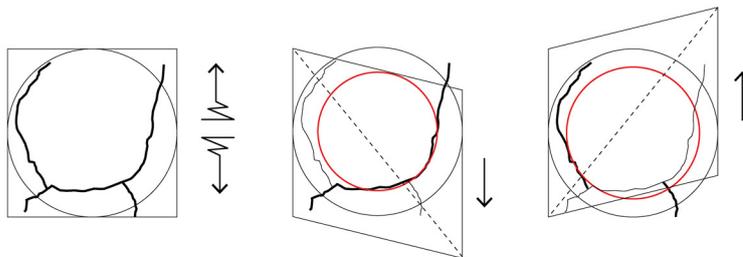
San Giuseppe Artigiano

Figg. 3.30-3.31, Lesioni circolari nelle volte a vela ribassate delle navate laterali. Archivio Sintecna.s.r.l..

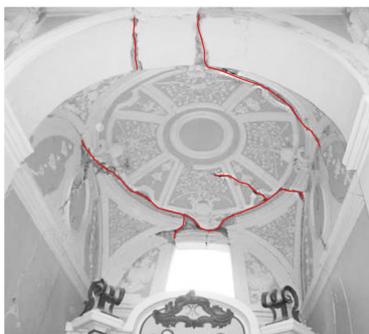
Fig. 3.32, Lesioni circolari nella volta a vela ribassata absidale. E. Giuriani, *Relazione Santa Maria... op. cit.*

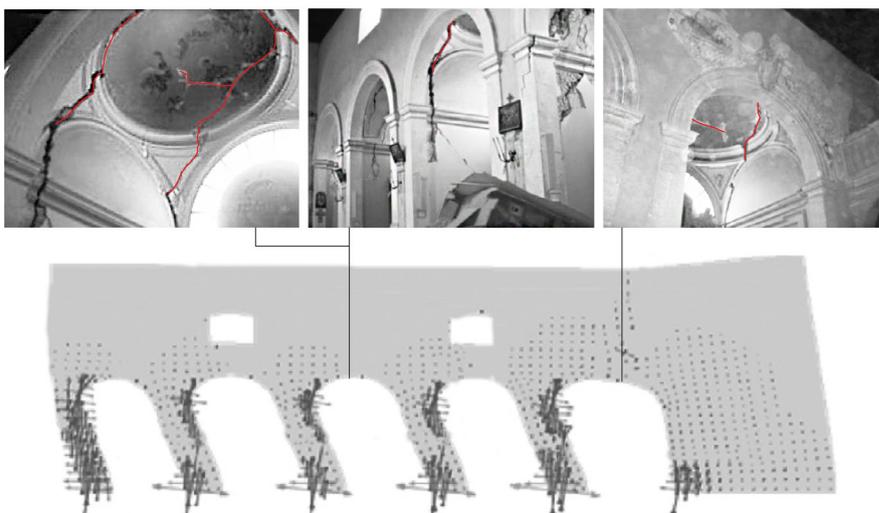
Santa Giusta

Figg. 3.34-3.37, Analisi dinamica modale del macroelemento delle arcate e confronto con i danni riportati dalle volte a vela ribassate delle navate laterali. G. Brandonisio, G. Lucibello, E. Mele, A. De Luca, *Damage and performance... op. cit.*, p. 711.

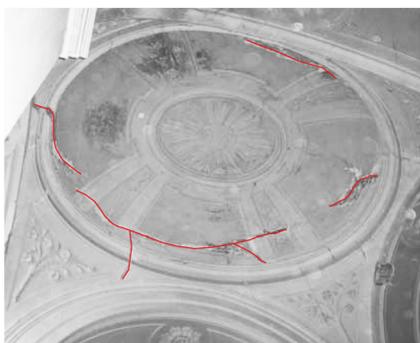
Fig. 3.38, Lesioni circolari nelle volte a vela ribassate delle navate laterali. CNR-ITC, *Casi studio... op. cit.*

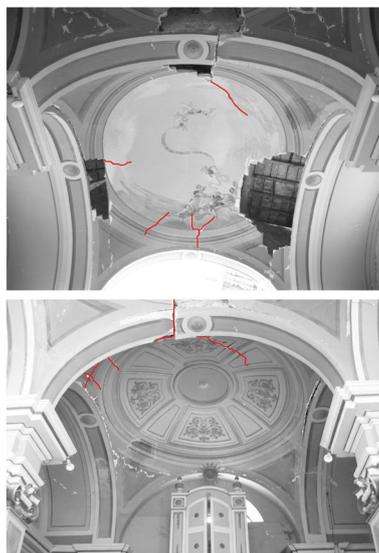
Figg. 3.39-3.40, Lesioni delle volte a vela ribassate. C. Carocci, C. Tocci, *Rapporto preliminare sulle chiese... op. cit.*

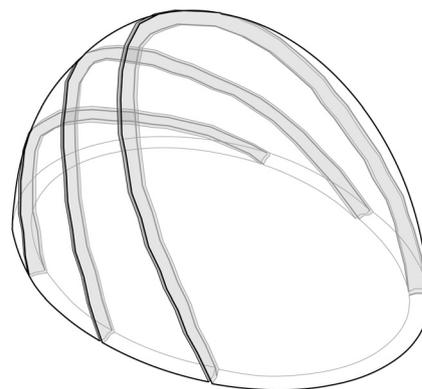
Fig. 3.41, Archi virtuali, “*struttura*” interna alla “*costruzione*” della cupola. Elaborato dell'autore.
