ANALISI DEI MATERIALI

ANALISI DEI DEGRADI

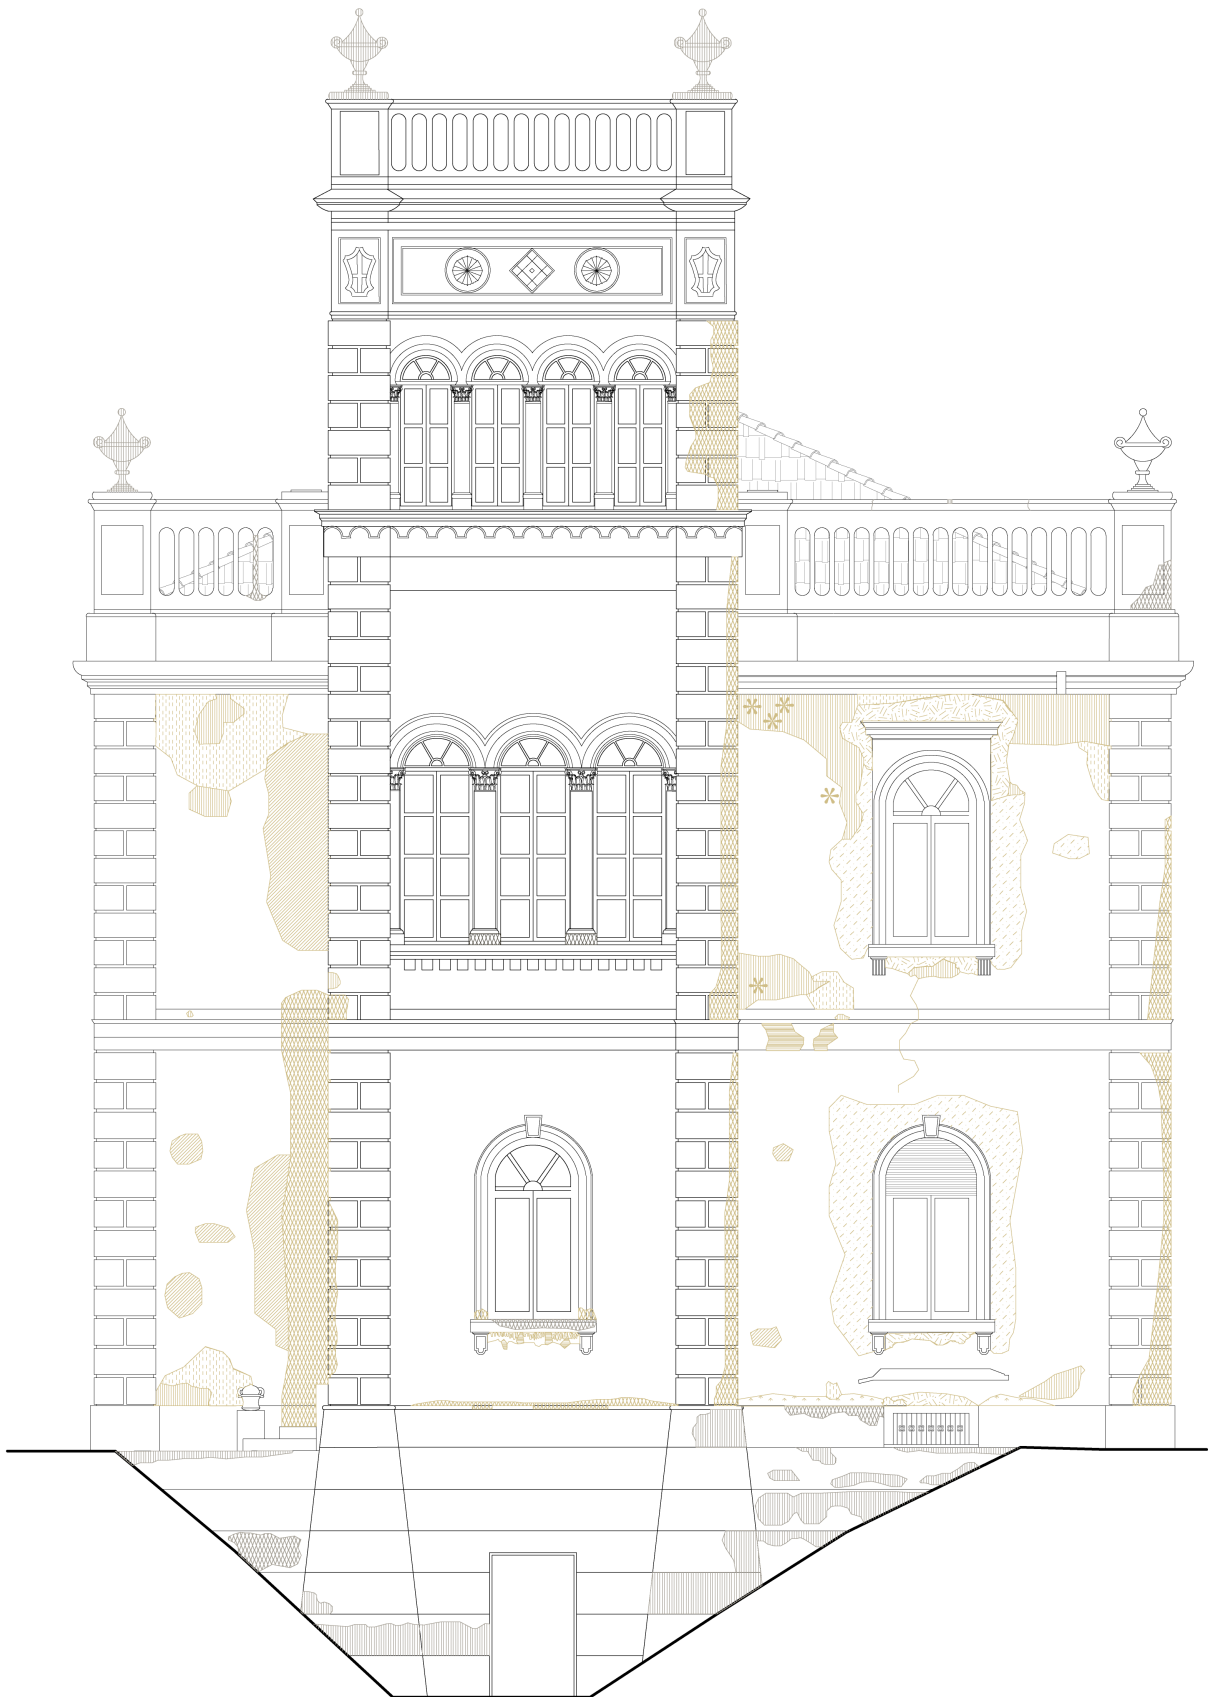
PROSPETTO EST

La palazzina mostra segni di degrado causati dal contesto umido in cui sorge e dallo stato di abbandono. L'instabilità del terreno ha generato dissesti statici, tra cui uno spancimento evidente sul prospetto nord che ha causato fessurazioni e ulteriori degradi correlati. Si interverrà, pertanto, con il consolidamento del terreno e delle fondazioni, integrando un adeguato sistema di drenaggio e un vespaio aerato. Per quanto riguarda la facciata, l'intonaco è l'elemento più compromesso, in alcuni punti totalmente assente con conseguente esposizione della muratura in laterizio. Il progetto prevede inizialmente la pulizia delle superfici, seguita da ripristini puntuali in base alle criticità riscontrate. L'intonaco non sarà rimosso integralmente, ma solo nelle porzioni più degradate, dove verrà applicato un nuovo strato compatibile.

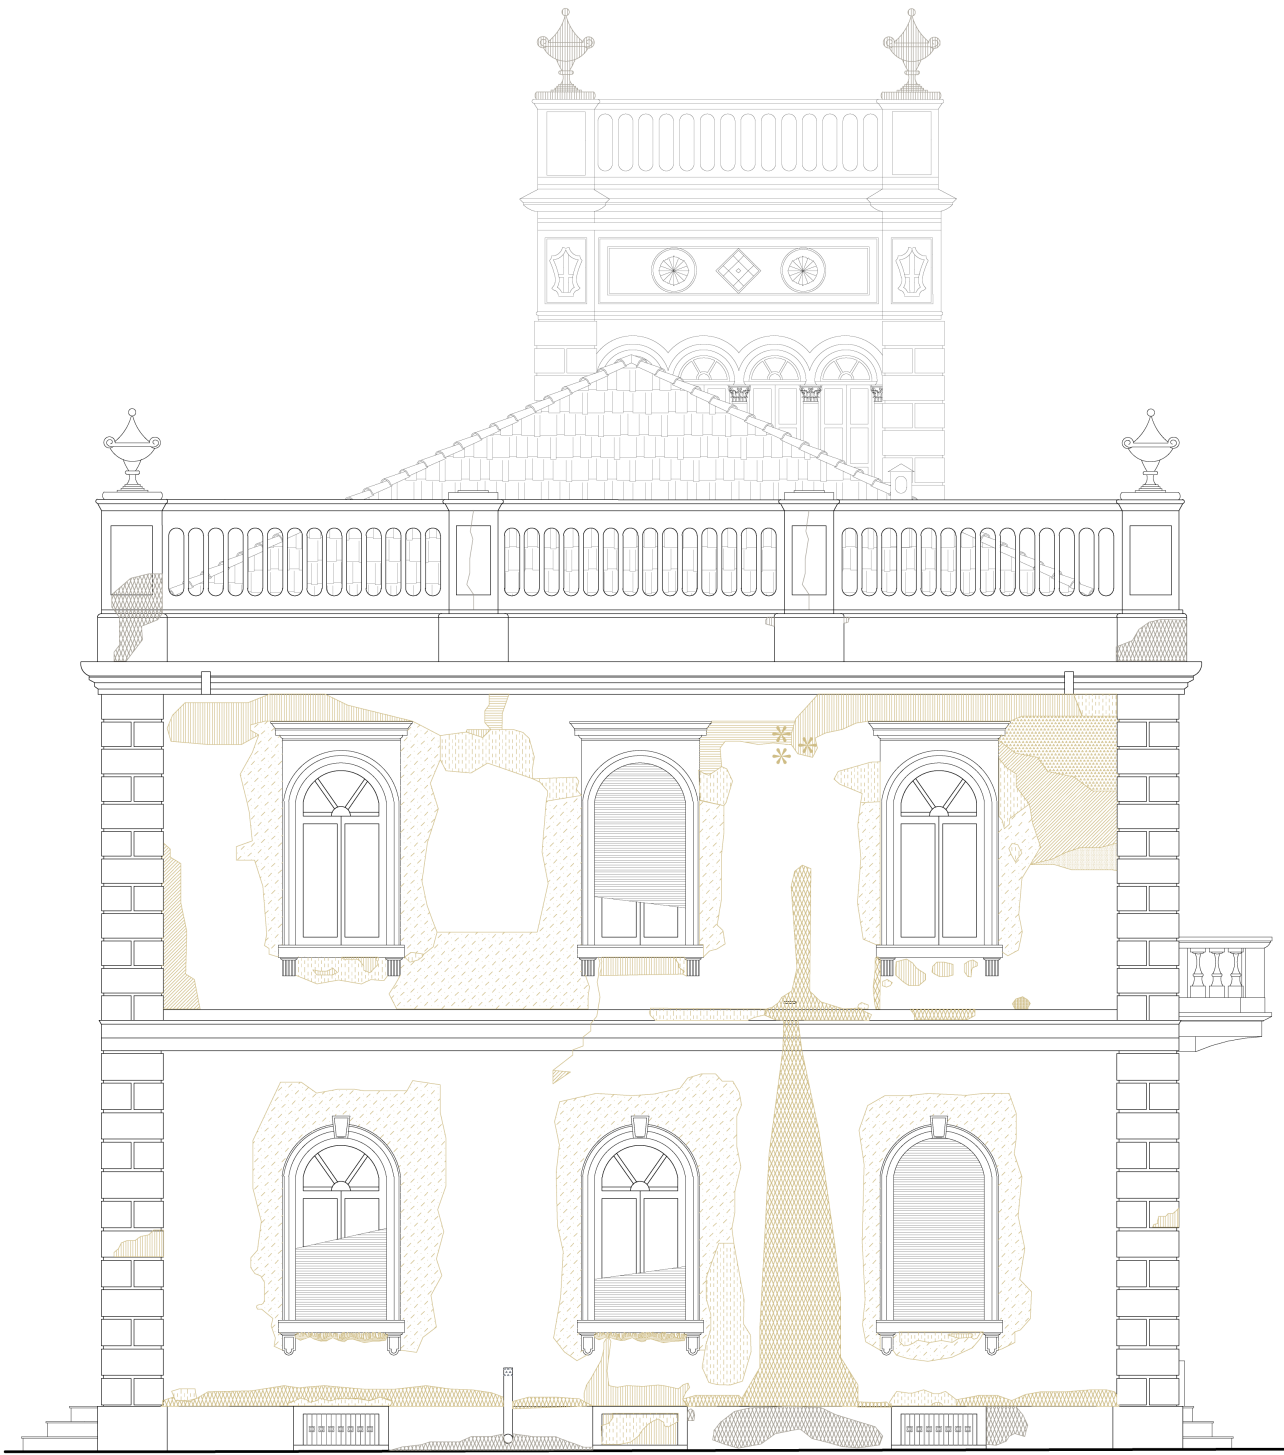
PROSPETTO OVEST

FOTO	RETINO UNI	DEGRADO/ALTERAZIONE	DESCRIZIONE I norma UNI 11182 (2006)	CAUSE	INTERVENTI
		9 I INTEGRAZIONE RICONOSCIBILE	Alterazione cromatica e materica riconoscibile ( <i>non presente nella norma UNI</i> )	Aggiunta di uno strato di intonaco diverso da quello sottostante in punti specifici.	Rimozione del degrado, con pulizia della superficie ed introduzione di un nuovo intonaco.
		10 I LACUNA	Perdita di continuità di superfici (parte di un intonaco e di un dipinto, porzione di impasto o di rivestimento ceramico, tessere di mosaico, ecc.).	Azione dell'uomo e vandalismo.	Ricomposizione degli elementi quando possibile.
		11 I MACCHIA	Variazione cromatica localizzata della superficie, correlata sia alla presenza di determinati componenti naturali del materiale (concentrazione di pirite nei marmi) sia alla presenza di materiali estranei (acqua, prodotti di ossidazione di materiali metallici, sostanze organiche, vernici, microrganismi per esempio).	Infiltrazioni d'acqua dettate da un cattivo scolo delle acque che, intaccandosi al materiale comportano una variazione cromatica.	Si risolve il sistema di scolo delle acque per rimuovere la causa. Si prosegue con una pulitura a secco con spazzole ed aria compressa a bassa pressione.

12 I MANCANZA	Perdita di elementi tridimensionali (braccio di una statua, ansa di un'anfora, brano di una decorazione a rilievo, ecc.).	Provocata da infiltrazioni d'acqua e dall'ulteriore deterioramento del rigonfiamento e del distacco dell'intonaco più o meno superficiale.	Si procede con gli interventi generali e successivo rifacimento dell'intonaco.
		13 I PATINA BIOLOGICA	Strato sottile ed omogeneo, costituito prevalentemente da microrganismi, variabile per consistenza, colore e adesione al substrato.	Variazioni termiche, umidità ed infiltrazioni d'acqua.	Viene rimossa la patina per mezzo di biocidi. Pulitura per mezzo di spazzole e, infine, sostituzione dell'intonaco.
		14 I PITTING	Formazione di fori ciechi, numerosi e ravvicinati. I fori hanno forma tendenzialmente emisferica con diametro massimo di pochi millimetri.	Sull'intonaco è causato dalla cristallizzazione dei sali contenuti nelle efflorescenze; sugli elementi metallici di scolo delle acque dalla mancanza di vernici protettive e dalla scarsa manutenzione che ha comportato un deposito di sporco e sali.	Nell'intonaco, a seguito della pulitura della facciata si prevede una rimozione meccanica della particella instabile, una pulizia accurata del foro e una stuccatura dei fori prima della stesura del nuovo intonaco. Per le gronde ed i pluviali si prevede la sostituzione degli elementi.

15 I PRESENZA DI VEGETAZIONE	Presenza di individui erbacei, arbustivi o arborei.	Spesso presente a causa di un'umidità nei giunti di malta della muratura non protetta da un'intonaco.	Si opera con la rimozione tramite estirpazione a mano della vegetazione e, successivamente, tramite l'utilizzo di trattamenti biocidi.
		16 I RIGONFIAMENTO	Sollevamento superficiale localizzato del materiale di forma e consistenza variabili.	Causato da un ambiente umido accompagnato dall'azione di agenti esterni.	Si procede con la completa rimozione dell'intonaco, asciugatura della muratura e successiva applicazione di un nuovo intonaco compatibile.
