## Rilievo UAV

## Rilievo LiDAR

## Scan-to-BIM

## Rilievo topografico

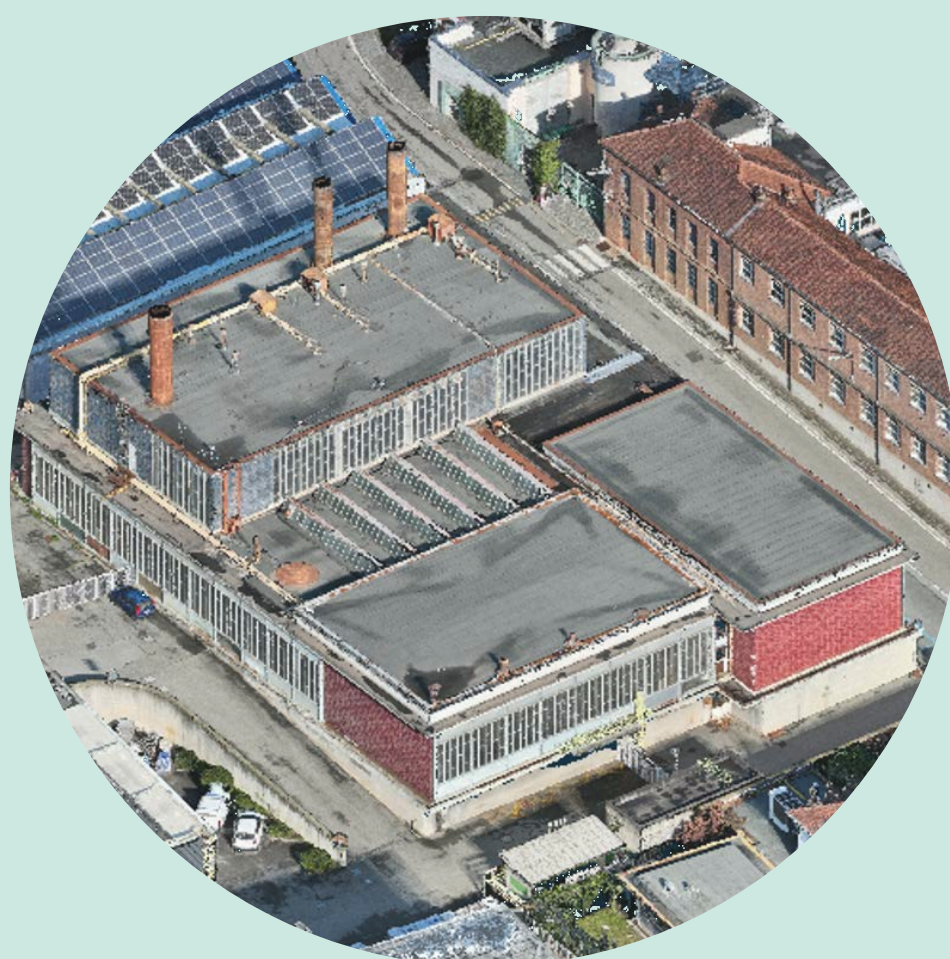
DJI MAVIC 3M

Volo Nadirale

Volo 45°

Nuova di punti  
errore 0.5 cm < 1 cm (1:50)

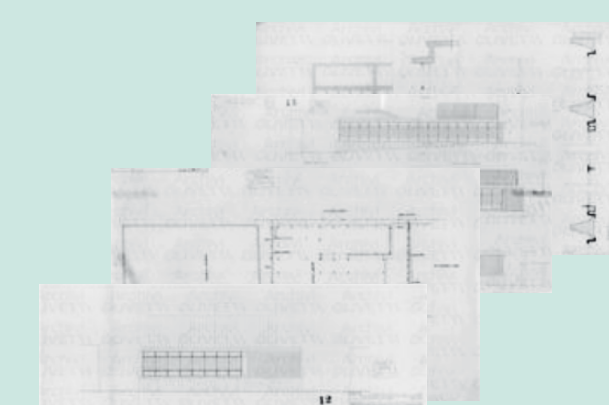
Indagine d'archivio

360 disegni tecnici

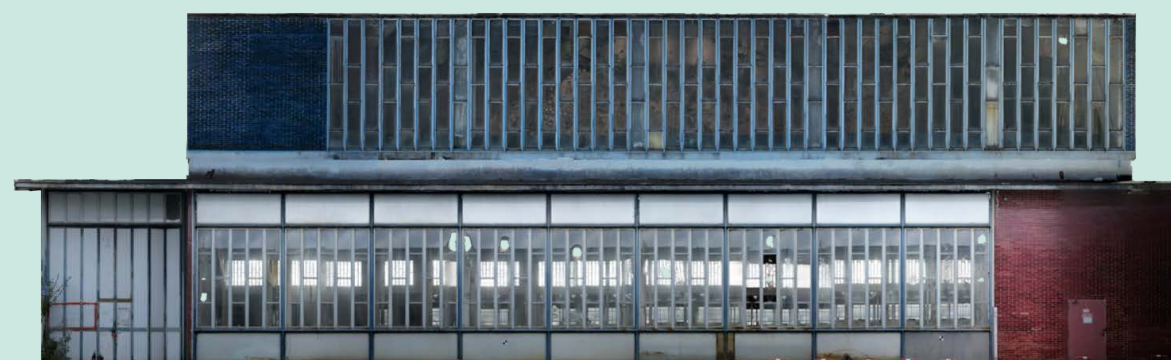
Fotogrammi  
terrestri

Ortofoto  
errore 1 cm < 1 cm (1:50)
