# Politecnico di Torino

**Tesi di Laurea Magistrale**

***Analisi e classificazione dei difetti nello stampaggio a caldo  
dell'acciaio***

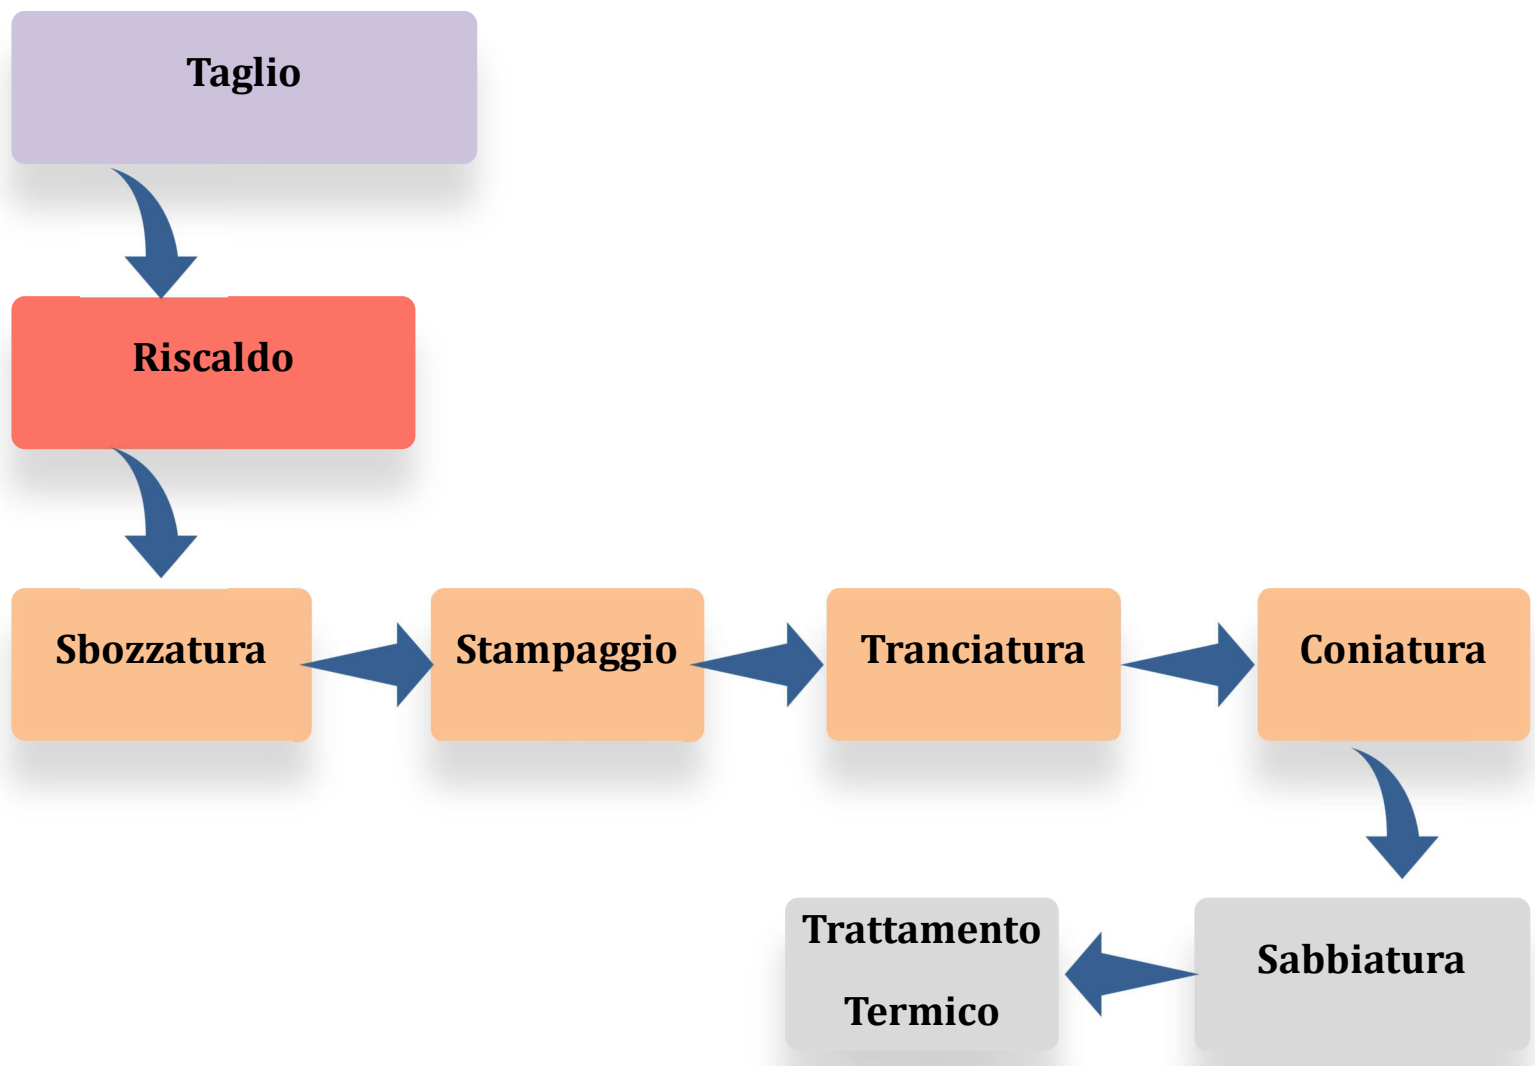
Figure 2.1 – Process Flow dello stampaggio a caldo.

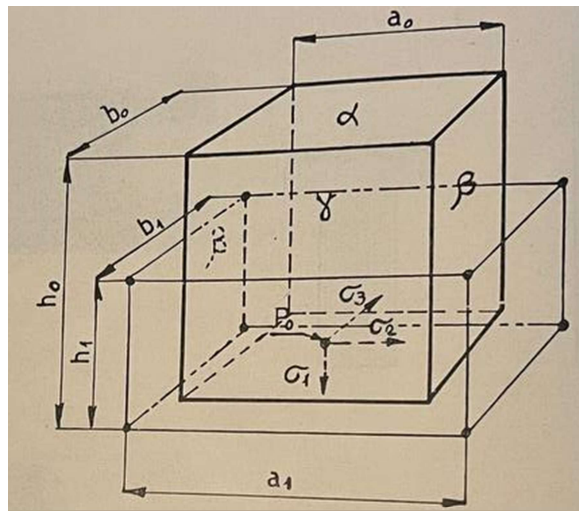
Figure 2.2 – Andamento delle tensioni su un corpo metallico generico [1]

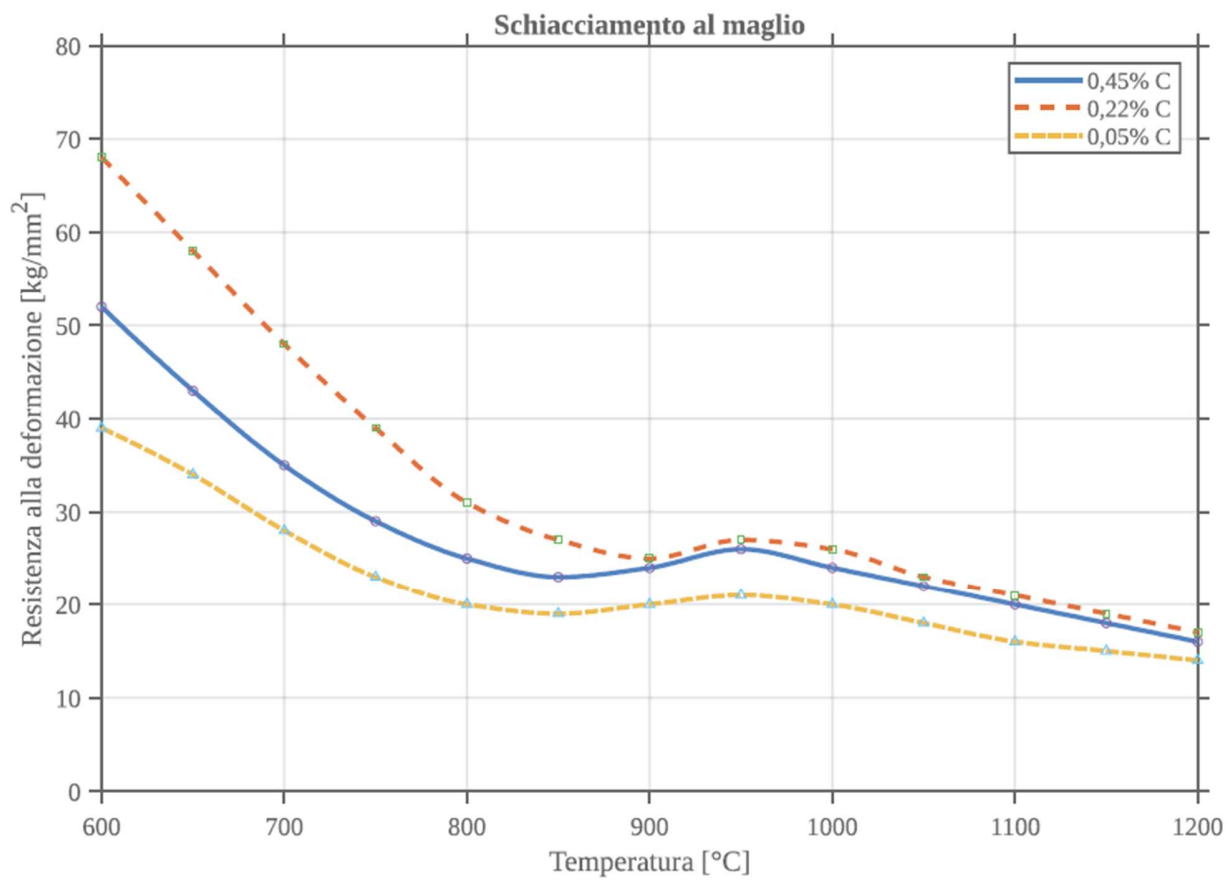
Figure 2.3 -Andamento della resistenza alla deformazione al variare della temperatura e in funzione della %C. [1]

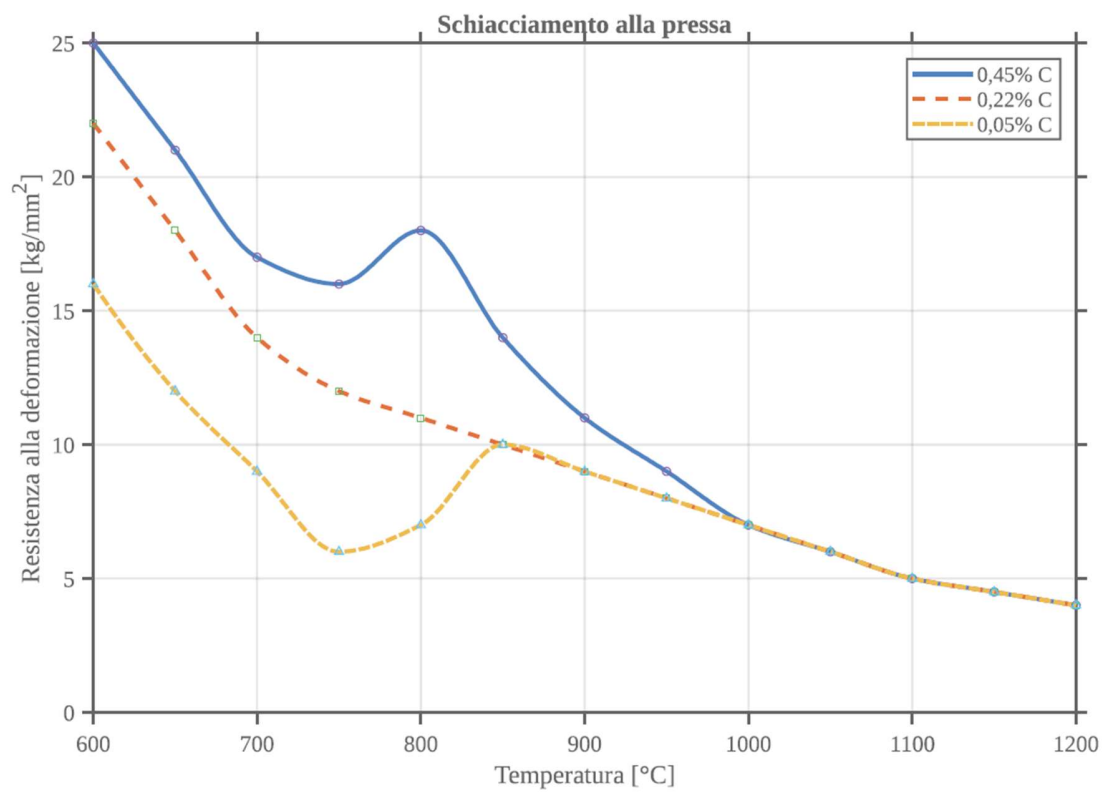
Figure 2.4 - Andamento della resistenza alla deformazione al variare della temperatura e in funzione della %C [1]

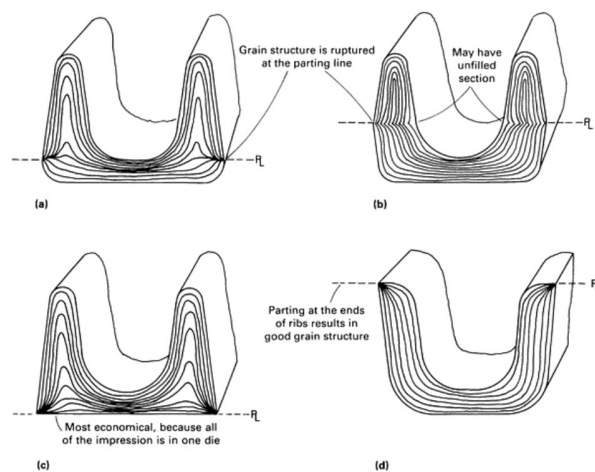
Figure 4.1 – Flusso del materiale in funzione della posizione della parting line [4]

- a) e (b) sono configurazioni non desiderabili: queste parting line generano schemi di flusso del materiale che portano alla formazione di difetti di forgiatura.
- (c) e (d) sono invece raccomandate: con queste parting line, i flussi del metallo risultano regolari nelle zone maggiormente sollecitate.

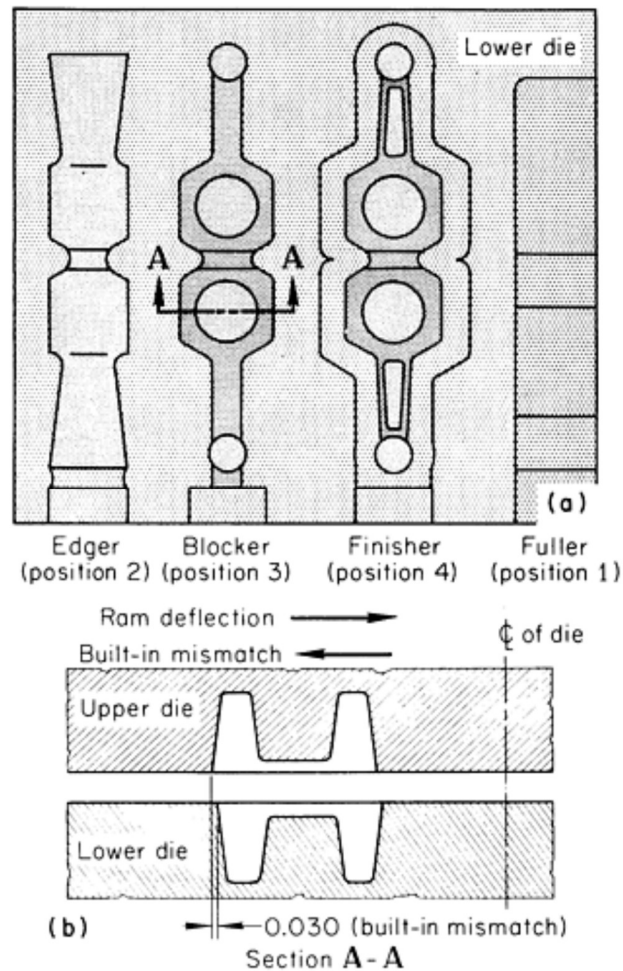
Figure 4.2 – Descrizione del disallineamento su un pezzo forgiato [4]

Per ridurre il problema del disallineamento si possono introdurre delle chiavette di centraggio (meccanico maschio – femmina) posizionate sulle superfici di divisione degli stampi in modo da ottenere un accoppiamento preciso quando gli stampi si chiudono.

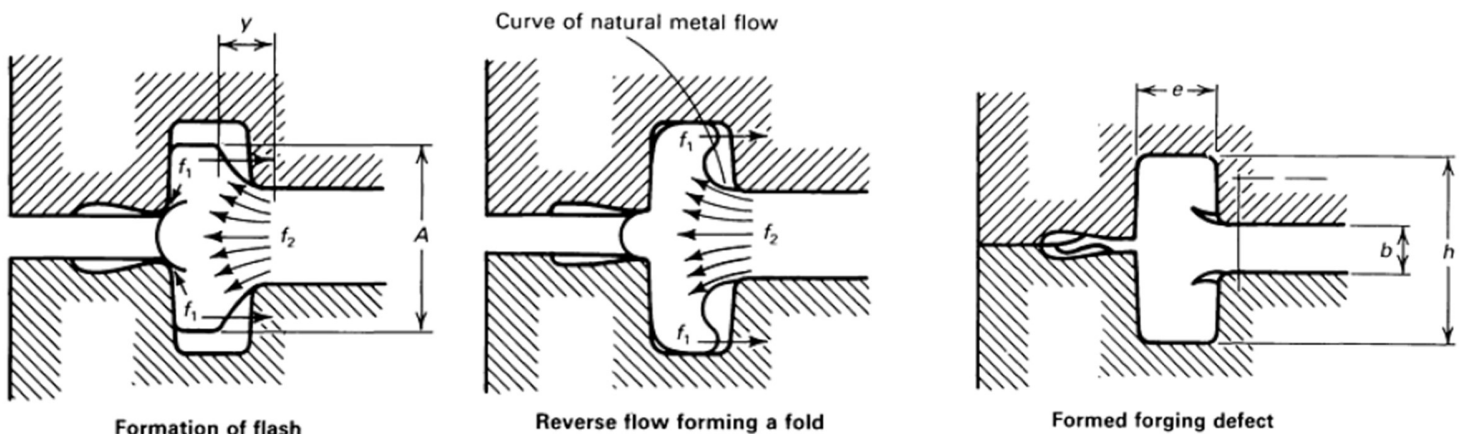
Sono difetti che si formano quando il materiale si ripiega su sé stesso durante la forgiatura creando una discontinuità superficiale o sub-superficiale.

- Preforme non corrette
- Raggi di raccordo troppo stretti
- Lubrificazione errata dello stampo
- Raffreddamenti locali

Figure 4.7 – Formazione della sfogliatura durante il processo di forgiatura [4]

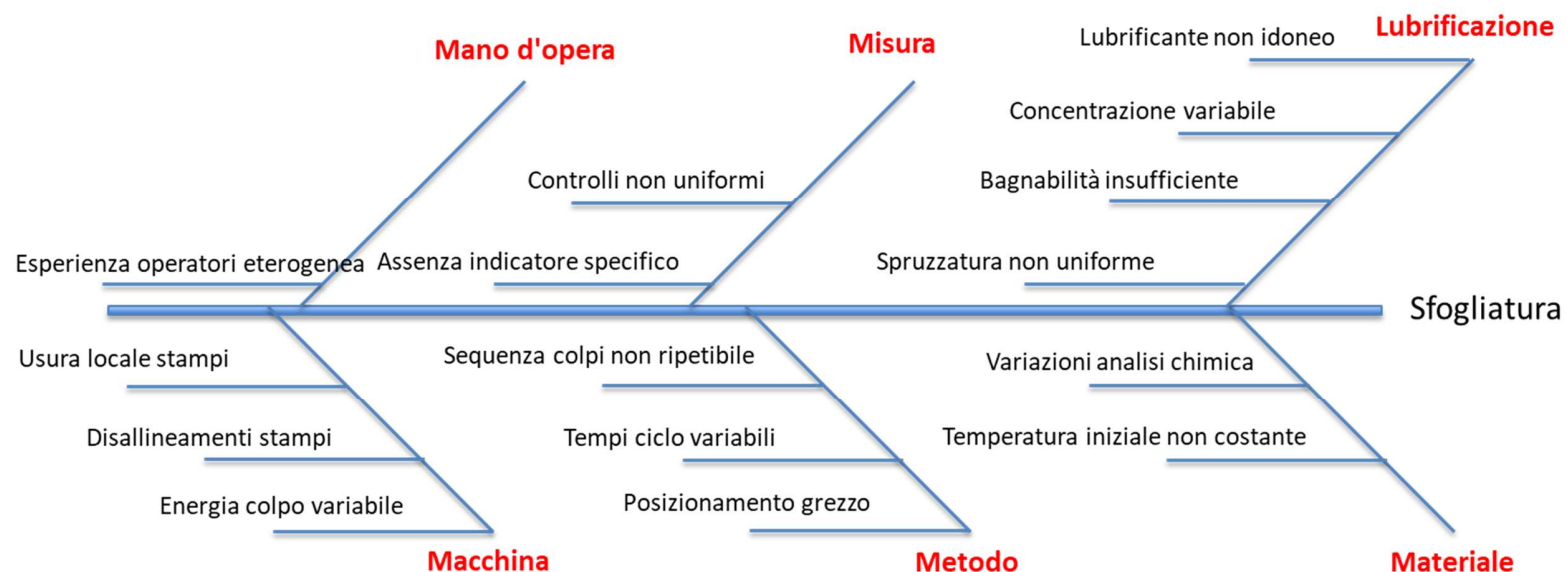
Per determinare una possibile root cause si è adoperato il diagramma di Ishikawa. Come prima azione correttiva si è deciso di intervenire sul lubrificante in quanto anche in base all'esperienza degli esperti del settore, la sfogliatura è principalmente legata alle temperature elevate dello stampo e quindi alla lubrificazione.

Figure 6.1 – Diagramma di Ishikawa per trovare la causa radice del problema

Si è, quindi, deciso di cambiare lubrificante a partire dal lotto di produzione n°8.

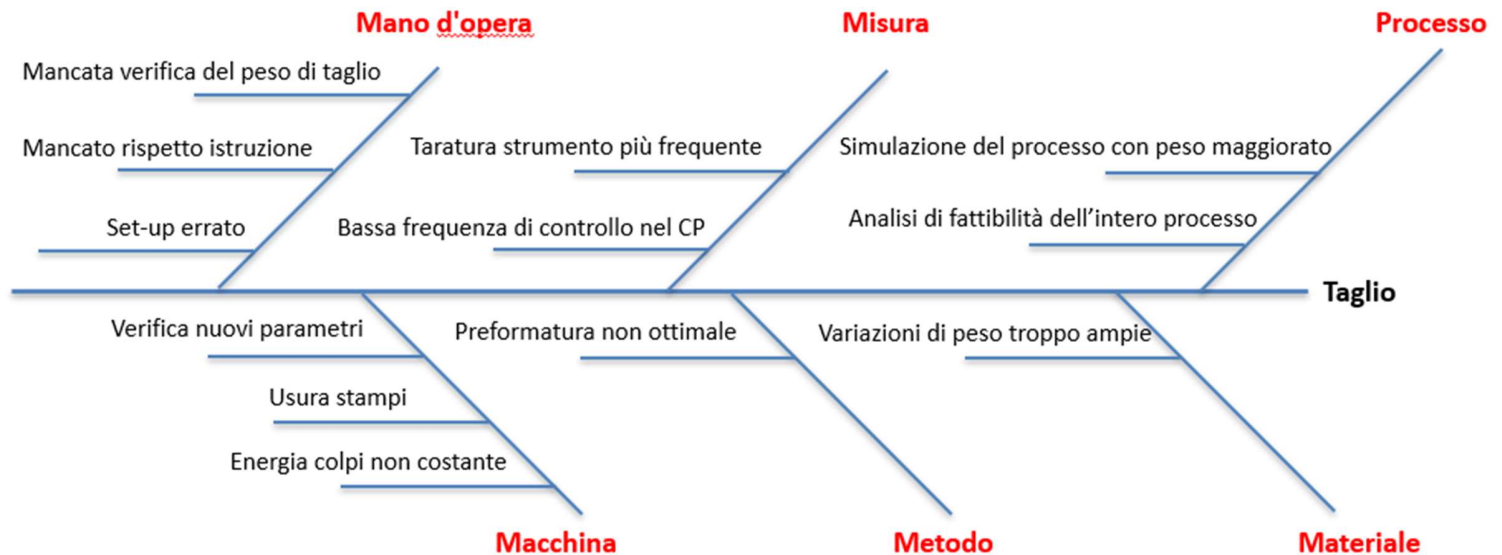
Il seguente articolo viene prodotto nella stessa macchina del precedente. A partire dal 3° lotto è stato sostituito il lubrificante. Inoltre, per determinare una possibile root cause si è adoperato il diagramma di Ishikawa.

Figure 6.2 – Diagramma di Ishikawa per trovare la causa radice del problema

Si è, quindi, deciso di aumentare il peso del cesoiato di 0.1 kg, di modificare conseguentemente la preformatura in quanto non era più possibile eseguirla allo stesso modo e ovviamente sono stati modificati alcuni parametri del processo.

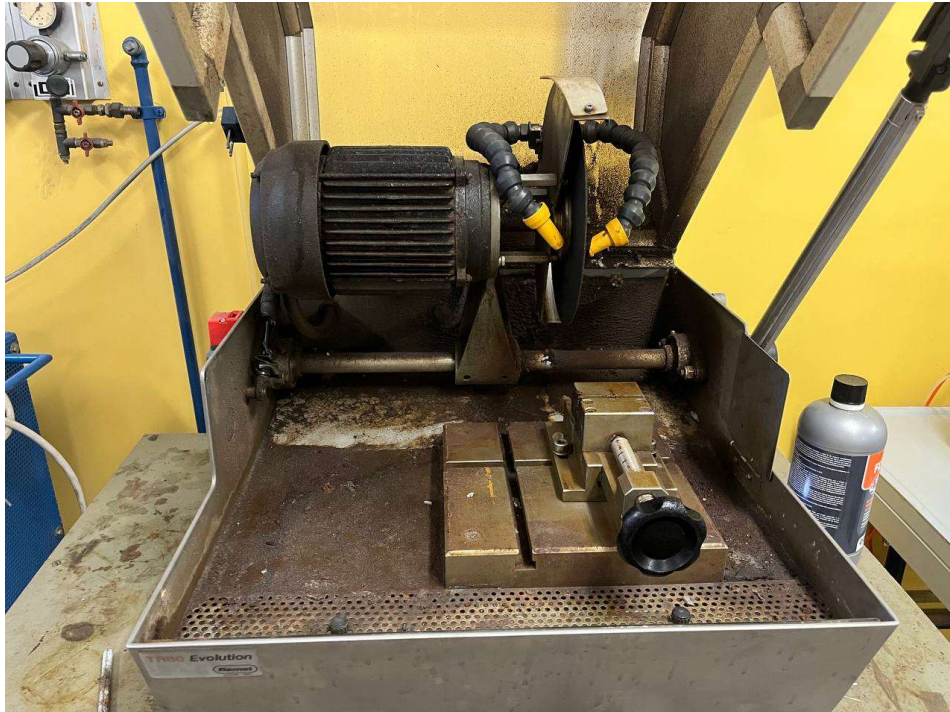
La prima fase dell'attività sperimentale ha riguardato il prelievo dei campioni dal componente forgiato. I provini sono stati ottenuti mediante taglio con troncatrice metallografica (vedi foto 7.1 e foto 7.2), in modo da isolare le zone di interesse e renderle compatibili con le successive operazioni di inglobamento e lucidatura.

Figure 7.1 Sega troncatrice utilizzata per il taglio dei pezzi forgiati al fine di ottenere i campioni della misura idonea per l'inglobamento

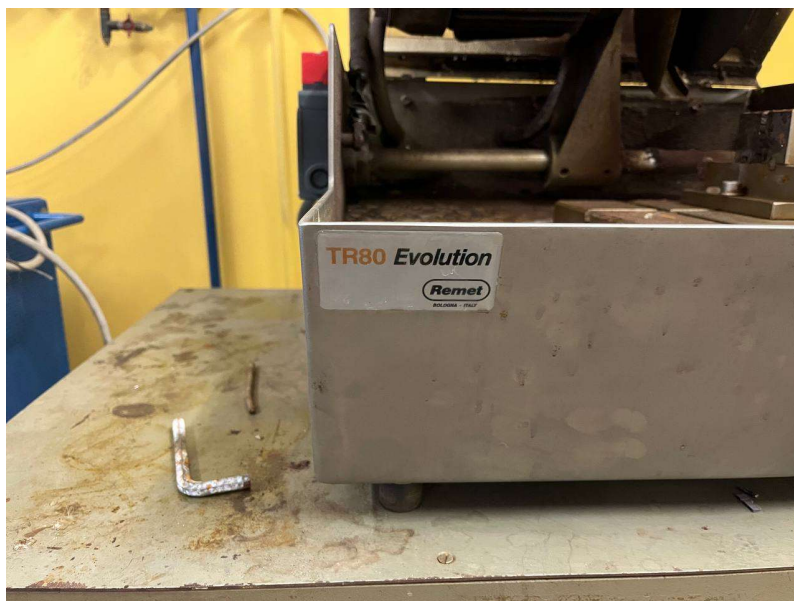
Figure 7.2 Modello della sega troncatrice

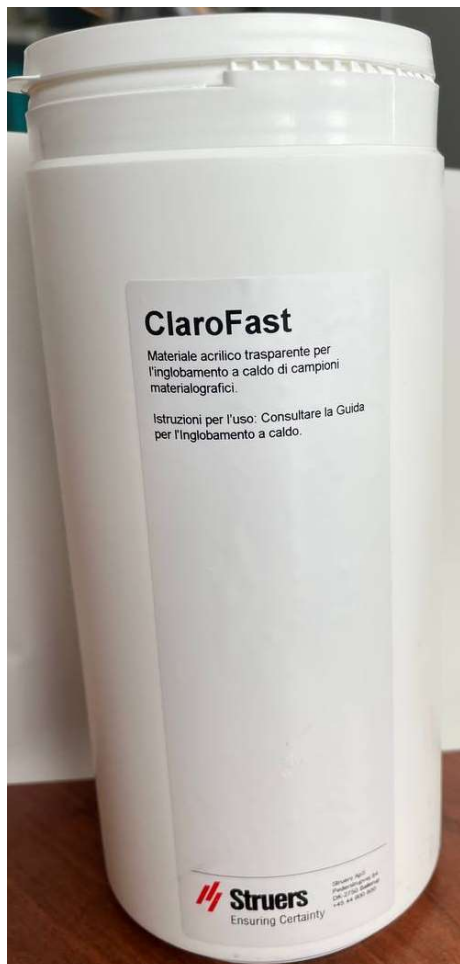
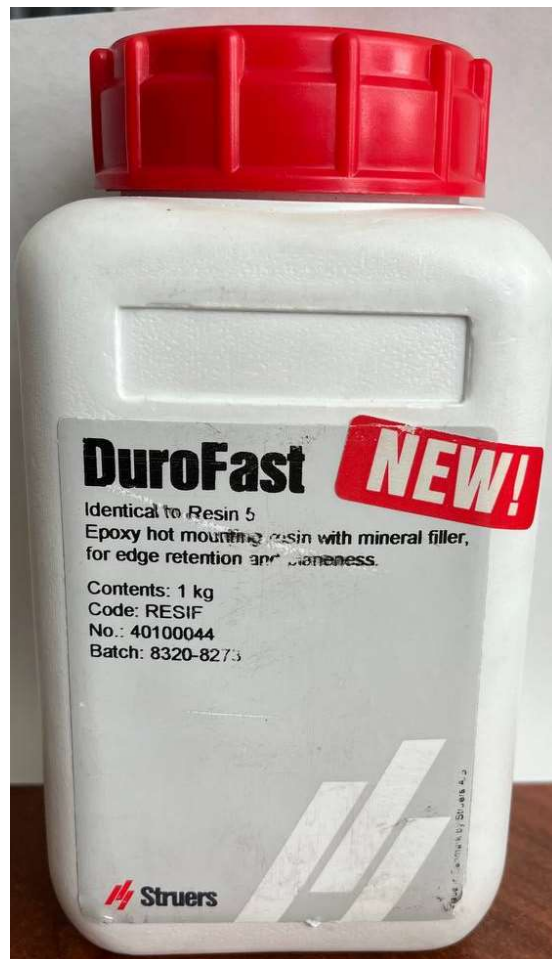
1. ClaroFast: Materiale acrilico trasparente per l'inglobamento a caldo dei campioni metallografici;
2. DuroFast: Resina epossidica per inglobamento a caldo dei campioni metallografici.

Figure 7.3 – Resine utilizzate per l'inglobamento a caldo dei campioni prelevati da componenti forgiati

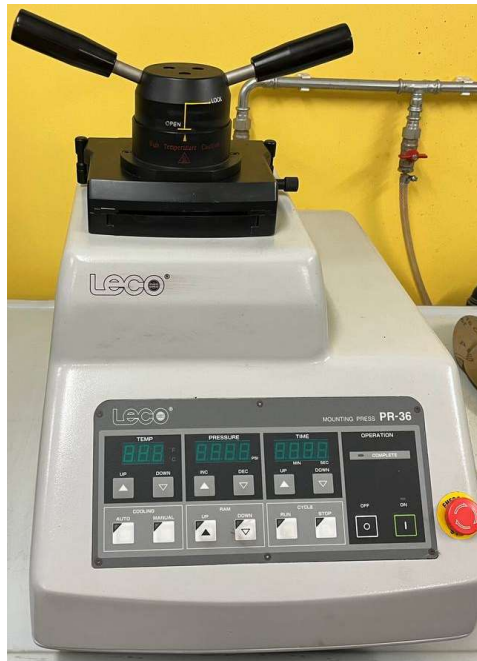
Figure 7.4 – Pressa utilizzata per l'inglobamento a caldo dei campioni prelevati da componenti forgiati.  
Marca "LECO", Modello "Mounting Press PR-36"

Per l'inglobamento dei campioni è stata utilizzata una pressa della "LECO" modello "Mounting Press PR-36".

- Inserimento del DuroFast nella zona di inglobamento della pressa (vedi foto 7.4);
- Posizionamento del provino con parte contenente il difetto a diretto contatto con la resina epossidica;
- Inserimento del ClaroFast al fine di ricoprire il provino.

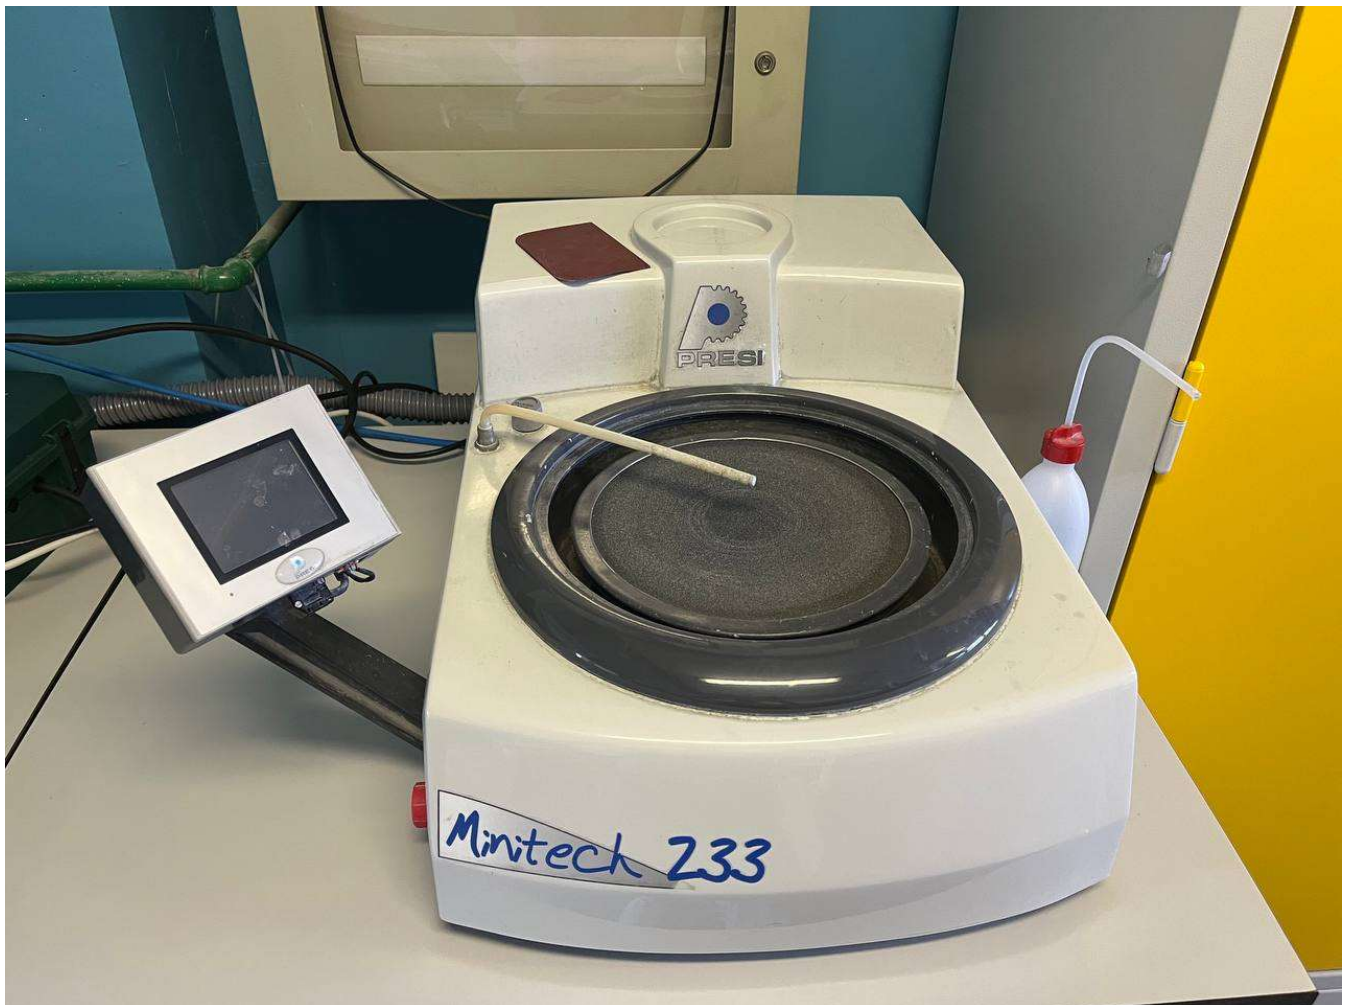
- Diametro piatto: supporta dischi fino a 250mm
- Velocità regolabile: da 20 giri/min fino a 700 giri/min
- Senso di rotazione: Bidirezionale (orario e antiorario)
- Raffreddamento ad acqua

**Figure 7.5 – Smerigliatrice metallografica utilizzata per la preparazione superficiale dei campioni**

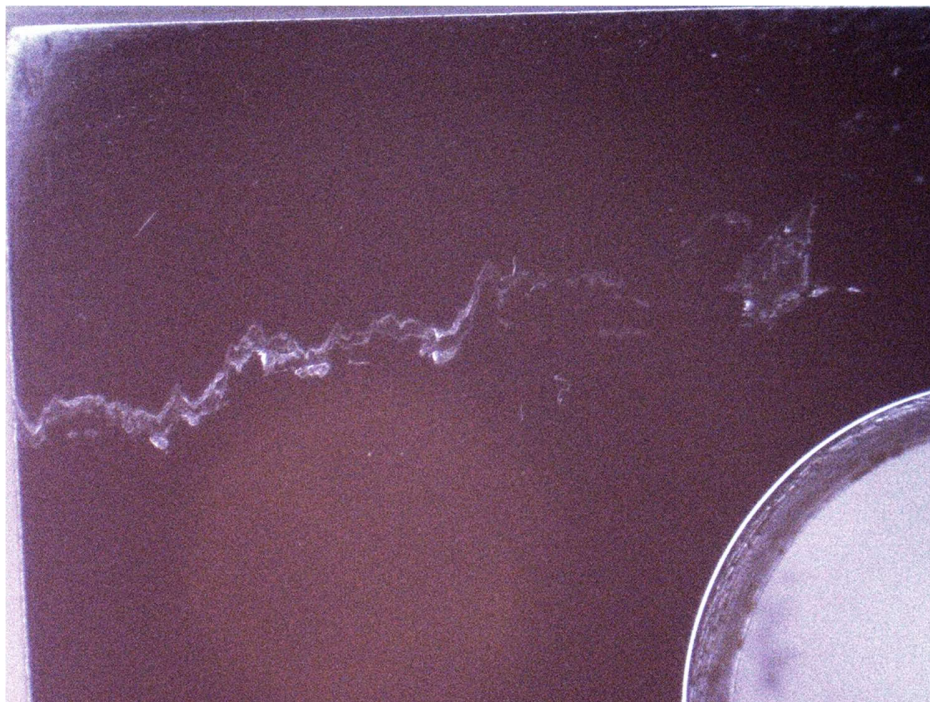
Nella fig. 8.1 è possibile osservare un tratto lineare con una certa continuità denominata seguita da una cavità isolata. La morfologia del difetto riduce la possibilità che il difetto sia stato generato durante la preparazione del campione.

**Figure 8.1 - Articolo 080.91 lato numeri: vista generale a basso ingrandimento della zona analizzata, acquisita a 2,5×0,23**

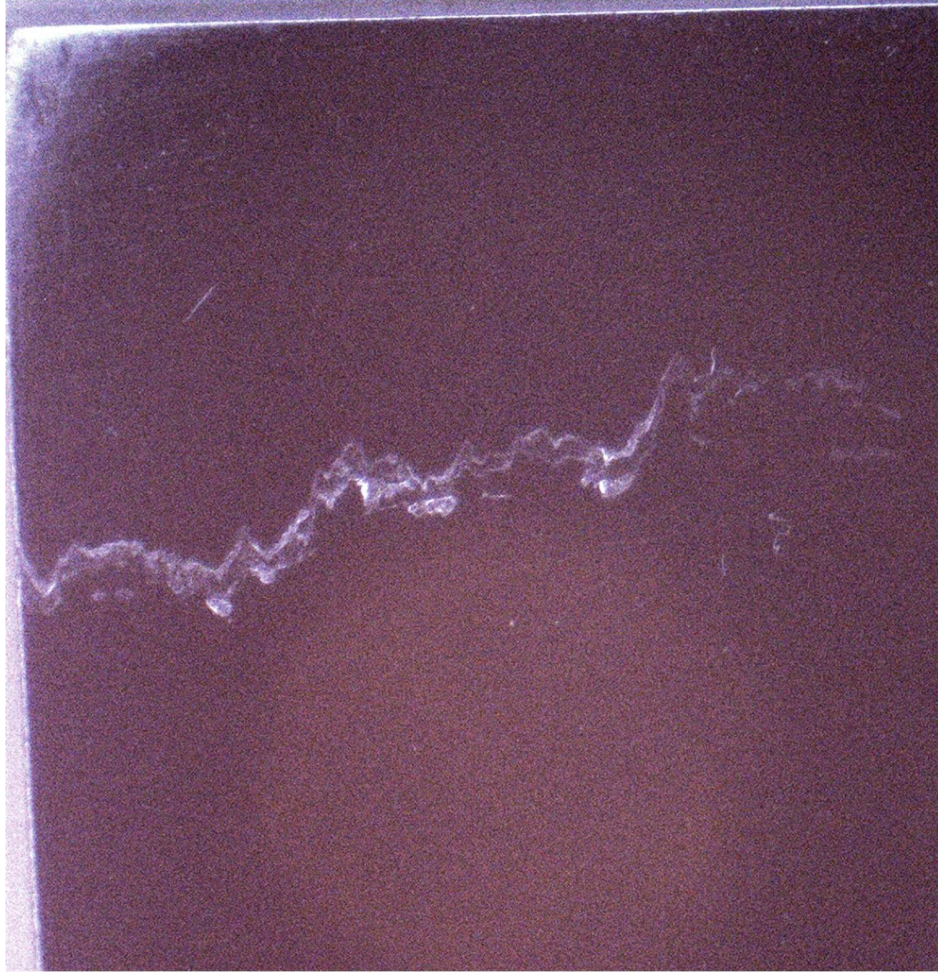
Il tratto lineare in fig. 8.2 è una linea irregolare frastagliata con alcune zone leggermente più sottili. È possibile descrivere il difetto come una sfogliatura o comunque una discontinuità del materiale non perfettamente saldato.

Figure 8.2 – Articolo 080.91 lato numeri: tratto lineare della figura 8.1, acquisita a  $2,5 \times 0,23$

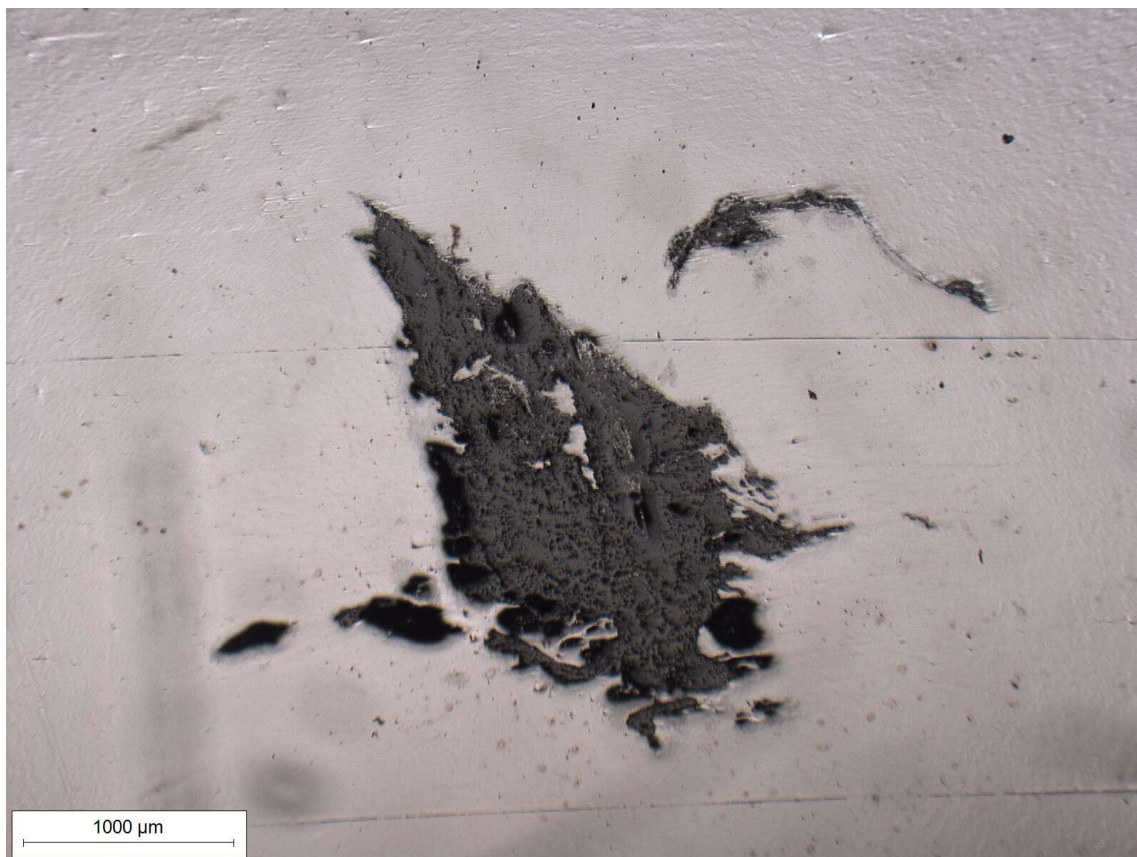
La fig. 8.3 mostra una cavità isolate alla fine del tratto lineare. Questo difetto è compatibile con una mancanza di materiale che può essersi generato durante la formazione della sfogliatura.

**Figura 8.3 – Articolo 080.91 lato numeri: cavità isolate della figura 8.1, acquisita a  $2\times 0,8$ .**

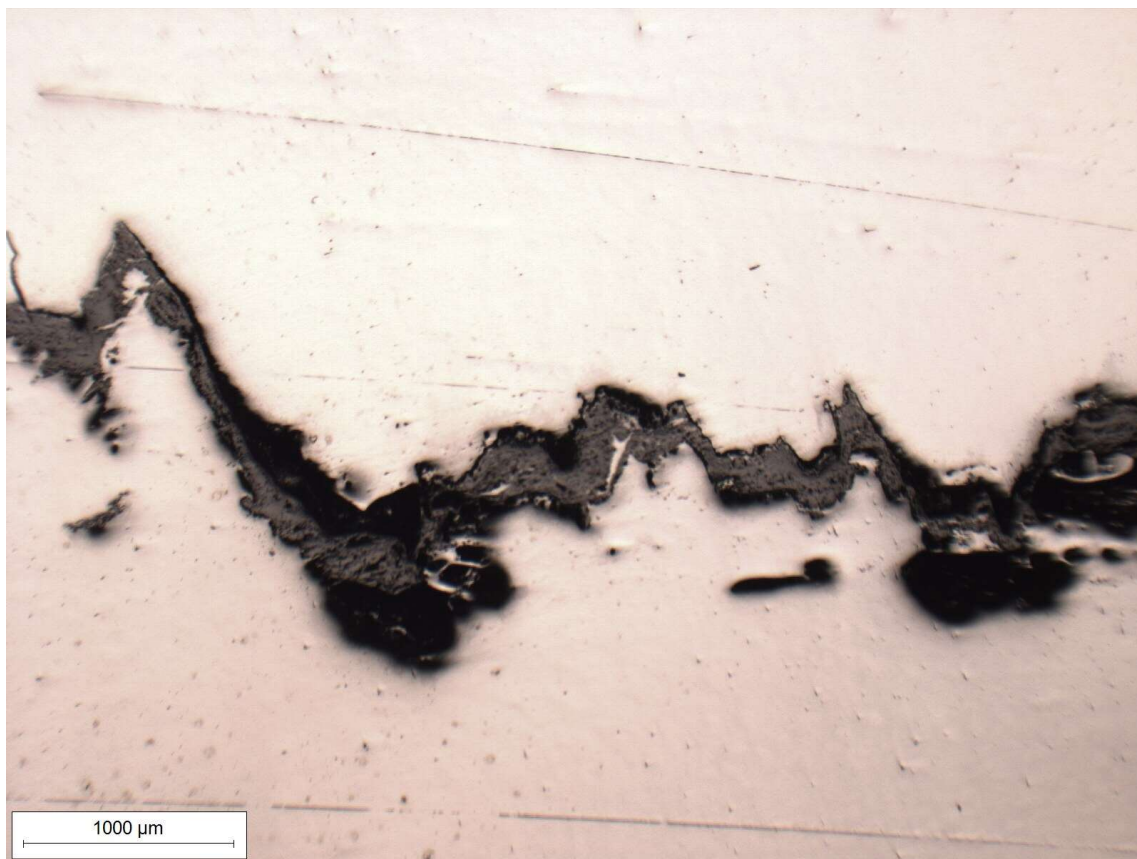
La fig. 8.4 mostra un maggiore focus sul difetto. É possibile notare una linea irregolare, molto frastagliata che rafforza l'ipotesi iniziale. Tale difetto quindi risulta essere una sfogliatura e non una cricca. Nel caso di una cricca, la morfologia del difetto sarebbe stata differente ossia molto più lineare e regolare.

**Figura 8.4 – Articolo 080.91 lato numeri: individuazione della discontinuità, acquisita a 2×0,8.**

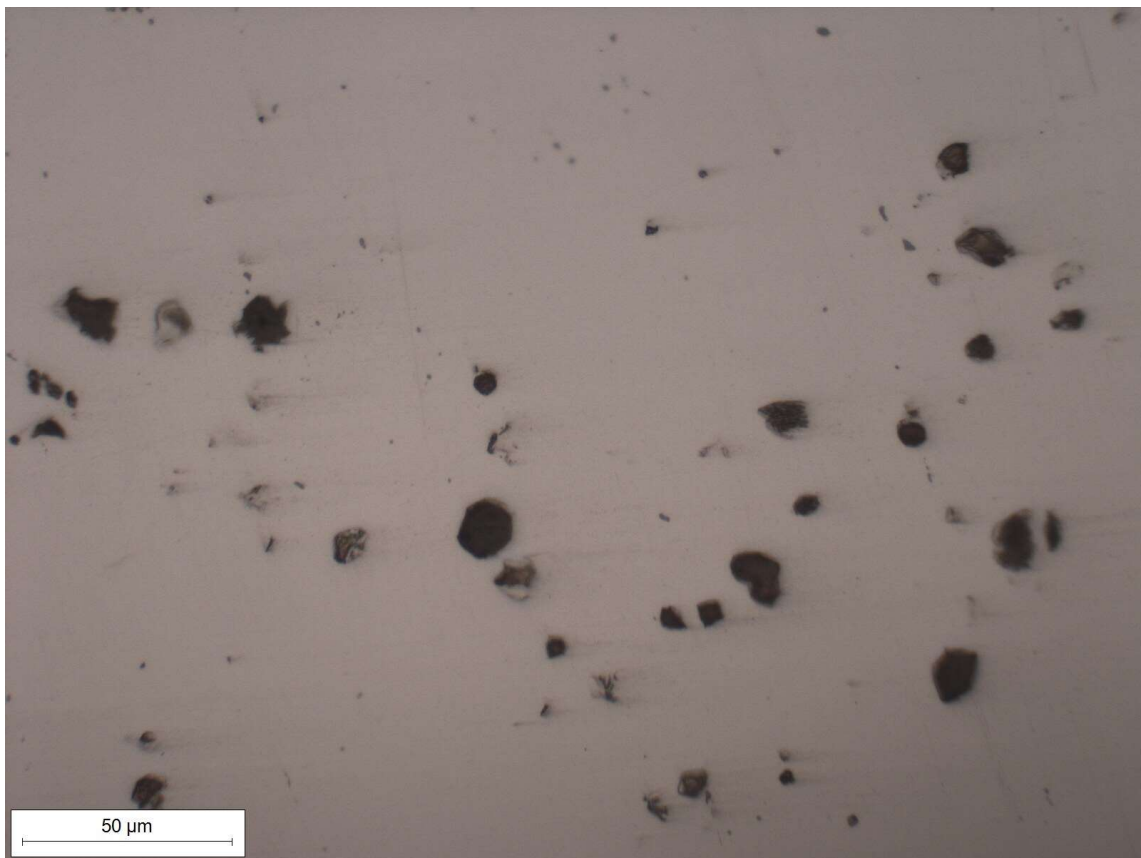
Ad ingrandimento intermedio la discontinuità risulta più definita. Si osserva una linea con bordi non perfettamente regolari e larghezza variabile lungo il suo sviluppo. Questo aspetto è coerente con una separazione reale del materiale, piuttosto che con una rigatura superficiale.

**Figura 8.5 – Articolo 080.91 lato numeri: dettaglio ad alto ingrandimento della zona circostante al difetto principale, acquisita a 50×0,8.**

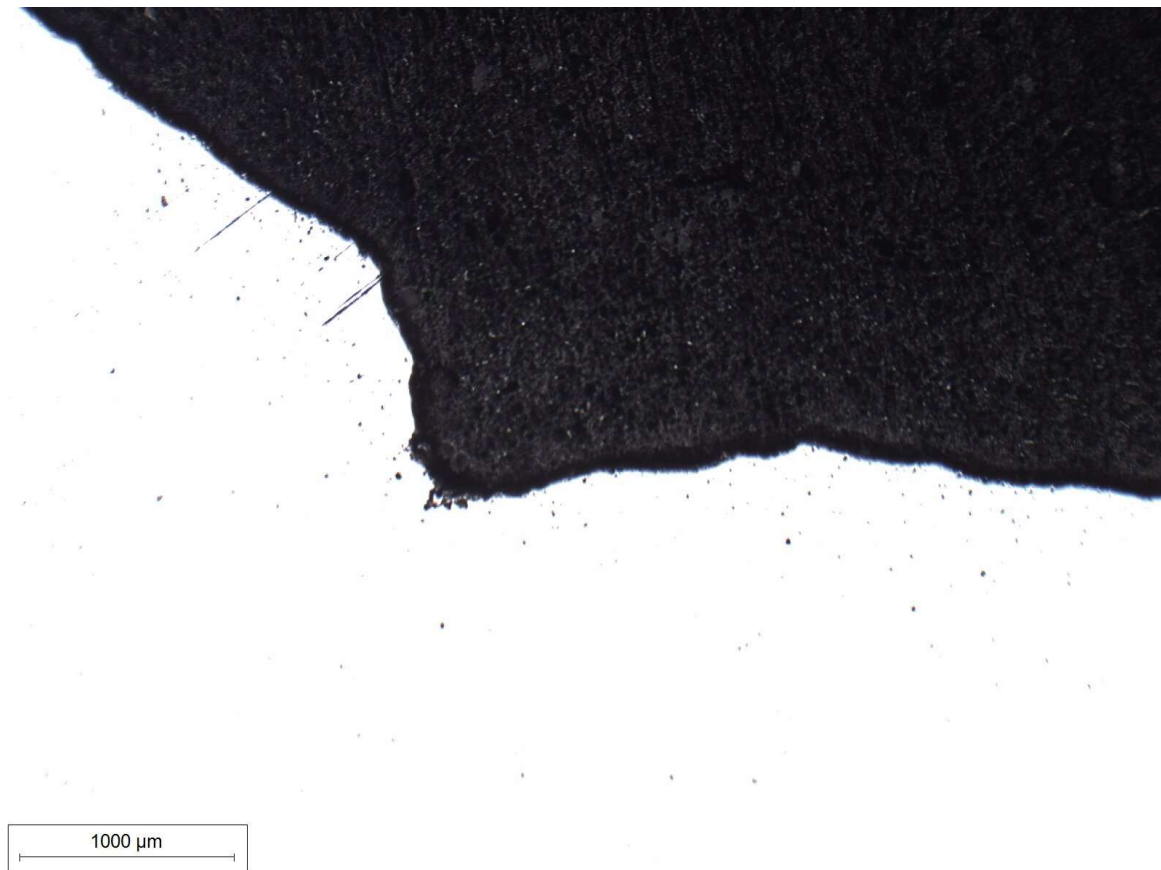
La fig. 8.6 mostra l'innescò di una possibile cricca. I bordi frastagliati fanno anche ipotizzare ad una possibile sfogliatura.

Figura 8.6 – Articolo 080.91 pianetto: vista generale a basso ingrandimento della zona superficiale analizzata, acquisita a 0.8x2

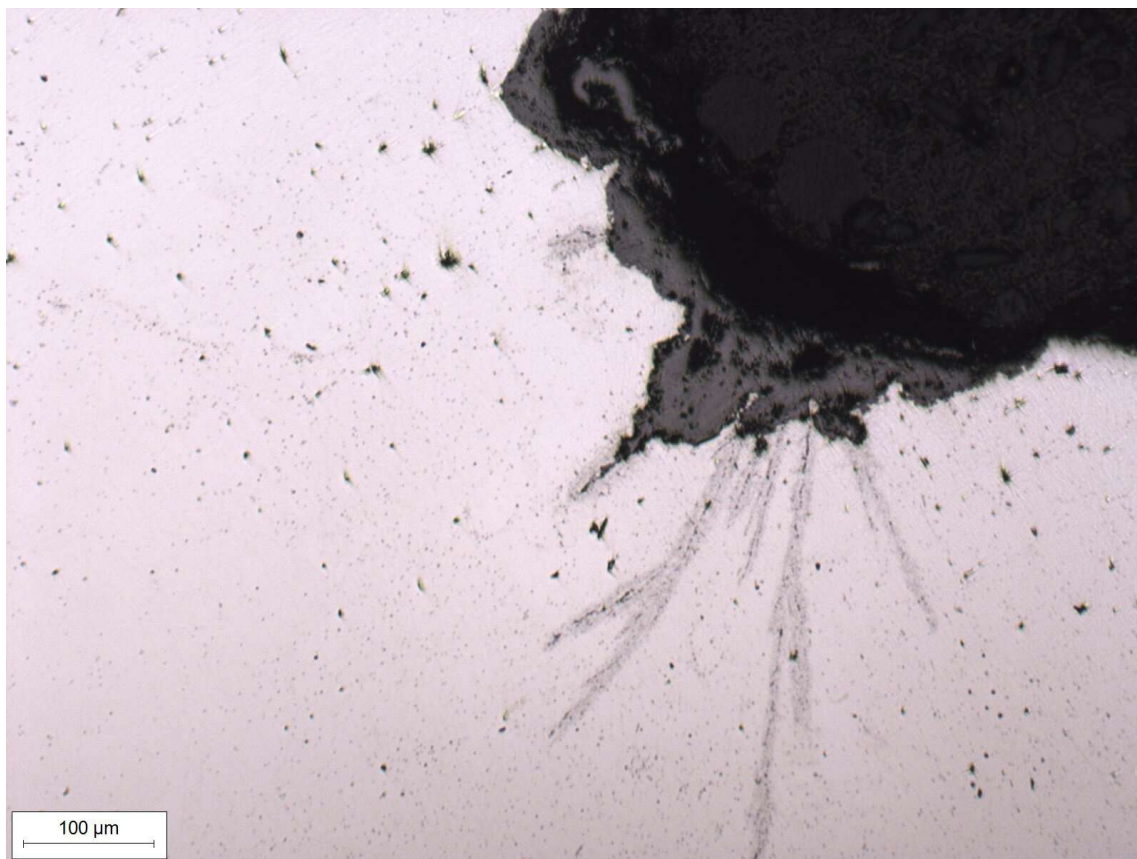
La fig. 8.7 permette una maggiore identificazione del difetto. All'estremità del difetto è possibile notare l'innescò di una cricca con un andamento più lineare. A monte del difetto invece è possibile notare una zona più frastagliata quindi anche a questo ingrandimento non è facile determinare con chiarezza la tipologia del difetto.

Figura 8.7 – Articolo 080.91 pianetto: dettaglio della zona superficiale con evidenza di irregolarità del bordo e indicazioni scure in prossimità del difetto, acquisita a 1.25x10.

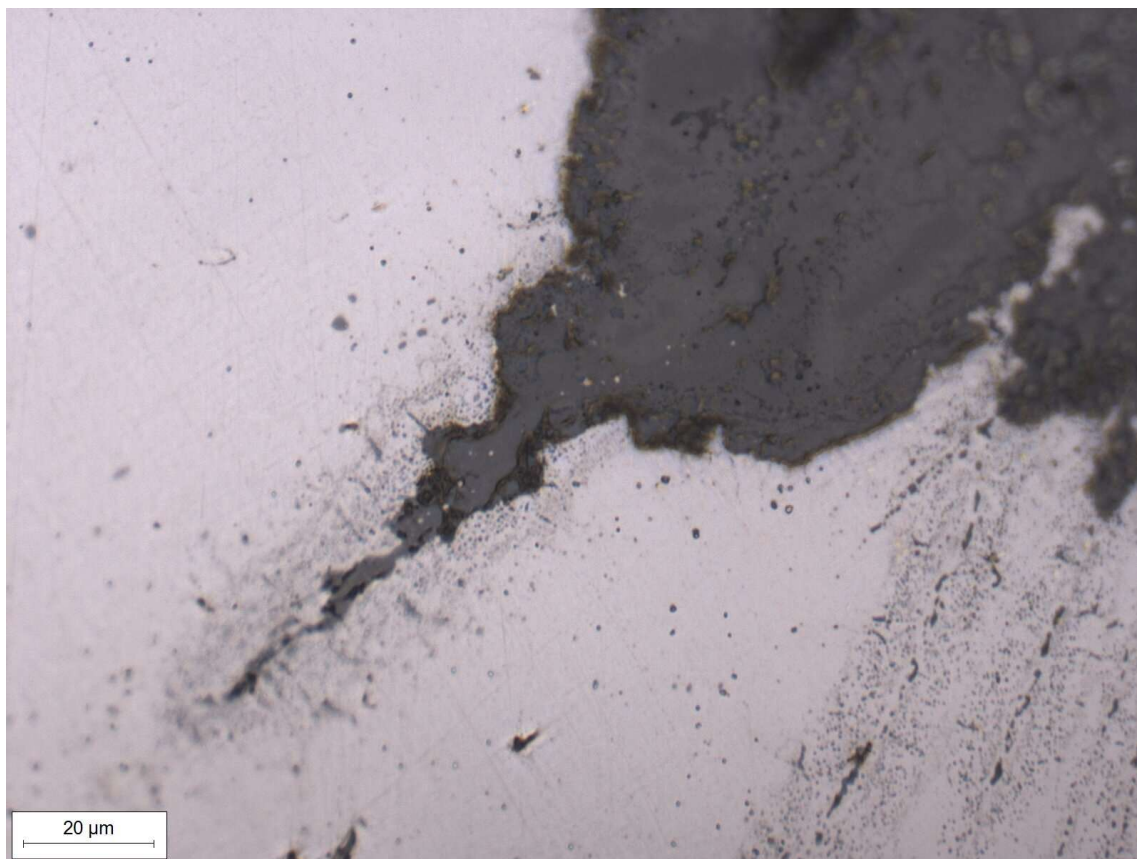
Inoltre sono presenti delle striature dovute a parti staccate dovute probabilmente al processo di preparazione del campione tramite levigatura e lucidatura.

**Figura 8.8 – Articolo 080.91 pianetto: dettaglio ad alto ingrandimento della discontinuità superficiale e delle indicazioni associate, acquisita a 50x1.25.**

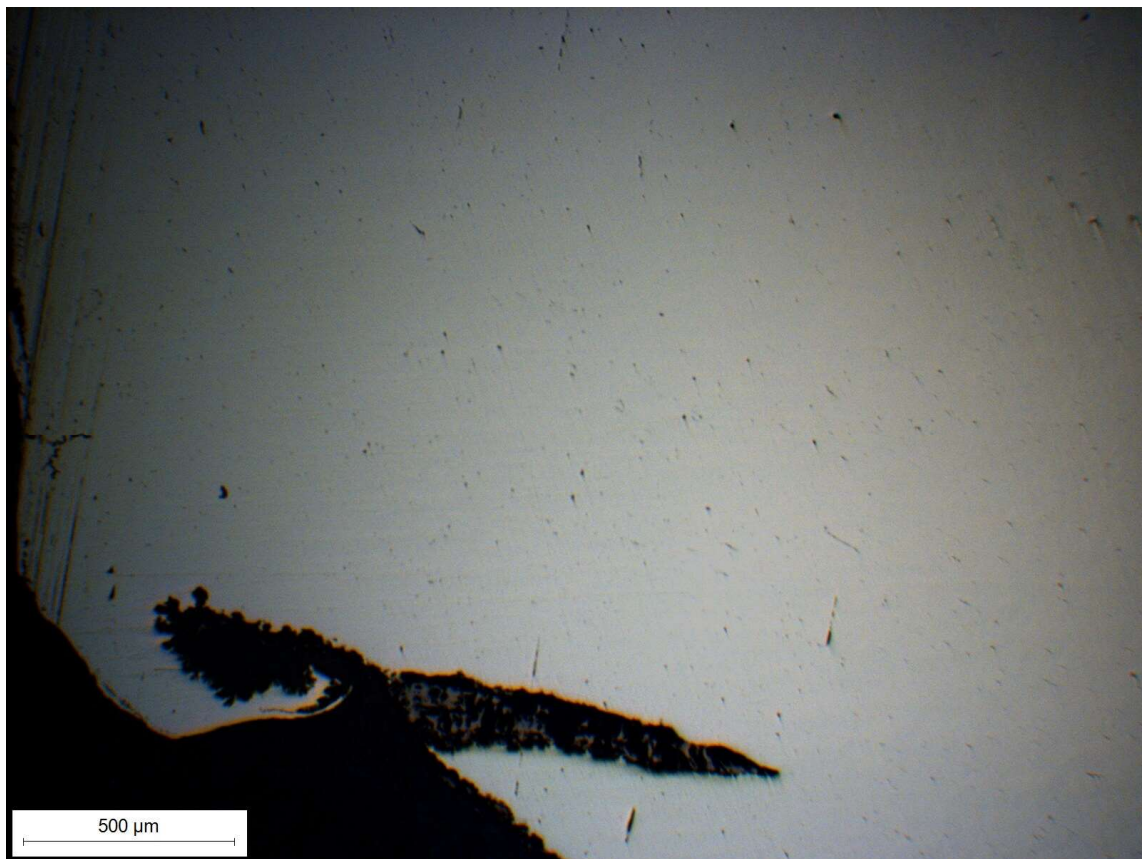
La fig. 8.9 è un'immagine rilevata a basso ingrandimento. Il difetto mostra diverse morfologie ed estensioni.

**Figura 8.9 – Articolo 3756A: vista a basso ingrandimento della discontinuità principale, acquisita a 5×0,8.**

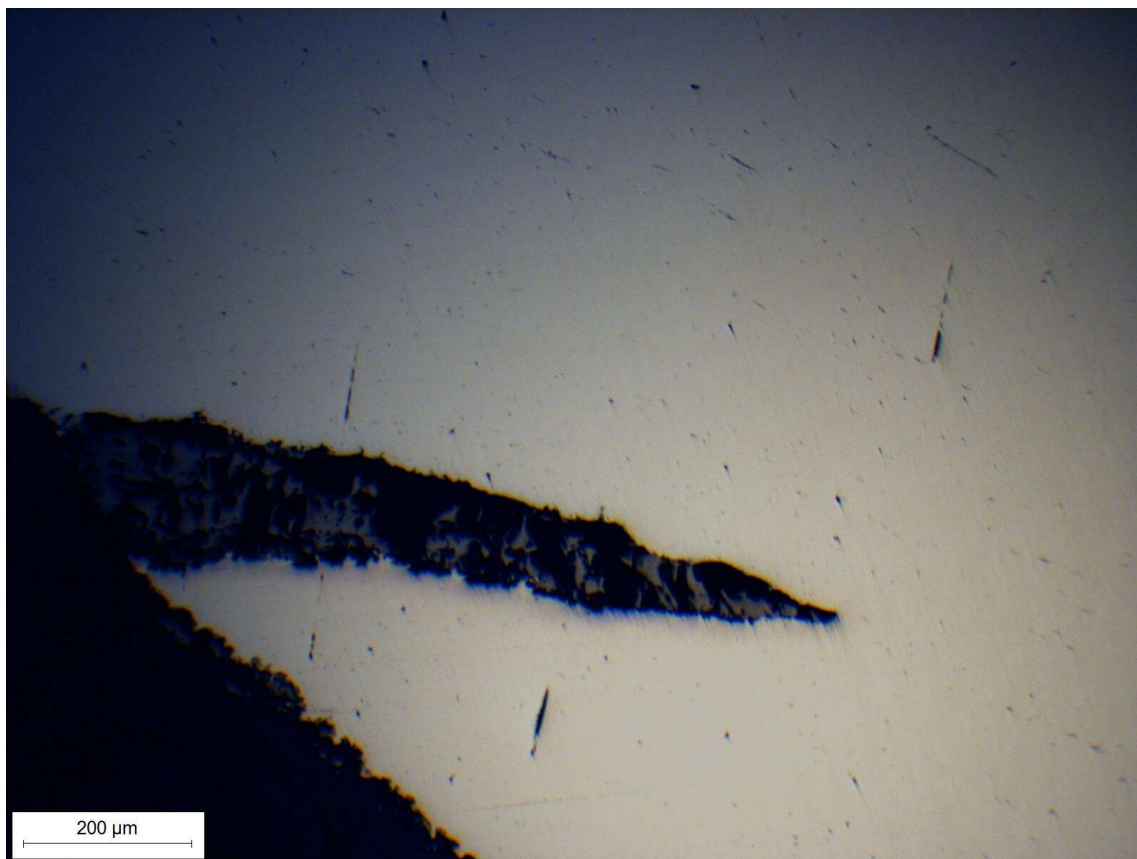
La fig. 8.10 mostra una discontinuità irregolare allungata molto frastagliata e una parte terminale progressivamente più sottile e appuntita. Tale morfologia è compatibile con una ripiegatura o sfogliatura quindi una non corretta saldatura tra le parti.

Figura 8.10 – Articolo 3756A: osservazione a ingrandimento intermedio della parte destra del difetto, acquisita a 10×0,8.
