# Politecnico di Torino

**Tesi di Laurea Magistrale**

***Analisi e classificazione dei difetti nello stampaggio a caldo  
dell'acciaio***

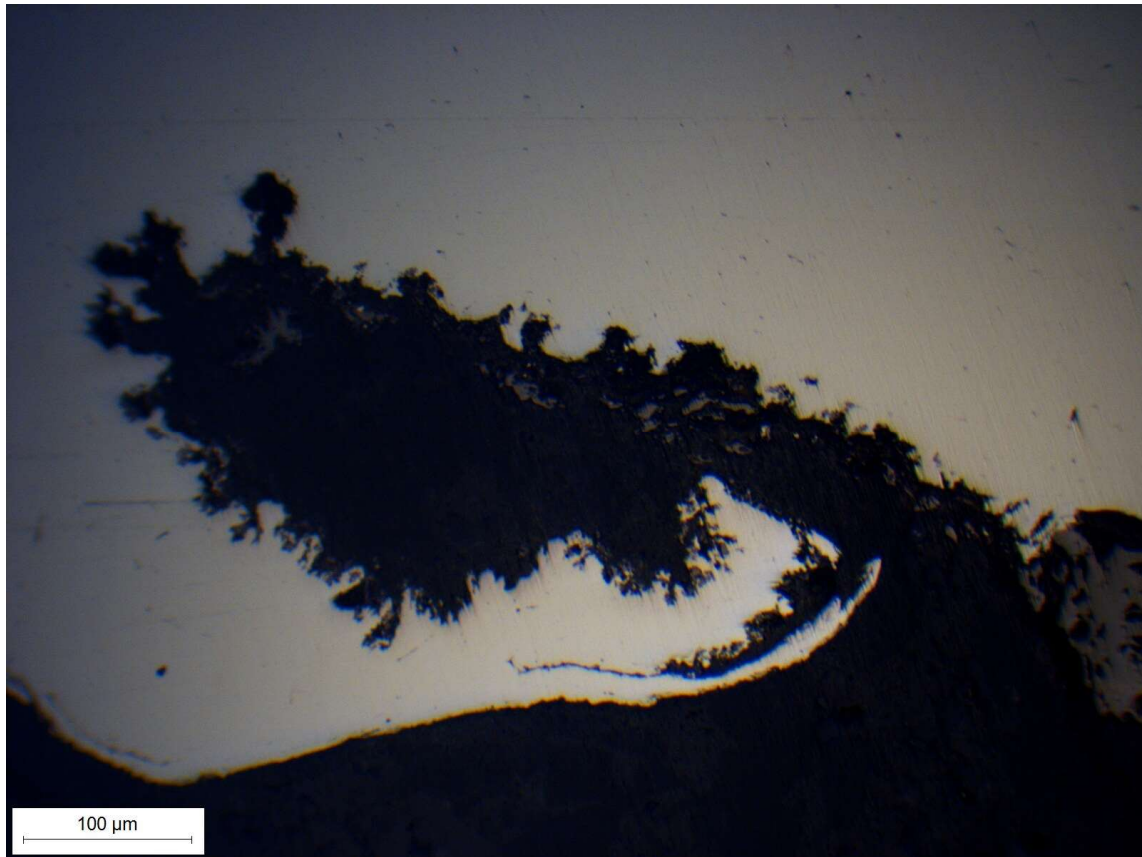
La fig. 8.11 mostra un ulteriore difetto creatosi nella parte opposta della sfogliatura mostrata nella fig. 8.10. La morfologia ampia, frastagliata e irregolare mostra in maniera evidente come il materiale non sia riuscito a saldarsi e si sia ripiegato su sé stesso. Inoltre è possibile osservare anche un possibile innesco di cricca sull'estremità del difetto.

Figura 8.11 – Articolo 3756A: dettaglio a ingrandimento intermedio della parte sinistra della discontinuità, acquisita a 20×0,8.

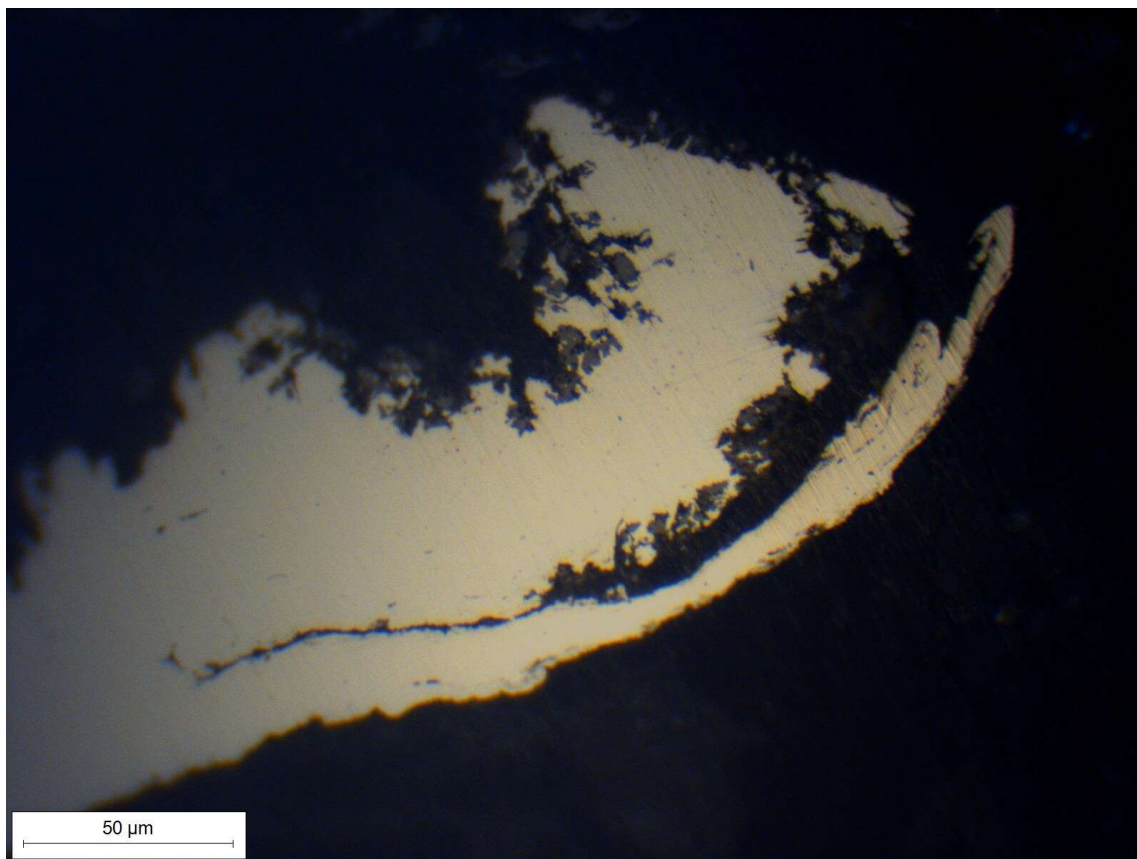
La fig. 8.13 permette di classificare il difetto come una sfogliatura ma altrettanto importante sottolineare la presenza di un difetto secondario riconducibile ad un innesco di cricca e della sua propagazione.

Figura 8.12 – Articolo 3756A: ulteriore dettaglio ad alto ingrandimento della zona difettosa, acquisito a 50×0,8.

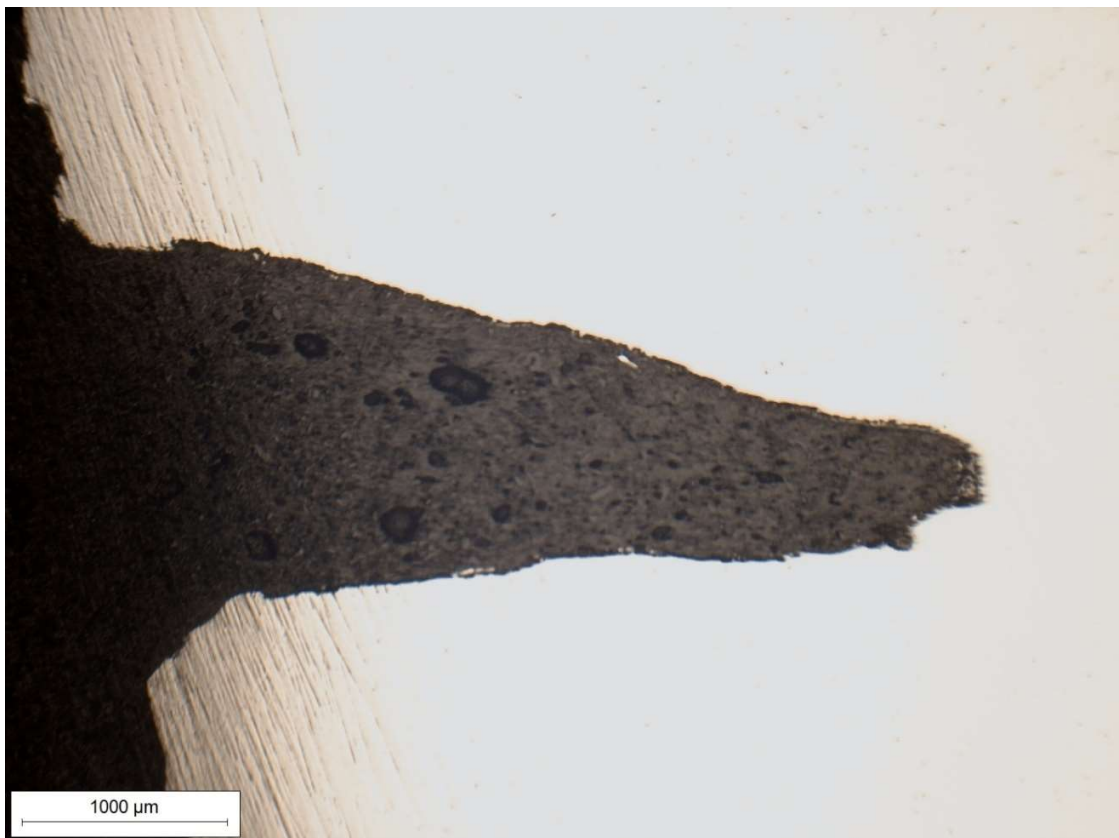
La fig. 8.13 mostra il difetto ad un basso ingrandimento. La morfologia osservata consente di classificare il difetto come una cricca aperta. Il difetto si sviluppa dalla superficie verso l'interno del materiale rappresenta una perdita locale di continuità del campione.

Figure 8.13 - Articolo 5623: vista generale a basso ingrandimento della zona difettosa, acquisita a 0,8×2.

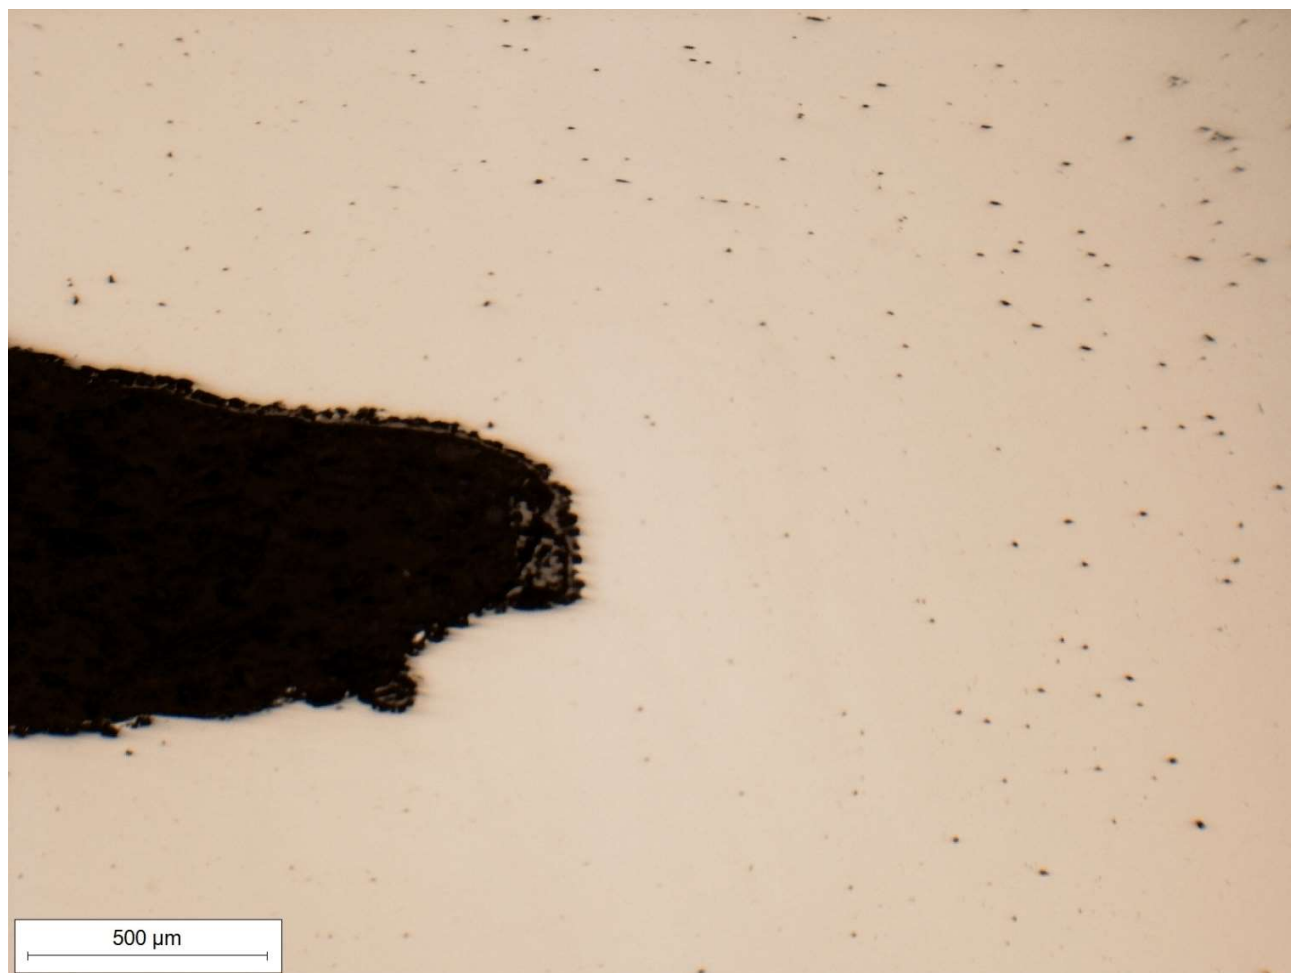
Inoltre è possibile notare un difetto secondario ossia delle inclusioni o cavità attorno al difetto principale.

**Figure 8.14 - Articolo 5623: approfondimento del difetto a medio ingrandimento, acquisita a 5×0.8.**

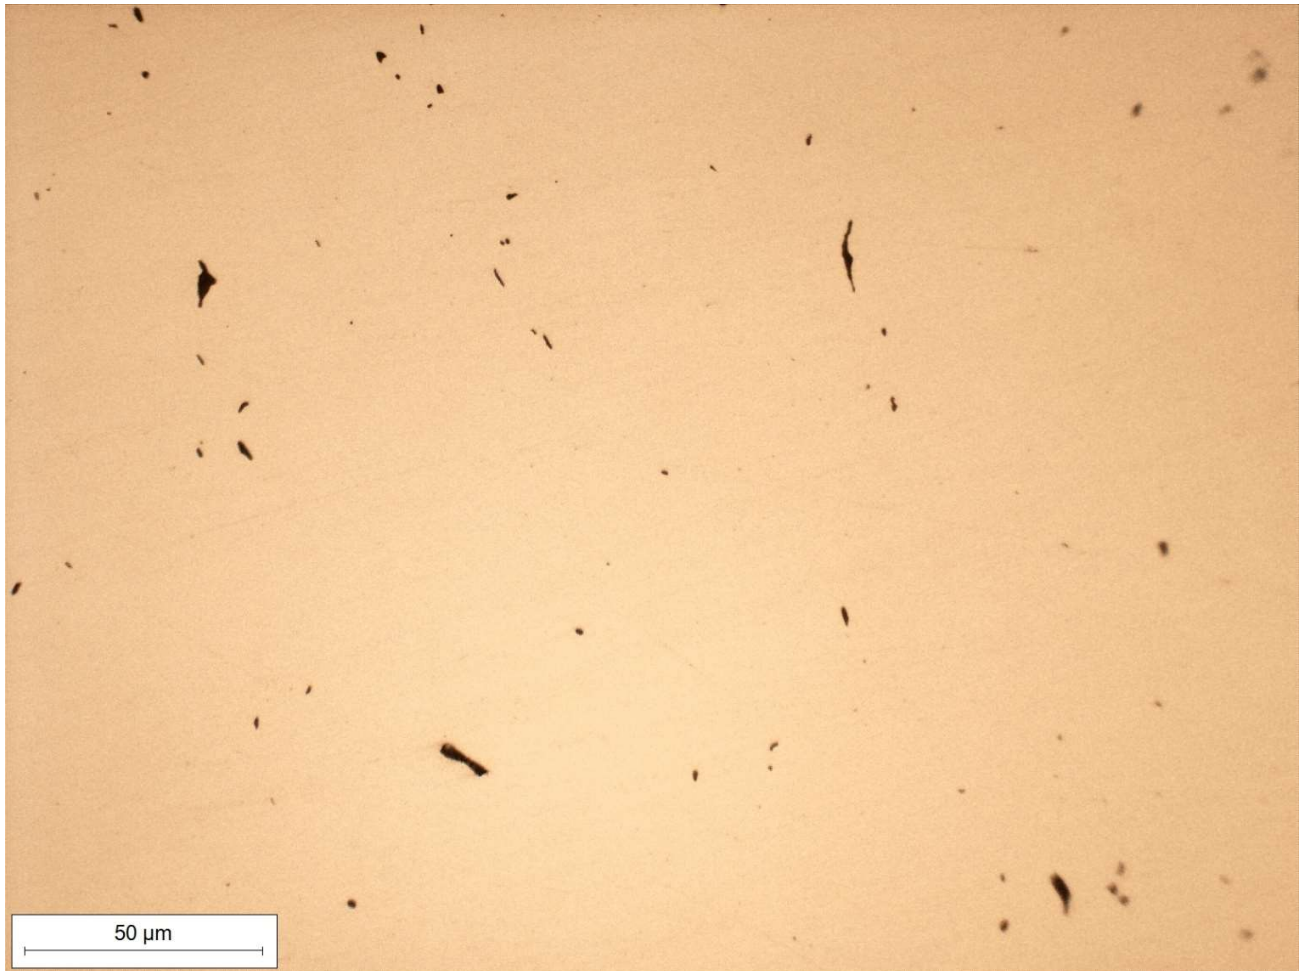
La fig. 8.15 acquisita ad alto ingrandimento permette di valutare l'entità del difetto secondario. In questo caso siamo in presenza di inclusioni non metalliche, ossidi o microvuoti generate durante il processo di stampaggio. È possibile escludere come causa radice un'errata preparazione dei campioni in quanto i bordi di ogni inclusione avrebbero avuto delle striature regolari.

Figure 8.15 - Articolo 5623: vista del difetto secondario ad alto ingrandimento, acquisita a 50×0.8.
