POLITECNICO DI TORINO
FACOLTA' DI ARCHITETTURA
Corso di Laurea in Architettura
Tesi meritevoli di pubblicazione

Consolidamento strutturale del Castelvecchio di Rivara Canavese nell'ottica del restauro conservativo

di Andrea Sartore e Stefano Tardito

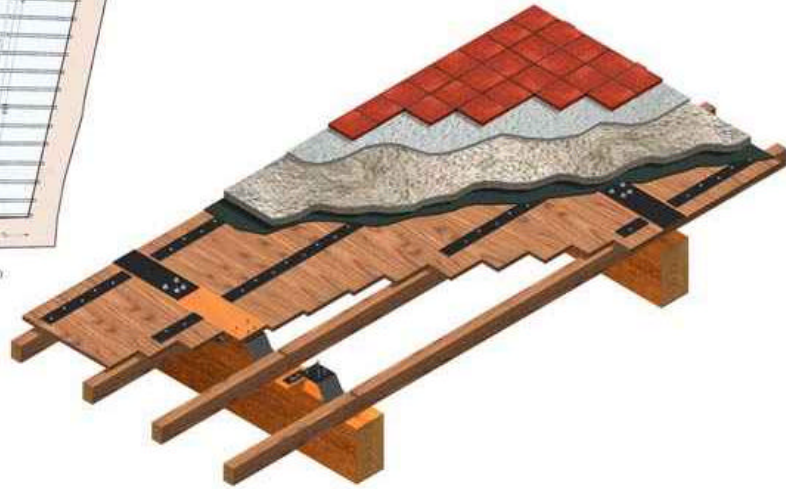
ORDITURA SOLAIO locale B2 scala 1:100

CONSOLIDAMENTO DEL SOLAIO LIGNEO

Consolidamento della trave

Il consolidamento del solaio ligneo

E' stato pertanto previsto il rifacimento della copertura, mantenendo lo schema dell'originaria orditura e riutilizzando gli elementi lignei ancora resistenti; per i solai in legno l'aumento dei sovraccarichi d'esercizio ha reso necessaria la disposizione sull'estradosso delle travi principali e dei travicelli di bandelle in acciaio atte ad aumentare l'inerzia . Per realizzare la solidarizzazione trave-bandella si sono impiegati elementi metallici di forma ad omega fissati all'estradosso delle travi principali e di altezza pari ai travicelli.
