Il complesso monumentale della Porta Praetoria di Aosta. Un'esperienza conoscitiva mirata alla conservazione

di Flavia Celestini e Micaela Molina

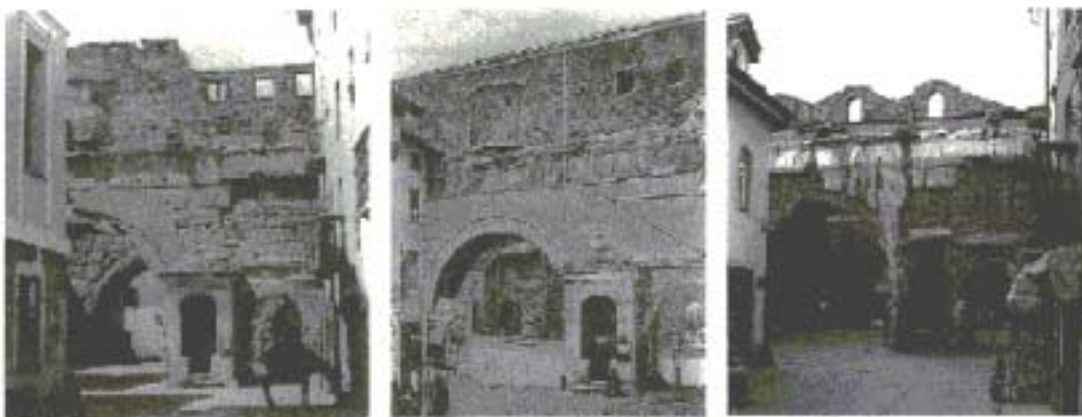
(fig. 1) La facciata esterna della Porta Praetoria prima dei restauri del 1881, dopo tali restauri e nella situazione attuale. (BREL, Aosta).

Il monumento conserva ancora pressoché intatta la sua articolazione spaziale, anche se le proporzioni sono falsate dall'innalzamento del livello del suolo, che nei secoli, in seguito alle ripetute alluvioni del vicino Buthier e al depositarsi dei materiali di reimpiego romani, si è portato a circa m. 2,70 al di sopra di quello originario. L'immagine attuale risulta inoltre fortemente condizionata dalle numerose trasformazioni subite nel corso dei secoli (segnatamente l'addossamento di costruzioni in epoca medievale) e dai restauri ottocenteschi (Ispettore delle Antichità E. Bérard, 1880-'81) e novecenteschi, in particolare quello condotto nel 1926 dal Soprintendente Ernesto Schiaparelli, caratterizzato da massicce strutture di sostegno e di completamento in muratura di cemento e ciottoli di fiume.

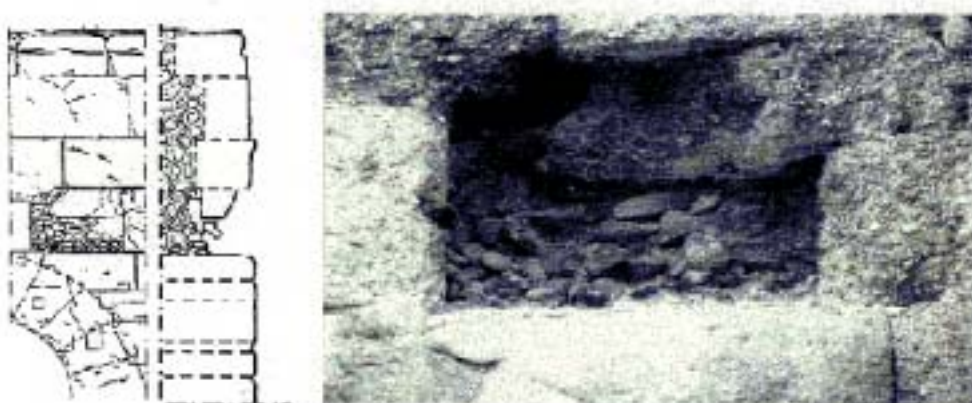
(fig. 3) Particolare della facciata interna della Porta che evidenzia l'esistenza del nucleo di *opus caementicium* e schema del saggio della muratura.

L'analisi macroscopica condotta ha invece portato ad ipotizzare che la struttura fosse quella detta ad *emplecton*, costituita da un nucleo in *opus caementicium* e solo rivestita dai blocchi lapidei; è stato possibile confermare tale supposizione grazie all'intervento della Soprintendenza ai Beni Culturali e Ambientali della Regione Autonoma Valle d'Aosta, che ha predisposto un saggio della muratura mirato dall'esito positivo.
