# **POLITECNICO DI TORINO**

## **Il Palazzo Acaja di Pinerolo: approfondimento delle indagini conoscitive per la sua valorizzazione**

CANDIDATA: Giulia Bergamo

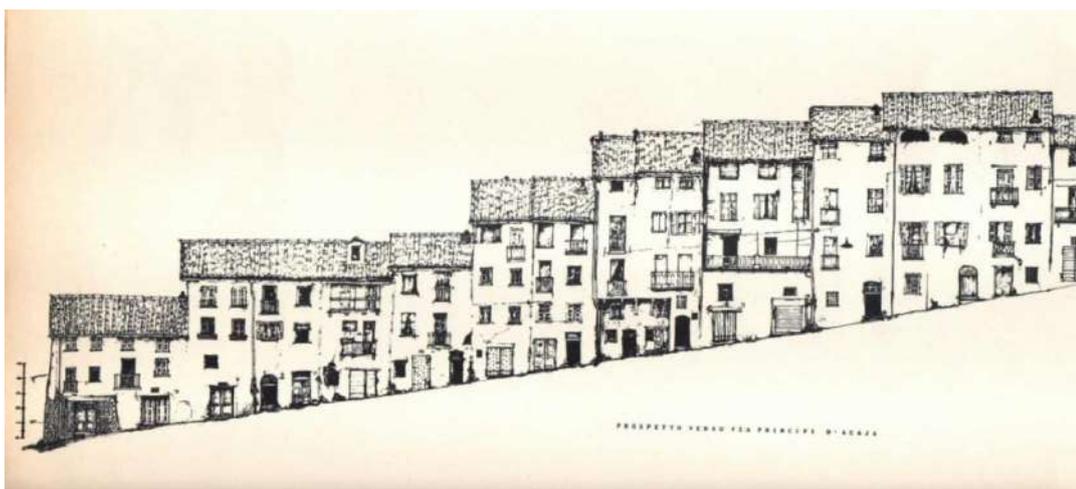
**Figura 7** - Prospetto su parte di via Principi d'Acaja.

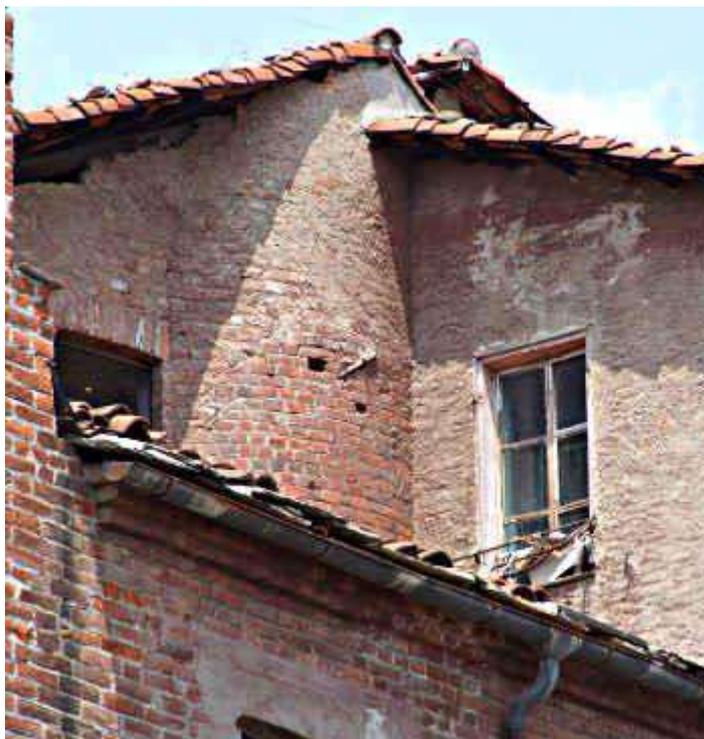
**Figura 28** - Vista della porzione della torre scalare rimasta.  
Reperibile sul sito Cielinespansione

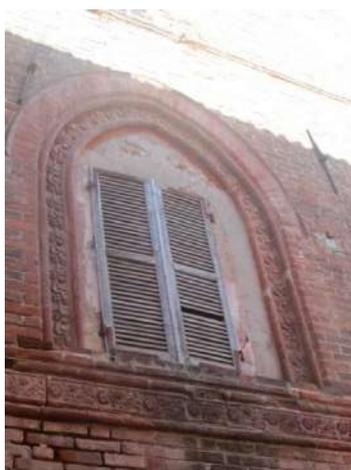
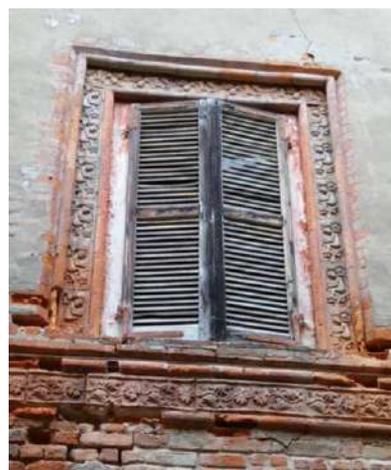
La maggior parte delle aperture presenta serramenti in legno e alcune di esse hanno anche delle inferriate di protezione. Il secondo piano del fronte su strada rivela quattro grandi finestre, due rettangolari più semplici e due di forma ogivale. Tutte e quattro le finestre sono contornate da cornici in cotto con formelle raffiguranti curiose figure di putti e decori floreali. Anche al terzo piano ci sono aperture ogivali con le medesime cornici.

Queste decorazioni sono simili a quelle che si ritrovano sulle facciate di molti edifici presenti nell'area piemontese, e costituiscono una tipologia diffusa di raffigurazioni ricorrenti non solo nel territorio subalpino del circondario ma anche nel canavese. Questi fregi sono rimandi alla cultura figurativa a cavallo tra la seconda metà del Trecento e i primi anni del Quattrocento, ma che persistono fino alle soglie dell'età moderna, sul finire del XV secolo.

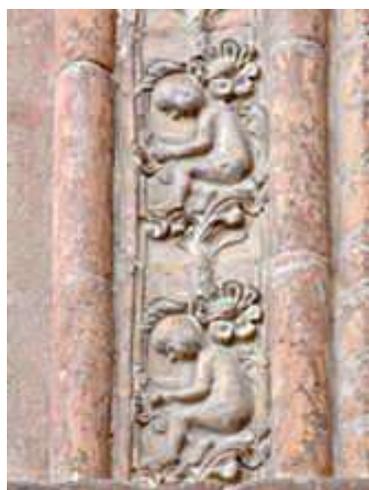
Nell'edificio studiato le formelle che circondano le aperture ogivali sono arricchite con figure antropomorfe, somiglianti a puttini in posizione fetale e circondati da decori floreali. Queste figure sono molto simili a quelle che si trovano sulla ghiera di uno degli arconi della casa Stria a Ivrea e a quelli di casa della Credenza sempre a Ivrea, che mostrano figure maschili e femminili molto semplificate, piccoli omini nudi che sembrano arrampicarsi o essere avvolti da rampicanti.<sup>88</sup>

**Figura 29** - Figure antropomorfe e floreali sulla facciata di Palazzo Acaja a Pinerolo

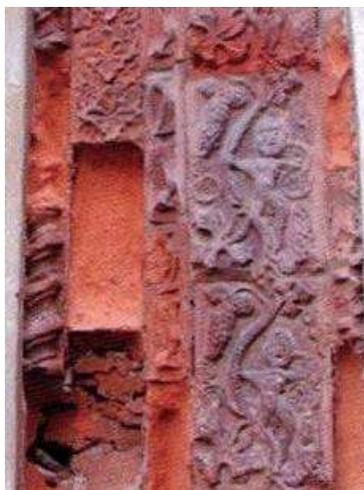
**Figura 190** - I putti rappresentati nella ghiera attorno alle aperture di casa Stria a Ivrea  
G.SCALVA, *Decorare l'architettura*, cit.

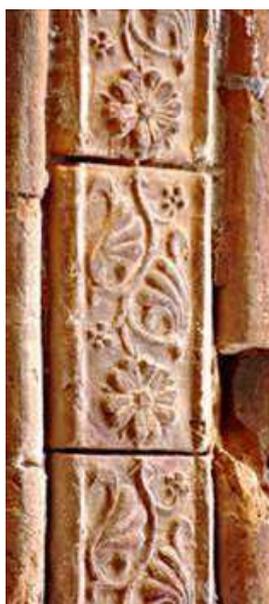
**Figura 20** - Fregi floreali sulla facciata di Palazzo Acaja a Pinerolo

Si osservano spesso grappoli d'uva; il tema della vite è spesso ricorrente in questi fregi e potrebbe significare sì un richiamo alle coltivazioni vinicole presenti nell'area piemontese, ma al contempo potrebbe essere semplicemente un simbolo di fertilità, forse anche legato all'immagine dei puttini, come un retaggio pagano che si confonde con l'interpretazione cristiana. Spesso venivano rappresentati anche edere, ghiande e margherite (specialmente nell'area valdostana), talvolta accompagnate da altri elementi decorativi come il nastro a tortiglione, semplice, perlinato o a scacchiera.<sup>91</sup>

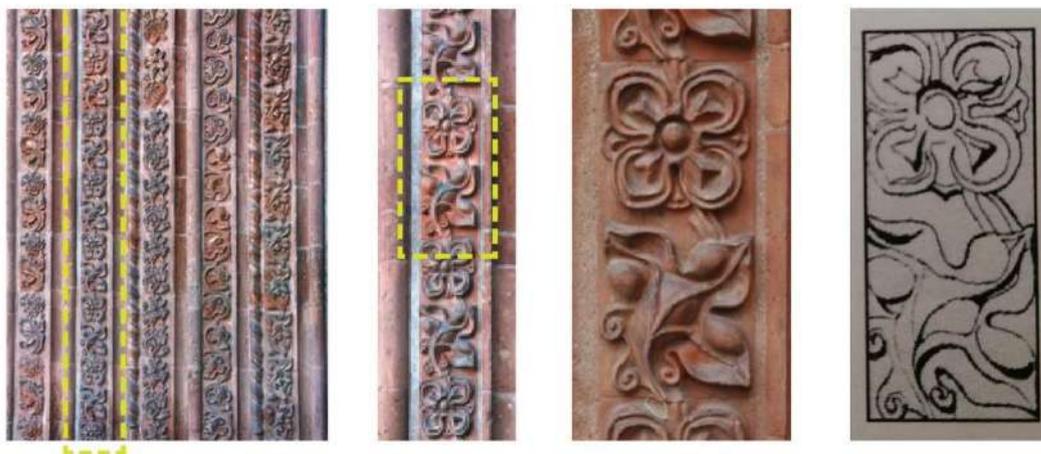
**Figura 35** - Ghimberge centrali dell'Abbazia di Ranverso. Rielaborazione dell'autrice.  
 Immagini reperibili in G. GRITELLA, *Il colore del gotico*, cit., p.282

La ghimberga presente sulla facciata del Palazzo Acaja raffigura un fiore a quattro petali, con foglie grandi; si riscontrano analogie con uno dei decori in laterizio che inornano le ghiere degli archi ogivali presenti sulla facciata dell'abbazia di S. Antonio di Ranverso.<sup>92</sup>

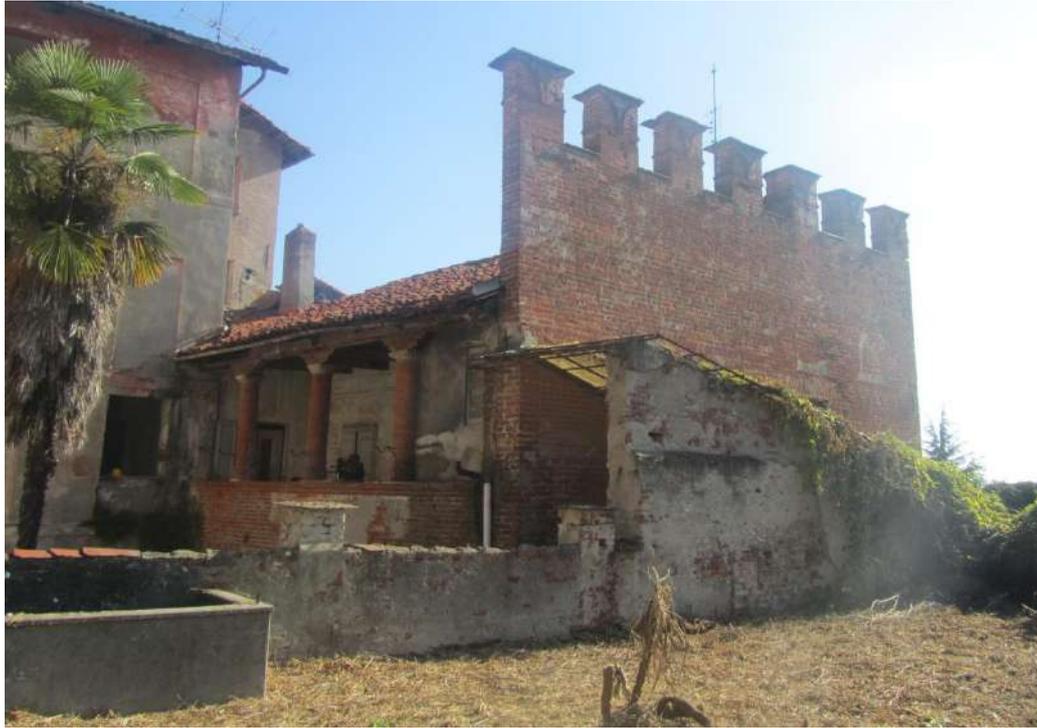
**Figura 38** - Vista delle merlature del Palazzo Acaja dal cortile rialzato. Ottobre 2016

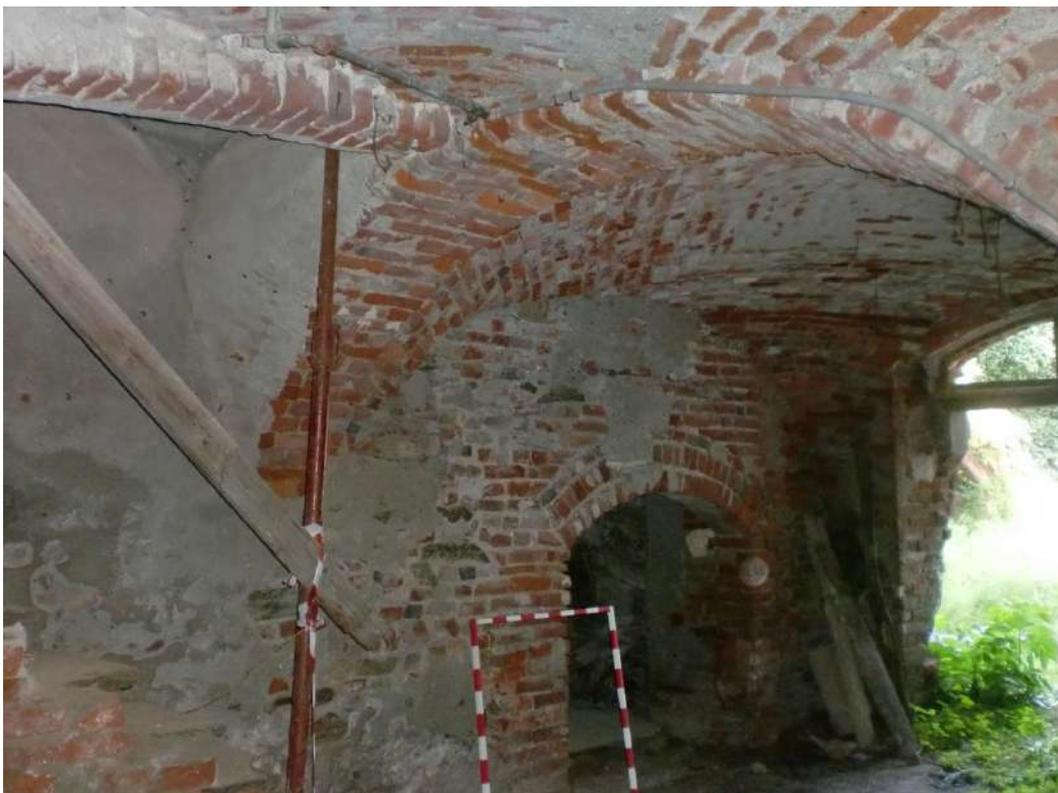
**Figura 21** - Si osserva la colonna originaria inglobata nel pilastro

Il seminterrato si articola in due volte a botte più una terza sorretta da un pilastro che suddivide irregolarmente il soffitto in quattro voltini a vela di differenti dimensioni. Si scorgono alcuni pilastri che sorreggono le volte che presentano i medesimi capitelli delle colonne del loggiato che affaccia sulla corte interna del palazzo. Osservando i pilastri su cui poggiano le volte, si nota che le colonne originarie sono state rinforzate e inglobate all'interno dei pilastri.

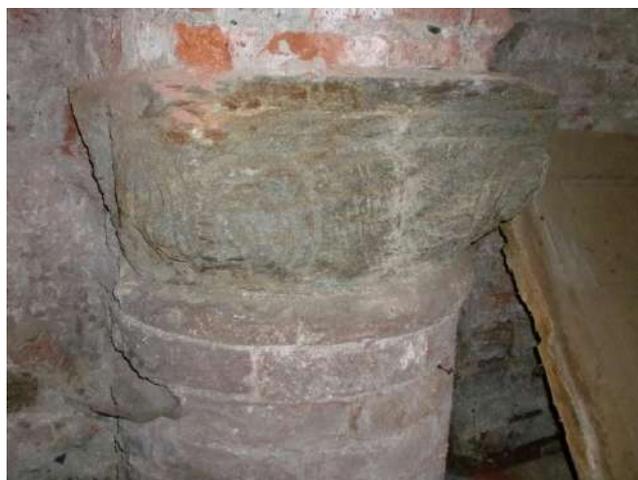
**Figura 41** - Dettaglio del capitello delle colonne del seminterrato

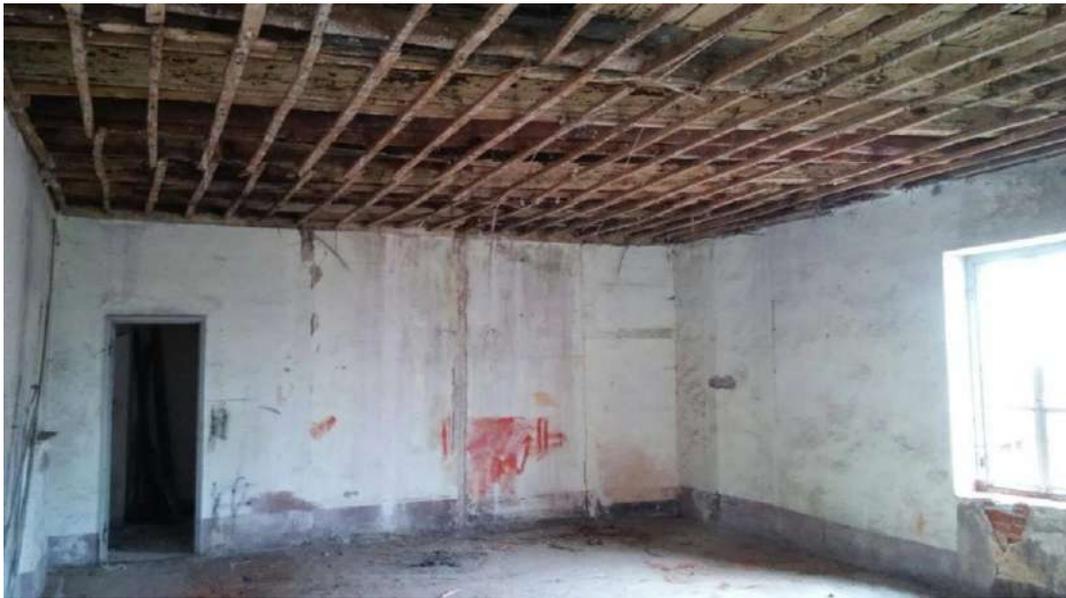
**Figura 43** -Trabeazione lignea di un soffitto degradato in una stanza del fabbricato più nuovo. Ottobre 2016

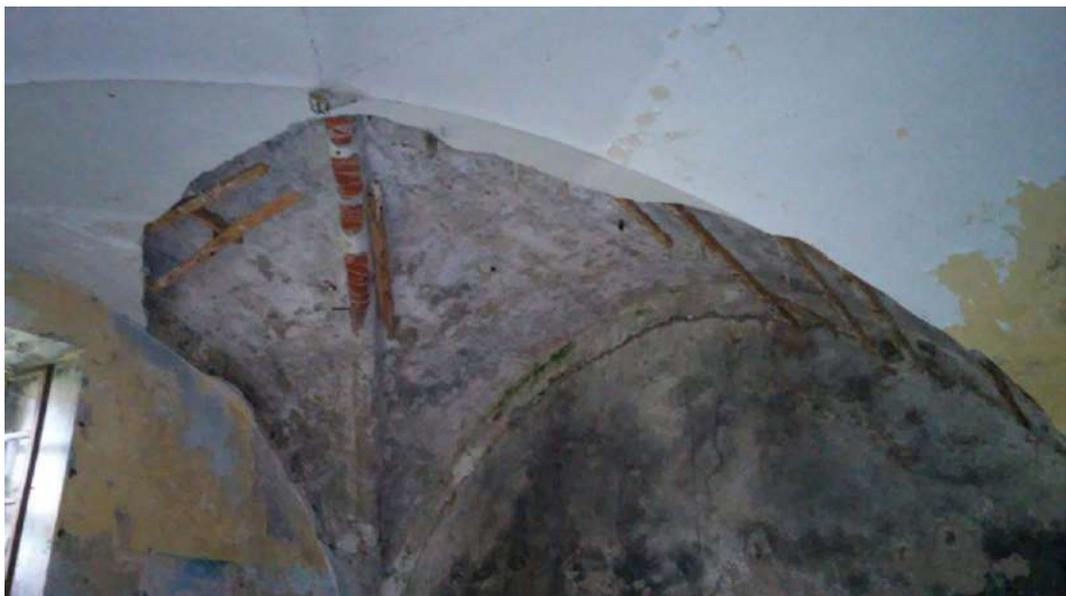
**Figura 224** - Vista della volta a crociera di un soffitto che ha ceduto al secondo piano della manica del loggiato. Ottobre 2016

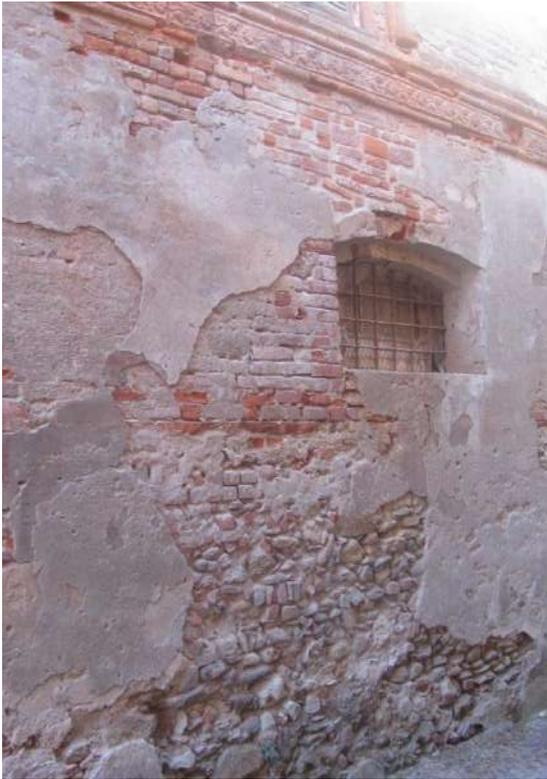
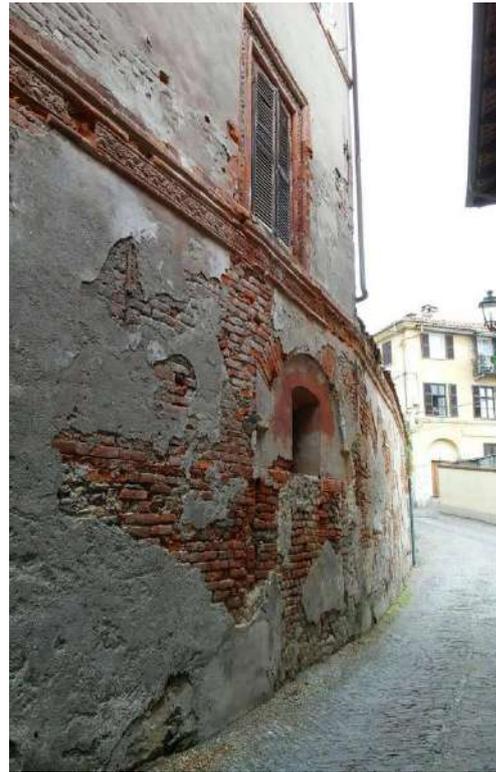
Per tutta l'altezza della facciata si scorgono, tra l'intonaco distaccato, mattoni fortemente degradati e interessati da fenomeni di erosione, distacco e disgregazione, dovuti all'esposizione prolungata agli effetti di gelo e disgelo. Vi sono numerose lacune e mancanze e molti mattoni risultano frammentati e scagliati. La malta di allettamento è in molte aree ritirata, mentre in altri punti vi sono efflorescenze saline, causate dal ruscellamento delle acque meteoriche e dall'umidità di risalita. I resti di intonaco ancora esistenti manifestano alterazioni cromatiche e dilavamento.

Si osserva inoltre la presenza di deposito superficiale di varia natura, tra cui polvere, terriccio e guano di uccelli; vi sono inoltre alcune macchie e colature di colore scuro dovute alla presenza di umidità e favorite dalle lacune presenti sulla copertura, che causano ruscellamento delle acque lungo la facciata.

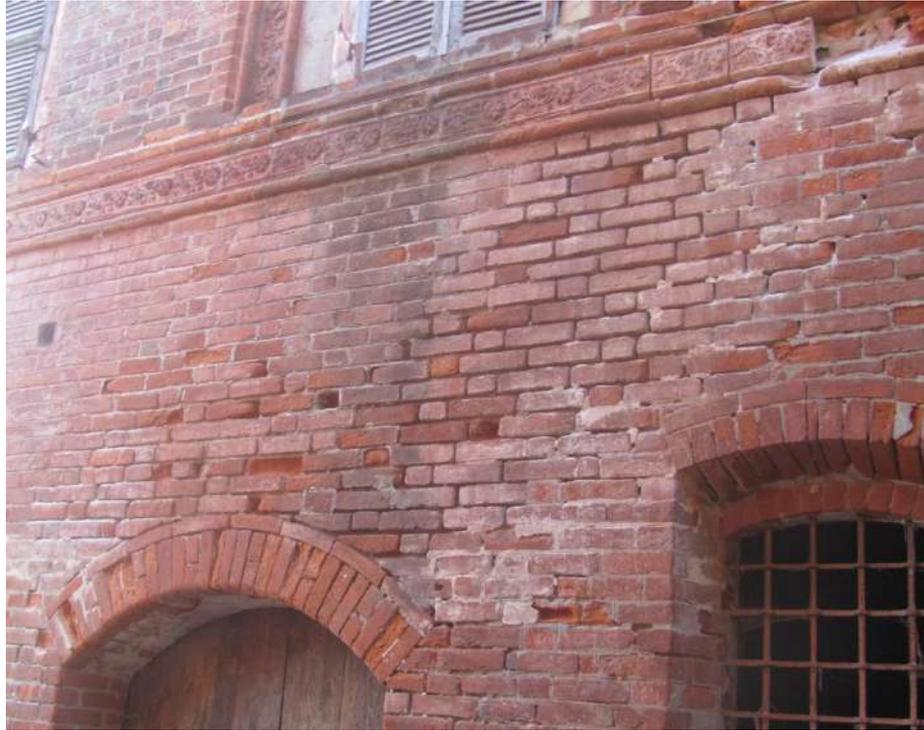
L'apparato decorativo costituito dalle formelle in cotto che ornano le aperture e la fascia marcapiano del primo piano risultano prevalentemente ben conservate, anche se in parte sono un po' scheggiate o rotte. La fascia marcapiano con le ghimberghe floreali risulta invece molto danneggiata nella porzione di muro che circonda tutto il lotto. Qui le formelle sono scheggiate e fortemente erose e rovinata dall'acqua, tanto che se ne distingue a fatica la sagoma.

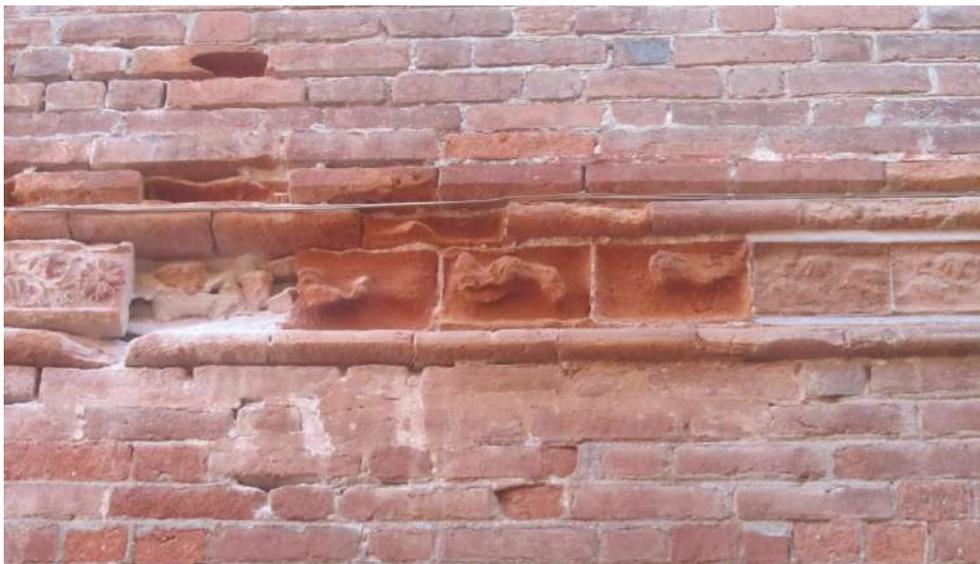
Le formelle che circondano le aperture ogivali sono quasi totalmente conservate, a parte qualcuna leggermente frammentata, ma rivelano macchie e colature di colore scuro, dovute all'esposizione agli agenti atmosferici.

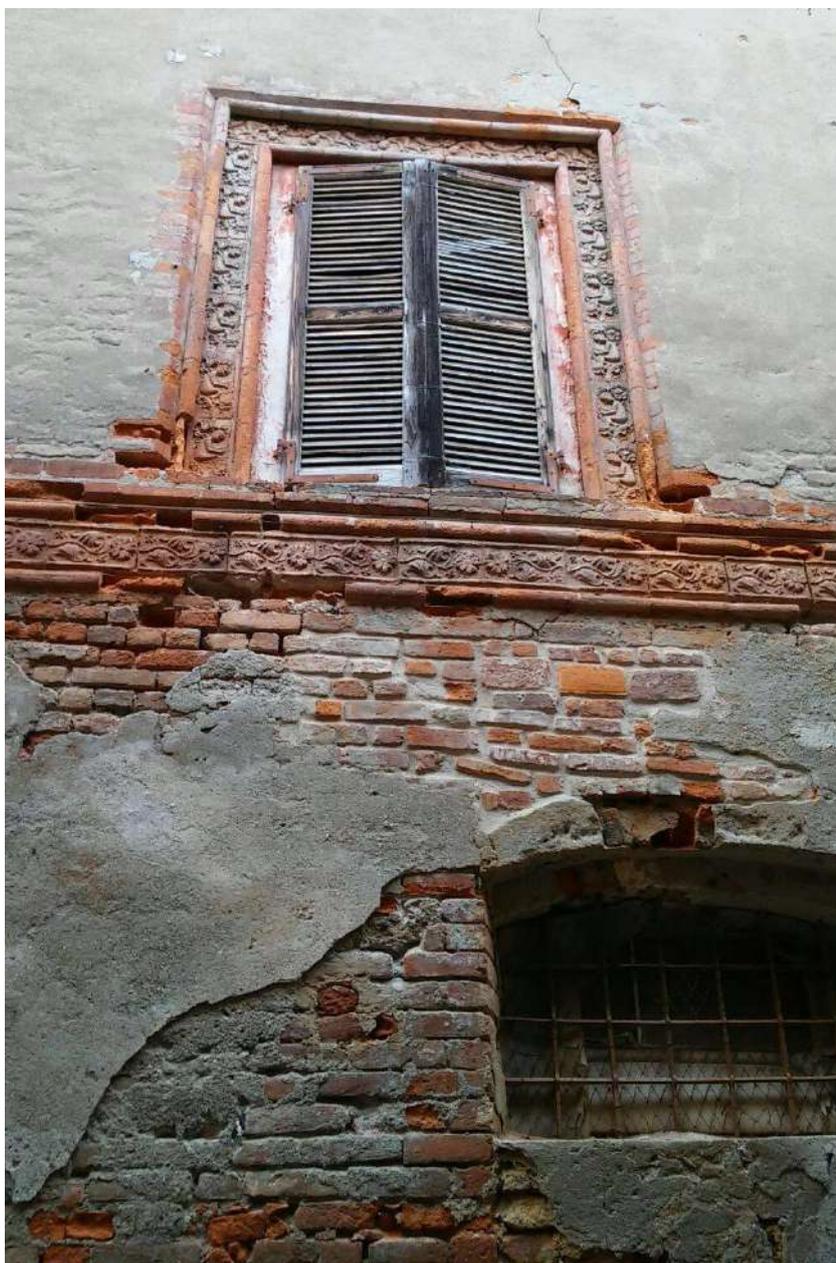
Le aperture del piano terreno presentano inferriate di protezione arrugginite, così come le partizioni in ferro degli infissi. Il portale di ingresso e gli infissi dei piani superiori sono invece lignei e sono affetti da colature scure e deteriorate a causa di infiltrazioni d'acqua e umidità.

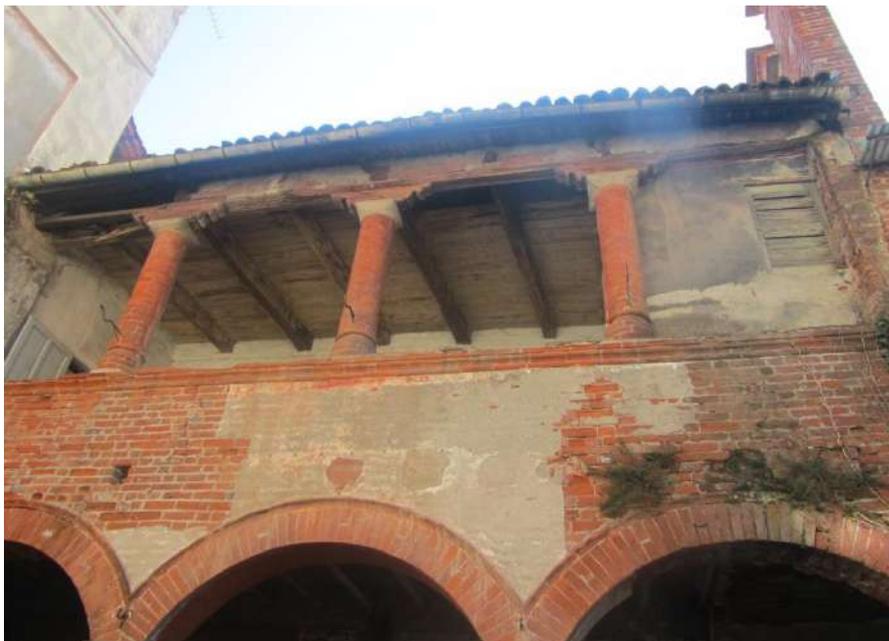
## Prospetto interno

All'interno dell'edificio, visto dalla corte, il prospetto del fabbricato A rivela una muratura in laterizi a vista per tutta la sua altezza, che si trova in condizioni simili a quello con affaccio su strada.

Anche su questa facciata sono numerosi i mattoni ammalorati, erosi, frammentati o mancanti. Sui alcuni tratti di muratura si scorgono resti di intonaco grigio-bianco dilavato e alcune apposizioni di materiali incoerenti con il substrato. Si osservano poi alcune fessurazioni in corrispondenza delle arcate. La parte più prossima all'ingresso principale dell'edificio manifesta vegetazione invasiva radicata nella tessitura muraria.

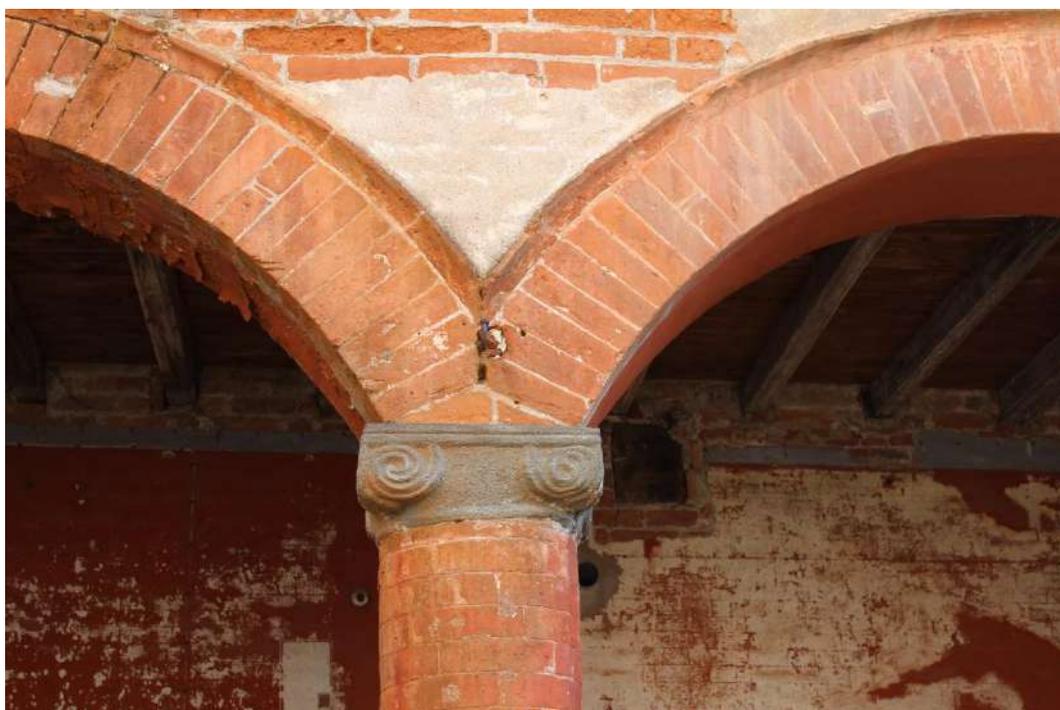
Le colonne, in particolare quelle del loggiato inferiore, risultano più degradate e sono ricoperte da patina biologica e vegetazione invasiva. Anche il basamento delle colonne è affetto da patina biologica e la parte lapidea è piuttosto danneggiata.

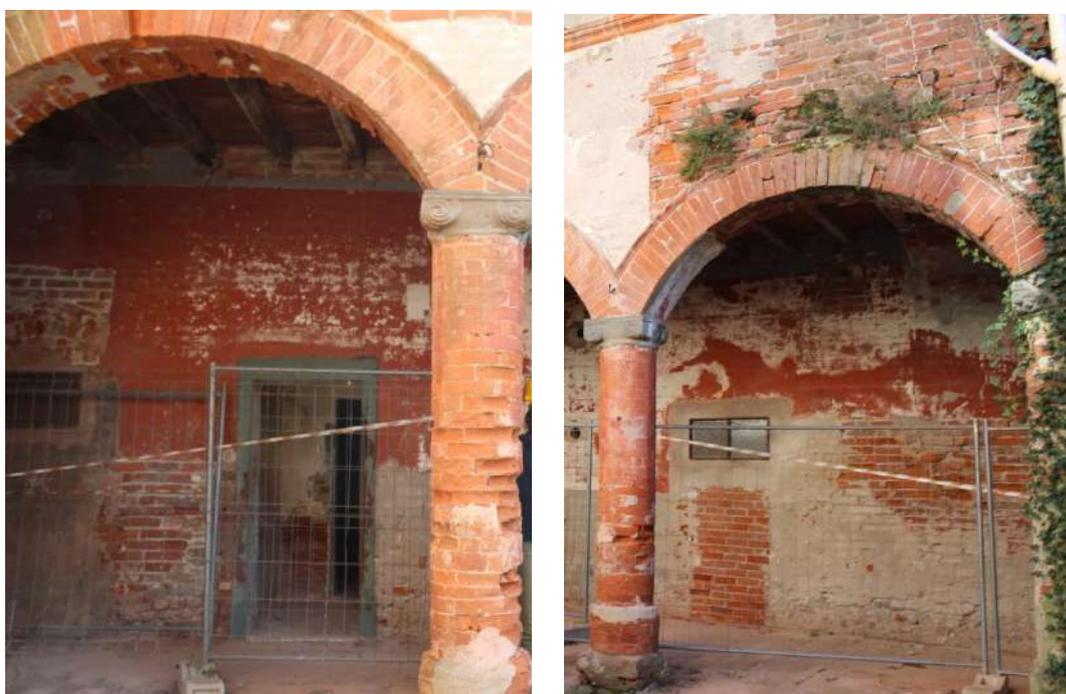
La parete interna al loggiato inferiore della manica del fabbricato A rivela l'intonaco originario di colore rosso molto dilavato e scrostato, in alcuni punti esfoliato a causa di rigonfiamenti dovuti alle infiltrazioni d'acqua. Si osserva lo scialbo bianco a copertura della tessitura in laterizio e si riscontrano alcune apposizioni di cemento più recenti. Nella parte centrale e inferiore l'intonaco è quasi totalmente assente e lascia a vista l'apparecchiatura di mattoni, alcuni dei quali sono frammentati o erosi. Questa parete risulta meno soggetta agli agenti esterni, pertanto sembra essere in condizioni migliori rispetto alle altre, anche se però, essendo meno esposta all'irraggiamento solare, è interessata da degradi legati all'umidità.

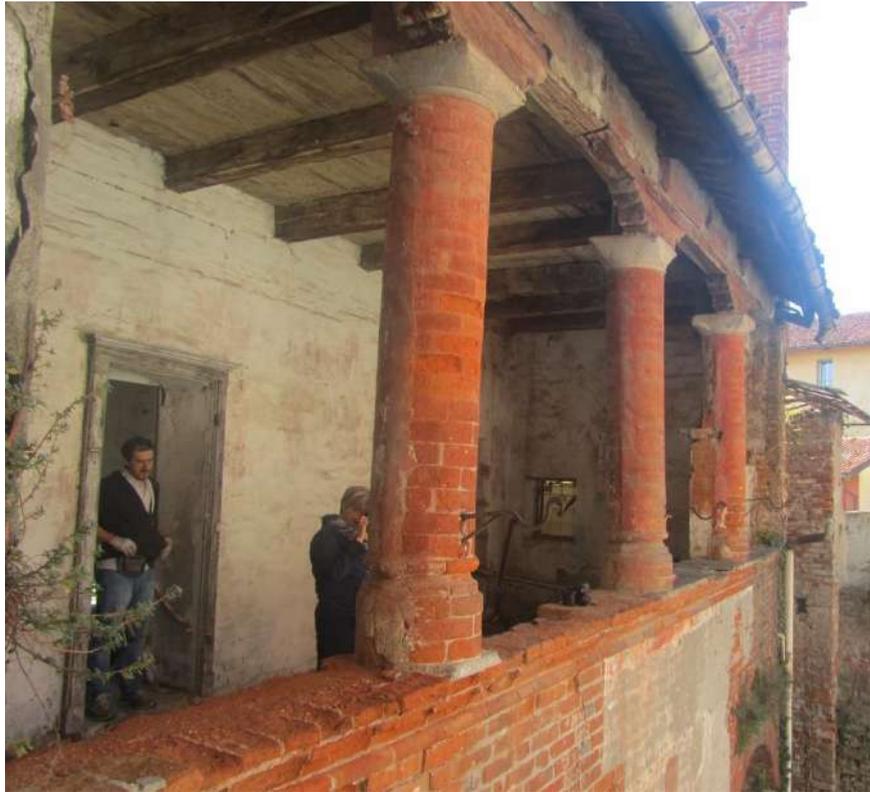
La facciata interna al loggiato del piano superiore invece si mostra meglio conservata: le pareti sono coperte da un intonaco di colore grigiastro e i mattoni a vista sono in quantità minore rispetto a quelli che si osservano al piano terra. Il parapetto del loggiato superiore risulta un po' danneggiato invece e vi sono mattoni mancanti e fortemente degradati.

La soffittatura lignea sostenuta dalle colonne del loggiato è apparentemente in buono stato, nonostante vi siano alcune carie fungine dovute all'umidità.

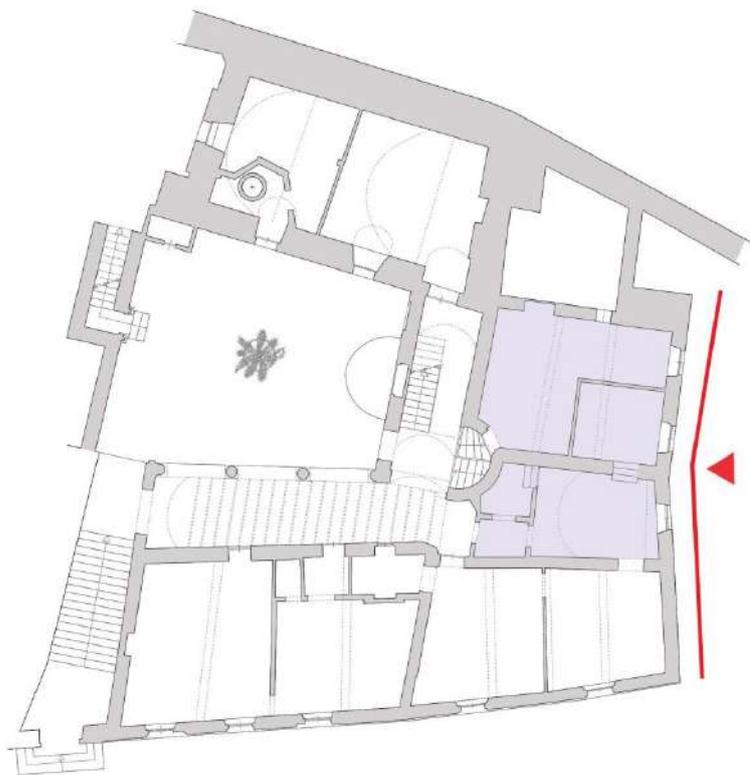
### Prospetto esterno

La facciata rivolta a nord-est del Palazzo Acaja è osservabile da via al Castello e dal giardino sul retro dell'edificio, accessibile tramite il seminterrato. Sotto allo strato di intonaco superficiale grigio-avorio, in molti tratti distaccato e rovinato, si scorge una tessitura muraria in laterizio molto degradata. I laterizi sono spesso assenti, erosi, rotti e frammentati.

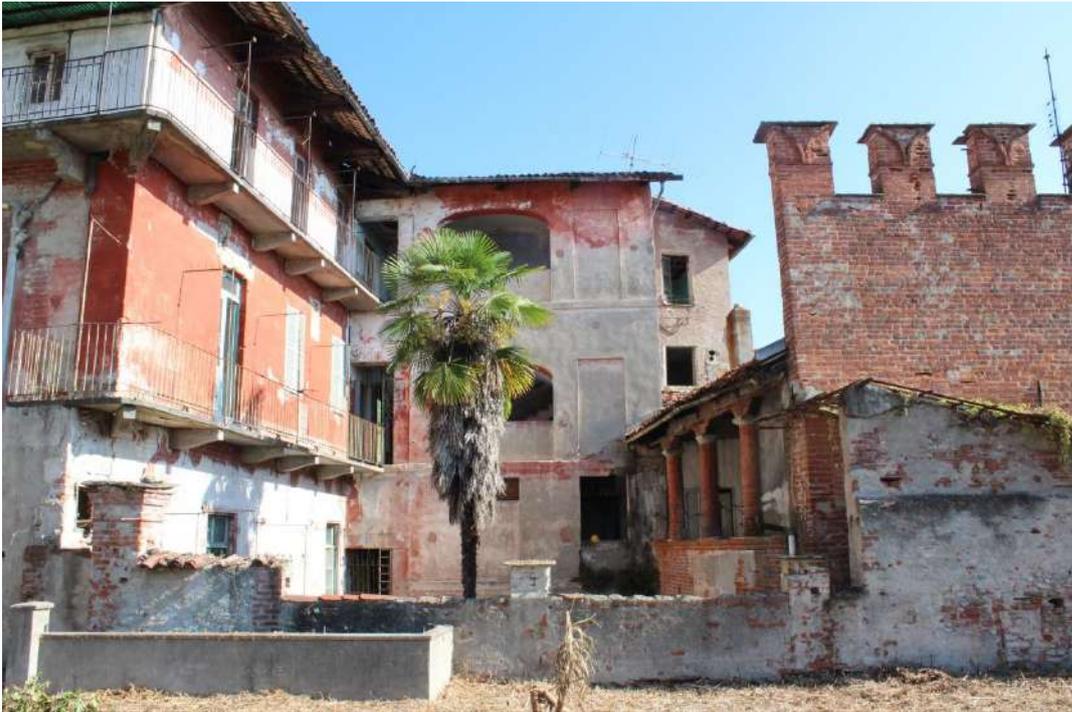
**Prospetto interno**

Il prospetto che affaccia sulla corte interna è quello meglio conservato, anche se presenta gli effetti del dilavamento dell'intonaco originario rosso, lasciando il posto a quello sottostante di colore biancastro. Si osservano alterazioni di colore e apposizioni. La parte superiore, sotto la copertura rivela parzialmente la tessitura in laterizio sottostante e sembra essere quella più degradata, in quanto soggetta ad umidità e infiltrazioni di acqua piovana dalla copertura ammalorata.

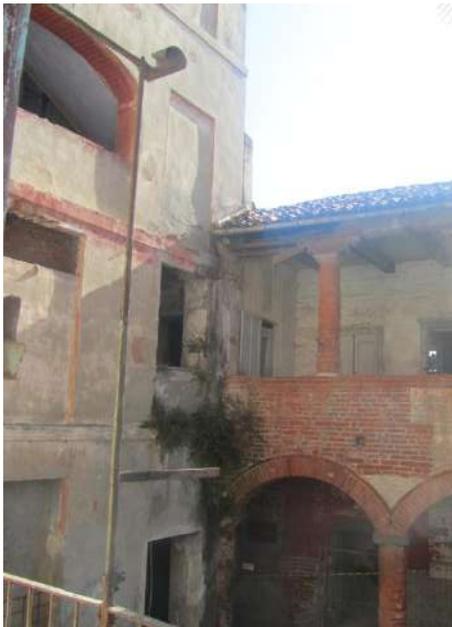
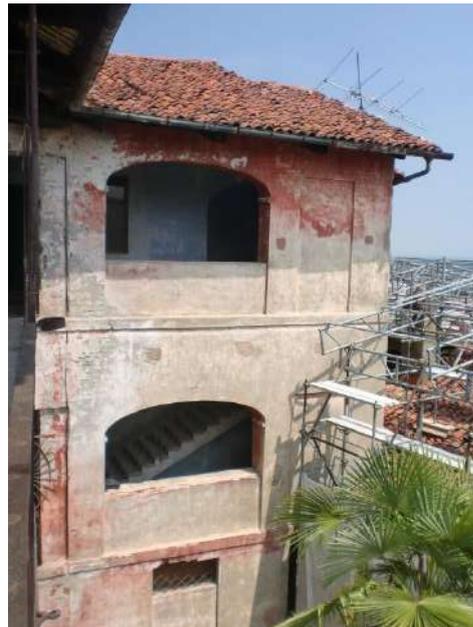
Lo spigolo destro, in prossimità con il loggiato superiore del fabbricato A, è coperto da vegetazione infestante e rampicanti.

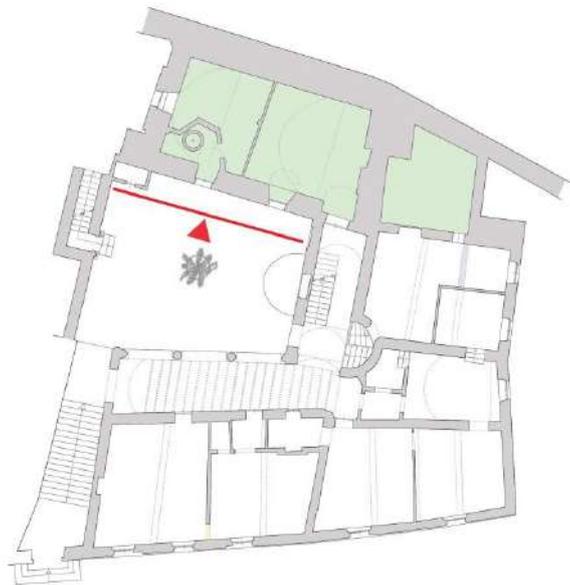
### Prospetto interno

La manica C è quella ritenuta più recente e presenta tre piani fuori terra e uno seminterrato. La facciata al secondo presenta ancora l'intonaco rosso originario, mentre al primo piano è bianco e copre quello preesistente. Al terzo piano si vede ancora parzialmente l'intonaco rosso coperto per metà da quello più recente bianco. Al piano terra invece la parete è priva di scialbo e lascia la tessitura laterizia a vista.

Gli infissi sono in legno intonacato e sembrano ancora in buono stato; le ringhiere in ferro dei parapetti dei ballatoi sono invece molto ossidate.

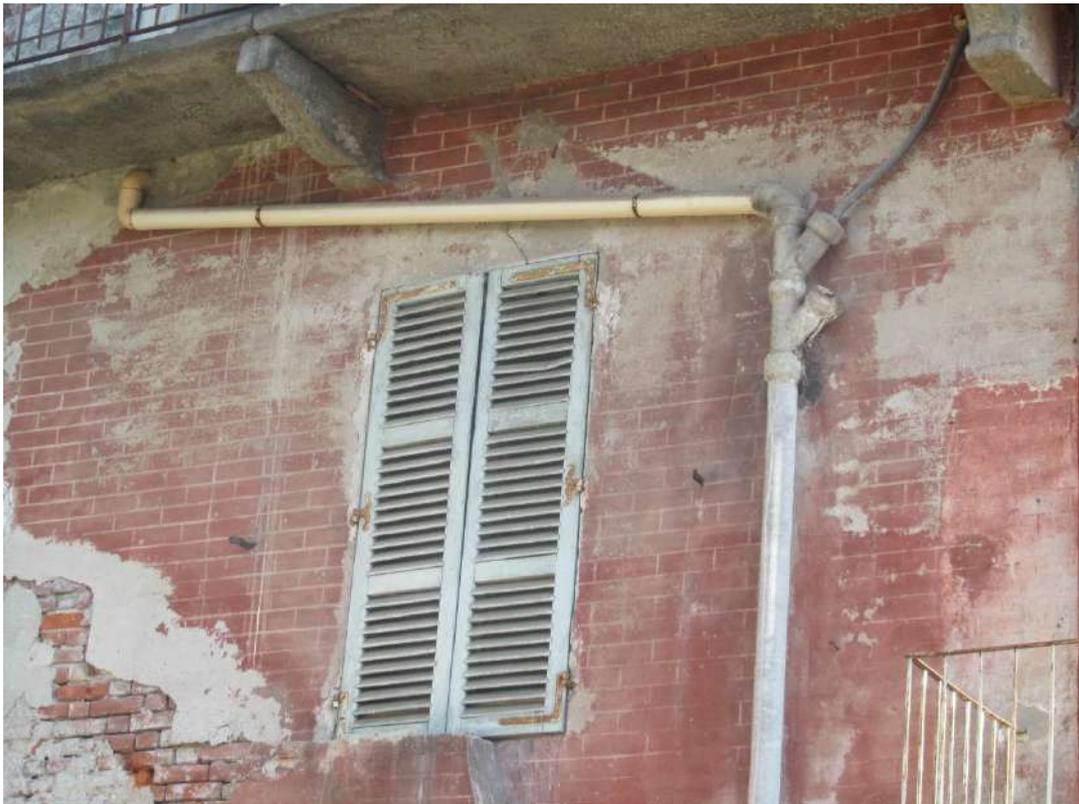
## Prospetto verso giardino rialzato

La facciata della manica C che rivolta verso il giardino rialzato risulta fortemente degradata. L'intonaco è in gran parte assente o distaccato, lasciando la tessitura muraria a vista, soprattutto in corrispondenza del camino, all'altezza del primo piano e nella parte superiore, dove vi sono le merlature. La porzione di muratura inerente al terzo piano sembra quella in condizioni migliori, in quanto coperta da uno strato di intonaco bianco che non rivela degradi troppo estesi.

La fascia superiore in cui vi sono le merlature rivela residui di scialbo biancastri nella parte centrale e evidenzia una tessitura di mattoni nelle restanti aree. La tessitura muraria è disgregata e i mattoni sono interessati da erosione, distacco, incrostazioni.

La parte centrale del prospetto rivela colature, dilavamenti e alterazioni di colore. La presenza di più strati di intonaco di diverso colore e apposizioni successive di altri materiali, accentuano gli effetti del dilavamento, fondendo le varie sfumature e conferendo alla facciata un aspetto disordinato e disomogeneo.

L'apertura a livello del primo piano presenta inferriate di protezione molto ossidate poiché a contatto diretto con il cortile rialzato e quindi risente degli effetti dell'umidità di risalita. Gli altri infissi sono lignei e intonacati di colore turchese e sembrano essere in condizioni discrete.

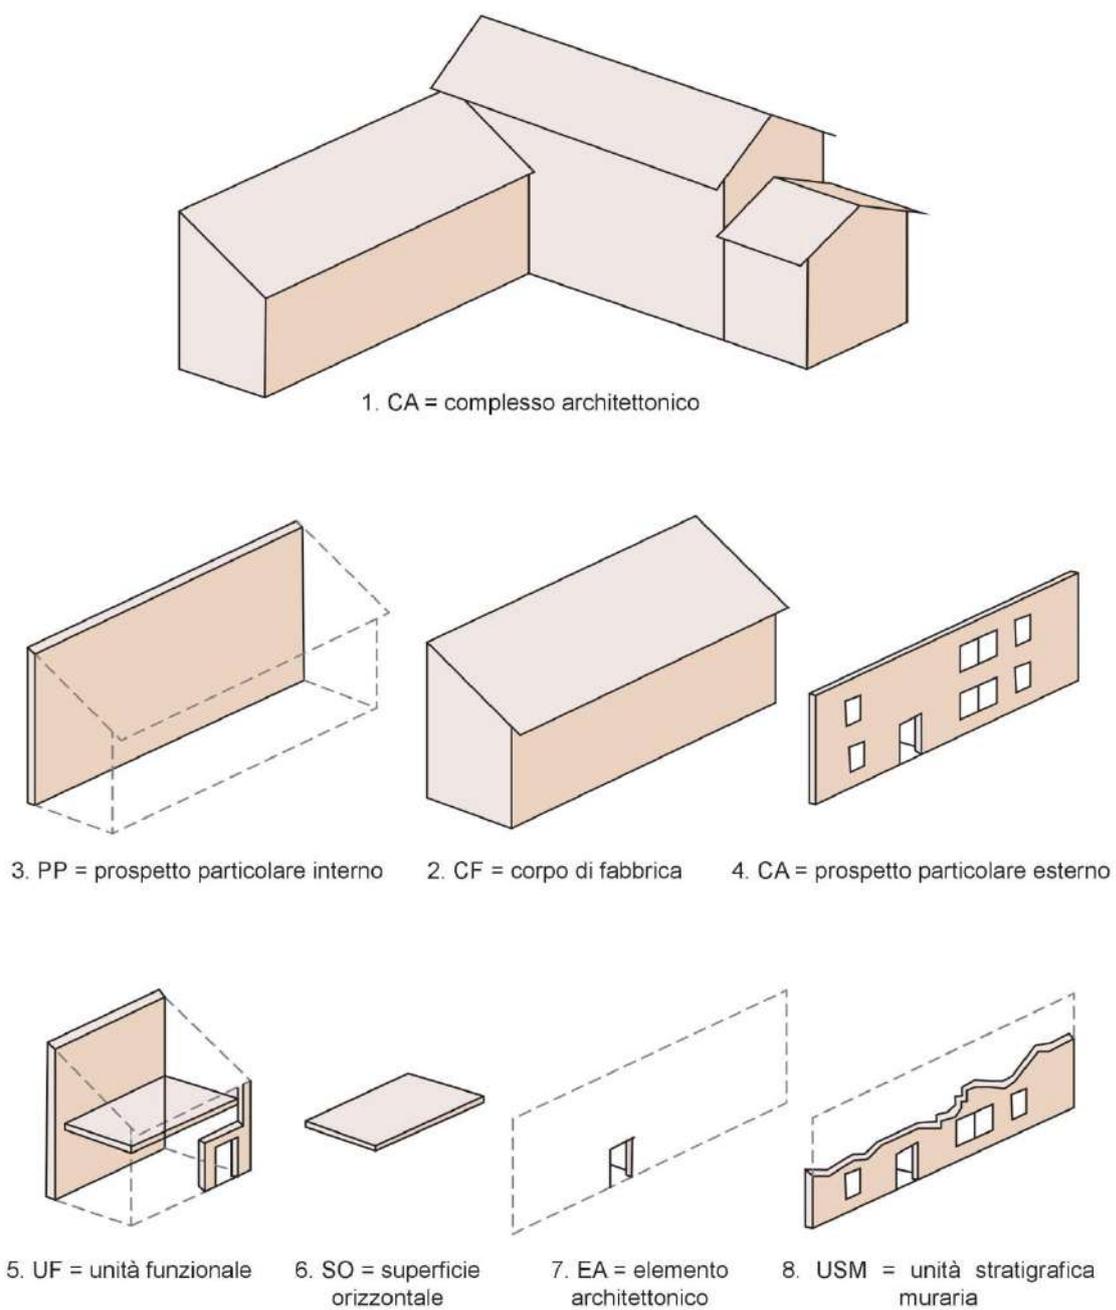
**Figura 53** - Rielaborazione dell'autrice dello schema proposto nel volume di G.P.BROGIOLO, A.CAGNANA, *Archeologia dell'architettura*, p.28

Nella figura 2, viene riportato il passaggio dalle Unità di Riferimento (UR) alle Unità Stratigrafiche Murarie (USM) in cui sono descritte le singole componenti strutturali, architettoniche e decorative.

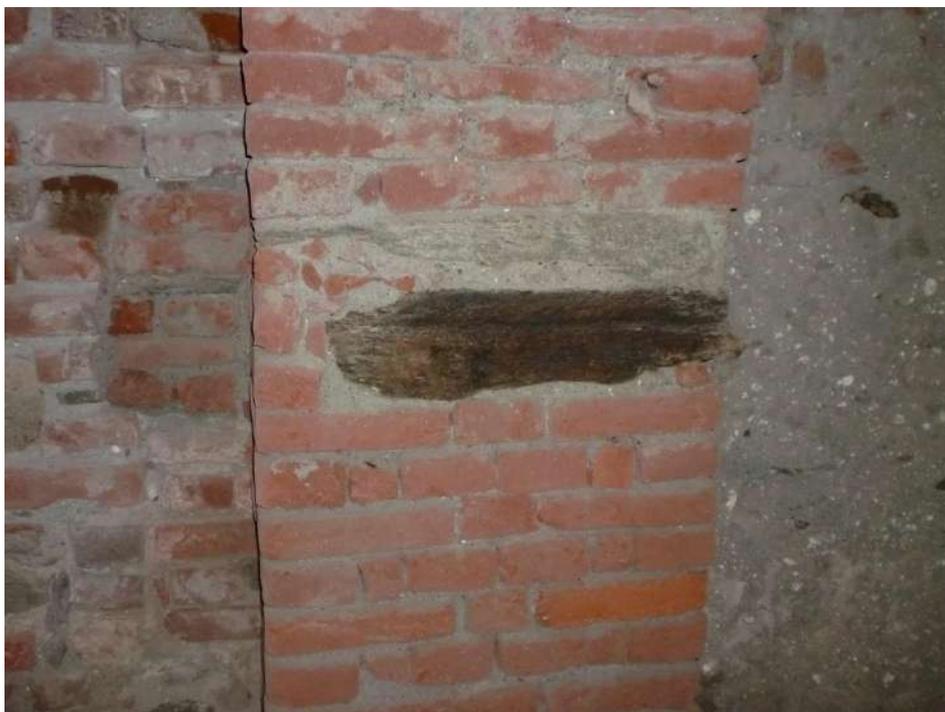
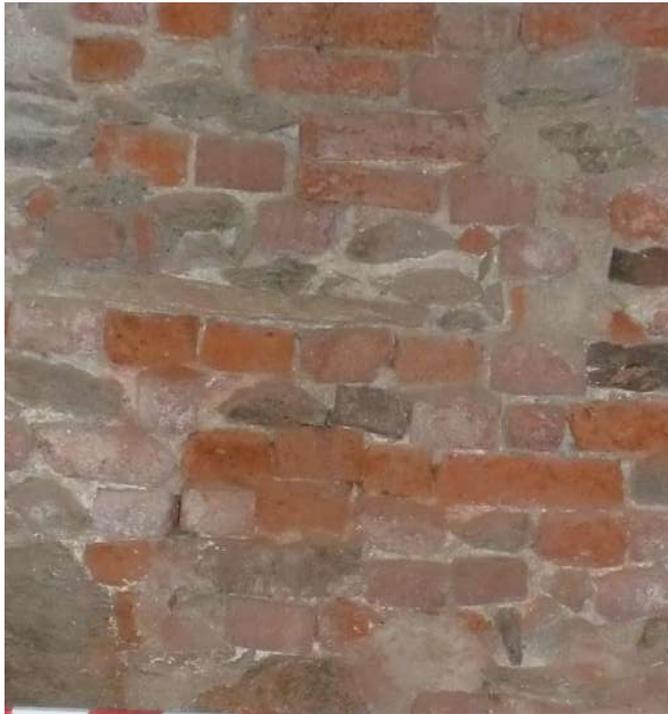
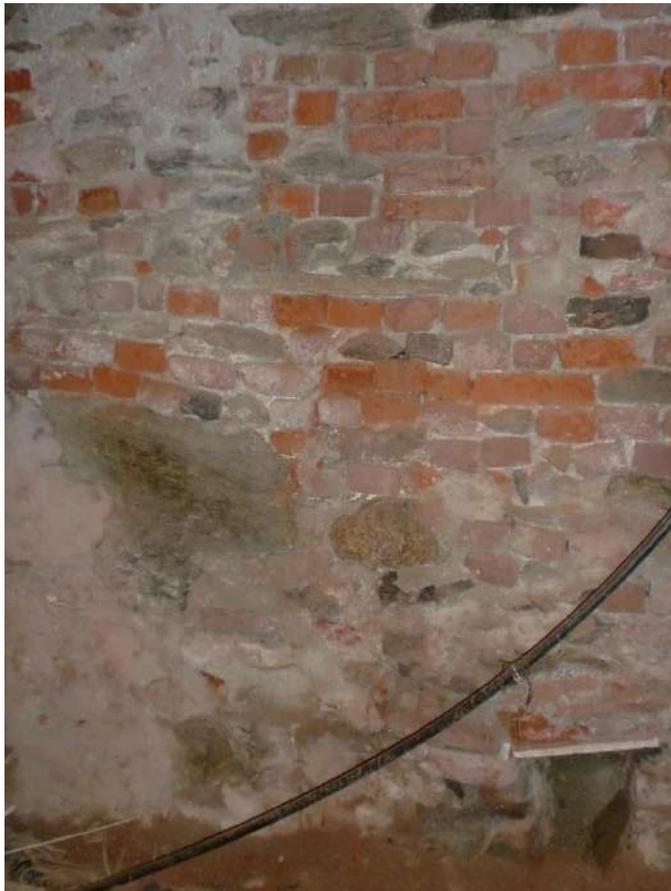
In alcune situazioni si riscontra la presenza di materiali di riuso, soprattutto nel seminterrato, dove in alcuni tratti di muratura si osserva la presenza di cocci di cotto, frammenti di laterizi e pietre di varie dimensioni, come si osserva nelle immagini sottostanti, relative ad alcune murature del seminterrato.

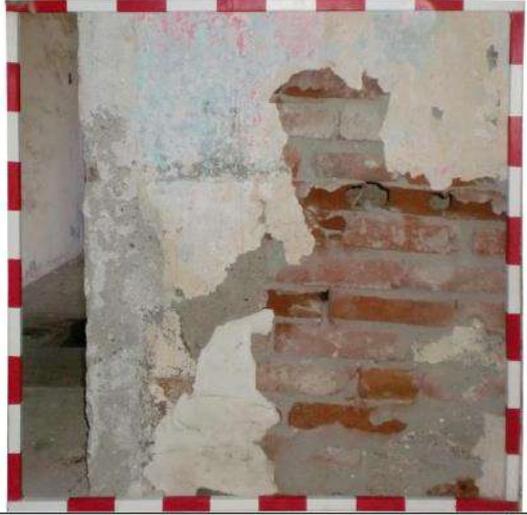
Campione		Rilievo dei conci

Analisi			
Blocchi	Lavorazione	<input checked="" type="radio"/> Uniforme <input type="radio"/> A spacco <input type="radio"/> Sbozzatura <input type="radio"/> Squadratura	
	Forma	<input checked="" type="radio"/> Regolare <input type="radio"/> Semi-regolare <input type="radio"/> Irregolare	
Giunti	Consistenza	<input type="radio"/> Decoesa <input type="radio"/> Friabile <input checked="" type="radio"/> Tenace	
	Inerti	<input type="radio"/> Presenti <input checked="" type="radio"/> Non presenti	
Percentuali dei materiali	Conci	Non completamente rilevabile	Malta Non completamente rilevabile
Tessitura	Corsi	<input type="radio"/> Assenti <input type="radio"/> Sub-orizzontali <input checked="" type="radio"/> Orizzontali	
	Descrizione:	Muratura uniforme a corsi orizzontali, con prevalenza di laterizi disposti a fascia

Sezione	Tipologia	Non completamente rilevabile	
	Spessore:		<input type="radio"/> Presenza di diatoni
Osservazioni	I laterizi sono visibili soltanto in parte sotto all'intonaco di finitura e sembrano disposti in maniera uniforme e poco degradati.

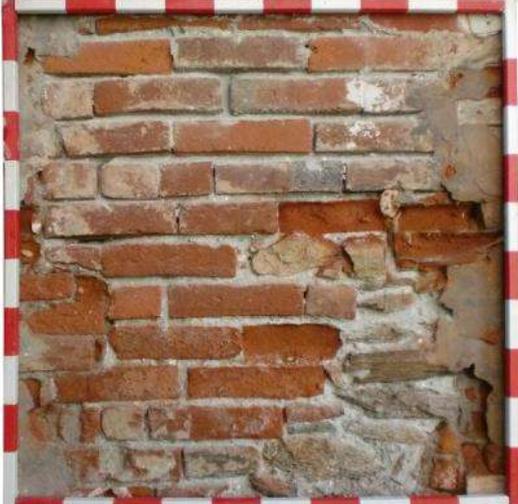
Campione	Rilievo dei conci

Blocchi	Lavorazione	<input checked="" type="radio"/> Uniforme <input type="radio"/> A spacco <input type="radio"/> Sbozzatura <input type="radio"/> Squadratura		
	Forma	<input type="radio"/> Regolare <input checked="" type="radio"/> Semi-regolare <input type="radio"/> Irregolare		
Giunti	Consistenza	<input type="radio"/> Decoesa <input checked="" type="radio"/> Friabile <input type="radio"/> Tenace		
	Inerti	<input type="radio"/> Presenti <input checked="" type="radio"/> Non presenti		
Percentuali dei materiali	Conci	70%	Malta	30%
Tessitura	Corsi	<input type="radio"/> Assenti <input type="radio"/> Sub-orizzontali <input checked="" type="radio"/> Orizzontali		
	Descrizione:	Muratura uniforme a corsi orizzontali, con laterizi disposti a fascia		
Sezione	Tipologia	Tessitura a una testa con sfalsamento dei giunti a 1/2 della lunghezza del blocco.		
	Spessore:	<input type="radio"/> Presenza di diatoni

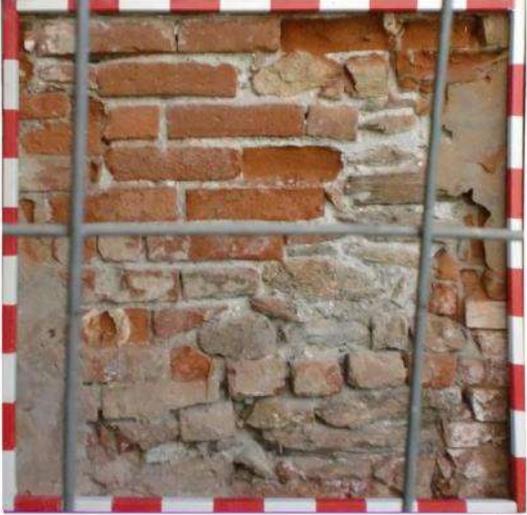
Campione		Rilievo dei conci

Analisi				
Blocchi	Lavorazione	<input checked="" type="radio"/> Uniforme <input type="radio"/> A spacco <input type="radio"/> Sbozzatura <input type="radio"/> Squadratura		
	Forma	<input type="radio"/> Regolare <input checked="" type="radio"/> Semi-regolare <input type="radio"/> Irregolare		
Giunti	Consistenza	<input checked="" type="radio"/> Decoesa <input type="radio"/> Friabile <input type="radio"/> Tenace		
	Inerti	<input type="radio"/> Presenti <input checked="" type="radio"/> Non presenti		
Percentuali dei materiali	Conci	70%	Malta	30%
Tessitura	Corsi	<input type="radio"/> Assenti <input checked="" type="radio"/> Sub-orizzontali <input type="radio"/> Orizzontali		
	Descrizione:	Muratura non uniforme a corsi sub-orizzontali, con laterizi semi-regolari disposti a fascia		
Sezione	Tipologia	Tessitura a una testa con sfalsamento dei giunti a 1/2 della lunghezza del blocco.

Spessore:		<input type="radio"/> Presenza di diatoni	
Osservazioni	I laterizi sono molto degradati e nella parte inferiore destra si osservano mattoni posti di testa (forse mattoni di reimpiego) o frammenti con malta e apposizioni disposti in maniera disordinata in corrispondenza delle mancanze.
