# **POLITECNICO DI TORINO**

## **Il Palazzo Acaja di Pinerolo: approfondimento delle indagini conoscitive per la sua valorizzazione**

CANDIDATA: Giulia Bergamo

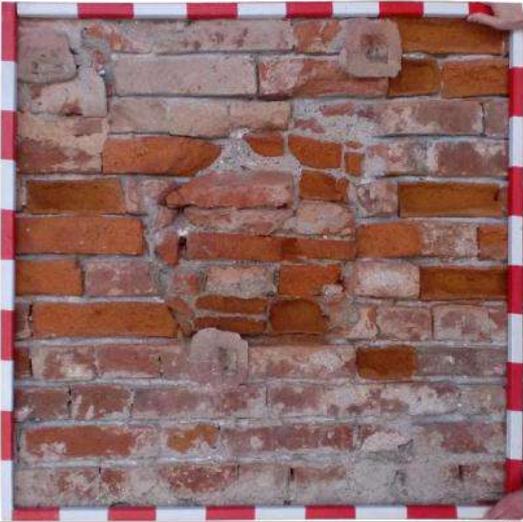
Campione		Rilievo dei conci

Analisi			
Blocchi	Lavorazione	<input checked="" type="radio"/> Uniforme <input type="radio"/> A spacco <input type="radio"/> Sbozzatura <input type="radio"/> Squadratura	
	Forma	<input type="radio"/> Regolare <input checked="" type="radio"/> Semi-regolare <input type="radio"/> Irregolare	
Giunti	Consistenza	<input type="radio"/> Decoesa <input checked="" type="radio"/> Friabile <input type="radio"/> Tenace	
	Inerti	<input type="radio"/> Presenti <input checked="" type="radio"/> Non presenti	
Percentuali dei materiali	Conci	82%	Malta 18%
Tessitura	Corsi	<input type="radio"/> Assenti <input type="radio"/> Sub-orizzontali <input checked="" type="radio"/> Orizzontali	
	Descrizione:	Muratura quasi uniforme a corsi orizzontali, con laterizi semi-regolari disposti a fascia.	
Sezione	Tipologia	Non completamente rilevabile

Spessore:		<input type="radio"/> Presenza di diatoni
Osservazioni	I laterizi sono molto degradati e nella parte centrale si nota un disallineamento dovuto al fatto che molti mattoni sono frammentati e usati come riempimento tra i filari.

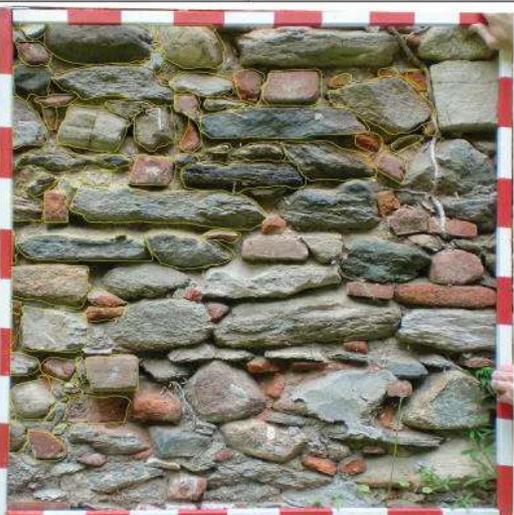
Campione		Rilievo dei conci

Analisi			
Conci	Lavorazione	<input type="radio"/> Uniforme <input checked="" type="radio"/> A spacco <input checked="" type="radio"/> Sbozzatura <input type="radio"/> Squadratura	
	Forma	<input type="radio"/> Regolare <input type="radio"/> Semi-regolare <input checked="" type="radio"/> Irregolare	
Giunti	Consistenza	<input checked="" type="radio"/> Decoesa <input type="radio"/> Friabile <input type="radio"/> Tenace	
	Inerti	<input checked="" type="radio"/> Presenti <input type="radio"/> Non presenti	
Percentuali dei materiali	Conci	78%	Malta
			22%
Tessitura	Corsi	<input type="radio"/> Assenti <input checked="" type="radio"/> Sub-orizzontali <input type="radio"/> Orizzontali	
	Descrizione:	Muratura mista a corsi sub-orizzontali, con elementi pseudo rettangolari e cuneiformi.	
Sezione	Tipologia	Le pietre sono sbozzate e a spacco e i laterizi, di riempiego, di diverse dimensioni.

Spessore:		<input type="radio"/> Presenza di diatoni
Osservazioni	I laterizi sono di diverso spessore e spesso sono frammenti che fungono da riempimento tra i conci lapidei. Le pietre sono di dimensioni differenti e si riscontrano apposizioni di malta.

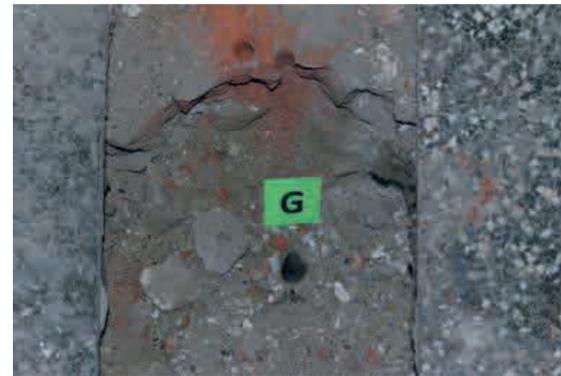
Vista del foro dal piano secondo

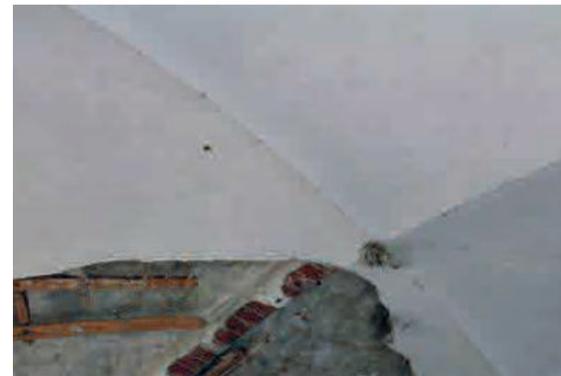
Vista del foro dal piano primo

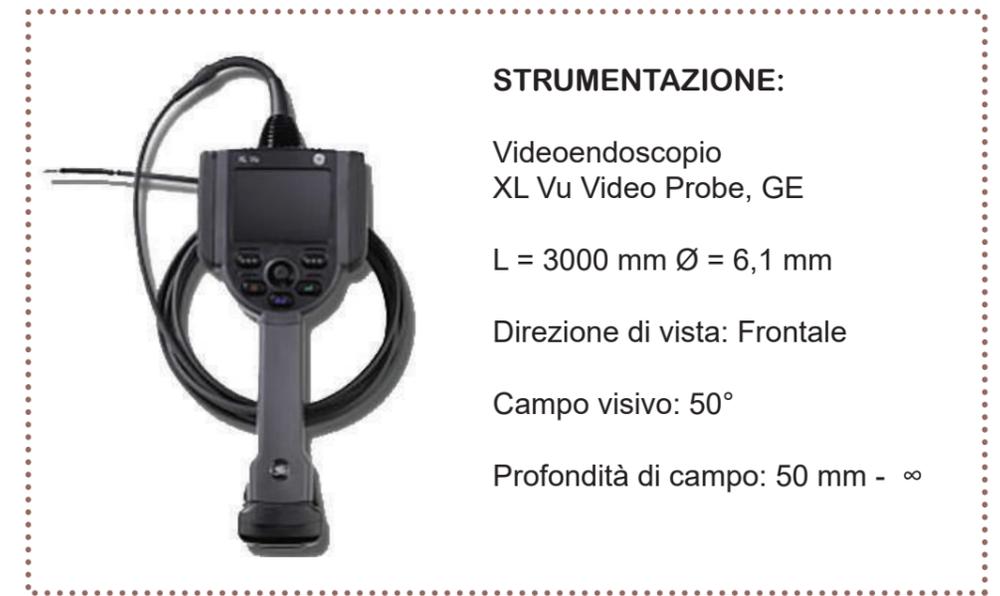
- Videoendoscopio  
XL Vu Video Probe, GE
- L = 3000 mm Ø = 6,1 mm
- Direzione di vista: Frontale
- Campo visivo: 50°
- Profondità di campo: 50 mm - ∞

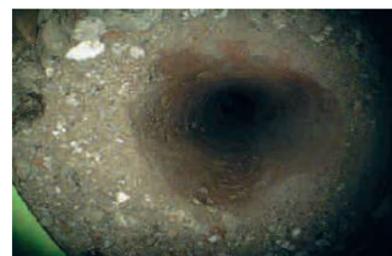
1. Ingresso della sonda nel foro

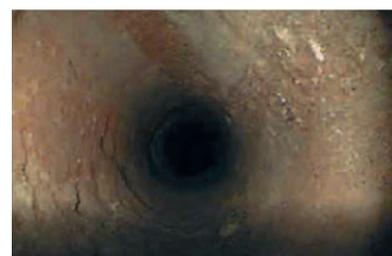
2. Vista del primo corso di laterizi

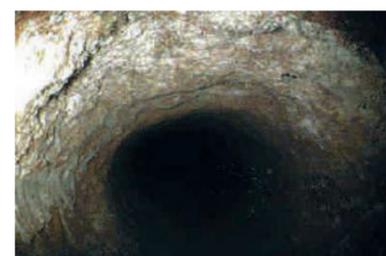
3. Giunto di malta tra i due strati di laterizi

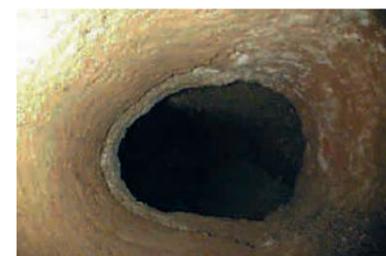
4. Vista del secondo corso di laterizi e dell'intonaco sottostante

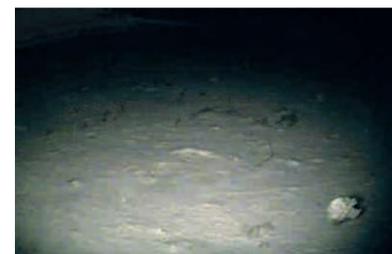
5. Vista dall'intercapedine dello strato di intonaco sottostante i laterizi

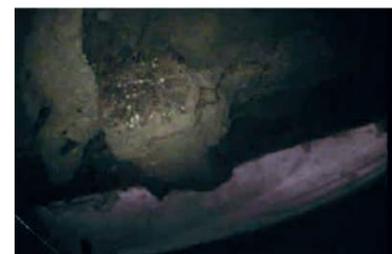
6. Vista della struttura lignea portante del cannicciato

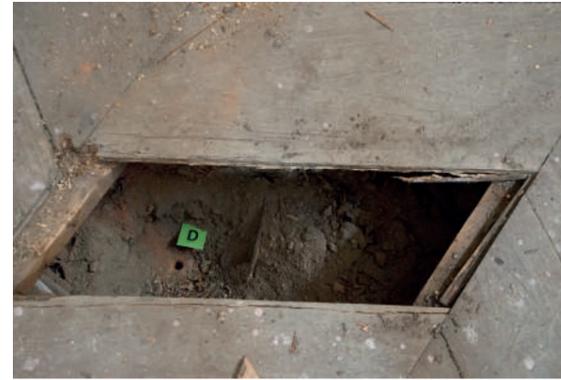
Vista del foro dal piano terra

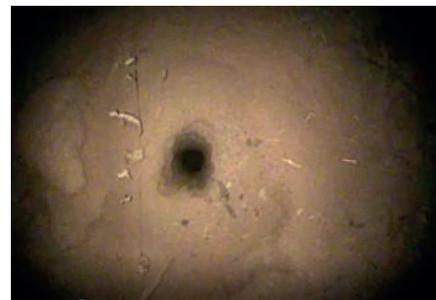
2. Vista dell'intercapedine

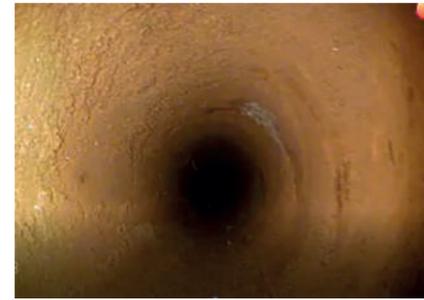
3. Vista della volta piena in laterizio. Le parti grigie che sono i giunti di malta tra i corsi

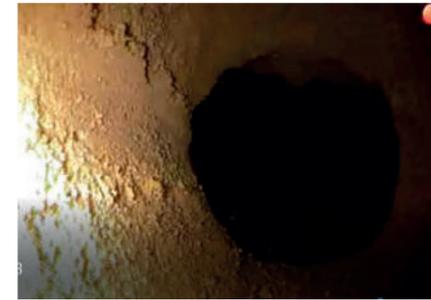
4. La videocamera attraversa la volta in laterizio ed esce nella stanza sottostante

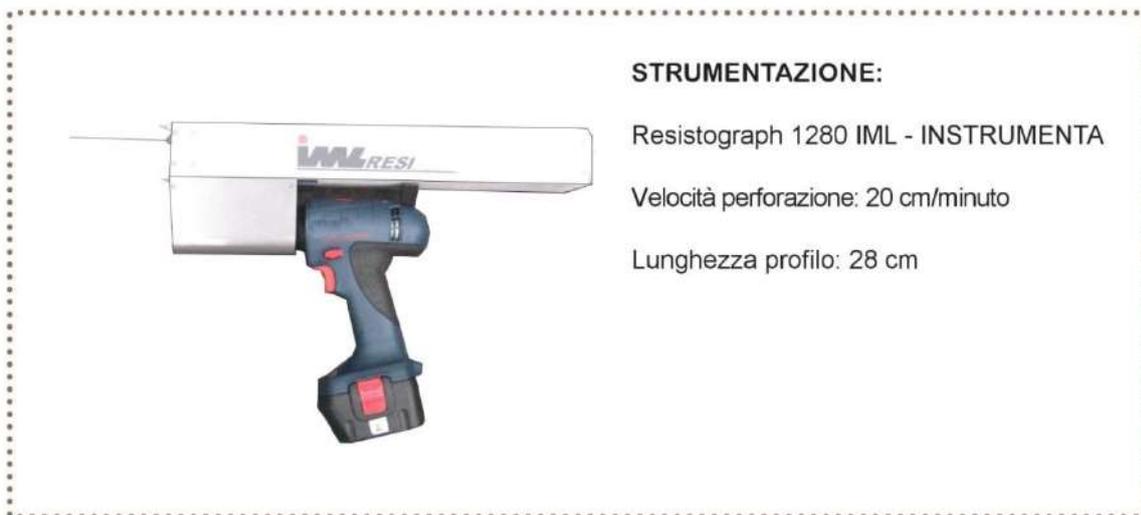
#### Caratteristiche dello strumento:

Per la prova resistografica è stato usato un penetrometro definito Resistograph, collegato a un'unità di controllo elettronica che salva ed elabora le informazioni ottenute durante la perforazione e dal quale è possibile regolare le velocità di avanzamento dell'ago.

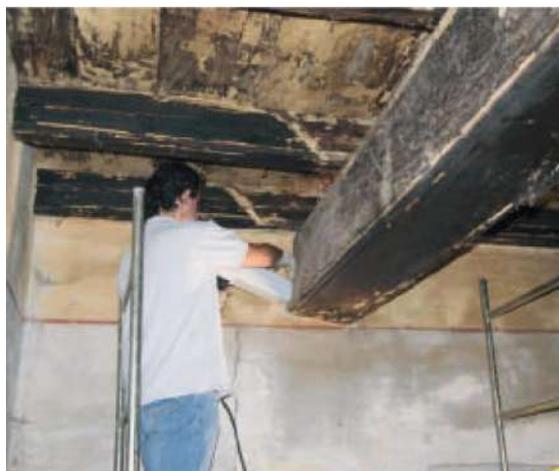
**Figura 56** – Perforazione sul lato sinistro della trave

La prova resistografica sul Palazzo Acaja è stata eseguita su una testata di trave ammorsata nella muratura, al fine di indagare lo stato conservativo del legno, eventuale presenza di degradi e resistenza dell'elemento strutturale. Durante la resistografia è stato inoltre possibile rilevare la percentuale di umidità superficiale presente su due lati della trave.

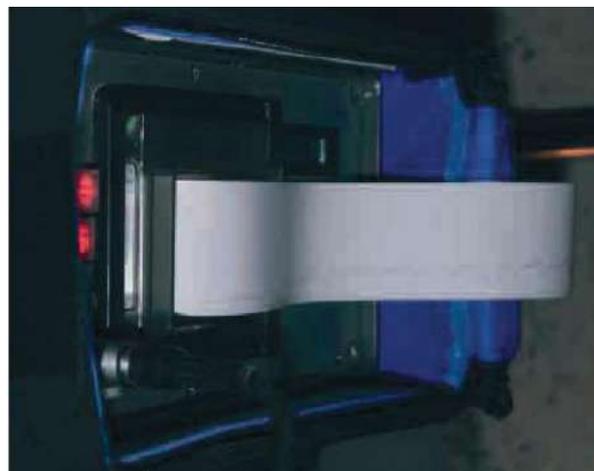
**Figura 57** – Restituzione immediata del profilo resistografico rilevato

Come si osserva dall'analisi dei profili resistografici relativi ai fori del lato sinistro è possibile osservare alcuni tratti in cui l'ago ha rilevato una minore resistenza opposta dal materiale, leggibile nei picchi più bassi e nei tratti più lineari. Si può dedurre che in questi punti il legno risulti danneggiato e presenti del degrado che inficia sulle sue prestazioni.

La penetrometria evidenzia che nel lato sinistro della trave, la parte superiore sembra in buono stato, mentre quella inferiore invece presenta alcuni degradi. In particolare si osserva nei grafici dei primi due fori che il tratto di degrado coincide, pertanto si può dedurre che sia esteso in direzione dell'altezza della trave.

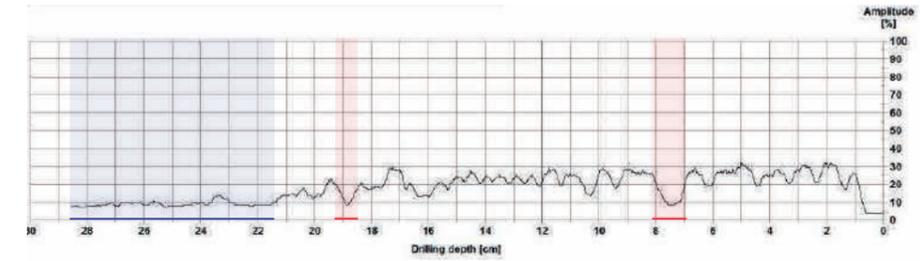
Posizione perforazione profilo sinistro

Lunghezza totale perforazione: 28 cm (da 0.6 cm a 28.6 cm)

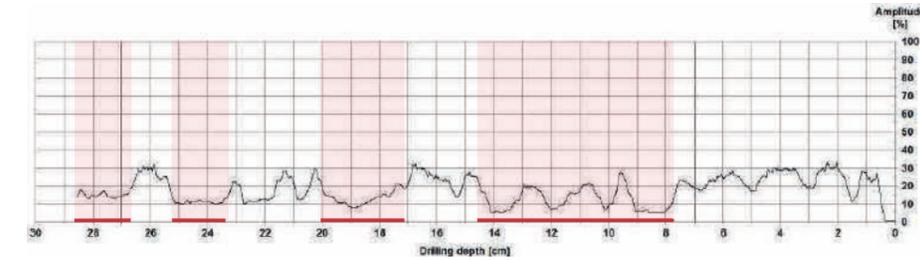
Posizione perforazione profilo sinistro

Lunghezza totale perforazione: 28.3 cm (da 0.3 cm a 28.6 cm)

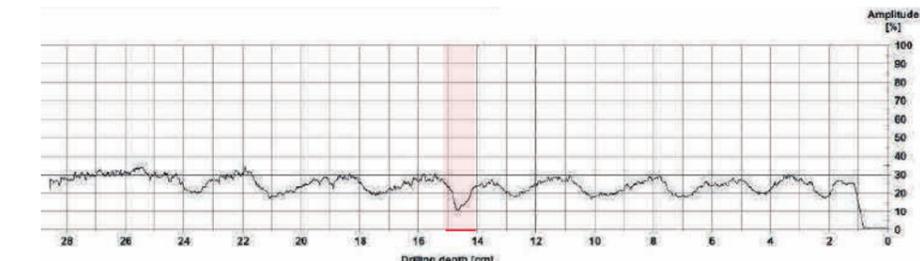
Posizione perforazione profilo sinistro

Lunghezza totale perforazione: 27.7 cm (da 0.9 cm a 28.6 cm)

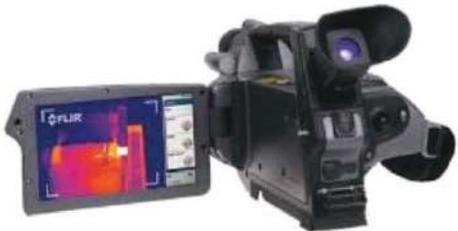
### Caratteristiche dello strumento:

Per le indagini termografiche è stata usata una termocamera a infrarosso dotata anche di cavalletto per facilitare la ripresa delle immagini per tempistiche più dilatate.

ThermaCAM SC660 PAL (Flir Systems)

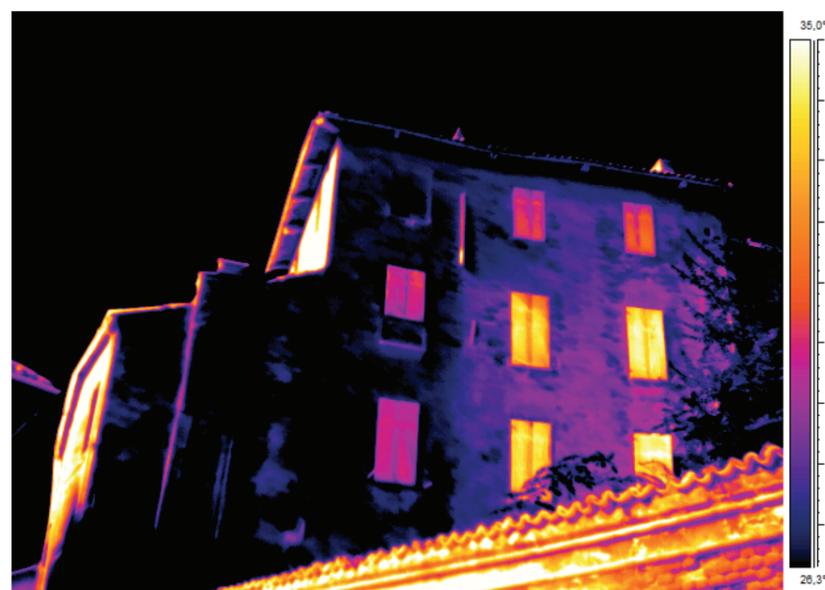
09.27.07 | 13.09.2016 | Spettro IR - scala cromatica IRON

In questo fotogramma si osservano alcune finestre in parte tamponate, anche se la vista non è ravvicinata.

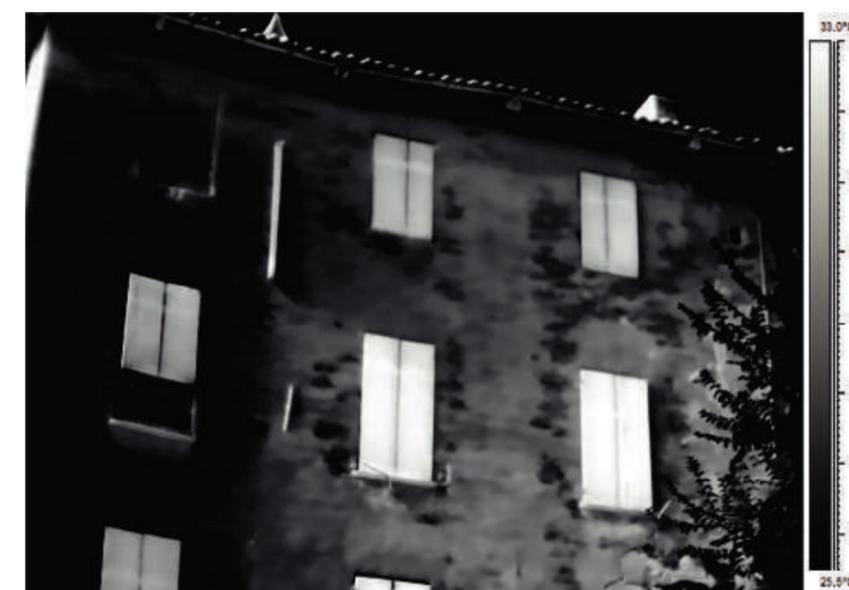
09.33.06 | 13.09.2016 | Spettro IR - scala cromatica B/N

In questo zoom sul prospetto esterno si riesce a scorgere la tessitura muraria in laterizio, occultata dall'intonaco superficiale.

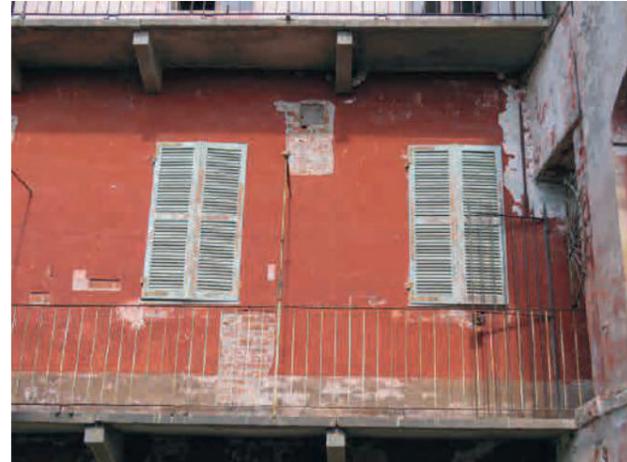
## Indagine termografica - Prospetto interno con affaccio su corte

11:38:54 | 13.09.2016 | Vista sul secondo piano della manica con affaccio sulla corte, ripresa dalla loggia della manica opposta.

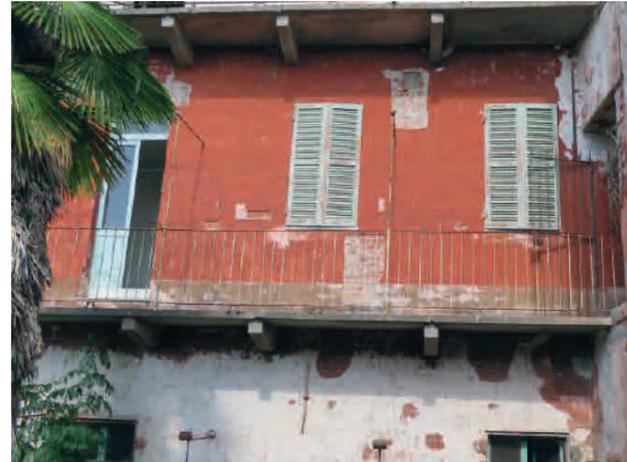
09:45:08 | 13.09.2016 | Affaccio sulla corte interna del Palazzo Acaja, ripresa dalla loggia della manica opposta.

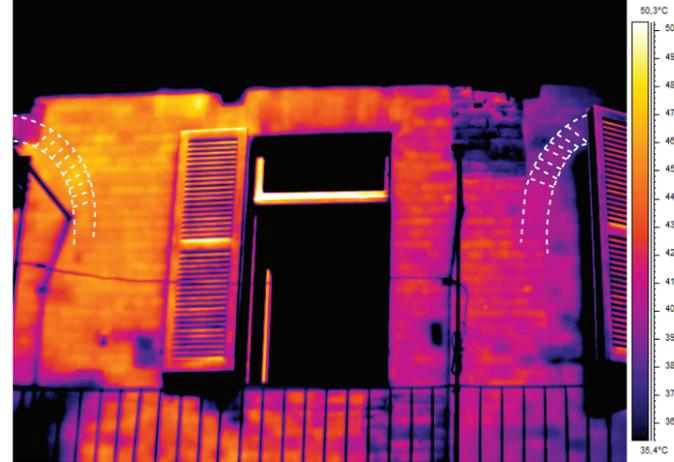
09:54:16 | 13.09.2016 | Spettro IR - Scala cromatica IRON  
Dal termogramma si possono individuare due archi vicino alle attuali aperture, a destra e a sinistra

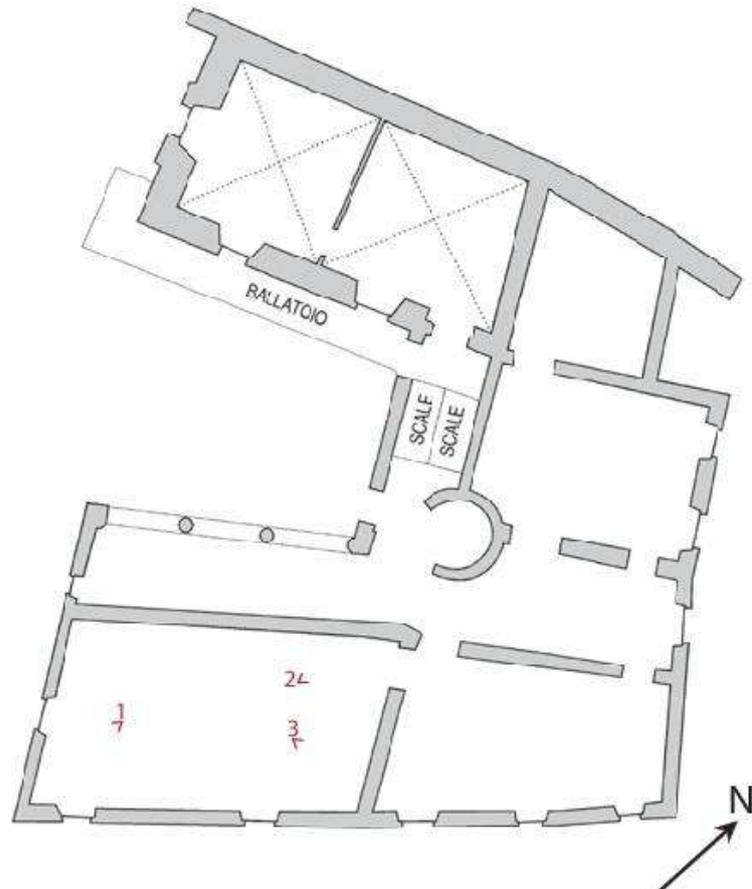
## Indagine termografica in interno

La termografia in interno è stata svolta in una stanza del primo piano nella manica che ha affaccio su via Al Castello, come si osserva nella pianta sottostante.

La termocamera è stata collocata in tre posizioni della stanza e si è rivelata un'indagine interessante per la lettura delle fasi evolutive del Palazzo e per comprendere e lo stato di conservazione dello stesso e la gravità del degrado presente.

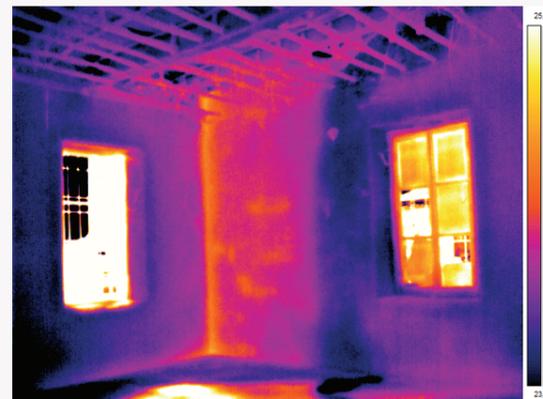
Emergono segni evidenti di tramezzi in cartongesso, oggi non più presenti, che indicano una suddivisione interna della stanza relativa a destinazioni d'uso precedenti.

10.27.37 | 13.09.2016 | Spettro IR - Scala cromatica IRON
