Corso di Laurea Magistrale  
in Architettura per il restauro e valorizzazione del patrimonio

Tesi di Laurea Magistrale

## **Un paesaggio da riABITARE**

Studi e proposte per il recupero di una borgata a Groscavallo  
in Val Grande di Lanzo

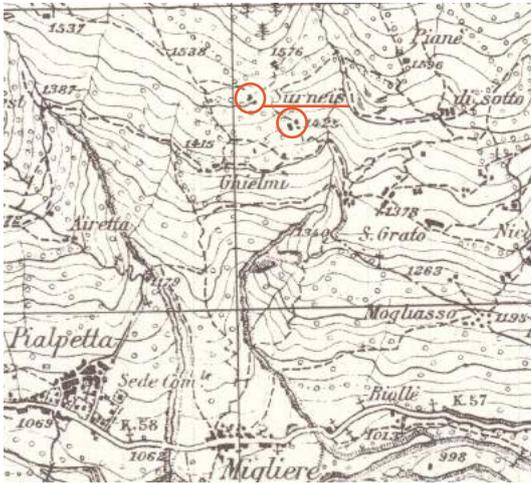
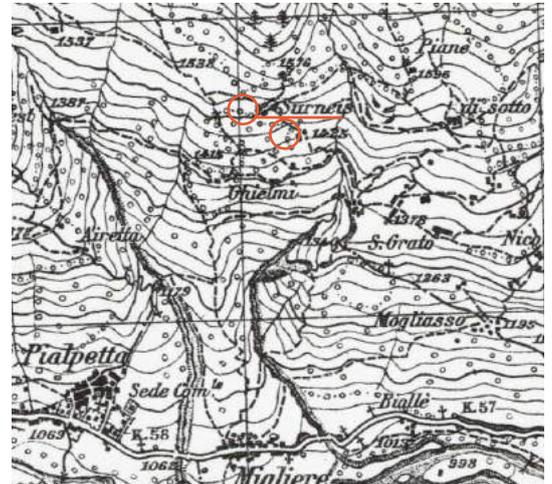
In ordine da in alto a sinistra: estratto dal catasto Rabbini (1861) - allegato A mappa originale di Bonzo; estratti carte IGM, foglio 41 II SO - Groscavallo (1880, 1930, 1960); estratto CTR (2002); estratto dalla Carta dei sentieri Alte valli di Lanzo (L'escursionista&monti editori, 2013)

L'anomalia scatta a partire dal 1880 quando sulla cartografia militare le due borgate vengono segnalate con nome simile. Si può ipotizzare che in questa fase storica i due nuclei fossero considerati come due entità facenti parti della stessa località di cui il G.Surneis ne rappresentava il fulcro e il Ciarneis un polo minore.

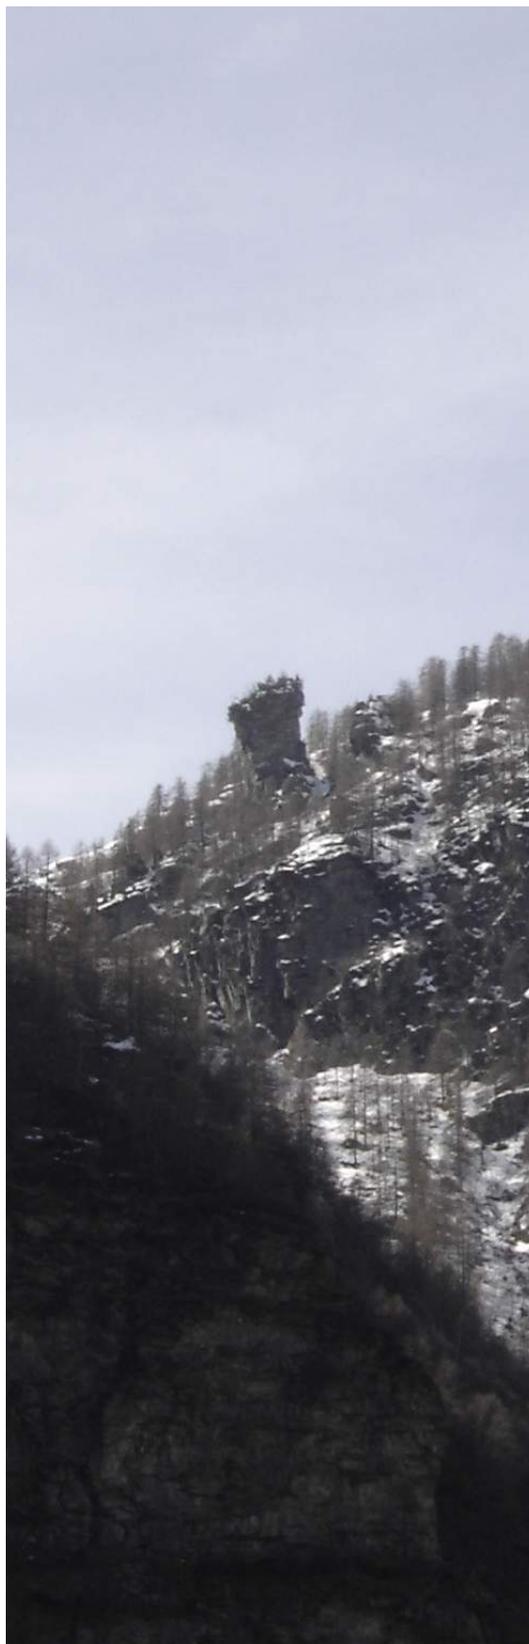
*Il masso erratico Bec Ceresin , versante Invers, sul quale permane un boschetto di pino mugo (pinus uncinata) specie ormai scomparsa nella valle Vista da località Richiardi, aprile 2010*

spicca la presenza di due aree ad elementi di specifico interesse geomorfologico e naturalistico definite come geositi e le singolarità geologiche (grotte, miniere, incisioni glaciali, massi erratici, calanchi, cascate ecc.) con rilevanza visiva (art.17 norme di attuazione del PPR); queste due aree corrispondono alle cascate del Gias Gabi a Forno ed al masso erratico Bec Ceresin.

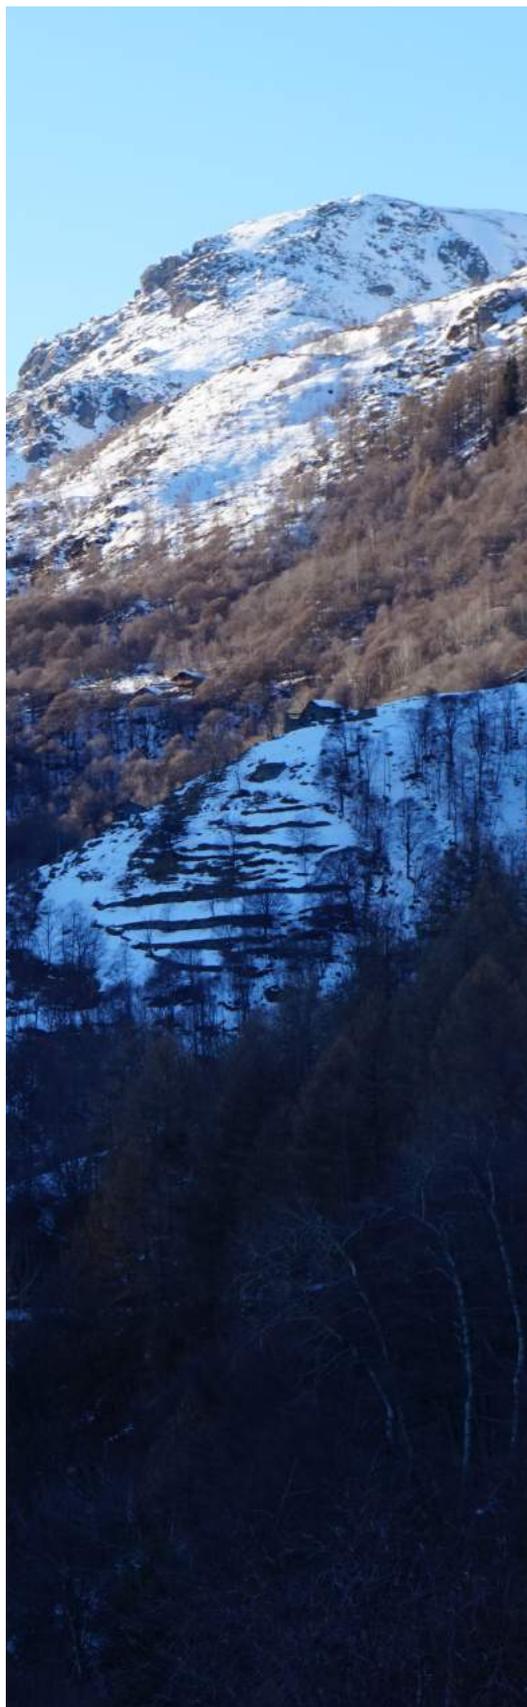
*Il declivio terrazzato in località Grangia Crest visto dalla borgata Grand'Albone, dicembre 2017*

Muretti a secco e terrazzamenti sono gli elementi che maggiormente risaltano e spiccano, ancora di più in presenza di neve, anche laddove il bosco ha preso il sopravvento; campi ed orti risultano invece quasi impossibili da leggere se

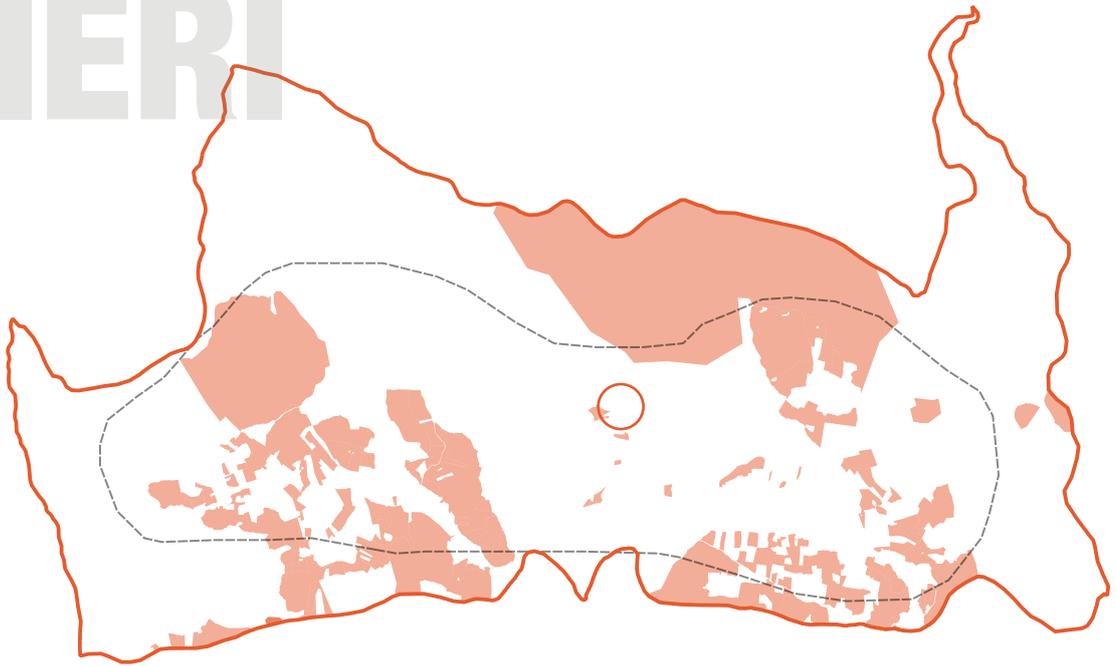
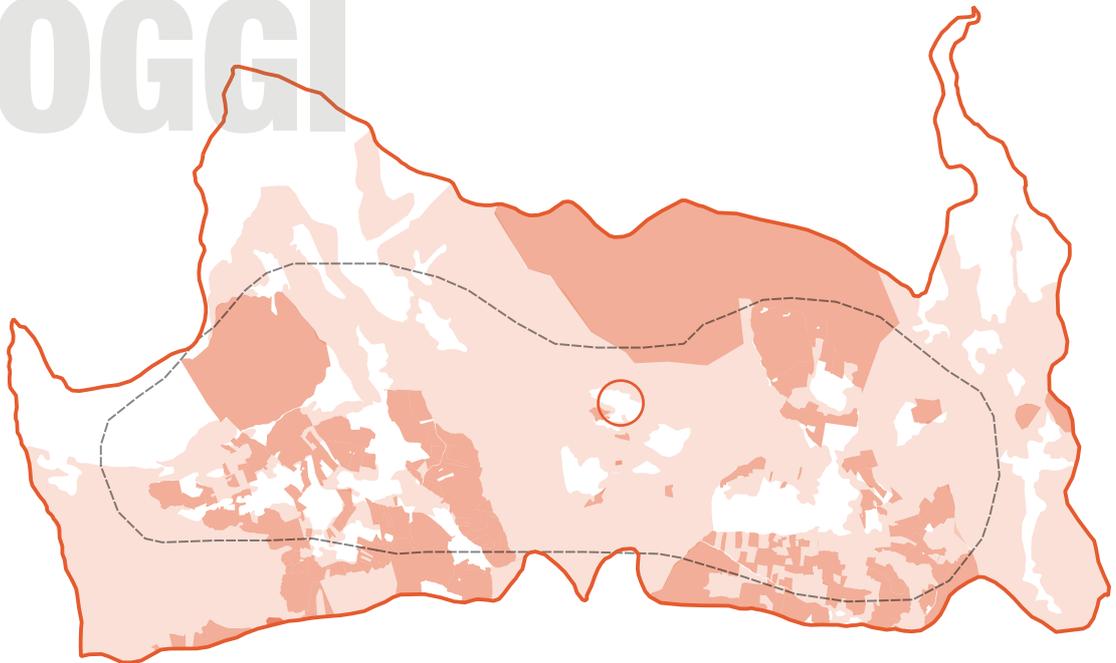
Carta tematica: la superficie boscata (cerchiata la borgata Cöstassa);  
Sopra la situazione al 1861 (informazioni catastali); sotto la situazione al 2010 (dati mappatura LCP)  
Rielaborazione tramite software QGIS

Questo aumento incontrollato della copertura boschiva sta lentamente cancellando le tracce di terrazzamenti, sistemazioni agrarie ed infrastrutture che, assieme a visuali paesaggistiche e collegamenti visivi tra i vari insediamenti, caratterizzavano un sistema paesaggistico strutturato costruito nei secoli dall'attività dall'uomo. Ciò nonostante molte tracce di queste sistemazioni sono oggi, quali più quali meno, ancora percepibili, e permettono di immaginare come sarebbe potuto essere questo paesaggio all'apice del suo sfruttamento.

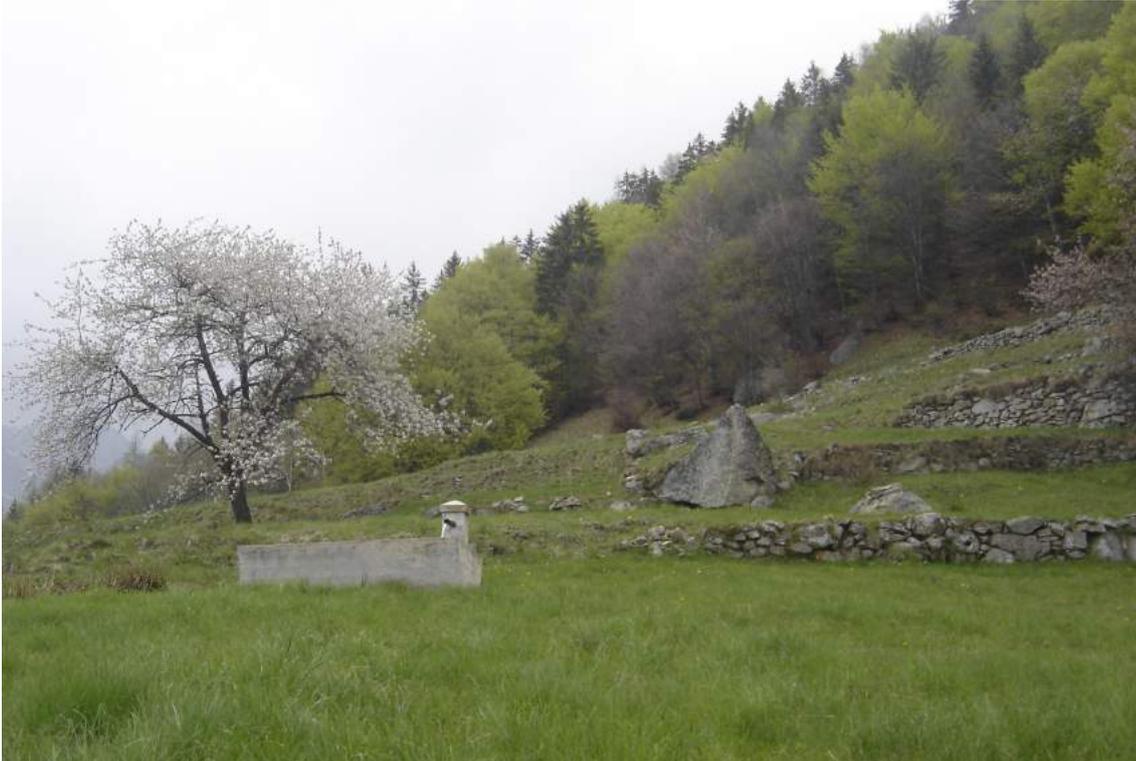
*Sopra: prati e muretti a secco in località Cöstassa, aprile 2011  
Sotto: terrazzamenti sotto la borgata Rivotti, fotografia scattata dalla borgata Traverso, novembre 2017*

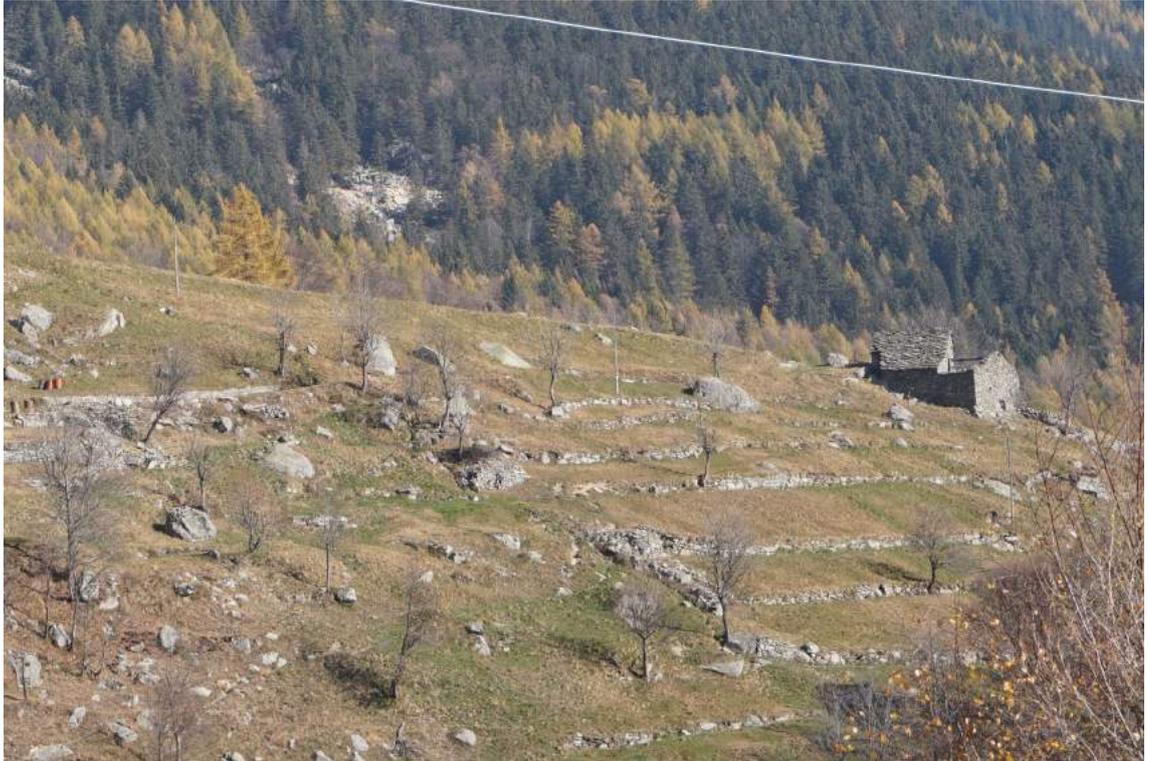
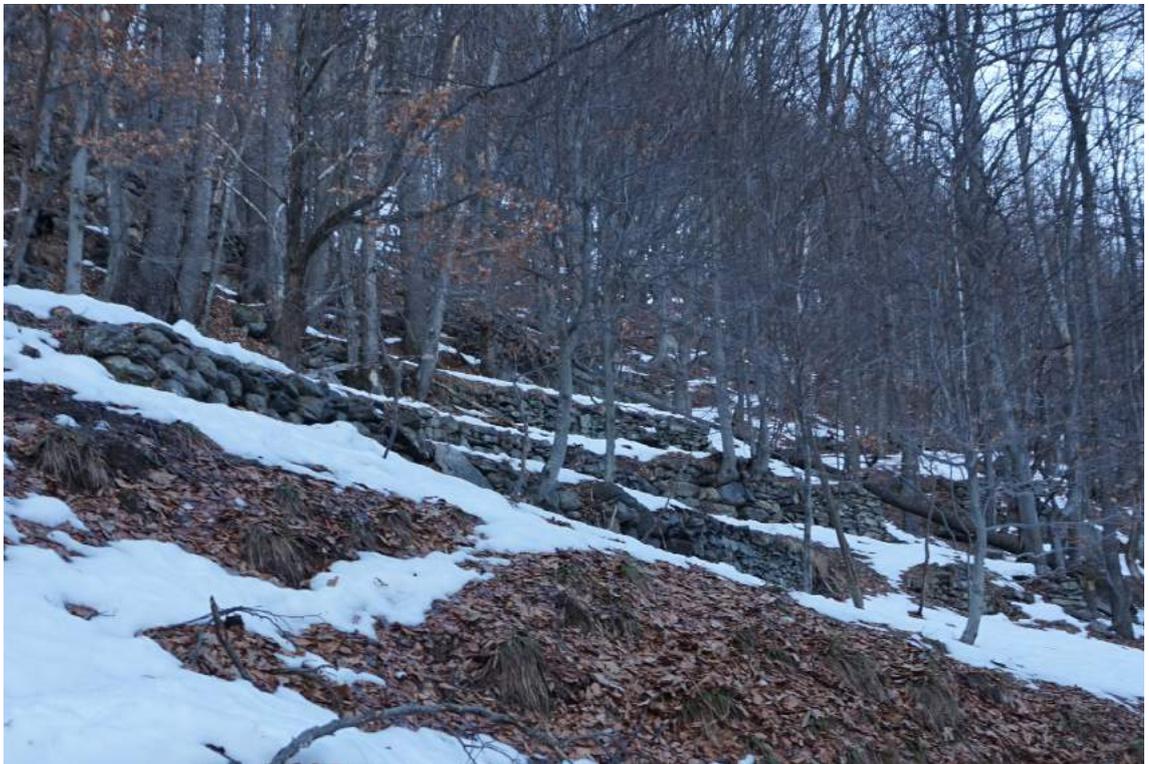
*Sopra: prati terrazzati in prossimità di Grangia Crest, novembre 2017  
Sotto: terrazzamenti invasi dal bosco nelle vicinanze della borgata Vernelone, dicembre 2017*

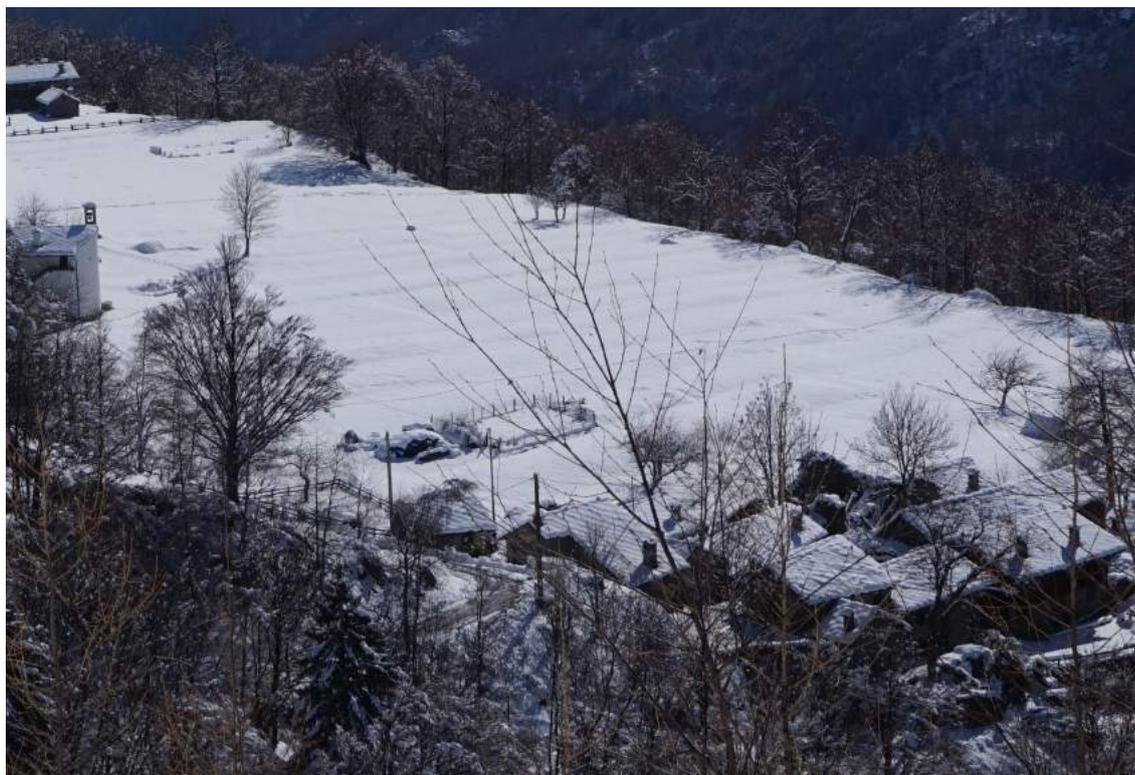
*I segni delle "gheide" un tempo coltivate nel pianoro della frazione Alboni  
Vista dalla borgata Surneis, dicembre 2017*

non in situazione di buona conservazione come nel caso del pianoro della frazione Alboni dove i campi, seppur abbandonati e diventati prato, hanno mantenuto i segni delle antiche "gheide", strisce di terreno caratterizzate da una forma convessa a recuperare maggiore superficie coltivabile un tempo adibite alla produzione di segale e patate .

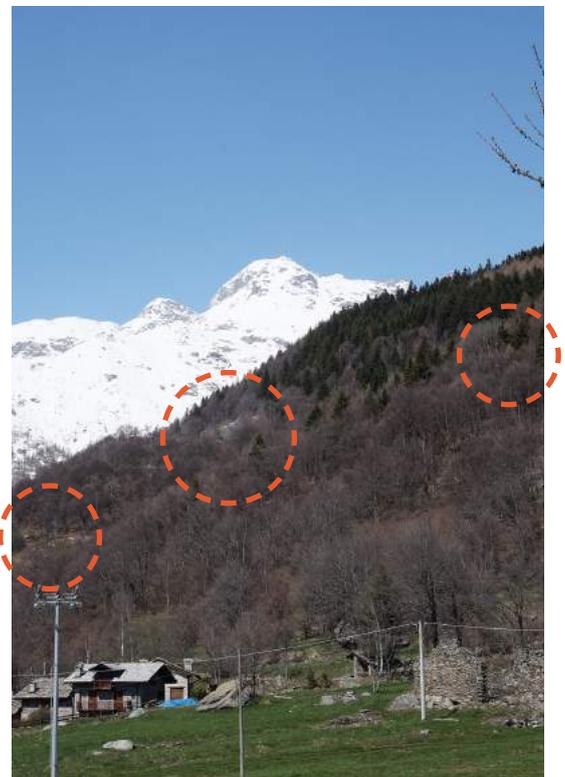
*A sinistra: vista dagli Alboni, settembre 1984 (autore: Silvana Demaria)(cerchiati le borgate Cöstassa e Senghiot)  
A destra: vista dagli Alboni, marzo 2017 (cerchiati le borgate Cöstassa, Senghiot e la frana a valle)*

In opposizione al fenomeno di rimboschimento si segnala, verso valle, il diradamento boschivo a seguito di un forte smottamento franoso che nel 2001 interessò un'ampia porzione di versante arrivando a danneggiare la strada comunale isolando la frazione Alboni. Invariata sembra essere la percezione sulla borgata Surneis, subito sotto la Cöstassa, che già all'epoca risultava nascosta dalla vegetazione.

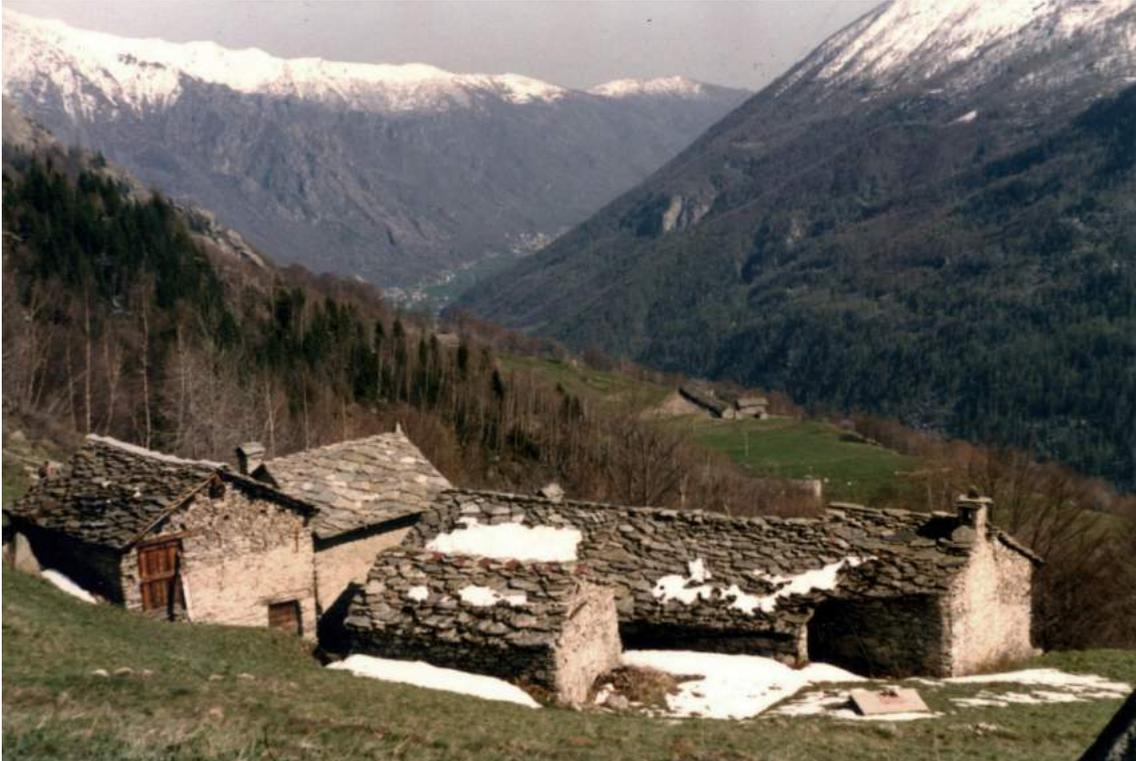
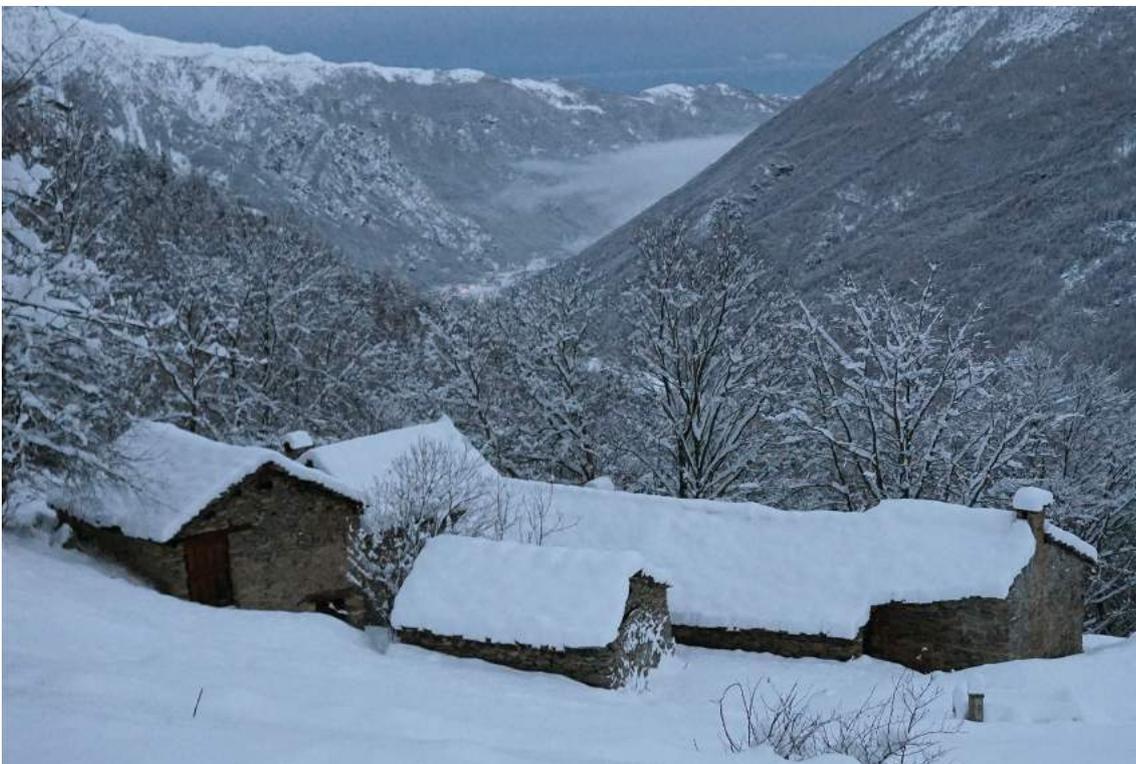
*In alto: vista dalla borgata Cöstassa verso valle con vista sugli Alboni, settembre 1989 (autore: Silvana Demaria)*

*In basso: vista dalla borgata Cöstassa verso valle, dicembre 2017*

Si può osservare come la percezione del pianoro poco più a valle (tra le due aree si ha un dislivello di soli 150 m) sia andata totalmente persa da questa prospettiva a causa dell'avanzare del bosco e della crescita incontrollata degli alberi in adiacenza al nucleo costruito. Conseguentemente, anche se in maniera minore, a ridursi è anche la visuale sul fondovalle.

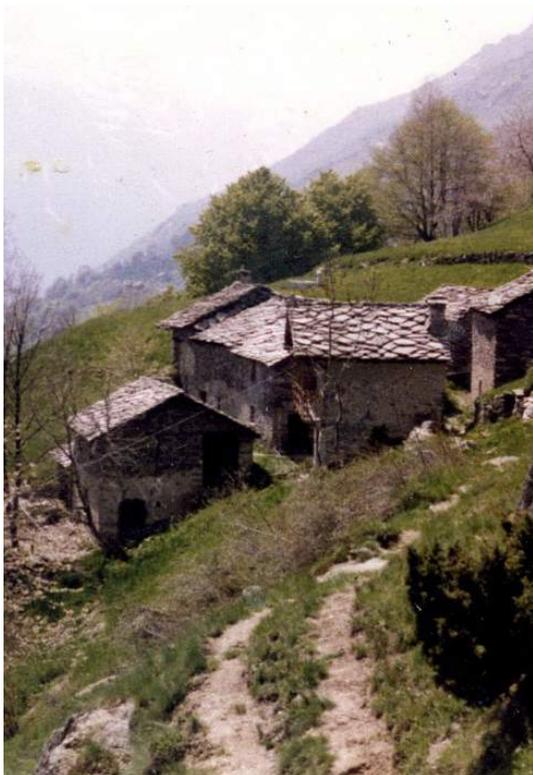
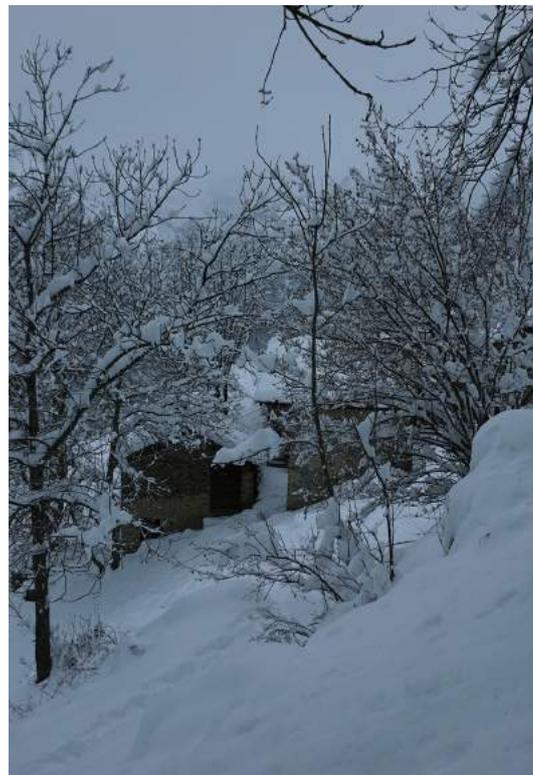
*A sinistra: vista della Cöstassa verso est, anni '80 (autore: Silvana Demaria)  
A destra: vista della Cöstassa verso est, dicembre 2017*

Terzo confronto è dato da due fotografie della borgata Cöstassa verso est, in direzione frazione Rivotti. Anche qui la percezione del paesaggio è molto cambiata sia sulla lunga distanza che sul primo piano; avvicinandosi alla borgata questa risulta nascosta dalla vegetazione.

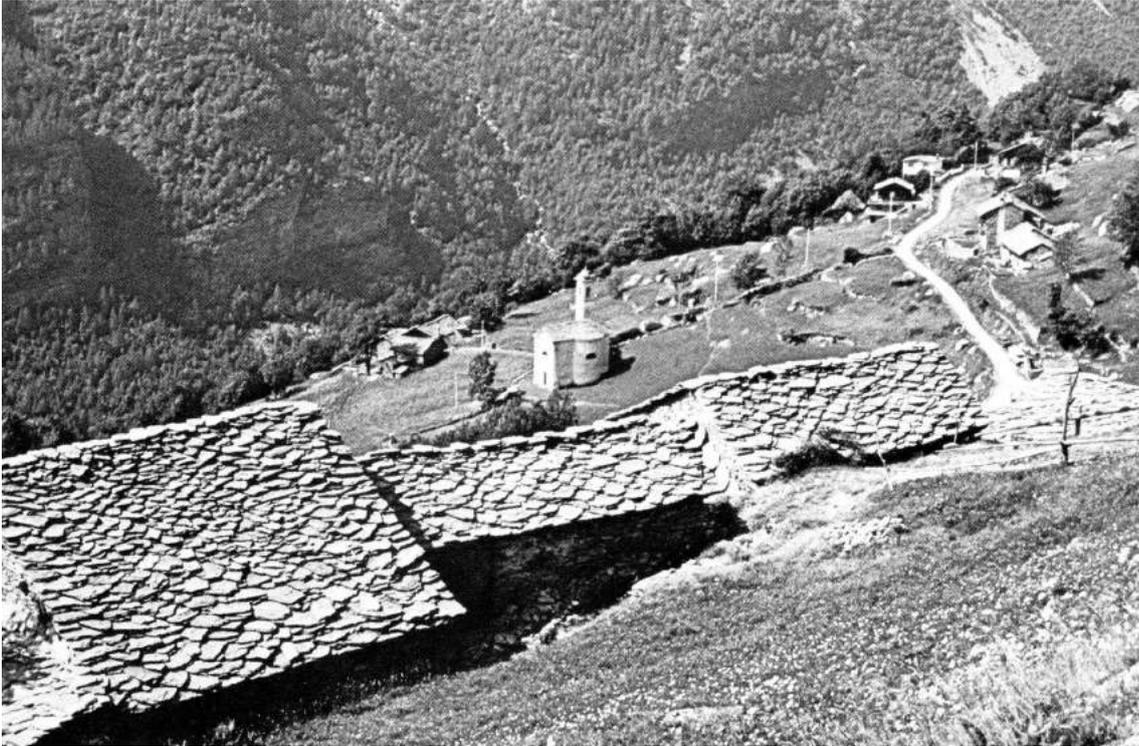
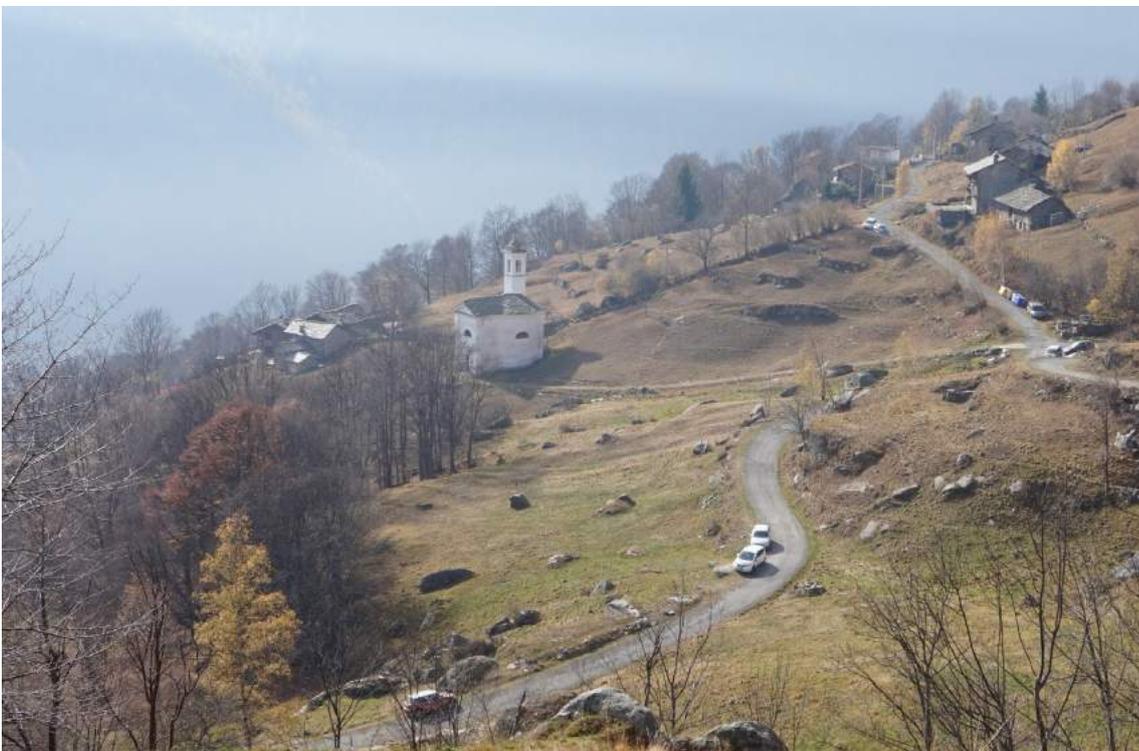
*In alto: vista dalla frazione di Rivotti dalla borgata Crest, anni '80 (autore: L. Dematteis da Case contadine nelle Valli di Lanzo e del Canavese - Priuli & Verlucca editori, Ivrea 1983)*  
*In basso: vista dalla frazione di Rivotti dalla strada privata per le borgate Crest e Grangia Crest, novembre 2017*

Ultime due fotografie a confronto riguardano la frazione Rivotti. Nonostante la fotografia attuale non sia stata presa esattamente dallo stesso punto si può dire che complessivamente la percezione del paesaggio non ha subito grandi cambiamenti se non per la comparsa di alcuni alberi minori. Questa conservazione si ritiene sia stata facilitata dalla presenza della strada carrozzabile fin dagli anni '80 che ha garantito la continuazione d'uso di edifici e terreni evitandone l'abbandono anche se con cambi di destinazioni d'uso ed interventi sul costruito anche invasivi.

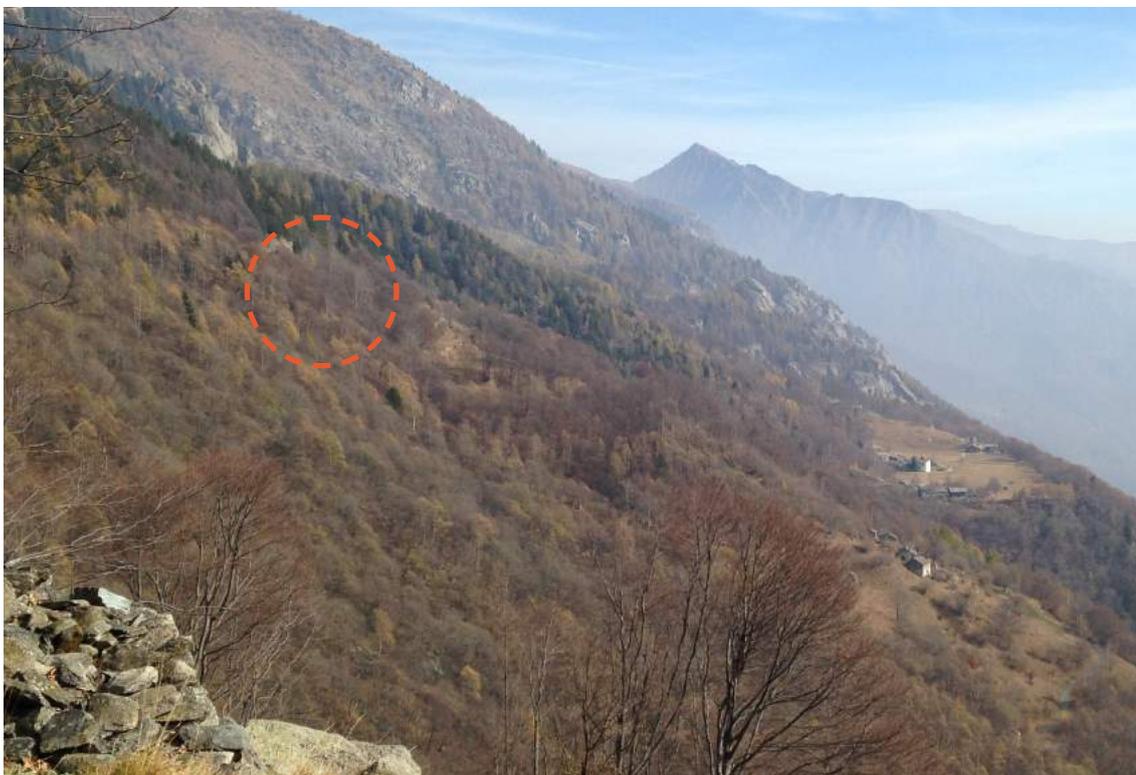
*Vista verso Ghielmi ed il pianoro degli Alboni  
Cerchiata l'area di insediamento della borgata Cöstassa, novembre 2017*

ottenuta dalla borgata Grangia Crest (frazione Rivotti) verso frazione Alboni, mostra come oggi la borgata Cöstassa sia totalmente nascosta dalla vegetazione e quindi quasi impossibile da individuare; solo conoscendo il luogo si possono riconoscere due segni identificativi della zona dati dalle strade, a monte la forestale e a valle la privata, che hanno aperto in parte il bosco. Più in basso, sempre dalla stessa prospettiva, è invece visibile la borgata di Ghielme.

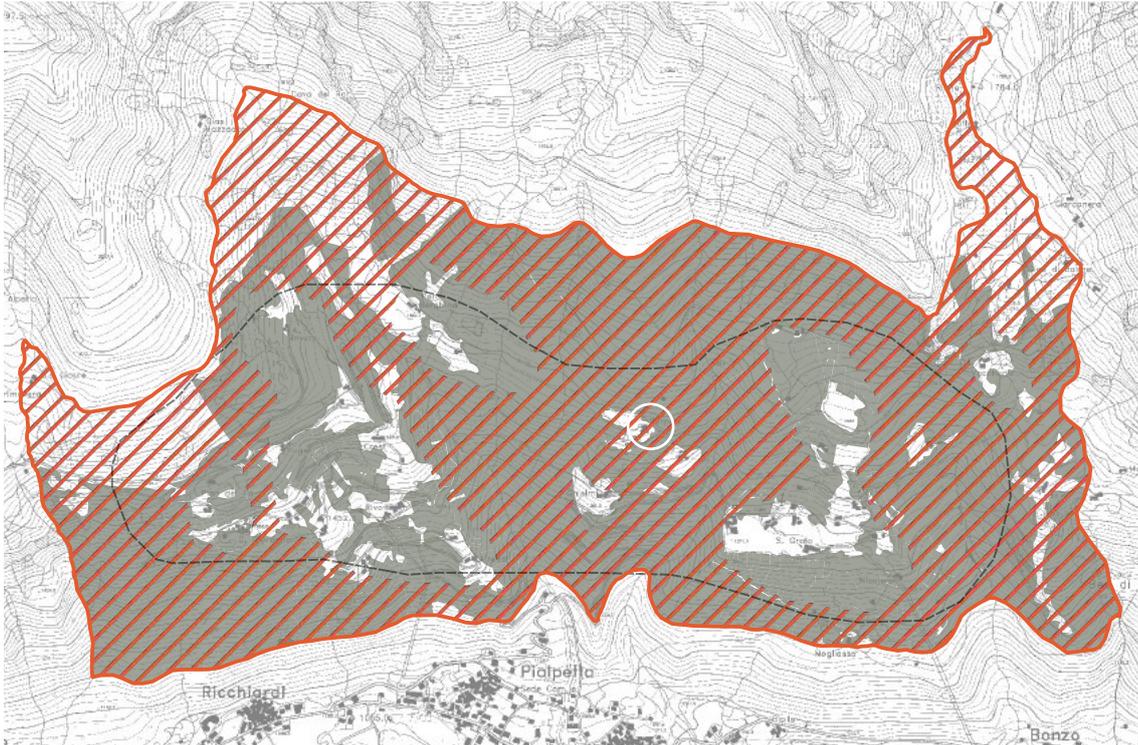
Carta tematica: l'area sottoposta a vincolo idrogeologico (tratteggio) (cerchiata la borgata Còstassa);  
 Sopra: il confronto con la superficie boscata attuale;  
 Sotto: il confronto con la rete fluviale e i dati ARPA e PAI sulle aree di frana  
 Rielaborazione tramite software QGIS su base cartografica: CTR 1:10000 (2001)

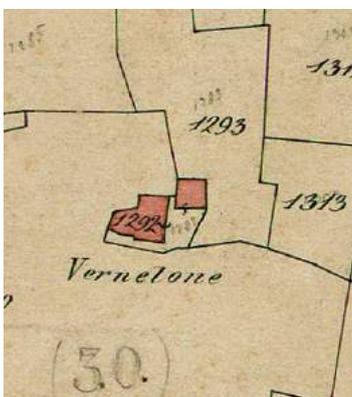
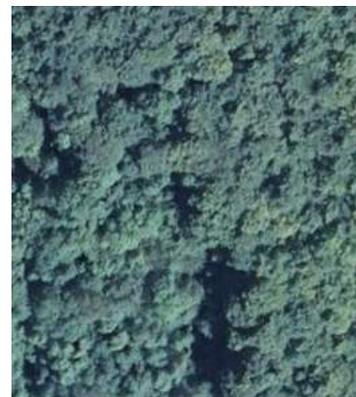
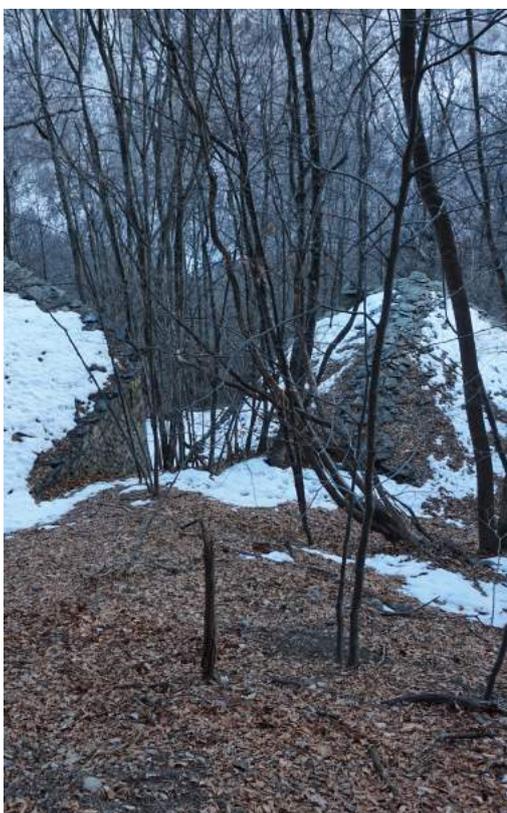
*Stato di conservazione:* Pessimo

Edificio pericolante non agibile

*C.Rabbini1861, C.attuale, ortofoto voloICE90 e rielaborazione schematica stato attuale*

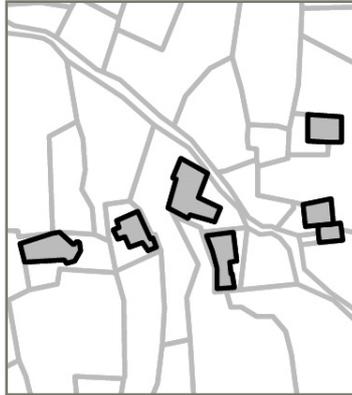
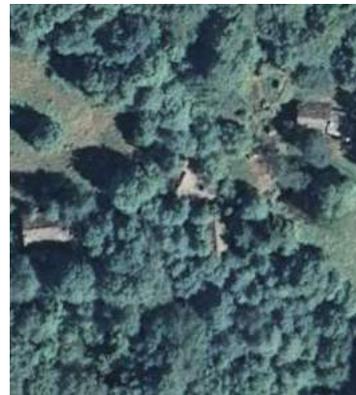
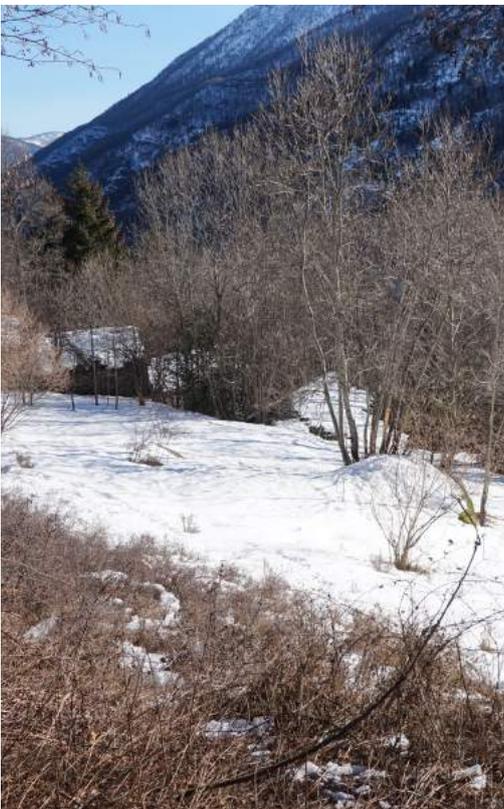
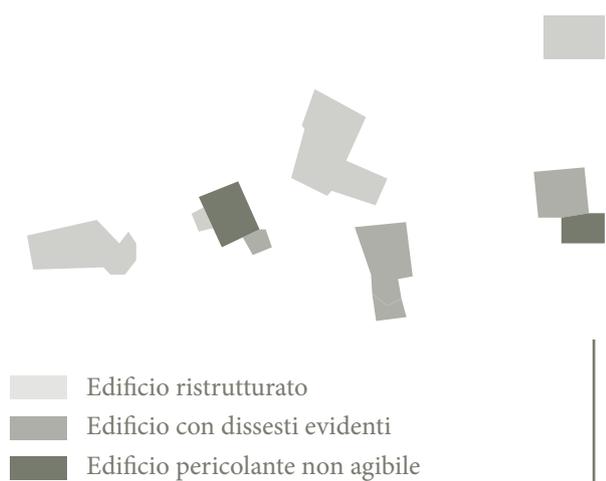
# MAPPATURA: scheda 16

*Stato di conservazione:* Buono  
*Uso originario:* Stalle, fienili, cantine, abitazioni

- Edificio ristrutturato
- Edificio con dissesti evidenti
- Edificio pericolante non agibile

*C.Rabbini1861, C.attuale, ortofoto voloICE90 e rielaborazione schematica stato attuale*

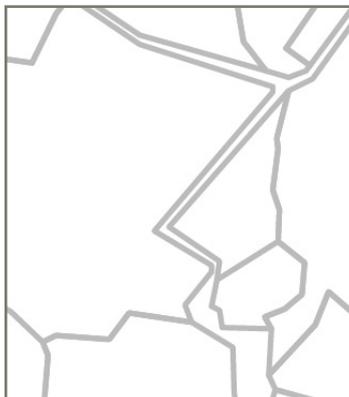
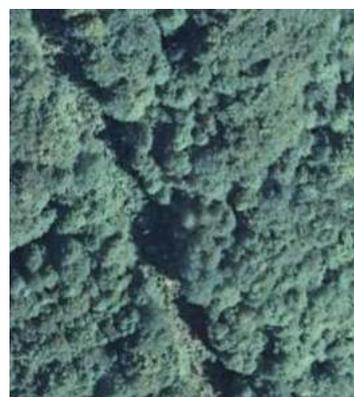
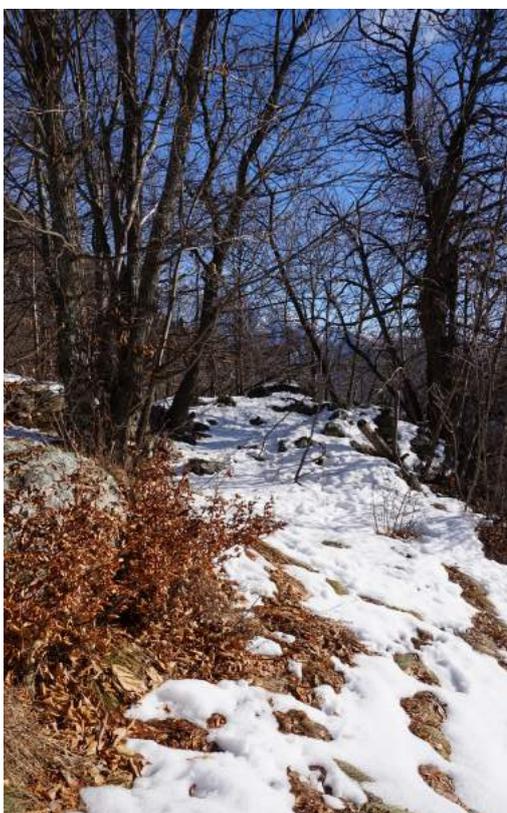
# MAPPATURA: scheda 17

*Stato di conservazione:* Pessimo

Edificio a rudere; così segnalata già nel catasto storico

*C.Rabbini1861, C.attuale, ortofoto voloICE90 e rielaborazione schematica stato attuale*

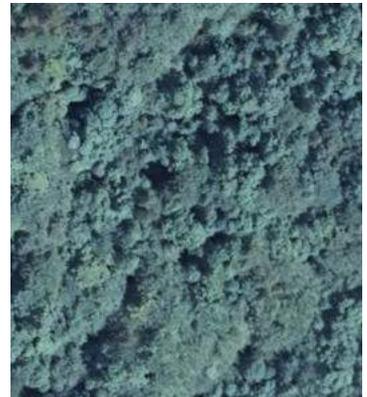
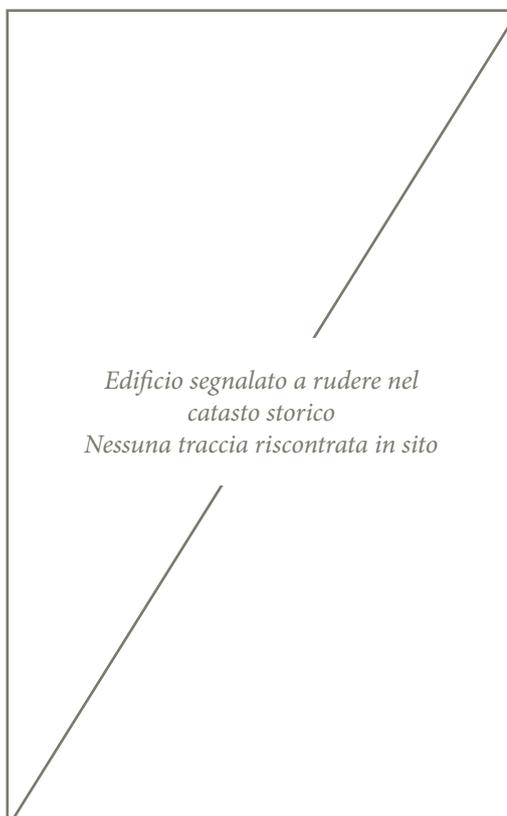
# MAPPATURA: scheda 19

Stato di conservazione: Assente

Edificio segnalato a rudere nel  
catasto storico  
Nessuna traccia riscontrata in sito

C.Rabbini1861, C.attuale, ortofoto voloICE90

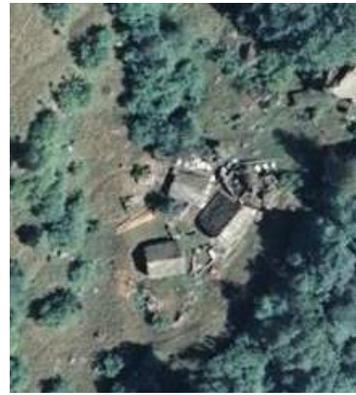
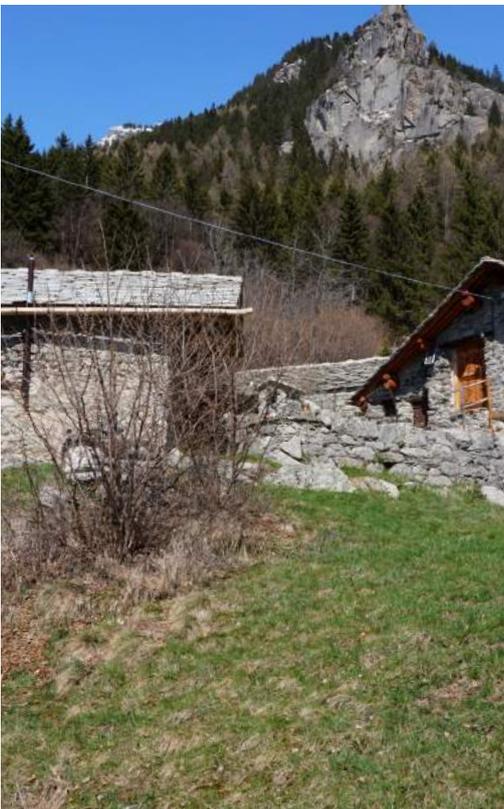
# MAPPATURA: scheda 20

*Stato di conservazione:* Discreto

■ Edificio ristrutturato

□ Edificio a rudere

○ Costruzione minore (cantina, deposito o tettoia)

*C.Rabbini1861, C.attuale, ortofoto voloICE90 e rielaborazione schematica stato attuale*

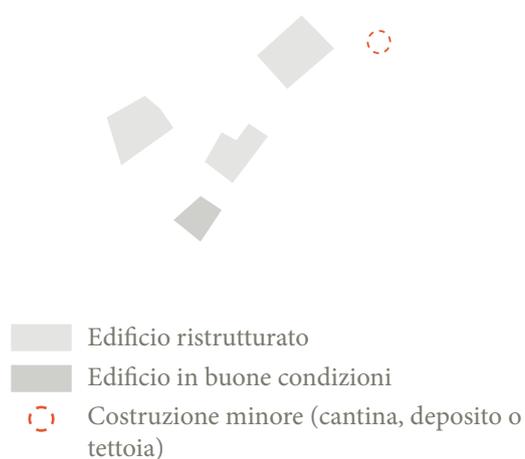
*C.Rabbini1861, C.attuale, ortofoto voloICE90 e rielaborazione schematica stato attuale*

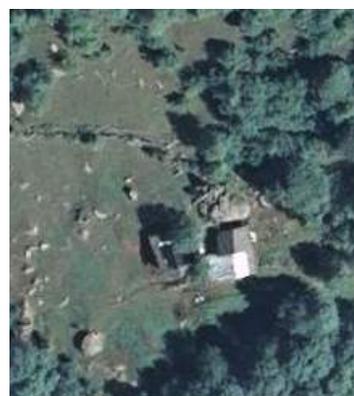
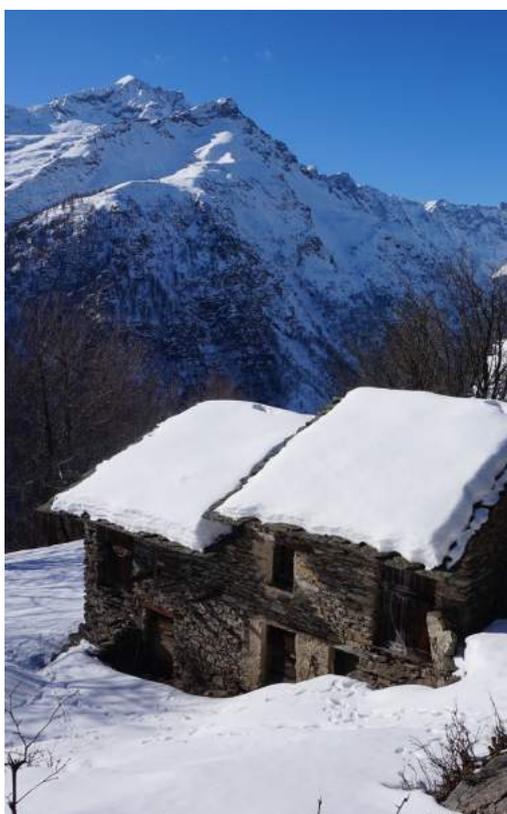
## MAPPATURA: scheda 43

*Stato di conservazione:* Pessimo

*Uso originario:* Stalle, fienili, cantine, abitazione

■ Edificio in buone condizioni

*C.Rabbini1861, C.attuale, ortofoto voloICE90 e rielaborazione schematica stato attuale*

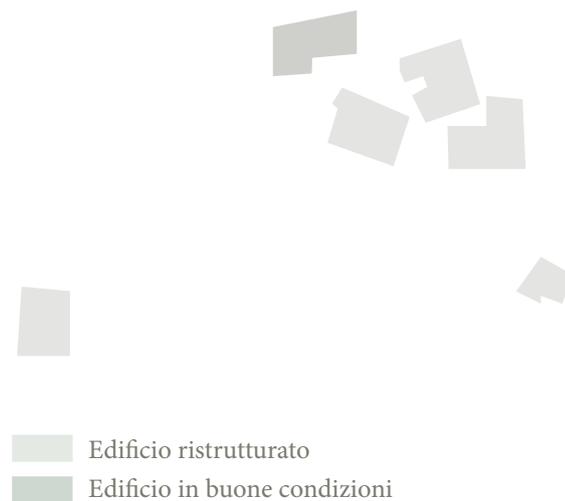
*C. Rabbini 1861, C. attuale, ortofoto volo ICE90 e rielaborazione schematica stato attuale*

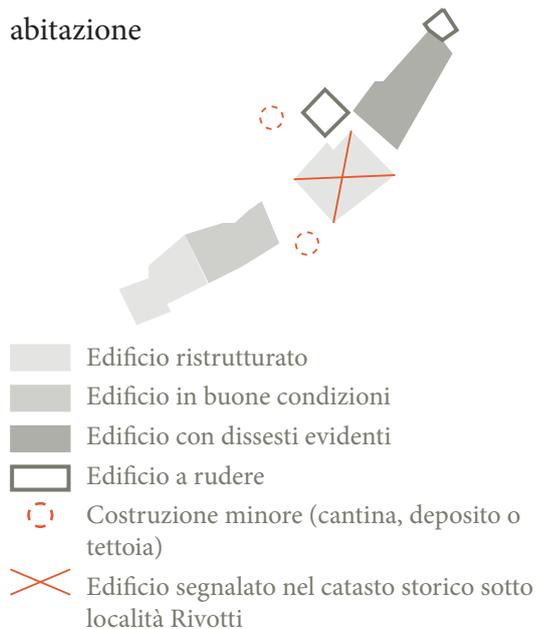
*C.Rabbini1861, C.attuale, ortofoto voloICE90 e rielaborazione schematica stato attuale*

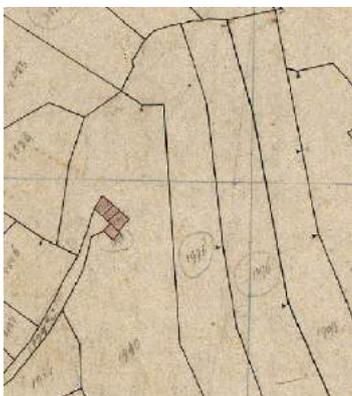
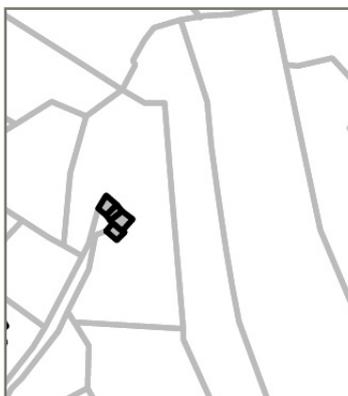
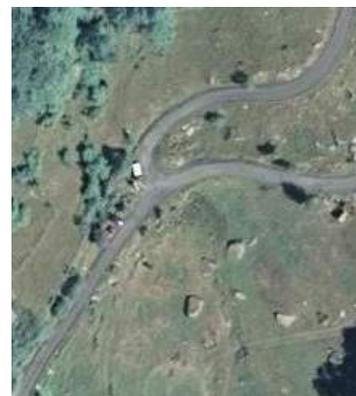
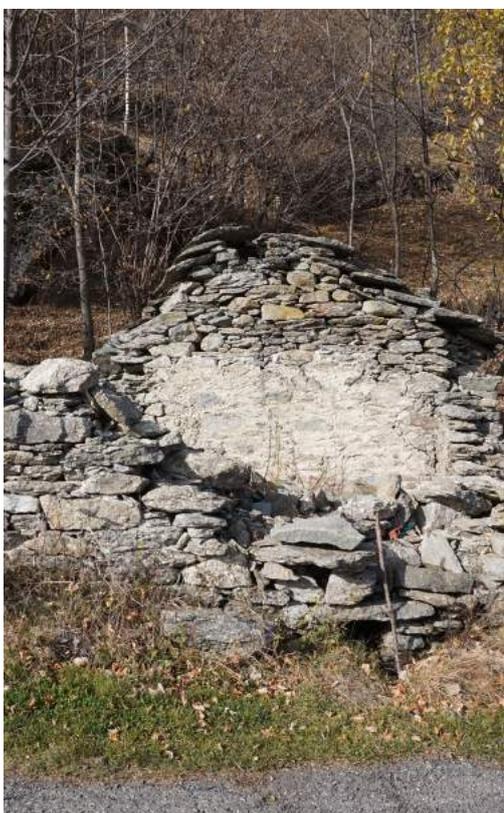
# MAPPATURA: scheda 47

*Stato di conservazione:* Pessimo

■ Edificio pericolante non agibile

□ Edificio a rudere

*C.Rabbini1861, C.attuale, ortofoto voloICE90 e rielaborazione schematica stato attuale*

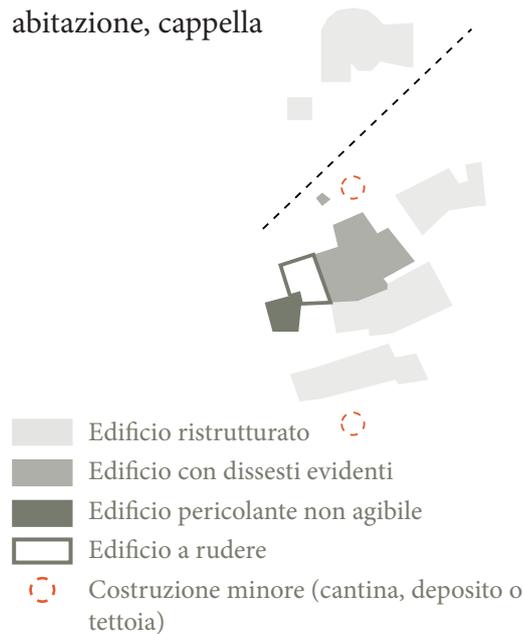
*C.Rabbini1861, C.attuale, ortofoto voloICE90 e rielaborazione schematica stato attuale*

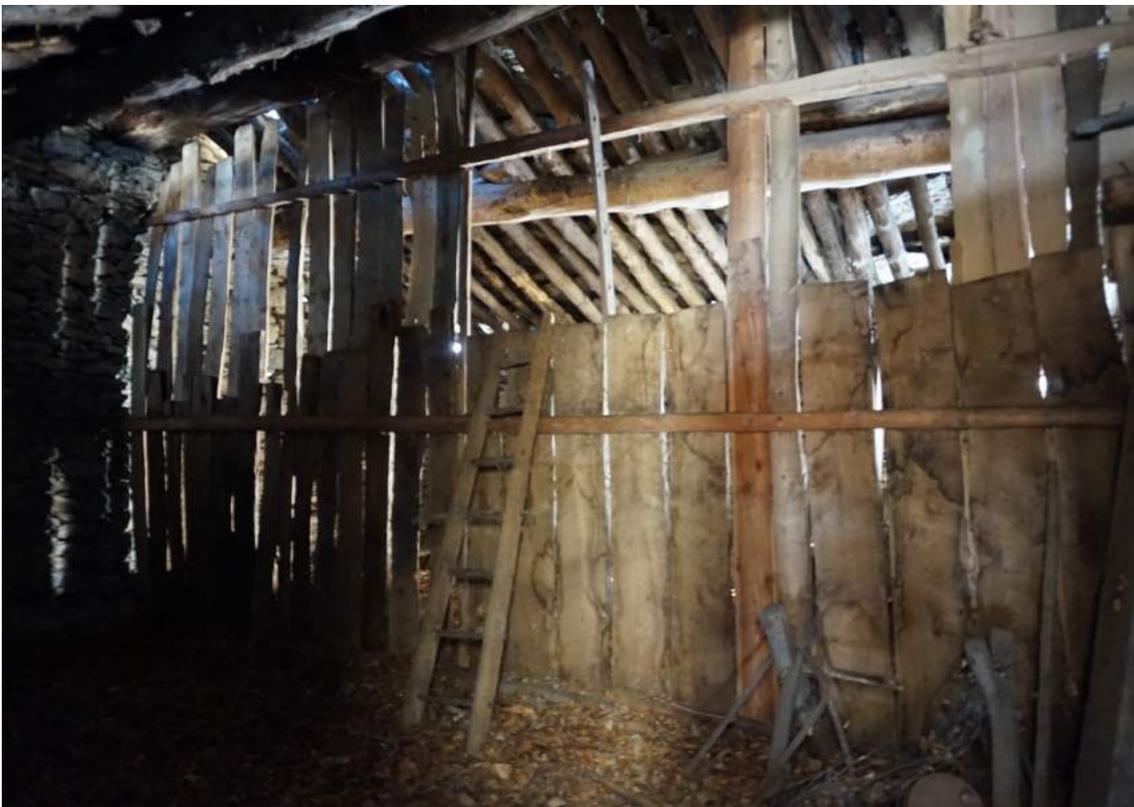
*Tramezzatura lignea a separazione di un locale a fienile in due spazi indipendenti. in borgata Vernelone*
