Corso di Laurea Magistrale  
in Architettura per il restauro e valorizzazione del patrimonio

Tesi di Laurea Magistrale

## **Un paesaggio da riABITARE**

Studi e proposte per il recupero di una borgata a Groscavallo  
in Val Grande di Lanzo

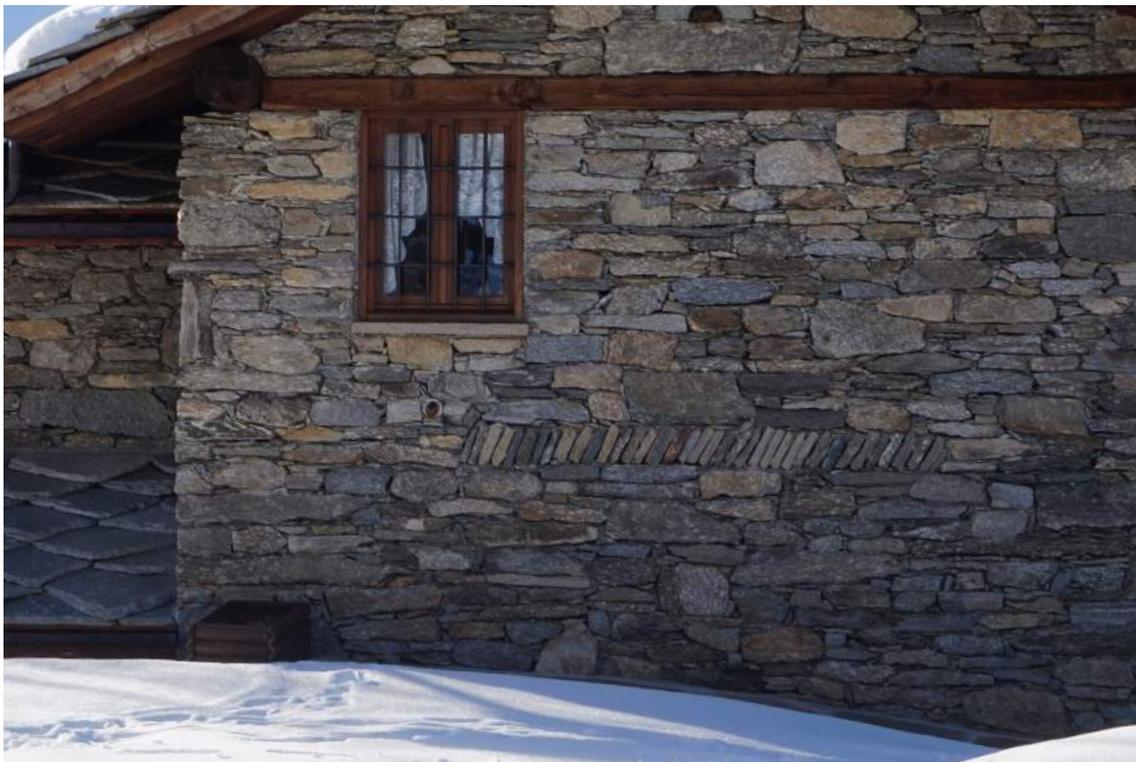
*Esempi di posa della pietra con tecnica a spina pesce in alcuni degli edifici in borgata Campo della Losa*

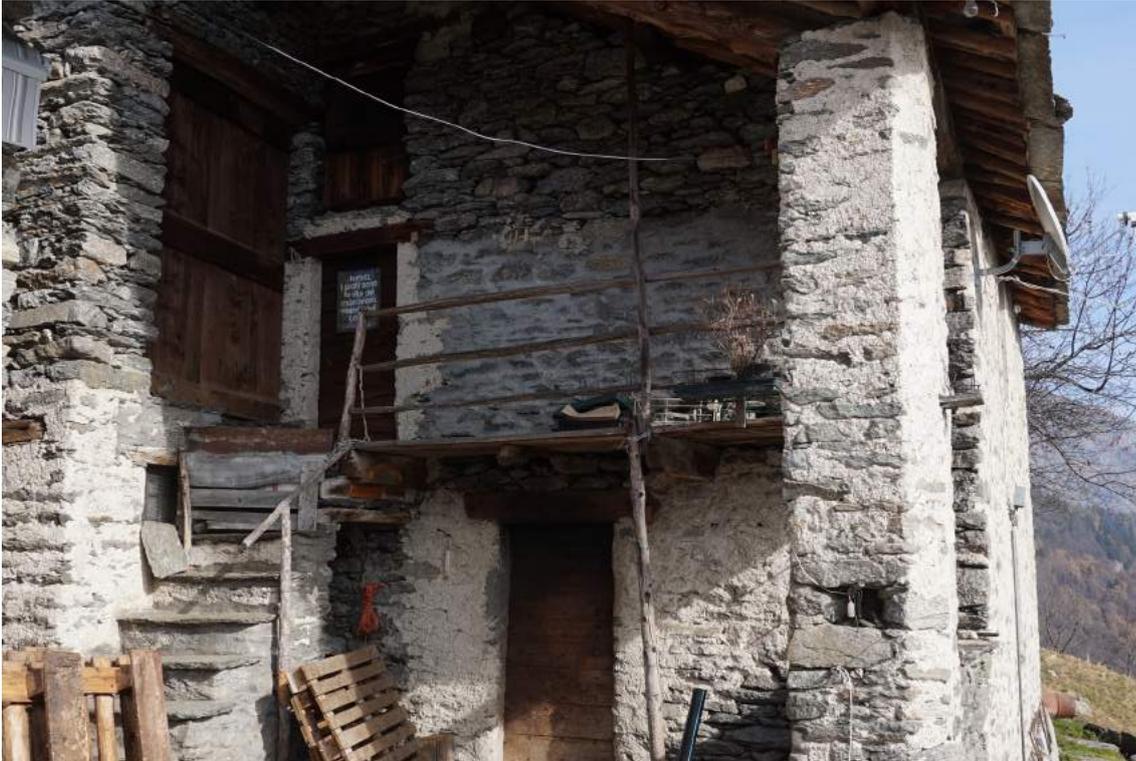
*Sopra: colonna in pietra a creazione di una tettoia in continuità all'abitazione, località Crest (fraz. Rivotti)  
Sotto: archi di scarico in corrispondenza di porte e finestre nelle stalle delle borgate Mogliasso e Pian dei Fò*

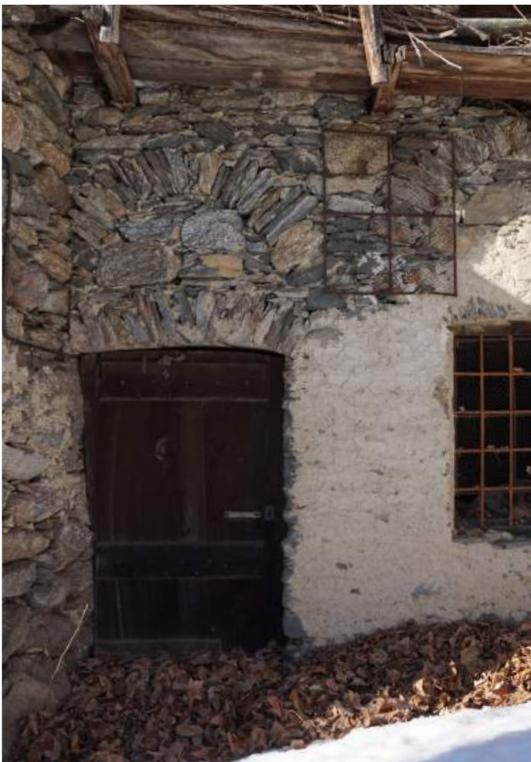
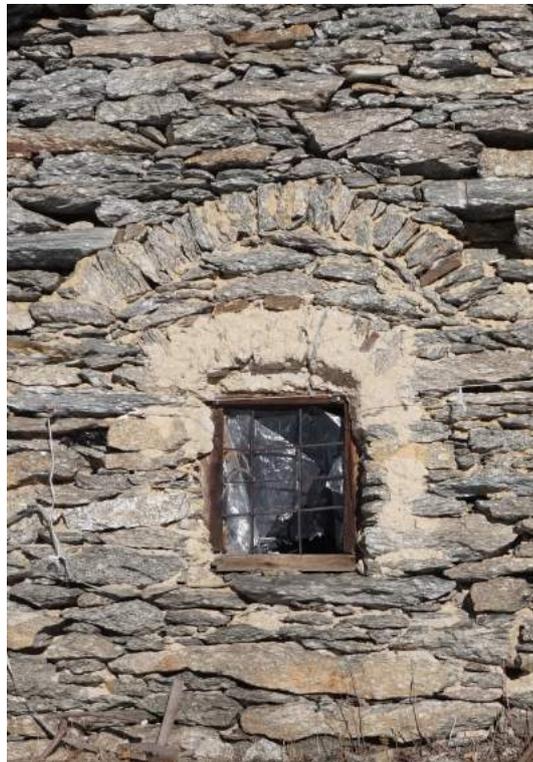
*Due esempi di tipologie di costruzioni a balme che sfruttano la presenza di formazioni rocciose a copertura e protezione del volume; Sopra: baita nel vallone dell'Unghiasse, Sotto: cantina in località Vaccheria*

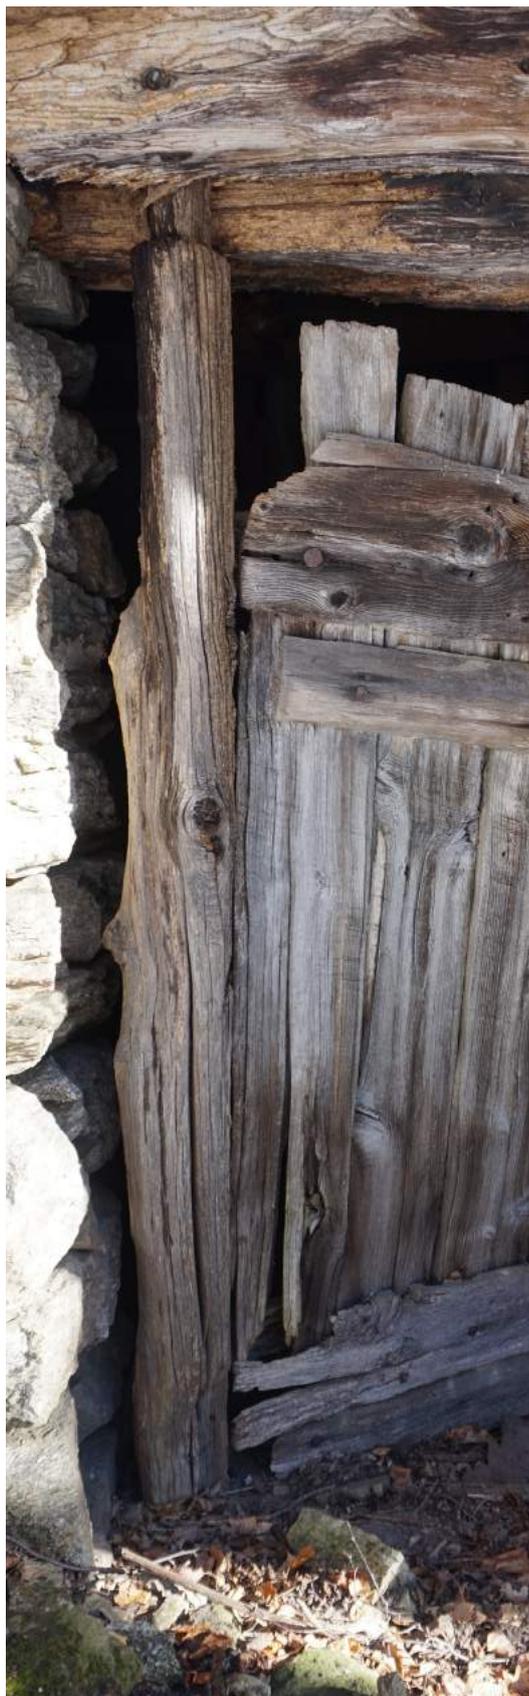
*Porta di accesso al fienile con tecnologia di apertura in legno in borgata Mogliasso*

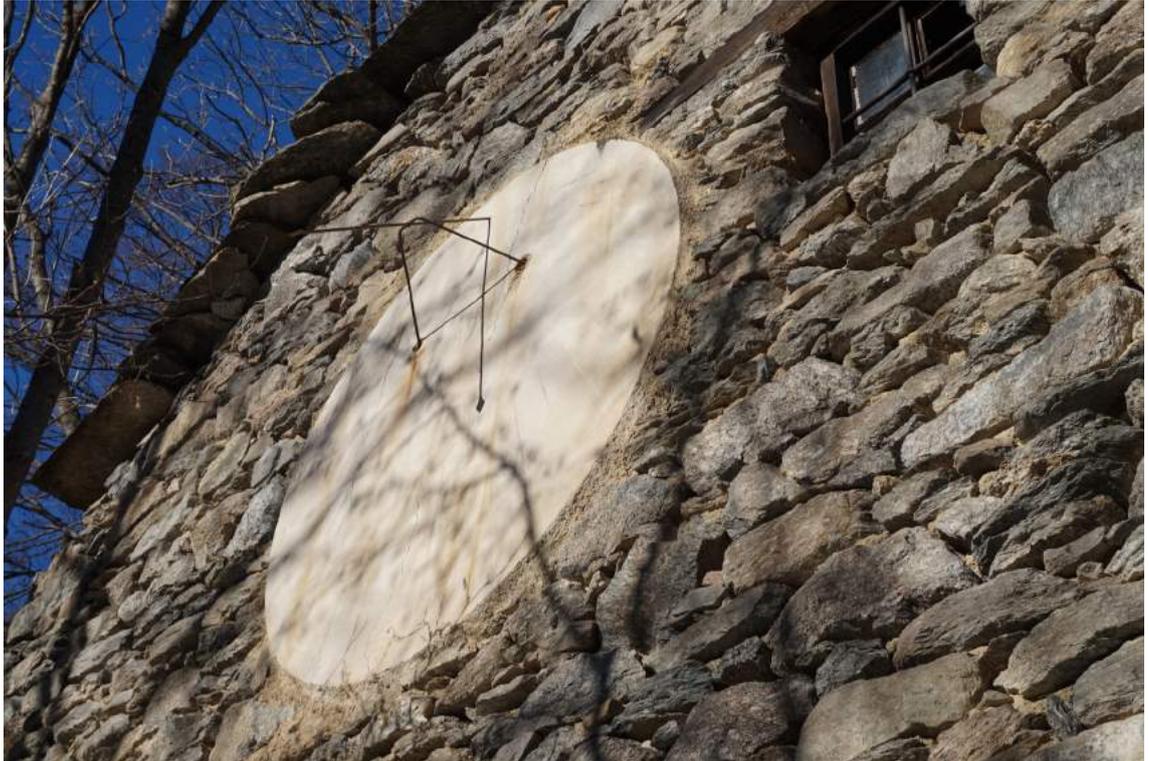
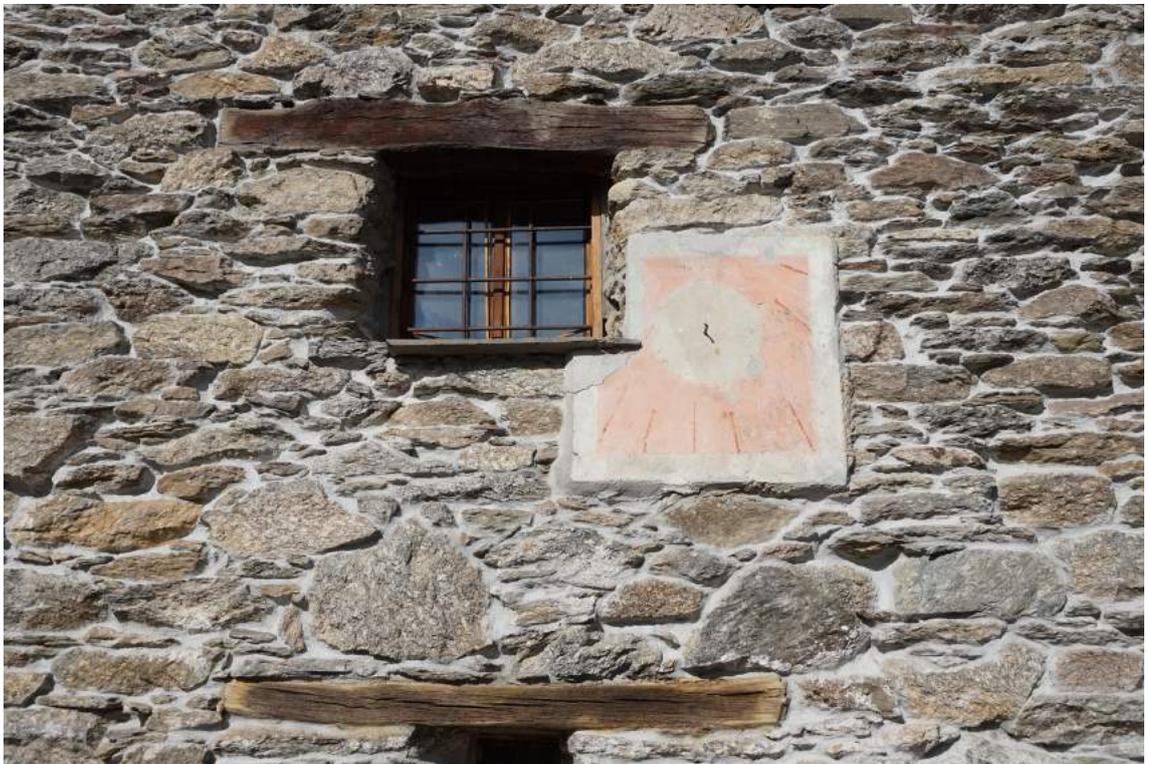
*Meridiane in località Vernelone (sopra) e Pera Malfaita (sotto)*

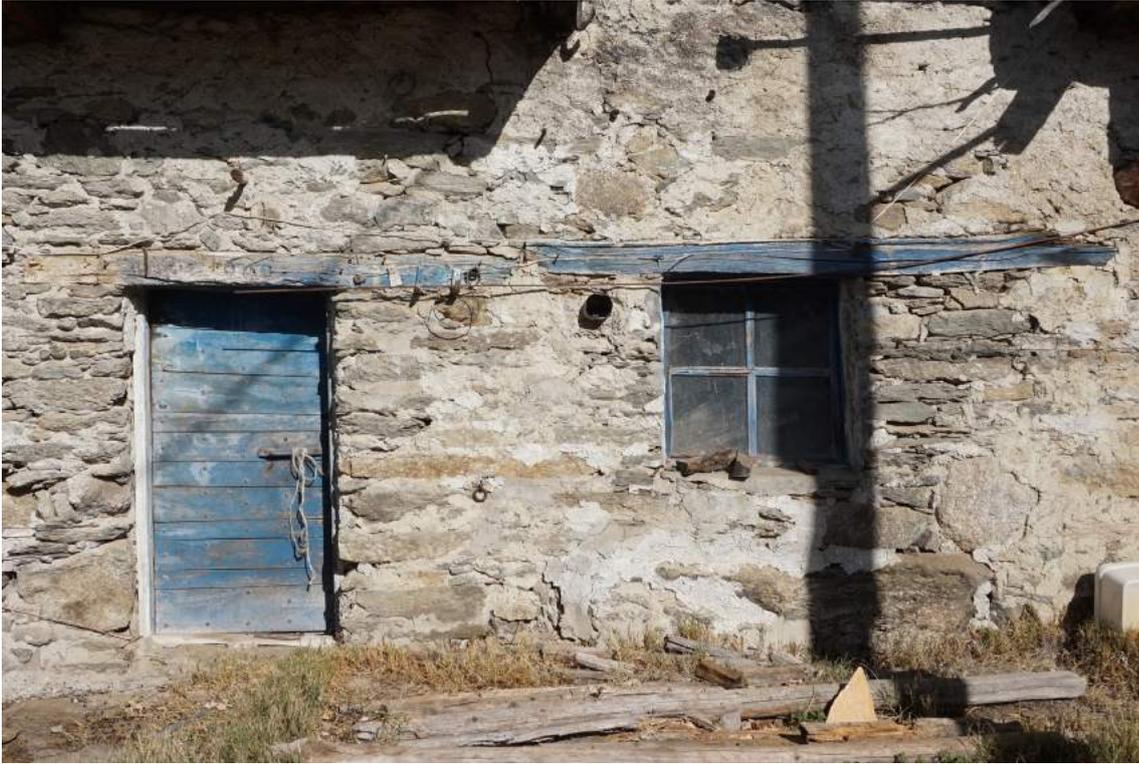
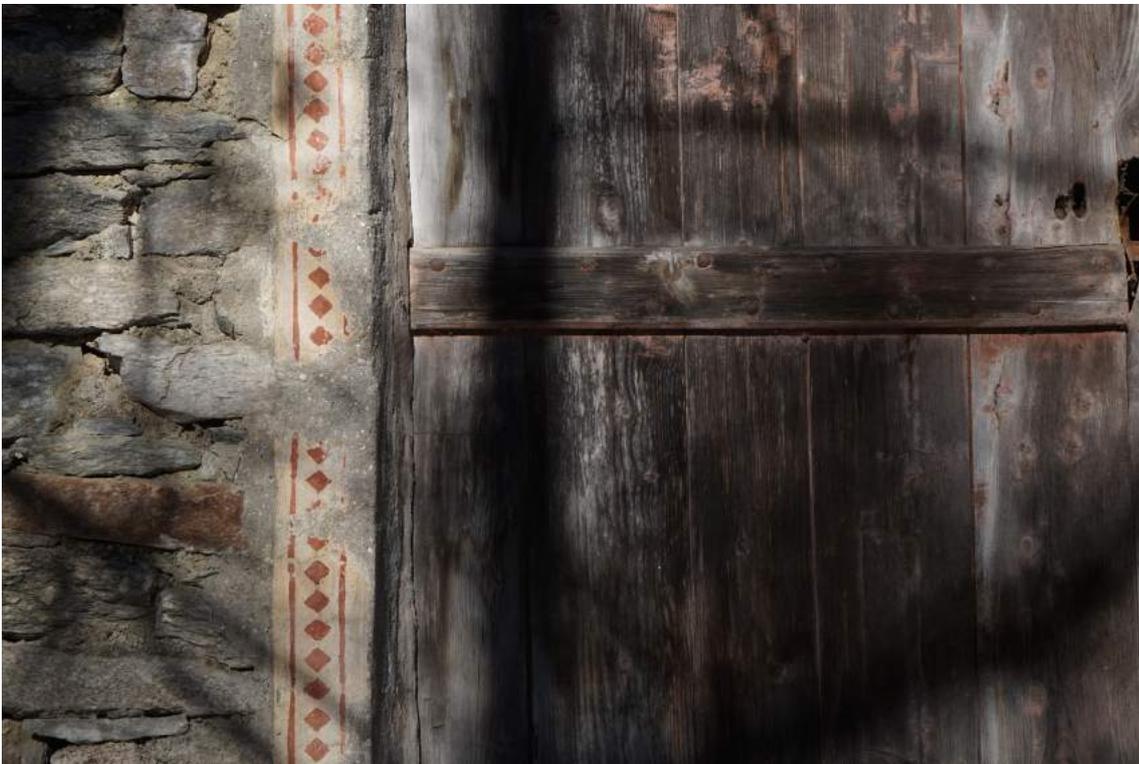
*Sopra: architrave ed infissi dipinti in località Traversagna  
Sotto: cornice decorativa sulla porta di uno degli edifici della borgata Vernelone*

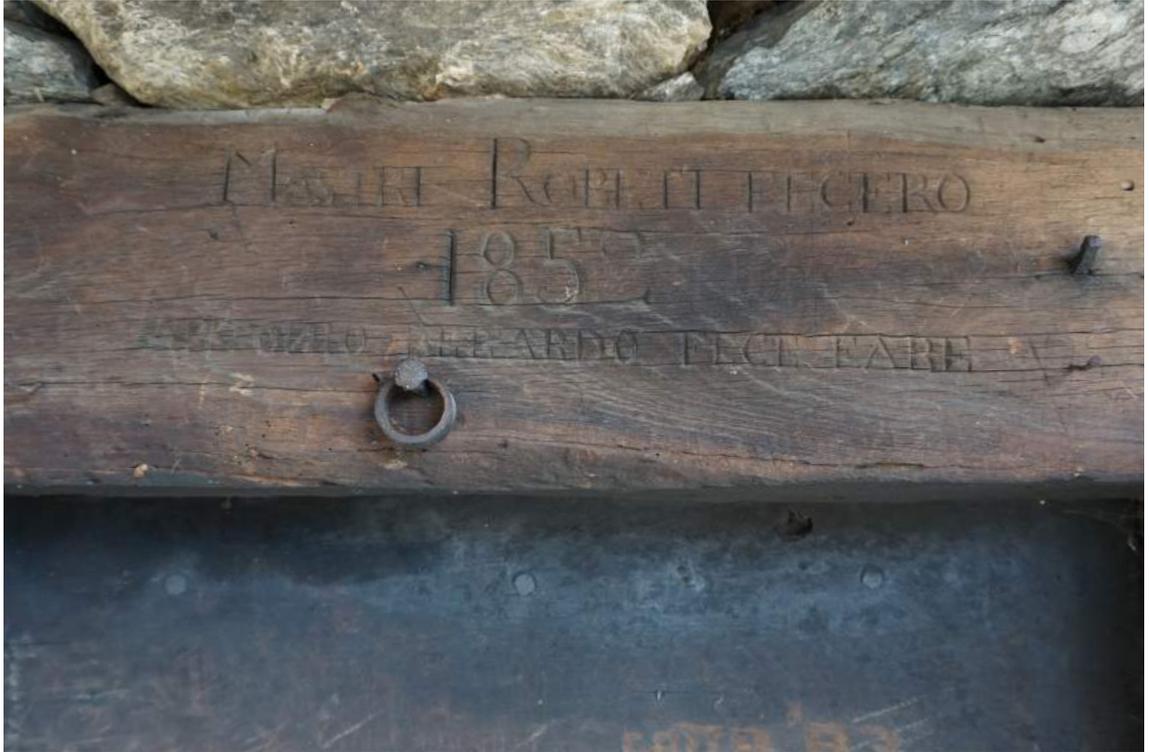
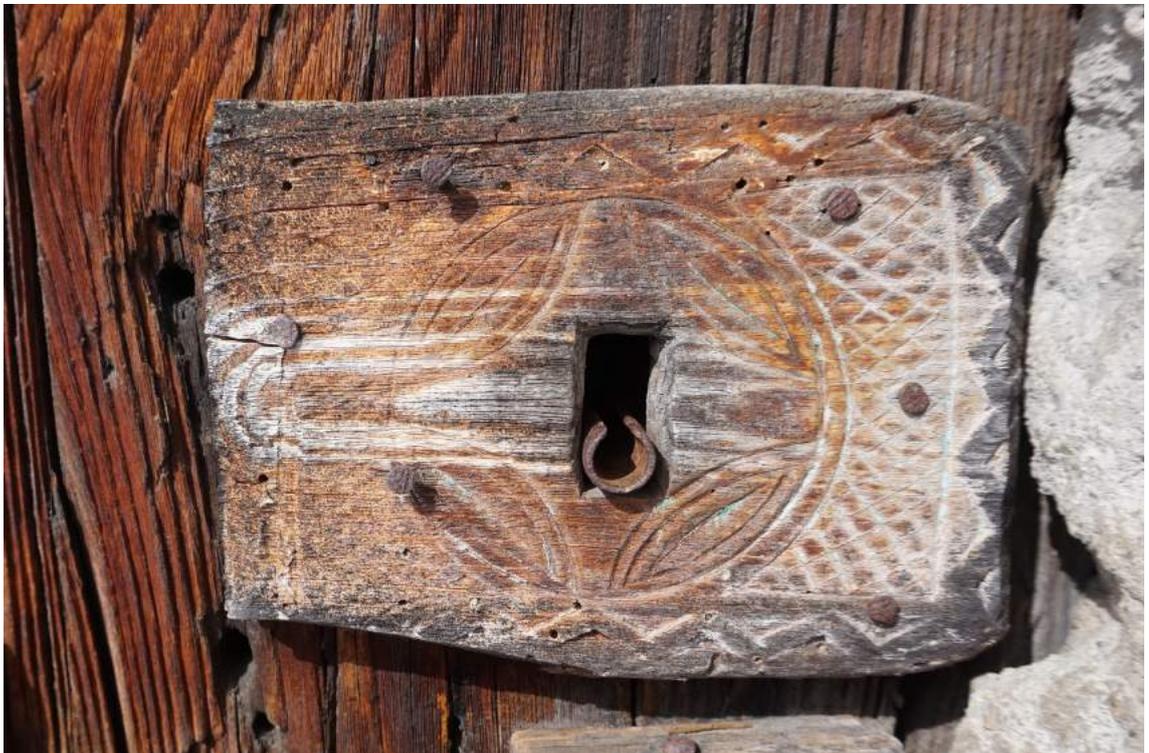
Sopra: incisione su architrave di una delle stalle della borgata Crest (fraz. Rivotti)  
"Mastri Roberti fecero 1852 Antonio Berardo fece fare"  
Sotto: placca decorativa per la serratura di una delle porte d'abitazione della borgata Cöstassa

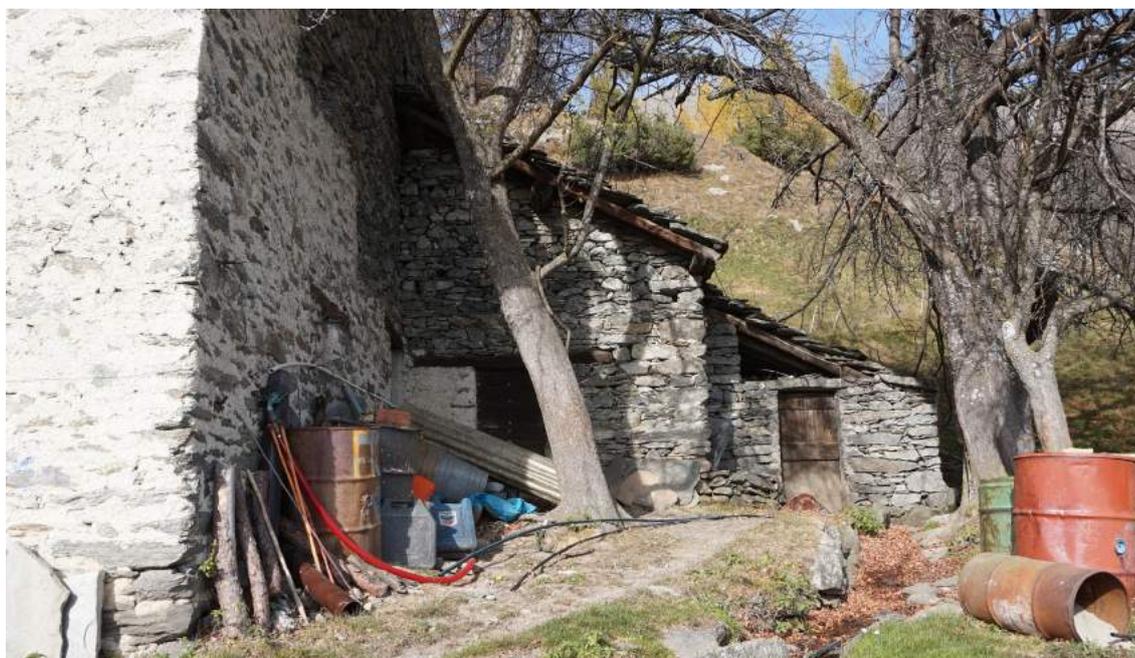
*Esempio di ampliamento "misto" trasversale rispetto all'orientamento del volume originario; borgata Crest (frazione Rivotti)*

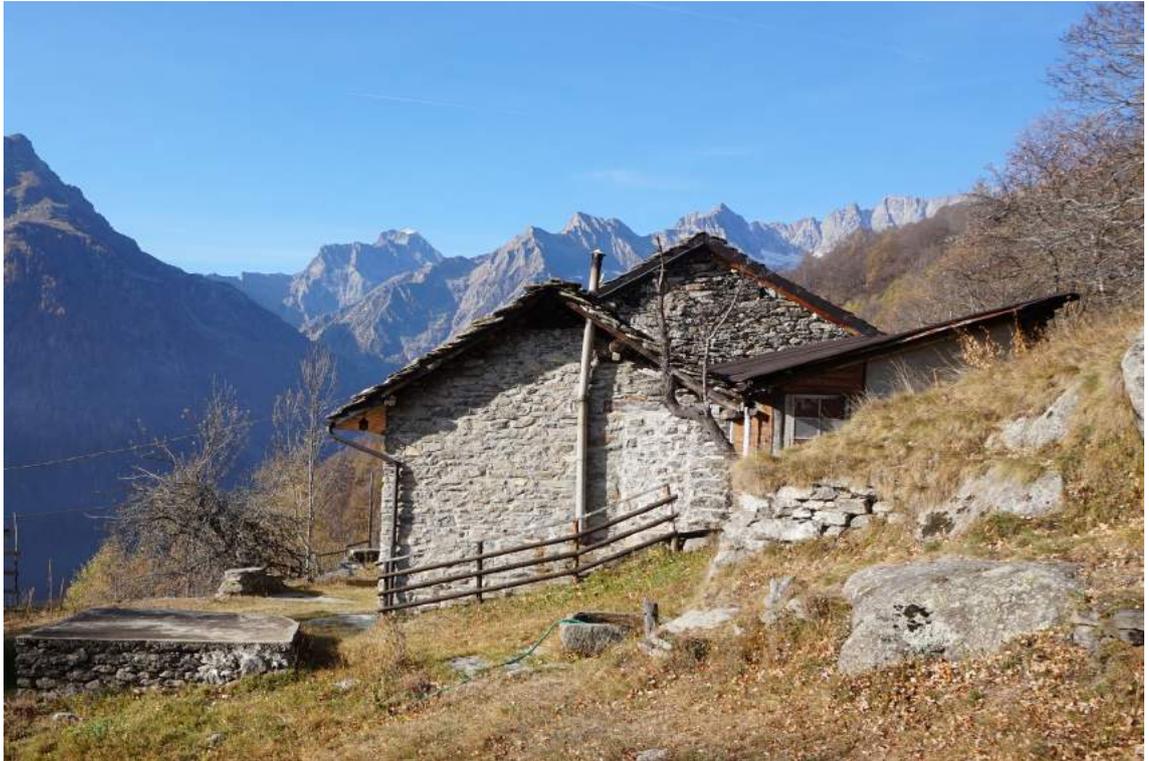
*Esempio di ampliamento "lato" con inclinazione della falda opposta rispetto al volume originario;  
borgata Airetta del Medico*

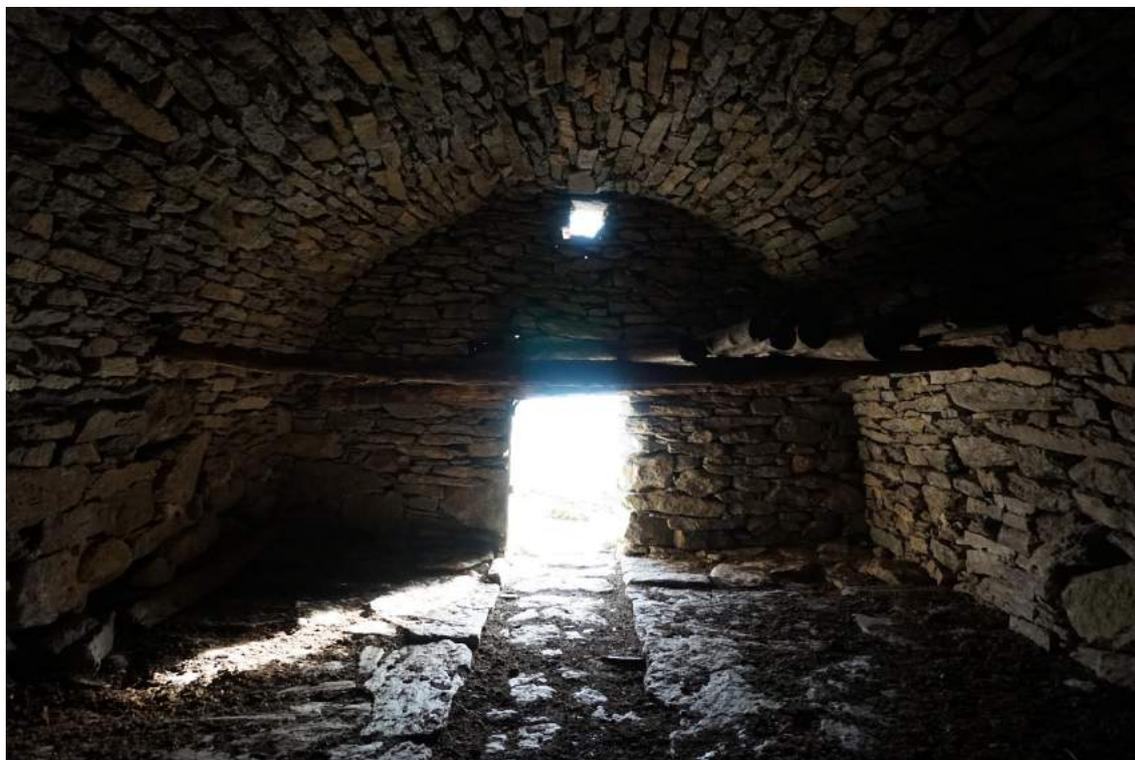
*Stalla con volta in pietra e mezzo fienile (tipo 1)  
Borgata Gias Giautè*

*Geometria:* baita sviluppata in lunghezza con volta in pietra su cui poggiano le due falde del tetto privo di orditura lignea;

*Caratteristica:* la struttura della copertura non ha alcun pilastro centrale di sostegno. Il fienile è assente o limitato ad una piccola porzione e comunicante internamente.

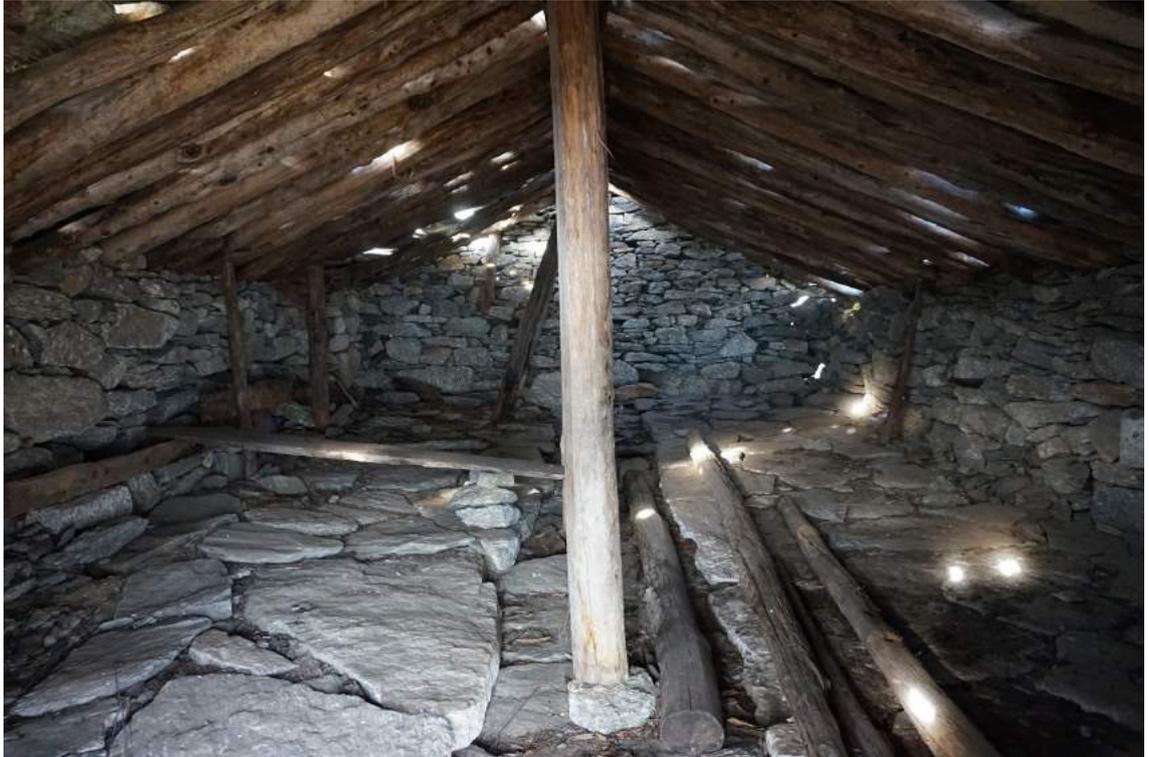
*Stalla con pilone ligneo (tipo 2a): borgata Gias Giautè (sopra); località Mea (sotto)*

*Caratteristica:* la struttura della copertura è sostenuta da un pilastro ligneo centrale o più raramente da uno in pietra. Rarissima, ma riscontrata in località Balme Rolland, la commistione tra i due. Il fienile è assente o limitato ad una piccola porzione e comunque comunicante internamente.

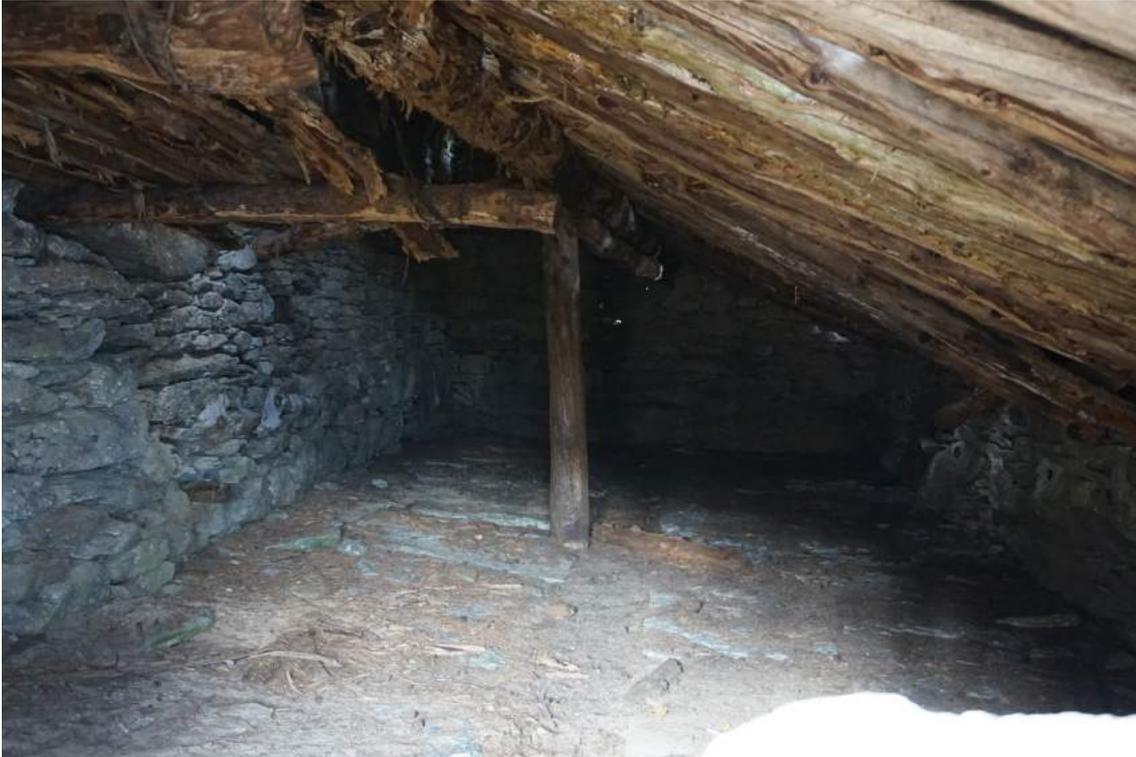
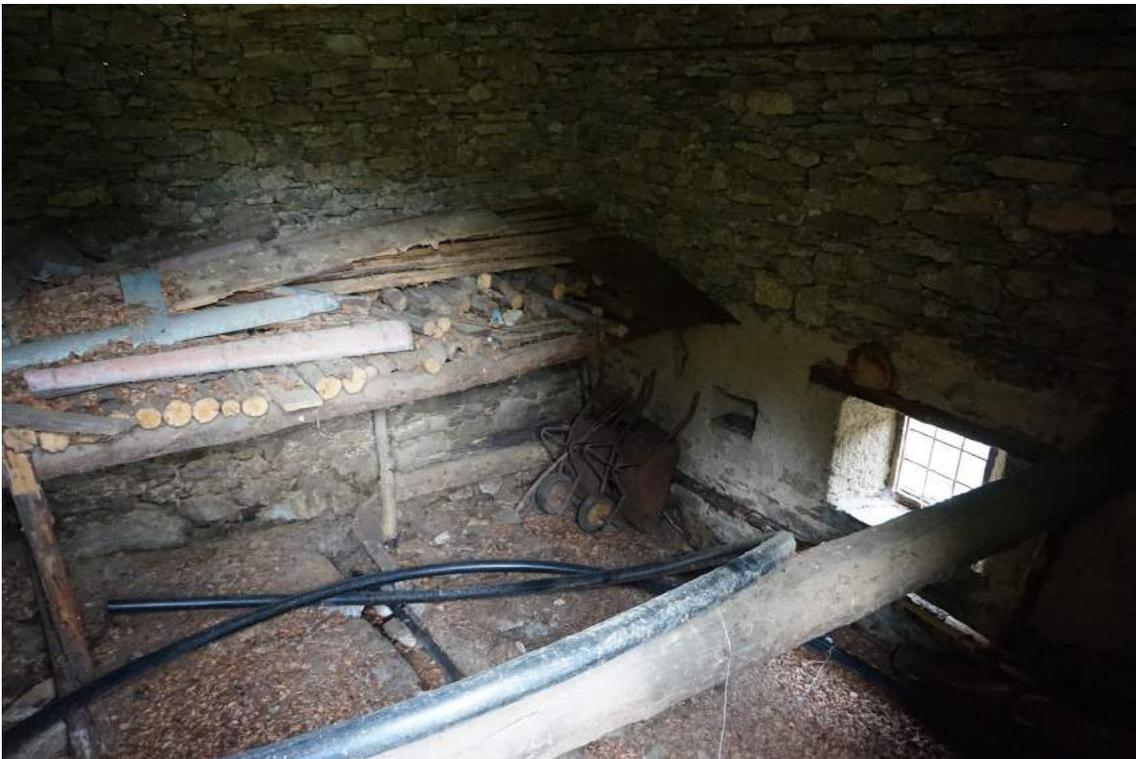
*Sopra: stalla con copertura ad una falda (tipo 2c), borgata Invers Superiore  
Sotto: stalla con fienile (tipo 3a) in località Cöstassa; il solaio è stato rimosso perché fortemente degradato*

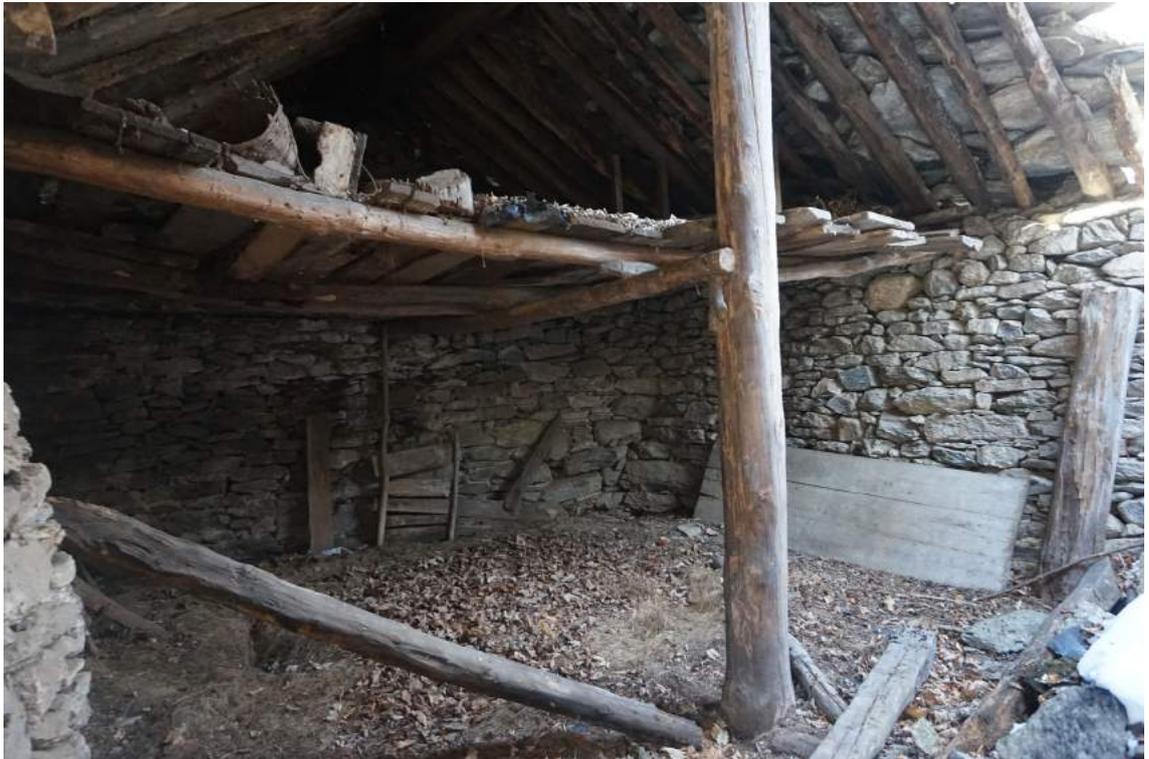
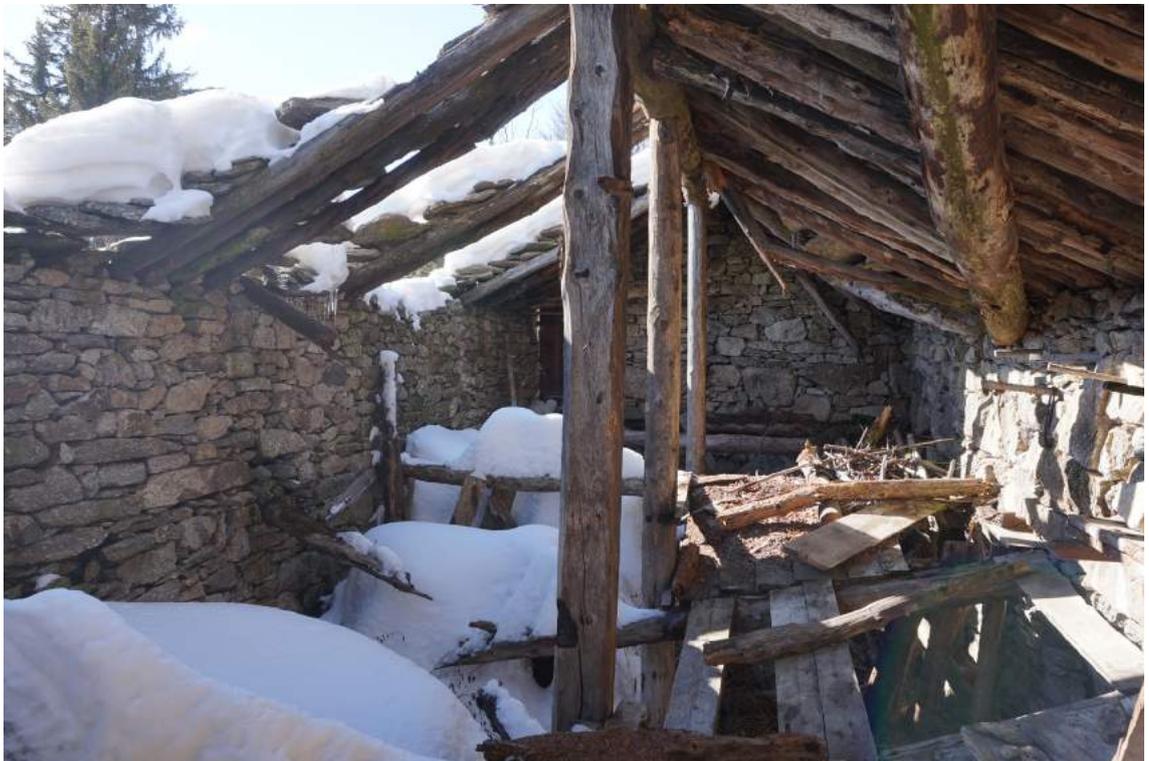
*Sopra: stalla con doppio fienile (tipo 3c) in località Mogliasso  
Sotto: stalla con fienile (tipo 3d) in località Piane di mezzo*

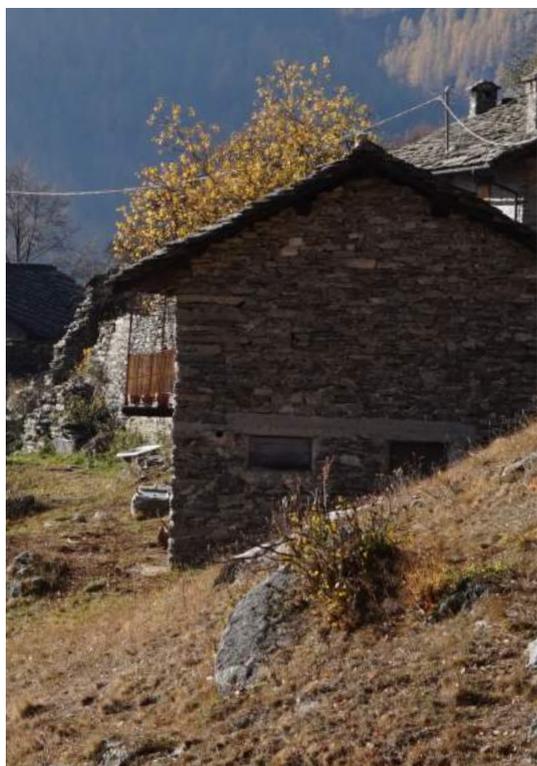
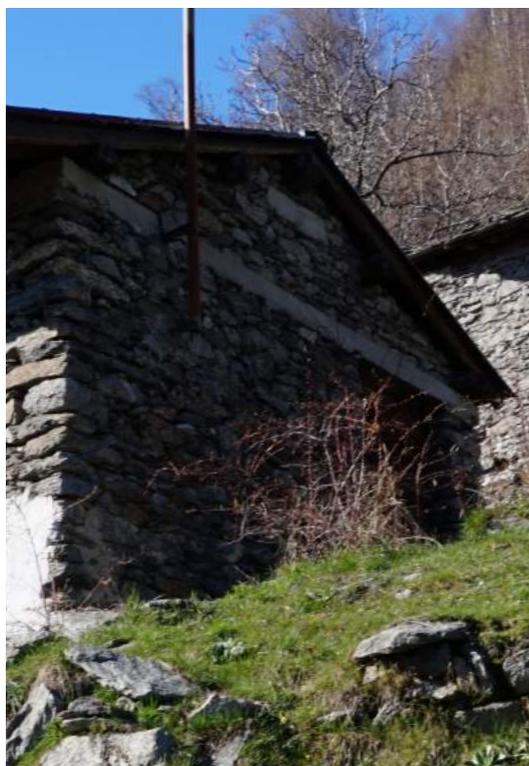
*Sinistra: architrave in cemento armato in località Arianas  
Destra: cordolo sommitale in cemento armato in località Ghielme*

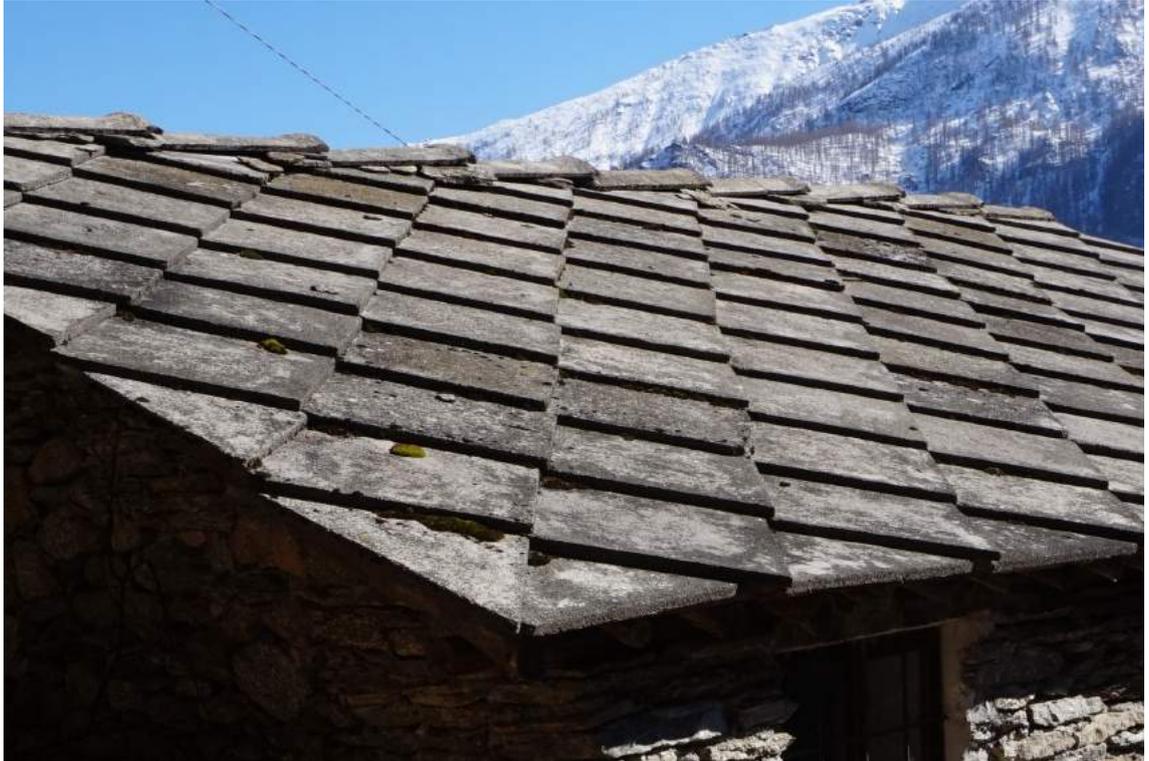
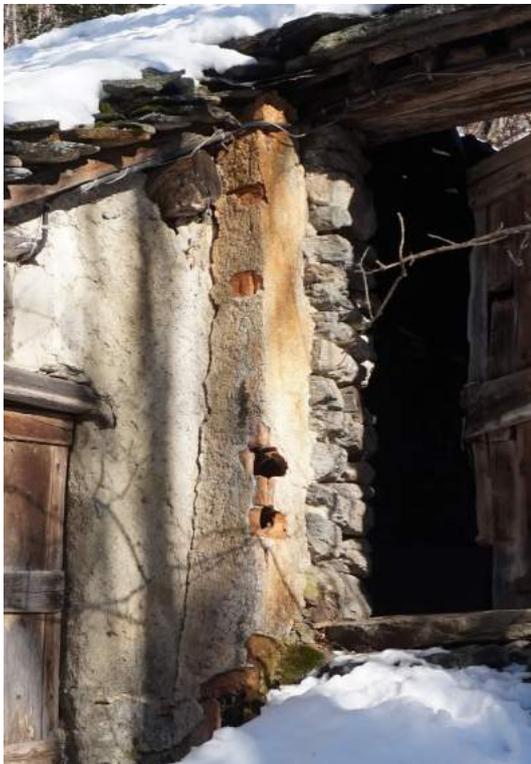
*Sopra: manto di copertura realizzato con elementi prefabbricati in località Castello  
Sotto: una canna fumaria in laterizio, località Mogliasso ed un comignolo in laterizio, località Piane di sotto*

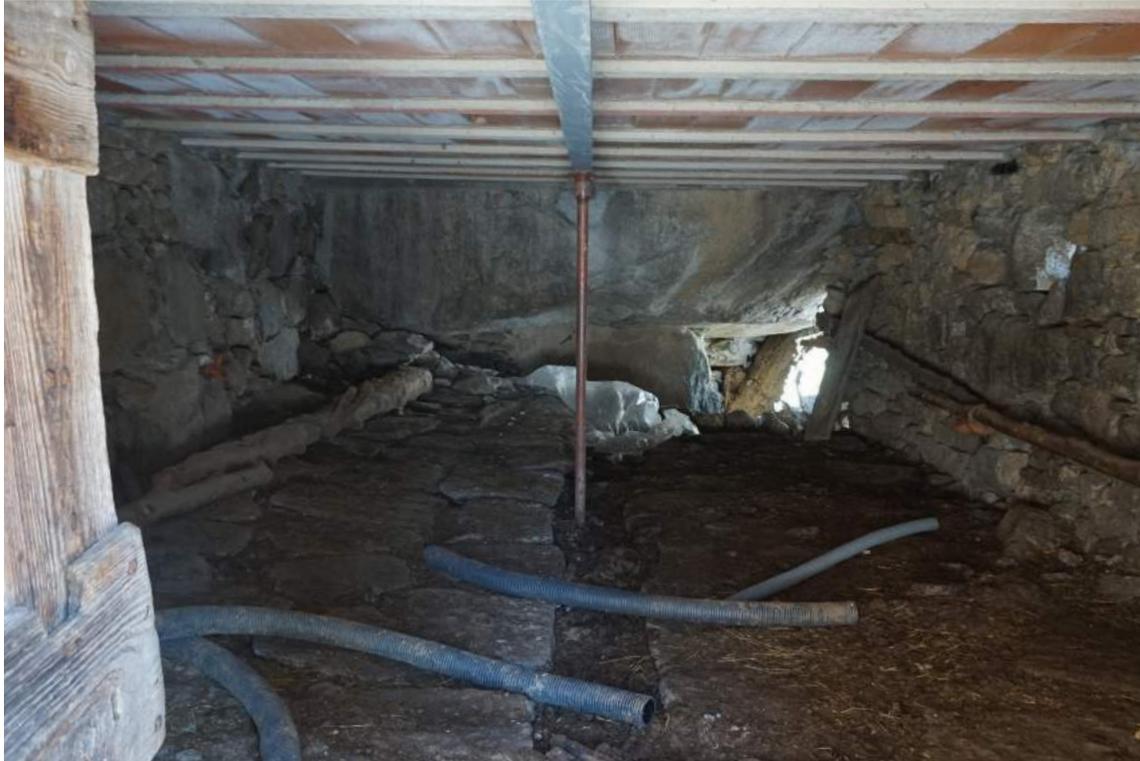
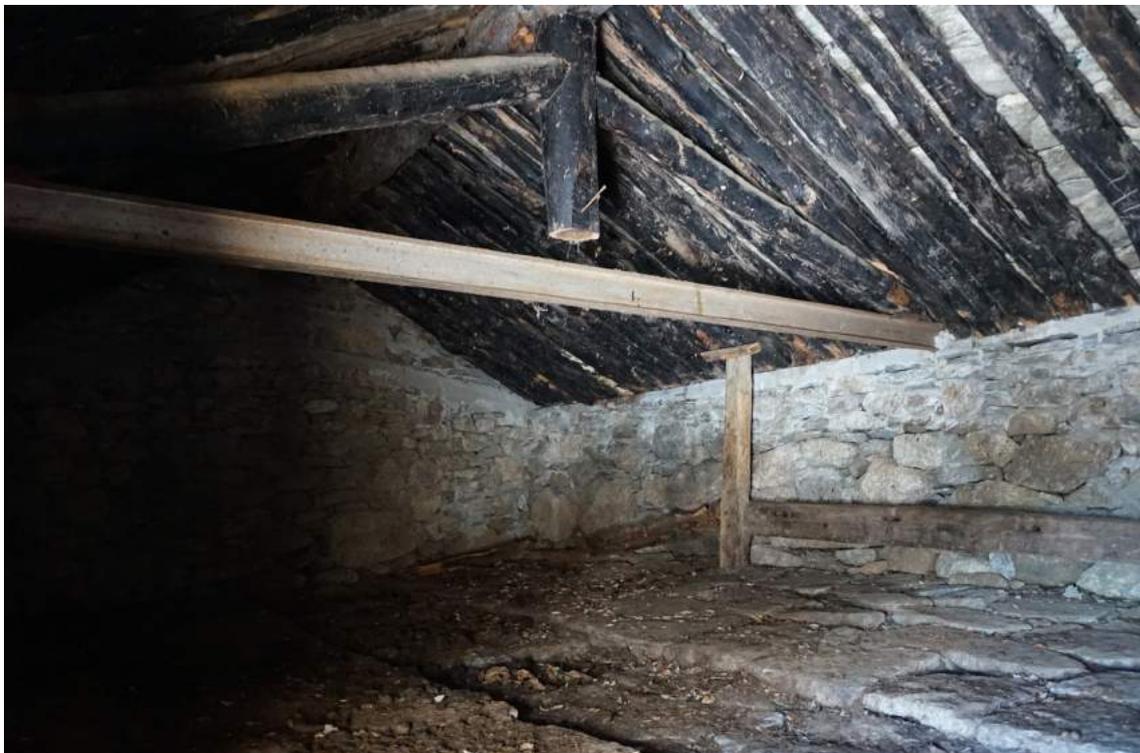
*Sopra: rifacimento di un solaio tramite putrelle in ferro, listato ligneo e tavelloni, borgata Vaccheria  
Sotto: sostituzione della catena lignea di una capriata con putrella in ferro, borgata Vaccheria*

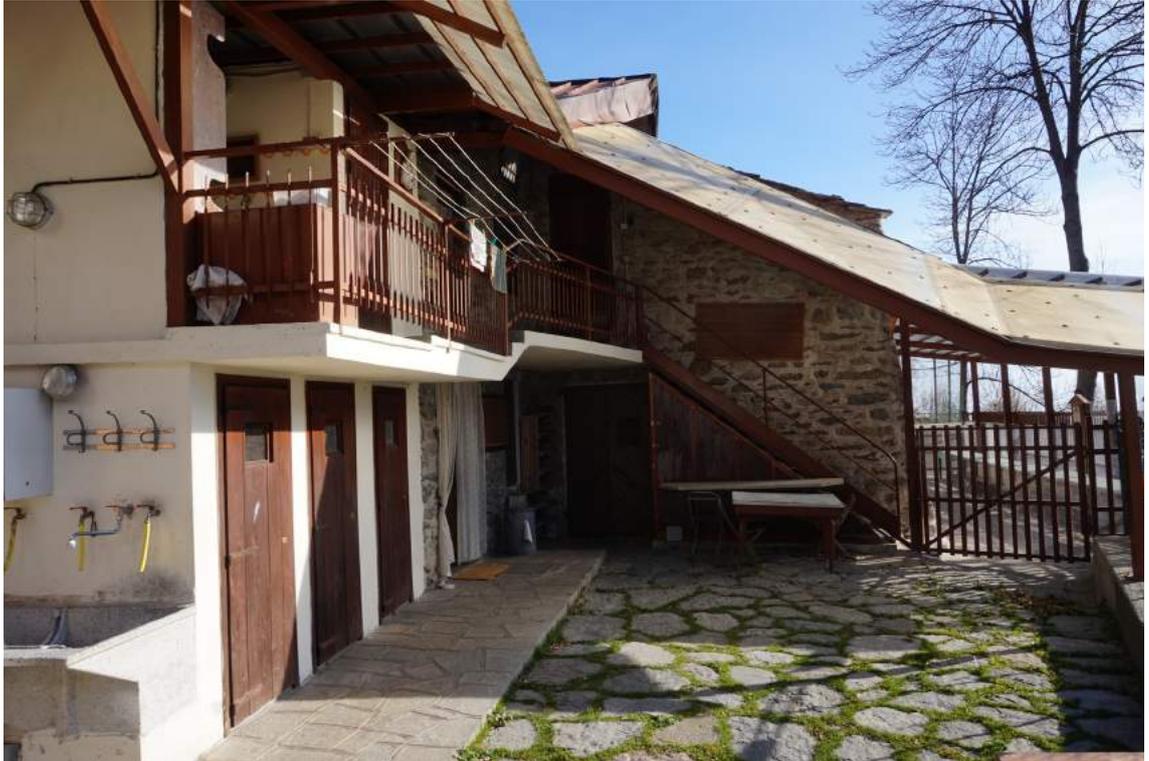
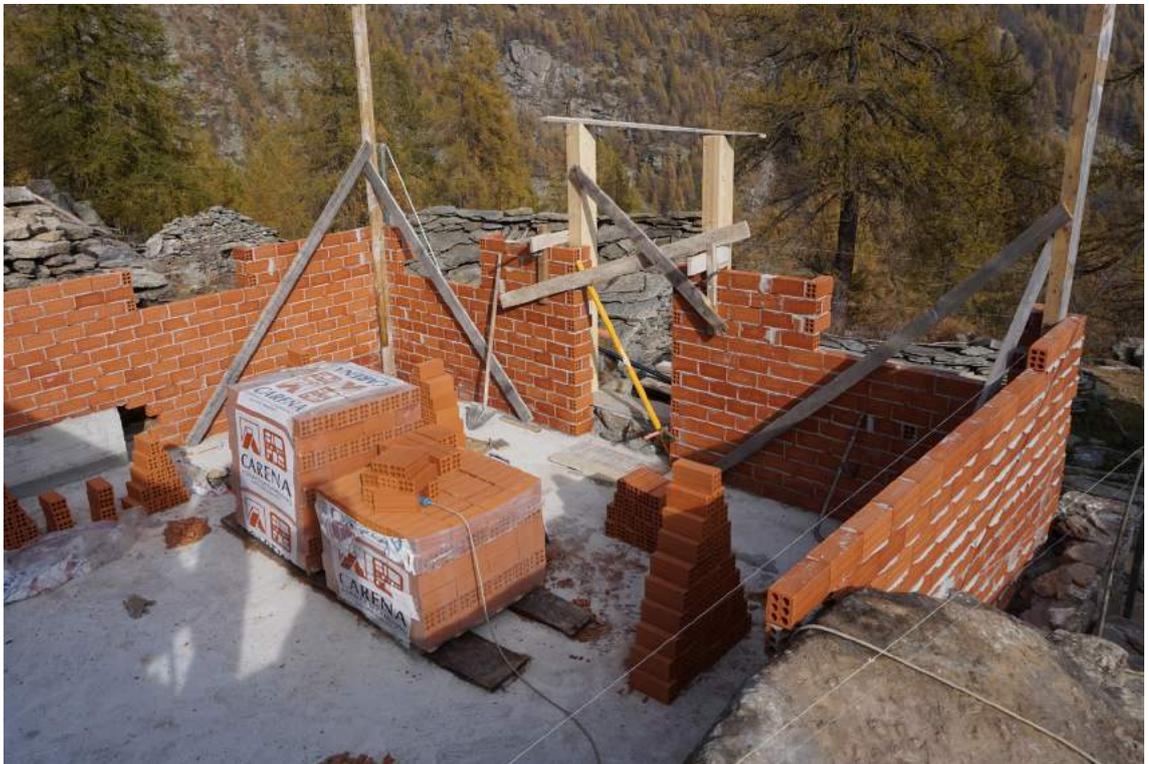
*Sopra: interventi di espansione e uso di materiali non congrui all'esistente in località Baite di Caselle  
Sotto: ricostruzione di una baita con doppio setto interno in mattoni forati in borgata Invers*

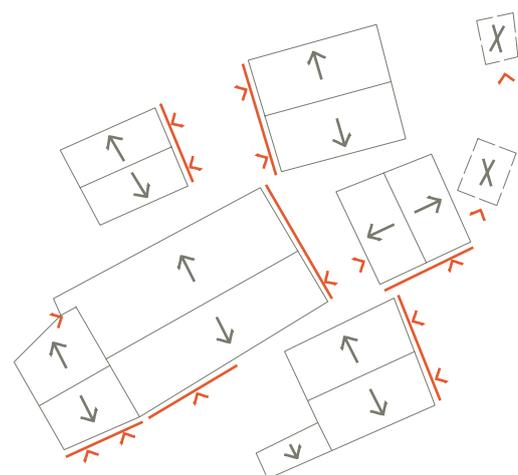
*Schematizzazione dell'orientamento e della pendenza di falda (dove segnata X il volume è coperto dal pendio), individuazione del fronte principale e segnalazione degli accessi*
