Corso di Laurea Magistrale  
in Architettura per il restauro e valorizzazione del patrimonio

Tesi di Laurea Magistrale

## **Un paesaggio da riABITARE**

Studi e proposte per il recupero di una borgata a Groscavallo  
in Val Grande di Lanzo

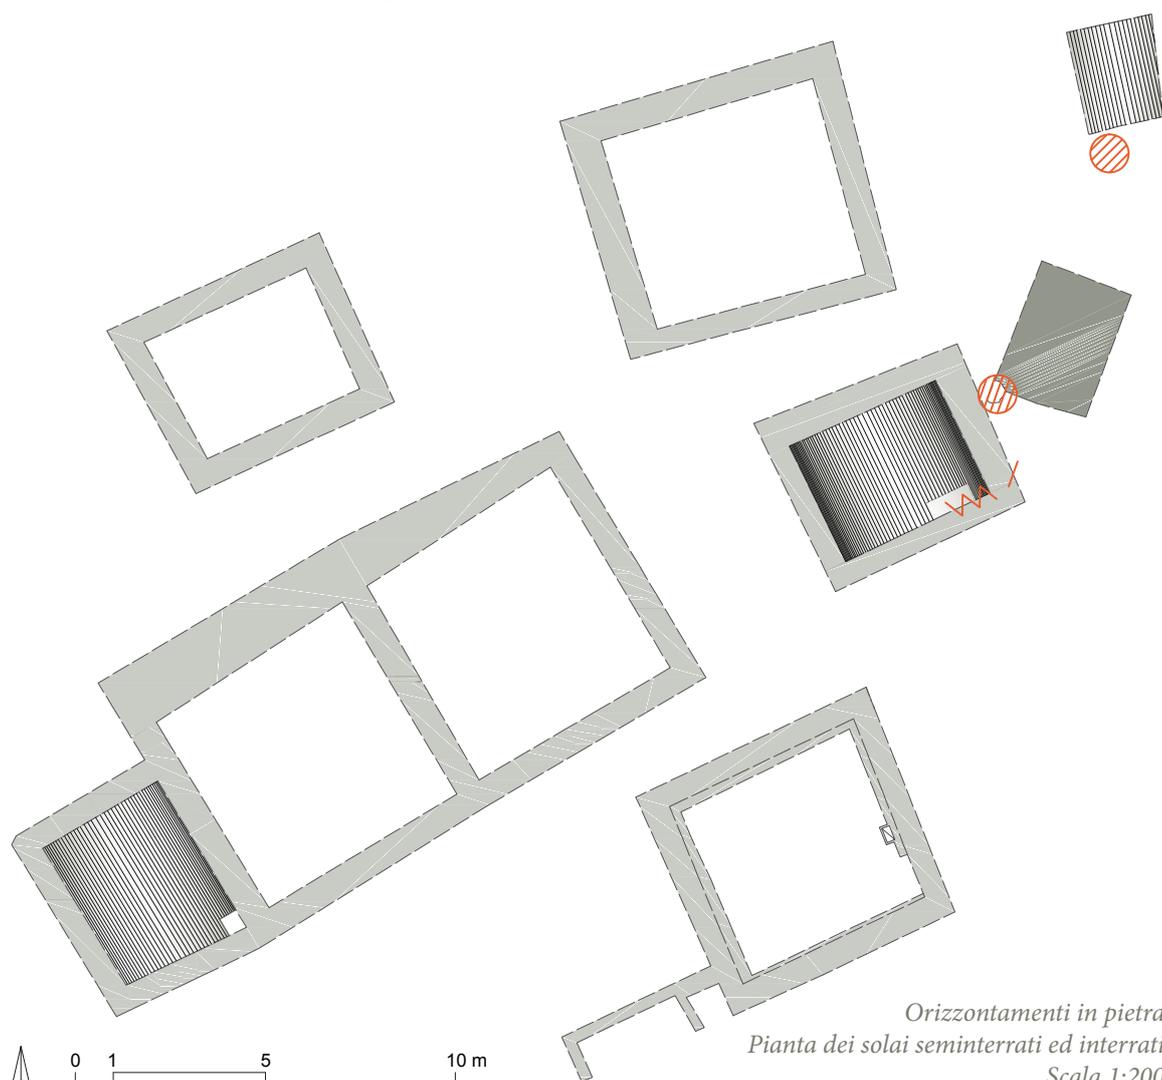
# ABACO ORIZZONTAMENTI: solai lignei

- ⊗ Crollo
- ∨ Fessurazione su orizzontamento
- ∧ Fessurazione su setto murario

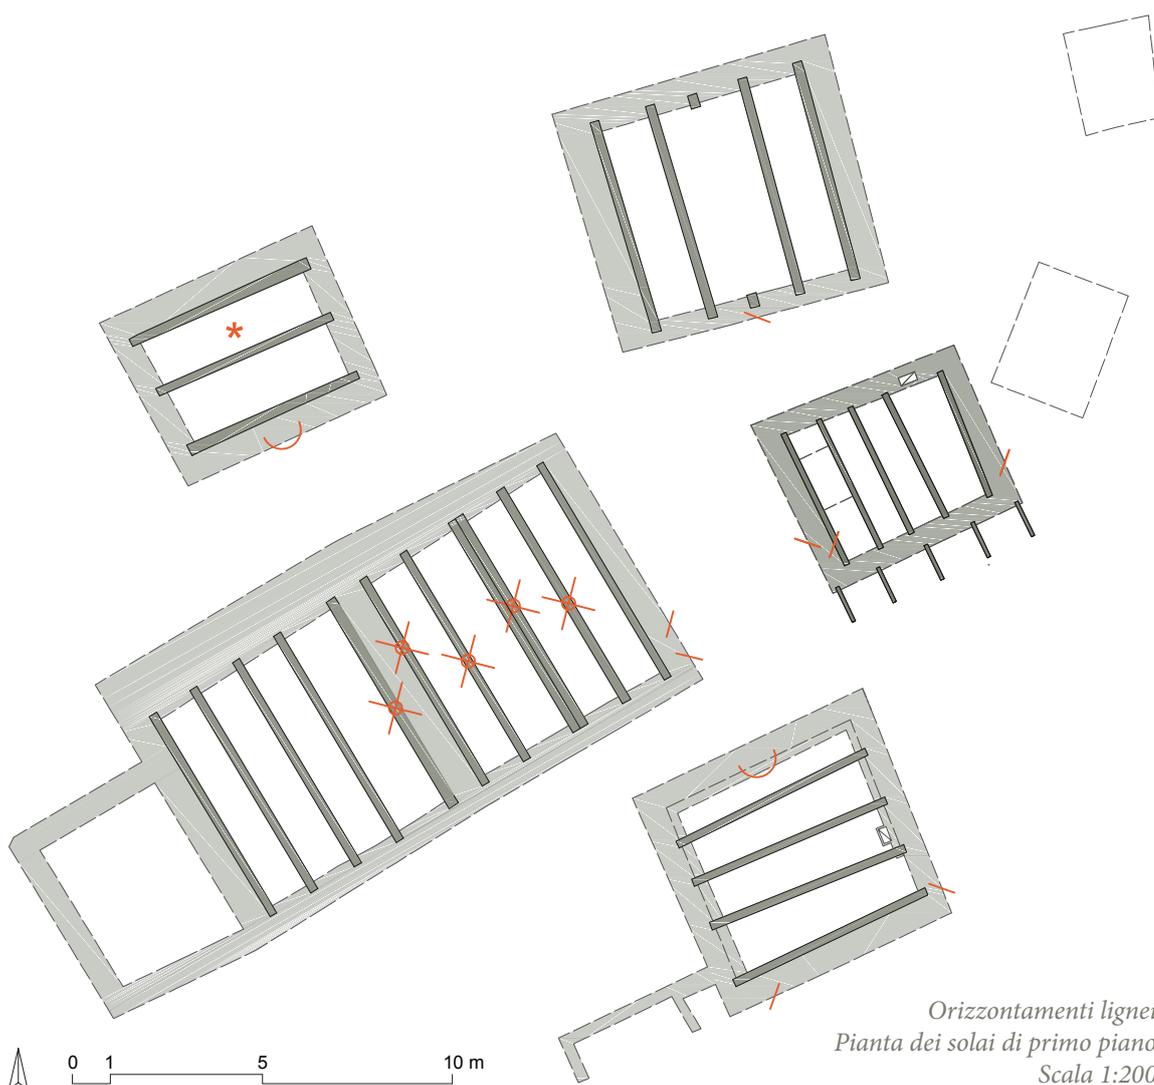
# ABACO ORIZZONTAMENTI: solai lignei

- ⤿ Spanciamento del setto murario
- ⊗ Orditura lignea puntellata con elemento ligneo
- ↘ Fessurazione su setto murario

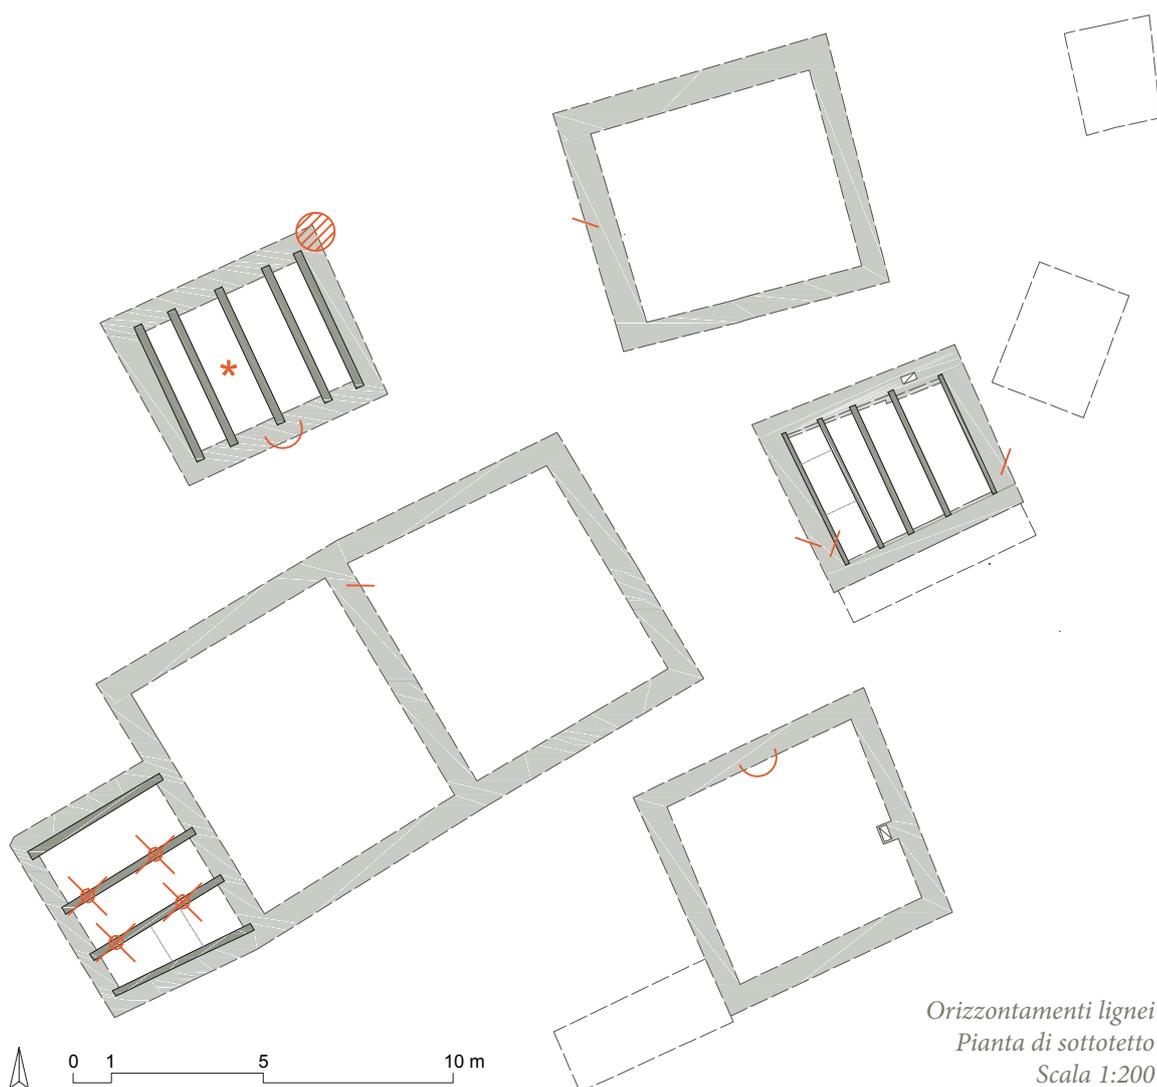
# ABACO ORIZZONTAMENTI: coperture

- ⊗ Principio di crollo
- ⊗ Orditura lignea puntellata con elemento ligneo
- ∖ Fessurazione su setto murario

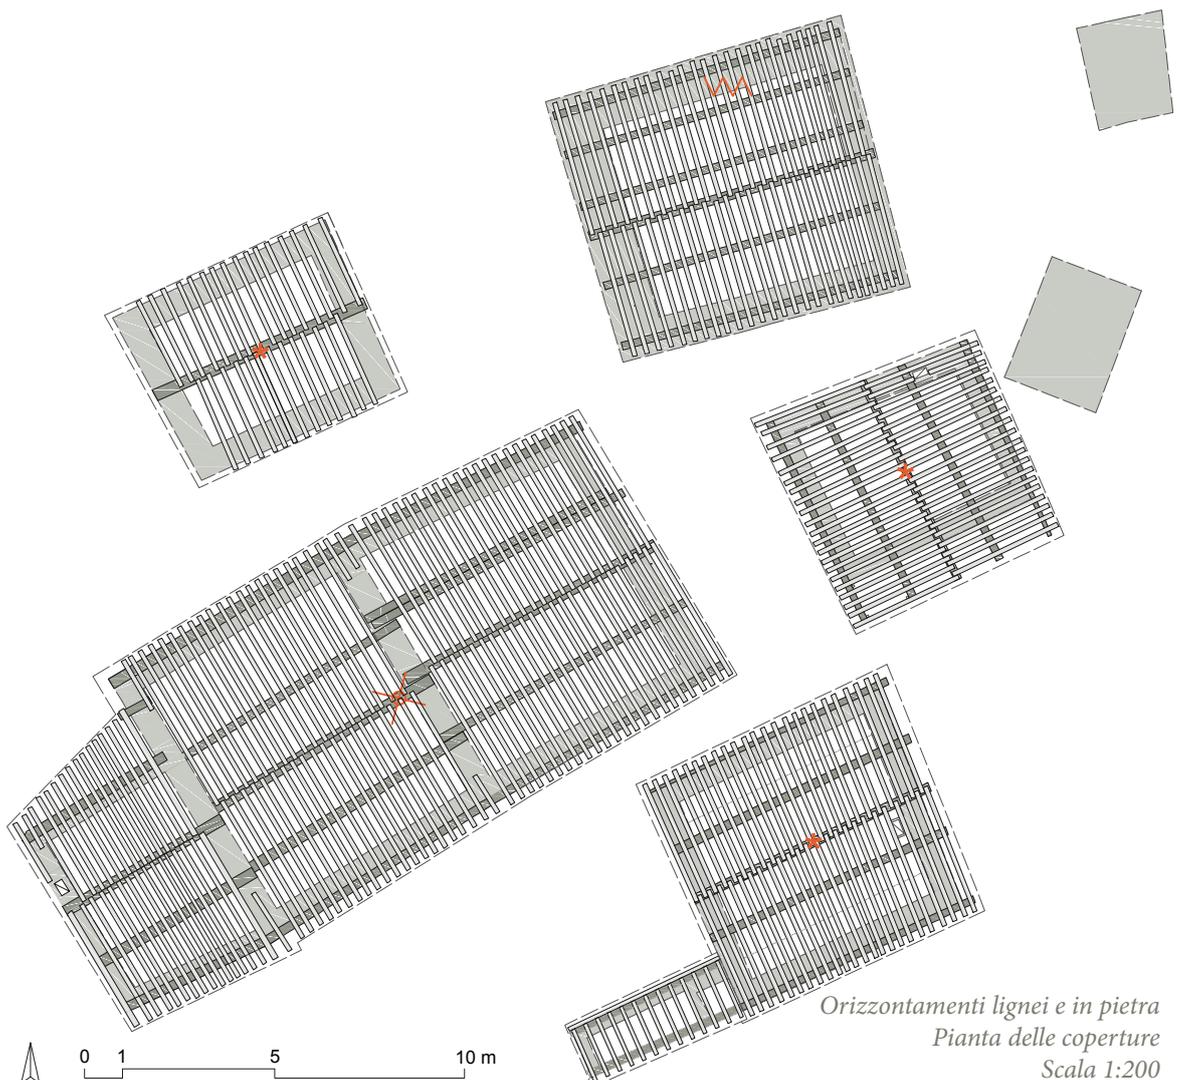
- ✗ Orditura lignea puntellata con elemento ligneo
- ∨ Frattura degli elementi lignei
- \* Ricostruzione ipotetica basata su rilievo parziale da esterno (ambiente non accessibile)

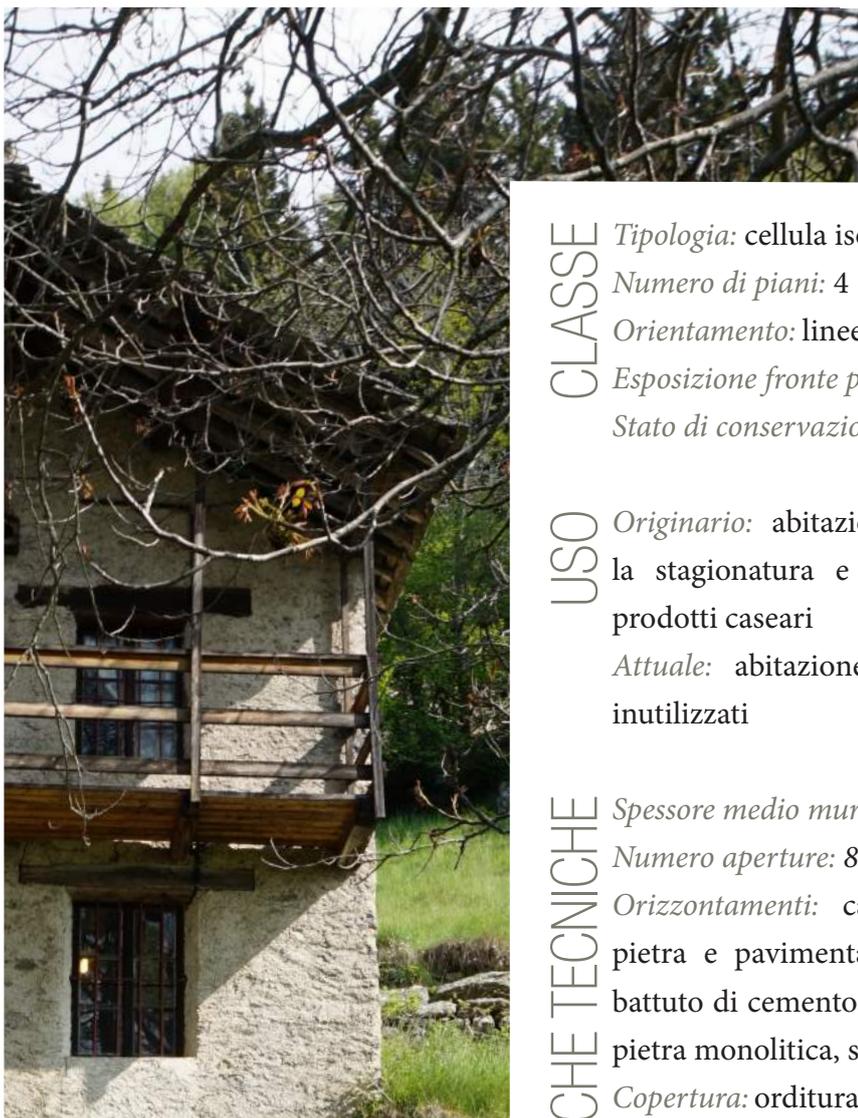
# SCHEDA RIASSUNTIVA: edificio 1

**CLASSE** *Tipologia:* cellula isolata  
*Numero di piani:* 4  
*Orientamento:* linee di massima pendenza  
*Esposizione fronte principale:* Sud Est  
*Stato di conservazione:* buone condizioni

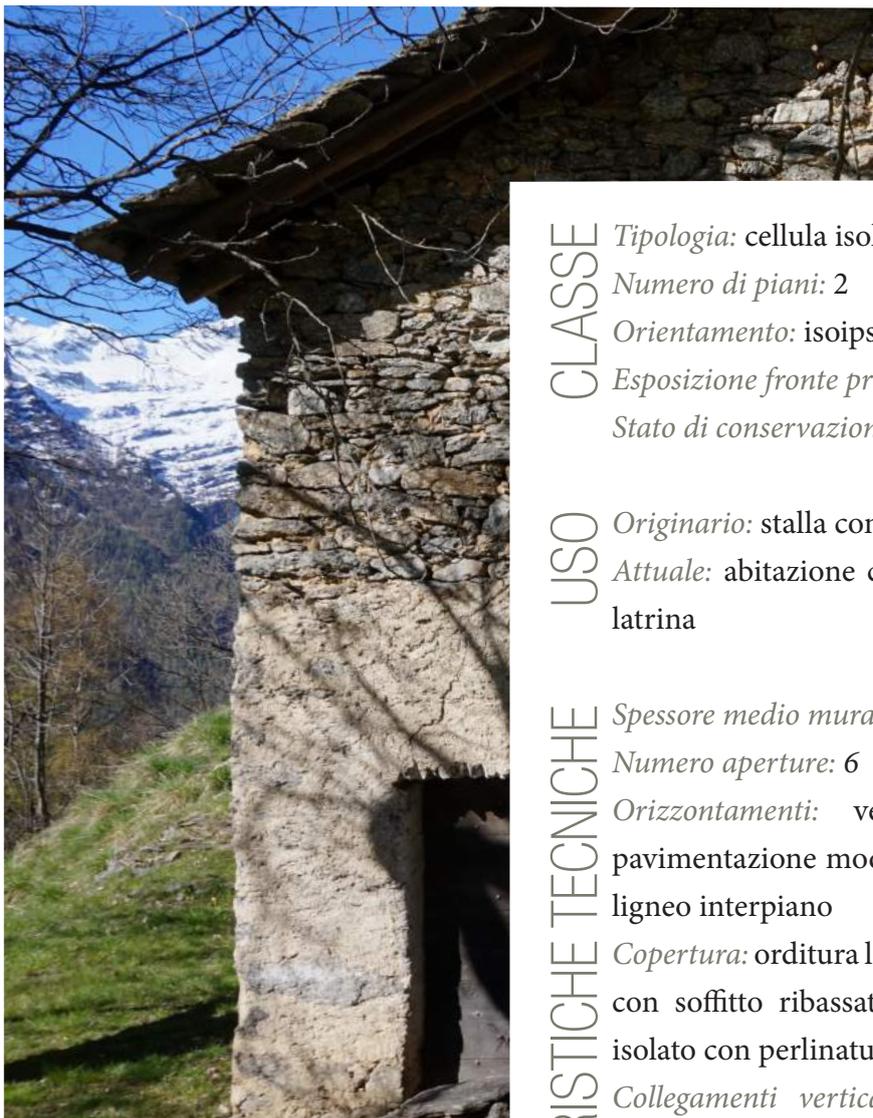
## SCHEDA RIASSUNTIVA: edificio 2

**CLASSE** *Tipologia:* cellula isolata  
*Numero di piani:* 2  
*Orientamento:* isoipse  
*Esposizione fronte principale:* Sud Est  
*Stato di conservazione:* buone condizioni

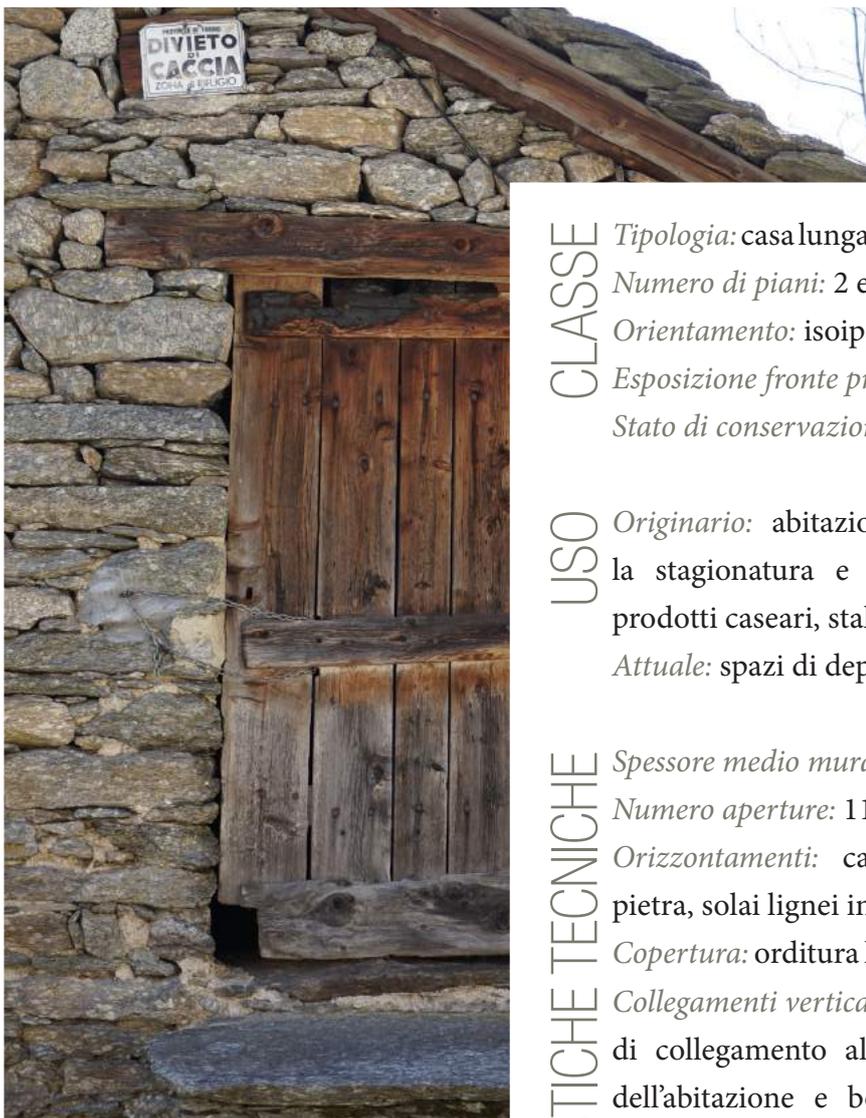
## SCHEDA RIASSUNTIVA: edificio 3

**CLASSE** *Tipologia:* casa lunga (tre cellule accorpate)  
*Numero di piani:* 2 e 3  
*Orientamento:* isoipse  
*Esposizione fronte principale:* Sud Est  
*Stato di conservazione:* buone condizioni

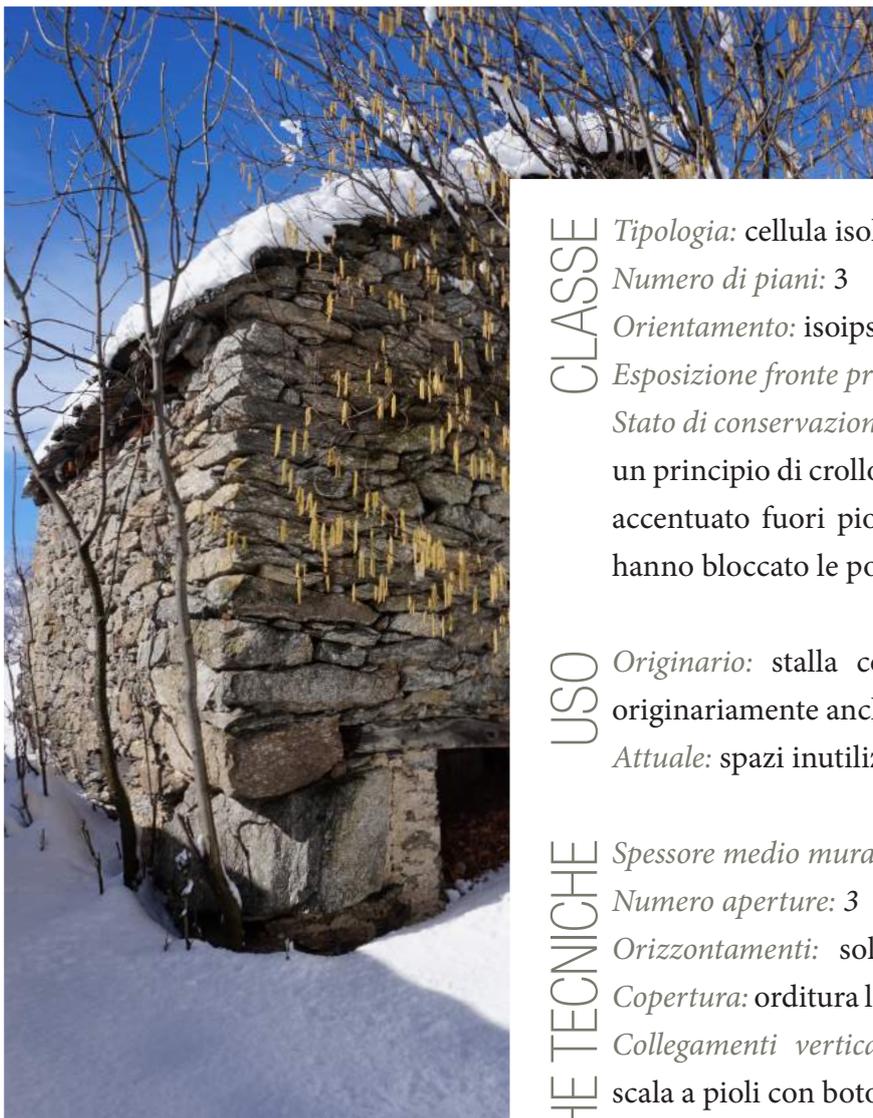
## SCHEDA RIASSUNTIVA: edificio 4

**CLASSE** *Tipologia:* cellula isolata  
*Numero di piani:* 3  
*Orientamento:* isoipse  
*Esposizione fronte principale:* Sud Est  
*Stato di conservazione:* inagibile a causa di un principio di crollo verso monte e ad un accentuato fuori piombo verso valle che hanno bloccato le porte di accesso

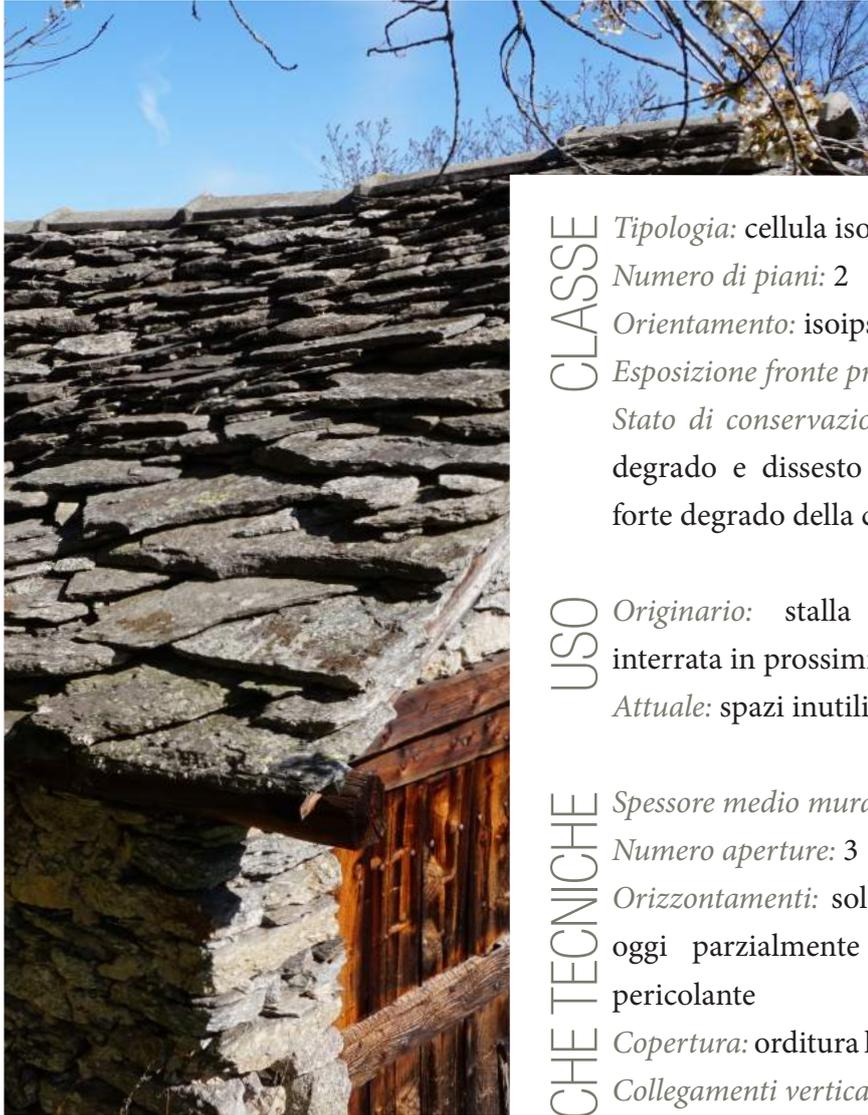
## SCHEDA RIASSUNTIVA: edificio 5

**CLASSE** *Tipologia: cellula isolata*  
*Numero di piani: 2*  
*Orientamento: isoipse*  
*Esposizione fronte principale: Sud Ovest*  
*Stato di conservazione: evidenti segni di degrado e dissesto causati in parte dal forte degrado della copertura*

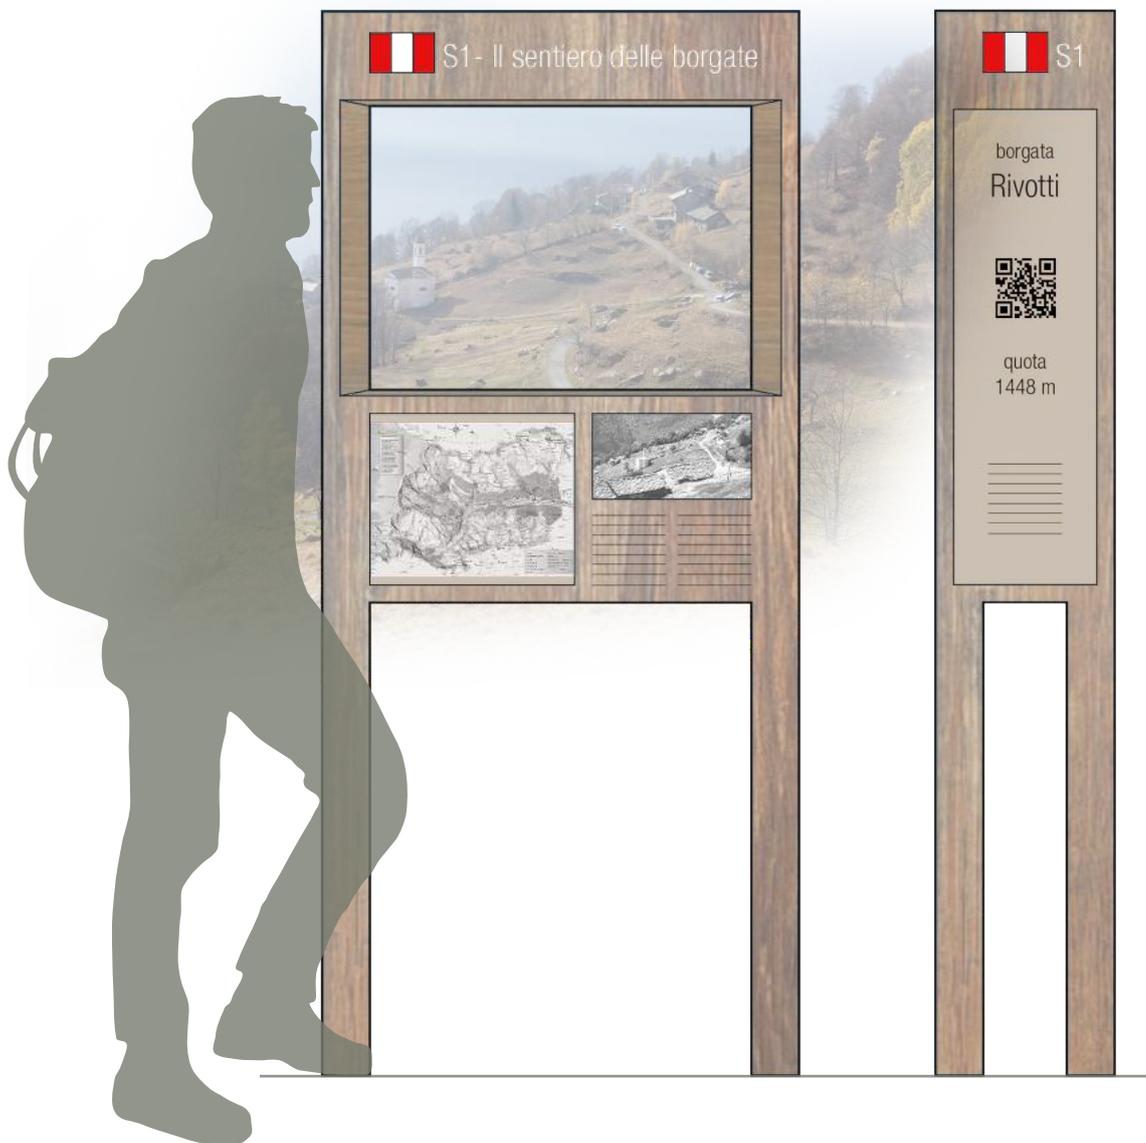
*Esempio di proposta per i pannelli informativi: a sinistra “visuali sul paesaggio”, a destra “borgate”*

- “borgate” - posti in prossimità dei nuclei attraversate dal sentiero fornisce le informazioni fondamentali quali nome e quota del sito più poche note aggiuntive. Si accompagna ad

un QRcode che rimanda ad una scheda di dettaglio della borgata e dell'architettura del luogo.

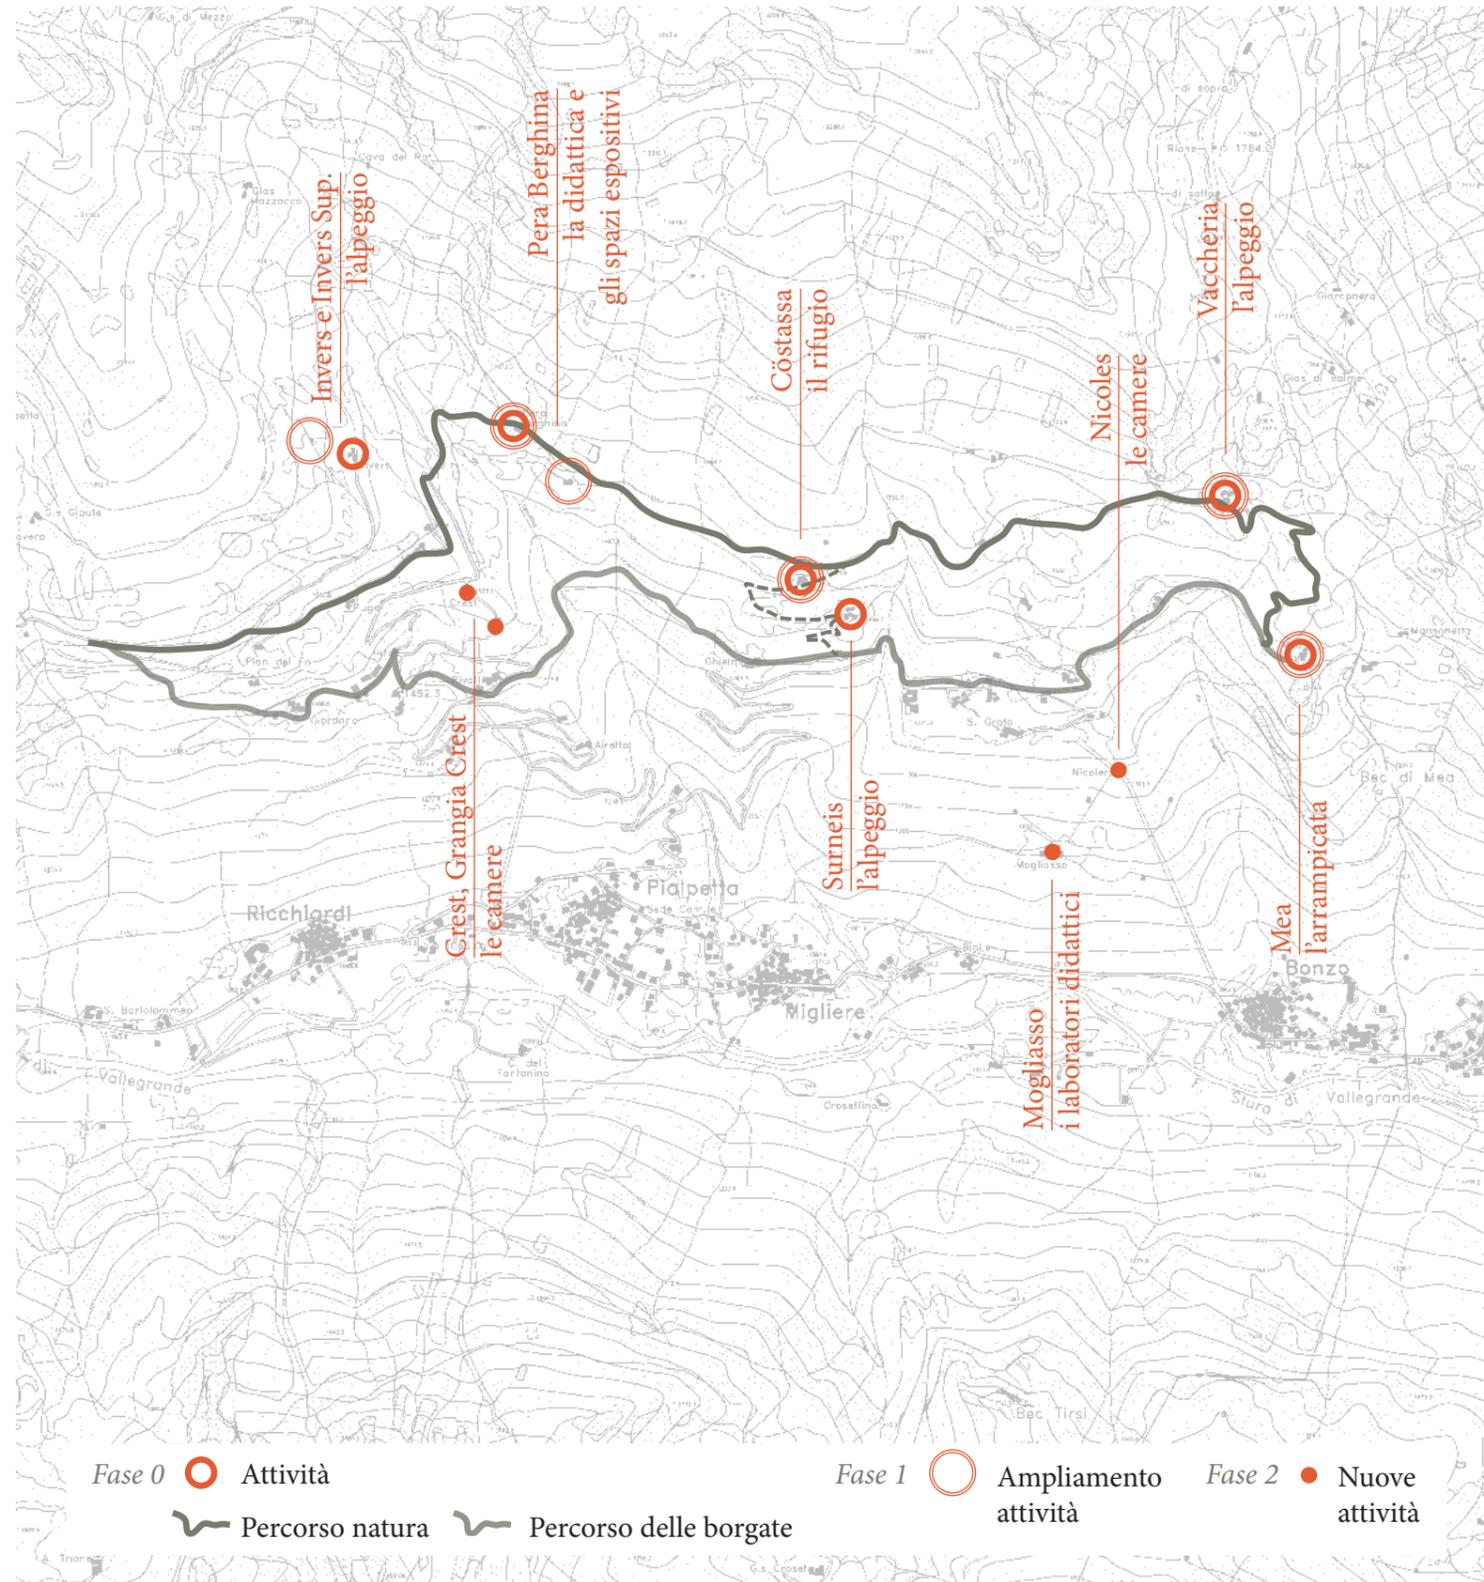
L'idea di masterplan schematizzazione degli interventi categorizzati per fasi di sviluppo  
 Base cartografica Carta Tecnica Regionale CTR 1:25000

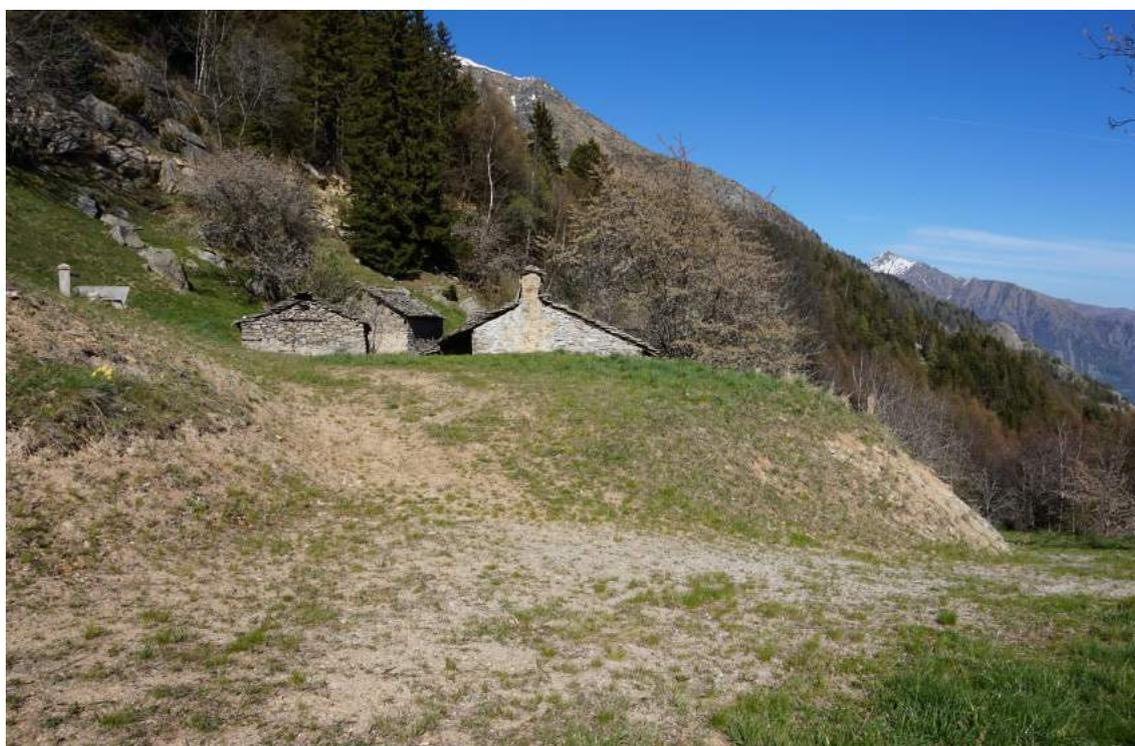
*Borgata Cöstassa, vista da est: ben visibile in primo piano la porzione di terreno di riporto che blocca la visuale sulla borgata coprendone in modo consistente la parte a valle.*

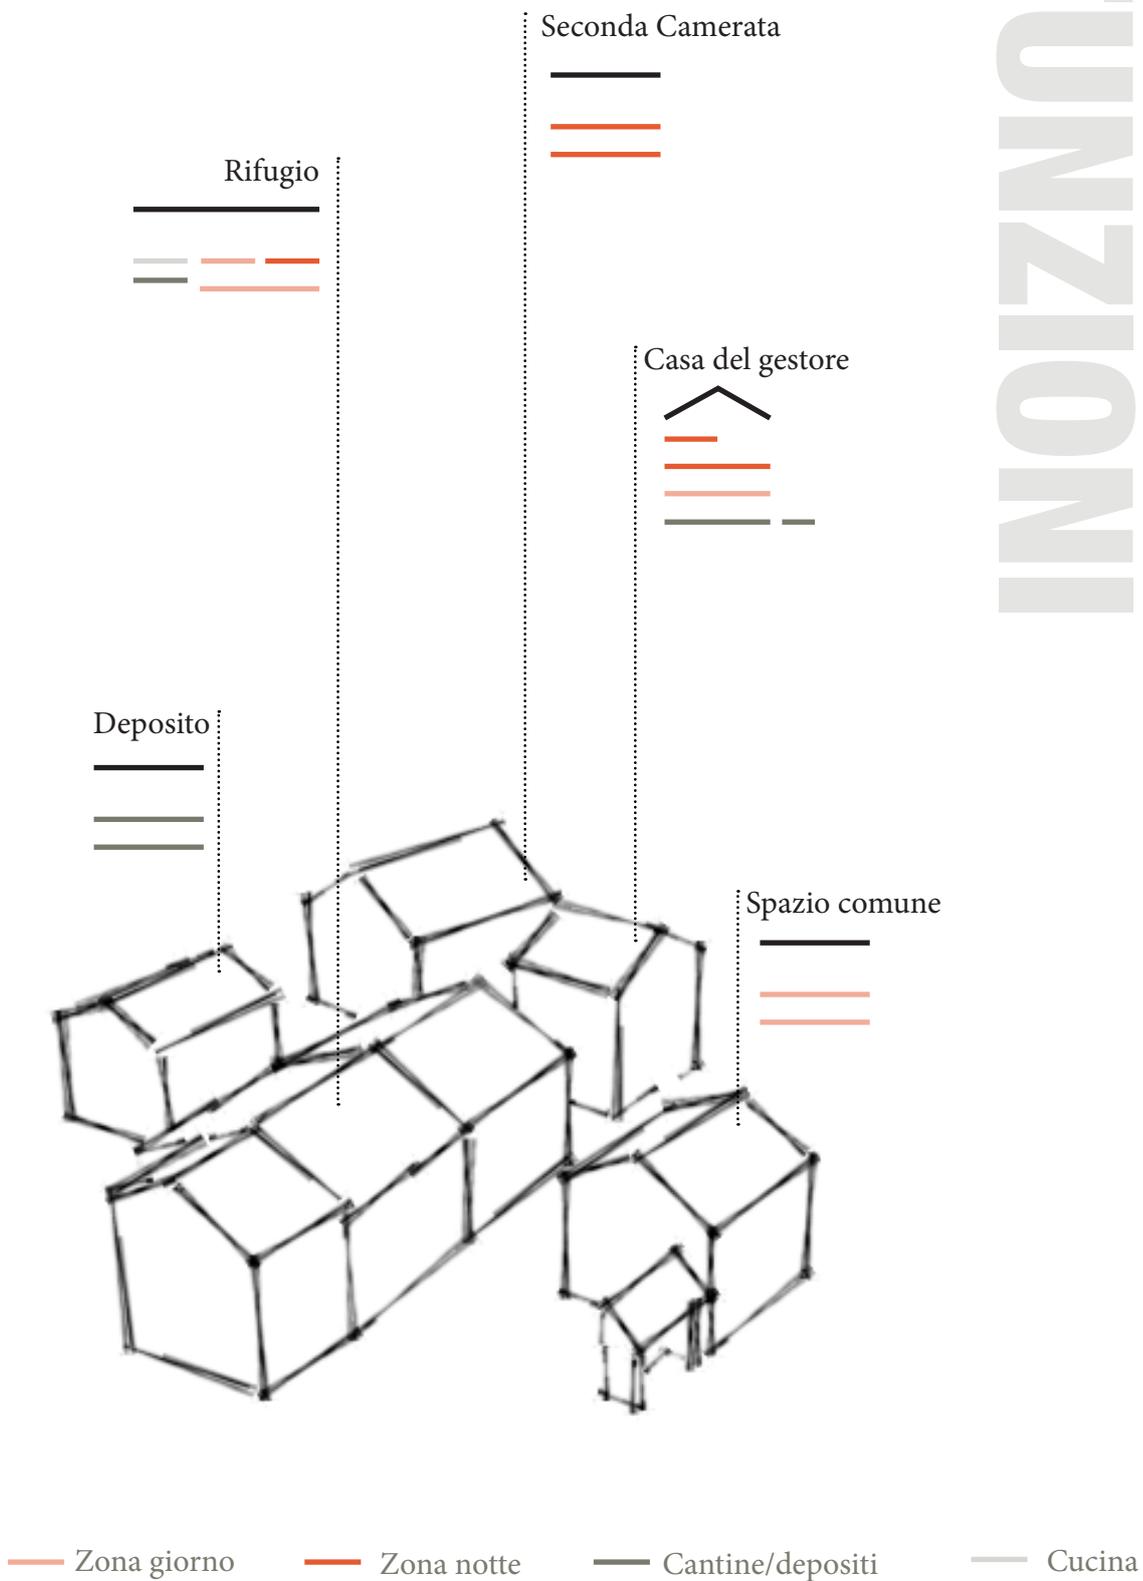
Schema generale della distribuzione delle funzioni: la borgata e i singoli edifici

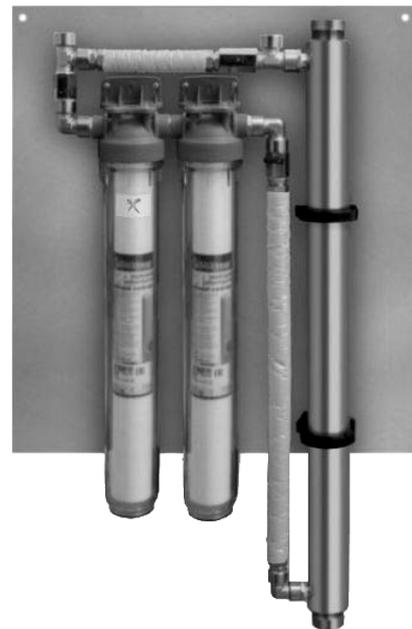
*Esempio di apparecchio di trattamento (purificatore acqua STERIL 30)*

L'impianto si compone di uno o più apparecchi, calcolati in funzione della portata d'acqua necessaria, con delle batterie di pre-filtrazione per la rimozione delle impurità in sospensione ed uno sterilizzatore UV. L'ingombro complessivo per un apparecchio è limitato con un'altezza di circa 100 cm ed una larghezza

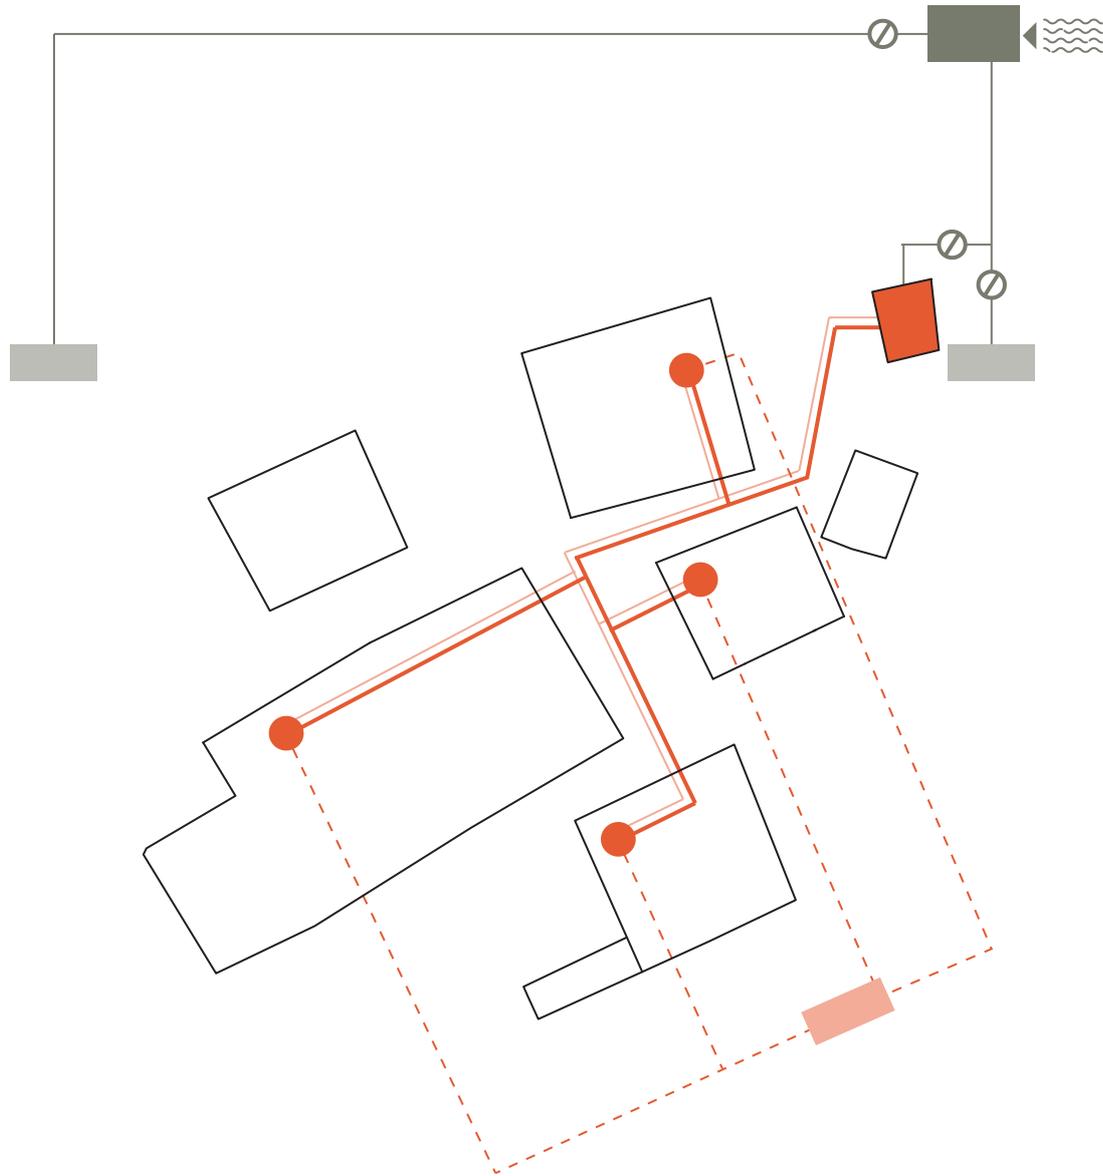
Schema generale di funzionamento impianto di depurazione dell'acqua con lampade UV: 7:  
dalla vasca di immissione alla vasca di scarico dell'impianto

- Vasca di immissione dell'acqua
- Rete di acqua non potabile
- Rubinetti di chiusura dell'impianto
- Abbeveratoi e fontane
- Cantina con impianto di depurazione
- Rete acqua potabile
- Rete acqua filtrata non potabile (per wc)
- Pozzetti edificio
- Rete di scarico
- Vasca di scarico impianto

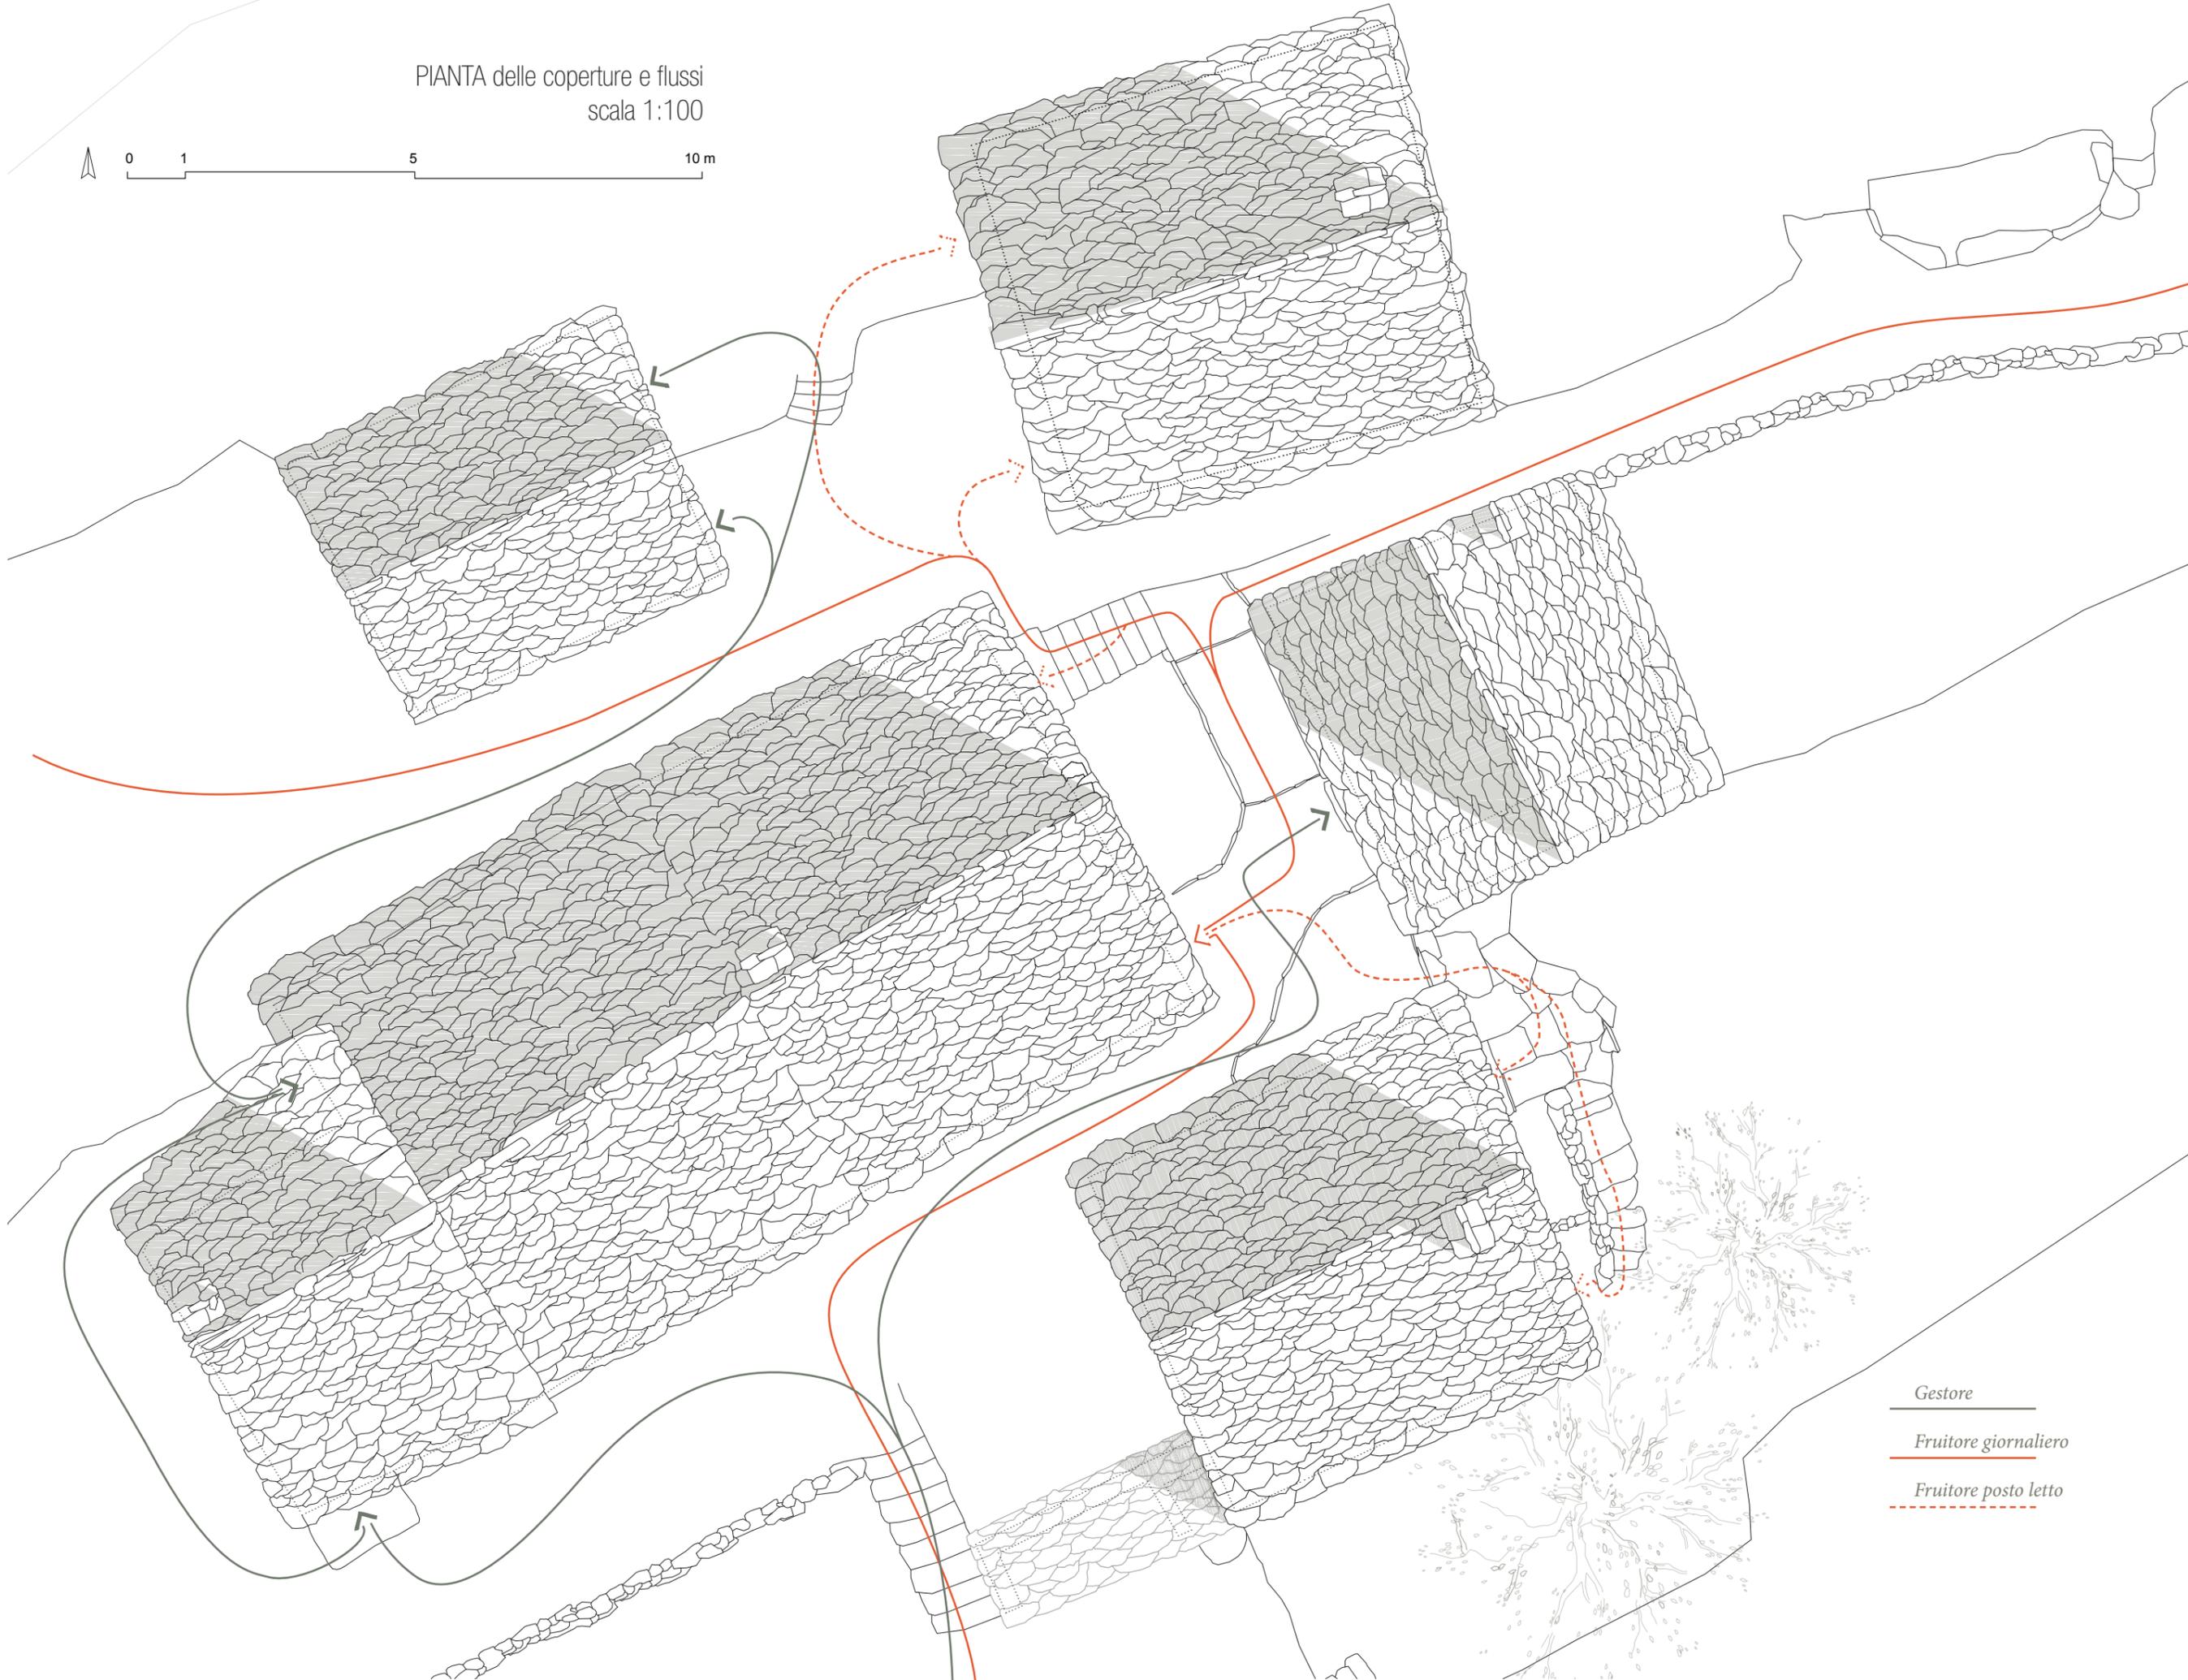
PIANTA delle coperture e flussi  
scala 1:100

- Gestore
- Fruitore giornaliero
- Fruitore posto letto
