POLITECNICO DI TORINO

Tesi di Laurea Magistrale

**Caratterizzazione di un acciaio CORTEN
sottoposto ad invecchiamento artificiale per
applicazioni artistiche**

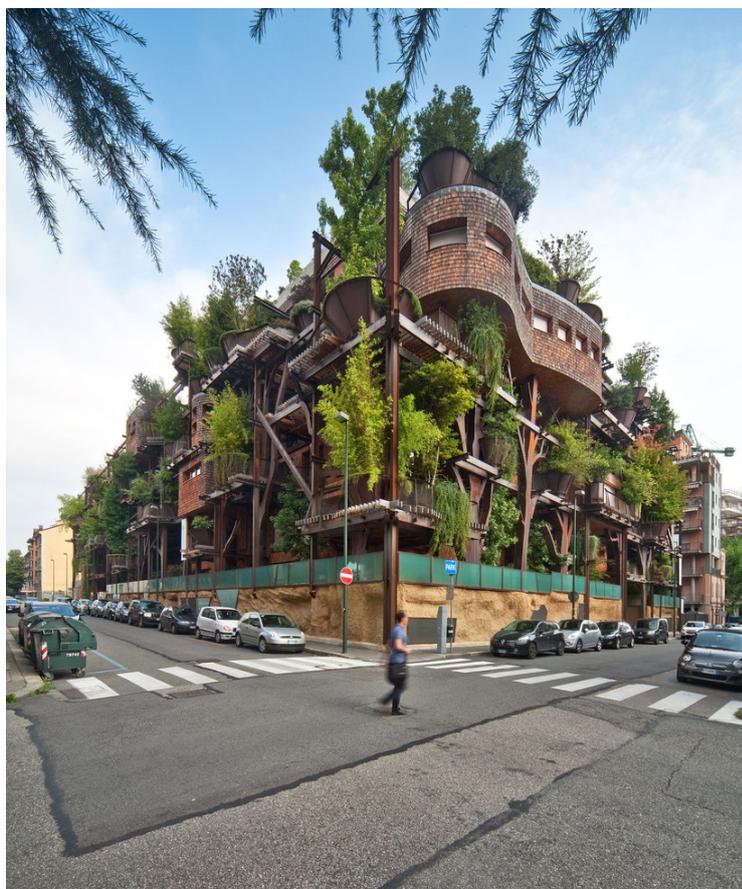
Figura1.2: Casa degli Alberi, Torino, su progetto dell'architetto Luciano Pia. Elementi architettonici di acciai corten invecchiati naturalmente ed utilizzati come confronto.

Per la realizzazione di questo progetto ci si è avvalsi anche dei dati raccolti in una campagna di misure in situ svolta su un'altra opera, architettonica, dell'Architetto Luciano Pia: la casa degli alberi sita a Torino, in via Chiabrera 25, visibile in **figura1.2**. Progetto completato nel 2012.

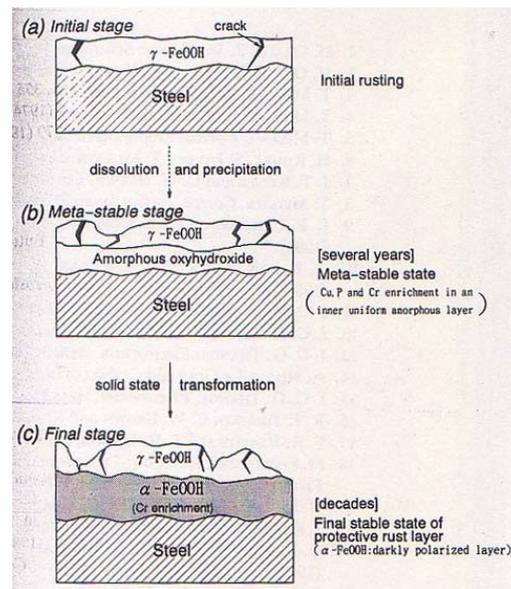
Figura 1.3: evoluzione dello strato di corrosione del CorTen nel tempo[3]. È da segnalare come a livello di letteratura scientifica non vi sia reale accordo sulla composizione del substrato.

Come mostrato in **figura1.3** parlare di patina può generare incomprensioni: il motivo per cui gli acciai corten operanti in ambienti ottimali formano uno strato corroso coerente con il metallo è dato dal substrato. Più precisamente, secondo alcuni [2][3], il substrato sarebbe inizialmente metastabile e amorfo; [3] Esso si originerebbe nel tempo grazie al procedere molto lento delle reazioni chimiche sotto il primo strato di prodotti di corrosione. In effetti il primo strato di prodotti ossidati o ossoidrossidati , incoerente, è il primo a formarsi sulla superficie. Il substrato, che si forma successivamente, rende coerente la superficie con il cuore del materiale [1] . Come ciò avvenga è ancora materia di studio [16].

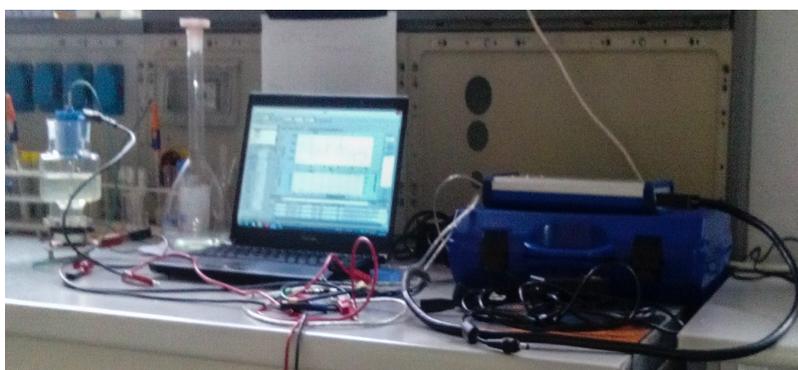
Figura 1.5: visione d'insieme di una prova d'impedenza: a sinistra la cella elettrolitica, con la soluzione, a destra il potenziostato cui è collegata e al centro il calcolatore per raccogliere i dati

Misure d'impedenza consistono nell'applicare corrente alternata in una soluzione acquosa, nella quale uno degli elettrodi è il provino preso in analisi: l'impedenza misurata sarà funzione della resistenza dello strato di prodotti di corrosione presente su di esso; gli altri contributi sono considerati degli $o()$ piccolo, cioè infinitesimi. La visione d'insieme di una prova di impedenza elettrochimica è visibile in **figura1.5** .

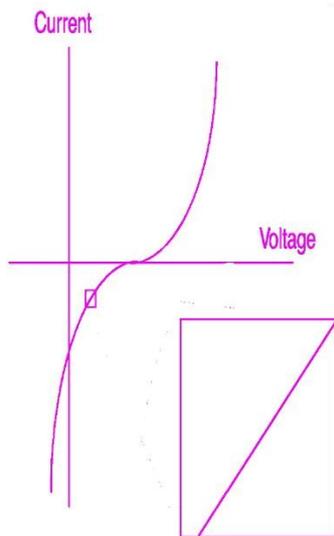
Figura1.10: confronto tra la risposta lineare e quella non-lineare

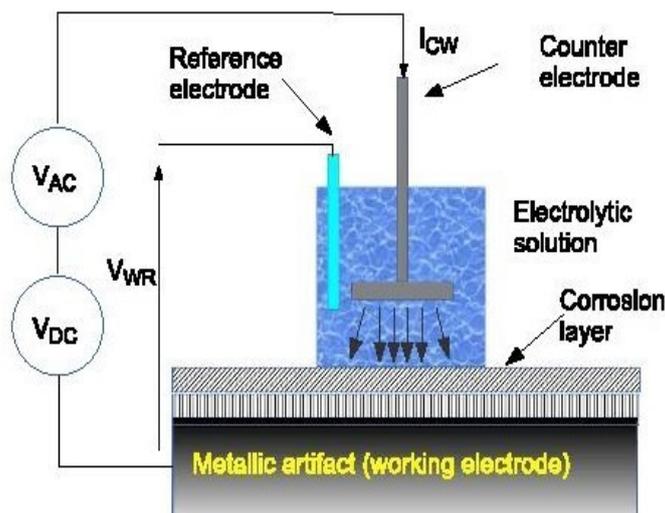
Figura1.10: schema sperimentale di una misurazione dell'impedenza elettrochimica classica, o EIS.

Il principio delle misurazioni EIS è semplice: una soluzione elettrolitica è messa in contatto con il provino e si misura l'impedenza tra quest'ultimo – chiamato in genere working electrode – e un contro elettrodo generalmente fatto con un metallo nobile, per esempio Pt. Un terzo elettrodo, di riferimento, è impiegato per misurare il potenziale di corrosione libera, ma lo spettro dell'impedenza può essere ottenuto anche senza di esso. Dal momento che gli ossidi e gli idrossidi presenti sulla superficie del campione hanno una bassa conduttività elettronica la conduttività ionica può diventare importante. Uno schema dell'esperimento è mostrato nella **figura1.12**. Pertanto la misurazioni mediante spettroscopia d'impedenza elettrochimica alle diverse frequenze ci consentono di studiare i fenomeni e le reazioni che sono avvenute sulla superficie metallica. Per esempio si può evidenziare la presenza o meno di porosità e rotture sulla superficie, e valutare così il rischio di inneschi di attacchi corrosivi localizzati.

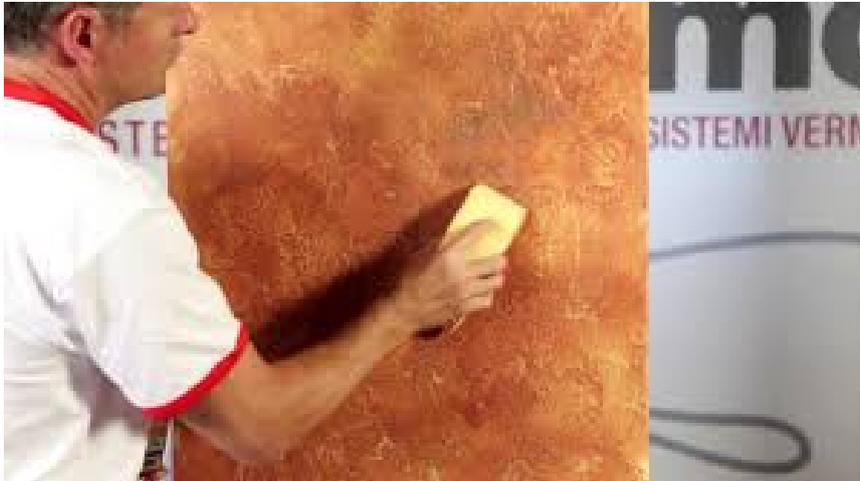
Figura 1.28: sistema polimerico in grado di imitare, nello stile, la superficie del Corten

Il successo è tale che ne sono nate anche delle imitazioni, come il sistema a base di adesivo polimerico dal nome commerciale Roxidan, nella **figura 1.28**.

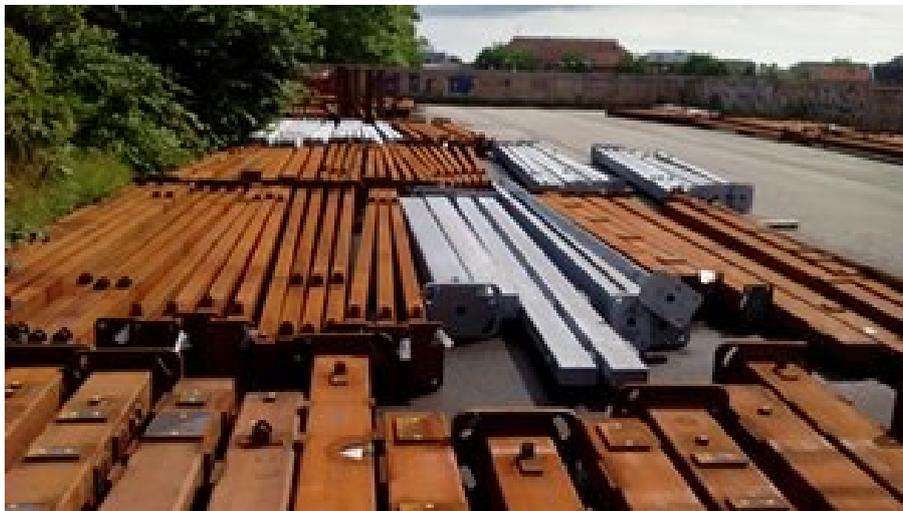
Figura1.31: KØGE, Danimarca, nell'immagine un deposito di pali da elettrificazione ad uso ferroviario, notare come siano presenti sia elementi in corten che in acciaio zincato. Cortese concessione dell'azienda GCF srl, con sede legale a Roma, Italia.

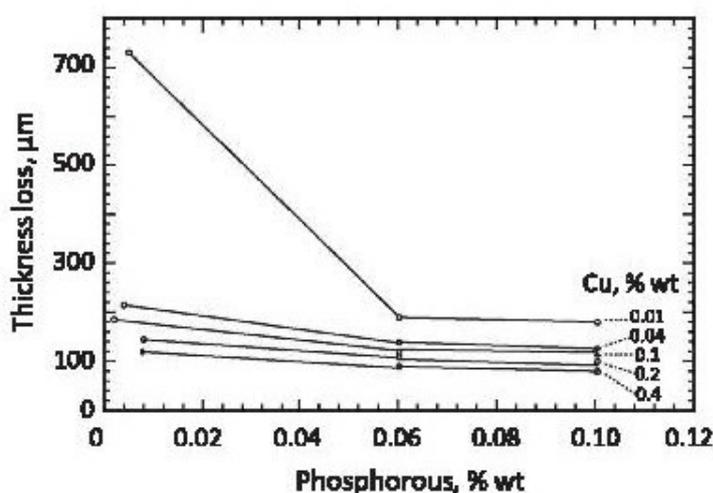
Figura1.34: variazione dello spessore in funzione dei tenori di fosforo e rame [3].

resistenza alla corrosione da salt spray marino. Secondo molti studi[1][2][3] il fosforo agisce in cooperazione con il rame, negli acciai corten, tant'è vero che può misurare la loro efficacia in base ai tenori di entrambi, come mostrato in **figura1.34** [3].

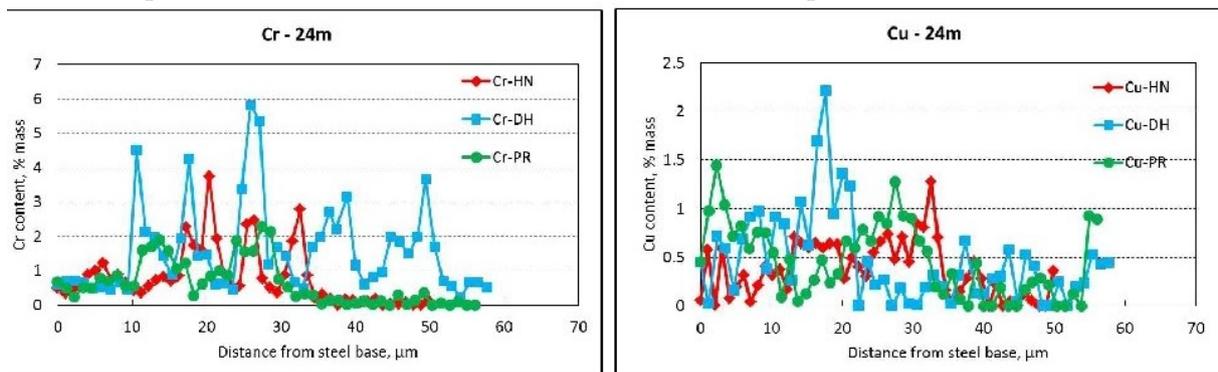
Figura1.37: variazione dei profili di concentrazione del cromo (a sinistra) e del rame (a destra) dalla superficie a cuore. Notare il minor tenore di rame in corrispondenza dell'interfaccia.

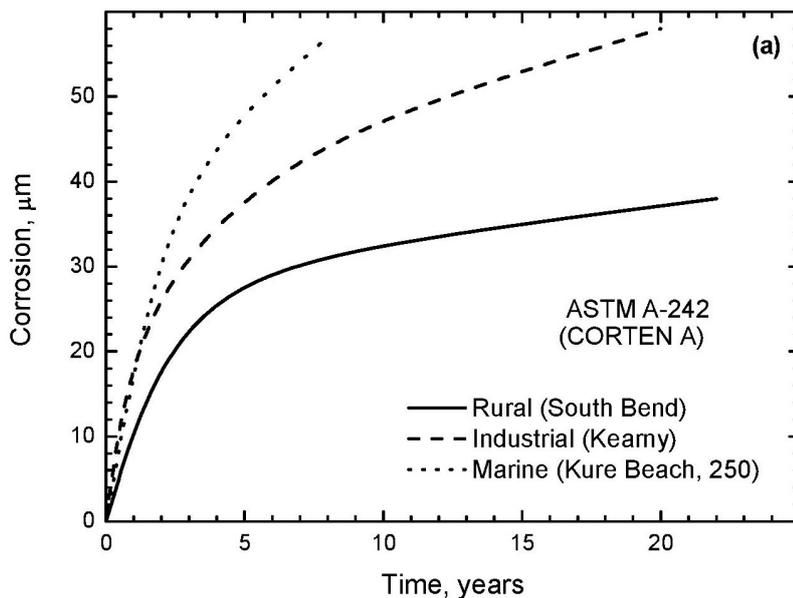
Figura1.38: confronto del comportamento del corten A in vari ambienti: non è vero che lo spessore dello strato di corrosione corrisponda sempre ad una migliore protezione dell'acciaio.

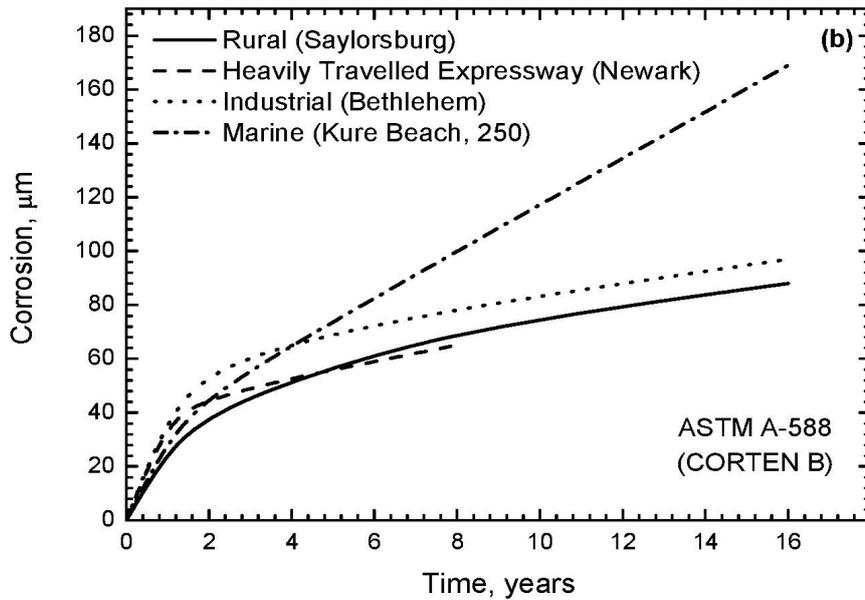
Figura1.39: confronto del comportamento del corten B in vari ambienti: rurale, antropizzato, industriale e marino[1]: una maggiore velocità di crescita dello strato di prodotti di corrosione non implica una maggiore protezione dell'acciaio corten.

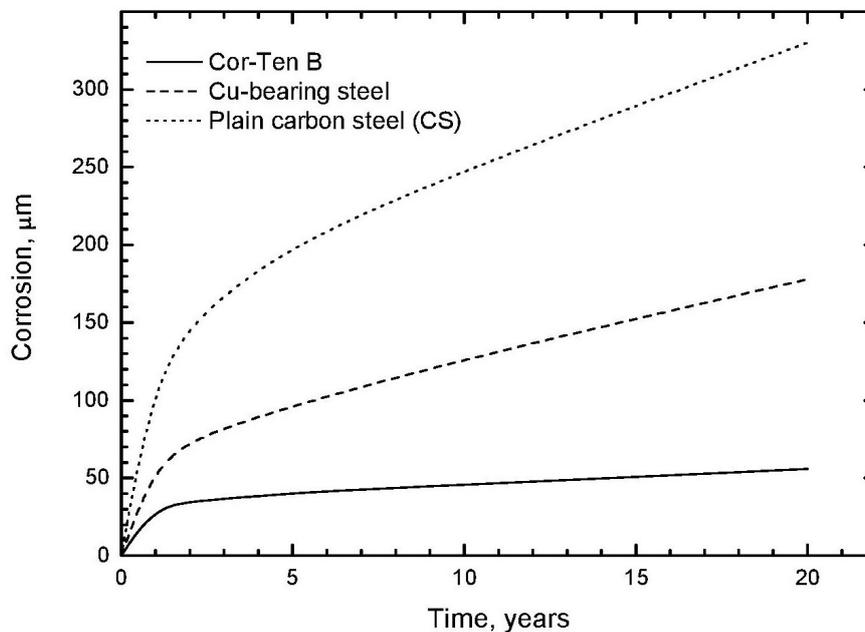
Figura1.40: Comportamento di acciai generici in un singolo ambiente -anche il corten, in basso- al variare della composizione.

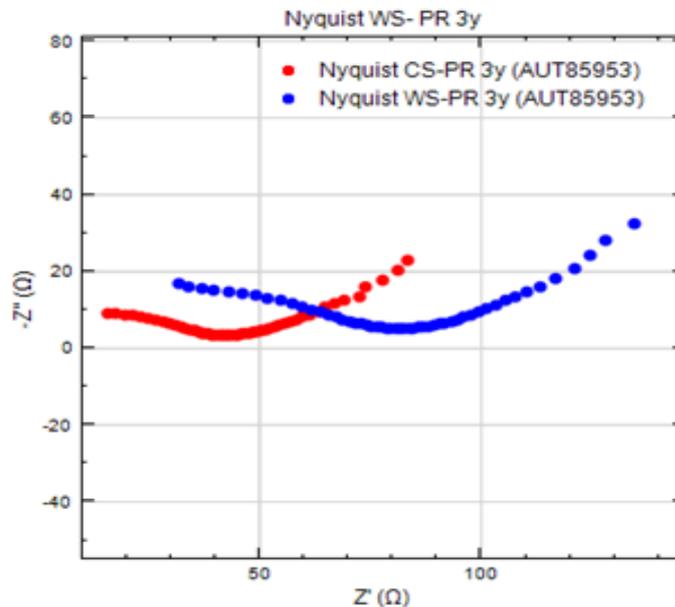
Figura 1.40: diagramma di Niquist confrontante le impedenze di Weathering steels WS con acciai al basso carbonio CS di provini esposti per tre anni a Phan Rang (PR). In rosso acciai al semplice carbonio mantenuto in identiche condizioni. Misurate in soluzioni 0,1 M di NaCl [41].

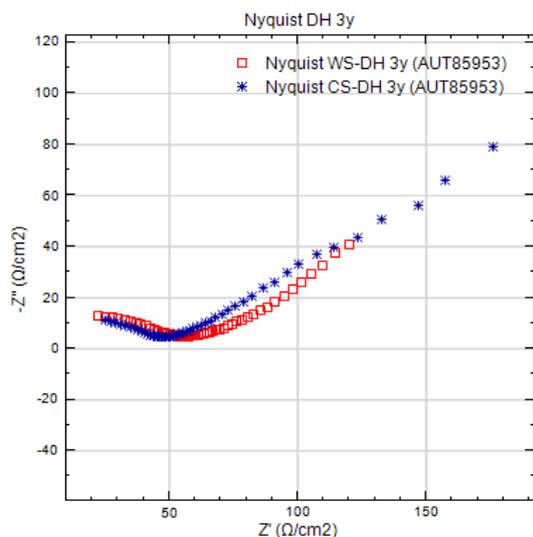
Figura1.41: di Nyquist su provini invecchiati naturalmente per 3 anni a Dong Hoi, ambiente urbano, Vietnam. Misure ottenute in 0,1M di NaCl. [41] In blu il WS e in rosso il CS.

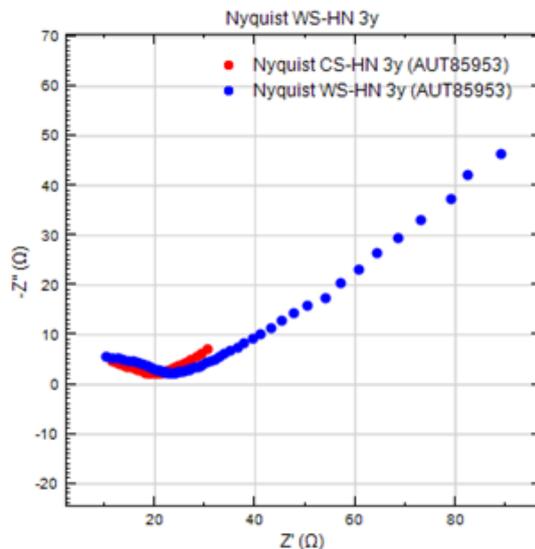
Figura1.42: grafici di Nyquist su provini invecchiati naturalmente per 3 anni ad Hanoi, ambiente rurale. Misure ottenute in 0,1M di NaCl. [41] In blu il WS e in rosso l'acciaio al basso carbonio.

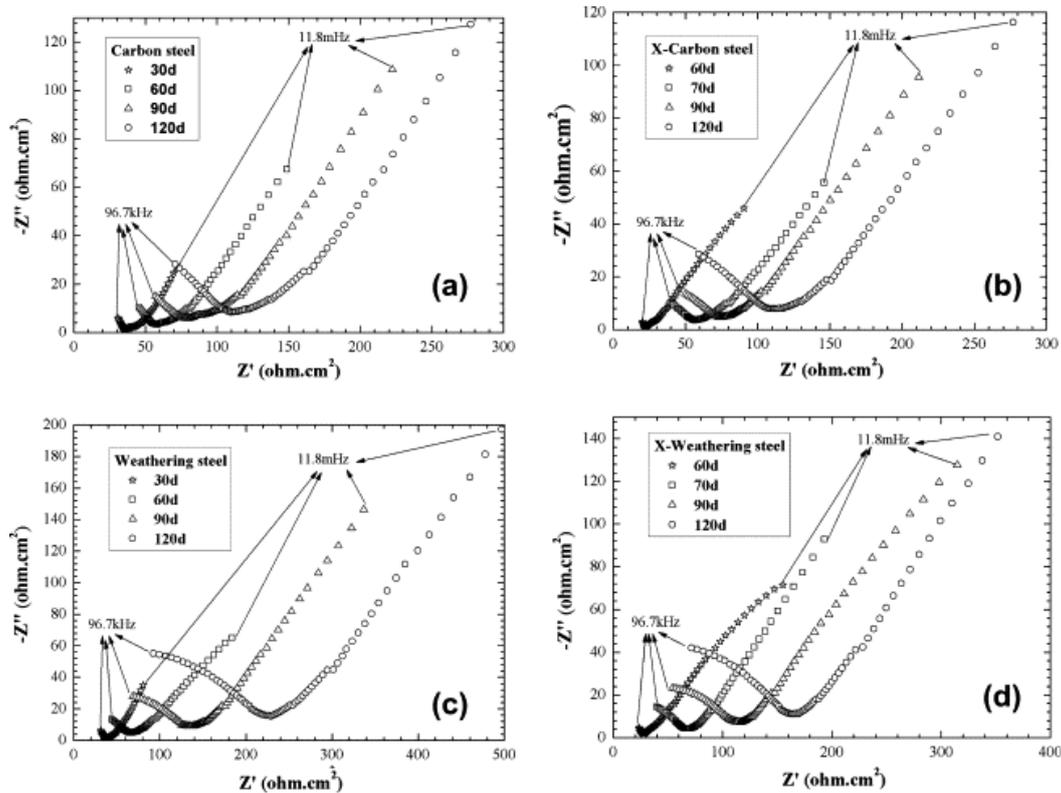
Figura 1.43: diagrammi di Nyquist di acciai al Carbonio e Weathering Steels invecchiati naturalmente, ambiente rurale, 0,1M di Na₂SO₄, [62].

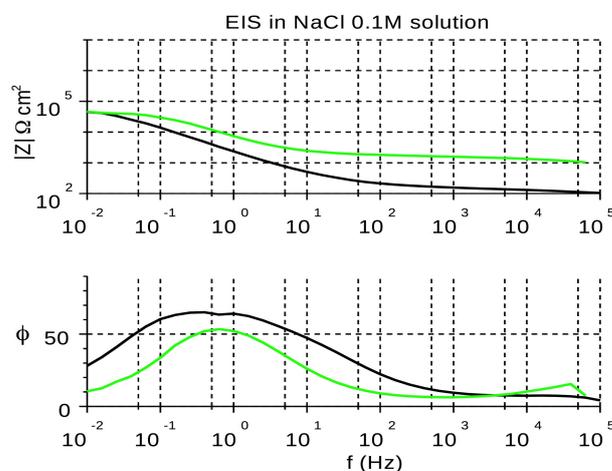
Figura 1.45: misura EIS di acciaio corten con un ridotto tenore di rame; notare come ci sia differenza rispetto ad un normale corten

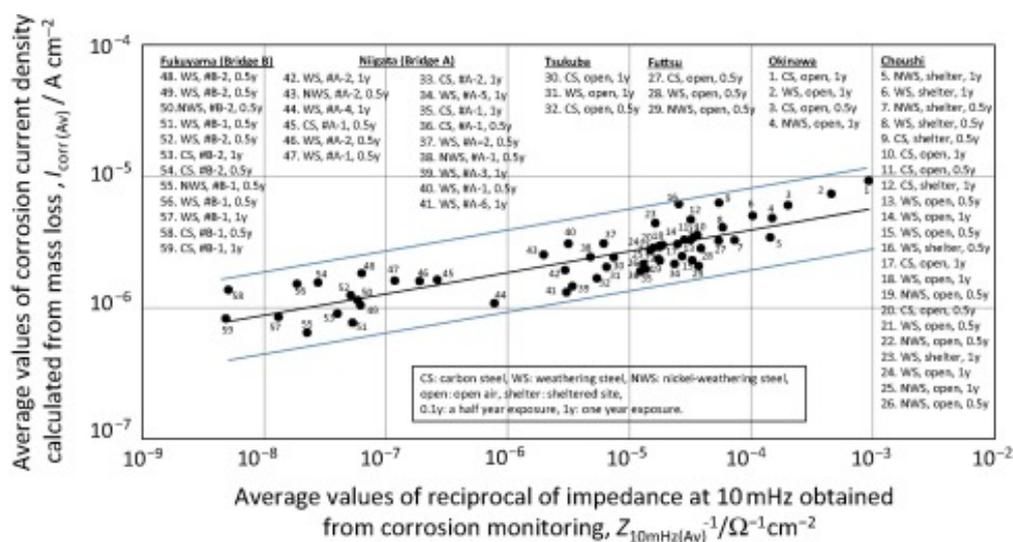
Figura1.46: Tali prove di EIS sono state effettuate per monitorare il comportamento di due ponti in Giappone. Si sono immersi i provini in una soluzione 0,1M di Na₂SO₄ e gli ambienti cui sono stati esposti i ponti possono essere considerati rurali.[43]

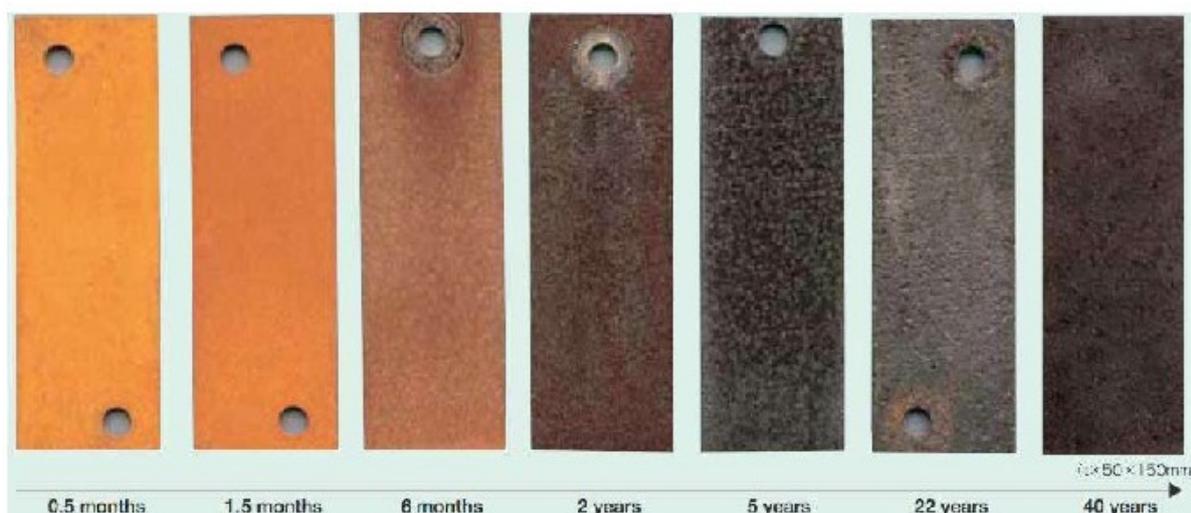
Figura1.47: andamento della colorazione del corten in funzione del tempo.

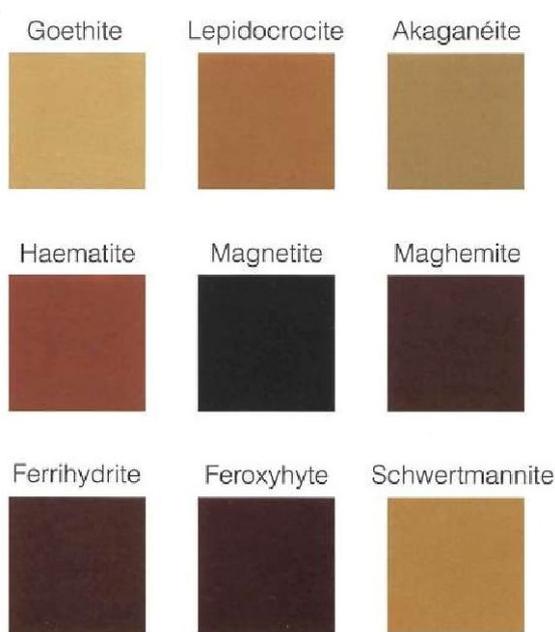
Figura 1.48: colorazioni degli ossidi, degli idrossidi e degli ossidrossidi del Ferro[45]

Se procedessimo con un ragionamento logicodiverso, cioè se si procedesse per esclusione a partire dall'elenco dei prodotti di corrosione conosciuti e studiati dall'uomo[45], elencati in **figura1.48** e **figura1.49** , si giungerebbe ad un elenco uguale tranne che per una differenza: non possiamo escludere[38] a priori anche la possibile presenza di un'altra[47] mesofase amorfa, la ferrihydrite[48], nello strato di prodotti di corrosione degli acciai corten. [45]. In effetti sono in molti a sostenere che ci possa essere [49]. Vi sono mostrati ovviamente anche i colori.

Si faccia riferimento alla **figura1.48** e alla **figura1.49** .Le fasi e le mesofasi possibili nello strato superficiale dell'acciaio corten sono la lepidocrocite, la goethite , la magnetite, la maghemite, l'akaganeite, la feroxiyte e la ferrihydrite. Quest'ultima non è riscontrabile ma non la si può escludere a priori, qualora si proceda per esclusione; i tenori di magnetite e maghemite sono sempre molto bassi, le si trova in tracce[1]. Alcune fasi come la lepidocrocite sono facilmente riscontrabili, altre – come la feroxiyte – non lo sono per nulla, anzi:[3] nel caso della feroxiyte è ancora argomento di discussione accademica se si formi nello strato di prodotti di corrosione degli acciai corten oppure no. Del resto sia la feroxiyte che la lepidocrocite che la goethite sono tutte forme allotropiche dell'ossidrossido di ferro FeOOH[45]. Qualora anche fosse confermata l'ipotesi della presenza abbondante di feroxiyte nel substrato di prodotti di corrosione del corten[3], nessuno ha mai indicato quale delle tre possibili forme allotropiche della feroxiyte si tratti o se vi sia una compresenza di tutt'e tre[45].

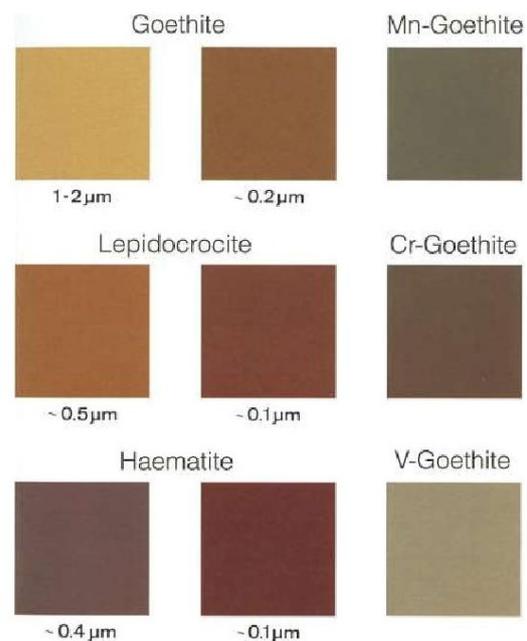
Figura 1.49: colorazioni degli ossidi, degli idrossidi e degli ossidrossidi del Ferro[45]

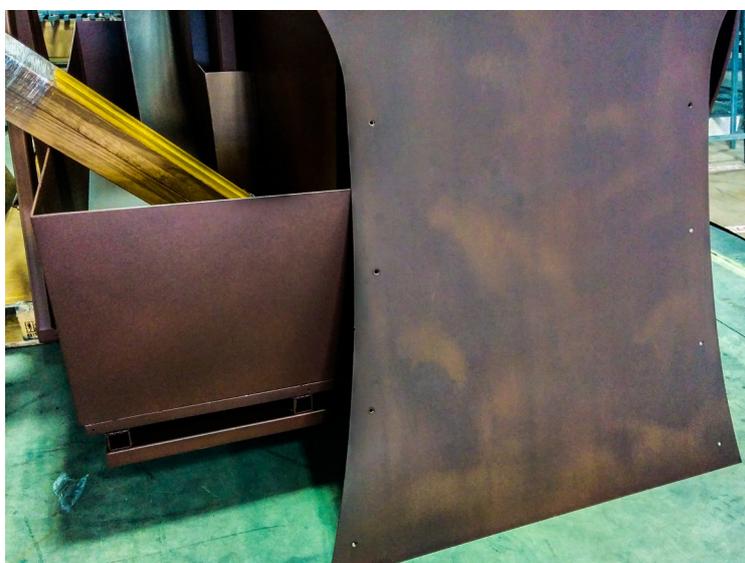
Figura2.1: retro della fontana durante la costruzione: dai ritagli della sua costruzione sono stati ricavati i campioni per le analisi

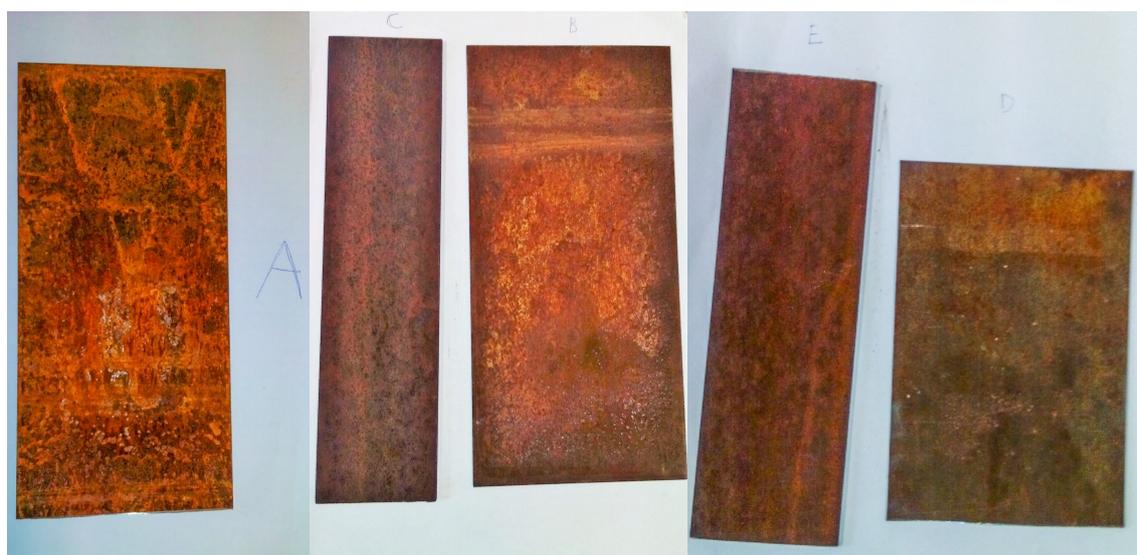
Provino A: possedeva delle misure 190x100x1.5 , **figura2.2** . Del provino A è importante notare come i due lati abbiano subito trattamenti di invecchiamento artificiale molto diversi tra loro.

Provino B: possedeva misure di 220x110x1.5, **figura2.3**

Provino C: 230x60x4, come visibile in **figura2.3**

Provino D: 150x100x1.5, come visibile in **figura2.4**

Provino E: 200x60x3, come visibile in **figura2.4**

Figura2.2: provino A dopo il trattamento **Figura2.3:** provini B -a destra- e C -a sinistra- **Figura2.4:** provini E -a sinistra- e D -a destra-

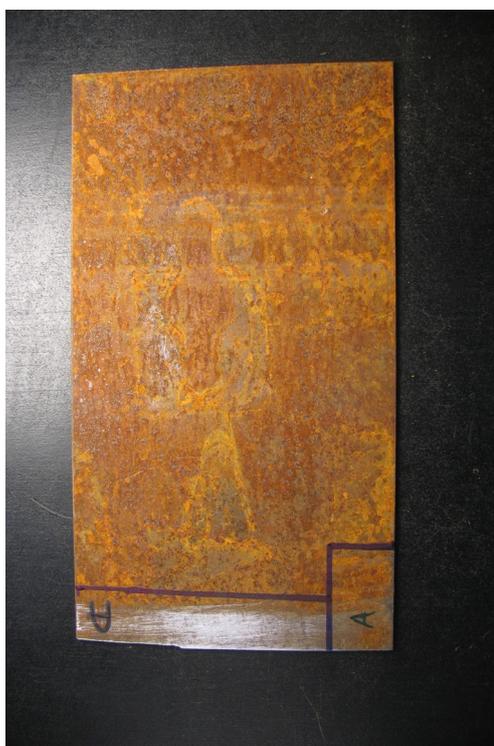
Figura2.5: colorazione ottenuta sul campione A, lato A, dopo un trattamento di 4 cicli d'attacco chimico.

Il primo trattamento di invecchiamento è stato eseguito sul provino A con un totale di quattro cicli. La superficie A del provino A è stato il risultato di tale trattamento, **figura2.5**. Il colore ottenuto era quasi accettabile ma risultava tendenzialmente chiaro, così si è deciso di effettuare un ulteriore ciclo di attacco su uno solo dei due lati, sperando di scurirlo. Questo

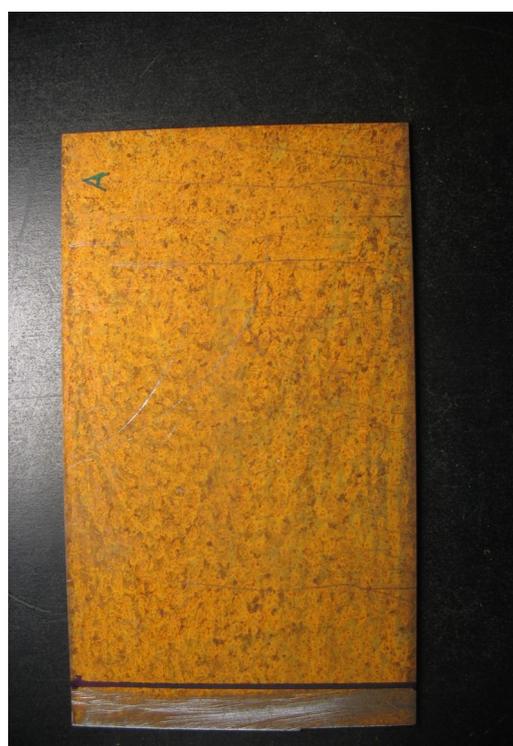
Figura2.6: colorazione ottenuta sul campione A, lato B, dopo un trattamento di 5 cicli d'attacco chimico.

ulteriore attacco ha portato invece la superficie

B a schiarire maggiormente, **figura2.6** per cui si è scartato questo tipo di trattamento.

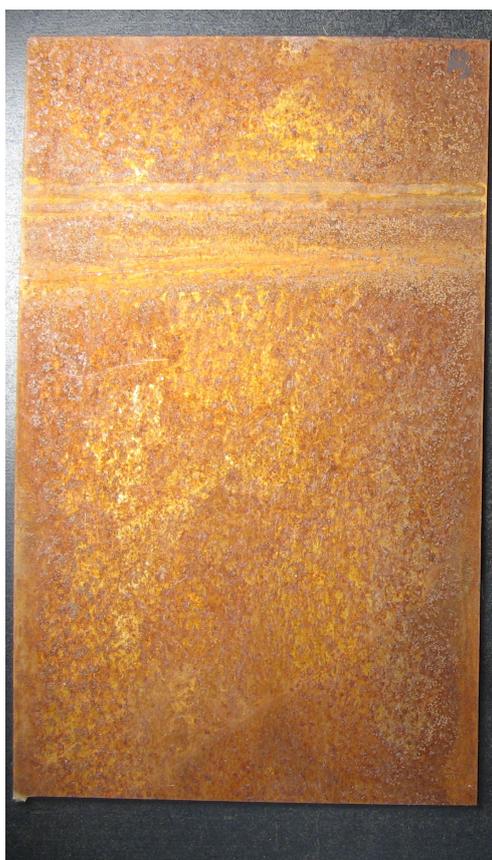
Figura2.7: colorazione del provino B, un solo ciclo d'attacco chimico. Notare il colore identico al provino D, a parte l'alone chiaro in centro

Contemporaneamente ci si è posti il problema seguente: "sciacquare con acqua distillata porta a cambiamenti significativi sulle proprietà del materiale?". I provini B e D sono stati trattati entrambi con un solo ciclo di invecchiamento, il primo sciacquando con acqua distillata al termine del trattamento e il secondo no. O meglio: si è lasciato per svariati giorni il provino D in posizione senza effettuare il risciacquo. Il colore ottenuto è stato perfettamente comparabile, anche se il B, **figura2.7**, appariva molto più disomogeneo del C, **figura2.8**. Il B, infatti, presentava aloni più chiari in centro al campione. In nessun caso si trattava del colore desiderato perché scuro, opaco.

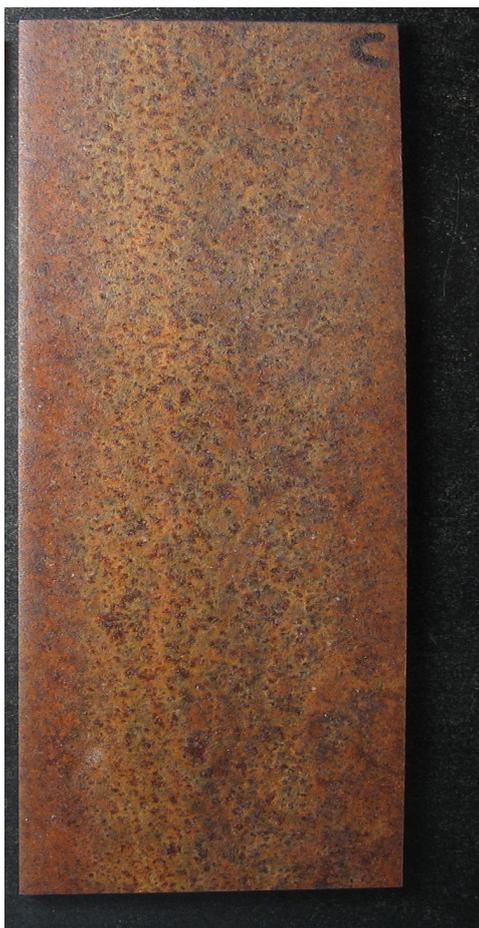
Figura 2.9: colorazione del provino C, due cicli d'attacco chimico.

I provini C ed E hanno subito rispettivamente due e tre cicli d'invecchiamento, ed entrambi hanno presentato colorazioni ottimali, **figura2.9** e **figura2.10**.

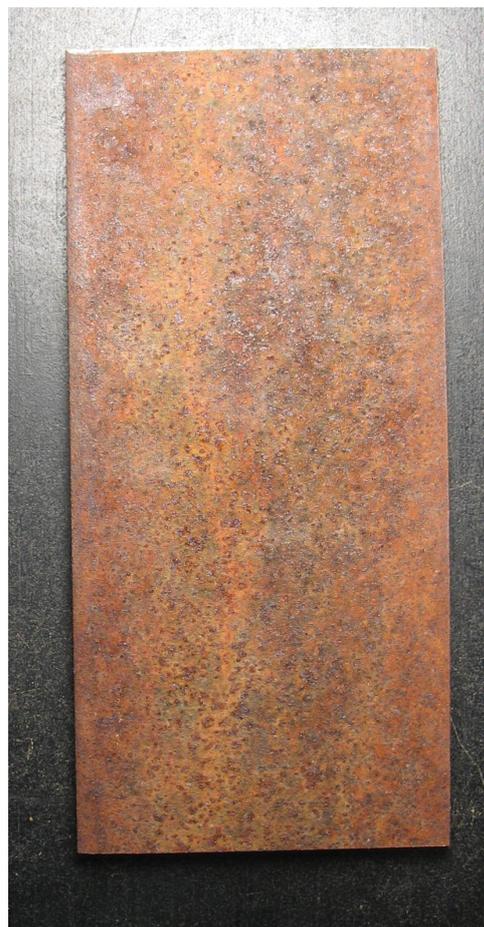
Figura 2.10: colorazione del provino E, tre cicli d'attacco

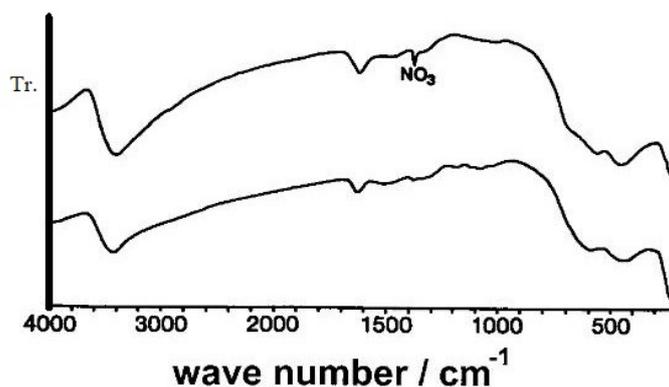
FIG. 1. (Top) X-ray diffractograms and (bottom) IR spectra of a six-line (top lines) and a two-line (bottom lines) ferrihydrite.

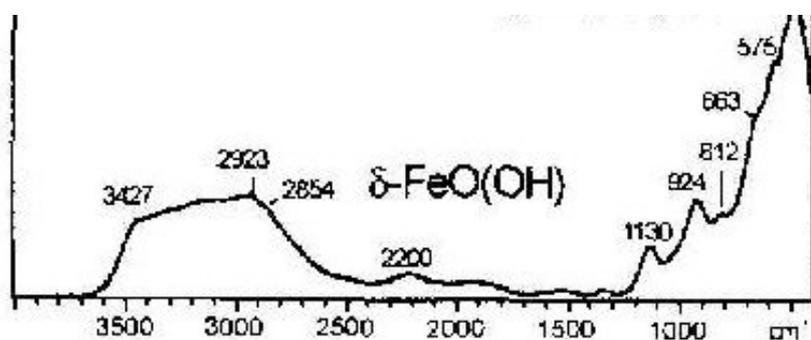
Figura2.12: risultati di analisi ai raggi IR di feroxihyte [45]

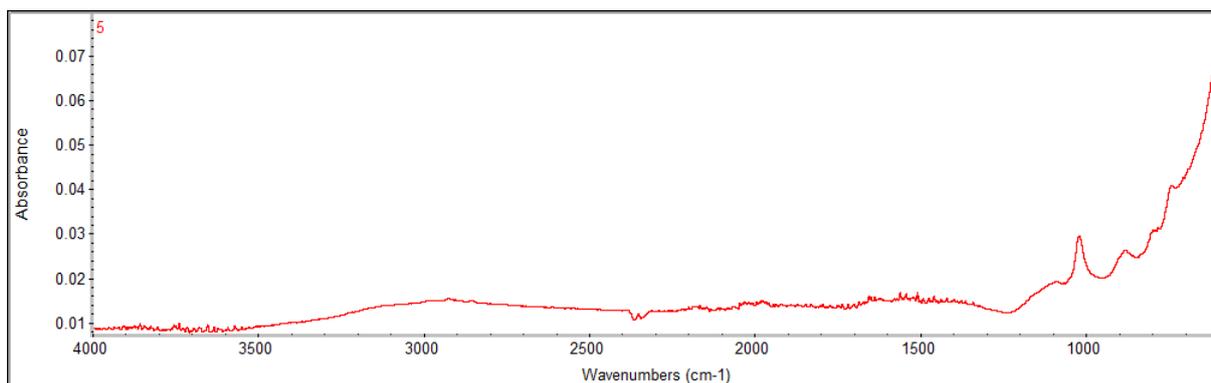
Figura2.13: spettro FTIR-ATR di polveri non compattate dei prodotti di corrosione del provino E.

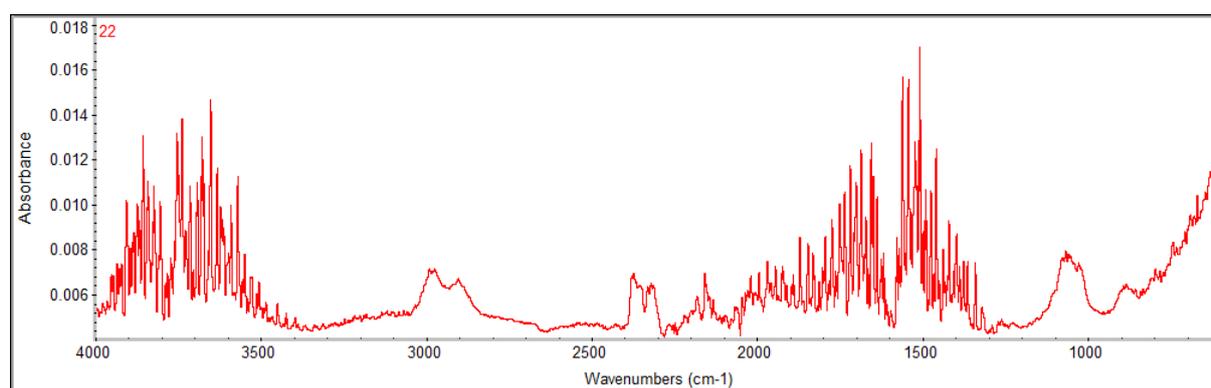
Figura2.14: spettro FTIR-ATR delle stesse polveri della superficie del provino E, compattate

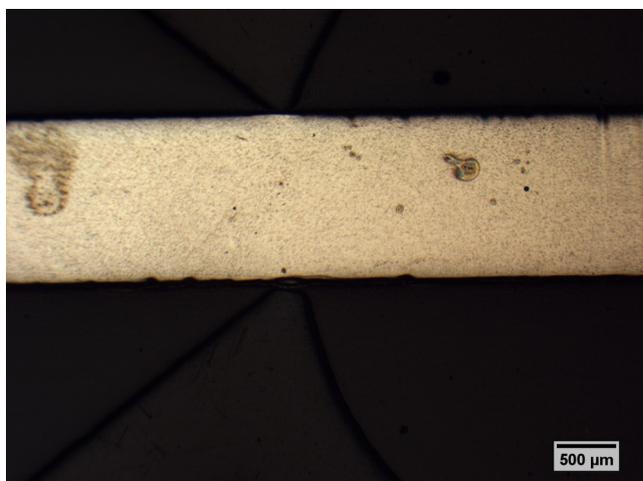
Figura3.1: visione d'insieme della sezione del provino A: in basso il lato B, il meno attaccato chimicamente dei due.

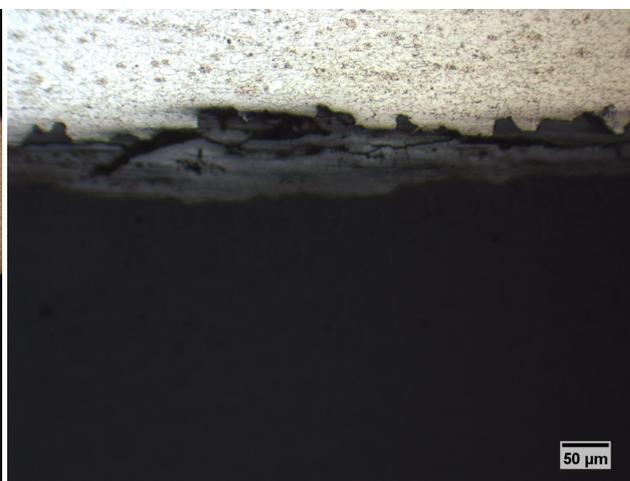
Figura3.2: sezione del provino A, lato B; notare la chiara presenza di uno strato di prodotti di corrosione.

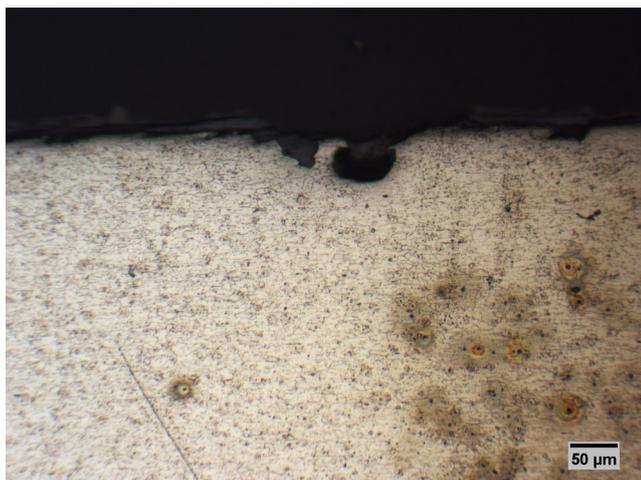
Figura3.3: sezione del provino A, lato A, il più aggredito. Notare come l'aggressione sia stata così profonda da consumare lo strato superficiale di prodotti di corrosione.

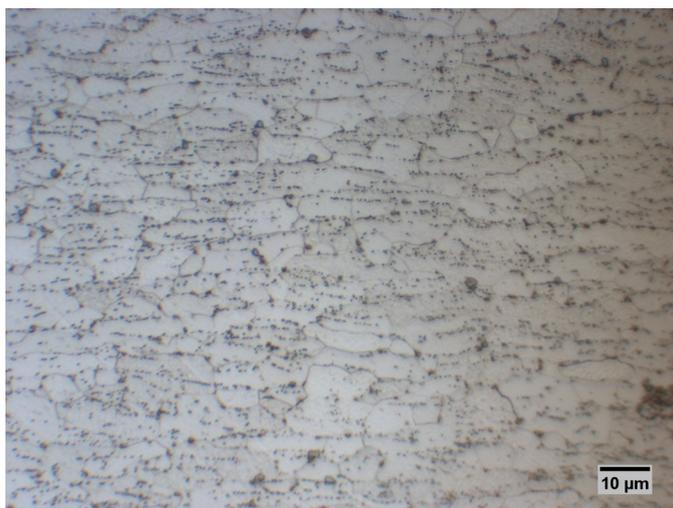
Figura3.4: grani allungati nella sezione del provino B, effetto del processo di laminazione.

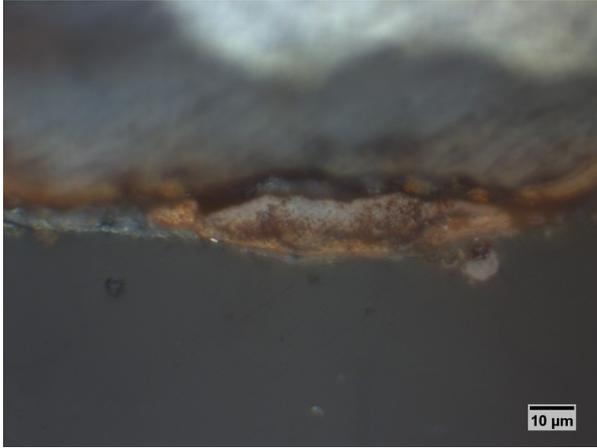
Figura3.5: strato di prodotti di corrosione sulla superficie della sezione del provino C. Notare la differenza di colorazione delle varie fasi: in rosso lo strato superficiale, in blu quello intermedio e in bianco il metallo.

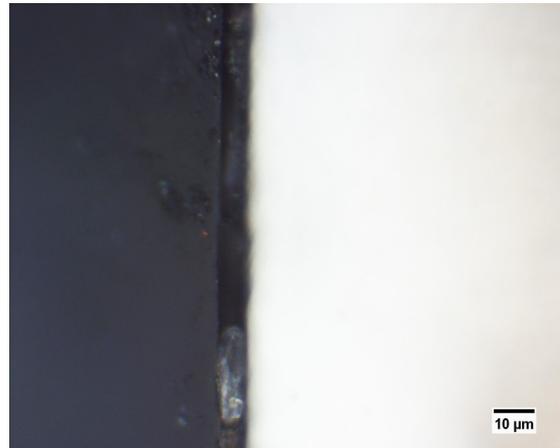
Figura3.6: spessore dello strato di corrosione cresciuto naturalmente su di un lato non interessato dall'invecchiamento. pressoché inesistente ma utile per effettuare confronti.

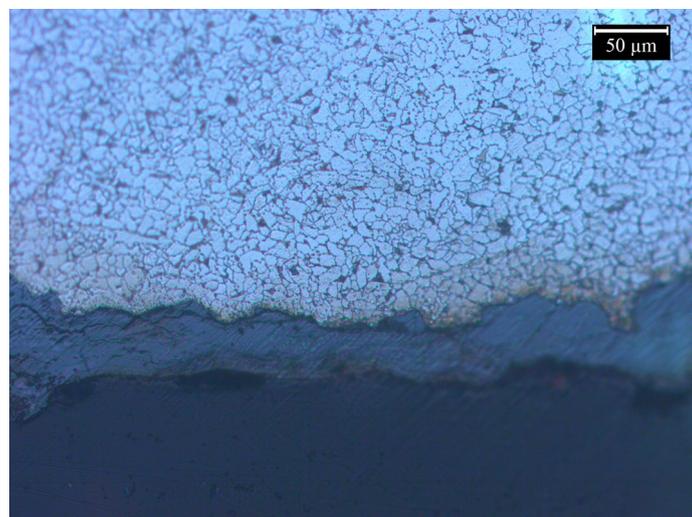
Figura3.7: sezione del provino E. Notare le strutture poco frastagliate.

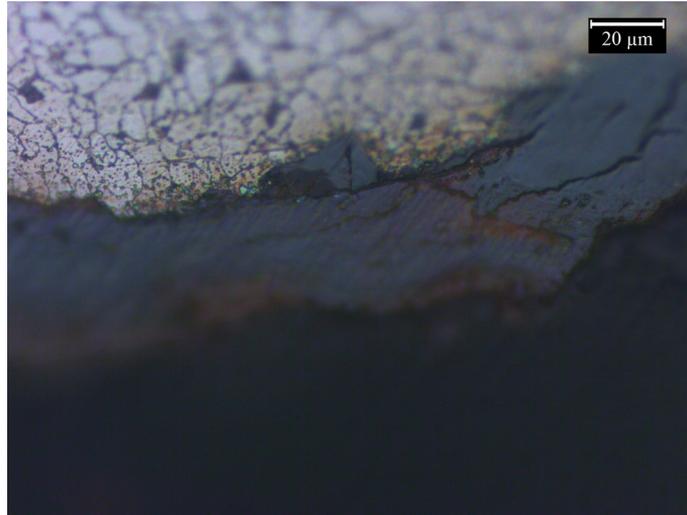
Figura3.8: sezione del provino E. Notare il doppio strato di prodotti di corrosione, aventi spessori comparabili con provini invecchiati naturalmente

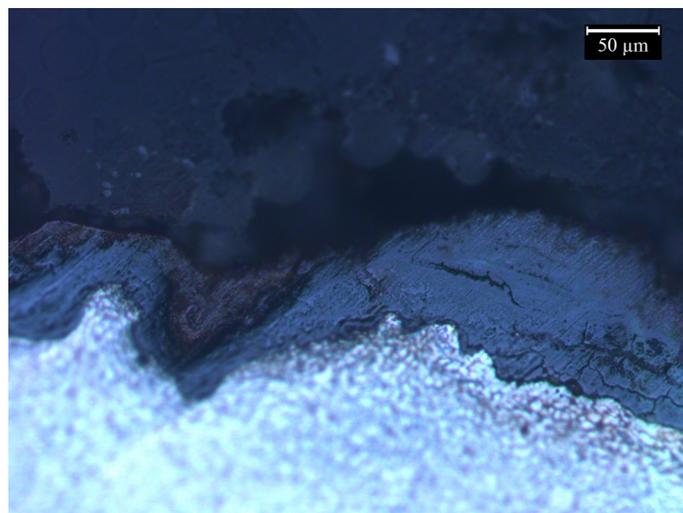
Figura3.9: unico corto tratto disomogeneo riscontrato sullo strato di corrosione della sezione del provino E.

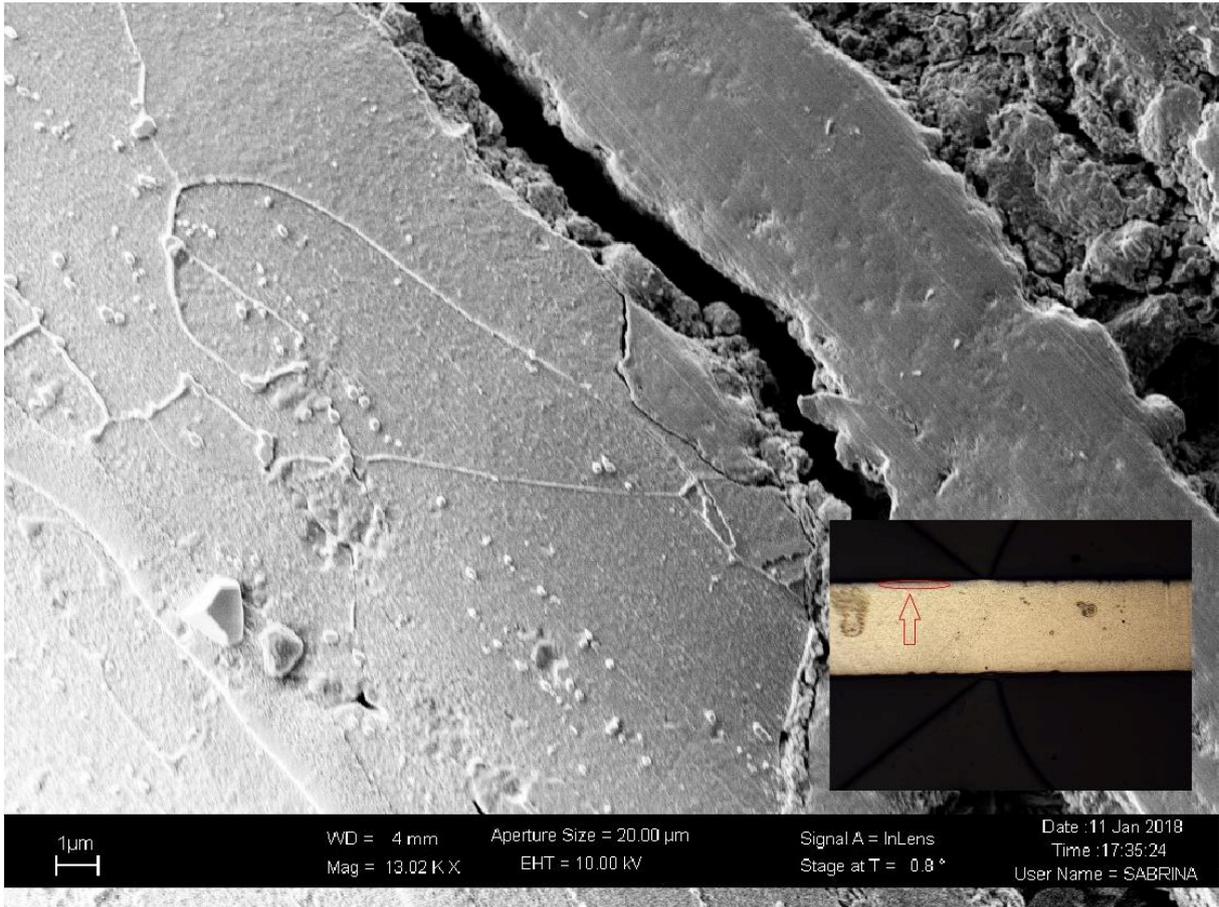
Figura3.19: ingrandimento della superficie B sulla sezione del provino A, la più aggredita. Notare la spaccatura a destra e la riga bianca in basso a sinistra. Ingrandimenti di queste due zone sono presenti nella **figura3.20** e **figura3.21**. In basso a destra la posizione dove si è effettuato l'ingrandimento.

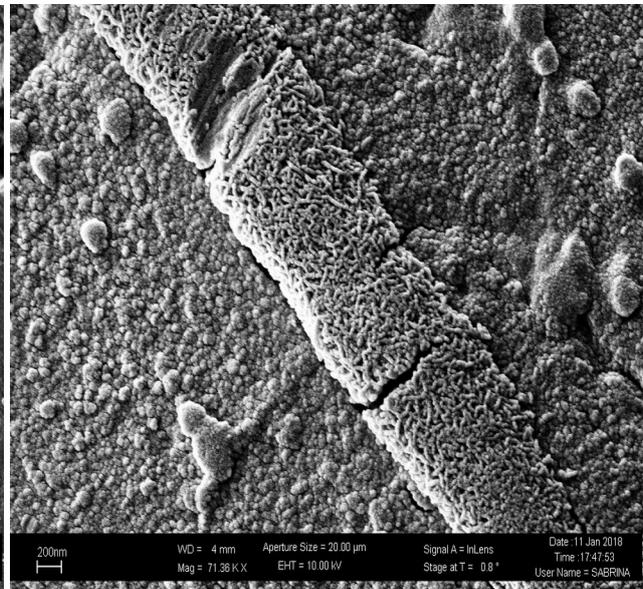
Figura3.21: ingrandimento della linea bianca visibile nella **figura3.19**, magnetite o maghemite.

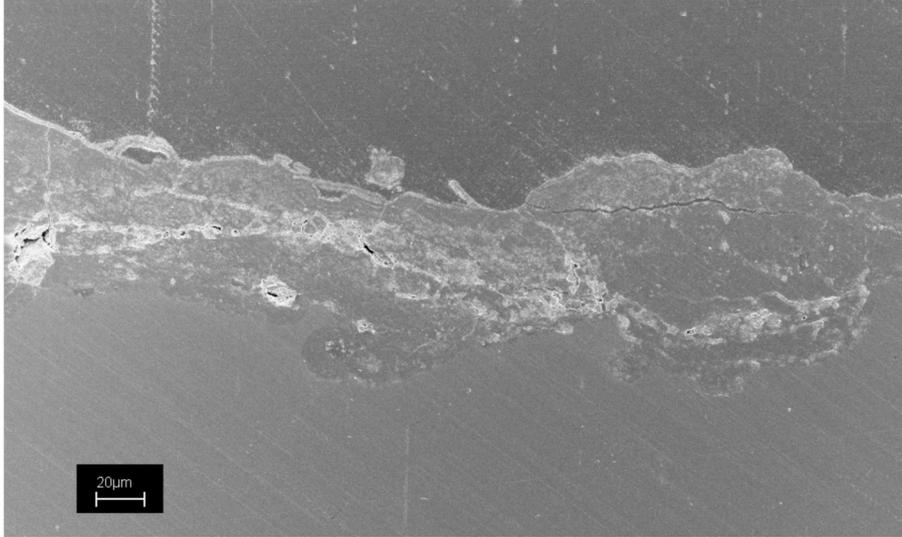
Figura3.22: Sezione del campione C, sopra il polimero e sotto il metallo. Al centro i prodotti di corrosione.

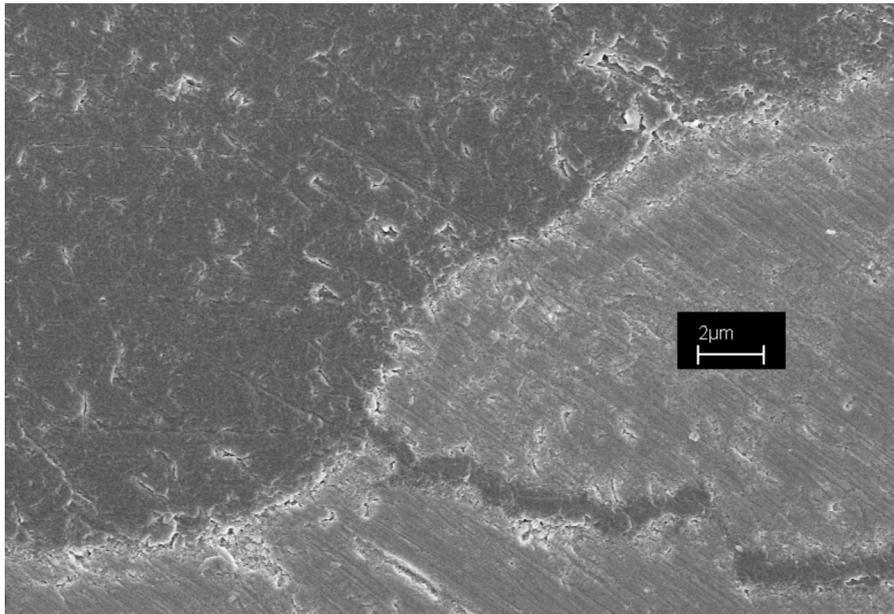
Figura3.23: ingrandimento di una cricca nello strato di prodotti di corrosione del provino C.

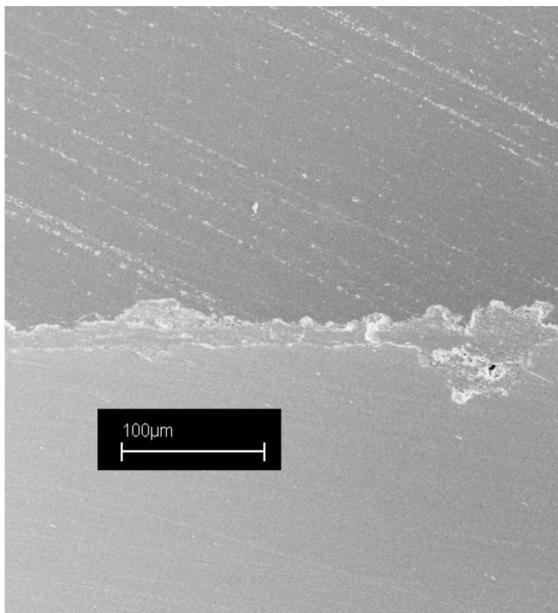
Figura3.24: osservazione al SEM del campione D. sopra il polimero, sotto il metallo. Al centro lo strato dei prodotti di corrosione
