POLITECNICO DI TORINO

Tesi di Laurea Magistrale

**Caratterizzazione di un acciaio CORTEN
sottoposto ad invecchiamento artificiale per
applicazioni artistiche**

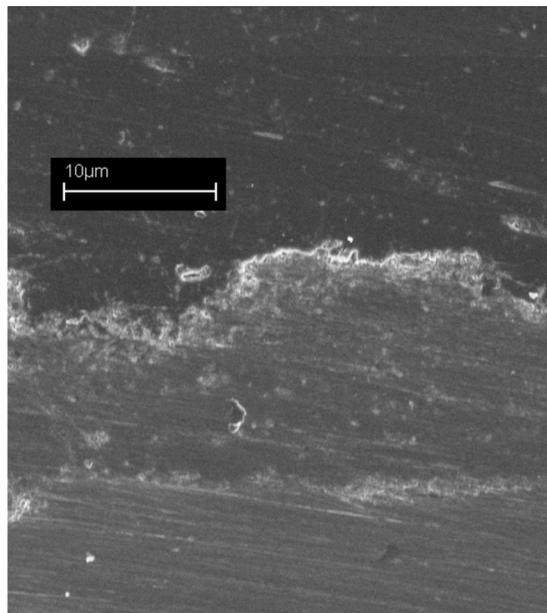
Figura3.25: osservazione al SEM del campione D, notare lo strato dei prodotti di corrosione, spesso circa 15-20 μm .

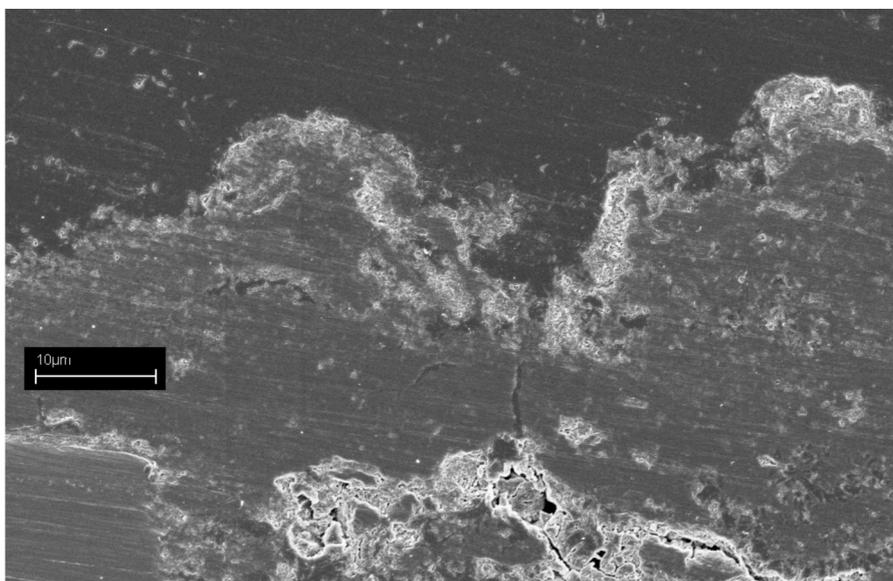
Figura3.26: effetti del permanere dell'agente aggressivo per lungo tempo sulla superficie; formazione di un canale dall'esterno verso il cuore del materiale, la formazione in profondità di prodotti di corrosione porosi e incoerenti

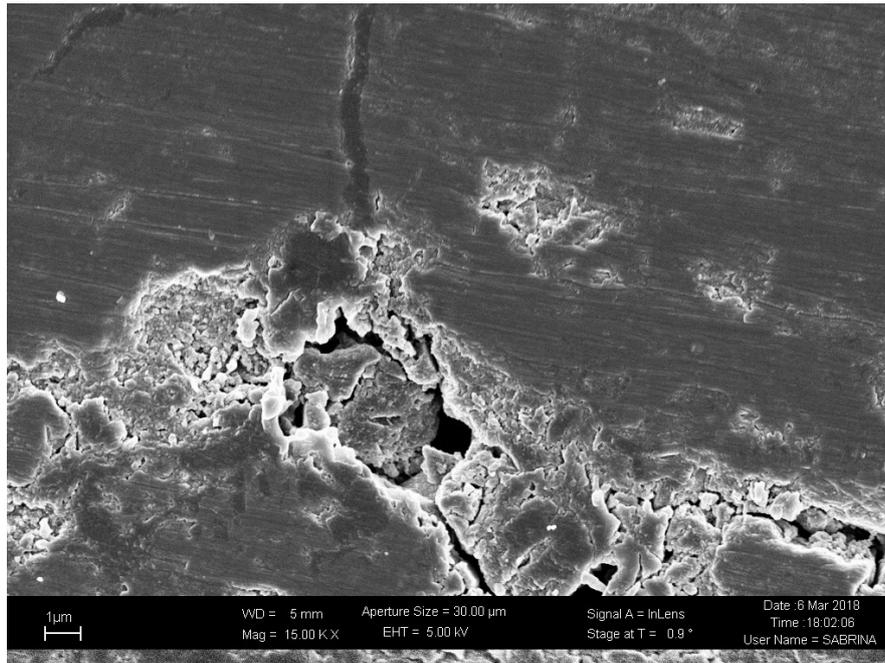
Figura3.27: prodotti di corrosione allo sbocco interno della fessura;
prodotti di corrosione porosi e incoerenti con il metallo

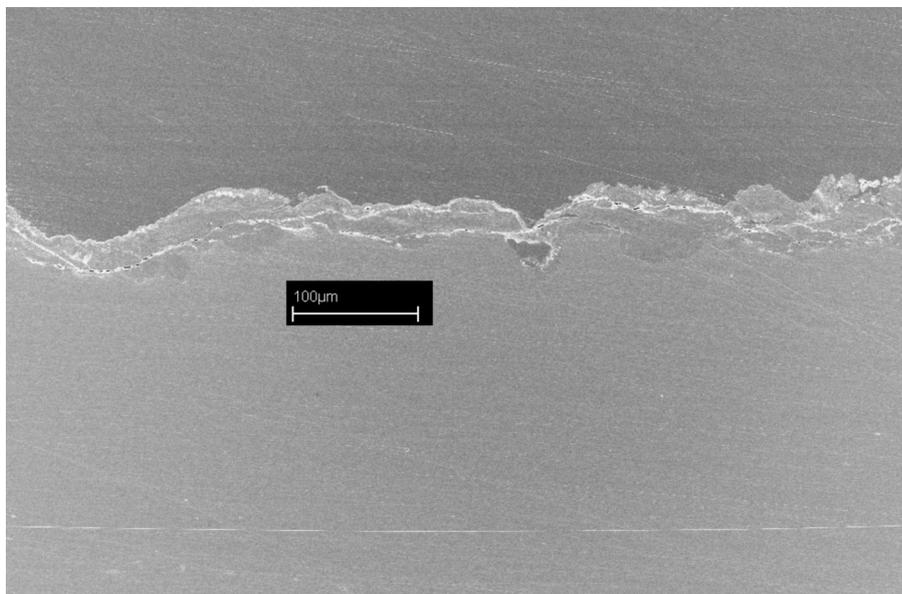
Figura3.28: sezione del provino E. Sopra la resina, sotto il metallo; al centro lo strato di prodotti di corrosione

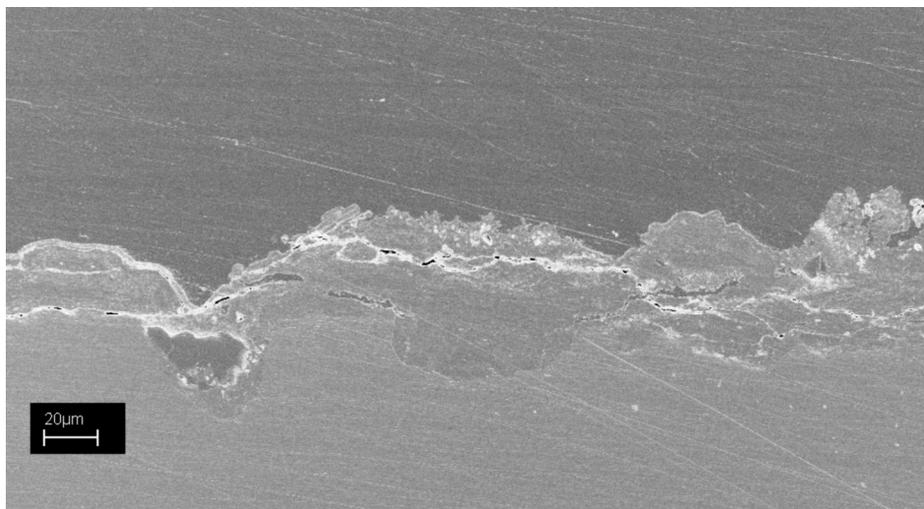
Figura3.29: Sezione del provino E vista al SEM. Notare la colorazione doppia dello strato di prodotti di corrosione.

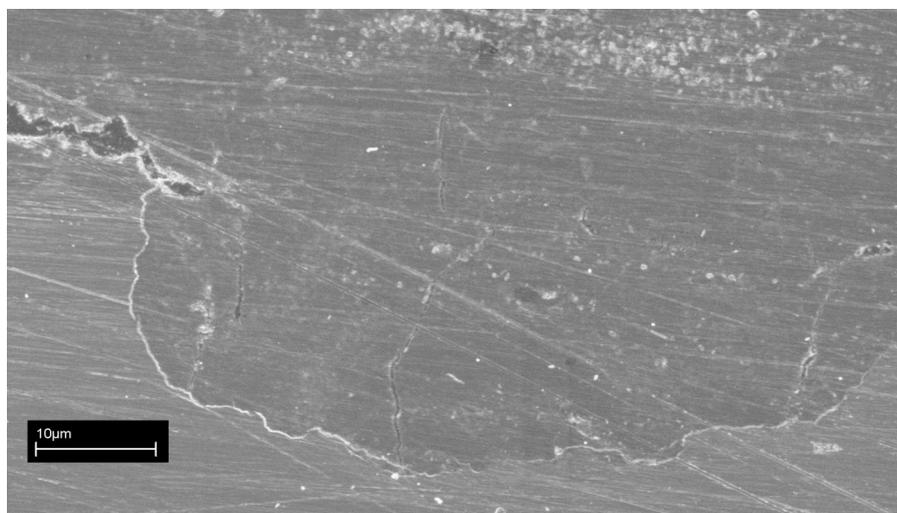
Figura3.30: ingrandimento della sezione del provino E, notare come la parte dello strato di prodotti di corrosione più vicina al metallo risulti più densa e coerente

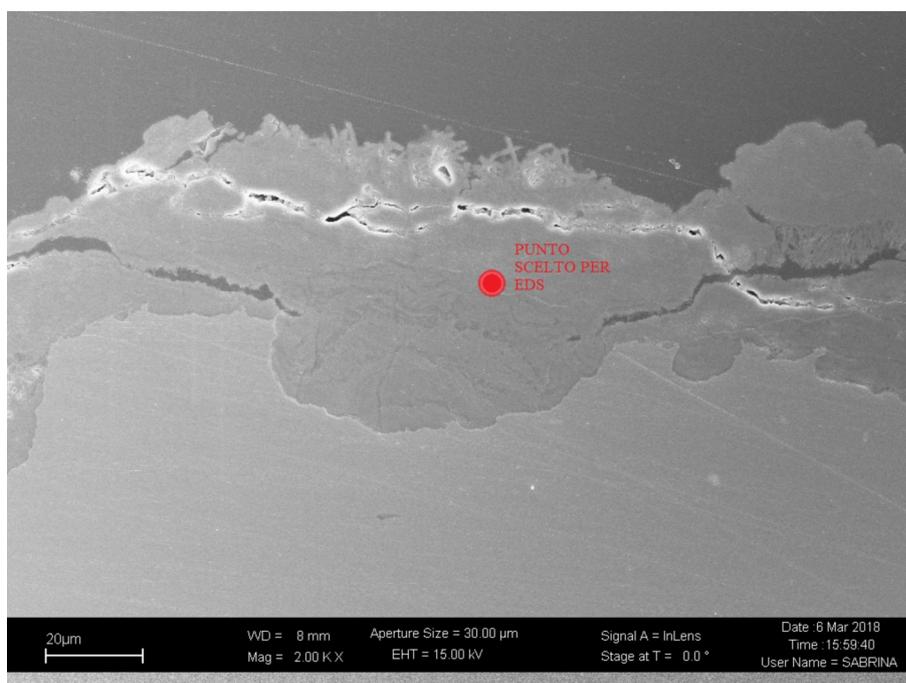
Figura3.31: indicazione del punto scelto per effettuare l'analisi EDS

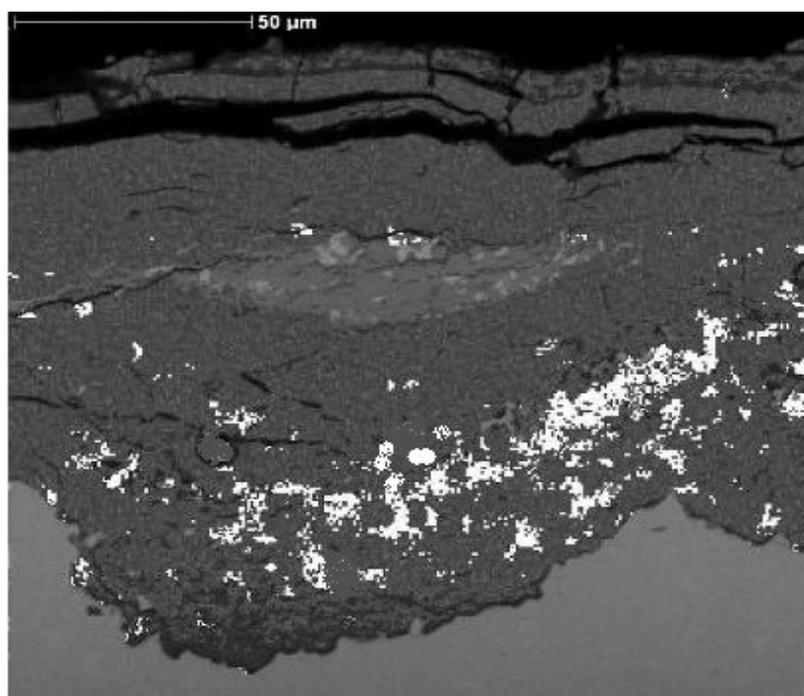
Figura3.34: immagine SEM tratta da letteratura, in bianco l'akaganeite [16], non presente sul provino in esame.

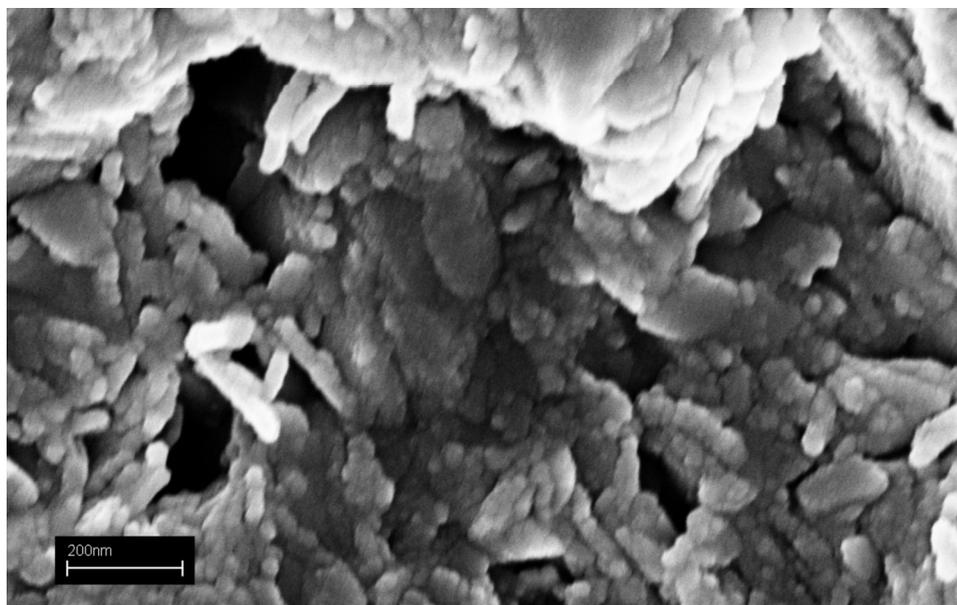
Figura3.35: prodotti di corrosione dello strato più esterno: notare la presenza di strutture affusolate e più tondeggianti.

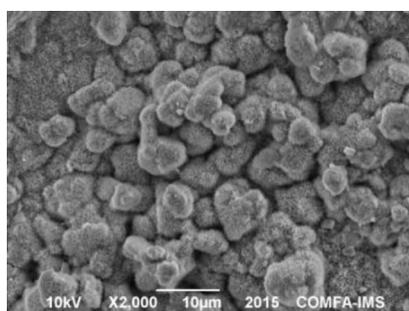
Figura3.36: goethite sulla superficie di acciaio corten, notare la struttura tondeggiate [41].

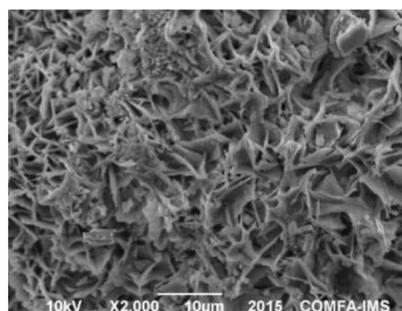
Figura3.37: lepidocrocite sulla superficie di acciaio corten, notare la struttura porosa di tipo floreale [41].

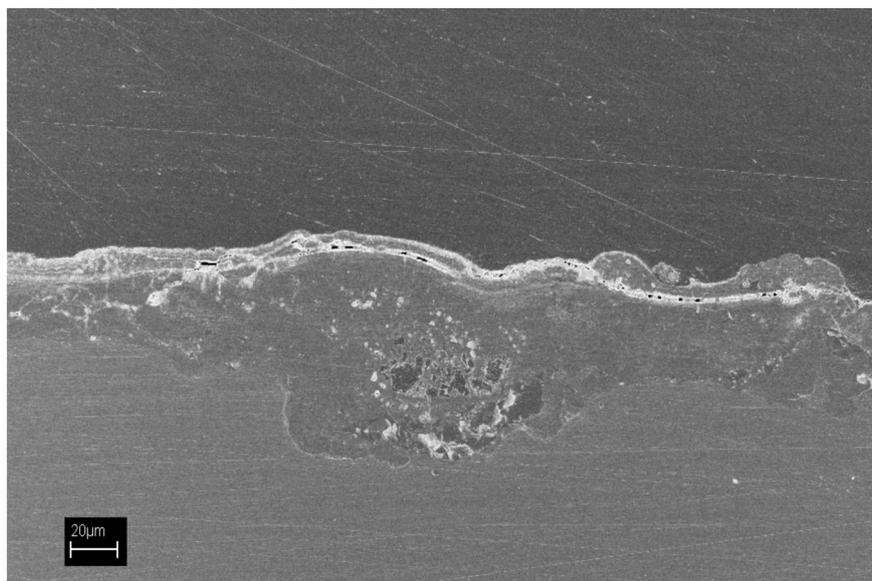
Figura3.38: notare la differenza tra la colorazione chiara della parte di superficie più esterna (superiore) dello strato dei prodotti di corrosione, ed il colore più scuro - anche rispetto al metallo - della parte inferiore. Al centro dell'immagine un difetto, preso come riferimento.

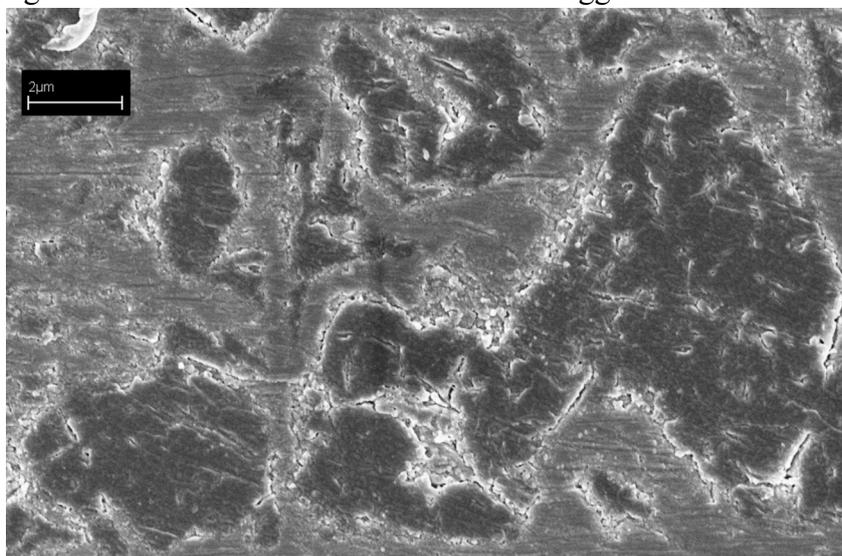
Figura3.39: porosità del substrato dello strato di prodotti di corrosione. Sezione del provino E.

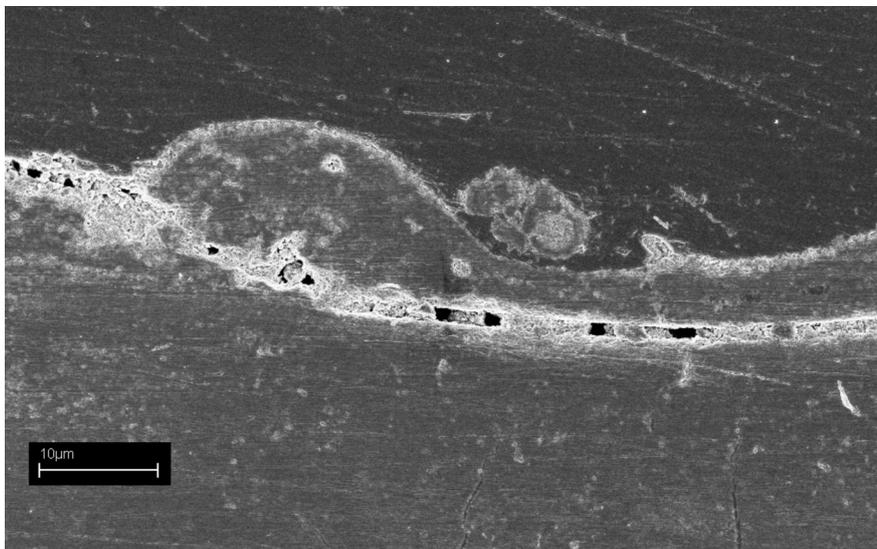
Figura3.40: provino E, cricca parallela alla superficie nello strato più superficiale del campione. Il candore è dato dalla magnetite o dalla maghemite conseguentemente originatesi.

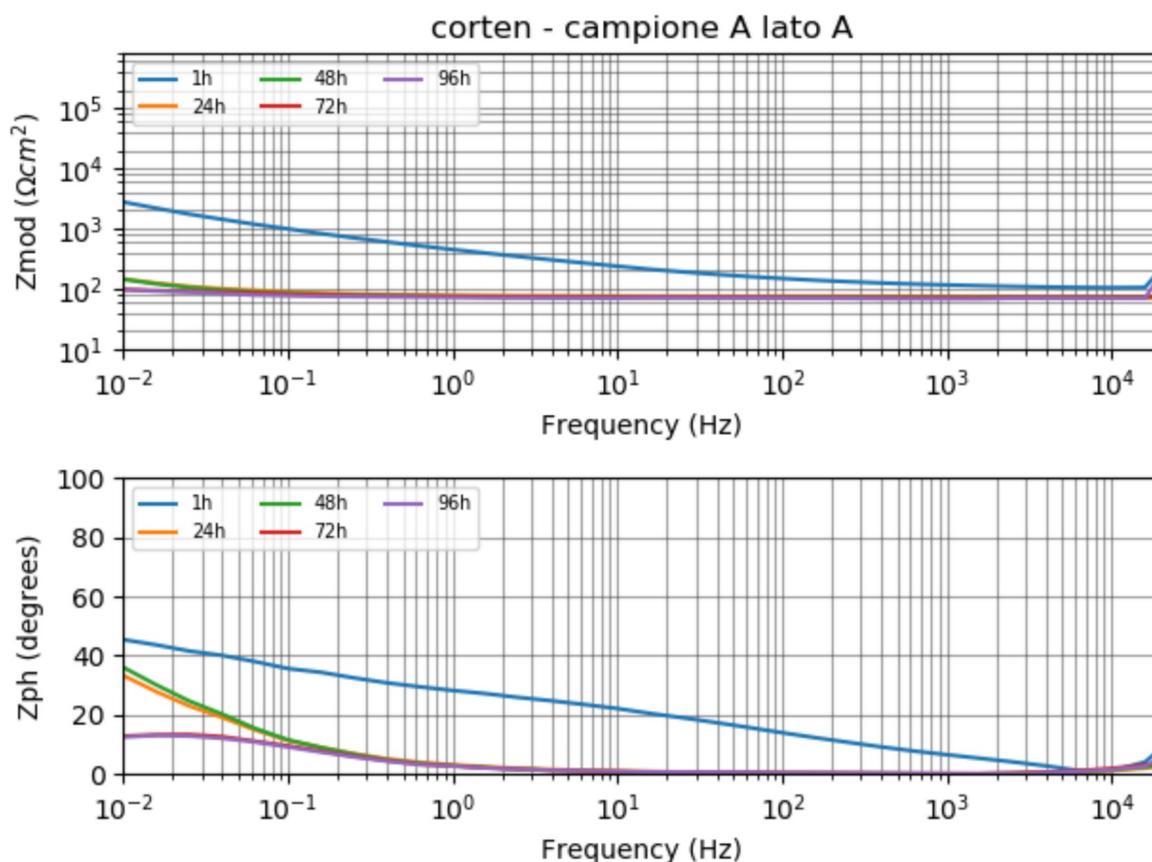
Figura3.35: spettri di impedenza del provino A, lato A

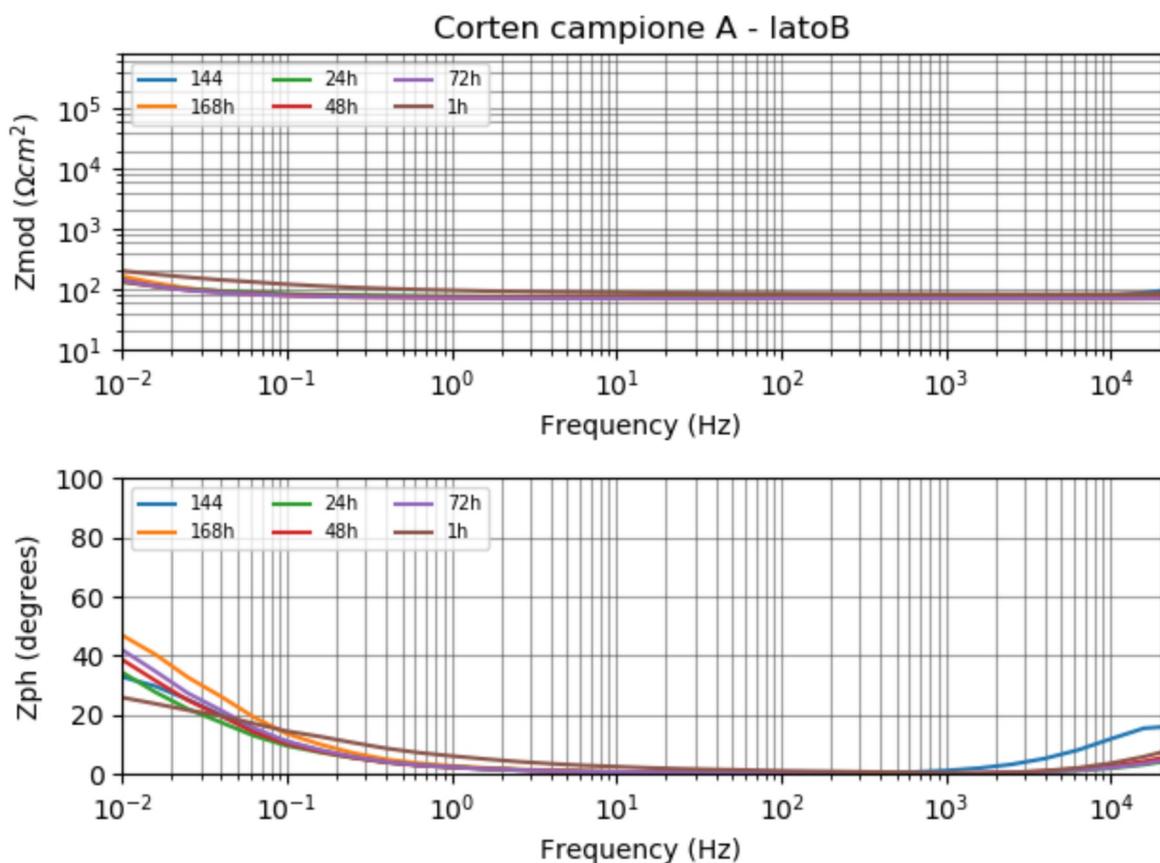
Figura3.36: spettri di impedenza sul lato più chimicamente attaccato del provino A, notare il valore estremamente ridotto.

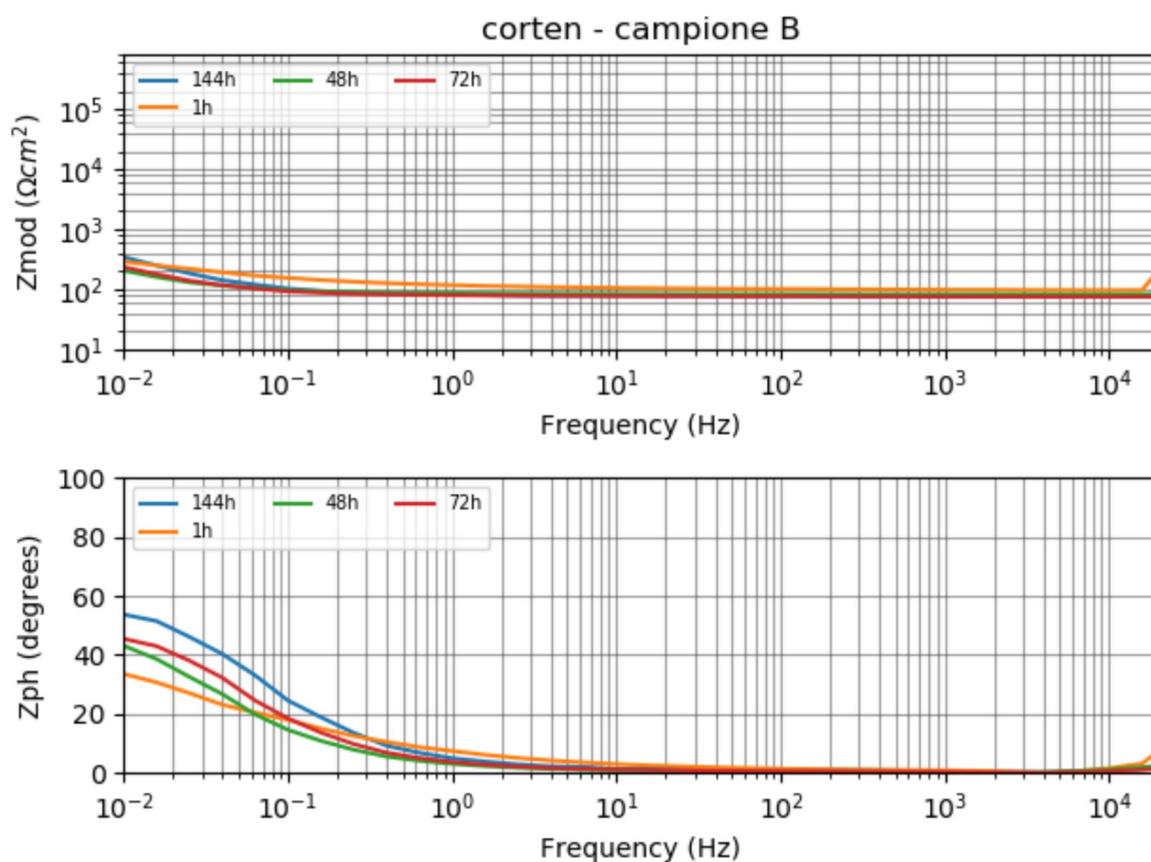
Figura3.37: spettri di impedenza sul campione B.

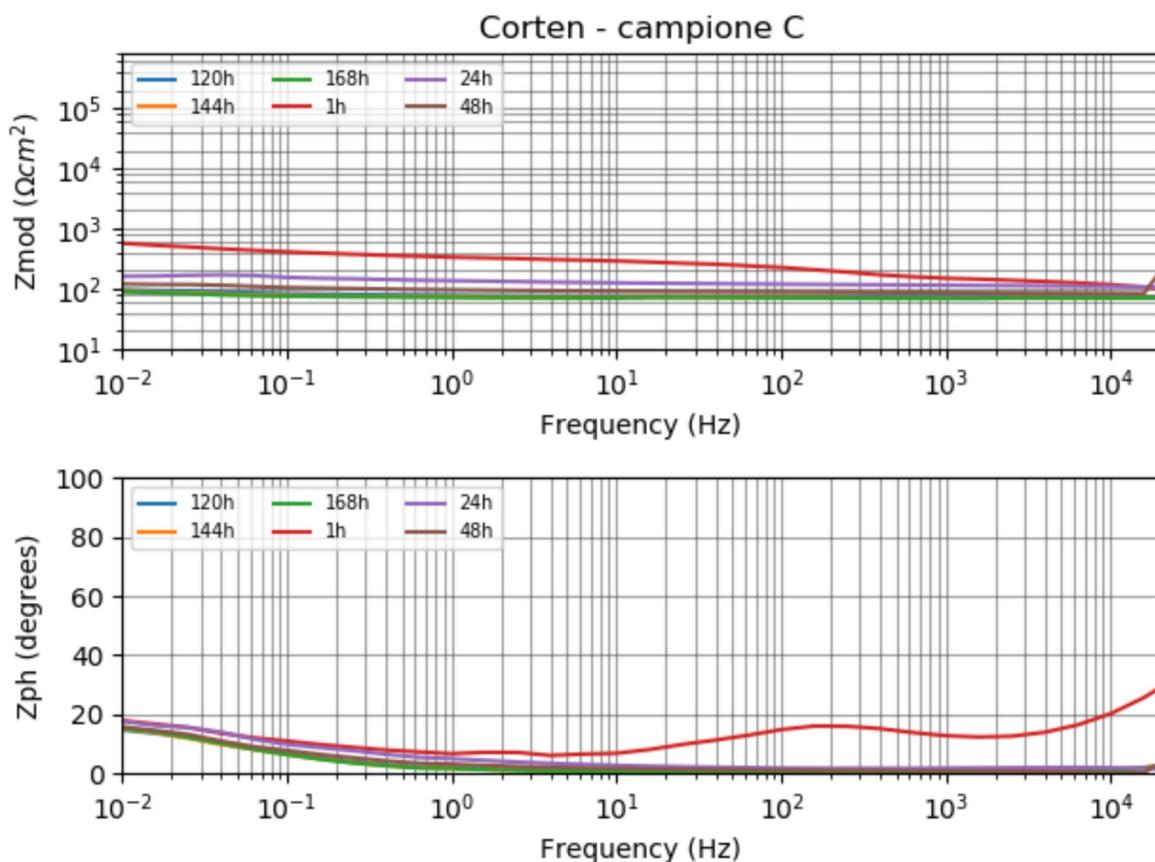
Figura3.38: spettri di impedenza sul campione C.

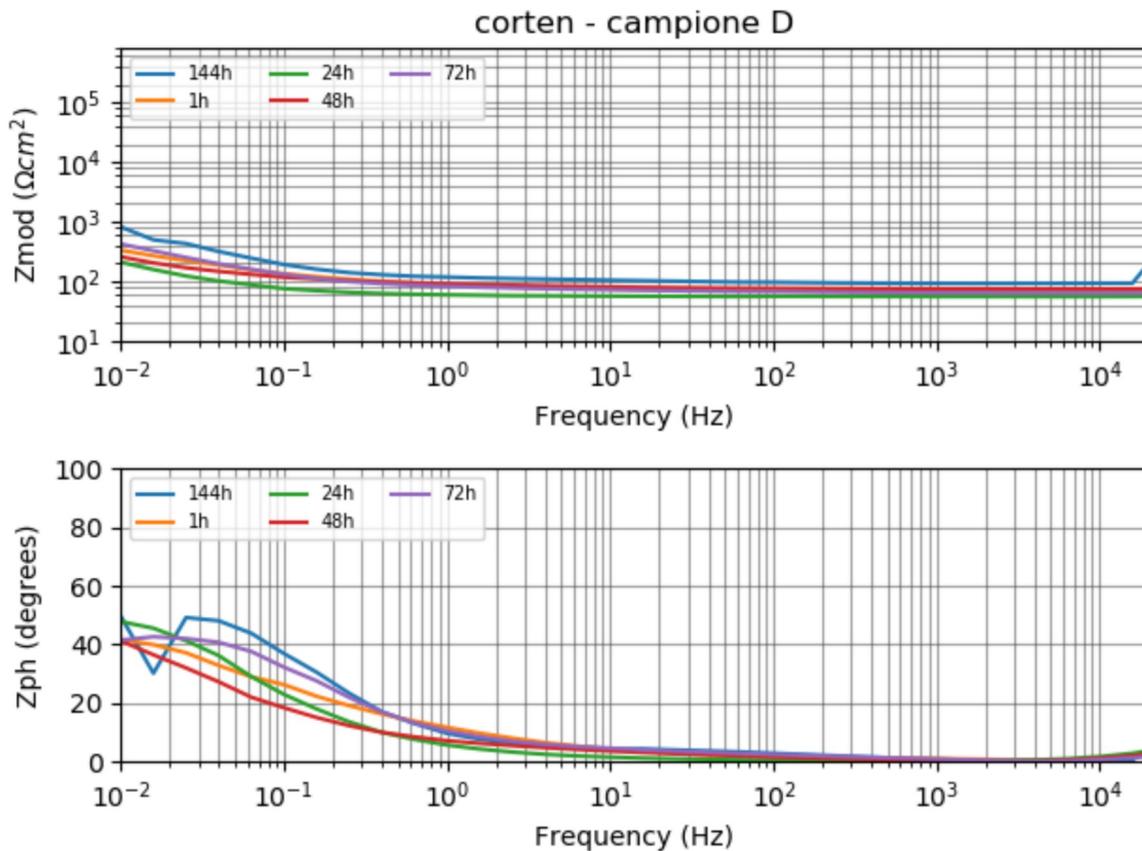
Figura3.39: spettri di EIS svolte sul campione D

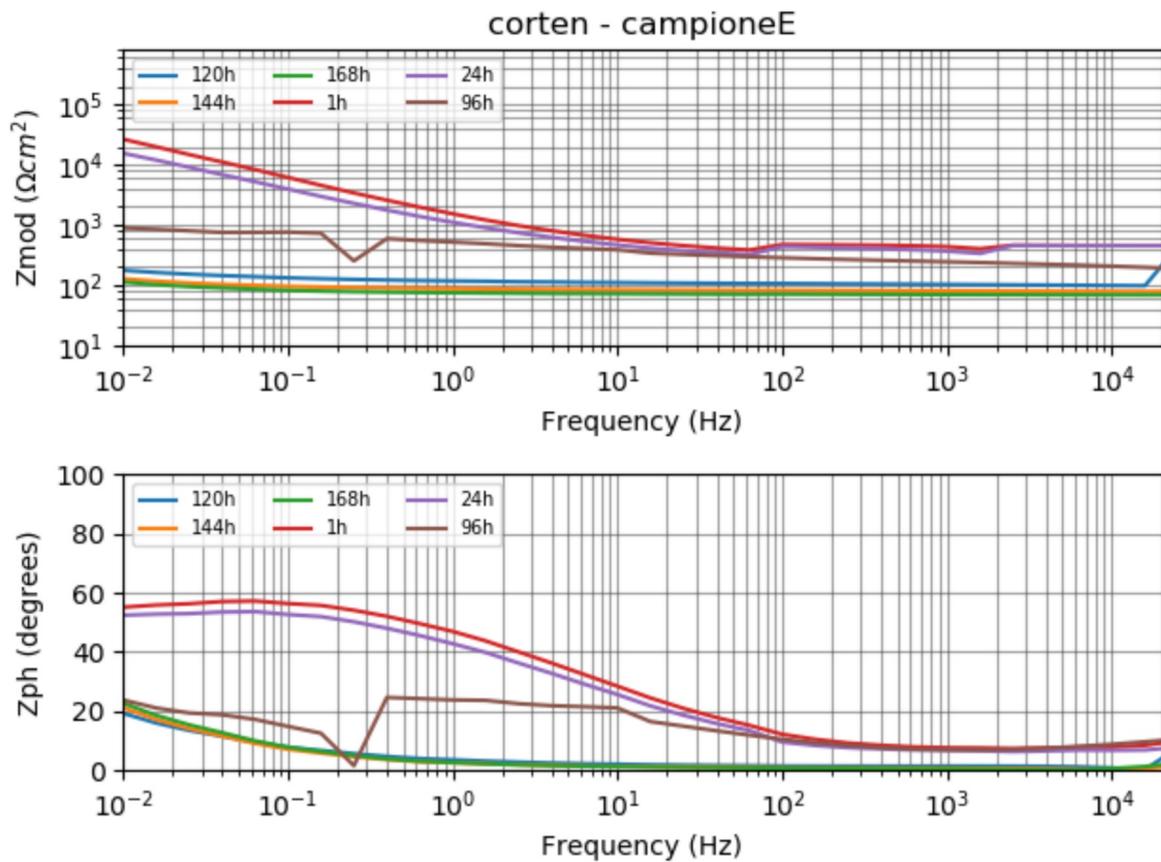
Figura3.40: spettri di impedenza sul campione E. Notare il valore d'impedenza particolarmente alto ed il suo disendere lento nel tempo

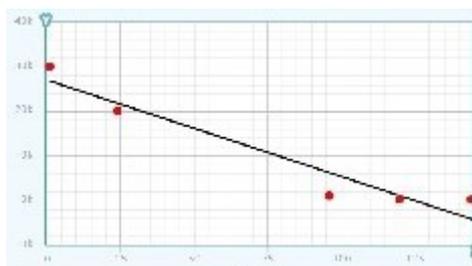
Figura3.42: interpolazione lineare dei dati del provino E; sull'asse y i valori d'impedenza, sull'asse x il tempo

Il provino E ha mostrato un calo graduale del valore massimo di impedenza nel tempo. Plottando sull'asse x il tempo e sull'asse y si ottiene un grafico come in **figura3.41**. Effettuando un'interpolazione lineare si ottiene una retta come in **figura3.42**, con formula (3.5;1)

La velocità di variazione del valore d'impedenza del provino E è quindi $216 \Omega\text{cm}^2/\text{h}$ in media.

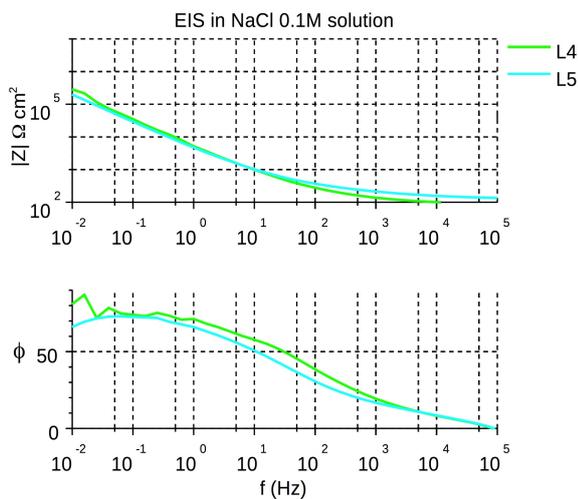
Figura3.43: EIS di acciaio corten invecchiato naturalmente, esposto ottimamente

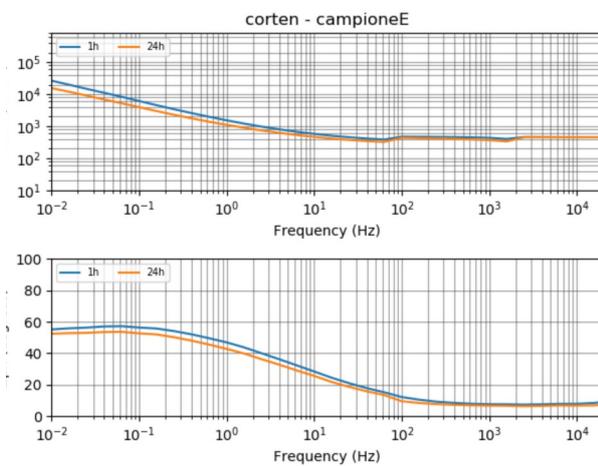
Figura3.44: EIS di acciaio corten invecchiato artificialmente, provino E

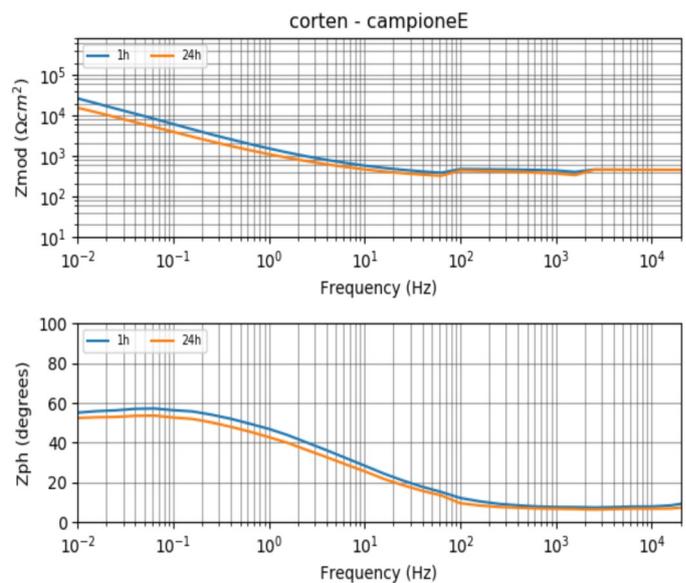
Figura3.46: prova EIS effettuata sul provino E

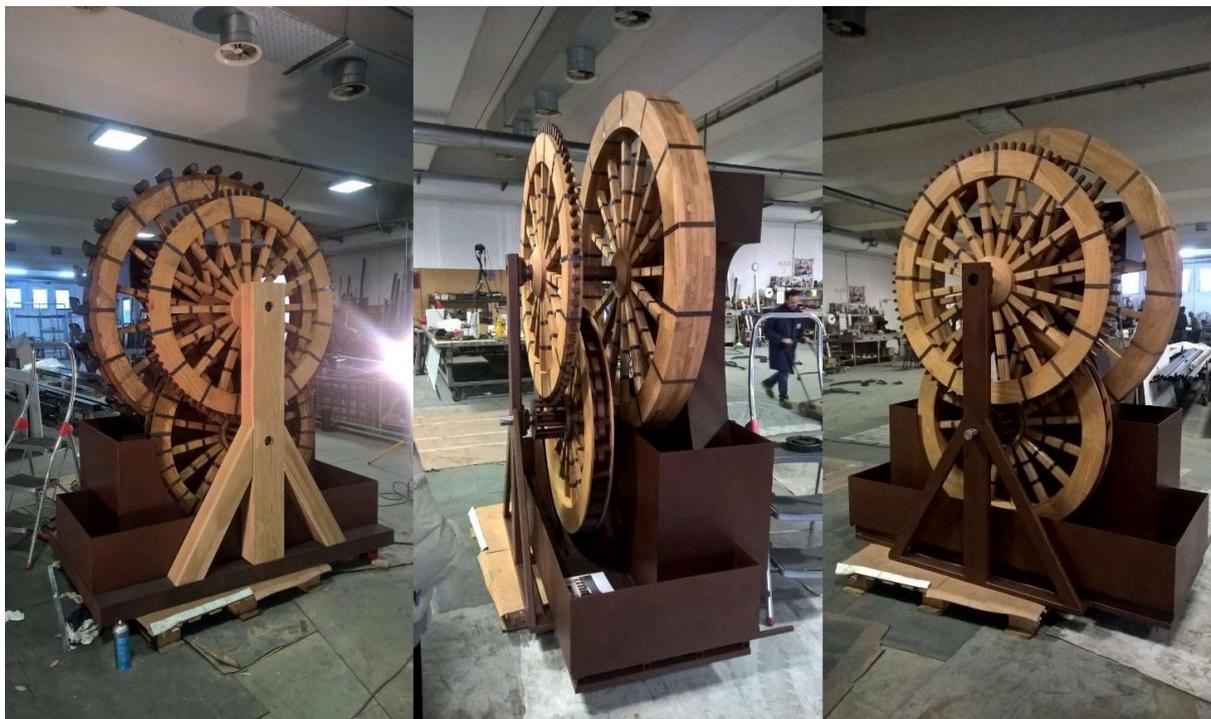
Figura4.1: la fontana di Leonardo da Vinci; costruzione ultimata con successo.

La fontana di Leonardo da Vinci è stata realizzata con successo, ed è attualmente esposta in un salone aperto al pubblico a Dubai.
