Confronto pre e post sisma

POLITECNICO DI TORINO
Corso di Laurea Magistrale in Restauro e Valorizzazione del Patrimonio
A.A. 2017-2018

IMPARARE DAI TERREMOTI: IL CASO DEL DUOMO DI GEMONA
L'USO DEL CEMENTO ARMATO NELLA RICOSTRUZIONE FRIULANA POST 1976

RILIEVO DELLO STATO DI FATTO

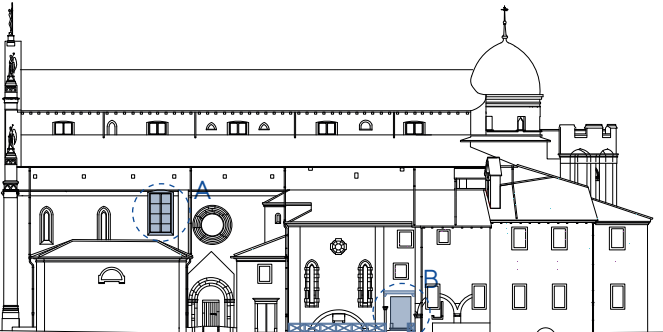
Navata Destra

Non sono stati effettuati sulla navata gravemente danneggiata interventi pesanti, è stata murata una finestra quattrocentesca (A) e sono state inserite delle balaustre a protezione dei reperti archeologici del Duomo. Infine è stato indietreggiato (B) il secondo ingresso in modo da consentire la visione completa della parte archeologica.

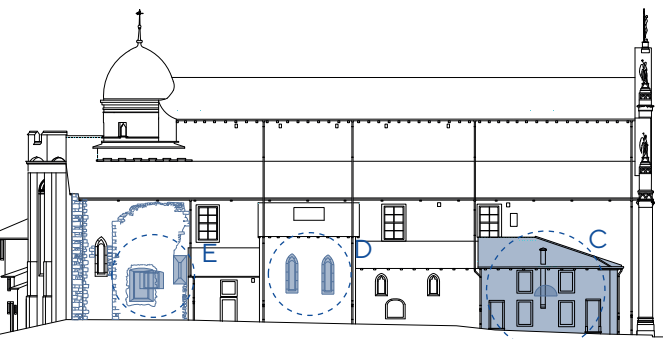
Navata Sinistra

La navata sinistra, nonostante abbia subito danni inferiori, presenta un intervento pesante, la demolizione della sala della musica, scelta della soprintendenza, motivata da ragioni statiche ed estetiche (C). Dal punto di vista archeologico sono state messe in luce delle finestre ogive (D) precedentemente nascoste dallo strato di intonaco, ed infine la parete precedente alla parte absidale vede la scelta di lasciare a vista la muratura storica e il recupero delle originali finestrature (E).

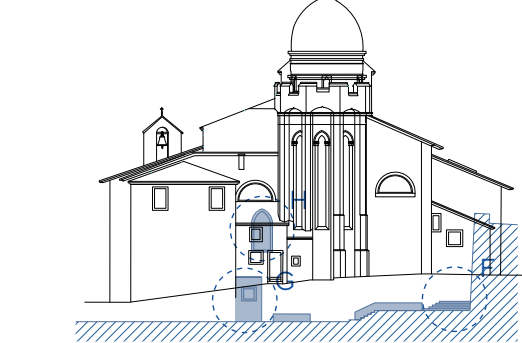
Facciata Absidale

La facciata absidale ha subito una importante trasformazione di quota, è stato liberato l'abside di 2 metri rispetto alla quota del terreno precedente, andando così anche a creare una zona percorribile (F). Il deposito è stato limitato in altezza e l'accesso variato (G). Infine è stata variata la forma di una delle tue finestre precedentemente speculari (H).

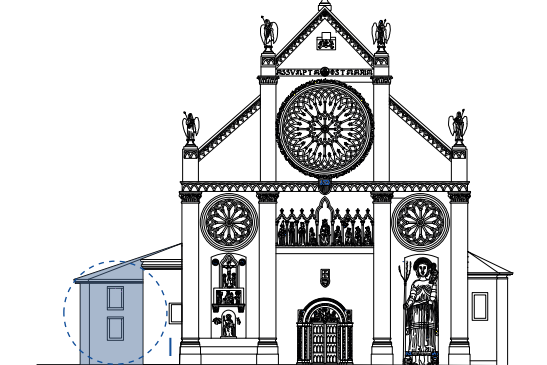
Facciata Principale

La facciata principale presenta un unico intervento significativo, la demolizione della sala della musica (I).

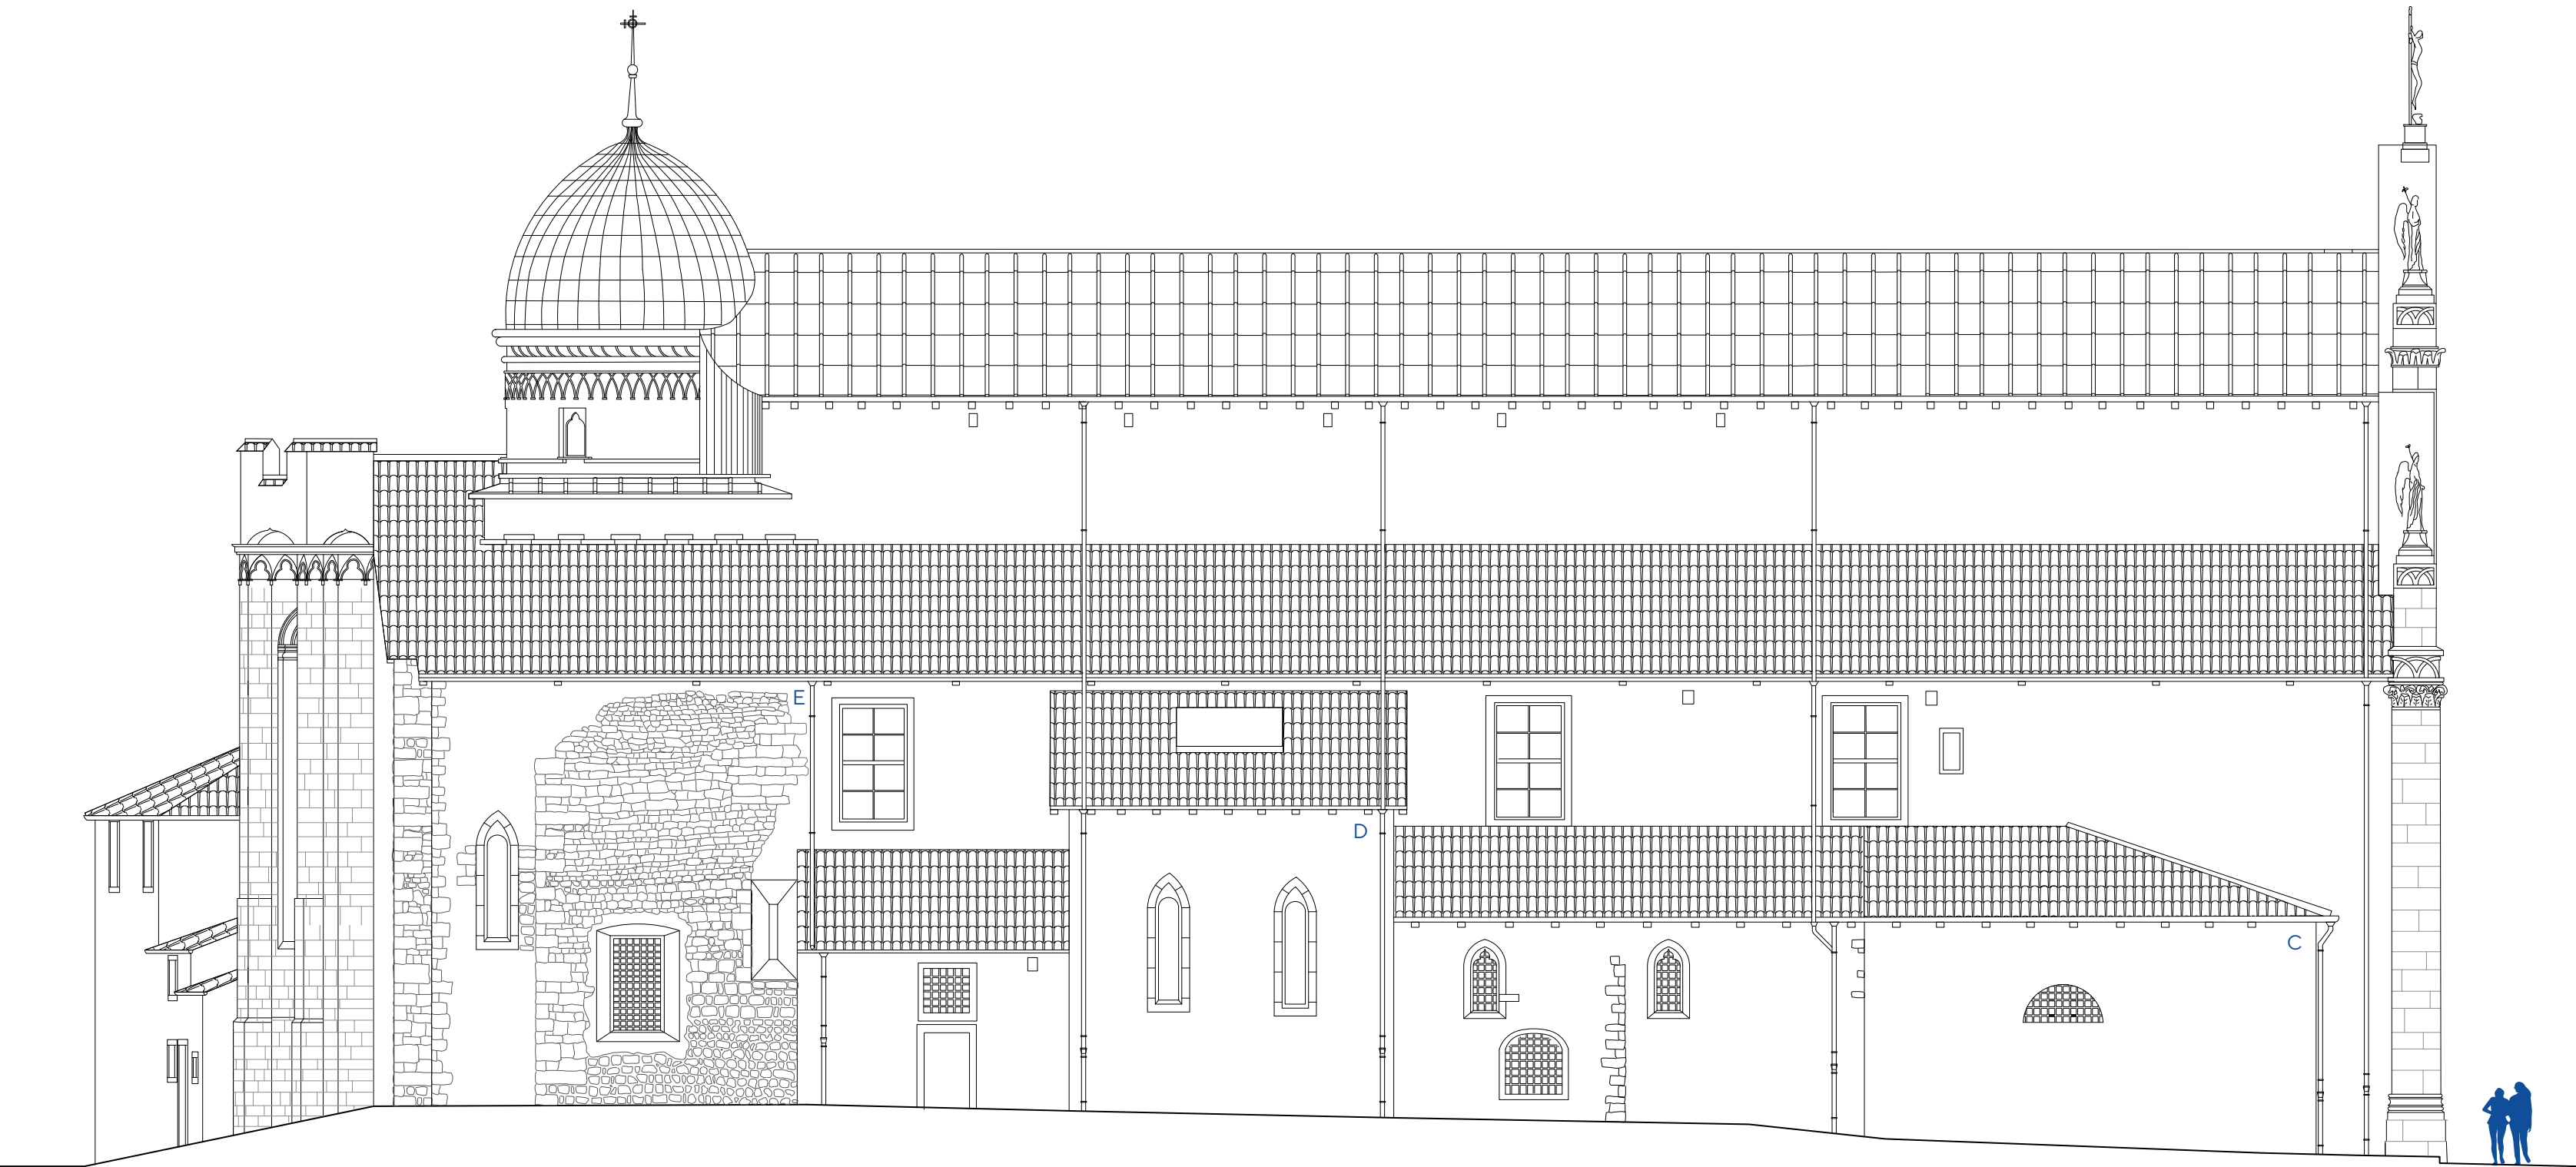
Prospetto Ovest - Navata Sinistra

Base grafica utilizzata dal rilievo di Elia R. del 1952 con l'inserimento delle modifiche progettuali allo stato di fatto.
