PROGETTO DEGLI INTERVENTI DI CONSOLIDAMENTO 1980-1983

Interventi sulle coperture

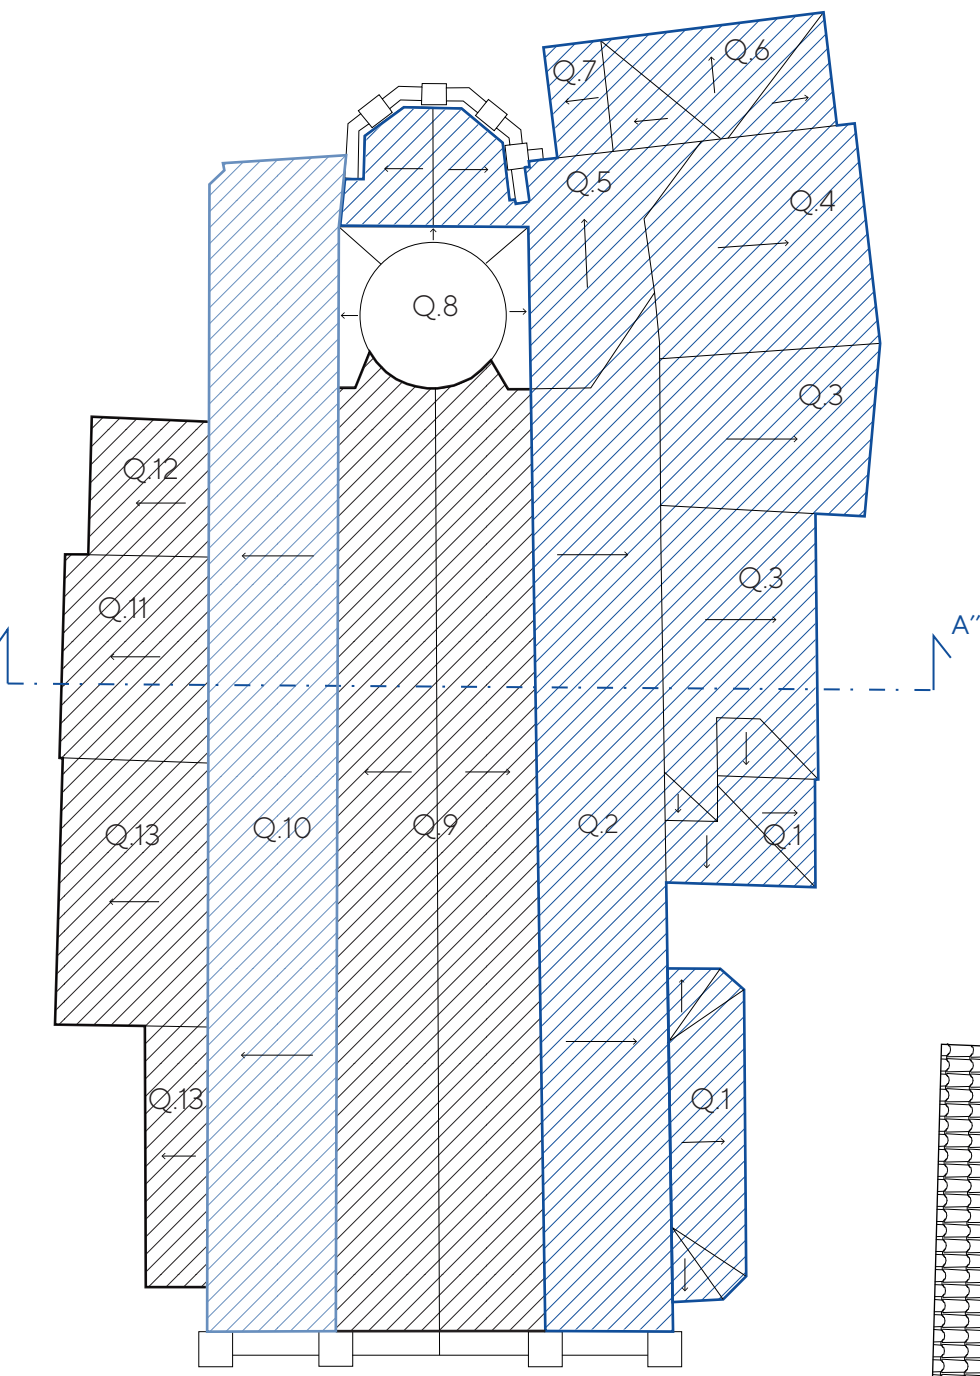
Andamento delle coperture

Q.1 = 8.37
 Q.2 = 17.95
 Q.3 = 13.09
 Q.4 = 14.55
 Q.5 = 17.32
 Q.6 = 11.62
 Q.7 = 3.67
 Q.8 = 26.26
 Q.9 = 23.79
 Q.10 = 15.16
 Q.11 = 10.62
 Q.12 = 6.49
 Q.13 = 8.18

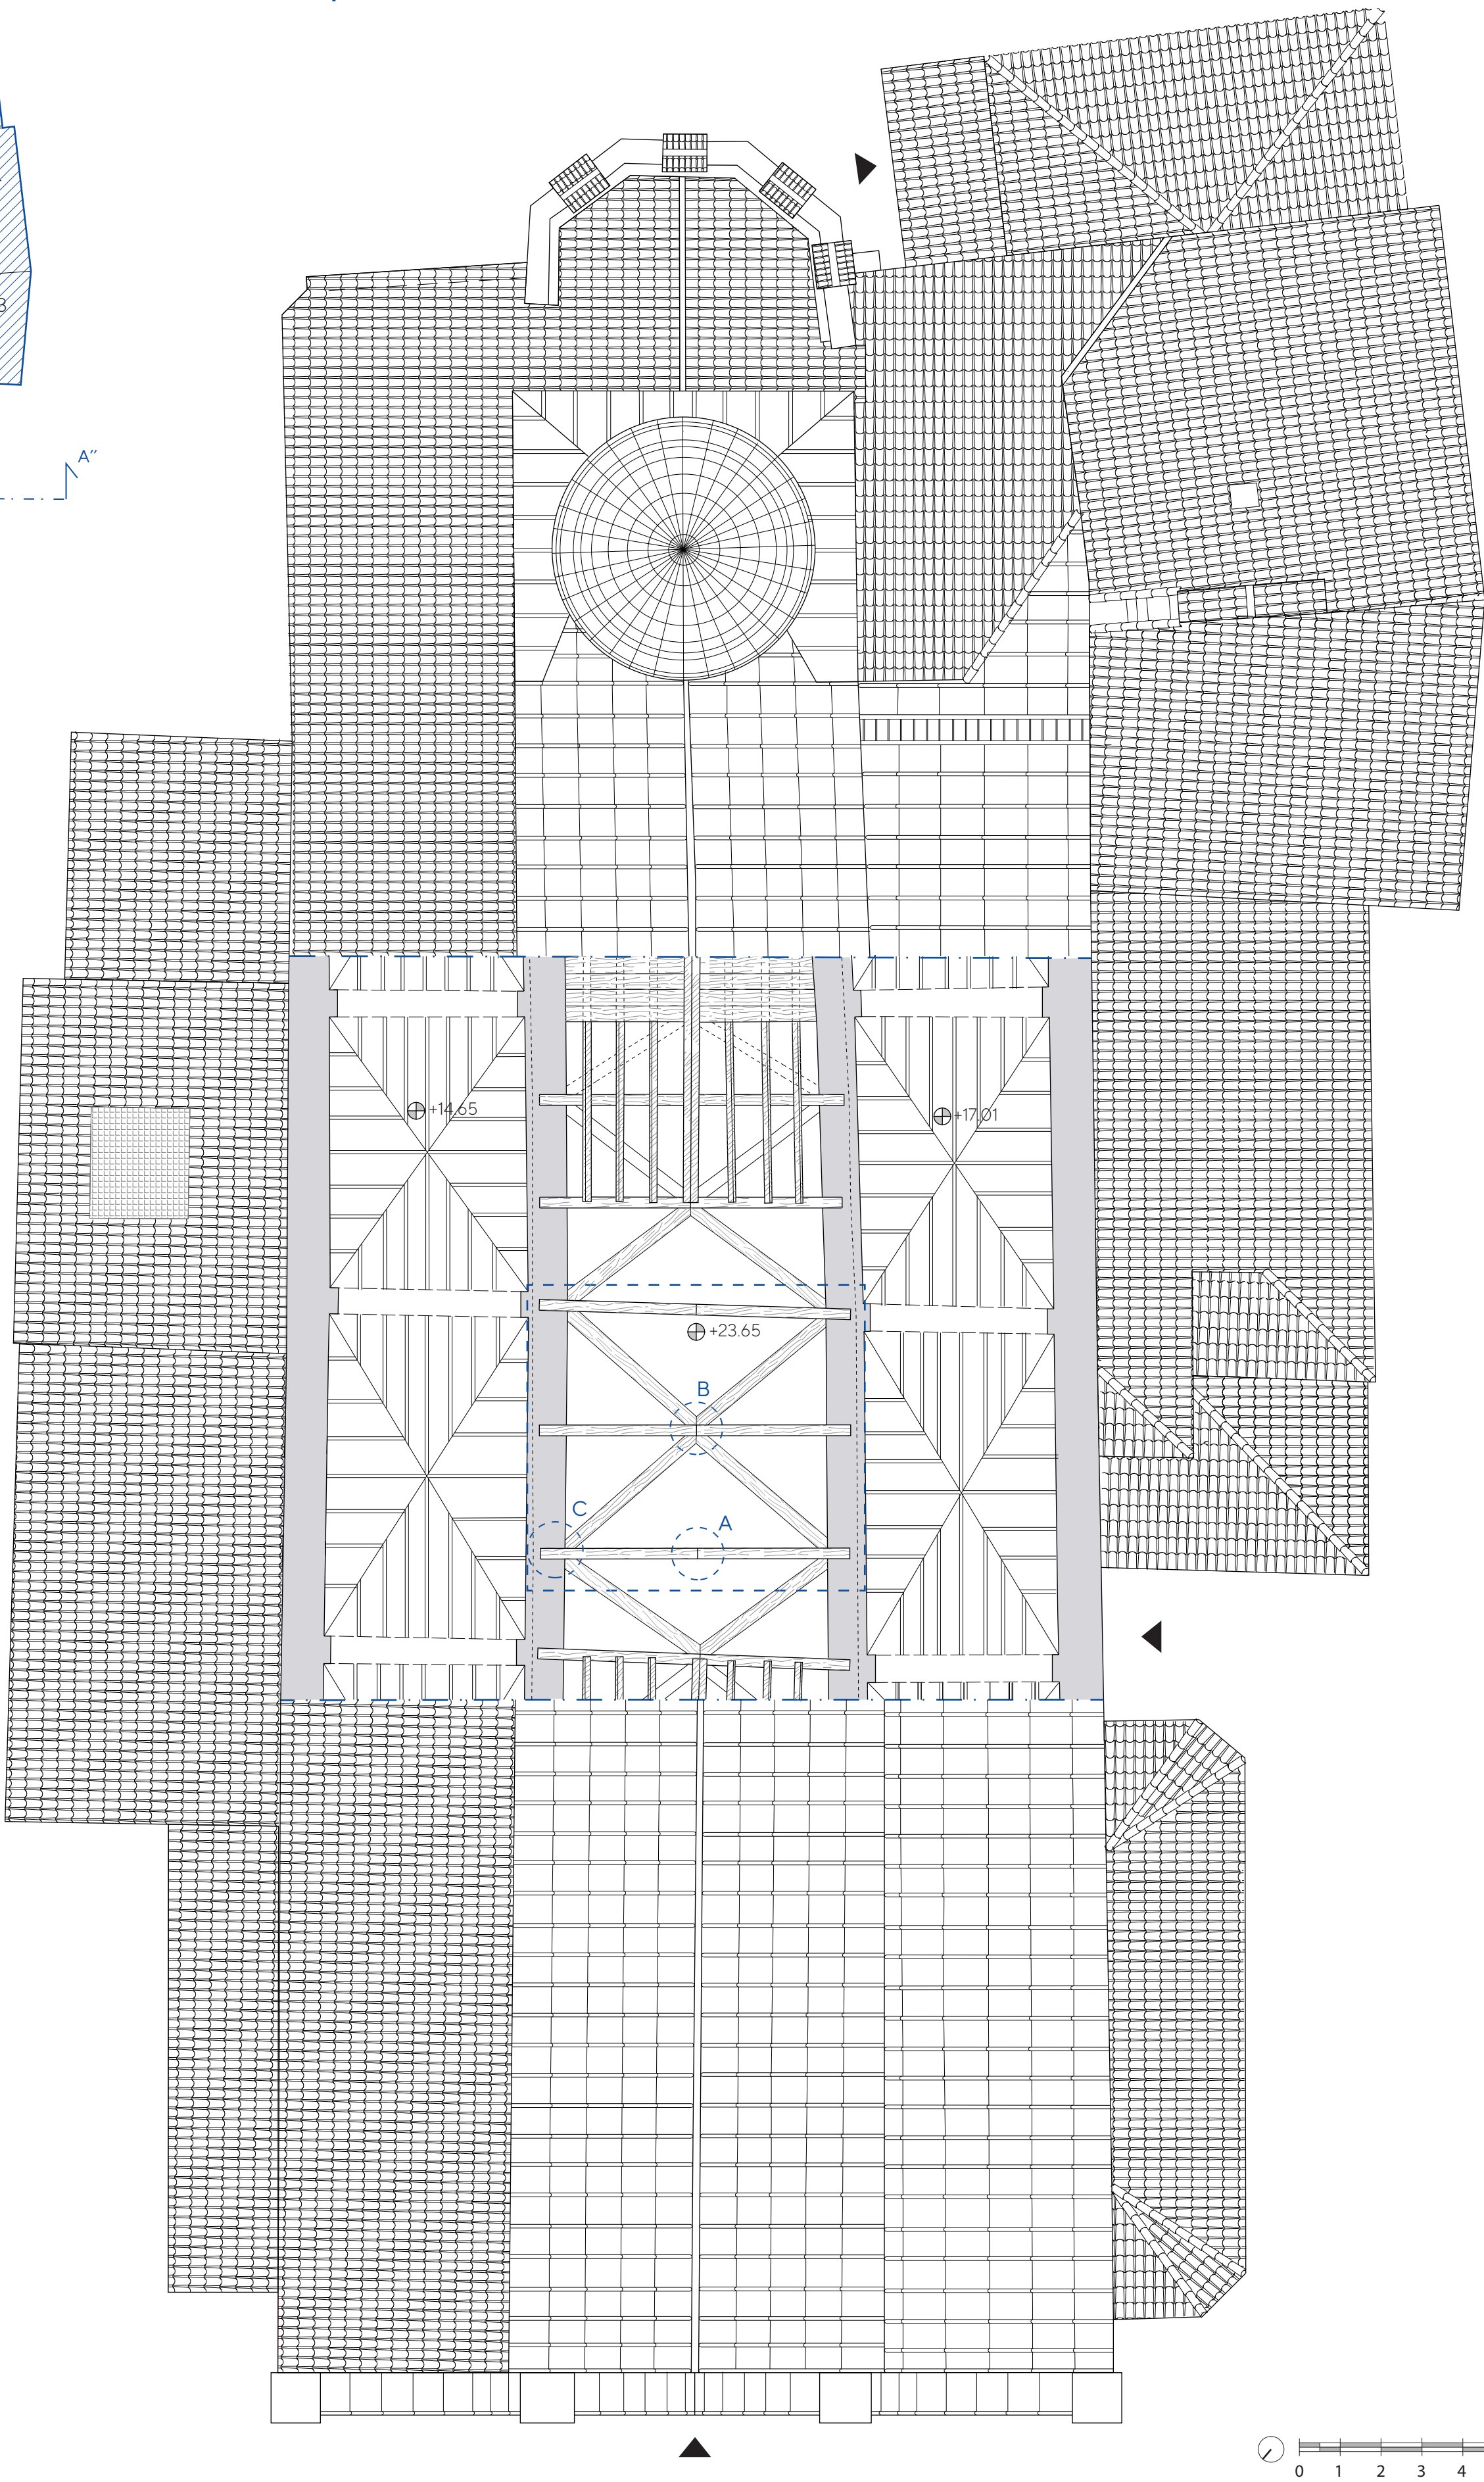
Dettagli Navata centrale- Consolidata

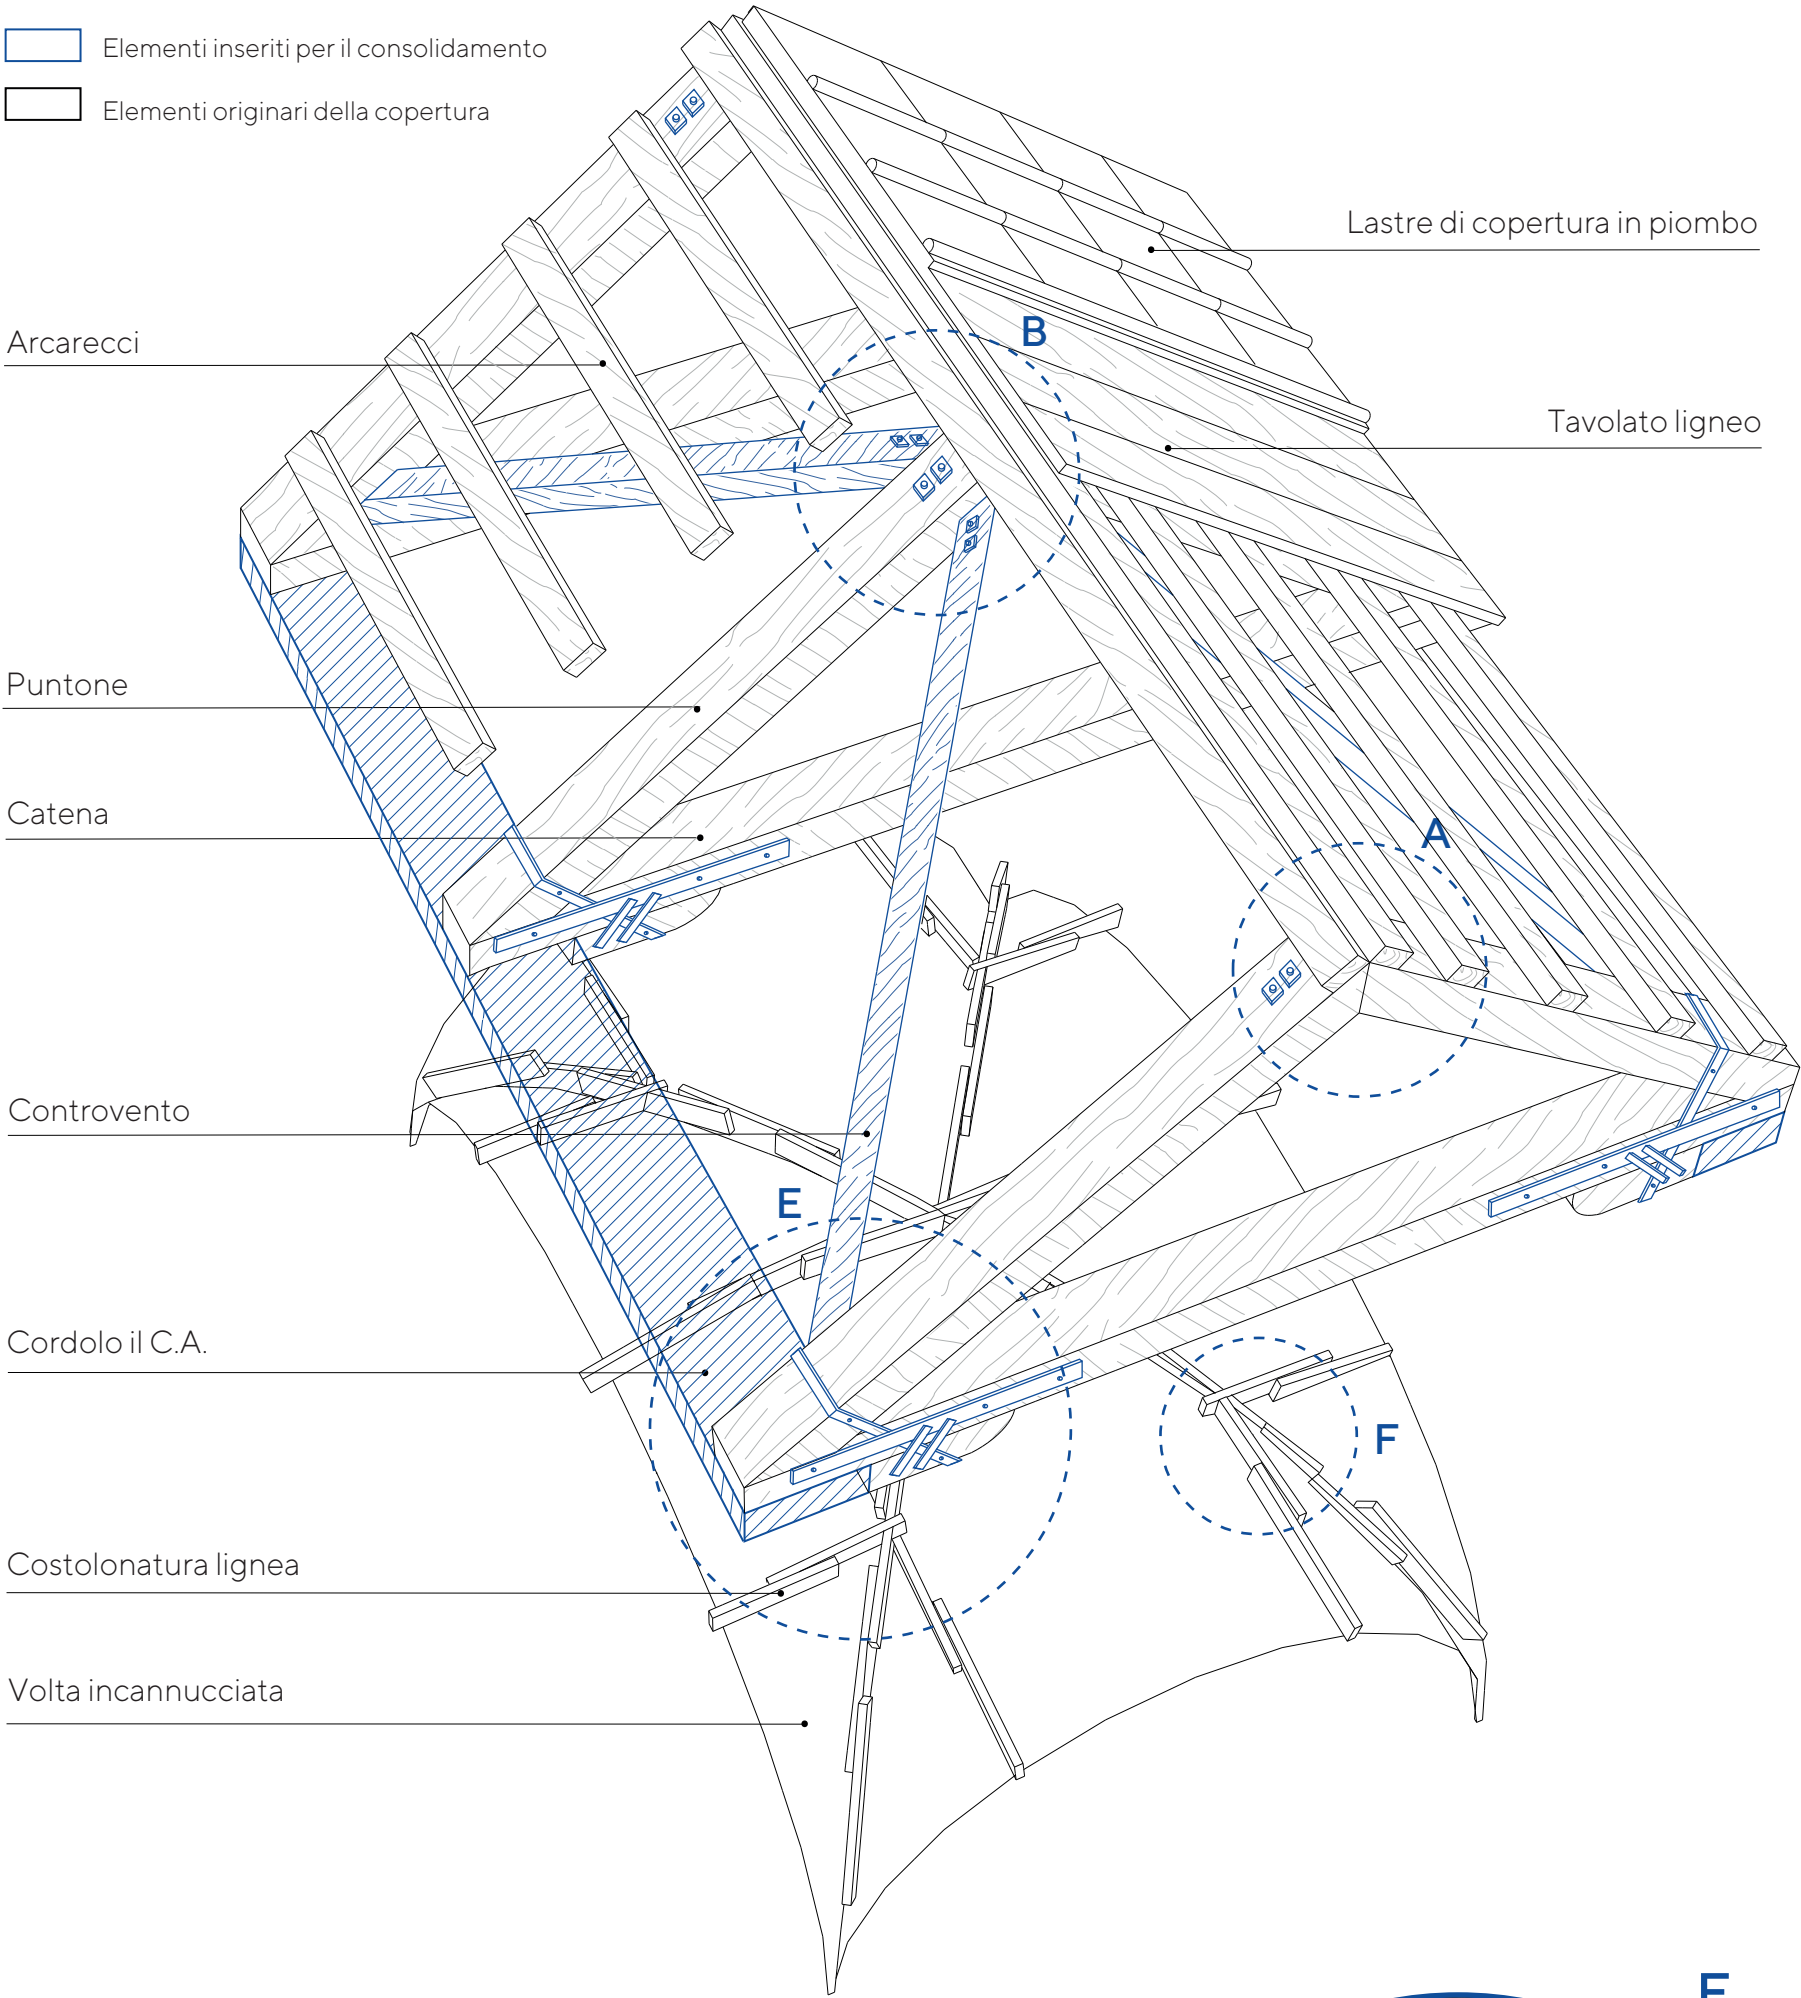
Modulo della copertura

LEGENDA
 Elementi inseriti per il consolidamento
 Elementi originari della copertura
