POLITECNICO DI TORINO

Tesi di Laurea Magistrale

Riqualificazione di un'antica cascina nel territorio di Cherasco

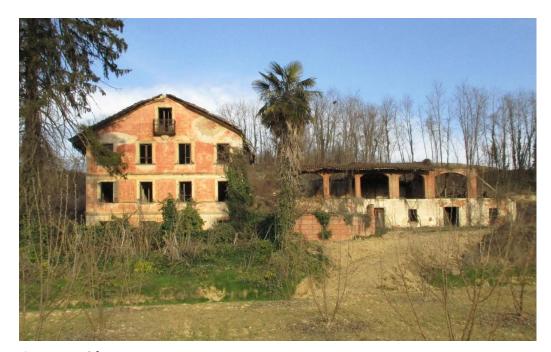
Figura 2.2: Il fronte Ovest

La fabbrica, dal tono signorile e dall'impronta costruttiva fortemente locale, è composta da un piano seminterrato, i piani terra e primo e un sottotetto abitabile.

La copertura lignea a doppia falda, in parte ancora presente, ha protetto negli anni questo edificio dalle intemperie.

Dalle pareti in muratura rivestite a intonaco, spicca l'elegante motivo pittorico. Le facciate erano colorate di un rosso acceso, mentre un color crema chiaro andava a disegnare motivi decorativi quali le cornici delle aperture e alcuni stemmi, ancor'oggi riconoscibili.

Il fronte principale è scandito dalla simmetria delle aperture e dalle fasce marcapiano rilevate. Al piano ultimo è collocato un elegante balconcino, caratterizzato dal disegno della ringhiera in ferro battuto.

La zona giorno, verso il lato ovest, non presenta invece dissesti strutturali di elevata gravità, ma solamente alcune inevitabili crepe nella muratura, frutto di lievi assestamenti avuti dal terreno negli anni.

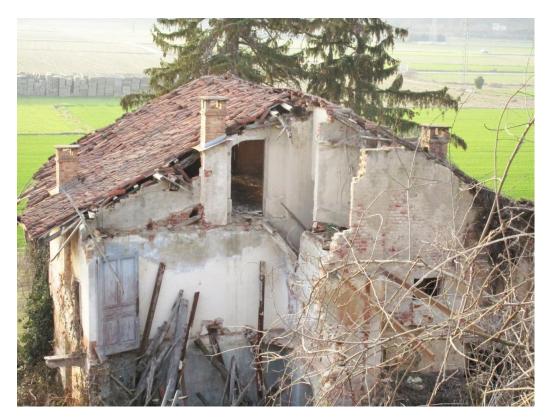
Figura 2.3: La parte Est della cascina

Come evidente dalle fotografie scattate (fig. 2.3), la casa si presenta in elevato stato di dissesto. È la parte di edifico rivolta ad est, ovvero verso la parete collinare, ad essere stata oggetto dei principali crolli: purtroppo di questa porzione di fabbrica non resta molto più che un cumulo di macerie.

Non è forse casuale che la parte che ha riscontrato i maggiori problemi statici sia quella oggetto di modifiche nel corso degli anni, come riscontrato tramite documentazione storica raccolta.

Inizialmente questa zona retrostante era caratterizzata da un basso fabbricato a uso rurale, del quale non si è potuta sapere la funzione precisa (si trattava con molta probabilità di un pollaio o di una piccola stalla). Nella fotografia precedente si possono infatti notare le tracce della copertura di questa preesistente struttura, avente altezza inferiore.

Tuttavia non è da escludere che l'instabile terreno della collina retrostante sia franato sulla cascina, causando il crollo di questo lato dell'edificio.

Oltre che dai documenti analizzati, questa ricostruzione si basa sulle tracce architettoniche presenti sul fabbricato. In particolare si possono notare ancora i segni di un vecchio tetto a falde in legno, presente sulla parte est del fabbricato. I fori nella muratura, in cui erano alloggiati i travi, indicano infatti il posizionamento della vecchia copertura del rustico (fig 2.3- cap. 2).

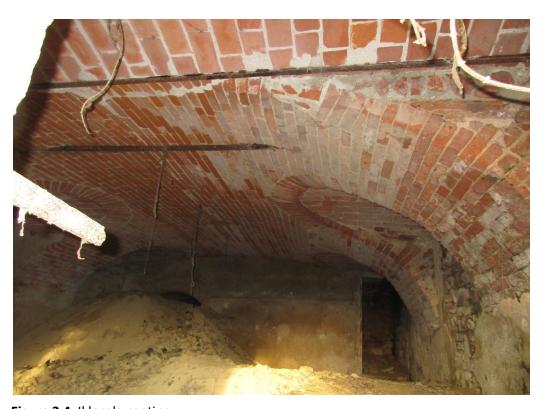
Figura 2.4: Il locale cantina

L'antica cascina del Bricco di Montecapriolo rappresenta l'emblema della tecnica costruttiva locale del XIX secolo, caratterizzata dalla solida e duratura muratura portante. È l'argilla locale ad aver dato quindi vita alla costruzione. I massicci setti murari, i quali vanno a restringersi man mano che si sale di piano, presentano inserti in pietrame di media dimensione. Si presume che anche le fondazioni controterreno siano costituite da elementi in pietra. Dalle fotografie del piano seminterrato si può infatti notare la parte basamentale delle mura, fatta interamente di roccia.

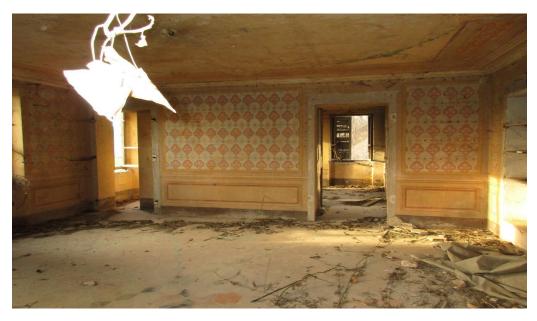
Figura 2.5: La zona giorno

Del piano terra rimangono agibili i tre ampi vani della zona giorno, collocati sulla parte ovest della fabbrica.

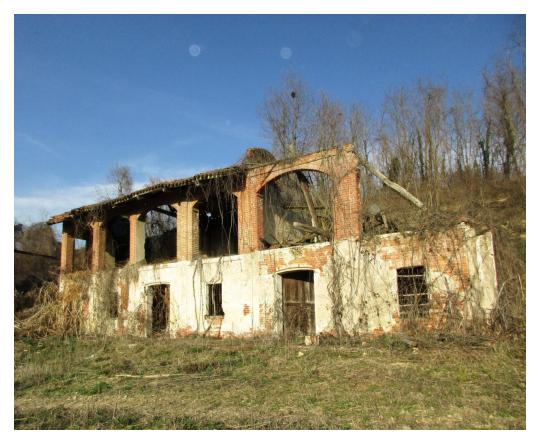
Figura 2.6: Il fienile

Il fabbricato, situato di fianco alla cascina, è un corpo di forma rettangolare che un tempo si sviluppava su otto arcate, caratterizzate da un passo di ampiezza differente.

Il livello superiore, dove vi era il fienile, è invece scandito dalle alte arcate in muratura e protetto dalla copertura a doppia falda, disposta in senso opposto rispetto al tetto dell'abitazione.

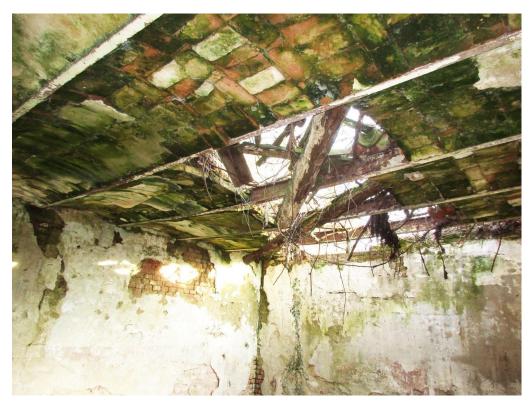
Figura 2.7: Interno del deposito delle derrate agricole

Si presume che le fondazione di questo manufatto siano simili a quelle dell'antica cascina, ovvero realizzate tramite blocchi di pietra locale, poggiata direttamente su terreno.

Come evidente nella fotografia (fig. 2.7), gli orizzontamenti del fienile sfruttano anch'essi l'impiego di voltine in mattoni pieni, disposti in foglio, appoggiati a profilati in acciaio a doppio T.

Le putrelle o "longarine" in acciaio che si osservano fuoriuscire dai solai in parte crollati dell' abitazione e del fienile (fig. 3.8), ci rimandano alla seconda metà dell'800 circa, quando lo sviluppo dell'industria dell'acciaio permise di sostituire i travetti di legno con profilati metallici, dotati di una migliore resistenza alle sollecitazioni di flessione. Le putrelle contribuirono inoltre in modo più efficace al concatenamento con i setti murari d'appoggio¹.

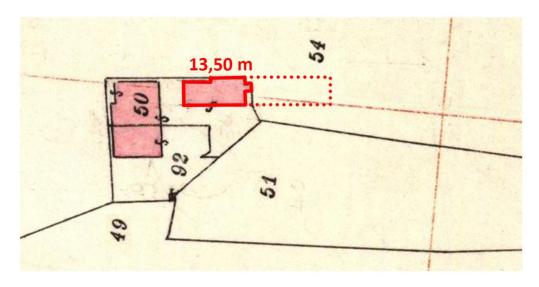
Figura 4.2: Catasto Giolittiano - comune di Cherasco, 1889- 1915 (Catasto di Cuneo)

Sovrapponendo il rilievo del 1983 (fig. 4.2) alla planimetria del Catasto Giolittiano di primo '900 (fig. 4.2), si nota come le dimensioni del fabbricato rurale adiacente alla casa di villeggiatura siano state notevolmente ampliate in lunghezza. Le precedenti quattro arcate furono quindi raddoppiate, anche se con un passo differente. Così come avvenuto per la parte retrostante del fabbricato abitativo, la quale fu oggetto di una successiva sopraelevazione, anche per quanto riguarda il fienile è stata la struttura meno datata a subire i maggiori dissesti.

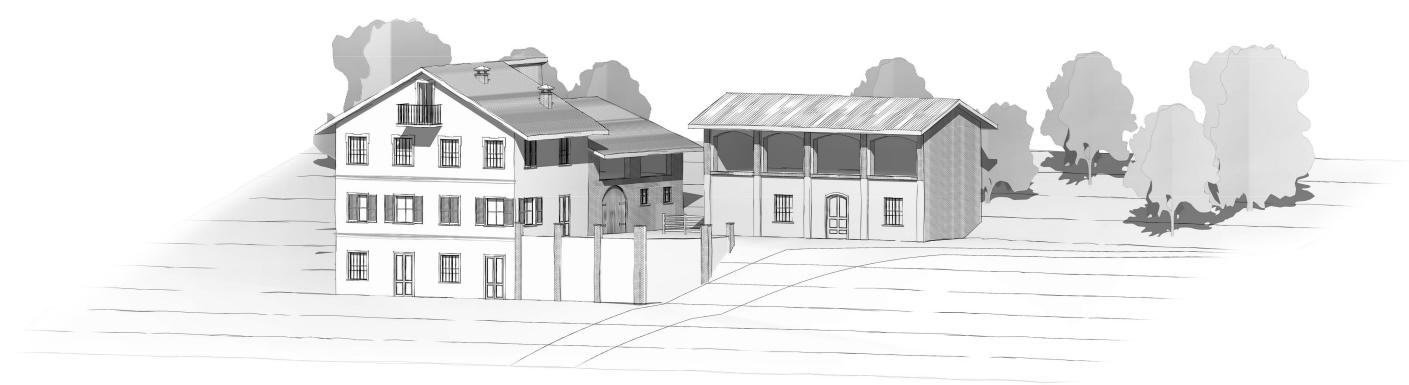
Figura 4.4: Vista assonometrica- situazione dell'immobile antecedente il 1939

Le due viste raffigurano rispettivamente la situazione dell'immobile precedente al 1939 (fig 4.4) e quella successiva, facente riferimento al rilievo dell'architetto Rolfo del 1983 (fig. 4.5).

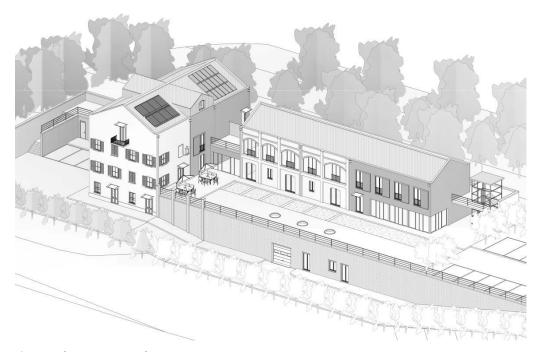
Fig 6.1: Il nuovo complesso

La proposta progettuale intende inserire, in questo contesto dimenticato, nuove funzioni di ambito eno-gastronomico e turistico, strettamente legate al territorio. Si pensa che tali destinazioni d'uso si sposino alla perfezione con la vocazione del luogo. Inoltre, nonostante la delicata situazione politico-economica nazionale, il mercato nel quale ci si vuole immettere rappresenta oggi uno dei settori più vivi e interessanti e soprattutto molto attivi in zona Langhe- Cherasco- Bra (come dimostrato da precedenti analisi).

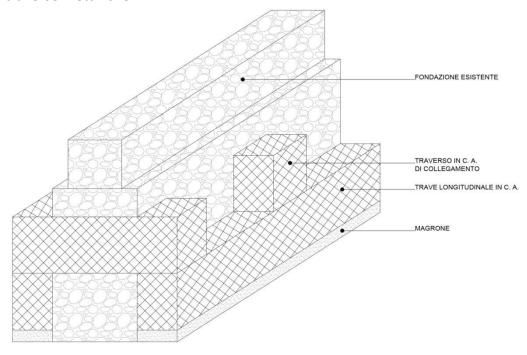
Fig 6.3: Consolidamento delle fondazioni in pietra

Il mantenimento delle facciate originarie del manufatto (caratterizzanti il prospetto principale) ha reso necessario intervenire sulle fondazioni esistenti al fine di consolidarne l'integrità strutturale. Si propone dunque di intervenire in fondazione tramite aumento della sua larghezza, affiancando alla costruzione in pietrame dei cordoli in calcestruzzo armato (fig. 6.3). Al fine di ottenere una collaborazione tra la nuova struttura e l'esistente, è da realizzarsi inoltre un collegamento trasversale mediante armature, spinotti o traverse metalliche².

Il rinforzo di fondazione è dunque essenziale per la messa in sicurezza degli antichi setti murari. Eventuali parti di muratura deteriorate potranno esser ripristinare mediante l'utilizzo della tradizionale tecnica cuci-scuci (muratura in sostruzione).

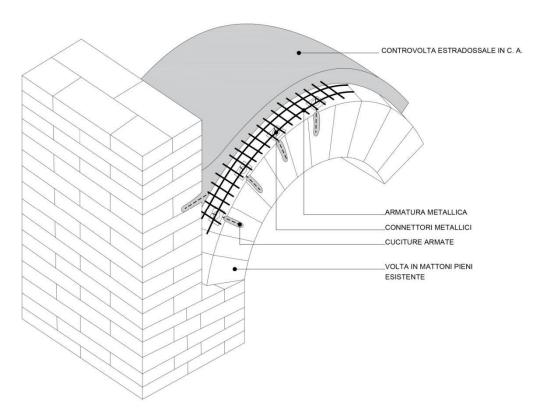
Fig 6.4: Consolidamento della volta in muratura

Nonostante interventi simili siano in alcuni contesti sconsigliati (data la loro irreversibilità) si è comunque deciso di optare per tale tecnica, poichè più facilmente realizzabile rispetto ai meno comuni consolidamenti di volte tramite fibre³.

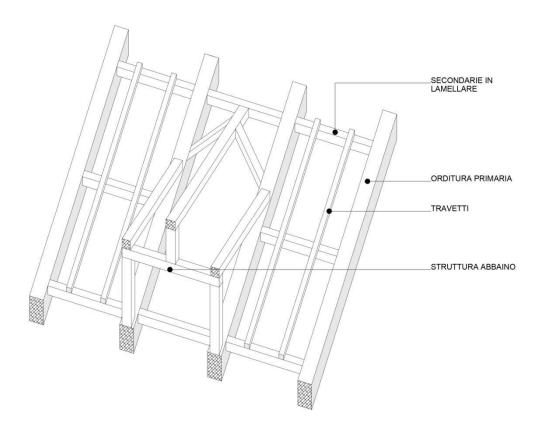
Fig 6.7: Schema della copertura e realizzazione degli abbaini

Dal tetto dell'ex casa di villeggiatura risaltano i due abbaini, realizzati anch'essi con struttura in lamellare (fig. 6.7).

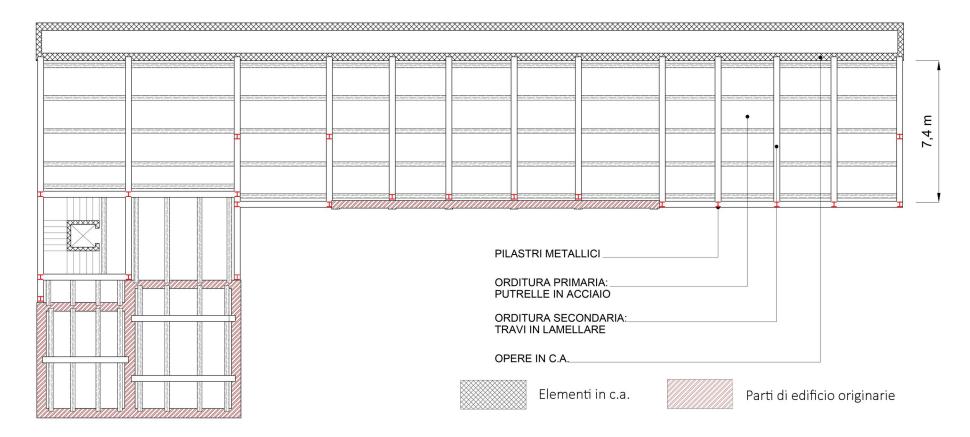
Pianta strutturale (piano terreno)- scala 1:200

Segue un'estratto delle tavole di progetto, raffigurante lo schema strutturale del piano terra e la disposizione dei travi di copertura.

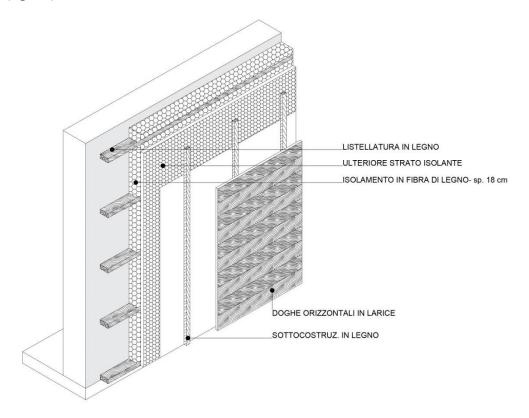
Fig 6.8: Schema del rivestimento esterno

I nuovi tamponamenti verticali sono caratterizzati da un rivestito in doghe orizzontali di larice, legno locale dalla buona resistenza agli agenti esterni. Questa nuova "pelle esterna" viene sorretta da un sistema di facciata ventilata (fig 6.8).

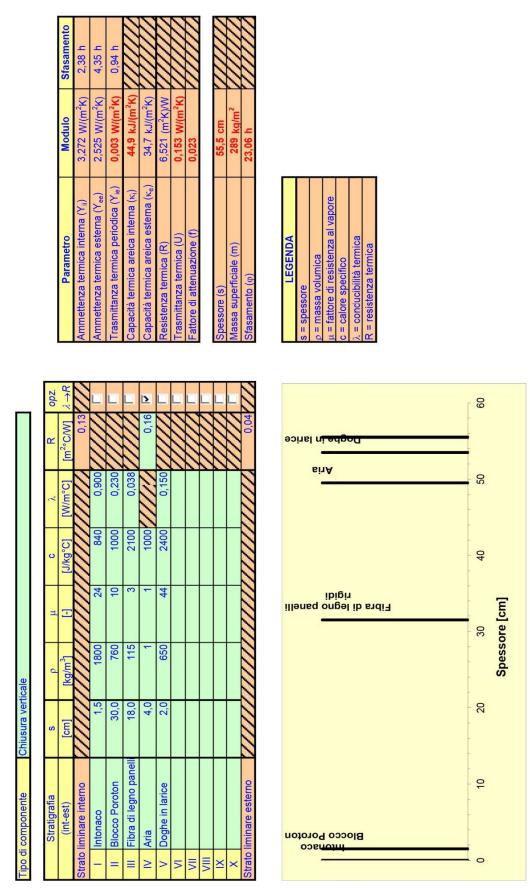
Fig 6.9: Calcolo trasmittanza termica delle pareti esterne

Seguono le tabelle con il calcolo della trasmittanza termica dei vari componenti edilizi (fig. 6.9- 6.10- 6.11) ed un estratto dei dettagli costruttivi delle tavole di progetto.

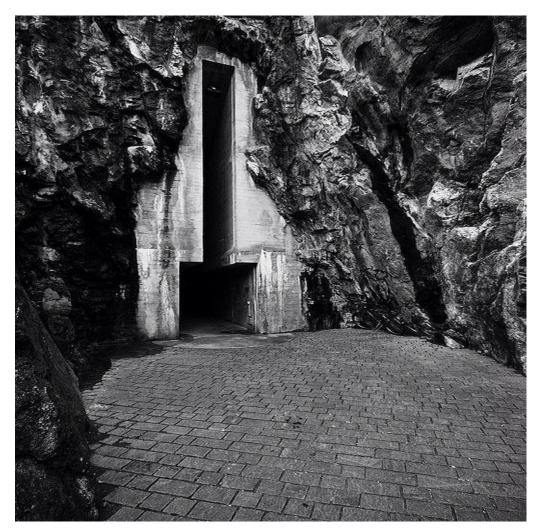
Figura 6.15: Il caratteristico ingresso (fonte: www.hiddenarchitecture.net)

L'obiettivo principale era riconnettere la fortezza, le cui vie d'accesso erano mascherate e poco agevoli per iniziale scopo difensivo, alla città di Bellinzona. l'architetto Galfetti risolse la problematica, senza falsare però il caratteristico aspetto difensivo del monumento, come sarebbe potuto accadere mostrando con facilità il sentiero d'arrivo. Realizzò quindi una salita costituita da ascensori interni alla parete rocciosa. Quest'intelligente e caratteristica soluzione (fig. 6.15) permise quindi di non alterare "l'invulnerabilità della preesistenza".

Le parti dell'edificio furono restaurate con funzione museale e di loisir. La nuova copertura fu realizzata con una moderna lamiera metallica, a falda unica e leggermente aggettante. Alle antiche torri furono eseguiti esclusivamente interventi manutentivi e di pulitura, mentre le maniche del
