**Politecnico di Torino**  
**Corso di laurea in Architettura**  
**Vecchio ordinamento**  
**AA. 2017/2018**

**IL RILIEVO SOSTENIBILE PER IL PATRIMONIO**  
**EDILIZIO A RISCHIO:**  
**MOBILE MAPPING BASATO SU TECNOLOGIA SLAM**

**Relatrice: Antonia Teresa Spanò**  
**Correlatrice: Giulia Sammartano**

**Candidata: Alice Accornero**

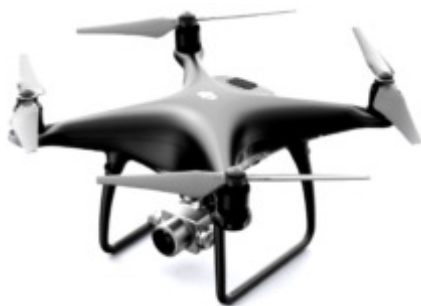
Fig. 1 Sopra, drone Phantom 4 Pro  
(fonte: <https://www.dji.com/phantom-4-pro/>  
info)

Nel caso del rilievo del chiostro della basilica di San Nicola a Tolentino, viene pianificato, ed effettuato, un rilievo UAV con il drone Phantom 4 Pro (fig. 1), che ha sorvolato l'area compiendo un itinerario a serpentina e camera nadirale, ovvero con la camera rivolta verso terra (fig 3); dai fotogrammi è stata derivata per via fotogrammetrica, utilizzando il programma Photoscan, una nuvola di punti (fig. 2)

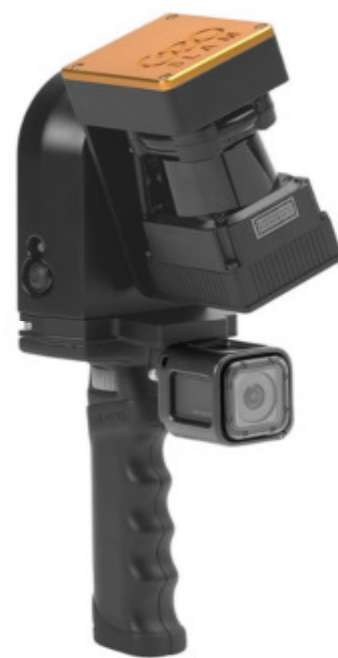
Fig. 2 Lo strumento ZebRevo  
(fonte: <https://geoslam.com>)

Per quanto riguarda il suo specifico funzionamento, semplificando, si può dire che lo strumento Zeb, prodotto dalla Geoslam, è composto da una testa mobile equipaggiata con laser che cattura un profilo bidimensionale; non è dotato di ricevitore GNSS e non registra i dati relativi al colore. Il sistema fa delle misurazioni utilizzando un giroscopio triassiale, accelerometri e un magnetometro a tre assi. Nello strumento Zeb1, predecessore dello ZebRevo, la testa mobile si muoveva durante il movimento dell'operatore, o del veicolo, in modo "libero" mentre con l'implementazione fatta sullo strumento ZebRevo il sensore è sottoposto ad una rotazione regolare ed automatica. (traduzione da G. Sammartano, A. T. Spanò, 2018)

Ha una grande versatilità di utilizzo, e non ha la necessità di appoggiarsi ad una rete GPS o GNSS. Processa i dati in tempo reale, cosa che gli permette di autoorientarsi. Lavora ad una frequenza di 100 Hz, e possono essere settate alcune variabili, ad esempio l'accuratezza di acquisizione, che sarà diversa sia a seconda del risultato che si desidera ottenere, sia del tipo di ambiente che sarà rilevato (è del tutto ovvio che un rilievo di servizio ad un restauro ha delle necessità di precisione del tutto diverse rispetto alla localizzazione di alberi in un ambiente boschivo). I tempi dichiarati sono di quest'ordine: in circa mezz'ora si può ottenere una scansione tridimensionale di un edificio di tre piani, e per circa 10.000 mq di superficie è necessaria un'ora, impostando un livello di accuratezza di 15 mm.<sup>1</sup> Non deve essere necessariamente portato a mano da un operatore, ma può essere montato su un qualsiasi veicolo terrestre o aereo, purchè ne supporti il peso. Lo strumento è dotato di un software che permette di trasformare in un tempo breve i dati ottenuti nella costruzione di una nuvola di punti tridimensionale e registrata, offrendo un risultato rapido e accurato; è in questa fase che eventuali errori (ad esempio in presenza di un circuito chiuso) possono essere in gran parte corretti in modo automatico.

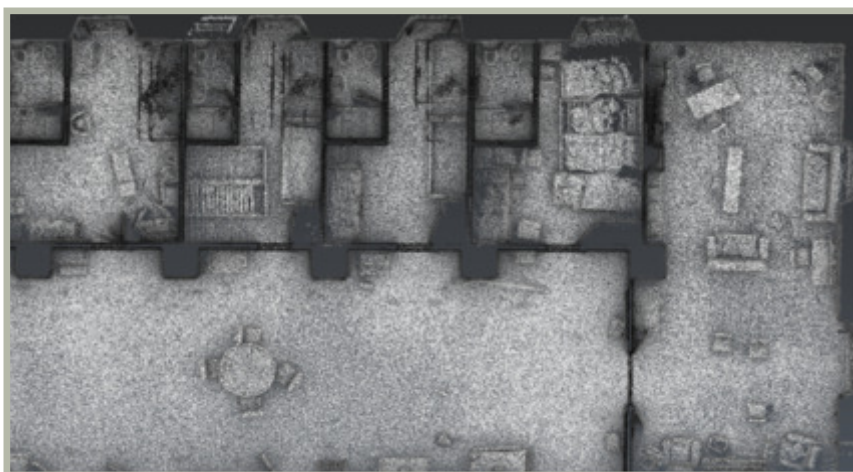
Fig. 3 Si tratta di una vista orizzontale di una parte del corridoio e di alcune camere, tratta dal file relativo al rilievo effettuato con tecnologia SLAM del convento. E' immediatamente leggibile la scansione fra i vuoti ed i pieni, il che permette di individuare l'ossatura dell'edificio, la profondità delle finestre, eventualmente anche la disposizione dei mobili.

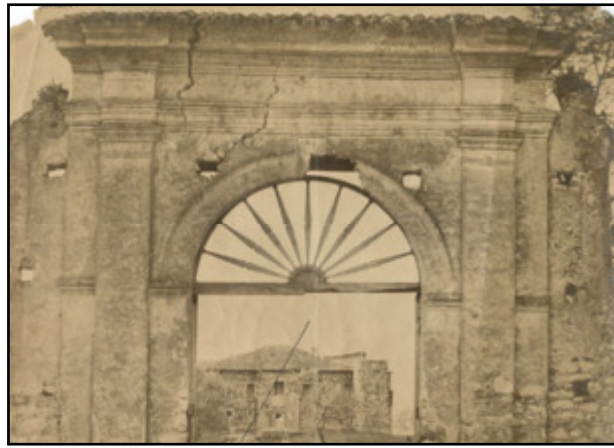
Fig. 7 Alphonse Bernoud. 1857, Auletta Rocco (PZ).  
Porte Cochere danneggiate dal sisma  
(fonte <https://prints.royalsociety.org>)

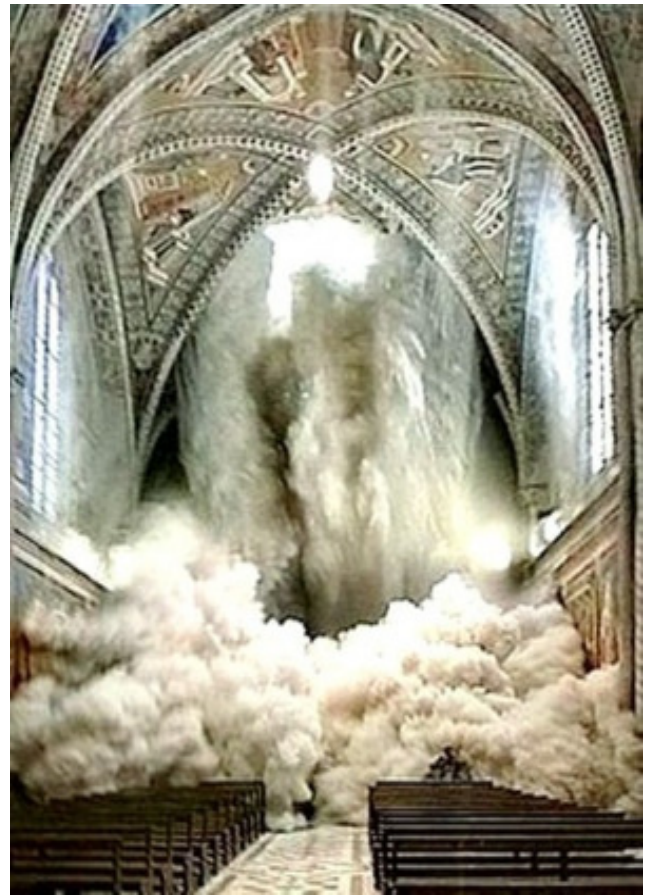
Fig. 14 Crollo della volta della Basilica di Assisi  
(fonte: <http://www.iltempo.it/>)

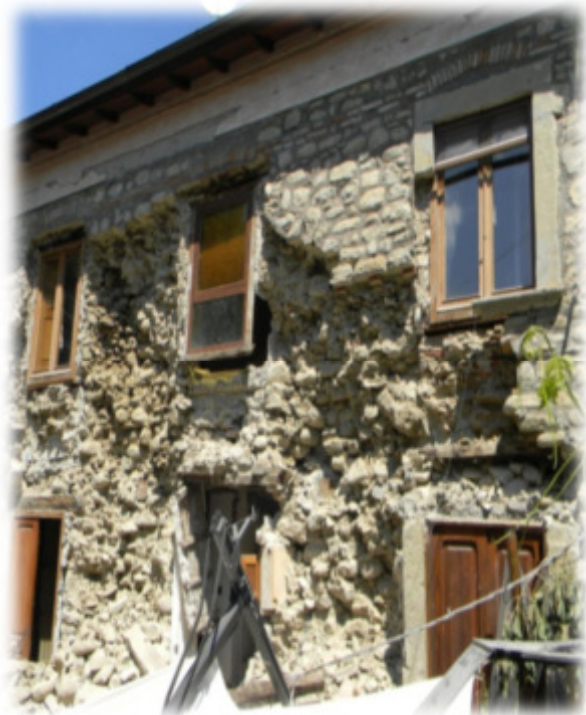
Fig. 3

Esempio di danno della muratura  
(fonte: <https://www.ingegneriasismicaitaliana.com>)

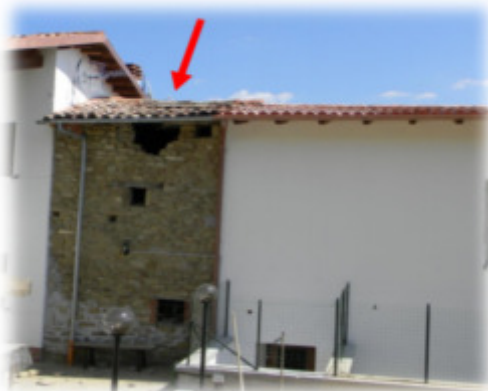
Fig. 4

Esempio di edificio privo di interventi compreso tra due fabbricati ristrutturati (fonte: <https://www.ingegneriasismicaitaliana.com>)

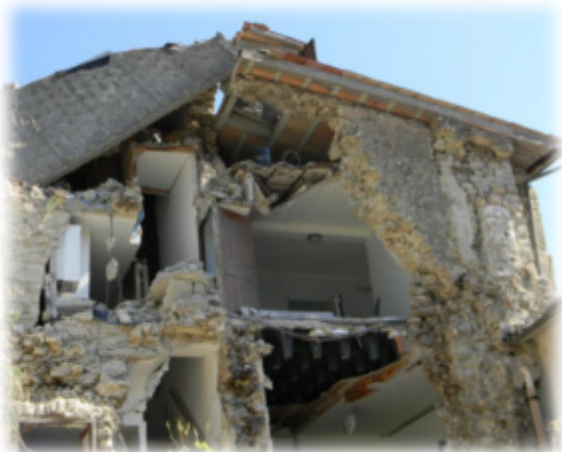
Fig. 6 Esempio di edificio senza connessioni tra impalcati e murature (fonte: <https://www.ingegneriasismicaitaliana.com>)

- “edifici molto danneggiati spesso permettono di riconoscere paramenti murari molto disomogenei nei componenti e rimaneggiati nella geometria, con verosimile incremento degli indebolimenti locali; spesso sono riconoscibili interventi locali di apparente consolidamento degli impalcati, causando un appesantimento certo ed un irrigidimento nel piano solo presunto”;
- “sempre riconosciuta pregiudizievole l'assenza di diffuse connessioni tra impalcati e murature d'ambito” (fig. 6).

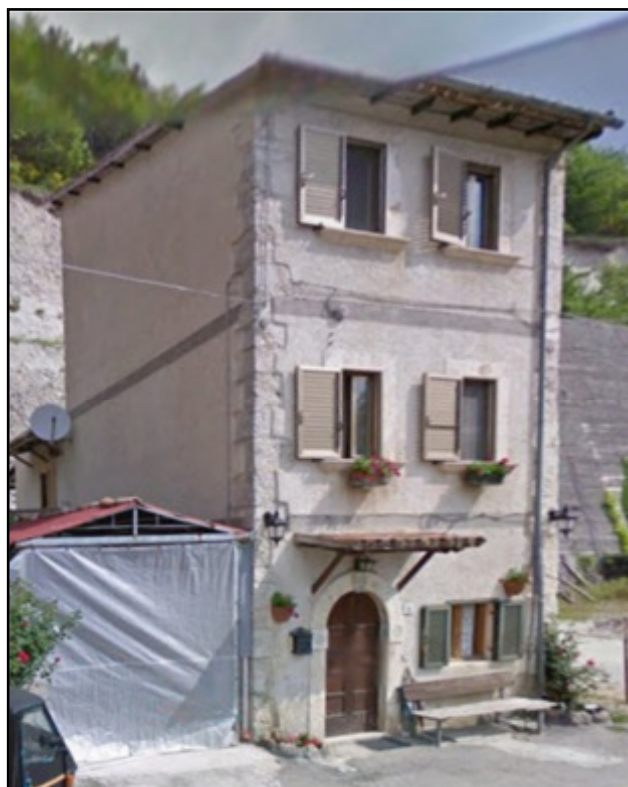
Fig.1 Immagine antecedente le scosse del 24 Agosto.  
(fonte: <https://www.google.it/streetview/>)

"terrestre\_med\_row.las" per ciò che riguarda il suo stato dopo le scosse dell'estate, e poche informazioni fotografiche desunte da Google per quanto riguarda invece lo stato antecedente. Esse sono state utili anche solo per fare un confronto e stabilire con certezza che le crepe visibili al momento del rilievo erano imputabili al sisma. Il terremoto che ha colpito l'edificio in questione è quello del 24 Agosto 2016 di cui si riporta sintetica descrizione, tratta dal sito dell'INGV:

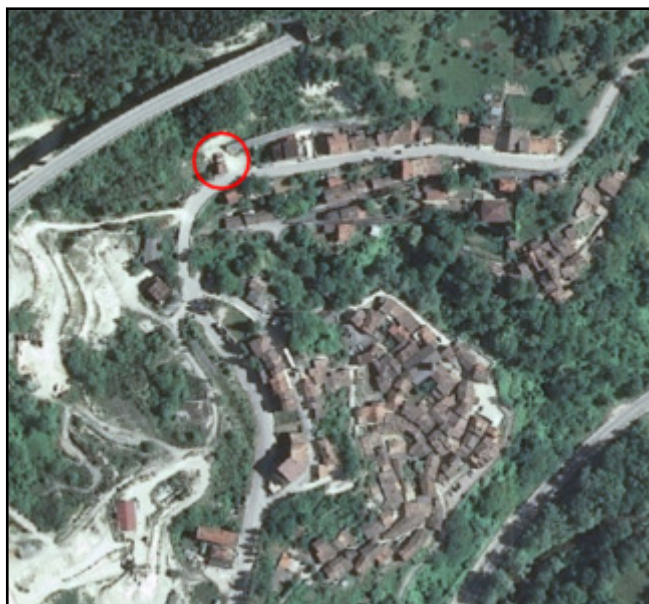
Fig. 2 Fotografia aerea ante sisma, in rosso è evidenziato l'edificio oggetto di rilievo (fonte: [http://www. Google Earth Pro](http://www.GoogleEarthPro))

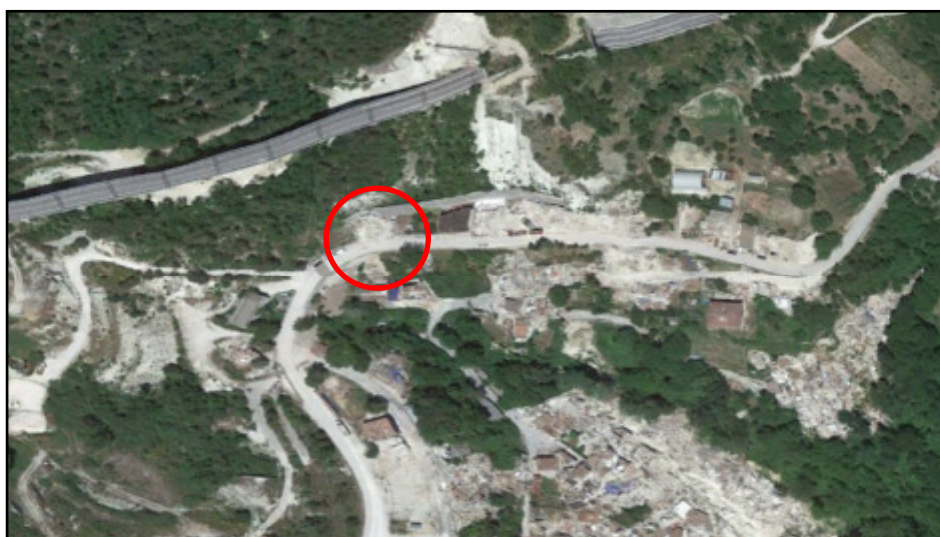
Fig. 3 Fotografia aerea post sisma; in rosso è evidenziata l'area su cui insisteva l'edificio. (fonte: Google Earth Pro).

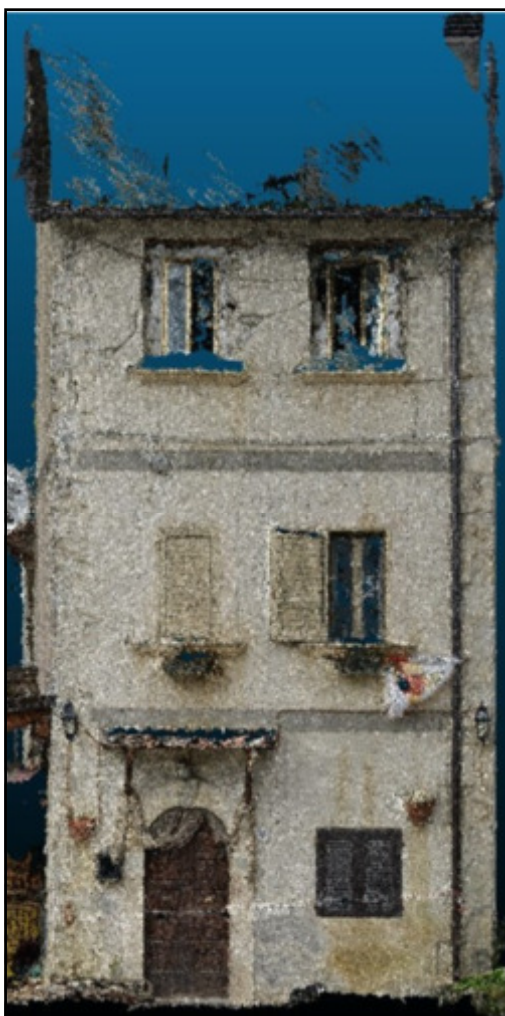
Fig. 4

Immagini del file "terrestre\_med\_row.las"

La parete est è percorsa da crepe ad andamento diagonale che interessano l'intera parete dell'edificio principale, mentre non sembravano esserci danni rilevanti sulla parte "aggiunta". Oltre alle informazioni derivanti dal rilievo effettuata in data 26 Ottobre, su Google Maps è stata pubblicata questa fotografia, sempre datata ottobre 2016, che pur non avendo valore metrico, fa vedere i danni intorno alle finestre del secondo piano, e come si è fessurata la sezione di muratura interposta tra pietra e intonaco. Genericamente i danni vengono divisi per entità.

Questo era lo stato di fatto, probabilmente fino al sisma che ha colpito la frazione lo scorso Agosto. Le riprese di Google Street sono del 2012, per cui attendibili per lasso temporale. Osservando la nuvola di cui si dispone, i danni sul fronte principale (parete sud) sono più evidenti sulla fascia alta dell'edificio, anche se hanno interessato anche lo spigolo destro. La parete ovest sembrava essere quella meno danneggiata.

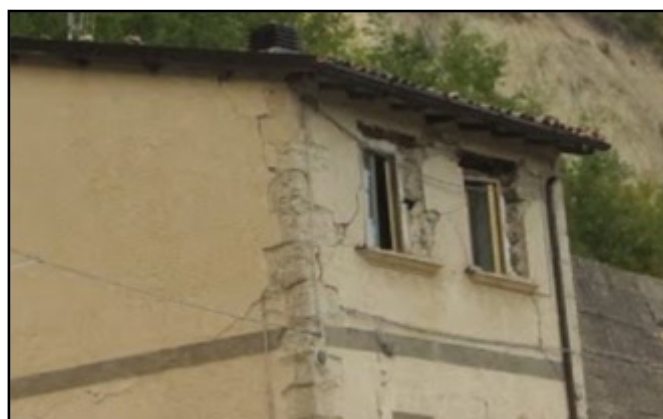
Fig. 5 Particolare delle crepe e dei danni , post sisma  
(fonte: <https://www.google.it/streetview/>).

Nella classificazione del danno D1 si possono verificare possibili cadute di oggetti non strutturali. Per le murature si parla di lesioni di maggiore gravità rispetto al D1, anche con espulsioni di materiale e con ampiezza di qualche mm (fino a circa 1 cm) o più ampie in prossimità delle aperture, con sintomi di lesioni da schiacciamento, distacchi significativi fra solai e/o scale e pareti e fra pareti ortogonali, qualche crollo parziale nell'orditura secondaria di solai. Nelle coperture in legno o in acciaio con manto di tegole, sconnessioni nell'orditura secondaria e spostamenti apprezzabili (fino a circa 1 cm) degli appoggi delle travi principali, sconnessioni nell'orditura secondaria e caduta di una porzione rilevante del manto di tegole; per quanto riguarda la classificazione dei danni si rimanda al sito della protezione civile.

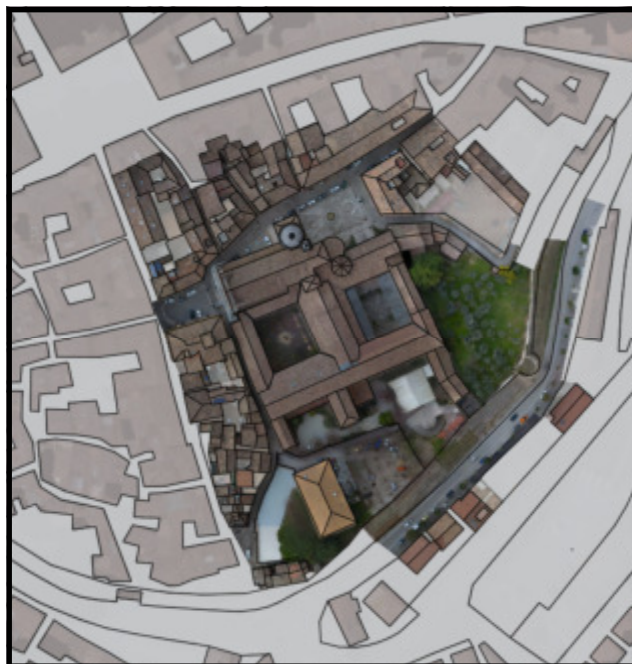
Fig. 9 Ortofoto del complesso.  
ripresa UAV effettuata con drone dalla squadra del  
Politecnico in occasione dei rilievi del Febbraio 2017

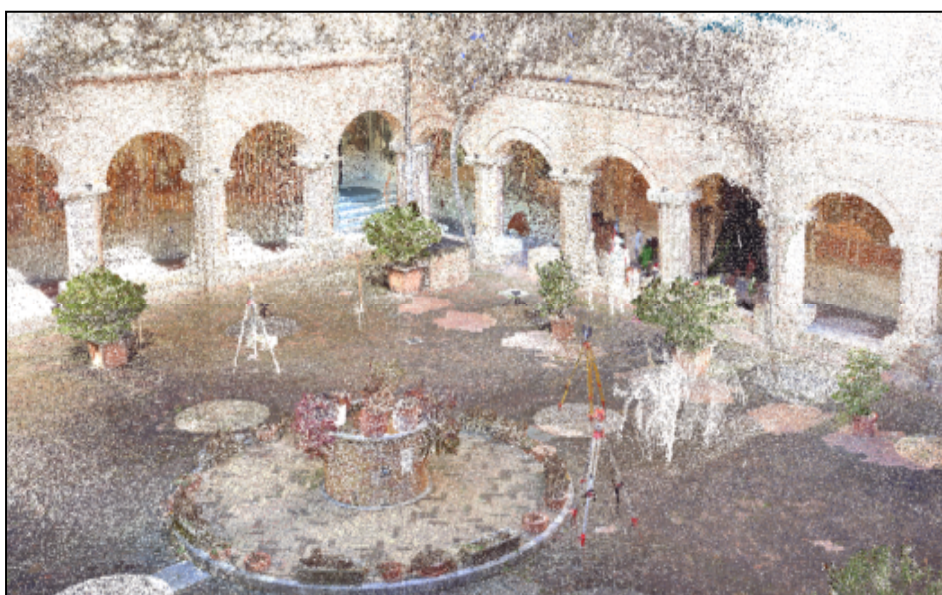
Fig. 14 Scansione lidar del chiostro trecentesco

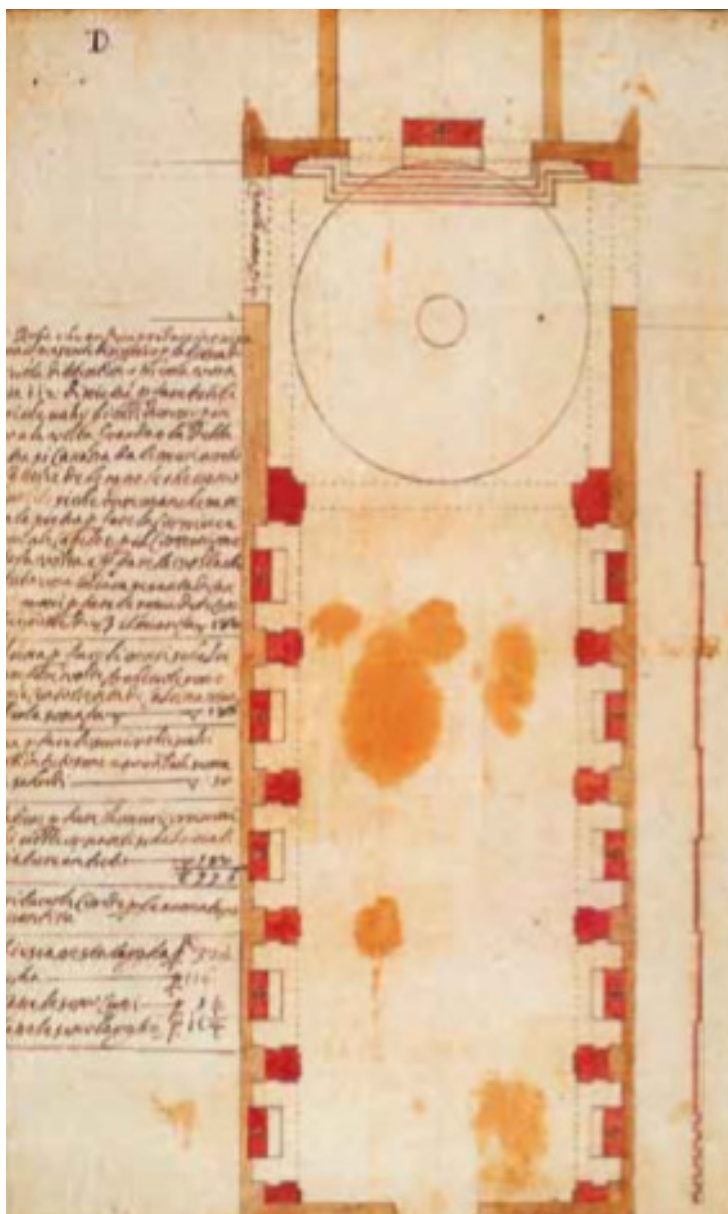
Fig. 18 Progetto secentesco della basilica, Archivio conventuale  
(fonte: *La basilica di San Nicola a Tolentino*, Biblioteca Egidiana, 1995)

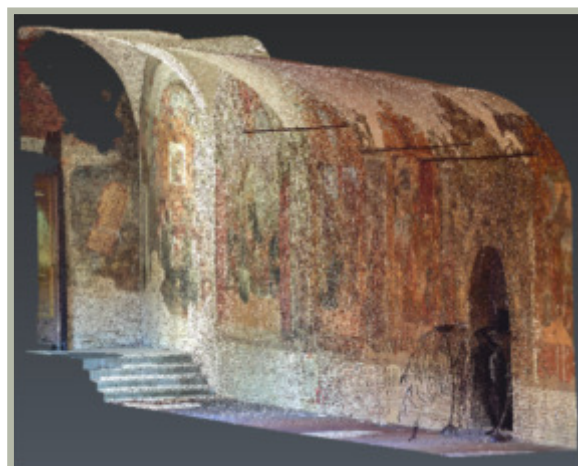
Sopra e a sinistra: due particolari ingranditi dello stesso file, relativi al portico del chiostro al piano terra, che aiutano a comprendere il grado di dettaglio rilevato, e le possibilità che si aprono anche in caso di interventi di restauro di tipo pittorico. Le immagini sono state ottenute da sezioni della nuvola, e evidenziano bene la possibilità di ottenere in modo puntuale spessore di murature e della struttura orizzontale.
