# ECOMUSEO VERTOSAN

RECUPERO DELLA BORGATA ALPINA BREUIL IN VALLE D'AOSTA

Tesi di Laurea Magistrale

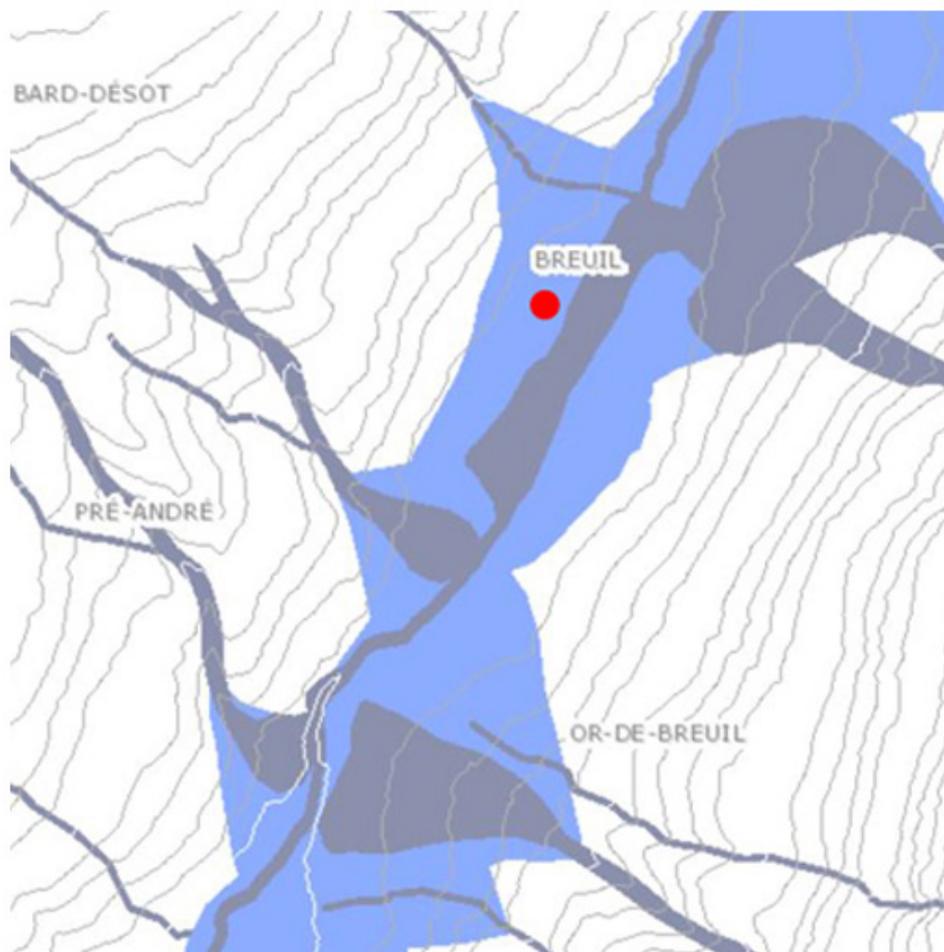
*Cartografia delle possibili inondazioni*  
(fonte: Geoportale Regione Autonoma Valle d'Aosta)

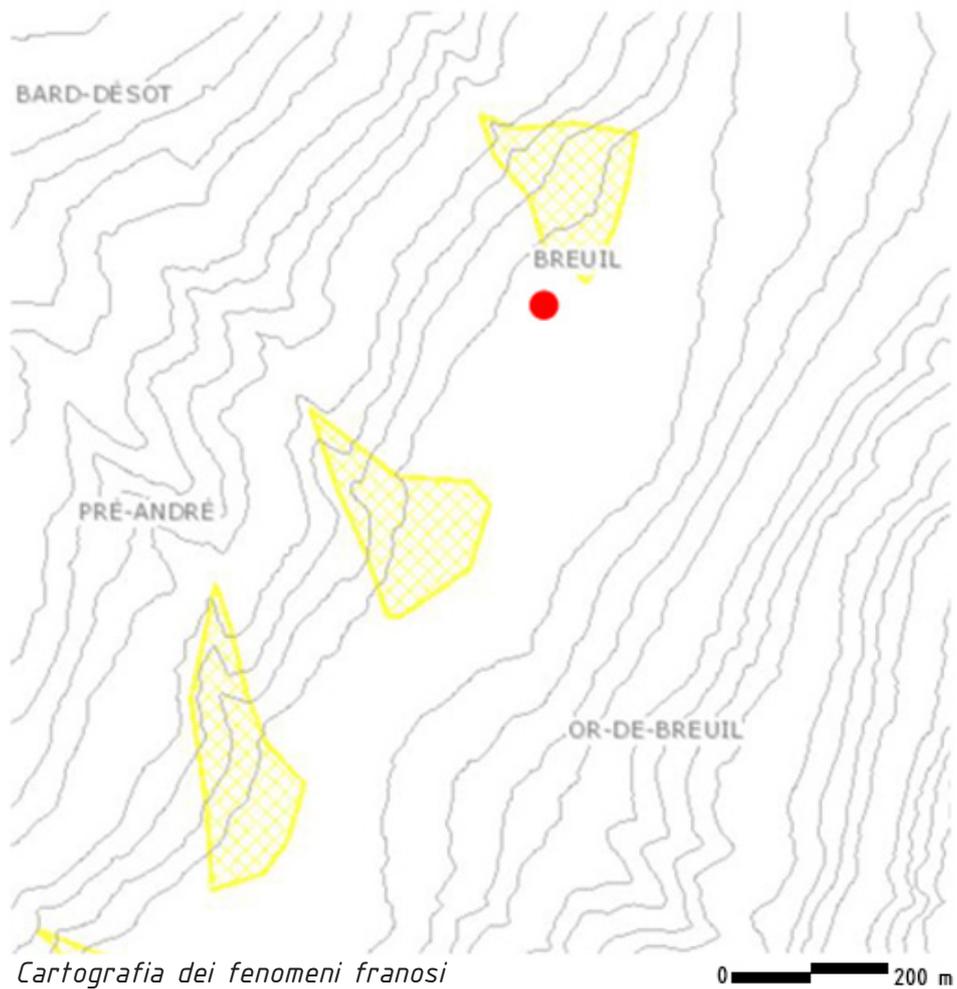
*Cartografia dei fenomeni franosi*  
(fonte: Geoportale Regione Autonoma Valle d'Aosta)

Da segnalare il fatto che, nel periodo 13-16 ottobre 2000, sono presenti molti dissesti idrogeologici in quanto è avvenuto un grave evento alluvionale (una delle più grandi alluvioni del XX secolo), che ha colpito l'intera Valle d'Aosta, recando ingenti danni a cose e persone.

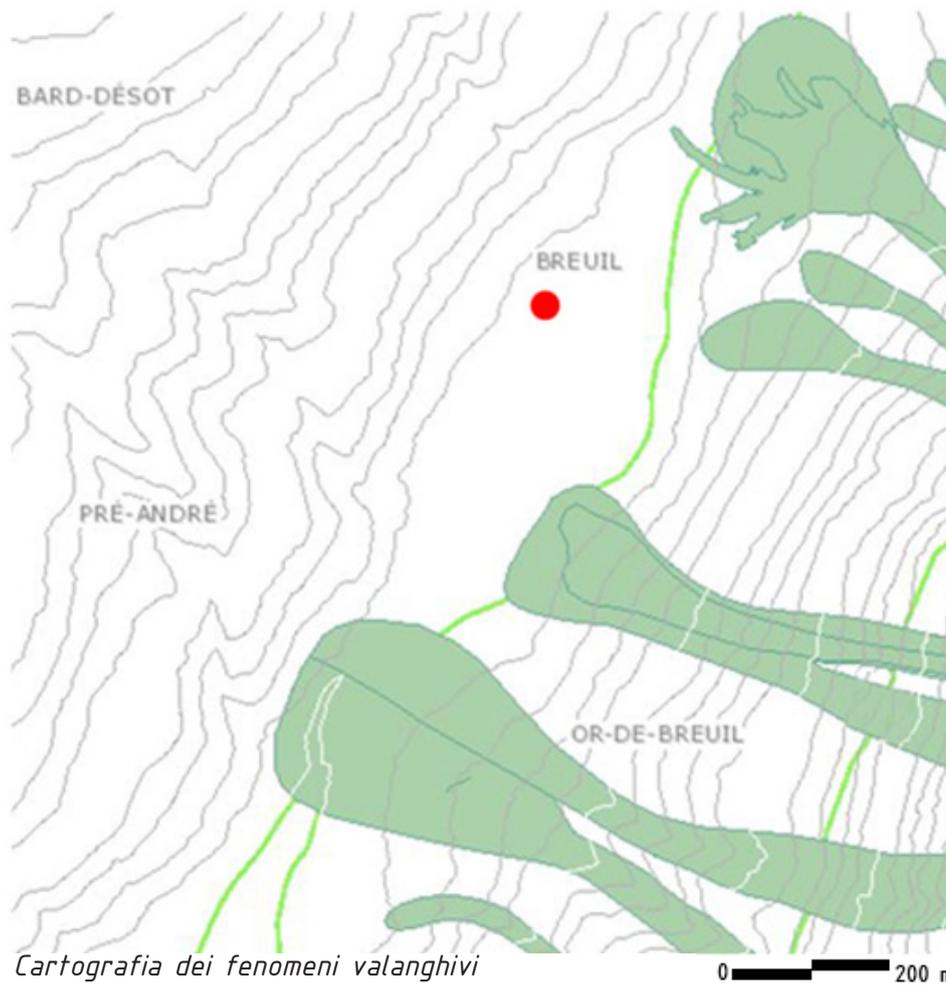
*Cartografia dei fenomeni valanghivi*  
(fonte: Geoportale Regione Autonoma Valle d'Aosta)

Uno dei problemi principali della Comba di Vertosan é il dissesto idrogeologico che consiste in maniera significativa di fenomeni valanghivi sul versante orografico sinistro. Si tratta perlappunto di grosse valanghe che colpiscono praticamente tutto il versante, arrivando fino al fondovalle. Discordo opposto per quanto riguarda i fenomeni franosi, in quanto si concentrano prevalentemente sulla destra orografica della Comba. Essi sono però di piccola entità e perciò facilmente individuabili ed arrestabili attraverso un processo di messa in sicurezza dell'area. Anche le possibili inondazioni sono un punto debole di questa vallata in quanto vi é la presenza del torrente "Vertosan" al centro del fondovalle. Fortunatamente, nel caso specifico, il villaggio Breuil si trova appena al di fuori della pericolosità massima del torrente, ma vi potrebbe comunque essere un'eventualità di parziale allagamento in caso di eventi straordinari; per questo bisogna porvi particolare attenzione per quando concerne la prevenzione.

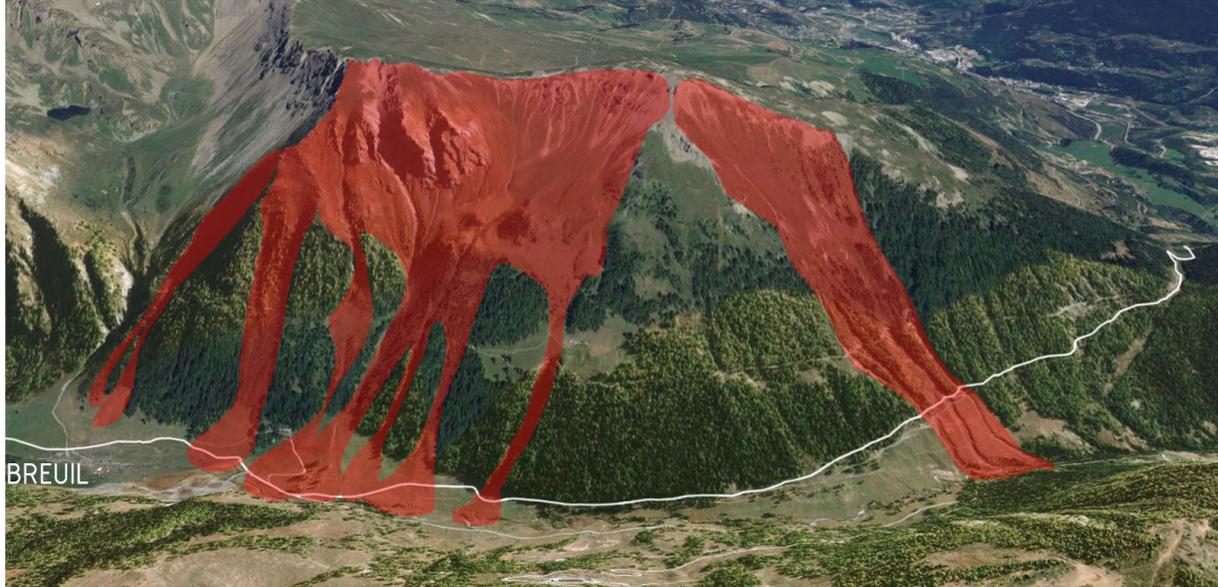
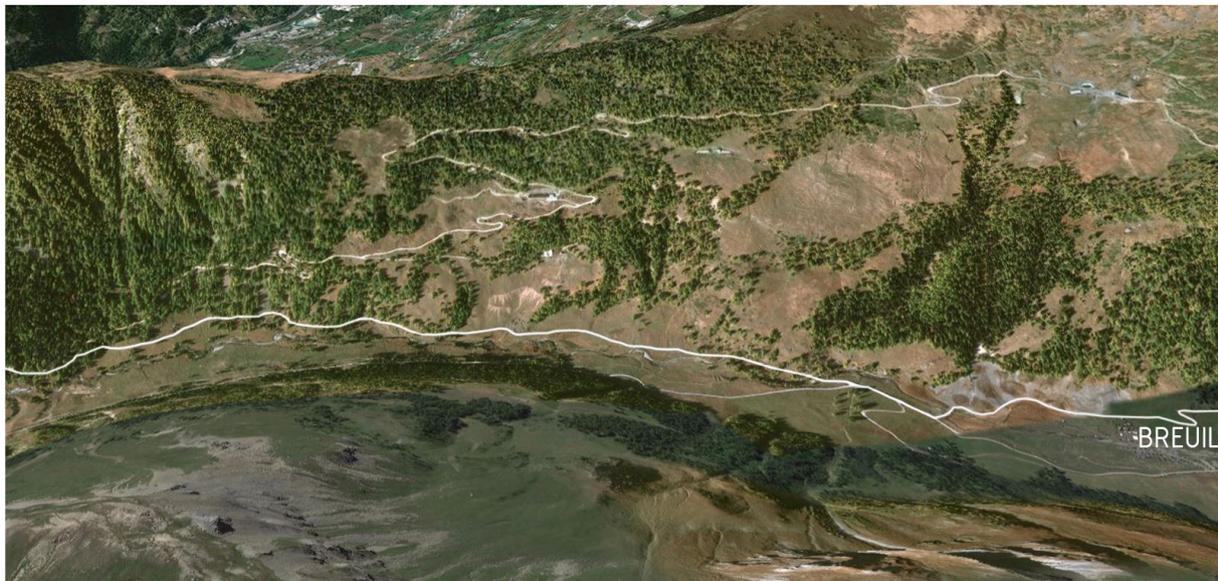
*Analisi dei fenomeni valanghivi (fonte: Google earth)*

Da tutto ciò si evince quindi che la strada poderale sul versante sinistro della vallata sia troppo esposta ai fenomeni valanghivi che la rendono impossibile da percorrere durante il periodo invernale e specialmente durante i primi mesi primaverili, dove le temperature in aumento determinano distaccamenti importanti di neve in alta montagna. L'unica soluzione percorribile sarebbe quindi quella della strada poderale sul versante destro (con un'adeguata prevenzione al rischio frane), che collega l'abitato di Vedun alla vallata. Questa pista forestale è molto più sicura dai fenomeni idrogeologici in quanto presente su di un versante non esposto ma, al giorno d'oggi, non ancora percorribile durante la stagione invernale. Per permettere la fruizione annuale a Vertosan bisognerà quindi trovare una soluzione adeguata andando a rispettare l'ambiente e tenendo sempre presente il rapporto costi - benefici che una tale operazione potrebbe portare.

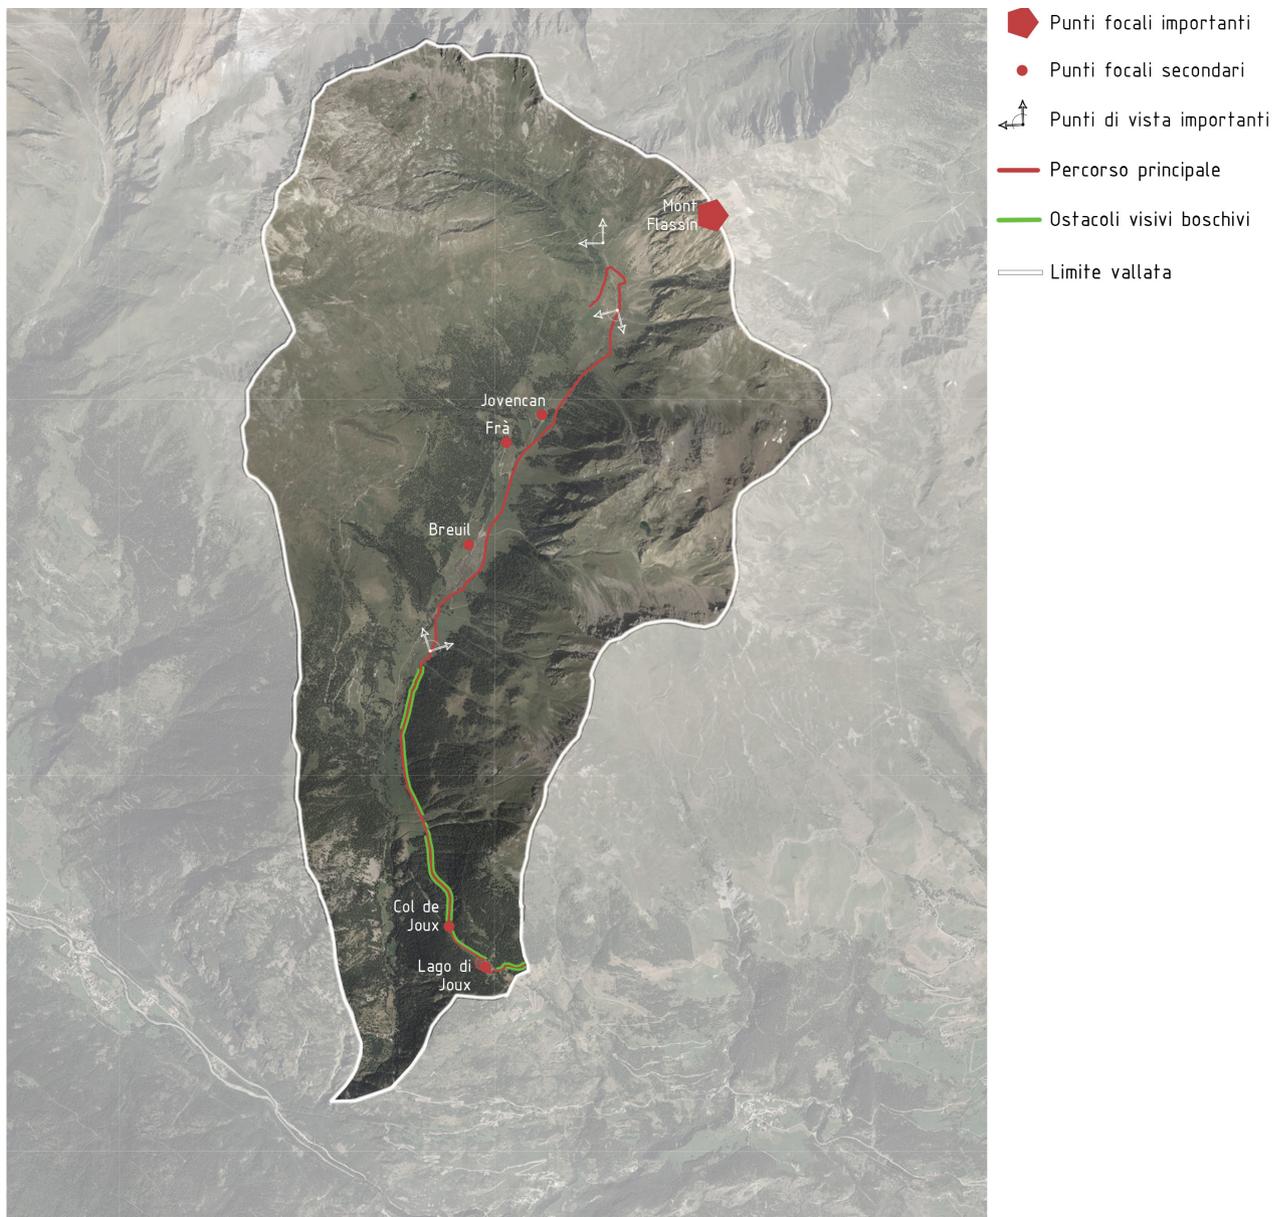
*Analisi visuale e spaziale della Comba di Vertosan*

Questo studio non serve ad analizzare il territorio dal punto di vista geomorfologico ma a descrivere come l'osservatore percepisce l'ambiente circostante percorrendo la Comba di Vertosan. Quindi lo spazio percepito attraverso la vista si focalizza su alcuni punti focali: principali e secondari. Nel nostro caso un punto importante è il Mont Flassin, visibile da praticamente tutta la vallata e sfondo onnipresente. Percorrendo il percorso principale (evidenziato in rosso), l'occhio si concentrerà anche sui punti secondari, visibili solamente da alcuni tratti della pista forestale; ne sono un esempio i vari villaggi che si susseguono lungo il percorso. Partendo dal Lago di Joux si percepirà perciò lo spazio come una sequenza di punti di riferimento che attireranno il nostro sguardo e la nostra attenzione. Fortuna vuole che la vallata sia ampiamente leggibile dalla strada in quanto pressoché priva di vegetazione (ad eccezione del tratto di attraversamento del Col de Joux), creando sequenze spaziali individuabili

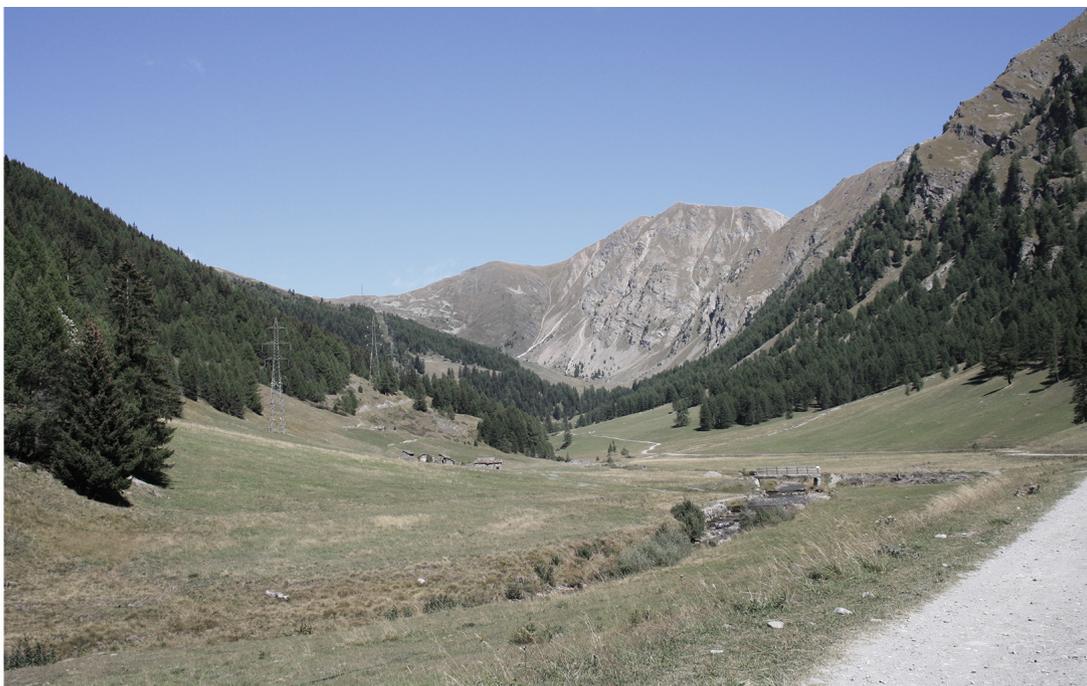
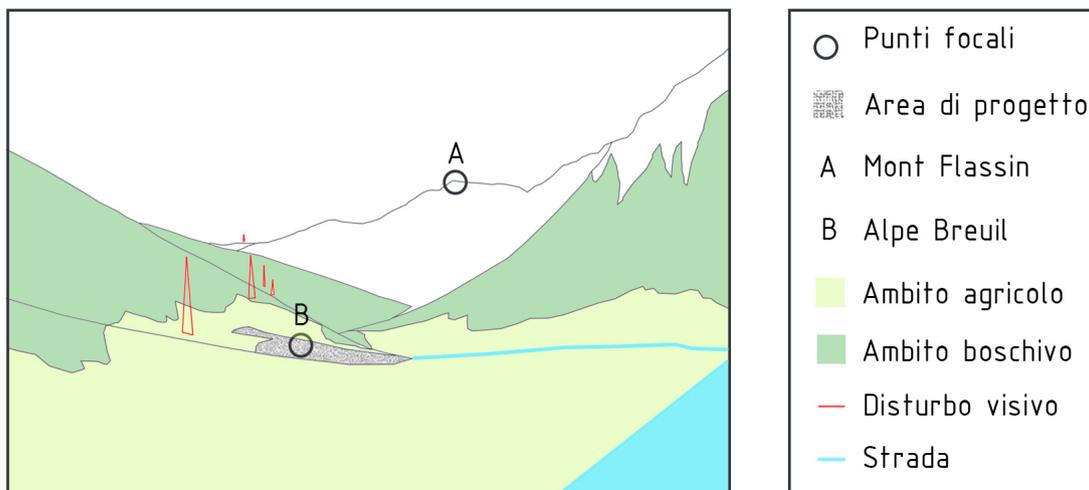
*Analisi spaziale e visuale della comba di Vertosan verso nord*

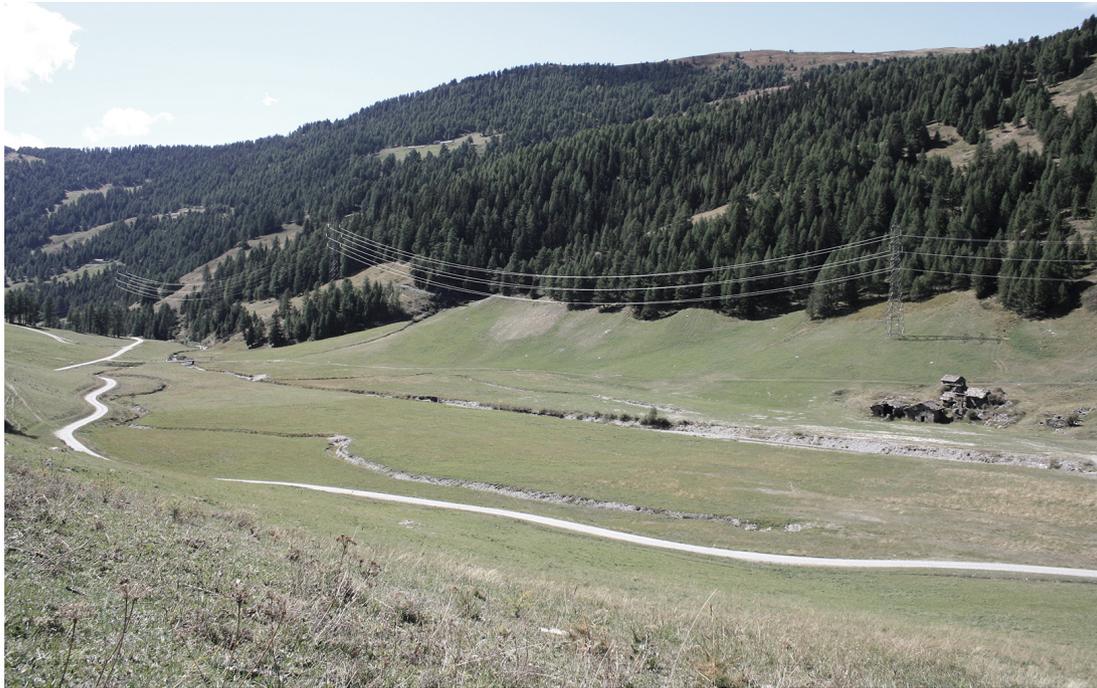
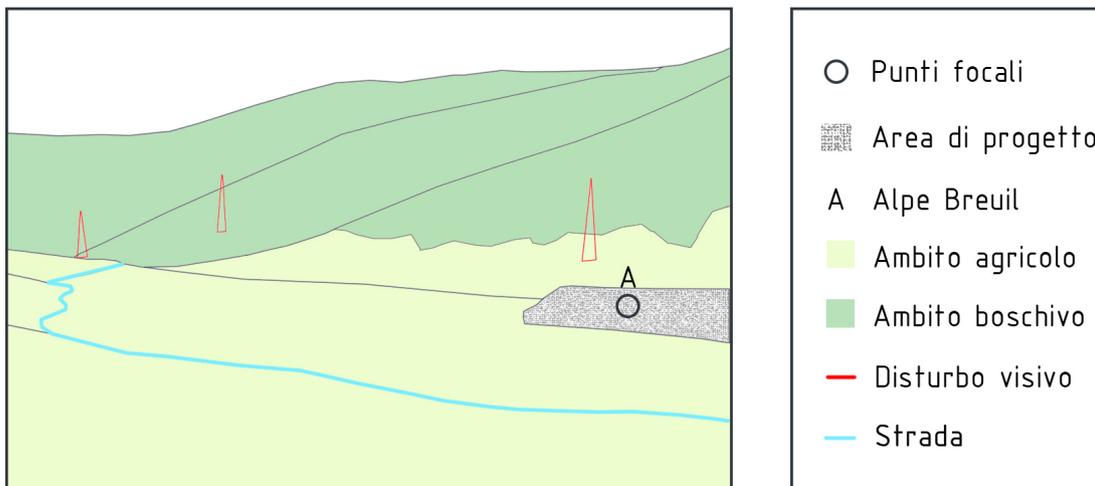
*Analisi spaziale e visuale della comba di Vertosan verso sud*

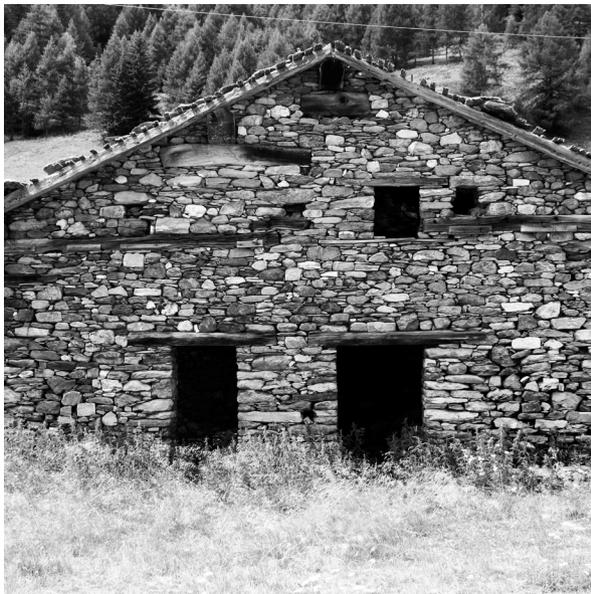
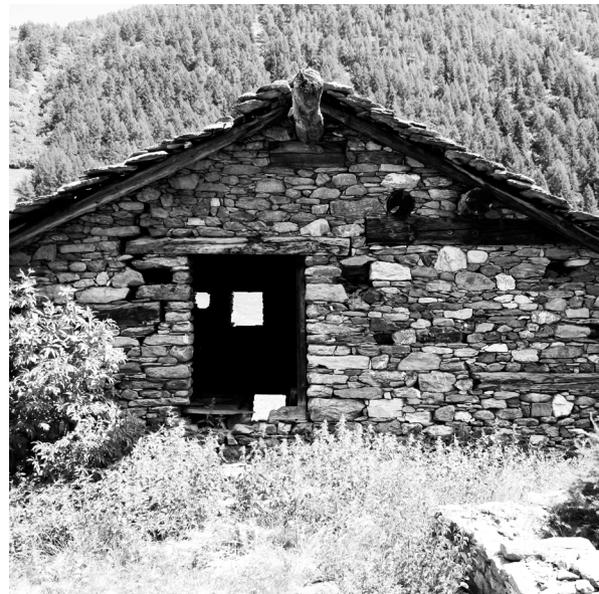
# A

L'edificio più grande ed in condizioni migliori di tutta l'Alpe Breuil. Orientato verso l'asse ovest - est, ha il fronte principale che dà sulla piana del fondovalle ed è caratterizzato da un piano terra dove in origine vi era la stalla (lo si evince dalla presenza dello "rètsé", asse in legno al quale venivano legate le mucche) ed uno superiore dove vi era la casera. Vi si può ancora notare il supporto in legno per il paiolo del latte.

In questo edificio le murature sono caratterizzate da pietrame locale a secco con uno spessore medio di 60 cm. Il prospetto est non presenta segni di degrado mentre quello ovest presenta crepe molto evidenti. Discorso a parte per i prospetti nord e sud, i quali sono in gran parte crollati, presentando inoltre evidenti segni di spanciamento.

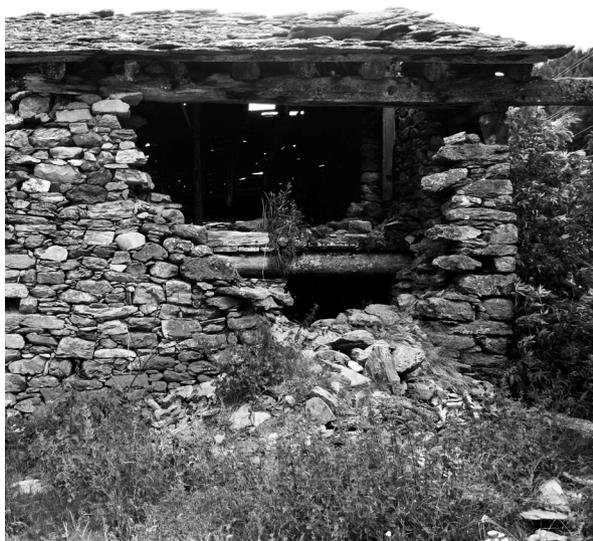
Presenza di un solaio in legno sostenuto da sette travi di grosse dimensioni. Le travi sono tutte ancora in buone condizioni ma il solaio è presente solamente per un terzo della sua larghezza originaria. Interessante in questa parte di solaio la presenza di un buco probabilmente per calare al pian terreno il foraggio.

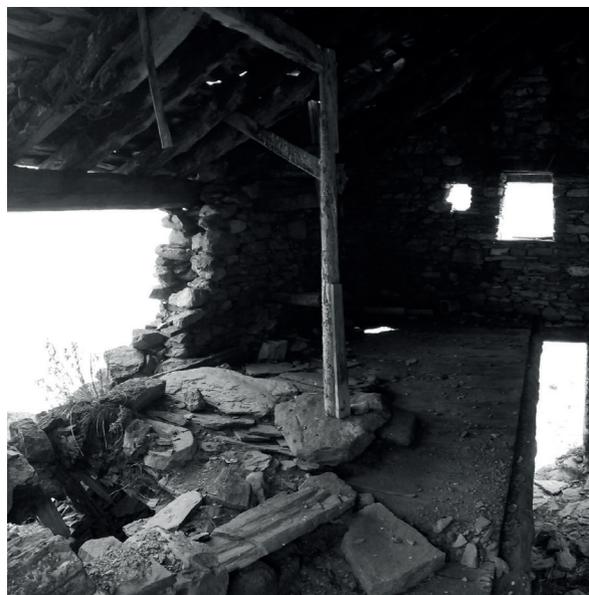
*Supporto in legno per il paiolo*

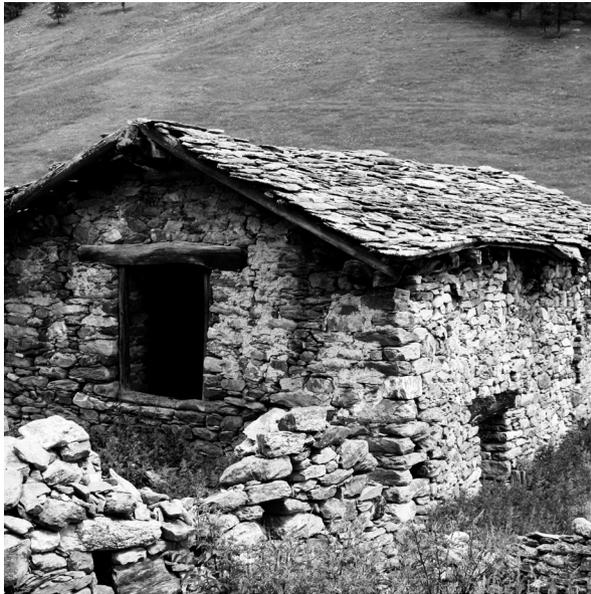
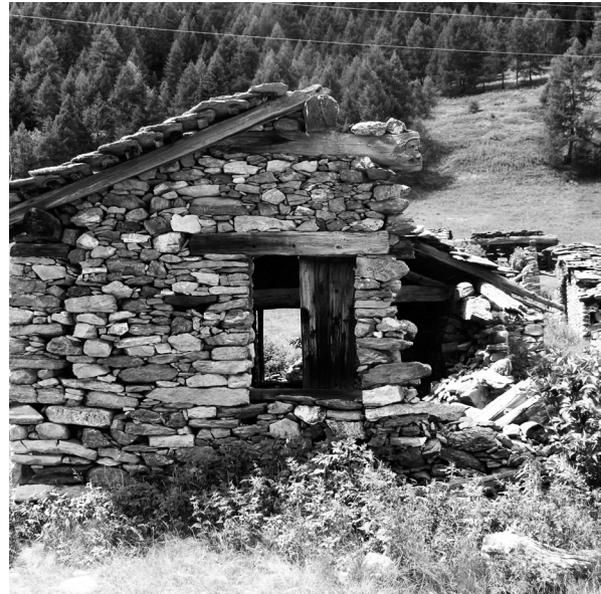
L'edificio presenta murature a secco in pietra locale con uno spessore medio di 60 cm. Il prospetto principale, quello est, presenta un notevole crollo sulla parte destra, nonché evidenti crepe sulla restante muratura. Stesso crollo è avvenuto anche nel prospetto nord, estendendosi fino a metà di esso. Per quanto riguarda gli altri due prospetti, non sono presenti crolli ma crepe e spanciamenti. Si nota inoltre la presenza di intonaco sul prospetto ovest.

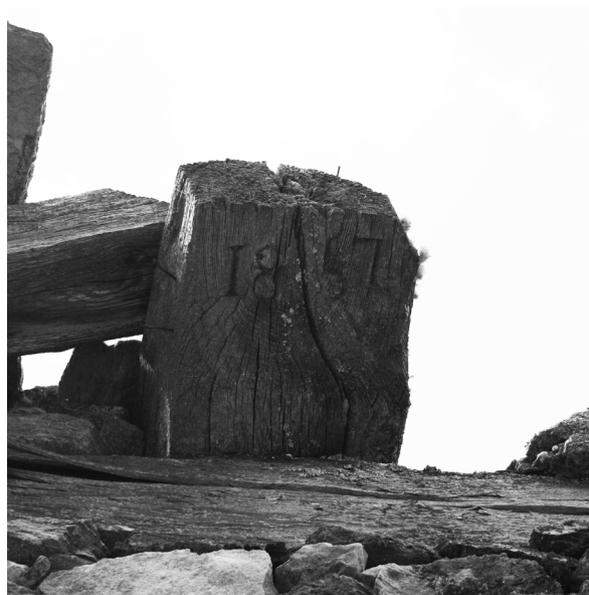
Solaio in legno ormai del tutto crollato (ne resta solamente un metro quadro all'ingresso posteriore) ma presenza di evidenti tracce sulle murature e di travi a terra (solamente due nella posizione originaria).

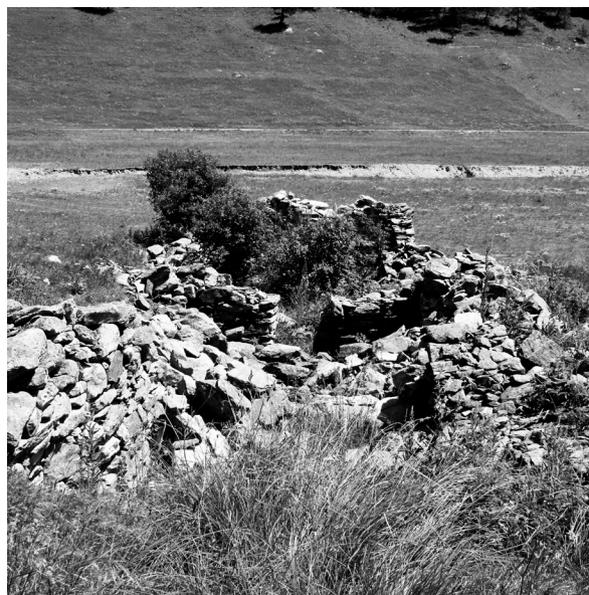
Edifici costituiti in pietra locale a secco con muratura di uno spessore medio di 60 cm. Purtroppo quasi tutte le murature sono crollate totalmente e sono coperte dai loro stessi detriti. Nelle parti di parete che sono riuscite ad arrivare fino ad oggi, si possono notare evidenti crepe e zone di spanciamiento.

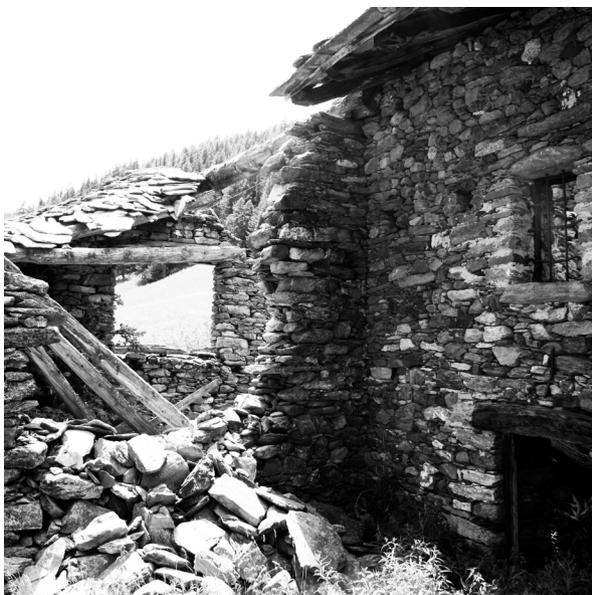
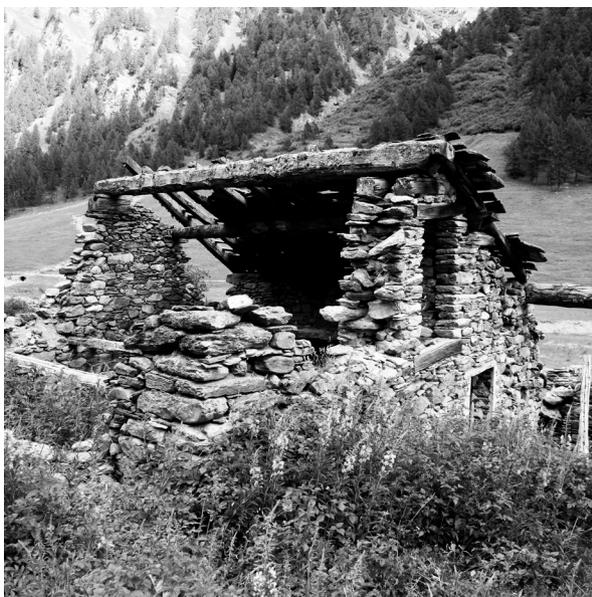
In questo edificio si possono distinguere numerose aperture. Per quanto riguarda il fronte principale, quello est, vi sono due tracce di porte (oramai poco visibili e coperte dalle macerie), una finestra del piano superiore con tanto di inferriate originali ed una porta per l'accesso al piano terra. Quest'ultime due sono ancora in buono stato. Per quanto riguarda il prospetto sud, è presente l'apertura di un portone per l'accesso ad un possibile fienile. Interessante la presenza di aperture tra le prime due cellule abitative (da sinistra) sia al primo piano che a quello superiore.

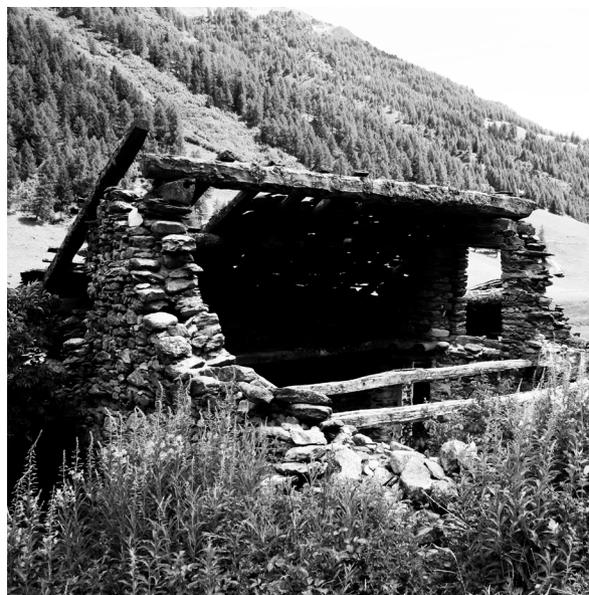
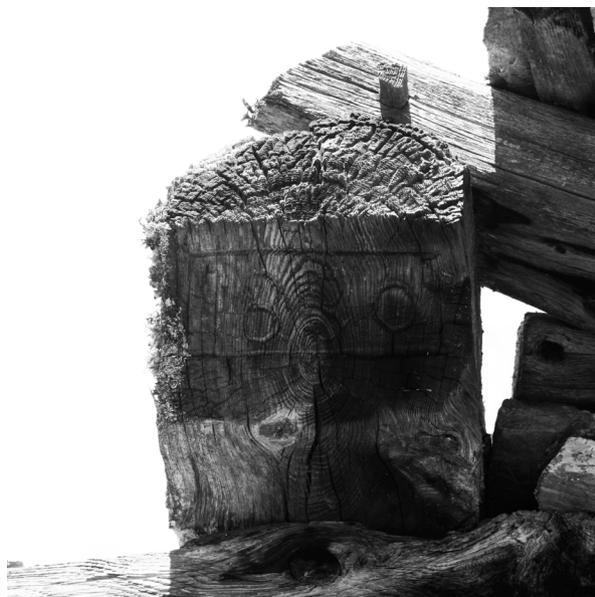
Non vi è presenza di serramenti originali senonché un telaio fisso in legno di una porta nel prospetto est.

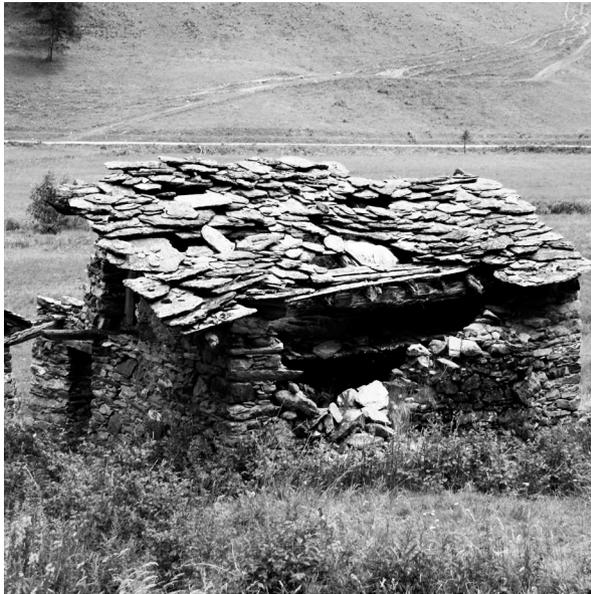
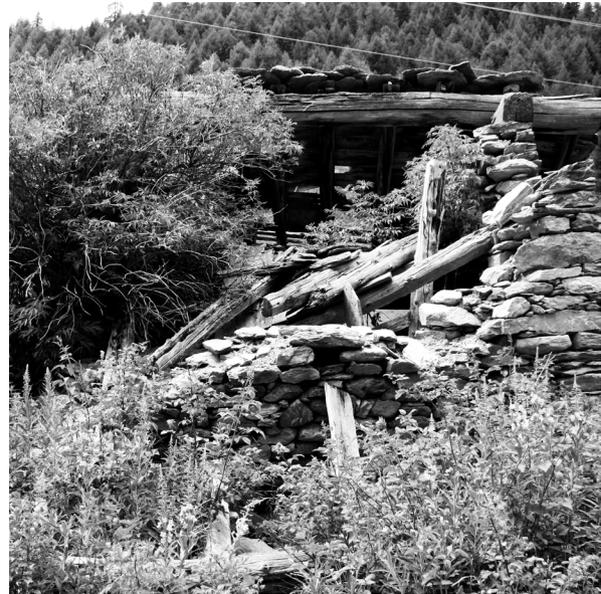
Le murature, con uno spessore di circa 60 cm, sono caratterizzate da pietra locale con piccolissima percentuale di legante. Nessuna delle quattro pareti si è perfettamente conservata in quanto quasi tutta la parte anteriore (prospetto est) è crollata, portando con sé parte delle pareti adiacenti. Anche il prospetto ovest è crollato nella parte centrale. Il degrado è comunque elevato in quanto sono diffuse crepe e spancamenti. Interessante la presenza sul prospetto sud di tracce di intonaco con al di sopra una scritta, purtroppo non completamente comprensibile.

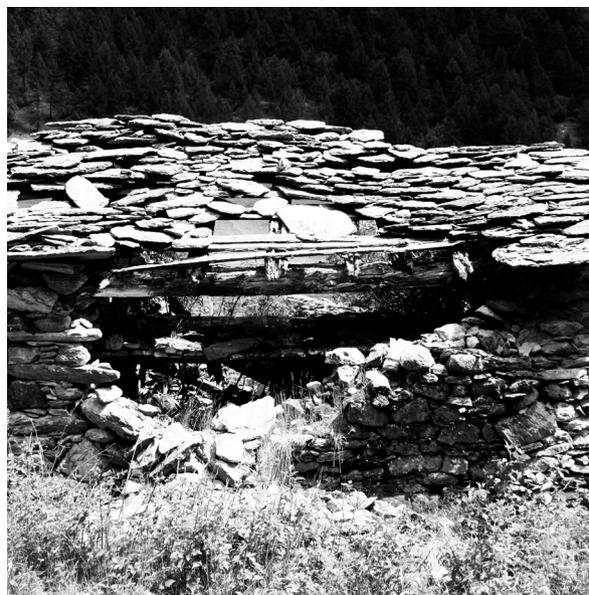
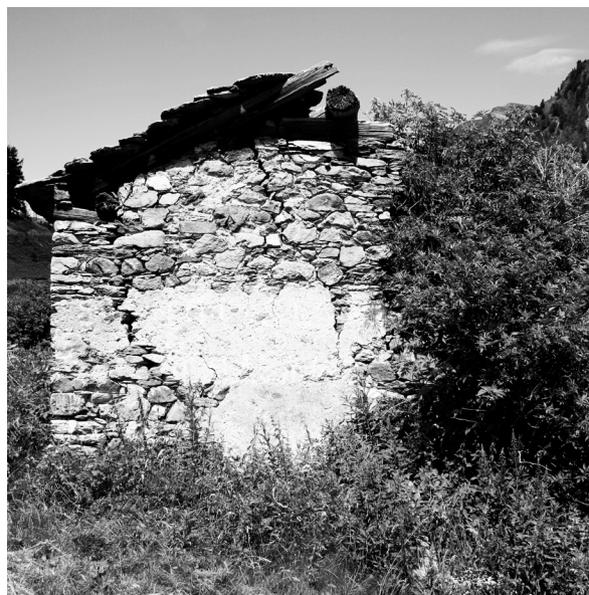
L'edificio risulta di tipologia aggregata composta da due cellule abitative disposte l'una affianco all'altra, seguendo il pendio. Costruzione completamente crollata, restano solamente pochi pezzi del perimetro murario.

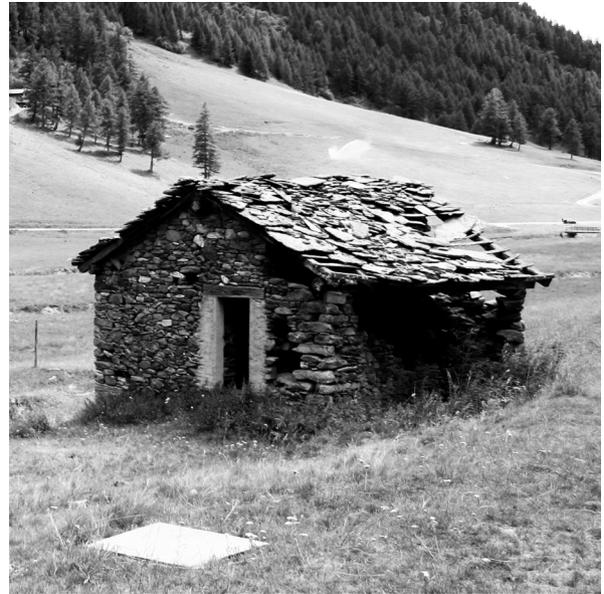
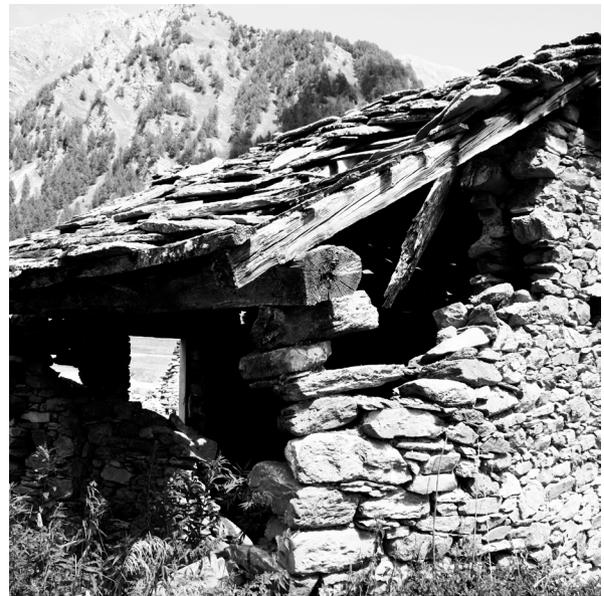
LUGLIO 2017

Costruzione più a monte di tutto il villaggio con una pianta pressoché quadrata e disposta su due livelli. È databile al 1847 grazie ad una incisione su di una pietra del fronte orientale. Questo edificio ha subito recenti crolli in quanto, nel luglio 2017, era in discrete condizioni con solamente una parte della parete ovest crollata. Dopo un mese, in conseguenza probabilmente dei forti temporali estivi di quel periodo, una parte di quest'ultima parete è crollata portando con sé parte del tetto. A settembre 2017, un ulteriore crollo ha fatto sì che metà edificio fosse quasi completamente raso al suolo. La destinazione d'uso è quasi certamente abitativa; lo si può dedurre dalla presenza di intonaco all'interno e dalla tipologia di solaio. Possibile magazzino al piano interrato.

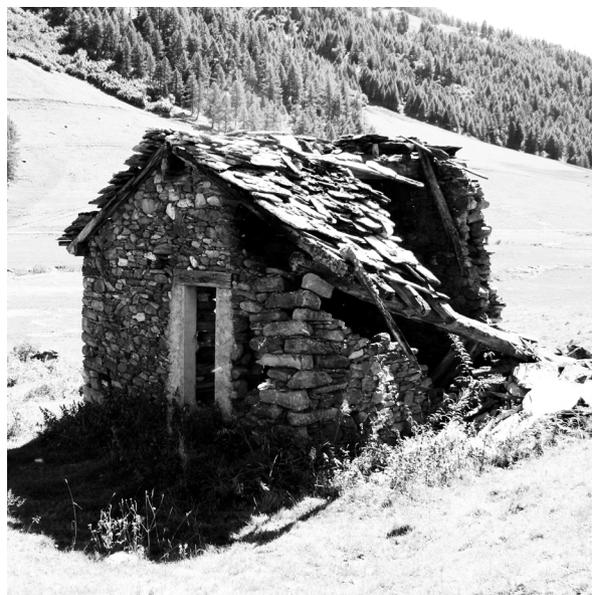
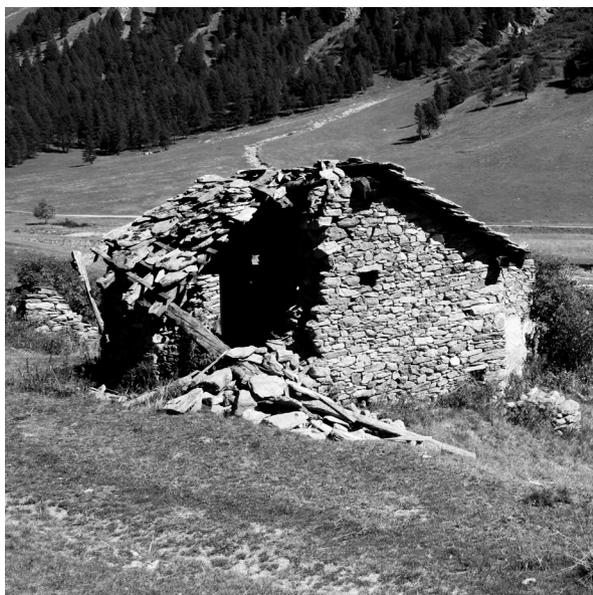
AGOSTO 2017

In questo edificio si è verificato nell'autunno 2017 il crollo di metà copertura. Essa è costituita da una struttura lignea a capanna ed un manto di lose.

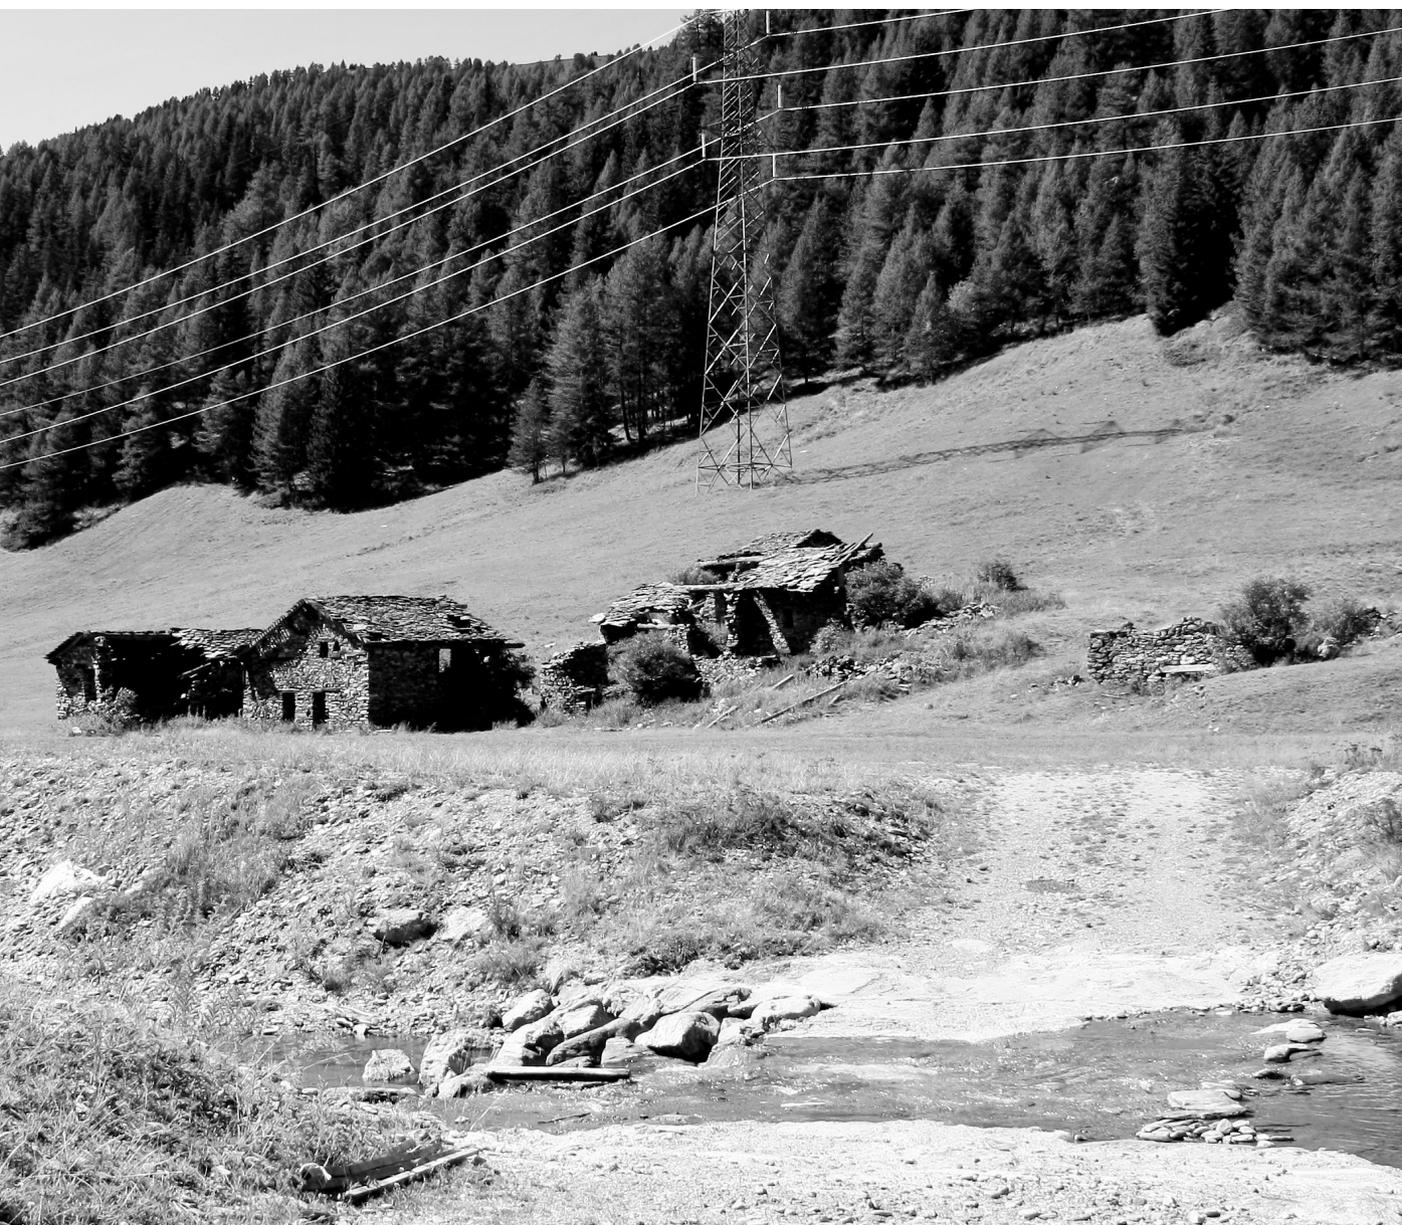
# EVOLUZIONE STORICA ALPE BREUIL

La ricostruzione dell'evoluzione storica del Breuil é difficoltosa per via delle poche informazioni presenti oggi. Difatti solo tre edifici sono databili con certezza per via di incisioni (1830, 1847, 1857) dimostrando così che l'Alpe, a metà '800, era in piena fase di sviluppo. Anche i dati catastali sono assai pochi, in quanto presenti solamente dall'inizio del '900 (ad ampliamento ormai finito) rendendo così impossibile individuare lo sviluppo storico. Si possono quindi fare solamente ipotesi di espansioni osservando le opere murarie.

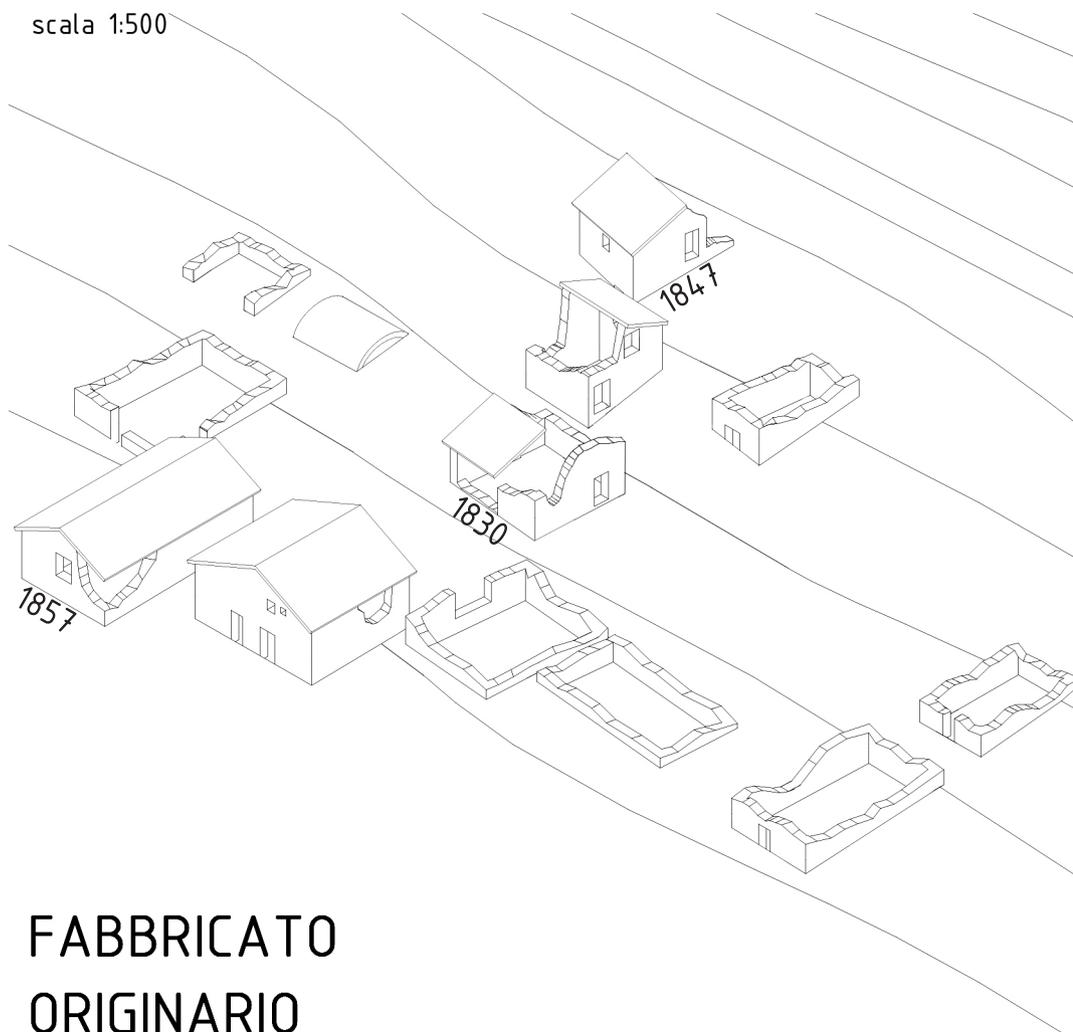
FABBRICATO  
ORIGINARIO

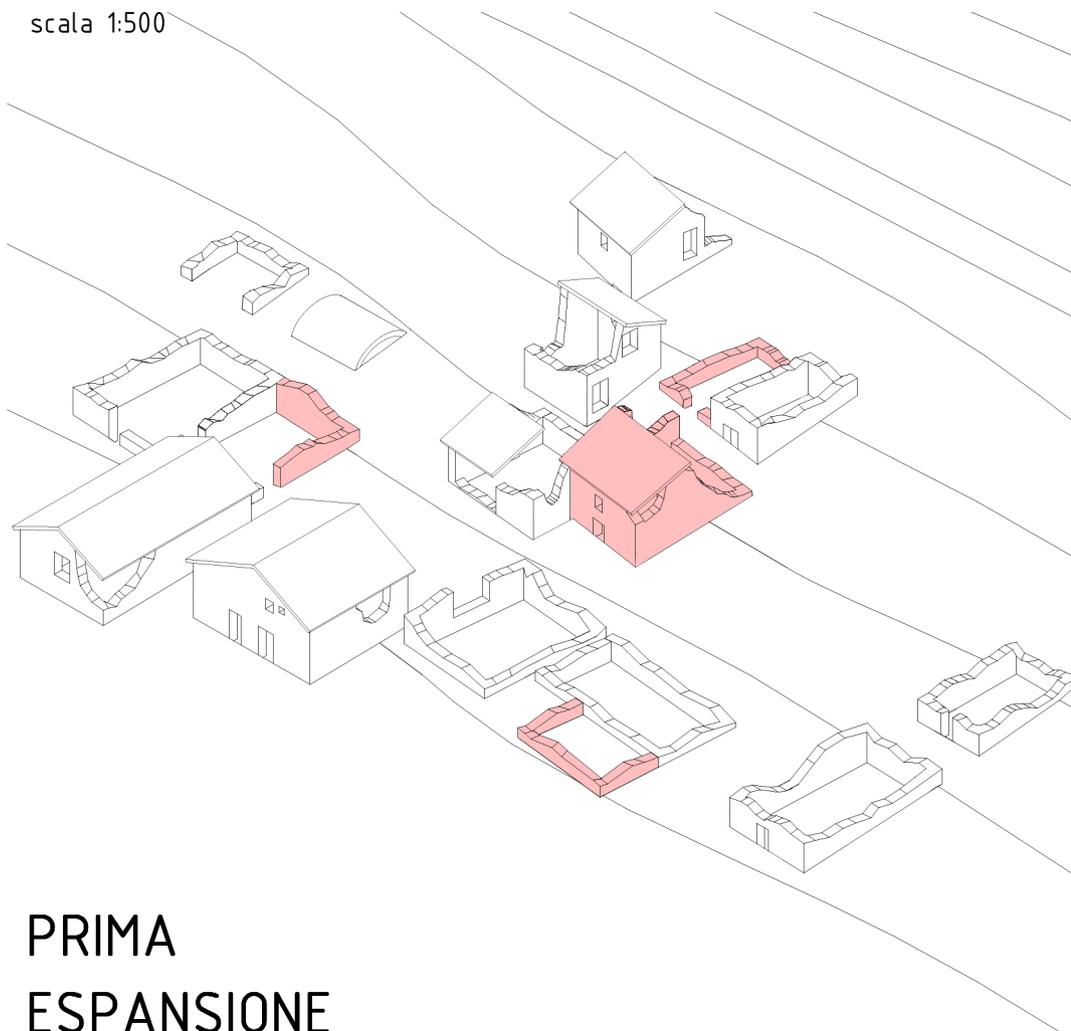
PRIMA  
ESPANSIONE

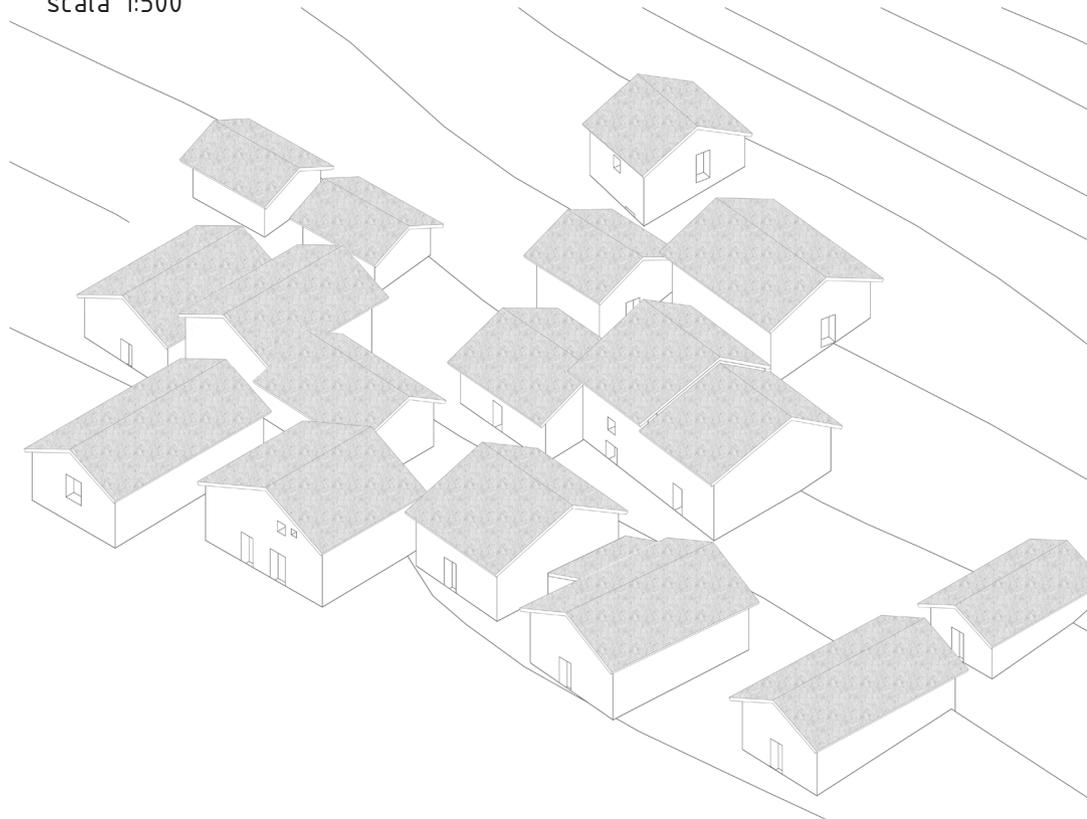
I POTETICA IMMAGINE COMPLESSIVA  
ORIGINARIA DELLA BORGATA
