# ECOMUSEO VERTOSAN

RECUPERO DELLA BORGATA ALPINA BREUIL IN VALLE D'AOSTA

Tesi di Laurea Magistrale

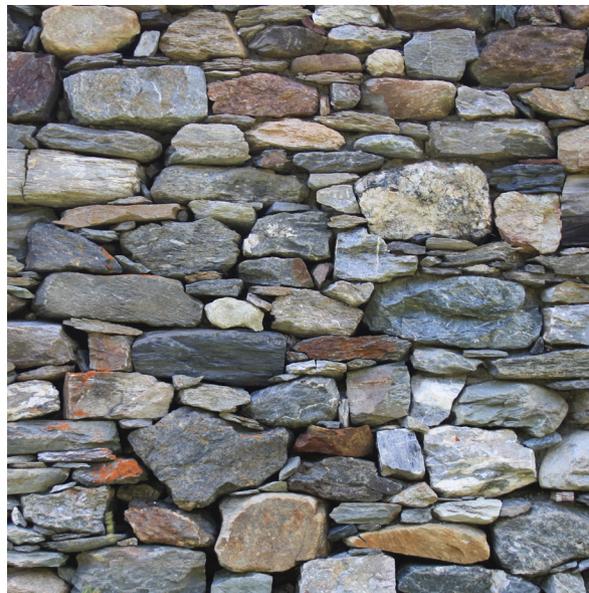
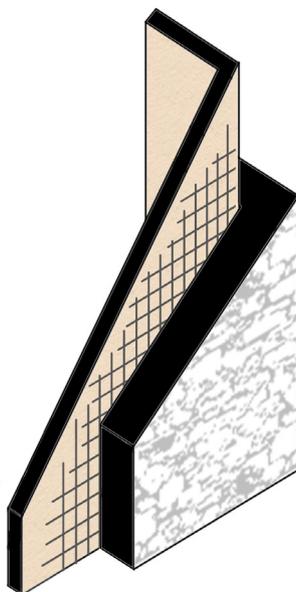
Le murature sono realizzate per la maggior parte in pietra locale posata a secco o con una piccolissima percentuale di legante. In alcuni casi la muratura é stata coperta da un sottile strato di intonaco che, col passare degli anni, ha iniziato a scrostarsi. Nel recupero di queste murature non bisogna in nessun modo alterare il loro aspetto originale ma bensì conservarlo il più possibile mantenendo il loro aspetto di finitura originaria. Sono concesse e consigliate opere di consolidamento e di ammorsamento della muratura a patto che non siano visibili dall'esterno. Sarebbe perfetto il consolidamento della muratura attraverso l'utilizzo di una rete elettrosaldata zincata ancorata alla parete interna ed immersa in un intonaco a base di calce. In caso di muri intonacati si possono risanare gli intonaci usando materiali conformi alla tradizione. Come é sconsigliato intonacare pareti in pietra a vista, é altrettanto sconsigliato fare l'opposto in quanto si altererebbe l'idea originaria dell'edificio.

*Muratura a secco*

Purtroppo, date le condizioni degradate delle murature esistenti, non possono essere utilizzate come portanti. Si rende quindi necessaria la realizzazione di una muratura nuova, posta all'interno dell'edificio preesistente, che sia in grado di fornire un adeguato isolamento e di reggere i carichi dei solai e della copertura.

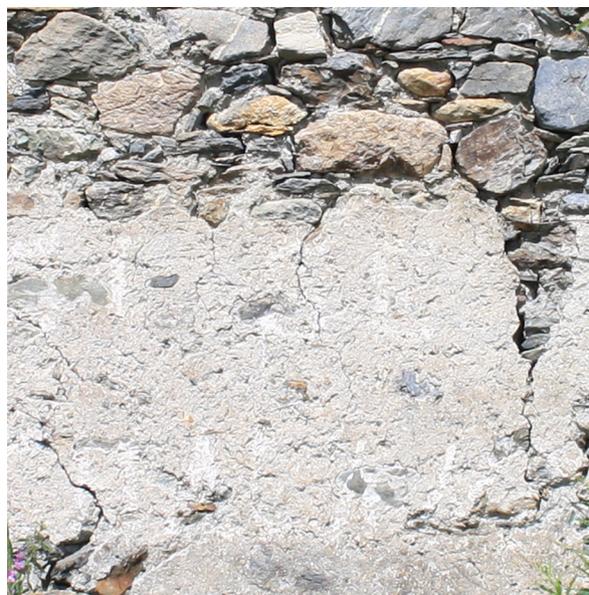
*Muratura intonacata*

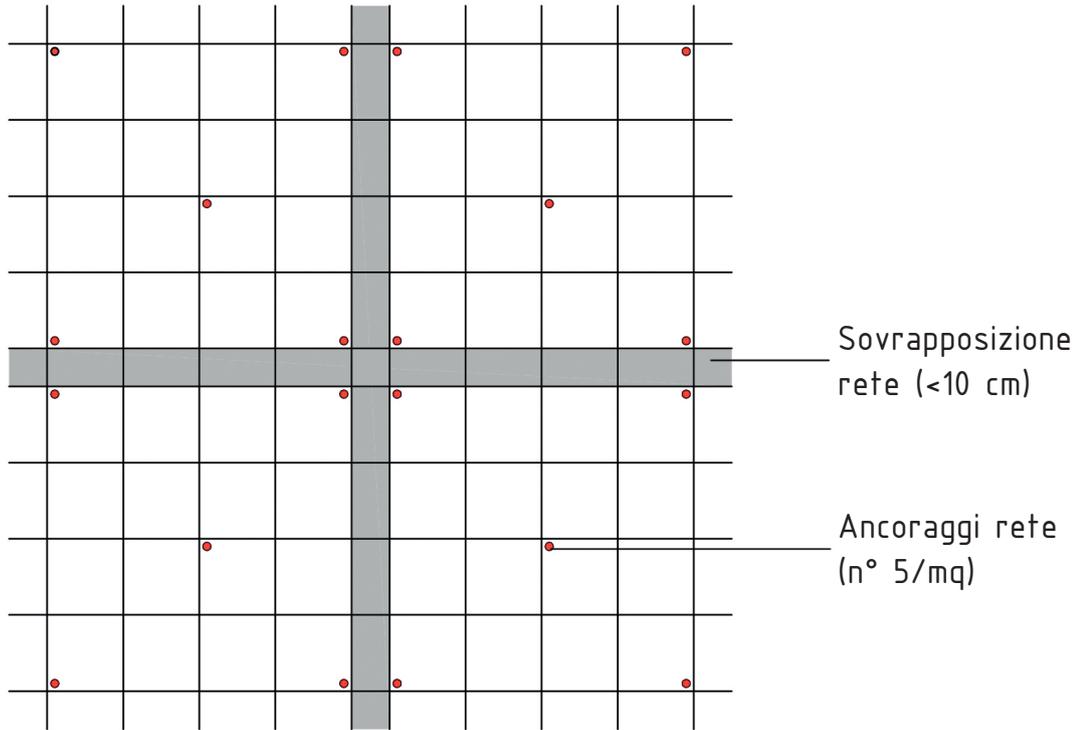
*Disposizione delle reti elettrosaldate*

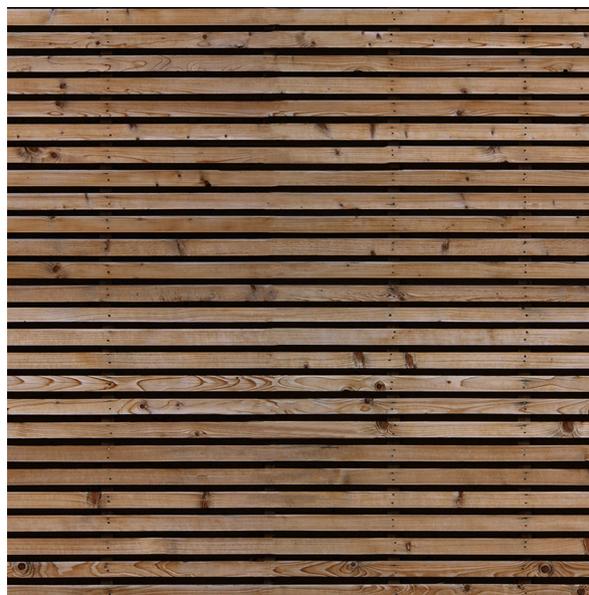
*Rivestimento in legno*

Per quanto riguarda l'aspetto esterno, si sono seguiti i concetti esposti nel capitolo "Manuale di buona progettazione per il recupero edilizio del Breuil". È stato utilizzato quindi un materiale innovativo quale lo zinco titanio, abbinato ad una facciata ventilata in listelli di legno. Le finestre sono state realizzate secondo due dimensioni standard e provviste di strombature progettate secondo l'orientamento solare. Vi sono inoltre due facciate in gran parte vetrate ma coperte da brise-soleil per mascherarle e filtrare la luce solare entrante nell'edificio.

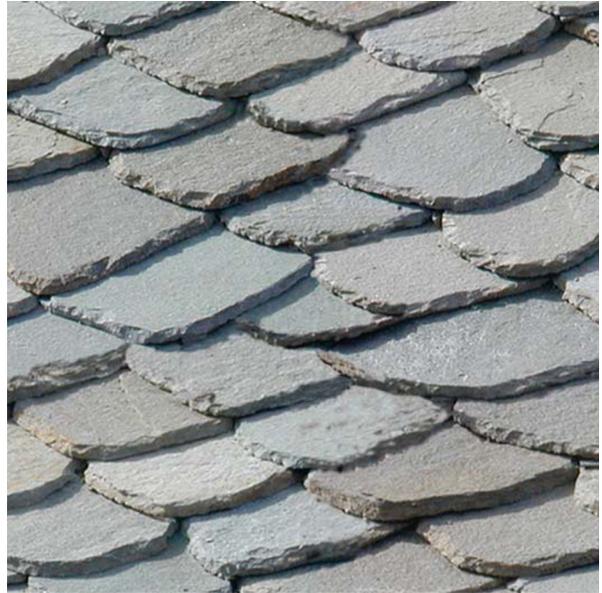
Dove le coperture originali sono ancora presenti, completamente od in parte, si può realizzare un tetto nuovo, secondo le tradizioni valdostane, e che rispetti totalmente le dimensioni e forme originarie. Il recupero delle travi é pressoché impossibile in quanto quasi tutte le strutture lignee sono altamente degradate e quindi non più in grado di svolgere il loro compito iniziale (possono essere riutilizzate per altri scopi come la realizzazione di tavole per la pavimentazione interna). Il tetto verrà perciò realizzato attraverso una struttura portante in legno utilizzando anche delle capriate. Per quanto riguarda il manto di copertura si devono utilizzare delle lose obbligatoriamente valdostane per rispettare appieno la tradizione. Per ovvie ragioni, il tutto dovrà essere isolato in modo adeguato alle temperature rigide di queste zone montane.

*Copertura in lose valdostane*

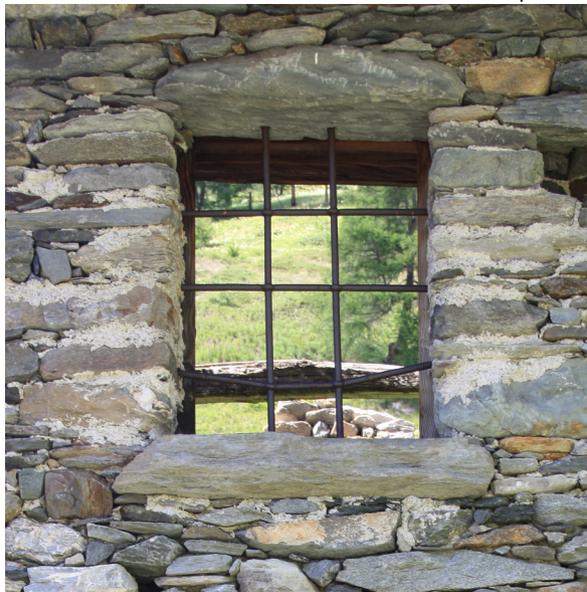
*Finestra con architrave in legno*

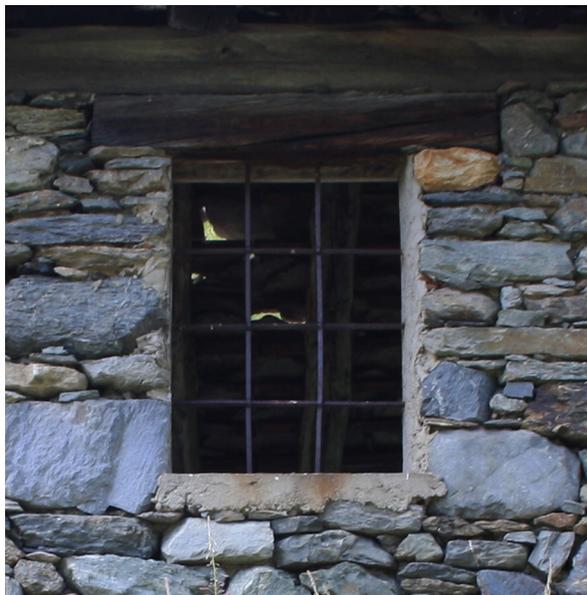
*Finestra con inferriata ed architrave in legno*

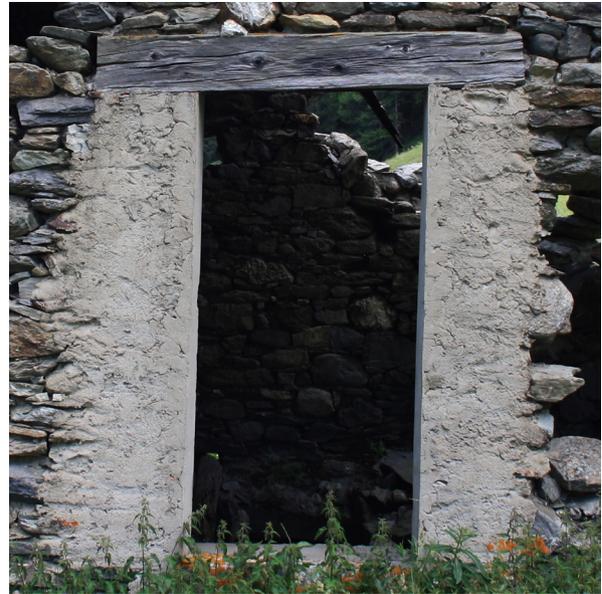
*Ingresso abitazione con architrave in legno*

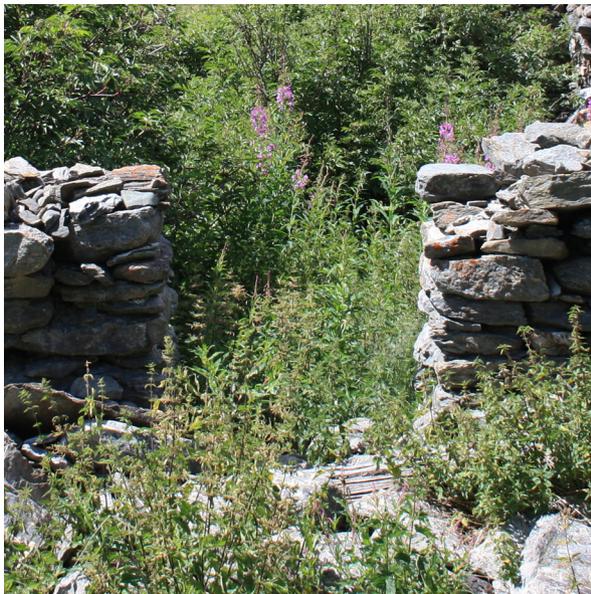
*Ingresso stalla crollato*

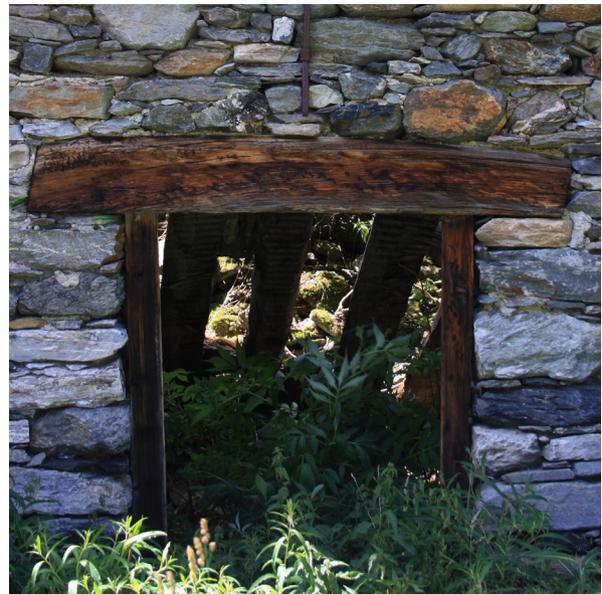
*Ingresso stalla con architrave in legno*

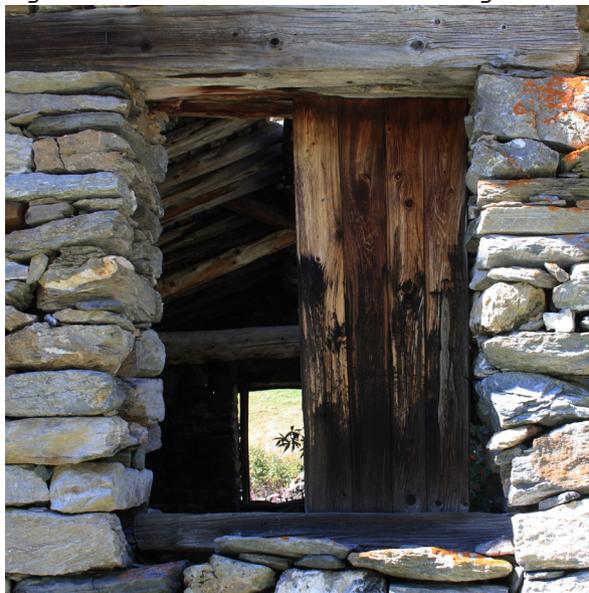
*Ingresso fienile con architrave in legno*

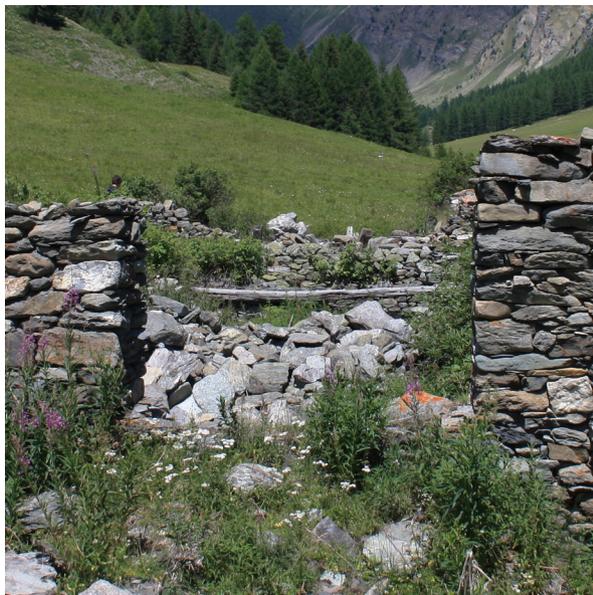
*Ingresso fienile crollato*

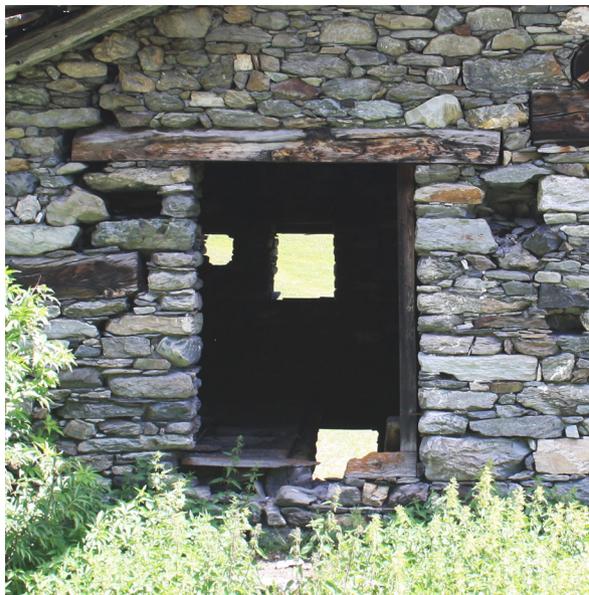
*Ingresso casera con architrave in legno*

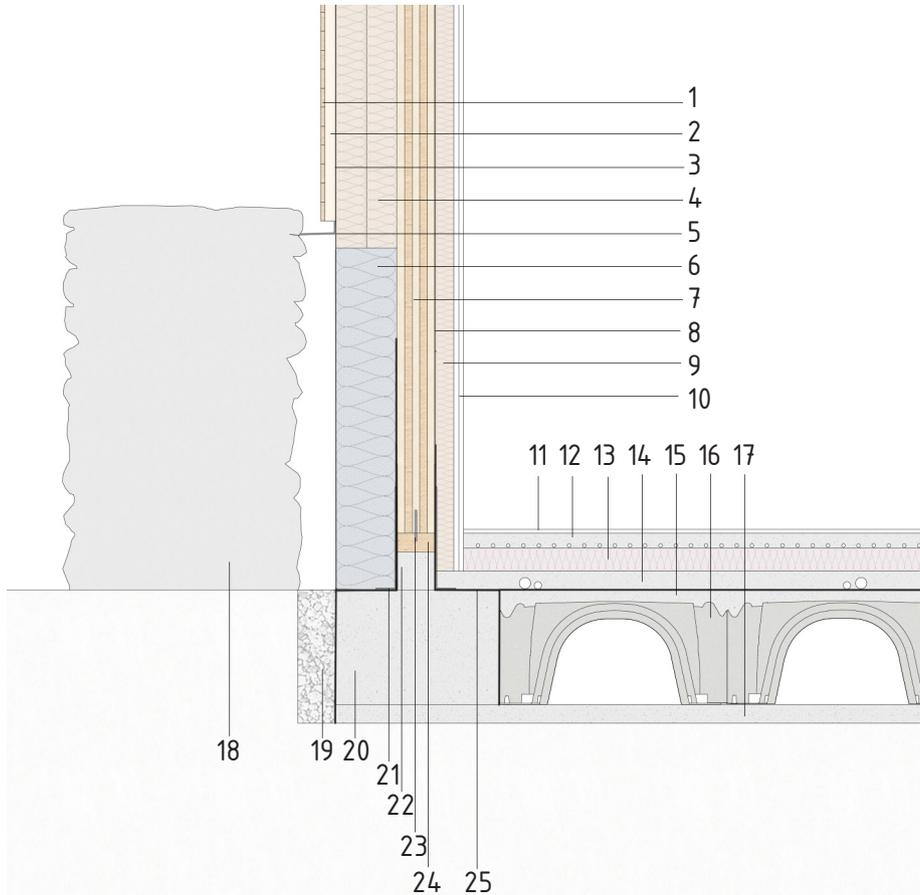
ATTACCO A TERRA  
nodo muratura nuova - esistente

Rivestimento in listelli di legno	-	1
Camera di ventilazione e supporto facciata ventilata	-	2
Telo antivento	-	3
Pannelli isolanti in fibra di legno	-	4
Griglia metallica	-	5
Cappotto di partenza alla base in XPS	-	6
Struttura portante in pannello multistrato X-Lam	-	7
Barriera al vapore	-	8
Cavedio per impianti e pannello in lana di roccia	-	9
Doppia lastra in cartongesso o boiserie	-	10
Pavimento interno in gres o parquet	-	11
Massetto di finitura con sistema radiante a pavimento	-	12
Pannelli isolanti in polistirene XPS alta densità	-	13
Ricoprimento impianti con massetto alleggerito	-	14
Soletta armata	-	15
Casseri modulari a perdere per pavimento aerato	-	16
Magrone di sottofondazione	-	17
Muro in pietra originale	-	18
Drenaggio con ghiaia	-	19
Fondazioni in c.a. a travi rovesce	-	20
Ancoraggio pannelli	-	21
cordoletto superiore per appoggio pareti	-	22
Ancoraggi di fondazione	-	23
Corrente di base	-	24
Guaina impermeabilizzante	-	25

Il museo del partigianato verrà realizzato in un edificio quasi completamente crollato, dove vi sono presenti solamente resti del muro perimetrale. Si costruirà al suo interno un edificio nuovo che rispetti le ipotetiche volumetrie dell'edificio originale.

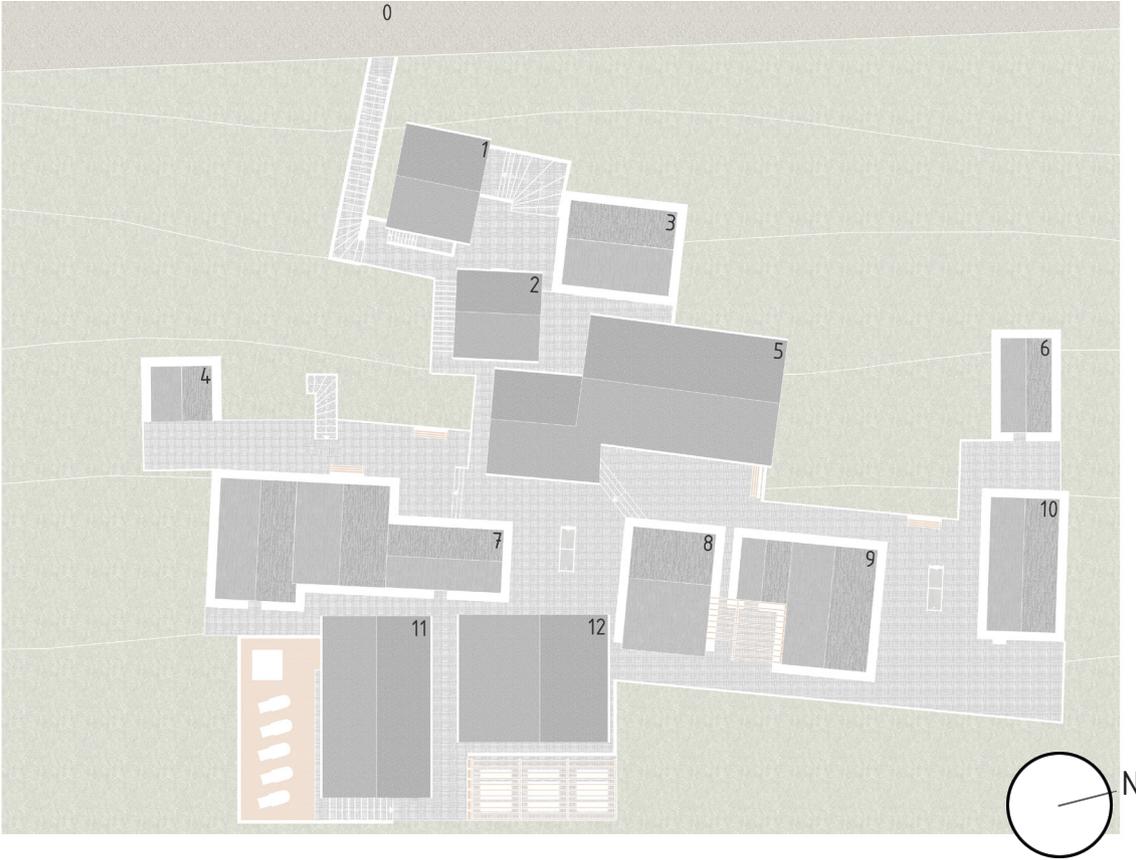
# MASTERPLAN ALPE BREUIL

Parcheggio e centrale termica	-	0
Reception e noleggio attrezzature sportive	-	1
Unità abitative	-	2
Unità abitative	-	3
Vendita prodotti tipici e cantina	-	4
Unità abitative	-	5
Unità abitative	-	6
Museo della resistenza	-	7
Unità abitative	-	8
Unità abitative	-	9
Unità abitative	-	10
Centro benessere	-	11
Bar e ristorante	-	12

Per rendere viva la borgata tutto l'anno, si è pensato di realizzare un albergo diffuso che ruoti intorno al museo, creando tutta una serie di servizi oggi quasi indispensabili per una struttura ricettiva: bar, ristorante, noleggio attrezzature sportive, vendita prodotti tipici ed un piccolo centro benessere.
