# POLITECNICO DI TORINO

Tesi di Laurea Magistrale

Analisi e caratterizzazione dell'intonaco della Cappella rupestre del Santo Spirito presso Zagarolo (Roma), con riferimento alle fasi del manufatto e alle tecniche costruttive impiegate

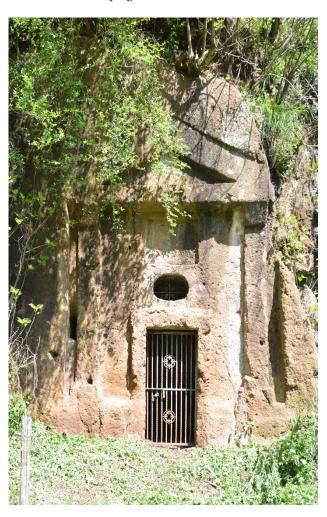
[fig.1]
Chiesa del Santo Spirito.
Fotoraddrizzamento del fronte realizzato sulla parete rocciosa

La parete rocciosa è scolpita in forma di "tempietto" [fig.1] in prossimità dell'ingresso: la zona centrale, l'interno del timpano e il contorno della facciata sono stati ulteriormente scavati per lasciare in risalto gli elementi del partito architettonico (lesene, timpano, cornice della porta e basamento). Le lesene ai lati della porta sono provviste di capitelli sbozzati, sui quali sporge il timpano triangolare.

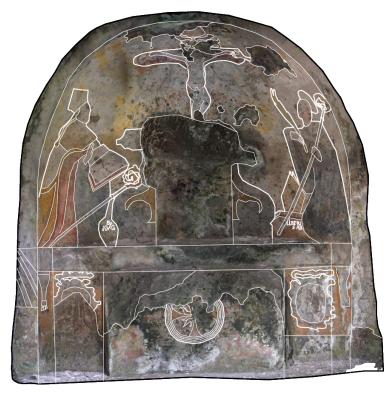
[fig.3]
Rilievo del disegno sull'abside.

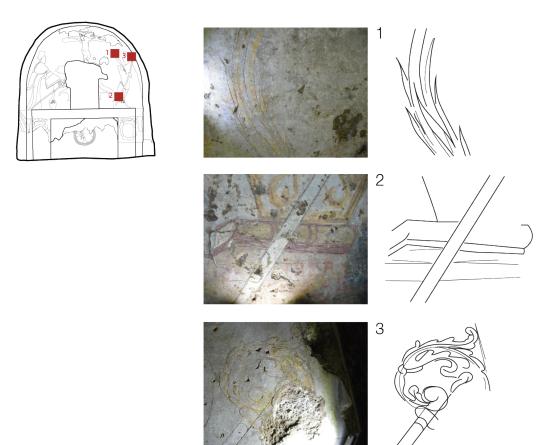
[fig.5]
Esempi delle incisioni sul disegno individuate sulla palma [1], il libro [2] e il pastorale [3] di San Liberato.

Riguardo le incisioni, se ne riconoscono di tue tipi: alcune più profonde, che rispettano i contorni del disegno e la gerarchia degli elementi, forse utilizzate per riportare la composizione sullo strato di rivestimento e realizzare dunque le coloriture; altre, in minor quantità, più leggere e sottili, utilizzate come riferimento per collocare le iscrizioni.

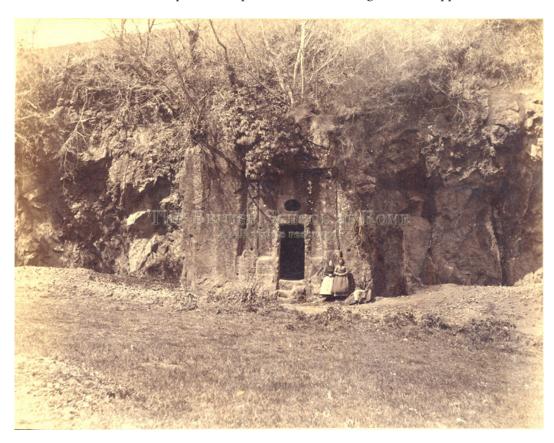
[fig.6]
Zagarolo (Italy), Church
excavated in a tufa bank
near Zagarolo station Agnes e Dora Bulwer
- 1890 (stampa fotografi-

Il fronte scolpito della cappella è riconoscibile in una fotografia delle sorelle Agnes e Dora Bulwer del 1890 [fig.6].<sup>23</sup> Nell'immagine si può meglio osservare la parete rocciosa su cui è stato scolpito il fronte, libera dalla vegetazione, la cui superficie sembra "regolarizzata" anche ai lati del tempietto. Si riconoscono inoltre tre scalini di accesso di fronte alla porta, oggi probabilmente collocati sotto il piano di calpestio della salita di ingresso alla cappella.

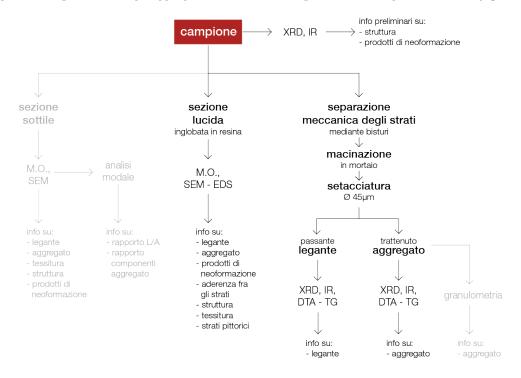
[fig.2]
Normal 27/88 - schema della sequenza analitica per la caratterizzazione di una malta, appllicata al caso studio.

In grigio le analisi previste e non effettuate sui campioni

Come già osservato, non è stato possibile eseguire tutte le analisi su tutti i campioni raccolti: in generale, i campioni contenenti lo strato pittorico sono stati destinati a analisi stratigrafica, sulla composizione e sullo stato di conservazione della superficie (presenza di sali, formazione di composti secondari dovuti alla reazione con agenti inquinanti); i campioni di substrato e malta di base sono stati utilizzati per caratterizzarne la composizione (tipo di legante, composizione degli aggregati, informazioni su porosimetria e granulometria)[fig.2].<sup>3</sup>

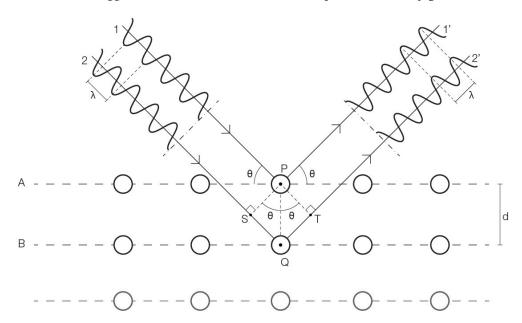
[fig.3]

XRD - Schema della diffrazione

Ogni cella, in particolare, è caratterizzata dalla dimensione dei lati della cella e dagli angoli che i lati formano tra loro. Al suo interno, ogni piano cristallino si comporta come un piano di diffrazione dei raggi X, determinata dall'intervallo tra i piani successivi [fig.3].

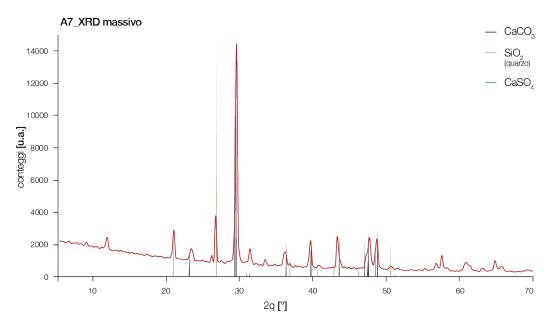
[fig.5] XRD - spettro di diffrazione eseguito sulla superficie del campione A7, confrontato con i pattern di diffrazione dei composti rilevati

Il campione presenta tracce di quarzo (SiO) e gesso (CaSO) sulla superficie, probabilmente prodotti di inquinamento dei pigmenti o di fenomeni di solfatazione dello strato superficiale.

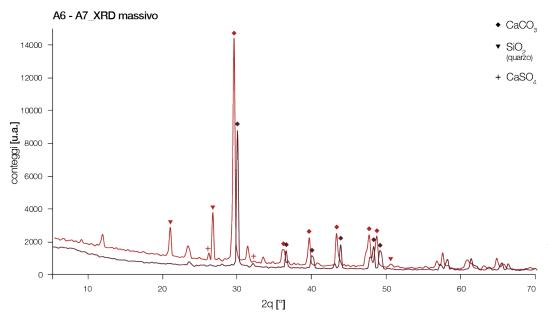
[fig.6] XRD - sovrapposizione degli spettri di diffrazione eseguiti sulla superficie dei campioni A6 e A7

Il confronto mostra la presenza di composti secondari (gesso) derivato da fenomeni di degrado nel campione A6, costituito da solo carbonato di calcio.

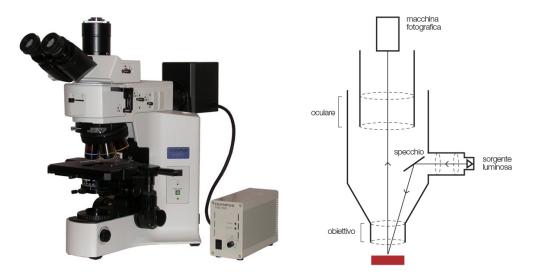
[fig.8] Microscopio ottico - modello Olympus BX-41 (sinistra) e schema di funzionamento (destra)

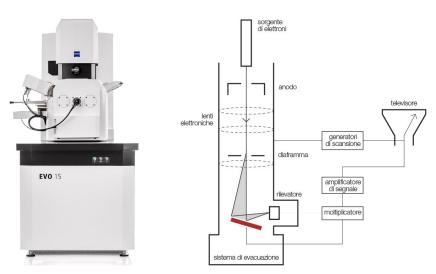
[fig.11]
Microscopio elettronico - modello XVP-SEM
ZEISS EVO50 (sinistra) e
schema di funzionamento
(destra)

Il fascio di elettroni generato dal filamento di tungsteno all'interno della sorgente viene convogliato verso un anodo forato che provvede a accelerarlo. Un diaframma definisce l'apertura angolare del fascio (o pennello elettronico, focalizzato mediante tre lenti) sul campione [fig.11].

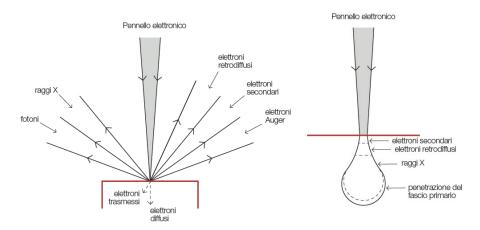
[fig.12]
Microscopia elettronica
- riflessione del pennello
[sinistra] e area di penetrazione [destra]

L'impatto del fascio di elettroni genera dei segnali determinati dall'interazione tra il pennello e gli strati del materiale a diversa profondità [fig.12]. In particolare, vengono riemessi diversi tipi di elettroni dal campione:

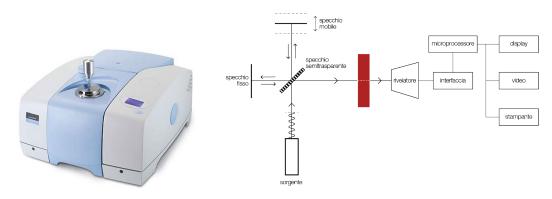
[fig.16]
Spettrometria infrarossa modello PERKIN-ELMER
Spectrum 100 FT-IR (sinistra) e schema di funzionamento (destra)

Il fascio IR viene diviso verso uno specchio fisso e uno mobile: i due raggi eseguono quindi un cammino ottico diverso, a causa del quale si creano delle interferenze nel segnale, proporzionale alla posizione dello specchio mobile (interferogramma).

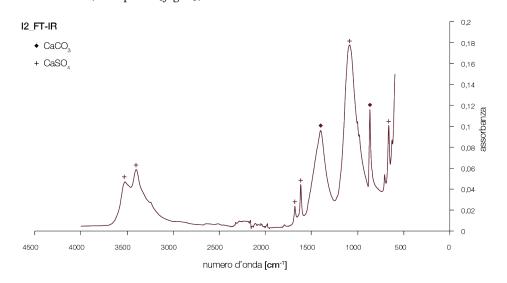
[fig.17] FT-IR - interferogramma prodotta dall'analisi del campione I2

Il campione alloggiato sull'occhiello viene parzialmente o totalmente polverizzato a causa della compressione esercitata da un piccolo pistone. In questo modo, si ritrovano nello spettro di risposta anche gruppi riconducibili alle zone più interne del campione che si depositano con la frantumazione (esempio in [fig.17]).

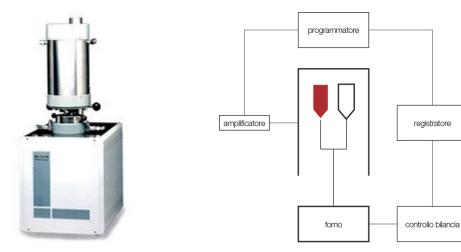
[fig.18] DTA-TG - Modello Netzsch STA 409 (sinistra) e schema di funzionamento (destra)

<sup>12</sup> Analisi eseguite con analizzatore termico Netzsch STA 409, ciclo termico da 5°C a 1000°C, aumento di 5°C al minuto, presso i laboratori del Dipartimento di Scienza Applicata e Tecnologia del Politecnico di Torino

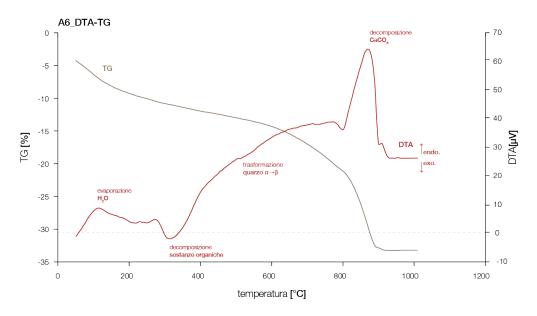
[fig.19]
DTA-TG - grafico prodotto dall'analisi del legante del campione A6 (0,1483g)

L'abbinamento dei grafici DTA e TG (in alcuni casi utilizzando anche la derivata della curva TG in funzione della temperatura) ha permesso di correlare i fenomeni termici registrati alla perdita di peso del campione e, dunque, poter quantificare in parte la concentrazione dei suddetti composti [fig.19].

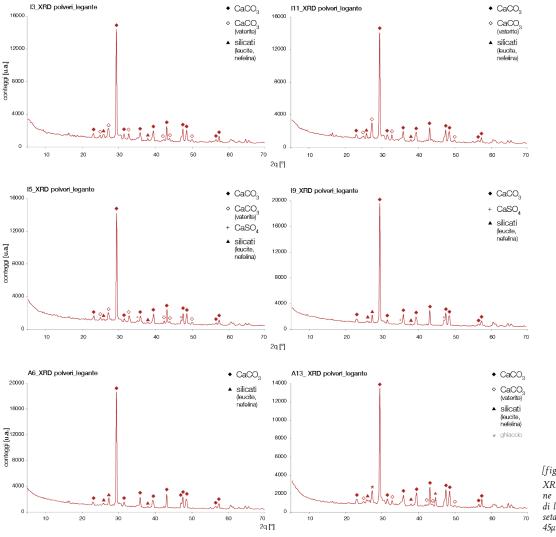
[fig.1a] XRD - spettri di diffrazione eseguiti sui campioni di legante separati tramite setacciatura (passante in O 45µm)

Il confronto tra i risultati delle analisi XRD e DTA-TG ottenuti dalle coppie di campioni I3-I11, I5-I9 e A6-A13 risultano sovrapponibili e confermano l'omogeneità della composizione della malta su tutta la parete dell'abside e sull'altare: i diffrattogrammi prodotti dai campioni di legante mostrano segnali caratteristici della presenza di carbonato di calcio e vaterite (cristalli di CaCO<sub>3</sub> in forma esagonale) e delle relative trasformazioni durante il processo termico [figg. 1a, 1b]. Il campione I9 mostra anche tracce di dolomite (MgCO<sub>3</sub>) rilevabili nel grafico della termogravimetria. In base ai dati semiquantitativi rilevabili dal grafico TG, il contenuto medio di carbonato di calcio contenuto nei campioni è circa il 33%.<sup>2</sup>

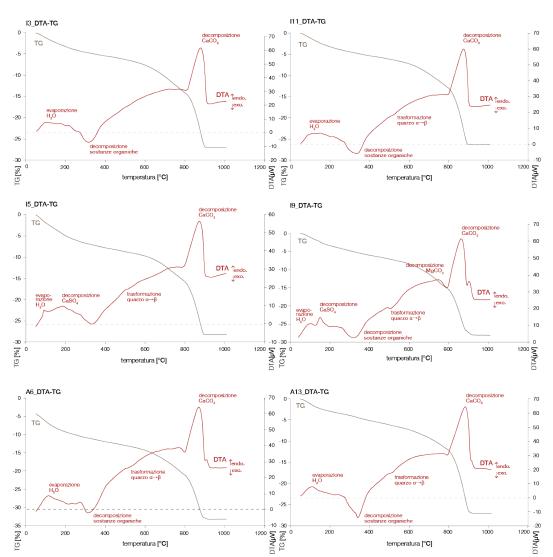
[fig.1b]
DTA-TG - grafici prodotti
dall'analisi dei campioni
di legante separati tramite
setacciatura (passante in O
45um)

<sup>2</sup> Gunasekaran, Anbalagan, 2007. Il calcolo sommario è stato effettuato sulla perdita di massa rilevata nella curva TG in corrispondenza del segnale endotermico di decomposizione del CaCO<sub>3</sub>. La perdita di massa in percentuale è stata poi proporzionata alla normale perdita di massa del carbonato di calcio (circa il 44% in relazione al picco endotermico rilevabile intorno agli 800°C)

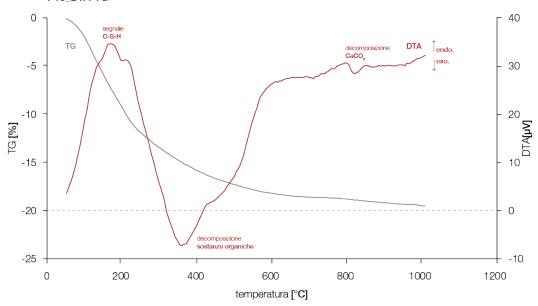
[fig.7]
DTA-TG - grafico prodotto dall'analisi del legante
del campione P15 separato
tramite setacciatura (passante in 0 45µm)

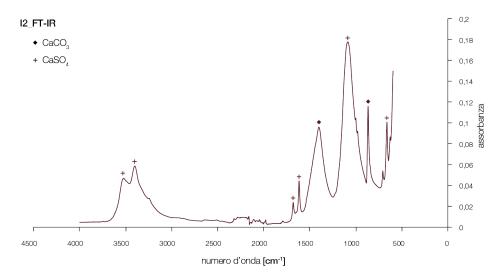
[fig.12a] FT-IR - interferogramma prodotto dal campione I2

Patine e croste: le zone annerite in prossimità delle efflorescenze sopra citate possono essere imputabili alla formazione di croste nere a causa della solfatazione dello strato di intonaco. L'analisi SEM-EDX del campione di riferimento (I2) ha infatti mostrato la presenza di zolfo nello strato superficiale, forse relativo alla composizione del solfato di bario (BaSO<sub>4</sub>) utilizzato come pigmento, che spiegherebbe l'anneri-

mento localizzato alla sola area in cui tale pigmento è stato utilizzato [figg.12a, 12b].

La crosta nera identificata in prossimità del campione 12 corrisponde quindi alla porzione di superficie su cui è stato utilizzato il solfato di bario (BaSO)

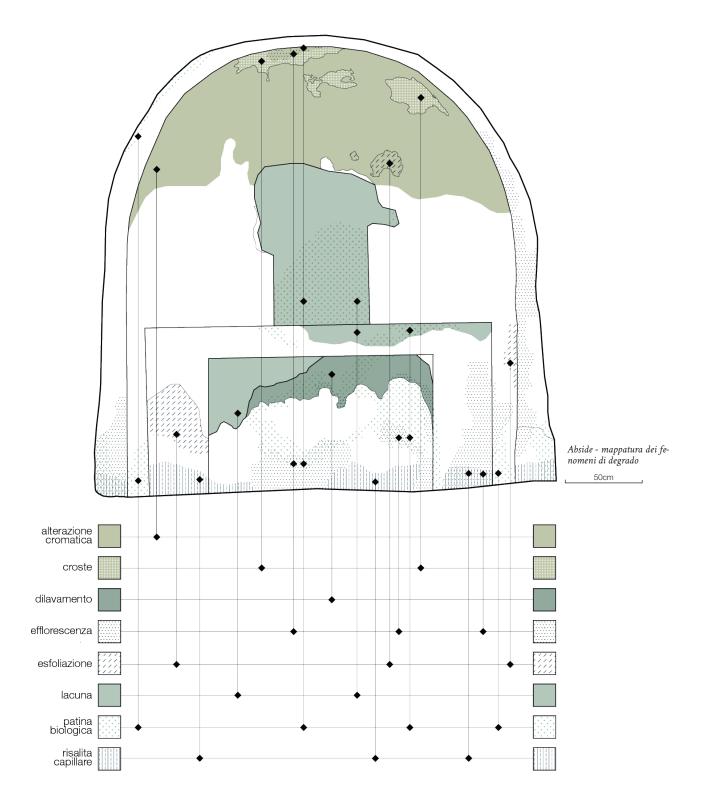
Abside - immagini dei fenomeni di degrado

Alterazione cromatica causata dall'asportazionee il degrado del pigmento

Crosta nera in prossimità dell'area di utilizzo del biacno di bario

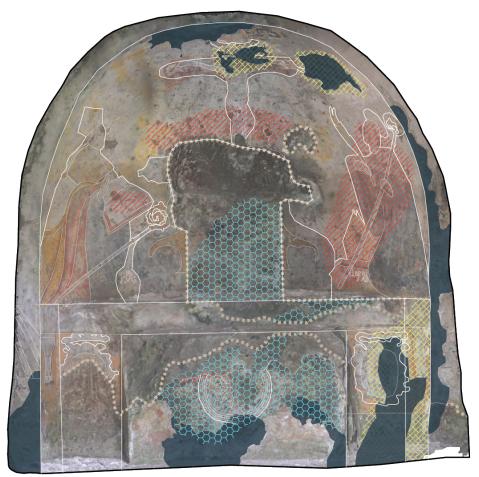
Abside - mappatura degli interventi

- Pulitura mediante impacchi assorbenti a base di acqua [UP.PU.3]: l'utilizzo di impacchi di fibre naturali o argille imbevute in acqua consente di esercitare sulla parete un'azione di assorbimento di liquidi proporzionale al peso del materia-
