## POLITECNICO DI TORINO

### TESI DI LAUREA MAGISTRALE

# Studio idrogeologico del campo di moto dell'acquifero (progetto Acquaviva)

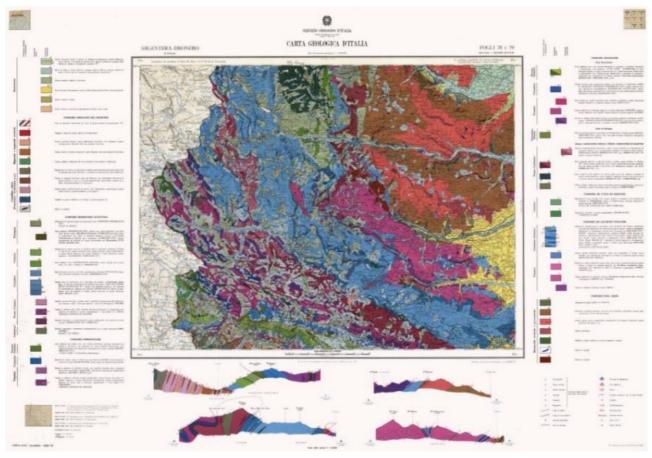
Sulla Carta Geologica d'Italia scala 1:100.000 nel Foglio n. 78 - 79 "Argentera -Dronero" (Fig.3) i terreni costituenti il livello principale del fondovalle sono rappresentati da depositi fluviali quaternari distinti come fluvioglaciale e fluviale Riss e dell'interglaciale Riss – Würm.

Figura 3 - Carta geologica Foglio n. 78 - 79 "Argentera -Dronero" (sito Regione Piemonte)

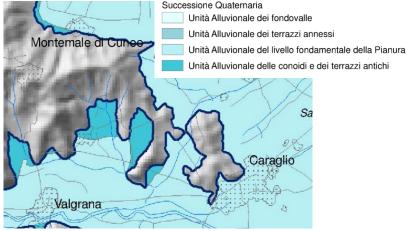
Figura 4 - Studio di valutazione della vulnerabilità intrinseca delle acque sotterranee

La successione di depositi poggia su depositi riferibili alla sequenza plio – pleistocenica mentre nei settori più prossimi alle pendici collinari troviamo depositi attribuiti all'*Unità alluvionale dei conoidi e dei terrazzi antichi.*Dal punto di vista paleogeografico e strutturale il substrato litoide è composto, nella fattispecie, da dolomie e calcari dolomitici del Trias, rocce appartenenti allo zoccolo basale della Zona dei Calcescisti con Pietre Verdi.

I terreni di copertura formano coltri prossime a decine di metri di spessore, ad Est del sito notiamo il rilievo collinare che corrisponde alla porzione superiore di un rilievo roccioso emergente dalla pianura, ovvero dal fondovalle dei bacini secondari delimitati dai rilievi circostanti.

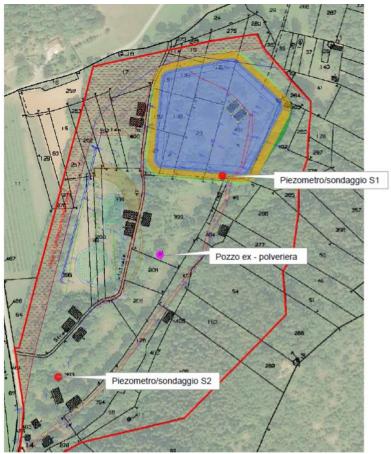
Con l'analisi delle risultanze di due sondaggi a distruzione di nucleo realizzati appositamente in sito (profondità 15 m) per la posa di piezometri, come si vede in Fig. 5.

Figura 5 - Planimetria catastale di progetto con ubicazione dei piezometri e dei pozzi

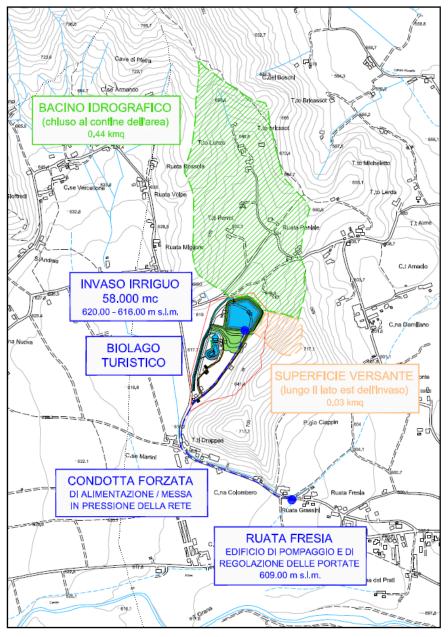
Figura 6 - Area di intervento, bacino idrografico e rete di pompaggio

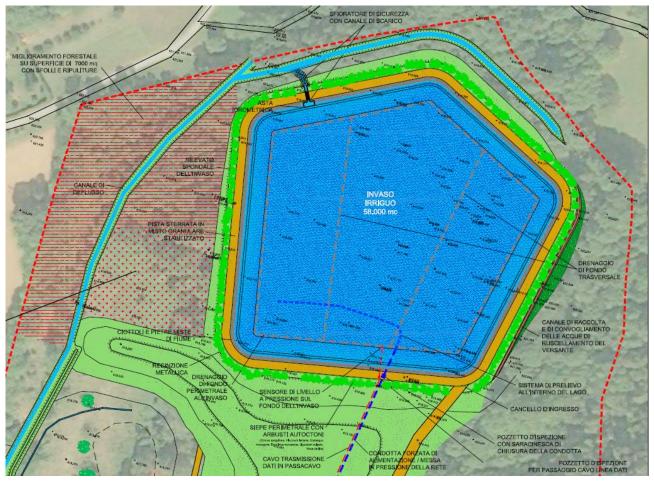
Figura 12 - Invaso irriguo, planimetria di progetto

L'invaso (Fig. 12) si posiziona altimetricamente come parzialmente interrato in quanto:

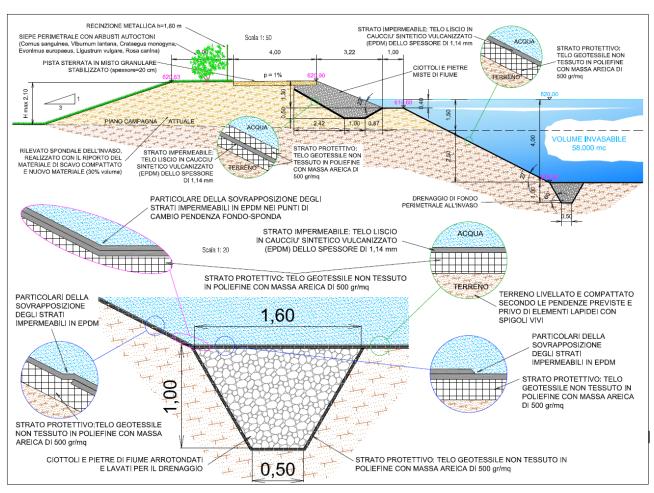
Figura 13 - Particolari costruttivi invaso irriguo

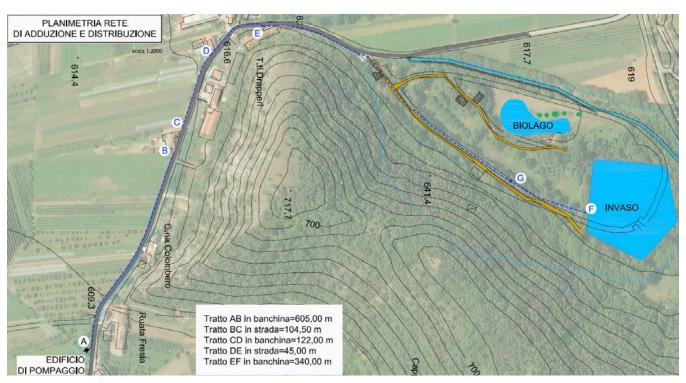
Le portate per l'alimentazione dell'invaso saranno derivate dalla rete irrigua del Bedale di Caraglio ed in particolare dal Canale di Paniale / Rivo Leazzo presso Roata Fresia (Fig. 14).

Figura 14 - Rete di adduzione e distribuzione

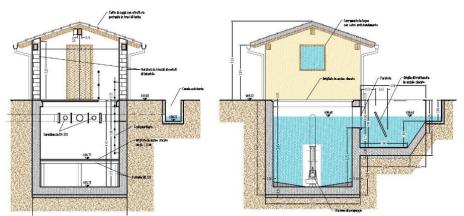
Figura 15 - Edificio manovra e pompaggio

lunghezza di 1220 m, risulta gravare con una perdita unitaria di circa 2.48 m/km, la pompa dovrà fornire la prevalenza di 20 m per la portata di 30 l/s, con una potenza nominale di circa 8,5 kW, a seconda del modello adottato (Fig. 15).

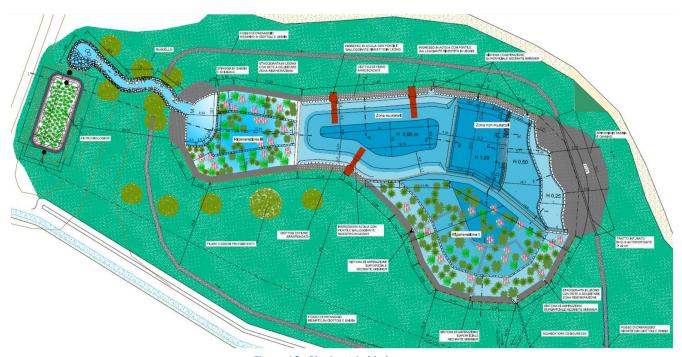
- aree di rigenerazione I e II;
- zona bimbi;
- zona ad accesso per non nuotatori con altezza massima crescente con massimo di 1,20 m;
- zona nuotatori a profondità massima 3,00 m;
- ruscello.

Figura 16 - Planimetria bio lago

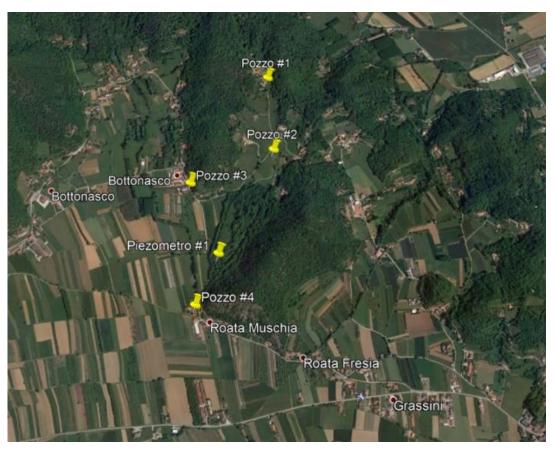
Figura 20 - Ubicazione sotto forma di punti di pozzi e piezometri individuati all'intorno e dentro al sito

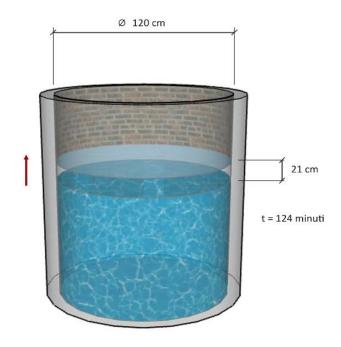
Il pozzo #2 (diametro 120 cm) nel mattino del giorno 8 Agosto 2018 è stato monitorato durante una fase di ricarico, successiva ad un suo utilizzo nel giorno precedente. Il suo livello di acqua è risalito di 21 cm in un tempo di 124 minuti (Fig. 21). Stimiamo la sua portata di ricarico attorno ai 0,115 m³/h.

Figura 21 - Schema del monitoraggio del pozzo #2 in ricarica

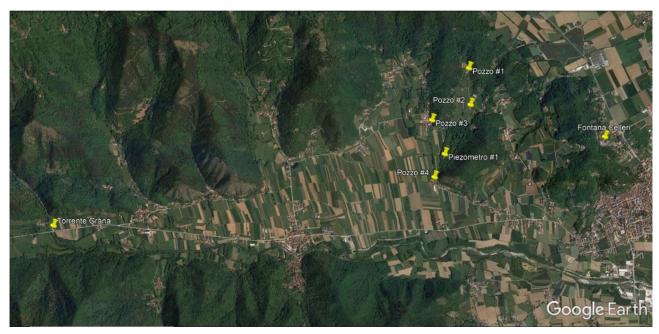
Figura 22 - Vista zona con i sette punti totali

I punti che è possibile notare nella mappa in Fig. 22 rappresentano i luoghi e l'ubicazione di dove sono stati effettuati i campionamenti e i monitoraggi.

Preso l'imbocco della Valle Grana abbiamo il nostro punto dove è stato prelevato il campione del Torrente Grana, sulla destra dell'immagine invece più vicina al centro cittadino di Caraglio è localizzata la Fontana dei Celleri. Questi due punti rappresentano i due estremi est e ovest di una vasta area all'interno della quale troviamo il nostro sito di studio e gli altri quattro punti.

In Tab. 8 sono riportati i rispettivi valori di longitudine e latitudine per ogni punto.

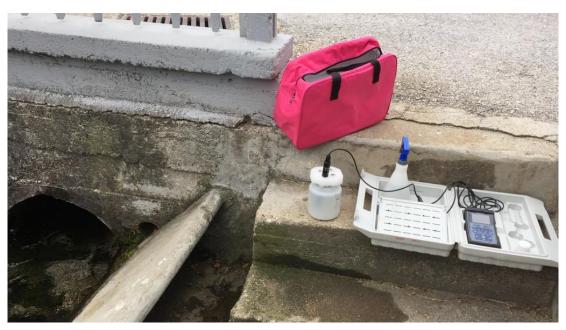
Figura 24 - Campionatura presso la Fontana dei Celleri

Ulteriormente a quello che già è stato spiegato si è ritenuto opportuno svolgere delle analisi geo chimiche a campione. Oltre ai punti già monitorati sono state eseguite le analisi anche ad altri due importanti indicatori della componente idrica della zona: il Torrente Grana e la Fontana dei Celleri (Fig. 24).

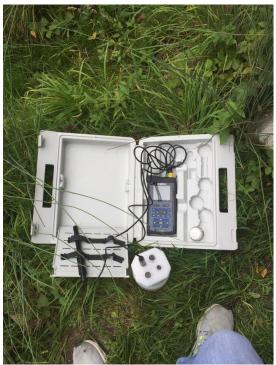
Figura 25 - Misurazione in loco di pH, temperatura e conducibilità

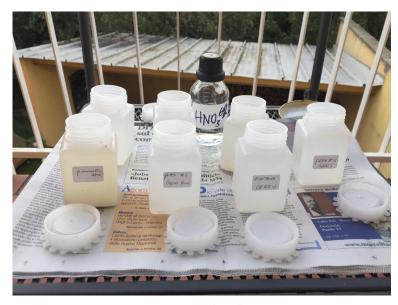
Figura 26 - Somministrazione di acido nitrico ai campioni

Una volta raccolto i campioni e fatti riposare per alcune ore, la sera si è effettuata la somministrazione di sette gocce, in ogni botticino da 100 ml, di HNO<sub>3</sub>, (Fig.26).

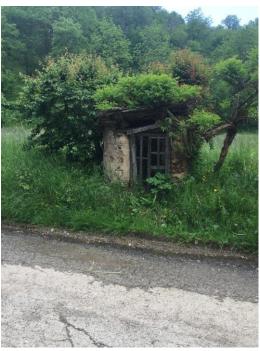
Figura 27 - Pozzo #1

Si è inizialmente cercato di comprendere l'andamento della piezometrica avvalendoci dei pozzi e piezometri presenti nell'area (Fig. 27). Non erano sufficienti e i pochi che c'erano non erano molto attendibili causa mancanza totale di manutenzione e conseguente funzionamento non corretto.

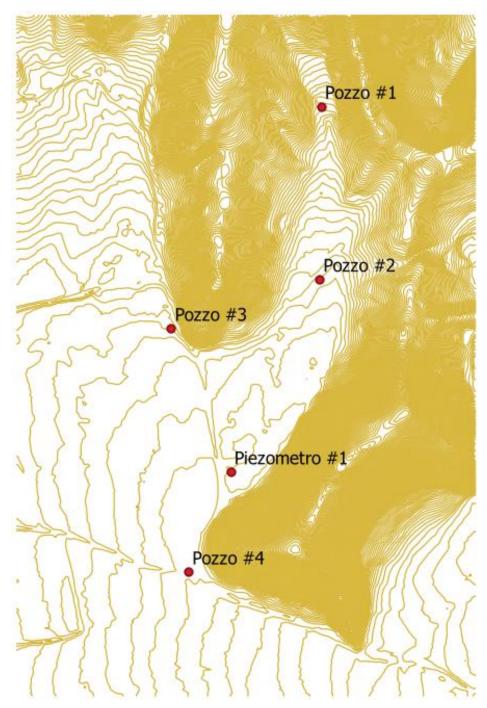
Nelle prime fasi del trattamento ed analisi dei dati si è cercato di rappresentare il DTM mediante curve di livello di 1 metro, evidenziando così la morfologia del terreno ed il suo andamento. In seguito sono stati aggiunti sempre nella medesima visualizzazione la localizzazione dei pozzi e piezometri sotto forma di simbolini rossi circolari con relative etichette, molto riconoscibili in Fig. 28.

Figura 28 - Curve li livello del terreno con pozzi e piezometri

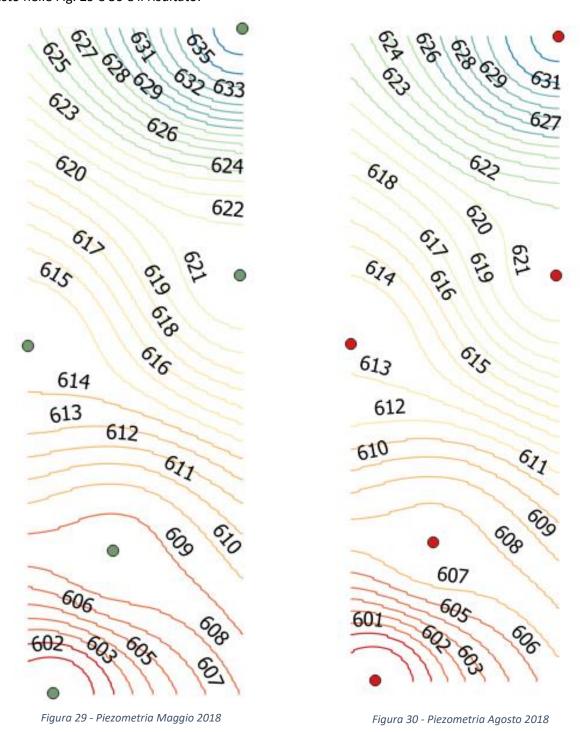
Una volta aggiunta alla nostra mappa l'ubicazione dei pozzi e piezometri creiamo lo shapefile dei punti geolocalizzati. Dopo di che mediante il comando Raster - Interpolazione (distanza inversa ponderata), calcoliamo la superficie digitale, dei nuovi IDW per il mese di Agosto e per Maggio. Dai IDW è possibile ottenere le curve isopiezometriche mediante il comando Raster – Estrazione – Curve di Livello. Questo nelle Fig. 29 e 30 è il risultato:

Da qui sono state estrapolate le piezometriche che hanno consentito di apprezzare gli andamenti della superficie idrica a partire dal pozzo #1 fino al pozzo #4, rispettivamente il più a Nord ed il più a Sud dei pozzi misurati passando per i livelli noti anche del pozzo #2, #3 e del piezometro #1.

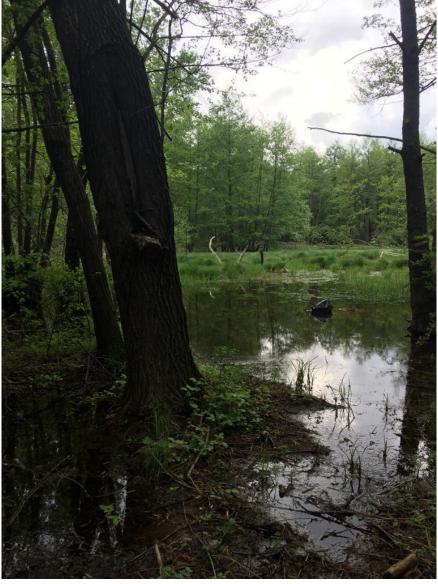
Figura 31 - Acquitrino zona Nord del sito

Questo fenomeno troverà prossimamente riscontro negli studi più approfonditi, in generale però rimane un atteggiamento ambiguo non essendo ubicato in un'area stagnante o con pozze d'acqua al contorno. L'acqua quindi si può ipotizzare risalga solo attraverso il manufatto e non su tutto il piano campagna, cosa che invece non vale per quanto riguarda la zona a pochi metri di dislivello verso valle che coincide con la zona a Nord del nostro sito dove verrà installato l'invaso irriguo,

Questa acqua raggiunge direttamente la zona a Nord del nostro sito trasformandolo per un periodo piuttosto lungo dell'anno in un vero e proprio acquitrino, presentando vegetazione e microhabitat tipico di un ambiente stagnante (Fig. 31). Colonie di zanzare hanno reso fastidiosi e non poco i sopralluoghi effettuati durante l'estate e anche oltre la stagione calda.

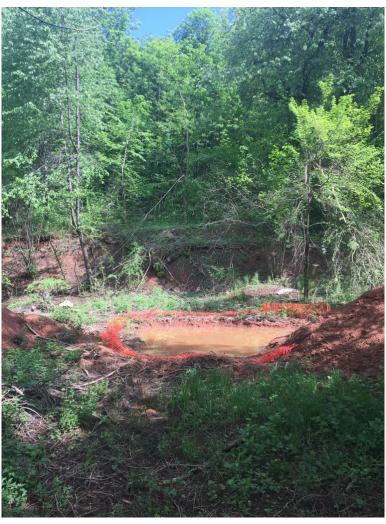
Figura 32 - Buca appositamente scavata e colma d'acqua

Come detto poco fa ad inizio primavera la situazione era caratterizzata dalla presenza costante di acqua in superficie per tutta l'area inscritta alla strada sterrata che percorre il sito, ma non solo come si può apprezzare dalla seguente fotografia scattata nel medesimo giorno (Fig. 32).

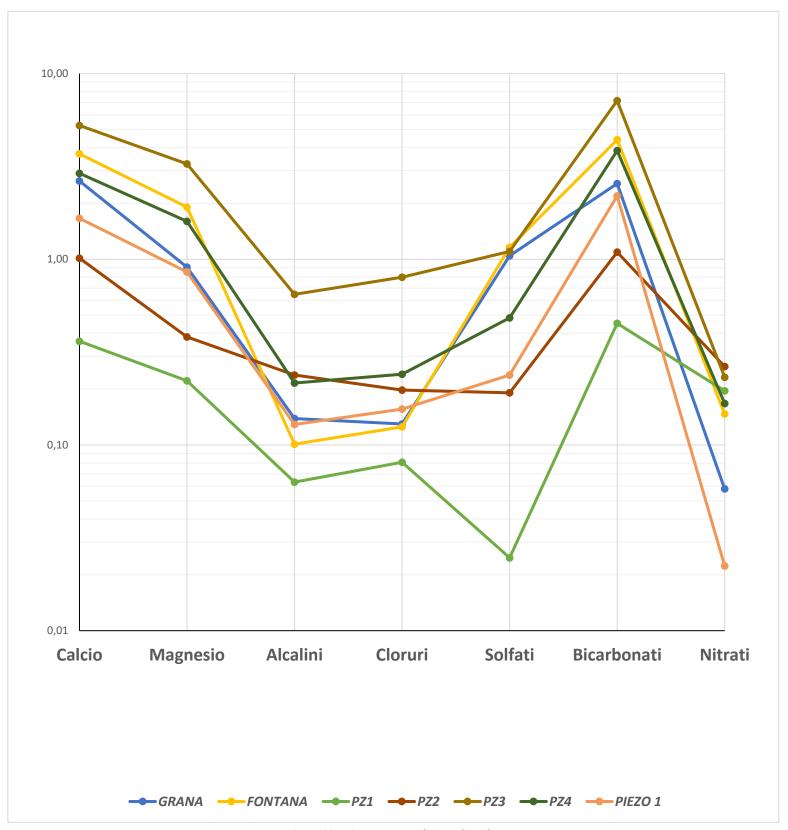
I valori delle analisi chimiche realizzate nel laboratorio del DIATI al Politecnico di Torino sono già state elencate nei capitoli precedenti sotto forma di tabella, procediamo ora alla visualizzazioni di tali dati in modo da trarre alcune fondamentali conclusioni con la Fig. 33.

Figura 33 - Diagramma analisi geochimiche

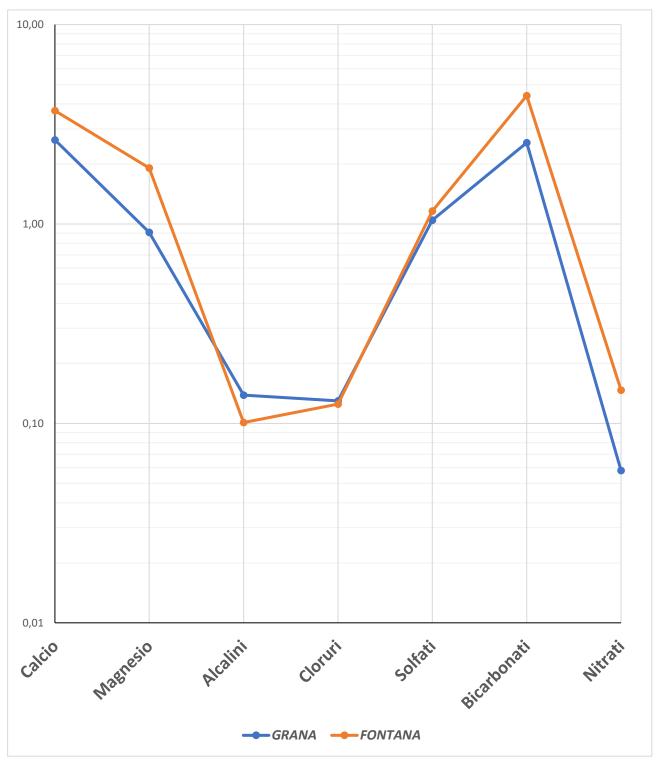
Il modo migliore per valutarne la veridicità è procedere con la distribuzione sul diagramma in Fig.34 delle concentrazioni dei campioni del Torrente Grana e della Fontana dei Celleri. Appunto perché nel caso in cui la distribuzione del torrente Grana fosse simile a ciò che si è prelevato dalla fuoriuscita d'acqua della Fontana dei Celleri avrebbe senso considerare l'opzione del fenomeno spiegato prima e a quel punto confrontarlo con i valori misurati in sito e valutare le possibili somiglianze.

Figura 34 - Diagramma acque del Torrente Grana e Fontana dei Celleri

Il diagramma si presenta chiaro e non lascia spazio a grandi equivoci, le due acque davvero si somigliano e anche abbastanza da poter dire che con buona probabilità si tratta della medesima acqua che infiltratasi lungo un tronco del torrente Grana molto più a monte del nostro sito riemerge al di la dei rilievi di nostra competenza.

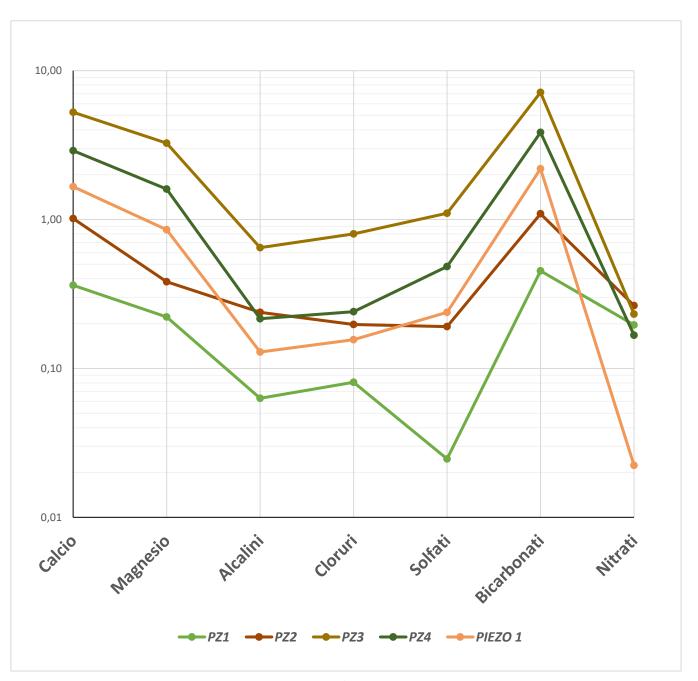
Rifacendo il nostro grafico e comprendendo solo i punti su citati si presenta questa situazione (Fig. 35):

Figura 35 - Diagramma acque dei pozzi e piezometri campionati

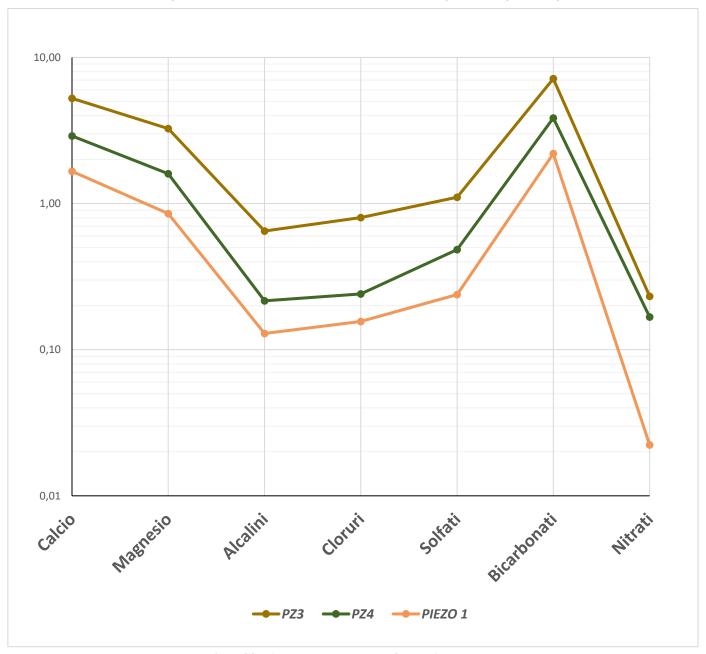
Figura 36 - Diagramma acque pozzo #3, #4 e piezometro #1

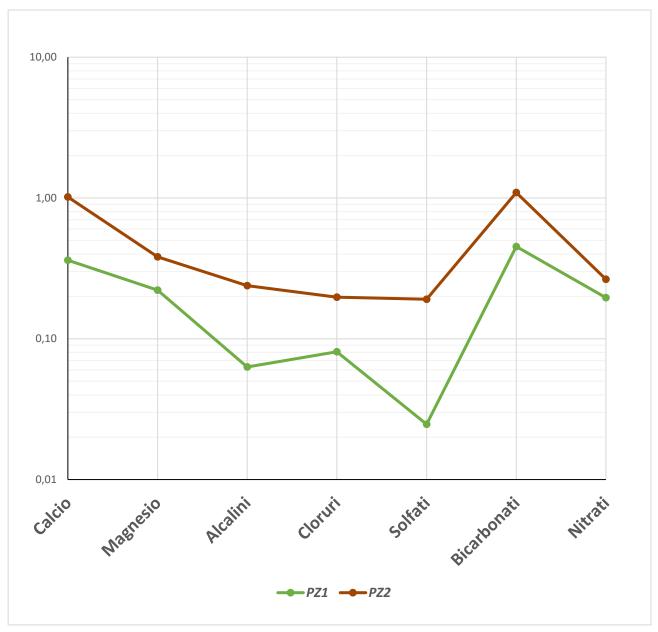
In Fig.37 sono disegnate sempre mediante lo stesso diagramma le due acque che rispettivamente sono proveniente dal pozzo #1 e dal pozzo #2. Anche qui riusciamo ad individuare nette somiglianze nell'andamento delle linee che rappresentano le concentrazioni. A differenza del gruppo analizzato precedentemente però, qui abbiamo la conferma di ciò che normalmente succede ovvero che quando un'acqua scorre in un acquifero aumentano le sue concentrazioni.

Figura 37 - Diagramma acque pozzo #1, #2

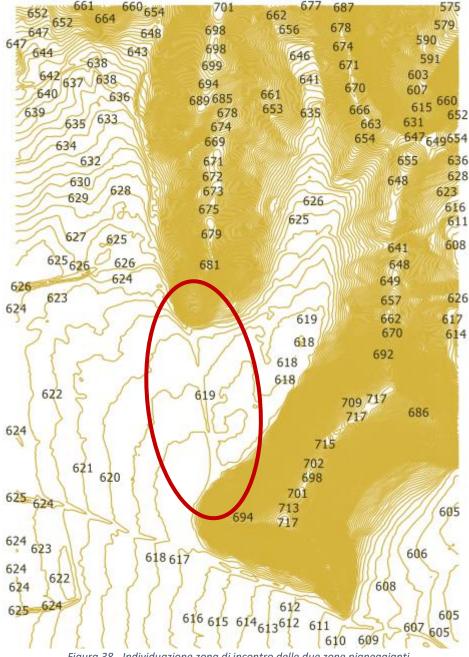
Questi due piani si incontrano verosimilmente alla quota tra 618 e 619 mslm ed è qui che molto probabilmente le due acque si potrebbero miscelare (ellisse rosso in Fig. 38).

Figura 38 - Individuazione zona di incontro delle due zone pianeggianti

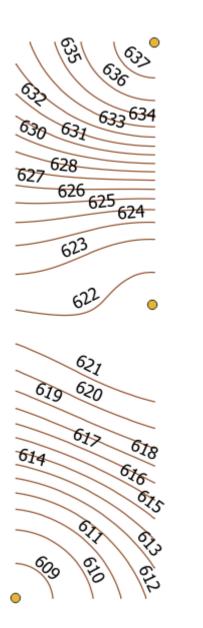
Le piezometriche vanno riviste e ricalcolate, si decide di considerare come dirette interessate le acque che agiscono sul sito quindi si procede al calcolo della piezometrica con i punti : pozzo #1, #2 e piezometro #1. Le nuove piezometrie calcolate, sempre in riferimento a Maggio e Agosto, sono le seguenti (Fig. 39 e 40):

Figura 39 - Piezometria a tre punti, Maggio 2018

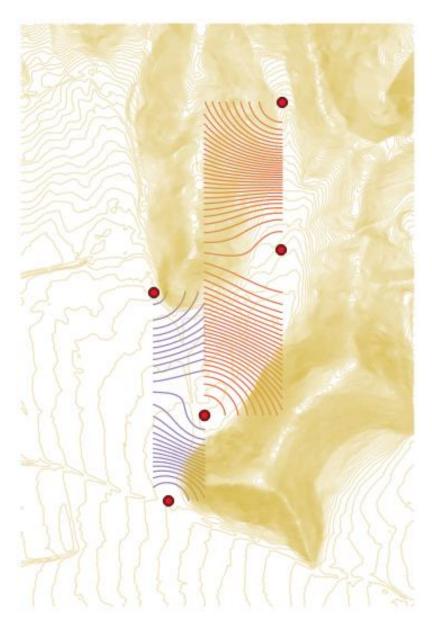
Dalla rappresentazione seguente in Fig. 41 vediamo le piezometrie delle due famiglie identificate prima, che hanno tra di loro in comunque il piezometro #1. Tale piezometro è posizionato in una zona dove probabilmente avviene la miscelazione di queste due acque. Ricapitolando immaginiamo i due diversi flussi congiungersi nell'area succitata e dirigersi in uno unico verso la pianura cuneese.

Figura 41 - Piezometriche dei due diversi flussi e terreno (riferite a Maggio 2018)

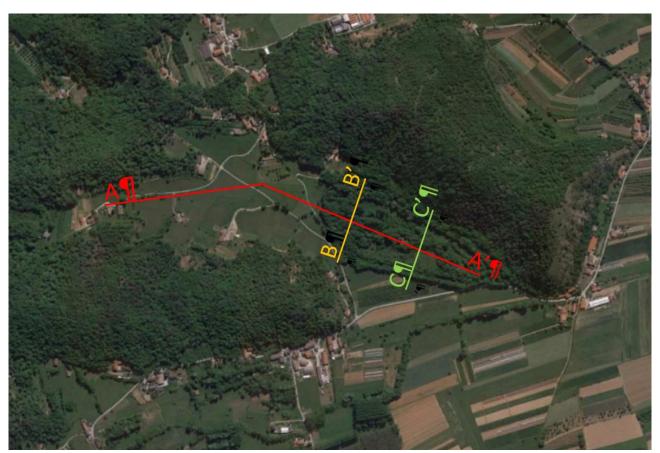
- sezione AA'
- sezione BB'
- sezione CC'

Figura 42 - Sezioni effettuate visualizzate su cartina

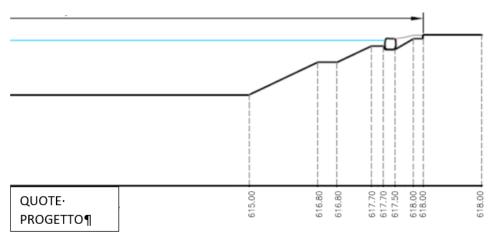
Figura 43 - Sezione con quote del bio lago

Analogamente riportiamo uno stralcio di alcune sezioni elaborate presso lo "studio di ingegneria Ferrari e Giraudo" riguardanti i particolari delle opere dell'invaso irriguo (Fig. 44) e del bio lago (Fig. 43).

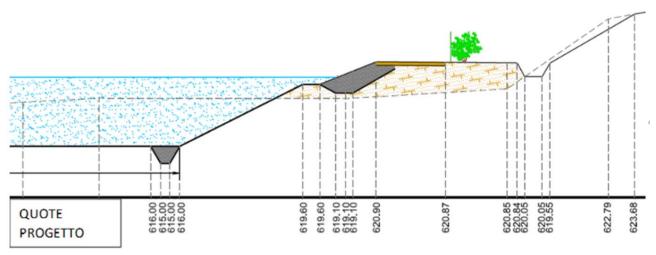
Figura 44 - Sezione con quote dell'invaso irriguo

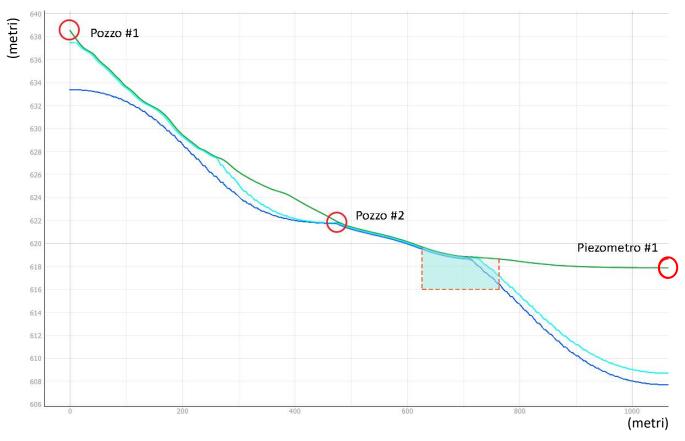
Nella Fig. 45 sottostante poniamo le tre superfici (le due piezometriche più il terreno), in relazione fra di loro visualizzandole tutte e tre insieme ma con colori diversi, le posizioni cerchiate in rosso sono del pozzo #1, #2 e piezometro #1.

Figura 45 - Profilo topografico sezione AA'

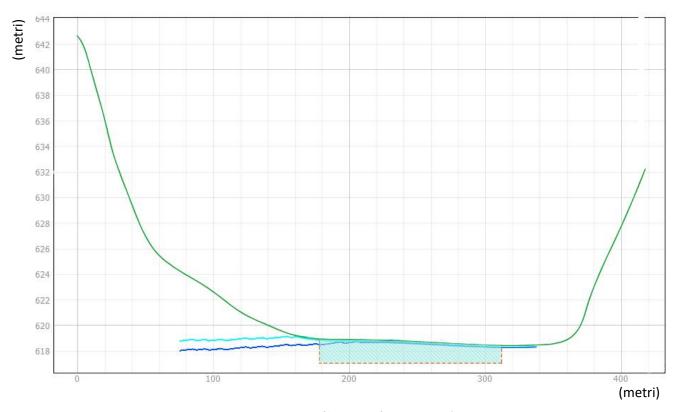
Una volta appurata questa valutazione che riguardava anche la parte esterna a monte dell'area si prosegue con le altre due analisi di sezione che mirano solo a zone ben precise all'interno del sito, ossia l'area dell'invaso irriguo e del bio lago rispettivamente sezioni BB' e CC'(Fig. 46 e 47).

Figura 46 - Profilo topografico sezione BB'

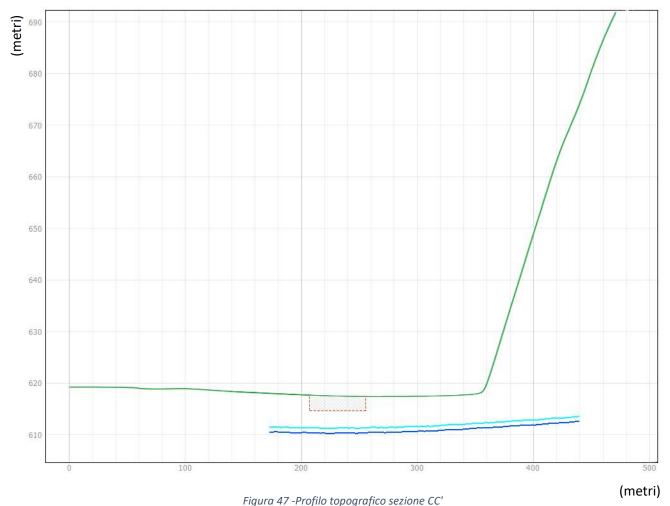
Procediamo però con la valutazione ancora della sezione CC' a nostra disposizione per poi immaginare un possibile risvolto alla situazione venutasi a creare.

riguru 47 -rrojilo topograjico sezione cc

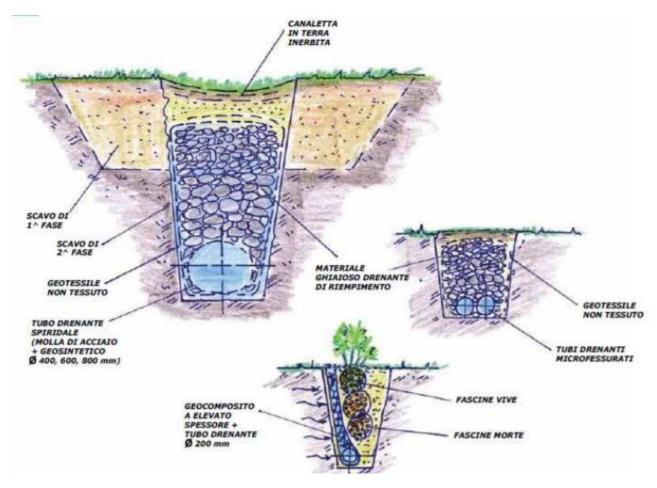
Viene così di seguito schematizzata la trincea e diverse sue installazioni con svariate tecniche (Fig.48).

Figura 48 – Varianti costruttive trincee drenanti (sito Regione Piemonte)

L'idea di accorpare a ciò che già è stato progettato un altro intervento è probabilmente la soluzione più attinente. Come ben raffigurato nella Fig. 48 gestiamo le acque profonde e quelle superficiali in due maniere diverse. Le acque superficiali sono le prime ad essere intercettate e scolate tramite il canale di drenaggio posto a monte della trincea la quale invece, con la sua profondità di 3,5 metri, aiuterà a drenare le acque profonde. La trincea è composta da un tubo microfessurato in PVC di diametro 200 mm immerso in materiale drenante come un ghiaione, il tutto ricoperto da terreno naturale (Fig. 49).

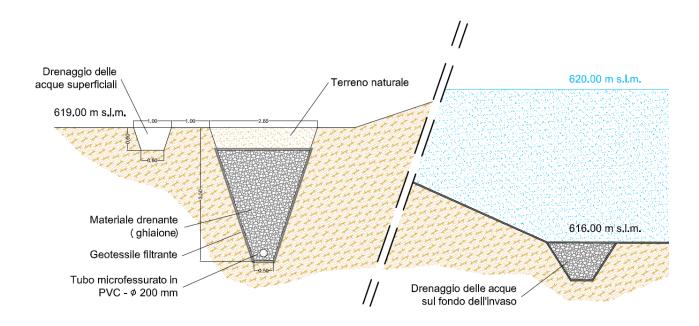
Figura 49 - Particolare costruttivo opere di drenaggio e invaso

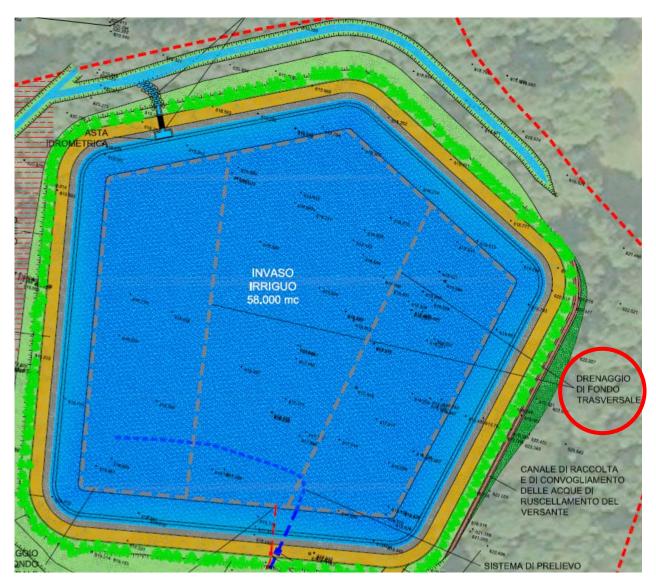
Tale drenaggio già presente nel progetto esecutivo potrebbe essere considerato come una via di scolo della trincea aggiunta ora. Tratteggiato in color grigio notiamo dove saranno collocati i drenaggi di fondo trasversali i quali ricalcano la forma di base dell'area più due tratti centrali (Fig.50).

Figura 50 - Planimetria invaso irriguo con drenaggi di raccolta
