POLITECNICO DI TORINO
Corso di Laurea Magistrale in Ingegneria Civile

Tesi di Laurea Magistrale

**Collasso di un manufatto in calcestruzzo: analisi
con la Meccanica della Frattura**

*Collapse of a concrete artefact: analysis with the Fracture
Mechanics*

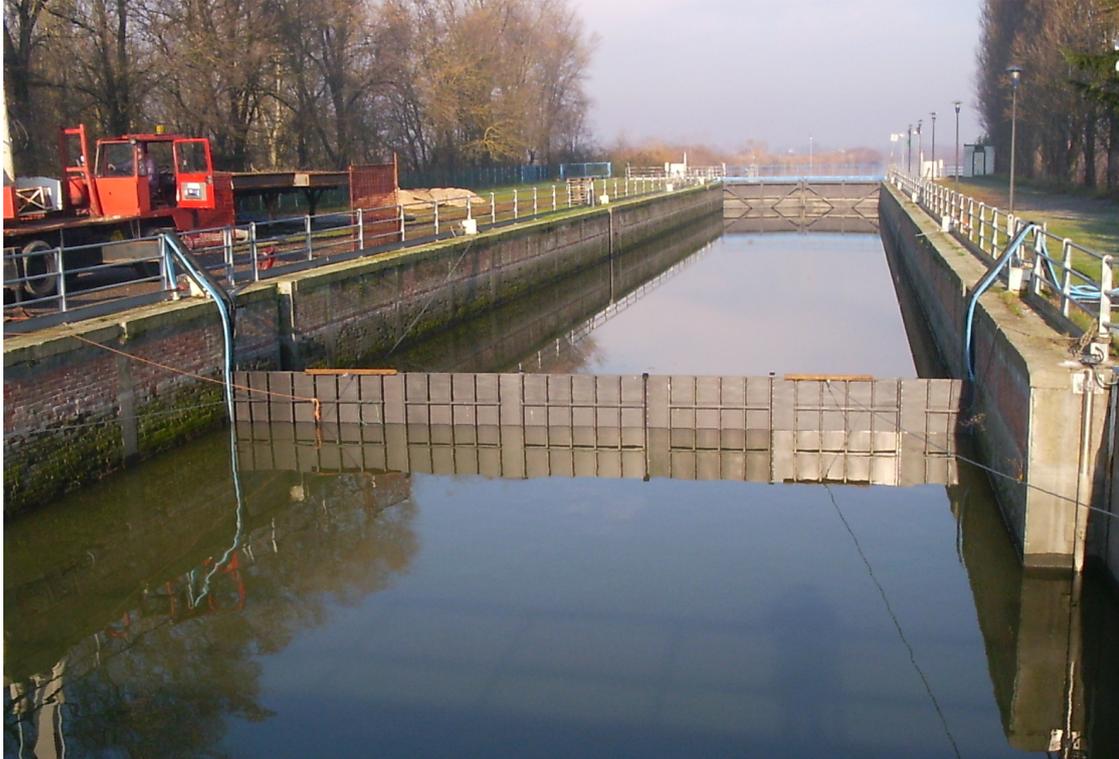
Figura 2: Conca Valle Lepri con vista verso monte, in primo piano il pancone metallico provvisorio prima del collasso

Tali misure sono state riverificate durante il sopralluogo. Una visione del pancone inserito nella conca in posizione verticale nei giorni antecedenti al collasso è proposta in Figura 2.

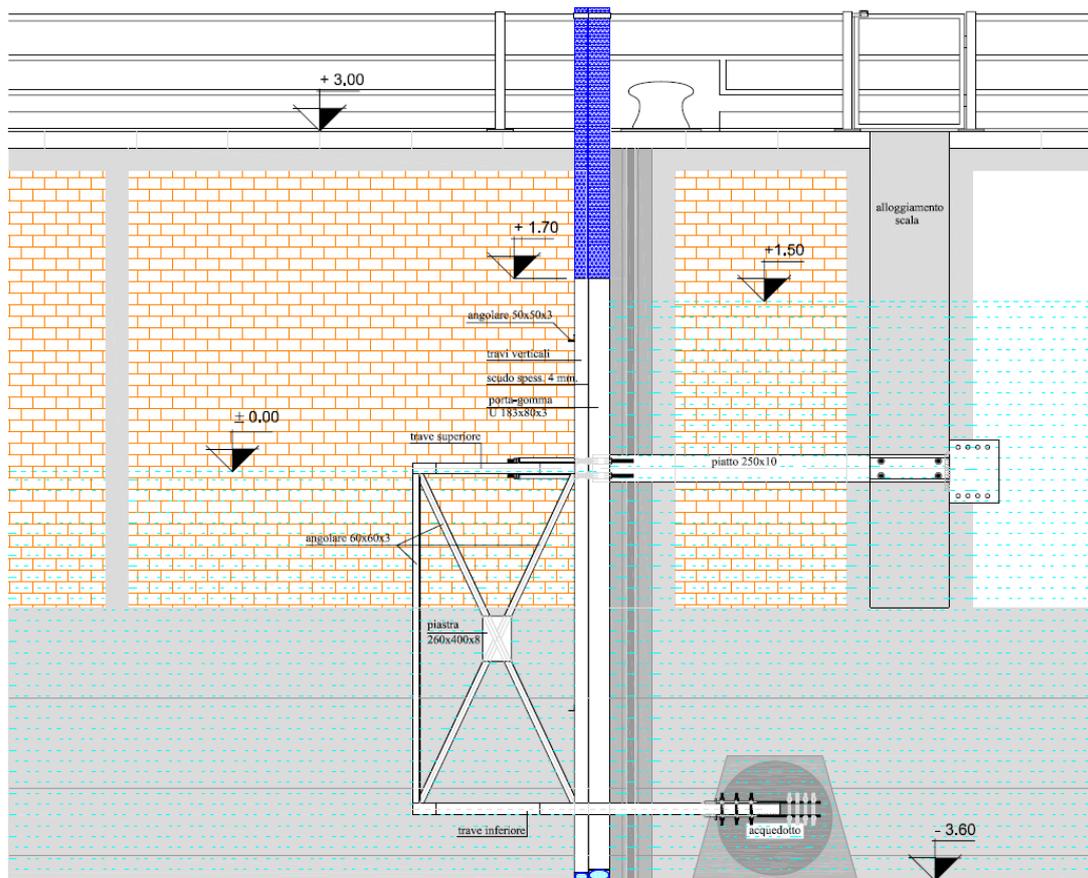
Figura 7: Da elaborato grafico di Progetto: sezione verticale longitudinale

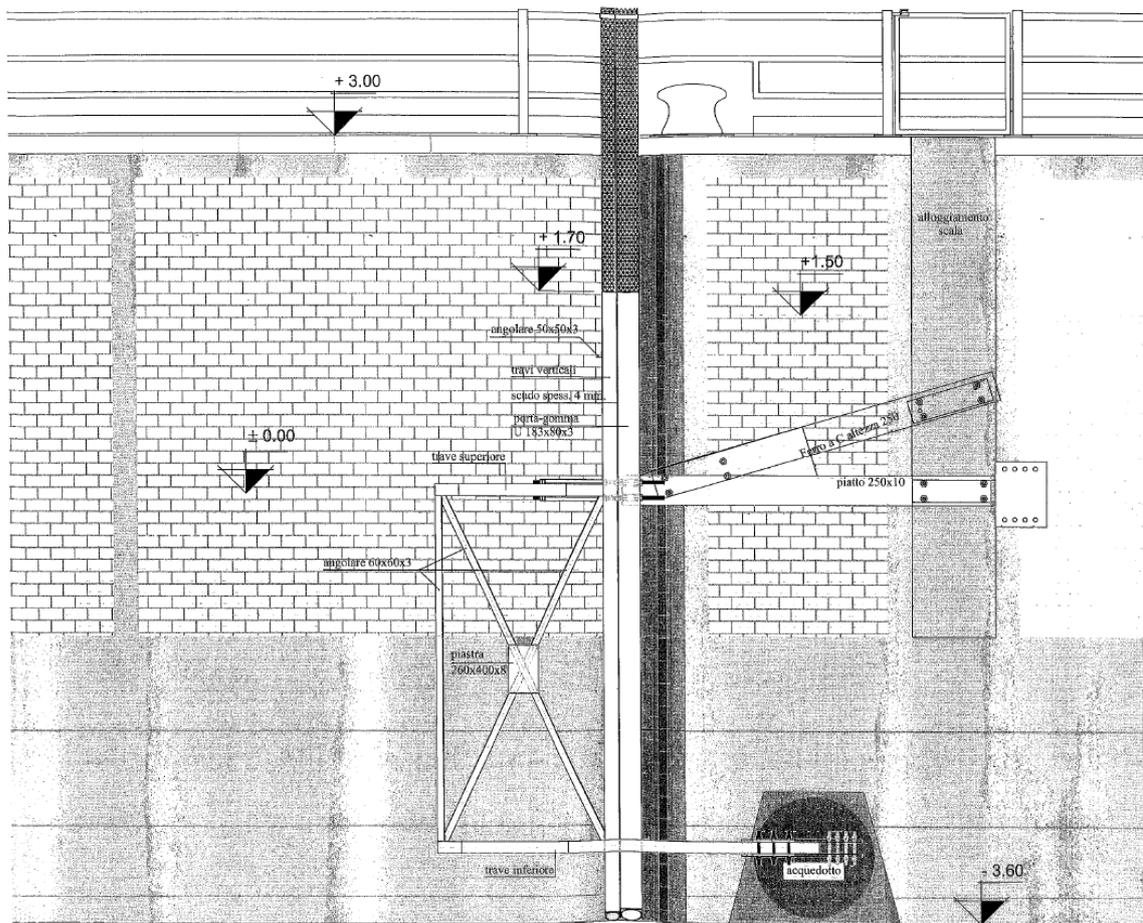
Figura 8: Da elaborato grafico di Progetto (variante in corso d'opera): sezione verticale longitudinale

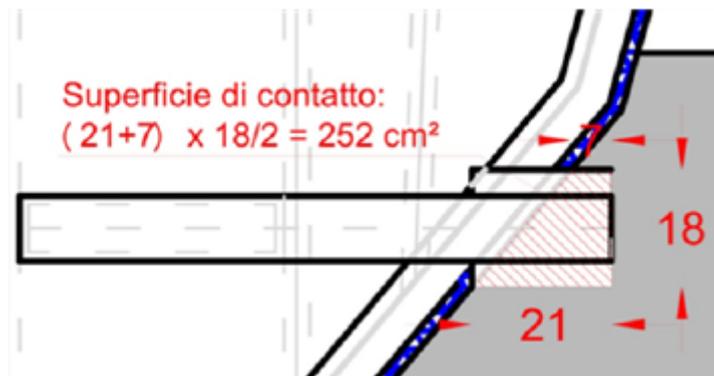
Figura 9: Ricostruzione della superficie di appoggio nella condizione reale di carico, senza la presenza dei sacchetti di sabbia

La prima configurazione, mostrata in Figura 9, è riferita allo stato in luogo, ovvero alle reali condizioni di carico, senza interposizione del sacchetto di sabbia.

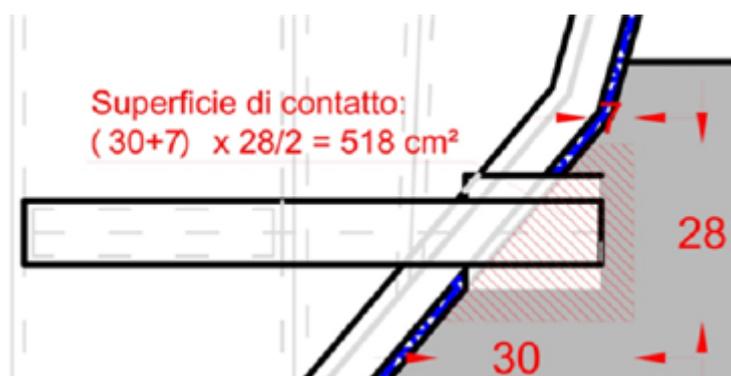
Figura 10: Ricostruzione della superficie di appoggio nella condizione prevista da CSA con la presenza dei sacchetti di sabbia per una migliore ripartizione del carico

Nella seconda configurazione invece si tiene in conto la condizione di carico così come prevista dal CSA, con l'interposizione dei sacchetti di sabbia di spessore 5 cm. Questi avrebbero avuto la funzione di ripartire il carico agente su una superficie di calcestruzzo maggiore, riducendo quindi le tensioni agenti su di esso. Ciò anche in considerazione del fatto che, come verrà illustrato più nel dettaglio al Capitolo 3 che segue, la superficie in calcestruzzo di contatto con il vincolo metallico nella parete di imbocco dell'acquedotto non è perfettamente ortogonale alla parete verticale della conca.

L'area risultante, come mostrato in Figura 10, è circa pari al doppio rispetto alla condizione analizzata prima.

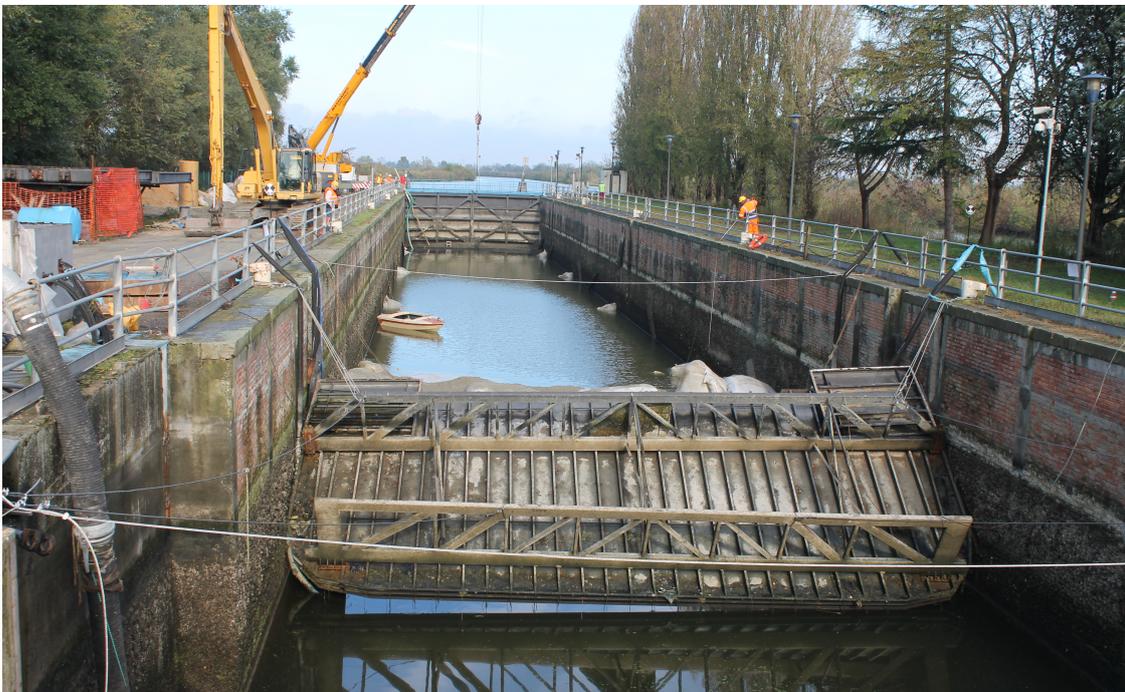
Le indagini svolte dai diversi CTP e del CTPM circa le cause che hanno ingenerato l'incidente, concordano che il cedimento e la rotazione del pancone provvisorio (mostrato in Figura 21), seguito dall'allagamento della conca, è avvenuto a seguito della rottura della porzione in calcestruzzo costituente l'appoggio del piedino del pancone sulla parete. La rottura in questione è sopraggiunta a causa del livello idraulico a monte del pancone provvisorio il quale ha provocato il raggiungimento, agli appoggi dei piedini, del carico limite per quel tipo di calcestruzzo. Va evidenziato inoltre che l'altezza dell'acqua nel giorno precedente il sinistro, dai rilievi effettuati in sede di indagine, era di circa m. 3,80 mentre al momento del collasso l'altezza d'acqua era di m. 4,07 quindi il carico era in condizioni crescenti, ancorché lente.

Figura 21: Conca Valle Lepri con vista verso monte, in primo piano il pancone metallico provvisorio a seguito del collasso

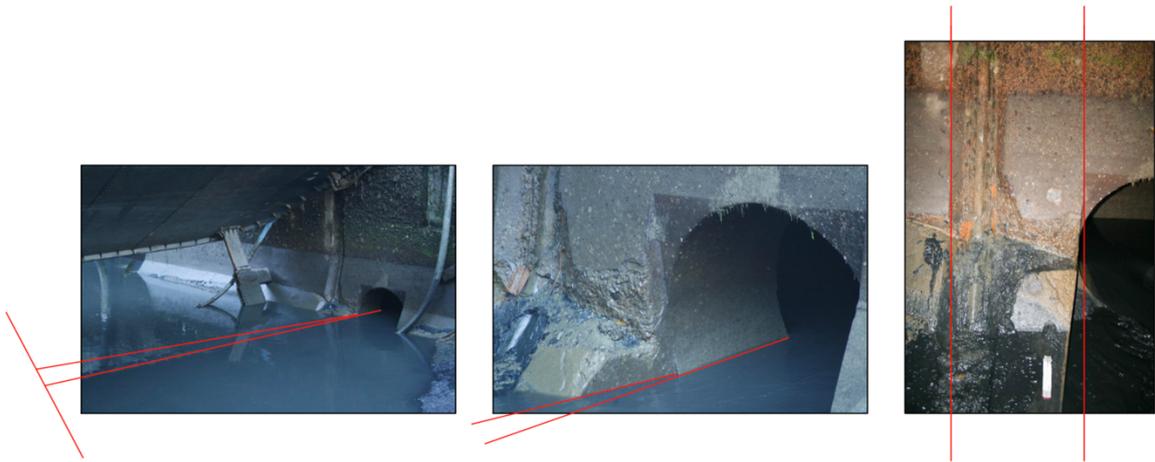
In particolare, si evidenzia che il contatto non piano tra le parti, come viene mostrato nell'elaborazione in Figura 22, ha determinato una minima area di contatto tra il piedino di appoggio inferiore del pancone metallico e la porzione di calcestruzzo della parete della conca, con tensioni elevate e decisamente concentrate. Questo aspetto, sul quale ci si addenterà più nello specifico nel proseguo della trattazione, corrobora la tesi per quale la rottura sia da ascrivere al solo carico statico determinato dal battente idraulico al momento dell'incidente, per un effetto di rottura fragile per taglio originatasi dalle pressioni di contatto tra il pancone stesso e la zona in calcestruzzo.

Figura 22: Elaborazione con allineamenti atti a mettere in evidenza la superficie non piana di contatto

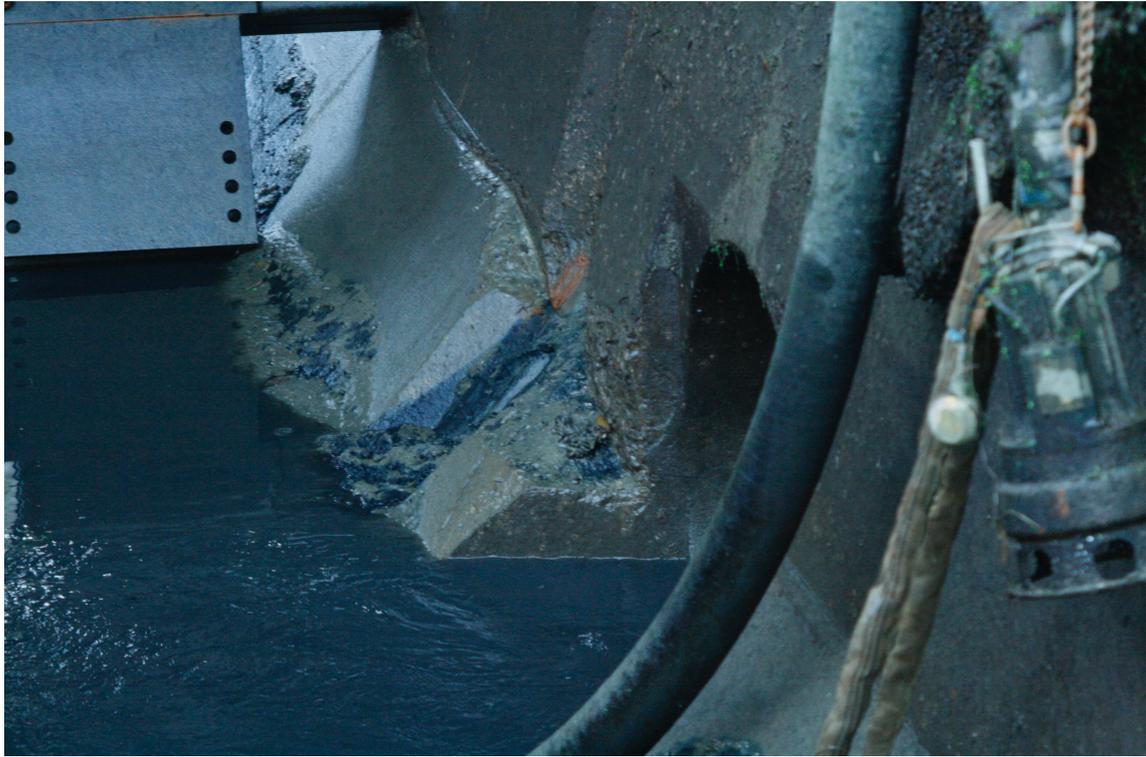
Dall’analisi dei fotogrammi estrapolati dagli stessi filmati di sorveglianza e inerenti alle prime fasi del collasso, un aspetto messo in evidenza è che il solco nel calcestruzzo è inizialmente inclinato come conseguenza della torsione che il pancone ha subito dopo il cedimento dell’appoggio in calcestruzzo. Ciò è mostrato in Figura 26 e Figura 27, come stralcio delle immagini fotografiche raccolte in sede di sopralluogo.

Figura 26: Solco nel calcestruzzo lato destro della conca, sede del primo collasso

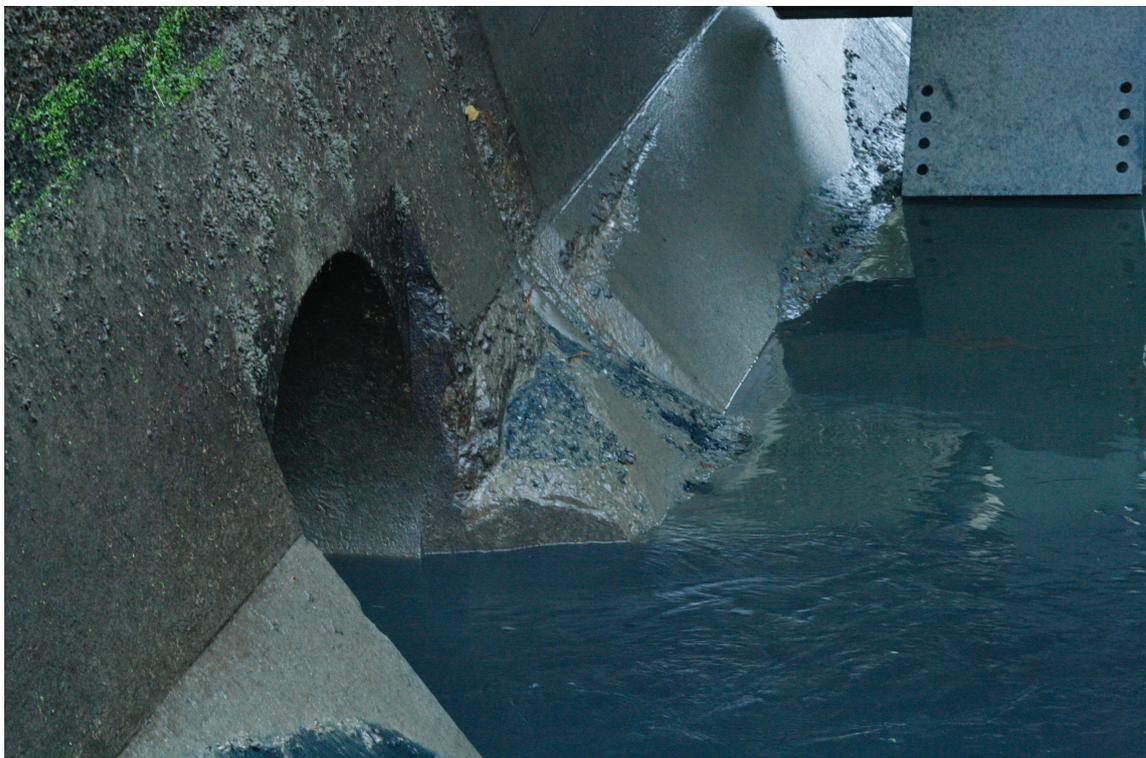
Figura 27: Solco nel calcestruzzo lato sinistro della conca

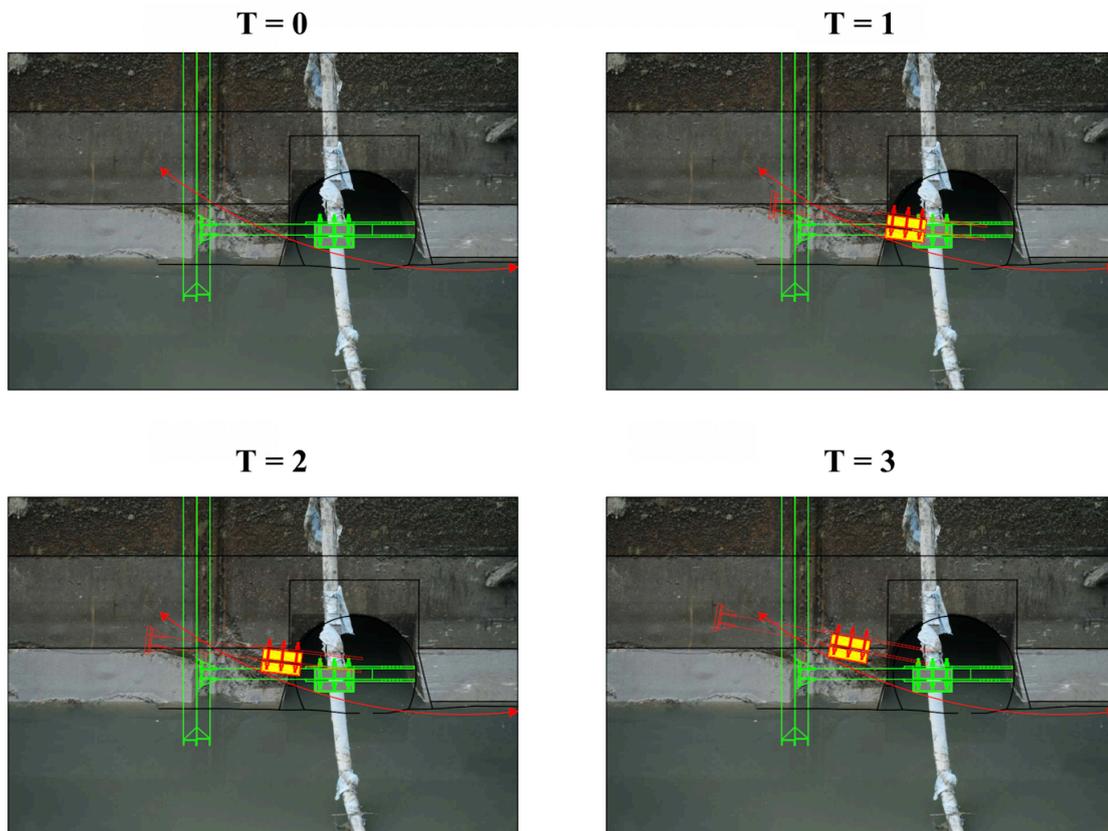
Come utile raffronto, si riporta in Figura 28 la ricostruzione del cinematismo del pancone attraverso una riproduzione con sequenza a 4 tempi a partire dalla posizione verticale di appoggio. È messa in evidenza la traiettoria seguita dall'ancoraggio inferiore durante il collasso, rappresentata dalla freccia rossa.

Figura 28: Rotazione in quattro tempi dell'ancoraggio inferiore lato bosco

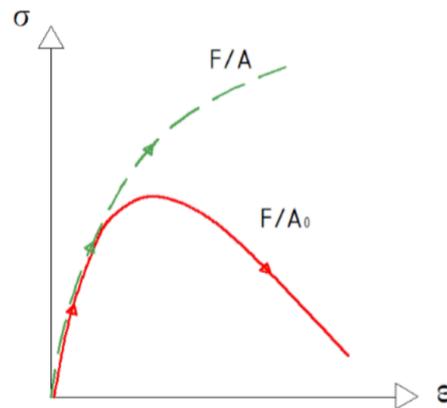
Se nei materiali duttili, come l'acciaio, la fase detta di incrudimento negativo o "softening" - durante la quale avviene il fenomeno della strizione del materiale (riduzione della sezione effettiva) - è quasi irrilevante se paragonata alla fase plastica, nei materiali fragili e quasi-fragili come il calcestruzzo è una fase sensibilmente evidente che segue la fase plastica e precede la frattura. Come mostrato nella legge costitutiva in Figura 29, per i materiali duttili (acciai), ci si riferisce alla sezione effettiva di *necking* A in luogo di quella iniziale A_0 a causa del fenomeno di strizione plastica a cui sono soggetti questo tipo di materiali.

Figura 29: Legge costitutiva caratteristica dei materiali duttili (in verde) e dei materiali fragili-quasi fragili (in rosso)

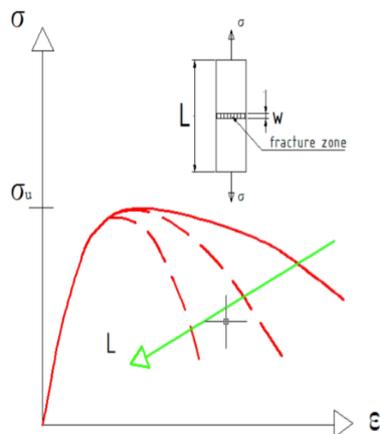
Durante la fase di *softening*, nel materiale si formano dei vuoti, un vero e proprio danneggiamento meccanico, per cui l'aria si riduce e si ha un indebolimento della sezione. Una conquista degli ultimi anni è che la fase di softening non consiste in una proprietà caratteristica del materiale. Nella legge costitutiva si può osservare, in maniera piuttosto evidente, come il softening sia funzione della dimensione del provino in esame: all'aumentare della lunghezza il ramo discendente diviene sempre più inclinato e tende alla verticalità (quindi alta fragilità) mentre con valori molto bassi di lunghezza si tende al comportamento perfettamente plastico. Quanto descritto è illustrato nella Figura 30.

Figura 30: Dipendenza del ramo di softening della legge costitutiva dalla scala dimensionale

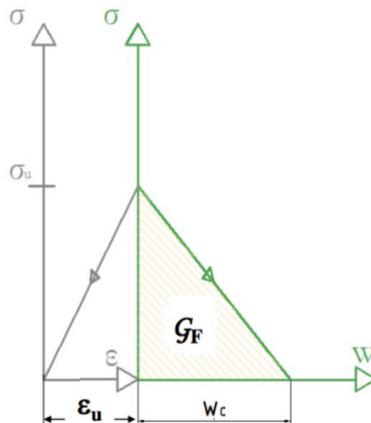
La legge, nel suo complesso, varia del tutto la propria natura: nel piano classico σ - ε la risposta post-picco è una proprietà della struttura (non del materiale), con la sua scala dimensionale; invece nel piano coesivo (σ - w) il softening è una proprietà del materiale. Importante osservare infatti che, mentre nella prima legge la deformazione è adimensionale, nella legge coesiva entra la scala dimensionale in quanto l'apertura della fessura è una vera e propria lunghezza. La nuova legge costitutiva è mostrata in Figura 31.

Figura 31: Nuova legge costitutiva formata dall'unione della legge elastica classica con quella coesiva

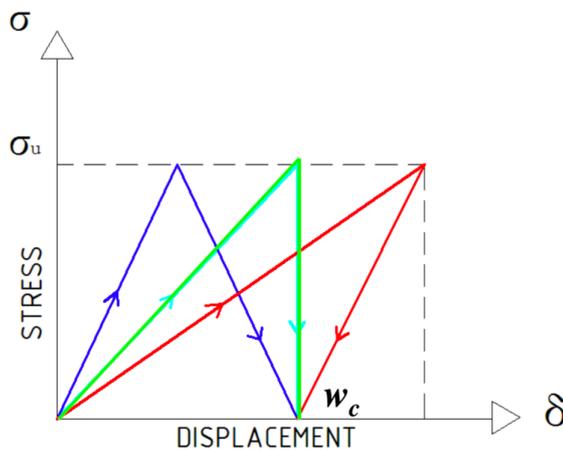
Il ramo di softening è caratterizzato da una riduzione della tensione σ che comporta d'altra parte l'estensione della fessura e nello stesso tempo la contrazione del restante materiale elastico esterno al processo fessurativo. Nel caso in cui questa contrazione risultasse prevalente rispetto alla dilatazione della fessura (caso di grandi lunghezze) allora si creerebbe un fenomeno altamente instabile detto di *Snap-Back*, rappresentato nella legge costitutiva da un ramo softening a pendenza positiva ed energia dissipata tendente a zero, che descrive una frattura di tipo fragile. L'andamento di *Snap-Back* è mostrato in colore rosso nella Figura 32.

Figura 32: In rosso, fenomeno instabile di *Snap-Back*

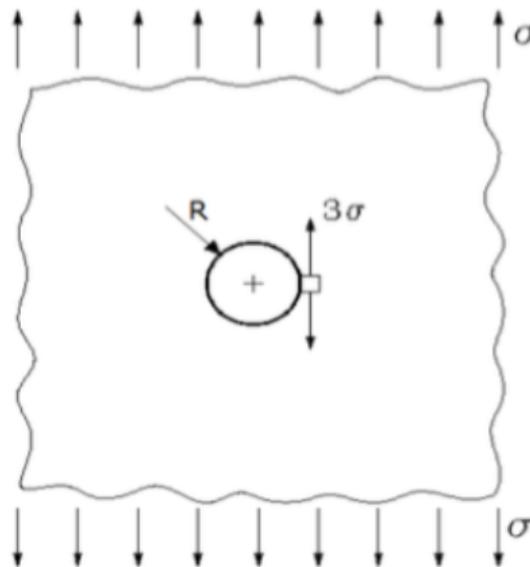
- 1898, *Kirsh* per la prima volta tratta il concetto di concentrazione delle tensioni per il quale eventuali difetti presenti nei materiali diventano i principali fattori di innesco di fratture fragili. Egli arriva alla soluzione del problema elastico del foro circolare su una lastra infinita soggetta ad una tensione monoassiale di trazione σ all'infinito (Figura 33).

Figura 33: Kirsh (1898), lastra infinita soggetta a trazione monoassiale e foro circolare

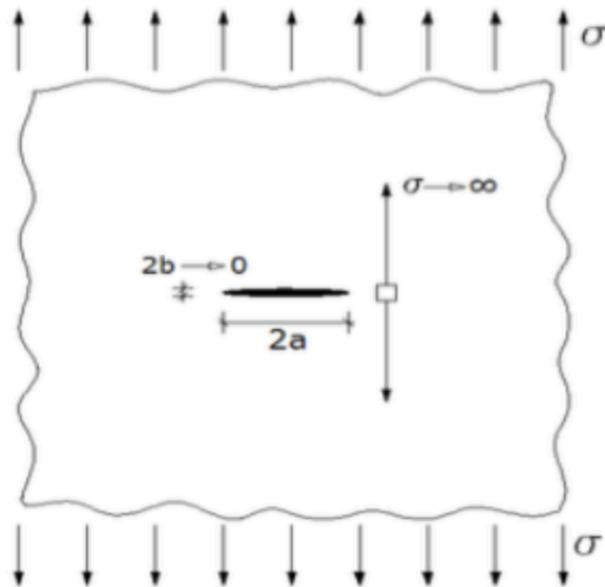
Anche in questo caso, come accadeva per il foro circolare, il fattore di concentrazione delle tensioni non dipende tanto dalla scala, dalla grandezza del foro, bensì dalla sua forma, dal rapporto degli assi. Non si rivelò tuttavia un buon metodo per studiare l'eventuale propagazione della fessura poiché, facendo tendere il rapporto a/b all'infinito, considerando quindi non più un foro ellittico ma una vera e propria fessura, un'incisione (Figura 35), risulta che la tensione σ ai bordi della fessura tende a infinito asintoticamente. Questo comporta una singolarità del campo tensionale per il quale, in quel punto, la resistenza del materiale è nulla; chiaramente un paradosso e un'incongruenza rispetto al materiale reale che presenta una resistenza finita.

Figura 35: Caso limite in cui il rapporto degli assi a/b tende a infinito (fessura)

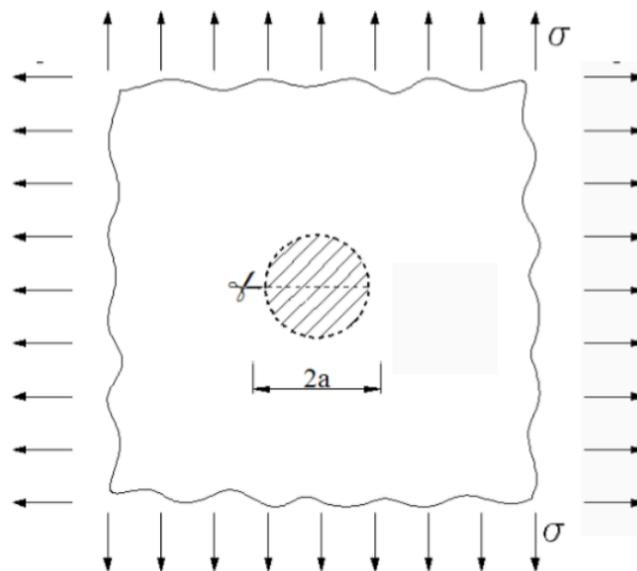
- 1920, *Griffith* analizza il fenomeno da un punto di vista non più tensionale bensì sul campo energetico. Il criterio energetico di Griffith risolve il paradosso tensionale di Inglis e diventa un caposaldo della teoria della meccanica della frattura. Si considera una lastra infinita e tesa con carico uniforme e isotropo, alla quale viene realizzato un intaglio lungo $2a$ (Figura 36). Si crea dunque una discontinuità nel legame interno del materiale.

Figura 36: *Griffith* (1920), lastra infinita soggetta a trazione uniforme e isotropa e con intaglio lungo $2a$

Griffith considera un bilancio energetico tra due energie: l'energia di deformazione elastica W_e , rilasciata nel momento dell'intaglio della fessura, e l'energia superficiale W_s , spesa per rompere i legami della struttura interna e creare la fessura. La prima può essere vista come l'energia elastica contenuta nel cerchio di raggio a , zona potenziale che si è scaricata. La seconda consiste nell'energia dissipata per creare la fessura, dipende dai legami chimici e meccanici interni del materiale.

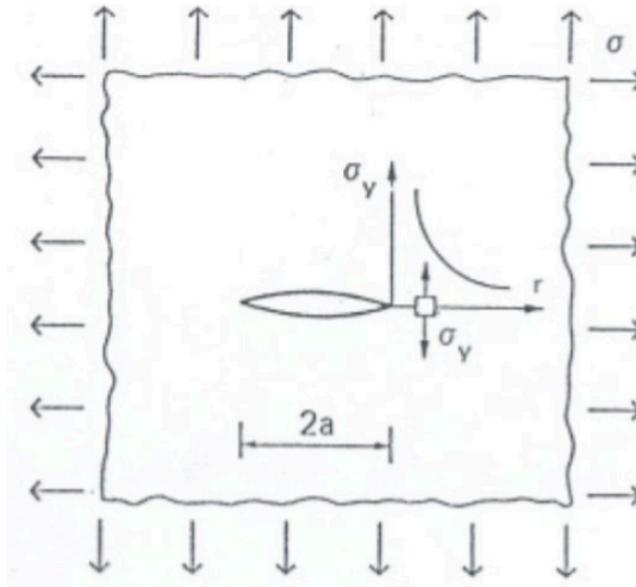
- 1957, *Irwin*. Nel periodo storico a cavallo della Seconda Guerra Mondiale vi furono degli strani fenomeni di collasso fragile che interessavano alte percentuali di navi Liberty in azione quegli anni. Si evidenziò una fragilità non intuitiva dell'acciaio il quale, al contrario, in scala di laboratorio, presentava alta duttilità. Viceversa, sperimentalmente si dimostrò che le fibre di vetro, materiale notoriamente fragile a grandi scale, presentano elevata duttilità. Irwin, alla guida del gruppo di ricercatori della marina americana che studiò questi casi, unisce assieme due aspetti: quello energetico di Griffith e quello tensionale, considerando un campo tensionale che di fronte alla fessura presenta una singolarità del tipo $r^{-1/2}$ (Figura 37). La trattazione, che getta le fondamenta per ciò che sarebbe stato il riferimento normativo futuro, è simile a quella di Griffith a meno del bilancio energetico, mentre entra in gioco un nuovo parametro guida che descrive la severità dello stato tensionale: il fattore di intensificazione degli sforzi, K_I .

Figura 37: Irwin (1957), lastra infinita soggetta a trazione uniforme e isotropa e con fessura lunga $2a$

Il nuovo parametro introdotto da Irwin è un fattore amplificativo che dipende dalle tensioni applicate all'infinito e dalla lunghezza della fessura presente. Con riferimento ai valori critici sia della tensione applicata all'infinito, sia della lunghezza della fessura, si ottiene il valore critico del fattore di intensificazione degli sforzi, K_{IC} , il quale fornisce una misura della tenacità del materiale.

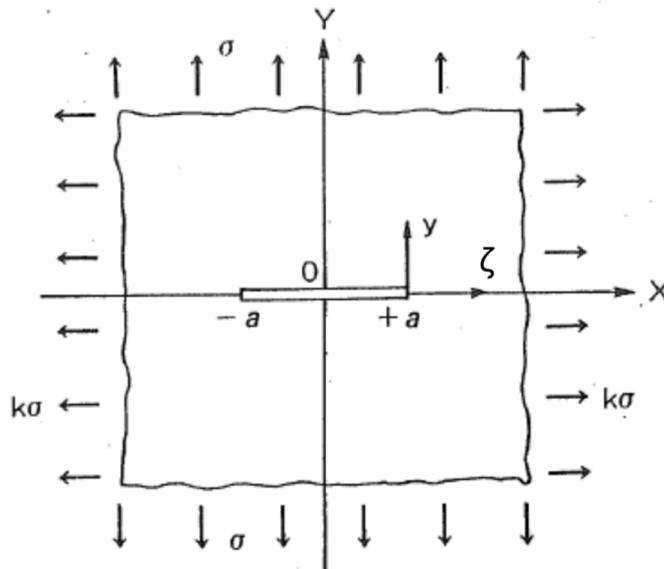
Rispetto alla geometria presa in considerazione da Griffith, nella trattazione di Westergaard si generalizza: la lastra continua a essere infinita e soggetta ad una fessura di lunghezza $2a$, centrata nel piano elastico complesso, ma, a differenza del criterio energetico di Griffith, non si considera più uno stato biassiale isotropo o uniforme all'infinito, bensì vi sono due tensioni principali di cui una collineare alla fessura ($k\sigma$) e l'altra ortogonale (σ), come mostrato in Figura 38.

Figura 38: Modello di Westergaard per Modo I

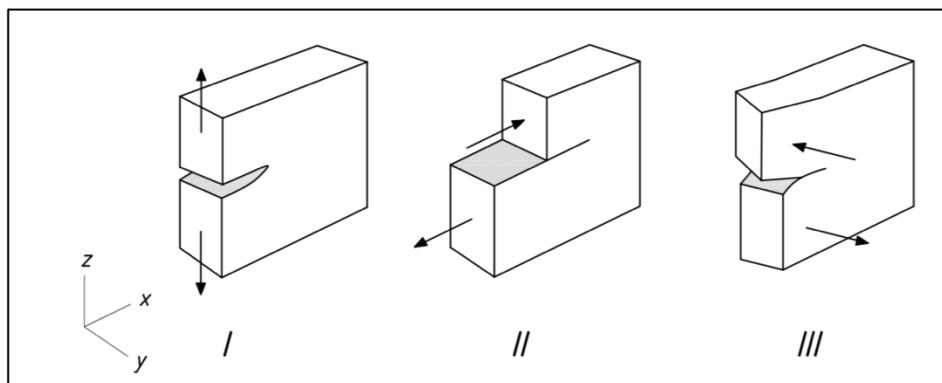
Essendo la fessura centrata nel piano complesso, il problema risulta simmetrico in relazione a tutti i modi di sollecitazione della fessura, che sono: *opening* (apertura o Modo I) e *sliding* (scorrimento o Modo II), nel piano; e *tearing* (strappo o Modo III), fuori dal piano. Si definiranno infatti i parametri della trattazione con i relativi pedici del Modo per indicare la relazione con gli stati simmetrici rispetto alla linea della frattura. Questi tre modi, mostrati in Figura 39, sono indipendenti, esiste quindi un fattore K_I , un fattore K_{II} e un fattore K_{III} .

Figura 39: Modi elementari di sollecitazione della fessura; da sinistra verso destra: apertura, scorrimento, strappo.

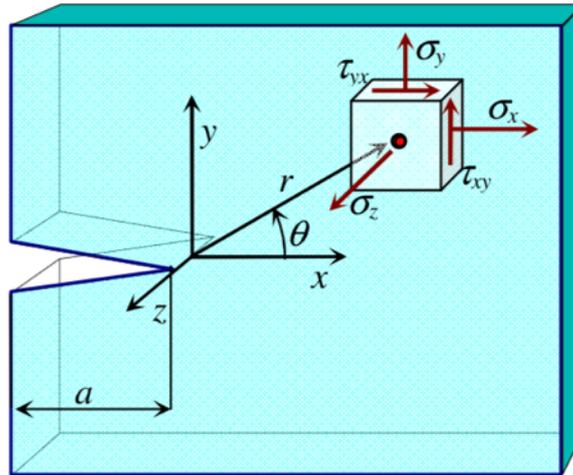
Il campo tensionale così ottenuto è espresso in coordinate polari e si riferisce al sistema di coordinate descritto in Figura 40, dove r rappresenta la distanza radiale dall'estremità della fessura, θ l'angolo rispetto all'asse x .

Figura 40: Sistema di coordinate polari con origine all'apice della fessura

Ciascuna componente tensionale presenta la medesima singolarità $r^{-1/2}$ per la quale, all'apice della fessura ($r = 0$), la distribuzione delle tensioni tende a infinito. Questa singolarità è presente per la parte radiale mentre non sussiste per quella angolare, che varia da una componente all'altra. La stessa singolarità è definita inoltre a meno del fattore K_I , il quale dipende dalla funzione reale $g(a)$ che verrà descritta durante la terza ipotesi. Si può già osservare dunque come il campo tensionale, a meno delle condizioni all'infinito – quindi a meno del fattore K_I – sia sempre lo stesso, con solito profilo sia radiale che angolare.

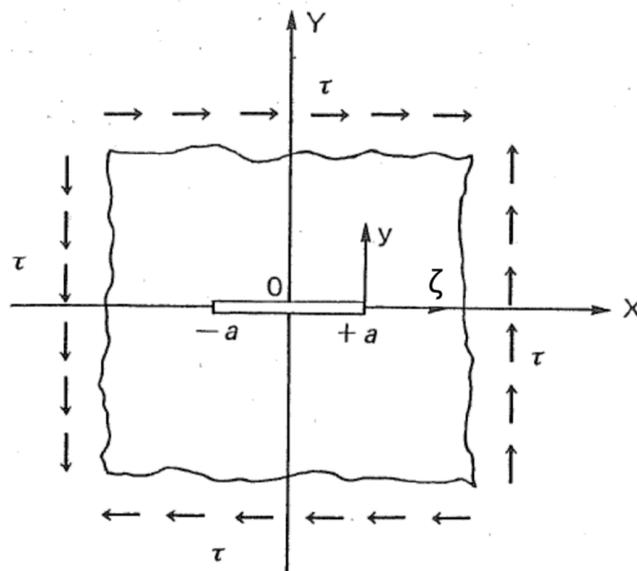
Sin ora la trattazione analizzata ha riguardato il Modo I, ovvero considerando la fessura che propaga in direzione collineare al proprio asse a seguito di una sollecitazione di apertura. Di seguito si vedrà come cambia il discorso facendo riferimento ad una fessura sollecitata in Modo II, di scorrimento sul piano, con stato tensionale di Taglio all'infinito. La geometria è riportata in Figura 42.

Figura 42: Modello di Westergaard per Modo II

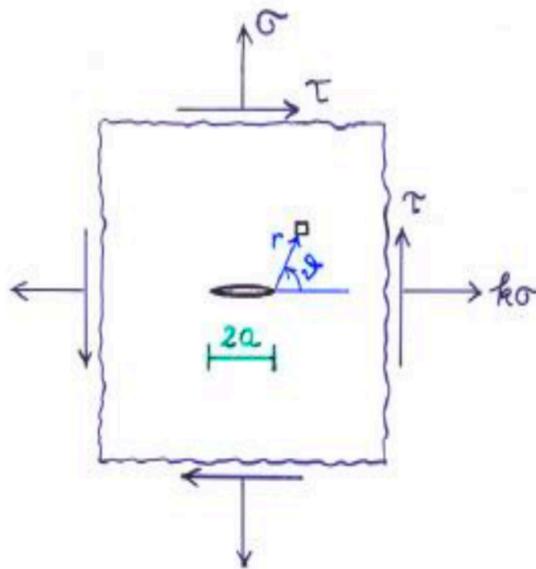
simultaneamente per Modo I e per Modo II, quindi per apertura e per taglio. In questi casi si può dire che, in fase elastica, la sovrapposizione degli effetti consente il calcolo simultaneo delle azioni derivanti dalle sollecitazioni di *opening* e di *sliding*. In questa generalizzazione del modello di Modo Misto la geometria presa come riferimento è la classica lastra infinita soggetta ad un intaglio avente lunghezza $2a$, centrato rispetto agli assi e nella quale, a differenza dei Modi visti in precedenza, sono presenti tutte le componenti di sollecitazione: σ , $k\sigma$, τ ; come mostrato in Figura 43.

Figura 43: Modello di Westergaard per Modo Misto

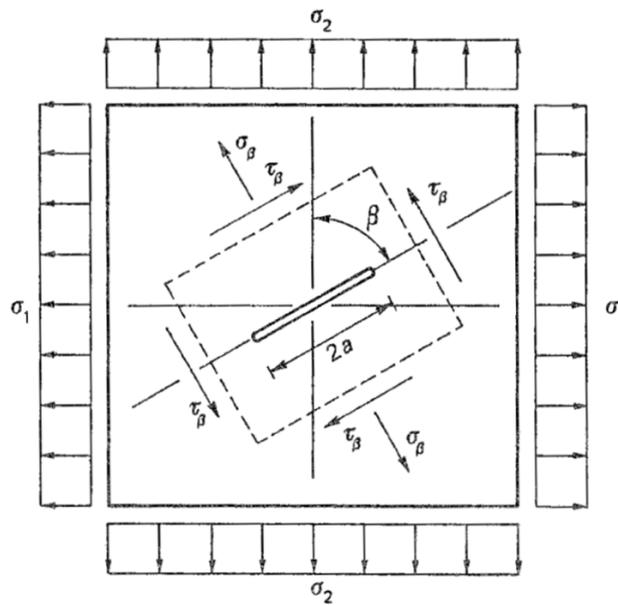
Un criterio molto utile per lo studio dell'interazione tra i modi di sollecitazione della fessura è quello della massima tensione circonferenziale di Erdogan e Sih. Come già evidenziato, nel Modo misto la fessura non propaga più in direzione collineare al suo asse, come avviene nel Modo I ad esempio, ma si avrà un nuovo tipo di propagazione che può essere studiato attraverso questo criterio. La nuova direzione di propagazione dipenderà dal tipo di sollecitazione e quindi dal contributo del Modo I e da quello del Modo II. Secondo Erdogan e Sih la frattura propaga, a partire dal suo apice, nella direzione normale a quella della massima tensione circonferenziale, tensione definita per mezzo dei cerchi di Mohr.

Figura 44: Lastra soggetta a sforzo biassiale e fessura inclinata di β rispetto alla verticale

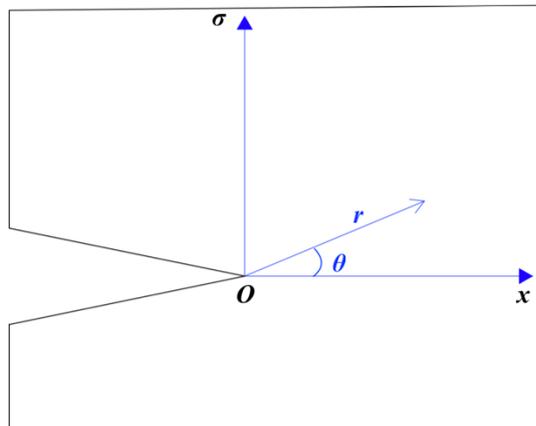
Figura 45: Sistema di riferimento in coordinate polari all'apice della fessura

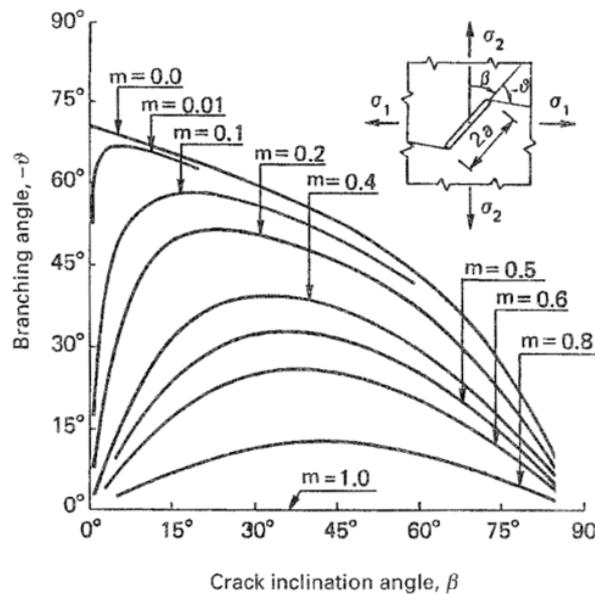
Questa rappresenta l'equazione di un fascio di curve nel piano β - θ al variare del rapporto m tra le tensioni biassiali σ_1 e σ_2 .

Figura 46: Legame tra angolo di inclinazione β e angolo di diramazione θ della fessura

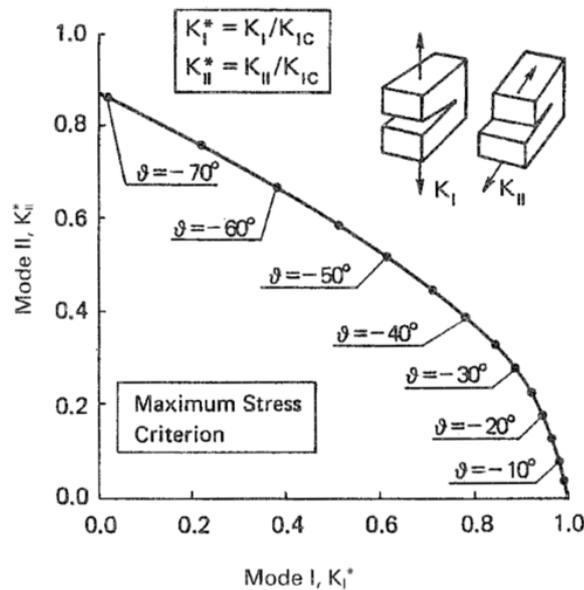
Per verificare se effettivamente avviene o meno la propagazione, ci si riferisce ad un secondo diagramma, basato sempre sulla teoria di Westergaard, nel quale eseguire la comparazione tra i fattori di intensificazione K_I , K_{II} e i rispettivi valori critici K_{IC} , K_{IIC} . Se il valore critico viene superato, o raggiunto, allora la propagazione della fessura ha luogo.

Figura 47: Verifica dell'effettiva propagazione della fessura in Modo Misto

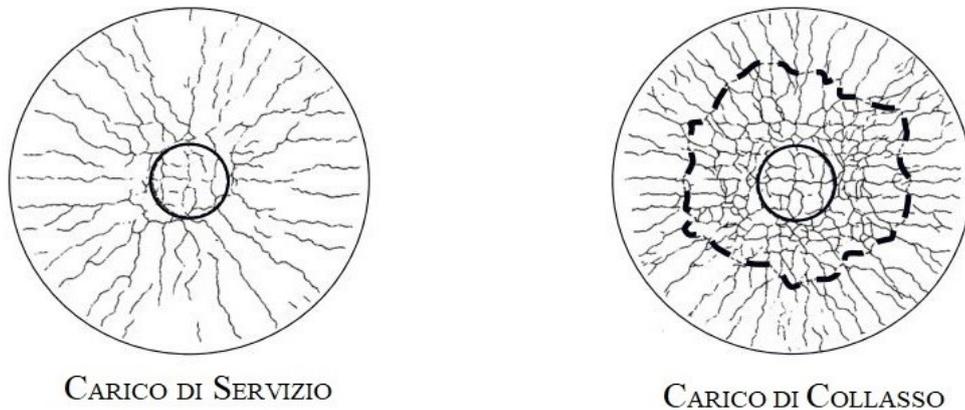
inclinate di circa 30-35° attorno alla zona di impronta del carico; mentre solo agli stadi superiori di carico si generano alcune fessurazioni circonferenziali e quindi il distacco della porzione, come viene mostrato in Figura 48.

Figura 48: Meccanismo di Rottura per Punzonamento in fase di esercizio e in fase di collasso e relativa disposizione delle fessure

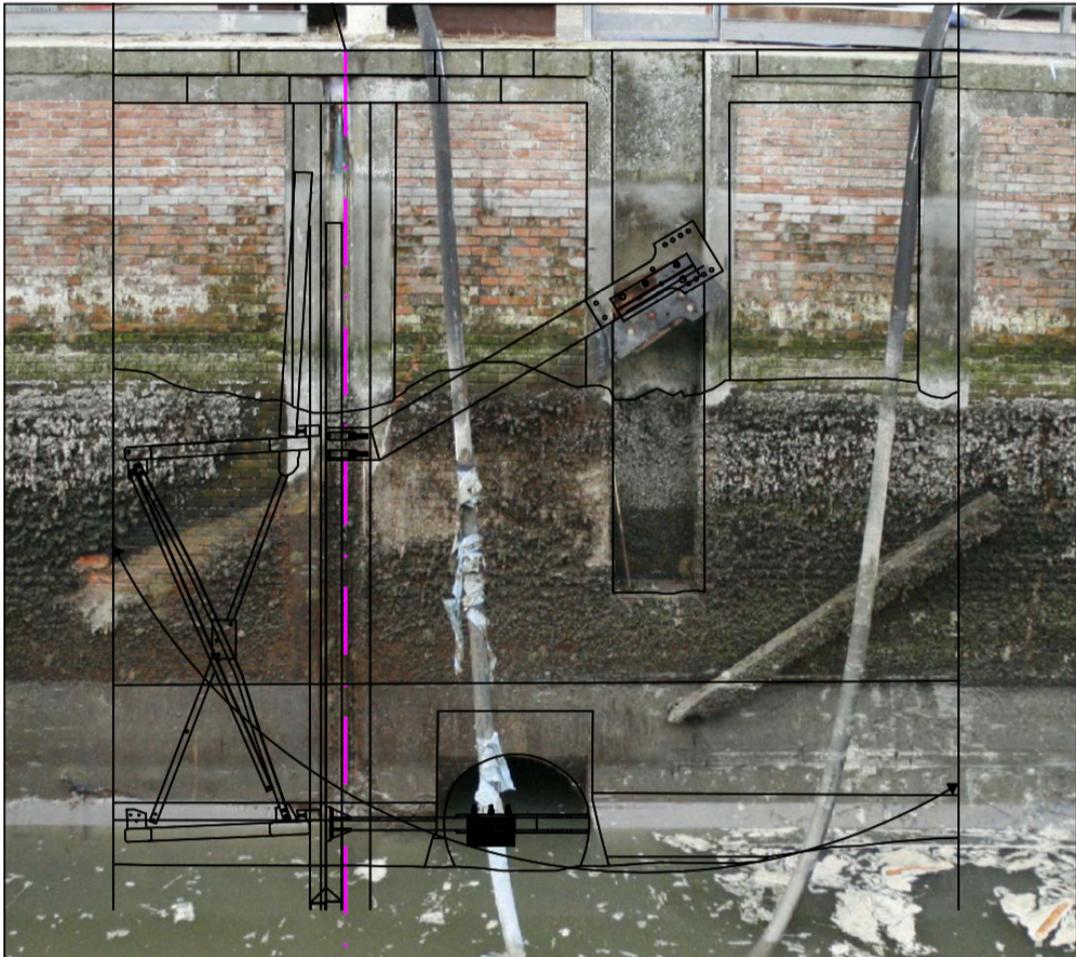
Figura 58: Ricostruzione della paratia in posizione verticale e piedini inferiori non poggianti alla parete laterale di imbocco dell'acquedotto

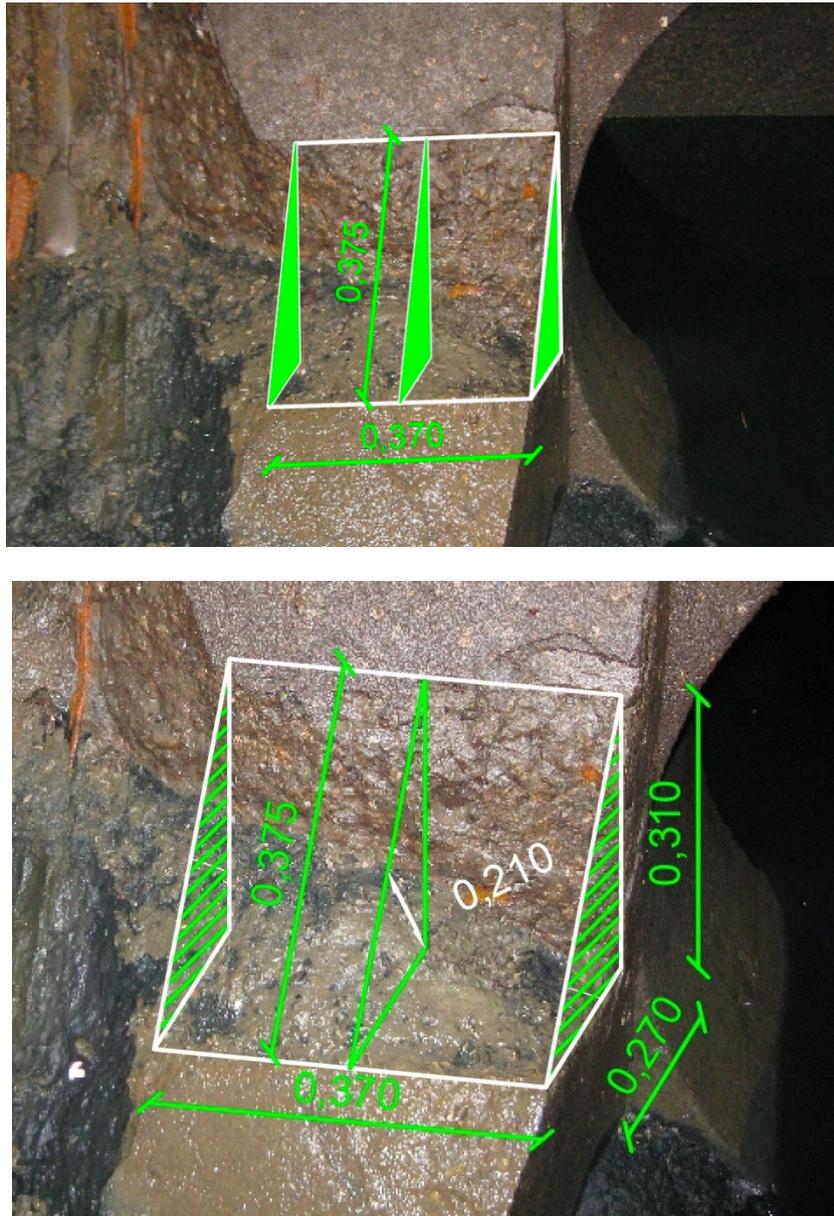
Nella perizia del CTP la geometria dell'area interessata dalla frattura e della zona di contatto con il pancone viene descritta sulla base delle misurazioni messe in atto durante il sopralluogo da egli effettuato e quindi redatte sotto forma di documentazione fotografica. Le misurazioni più rilevanti ai fini del presente studio sono di seguito riportate ed elaborate sulle foto originali per consentire una rapida ed efficace visualizzazione (Figura 62).

Figura 62: Misure di interesse della zona fratturata riscontrate durante il sopralluogo del CTP (misure in metri)

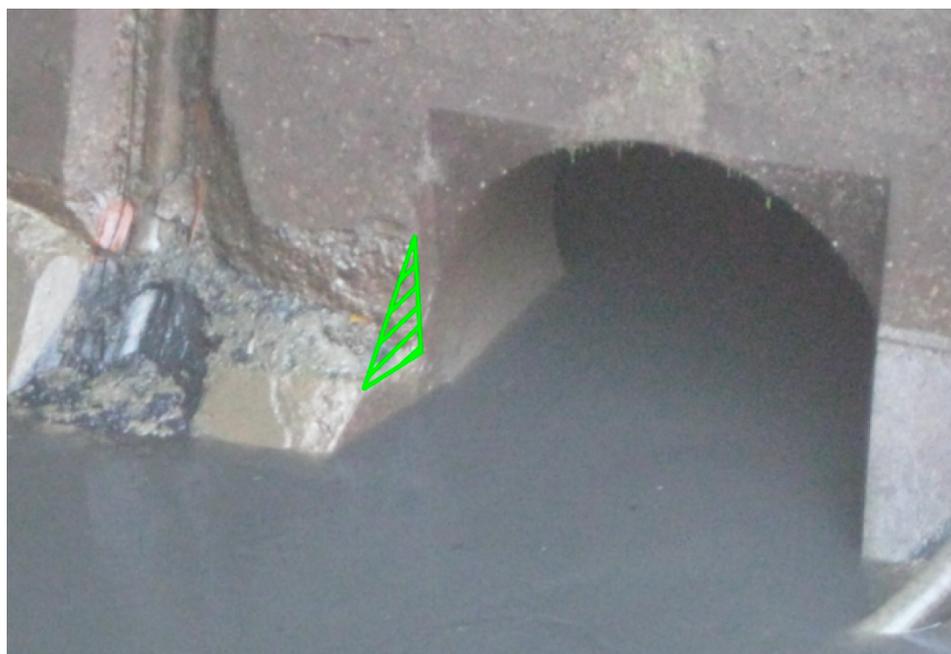
Figura 63: Particolare della zona interessata dalla frattura (imbocco cunicolo acquedotto), traccia a sezione triangolare

L'area frontale della porzione di calcestruzzo interessata dalla rottura, sotto l'azione trasferita dal piedino di appoggio inferiore del pancone, è messa in evidenza nell'elaborazione in Figura 63 dove è chiaramente riconoscibile la traccia a sezione triangolare "scolpita" dai bracci inferiori dello sbarramento sulla parete della conca, sulla destra idraulica (lato bosco, a Ovest).

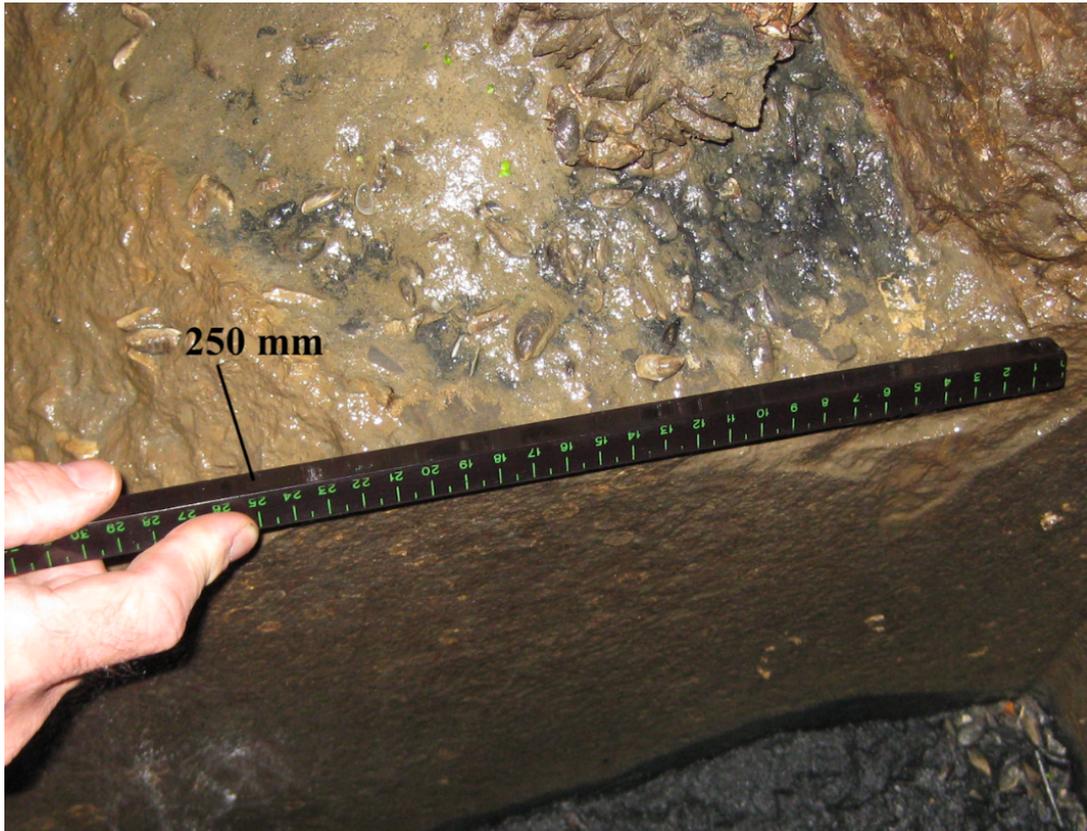
Osservando con attenzione le immagini raccolte durante il sopralluogo, nelle misure riportate in relazione dal CTP vi sono alcune imprecisioni rispetto a quelle effettive: la lunghezza l è pari in realtà a 250 mm (e non a 270 mm), mentre l'altezza h è pari a 315 mm (non a 310 mm), come può essere riscontrato dalle immagini IMG_0031 e 32 contenute nel fascicolo fotografico del sopralluogo, riportate in Figura 65 e Figura 66 nelle quali si evidenziano le misura come leggibili.

Figura 65: Elaborazione IMG_0031 del fascicolo fotografico redatto a seguito del sopralluogo del CTP

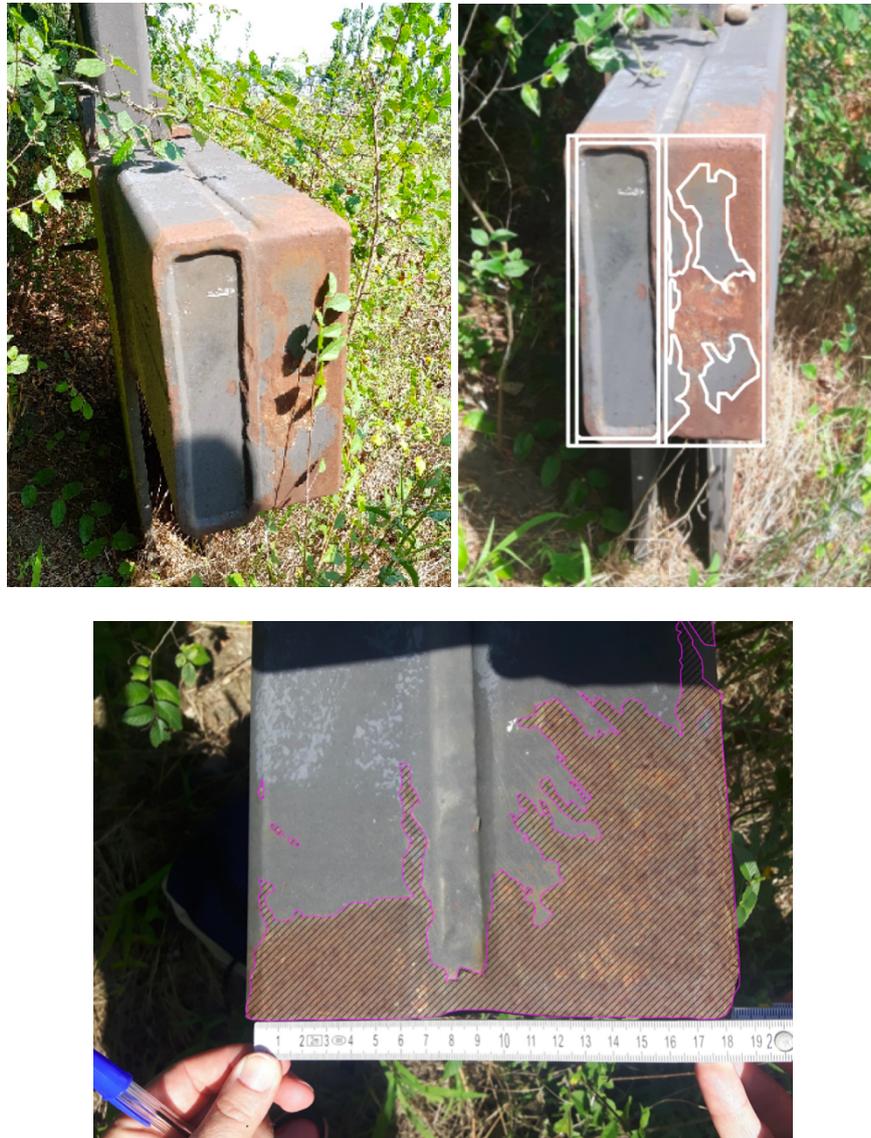
I chiari segni di abrasione, messi in evidenza nelle immagini di cui sopra, vanno, come già detto, a riscontro della reale superficie di appoggio, visti i vari e continui riposizionamenti del pancone evidenziati dagli allagamenti antecedenti l'evento in questione, documentati dai filmati delle telecamere di sorveglianza e nei rapporti di intervento del personale sub.

Figura 69: Piede di appoggio inferiore del pancone e messa in evidenza della presenza di abrasione sulla superficie (da fascicolo fotografico dell'ultimo sopralluogo)
