POLITECNICO DI TORINO
Corso di Laurea Magistrale in Ingegneria Civile

Tesi di Laurea Magistrale

**Collasso di un manufatto in calcestruzzo: analisi
con la Meccanica della Frattura**

*Collapse of a concrete artefact: analysis with the Fracture
Mechanics*

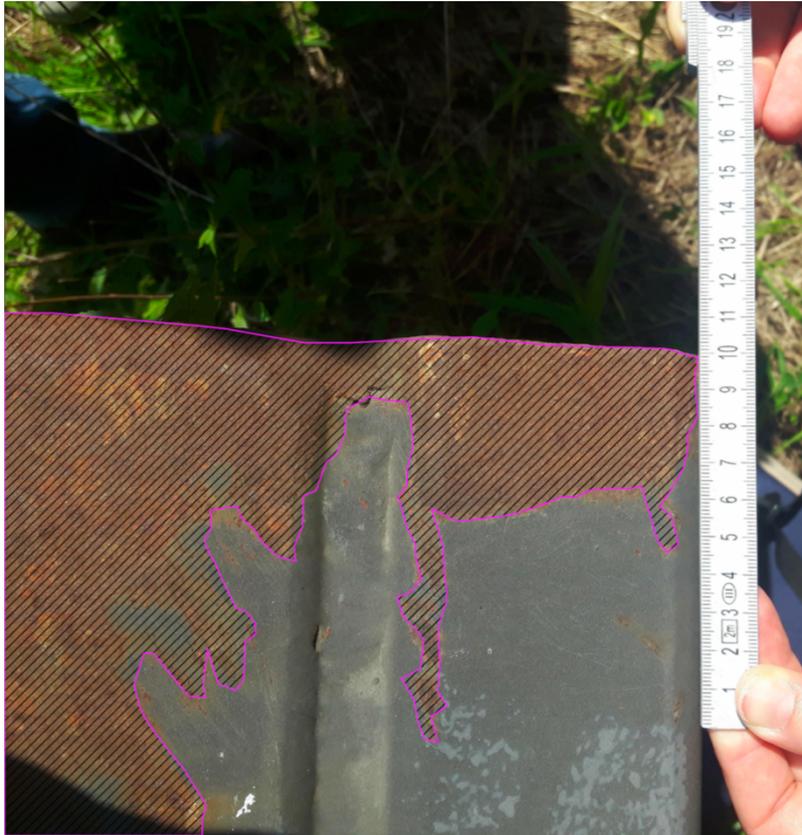
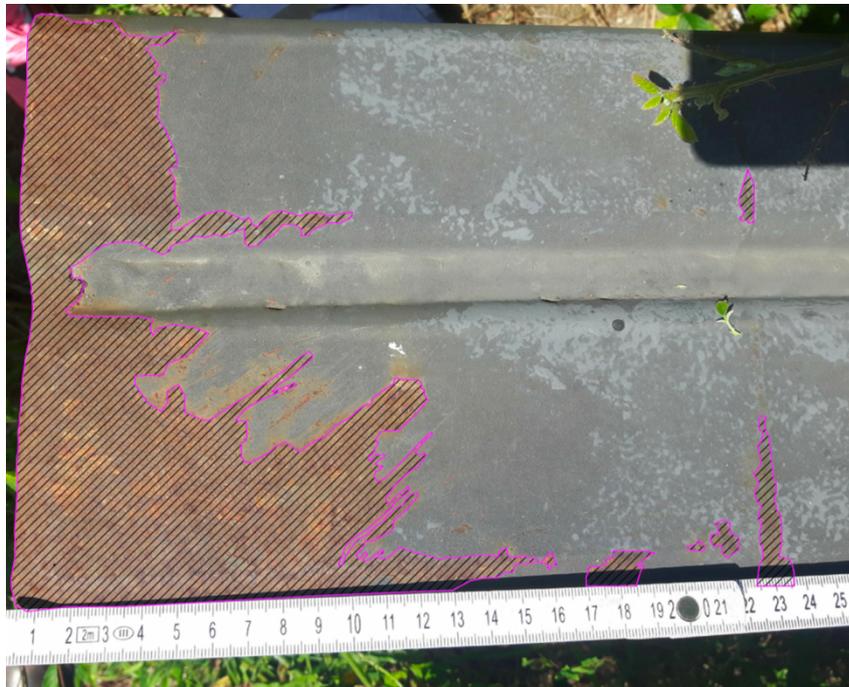
Figura 70: Particolare della superficie di contatto caratterizzata dalla presenza di abrasione (da fascicolo fotografico dell'ultimo sopralluogo)

In sede di ultimo sopralluogo, il materiale fotografico prodotto ha permesso la riproduzione della geometria del piedino e dell'area di appoggio a fronte dei segni di abrasione dovuti al contatto tra acciaio e calcestruzzo. In Figura 69 e Figura 70 è possibile osservare tale ricostruzione.

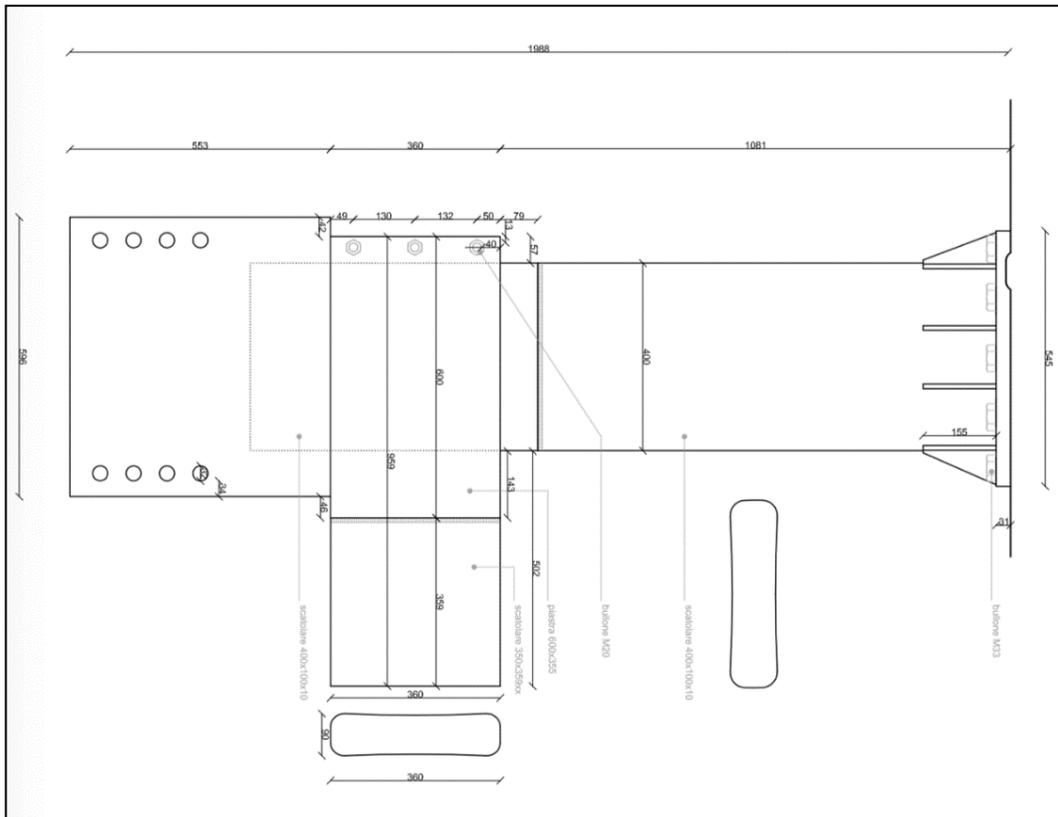
Per chiarezza di trattazione, in Figura 71 è mostrato uno stralcio di uno degli elaborati facenti parte del rilievo laser a scansione, nel quale sono riportate le misure del piede inferiore del pancone poggiante sulla parete in calcestruzzo. Le misure possono essere considerate veritiere, o quantomeno coerenti, anche a fronte di alcune misurazioni effettuate a scopo di validazione, come quella illustrata in Figura 72 a titolo di esempio.

Figura 71: Stralcio elaborato del rilievo laser a scansione, dettaglio del piede di appoggio inferiore

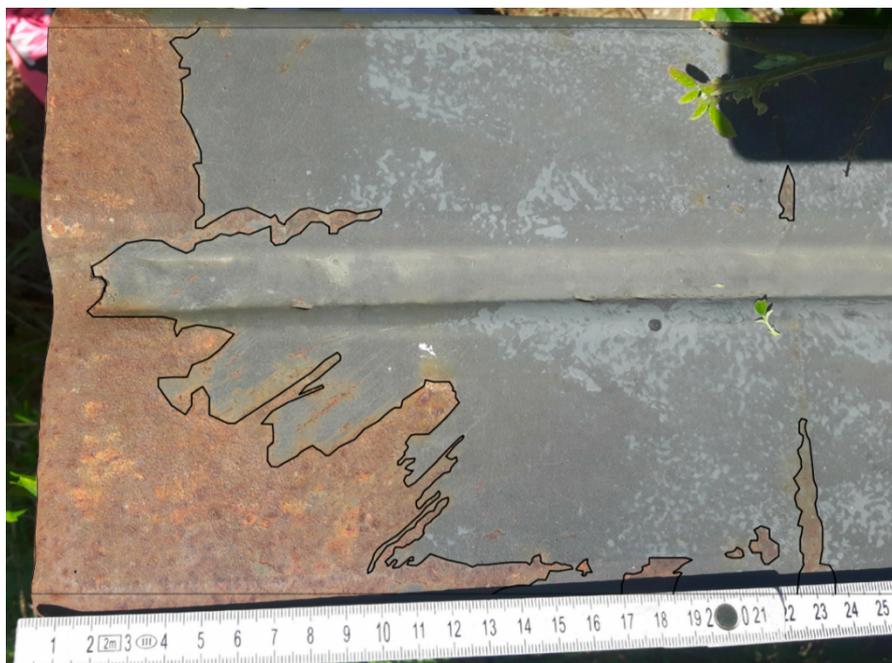
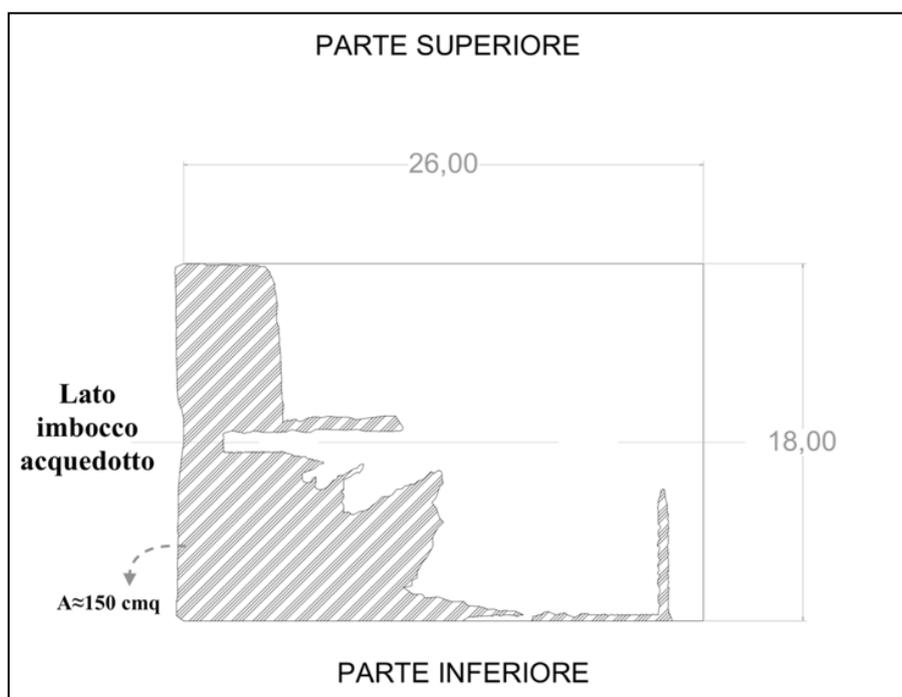
Attraverso l'impiego di software per post-produzione immagini (Aperture®) e CAD (Autocad®) è stato possibile definire una potenziale superficie di contatto "massima" tra il piede di appoggio inferiore lato Ovest del pancone e la conca in calcestruzzo, all'altezza dell'imbocco dell'acquedotto. Si riporta in Figura 73 l'elaborazione effettuata.

Figura 73: Ricostruzione della superficie di contatto tra piedino di appoggio inferiore lato bosco (Ovest) e la conca in calcestruzzo

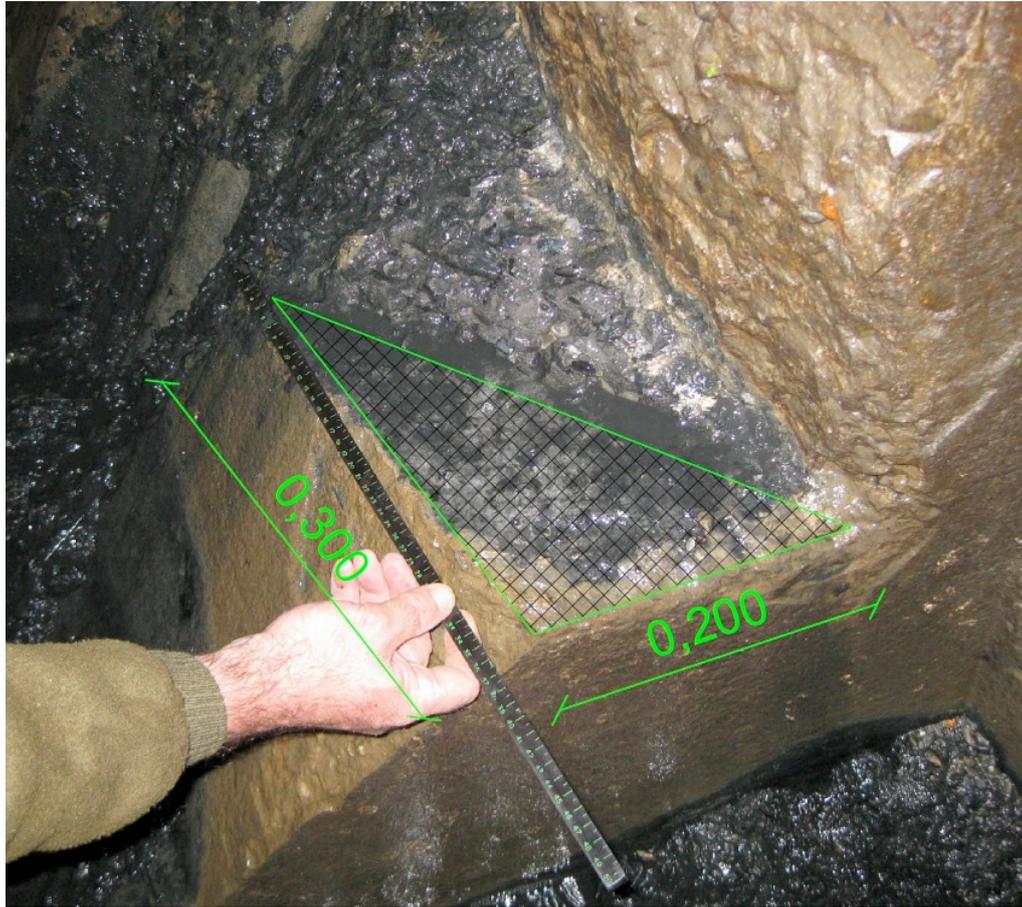
Figura 75: Elaborazione della superficie di frattura in base alle misure dedotte dai rilievi effettuati (misure in metri)

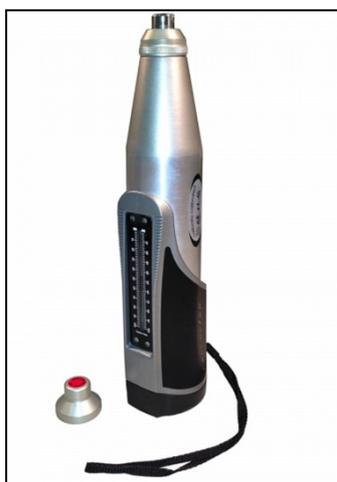
Figura 79: Sclerometro Ectha 1000

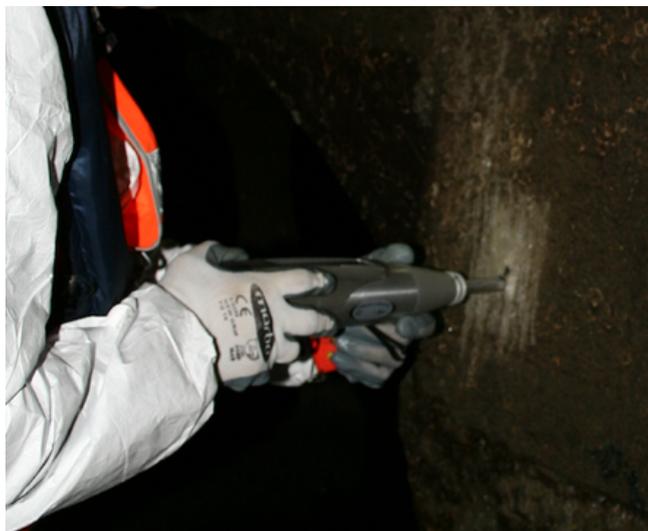
Figura 80: Esecuzione della prova

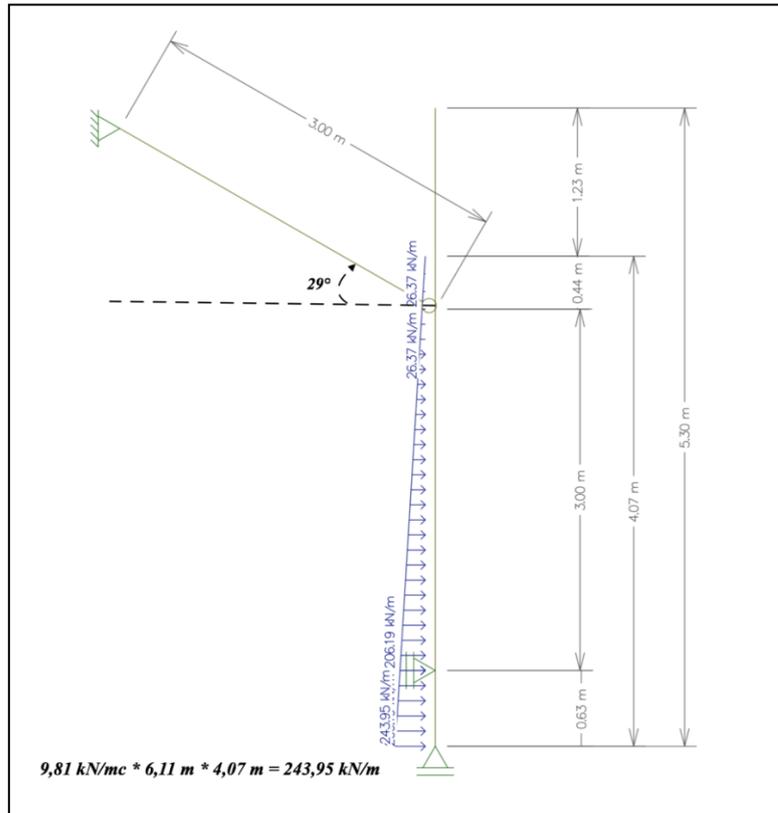
Figura 82. Schema statico con rappresentazione del diagramma del carico idrostatico nella configurazione dello stato rilevato al momento del collasso

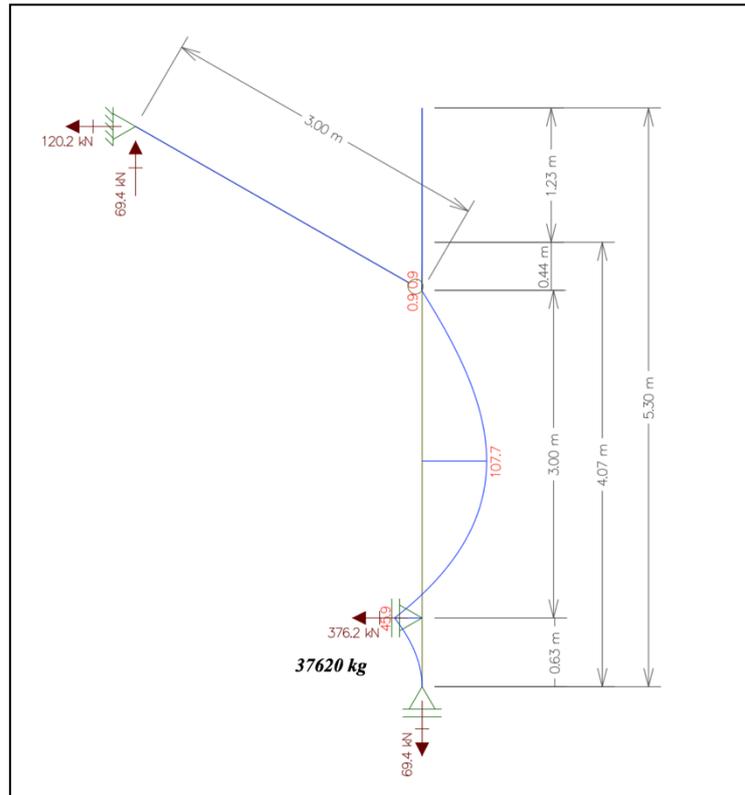
Figura 83. Diagramma del momento flettente e reazioni vincolari in corrispondenza degli appoggi

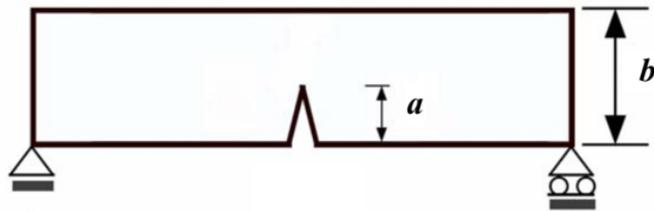
Figura 85: Profondità relativa della fessura

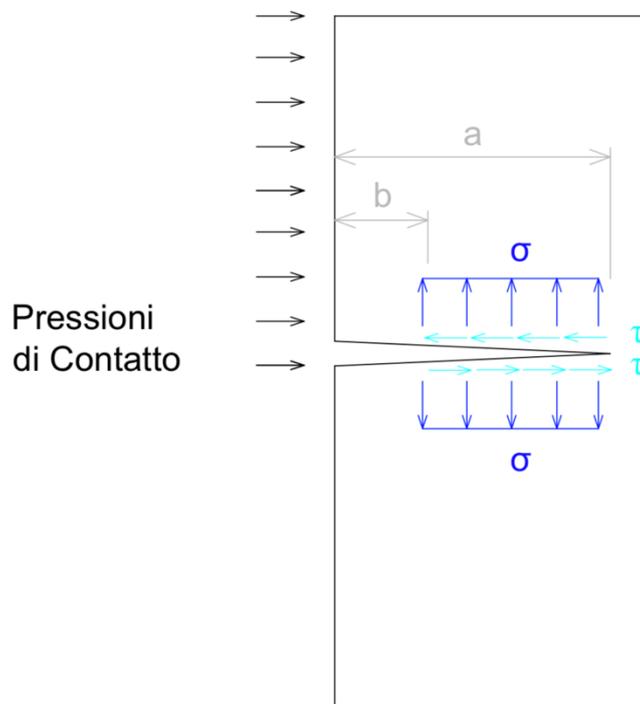
Figura 86: Schema del modello di calcolo della frattura estrapolato dal Murakami's Handbook

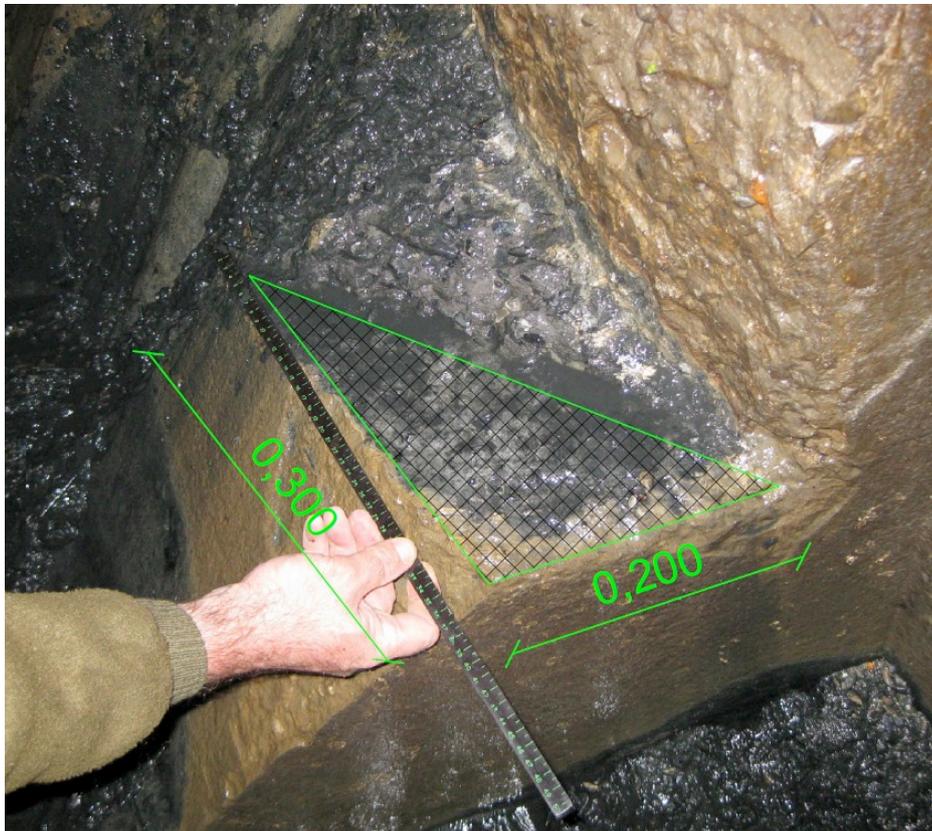
Figura 87: Geometria della superficie di frattura di riferimento A_F

- $b = 0$; (ossia si suppone il calcestruzzo integro, massimizzandone così la resistenza)
- $a = 30$ cm;
- $\sigma = 0$;
- $\tau = \frac{R}{A_F}$

come mostrato nella ricostruzione grafica in Figura 87 e nella schematizzazione in Figura 88.

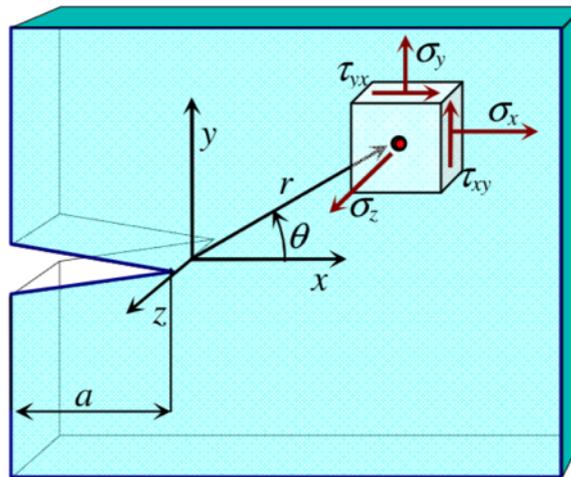
Figura 89: Sistema di coordinate polari con origine all'apice della fessura

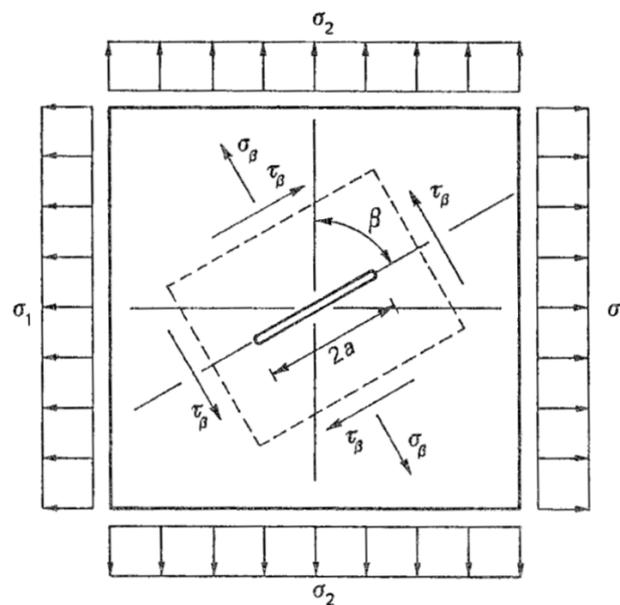
Figura 91: Lastra soggetta a sforzo biassiale e fessura inclinata di β rispetto alla verticale

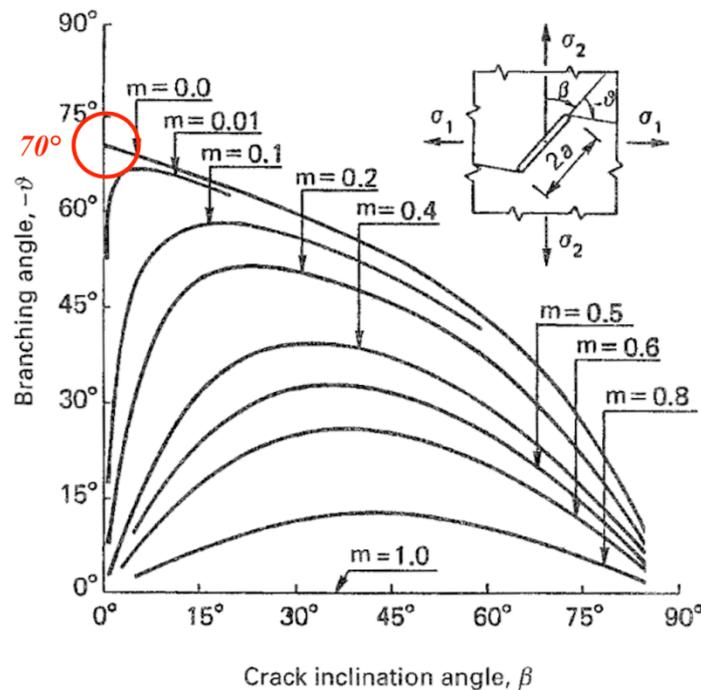
Figura 92: Angolo di diramazione della fessura nel caso di Modo II puro

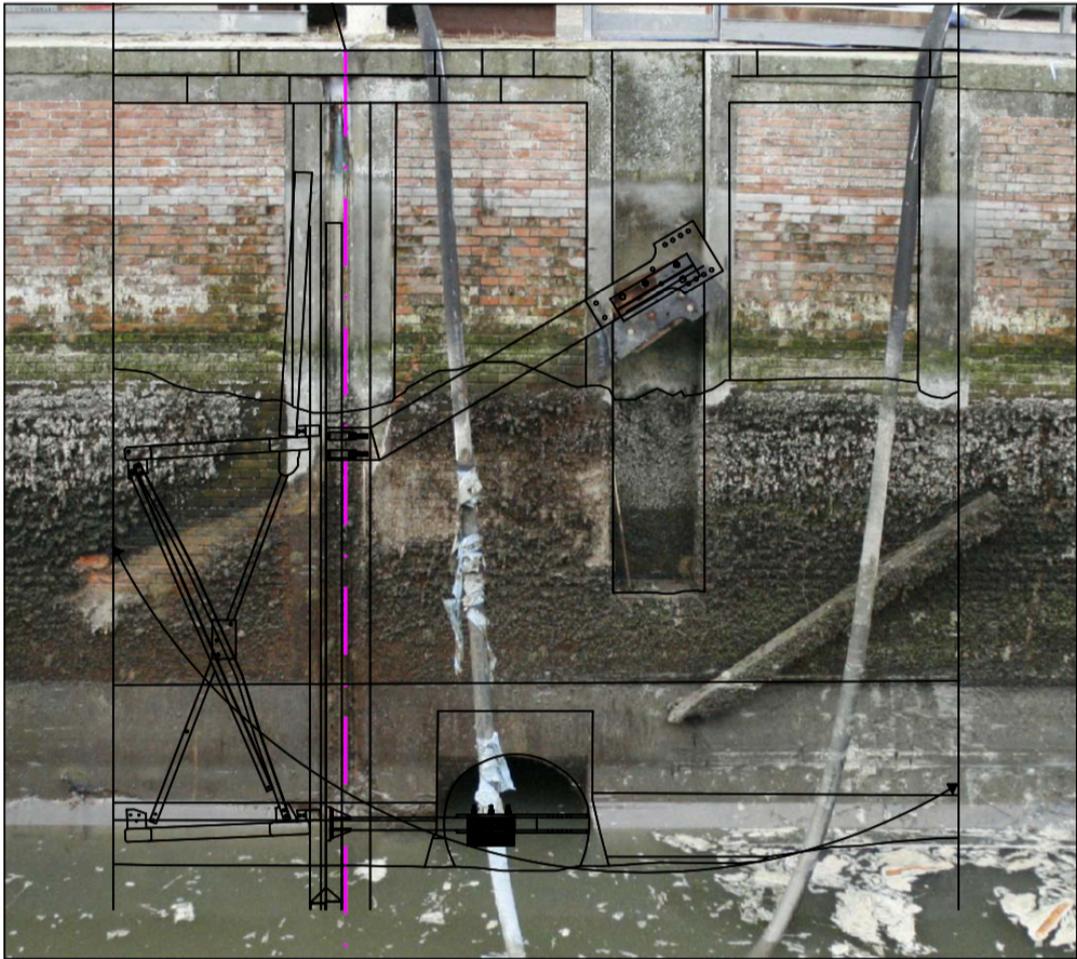
Figura 95: Elaborazione su immagine da sopralluogo della paratia in posizione verticale con freccia rappresentante la traiettoria del cinematismo

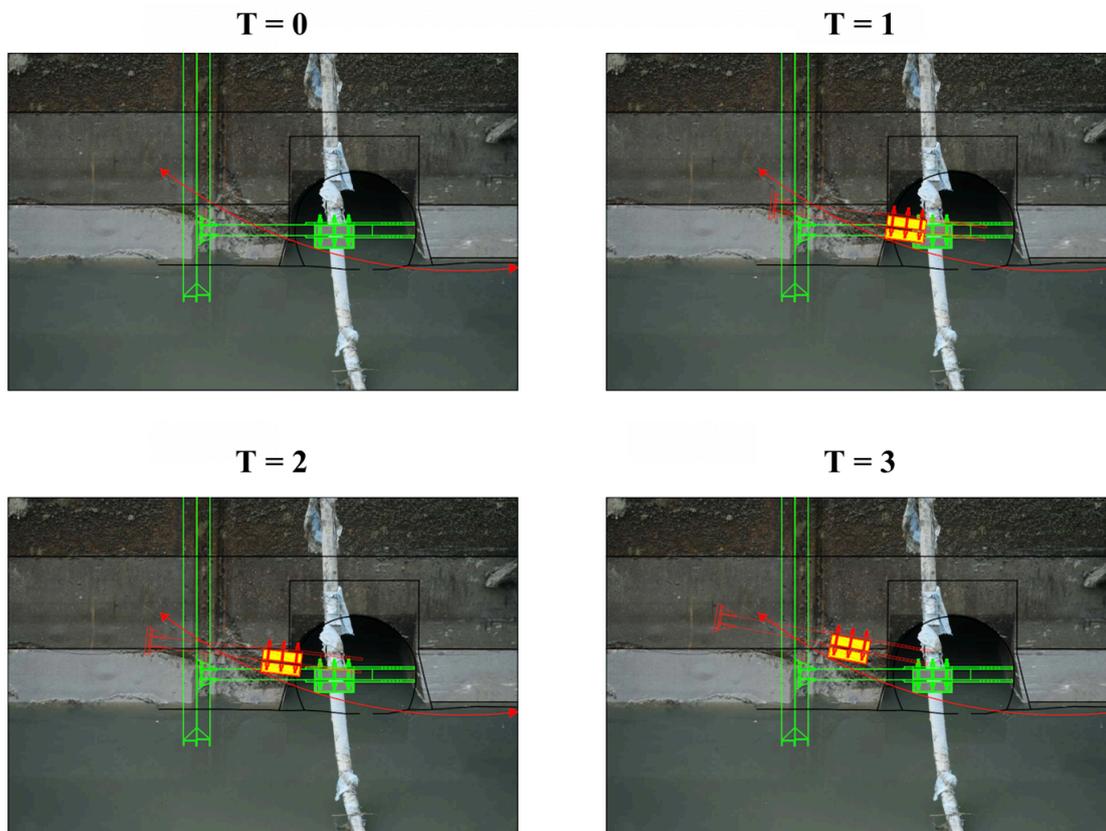
Figura 96: Rotazione in quattro tempi dell'ancoraggio inferiore lato bosco

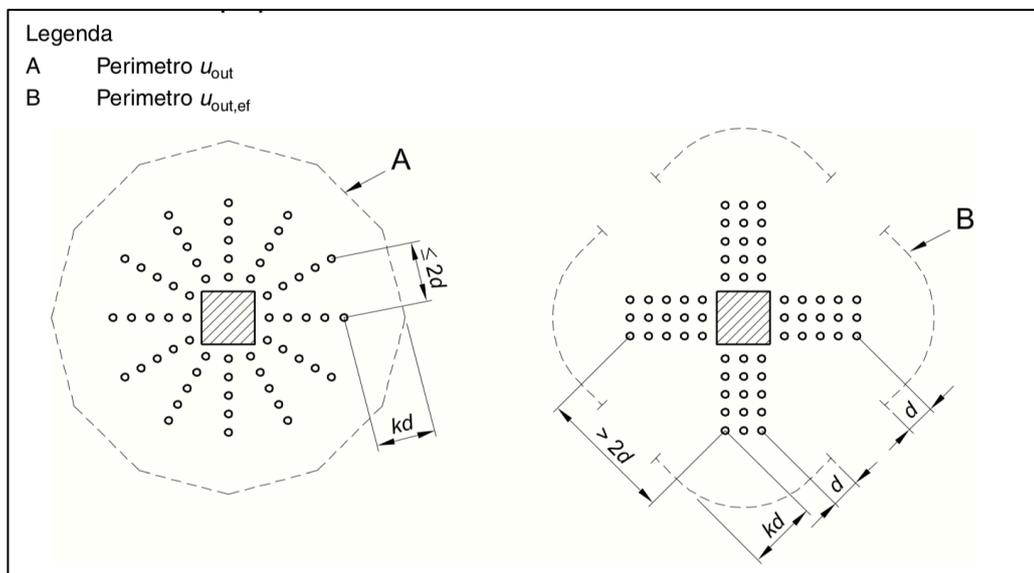
Figura 101: Perimetri di verifica u_{out} e $u_{out,ef}$ per pilastri interni (par. 6.4.5 dell'EC2)

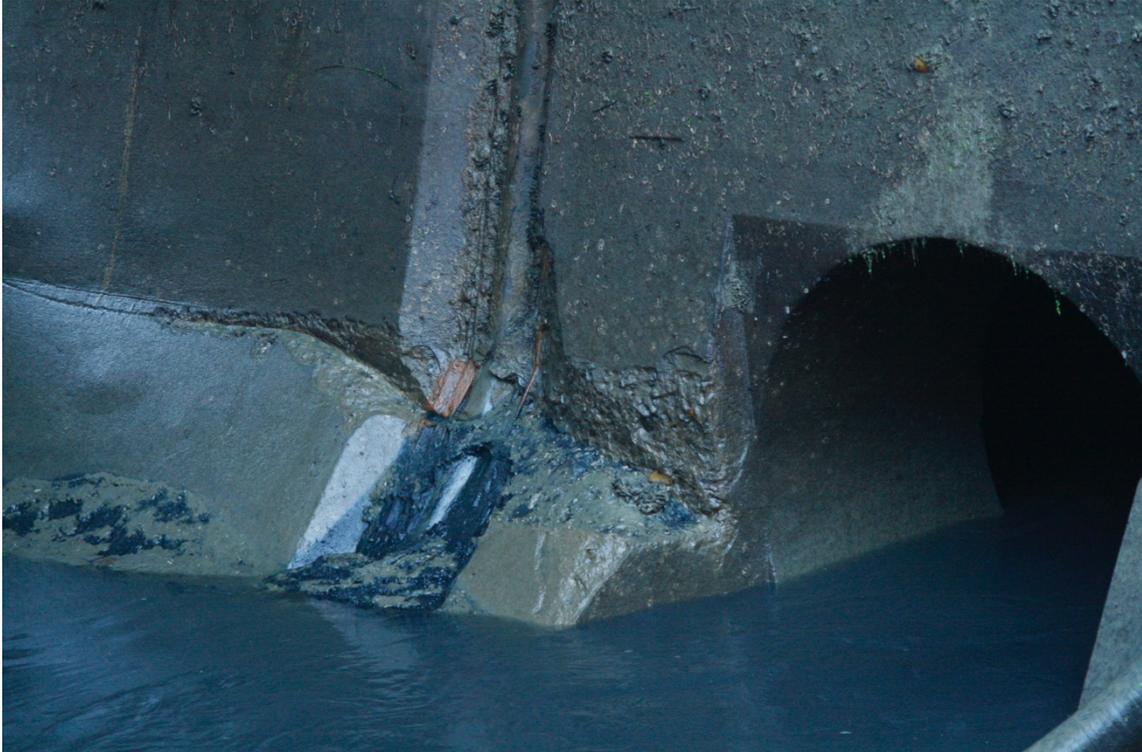
Figura 102: Zona interessata alla rottura nel cls (lato bosco), in cui si nota l'assenza di armatura
