Un approccio integrato per la valutazione dei beni culturali.

Applicazione alla Chiesa di S. Maria dei Miracoli a
Venezia

POLITECNICO DI TORINO

Corso di Laurea Magistrale in
Architettura Costruzione Città

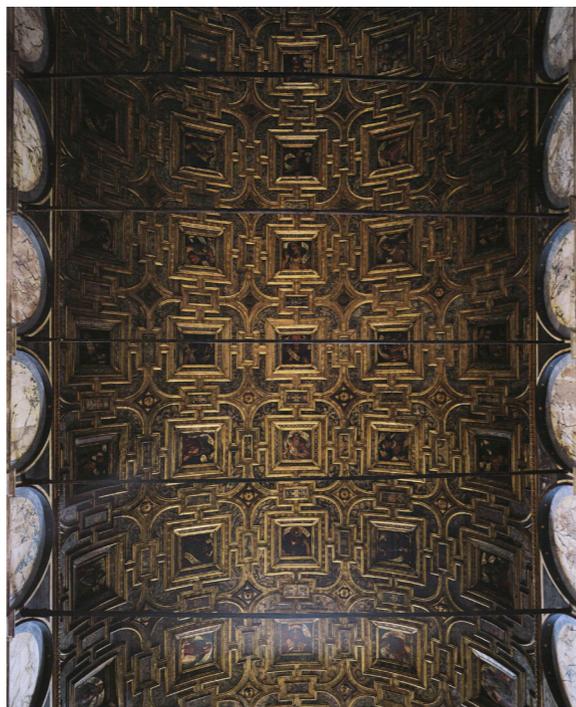
Figura 20 Volta a botte cassettonata (R. Lieberman)

La volta si presenta con una decorazione a cassettoni con elementi dorati che sembra riprendere i motivi di pavimenti antichi, in passato il suo apparato doveva dare un aspetto di armoniosità a tutto il complesso, questo era dovuto al contrasto che si andava a ricreare tra l'oro dei cassettoni e gli elementi chiari delle pareti. Con l'invecchiare dei materiali, lignei della volta e lapidei dei rivestimenti, questo aspetto è andato quasi totalmente perso, si è cercato di recuperare questa armoniosità solo nell'ultima campagna di restauri Novecenteschi.

In alzato la fabbrica si presenta regolare con i 4 lati liberi da costruzioni adiacenti. Tutti i lati sono decorati riccamente attraverso marmi policromi, non vi è una differenza decorativa tra facciata principale e facciate laterali, che sono trattate in maniera monumentale in egual modo. Nella parte alta delle due facciate laterali sono presenti 5 finestre ciascuno, che danno luce all'impianto architettonico interno, mentre nella facciata principale a sud son presenti 2 finestre nella fascia centrale. La copertura della navata centrale è formata da una doppia volta a botte lignea con decorazioni a cassettoni dorati (Fig. 20).

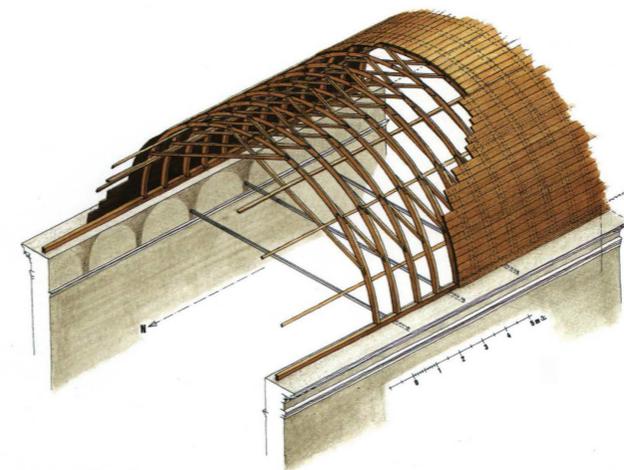
Figura 21 Disegno della volta a botte in corrispondenza dell'arco trionfale (M. Piana, 2003)

Questo doppio sistema di volte segue la struttura ideale di un semicerchio, la semplice forma viene ripetuta in tutta la fabbrica, infatti, non solo compare nella sagoma della facciata ma anche in molti elementi decorativi dell'edificio.

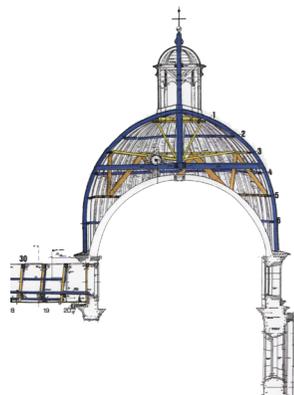
Figura 22 Sezione longitudinale del soffitto e del tetto della volta a botte della navata e della cupola del coro. (disegno di Bohm Nava).

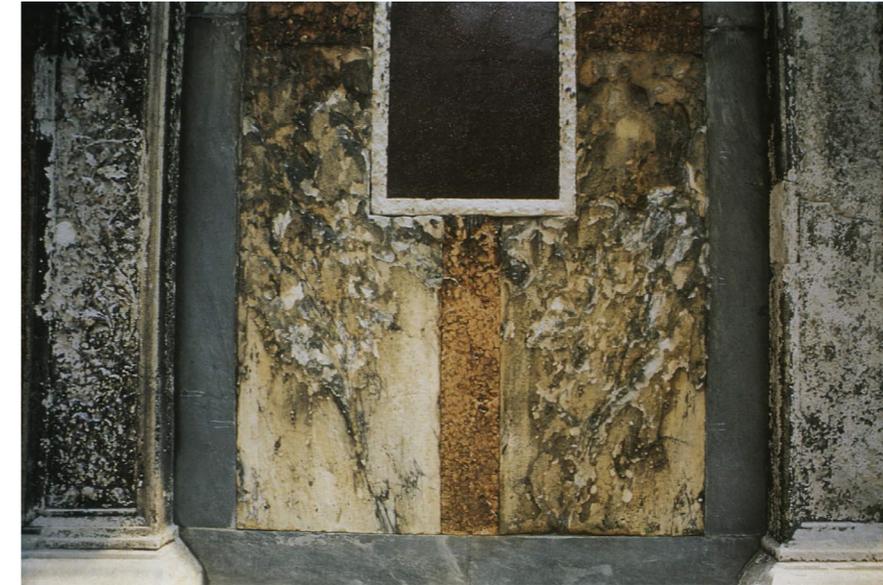
Figura 25 Stato di conservazione dei materiali lapidei prima dell'ultimo intervento di restauro (foto di Mario Piana).

fisiche su di essi. Da questi si evidenziò come, non solo i sali di risalita fossero dannosi per i materiali lapidei, ma come l'utilizzo di quantità di cemento portland nelle malte aggiunte nel restauro ottocentesco, tra muratura e lastre, stessero provocando dei danni al materiale lapideo.

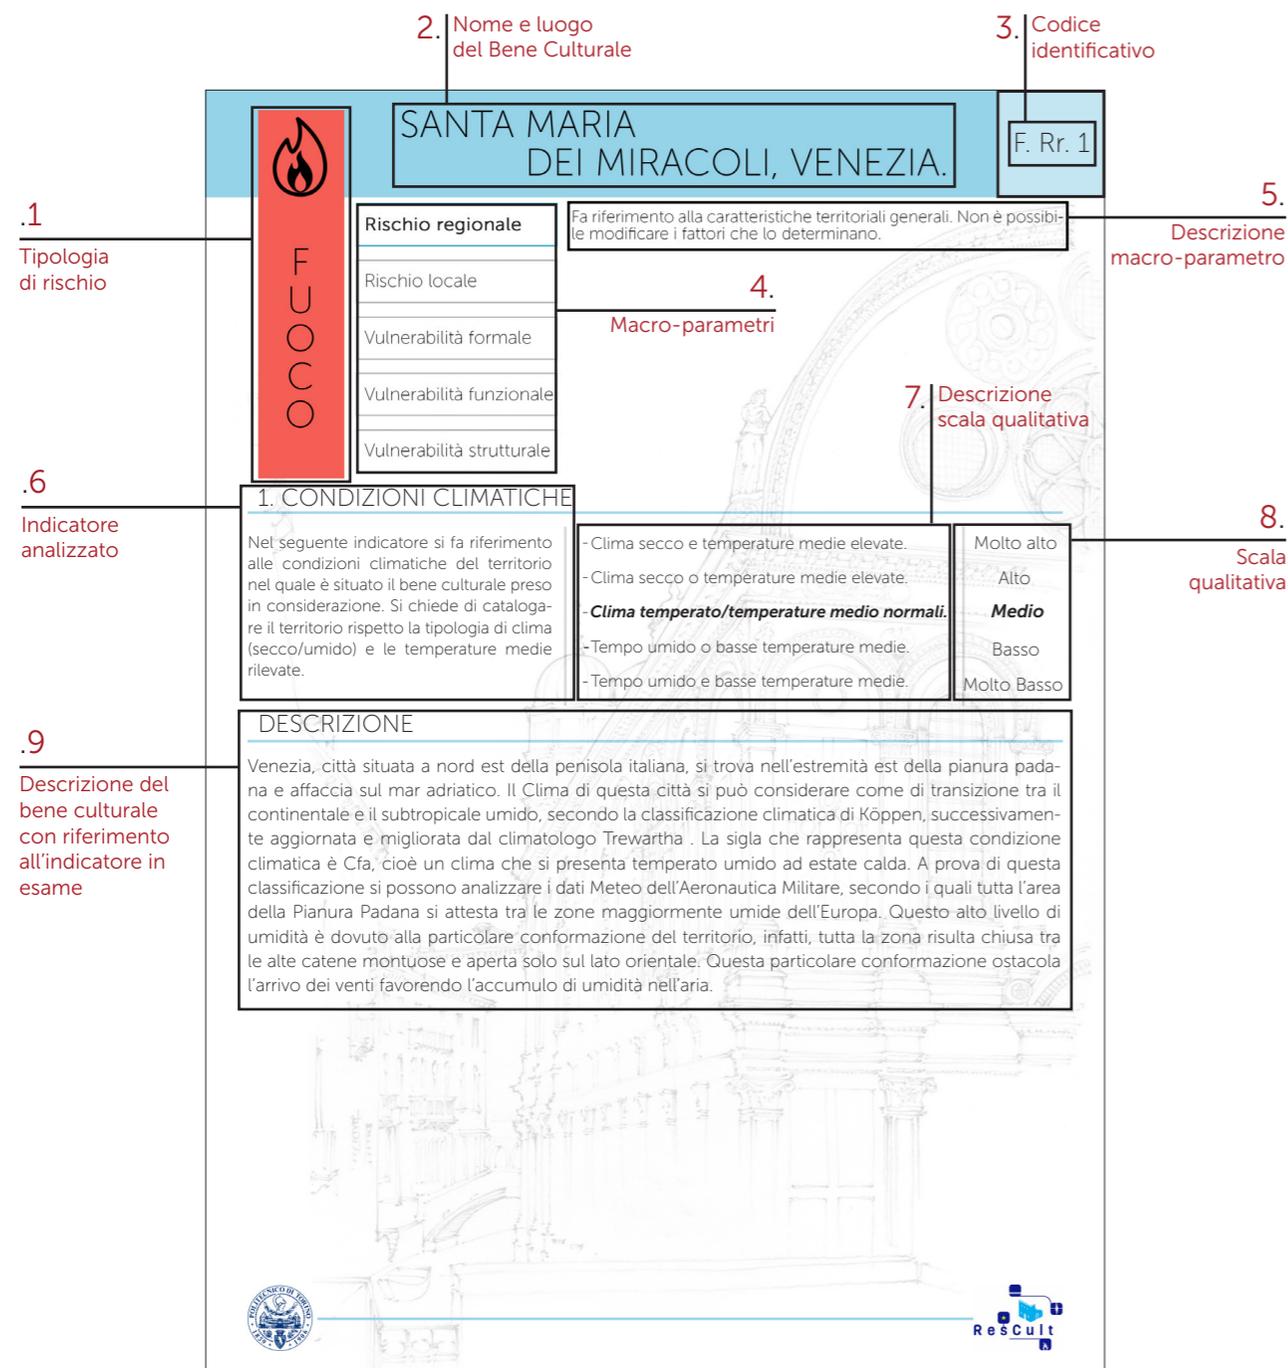
Figura 27 Esempio di scheda di valutazione "Condizioni climatiche, rischio incendio" (fonte: elaborazione dell'autore, 2018) – Progetto ResCult, 2018.

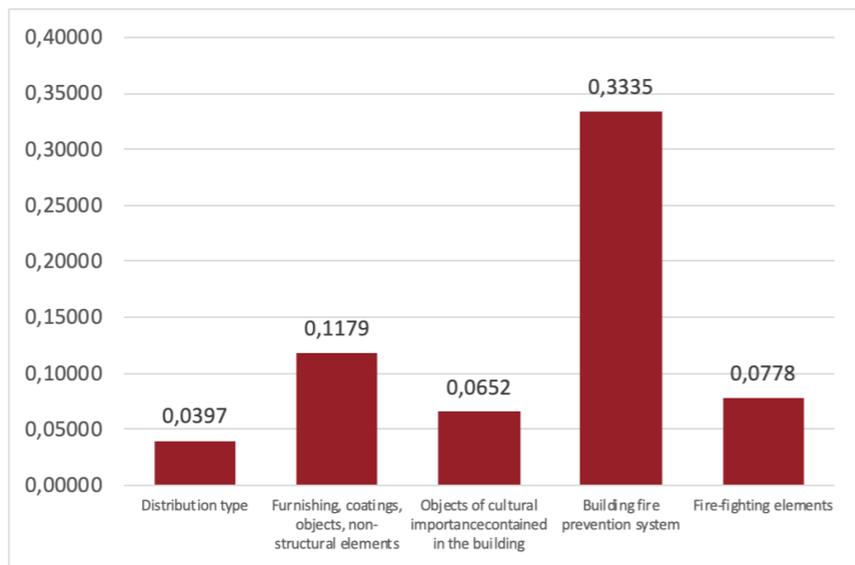
Figura 30 Confronto del rischio incendio tra indicatori della vulnerabilità formale nel caso studio di Santa Maria dei Miracoli (fonte: elaborazione dell'autore da spreadsheet del progetto ResCult 2017 – Gruppi di lavoro POLITICO e CORILA-IUAV, 2018)⁶⁹.

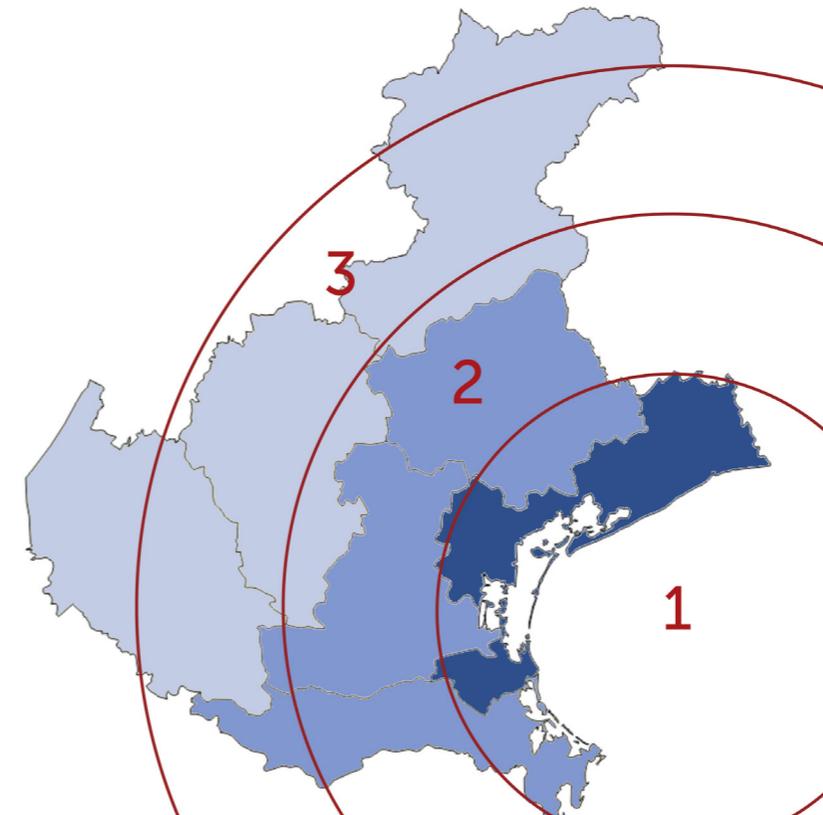
Figura 33 Suddivisione dell'area in cerchi concentrici (fonte: elaborazione dell'autore, 2018).

Nella prima parte della valutazione vengono ipotizzate delle zone concentriche, corrispondenti alle località di soggiorno dei visitatori, con al centro il bene oggetto di valutazione. Nel nostro caso sono state presi in considerazione il numero di turisti che hanno espresso nel questionario la volontà di soggiornare all'interno del territorio veneto e che hanno visitato almeno una volta Venezia e la chiesa di Santa Maria dei Miracoli durante il loro soggiorno. Le zone concentriche ipotizzate sono tre: Città metropolitana di Venezia, le province di Padova/ Rovigo/Treviso, le province di Belluno/ Vicenza/Verona.

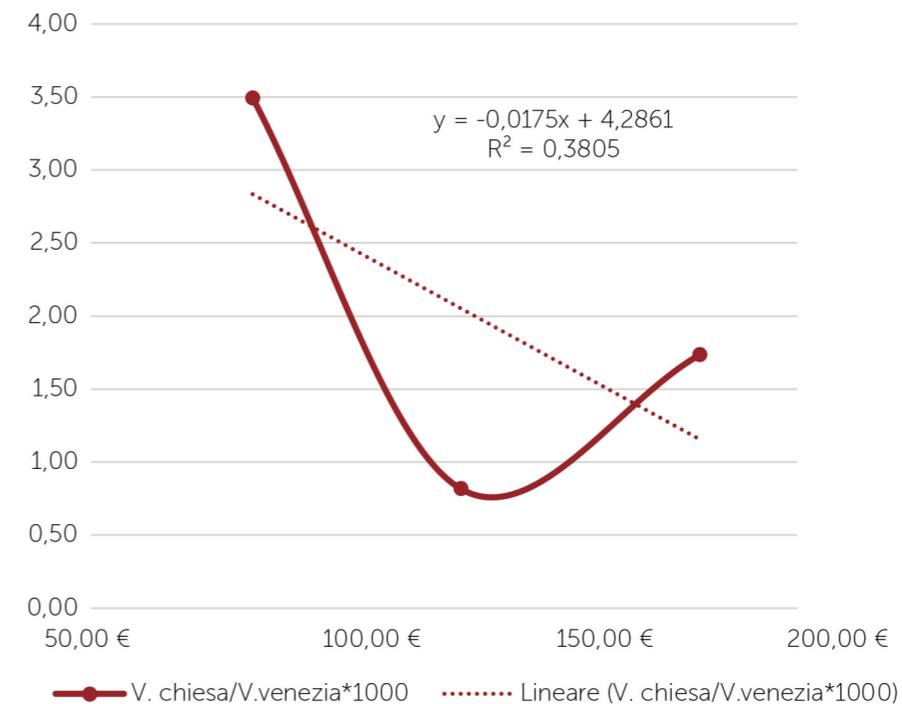
*Figura 34 Curva di regressione
(fonte: elaborazione dell'autore, 2018).*

Il quinto passaggio si calcola la funzione di regressione. In questa curva si mette in relazione il costo totale del viaggio, ricavato dalla somma del costo della distanza con il costo tempo, con il saggio di frequenza.

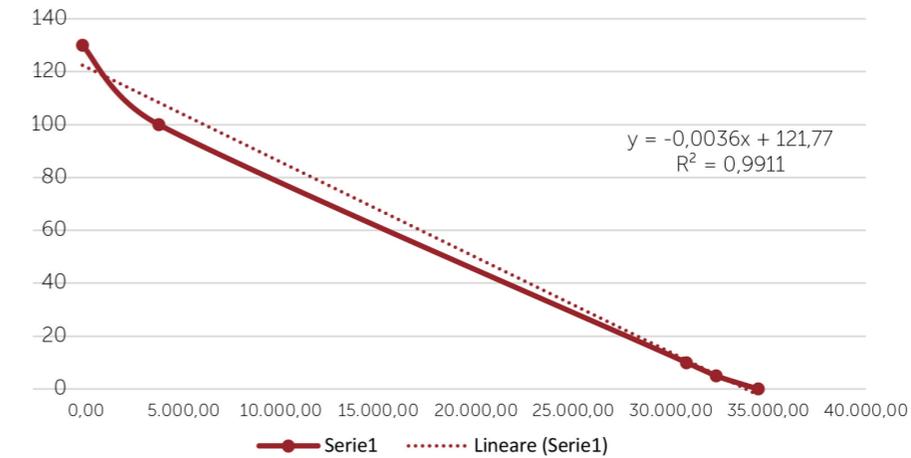
Figura 35 Surplus del consumatore (fonte: elaborazione dell'autore, 2018).

Dopo aver calcolato gli aumenti di prezzo si può costruire il grafico del surplus del consumatore, dall'area sottostante alla curva si potrà ricavare il valore economico del bene calcolato attraverso la metodologia dei costi di viaggio.

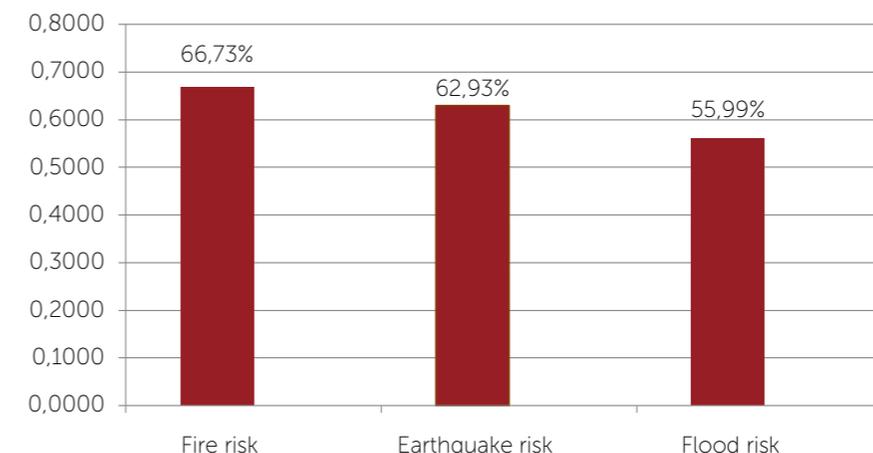
Figura 36 Confronto tra indici di rischio della Chiesa di Santa Maria dei Miracoli (fonte: elaborazione nell'ambito del progetto ResCult 2017 – Gruppi di lavoro POLITO e CORILA-IUAV, 2018)⁸².

Attraverso l'utilizzo degli indicatori delle "AREC" cards e della metodologia di valutazione del rischio sono stati calcolati i tre indici del bene culturale, uno per ogni evento calamitoso considerato. Per la calamità incendio l'ISR⁸¹ calcolato su Santa Maria dei Miracoli risulta di 0,6673, per il terremoto di 0,6293 e per l'alluvione di 0,5599.
