**POLITECNICO DI TORINO**

**Tesi di laurea Magistrale**

**CONSOLIDAMENTO DI VERSANTI IN ROCCIA:  
PROGETTO E FASI OPERATIVE. IL CASO DI PONTE  
RABBIOSO (PROVINCIA DI TORINO)**

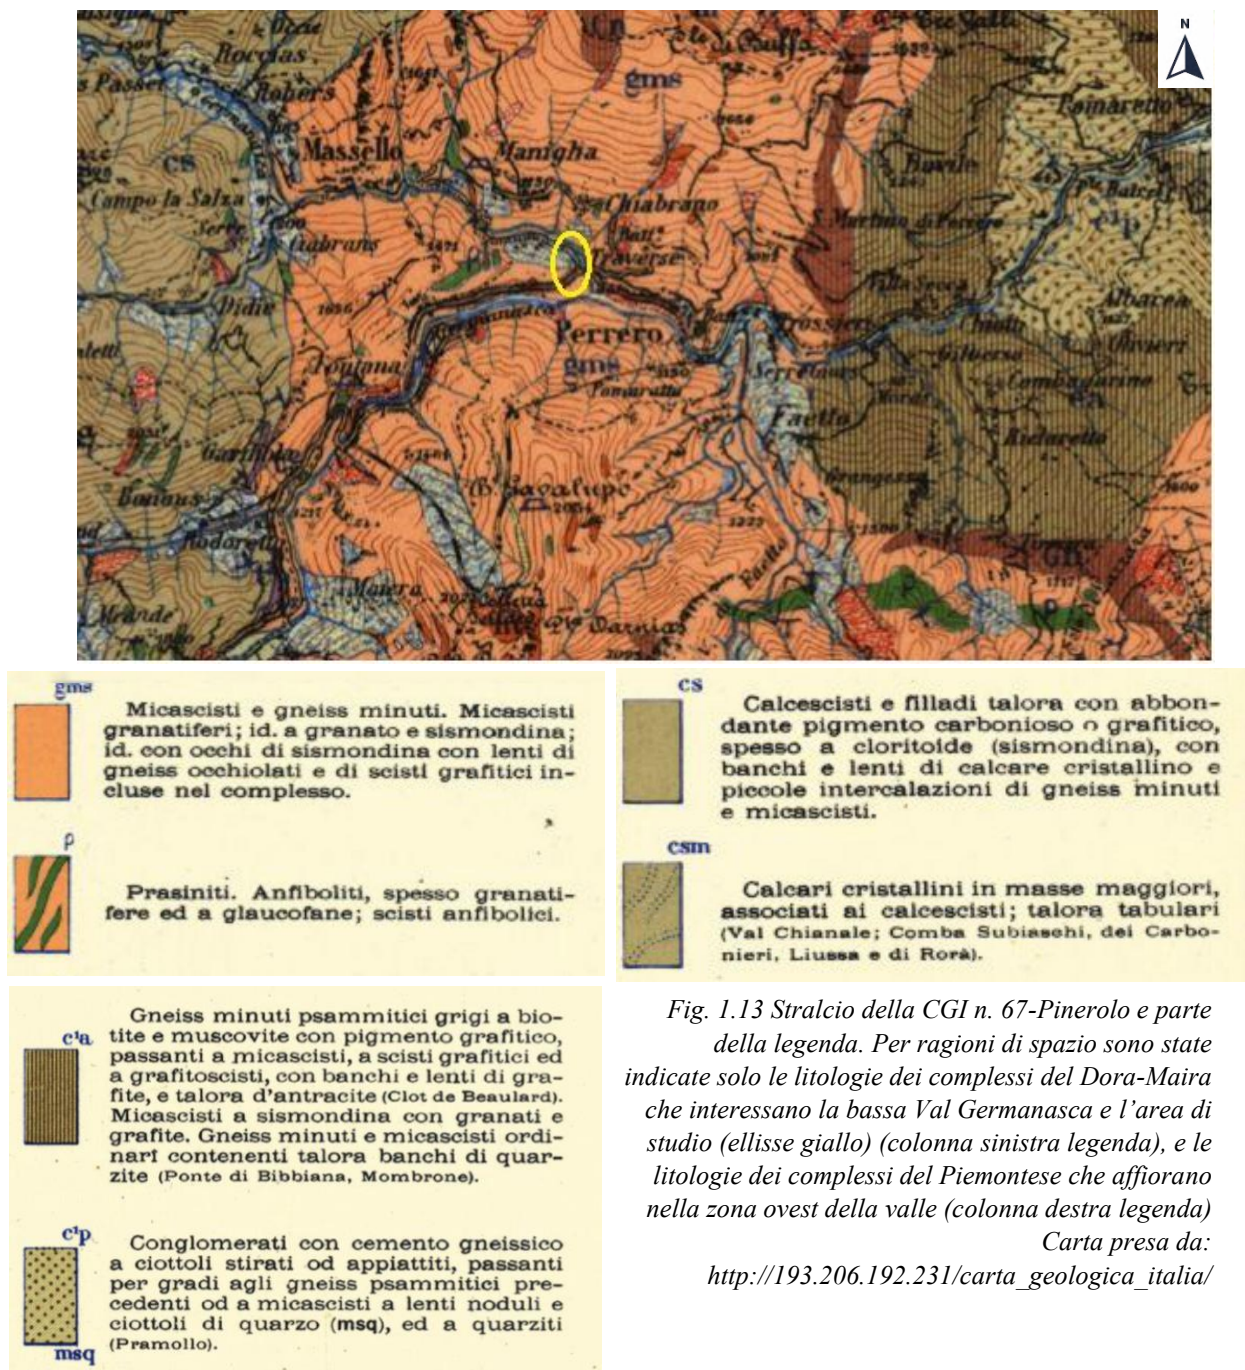
Fig. 1.13 Stralcio della CGI n. 67-Pinerolo e parte della legenda. Per ragioni di spazio sono state indicate solo le litologie dei complessi del Dora-Maira che interessano la bassa Val Germanasca e l'area di studio (ellisse giallo) (colonna sinistra legenda), e le litologie dei complessi del Piemontese che affiorano nella zona ovest della valle (colonna destra legenda)

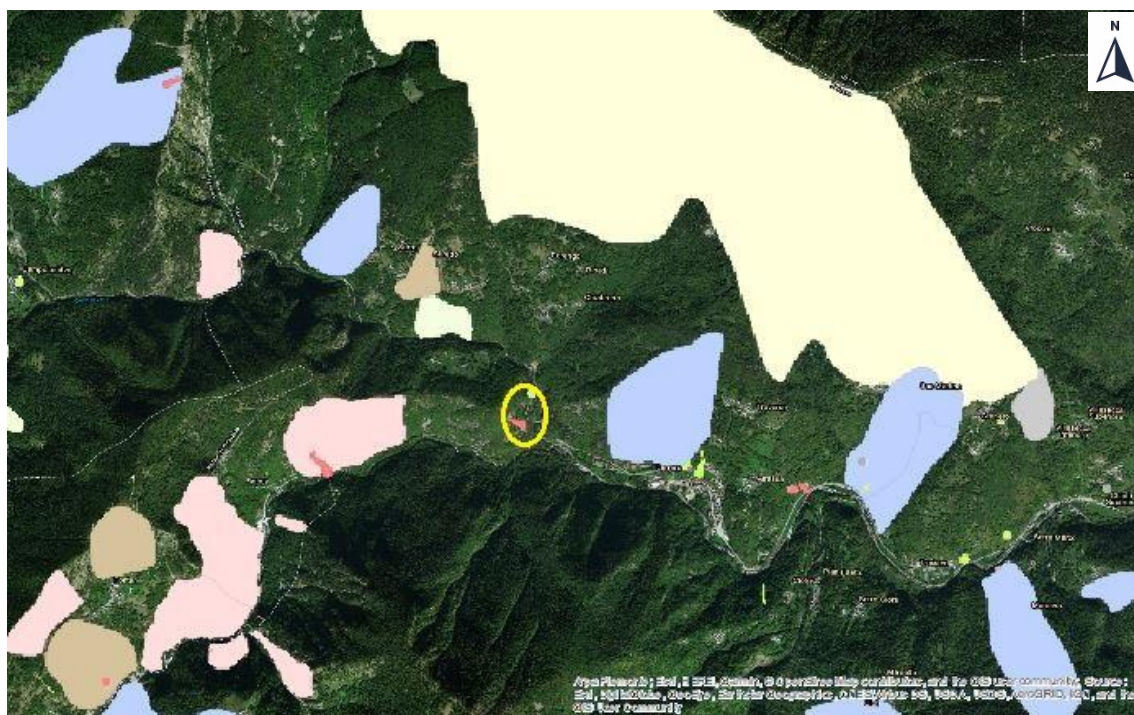
In fig. 1.21 è invece presentata la carta dei dissesti costruita sui dati SiFraP. Si nota come i fenomeni gravitativi evidenziati, seppur con alcune differenze, siano sostanzialmente gli stessi del PAI (linee rosse in fig. 1.19), anche se quest’ultimo, non aggiornato al 2011 alla data della creazione della carta, non segnala alcun evento sul versante d’interesse. Eventi invece indicati nell’inventario IFFI e classificati come crolli e ribaltamenti. Chiaramente la carta costruita sulle indagini geomorfologiche del Geol. E. Zanella è più dettagliata di quella SiFrap che si basa su un inventario nazionale.

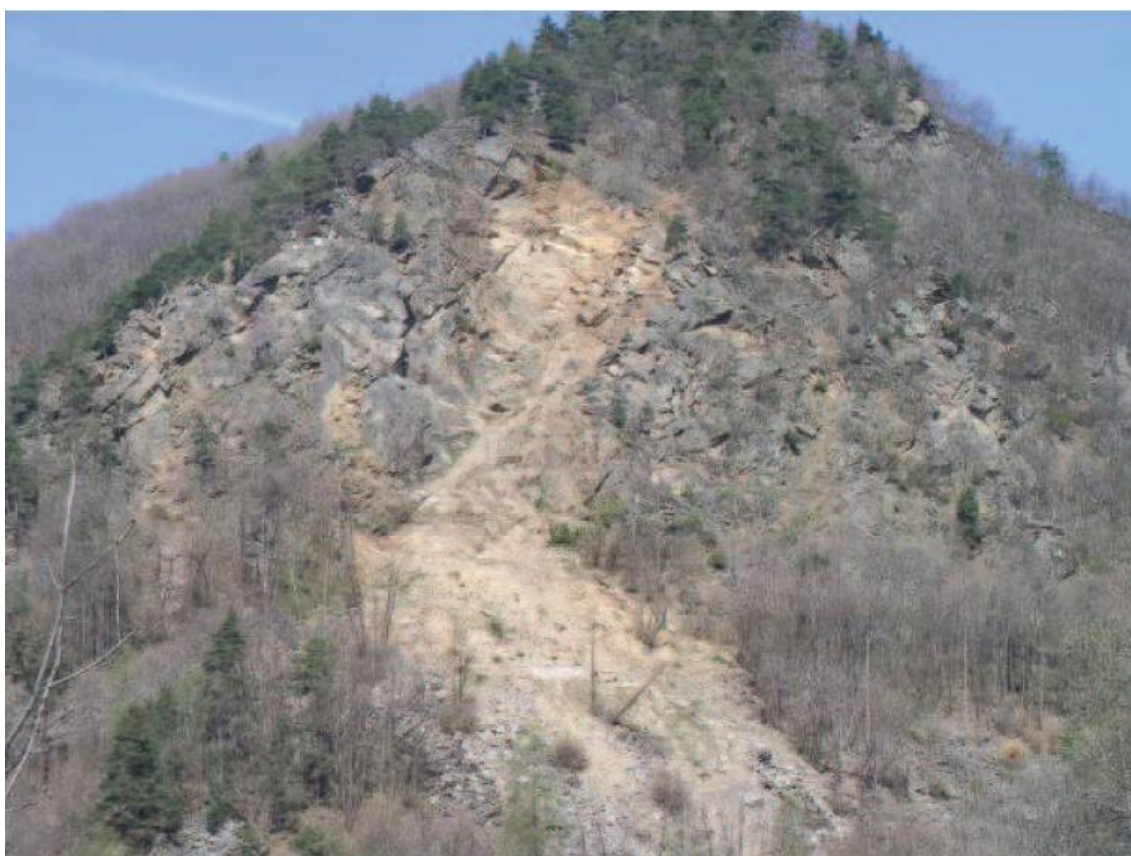
*Fig. 2.1 Versante interessato dal progetto definitivo-esecutivo. Si notano molto bene la nicchia di distacco e la zona di accumulo per il loro colore più chiaro legato al più breve tempo di esposizione agli agenti esogeni rispetto al resto del versante. Foto di Claudio Oggeri.*

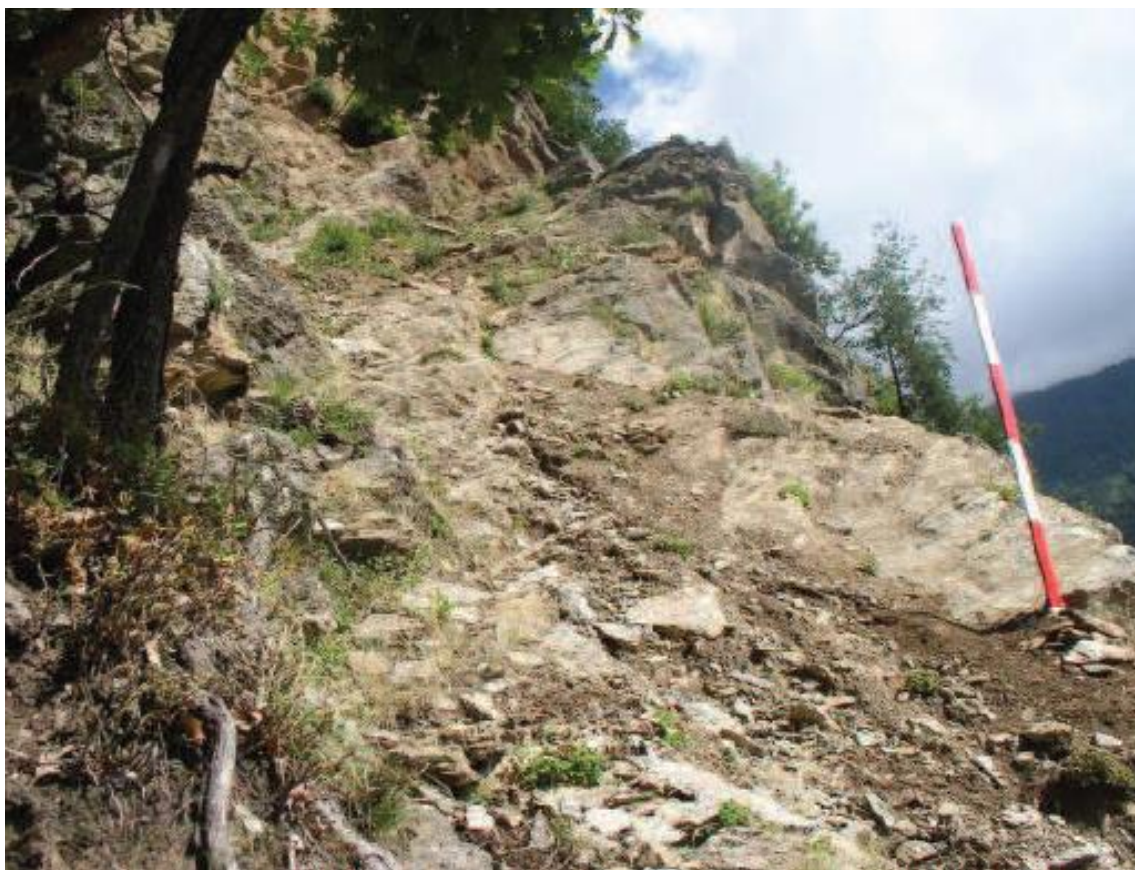
*Fig. 2.6 Canalino che delimita la V a nord visto dalla base della parete rocciosa. Da: Relazione Tecnica Progetto.*

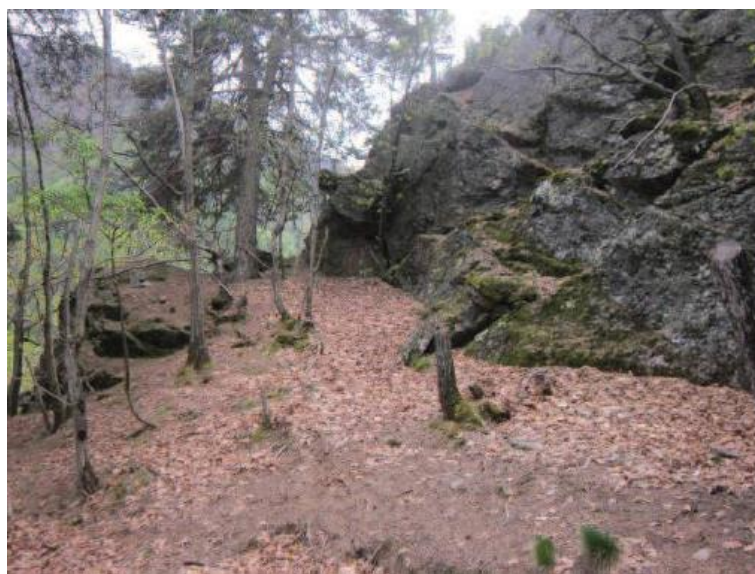
*Fig. 2.8 Cengia sommitale boscata e parete alta stabile. Da relazione tecnica Progetto.*

Nella zona alta le pendenze si addolciscono fino ad una **cengia sommitale** (fig. 2.8), in parte boscata, che ospita il campo in quota del cantiere. Sopra tale cengia vi è un'ultima parete rocciosa stabile al cui culmine parte una cresta che si innalza verso ovest, sino alle vette di frontiera.

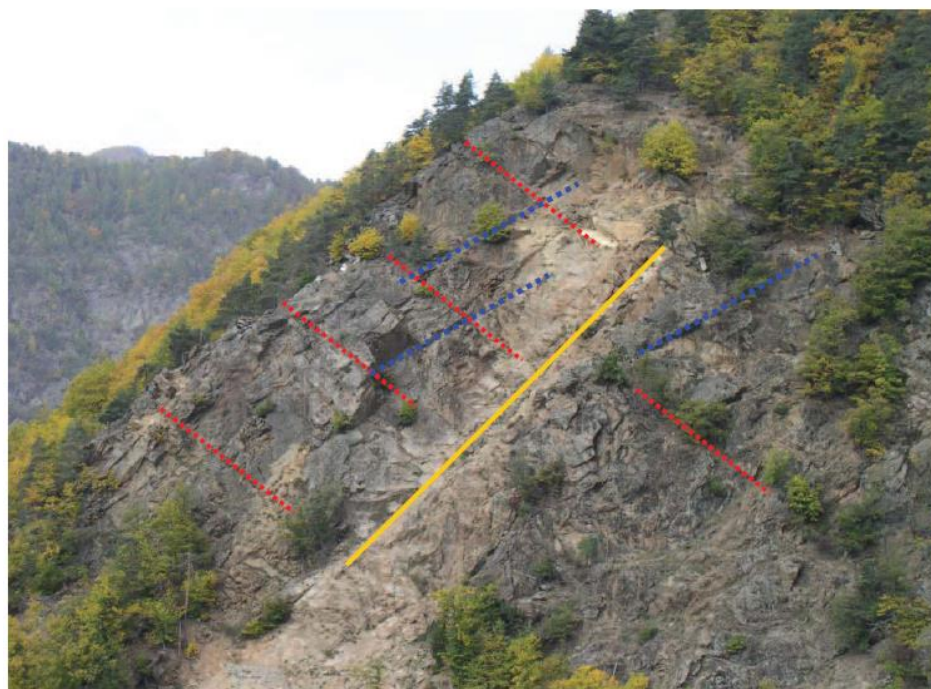
Fig. 2.16 Giaciture dei sistemi di discontinuità k1 (in blu), k2 (in rosso) e del canalino nord della V (in giallo). Da: Relazione Tecnica Progetto.

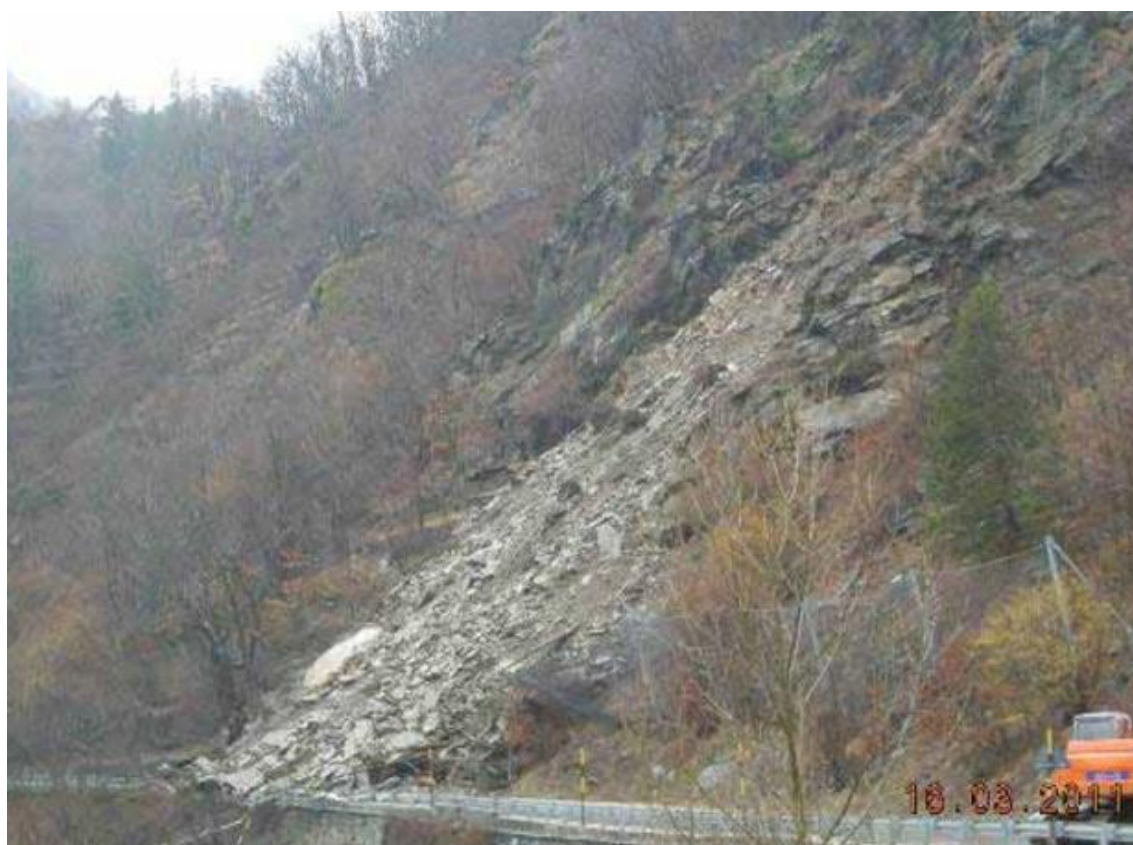
Fig. 2.20 Frana in località Ribbe. Si noti la barriera paramassi tranciata e la zona di accumulo che occupa la carreggiata danneggiata. Da: "Seconda Relazione Informativa alla Giunta Regionale - Direzione OO.PP., Difesa del suolo, Economia montana e foreste" aggiornato al 25 marzo 2011 alle ore 12.00 dell' "Evento alluvionale del 15-16 marzo 2011".

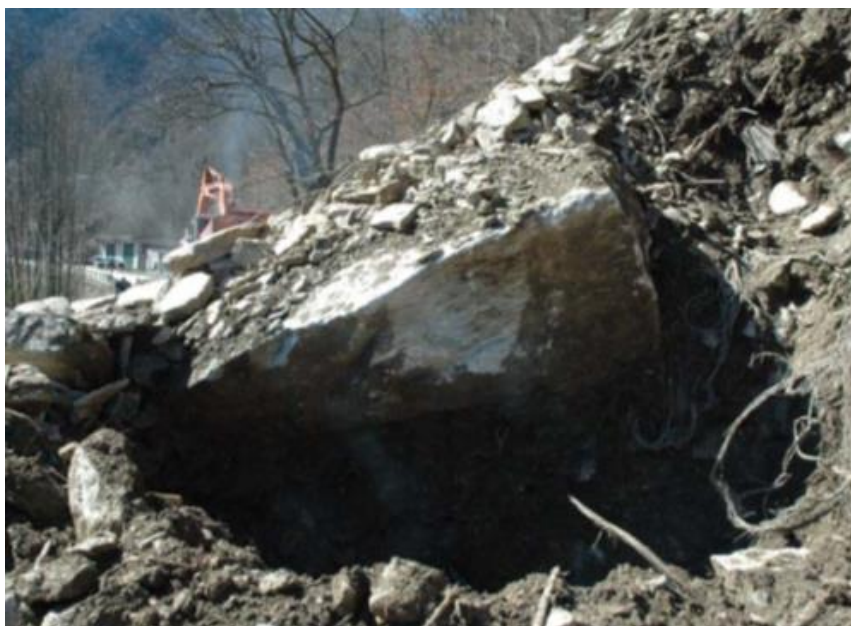
*Fig. 2.21 Blocco di dimensioni maggiori di 50 m<sup>3</sup> nella zona di accumulo della frana in Località Ribbe.  
"Rapporto dell'evento Meteopluviometrico del 15 e 16 marzo 2011", 22 marzo 2011, Arpa.*

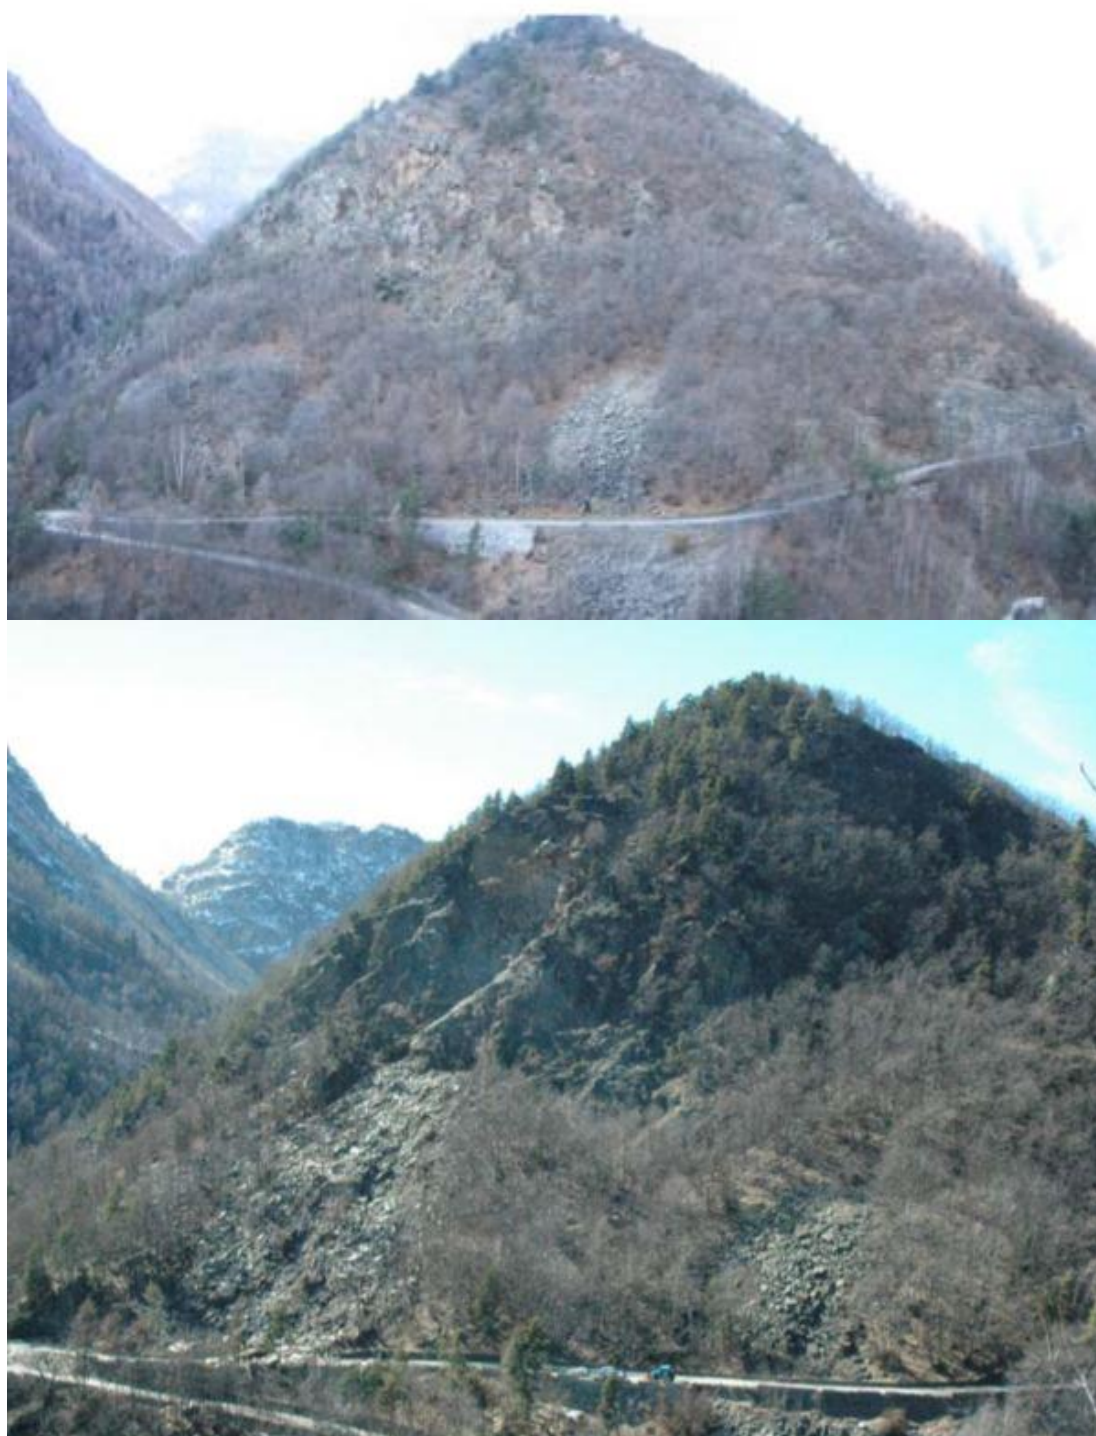
*Fig. 2.23 a) In alto versante fotografato prima dell'evento franoso del 16 marzo 2011. b) In basso il versante fotografato dopo l'evento franoso del marzo 2011. "Rapporto dell'evento Meteopluviometrico del 15 e 16 marzo 2011", 22 marzo 2011, Arpa.*

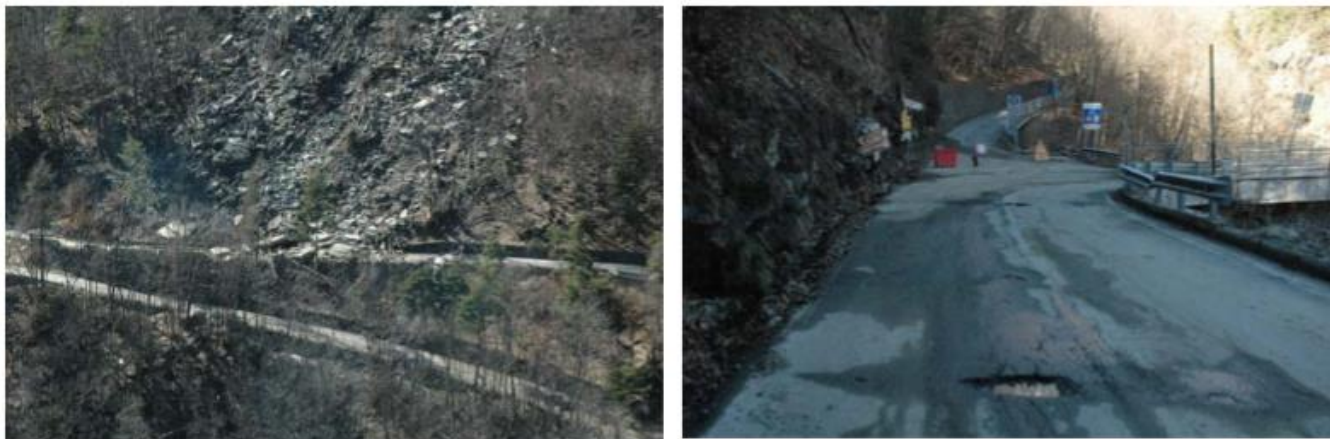
*Fig. 2.24 a) A sinistra la carreggiata della SP 170 occupata dalla frana. b) A destra SP 169: si notano i danni al manto stradale e quelli al guard rail. “Rapporto dell’evento Meteopluviometrico del 15 e 16 marzo 2011”, 22 marzo 2011, Arpa.*

La frana avvenuta in località Ponte Rabbioso (fig. 2.22; 2.23 a, b; 2.24 a, b) è stata spesso citata nel corso dell'elaborato avendo interessato il versante oggetto di studio. L'evento, verificatosi verso le 5.30 del mattino del 16 marzo 2011, ha coinvolto volumi di roccia per qualche migliaio di m<sup>3</sup>. La rottura è avvenuta lungo due discontinuità: una subverticale, subparallela al versante e dunque appartenente al sistema TC e l'altra, corrispondente al canalino nord della V, del sistema k1, immergente verso S-SO e con inclinazione di circa 60°. La zona di accumulo è caratterizzato da corpi rocciosi di dimensioni metriche e da alcuni blocchi di qualche decina di m<sup>3</sup>, che hanno invaso la carreggiata della SP170 al km 0+300 (fig. a seguire), ed eccezionalmente hanno raggiunto la SP169 danneggiando il manto stradale (fig. 2.24 b) e marginalmente il Ponte Rabbioso; alcuni massi hanno raggiunto il letto del Torrente Germanasca.

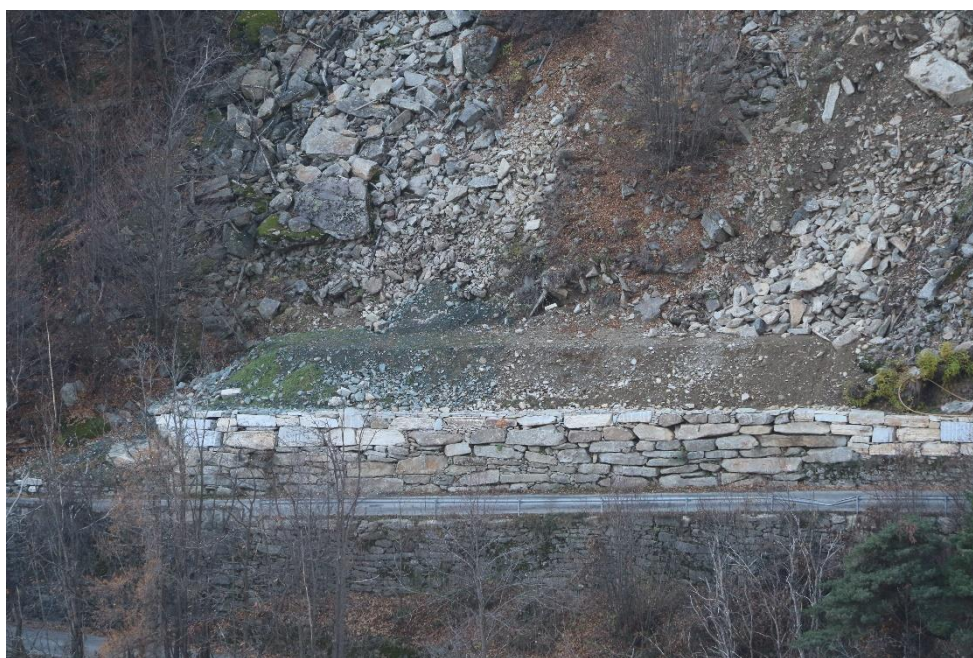
*Fig. 3.4 Scogliera e rilevato soprastante, così come appaiono a rimodellamento concluso. Foto di C. Oggeri.*

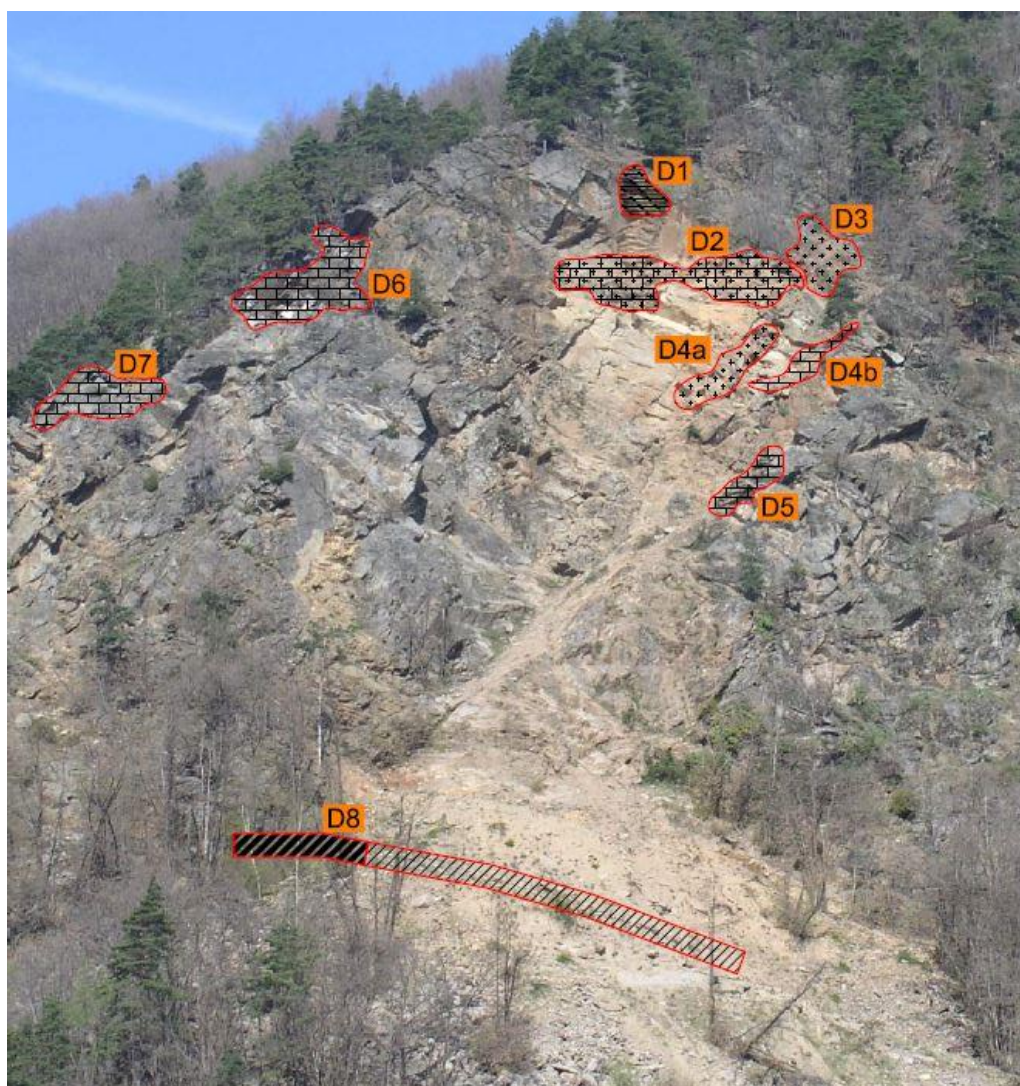
Corpo di frana		Pietraia		Disgaggio di pulizia
	Disgaggio prevalente di elementi lastriformi		Disgaggio prevalente di blocchi		Disgaggio prevalente di blocchi + disgaggio di pulizia
	Vallo paramassi esistente		Rimodellamento con ampliamento verso SUD del vallo paramassi: in totale 50m3 circa		
	SP 169 - SP 170		Identificativo settori di interventi di disgaggio

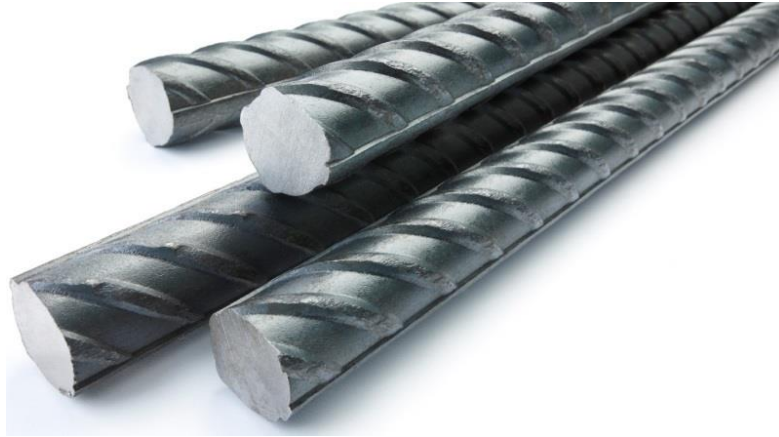
Fig. 3.8 Barre B450C ad aderenza migliorata. Foto da: <http://www.infoacciaio.com/prontuari/peso-ferro-tondo-ca-carbonio/>.

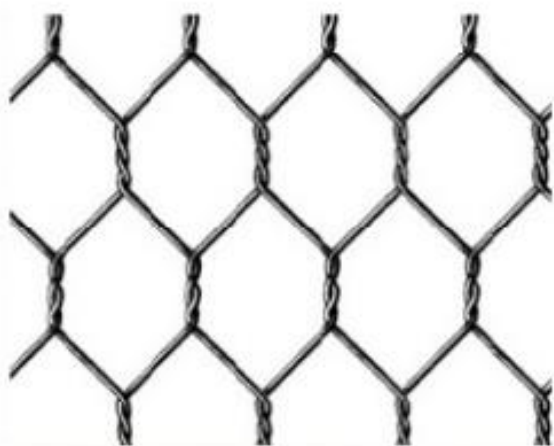
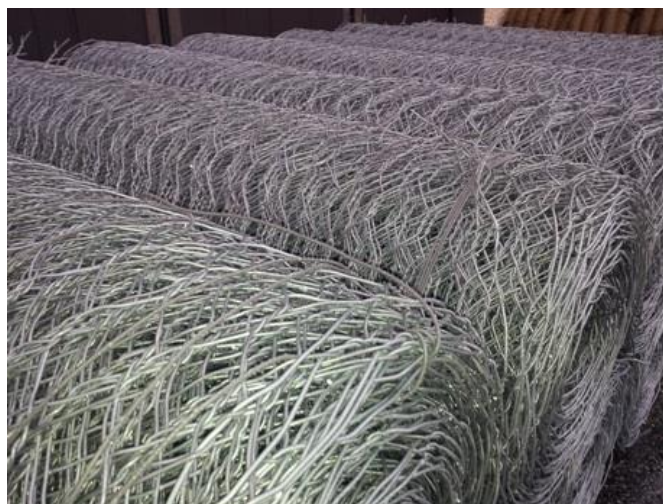
*Fig. 3.11 a) A sinistra maglia esagonale delle reti a doppia torsione. Per apertura si intende la distanza tra i lati dell'esagono con la doppia torsione. Da:*

*<http://www.ediltecnoservice.com/portfolio/geocompositi-con-rete-a-doppia-torsione/>. b) Rotoli di rete a doppia torsione: vengono assicurati e srotolati dall'alto, <https://www.geoprodotti.eu/prodotto/rete-a-doppia-torsione/>.*

Le reti a doppia torsione (fig. 3.11a) vengono utilizzate per la loro estrema flessibilità, il loro basso impatto ambientale e la loro capacità di tenuta, nei versanti rocciosi in cui si riscontra una diffusa criticità per blocchi di modeste dimensioni (diametro equivalente minore di 0,3 m), comunque superiori alla grandezza della maglia. La doppia torsione viene utilizzata perchè garantisce la tenuta della rete nel caso di rottura di alcuni fili, mentre invece nella torsione semplice si assiste a una progressiva smagliatura (da sito Maccaferri, reti paramassi).

Le reti utilizzate sono le reti paramassi Galmac della Maccaferri. Hanno maglia esagonale 8 cm \* 10 cm con tolleranza sull'apertura della maglia di +10 mm secondo la UNI-EN 10223-3: 2013, con fili dal diametro di 3 mm e tolleranze regolate dalla UNI-EN 10218 ( $\pm 0.6$  mm). Questi fili hanno resistenza a trazione tra i 350 N/mm<sup>2</sup> e i 550 N/mm<sup>2</sup> (UNI-EN 10223-3:2013), hanno allungamento superiore all'8% e sono galvanizzate con Galmac (lega zinco-alluminio con Zn al 5%) nel rispetto della UNI-EN 102442-Classe A. Le reti vengono fornite in rotoli (fig. 3.11b) normalmente di 2 m, 3 m o 4 m di larghezza e una lunghezza tipica di 25 m, 50 m o 100 m. legati tra loro da un filo con le stesse caratteristiche di quello usato per le maglie e diametro di 2,20 mm (Scheda tecnica rete Paramassi, Maccaferri).

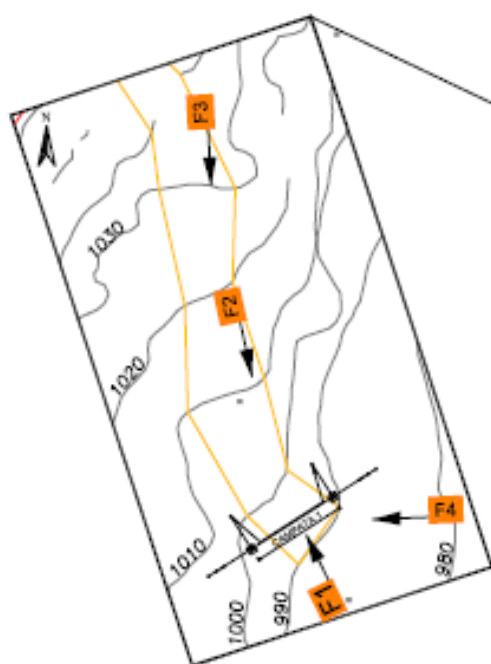
#### Barriera B 2000 kJ - PLANIMETRIA

Fig. 3.14 Posizione della barriera paramassi (linee nere) da porre ai piedi del canalino. La linea gialla indica la conca a V, le linee rosse il corpo di frana e le linee viola la viabilità provinciale. Da: Barriera paramassi nel canalone in Parete (Progetto).

**Barriere Paramassi deformabili.** L'ultimo intervento riguarda l'installazione di due barriere paramassi di classe 5 (2000 kJ), con categoria A (altezza residua prova MEL maggiore del 50% dell'altezza nominale). La prima si pone sul rilevato rimodellato sopra la scogliera (fig. 3.13), a debita distanza dalla SP170, ed è caratterizzata da un'altezza nominale di 4 m e 5 campate da 10 m. La seconda barriera si installa alla base della conca a forma di V (fig. 3.14, 3.15) e si costituisce di una sola campata di 10 m per un'altezza nominale di 4 m. Entrambe le barriere sono dotate di contraventi laterali e di monte.

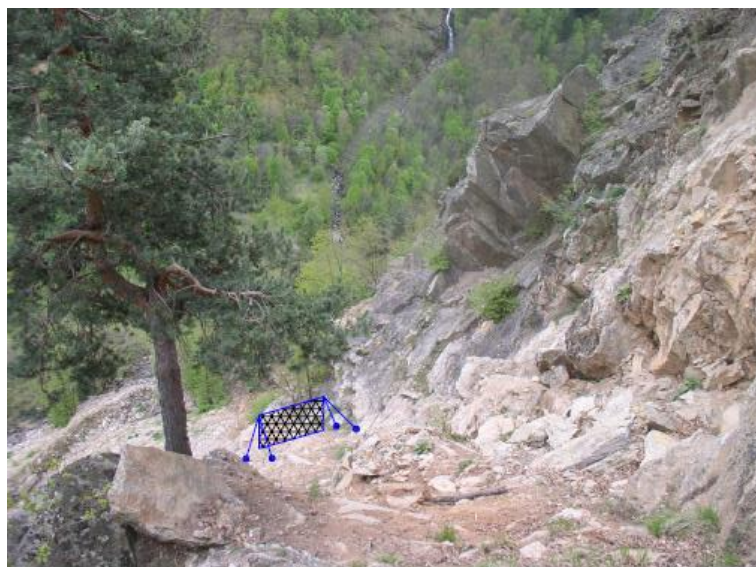
*Fig. 3.15 Posizione della barriera paramassi alla base della conca a V vista dall'alto. Da: Barriera paramassi nel canalone in parete.*

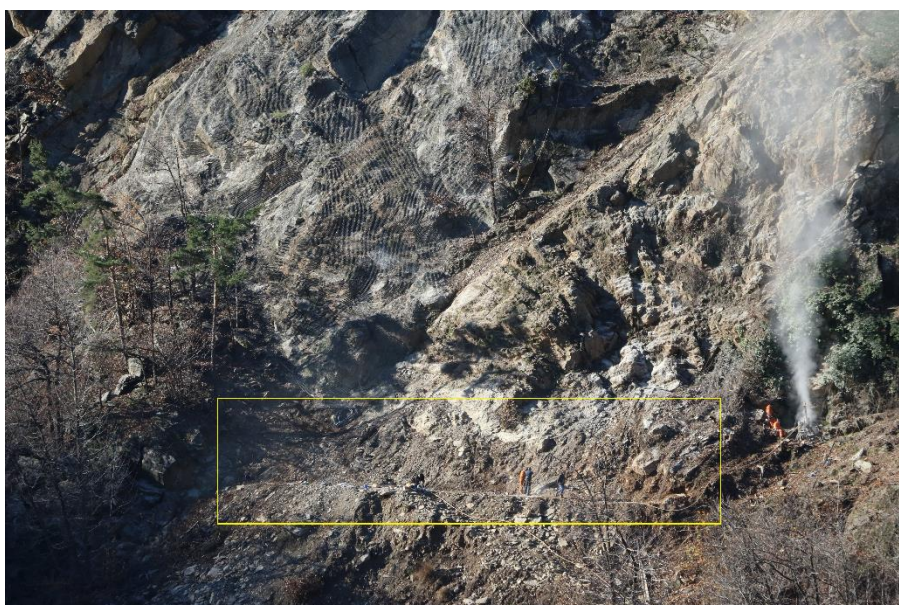
*Fig. 3.16 Zona ai piedi della parete rocciosa in cui verrà posta la barriera da 3000 kJ (quadrato giallo). Si noti il rimodellamento dell'area. Da: Foto Claudio Oggeri.*

Nel corso dei lavori la ditta appaltatrice “Terra.con Srl-Strada Vecchia delle Poste – Poirino (To)” e il fornitore delle reti paramassi Geobrugg hanno proposto di modificare la posizione e il numero di barriere: si è deciso di conservare la campata della 2000 kJ a valle della conca a V, ma si è sostituita la barriera 2000 kJ a monte della scogliera con una 1000 kJ (classe 3) di 5 campate da 10 m e altezza 4 m e di porre una 3000 kJ (classe 6) di altezza 6 m, con 4 campate da 10 m, a monte del vallo, dopo opportuno rimodellamento. Queste nuove reti sono dotate di contraventi laterali e di monte. Le ragioni di questa modifica sono da ricercarsi nella difficoltà di creare fondazioni a pozzo sopra la scogliera in un detrito di falda di grande pezzatura difficilmente perforabile e in ogni caso caratterizzato da un’alta variabilità per quanto riguarda le risposte in seguito ad azioni sulle barriere. Sempre per questo motivo si è deciso di “saldare” i blocchi del conoide con malta cementizia nella zona in cui saranno posti gli ancoraggi della barriera da 1000 kJ. La 3000 kJ è posta sopra il vallo proprio perché in questo modo i fori per gli ancoraggi riescono a raggiungere la parete rocciosa. Tutte le modifiche sono state valutate attraverso un nuovo dimensionamento.

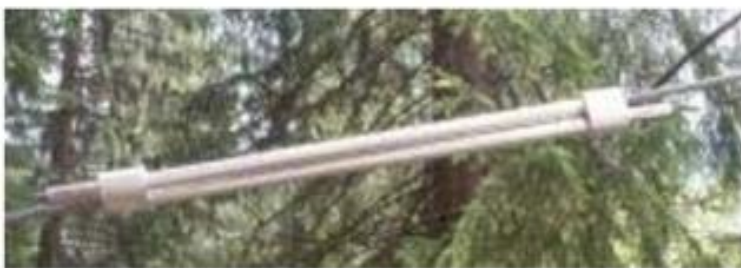
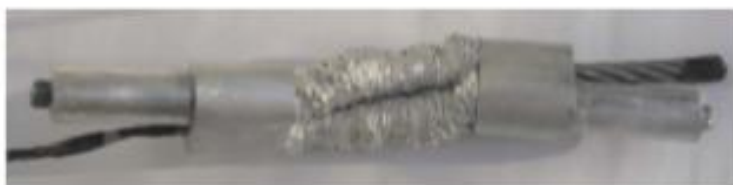
*Fig. 3.17 Dissipatori prima e dopo una prova MEL. Da: "Barriere paramassi e reti in aderenza. Normative di riferimento, approcci progettuali, esperienze." Stefano Cardinali, Ufficio Tecnico Officine Maccaferri Italia*

Corpo centrale delle barriere sono i montanti e le reti di intercettazione, che sono collegati attraverso le funi di sostegno (o supporto) il cui ruolo è quello di trasferire le sollecitazioni ai montanti, che a loro volta le trasferiscono alla piastra di base, alle fondazioni e ai controventi (lateral, di monte, di valle) che non sempre sono presenti. I controventi scaricano le azioni sugli ancoraggi. (Fig. 3.18 a e b). Nelle funi di sostegno, così come nei controventi sono presenti dissipatori di energia in fune (fig. 3.17)

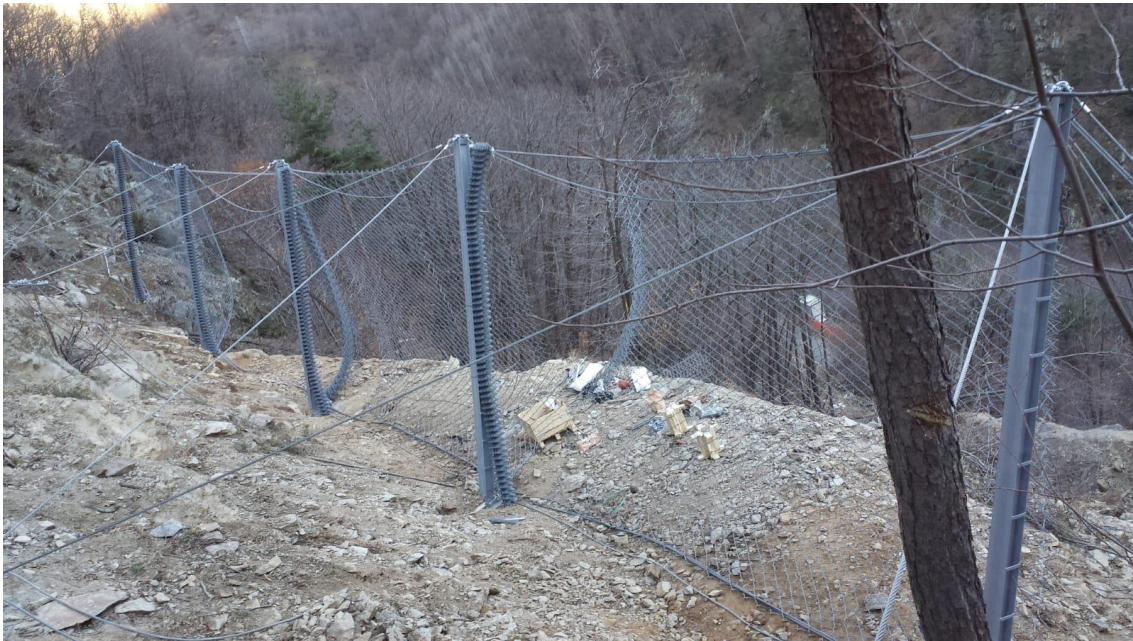
*Fig. 3.19 Barriera paramassi di resistenza MEL di 3000 kJ montata ai piedi della parete rocciosa. Foto di Giuseppe Cutrì.*

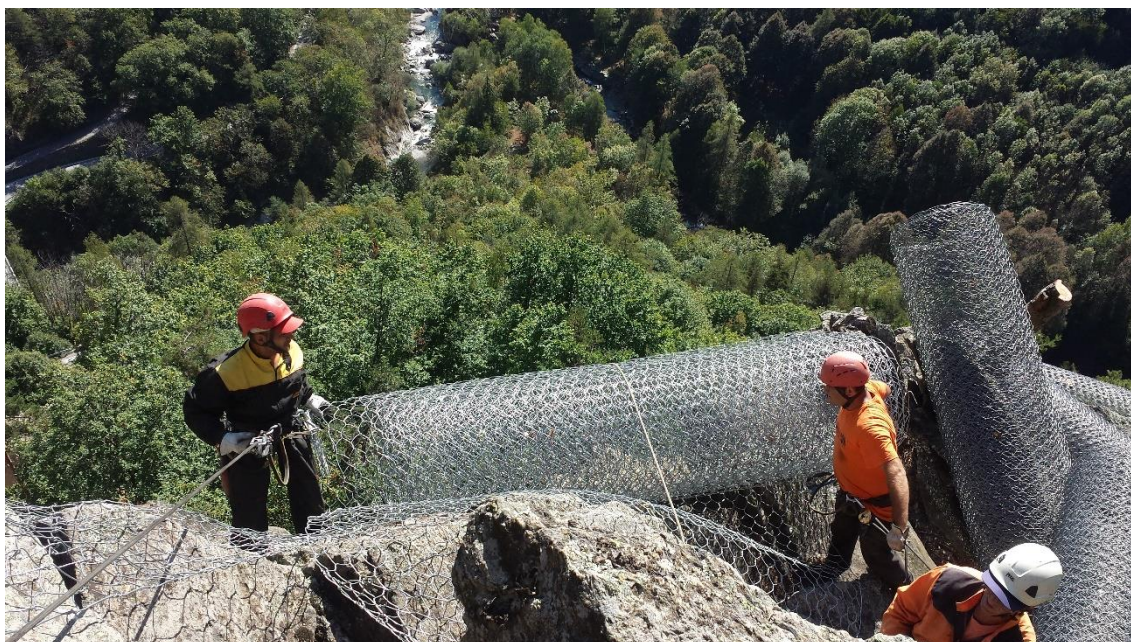
*Fig. 4.2 Rocciatori intenti a stendere un rotolo di rete a doppia torsione. Si noti come siano assicurati e muniti di caschetto da alpinismo. Foto di Giuseppe Cutrì.*

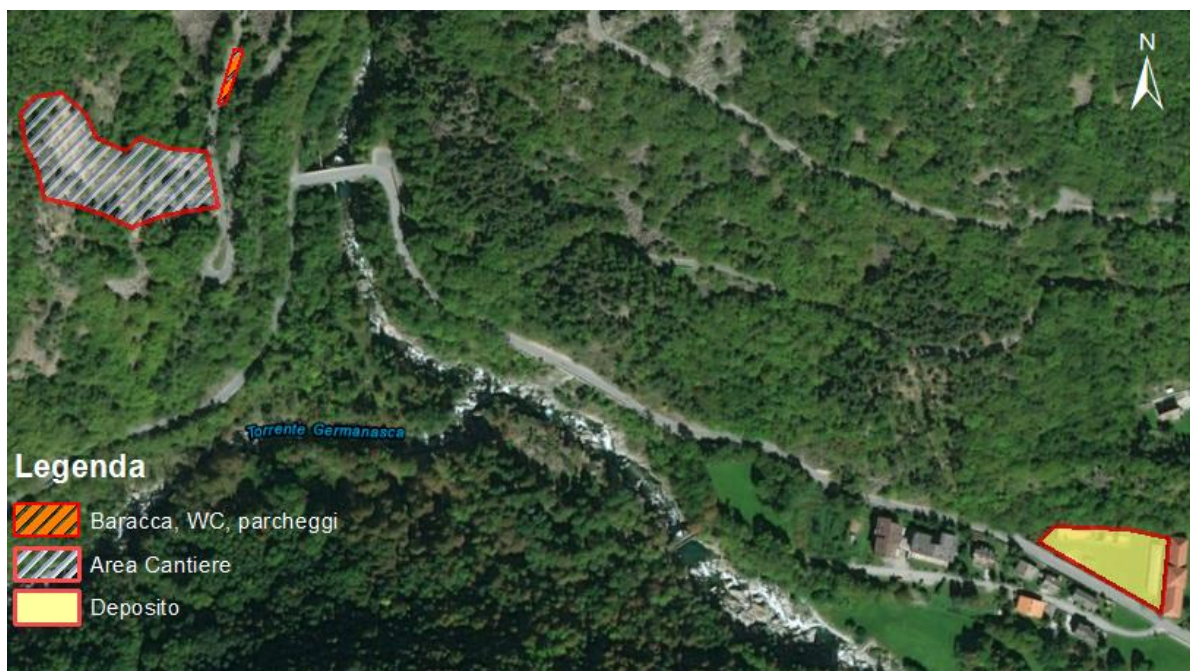
Fig. 4.4 In figura sono visibili il deposito, la baracca di cantiere e l'area del cantiere. Deposito e versante interessato dagli interventi distano circa 600 m. Da: ArcMap 10.5.1.

In questa fase è stata richiesta al comune di Perrero la possibilità di usare come deposito, una vecchia caserma militare abbandonata (fig. 4.4) a circa 600 m dal versante d'interesse, verso l'abitato di Perrero. Si è poi proceduto alla realizzazione dei sentieri di accesso al cantiere (fig. 4.5) sia quello per raggiungere la parte sommitale della parete (fig. 4.1) che parte dalla località Bessé, sia quello basso, che dall'accesso carrozzabile punta, seguendo la linea di massima pendenza, la parete rocciosa, per poi deviare verso sud.

In data 18 luglio 2018 viene portato, con un camion, un escavatore da 300 quintali della New Holland, un E305C, con il quale si pulisce e si mette a posto il vecchio accesso carrozzabile (fig. 4.4) che conduce all'altezza del vallo paramassi, innalzato in fase di emergenza in seguito agli eventi del marzo 2011. Vista la presenza di un salto di circa un 1 m tra l'inizio dell'accesso carrozzabile e la SP 170, si è creata una piccola rampa per permettere il passaggio dell'escavatore. Questa rampa ha occupato parzialmente la carreggiata, e per tale ragione è stata opportunamente segnalata lungo la viabilità (fig. 4.7).

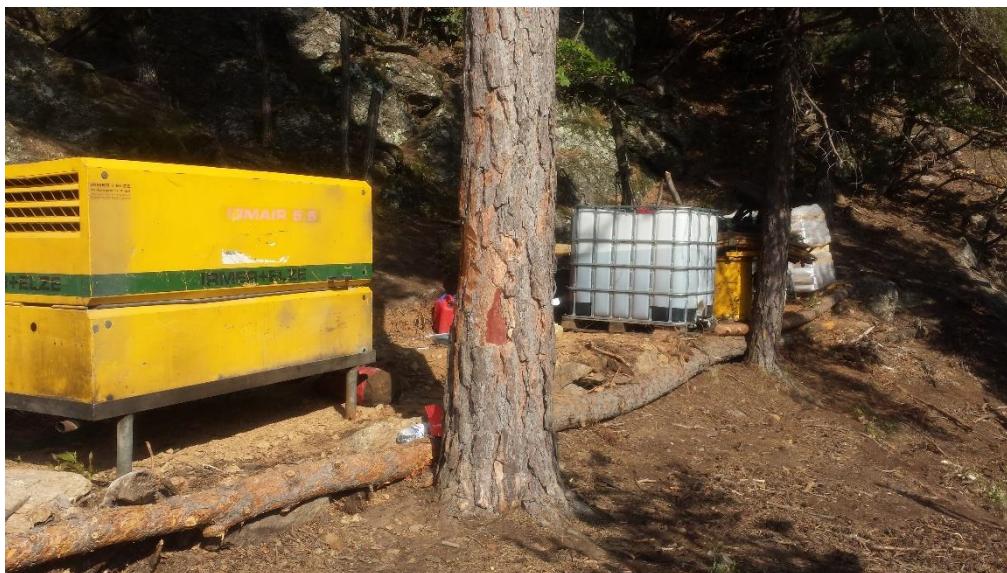
*Fig. 4.6 Piazzola sommitale utilizzata come deposito. La foto è stata scattata dopo le prime operazioni di elitransporto che hanno permesso di portare in quota un compressore (in primo piano), cisterne d'acqua e carburante, una pompa pneumatica, un miscelatore e i sacchi di cemento. Foto di Giuseppe Cutrì.*

Entrambi i sentieri sono stati creati quasi interamente dai lavoratori che hanno posto anche delle corde fisse nei tratti più impervi e esposti. Dopodiché sono stati portati, nella zona alta del versante, i materiali trasportabili a mano (palanchini, fittoni, picche, motoseghe, trapani elettrici, etc.) e si è creata una piazzola sommitale con il taglio di alcuni alberi (fig. 4.6).

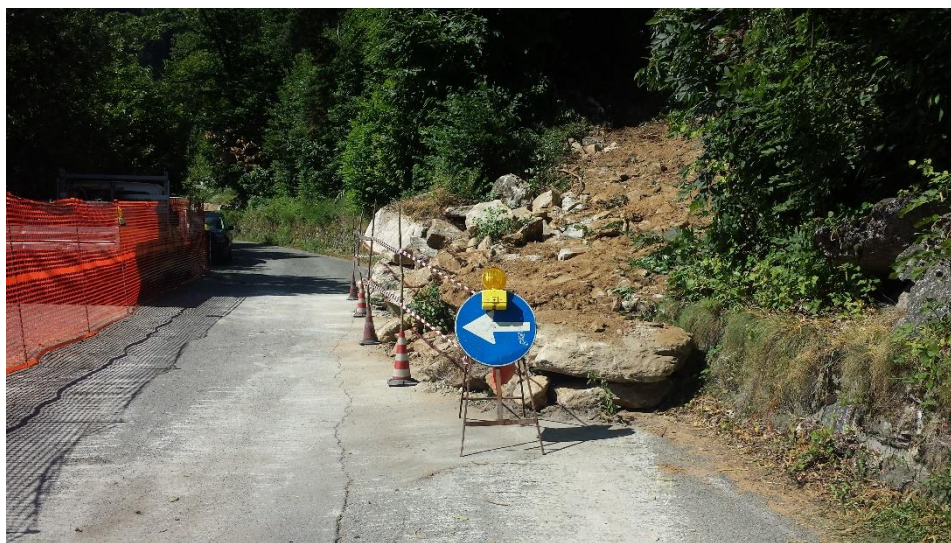
*Fig. 4.7 Accesso carrozzabile al cantiere opportunamente segnalato. Foto di Giuseppe Cutrì.*

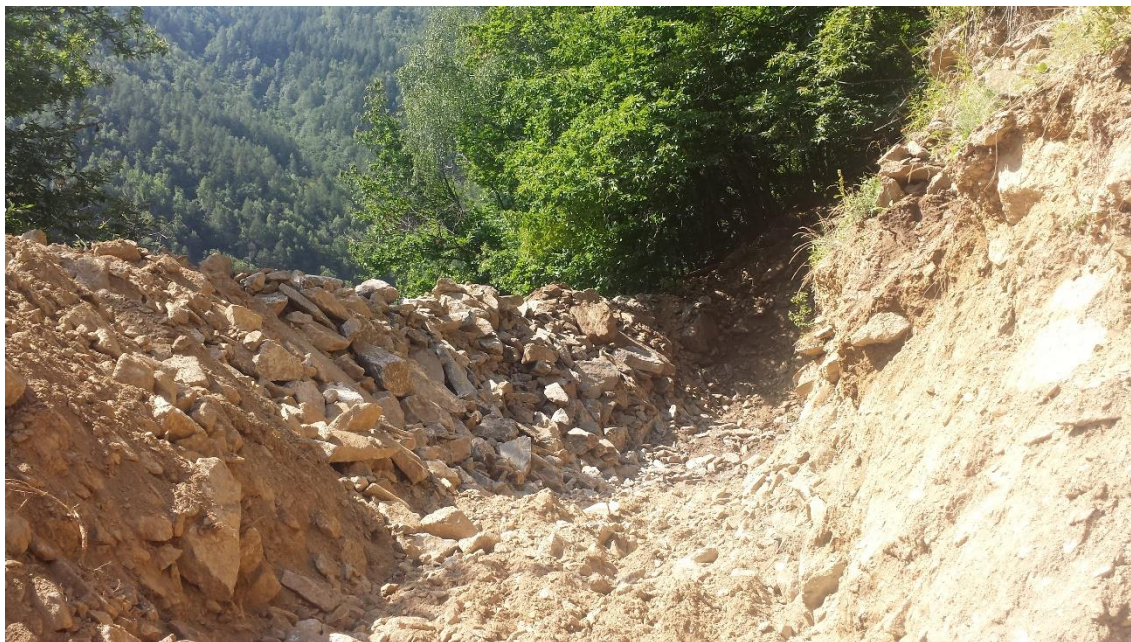
*Fig. 4.8 Vallo paramassi allungato e rimodellato come da progetto. Foto di Giuseppe Cutrì.*

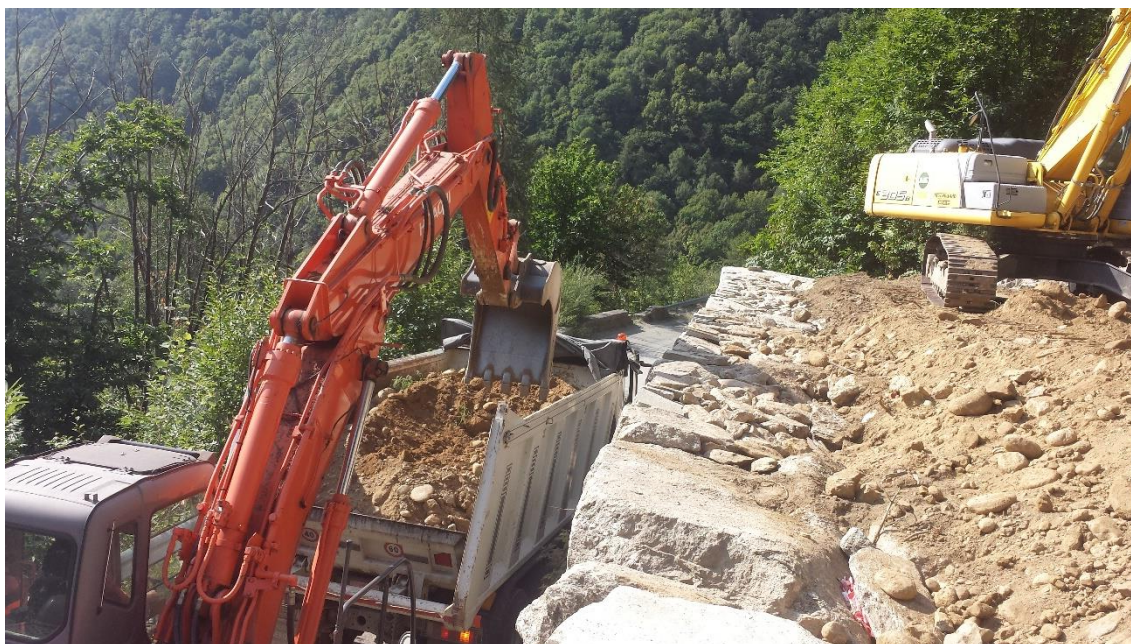
*Fig. 4.9 Escavatori al lavoro per l'innalzamento della scogliera e il rimodellamento del rilevato. Foto di Giuseppe Cutri.*

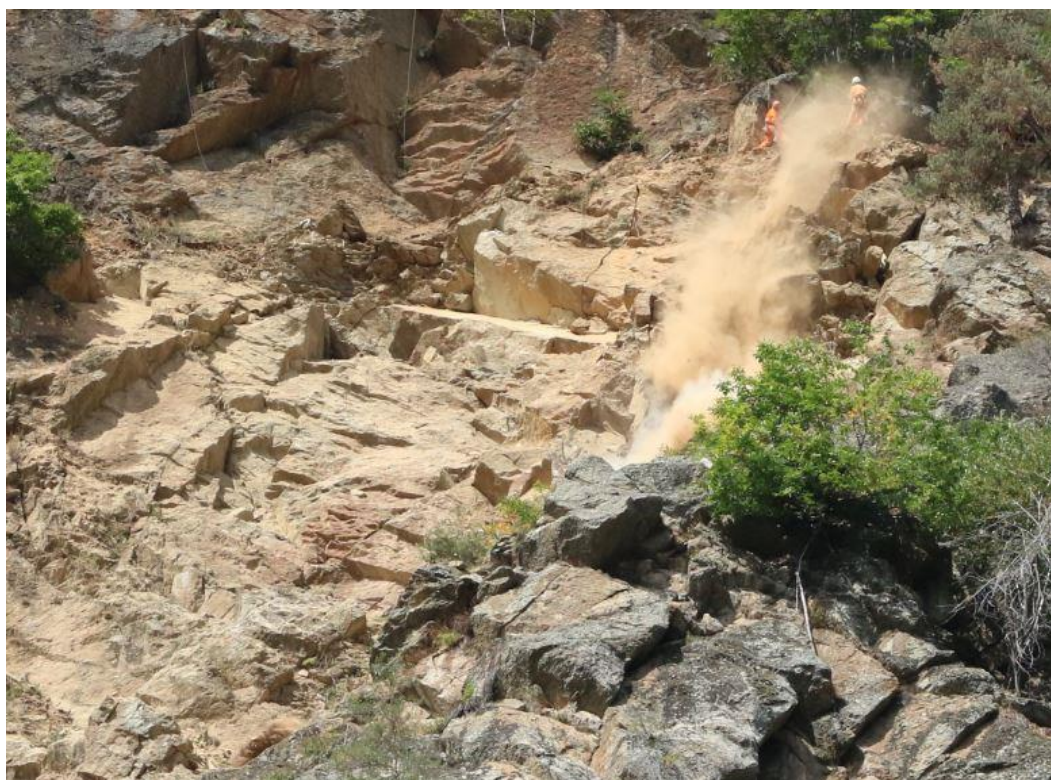
*Fig. 4.10 Disaggio in parete nella zona nord. Si possono notare i due operatori vestiti con indumenti ad alta visibilità. Foto di C. Oggeri.*
