**POLITECNICO DI TORINO**

**Tesi di laurea Magistrale**

**CONSOLIDAMENTO DI VERSANTI IN ROCCIA:  
PROGETTO E FASI OPERATIVE. IL CASO DI PONTE  
RABBIOSO (PROVINCIA DI TORINO)**

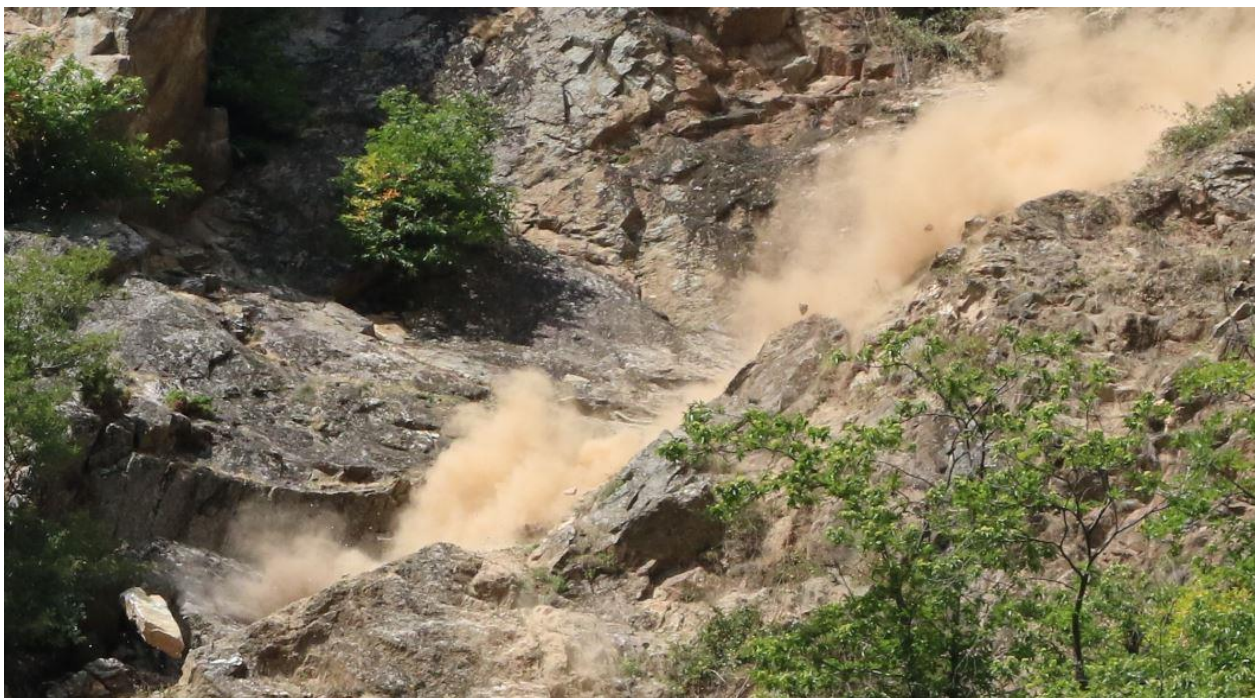
*Fig. 4.11 Disgaggio in parete: questa foto è stata scattata in sequenza a quella in fig. 4.10. Si può notare il masso dell'ordine del  $m^3$  seguire la base N del canalino a forma di V. Tale blocco si è poi arrestato nel vallo. Foto da: C. Oggeri.*

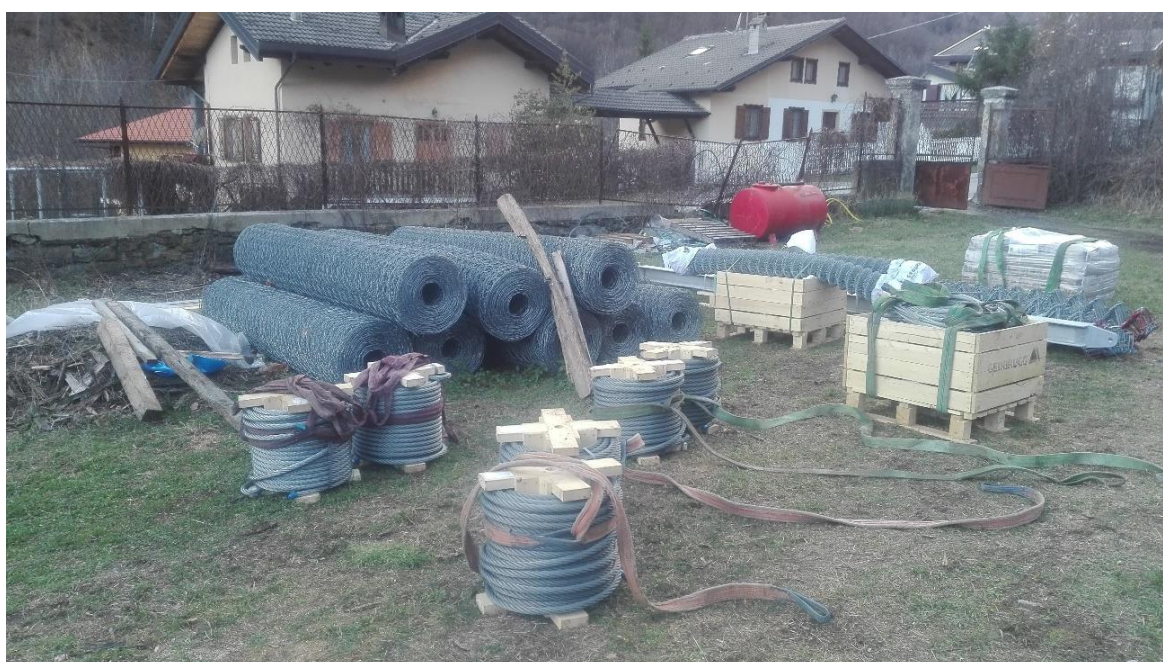
*Fig. 4.14 Deposito nella ex caserma del comune di Perrero. Questa foto è stata scattata il 10/12/2018, ovvero la terza volta che veniva richiesto l'intervento dell'elicottero, per questo in figura oltre a bobine di funi in acciaio, rotoli di rete da 4 m di larghezza e bancale con sacchi di cemento Portland, è presente anche un montante di una barriera con relativa rete. In ogni caso, nelle tre occasioni in cui si è ricorso ad elitransporto, l'organizzazione è sempre stata la stessa. Si noti la presenza delle fasce con asola che saranno collegate al gancio dell'elicottero. Foto di Raffaello Trentin.*

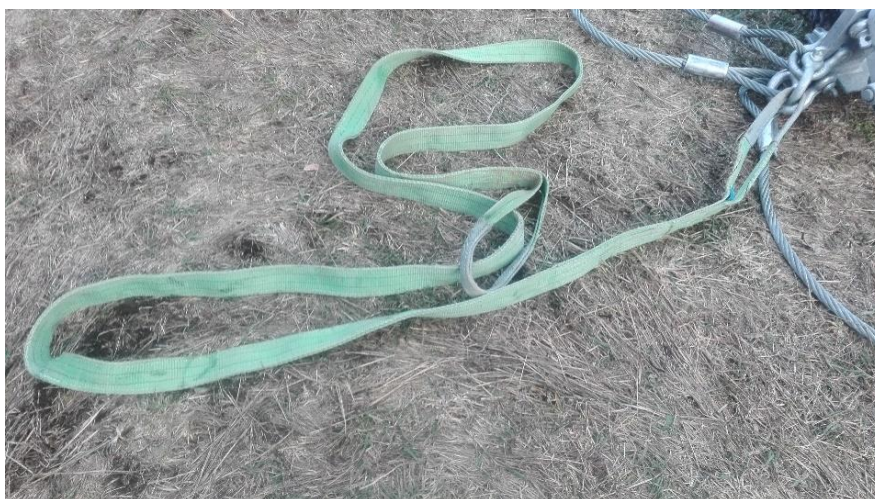
*Fig. 4.15 Fascia di collegamento tra gancio dell'elicottero e materiale trasportato. Foto di Raffaello Trentin*

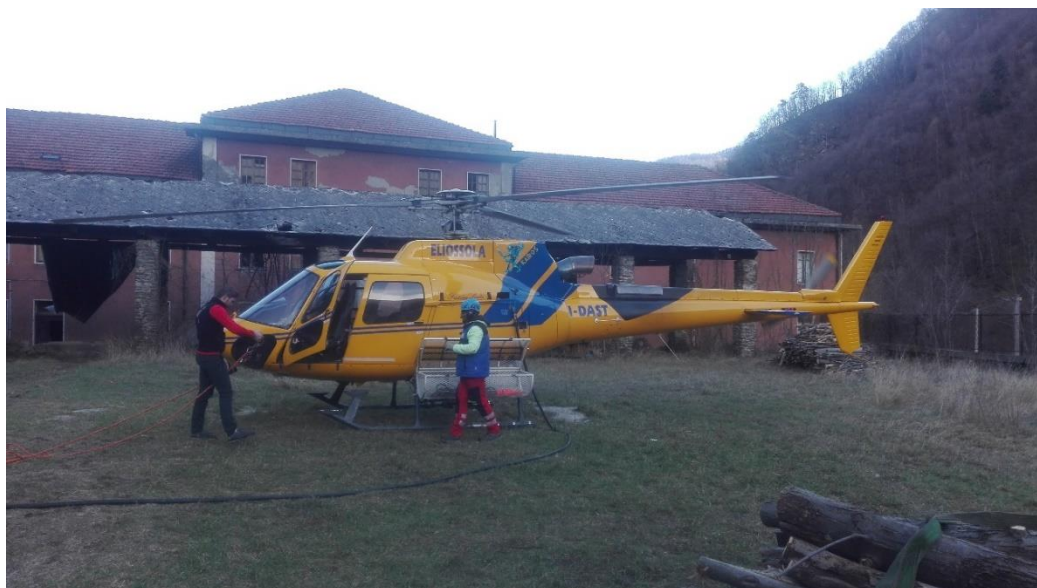
*Fig. 4.16 Elicottero modello EUROCOPTER AS 350 B3 ECUREUIL della Eliossola nell'area di deposito durante il rifornimento a lavori ultimati. Foto di Raffaello Trentin.*

In data 17 settembre 2018 è venuto l'elicottero modello EUROCOPTER AS 350 B3 ECUREUIL (fig. 4.16) della compagnia Eliossola Srl con sede a Ossola. Prima di questa data la Terra.con e la Eliossola si erano accordati sulle procedure e la logistica per un trasporto il più possibile rapido ed efficace, senza rischi inutili per i lavoratori.

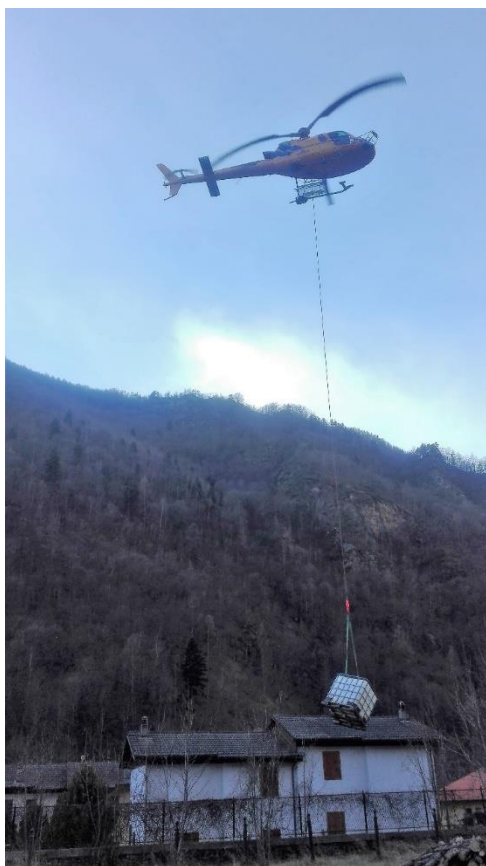
*Fig. 4.17 In figura si vede l'elicottero mentre trasporta la cisterna contenente l'acqua per la boiacca. Si noti il sistema usato per il trasporto: una corda con gancio terminale (arancione) a cui si collegano le fasce che avvolgono il carico. La foto è stata scattata dall'area di deposito. Foto di Raffaello Trentin*

È interessante notare, come per altro visibile in fig. 4.17, che il sistema per il trasporto si costituisce di una corda con gancio terminale abbastanza pesante a cui vengono collegate le fasce che avvolgono il carico. Il gancio ha un peso importante perché normalmente, una volta scaricato il materiale, ritornando al deposito per ricaricare, la corda non avviene riavvolta e si vuole evitare che essa si alzi troppo durante il volo e raggiunga le eliche.

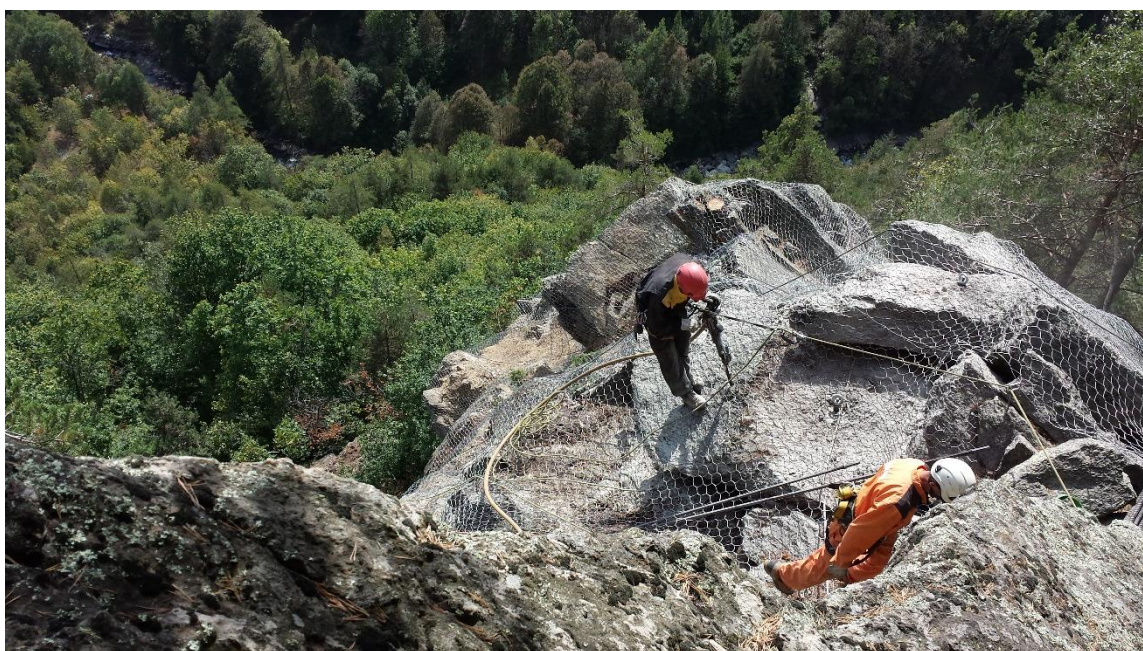
*Fig. 4.18 Rocciatori al lavoro nel settore R5. Si noti che l'operaio in secondo piano sta creando un foro con il fioretto. Foto di Giuseppe Cutrì.*

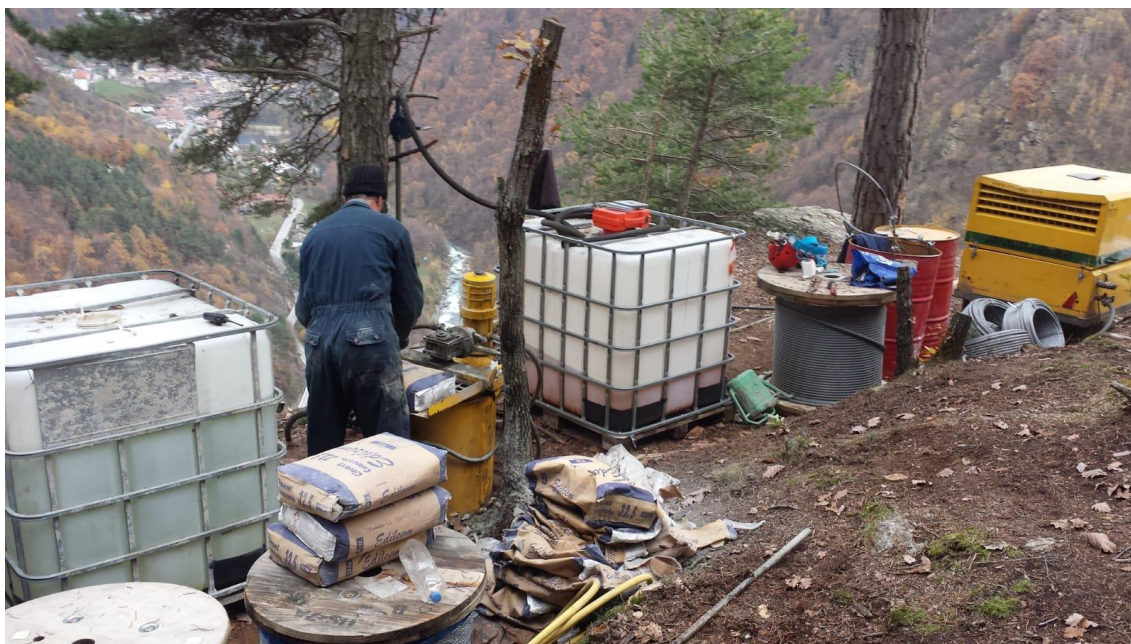
*Fig. 4. 19 Deposito in quota del cantiere. Sono visibili partendo da sinistra: il serbatoio dell'acqua, bobine di funi con sacchi di cemento, il miscelatore pneumatico, il serbatoio del carburante, altre bobine di funi e il compressore Irmer+Elze da 5000 l/min. Foto di Giuseppe Cutri.*

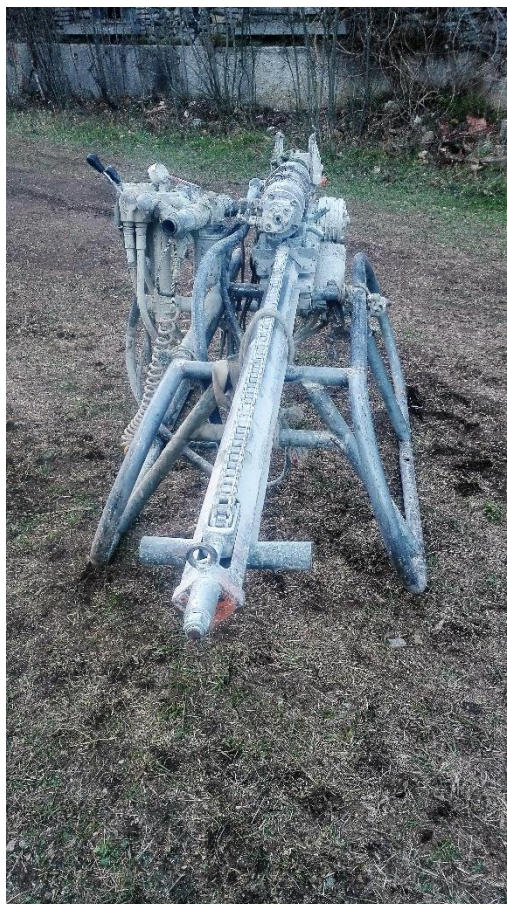
*Fig. 4.20 Slitta fondo foro pneumatica MCDP della Marini usata per i fori superiori a 3 m di lunghezza.  
Foto di Raffaello Trentin*

Dopo i fori delle maglie, si sono anche sistemate le funi sommitali perimetrali da 16 mm per assicurare le reti e il 13 ottobre è venuto per la seconda volta l'elicottero, con il quale sono stati portati in quota i materiali terminati, tra cui, acqua, cemento, bobine di funi metalliche etc., una slitta fondo foro pneumatica MCDP della Marini con aste di perforazione dal diametro di 95 mm (fig. 4.20) e le reti a doppia torsione dei settori R7 e R8.

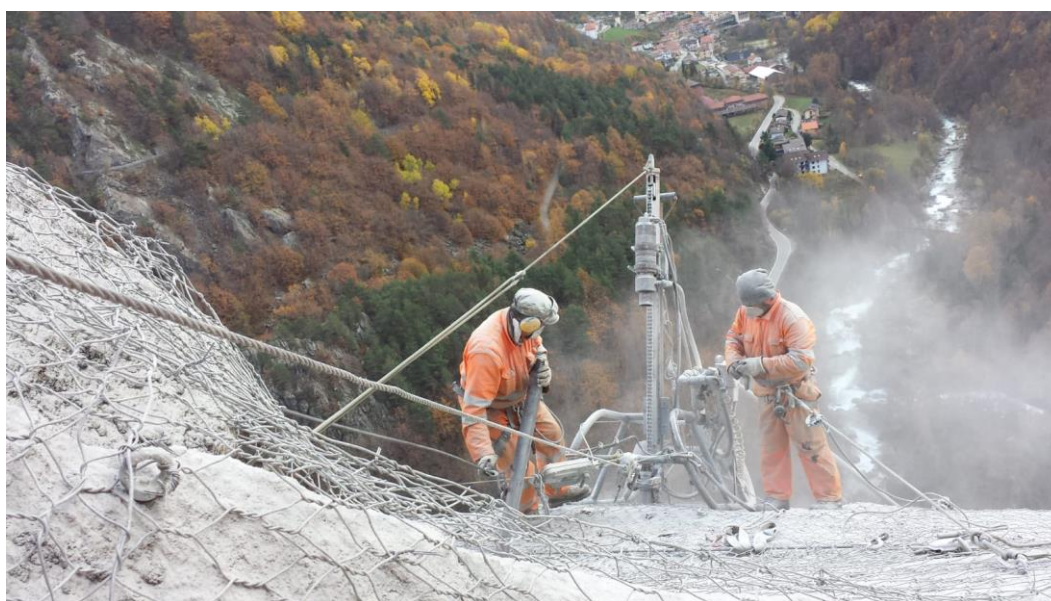
*Fig. 4.22 Slitta fondo foro in funzionamento nella zona R8. Foto di Giuseppe Cutrì.*

La Fondo foro era alimentata da un compressore posto ai piedi del versante, questo perché, anche con uno solo dei fioretti in funzione la potenza erogata dal compressore in quota non era sufficiente per alimentare le macchine pneumatiche. Muovere la perforatrice in parete è stata forse una delle attività più complesse svolte dai rocciatori: richiede molta forza fisica e una grande attenzione per evitare infortuni o la rottura della slitta. Per fare ciò sono stati applicati dei tirfort alle funi che assicuravano la macchina, il cui spostamento richiedeva l'intervento di almeno tre operai. La slitta, nonostante tutte le precauzioni prese, si è danneggiata in un'occasione, e per saldarla è stato necessario ricorrere a strumentazione alimentata da corrente elettrica, ottenuta grazie al collegamento con la rete pubblica.

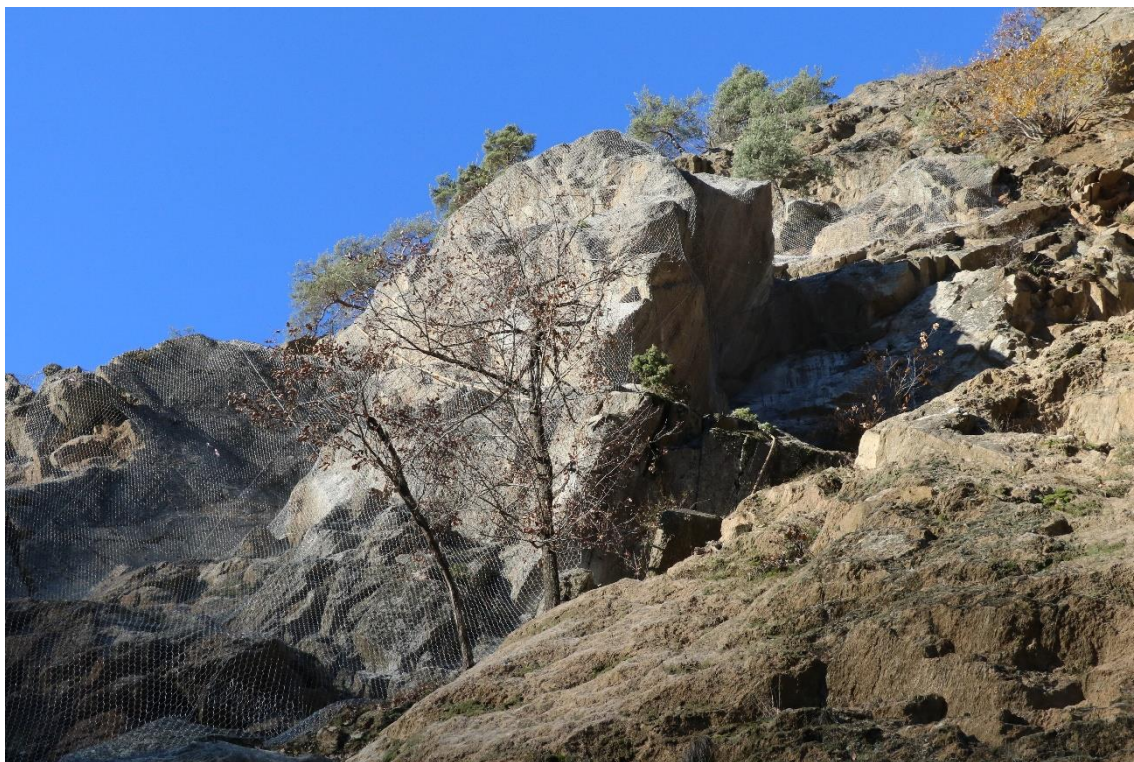
*Fig. 4.23 Reti a doppia torsione poste nei settori R7 e R8. Foto di: Claudio Oggeri*

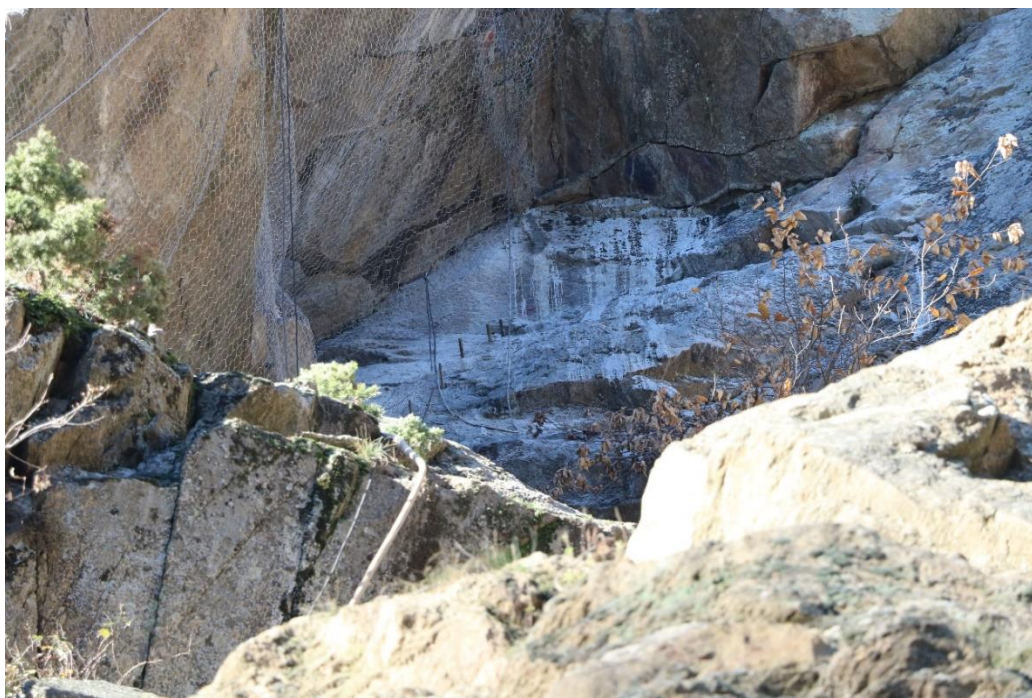
*Fig. 4.24 In figura sono visibili alcuni ancoraggi perimetrali nel settore R8 cui verranno applicati i golfari per ancorare le funi dello sperone attraverso asole morsettate. Foto di: Claudio Oggeri.*

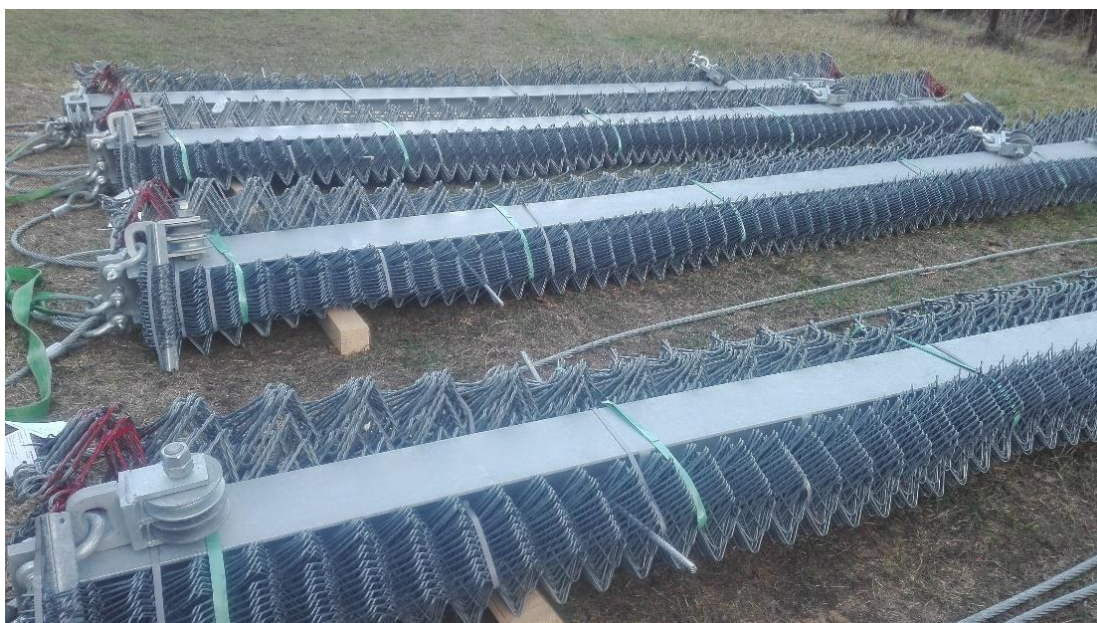
*Fig. 4.27 Montanti della barriera paramassi da 3000 kJ. In tal caso sono già state montate le reti SPIDER, lato in secondo piano in figura, e le reti TECCO, in primo piano. Si noti anche la testa del montante con grilli e asole in fune dei controventi e le carrucole per le funi di supporto della rete SPIDER. In rosso sono segnate le maglie di rete in cui devono passare le funi di supporto. Foto di Raffaello Trentin.*

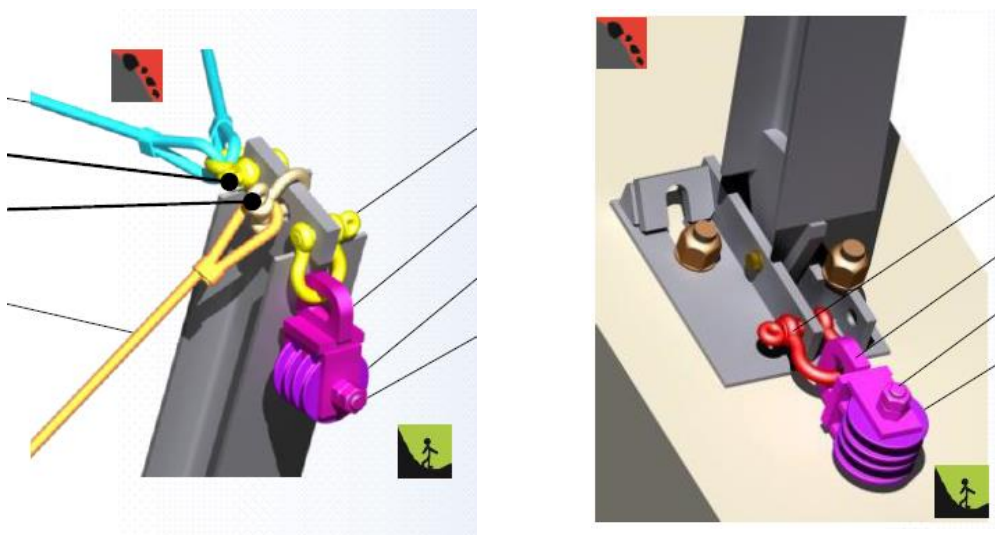
*Fig. 4.28 a) A sinistra è presenta la testa del montante. Si notino i grilli a quali sono assicurati i controventi attraverso asole in fune e le carrucole per le funi di supporto. b) A destra base del montante incernierata alla piastra di fondazione cui sono fissate, mediante grillo, le funi di sostegno della rete SPIDER. Il riquadro rosso indica la zona di monte, quello verde la zona di valle. Immagine da: "Manuale del Sistema GBE-3000 A".*

Alla testa dei montanti troviamo i grilli ai quali sono legate attraverso asole in fune i controventi, e le due carrucole sulle quali passeranno le funi di supporto della barriera (fig. 4.28a). A uno dei grilli dei controventi è stata legata la fascia usata poi per l'elitransporto. Le carrucole per le funi di supporto inferiori sono invece fissate, attraverso grillo, alla piastra di fondazione, cui il montante è incernierato: vengono trasmesse alle fondazioni solo compressione e taglio (fig. 4.28b)

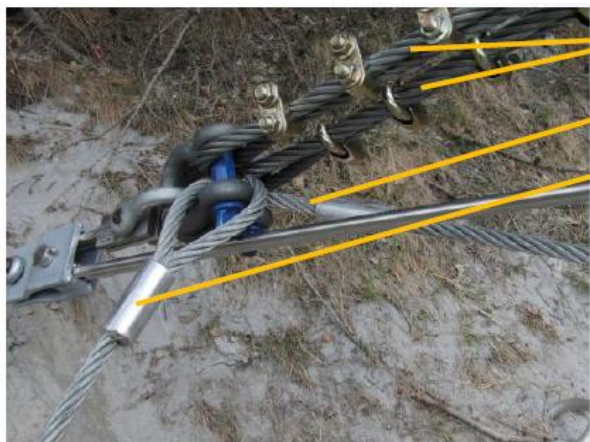
*Fig. 4.29 a) Ancoraggi delle funi di supporto così come appaiono dopo aver collegato funi verticali e della rete TECCO (sono quelle più chiare), e infine le funi di supporto. Si noti la presenza del sistema frenante. Le funi di supporto sono le prime ad essere montate sulla barriera, sono infatti tese in figura, mentre le altre vengono montate successivamente anche se sono le prime ad essere assicurate agli ancoraggi. b) Funi verticali collegate attraverso grilli alle funi di supporto e a quelle della TECCO in corrispondenza del montante esterno della barriera. Immagini da: “Manuale del Sistema GBE-3000 A”.*

Le funi di supporto sono state collegate agli ancoraggi su un lato della barriera mediante un sistema costituito da asole in fune, grilli e freno (fig. 4.29a), sono state poi fatte passare attraverso le maglie delle reti SPIDER e le carrucole dei montanti, e sono state collegate con lo stesso sistema agli ancoraggi sull'altro lato. A questo punto sono stati stesi i pannelli di rete SPIDER, uniti tra loro attraverso grilli.

Infine ci sono anche le funi verticali, ossia quelle funi che collegano i supporti superiori a quelli inferiori, cui sono unite mediante grilli in corrispondenza dei montanti esterni, e che sono assicurate sempre agli ancoraggi dei supporti (4.29b). A tali funi vengono unite le reti SPIDER e TECCO attraverso grilli.

Si fa notare che anche se le funi di supporto sono le prime ad essere montate sulla barriera, sono le ultime che devono essere collegate agli ancoraggi, dopo aver posto le funi verticali e le funi delle reti TECCO.
