**Corso di Laurea Magistrale
in Ingegneria Civile**

Tesi di Laurea Magistrale

**MODELLAZIONE NUMERICA DELLA DINAMICA DI
COLATE DETRITICHE POST INCENDIO: ANALISI
DELL'EVENTO DEL 7 GIUGNO 2018 NEL COMUNE
DI BUSSOLENO (TO)**

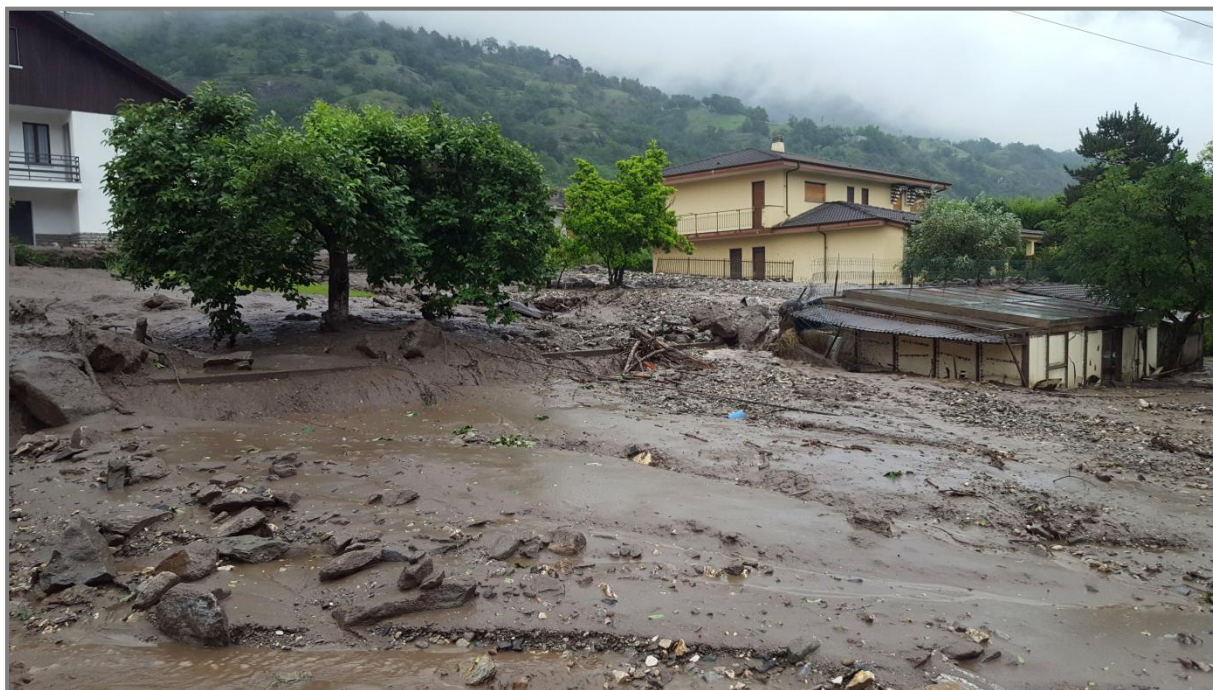
Figura 9: deposito della colata detritica avvenuta il 07 giugno 2018 nel comune di Bussoleno

Il giorno 07 giugno 2018 verso le ore 14:30 una colata di fango e detriti, scesa dalla Comba delle Foglie, ha investito la frazione di San Lorenzo del Comune di Bussoleno (Figura 9).

Il fenomeno franoso è classificabile come *debris-flow*, ovvero una miscela costituita in prevalenza da particelle fini con all'interno ciottoli e massi fino al metro cubo. Si aggiunge alla lista una rilevante quantità di materiale vegetale flottante, compresi rami e tronchi di ragguardevoli dimensioni come ben visibile in Figura 14. La parte fine del detrito è costituita da una matrice sabbiosa-limosa e ghiaia - tipica composizione di questo tipo di fenomeno - alla quale si aggiungono i residui della combustione dovuti all'incendio dell'ottobre 2017, che si presentano sotto forma di ceneri e pezzi di arbusti ed alberi carbonizzati.

Arpa Piemonte nel *Rapporto Evento del 07/06/2018* ha stimato, sulla base dei rilievi speditivi effettuati immediatamente dopo l'evento, un volume di materiale depositato in conoide di circa 15000 m³ - 20000 m³.

Le altezze massime del deposito, costituite anche da blocchi di dimensioni fino a 1 m³, non raggiungono i due metri. Oltre ai rilievi effettuati immediatamente dopo l'evento, nel corso del 2019 sono state effettuate delle misurazioni dei livelli raggiunti dal deposito in prossimità delle costruzioni (meglio descritte in paragrafo 3.7).

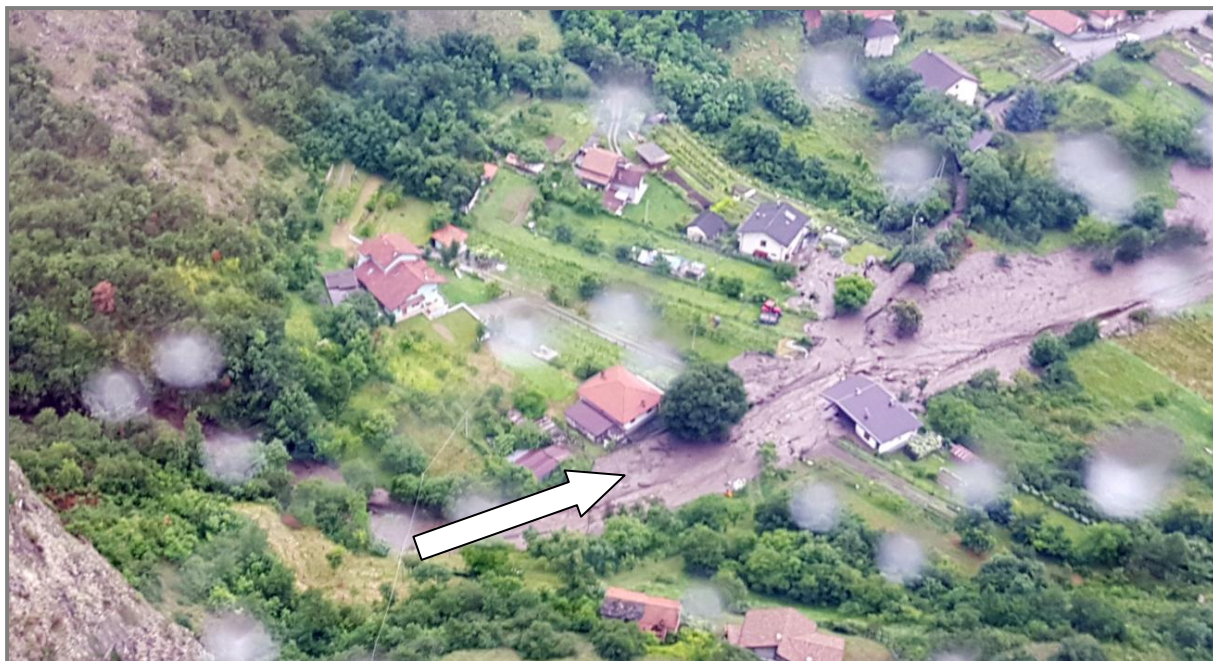
Figura 10: sorvolo con elicottero dell'area colpita dall'evento del 07 giugno 2018; in evidenza il flusso di fango e detriti che avanza in area di conoide (foto Santo La Ferlita studio Rosso – TO)

La massa fluida si è riversata nel conoide mantenendo - trasversalmente - una forma piuttosto compatta (Figura 10, Figura 11 e Figura 12) e, a seguito dell'intensa attività erosiva, ha fatto riemergere completamente il vecchio corso d'acqua superficiale (bialéra) portando alla luce l'antico ciottolato che ne costituiva l'alveo (Figura 13).

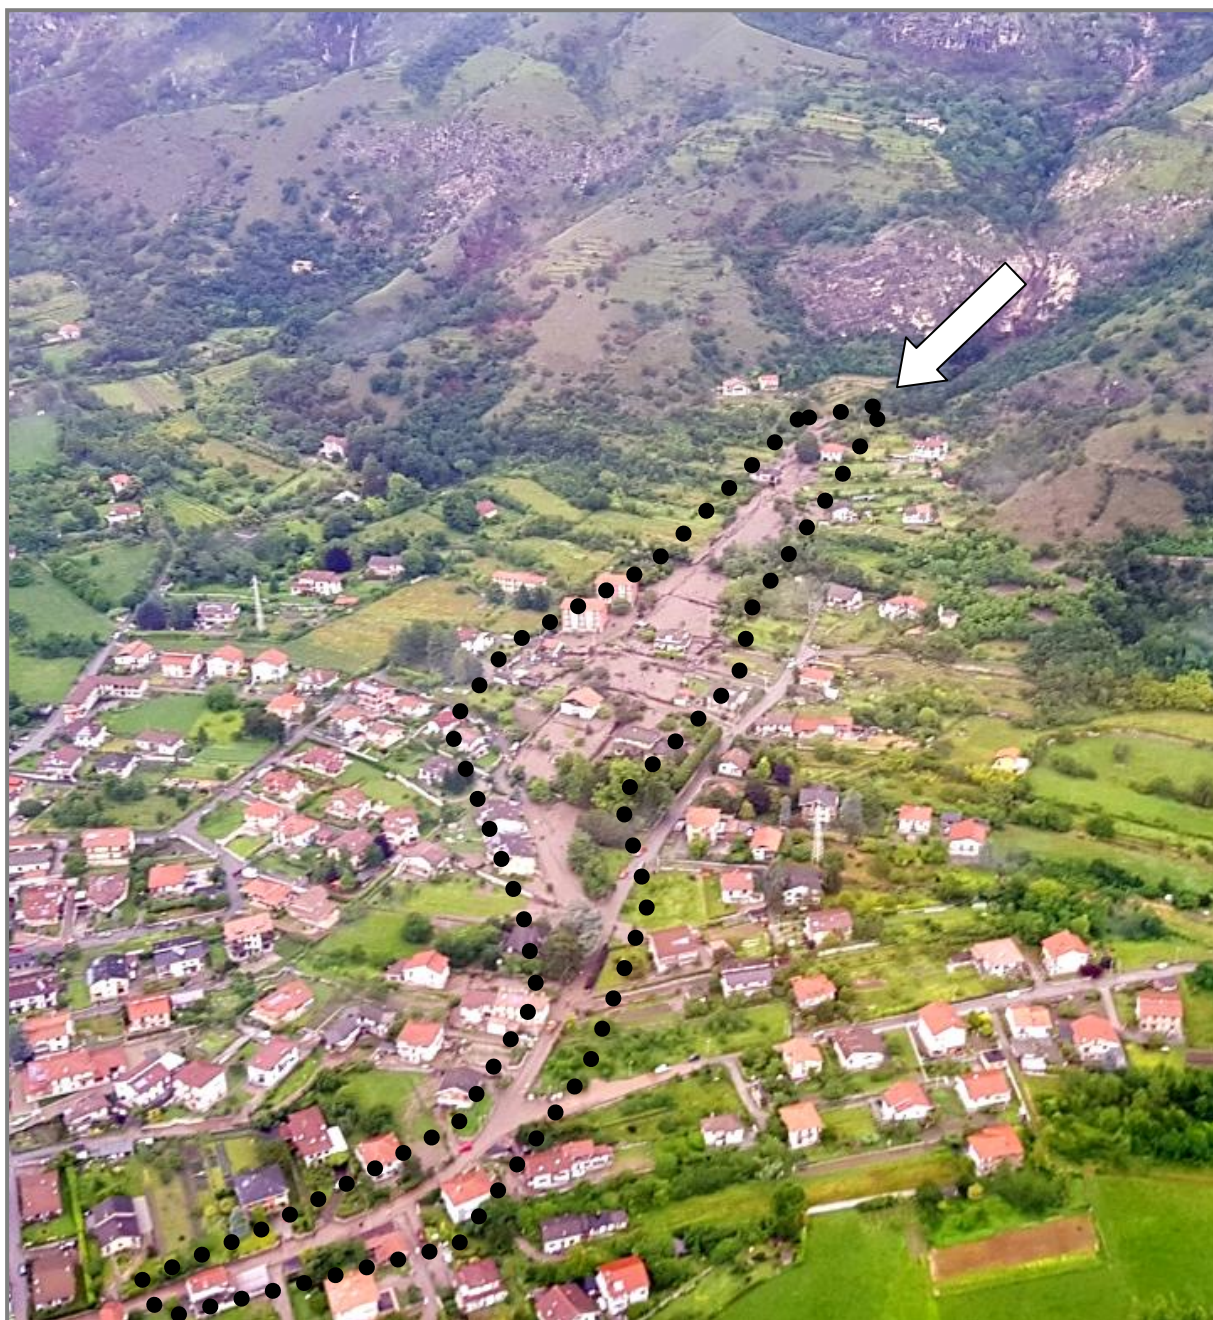
Figura 12: sorvolo con elicottero dell'area colpita dalla colata il 07 giugno 2018; in evidenza la direzione del flusso (freccia bianca) e il deposito di fango in conoide (linea tratteggiata) - (foto Santo La Ferlita studio Rosso – TO)

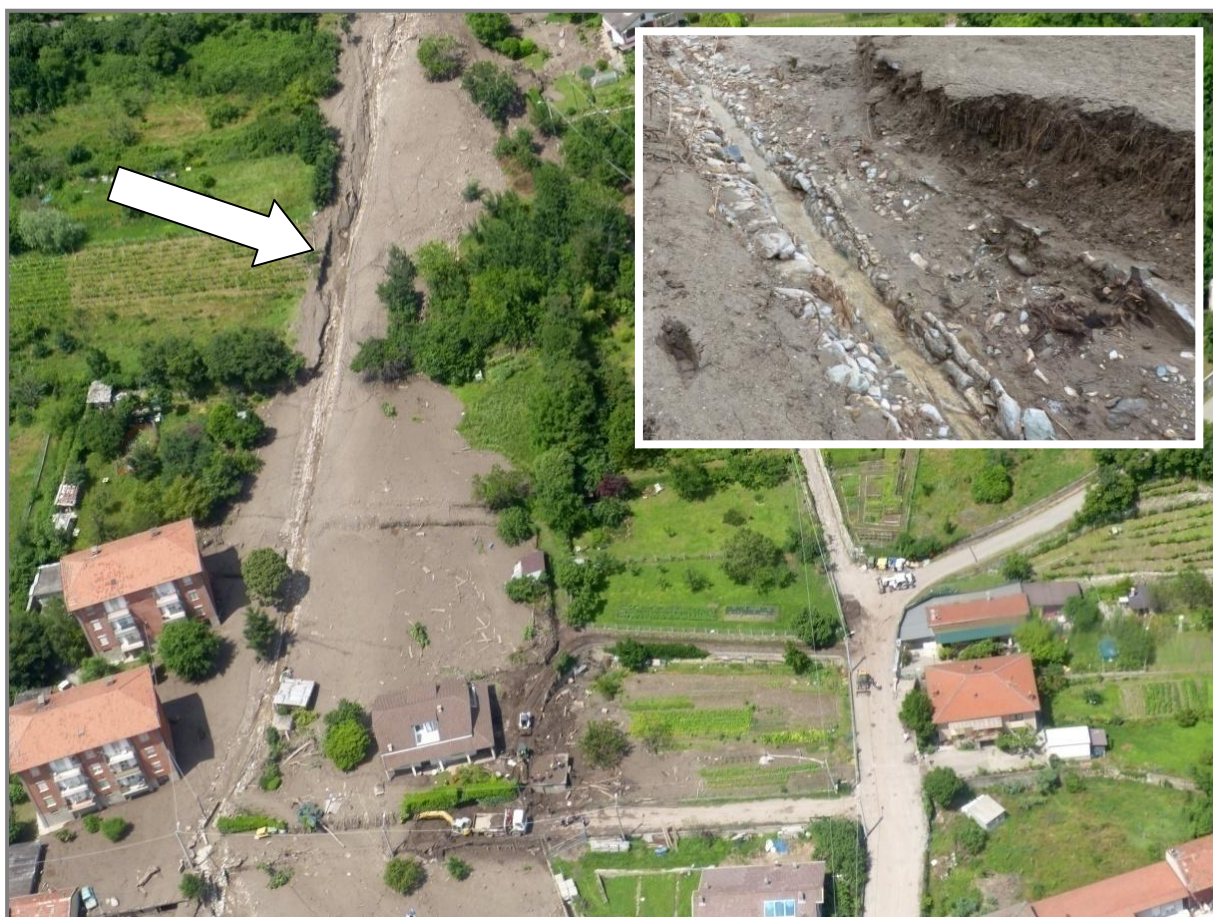
Figura 13: veduta aerea del deposito della colata due giorni dopo l'evento; in evidenza la vecchia bialera riemersa dopo il passaggio della massa fluida (foto scattata il 09 giugno 2018 da Daniele Drago Regione Piemonte Direzione Opere Pubbliche)

Per quanto riguarda la bialéra, i sopralluoghi effettuati subito dopo l'evento e le indagini condotte nel sopralluogo del febbraio 2019 (Figura 75), hanno inaspettatamente mostrato come la colata detritica, attraverso un processo erosivo, abbia riportato alla luce il vecchio canale sepolto nel tempo dalle continue modificazioni del territorio (Figura 13 a pagina 24).

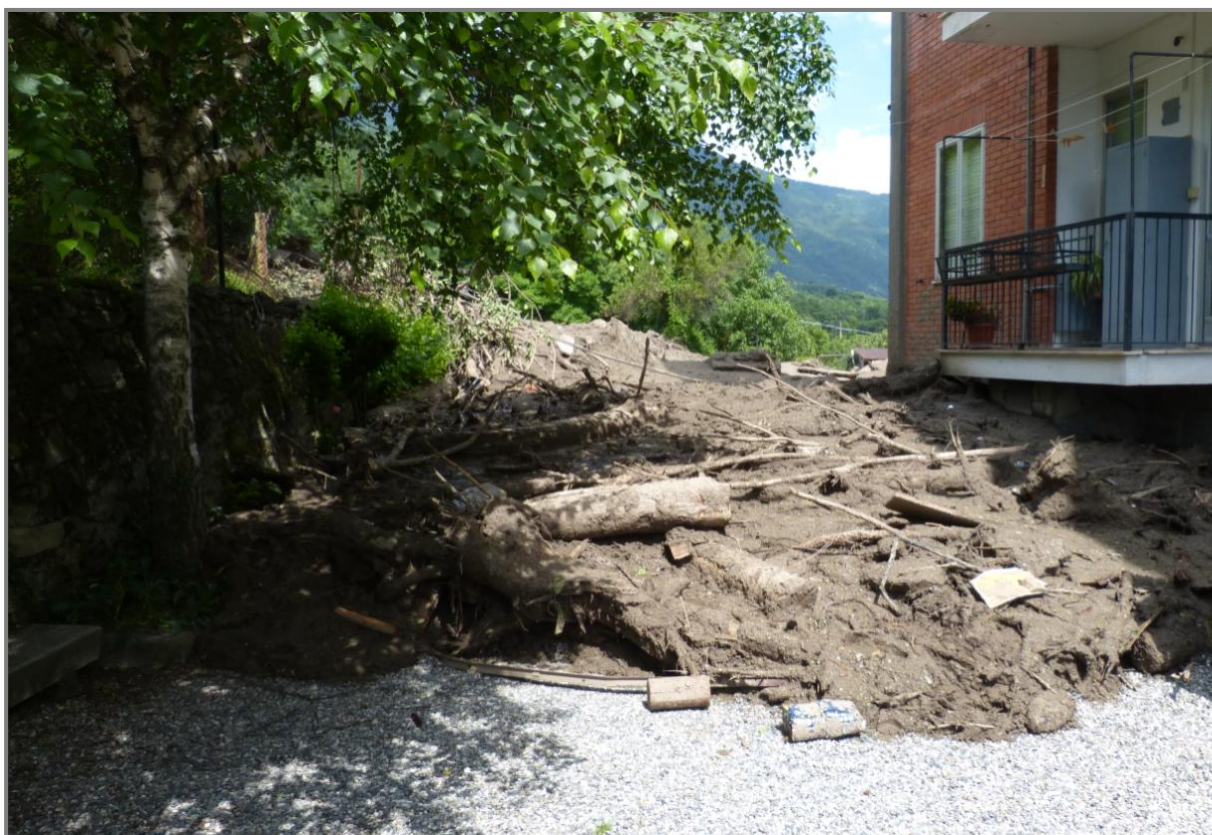
Figura 14: limiti laterali del deposito in prossimità del Catastale 1008: in evidenza tronchi e rami immersi nella matrice fangosa (foto scattata il 09 giugno 2018 da Daniele Drago Regione Piemonte Direzione Opere Pubbliche)

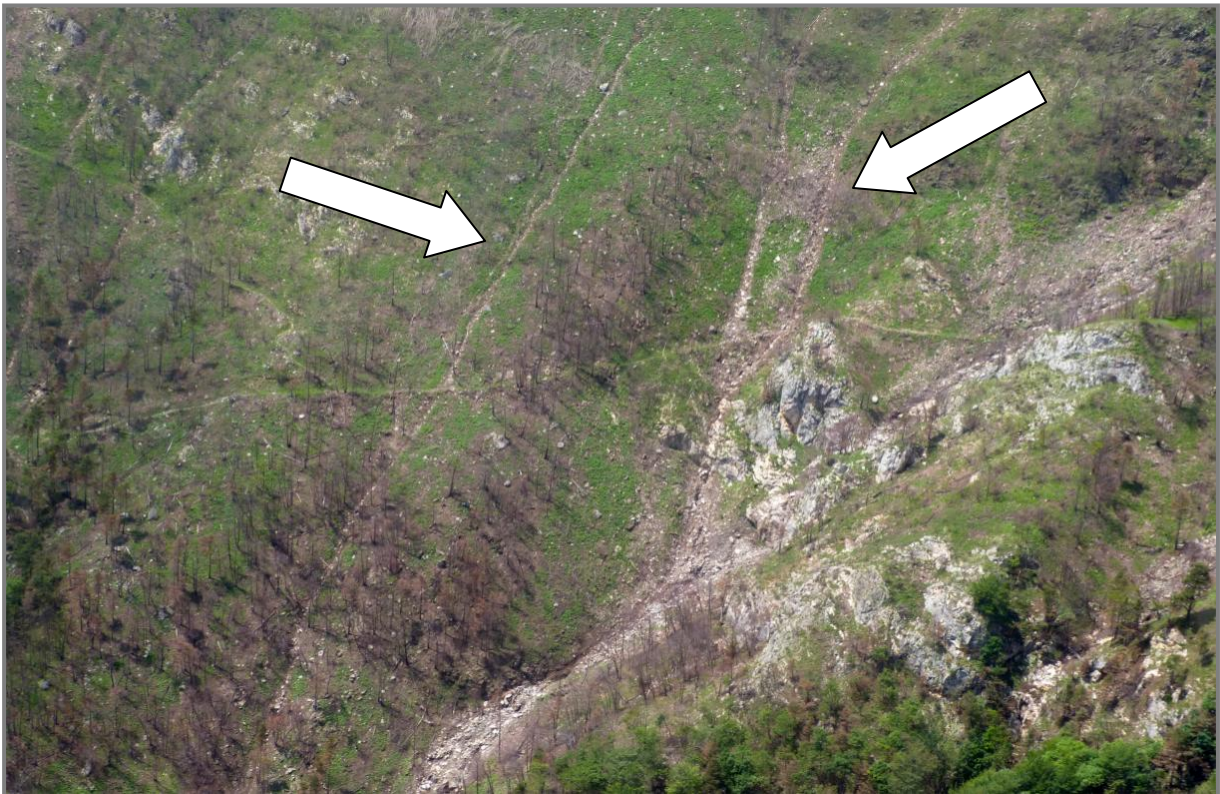
Figura 16: scarpate del bacino Comba delle Foglie; in evidenza l'erosione superficiale con formazione di *rills* (foto scattata il 09 giugno 2018 da Daniele Drago Regione Piemonte Dir. Opere Pubbliche)

L'azione erosiva dell'acqua sui versanti è evidente in Figura 16 dove sono chiaramente visibili i *rills* provocati dal ruscellamento dell'acqua. L'alveo dell'incisione principale appare ripulito dai detriti, con il substrato sottostante che affiora in diversi punti del suo sviluppo (Figura 17). I tecnici della Arpa Piemonte osservano che *“nei punti con riduzione di pendenza si ha deposito di materiale sui bordi (effetto soglia naturale con deposizione di materiale), mentre in corrispondenza dei tratti a forte pendenza si è riscontrata la notevole azione erosiva della colata con escavazione laterale e presa in carico di materiale grossolano. Tuttavia, buona parte dei volumi di materiale rimobilizzato a granulometria medio-fine è stato trasportato a valle giungendo nell'area di conoide antropizzata”* (Rapporto evento 07 giugno 2018).

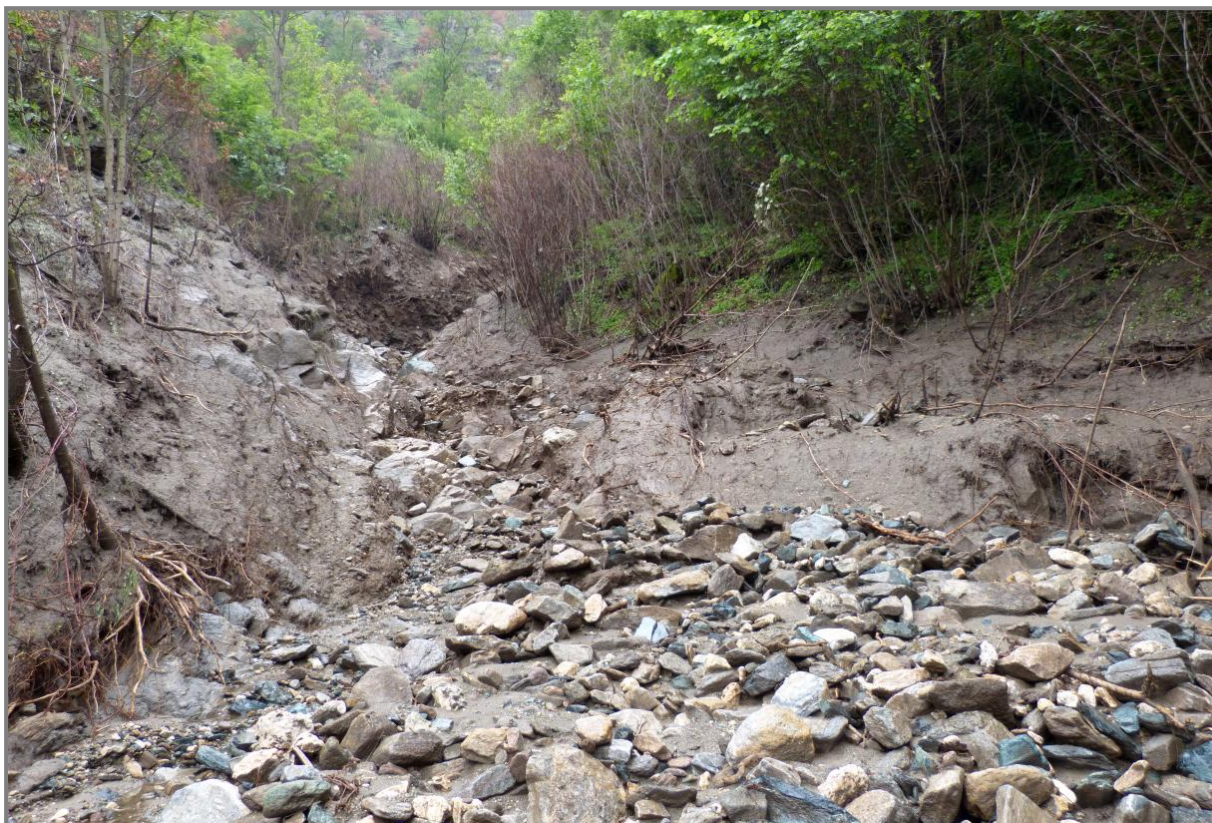
Figura 17: erosione di materiale lungo l'asta principale e denudazione del materiale grossolano sottostante (foto scattata il 08 giugno 2018 da Daniele Drago Regione Piemonte Dir. Opere Pubbliche)

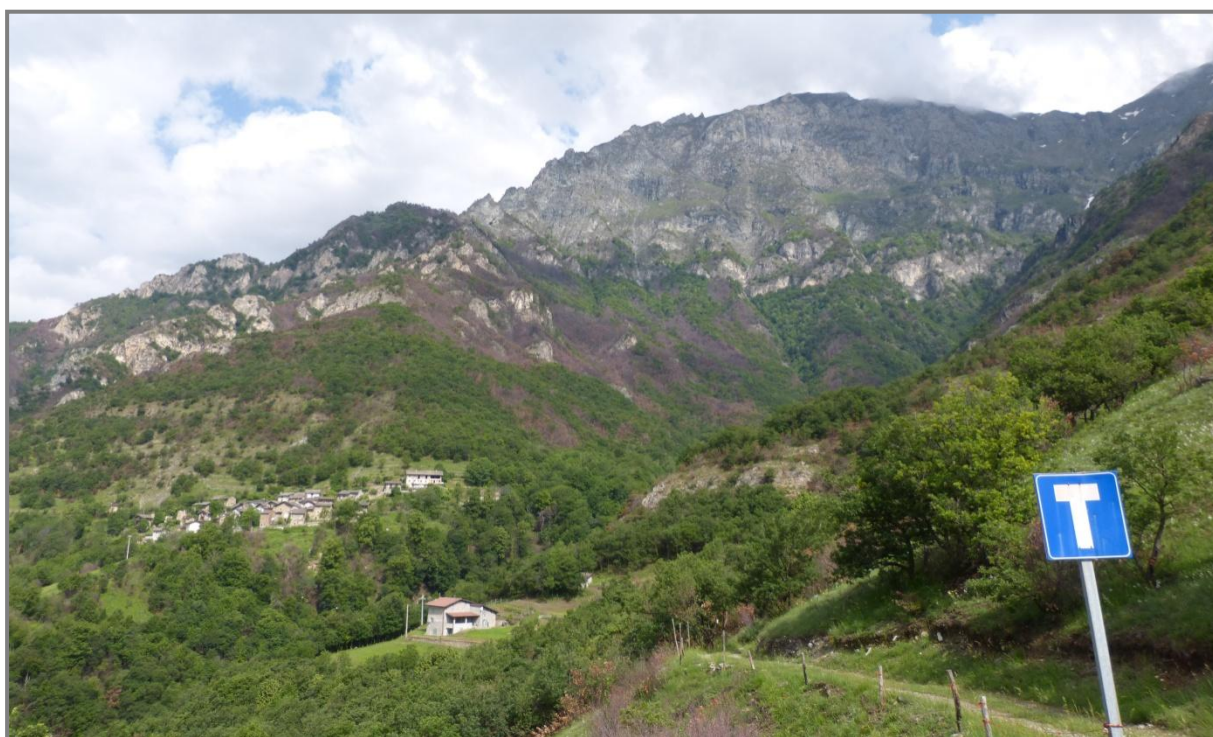
Figura 25: versanti colpiti dall'incendio sette mesi dopo l'evento

A distanza di circa sette mesi dall'incendio gli effetti sono ancora presenti nei versanti della Comba delle Foglie; nelle figure seguenti (dalla Figura 25 alla Figura 31) si notano le aree che sono state maggiormente colpite dalle fiamme e che si presentano ancora brulle e secche. Tronchi, fusti e radici carbonizzati mostrano la violenza del calore che ha trasformato radicalmente la componente arborea ed ha segnato profondamente il terreno come ben visibile in Figura 27 e Figura 28. Il manto erboso è cresciuto velocemente in buona parte dei versanti ma la resistenza offerta al ruscellamento e alla mobilitazione della strato superficiale del terreno non è stata sufficiente a contenere il deflusso superficiale delle piogge che hanno scatenato l'evento alluvionale del 07 giugno 2018.

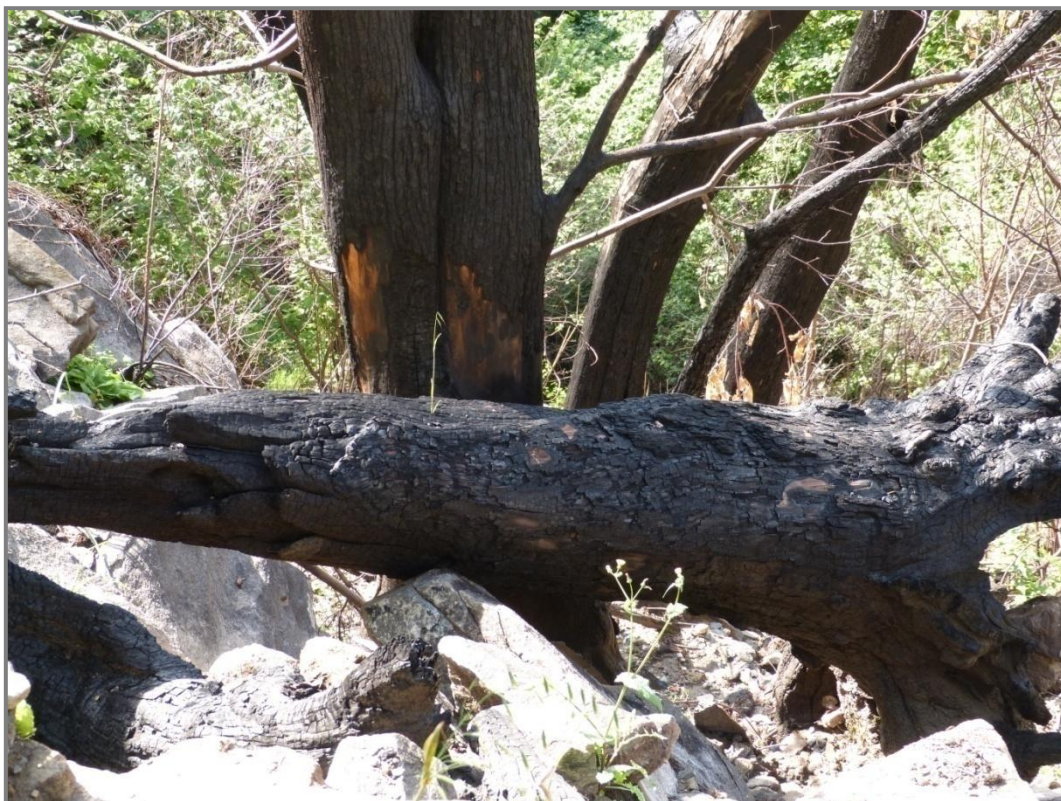
Figura 26: tronchi carbonizzati lungo il pendio (foto scattata il 05 giugno 2018).

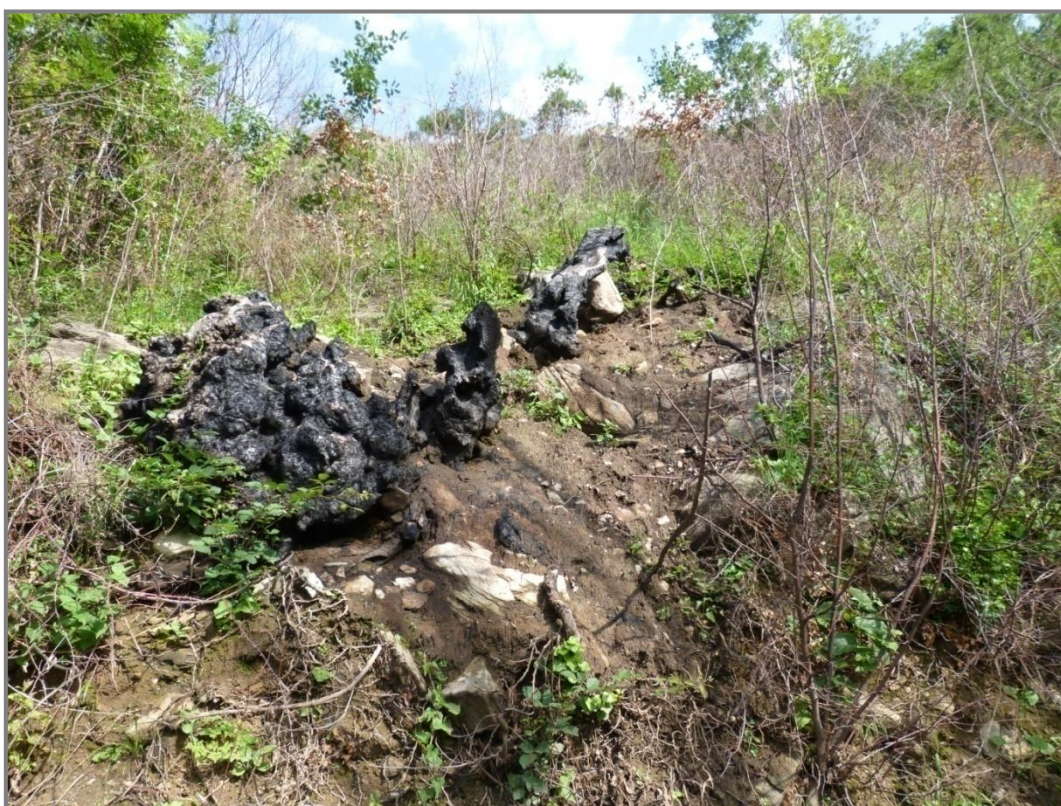
Figura 27: radici carbonizzate sette mesi dopo l'evento incendiario; in evidenza il terreno modificato e indebolito dall'incendio, ed eroso dalle piogge con roccia sottostante denudata (foto scattata il 05 giugno 2018).

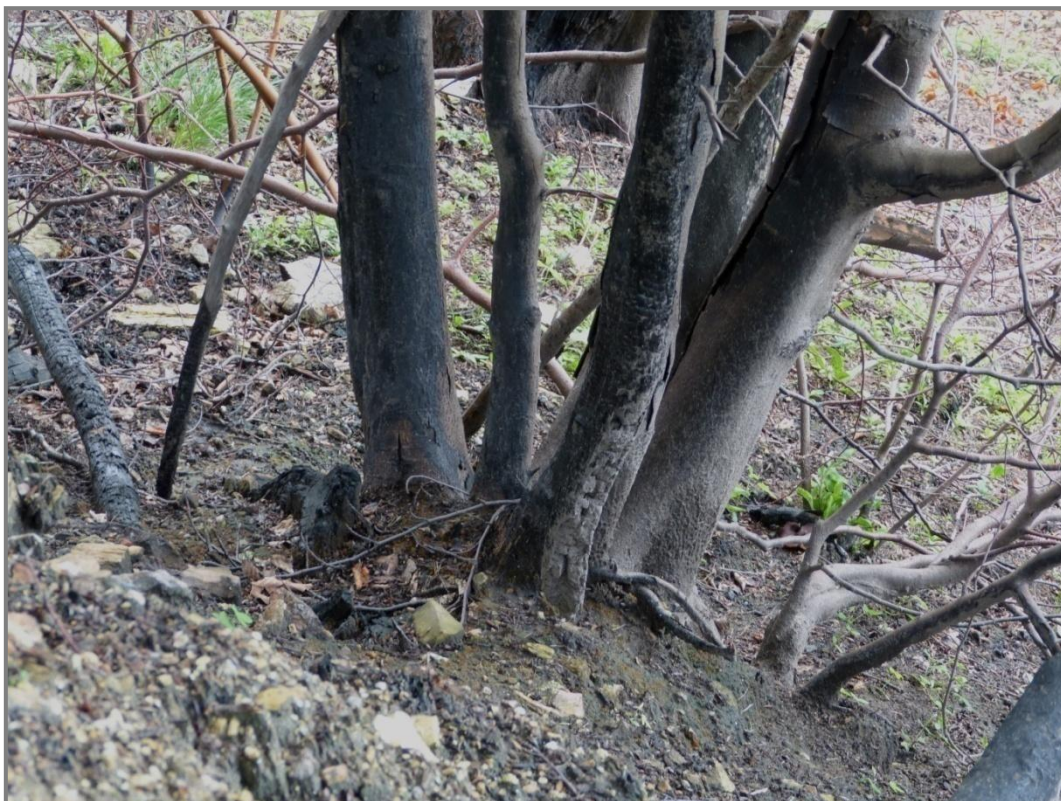
Figura 28: base dei tronchi bruciata e terreno coperto di ceneri (foto del 05 giugno 2018).

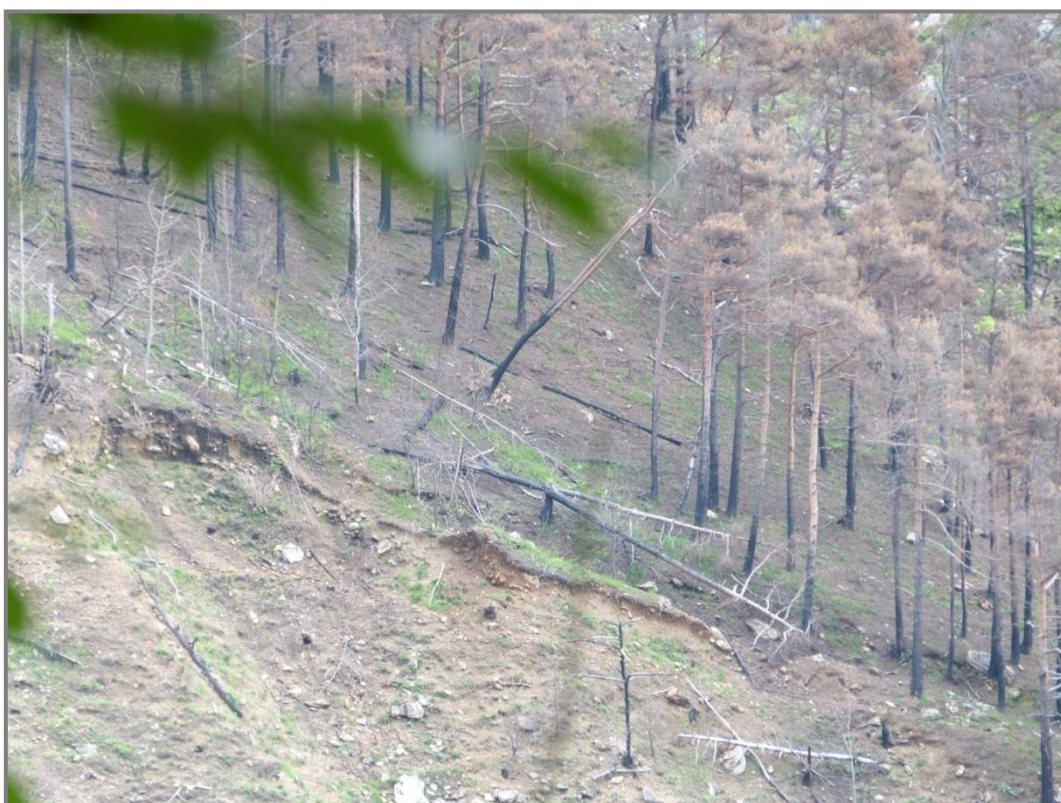
Figura 29: fusti carbonizzati e terreno eroso; in questa zona anche il manto erboso fatica a ricrescere (foto scattata il 05 giugno 2018).

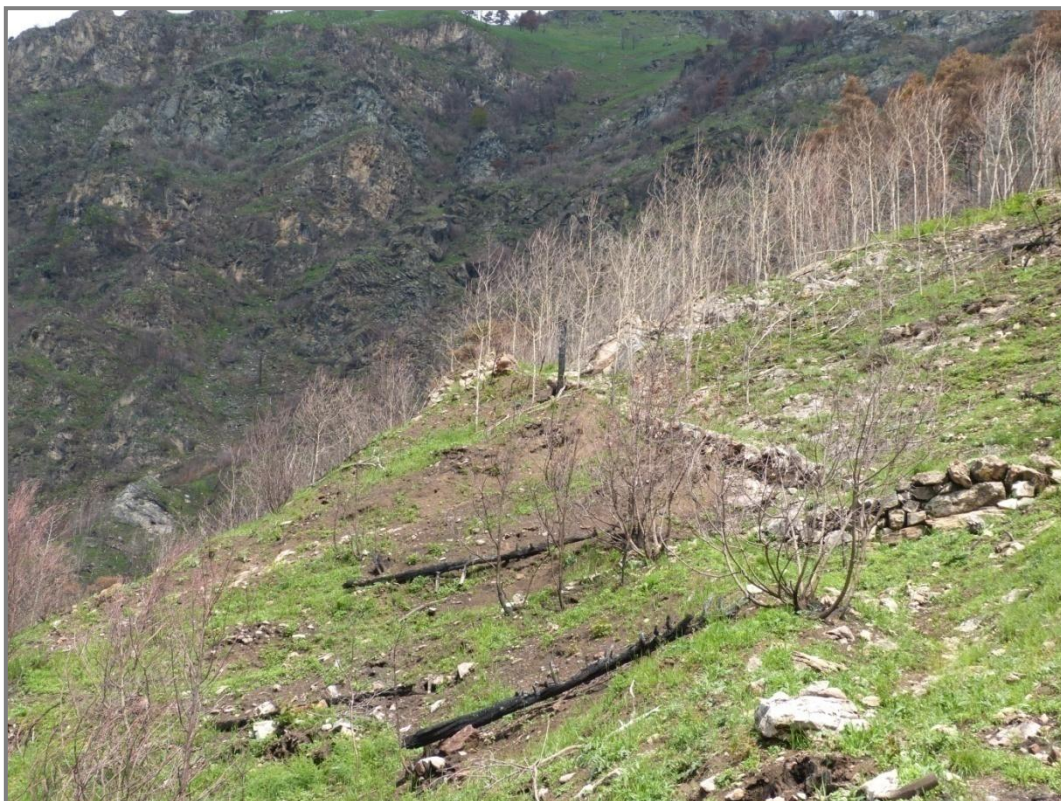
Figura 30: un leggero strato d'erba ricopre il terreno ma i segni dell'erosione sono evidenti

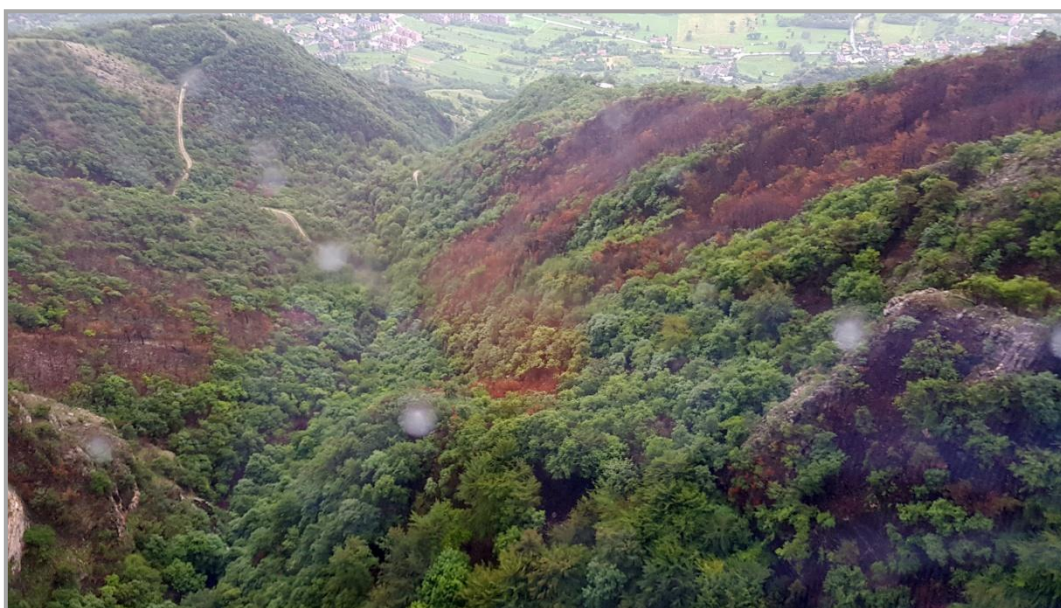
Figura 31: ripresa dall'elicottero in data 07/05/18: in evidenza i boschi colpiti dall'incendio (foto Santo LaFerlita studio Rosso – Torino)

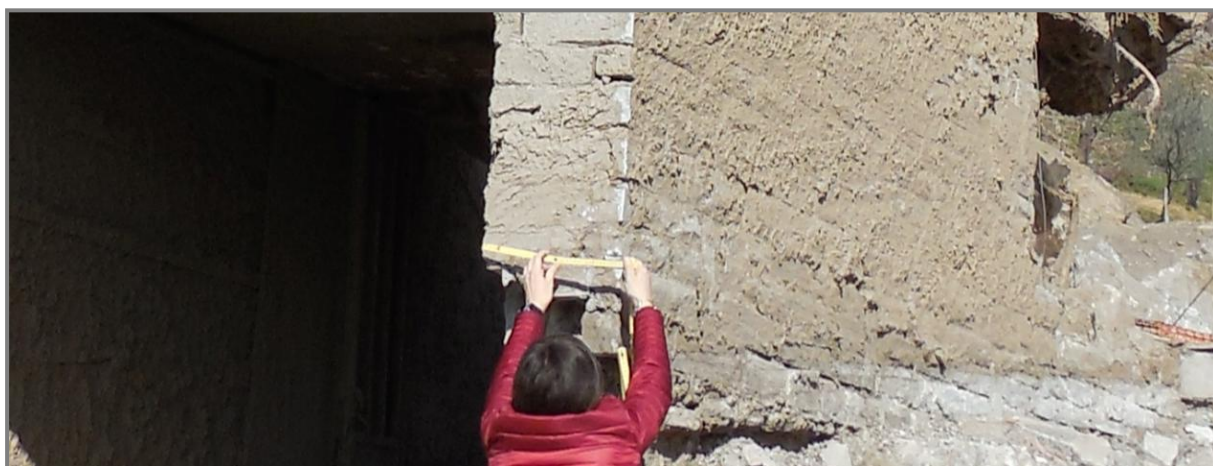
Figura 49: rilievo in campo delle altezze del deposito e dei danni (1) – Particella 377

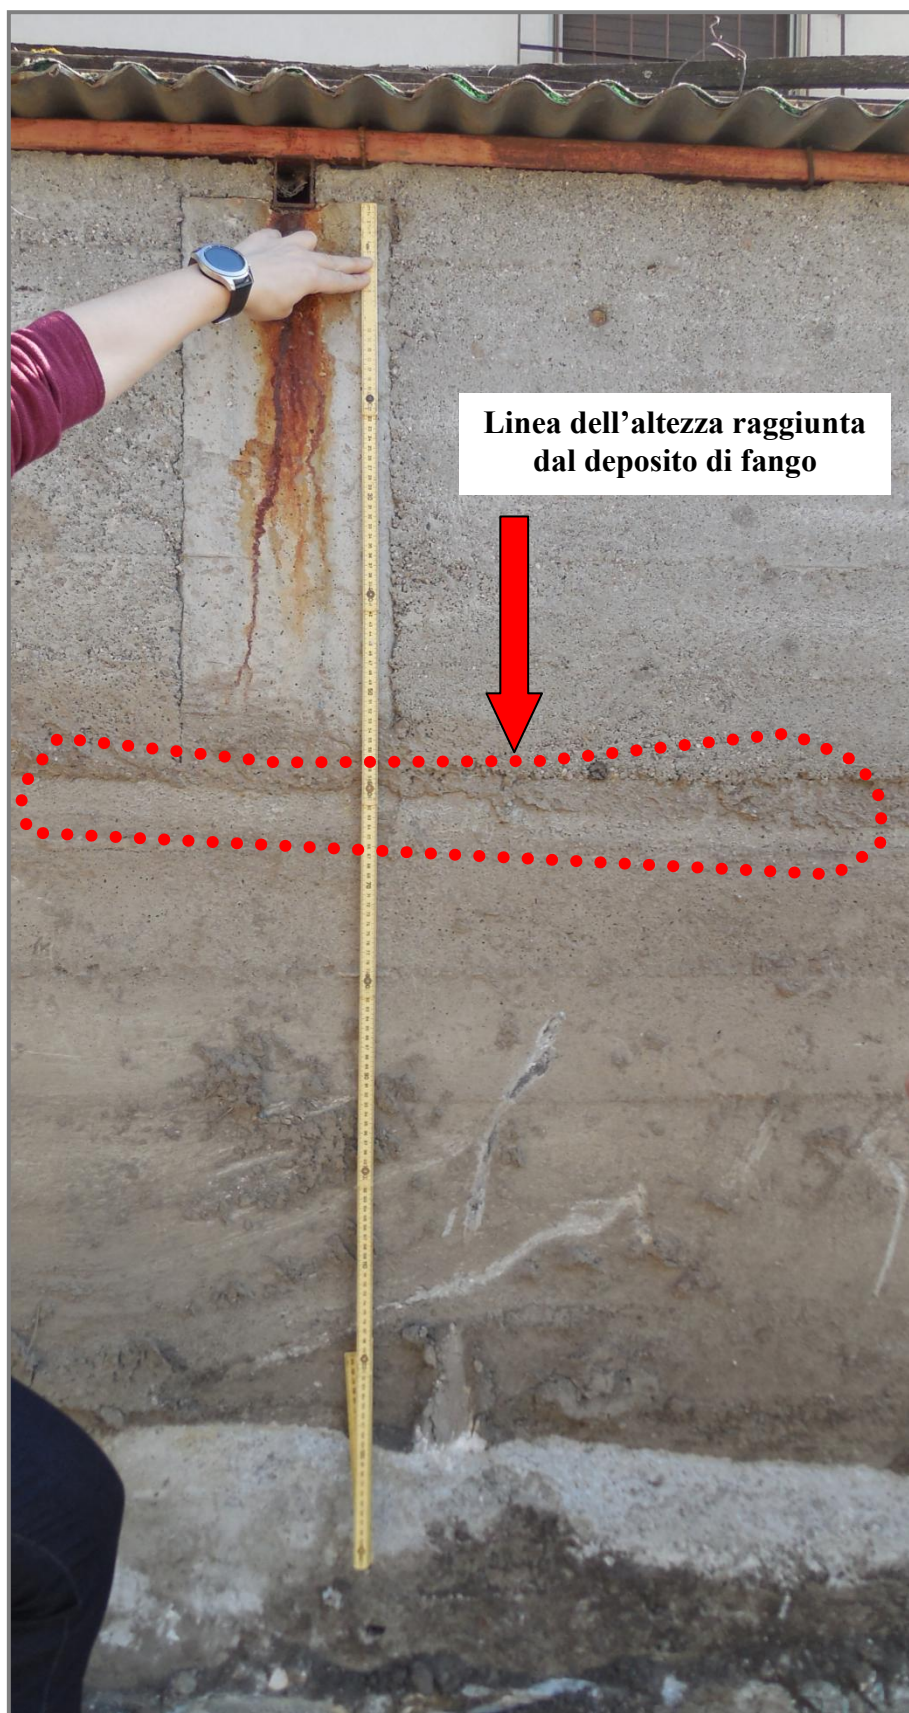
Figura 50: rilievo in campo delle altezze del deposito e dei danni (2) – Particella 993

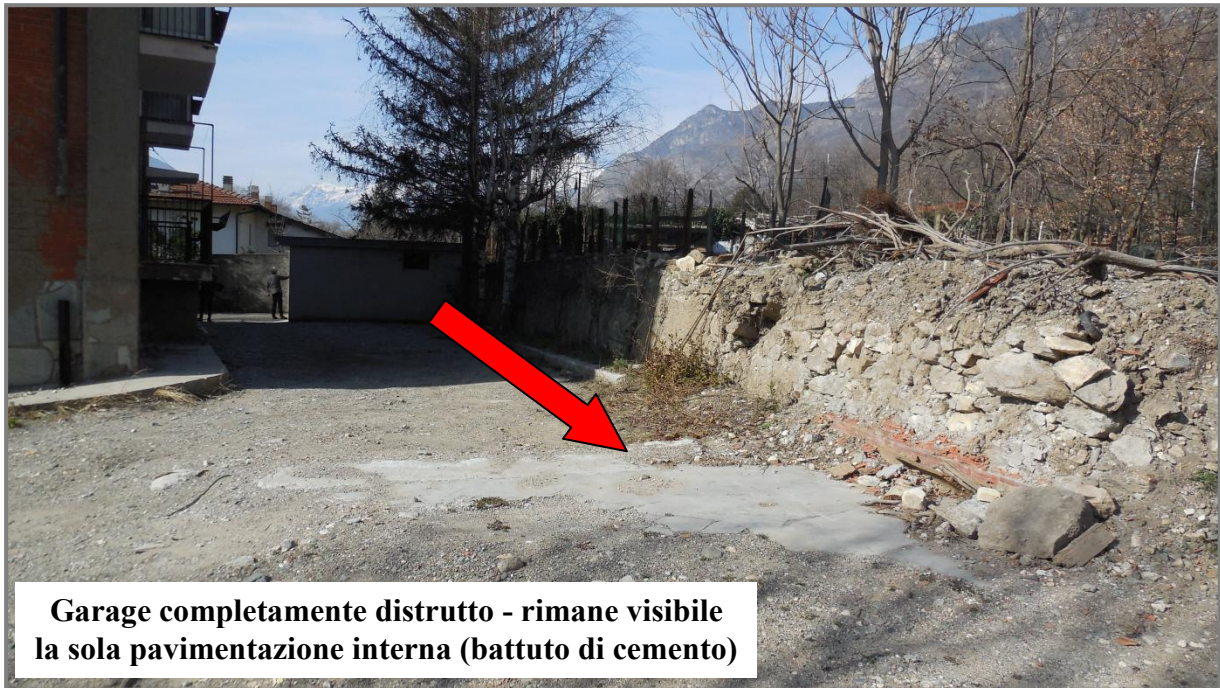
Figura 51: rilievo in campo delle altezze del deposito e dei danni (3) – Particella 994

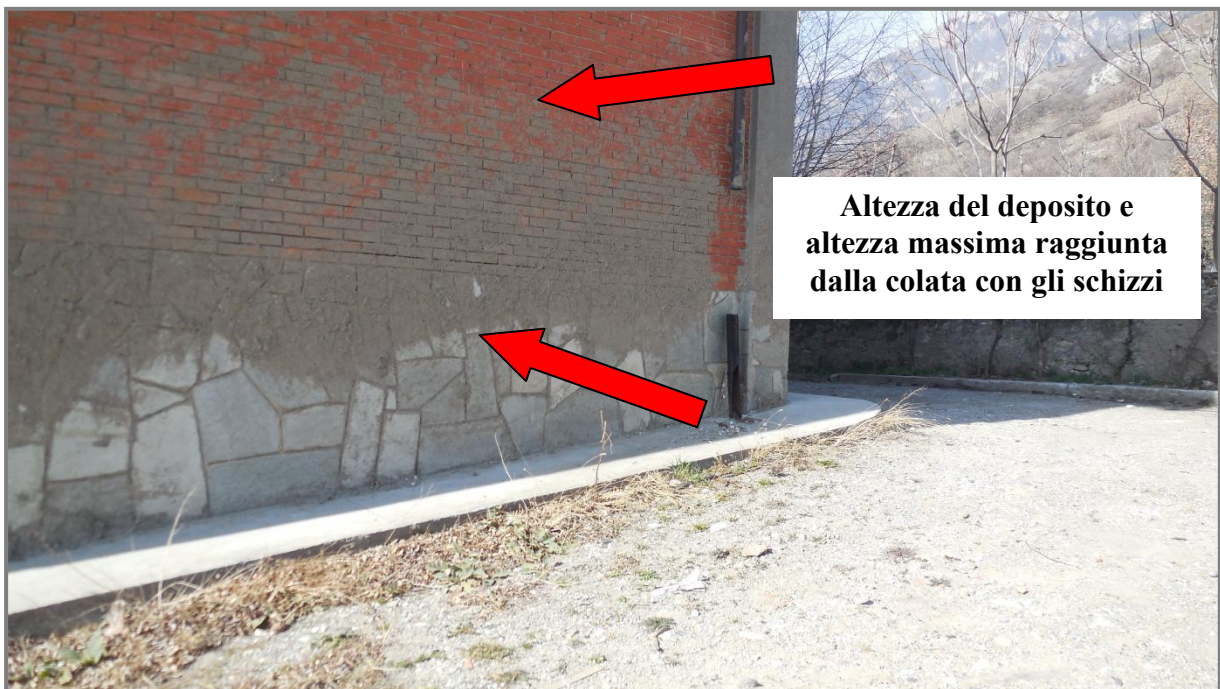
Figura 52: rilievo in campo delle altezze del deposito e dei danni (4) – Particella 1008

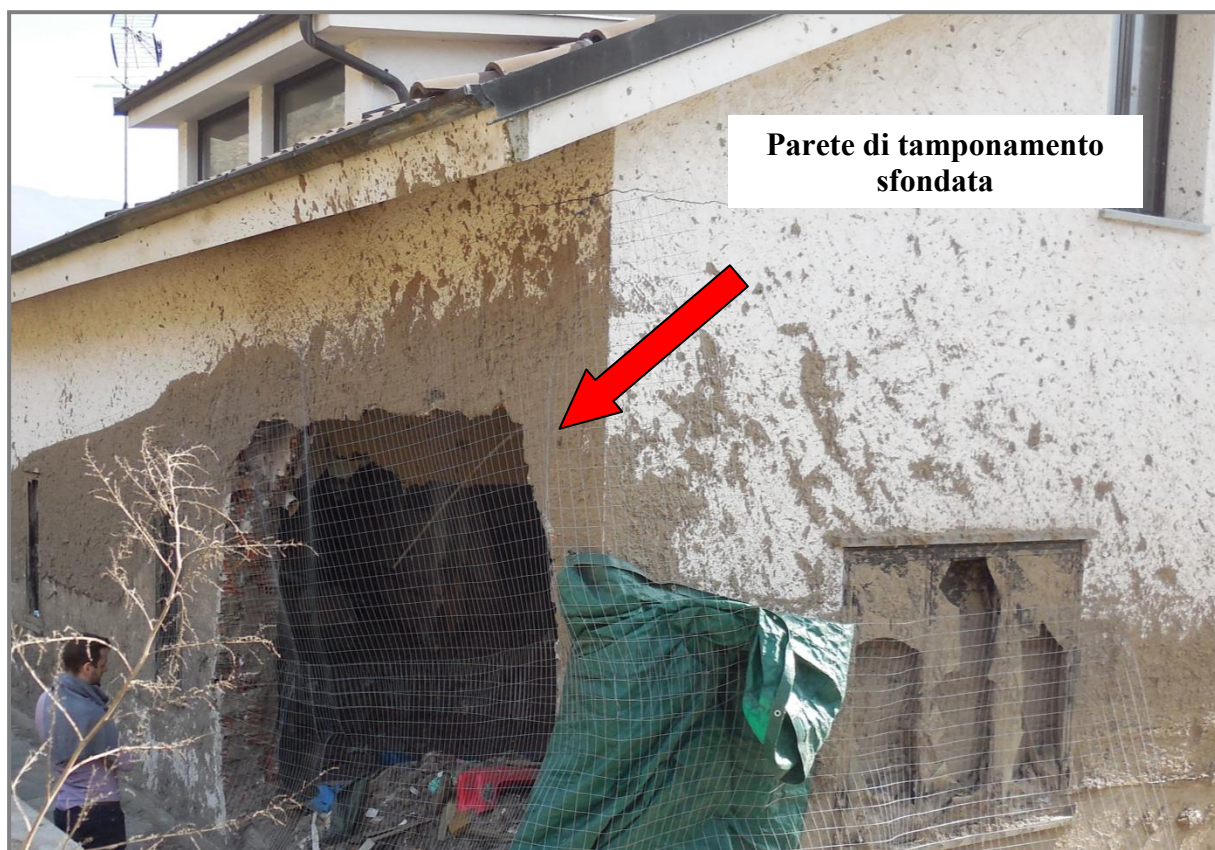
Figura 53: rilievo in campo delle altezze del deposito e dei danni (5) – Particella 935

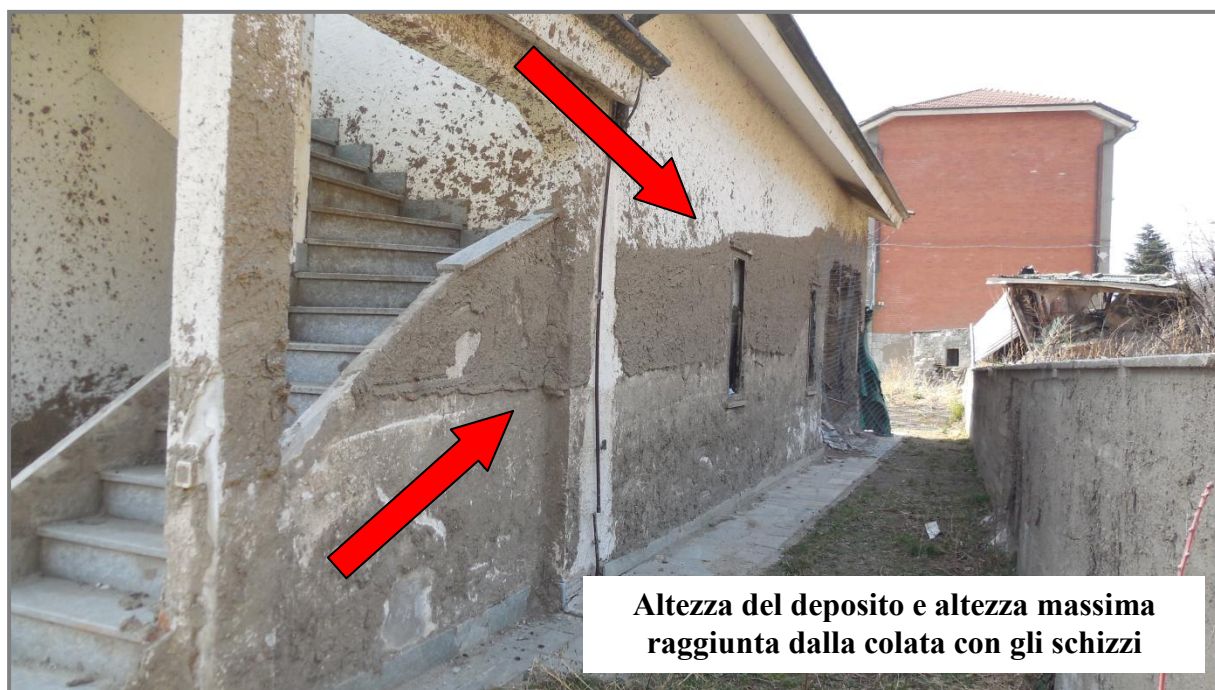
Figura 54: rilievo in campo delle altezze del deposito e dei danni (6) – Particella 935

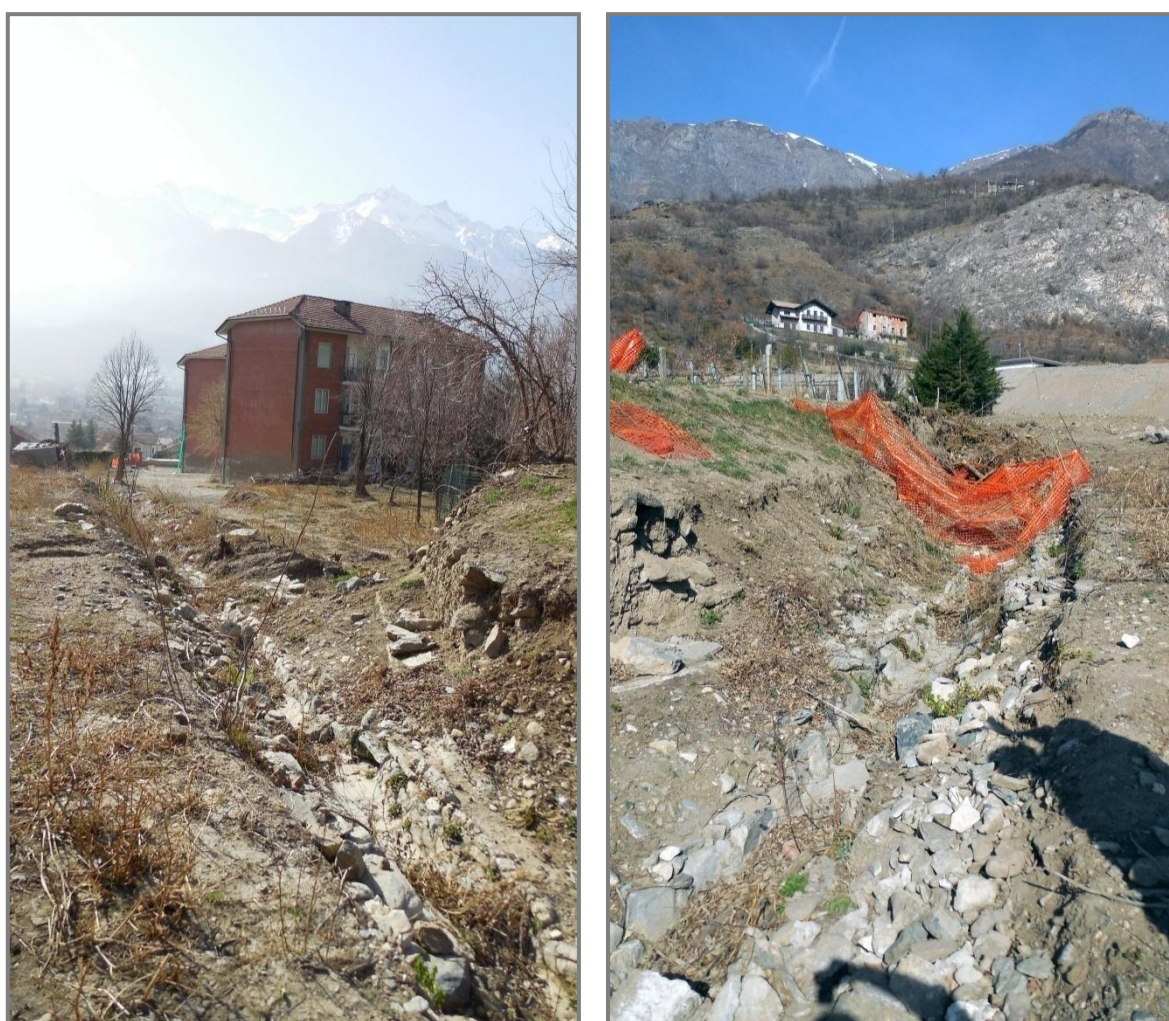
Figura 75: sopralluogo del 28 febbraio 2019; in evidenza la vecchia bialéra riemersa dopo il passaggio della massa fluida, che ne ha favorito il deflusso in direzione nord-sud.

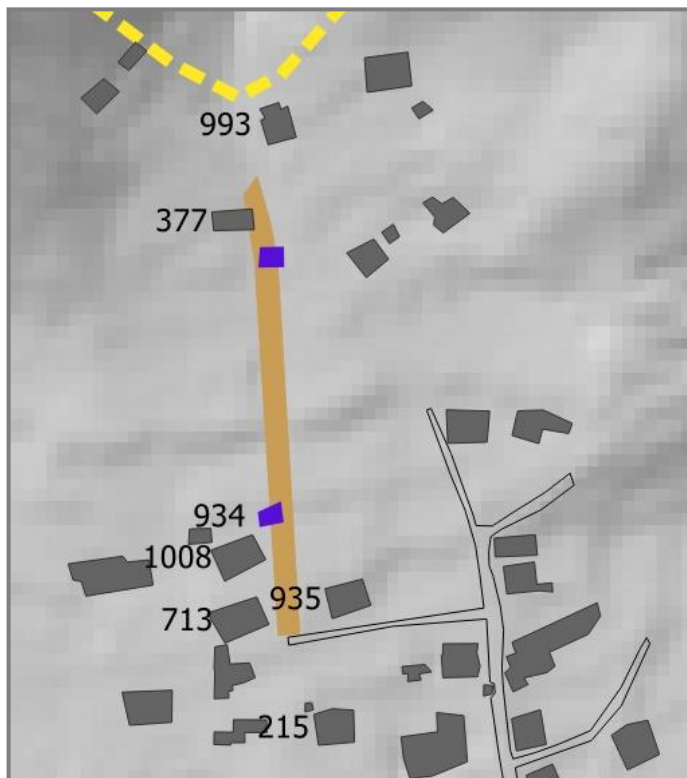
Figura 76: modifiche apportate al DTM 5m. In evidenza le case distrutte in viola, la bialera in beige, le strade con linea nera.

abbassando la quota del piano campagna in corrispondenza della bialera di un 1 metro. Inoltre, con l'obiettivo di rappresentare la presenza dei muretti di recinzione della abitazioni che hanno agito da confinamento della massa fluida, anche le strade sono state ribassate di un 1 metro rispetto alla quota presente nel DTM 5m (dallo studio delle simulazioni è emerso che tale aspetto non ha contribuito in modo preponderante allo svolgimento del fenomeno ma è stato deciso di mantenerlo nelle modifiche al DTM per coerenza metodologica). In Figura 76 si riportano le modifiche apportate al DTM 5m.

se quest'ultima fosse incanalata. Questi due aspetti sono stati implementati nel file di input di RASH^{3D} riprogettando il DTM 5m attraverso l'eliminazione delle due costruzioni distrutte e
