**Corso di Laurea Magistrale
in Ingegneria Civile**

Tesi di Laurea Magistrale

**MODELLAZIONE NUMERICA DELLA DINAMICA DI
COLATE DETRITICHE POST INCENDIO: ANALISI
DELL'EVENTO DEL 7 GIUGNO 2018 NEL COMUNE
DI BUSSOLENO (TO)**

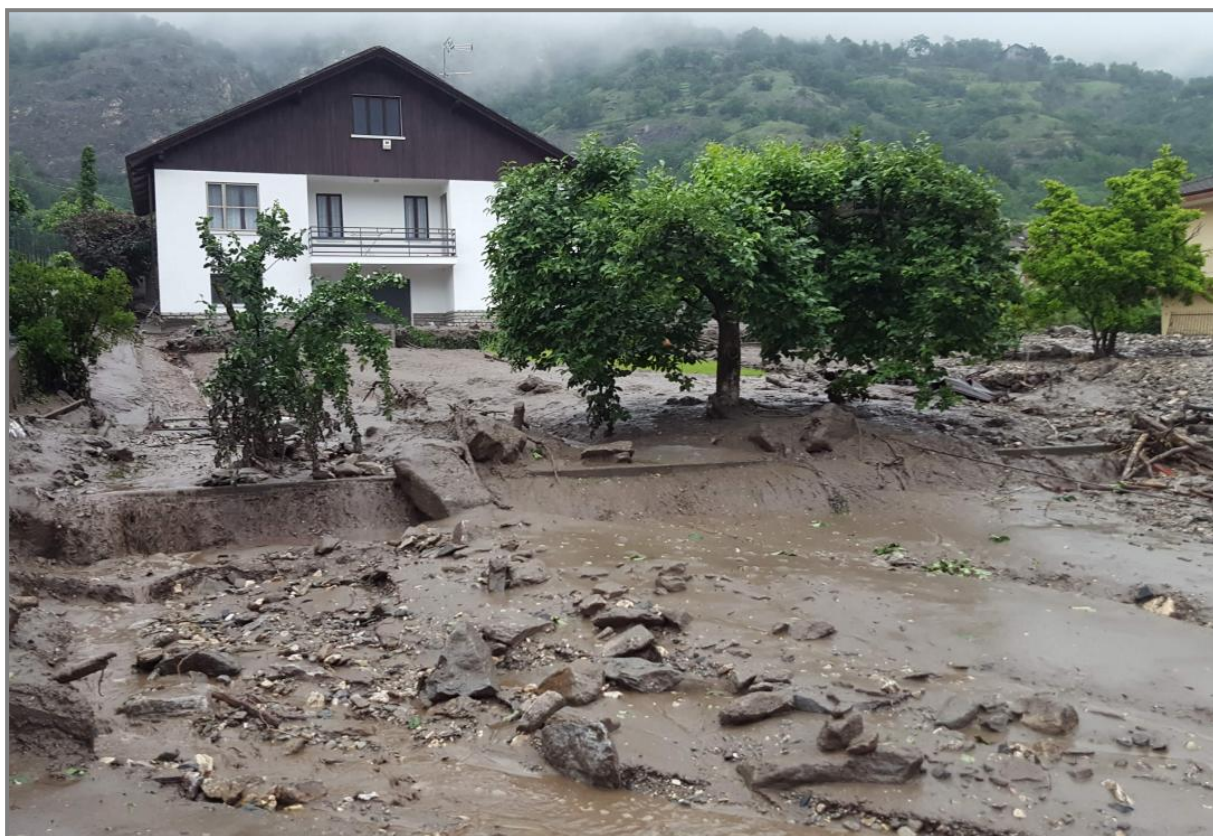
Ad esempio il lato sud del Catastale 215 è stato fortemente interessato dalla colata come si evince dalla foto di Figura 78, scattata poco dopo l'evento: il confronto tra le due simulazioni illustrato in Figura 79 e la foto, mostra che solo la condizione nella quale sono stati eliminati gli edifici e aggiunta la bialéra è in grado di rappresentare adeguatamente il fenomeno.

Figura 78: lato sud del Catastale 215 dopo l'evento franoso (foto Santo La Ferlita studio Rosso).

Nel secondo caso infatti tutta l'area prospiciente il lato sud dell'edificio è interessata dal fango mentre nella modello originale del DTM una parte dell'area non ne è coinvolta, e se si escludono i valori di altezza inferiori a 20 cm l'area rimane sostanzialmente intonsa.

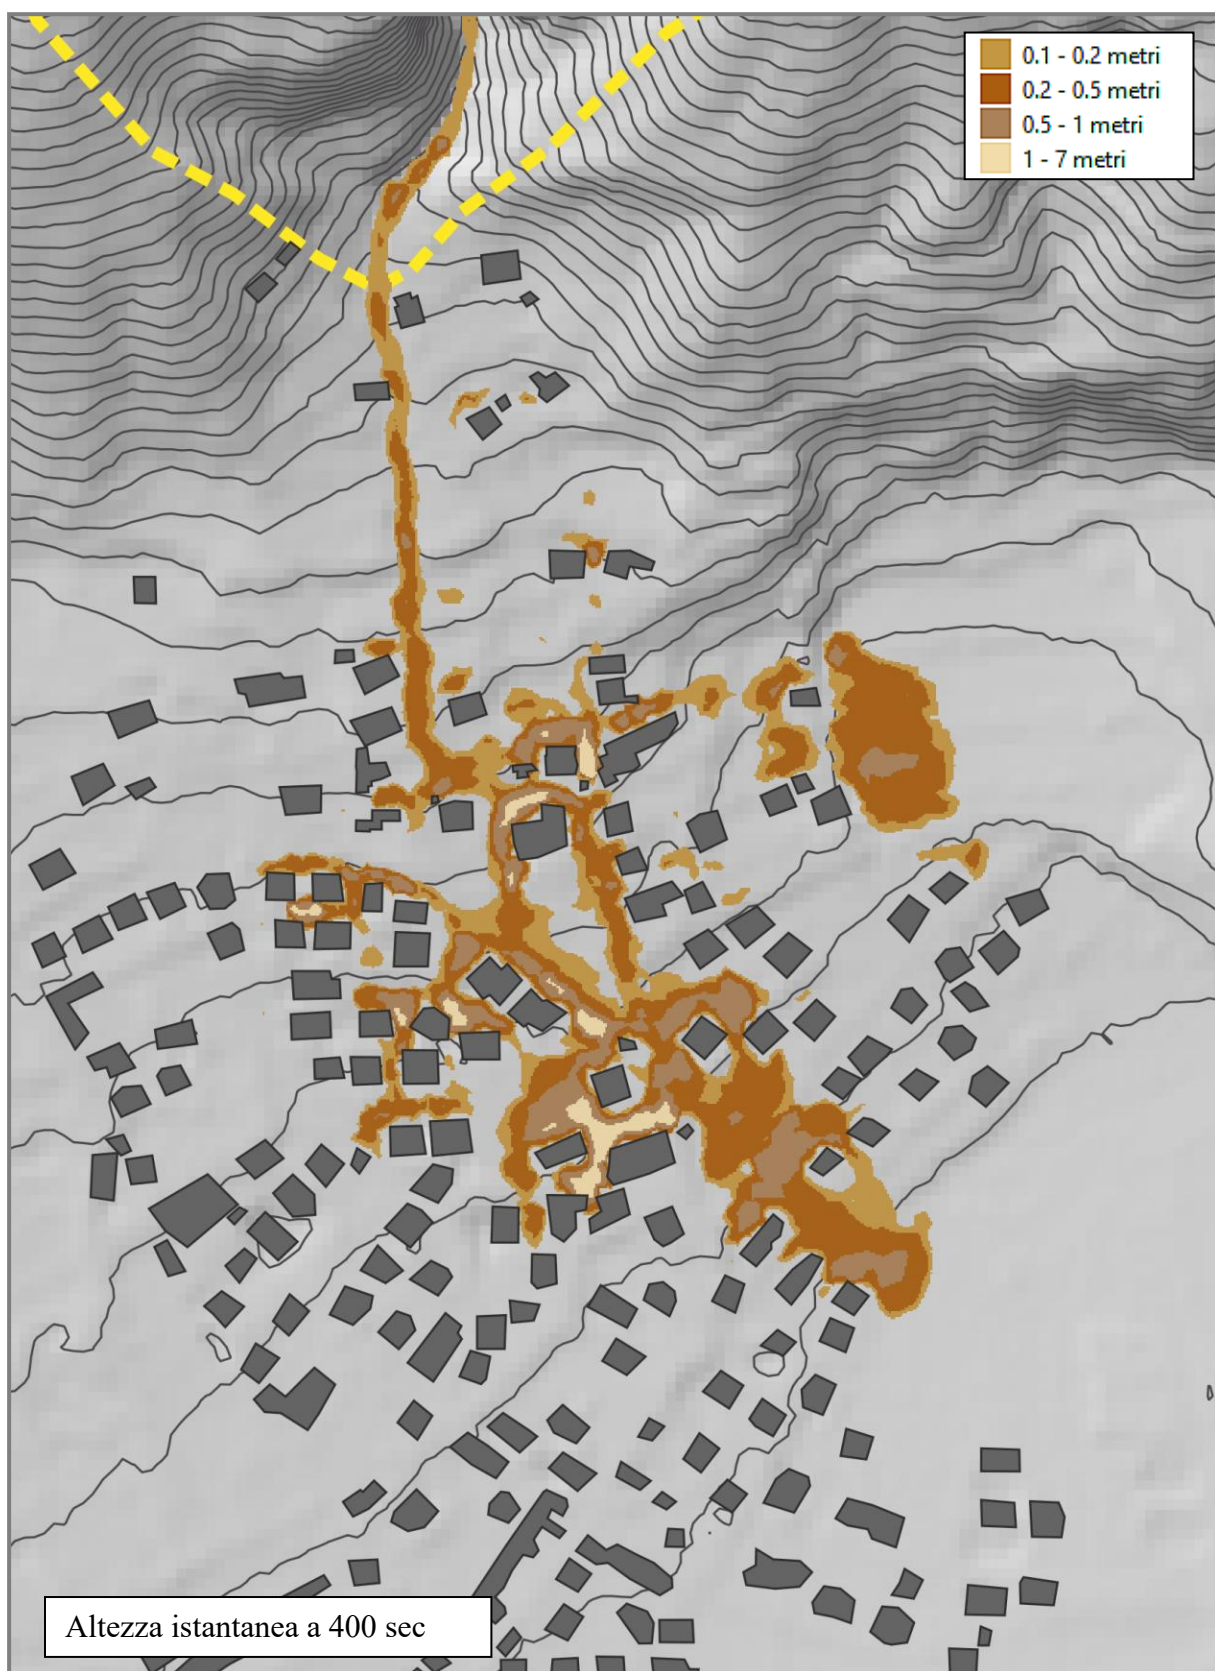
Figura 86: risultato della simulazione con attrito $2,86^\circ$ e turbolenza 500 m/s^2 , modello C_B_S. Altezze istantanee del deposito al tempo 400 secondi. *Cut-off* inferiore a 10 cm.

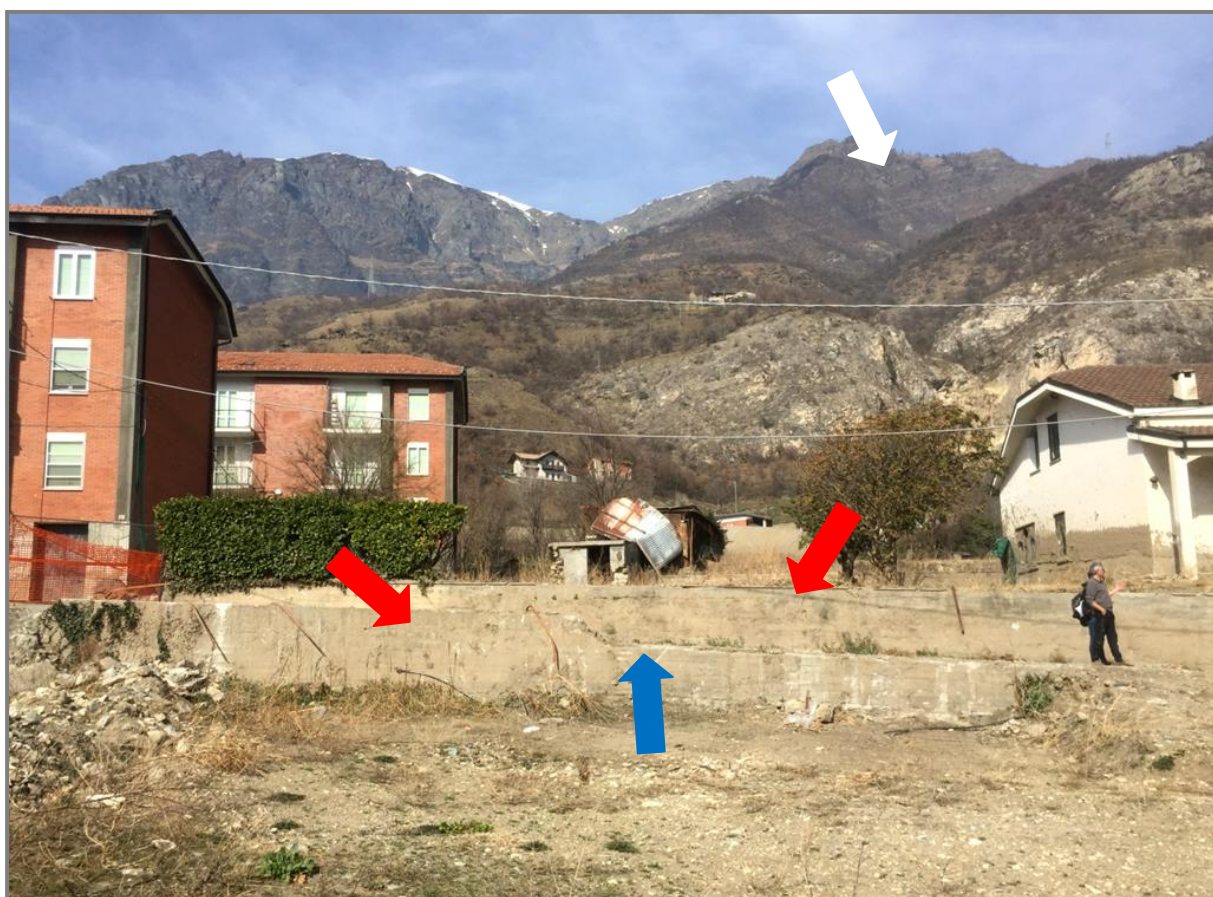
Figura 92: fotografia dell'area interessata dall'evento di debris-flow a febbraio 2019 (otto mesi dopo l'evento). In evidenza i muretti di recinzione trasversali alla direzione principale di deflusso che hanno contribuito ad arrestare l'avanzata della colata (freccie rosse). Parte di muretto danneggiato (freccia blu). Il bacino idrografico Comba delle Foglie (freccia bianca). A sinistra il catastale 935. A destra i catastali 713 e 1008.

(muretti longitudinali rispetto alla direzione di deflusso) ma anche di elementi di protezione da colate detritiche (una versione ridotta di briglia di consolidamento, Figura 92). Questi elementi non sono presenti nel modello digitale del terreno e sono difficilmente integrabili dal momento che le dimensioni in gioco sono 10 volte inferiori rispetto al DTM a 5 metri utilizzato. Si riporta ad esempio quanto accaduto nella zona indicata con il cerchio rosso di Figura 93. La presenza di elementi in calcestruzzo lungo le abitazioni ha contenuto la colata in certe aree (il modello non è in grado di simulare questo tipo di situazione).

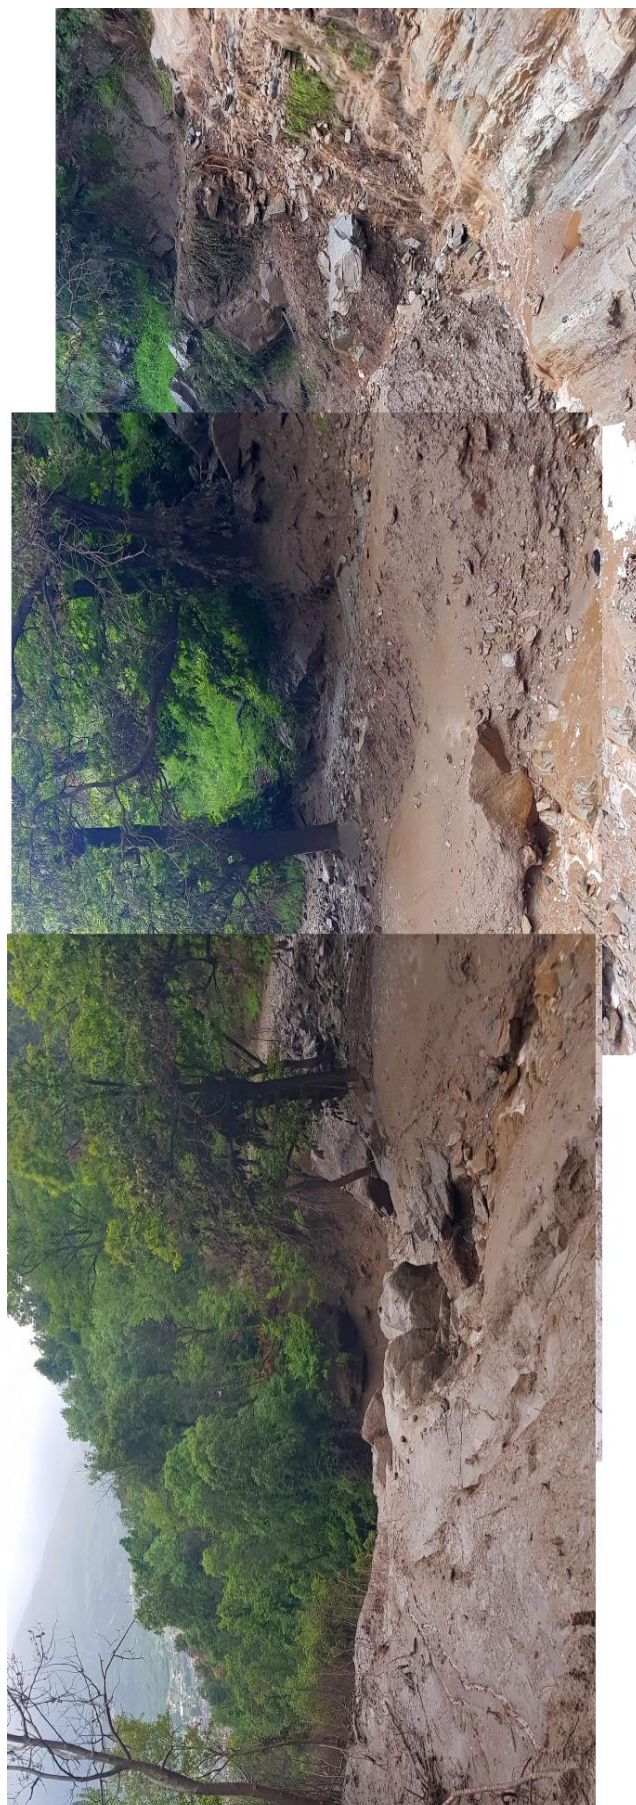
Figura 102: condensatore di sedimenti temporaneo lungo l'asta principale.
Composizione fotografica (foto fornite da Santo La Ferlita studio Rosso – TO)

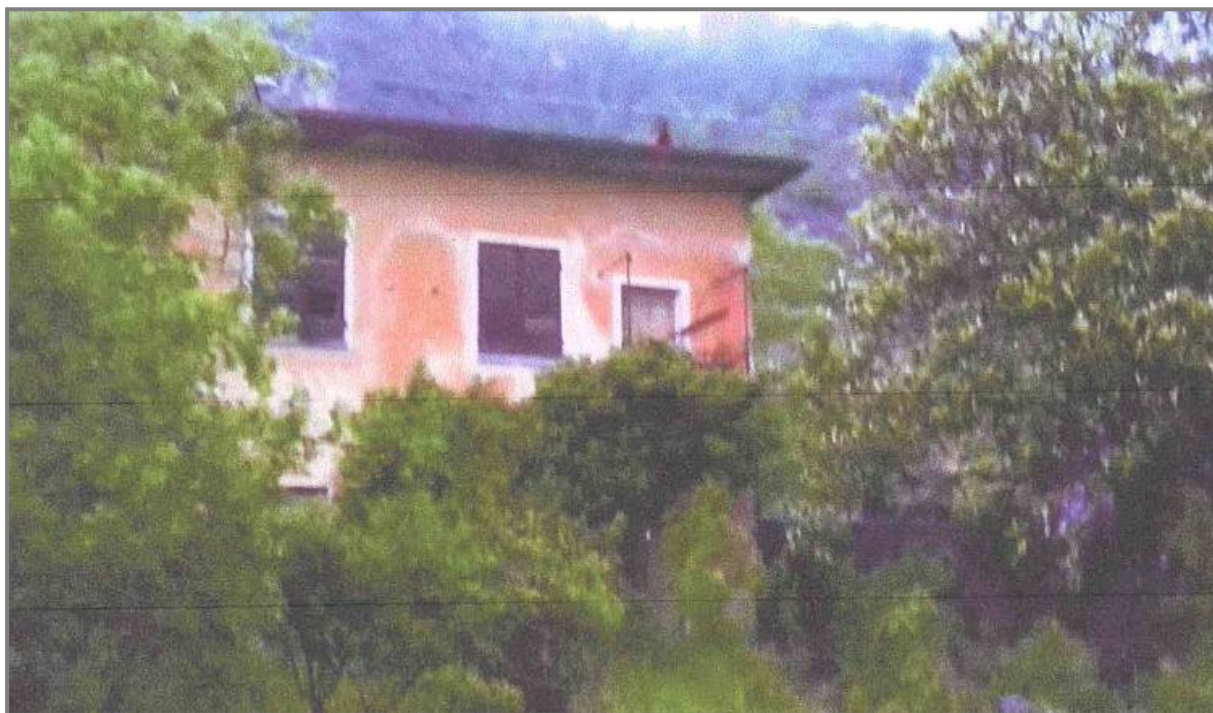
L'edificio analizzato, visibile in Figura 109, si trova in prossimità dell'apice di conoide lungo la linea di deflusso principale della colata. È costituito da un caseggiato di due piani con pianta regolare, con quote differenti di terreno tra il prospetto nord e sud (sul lato nord il terreno a tergo dell'edificio ne ricopre il piano terreno - Figura 110). Il caseggiato non è stato costruito in unica soluzione come mostrato nella foto più sotto, ma ha subito una serie di modifiche nel tempo. Infatti, in origine si trattava di un tipico *casotto* (o *ciabot*) che serviva per dare riparo dal sole e dalla pioggia ai contadini che lavoravano nelle vigne oltreché fungere da ricovero attrezzi e prodotti agricoli, e da presidio durante i periodi della vendemmia. Il *casotto* è una costruzione semplice con muratura portante in pietra - a secco o con malta di allettamento - disposta a ricorsi più o meno regolari - Figura 111. Molti *casotti*, nel corso dei decenni, hanno subito trasformazioni così pesanti da modificare radicalmente la struttura da un punto di vista architettonico e statico. La ricerca d'archivio diventa quindi indispensabile per comprendere in modo appropriato la struttura dell'edificio e le relative tecniche costruttive.

Figura 109: Catastale 1139 edificio distrutto dalla colata – vista lato sud (foto inserita nella richiesta danni allo Sportello Edilizia del Comune di Bussoleno)

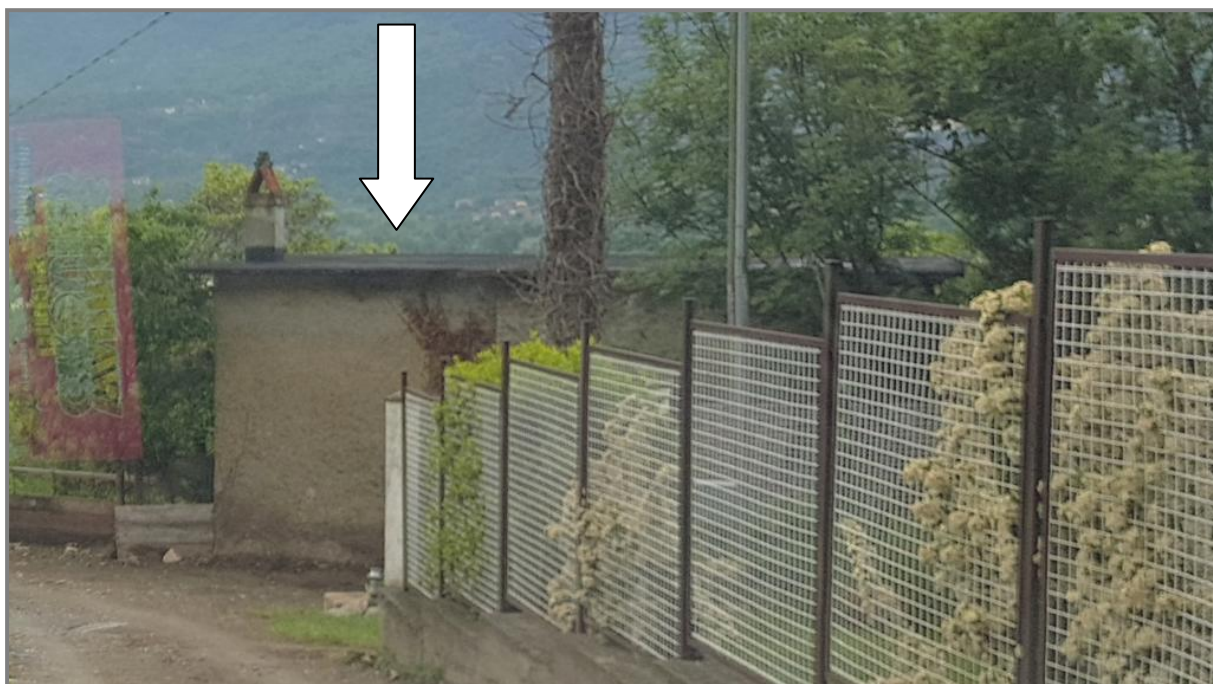
Figura 110: Catastale 1139 edificio distrutto dalla colata – vista lato nord (foto scattata il 21 maggio 2018 da Santo La Ferlita - Studio Rosso – Torino)

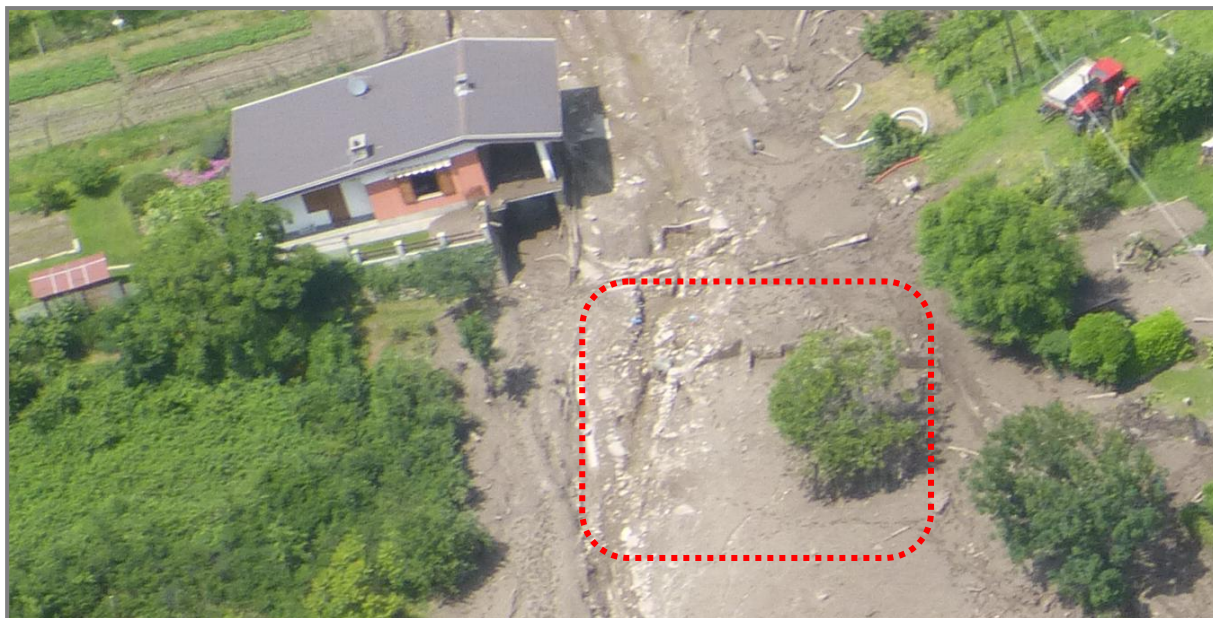
A seguito dell'evento calamitoso la costruzione è andata completamente distrutta come si evince dalle immagini nelle figure Figura 112 e Figura 113. La colata ha spazzato via completamente tutti i muri sia perimetrali che interni, lasciando sul terreno solamente la traccia della base della muratura.

Figura 112: foto aerea dell'apice di conoide; in evidenza - area tratteggiata in rosso - i resti sul terreno del catastale 1139 (foto di Daniele Drago Regione Piemonte Direzione Opere Pubbliche)

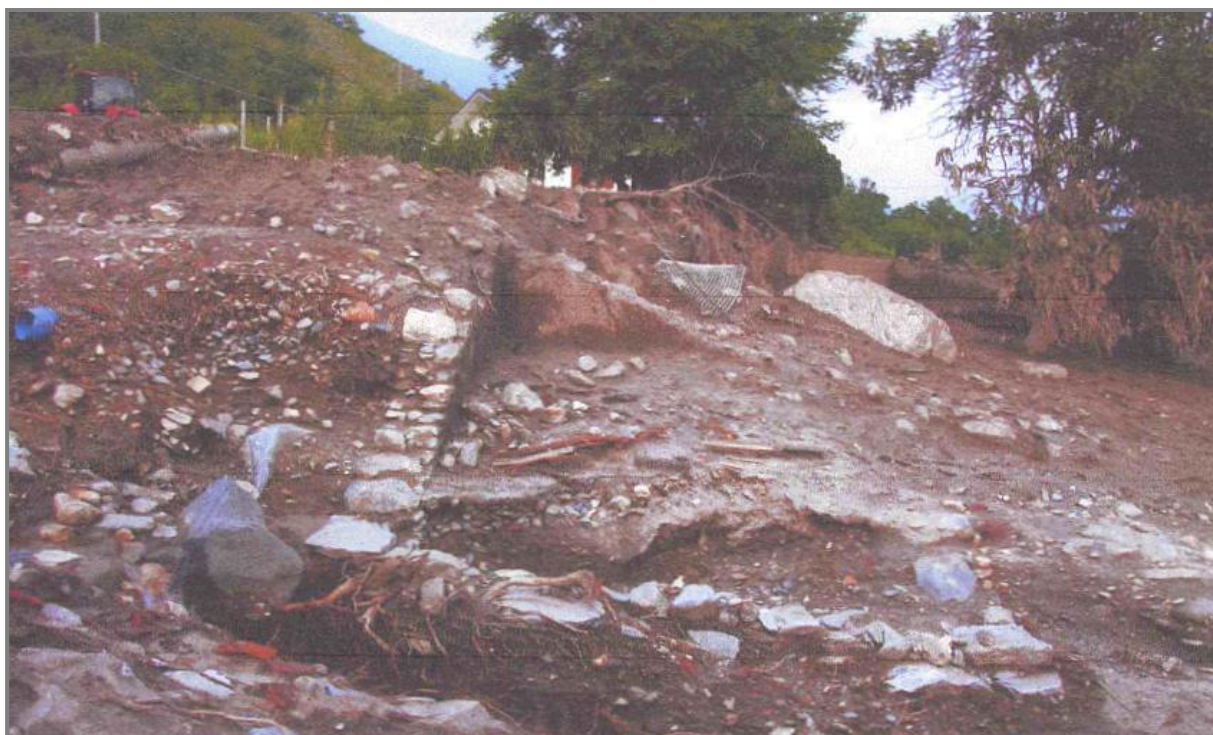
Figura 113: foto dei resti sul terreno del catastale 1139 dopo il passaggio della colata detritica– vista lato ovest (foto inserita nella richiesta danni allo Sportello Edilizia del Comune di Bussoleno)

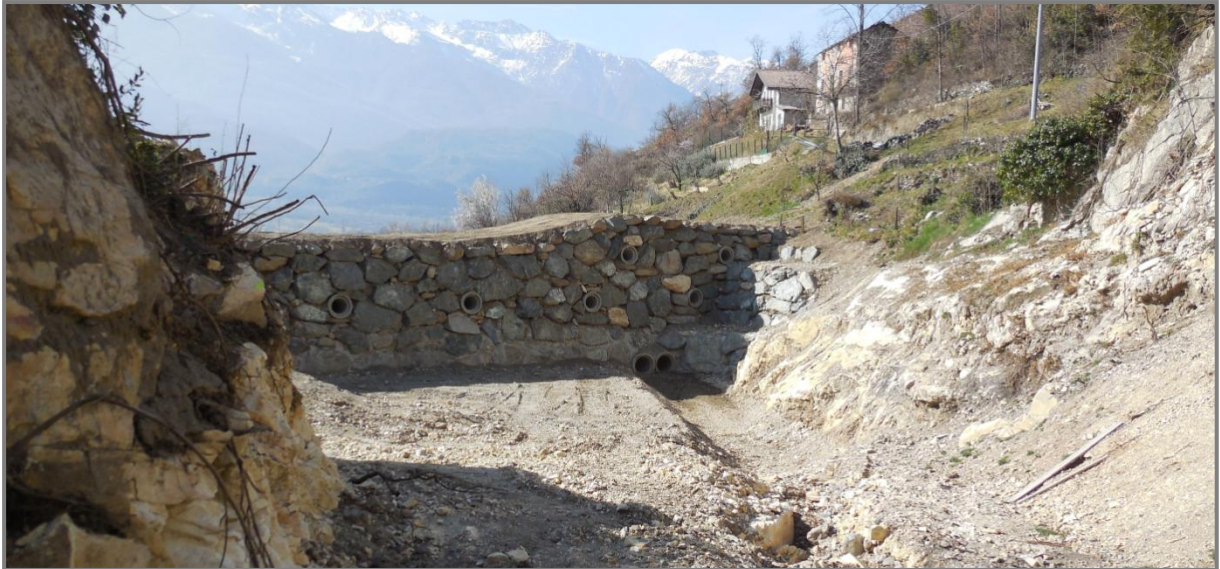
Figura 120: bacino di accumulo in apice di conoide da 7000 m³. Vista verso valle. (foto scattata il 28/02/2019)

Durante il sopralluogo del 09 febbraio 2019 le opere di mitigazione risultavano in via di completamento, tuttavia mancavano ancora alcune lavorazioni collaterali come la demolizione delle costruzioni ubicate all'interno dei bacini di accumulo. Si riportano, da Figura 120 a Figura 123 alcune fotografie scattate durante la visita ispettiva.

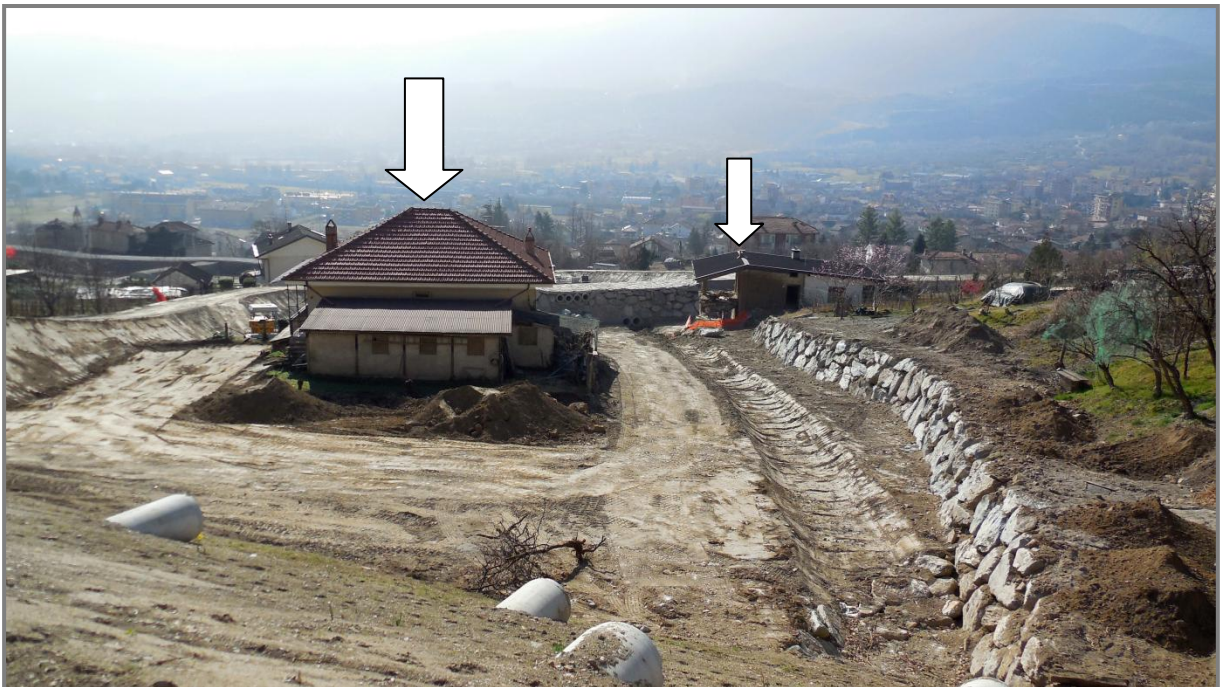
Figura 121: bacino di accumulo supplementare da 6000 m³. Vista verso valle. In evidenza i catastali 993 e 377 che dovranno essere demoliti (foto scattata il 28/02/2019)

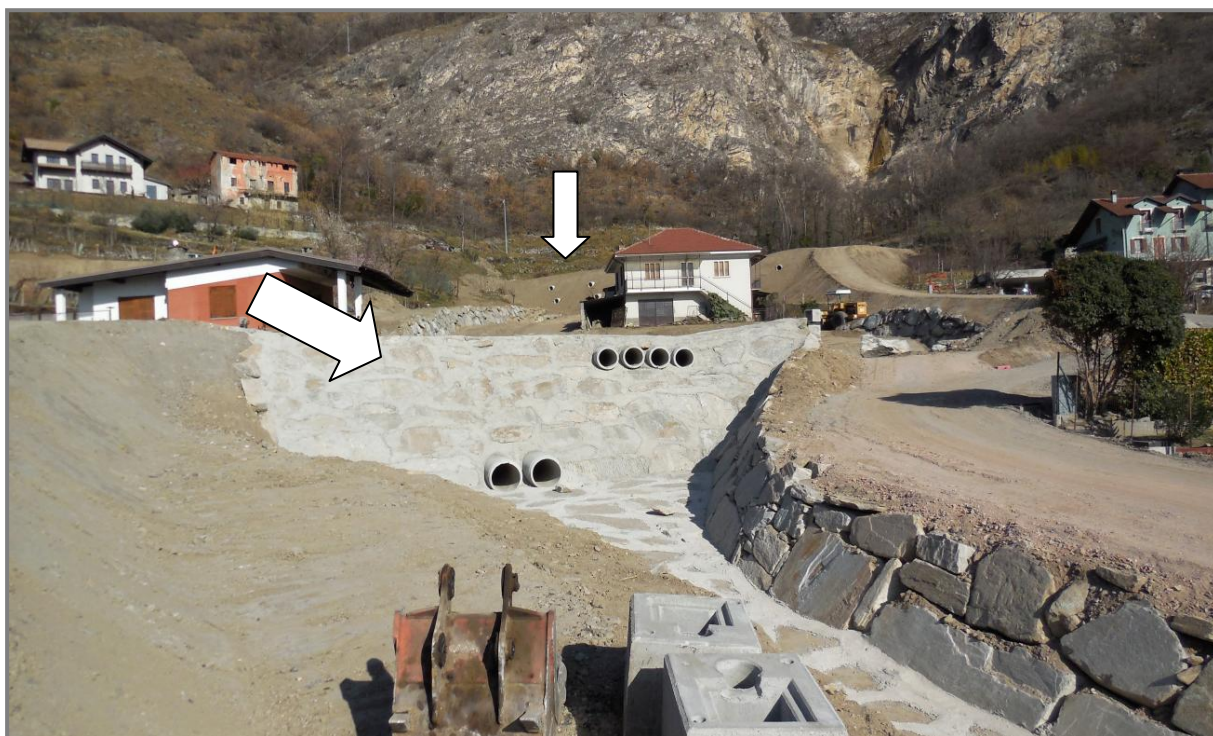
Figura 122: canale di scarico del bacino di accumulo supplementare. Vista verso monte. In evidenza i rilevati dei due bacini di accumulo (foto scattata il 28/02/2019)

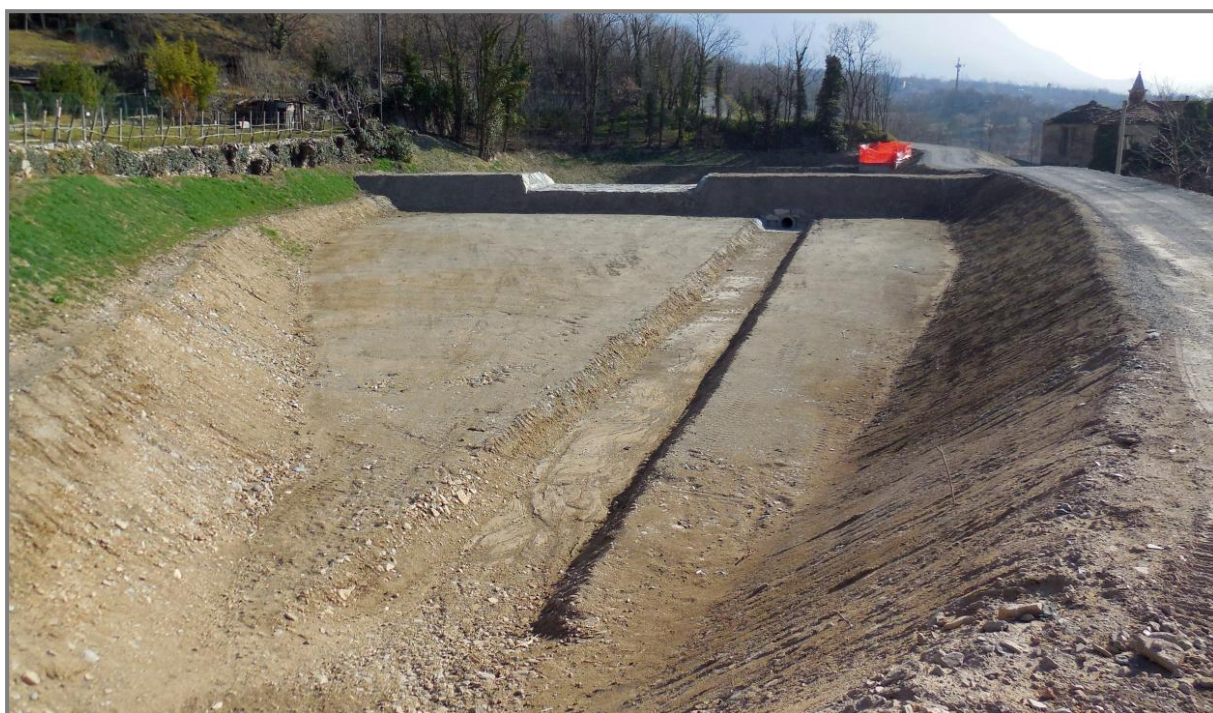
Figura 123: vasca di laminazione a monte (foto scattata il 28/02/2019)

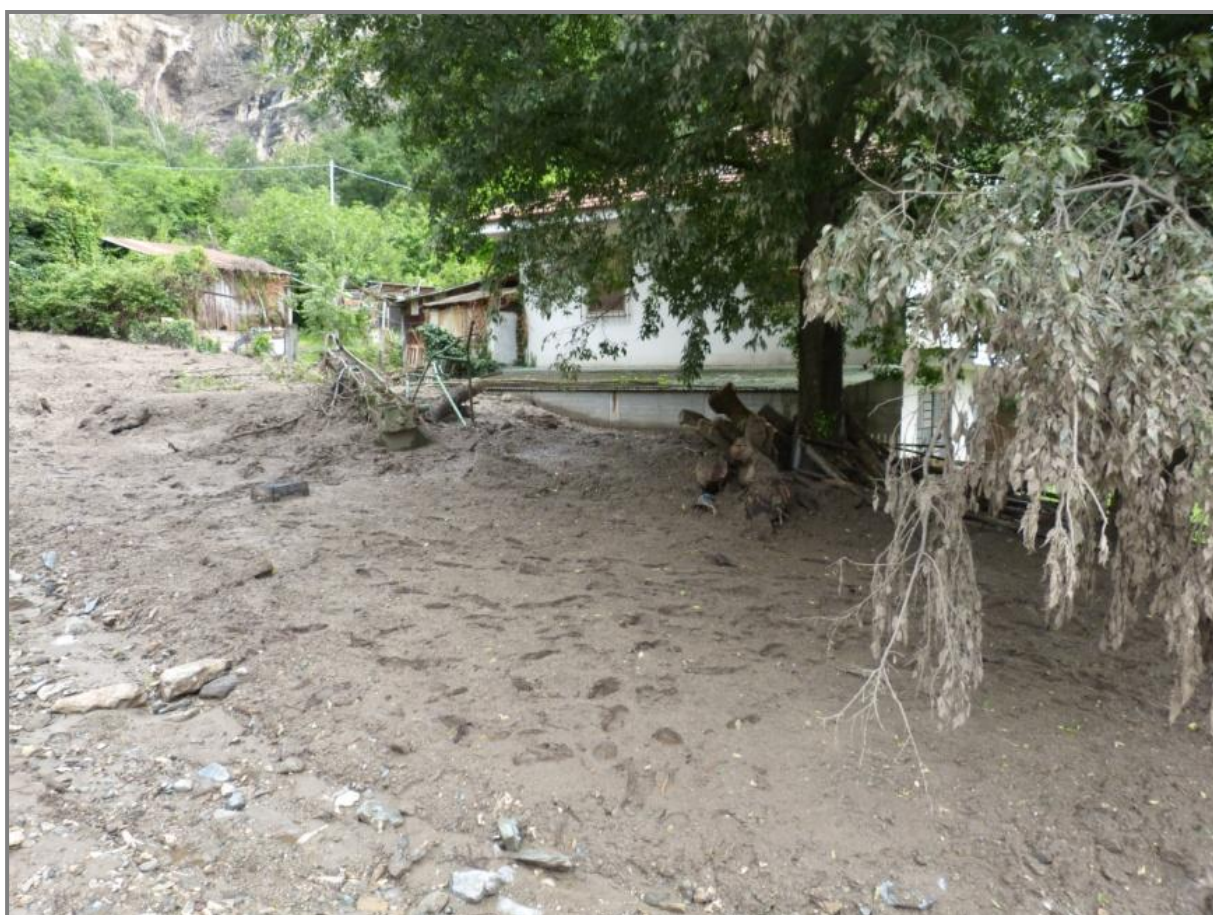
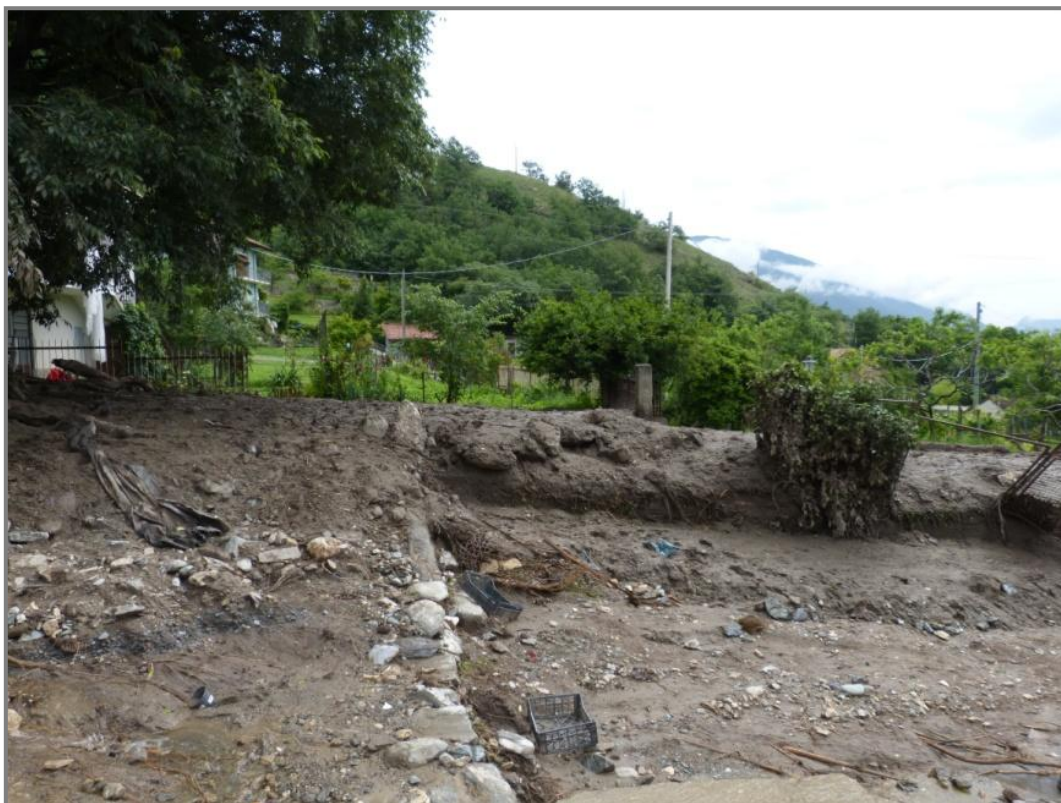
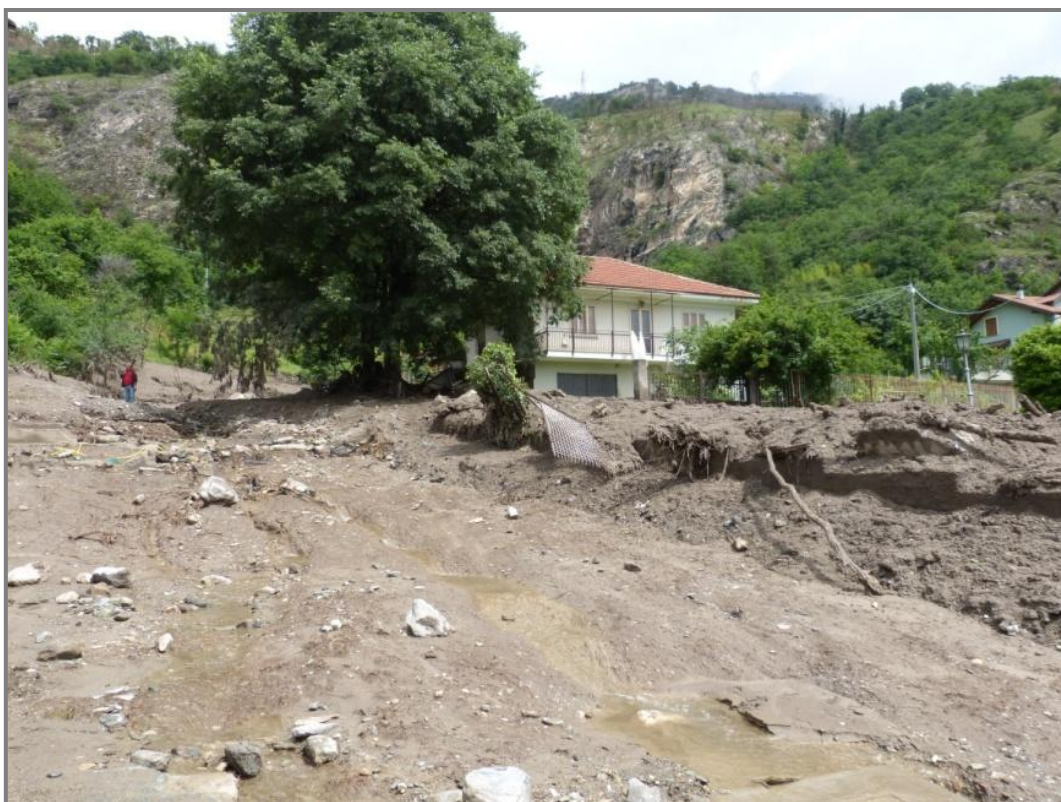
Particella Catastale: 993

Le foto – scattate nei giorni successivi all’evento franoso - sono state fornite dai tecnici della Direzione Opere Pubbliche, Difesa del Suolo, Montagna,Foreste, Protezione Civile, Trasporti e Logistica della Regione Piemonte, mentre le immagini pre-evento sono tratte dal servizio web Google Map Street View (ove disponibile).

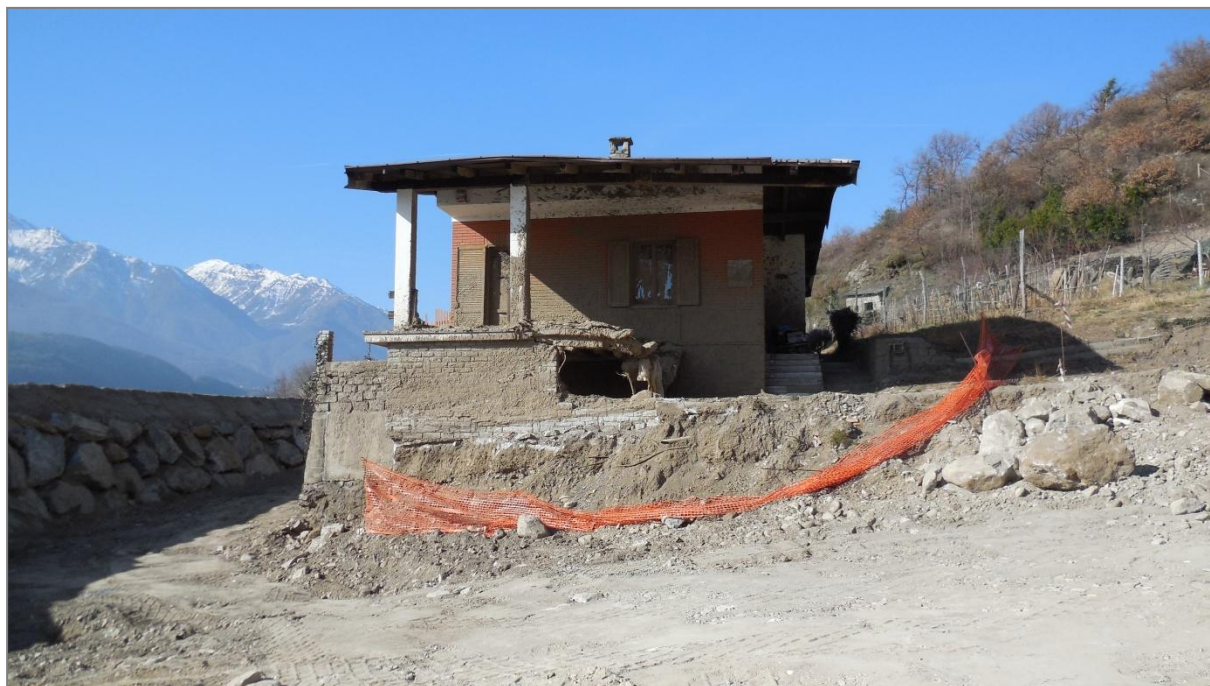
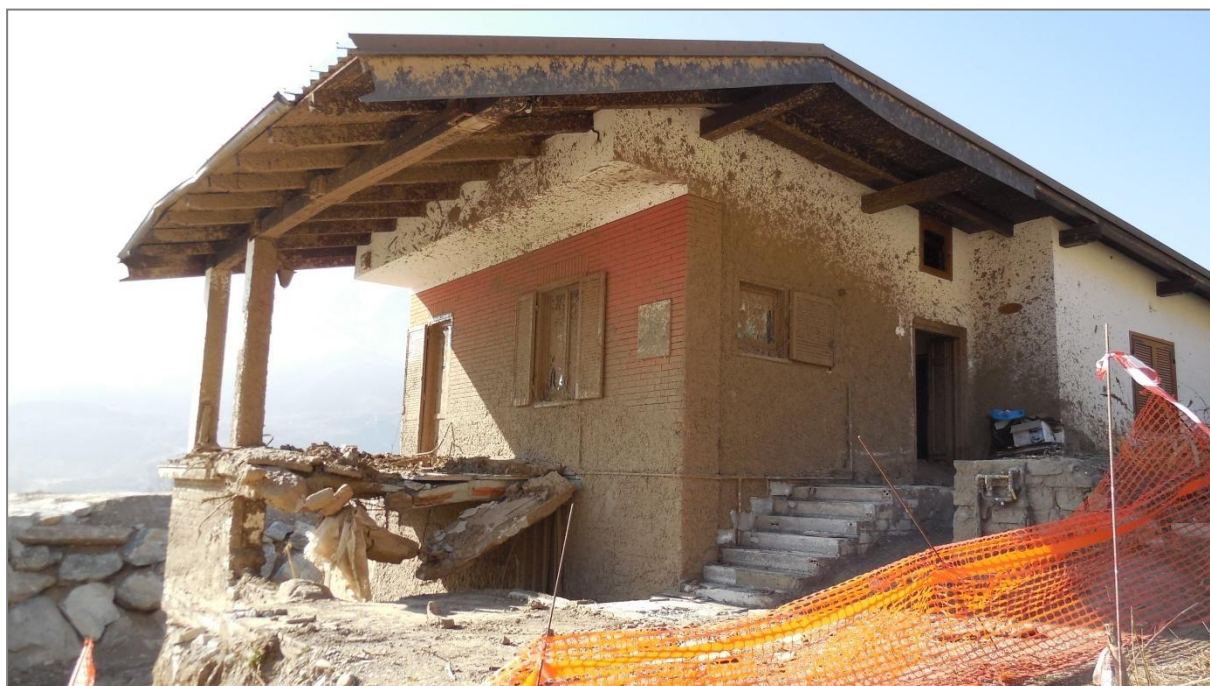
Particella Catastale 377

**9.4 ALLEGATO 4 – MATERIALE FOTOGRAFICO DEL SOPRALLUOGO IN SITO
DEL 28/02/19 – RILIEVO DANNI E SPESSORI DEL DEPOSITO**
