Metodologie di recupero di  
un'architettura rurale  
dell'Alto Canavese

**POLITECNICO DI TORINO**

**CORSO DI LAUREA MAGISTRALE  
IN ARCHITETTURA PER IL RESTAURO E LA  
VALORIZZAZIONE DEL PATRIMONIO**

Questa tesi prende in esame un edificio rurale chiamato **Casa Pum**, la cui conformazione attuale è il risultato di successivi ampliamenti del nucleo originario e la cui nascita è collocabile intorno alla prima metà del **XIX secolo**.

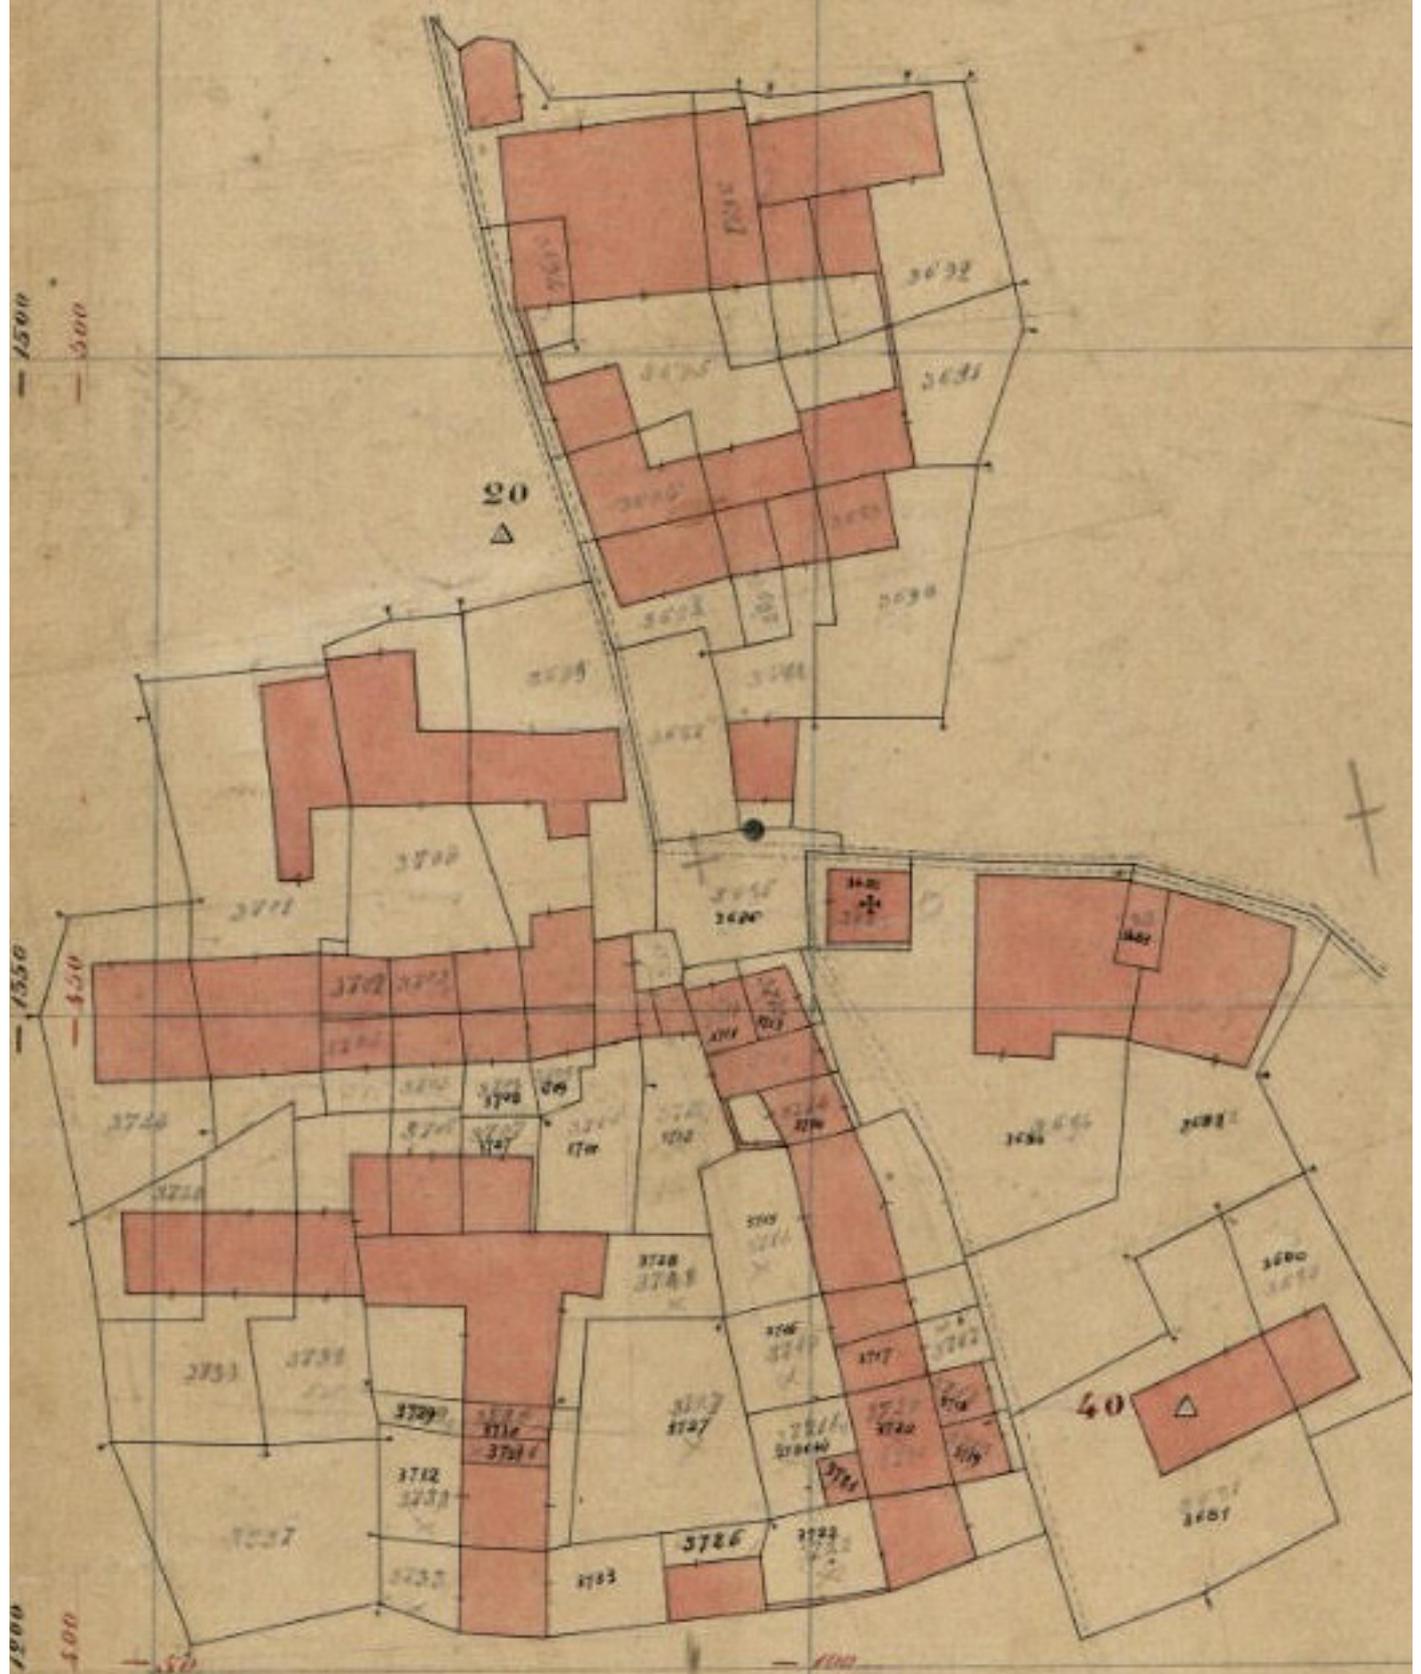
# Borgata Valossera

Scala di  $\frac{1}{500}$  di Metro

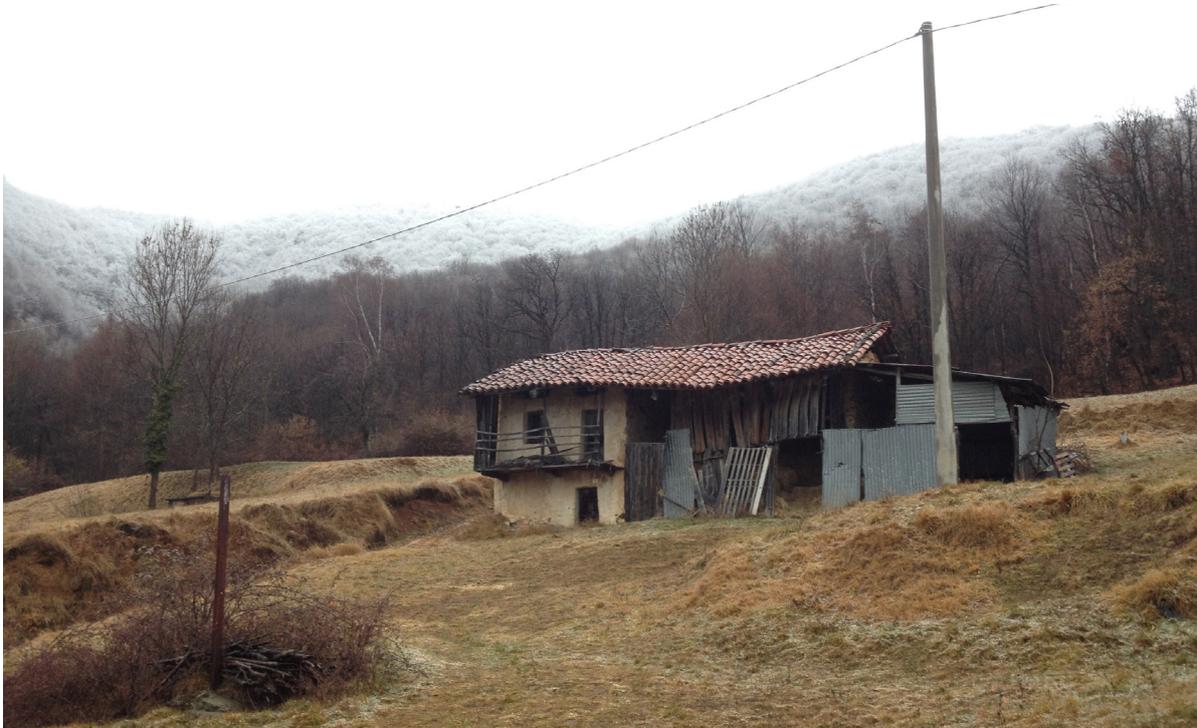
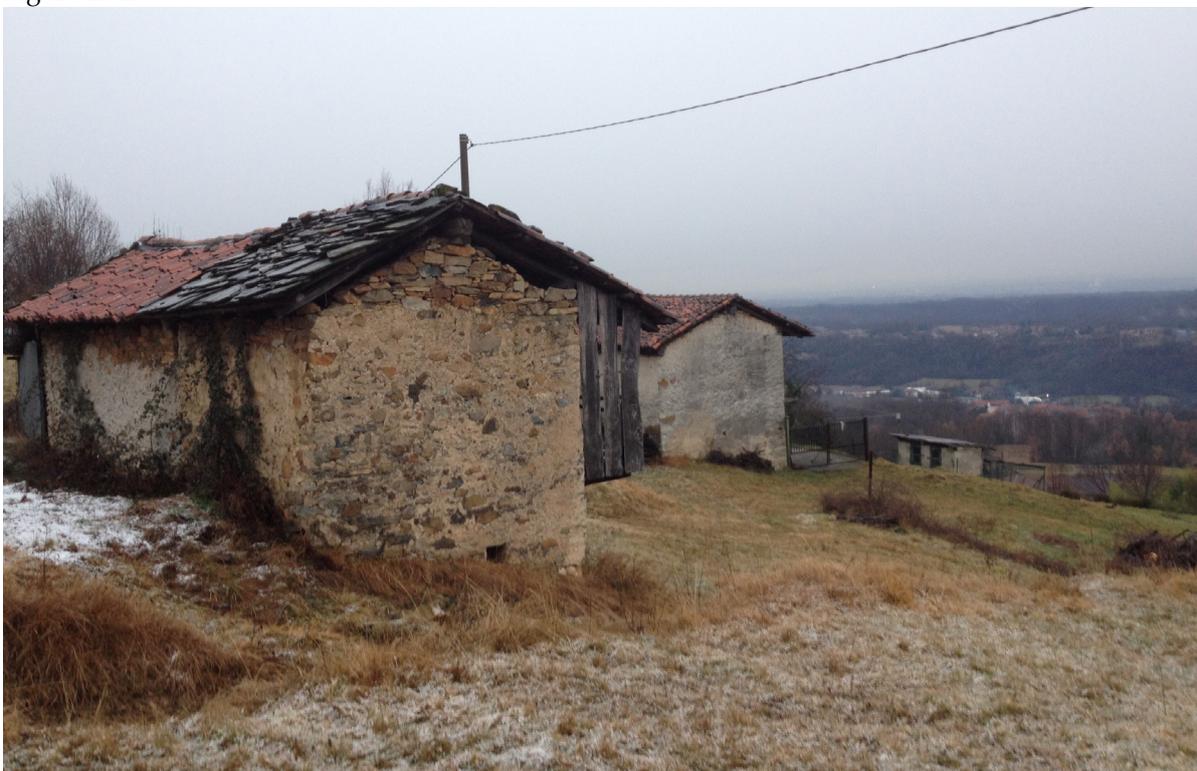
Il rustico è un edificio in muratura posto a pochi metri di distanza da Casa Pum. L'edificio sia esternamente, che nei caratteri interni ha molto in comune con Casa Pum, pur non essendo presente nè all'interno del catasto fancese del 1802, nè nel catasto Rabbini del 1861.

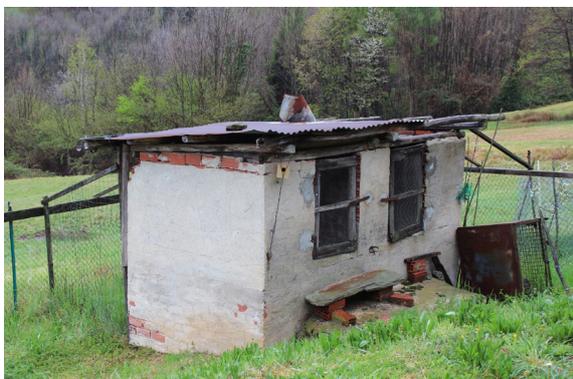
Figura 2.34

Il pollaio è un piccolo edificio in muratura realizzata con materiali e tecniche estranei alla tradizione. Si tratta di una realizzazione di recente costruzione.

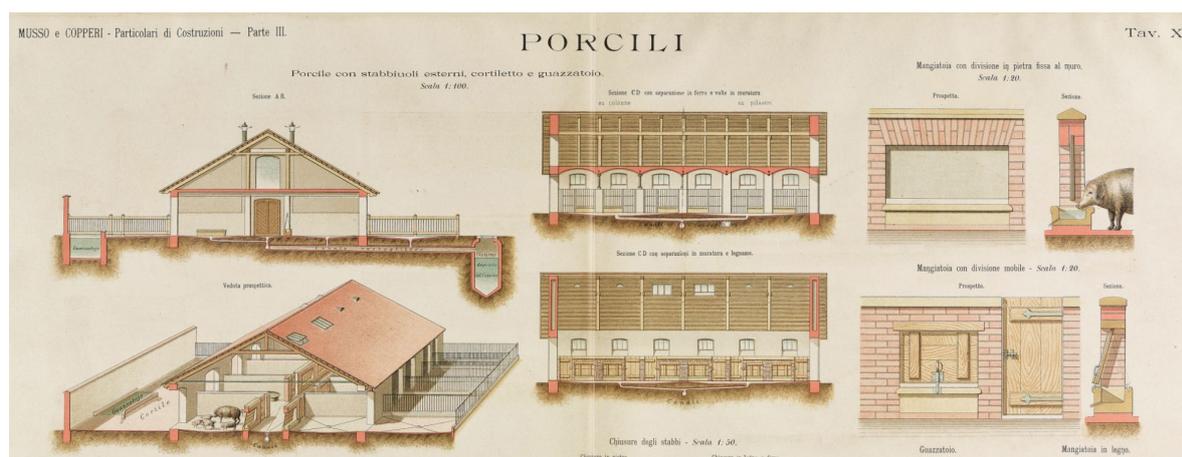
Figura 2.37 d Porcili, Particolari di costruzioni murali e finimenti di fabbricati, Musso e Copperi, tavola X.

Questo sistema veniva largamente utilizzato nell'architettura rurale, ma anche studiato e consigliato dai trattati di fine secolo come si può notare dall'illustrazione che segue.

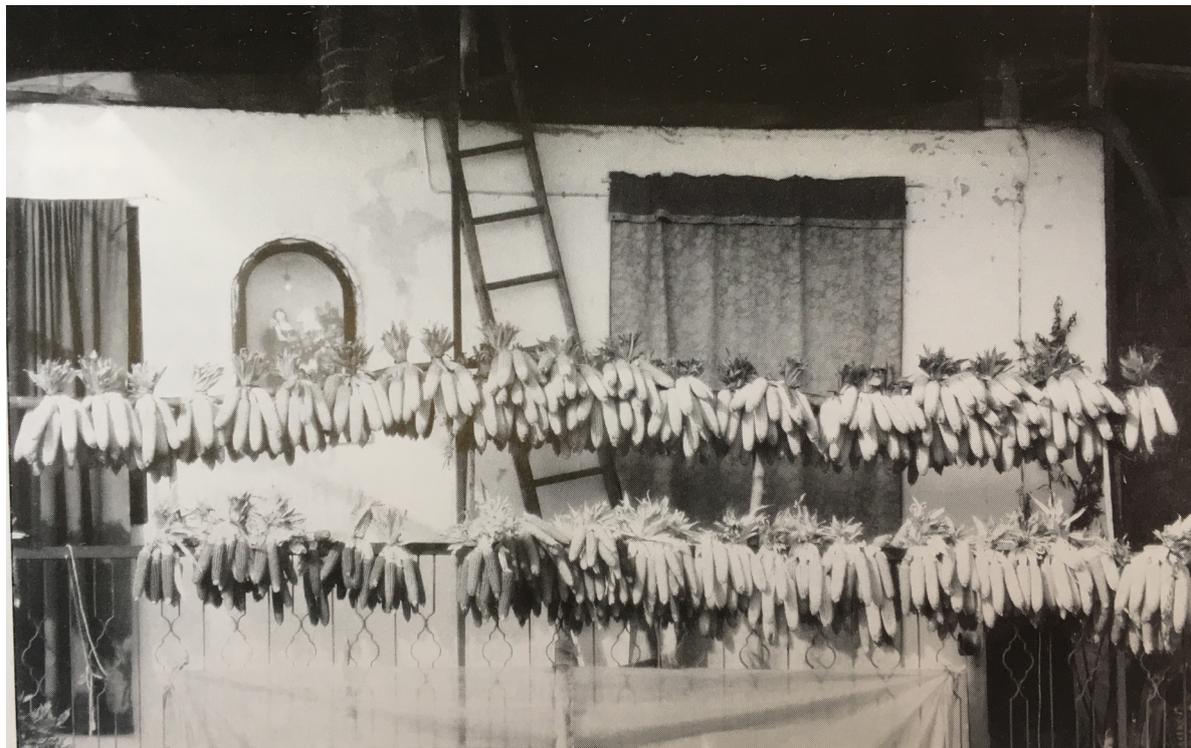
Figura 2.44 c                      Abitazione di Cortereggio, frazione di San Giorgio Canavese, fine Ottocento.  
Fonte: L. Fogliasso (a cura di), *Come si coltivava il mais*, Rivista Canavèis n°22, 2013.

Il ballatoio, come molti degli orizzontamenti è realizzato in legno: travi in legno emergono dalla muratura e ospitano al di sopra un tavolato anch'esso in legno inchiodato alle trave. Viene assicurato verticalmente tramite montanti verticali inchiodati ai punti di copertura, e costituisce una balaustra tramite l'ausilio di montanti orizzontali inchiodati a quelli verticali.

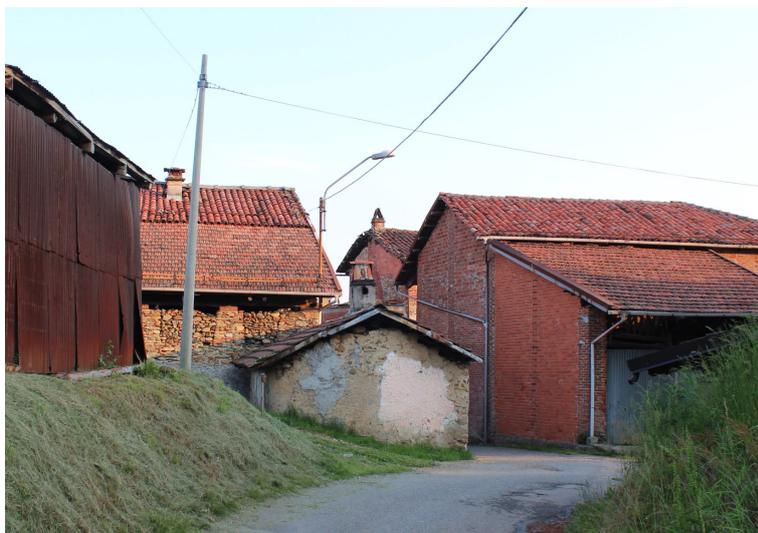
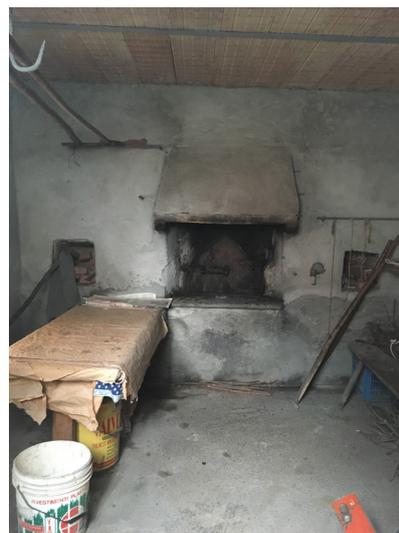
Figura 2.47 a

Si tratta di un edificio isolato in muratura di pietra grezza e con copertura a doppia falda.

Figura 2.47 b

Il forno della borgata, edificio centrale ad un solo piano fuori terra, 2019.

Oggi entrambi i forni sono proprietà privata e versano in uno stato di degrado e abbandono avanzato.

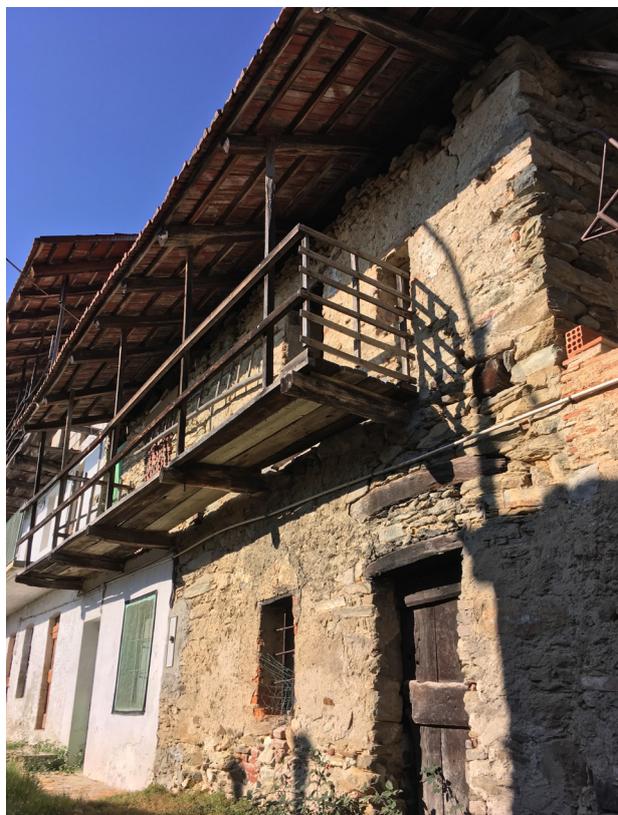
Figura 2.47 c

Il forno della borgata, per le abitazioni più lontane, Case Causaie, 2018.

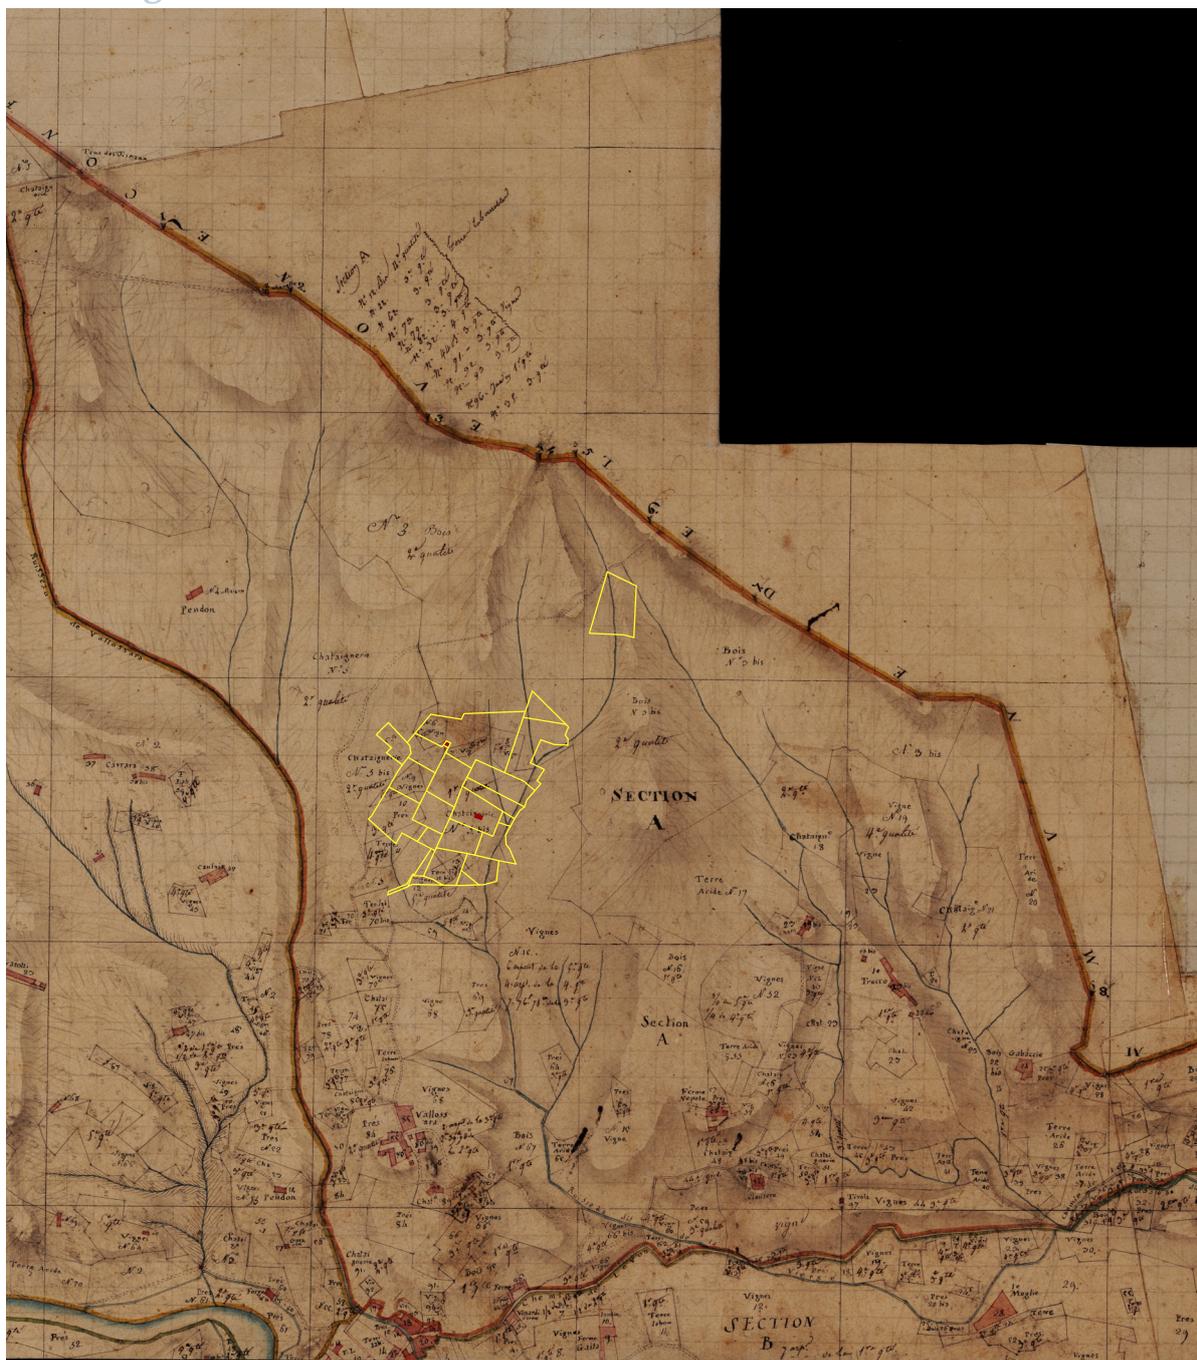
Figura 3.1

Stralcio di Rocca Canavese nel Catasto Francese

In ogni caso queste due cartografie hanno permesso di stabilire che al momento del catasto francese (1802) nè Casa Pum, nè il rustico e nemmeno la grangia erano state realizzate e che quindi in quella zona erano presenti "catagnerie et vigne", ovvero castagneti e vigne (fig. 3.1). Tutt'oggi dai resti della grangia si estende un fitto bosco che conta per lo più castagni, e, sebbene non siano presenti vigne, molte particelle sono ancora accatastate come tali.

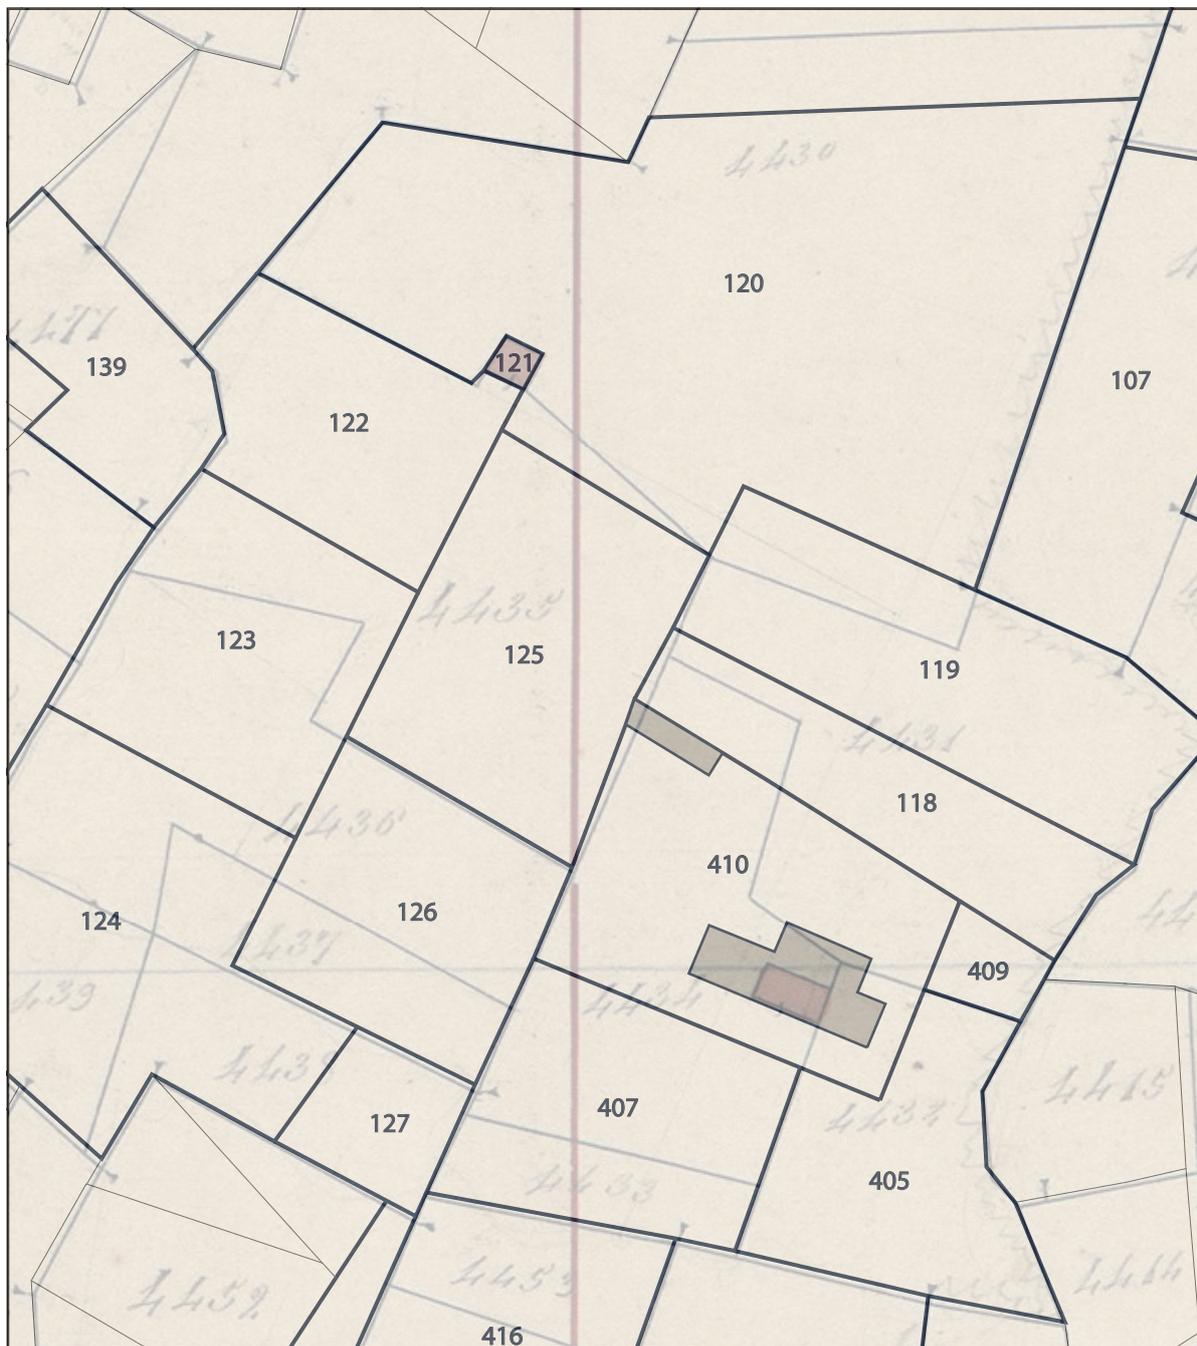
Figura 3.3

Mappa catastale attuale e sovrapposizione del Catasto Rabbini

Come si può vedere dalla comparazione tra queste due cartografie (fig. 3.3), molte particelle hanno mantenuto pressochè la conformazione iniziale.

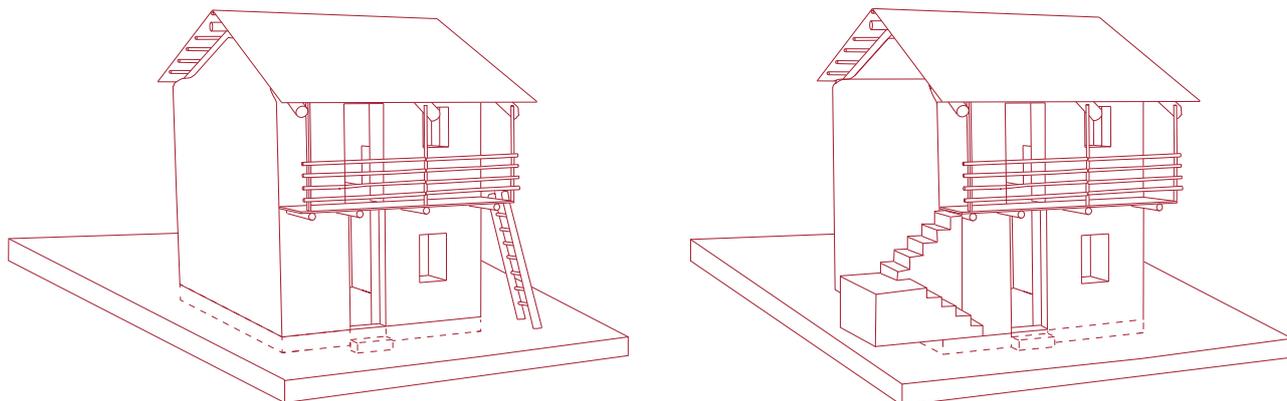
### Fase iniziale: Il CIABOT

Nella sua configurazione iniziale Casa Pum era probabilmente un ciabòt o, come viene chiamato questo tipo di fabbricato in quest'area geografica, una *grangia*<sup>1</sup>, cioè una piccola realizzazione di uno o due piani fuori terra di ausilio alla vita contadina.

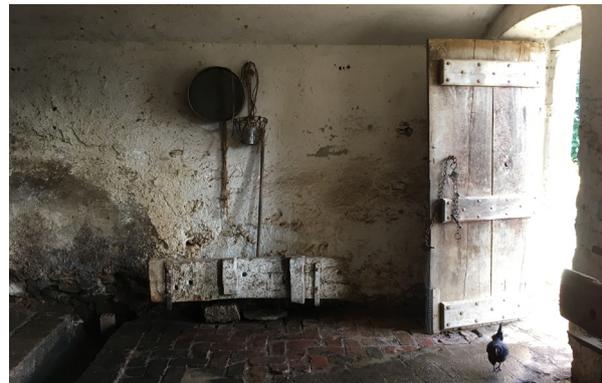
Figura 5.1 b

Per quanto concerne le fondazioni, un'analisi effettuata nel locale adiacente (la stalla) ha permesso di scoprire che non vi sono più delle fondazioni, ma che il terreno circostante è stato rimosso, in modo da poter costruire la stalla di un'altezza superiore. Questo sbancamento è testimoniato dal fatto che questa sia l'unica stanza alla quale si accede tramite due gradini (per un totale di **0.38 m**), i quali corrispondono alla profondità delle antiche fondazioni.

Locale stalla. L'analisi delle fondazioni è visibile in corrispondenza del canale di scolo dei liquami.

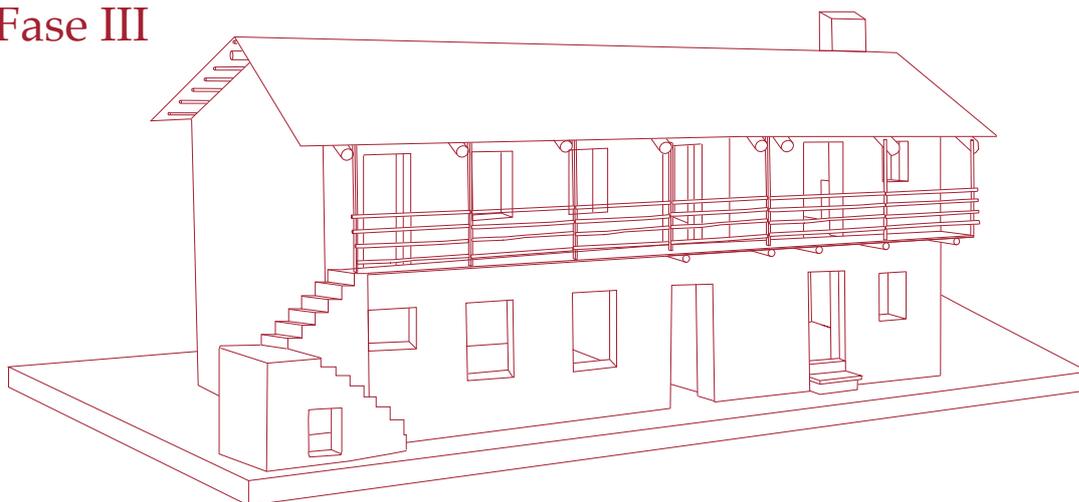
Nel caso in cui il rilievo del Catasto Rabbini fosse affidabile vorrebbe dire che il locale della stalla è stato ampliato di quasi due metri, andando ad aggiungere alla porta e alle due aperture, una terza apertura, la quale o non è stata successivamente ampliata oppure è stata realizzata volutamente più piccola.

Nel momento in cui fosse avvenuto questo ampliamento è possibile che si sia sostituito il solaio originario realizzato magari in travi di legno e voltine in mattoni oppure semplice tavolato con il solaio attuale realizzato in voltine di mattoni disposte a foglio poggianti su travi IPE in acciaio. Ovviamente questa sostituzione può essere avvenuta anche per altre ragioni come la marcescenza delle travi o semplicemente la necessità di ricostituire un solaio adeguato per ospitare le camere sovrastanti.

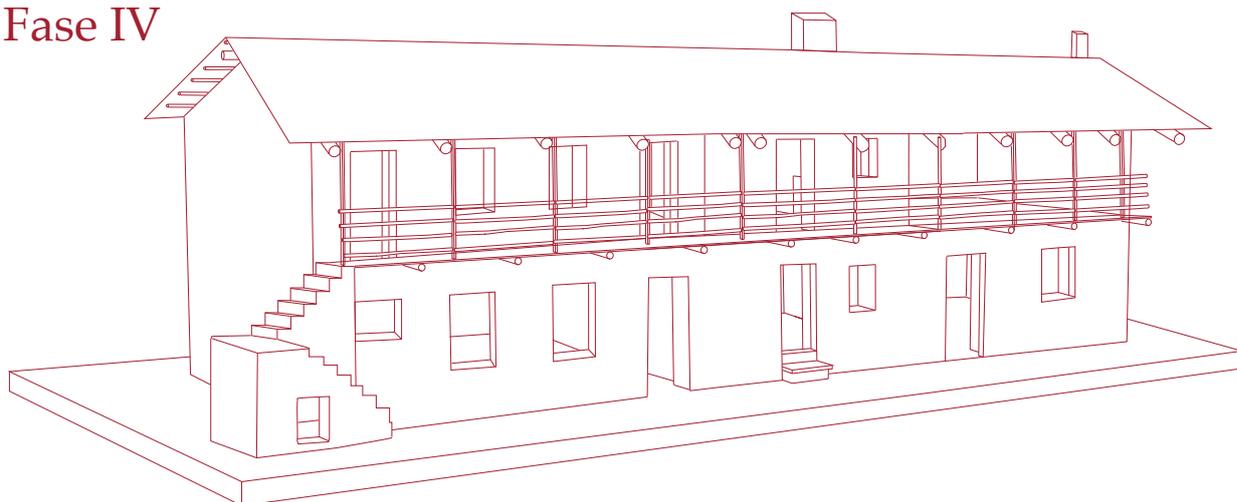
Il piano primo ha così ormai tre camere da letto: quella iniziale (a destra) riscaldata grazie al passaggio della canna fumaria del camino della cucina, la stanza più a sinistra riscaldata grazie all'addizione di un caminetto posto sulla parete ovest (oggi non in funzione) e la centrale resa di conseguenza più calda grazie alla sua posizione. Il collocamento delle camere al piano di sopra è una scelta strategica: in primo luogo i locali più utilizzati sono anche quelli più facilmente accessibili (quindi al piano terra), dall'altro gli ambienti al primo piano risultano per posizione più salubri (meno umidi) e vengono scaldati dai sottostanti.

La stanze da letto sono infatti preferibilmente situate al di sopra di stalle e cucine, in maniera tale da sfruttarne il calore prodotto.

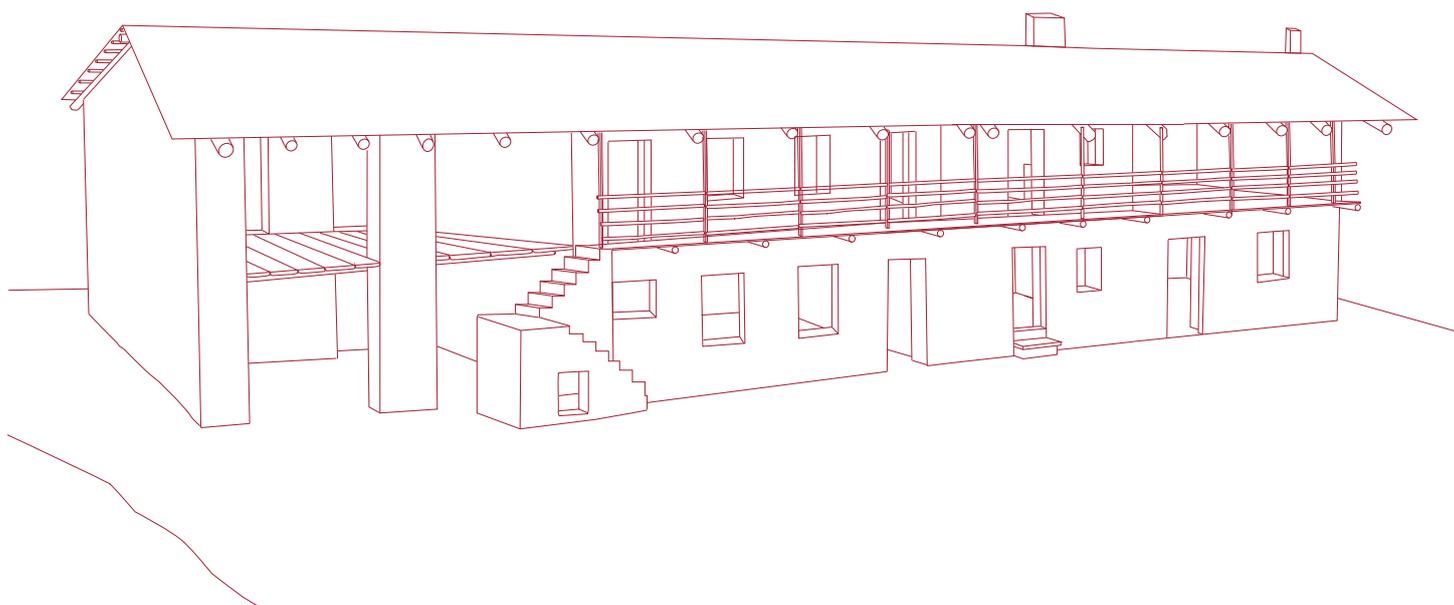
## Fase V

Nella fase successiva la fabbrica vede un ulteriore ampliamento, sempre e rigorosamente seguendo lo stesso asse est-ovest. A ridosso del prospetto ovest viene infatti aggiunto un ambiente quasi totalmente aperto verso sud.

L'ambiente è partizionato orizzontalmente tramite un solaio in travi lignee e tavolato semplice solo appoggiato e al piano terra è rudimentalmente diviso da partizioni in compensato e altri materiali dal ridotto spessore.

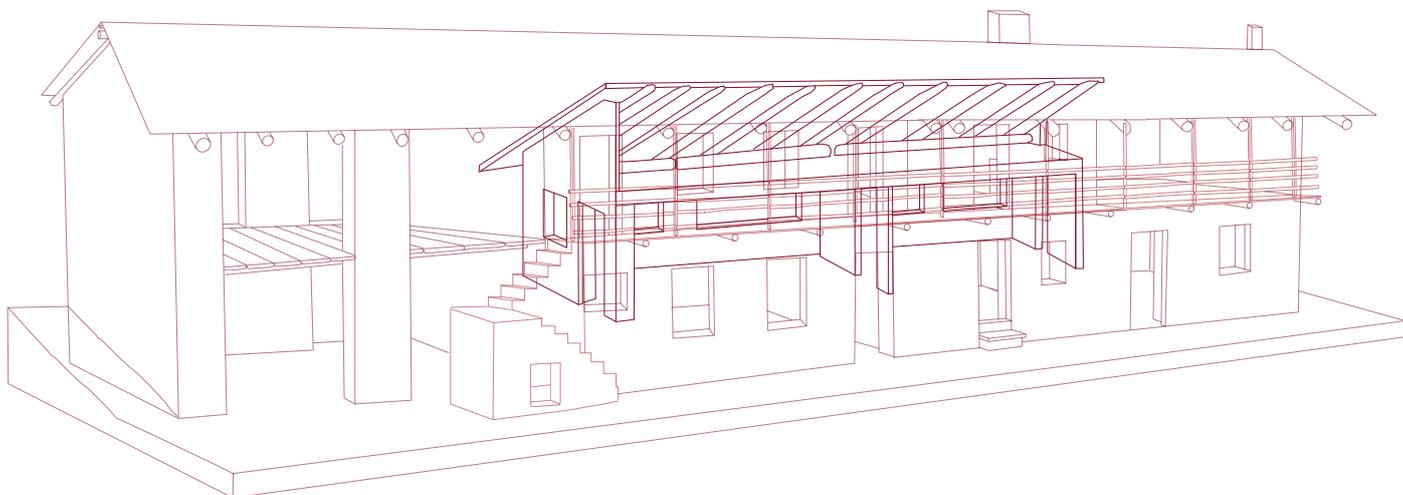
## La configurazione finale

L'ultima fase di evoluzione di questa fabbrica prevede l'aggiunta di corpi di fabbrica che potessero sopperire ai bisogni della famiglia insediatasi.

Si tratta di superfetazioni, che, al pari delle sostituzioni puntuali di elementi o materiali, si rivelano poco compatibili per forma e materia. Le aperture, che nell'edilizia rurale sono rare e minute, moltiplicano la loro superficie alterando l'armonia compositiva di un tempo.

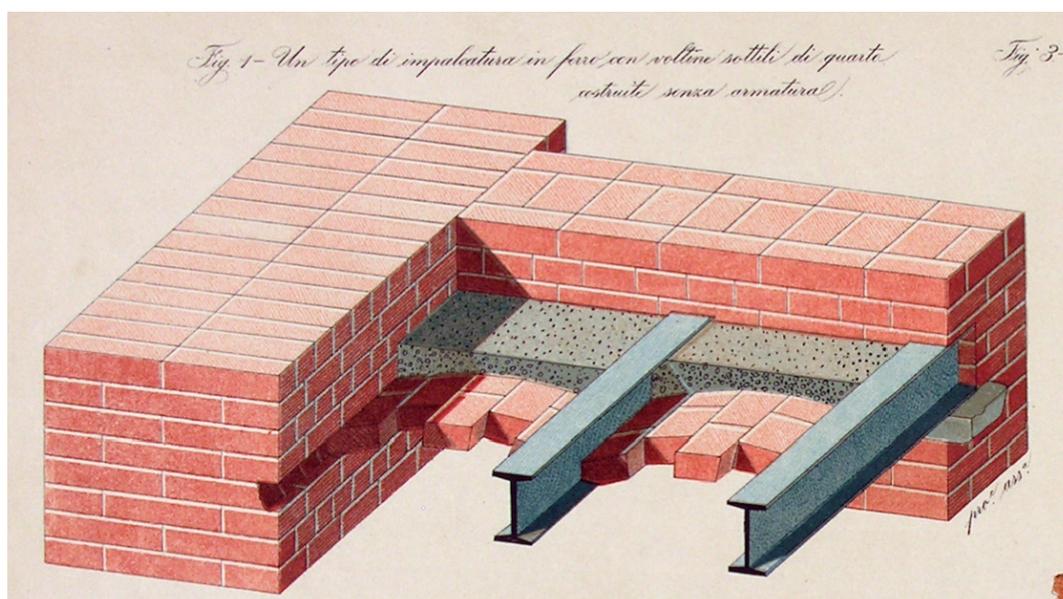
Figura 5.11 C. Formenti, *La pratica del fabbricare: il rustico delle opere (parte prima)*, tavola 46, Ultrico Hoelpli, Milano: 1909.

Le soluzioni più elaborate e diffuse vengono studiate e rappresentate da molti trattatisti di fine Ottocento.

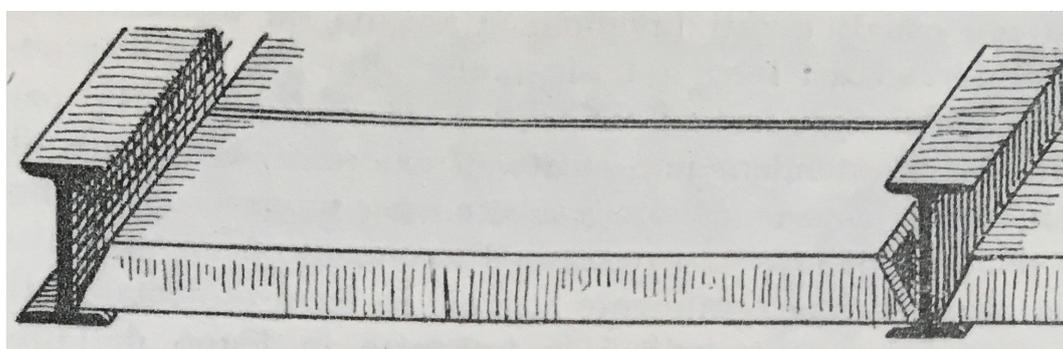
Figura 5.12 G. Chevalley, *Elementi di tecnica dell'architettura: materiali da costruzione e grosse strutture*, tavola 130, Pasta, Torino: 1924.

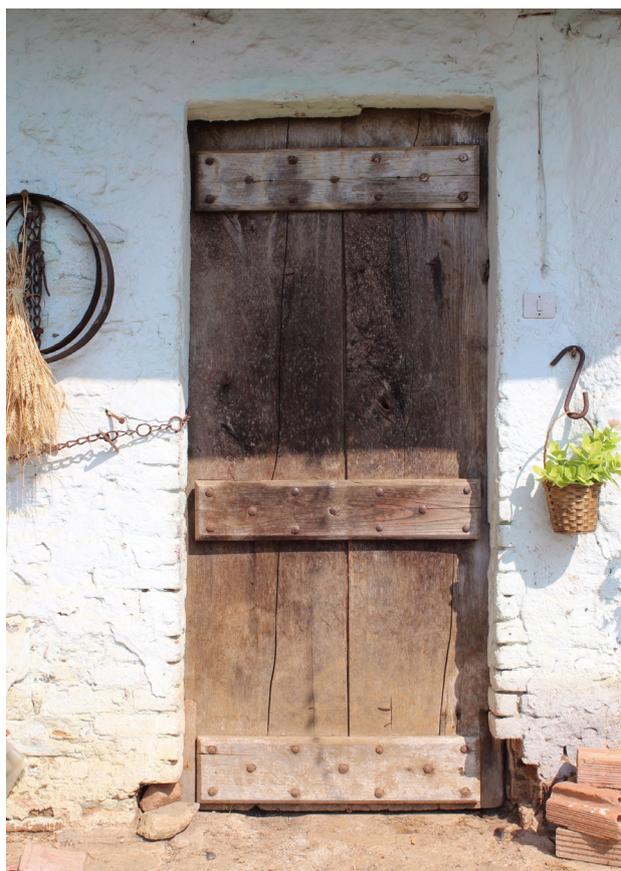
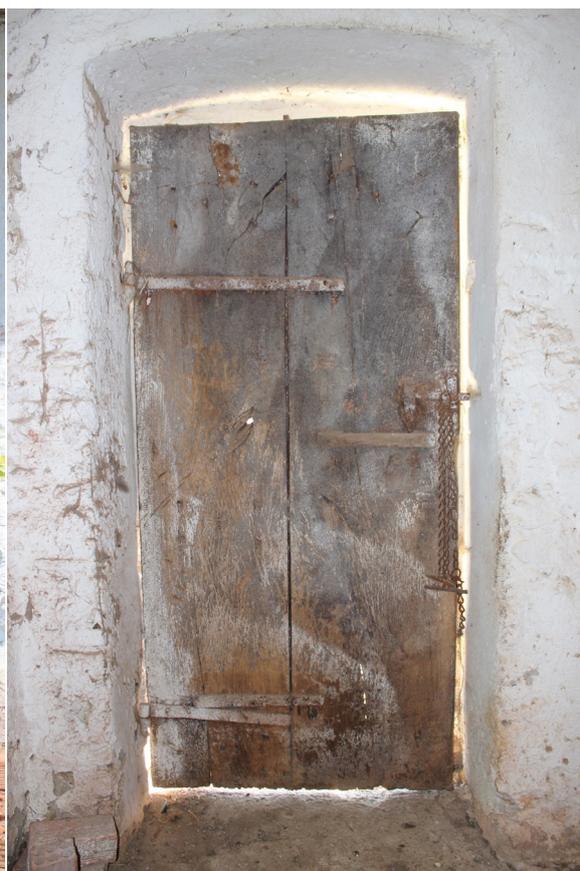
Figura 5.17 a

Le porte degli edifici rurali sono spesso semplici, realizzate da tavole in legno (di circa 4 cm) disposte verticalmente che vengono tenute insieme da almeno tre tavole trasversali (due agli estremi e una centrale) tramite chiodatura.

Prospetto esterno ed interno della porta della stalla

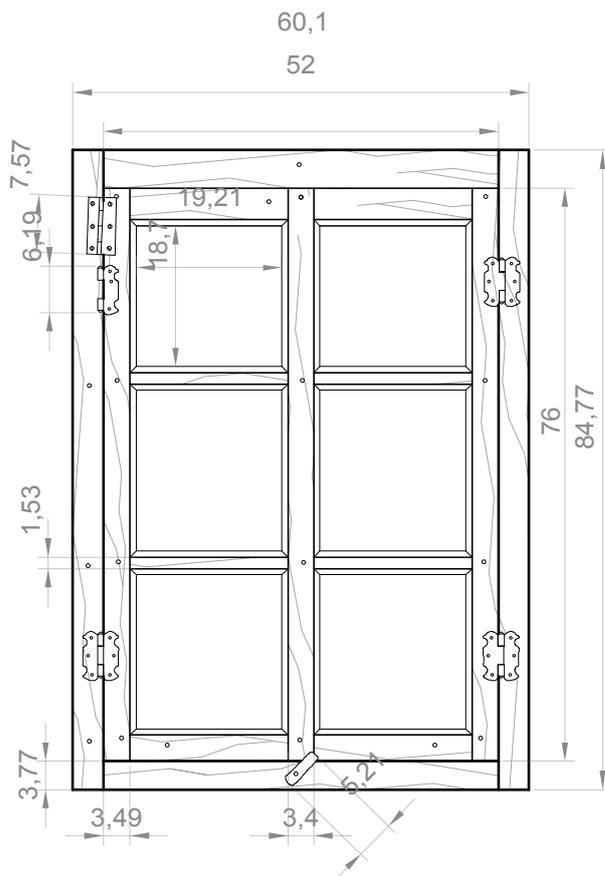
Scala 1:10

La stanza del camino è il locale (ad uso abitativo) con le finestre più ridotte dell'intero edificio (vedi argomento pag. 111)

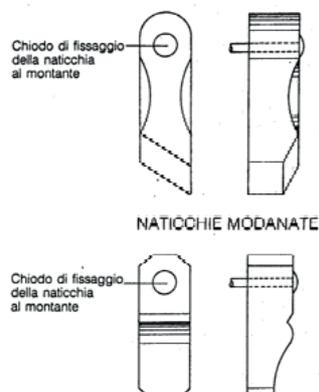
Questa finestra, come quella dello stesso locale al piano superiore e anche quella presente nella stanza superiore del rustico (edificio retrostante), non presenta alcuna maniglia ma solo delle naticchie dalla forma elementare che permettono la chiusura del serramento

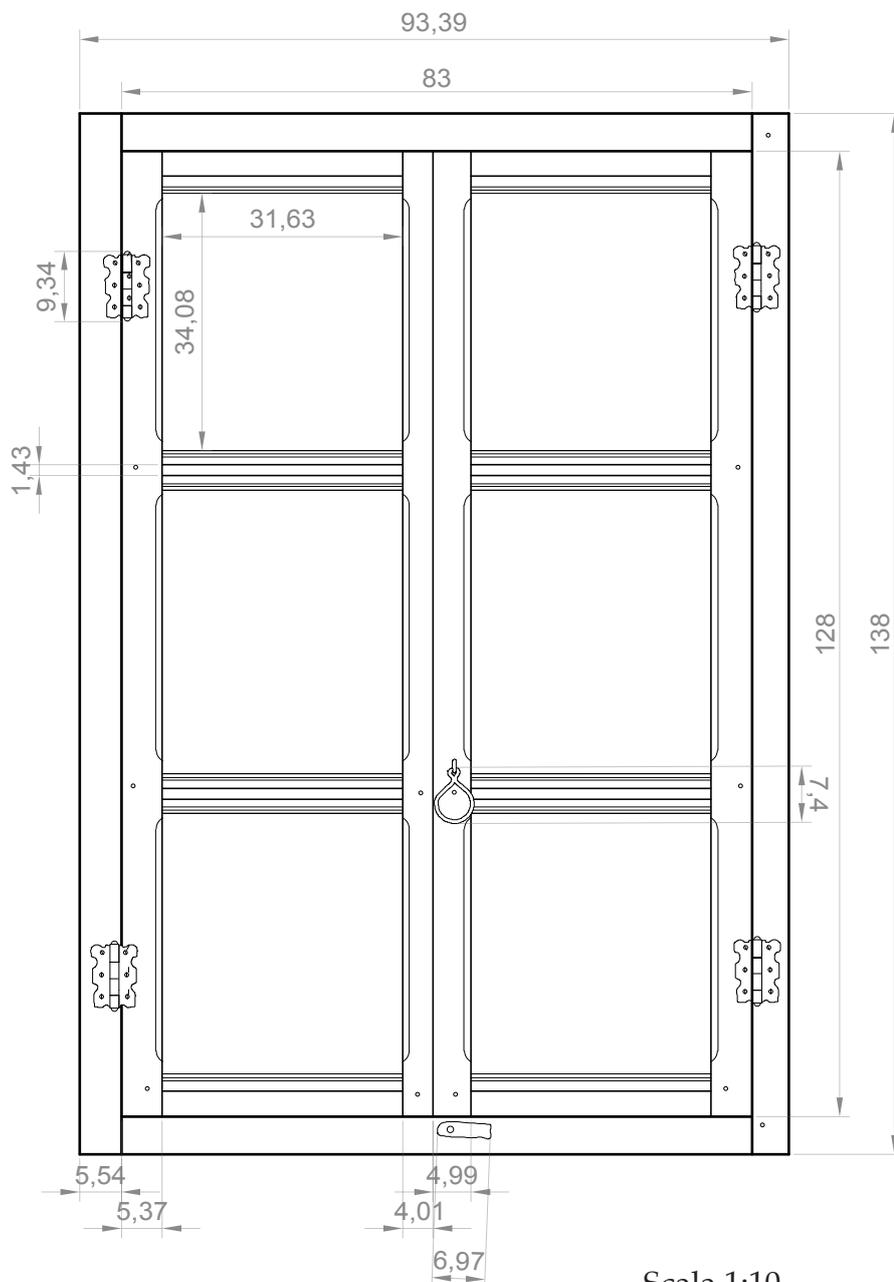
Scala 1:10

Gli **infissi** erano comunque semplici, realizzati in legno e presentavano genericamente la lastra in vetro singolo solo dove necessario, a causa dell'elevato costo, reperibilità e fragilità. A Ca Pum non sono presenti tracce di **scuri**, che normalmente nelle case contadine ove presenti venivano realizzati internamente per ridurre il degrado dato dall'esposizione agli agenti atmosferici esterni.

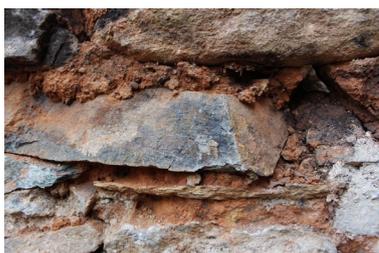
Dettaglio della malta utilizzata

La malta utilizzata è di natura prevalentemente terrosa, addizionata con inerti di diversa granulometria. Si tratta quindi di una malta molto compatta, ma allo stesso tempo facilmente dilavabile. La provenienza della terra è sicuramente locale, facilmente distinguibile dal colore, derivante dalla notevole presenza di *limonite*, una pietra ad alto contenuto di ferro.

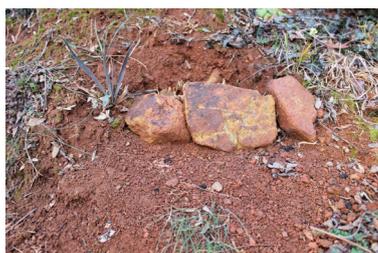
Tipologia di terreno presente in zona:  
alta presenza di limonite

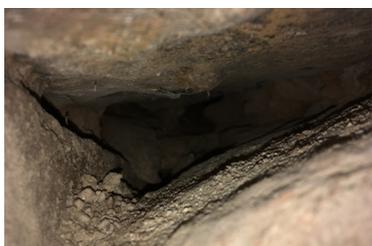
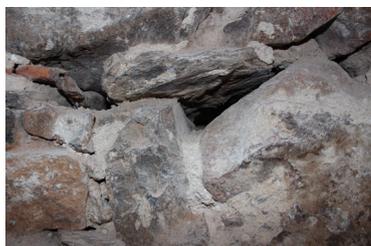
In questa porzione di muratura sono molto frequenti i varchi vuoti, dovuti alla **mancanza di "zeppa"** ed elementi di esigue dimensioni che dovrebbero colmare gli spazi di risulta lasciati dalla irregolarità delle pietre di maggiore e media dimensione.

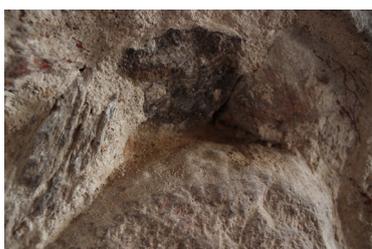
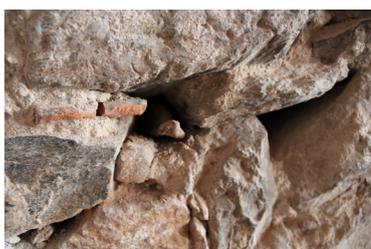
Dettagli della malta utilizzata

La malta originaria è quasi inesistente ed è stata soppiantata da strati e strati di intonaco posticcio. In ogni caso la tipologia sembra essere per lo più terrosa, così come negli altri muri. Dal momento che, secondo l'analisi delle fasi edilizie (di cui a pagina ....) questo paramento è stato per un certo periodo un muro esterno, è plausibile che la malta terrosa sia dilavata perchè esposta alle intemperie.

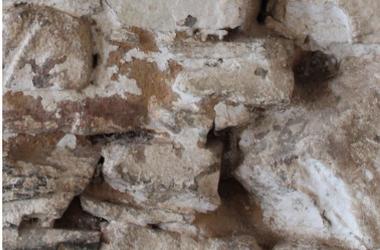
I vuoti presenti sono per lo più superficiali e di ridotte dimensioni, derivanti da un distacco della malta e di zeppe non perfettamente ingranate nella muratura.

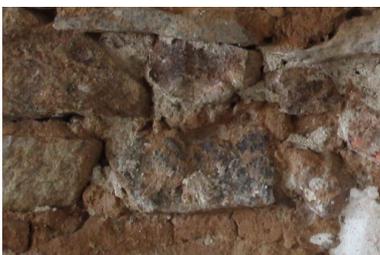
Dettagli della malta utilizzata

Come per le altre murature si tratta di una malta a composizione prevalentemente terrosa.

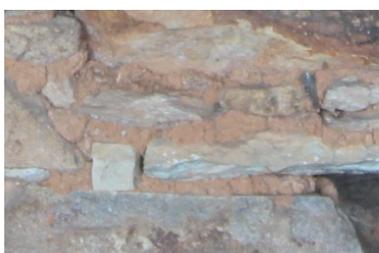
Dettaglio della malta utilizzata

Come per le altre murature si tratta di una malta a composizione prevalentemente terrosa.
