Metodologie di recupero di  
un'architettura rurale  
dell'Alto Canavese

**POLITECNICO DI TORINO**

**CORSO DI LAUREA MAGISTRALE  
IN ARCHITETTURA PER IL RESTAURO E LA  
VALORIZZAZIONE DEL PATRIMONIO**

Questa tesi prende in esame un edificio rurale chiamato **Casa Pum**, la cui conformazione attuale è il risultato di successivi ampliamenti del nucleo originario e la cui nascita è collocabile intorno alla prima metà del **XIX secolo**.

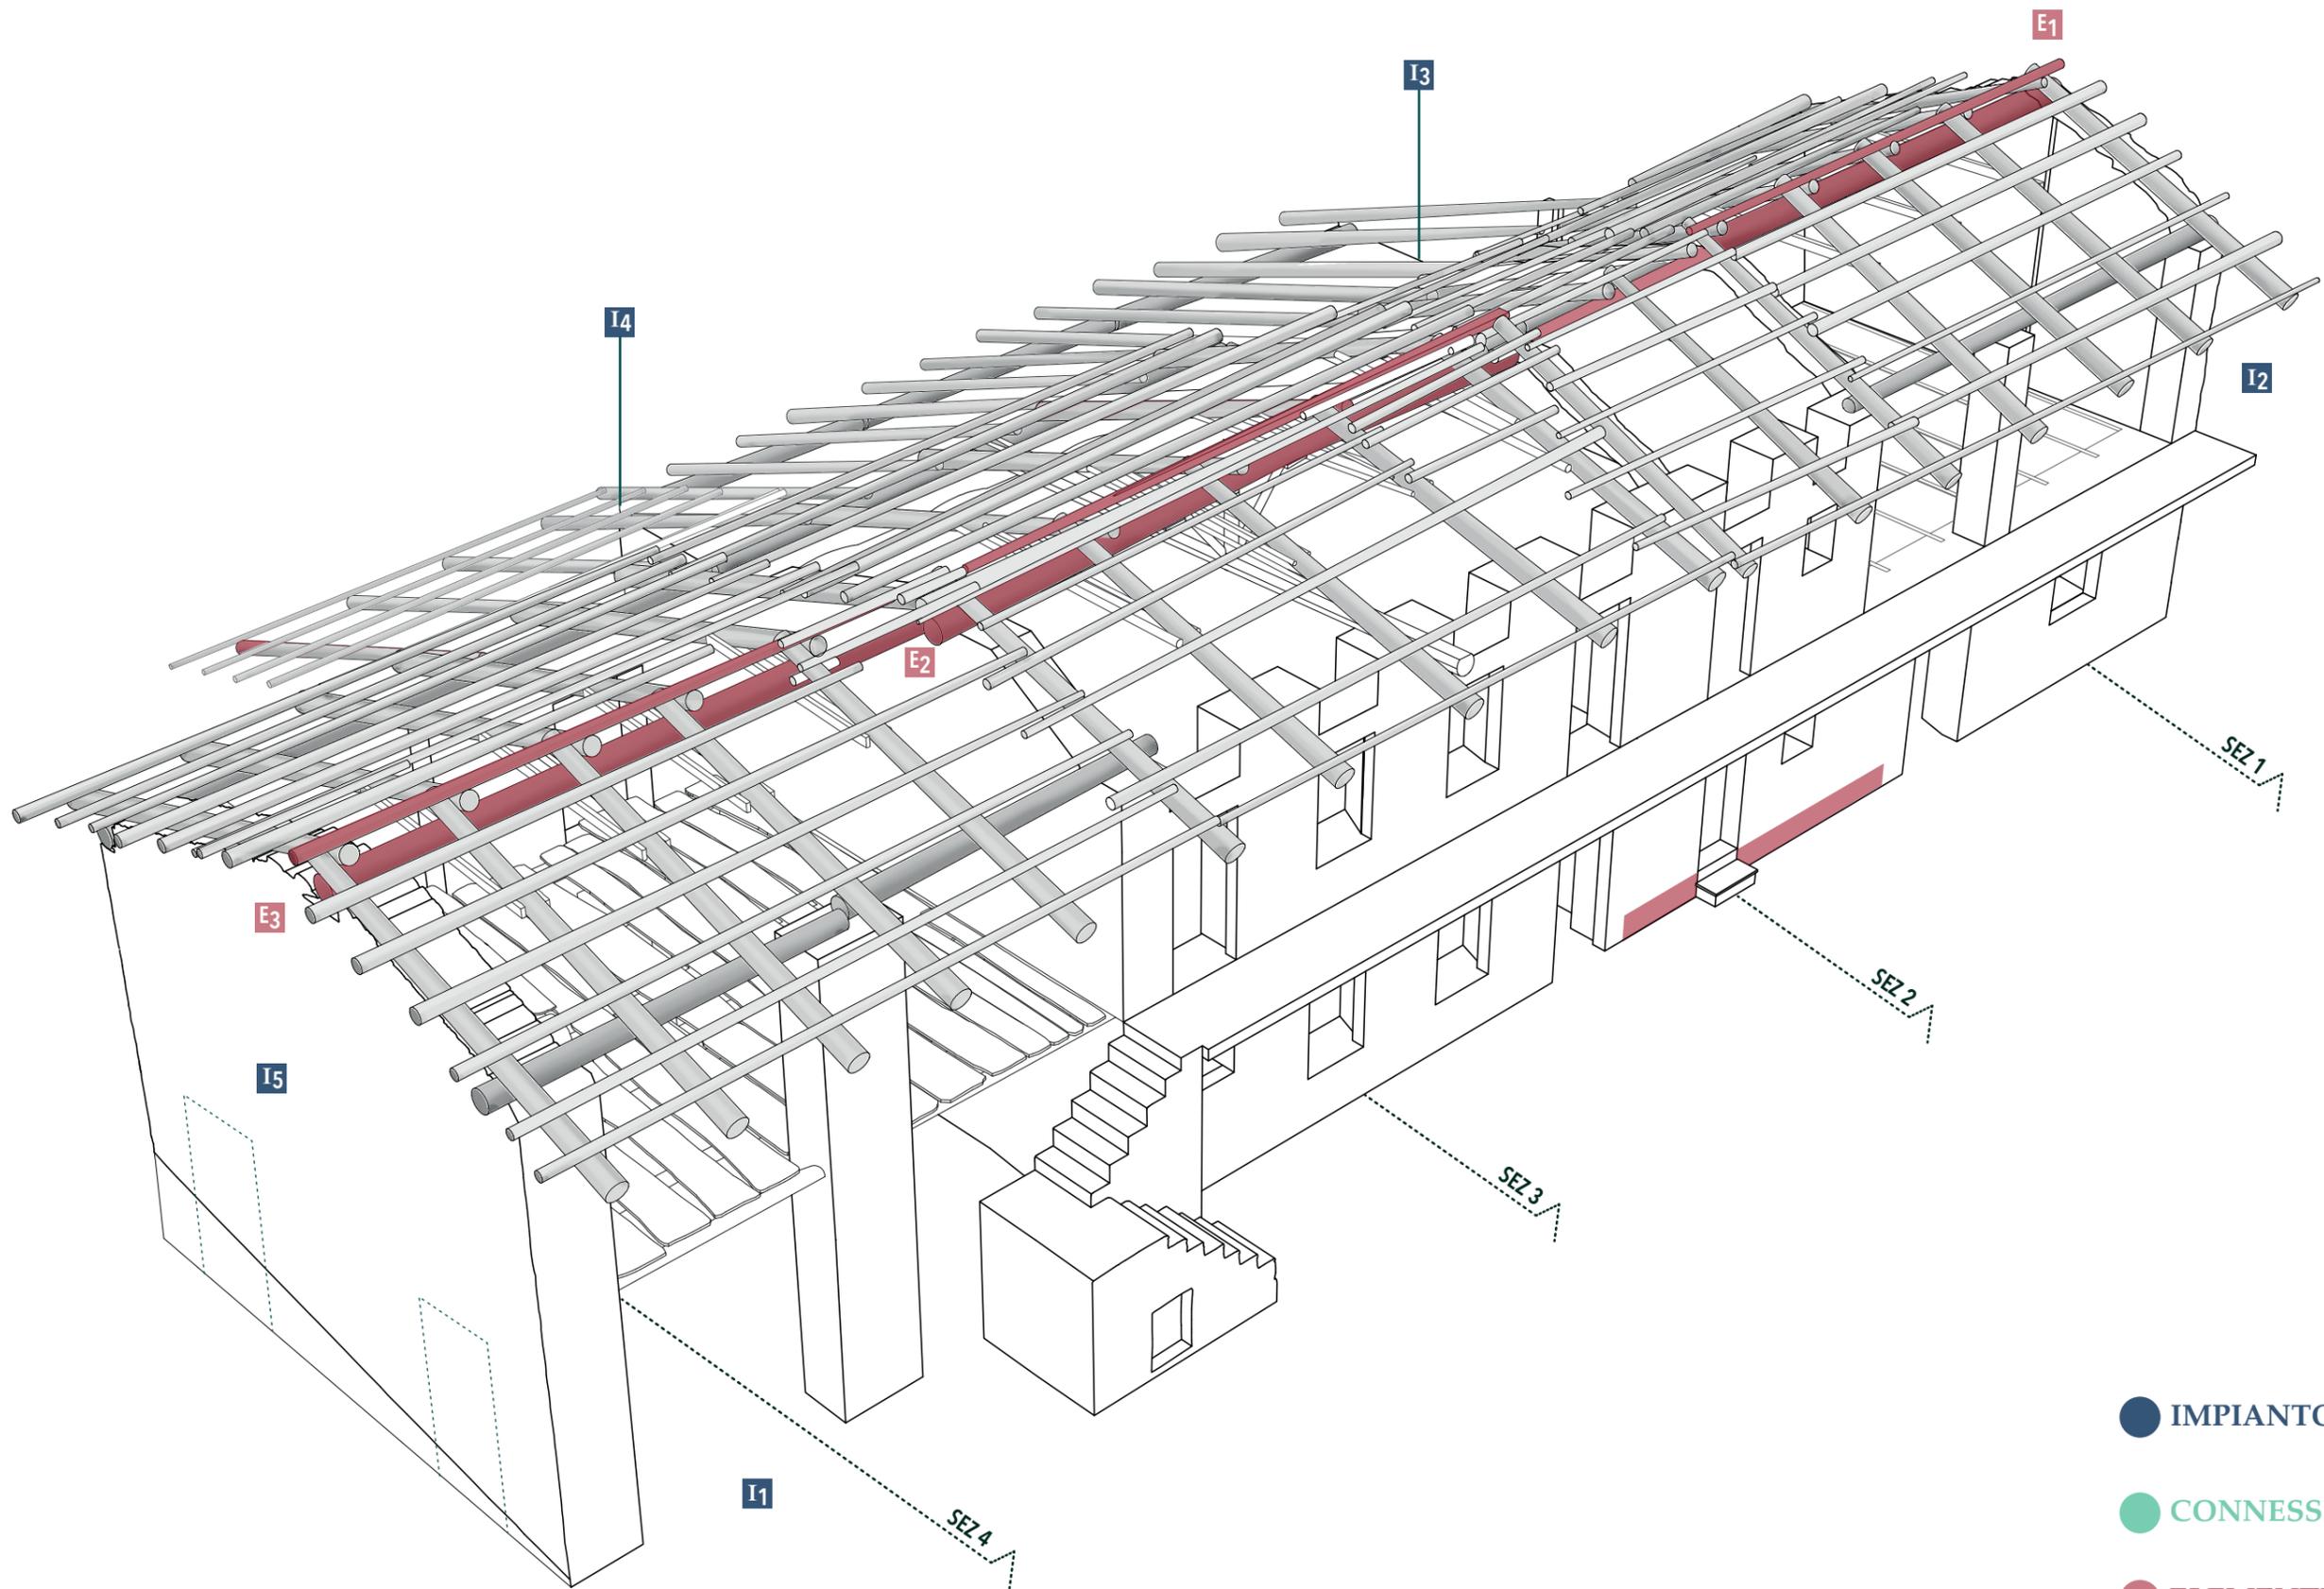
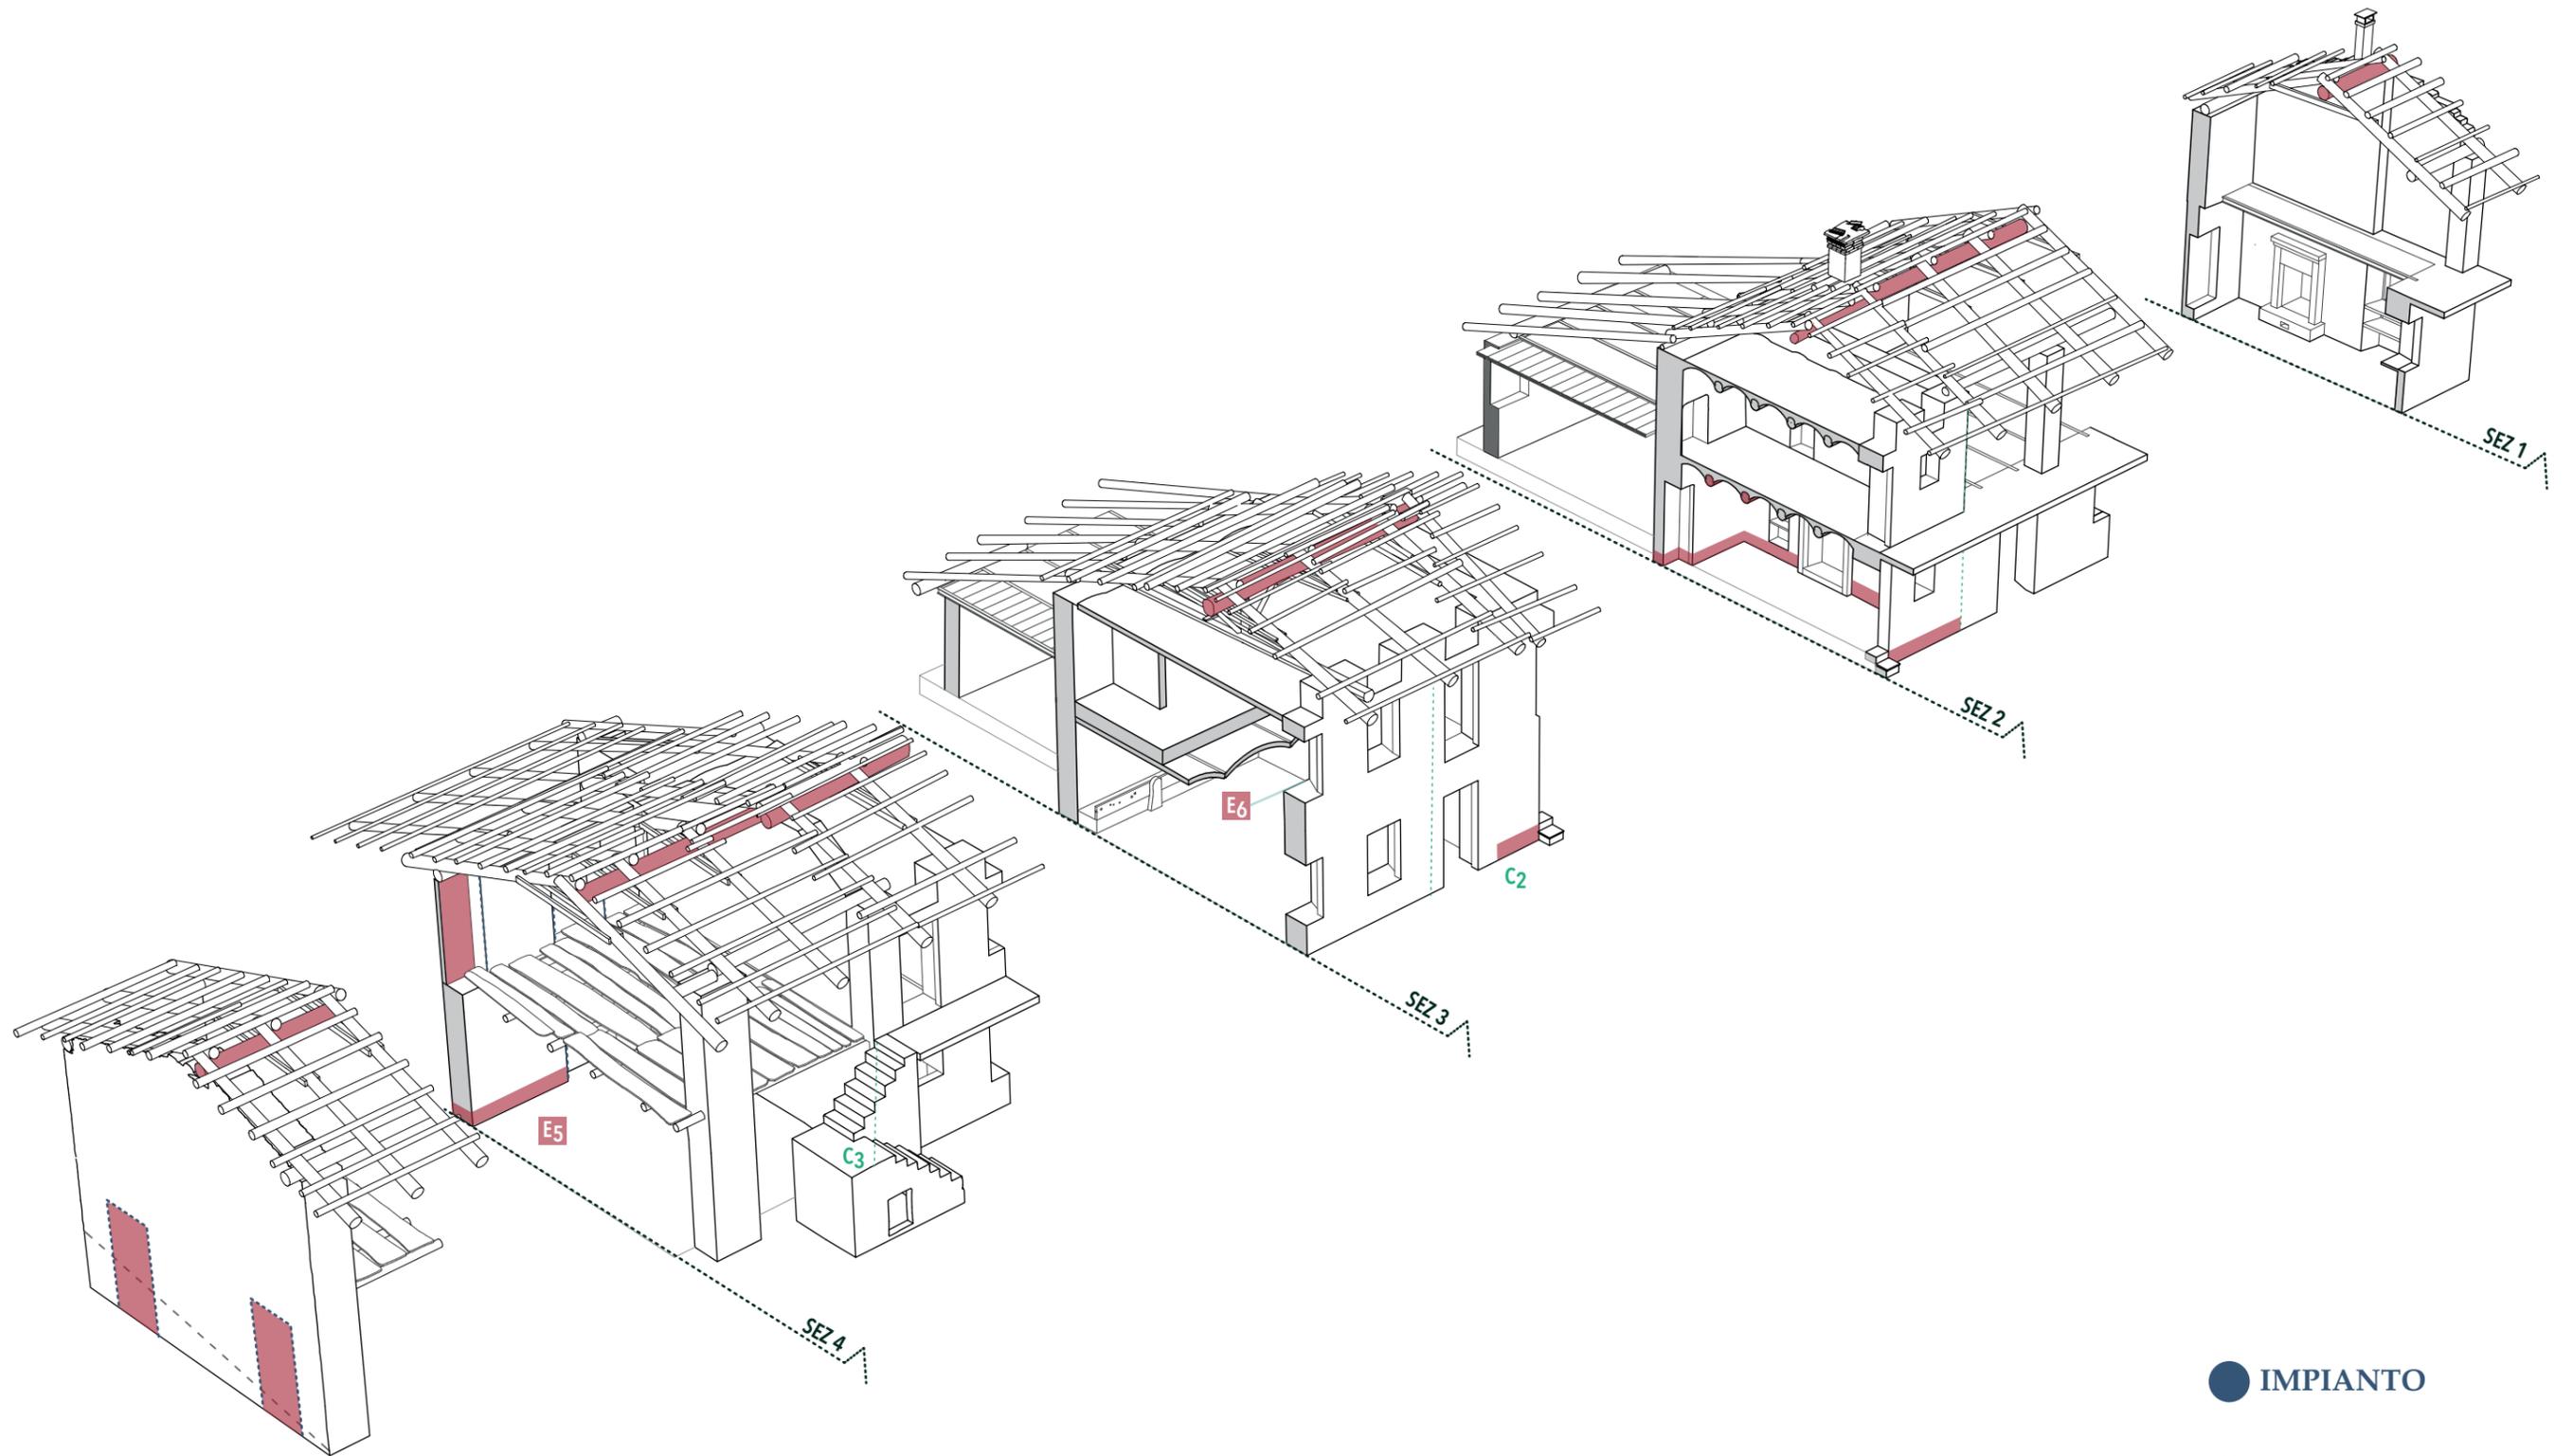
## **CRITICITA' DELL'EDIFICIO**

● IMPIANTO

● ELEMENTI

- Elementi lignei strutturali deteriorati
- Fondazioni poco profonde/assenti
- Tamponature scadenti

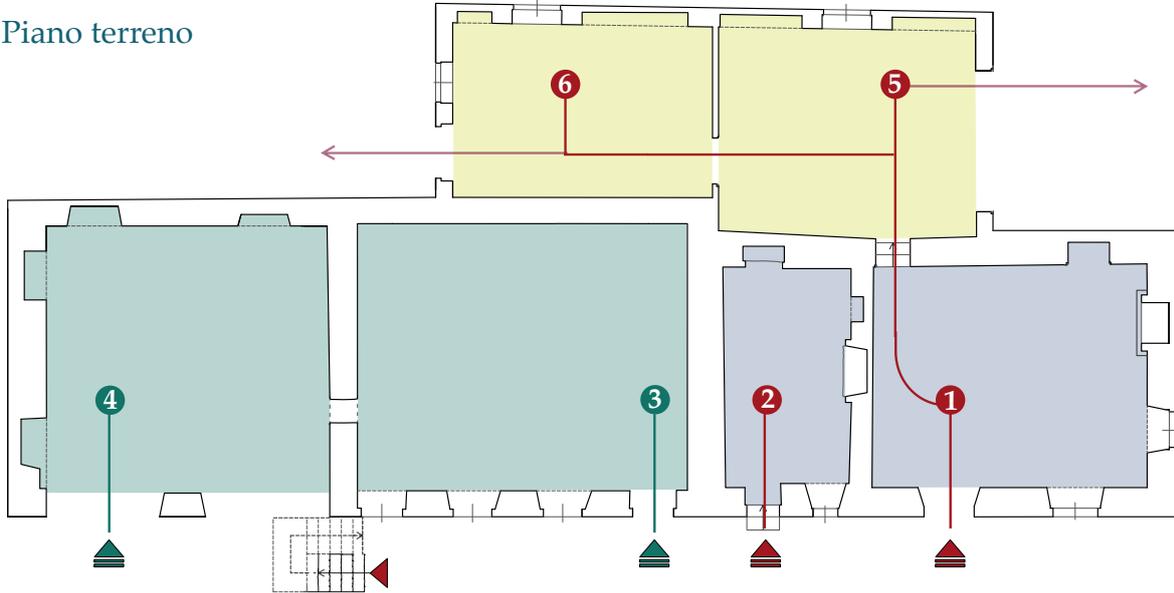
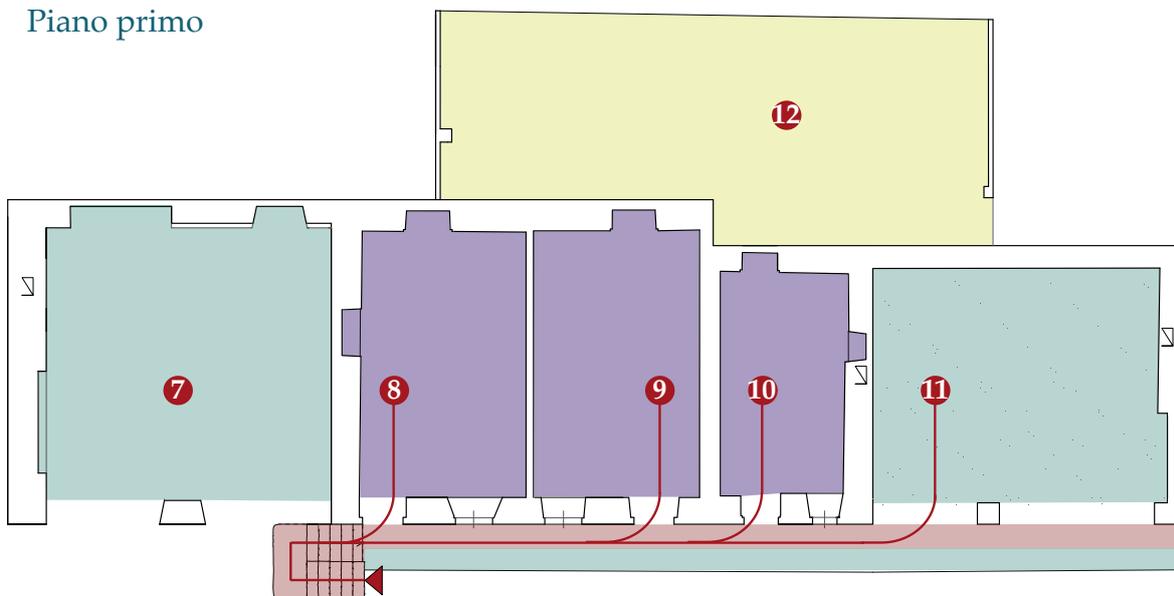
- Di servizio
- Di servizio (agropastorale)
- Zona notte
- Zona giorno
- distributivi

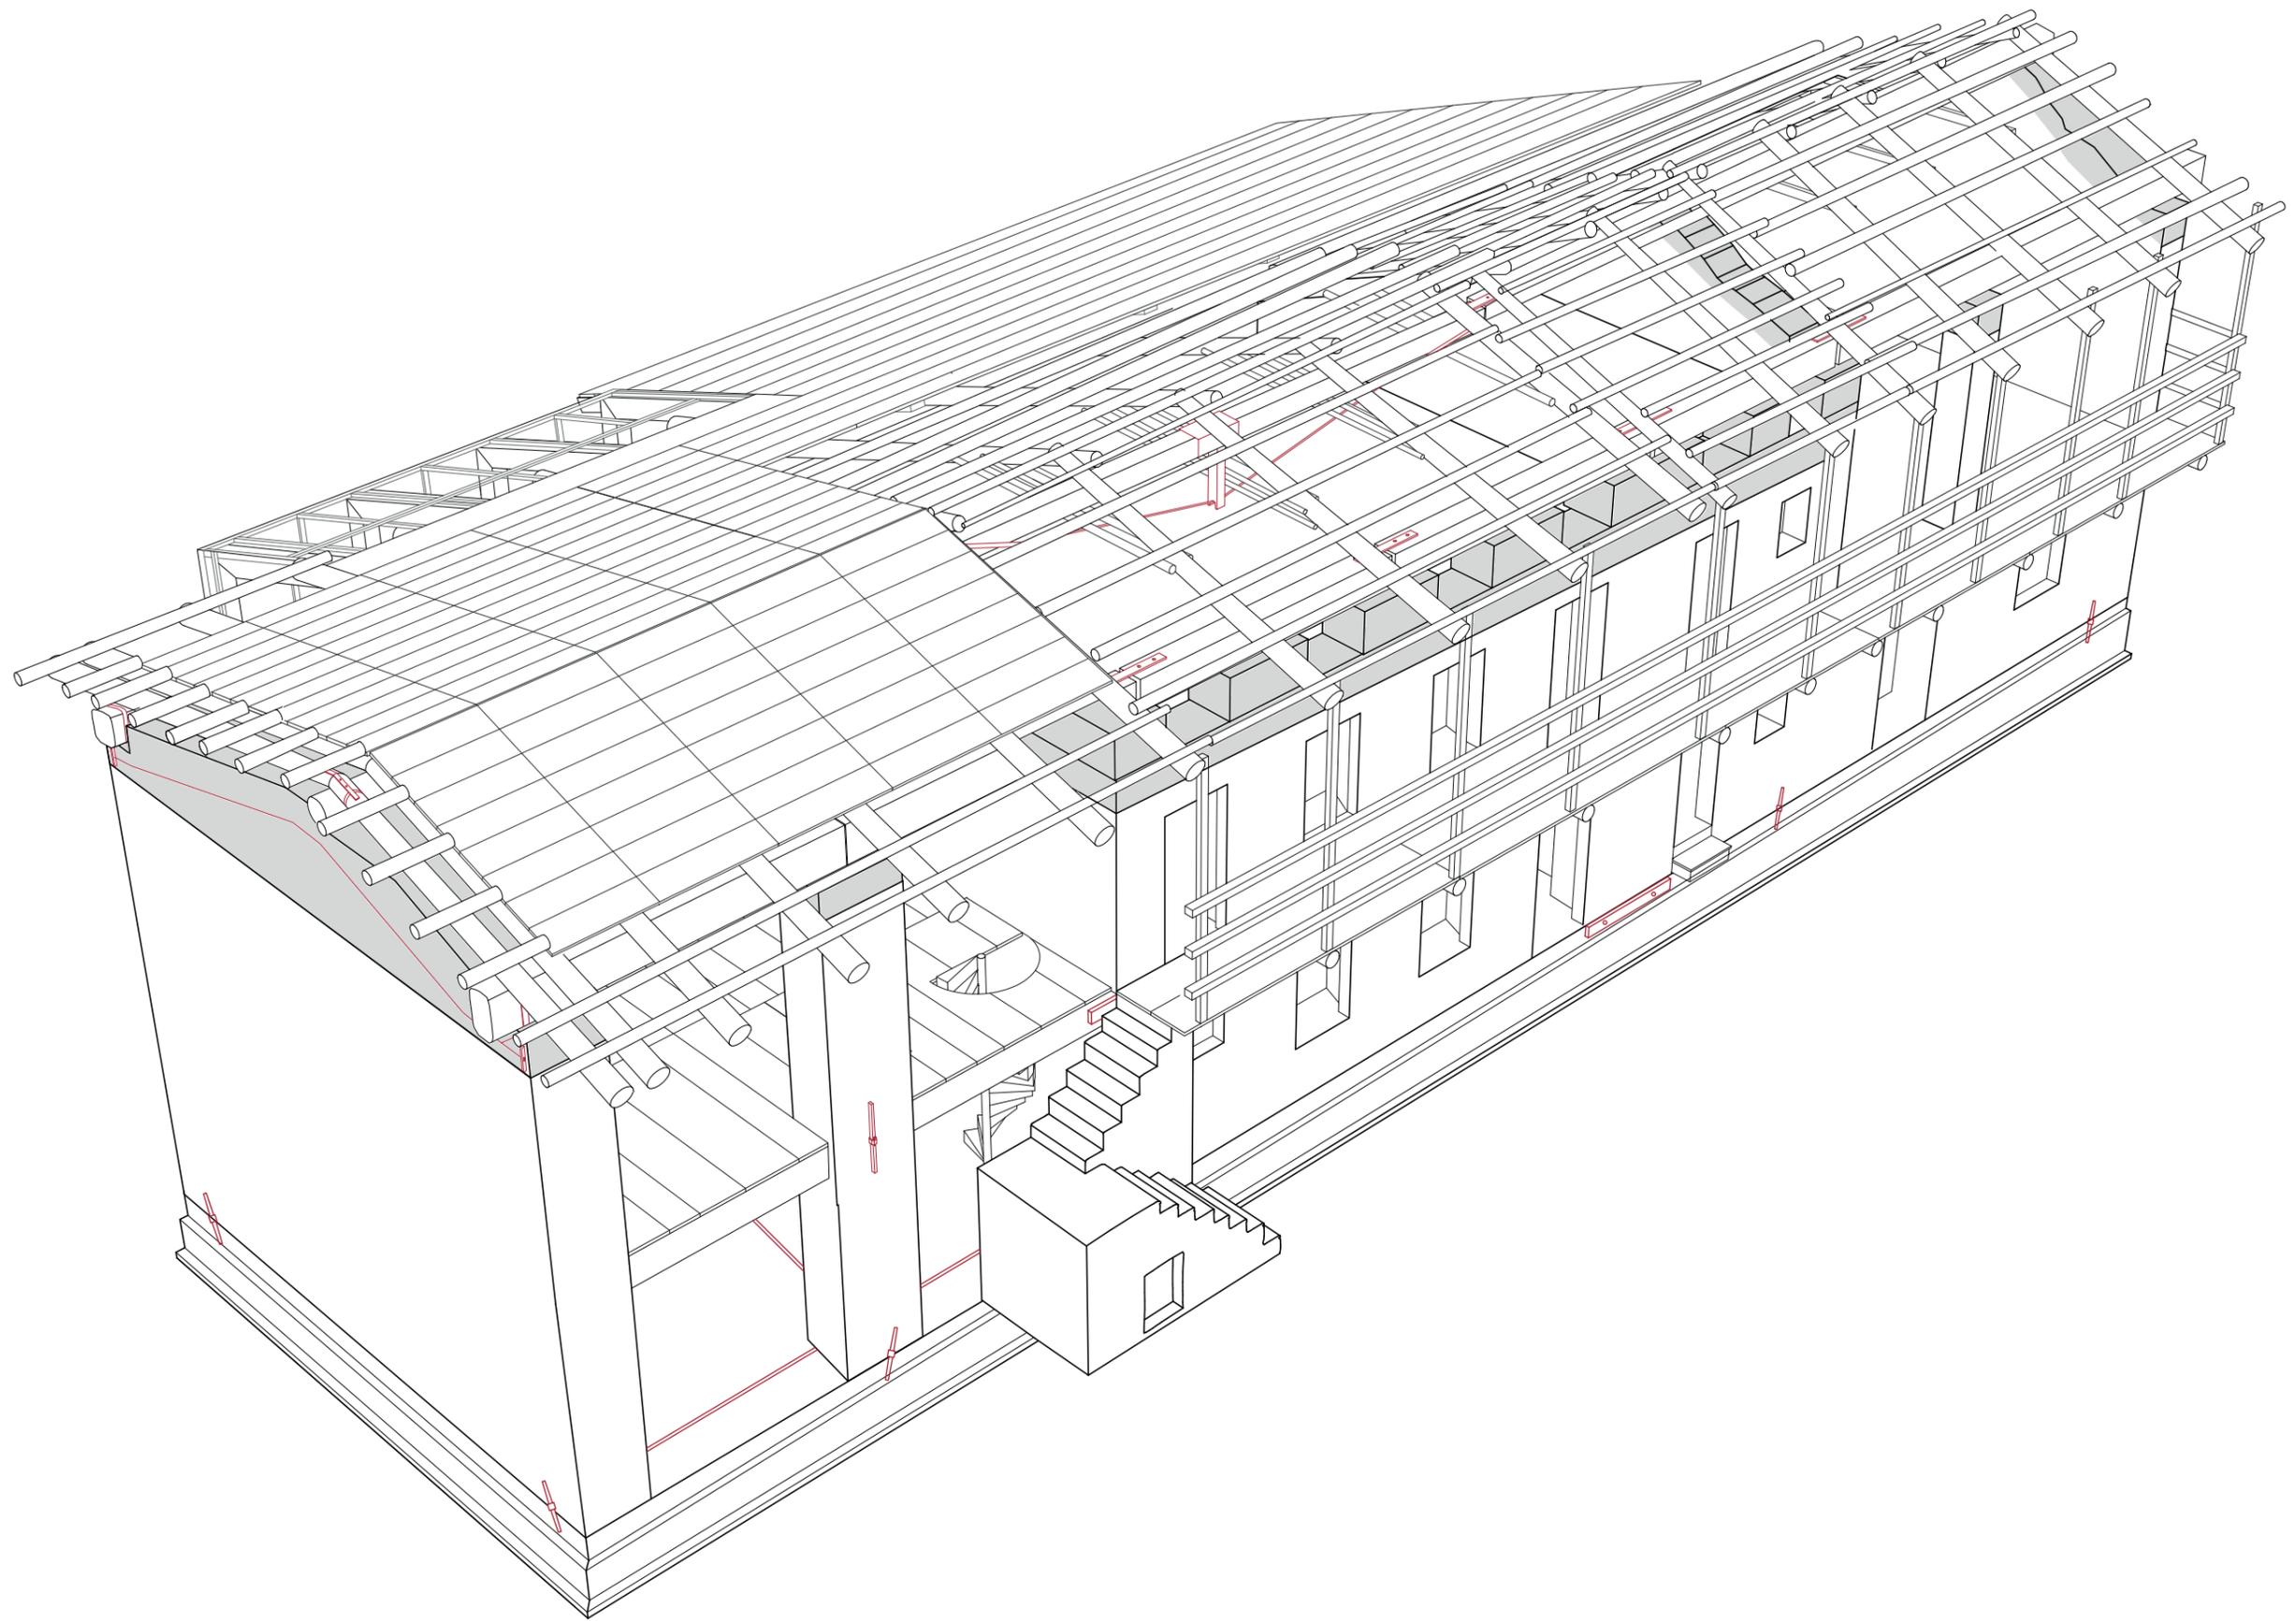
L'INTERVENTO STRUTTURALE

- **Sistema di sottofondazioni**  
**(elementi)**
  - conferisce una base solida all'edificio che ne è tuttora sprovvisto
  - evita movimenti differenziali verticali
- **Sistema di incatenamento al piede, intermedio e sommitale**  
**(connessioni)**
  - evita movimenti differenziali orizzontali
- **Sistema di incatenamento degli elementi del tetto**  
**(connessioni)**
  - contiene la spinta del tetto
- **Sostituzione degli elementi degradati o sottodimensionati**  
**(elementi)**
  - garantisce le caratteristiche meccaniche da progetto

Dal punto di vista strutturale il calcestruzzo ha un comportamento totalmente inverso rispetto a quello della muratura tradizionale e introdurre elementi con **rigidezze differenti** nuocerebbe all'intero edificio oltre al fatto che una **discontinuità** di materiale comporta fessurazioni e ponti termici, che nel caso di fondazioni superficiali o inesistenti può costituire un problema.

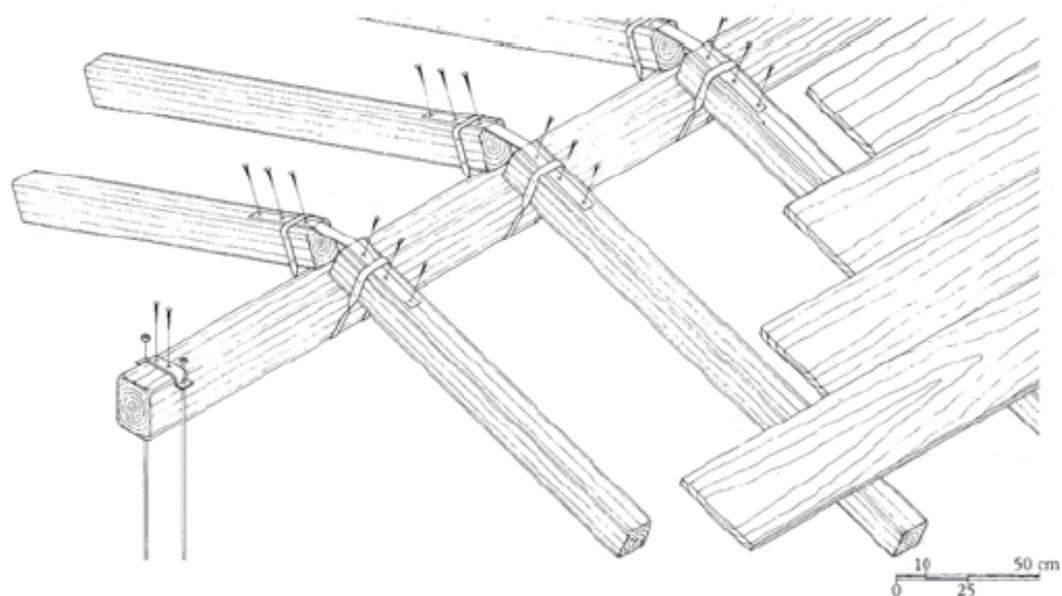
**COLLEGAMENTO DEI TRAVETTI INCLINATI DI FALDA ALLA TRAVE DI COLMO**

I colmi sono in questo caso tutti da sostituire in quanto presentano flessioni e fessurazioni in qualche caso eccessive.

In particolare la trave di colmo appartenente all'ampliamento della stalla vede gli appoggi delle testate ad una distanza di 7.30 m. Oltre ad un'aumento della sezione della trave è necessario intervenire sulla stessa realizzando una trave armata.

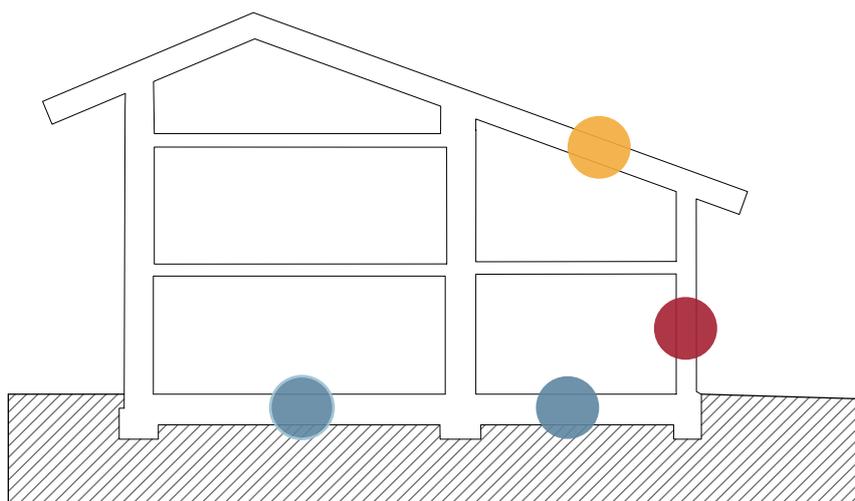
Figura 7.12 Schema dei solai di cui è stata verificata la stratigrafia ai sensi delle norme

Le stratigrafie analizzate riguardano la parete perimetrale e la copertura dell'edificio di nuova costruzione sul versante nord, ma anche il solaio di controterra non sono di questo ampliamento ma anche del corpo principale.
