Corso di Laurea Magistrale in Ingegneria Edile

Tesi di Laurea Magistrale

**APPLICAZIONE DEL SISMA BONUS SU UN EDIFICIO
ESISTENTE IN CALCESTRUZZO ARMATO**

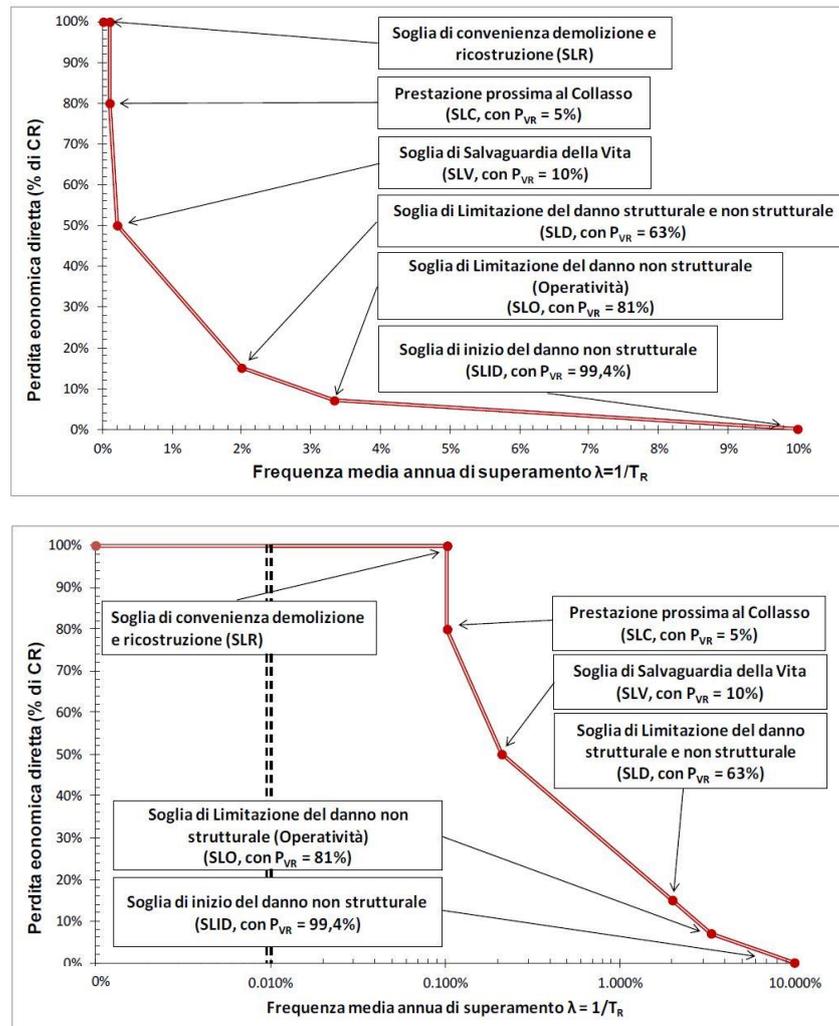
Per il calcolo della PAM viene ricostruita la curva delle perdite economiche per la struttura oggetto di studio; la curva nelle immagini che seguono è stata costruita facendo riferimento ad una costruzione di classe d'uso II, con una vita nominale di 50 anni (nella seconda immagine riporta la curva in scala logaritmica per una maggiore leggibilità).

Figura 2 – Andamento della curva che individua la PAM.¹¹ [10]

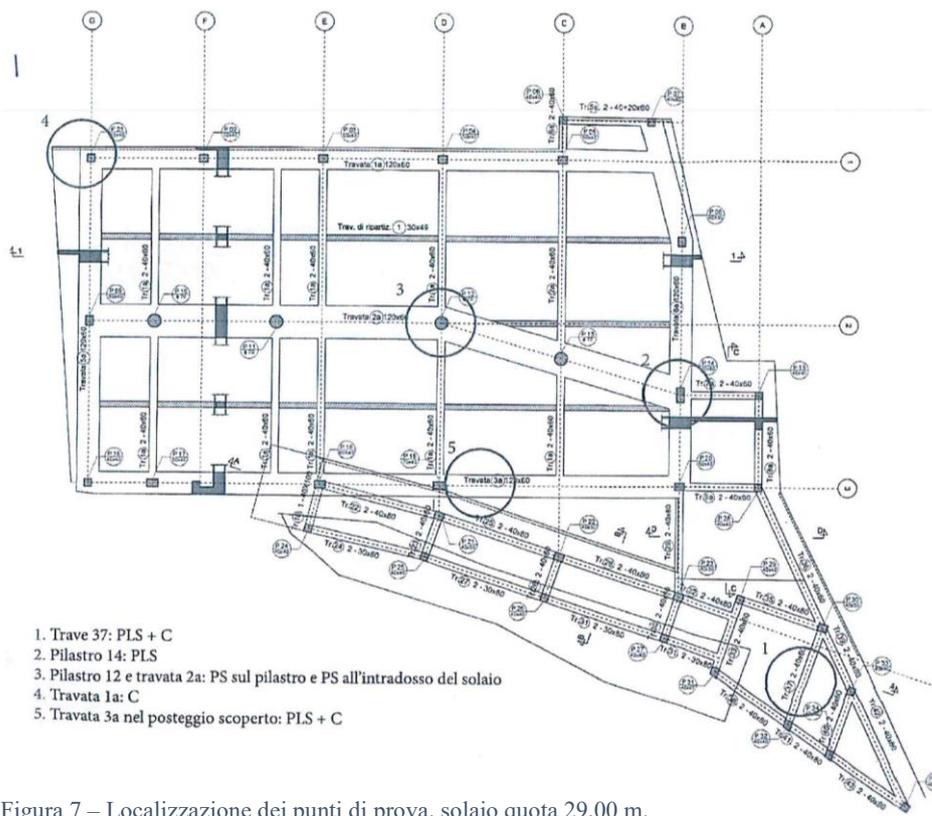
Di seguito vengono riportati i risultati delle prove eseguite, consultabili nel Rapporto di Prova n. RP8862, e nella Relazione sulle indagini strutturali in Allegato.

Figura 7 – Localizzazione dei punti di prova, solaio quota 29,00 m.

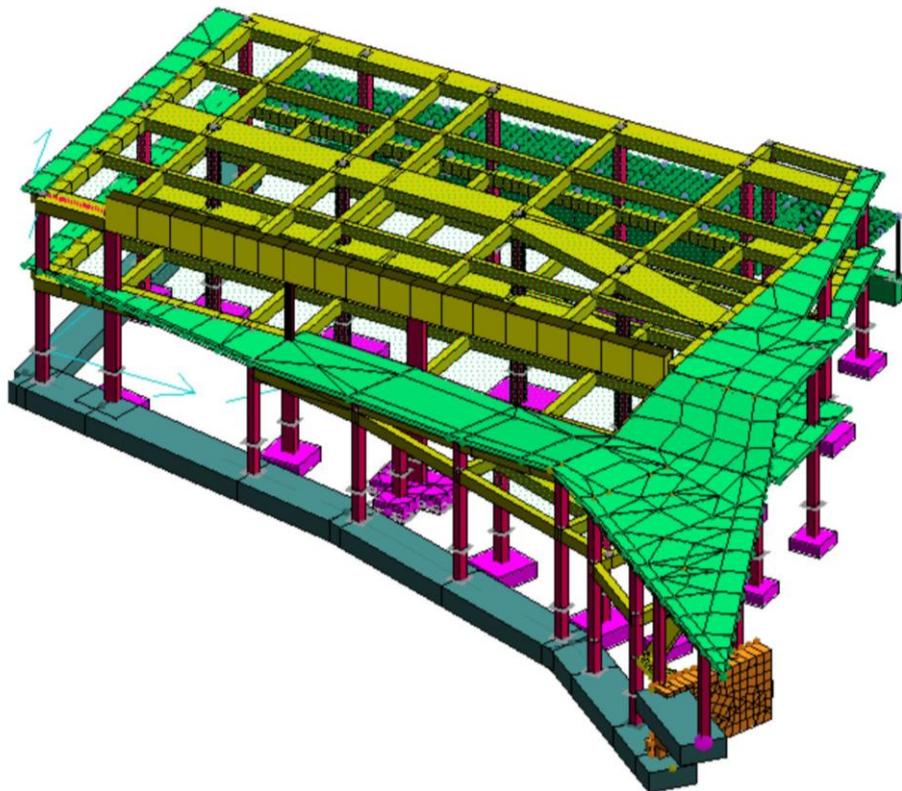
Le procedure utilizzate e le scelte prese sono state studiate con il supporto dello studio “CDM Dolmen”, in cui è stato brevettato il Software, ai fini di una modellazione più vicina possibile allo stato reale della costruzione.

Figura 8 – Modello numerico, Software di Calcolo Strutturale CDM Dolmen.

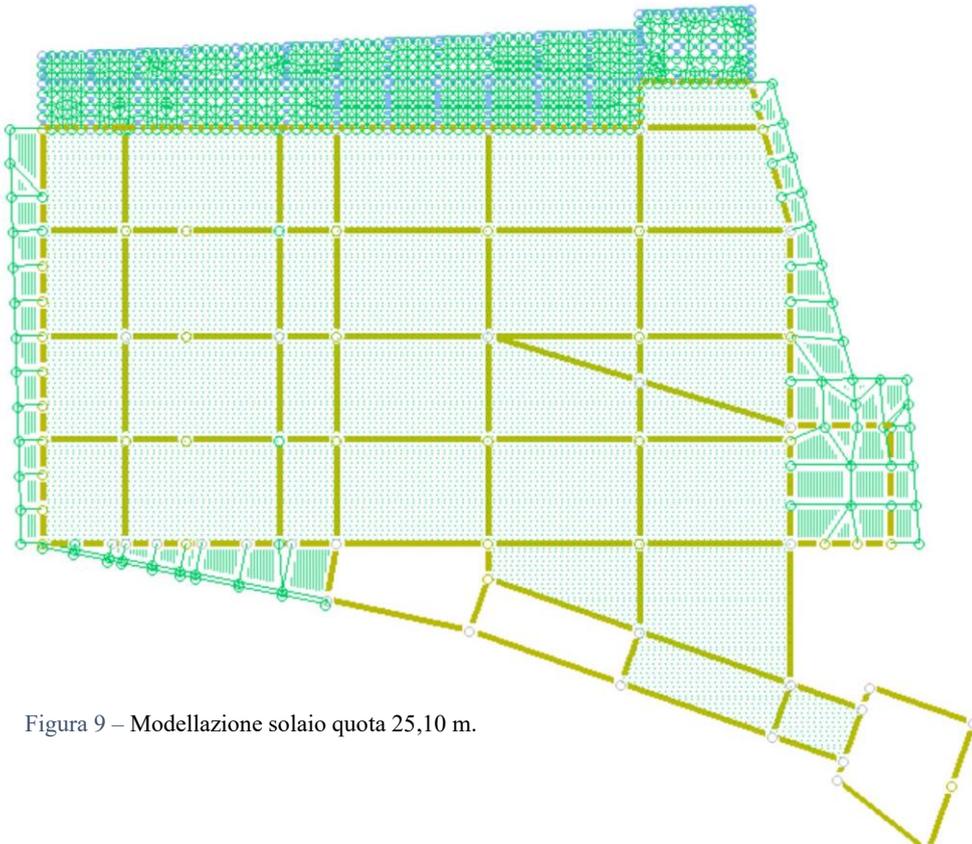
Figura 9 – Modellazione solai quota 25,10 m.

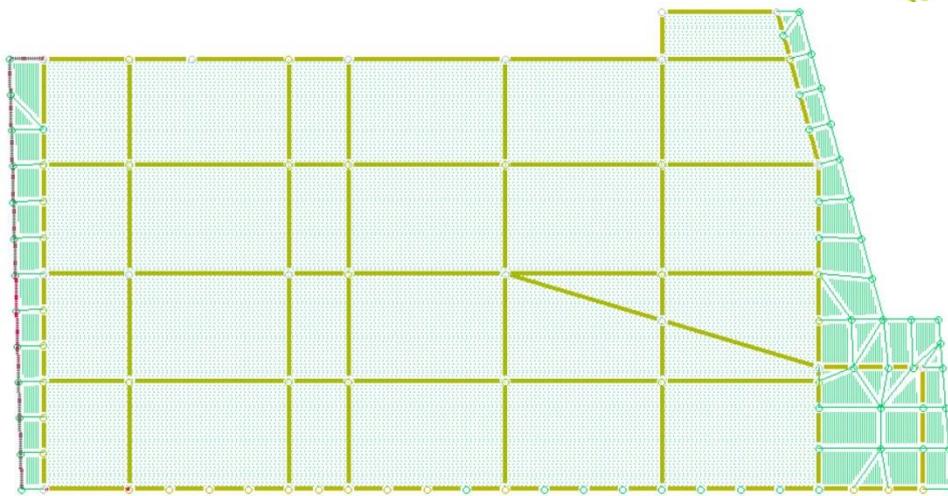
Figura 10 – Modellazione solai quota 29,00 m.

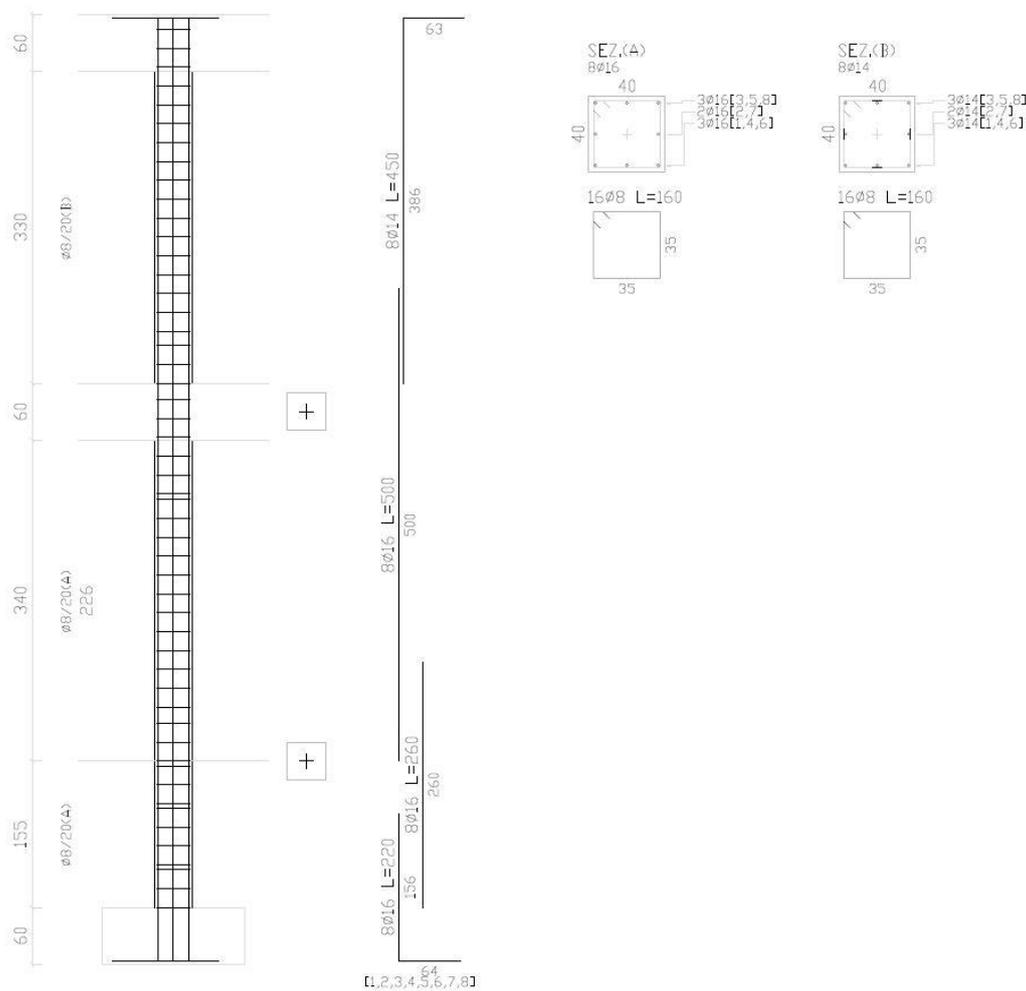
Figura 11 – Armatura del pilastro P1 come da elaborati, progettata in Dolmen.

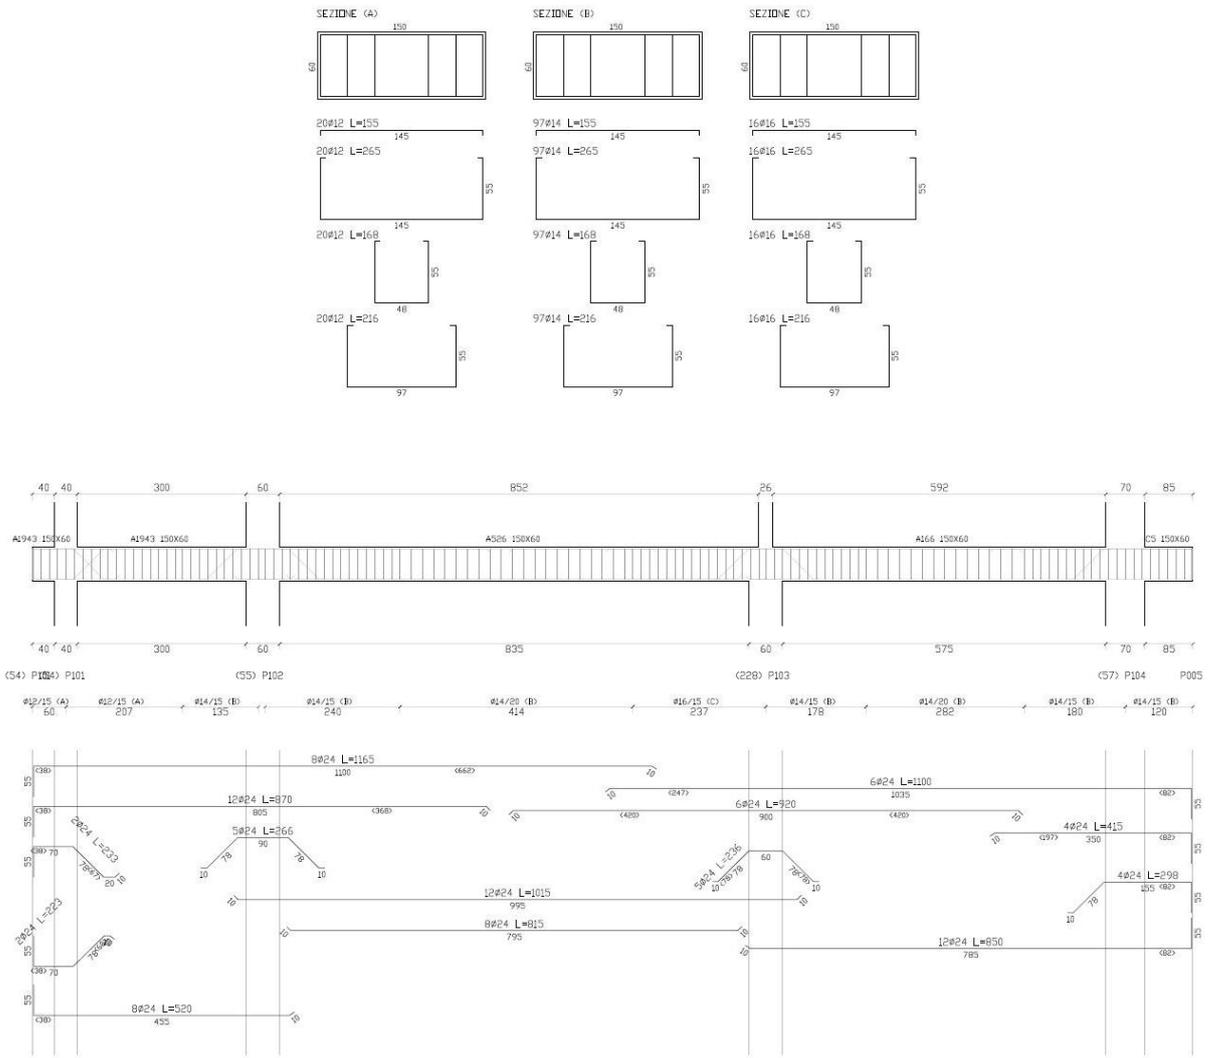
Figura 12 – Armatura Travata 3 come da elaborati, progettata in Dolmen.

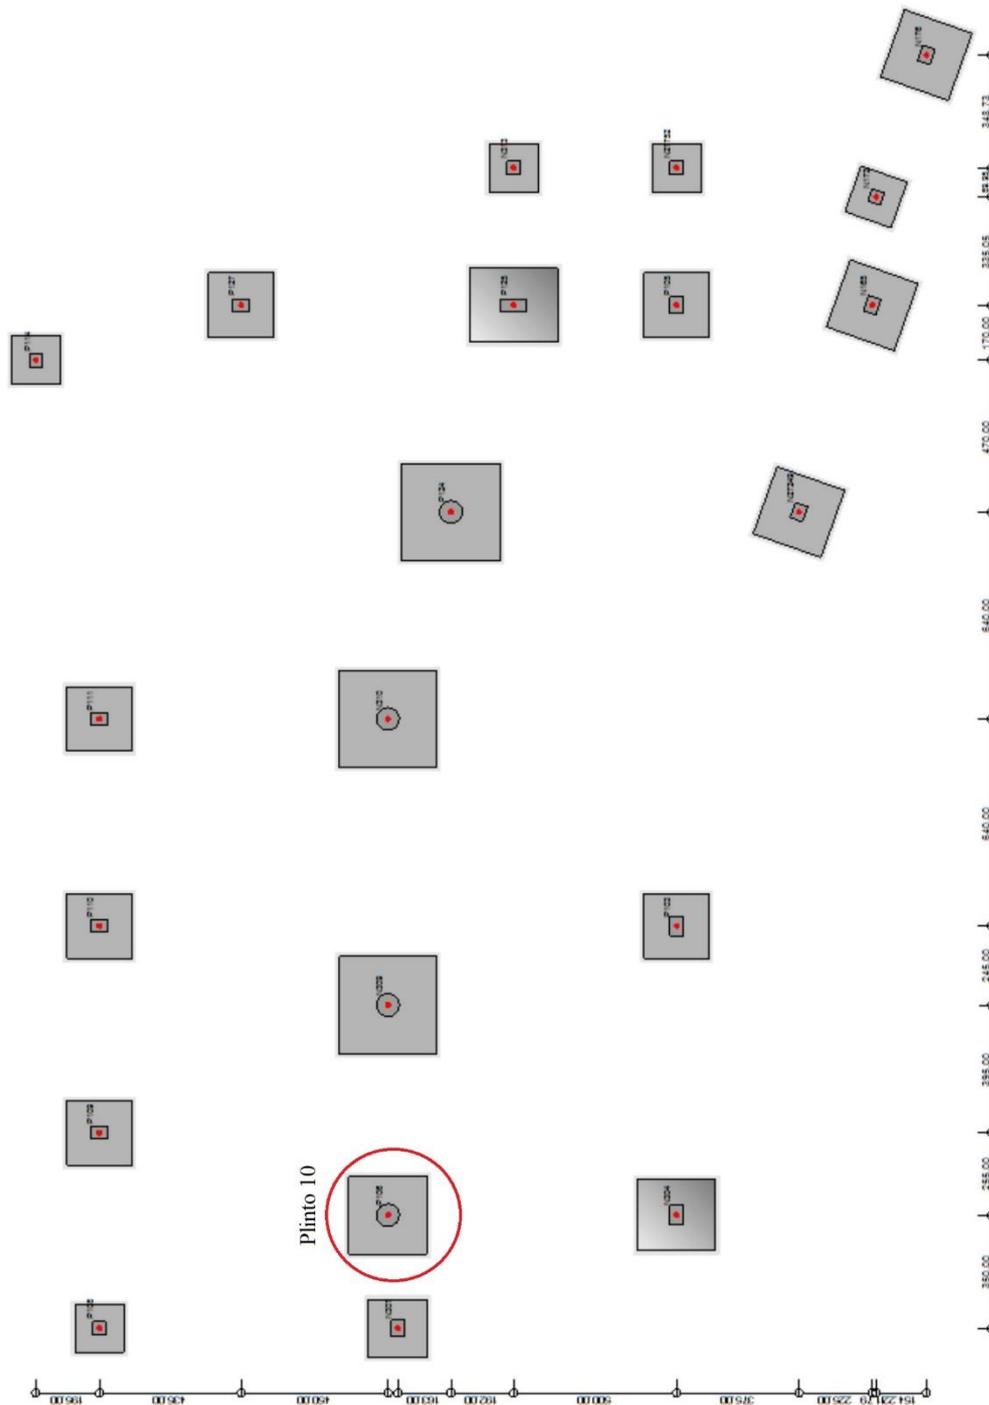
Figura 13 – Pianta dei plinti, importata in IS Plinti.

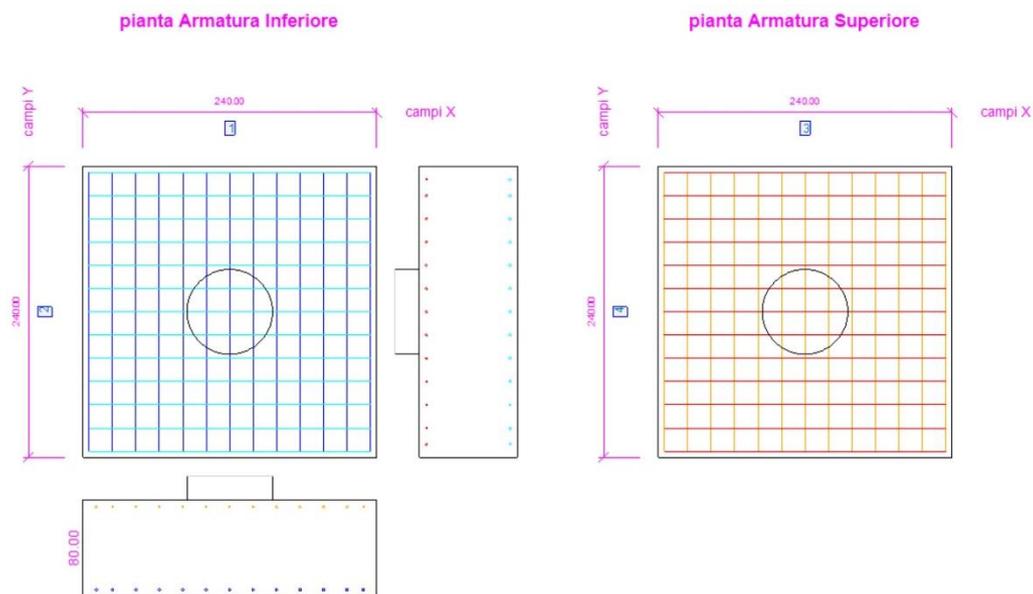
Il Plinto 10 è armato con 26 ϕ 16 superiormente, e 26 ϕ 12 inferiormente, come in figura.

Figura 14 – Carpenteria metallica plinto 10, progettata in Dolmen.

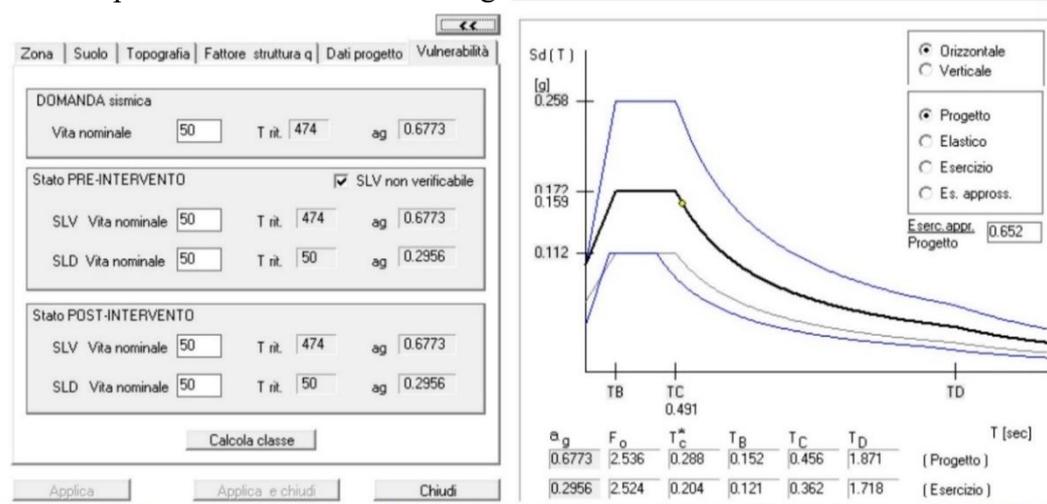
Figura 20 – Spettro di Progetto da NTC 2018, CDM Dolmen.

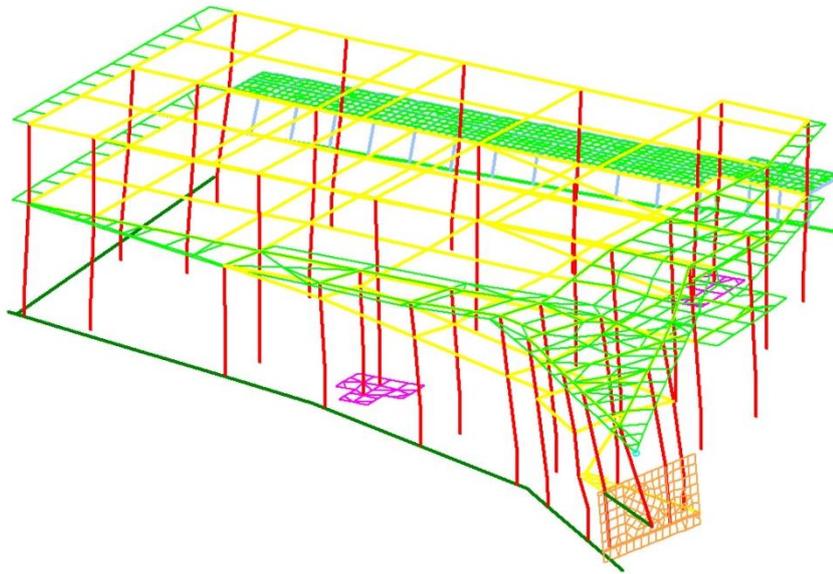
Il primo autovettore, o modo di vibrare, ha massa prevalente partecipante lungo y , a cui corrisponde la deformata animata seguente.

Figura 22 – Autovettore 1, deformata animata CDM Dolmen.

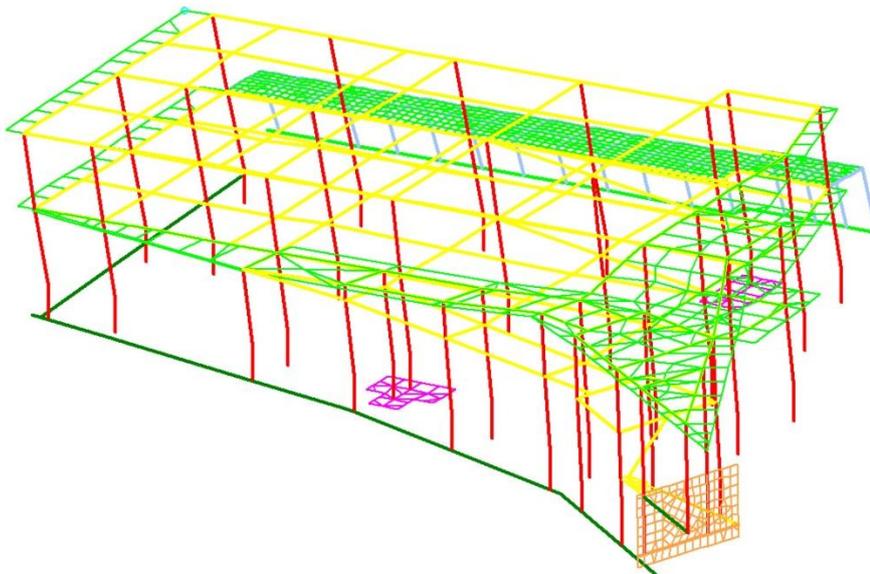
Il secondo autovettore ha massa prevalente partecipante lungo y , e la deformata animata è caratterizzata dall'immagine che segue.

Figura 23 – Autovettore 2, deformata animata CDM Dolmen.

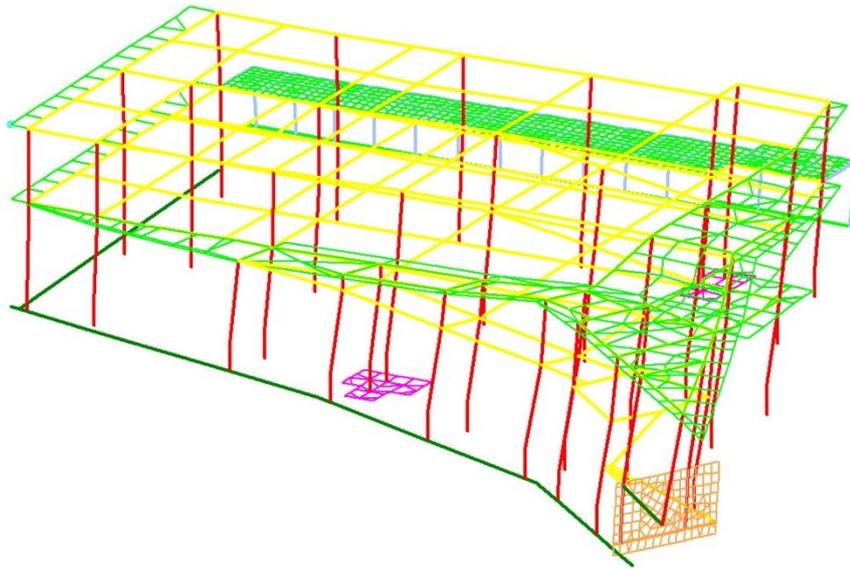
Il terzo autovettore ha massa prevalente partecipante lungo x .

Figura 24 – Autovettore 3, deformata animata CDM Dolmen.

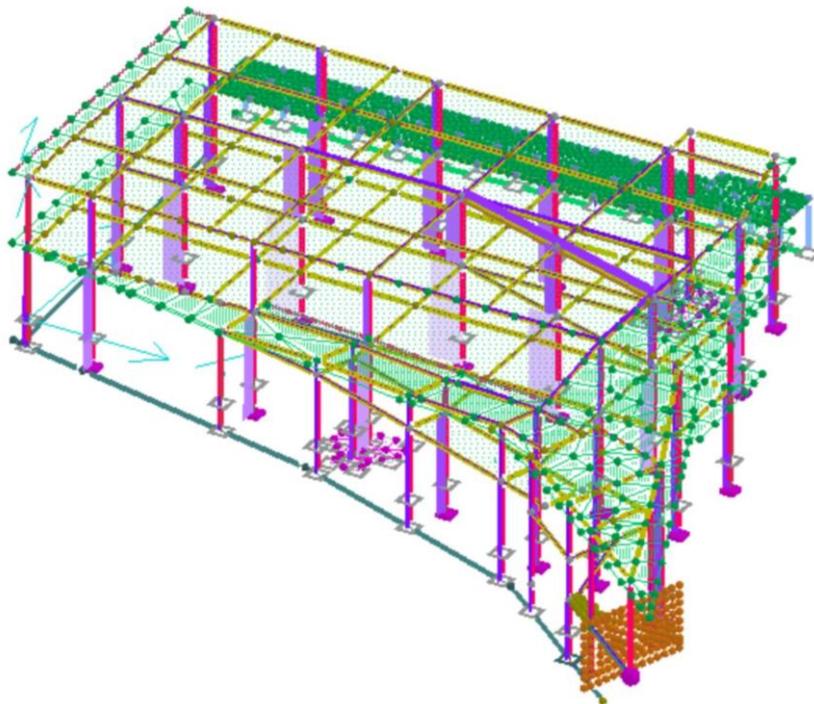
Figura 25 – Diagramma delle sollecitazioni N_{Ed} della struttura, CDM Dolmen.

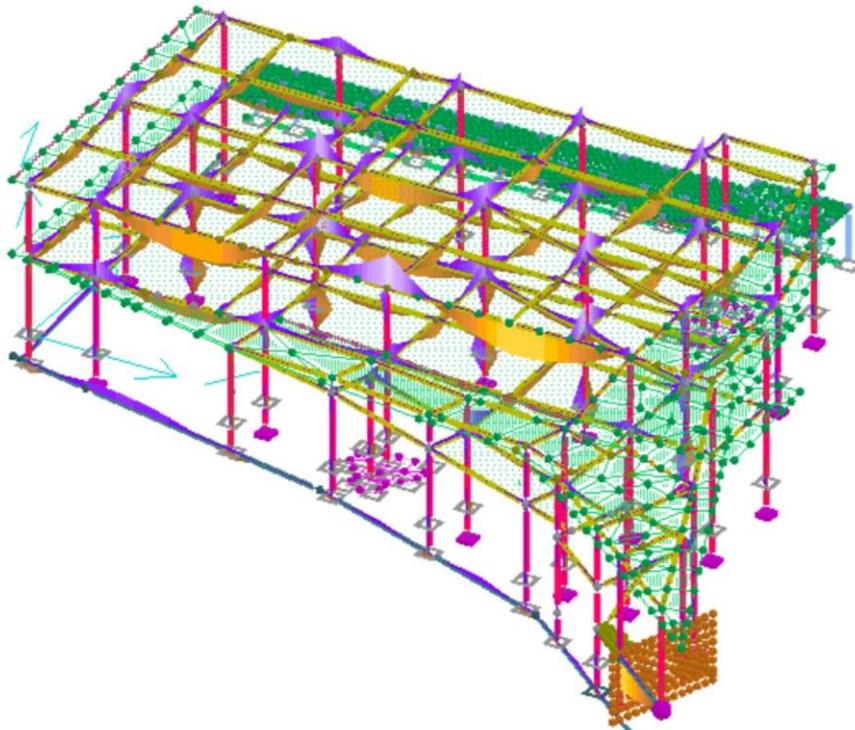
Figura 26 – Diagramma delle sollecitazioni M_{zEd} della struttura, CDM Dolmen.

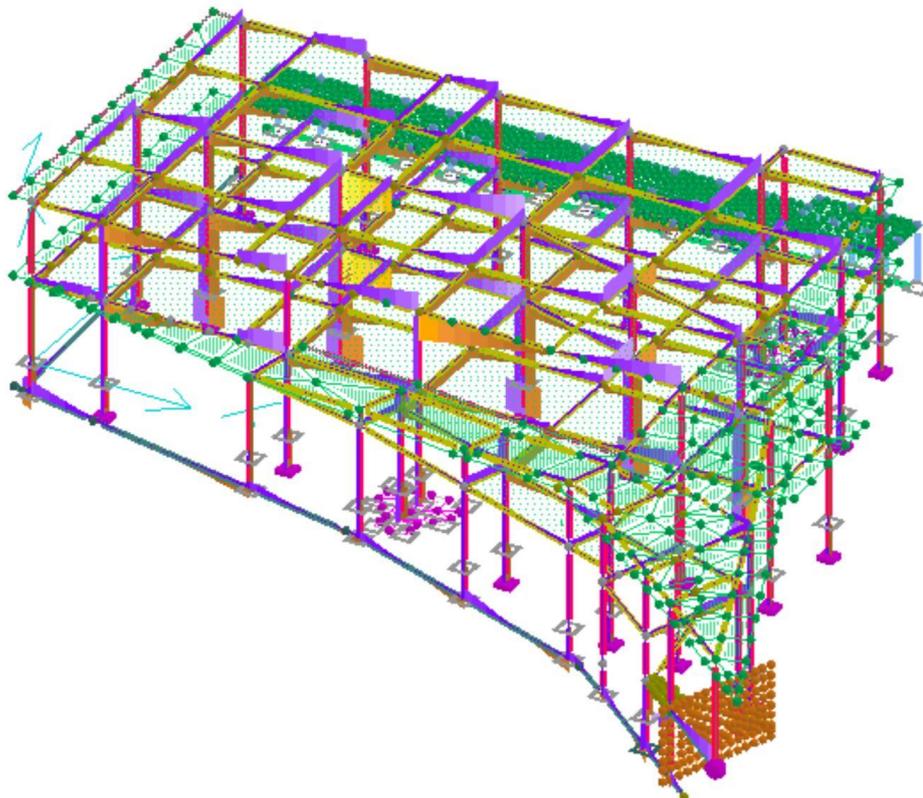
Figura 27– Diagramma delle sollecitazioni V_{yEd} della struttura, CDM Dolmen.

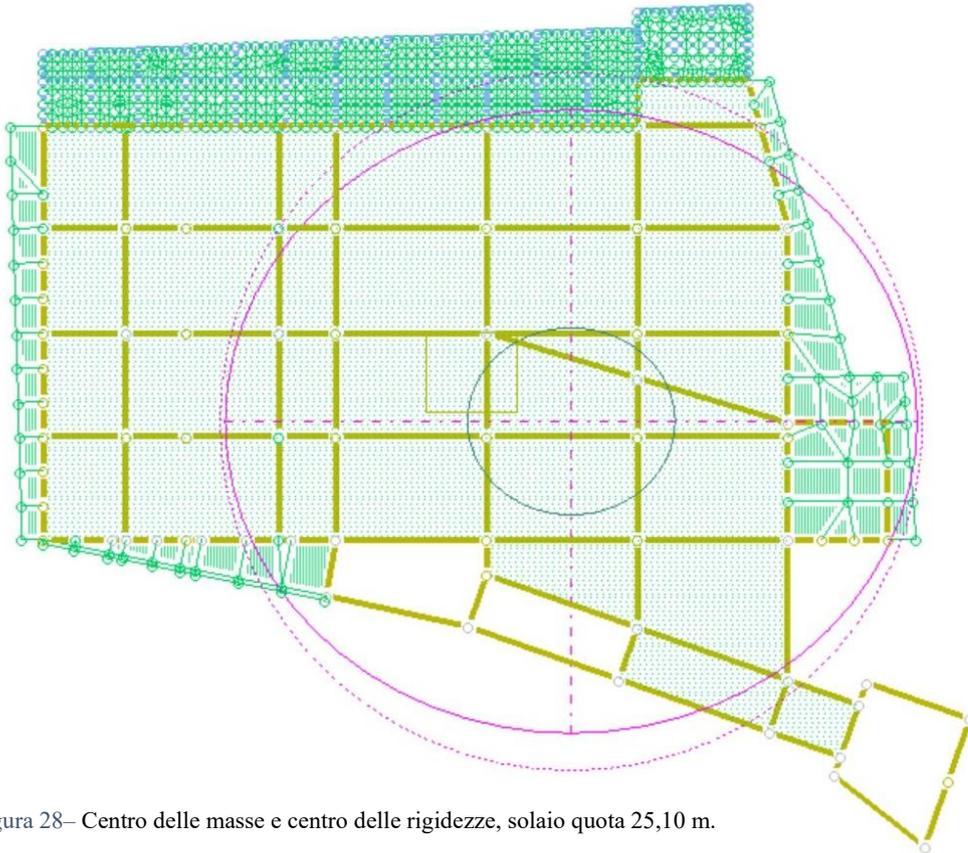
Nelle immagini che seguono sono rappresentati per il piano quota 25.10 e per il piano a quota 29.00 il centro di massa all’interno del rettangolo in giallo, il baricentro delle rigidezze e l’ellisse delle rigidezze in verde.

Figura 28– Centro delle masse e centro delle rigidezze, solaio quota 25,10 m.

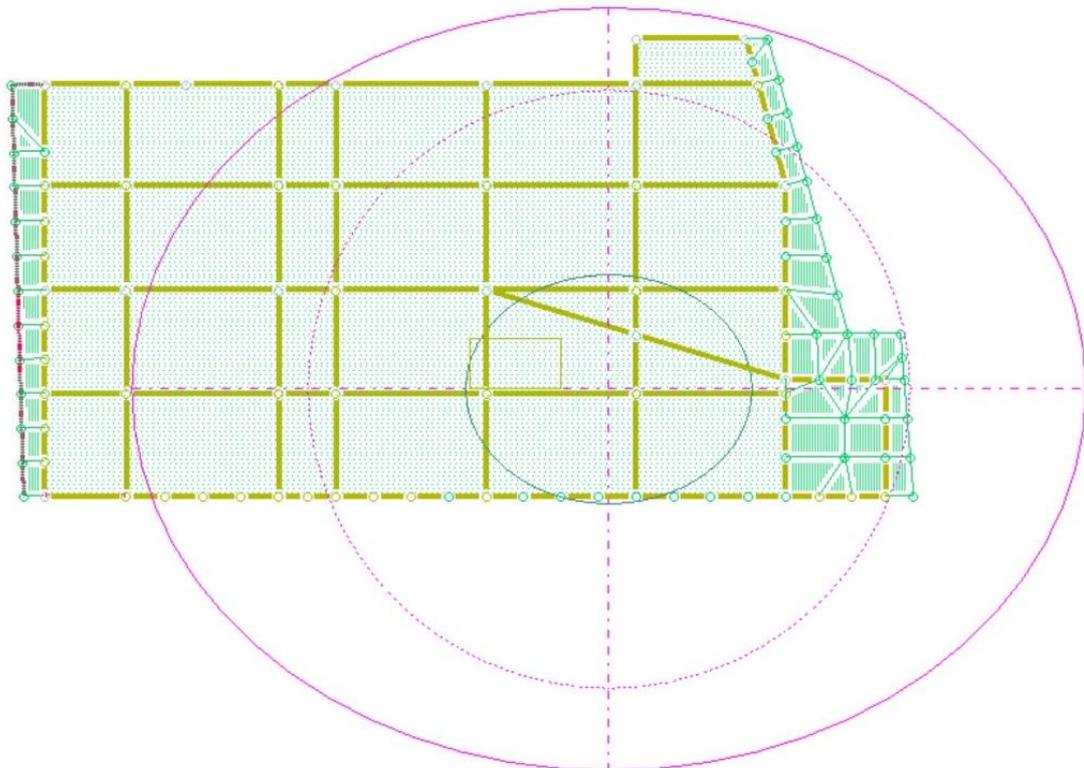
Figura 29– Centro delle masse e centro delle rigidezze, solaio quota 29,00 m.

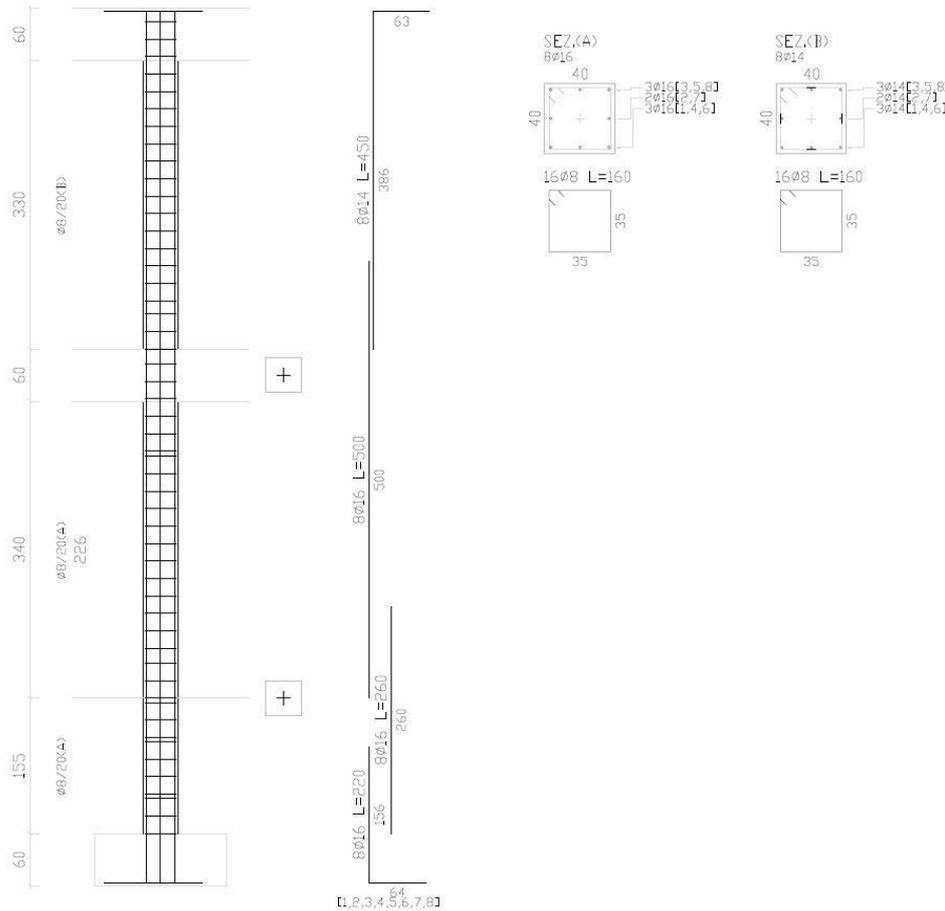
Il pilastro P1 ha sezione 40x40 cm, ed è armato con 8 ϕ 16 per i primi due livelli, e 8 ϕ 14 per l'ultimo livello, con staffe 8/20 per tutta l'altezza.

Figura 31 – Carpenteria pilastro P1.

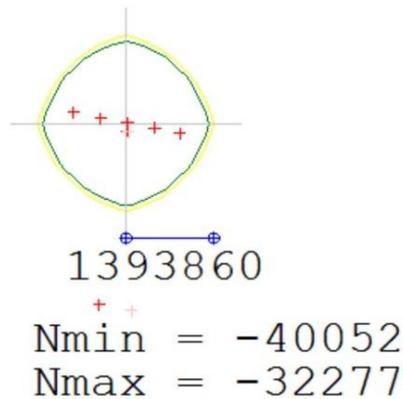
Per l'asta 3, compresa tra $z=4,00$ m e $z=7,90$ m, ricaviamo il diagramma di interazione che segue, relativo agli N_{\min} e al N_{\max} riportati in daN, con M_{yRd} , $M_{xRd} = 1393860$ daNcm=139,38 kNm.

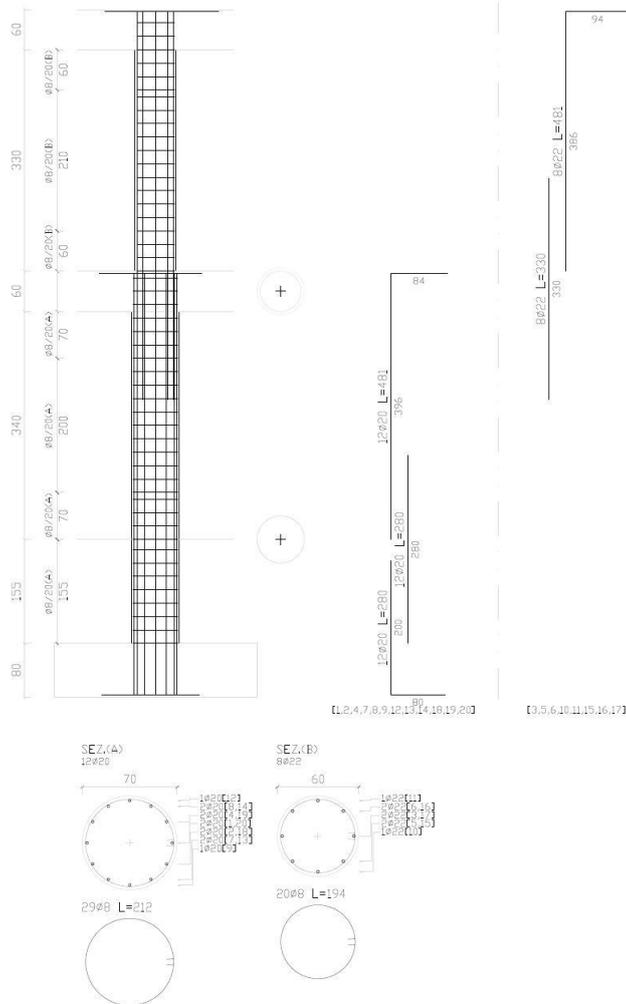
Il pilastro P11 ha sezione circolare, con diametro di 70 cm al primo piano e 60 cm al secondo piano; le armature longitudinali sono 12 ϕ 20 per i primi due livelli, e 8 ϕ 22 per l'ultimo livello, le armature trasversali sono barre 8/20, con passo costante in tutta l'altezza.

Figura 32 – Carpenteria pilastro P11.

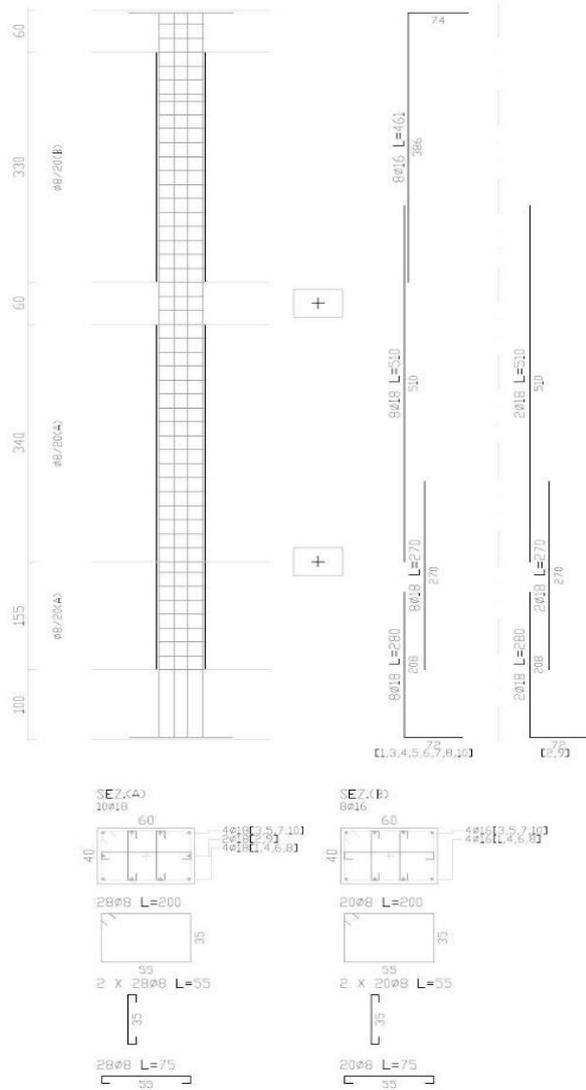
Il pilastro P17 ha sezione 40x60 cm, ed è armato con ferri longitudinali 10 ϕ 18 per i primi due livelli, e 8 ϕ 16 per l'ultimo livello come nella figura seguente; ha staffe ϕ 8/20 per tutta l'altezza.

Figura 33– Carpenteria pilastro P17.

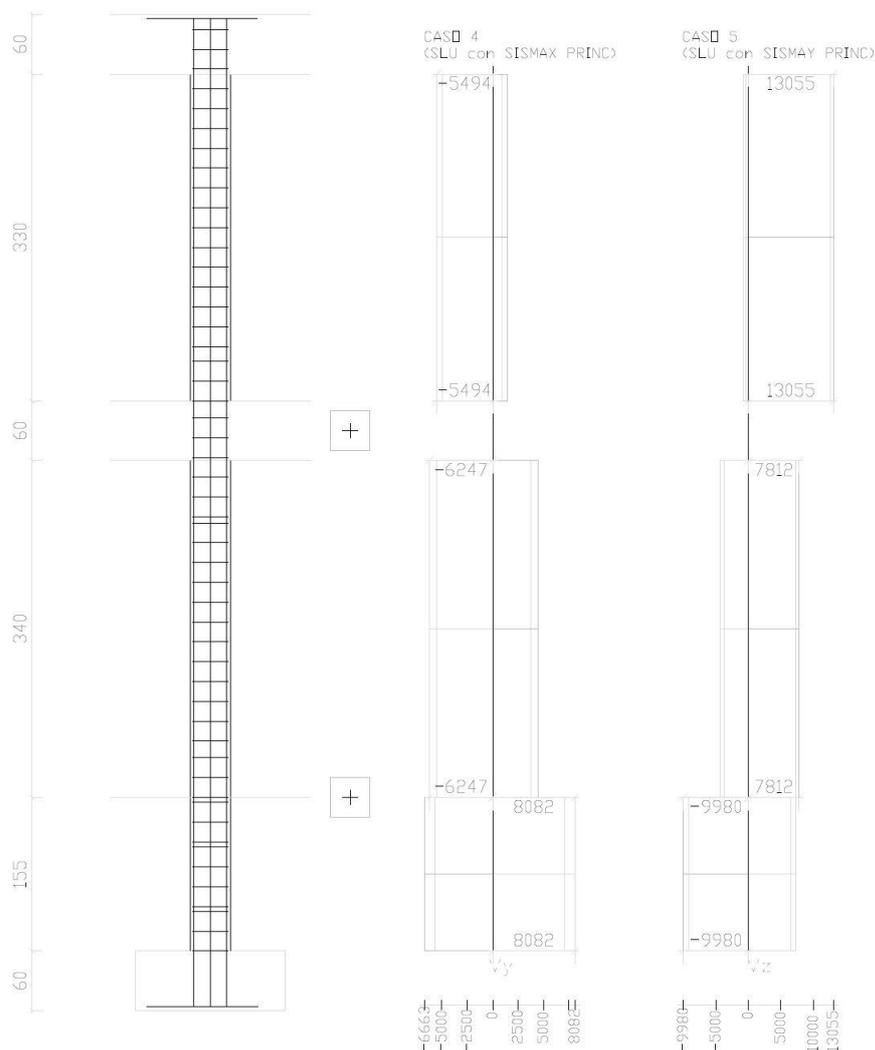
Figura 34 – Diagrammi delle sollecitazioni V_{Edy} e V_{Edz} per il caso 4 e 5, pilastro P1.

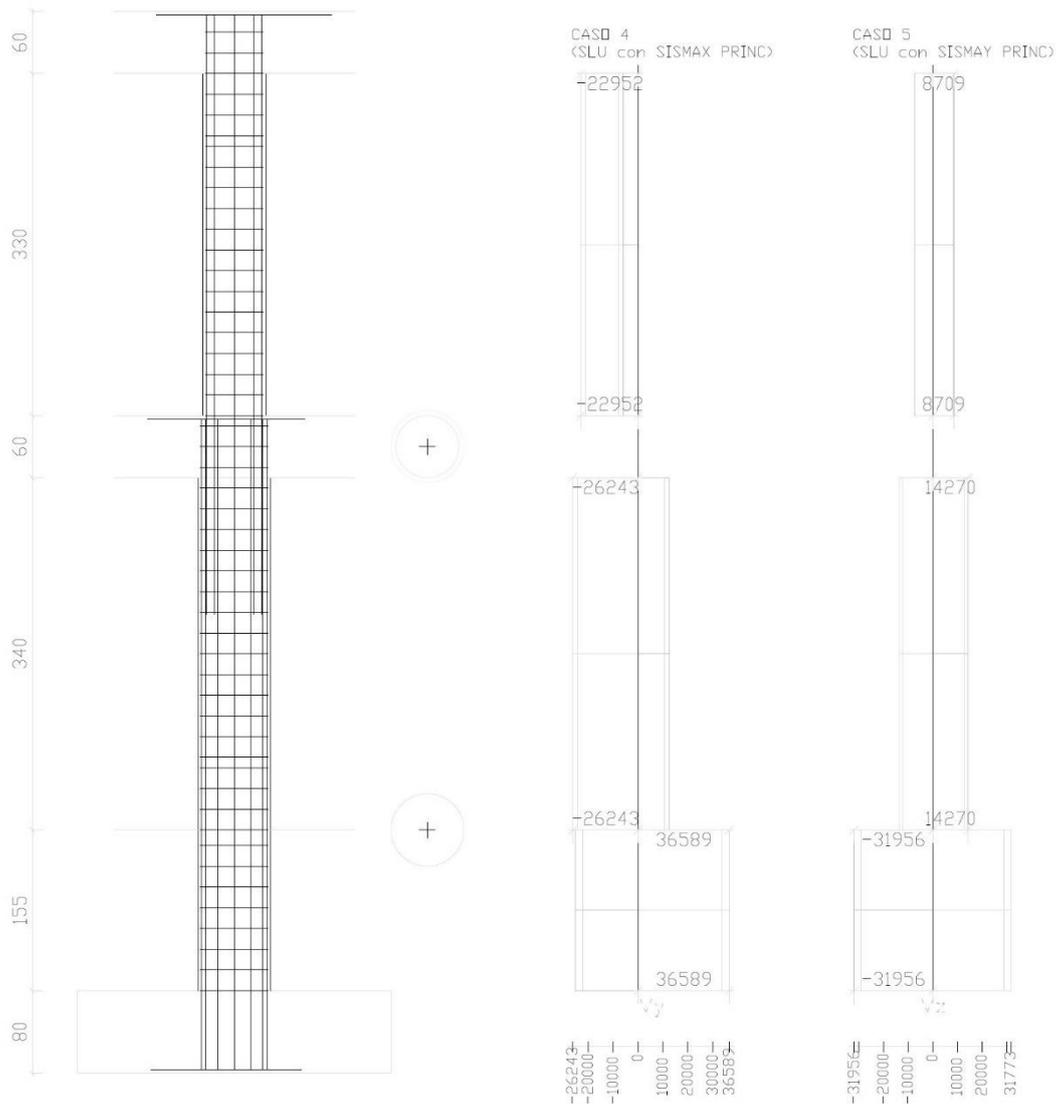
Figura 35 – Diagrammi delle sollecitazioni $V_{E dy}$ e $V_{E dz}$ per il caso 4 e 5, pilastro P11.

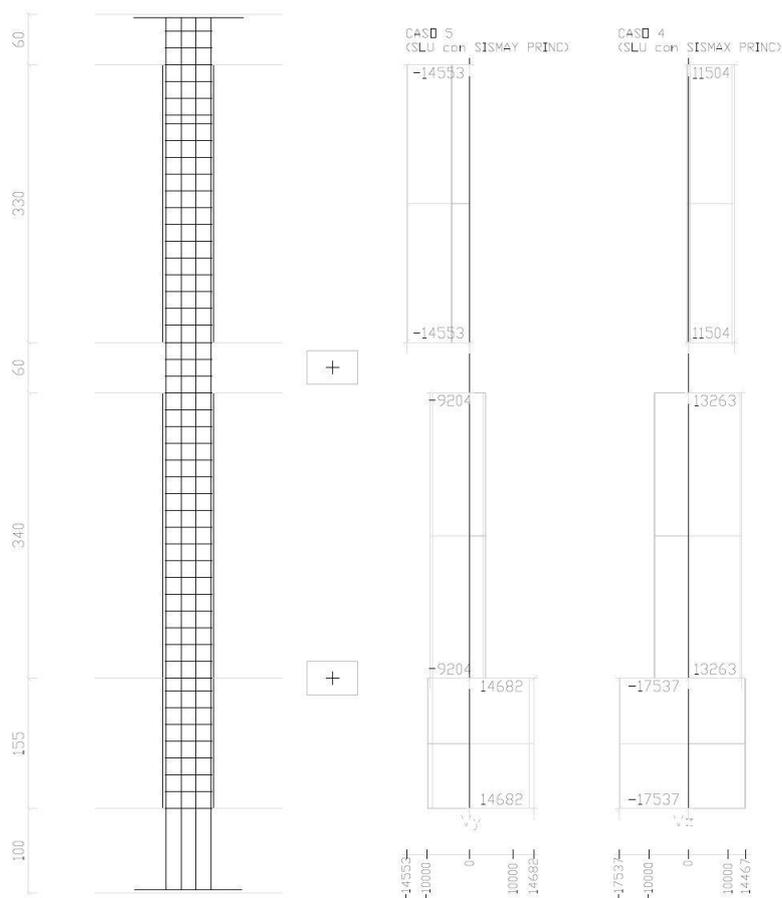
Figura 36 – Diagrammi delle sollecitazioni $V_{E_{dy}}$ e $V_{E_{dz}}$ per il caso 5 e 4, pilastro P17.

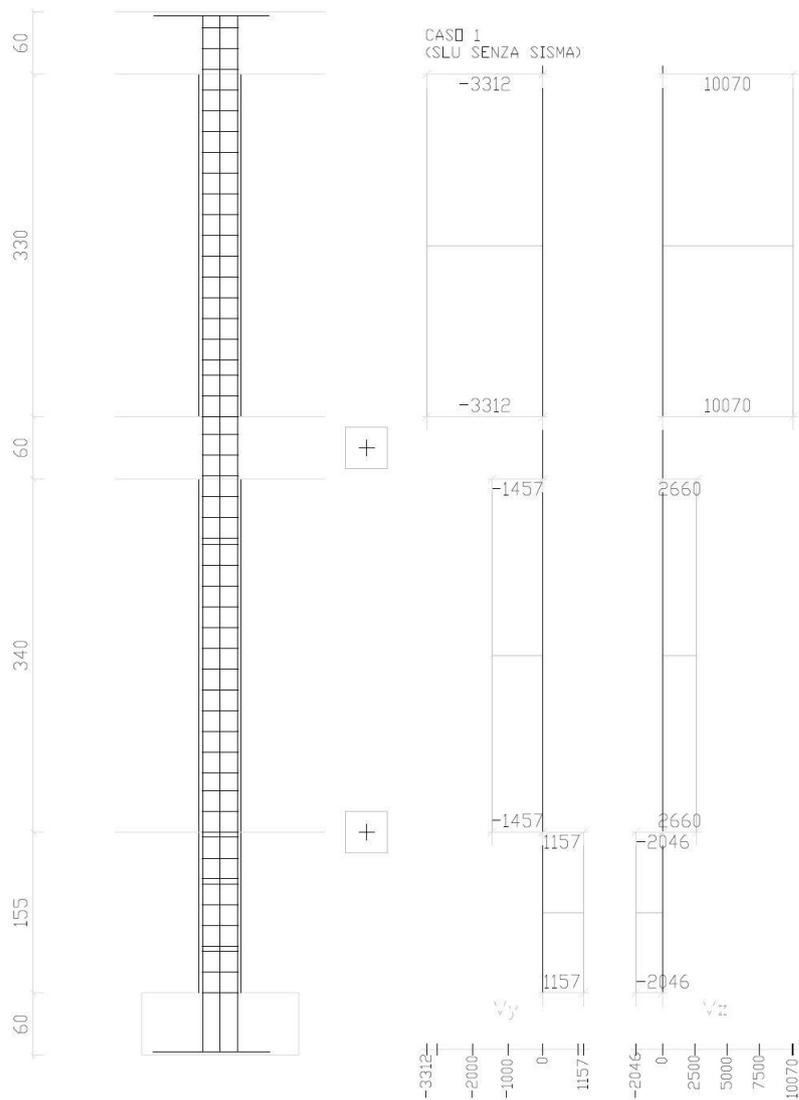
Figura 37 – Diagrammi delle sollecitazioni V_{yED} V_{zED} caso di carico 1, pilastro P1.

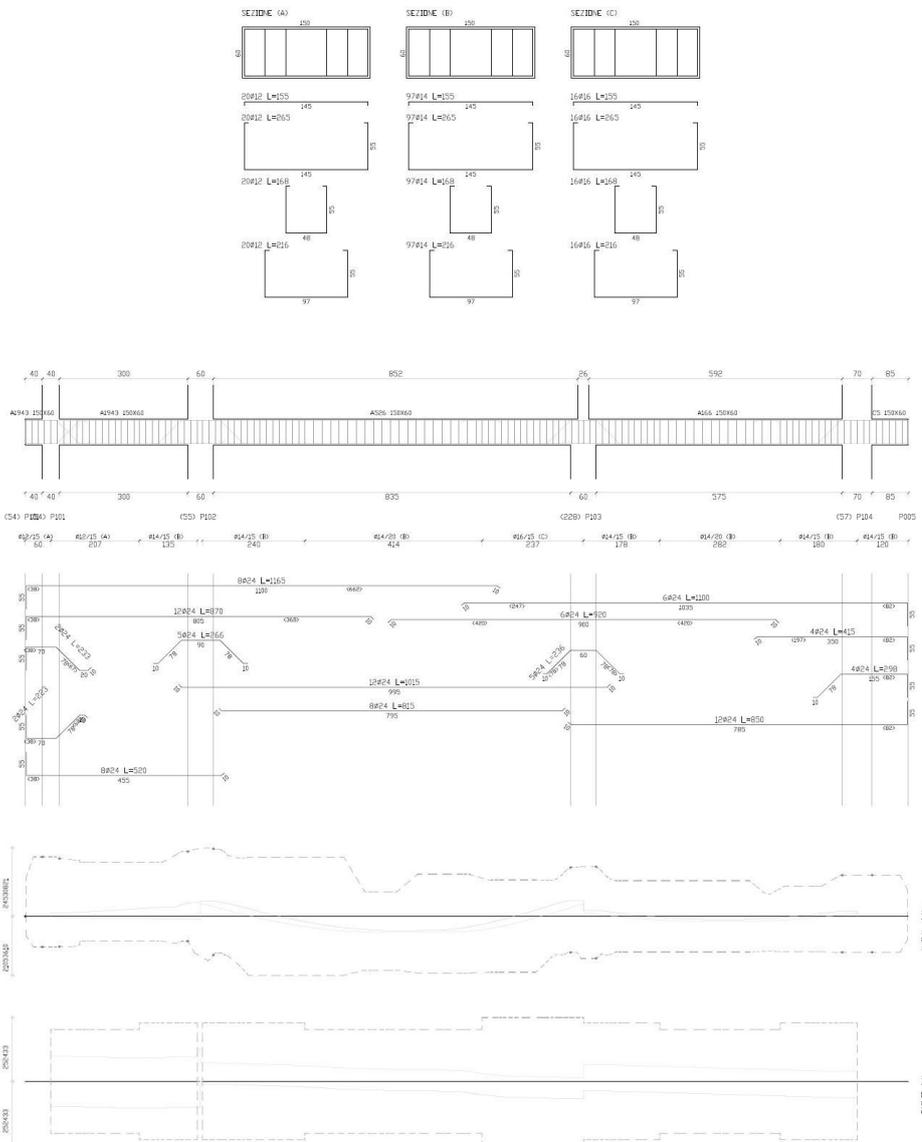
La verifica a taglio è soddisfatta, ma nelle note riportate sul Programma che il passo staffe è superiore al 25% della altezza utile.³⁸

Figura 38 – Carpenteria e diagrammi di momento M_{Ed} e taglio V_{Ed} , travata 3.
