Corso di Laurea Magistrale in Ingegneria Edile

Tesi di Laurea Magistrale

**APPLICAZIONE DEL SISMA BONUS SU UN EDIFICIO
ESISTENTE IN CALCESTRUZZO ARMATO**

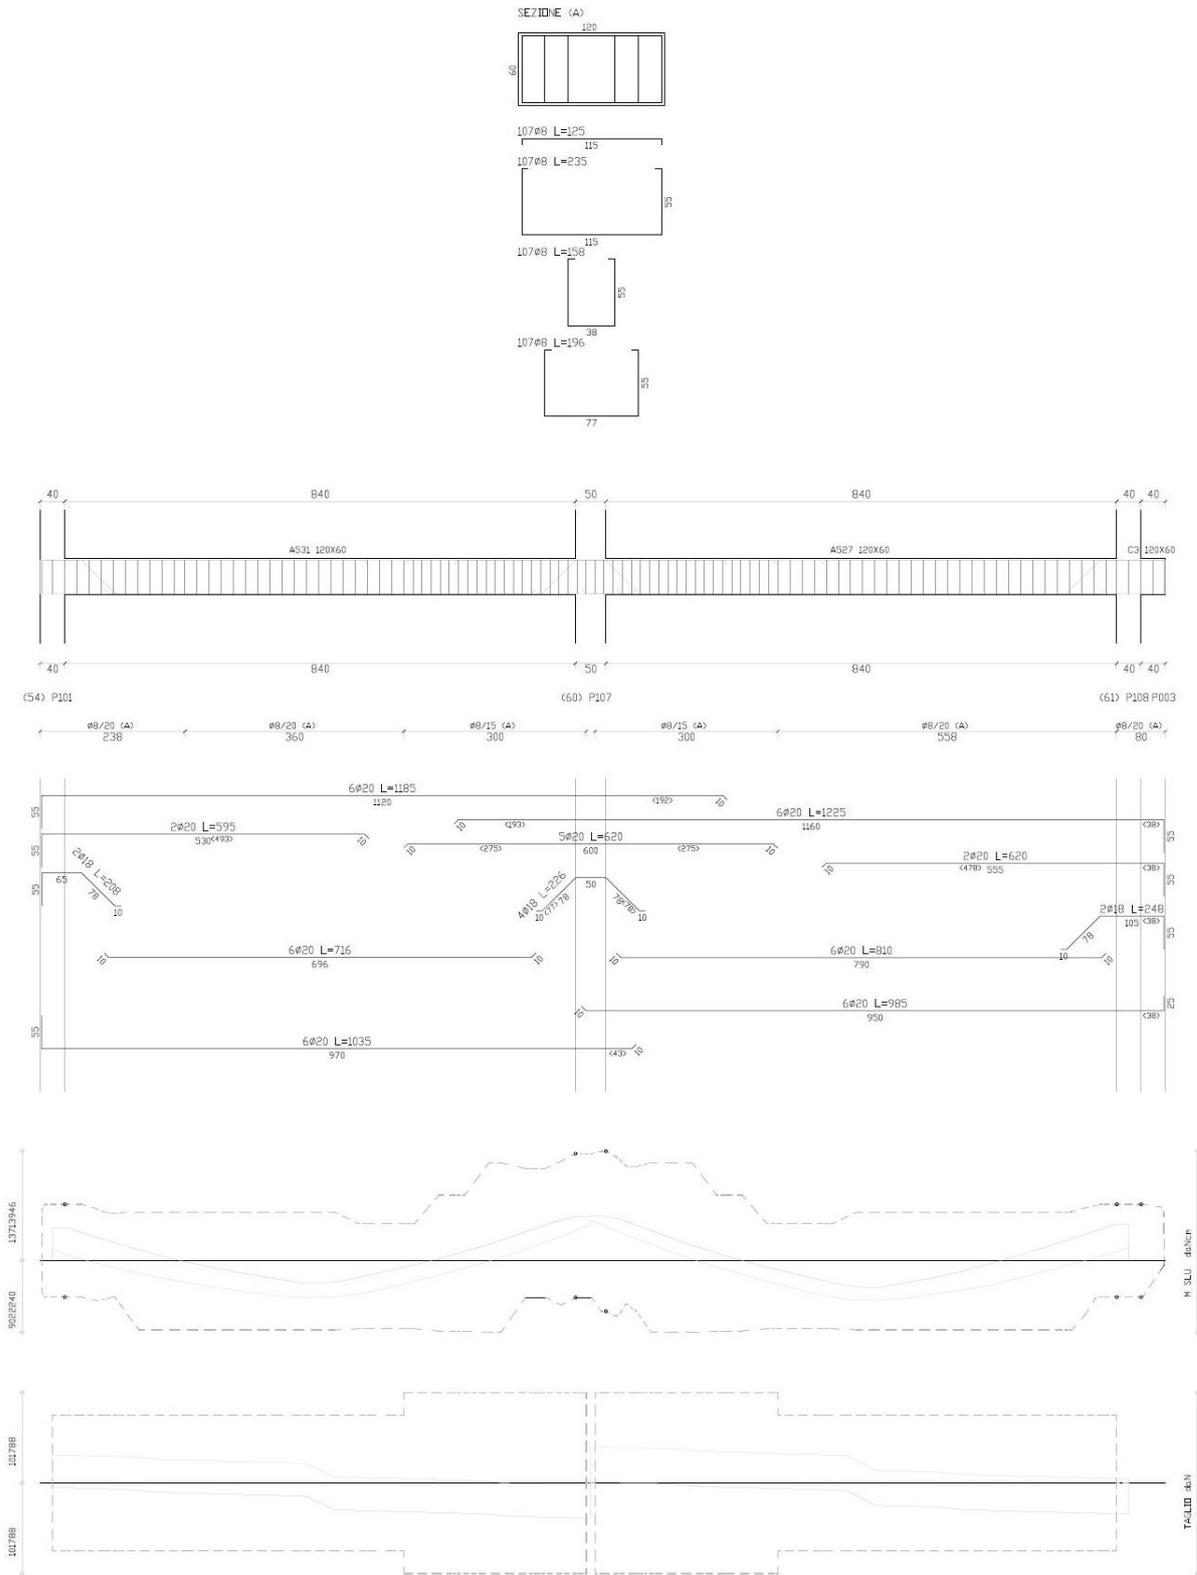
Figura 39– Carpenteria e diagrammi di momento M_{Ed} e taglio V_{Ed} , travata 5.

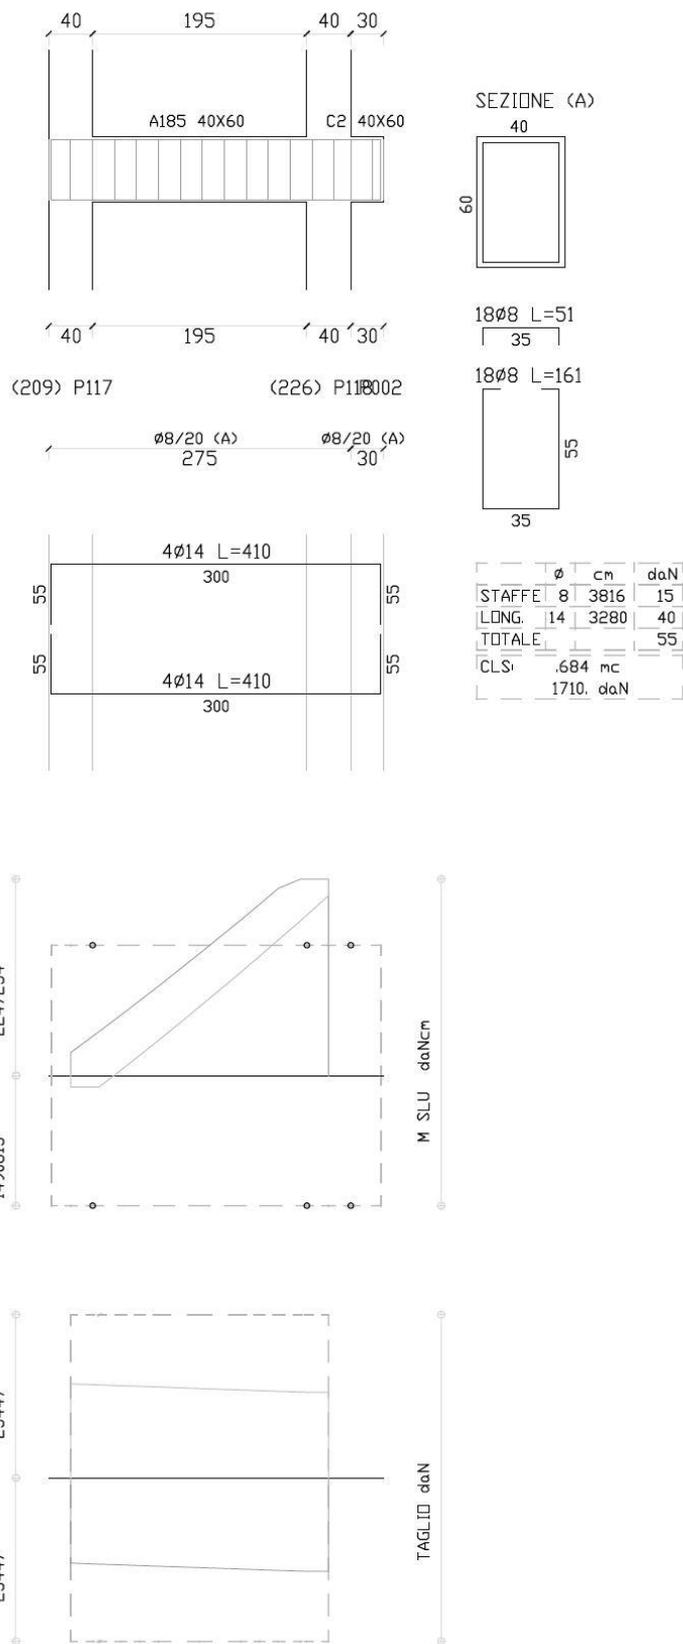
Figura 40– Carpenteria e diagrammi di momento M_{Ed} e taglio V_{Ed} , trave 14.

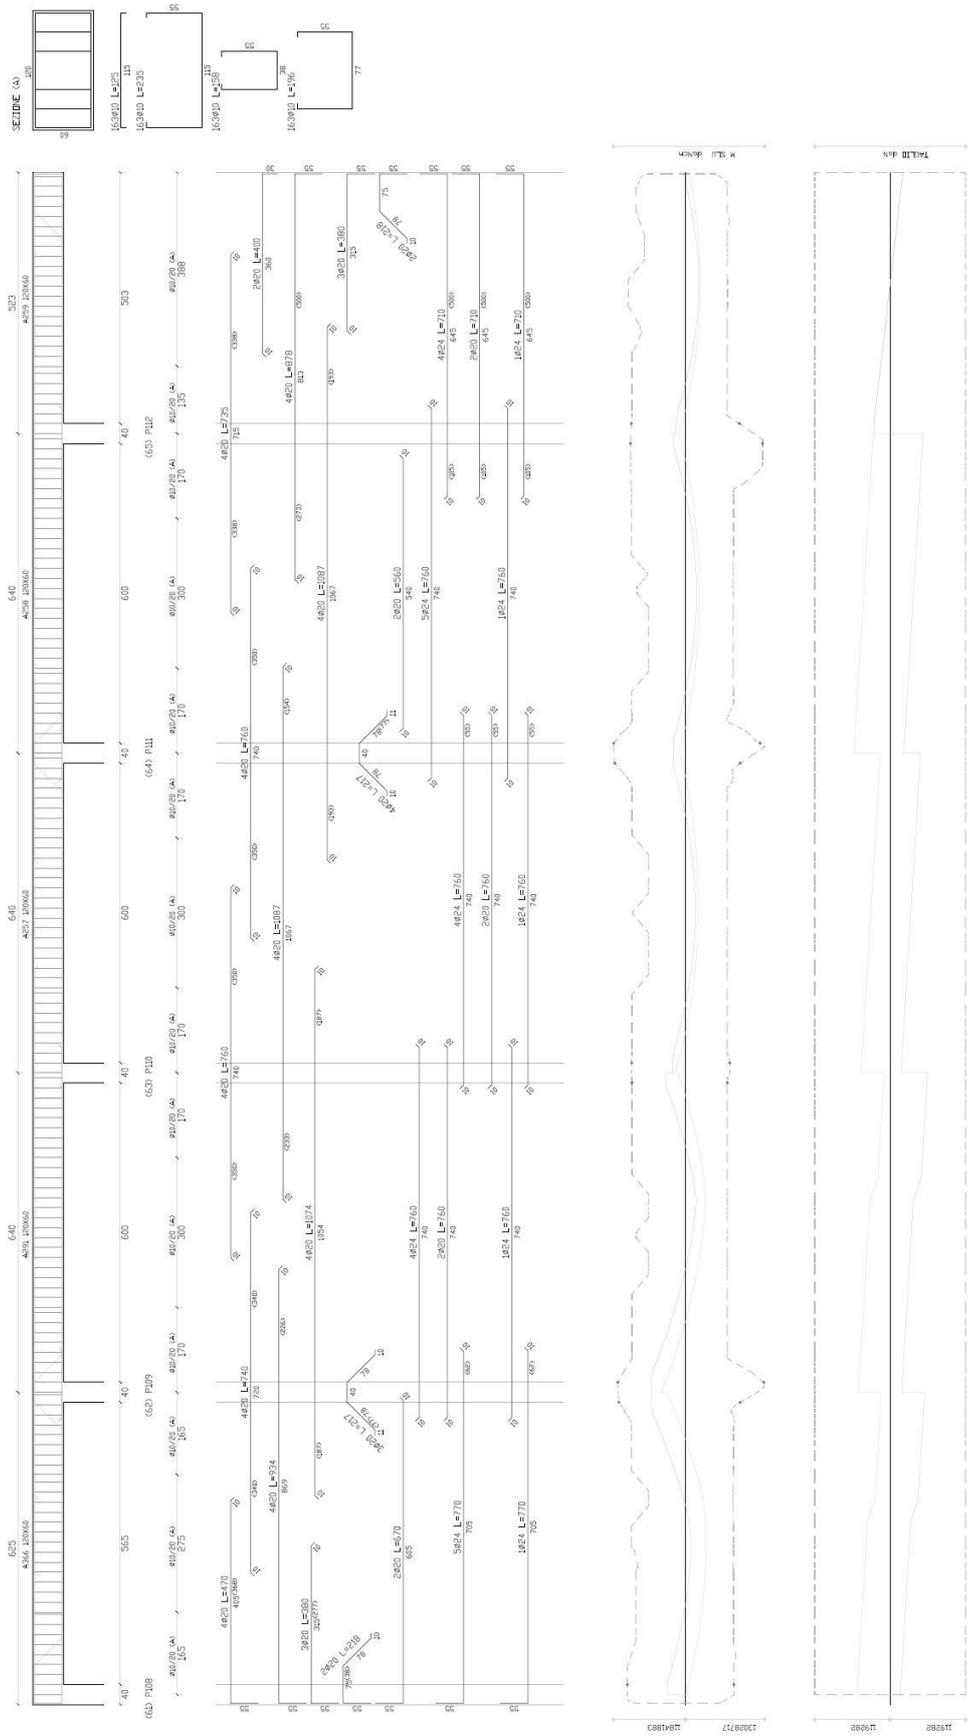
Figura 41 – Carpenteria e diagrammi di M_{Ed} e V_{Ed} della travata 1a.

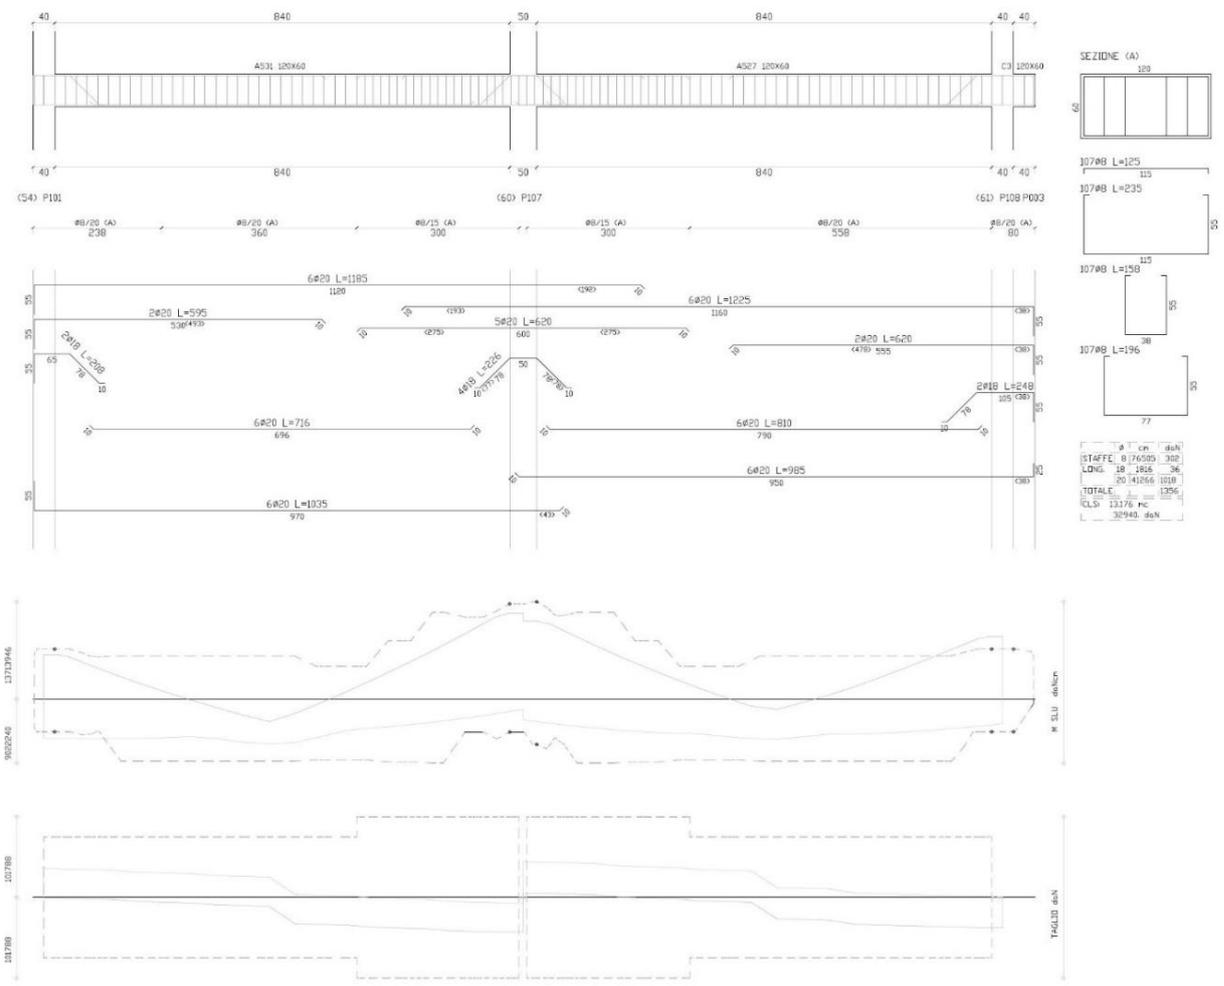
Figura 42 – Carpentaria e diagrammi M_{Ed} e V_{Ed} , travata 5a.

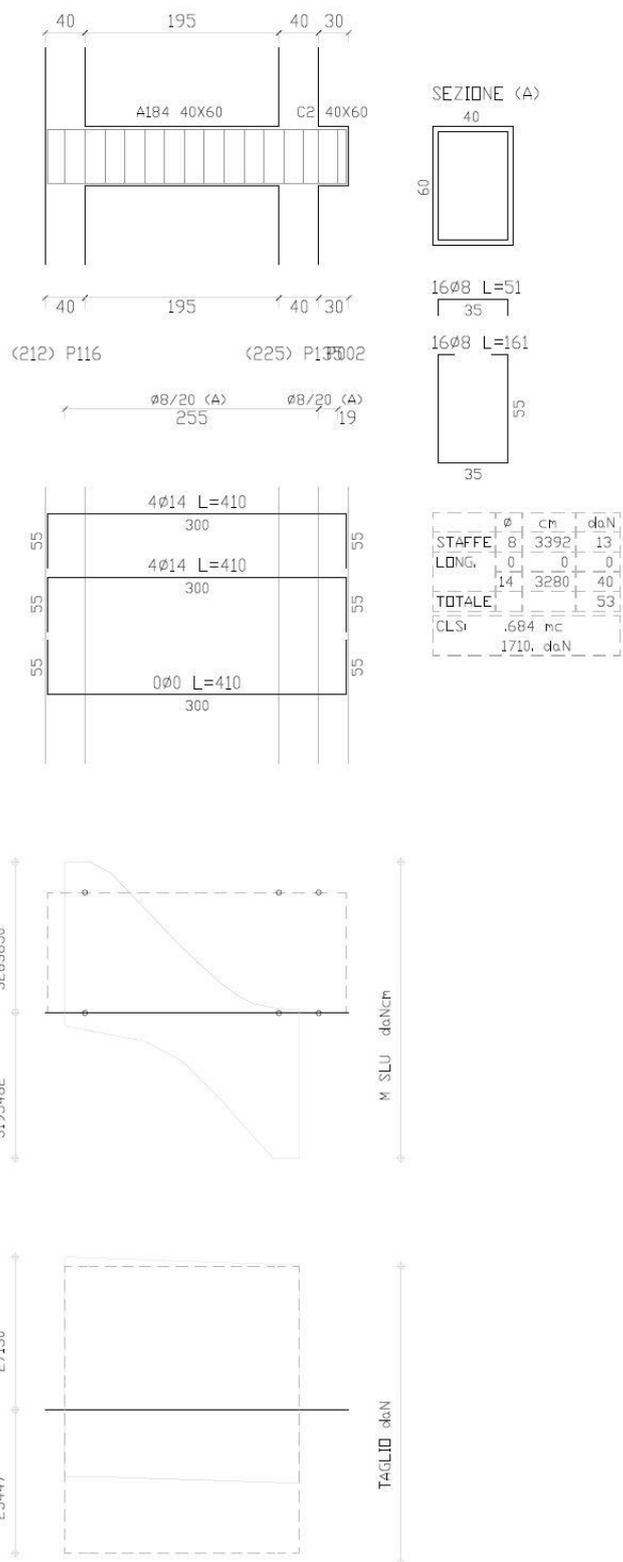
Figura 43 – Carpenteria e diagrammi M_{Ed} e V_{Ed} , trave 12.

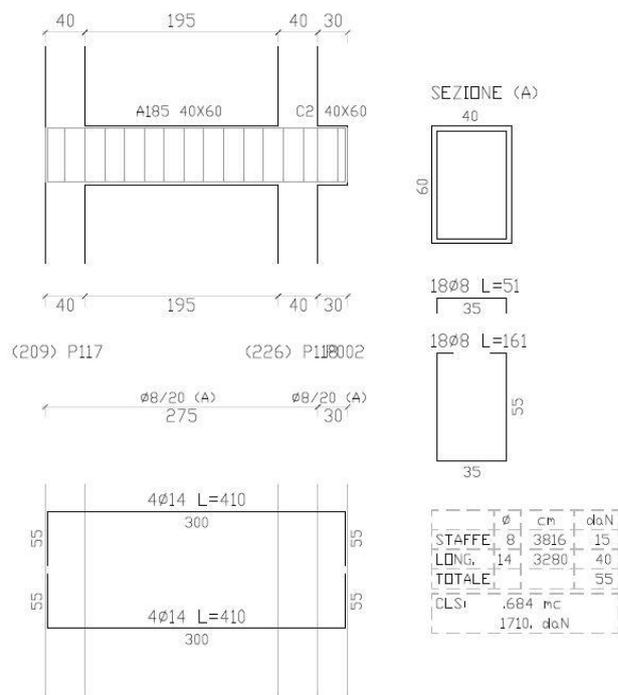
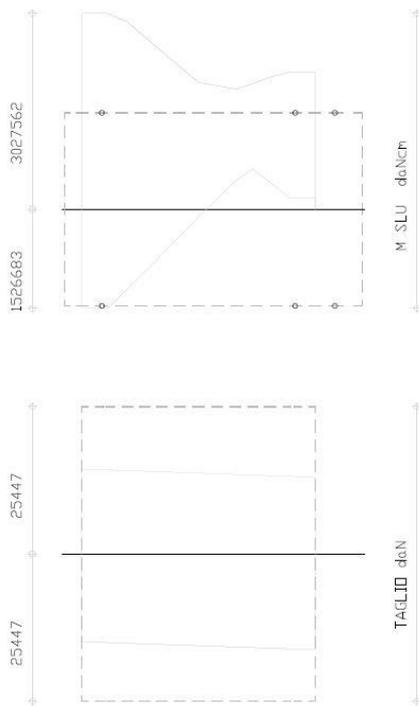
Figura 44 – Carpenteria e diagrammi M_{Ed} e V_{Ed} , trave 14.

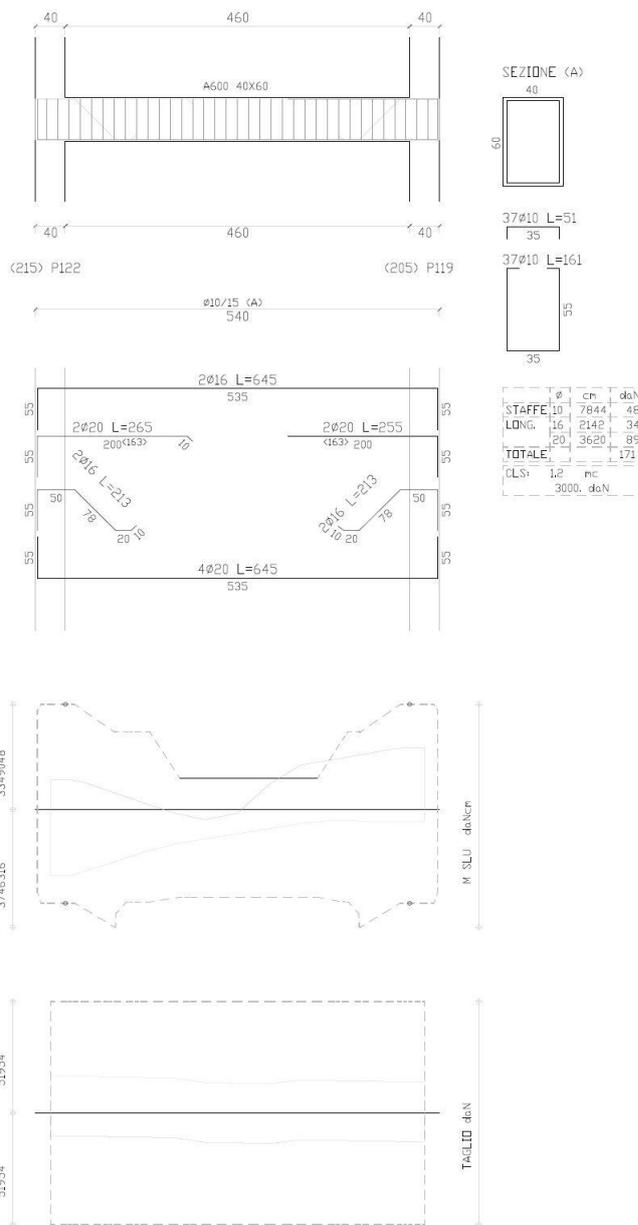
Figura 45 – Carpenteria e diagrammi M_{Ed} e V_{Ed} , trave 8.

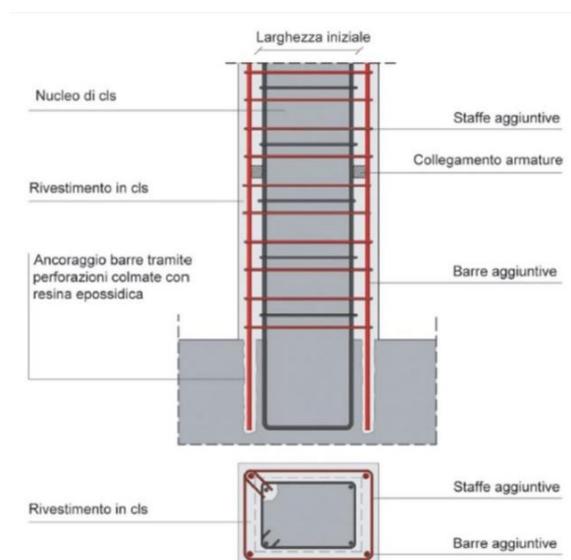
Nel caso di studio è stata progettata una incamiciatura totale degli elementi, realizzando la camicia su tutti i lati dei pilastri. [7]

Figura 46 – Schematizzazione dell'incamiciatura in c.a. di un pilastro.⁴³ [13]

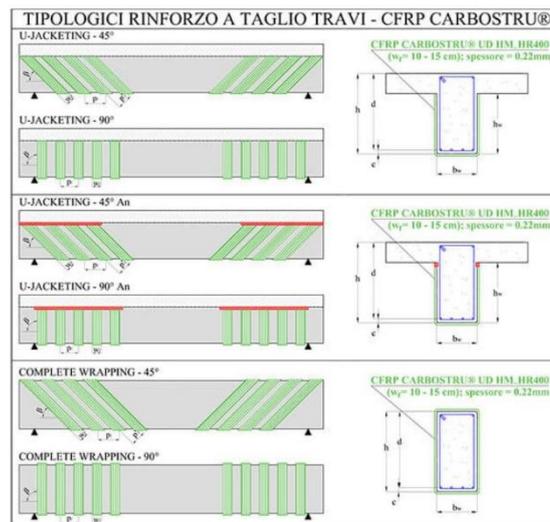
Figura 48 – Esempi di fasce rinforzanti a taglio applicate a travi.⁴⁷

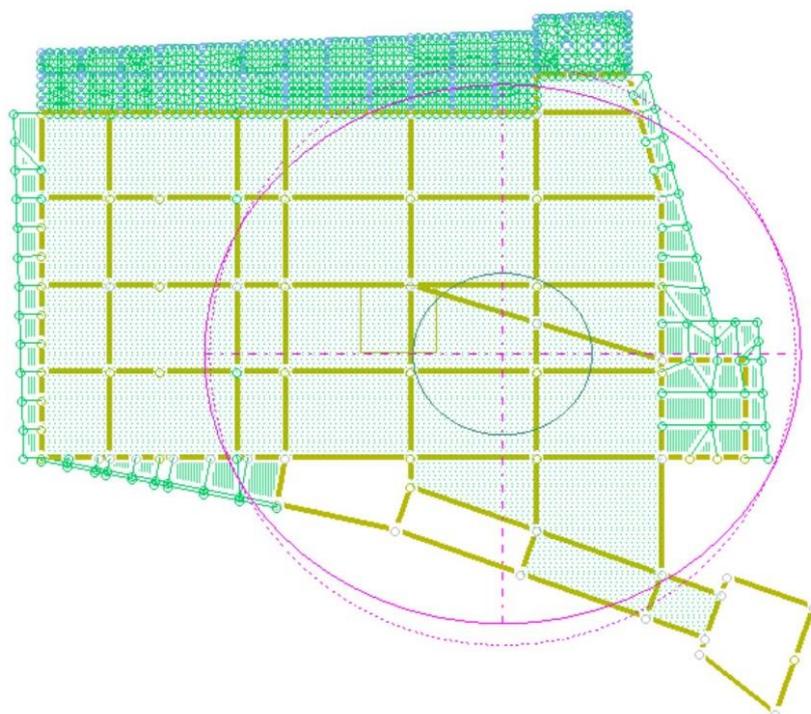
Figura 49 – Centro delle masse e delle rigidezze post-intervento, solaio 25,10 m.

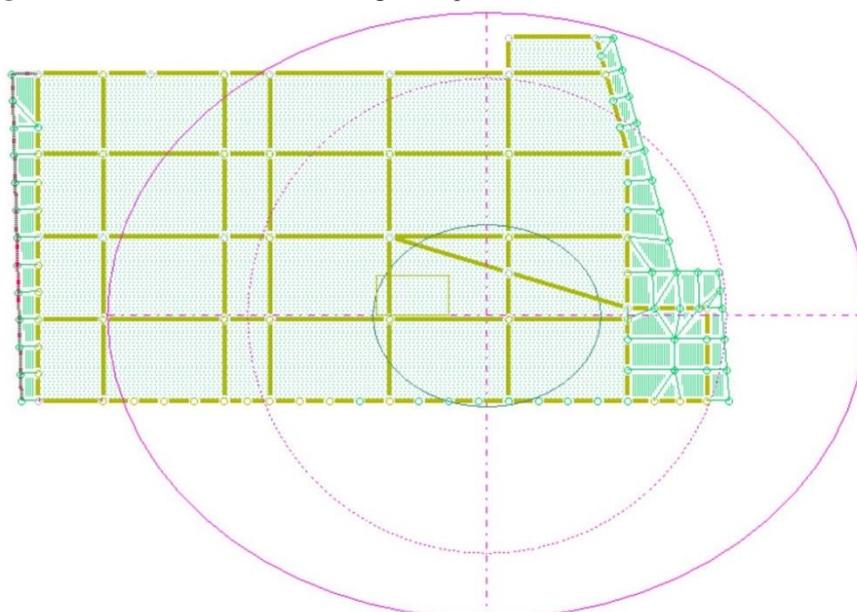
Figura 50 – Centro delle masse e delle rigidezze post-intervento, solaio 29,00 m.

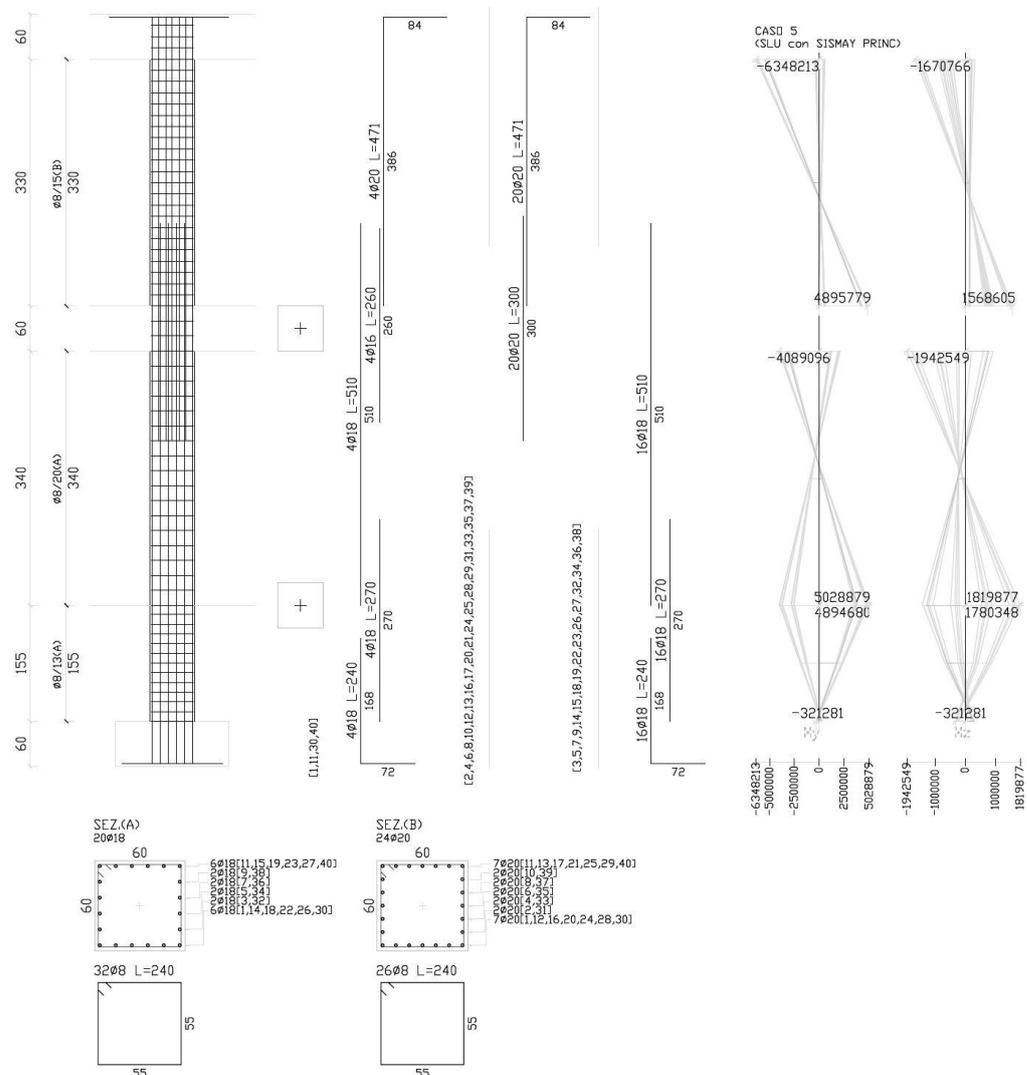
Figura 51 – Diagrammi di M_{yED} e M_{zED} per il caso di carico 5, pilastro P1.

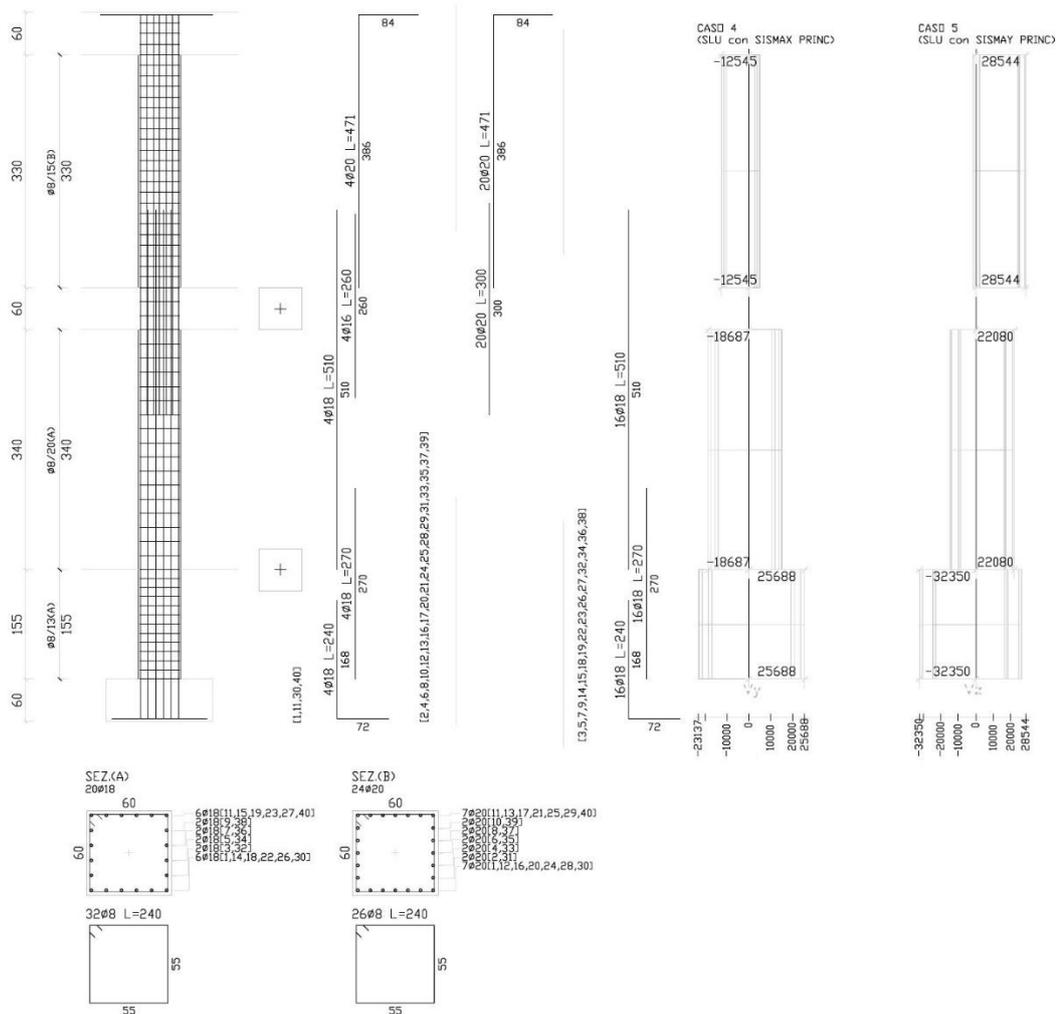
Figura 52 – Diagrammi di V_{yED} e V_{zED} per i casi di carico 4 e 5, pilastro P1.

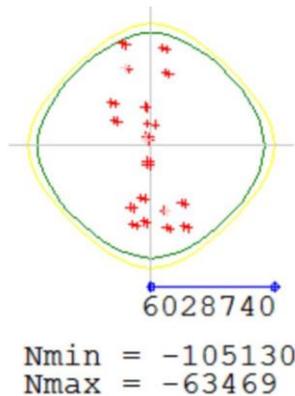
Per l'asta 2, compresa tra $z=0\text{ m}$ e $z=4,00\text{ m}$, ricaviamo il diagramma di interazione che segue, relativo agli N_{\min} e al N_{\max} riportati in daNcm, con M_{yRd} , $M_{xRd} = 6028790$ daNcm=602,87 kNm.

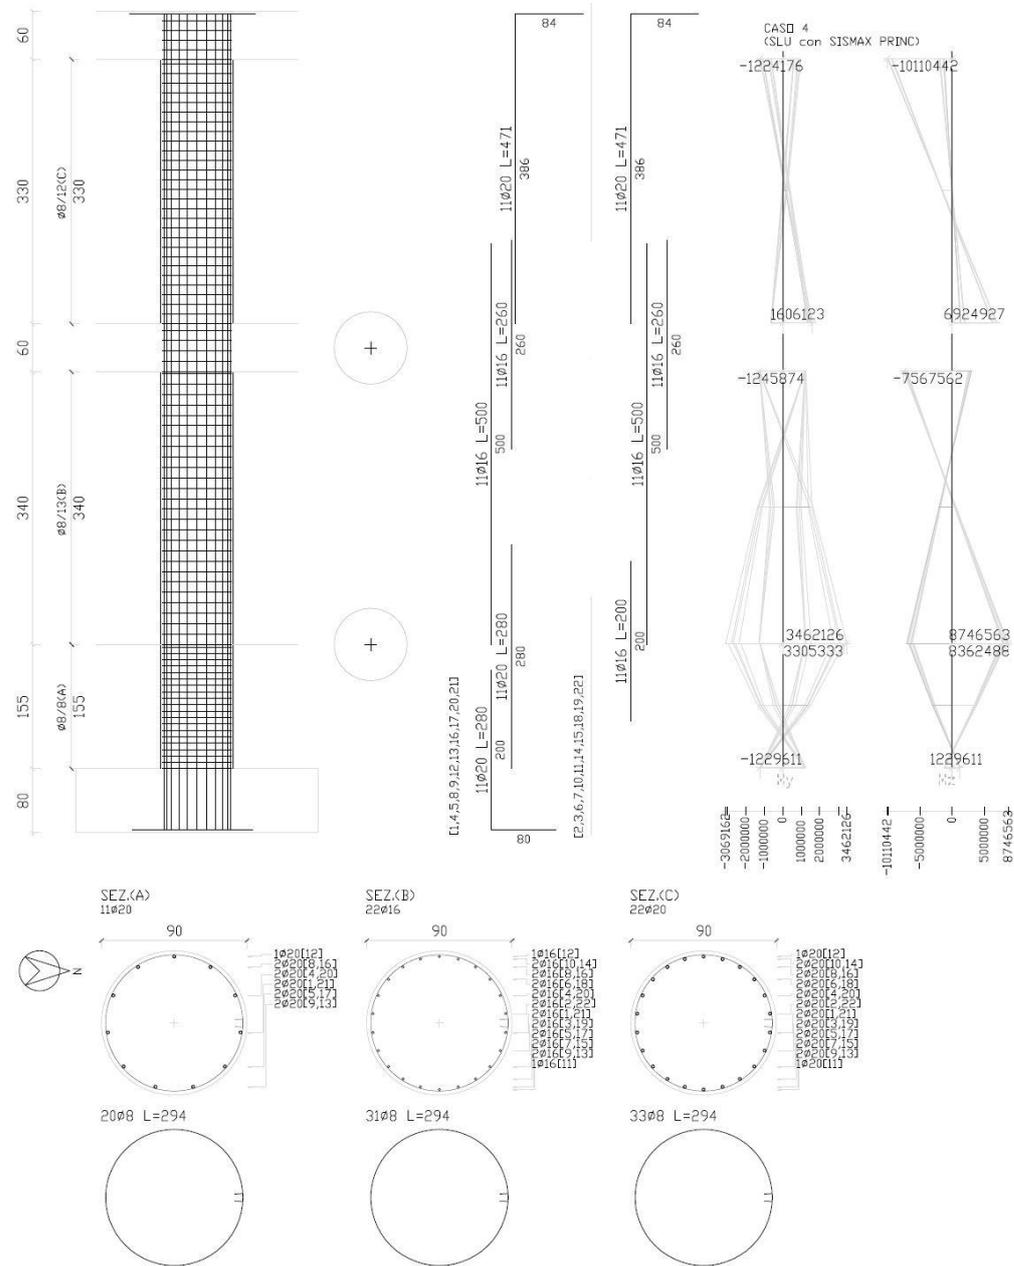
Il pilastro P11 a seguito dell'incamiciatura in c.a. ha sezione con diametro 90 cm.

Figura 53 – Diagrammi di M_{yED} e M_{zED} per il caso di carico 4, pilastro P11.

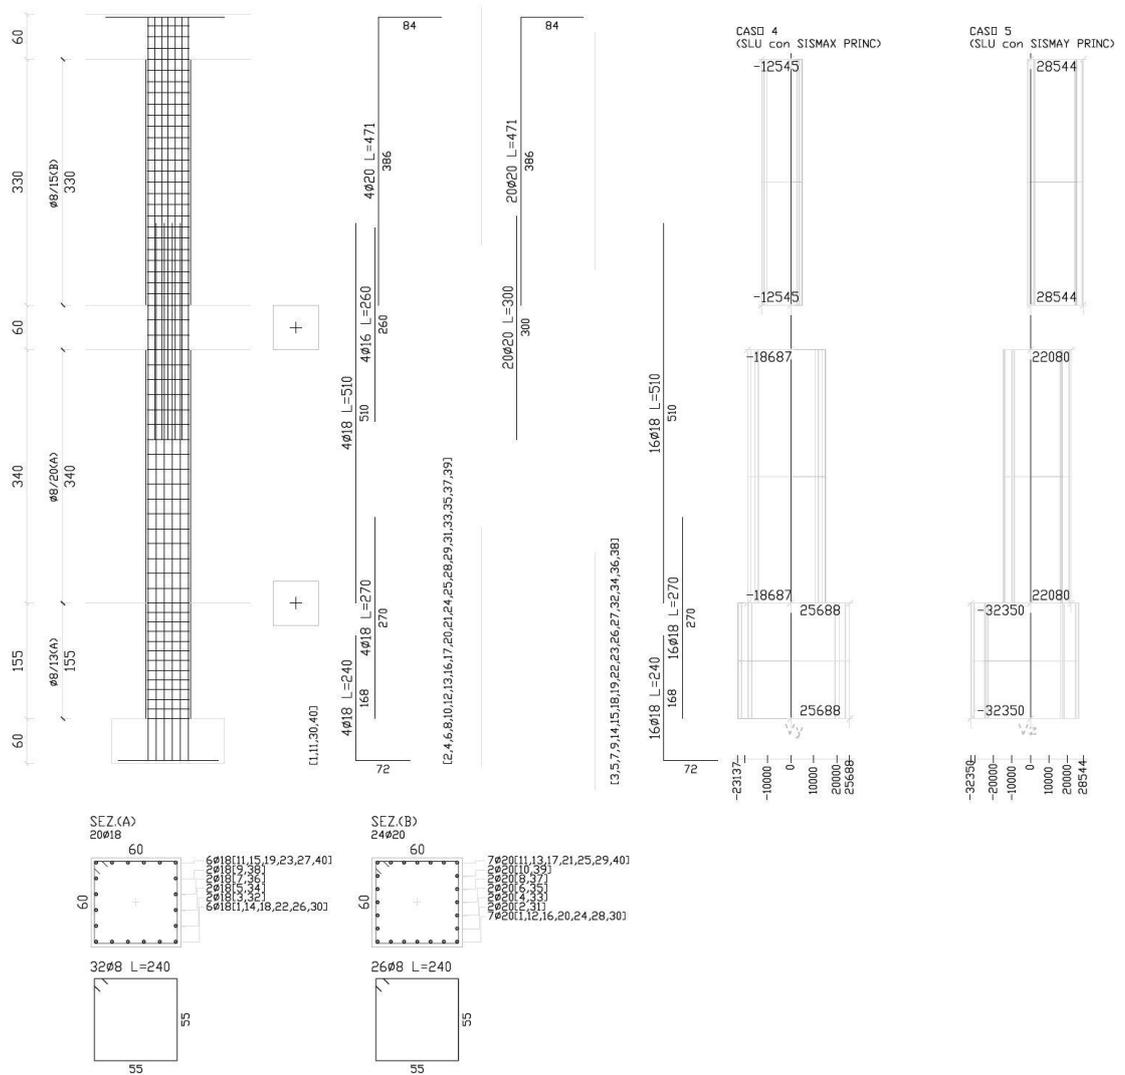
Figura 54 – Diagrammi di V_{yED} e V_{zED} per i casi di carico 4 e 5, pilastro P11.

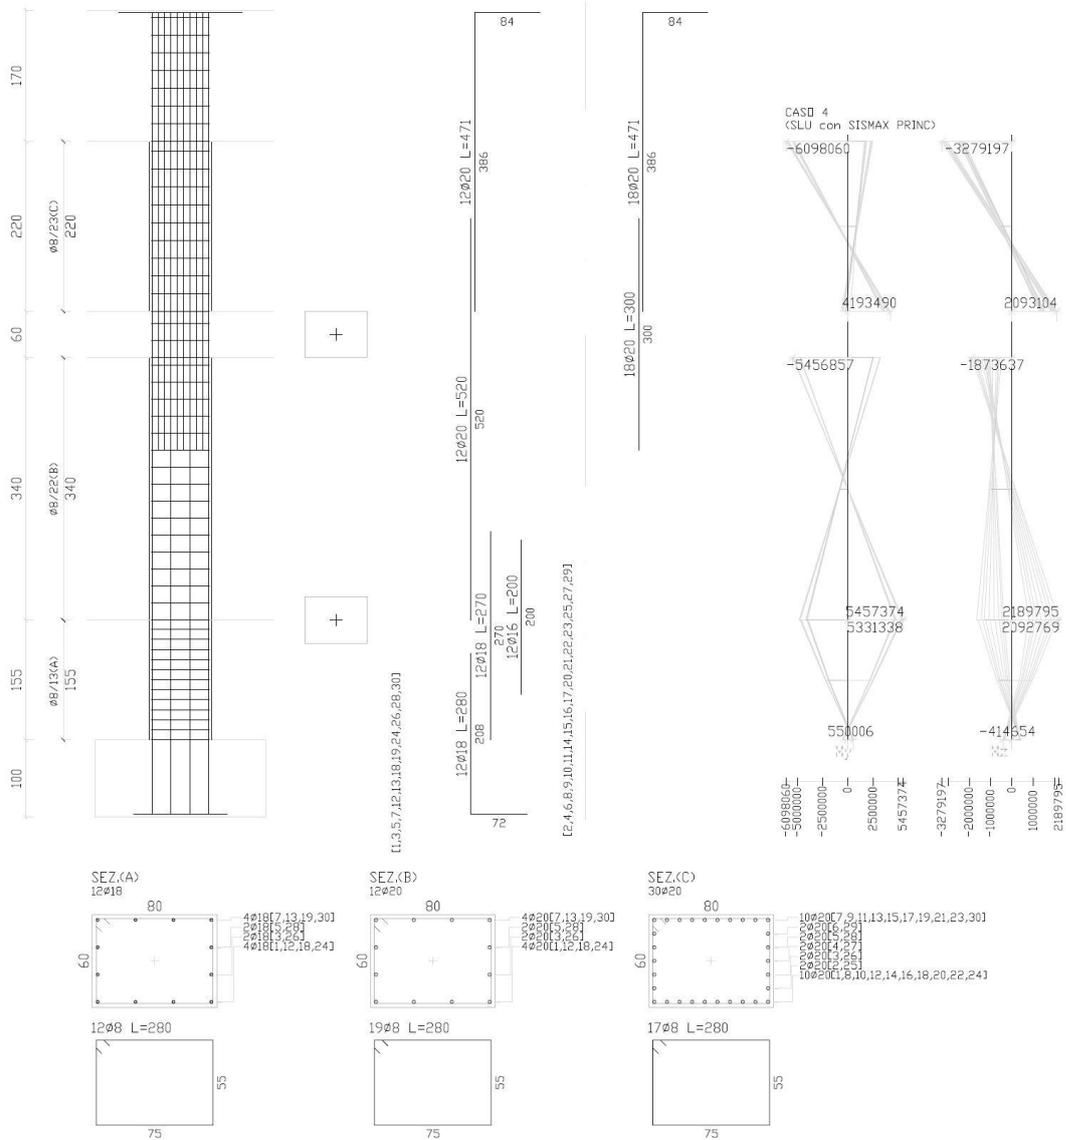
Il pilastro P17 a seguito dell'intervento di adeguamento ha una sezione di 80x60 cm.

Figura 55 – Diagrammi di M_z e M_y per il caso di carico 4, pilastro P17.

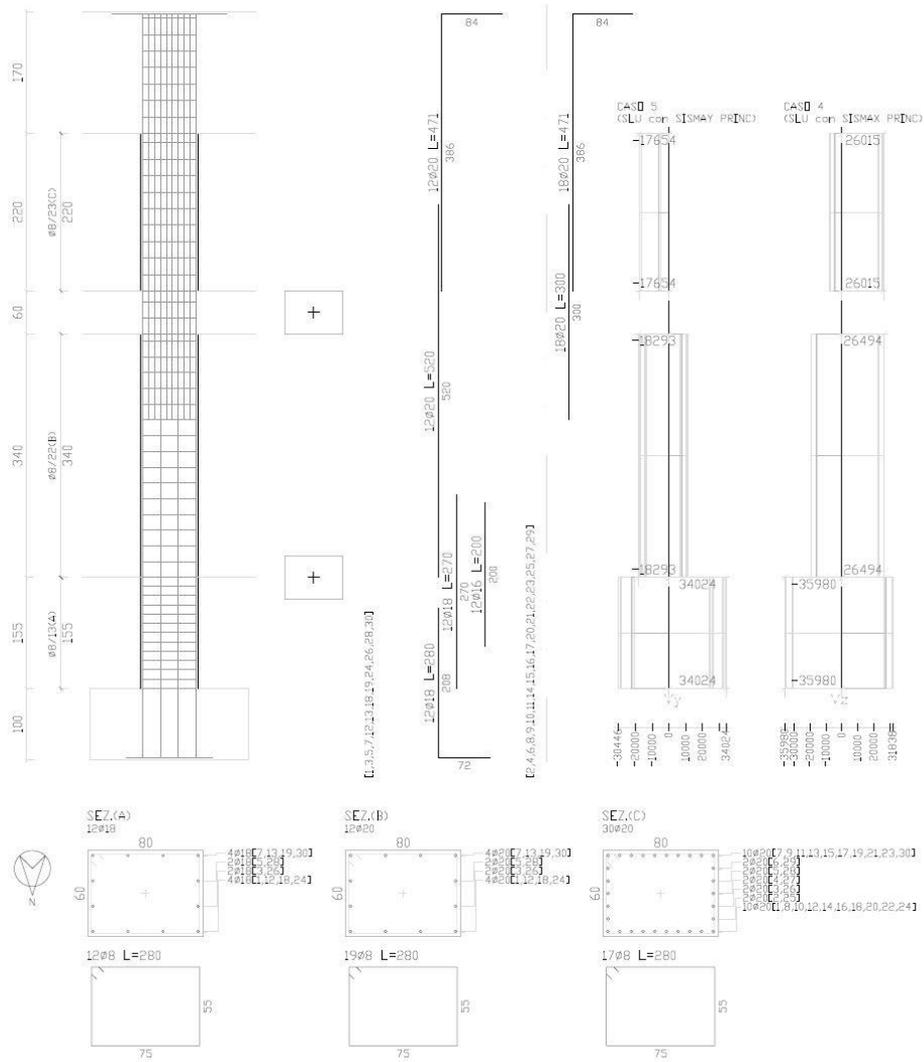
Figura 56– Diagrammi di V_{yED} e V_{zED} , caso di carico 5 e 4, pilastro P17.

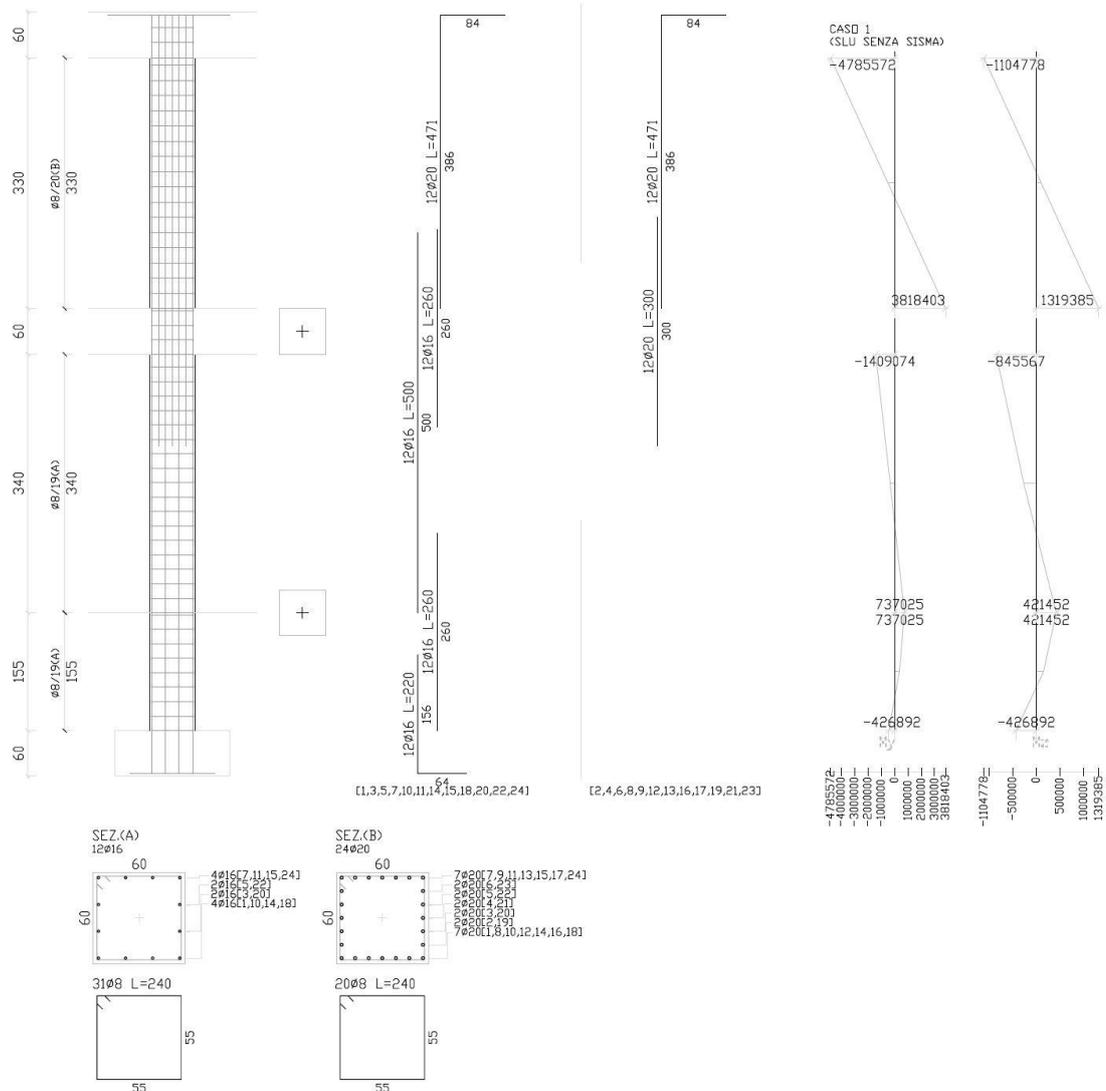
Figura 57– Diagrammi di M_{ZED} M_{YED} per il caso di carico 1, pilastro P1.

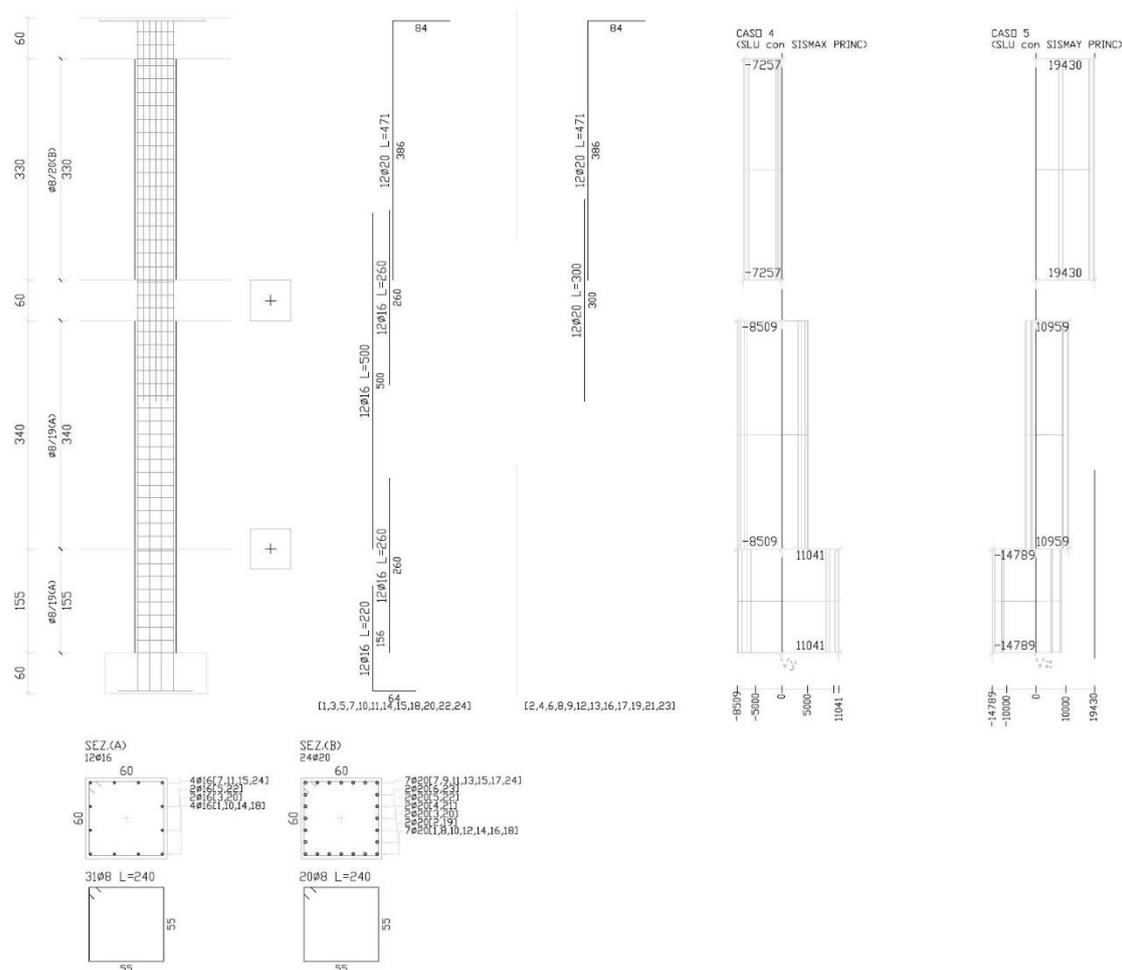
Figura 58 – Diagrammi di V_{yED} e V_{zED} per i casi di carico 4 e 5, pilastro P1.

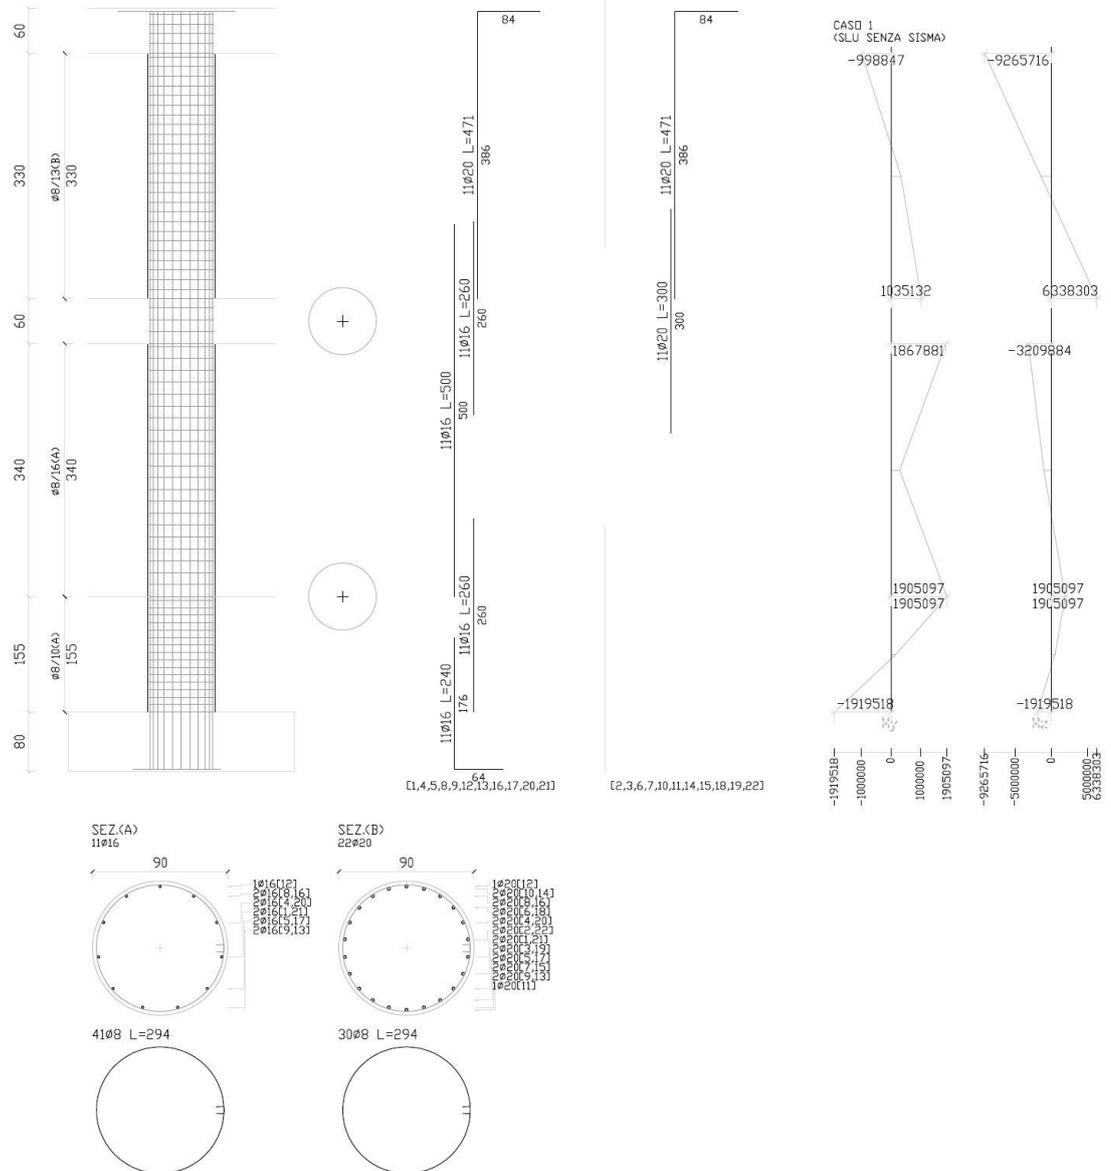
Il pilastro P11 a seguito dell'incamiciatura in c.a. ha sezione con diametro 90 cm.

Figura 59 – Diagrammi di M_{ZED} e M_{YED} per il caso di carico 1, pilastro P11.

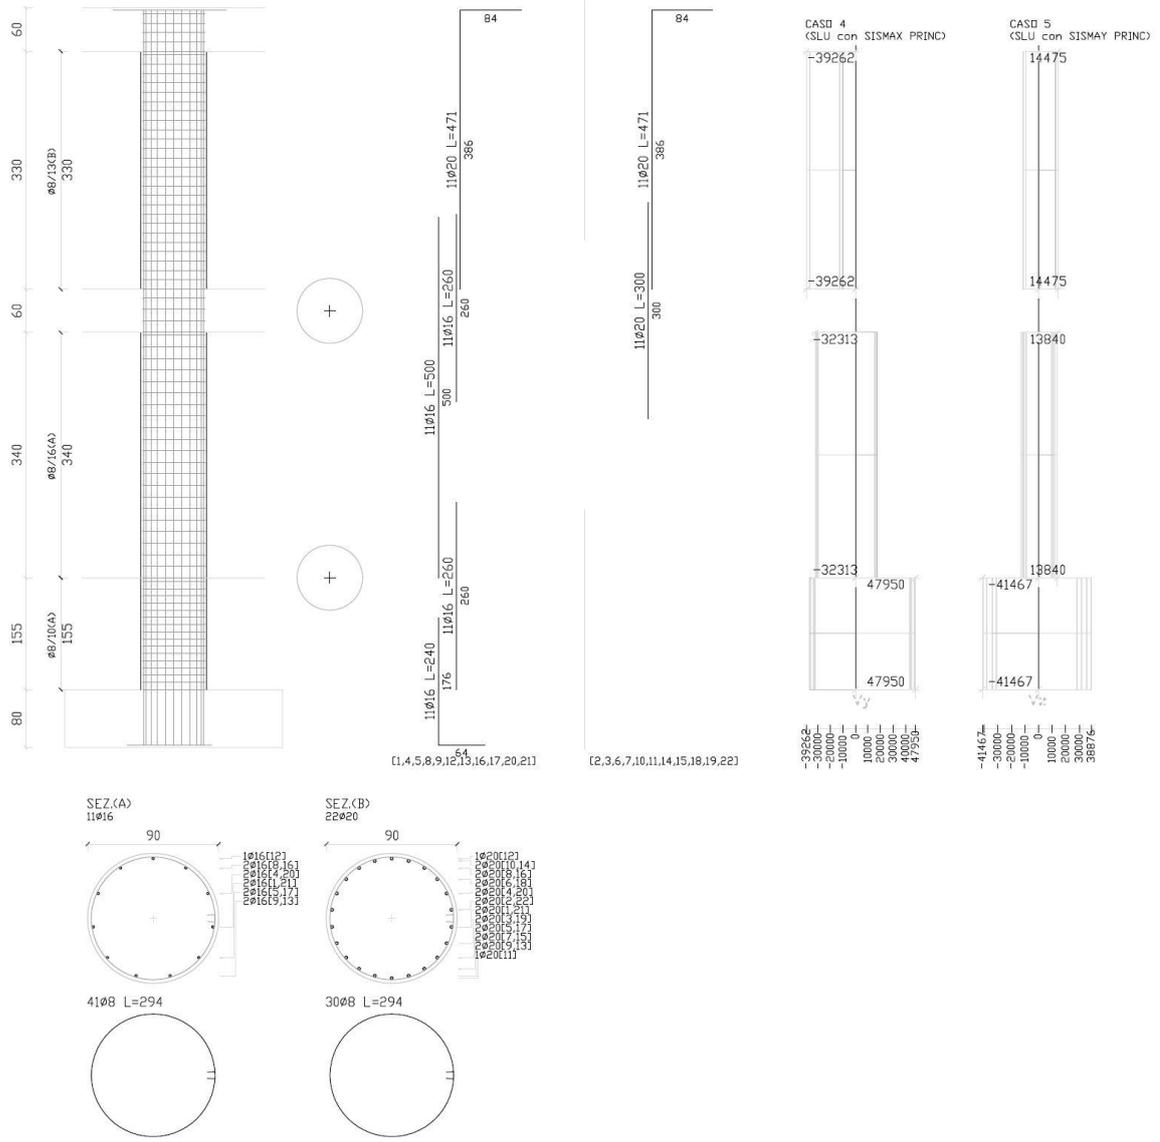
Figura 60 – Diagrammi di V_{yED} e V_{zED} per i casi di carico 4 e 5, pilastro P11.
