Corso di Laurea Magistrale in Ingegneria Edile

Tesi di Laurea Magistrale

**APPLICAZIONE DEL SISMA BONUS SU UN EDIFICIO
ESISTENTE IN CALCESTRUZZO ARMATO**

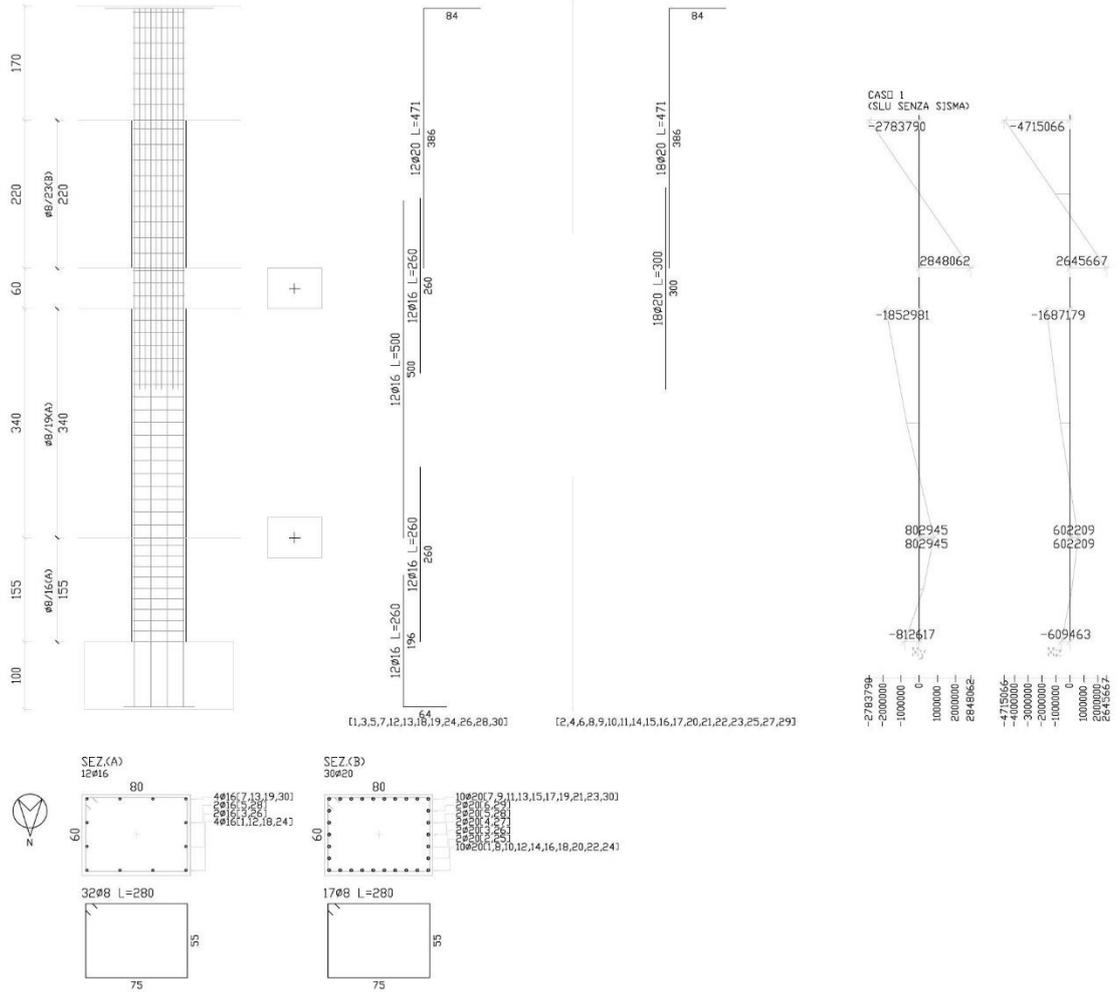
Il pilastro P17 a seguito dell'intervento di adeguamento ha una sezione di 80x60 cm.

Figura 61 – Diagrammi di M_{ED} e M_{YED} per il caso di carico 1, pilastro P17.

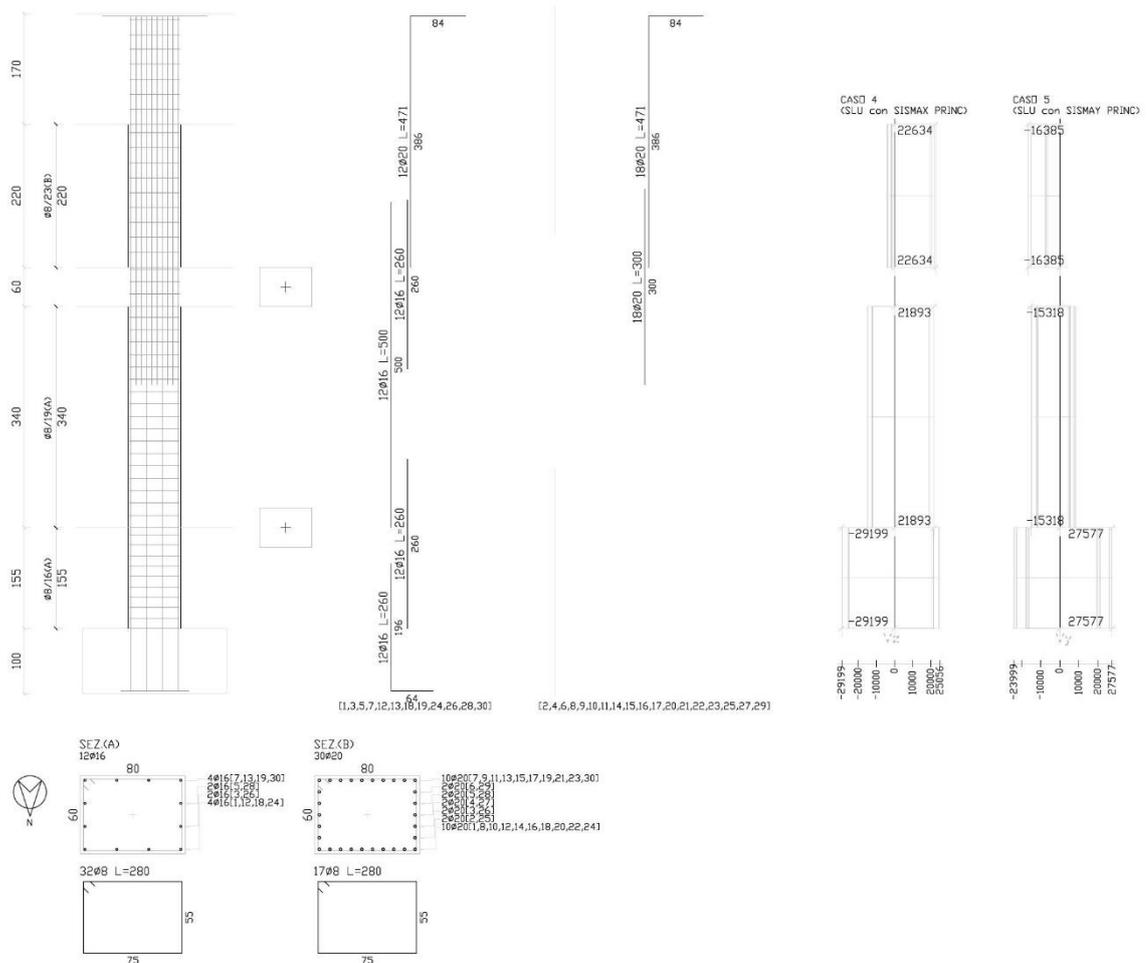
Figura 62– Diagrammi di V_{yED} e V_{zED} per i casi di carico 4 e 5, pilastro P17.

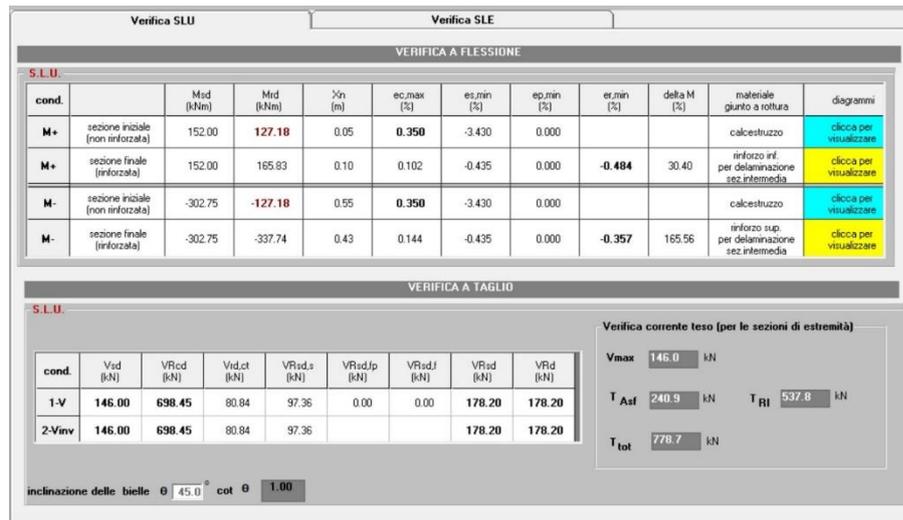
Come si evince dalla immagine che segue, tratta dal Software utilizzato, la sezione a seguito del rinforzo con le fasce soddisfa le verifiche di resistenza (SLU) previste secondo le Norme Tecniche per le Costruzioni 2018.

Figura 64 – Verifica a flessione e a taglio della Trave 14 post-intervento.

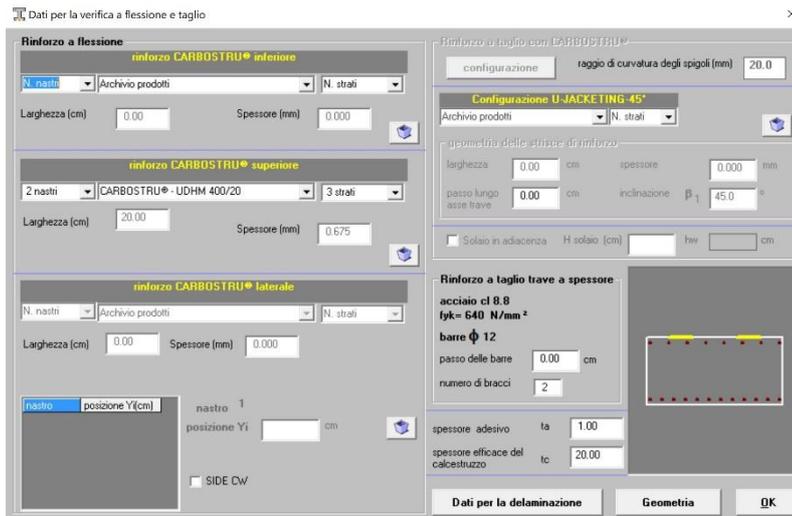
Questo elemento trave non soddisfa la verifica a flessione nel caso sismico. Di seguito gli interventi progettati con il Software T-System.

Figura 65 – Calcolo fibre in carbonio CARBOSTRU UDHM 400/20.

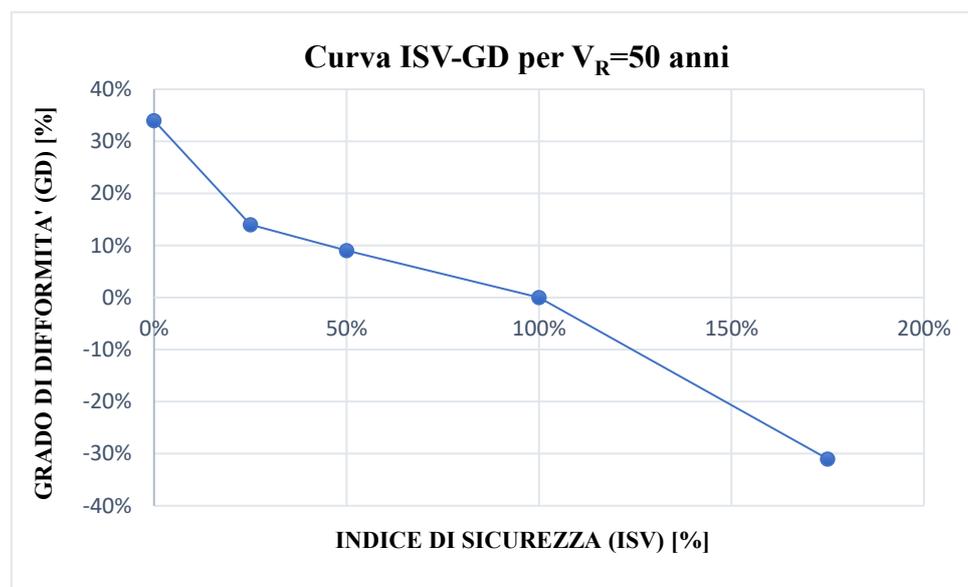
Figura 67 – Grafico di correlazione GD–ISV della struttura oggetto di studio.

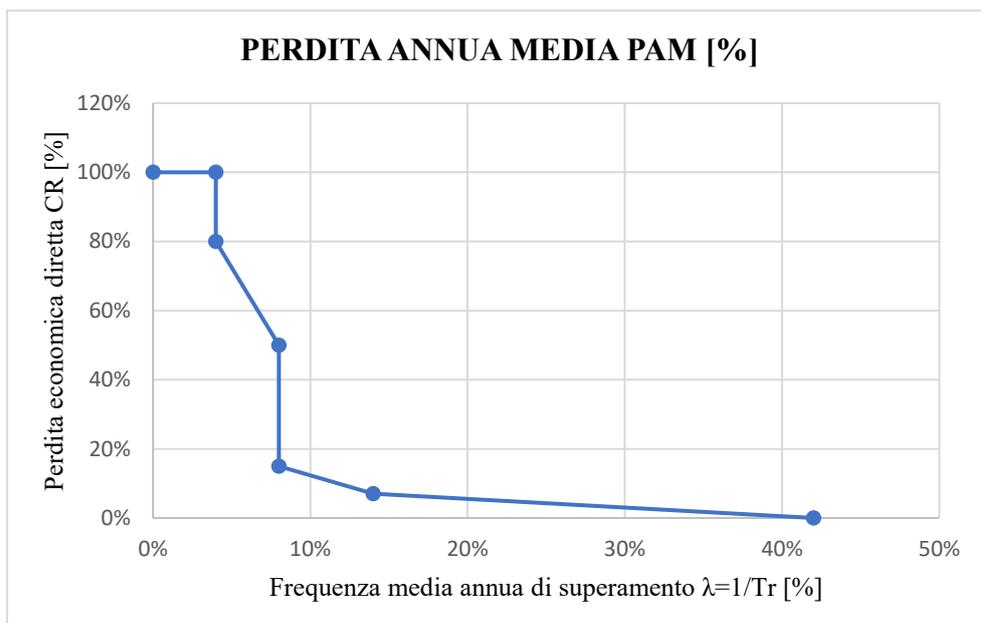
Figura 75 – Curva delle perdite economiche e calcolo PAM.

si ottiene che la Perdita Media Annuata attesa **PAM=6%**.

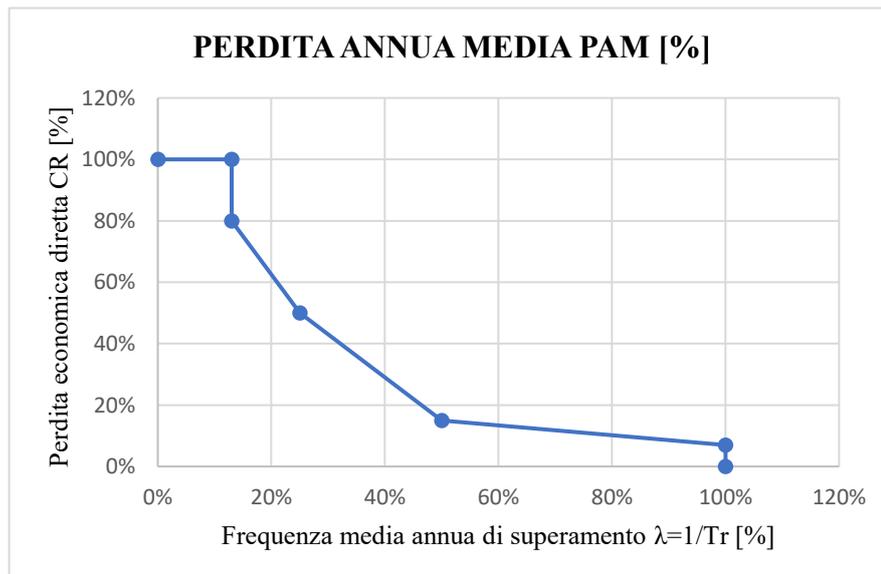
Figura 77 – Curva delle perdite economiche e calcolo PAM.

si ottiene la Perdita Media Annuale attesa, **PAM=1%**.

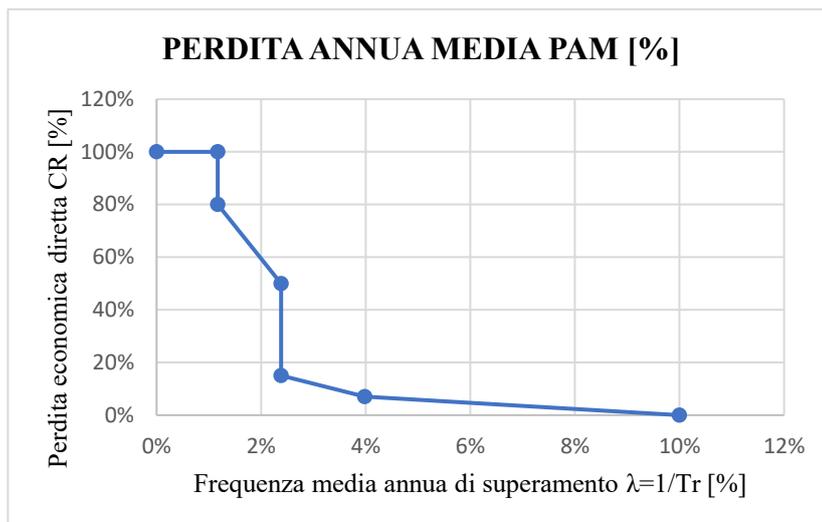
Figura 79 –Curva delle perdite economiche e calcolo PAM.

si ottiene la Perdita Media Annua attesa, **PAM=1,6 %**.
