# POLITECNICO DI TORINO

Corso di Laurea Magistrale  
in Architettura per il Progetto Sostenibile

Tesi di Laurea Magistrale  
L'ARCHITETTURA DI LEGNO:  
il progetto consapevole tra limiti, conoscenza e innovazione

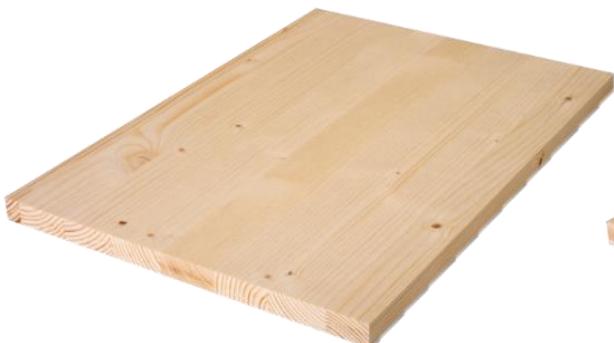
*Pannello in legno di conifere*

Il legno delle conifere, geneticamente più vecchio, presenta una struttura più semplice e regolare rispetto al legno più giovane delle latifoglie: esso è composto prevalentemente da due soli tipi di cellule dette tracheidi e parenchimatiche.

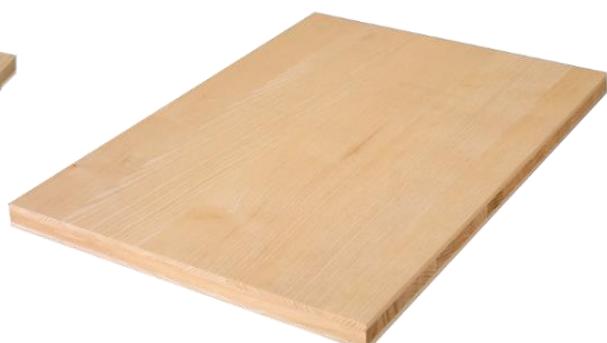
*Pannello in legno di latifoglie*

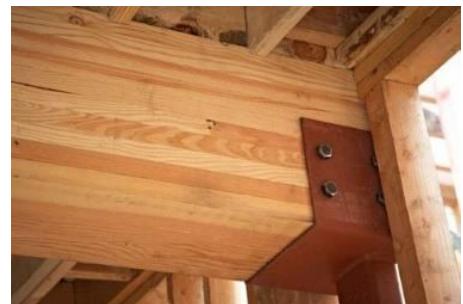
*Elemento di trave in legno lamellare*

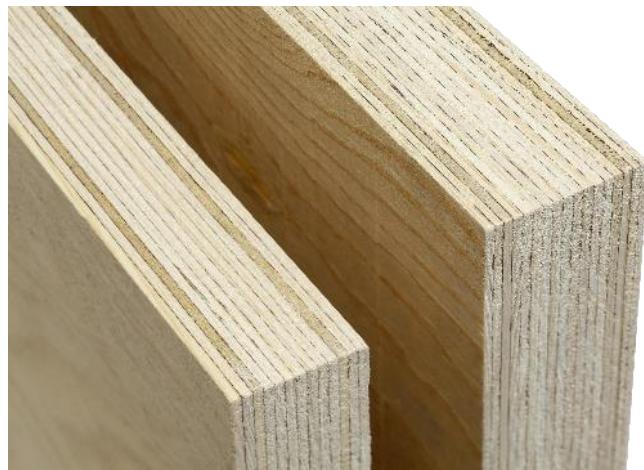
*Elemento ligneo pannellare LVL - fonte: Abiteco*

Esiste una ampia scelta di tipologie di pannelli quali **pannelli multistrato** soprattutto in abete, pino o rovere che si suddividono in pannelli di legno compensato composti da fogli di legno incollati a fibratura incrociata tramite resine sintetiche, pannelli listellari, pannelli di particelle o truciolari nei quali i trucioli di legno sono impastati con un legante e pressati a caldo che vengono molto utilizzati nell'industria dell'arredamento, pannelli di scaglie come i pannelli OSB a scaglie orientate, pannelli di fibre di legno prodotti dallo sfibramento di scarti di legno e le cui fibre vengono successivamente impastate e pressate senza aggiunta di collanti, pannelli in legno-cemento, pannelli ingegnerizzati come il LVL (Laminated Veneer Lumber), le travi I-Joists composte da flange di Microllam e OSB (Oriented Strand Board) o il SIPS (Structural Insulated Panel).

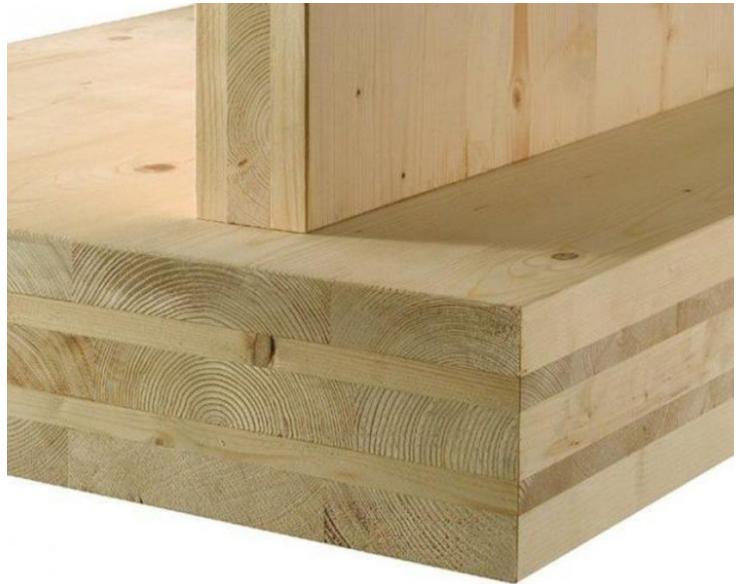
*Sistema costruttivo X-LAM - fonte: Abiteco*

Rispetto al sistema a telaio, il sistema a pannelli portanti X-LAM ha la possibilità di sviluppare portanze maggiori a parità di sezione orizzontale, ragione per la quale questo pannello, come si vedrà in seguito, diventa la soluzione ideale e preferibile nell'edilizia dei multipiano in legno.

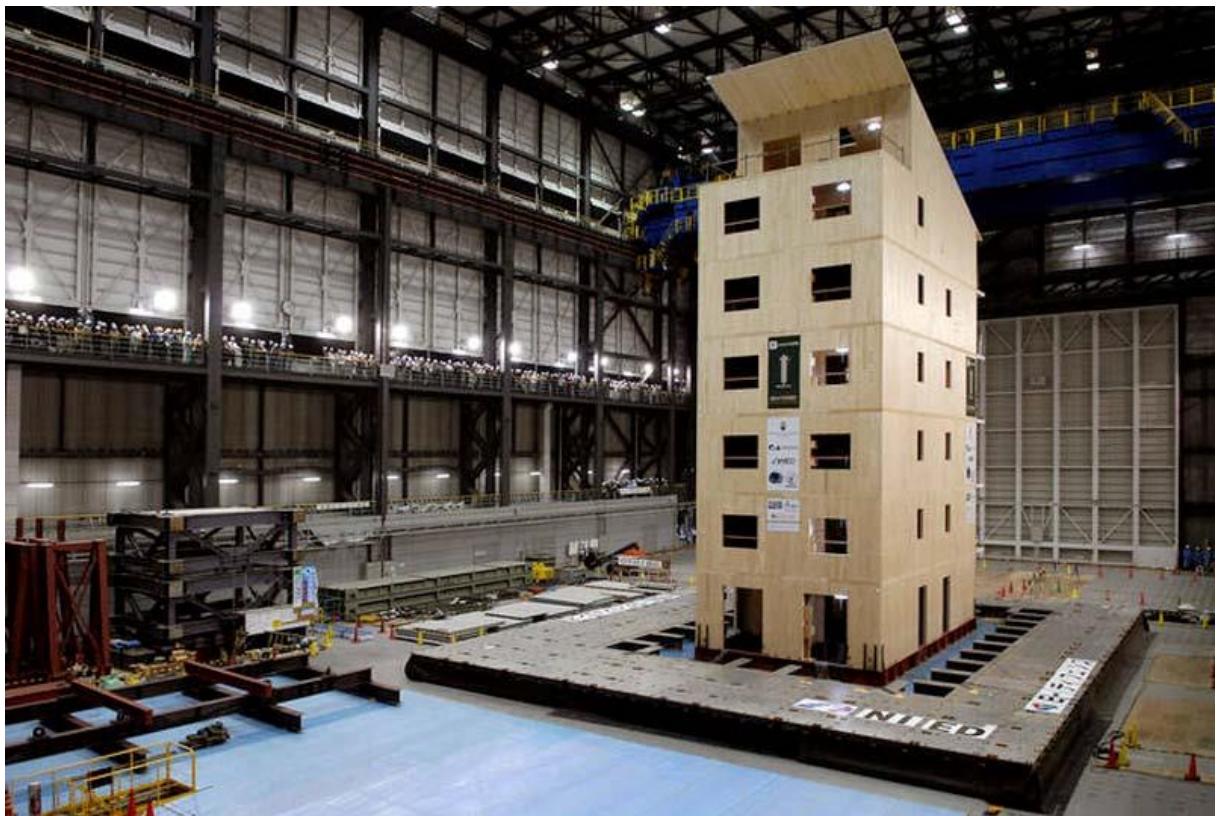
*Prova della prestanza anti sismica di una struttura in XLAM - fonte: CNR - IVALSA*

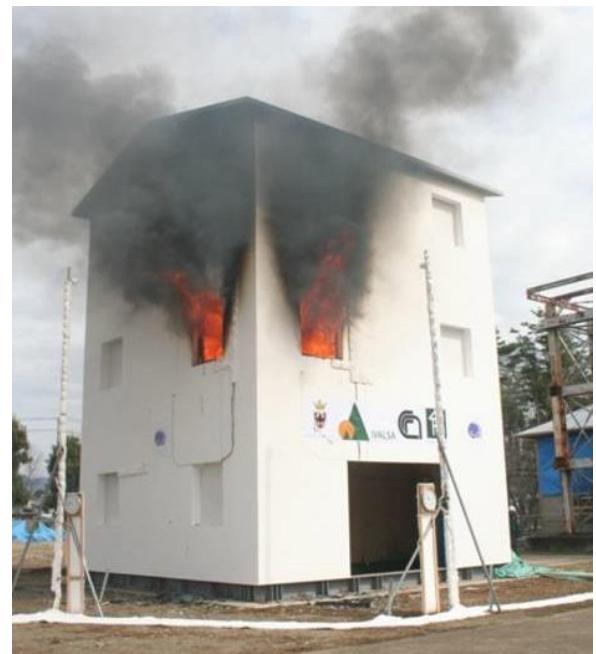
*Prova della prestanza anti incendio di una struttura X-LAM -  
fonte: CNR - IVALSA*

Sempre nell'ambito del progetto SOFIE sono state valutate le caratteristiche di resistenza al fuoco del legno tramite una prova di incendio reale su un edificio interamente a struttura di legno di 3 piani realizzato con pannelli di legno massiccio a strati incrociati; l'incendio, innescato da una stanza posta al primo piano dell'edificio ad un carico d'incendio pari al doppio di quello presente in una normale stanza di albergo, ha interessato marginalmente le strutture dell'edificio e il fumo ed il fuoco non si sono assolutamente propagati nelle zone superiori dell'edificio.

Dopo un tempo di 60 minuti, il fuoco è stato rapidamente estinto con l'uso di idranti con un risultato di danni localizzati e minimi sull'edificio.

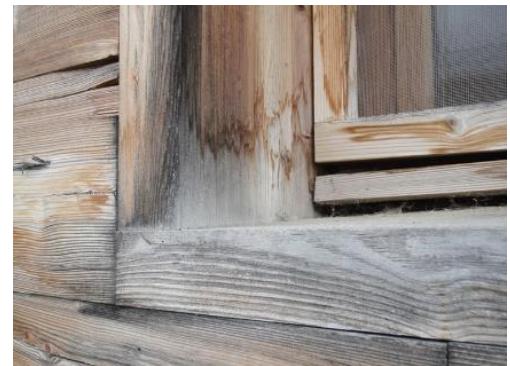
*Particolare di un infisso soggetto a decomposizione della lignina e a conseguente perdita della colorazione – fonte: LegnoArchitettura*

Per degrado superficiale si intende quel degrado che interessa la sola superficie del legno; esso è dovuto a fattori atmosferici come la luce solare, composta sia da raggi ultravioletti che dalla radiazione visibile, che provoca la decomposizione della lignina e favorisce l'ossidazione di alcune sostanze con conseguente variazione di colore del legno che generalmente assume una colorazione più tendente al grigio più o meno scuro, oppure il fattore dell'azione di dilavamento della pioggia sulle sostanze estrattive idrosolubili, oltre all'umidità che favorisce lo sviluppo di funghi cromogeni i quali causano la variazione di colorazione del legno, oppure le eventuali repentine variazioni di temperatura e umidità che provocano fessurazioni superficiali con conseguente disgregazione della superficie, inoltre un fattore di degrado può essere l'erosione meccanica di particelle solide portate dal vento e l'azione chimica dell'inquinamento atmosferico. Il risultato di queste azioni che influiscono negativamente sul materiale ligneo è un tipo di degrado che viene stimato in qualche millimetro di profondità ogni secolo, pertanto generalmente ininfluente ai fini strutturali ma importante dal punto di vista estetico.

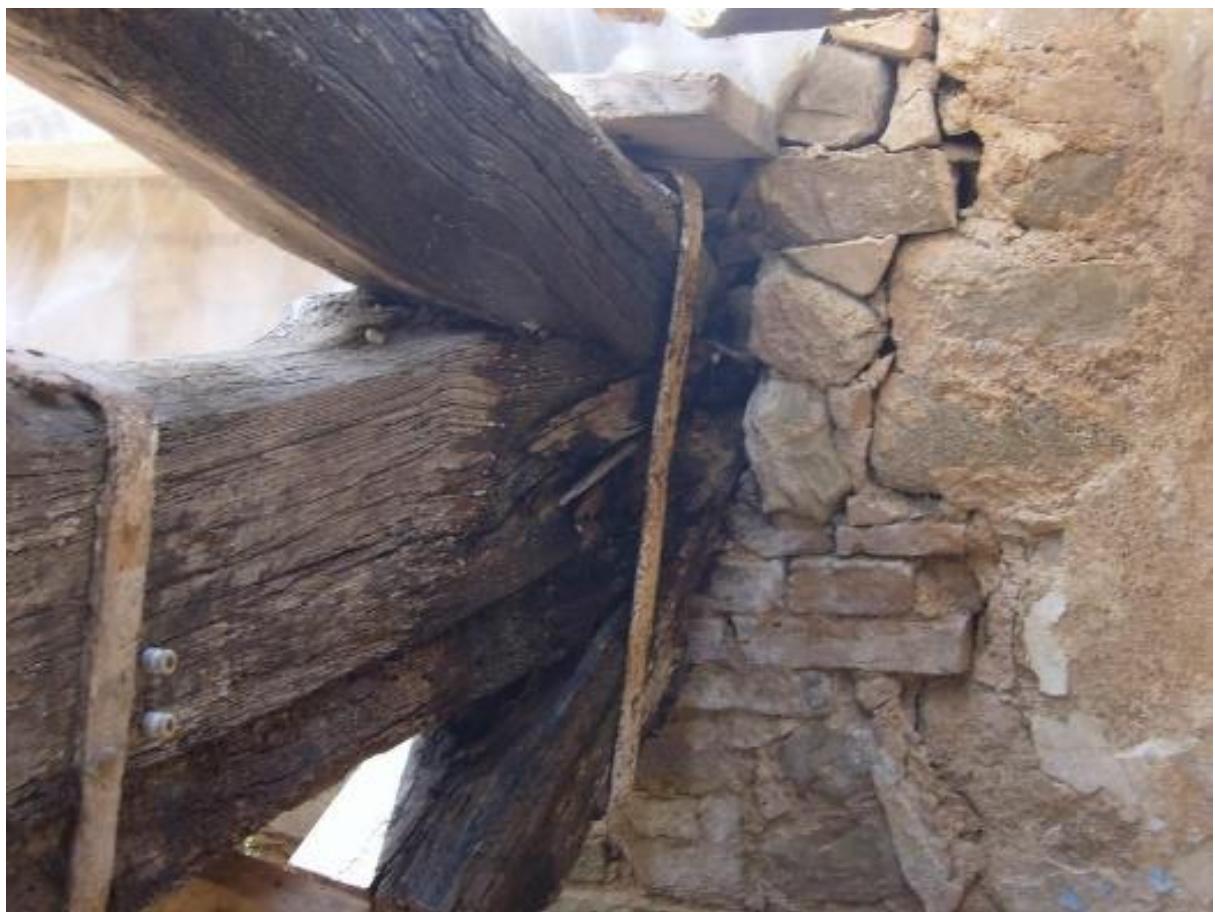
*Nodo capriata-muro soggetto a degrado strutturale – fonte: Ingegneria e dintorni*

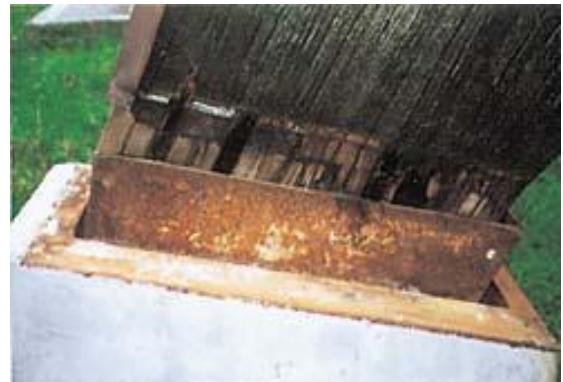
Particolare del bicchiere metallico che regge l'elemento strutturale soggetto al fenomeno di ossidazione – fonte: Doc Player

Questo fenomeno risulta essere particolarmente pericoloso nel caso di elementi di ridotto spessore che possono perdere completamente la loro resistenza nel giro di pochi anni, mentre invece elementi di grosso spessore possono avere durata maggiore pur non evitando di subire l'inevitabile evento dell'ossidazione.

L'ossidazione delle parti metalliche a contatto con il legno occorre specificare che non è dovuta direttamente a questo contatto diretto tra legno e metallo, ma a causa dell'acqua di condensa o acqua meteorica che bagna la carpenteria metallica; solo in rarissimi casi alcune specie legnose ricche di sostanze estrattive quali i tannini sono la causa effettiva del degrado favorendo l'ossidazione della carpenteria metallica.

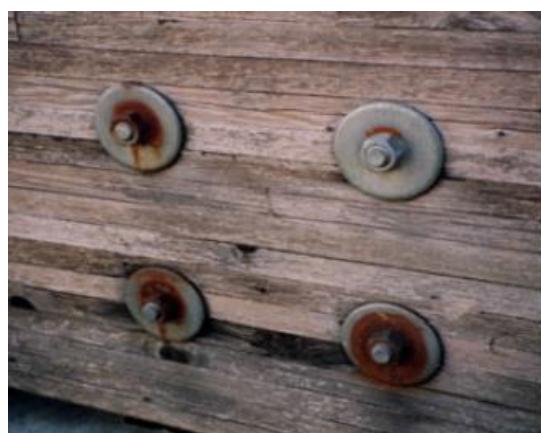
Ossidazione di bulloni metallici su struttura lignea – fonte: Doc Player

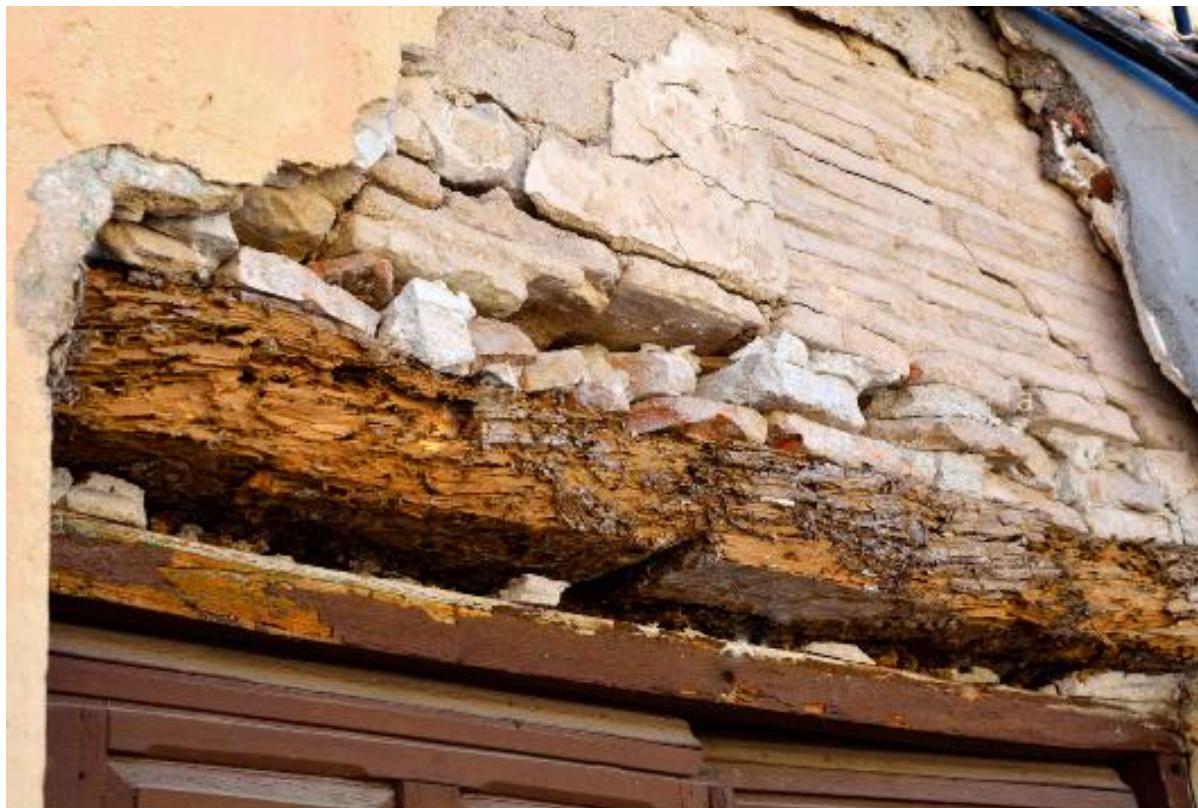
*Degrado causato dall'umidità su un elemento di schermatura esterna con un degrado che si estende anche agli elementi dell'edificio a contatto con la zona direttamente attaccata dal degrado stesso, seppur si tratti di un materiale da costruzione differente – fonte: Progetto Biocasa*

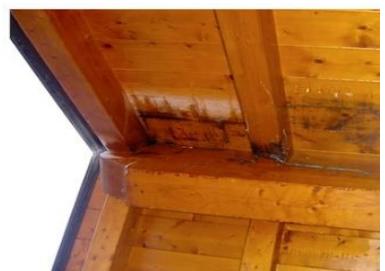
Attacco da muffa su superficie di copertura – fonte: Infobuild

Tendenzialmente le muffe non costituiscono alcun pericolo per la consistenza del legname, esse colonizzano vari tipi di materiali organici che presentano un'umidità di superficie sufficientemente elevato, la comparsa di muffa è pertanto anche un segnale di condizioni di umidità elevata.

Come misure contrastanti del degrado da muffe si possono ritrovare semplicemente una adeguata essicazione del legname e una sua rapida lavorazione, nonché evitare una umidità dell'aria troppo elevata per la creazione di un ambiente inadeguato allo sviluppo della muffa.

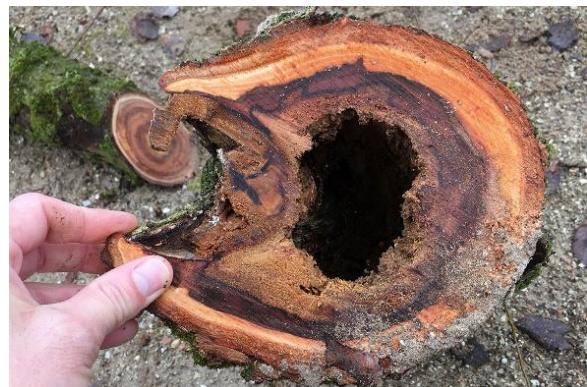
Tronco compromesso a causa di attacco da carie bruna –  
fonte: Infobuild

Gli enzimi nella carie bruna sono in grado di degradare maggiormente la cellulosa, le emicellulose ed in caso di attacco molto avanzato della parete cellulare resta solo la lignina e piccole quantità di idrati di carbonio, il legno diviene di colore più scuro e presenta fessurazioni trasversali e longitudinali che formano dei parallelepipedi e ricordano l'aspetto del legno carbonizzato, si parla in questo caso di carie cubica; il legno a questo punto molto alterato diviene friabile dando una polvere bruna sottile, le carie rendono il legno di una consistenza burrosa al tatto.

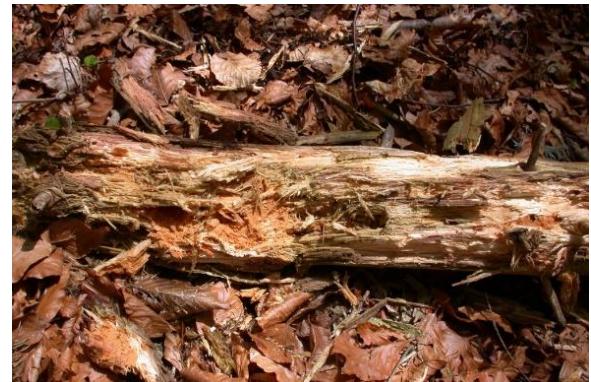
Tronco compromesso a causa di attacco da carie bianca –  
fonte: Infobuild

Nella carie bianca le ife diffondono enzimi che degradano sia la lignina che la cellulosa e le emicellulose, la lignina nei primi stadi di attacco e la cellulosa successivamente, oppure tutte e due simultaneamente. Il legno conserva la sua struttura fibrosa e il suo aspetto generale è modificato da un cambiamento del colore originario in un bianco-giallastro, la sua consistenza diviene molle e il legno si rompe facilmente senza però essere friabile.

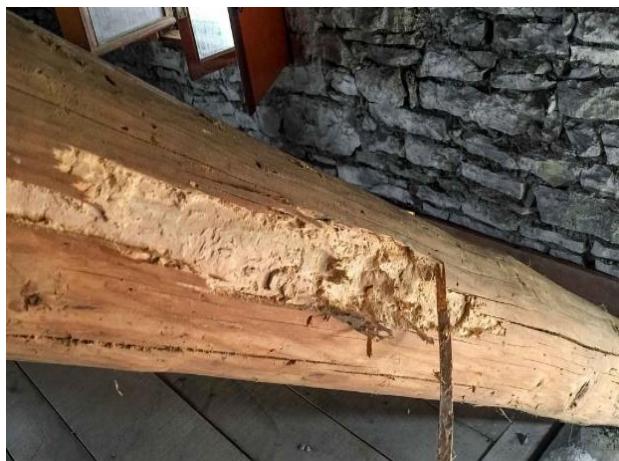
*Sezione di trave ammalorata e conseguente perdita di prestanza strutturale localizzata a causa di attacco da insetti xilofagi – fonte: Disinfestazionetarli*

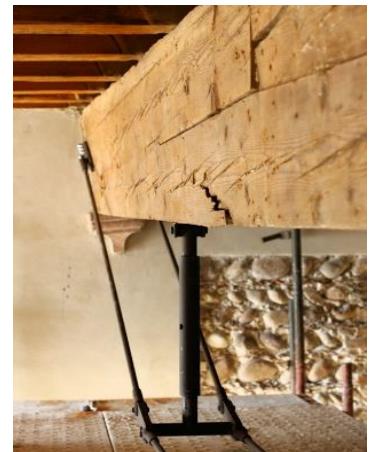
*Rottura dell'elemento di trave con funzione strutturale – fonte: Ingegneri e dintorni*

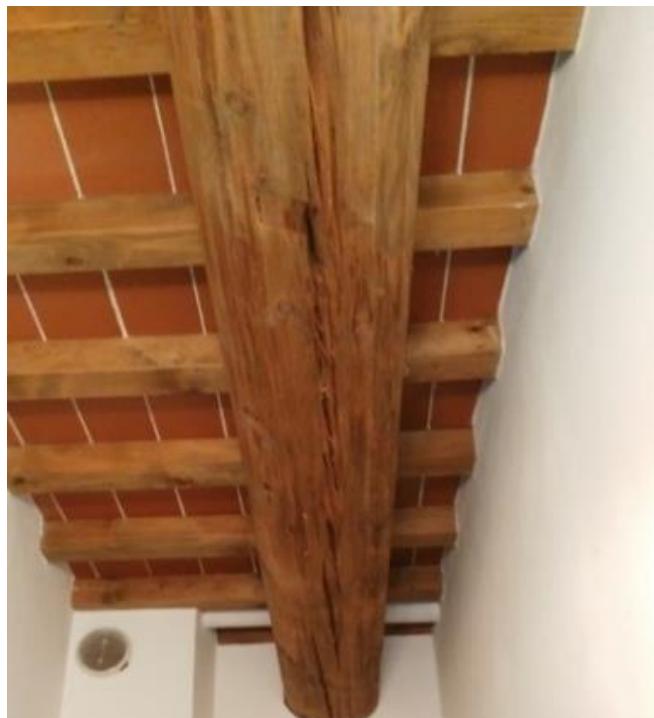
Trave soggetta a fessurazione dovuta al ritiro – fonte: [Ingegneri.info](http://Ingegneri.info)

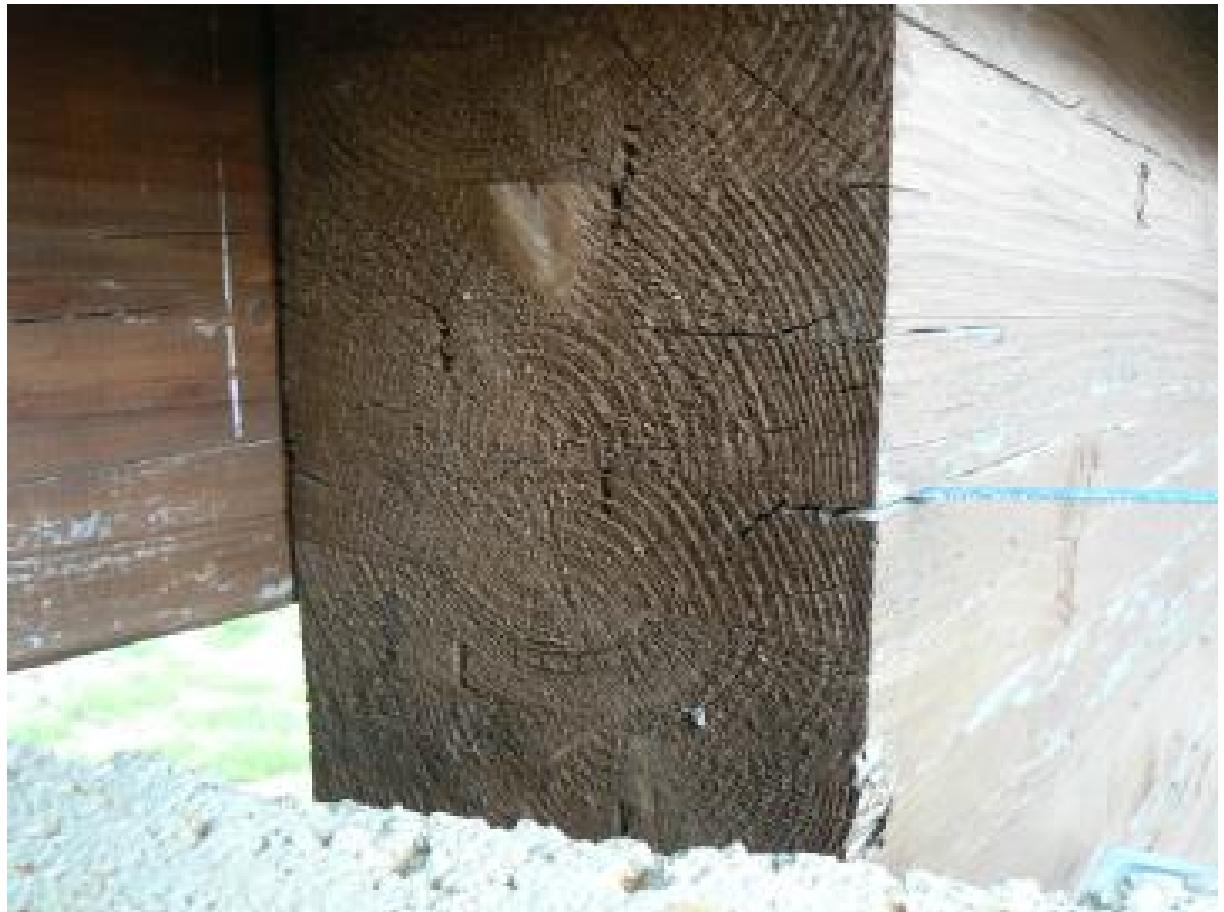
*Effetto di delaminazione in un elemento di trave – fonte: Doc Player*

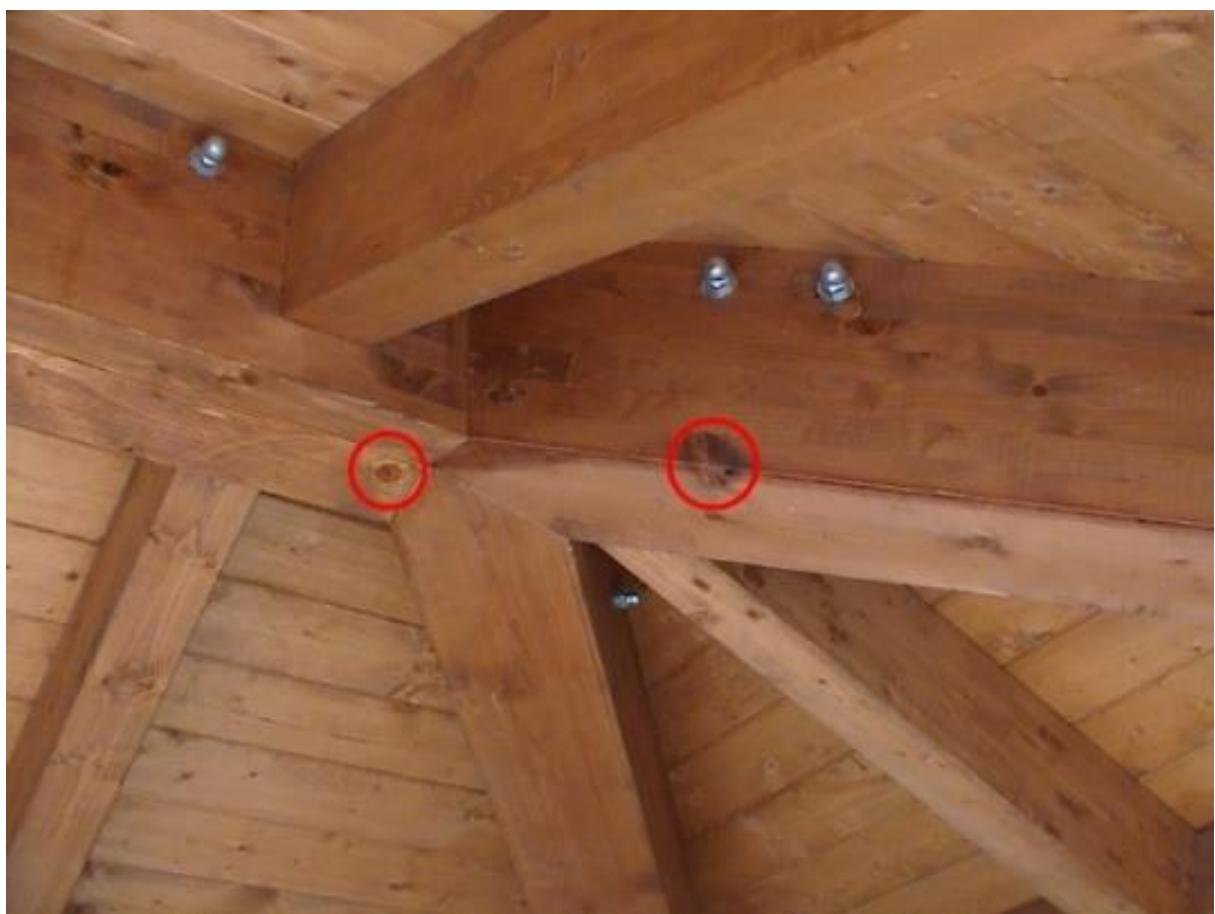
*Struttura lignea di copertura con nodi ben in vista – Doc Player*

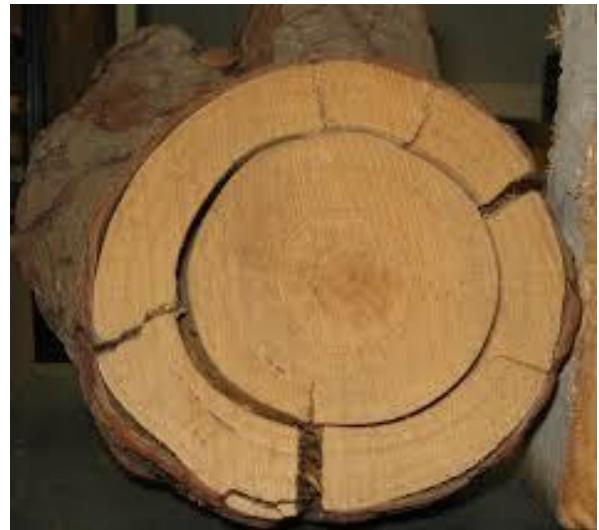
*Cipollatura in un tronco – fonte: Cicpnd*

Spesso il difetto si manifesta solo dopo la stagionatura, e ha come conseguenze una forte riduzione delle caratteristiche meccaniche in funzione del diametro e dell'eccentricità della cipollatura e una perdita di lavorabilità del pezzo.

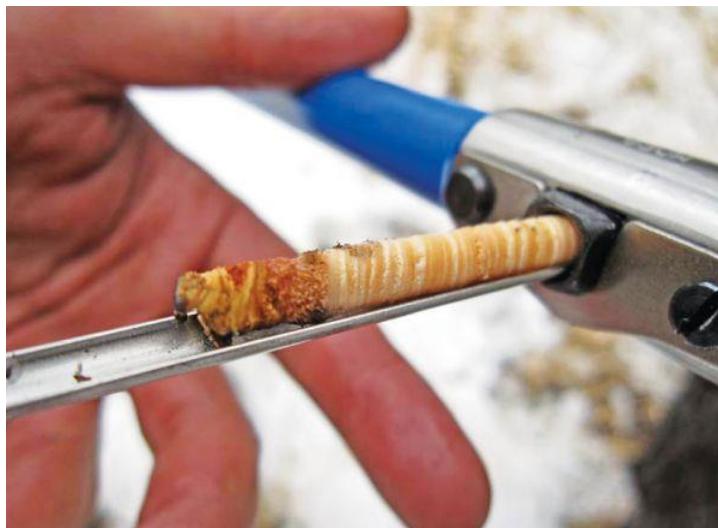
*Sistema di microcarotaggio: prelievo di piccole carote da elementi strutturali in legno – fonte: StrumentiForestali*

I campioni che vengono prelevati sono poi in seguito analizzati per la determinazione della specie legnosa ed individuare l'eventuale presenza di attacchi biotici e, se sufficientemente grandi e esenti da degrado, le carote estratte vengono anche sfruttate al fine della determinazione della massa volumica e la resistenza meccanica.

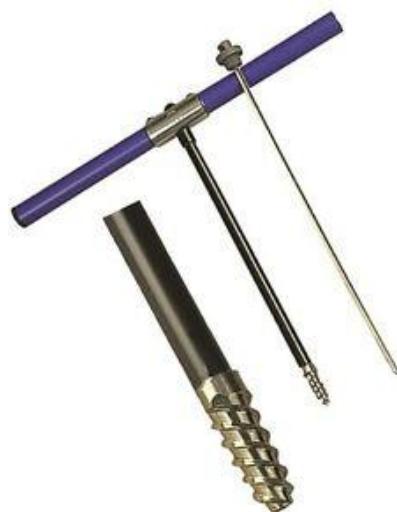
*Trivella di Pressler – fonte: StrumentiForestali*

l'elemento più degli eventuali attacchi o alterazioni da mettere in evidenza pertanto è necessario ridurre al minimo questi fori e ne caso in cui si voglia analizzare il legno alle varie profondità si procede con un carotaggio in genere con foro a 90° rispetto alla fibratura del legno, eseguibile a mano con punte carotatrici applicate a trapani elettrici o tramite la trivella di Pressler.

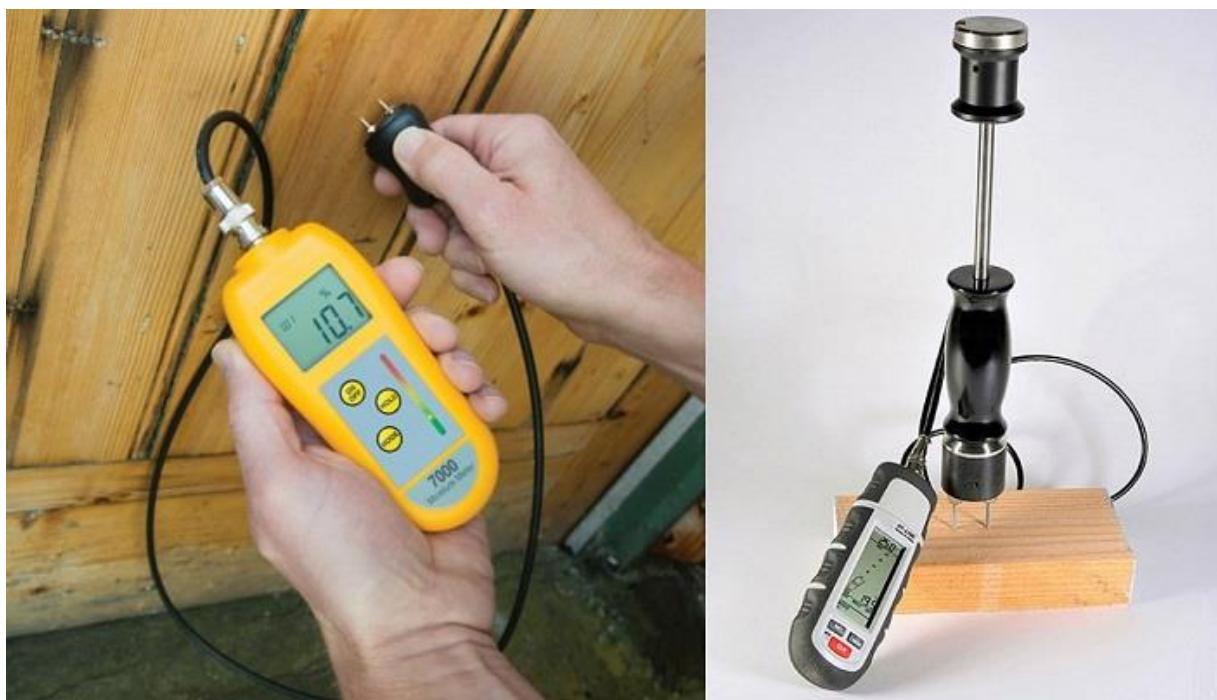
Strumento igrometro in azione – fonte: StrumentiForestali

l'umidità del legno alla sua resistenza al passaggio della corrente elettrica, siccome il legno allo stato anidro è un pessimo conduttore viene misurata la resistenza elettrica che aumenta al diminuire dell'umidità, essi sono composti da una centralina elettronica con un display e di due punte che penetrano il legno in profondità in modo da poter misurare l'umidità interna o esterna all'elemento ligneo: le due punte di varia dimensione consistono in un polo negativo e uno positivo che a contatto con l'umidità ne misurano la resistività elettrica quantificata dalla centralina elettronica che fornisce il risultato in valori percentuali sul display.

In base alla quantità d'acqua rilevata tramite queste misurazioni è possibile stabilire quali siano le condizioni idrometriche del legno esaminato e se l'ambiente possa essere eventualmente favorevole alla formazione di muffe e funghi con sviluppo di organismi portatori di limitata durabilità.

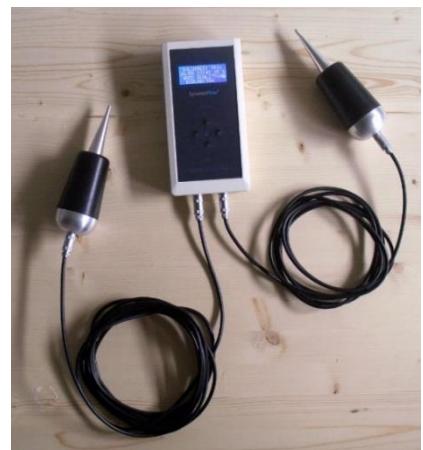
Apparecchio Sylvatest appartenente alla ditta Cableries & Trefileries

Le prove per propagazione di onde si basano su sistemi che mirano alla determinazione del modulo di elasticità dinamico determinabile mediante la misura della velocità di propagazione di un'onda sonora ad ultrasuoni a bassa frequenza nel legno grazie all'applicazione ad una estremità della trave di un emettitore di ultrasuoni e all'altra estremità un ricevitore, oppure mediante la determinazione della frequenza propria di vibrazione dell'elemento di legno segato provocata da un impulso meccanico.

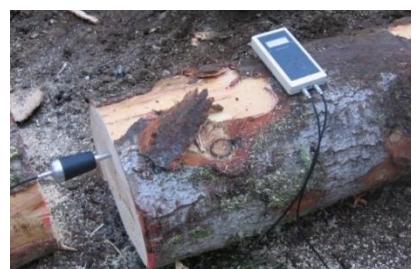
Schema del funzionamento di un sistema a propagazione di onde e strumentazione in funzione su un tronco appena tagliato

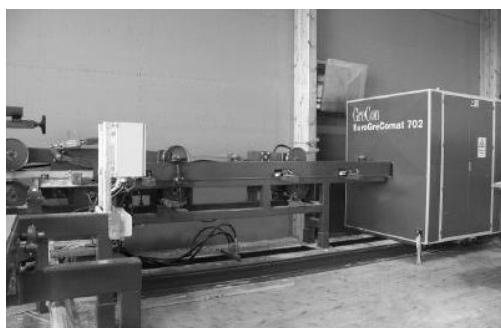
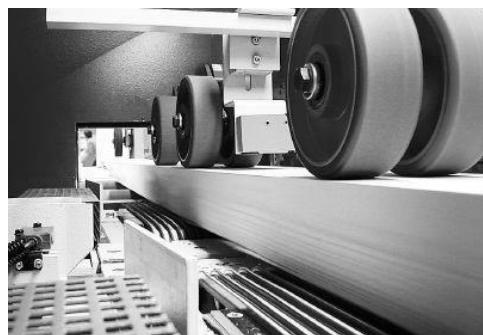
*Prova basata su emissione di raggi per misurare la densità di provini di legname – fonte: Wtp.hoechsmann*

Le prove basate sull'emissione di raggi si utilizzano nel caso della determinazione della densità del legname, i cui provini vengono attraversati da raggi gamma a bassa energia e la misurazione avviene grazie alla presenza di una sorgente emettente e di un ricevitore: durante il percorso i raggi sono sottoposti ad un indebolimento della loro potenza proporzionalmente alla massa dell'elemento.

Questo metodo di analisi viene utilizzato particolarmente nel caso della classificazione meccanica per il riconoscimento dei nodi del legno che presenteranno una densità maggiore, oppure variazioni nella crescita del tronco come nel caso del legno di reazione.

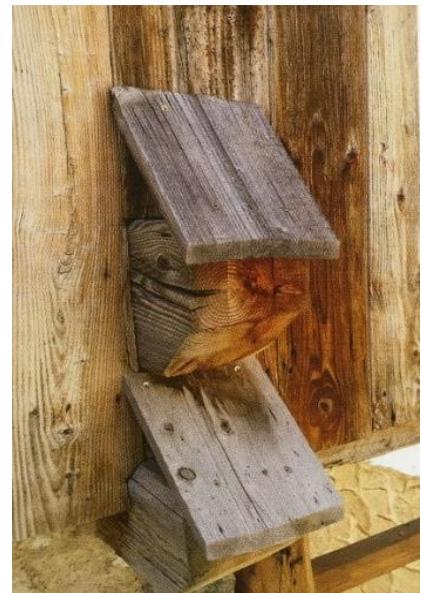
*Elementi di sacrificio in larice a protezione dell'elemento ligneo*

Vista la sua mansione protettiva, l'elemento di sacrificio ligneo, viene generalmente realizzato con una specie legnosa classificata come durevole, come il larice che veniva già usato in passato per deviare l'acqua dai punti più critici degli edifici, e viene progettato e montato in opera per essere facilmente sostituibile senza mandare fuori servizio la struttura principale.

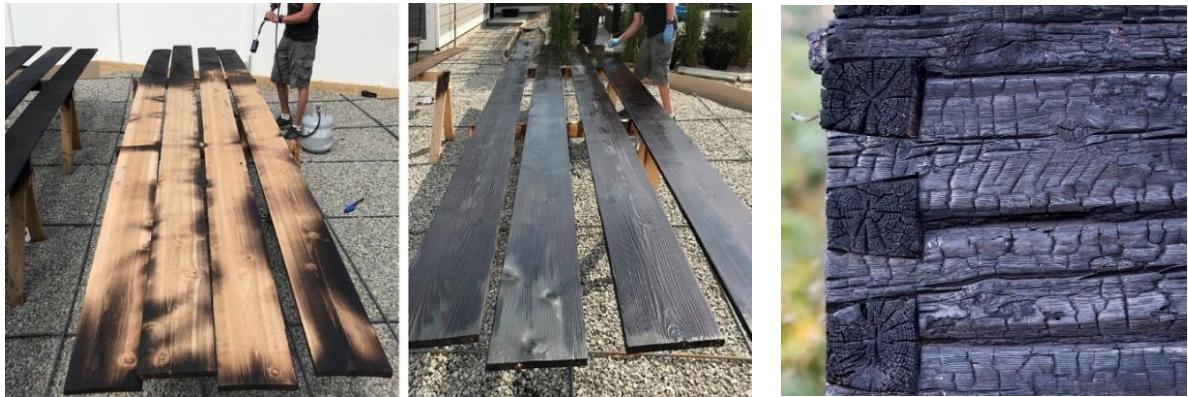
*Tecnica di trattamento del legno Shou Sugi Ban*

Al termine della prima fase di bruciatura del legno, le assi vengono fatte raffreddare con un getto d'acqua e successivamente vengono spazzolate mediante l'ausilio di una spazzola a fibra dura per rimuovere i residui di carbonizzazione, prima di subire l'ultimo risciacquo per poi passare alla fase finale di installazione delle tavole di legno carbonizzate; si può anche terminare l'operazione con una mano di olio naturale per esaltarne le venature.

Con questo trattamento si riescono ad ottenere risultati di durabilità notevoli, infatti, a seconda della specie utilizzata, si ottengono durate dai cinquanta agli ottanta anni senza fasi di ulteriore manutenzione, l'olio invece dovrà essere ripreso ogni quindicina di anni.

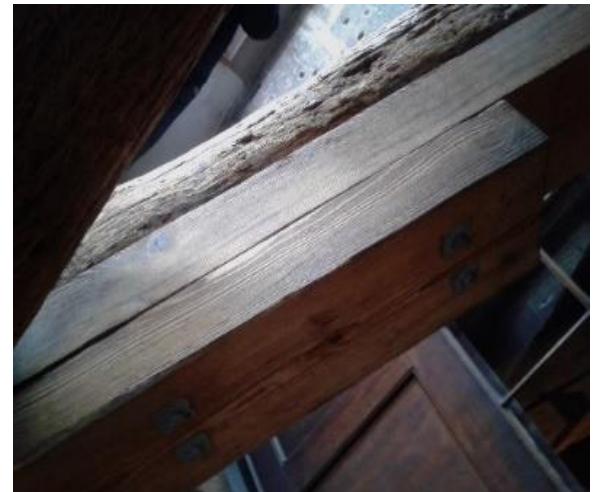
*Applicazione del metodo deli fettoni – fonte: Infobuild*

La fettonatura è l'operazione tramite la quale si rinforza con l'inserimento di due settori laterali, detti fettoni, la testa delle travi o delle capriate ammalorate, soprattutto in quei casi in cui gli elementi non siano a vista.

I fettoni possono essere resi solidali alla trave con bulloni, chiodi o colle, mentre nel caso della capriata alla catena vengono affiancati i fettoni consistenti in due spesse tavole di legno ad essa connesse con spinotti in legno, bulloni o staffe metalliche.

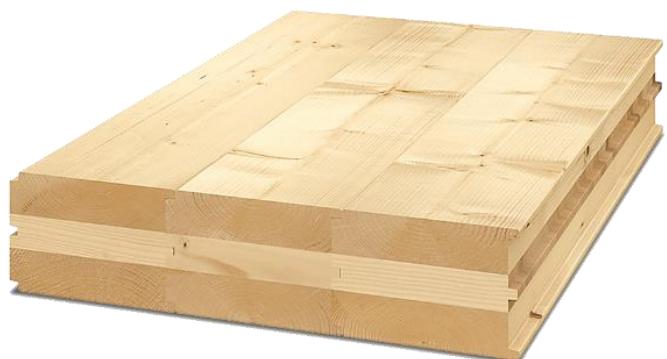
Pannello in tecnologia Primolam - fonte: Bellotto Legnami

Una problematica legata al sistema costruttivo Blockbau è relativa però alle ingenti deformazioni cicliche che il legno subisce con l'alternarsi delle stagioni, così la tecnologia moderna ha cercato di sopperire a questo limite con l'introduzione sul mercato di nuovi prodotti per sistema blockbau a ritiro impedito come nel caso del prodotto derivato dal legno Primolam che si compone di elementi in legno laminati uniti per formare una triplice stratigrafia con gli strati esterni orizzontali e il centrale invece disposto verticalmente con una giunzione tra pannelli che avviene mediante tipologia di incastro maschio - femmina.

La presenza dell'elemento centrale posto verticalmente permette di vincolare gli strati esterni ed impedisce il ritiro radiale di questi ultimi: grazie a questa soluzione è possibile procedere alla finitura della struttura mediante installazione di contro pareti e cappotti come nel caso di altre tecnologie perché non avverrà un ritiro del materiale.

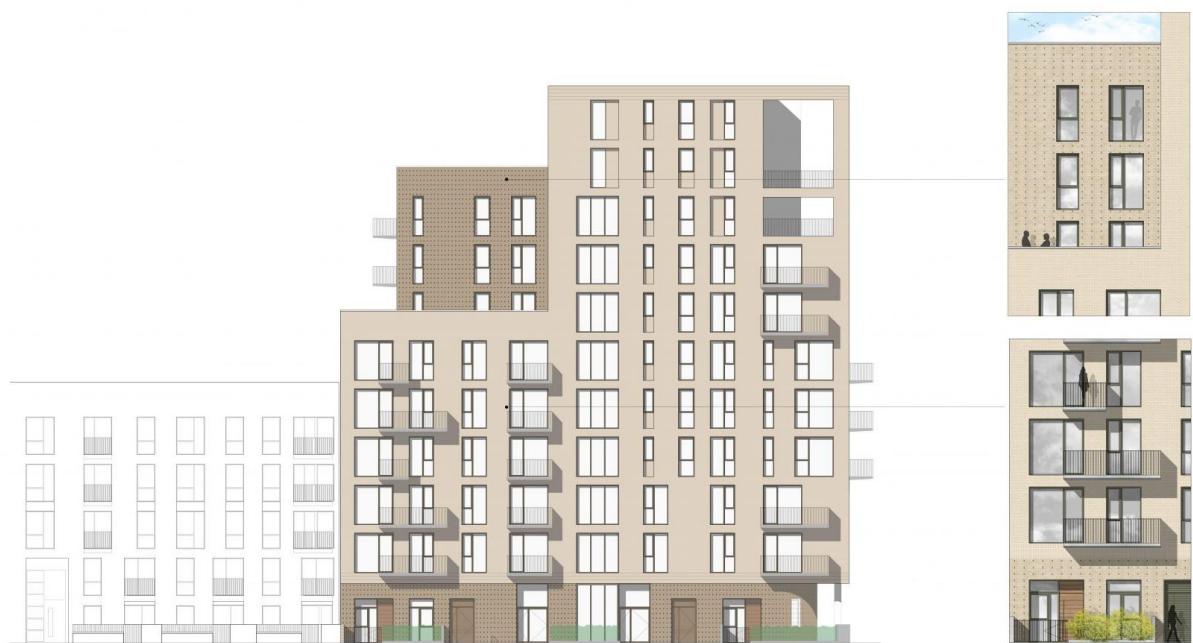
*Prospetto dell'edificio e dettagli dei rivestimenti in facciata*

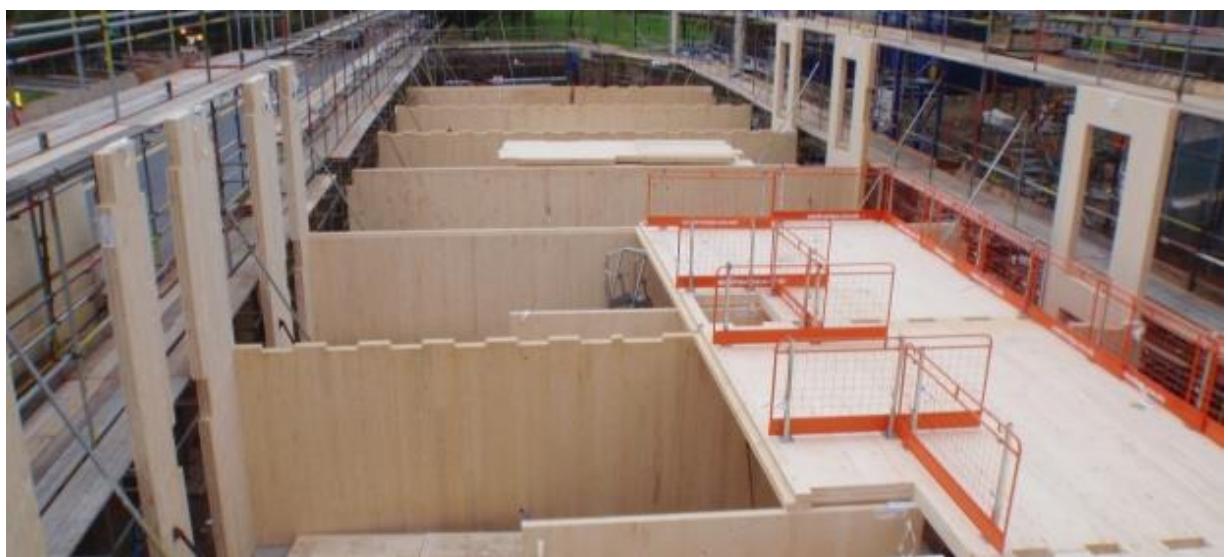
*Fase di cantiere in cui si apprezza la struttura in legno, successivamente rivestita, non evidente in facciata*

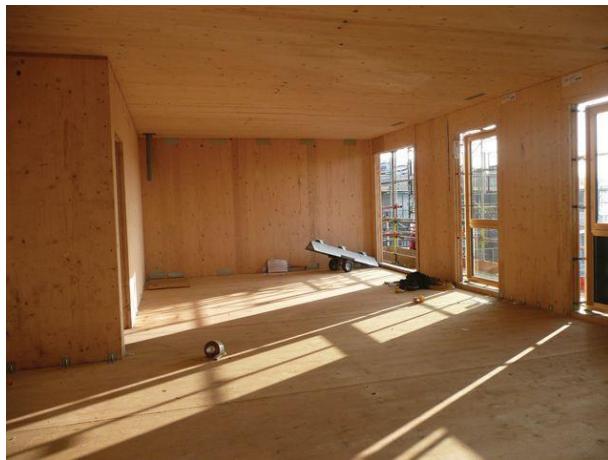
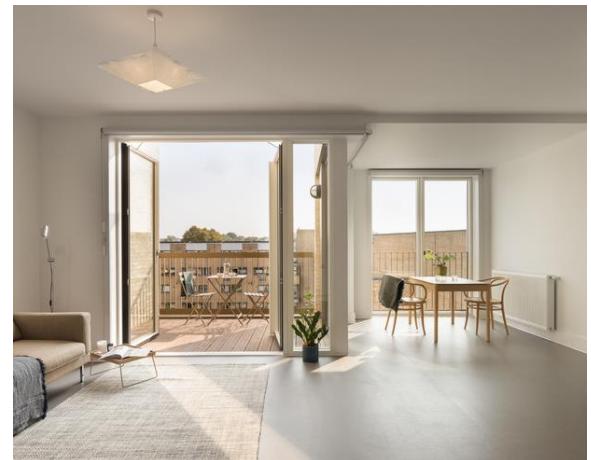
*Interno dell'edificio in fase di cantiere e ad edificio terminato, nel quale anche internamente non si coglie la struttura lignea*

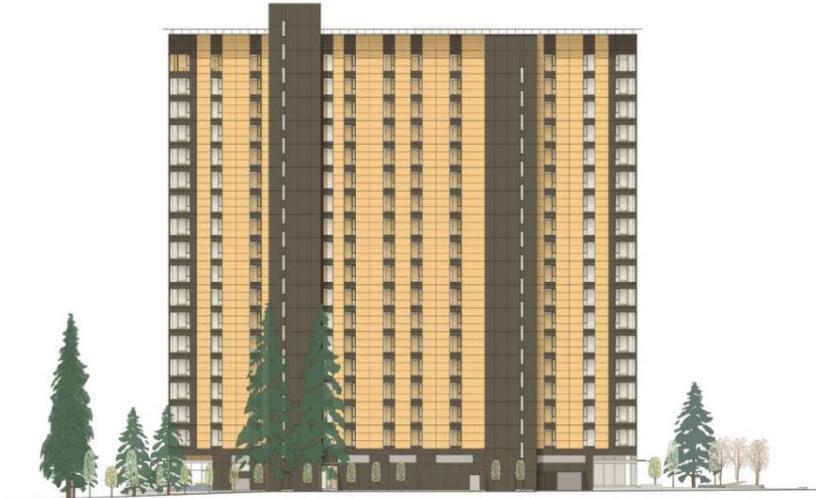
*Prospetto sud dell'edificio*

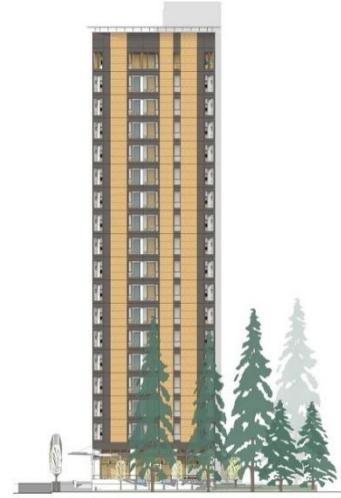
*Prospetto ovest dell'edificio*

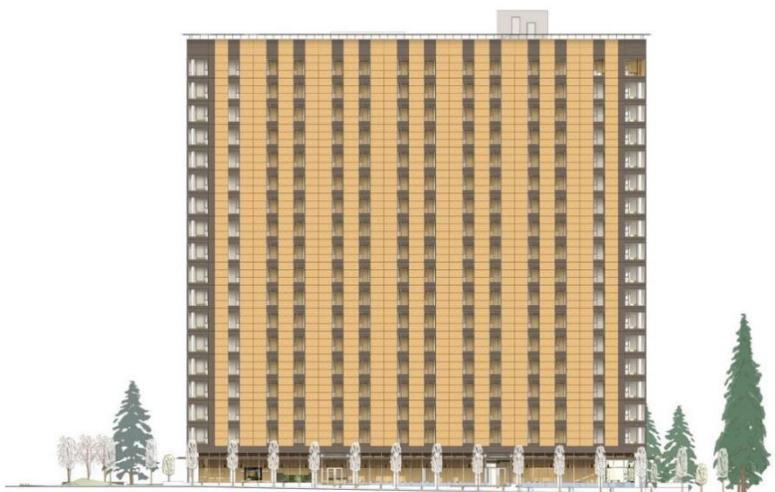
*Prospetto nord dell'edificio*

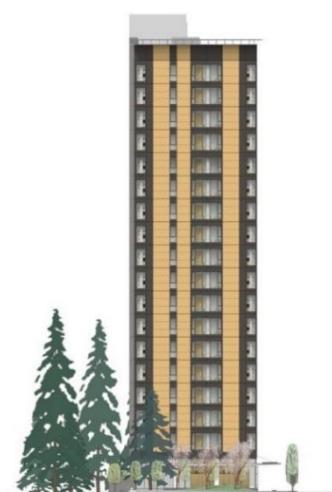
*Prospetto est dell'edificio*

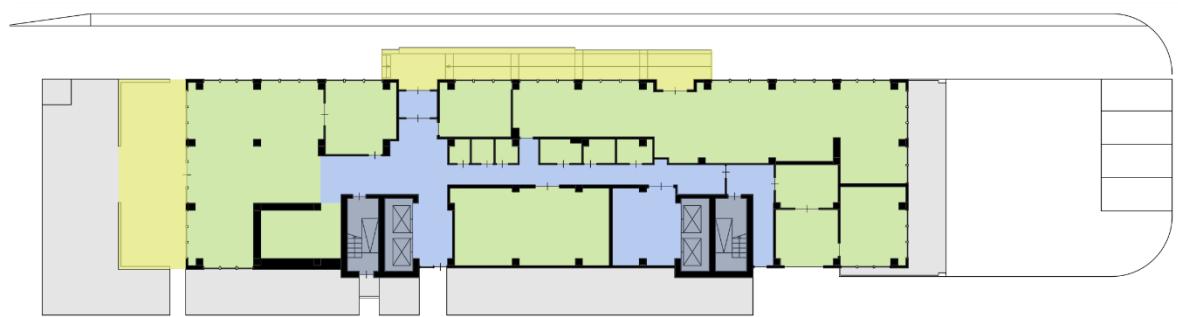
Pianta funzionale distributiva piano terreno – scala 1:500 – elaborazione degli autori

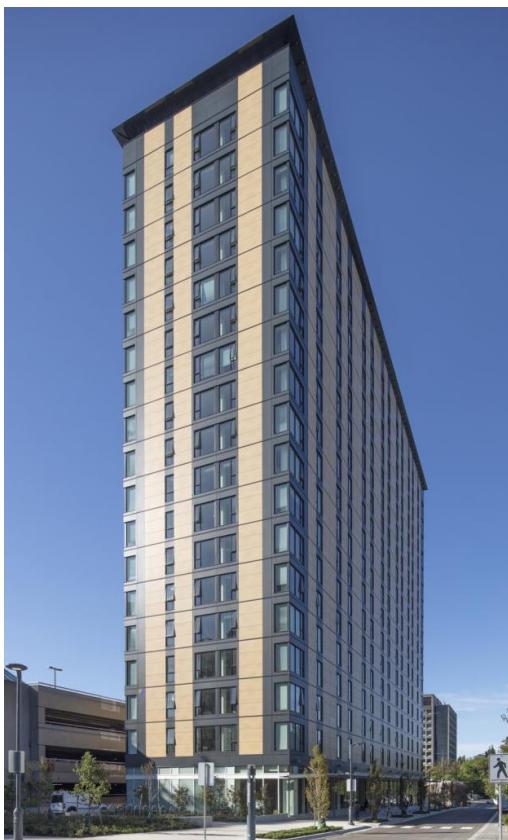
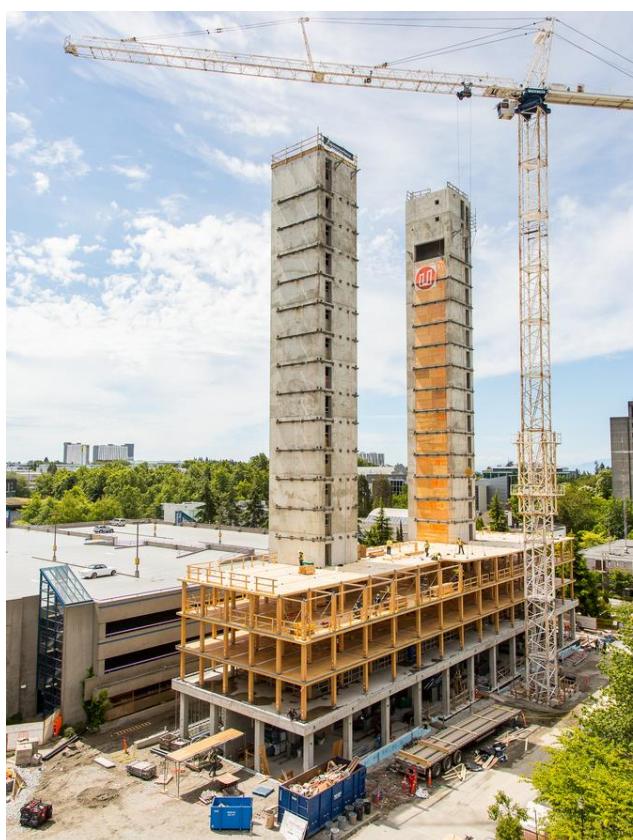
*Esterno dell'edificio e fase di cantiere che mostra la struttura lignea e i nuclei in calcestruzzo*

La struttura del Brock Commons consiste in un ibrido tra materiali quali legno, acciaio e cemento: lo sviluppo dell'edificio comprendente 17 piani di pavimento in **legno lamellare a 5 strati incrociati X-LAM**, supportati da colonne in **legno lamellare Glulam** secondo una griglia strutturale a telaio di dimensione 2,85 metri X 4 metri che si snodano lungo i **due nuclei delle scale e degli ascensori in cemento** poggiando su una base di fondazione, e quindi la struttura del piano terreno anch'essa in cemento, integrata grazie all'inserimento di vetrate per facciate continue e pannelli in vetro.
