# POLITECNICO DI TORINO

Corso di Laurea Magistrale  
in Architettura per il Progetto Sostenibile

Tesi di Laurea Magistrale  
L'ARCHITETTURA DI LEGNO:  
il progetto consapevole tra limiti, conoscenza e innovazione

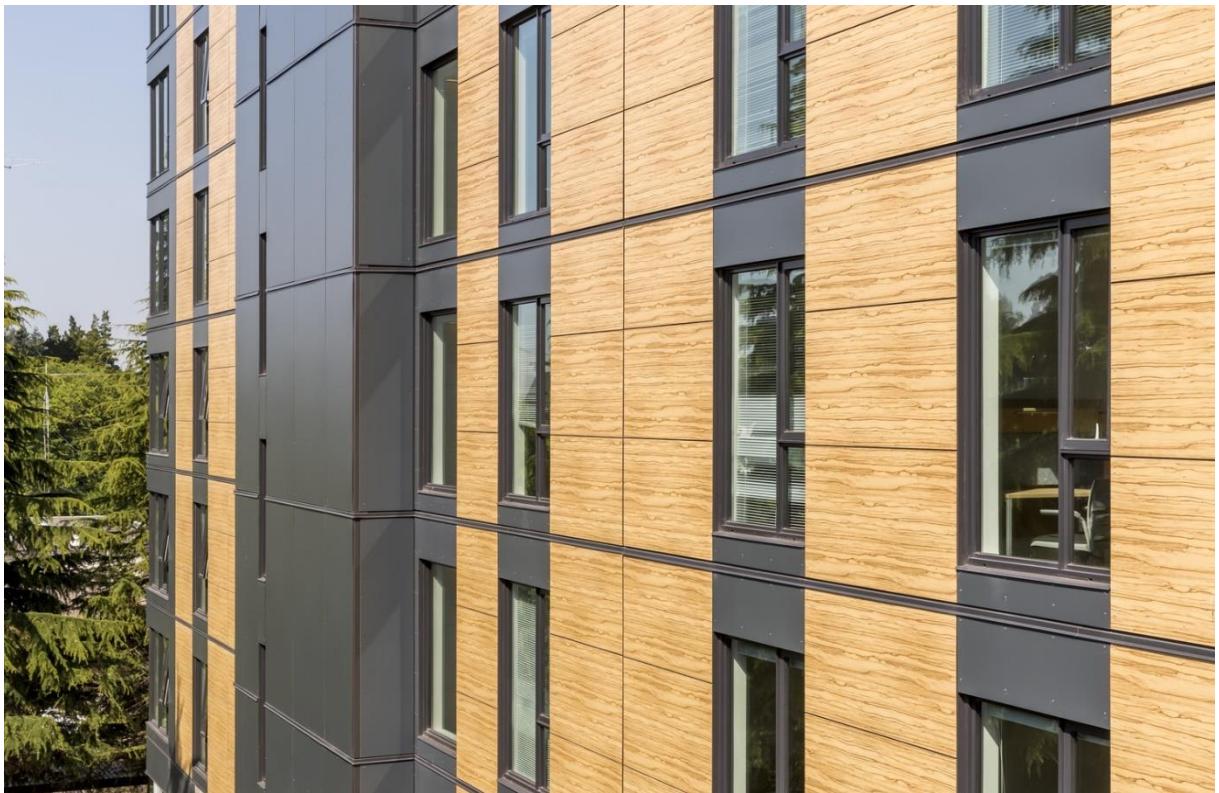
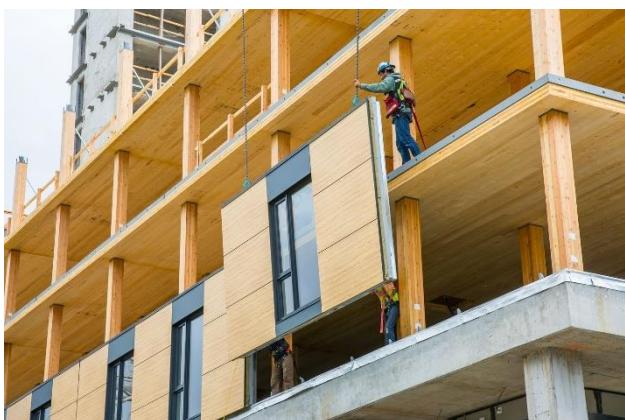
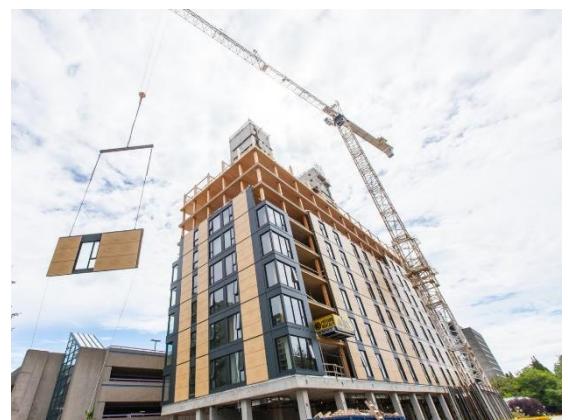
*Dettaglio delle pannellature di rivestimento della facciata dell'edificio e fase di montaggio degli elementi prefabbricati*

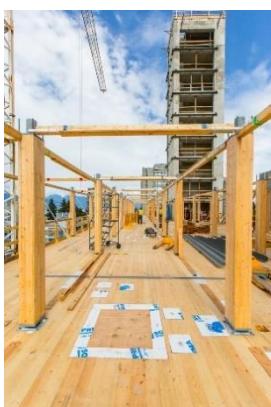
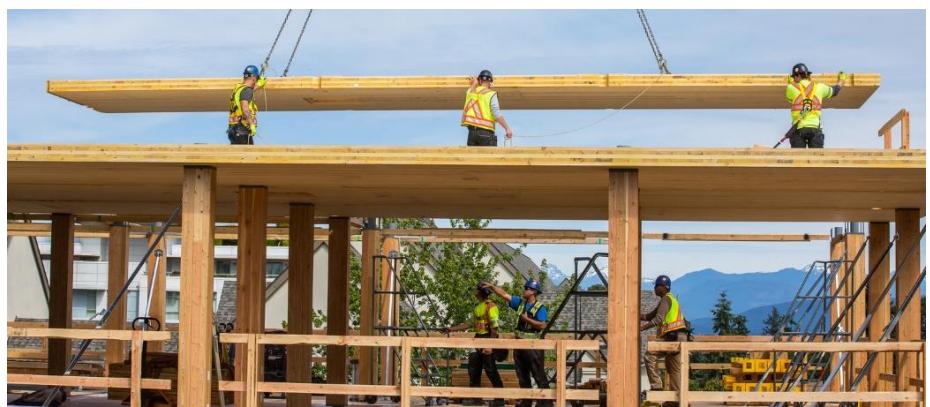
*Fase di cantiere che mostra la struttura in legno, successivamente colmata dalla pannellatura visibile esternamente*

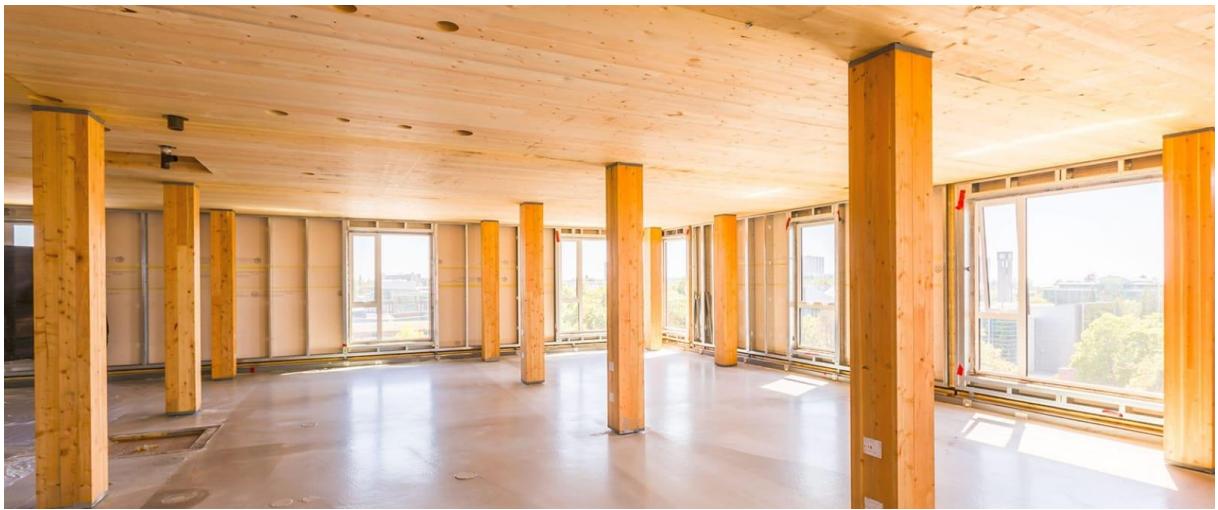
*Interno dell'edificio in fase di cantiere, durante il quale si osserva la struttura lignea*

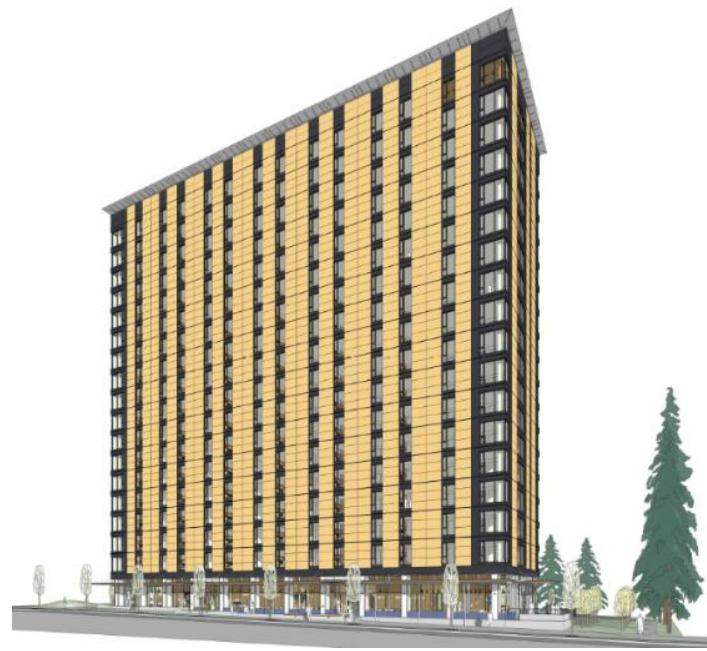
*Modello tridimensionale dell'edificio*

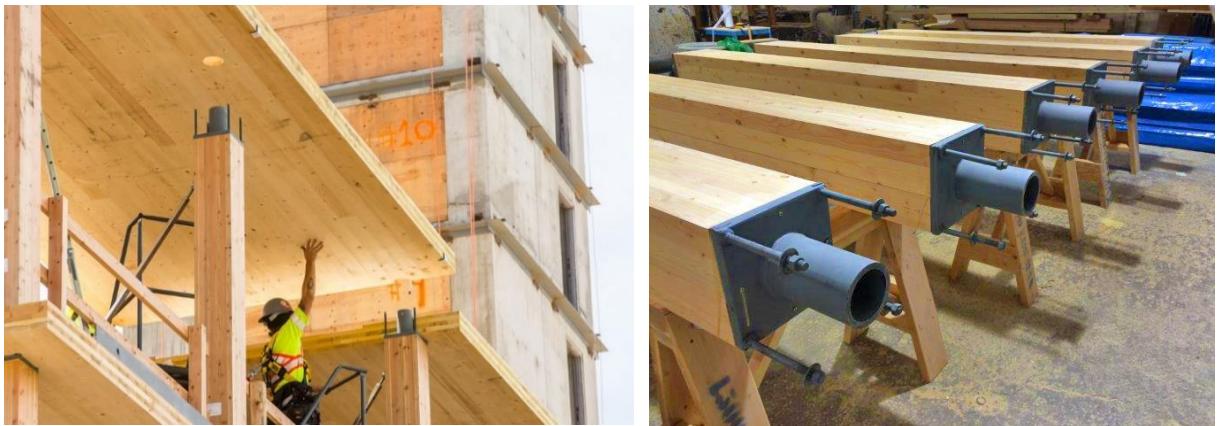
Fase di cantierizzazione della struttura ibrida dell'edificio ed elementi verticali prefabbricati in Glulam nello stabilimento di produzione, già provvisti di connettori di ancoraggio ai piani orizzontali e pronti all'installazione in cantiere tramite montaggio a secco

Il diaframma strutturale trasmette le forze tramite **connessioni in acciaio** montate sulle colonne in Glulam al fine di trasferire il carico sulla griglia sottostante di pannelli in legno a strati incrociati, entrambi prodotti derivati dal legno prefabbricati e testati sia dal punto di vista della stabilità che dei tempi di montaggio precedentemente alla costruzione, fattori che hanno permesso una **ottimizzazione del processo di cantierizzazione** dell'opera: l'innovativo **sistema strutturale ibrido** applicato al Brock Commons ha consentito una edificazione rapida con un equipaggio di nove persone, completata in circa 70 giorni dall'arrivo delle componenti prefabbricate da assemblare in cantiere.

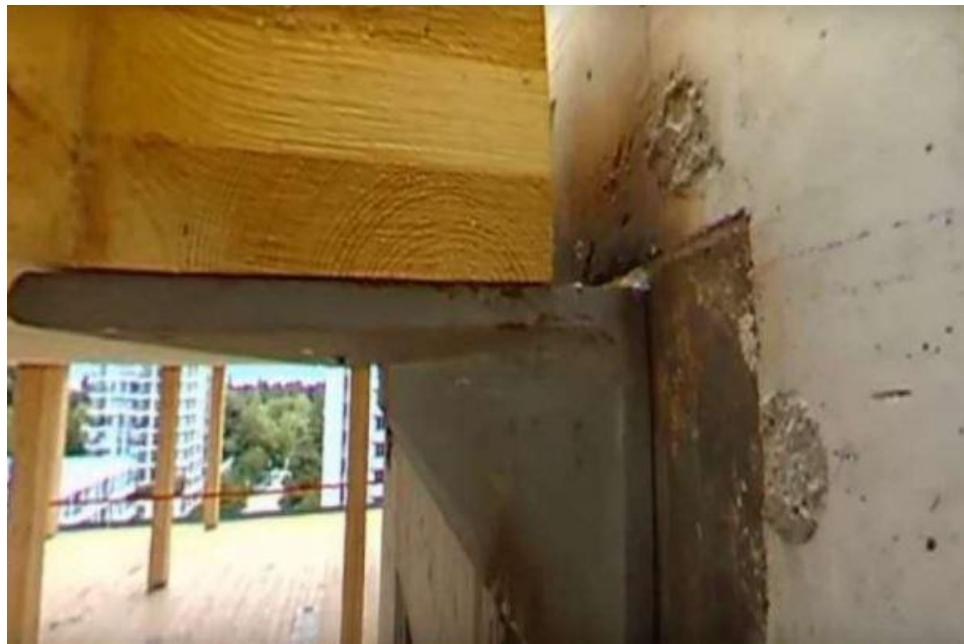
Connessione tra elemento ligneo orizzontale in X-LAM e nucleo centrale in calcestruzzo della struttura dell'edificio mediante sostegno metallico

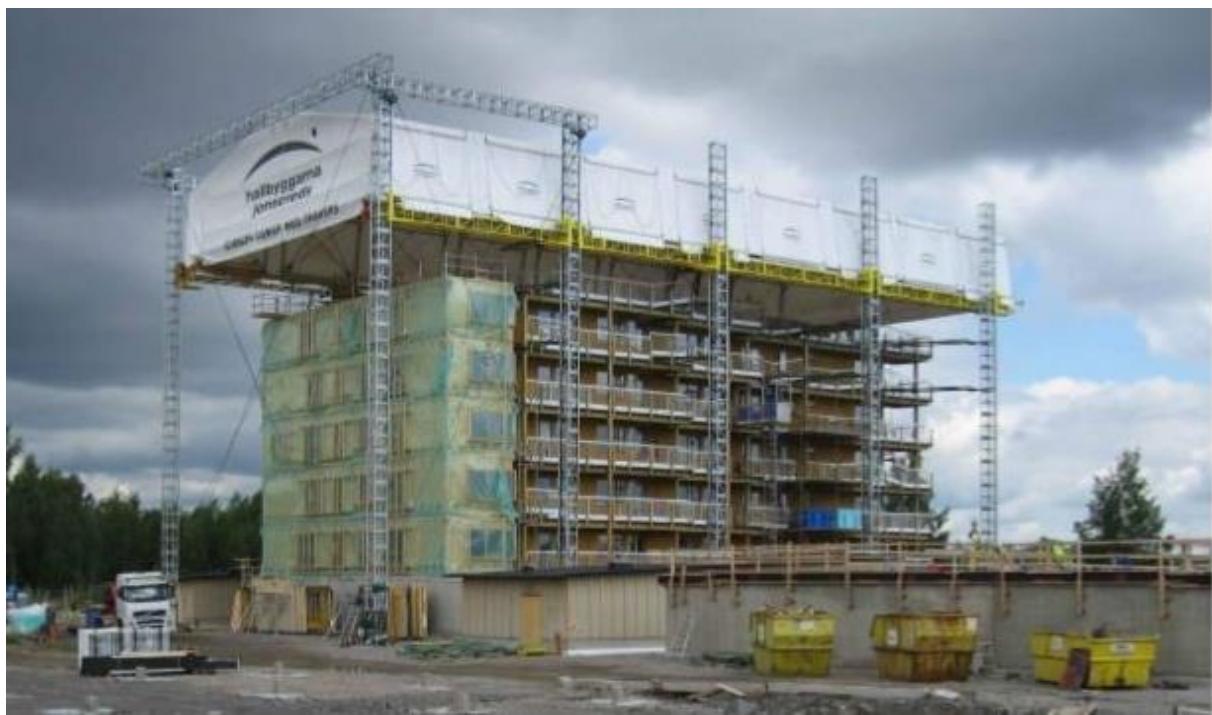
*Fase di cantierizzazione durante la quale si osserva l'importanza del processo di controllo dell'umidità del manufatto ligneo tramite un sistema di protezione dagli agenti atmosferici mediante materiali impermeabili a copertura della struttura dell'edificio*

Durante ogni fase di produzione, trasporto e montaggio e costruzione degli elementi lignei del complesso Limnologen, ha rivestito una particolare importanza il **processo di controllo dell'umidità**: in seguito alla produzione in stabilimento, per la fase di trasporto, gli elementi delle pareti sono stati avvolti in pellicola e plastica, coperti da teli e trasportati in posizione verticale in mezzi aperti, a differenza degli elementi dei solai che sono stati ricoperti da teloni, impilati orizzontalmente e trasportati con mezzi chiusi. Successivamente, lo scarico in cantiere è avvenuto tramite carrelli elevatori in attesa dello spostamento nella zona di sollevamento per l'assemblaggio, fase durante la quale si è messo in pratica un piano di montaggio con una

attenzione verso la **protezione dagli agenti atmosferici** degli elementi, avvenuta mediante la copertura della struttura per tutta la durata del cantiere.

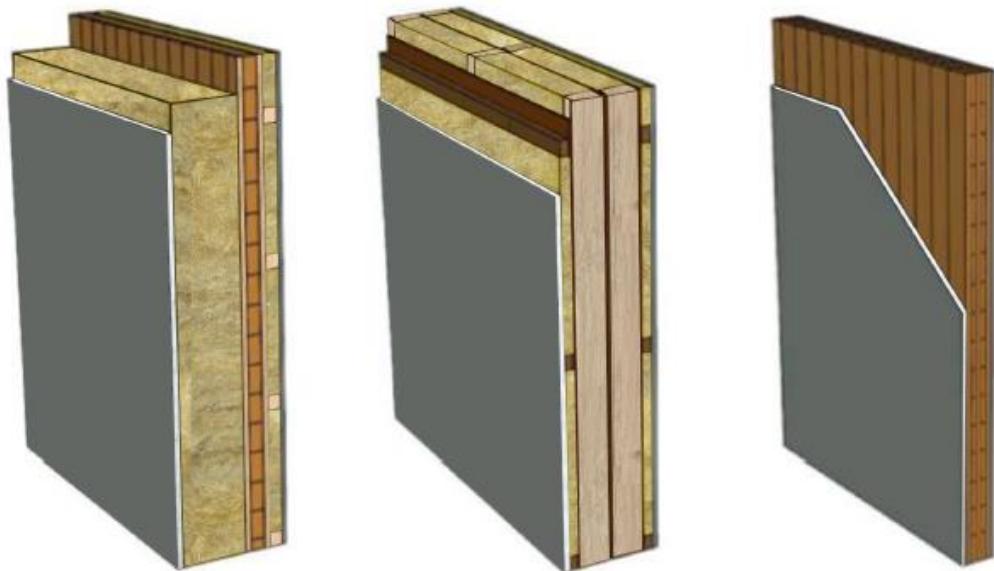
*Stratigrafie delle chiusure verticali opache verso l'esterno, delle pareti di separazione tra le unità abitative dell'edificio e delle partizioni interne a ciascun appartamento – elaborazione degli autori*

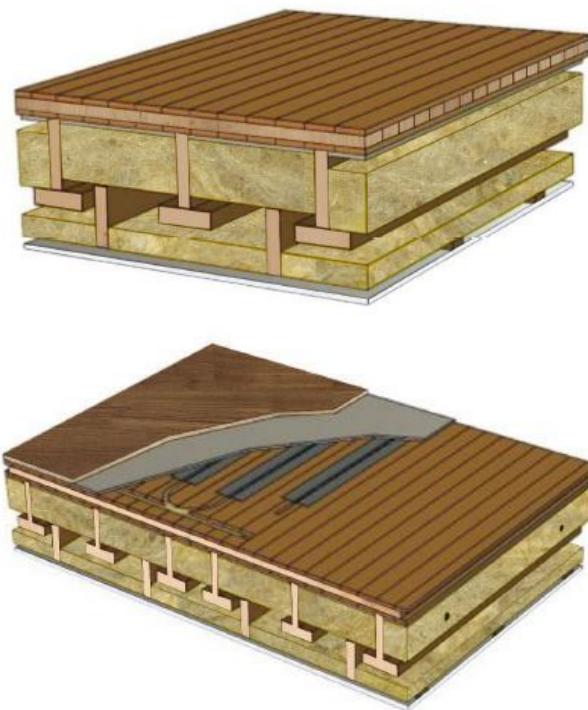
*Stratigrafie degli elementi di solaio di partizione orizzontale della struttura dell'edificio e sistema di riscaldamento a pavimento – elaborazione degli autori*

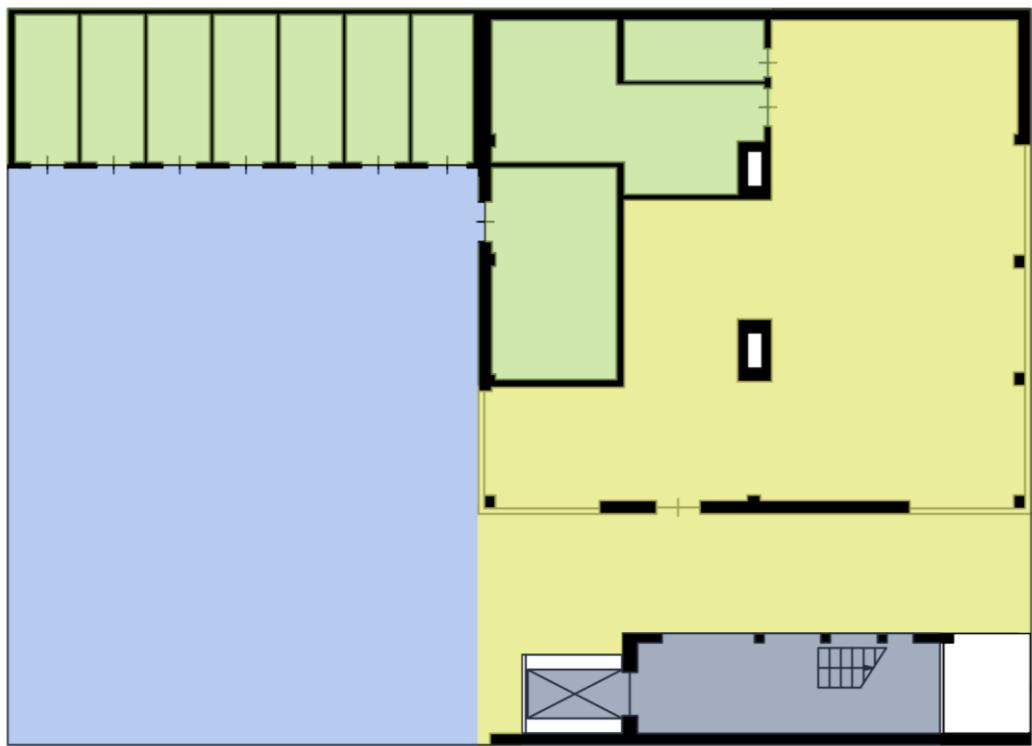
Pianta funzionale distributiva piano terreno – scala 1:200 – elaborazione degli autori

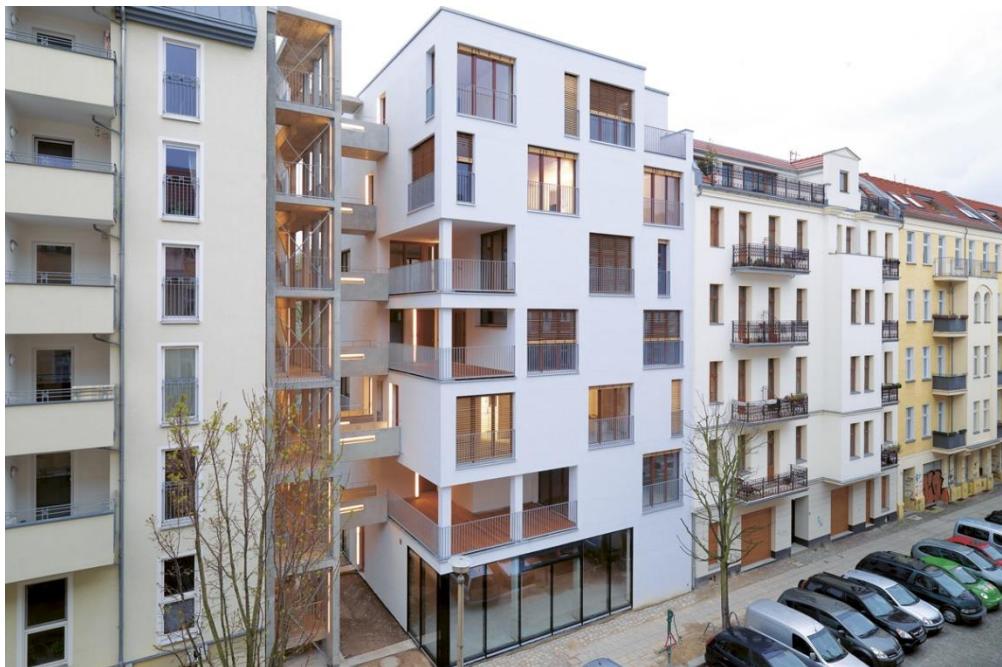
*Esterno dell'edificio verso fronte strada con la particolare texture in facciata ricavata grazie al sistema a telaio*

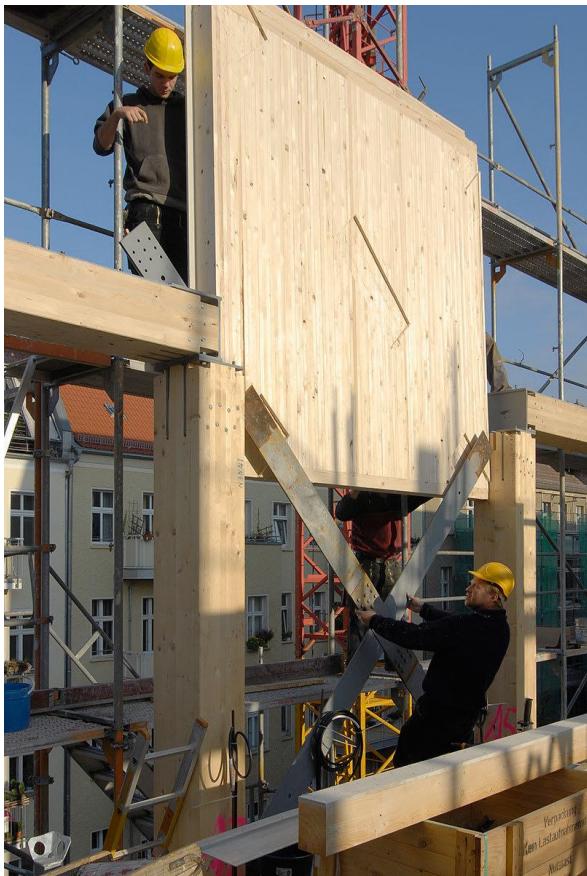
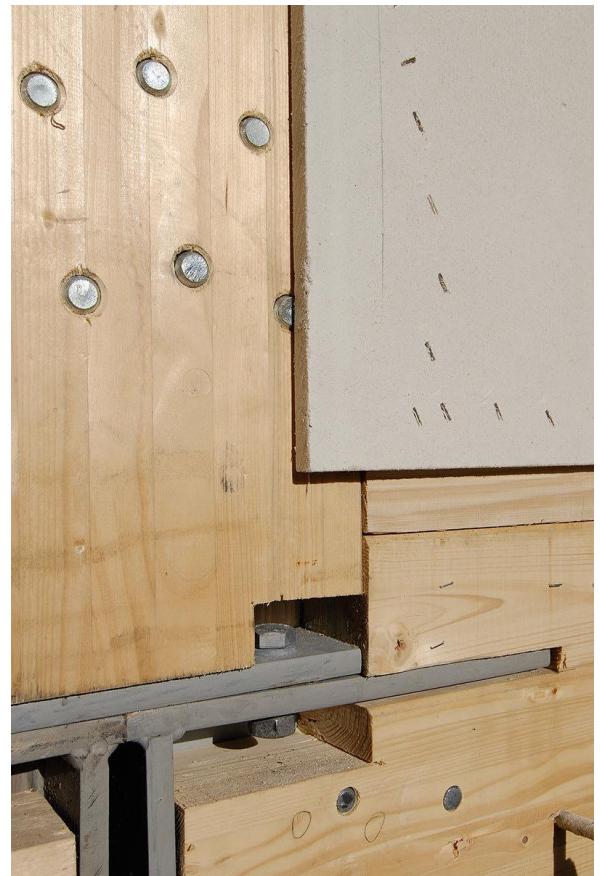
*Fase di cantierizzazione dell'edificio durante la quale si osserva la struttura lignea successivamente rivestita ed intonacata ed il posizionamento e l'assemblaggio degli elementi con inserimento di connessioni metalliche*

L'esecuzione di un tale sistema costruttivo è supportata dallo sviluppo di soluzioni di dettaglio innovative anche per quanto concerne i collegamenti in acciaio tra i pilastri e le travi e i supporti per i solai costituiti dalle lastre in legno-cemento.

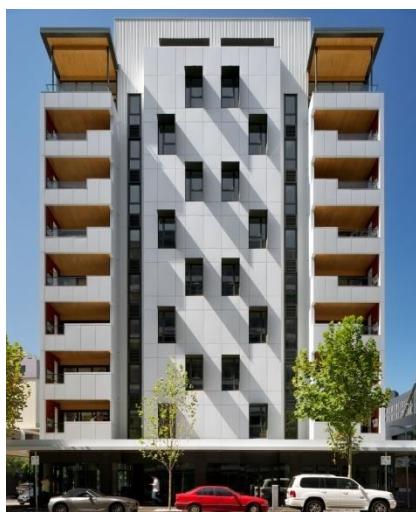
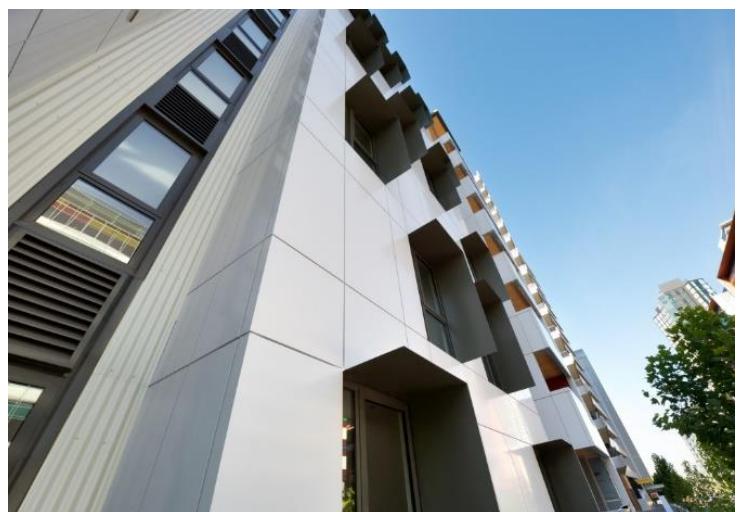
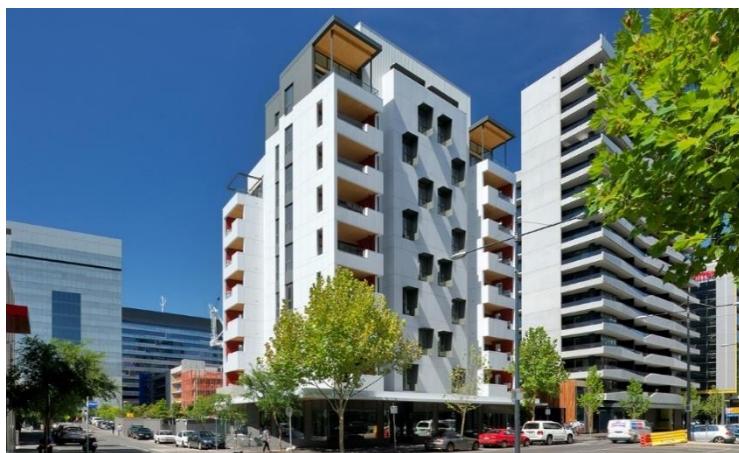
*Esterno dell'edificio e dettagli del rivestimento a pannelli della struttura lignea in facciata*

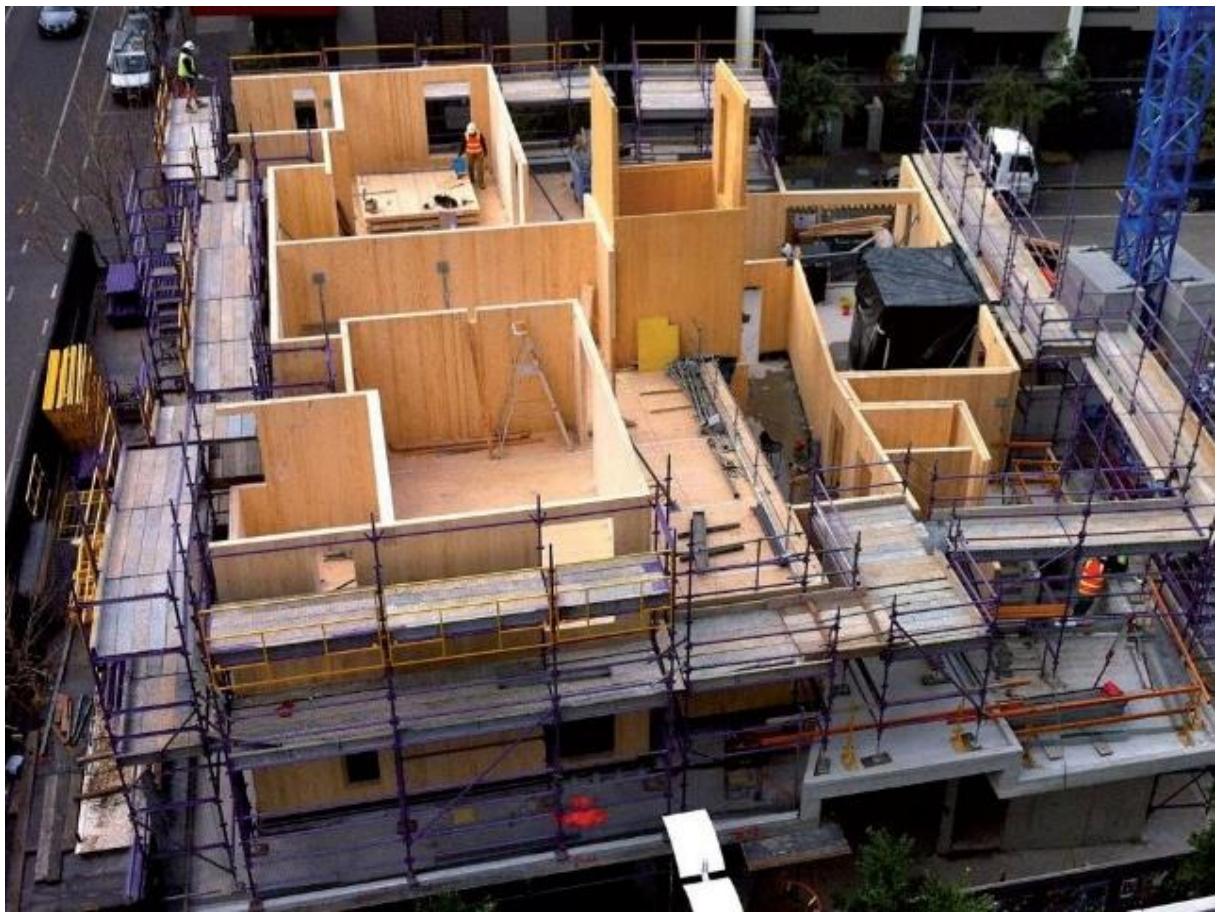
*Fase di cantiere in cui si apprezza la struttura in legno, successivamente rivestita, non evidente in facciata*

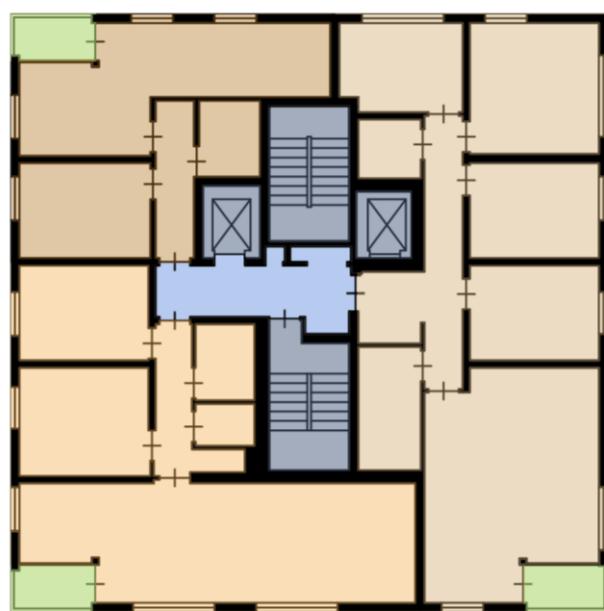
*Pianta funzionale distributiva piano tipo residenza agevolata (da piano primo a terzo) – scala 1:200 – elaborazione degli autori*

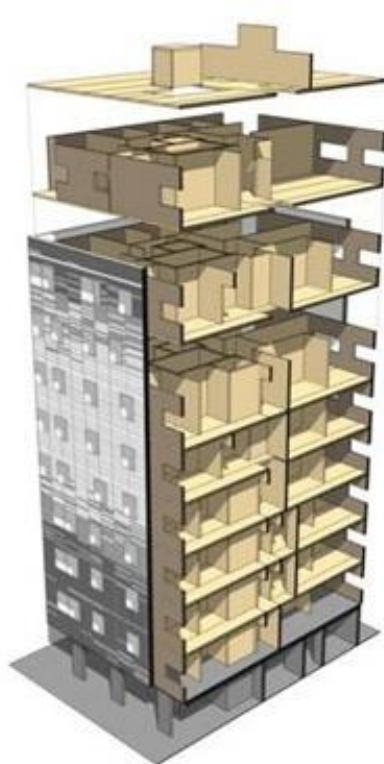
*Modelli tridimensionali che mostrano il sistema strutturale dell'edificio configurato a piattaforma con la trasmissione dei carichi dei pannelli lignei al terreno sul quale poggia*

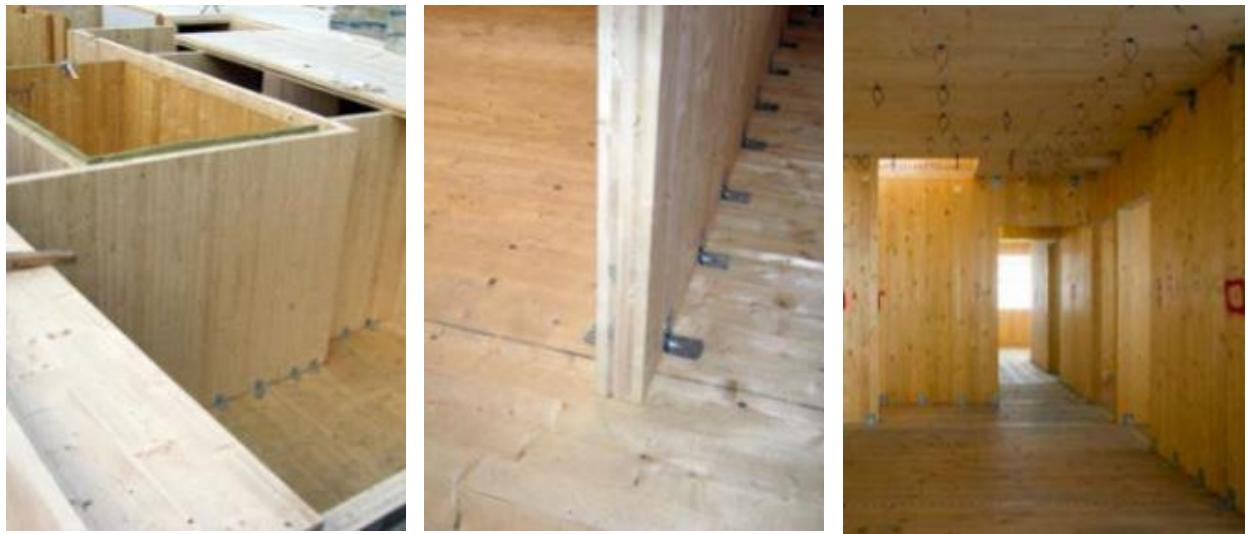
Fase di cantiere che mostra la struttura interna in legno e il metodo di connessione tra gli elementi

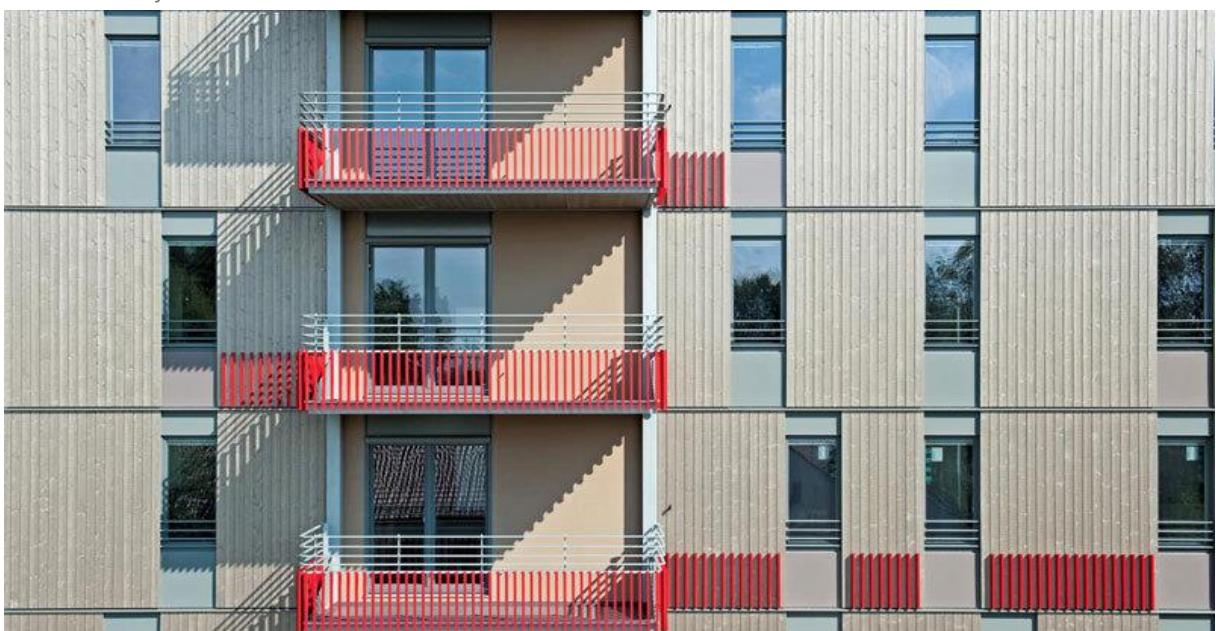
*Dettaglio del rivestimento della facciata dell'edificio in elementi prefabbricati*

L'edificio ha una altezza di 25 metri e basa la propria struttura sull'applicazione del legno massiccio prefabbricato, compresi gli elementi utilizzati come isolamento e i serramenti esterni per i quali si sono creati componenti completi della parete con la superficie finita e le finestre incorporate, sottolineando il ruolo fondamentale che deve assumere il legno, imponendosi così quale materiale da costruzione tecnologico, performante, sicuro, resistente e sostenibile come dimostra l'utilizzo di circa 570 m<sup>3</sup> di legno di abete per la costruzione dell'opera, la maggior parte dei quali proveniente dalla Baviera: l'Holz8 in facciata quindi **denuncia l'utilizzo del legno come materiale principale dell'edificio** tramite la prefabbricazione di facciate-tende completate da superfici in gesso.

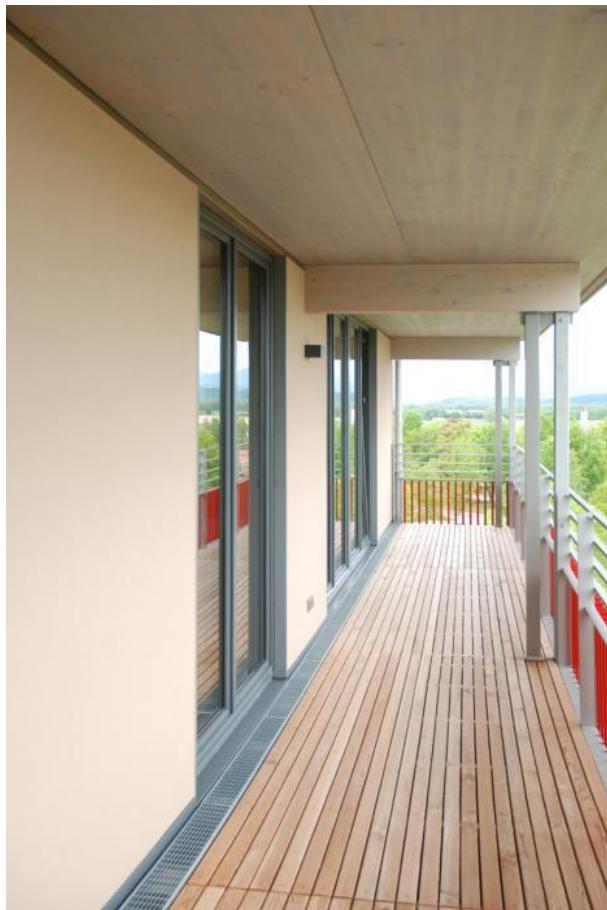
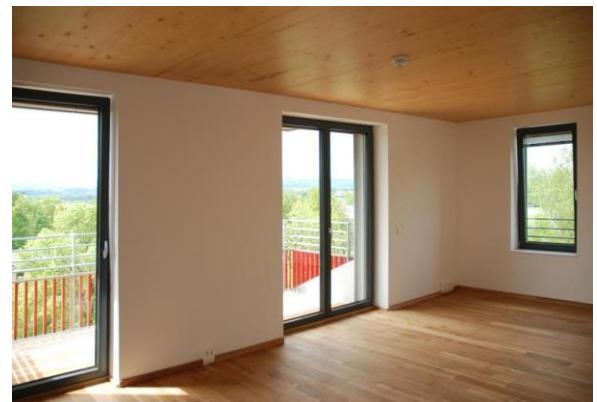
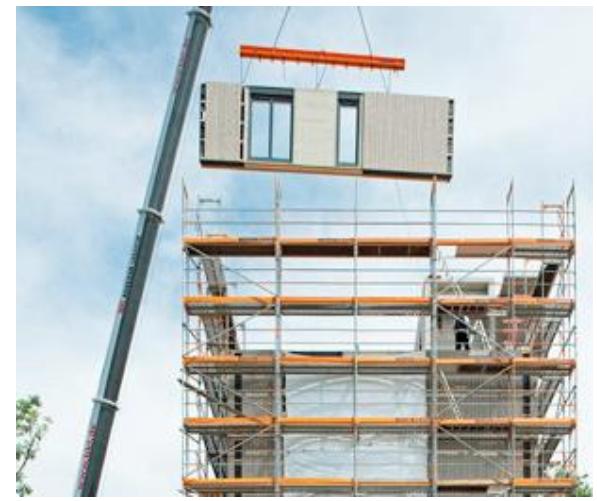
*Balcone dell'edificio, interno dell'edificio dal quale si scorge parzialmente il materiale ligneo e fase di cantiere con l'installazione della facciata prefabbricata*

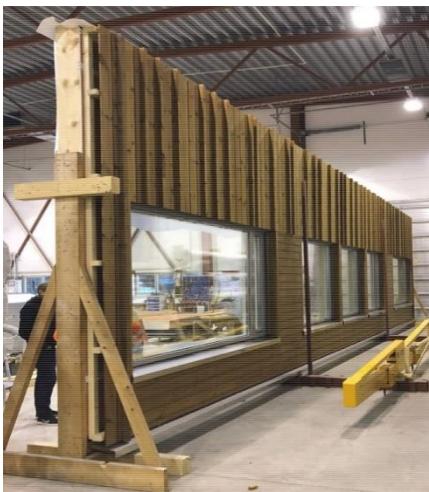
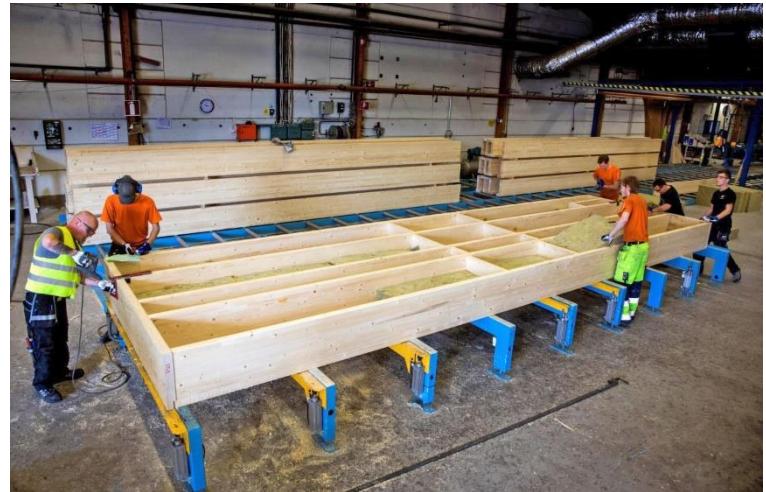
Elementi prefabbricati della facciata nello stabilimento di produzione completi di isolante e rivestimento esterno

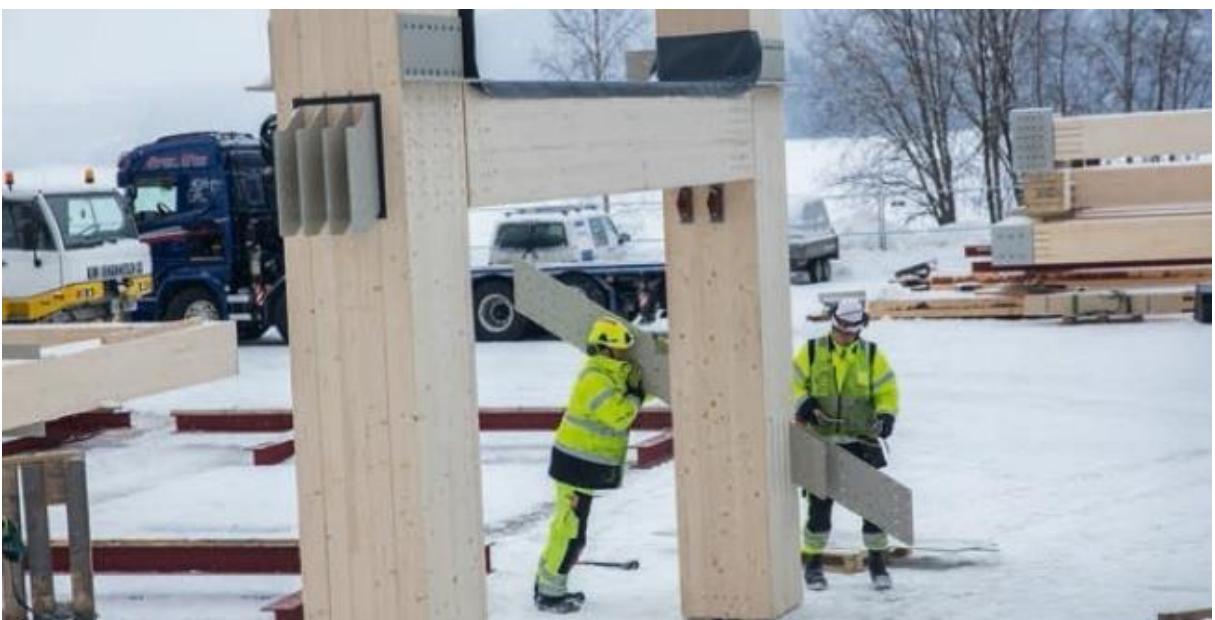
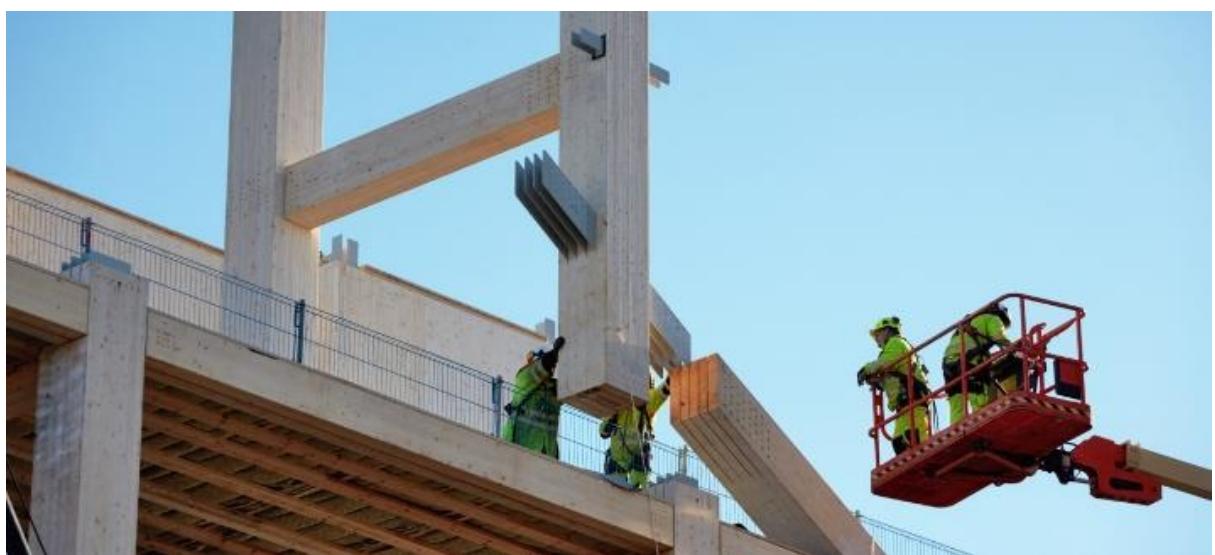
Fase di cantierizzazione dell'edificio durante la quale si osserva la struttura a telaio e le connessioni metalliche

Il montaggio in fase di cantierizzazione è avvenuto molto rapidamente con l'assemblaggio di 4 piani contemporaneamente, integrati successivamente con gli elementi dei solai ed infine delle pareti interne, incapaci di fornire rigidità globale all'edificio. Durante questa fase di costruzione, le strutture in legno hanno subito l'esposizione alle intemperie con la sola protezione provvisoria di teli in plastica o piastre di legno, motivo per cui, in seguito alla loro installazione, si è provveduto ad una **asciugatura controllata tramite aria calda della struttura** per evitare la possibilità dell'insorgere di problematiche legate ad una durabilità compromessa a causa dell'umidità.

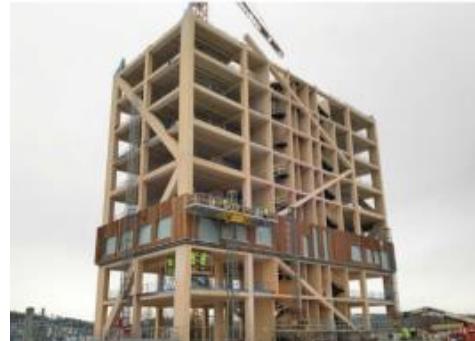
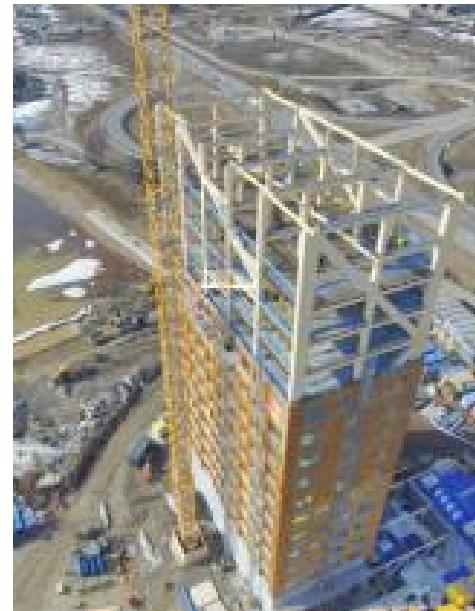
*Modello tridimensionale strutturale con la differenziazione dei solai in legno fino all'undicesimo piano e i solai in calcestruzzo per i piani superiori e fase di cantierizzazione della struttura dell'edificio con l'installazione della facciata prefabbricata*

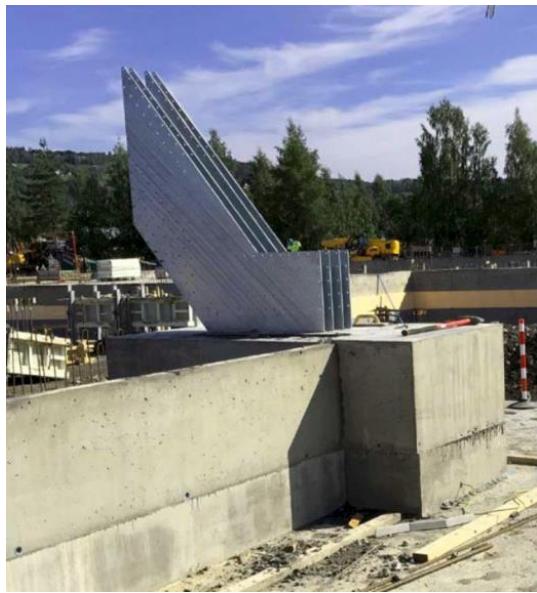
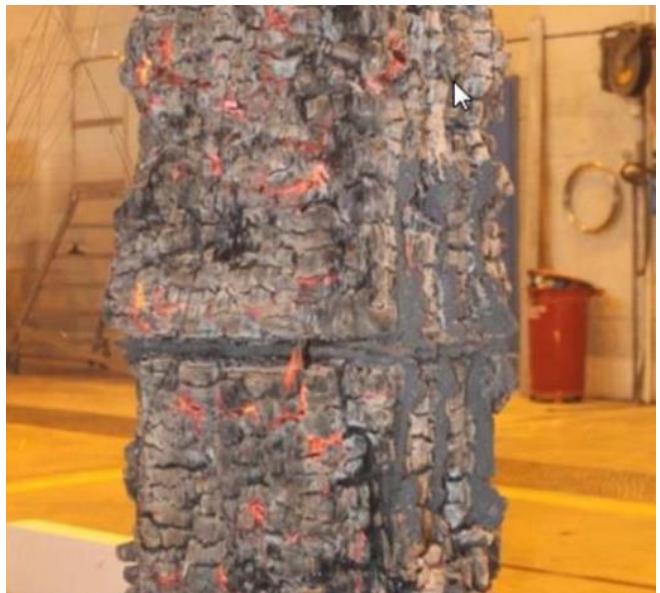
*Connessione metallica ad alta capacità in acciaio scanalato che assicura una sicurezza strutturale in caso di incendio*

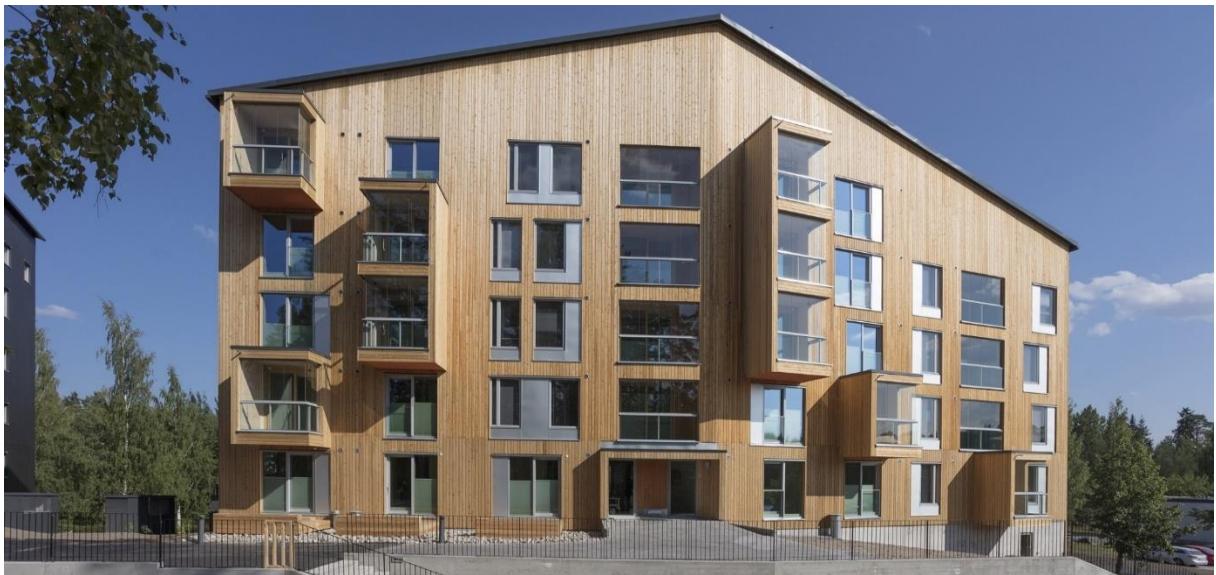
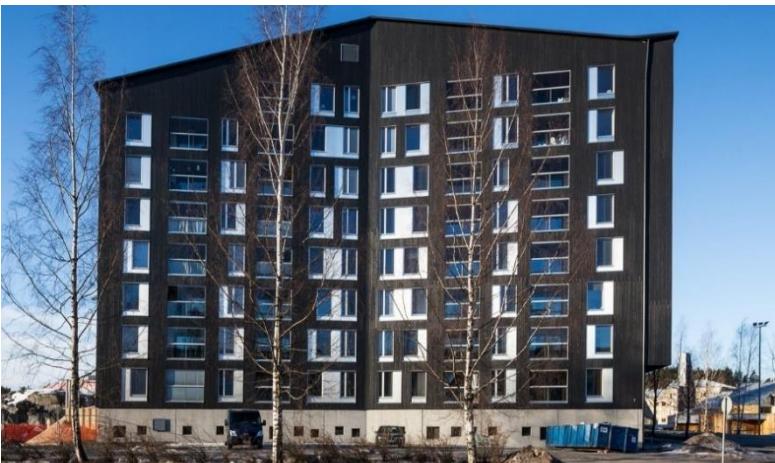
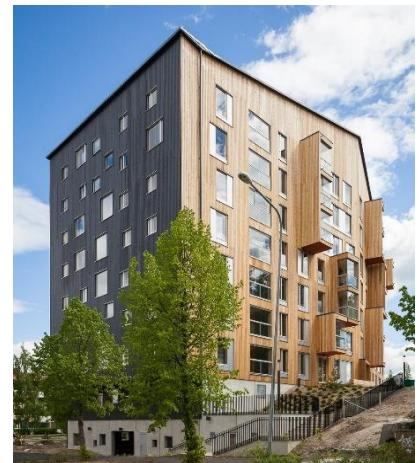
*Esterni dell'edificio in rivestimento in legno di abete e legno di larice*

La facciata del complesso residenziale Puukuokka consiste in un **rivestimento esterno in elementi prefabbricati in legno** giunti in cantiere pretagliati con le aperture e dotati dello strato isolante: il lato rivolto verso la strada è rivestito con **legno di abete rosso trattato con una mano di vernice scura**, trattamento che è assente sul **legno di larice** presente sul fronte del lato del cortile interno, che risulta invece animato da balconi aggettanti, a differenza degli altri prospetti nei quali i balconi sono incassati e dotati di porte scorrevoli in vetro che occupano tutta la lunghezza e l'altezza della parete interna aprendo la vista sul paesaggio circostante. La **sensazione di dialogo verso l'esterno e di luminosità** è trasmessa anche nell'atrio semi-riscaldato posto al piano terreno e nei corridoi comuni di distribuzione molto spaziosi dai quali si gode di una serie di **vedute che si aprono ritmicamente sul paesaggio di boschi e colline circostante**, permesse dall'applicazione del sistema a telaio in X-LAM utilizzato per la struttura dell'edificio: il **complesso risulta ben radicato nell'ambito locale integrandosi perfettamente nel contesto più ampio in cui è inserito**, mediante la tradizione costruttiva locale in legno che incontra un atteggiamento progettuale aperto verso l'innovazione architettonica e tecnologica.

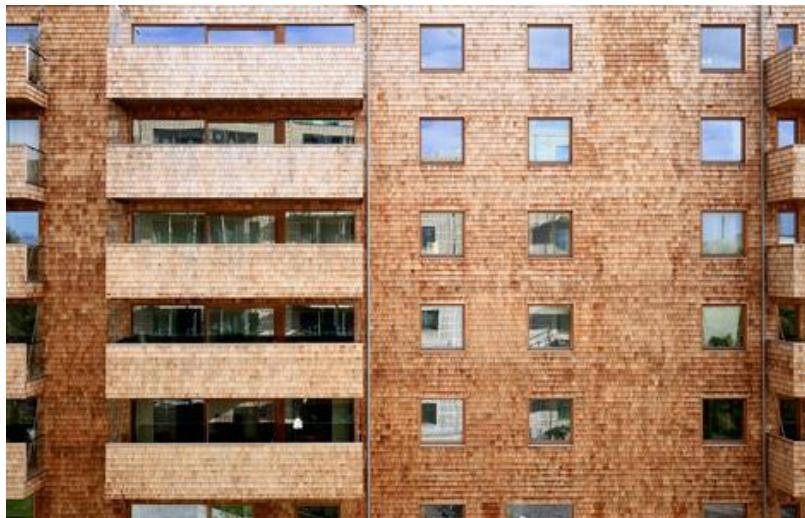
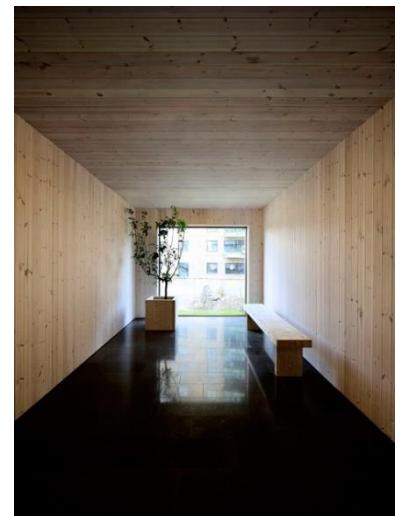
*Dettaglio del rivestimento della facciata dell'edificio in scandole di cedro trattate, il materiale ligneo si ritrova anche internamente all'edificio*

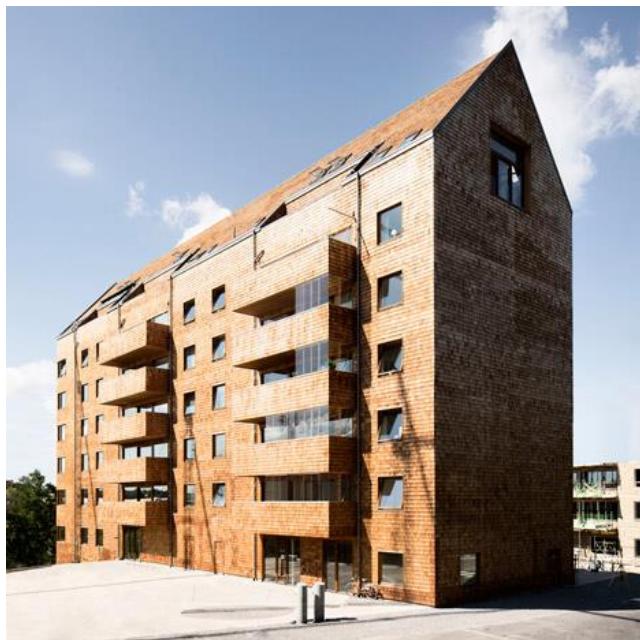
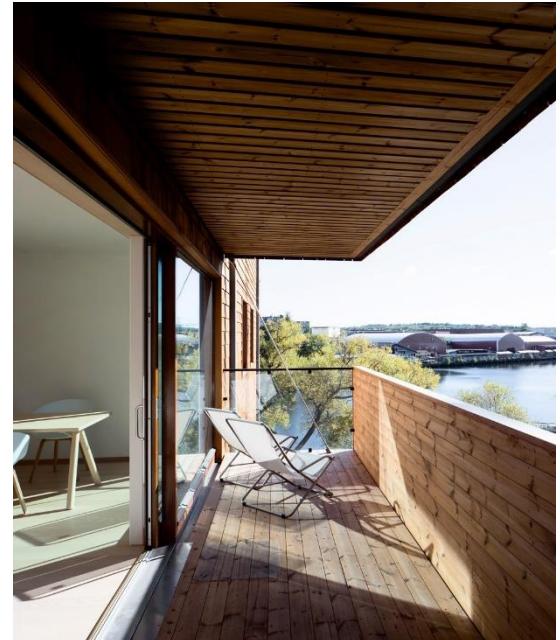
*Spetto dell'archetipo della casa in legno con il tetto spiovente e balcone dell'edificio in cui si scorge il materiale ligneo*

La conformazione esterna dello Strandparken Building prende spunto dall'aspetto dell'archetipo di casa in legno, con il tetto spiovente a doppia falda e le estremità a timpano, concepita da secoli nella tradizione costruttiva svedese, ma influenzata dalle possibilità offerte dalle industrie specializzate nella prefabbricazione e arricchita da ampie finestre che danno luce agli ambienti interni.

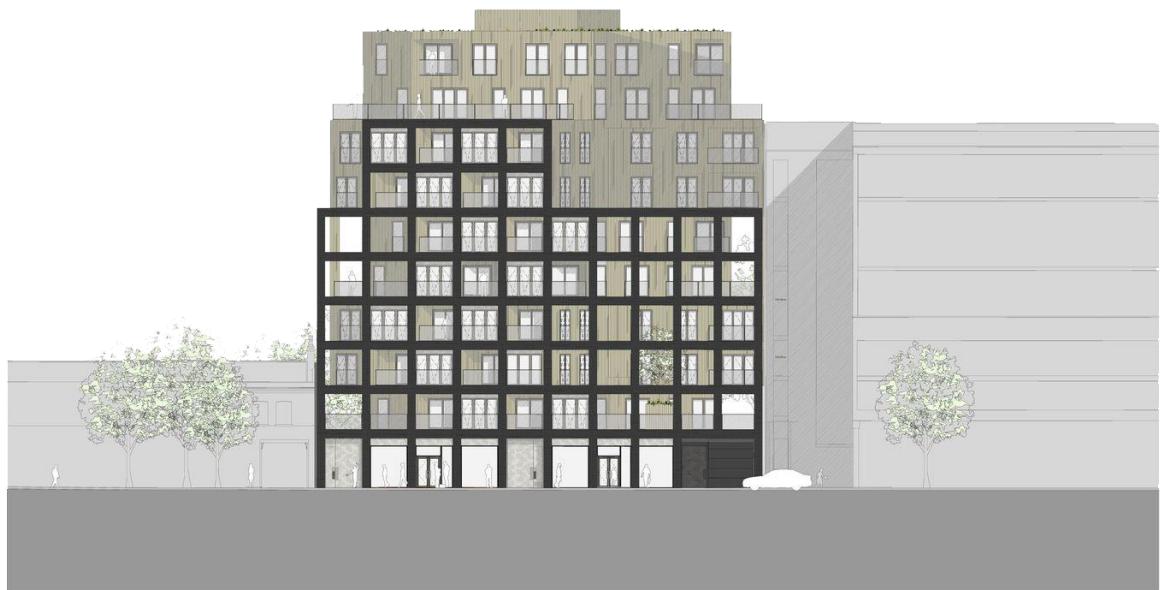
*Prospetto est dell'edificio*
