# POLITECNICO DI TORINO

Corso di Laurea Magistrale  
in Architettura per il Progetto Sostenibile

Tesi di Laurea Magistrale  
L'ARCHITETTURA DI LEGNO:  
il progetto consapevole tra limiti, conoscenza e innovazione

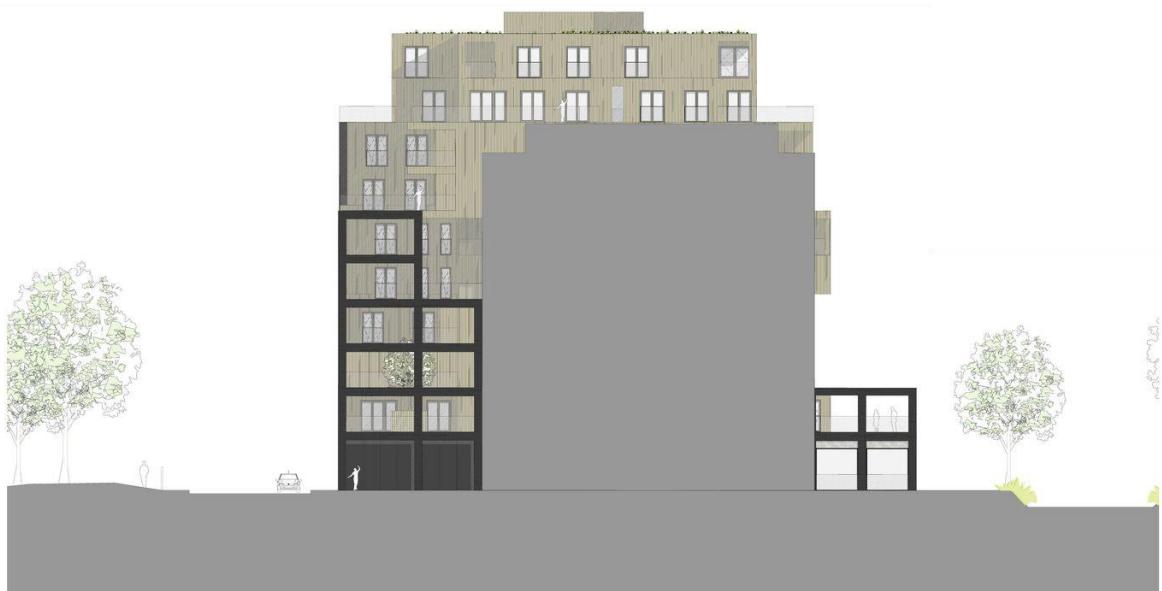
*Prospetto nord dell'edificio*

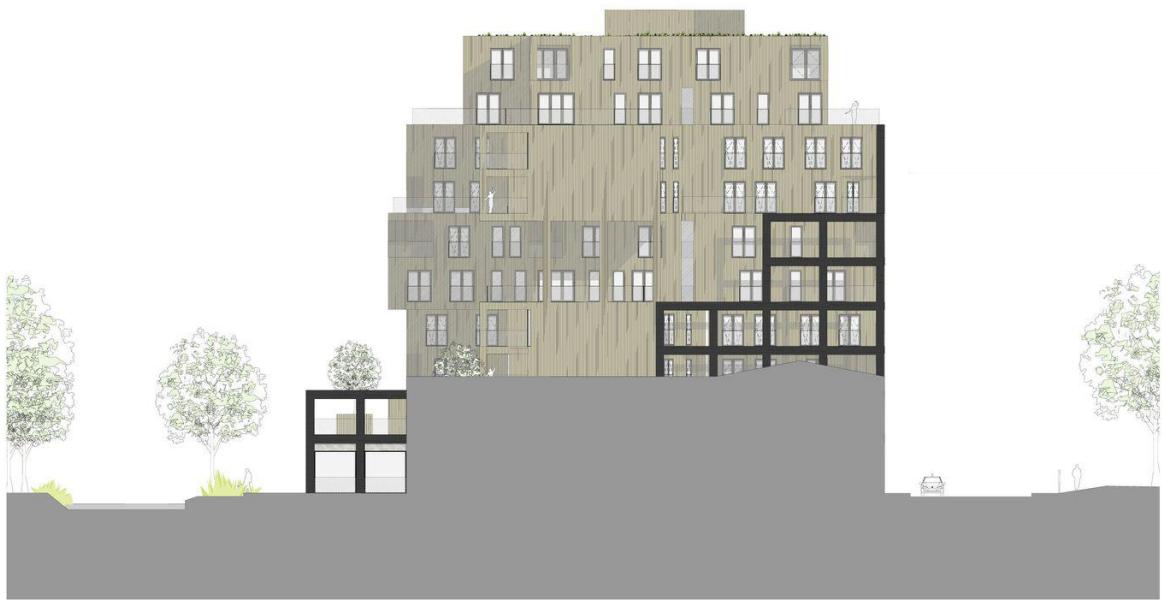
*Prospetto sud dell'edificio*

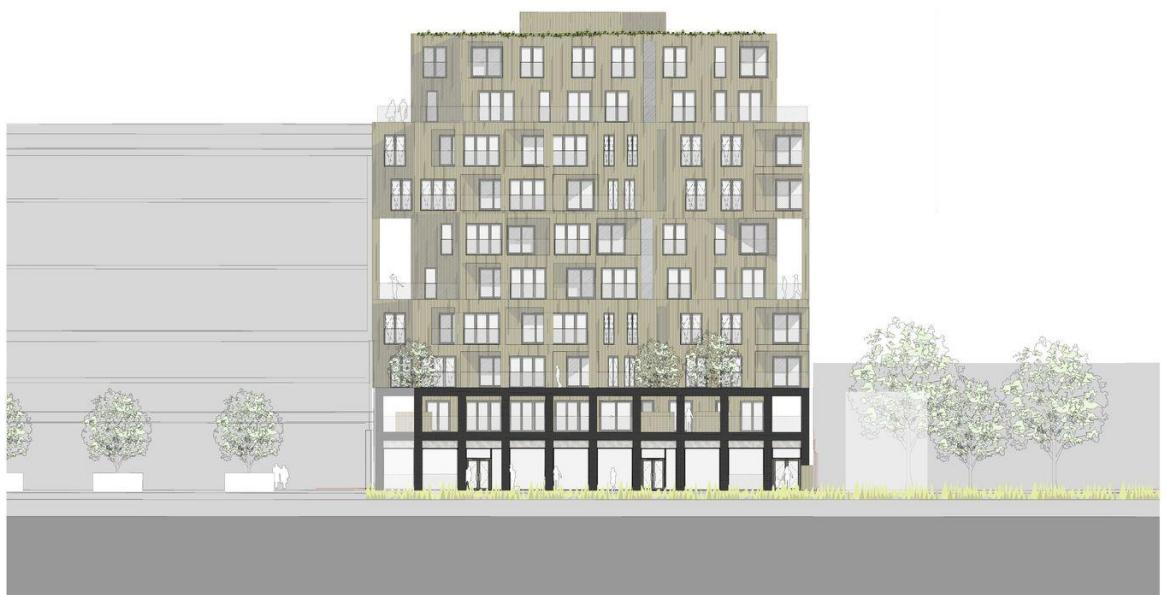
*Prospetto ovest dell'edificio*

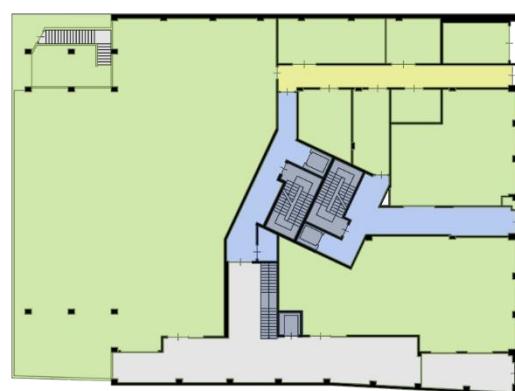
Pianta funzionale distributiva piano terreno – scala 1:500 – elaborazione degli autori

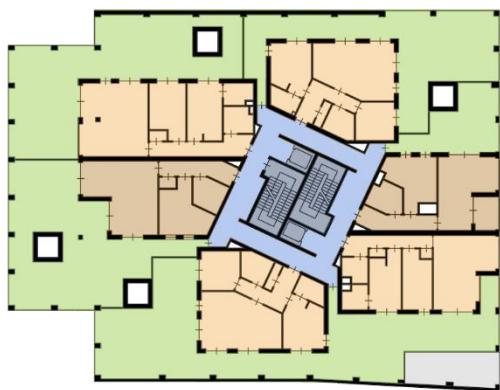
*Pianta funzionale distributiva piano primo – scala 1:500 – elaborazione degli autori*

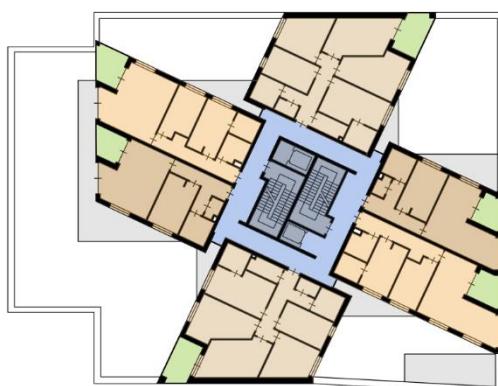
*Pianta funzionale distributiva piano terzo – scala 1:500 – elaborazione degli autori*

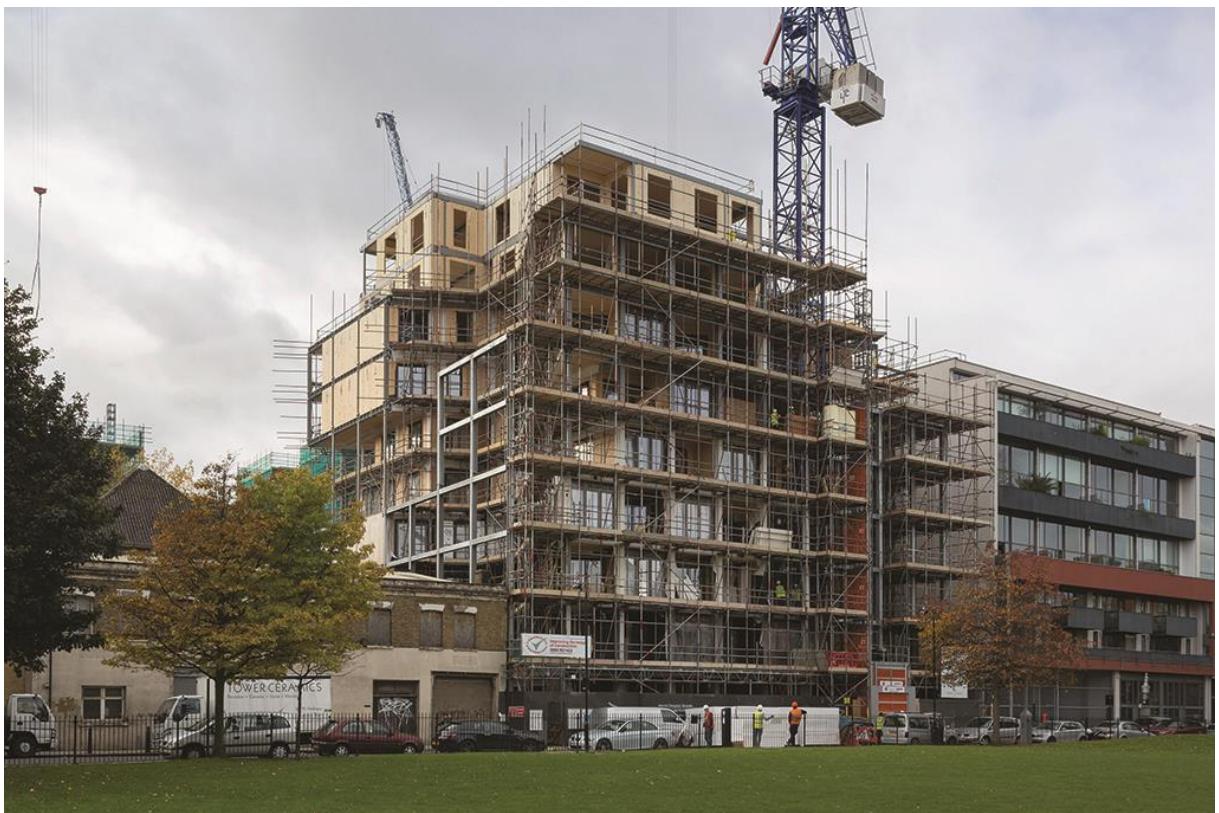
*Fase di cantiere in cui si apprezza la struttura in legno dell'edificio*

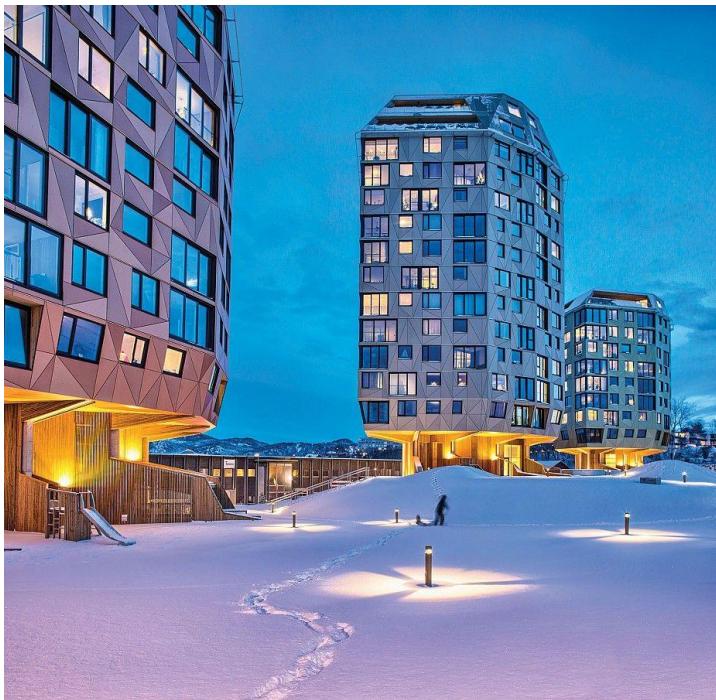
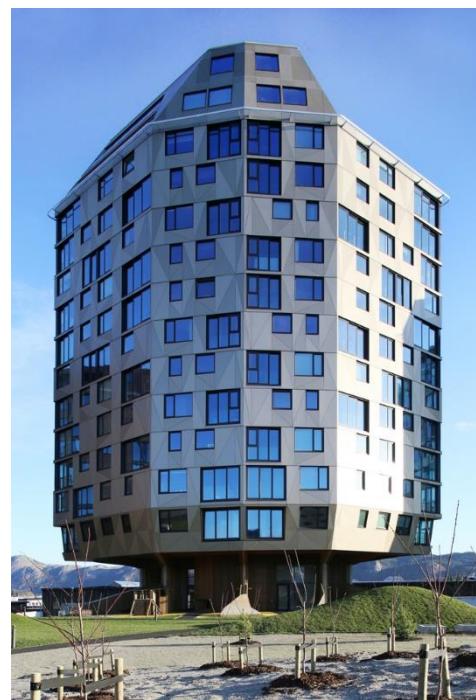
*Rivestimento esterno che riflette la luce assumendo colorazioni cangianti differenti*

Le particolari qualità volumetriche degli edifici di Rundeskogen si prestano alla creazione di giochi di luce sulle facciate, effetti che vengono enfatizzati da una **frammentazione del suo rivestimento superficiale mediante pannelli con forma triangolare che riflettono diversamente la luce** assumendo molteplici tonalità di colorazioni cangianti.

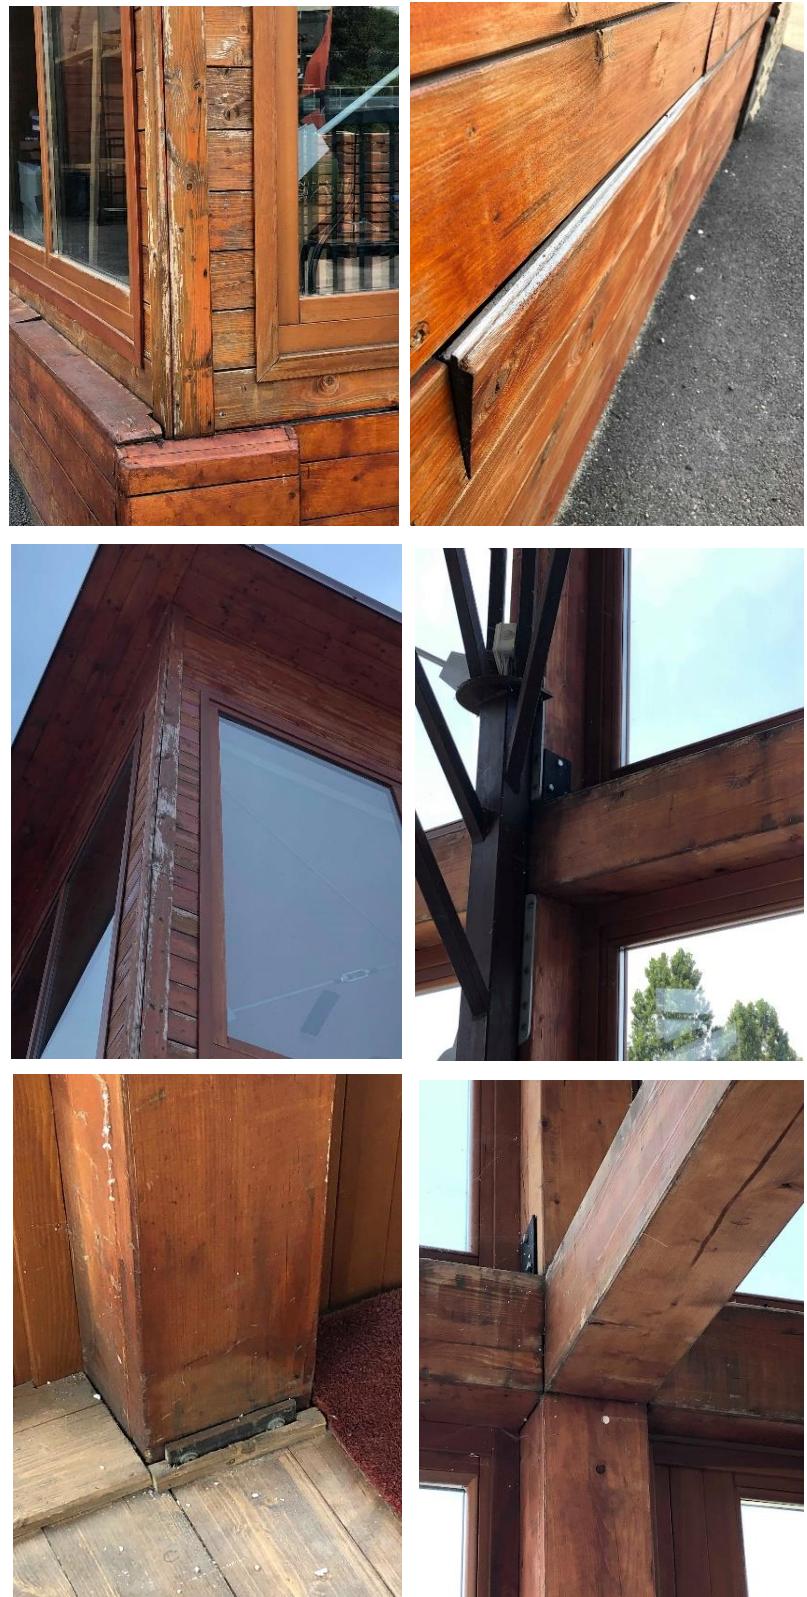
Particolari della facciata in cui il legno del rivestimento in doghe, in parte posate scorrettamente, ha la superficie degradata - Dettagli delle connessioni strutturali lignei che, a causa del ponte termico dovuto alla vicinanza del nodo alla chiusura trasparente, ha una colorazione anomala e l'attacco dell'elemento verticale al pavimento risulta essere non progettato ed eseguito con precisione visto il sistema improvvisato in fase di cantierizzazione – Fotografie degli autori

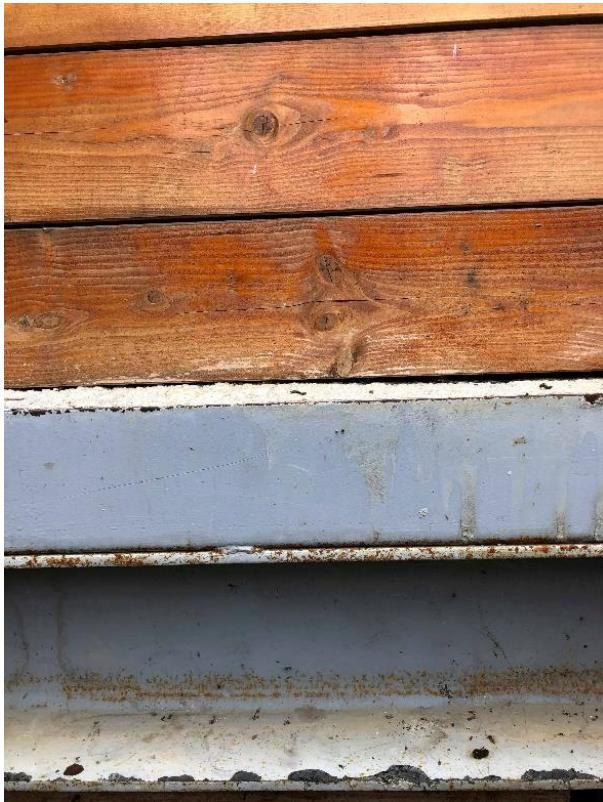
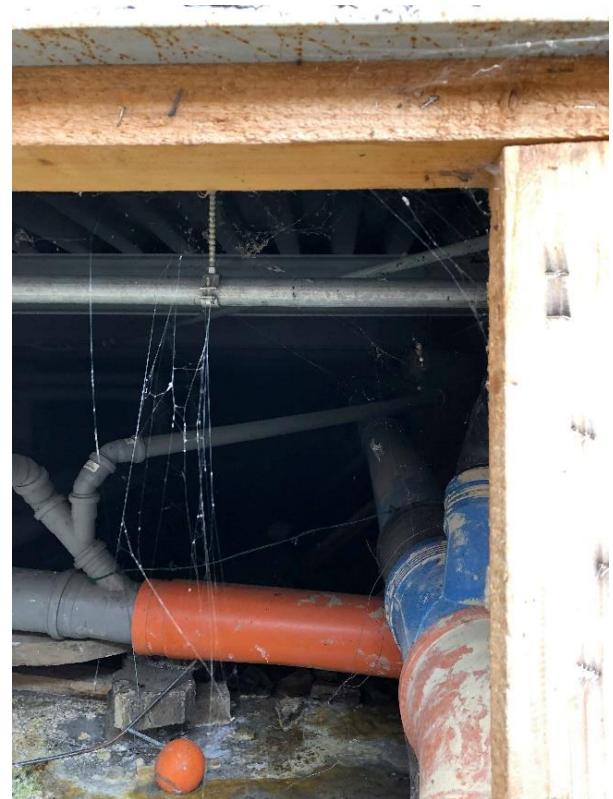
Particolari dell'attacco a terra dell'edificio che si osserva essere completamente distaccato dal terreno: è stato creato un'intercapedine di circa cinquanta centimetri nel quale passano le tubazioni ma che permette alla base dell'edificio di essere sollevato dal terreno.

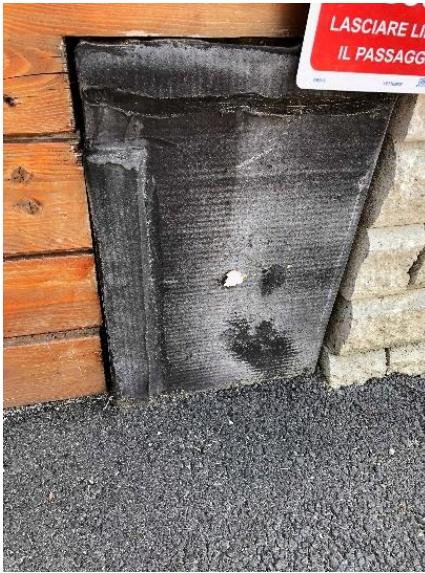
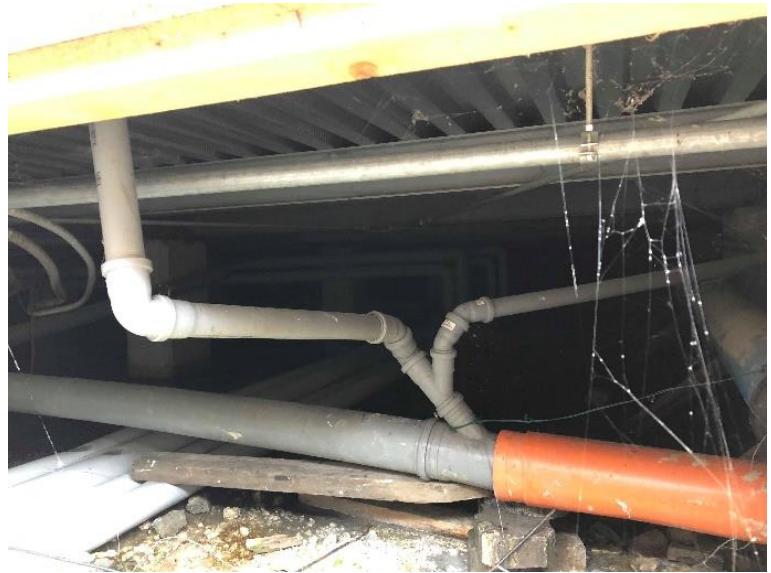
La soluzione intrapresa è quella di una soluzione palafittata in modo tale che l'umidità del terreno non possa intaccare la durabilità del legno.

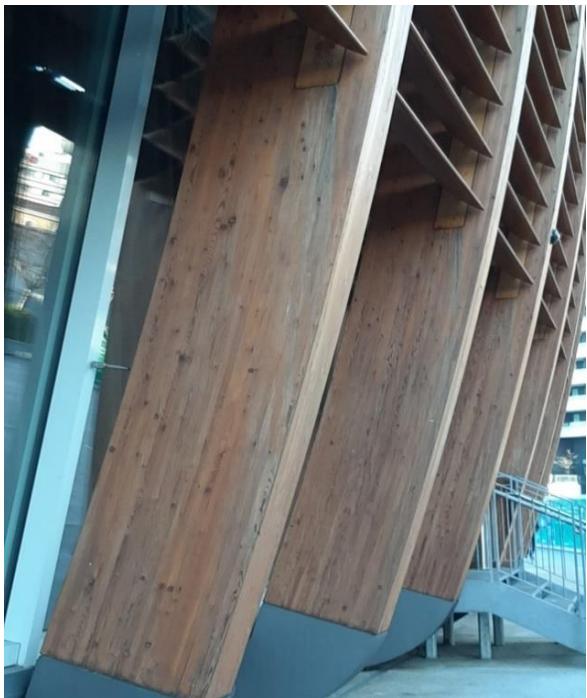
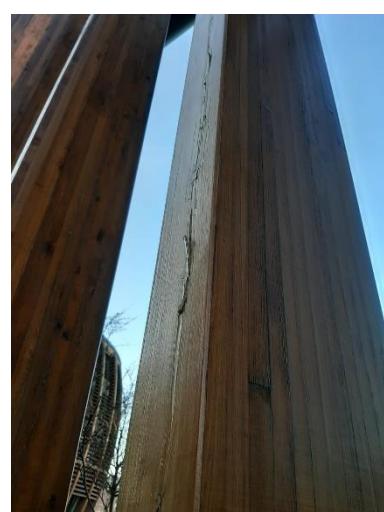
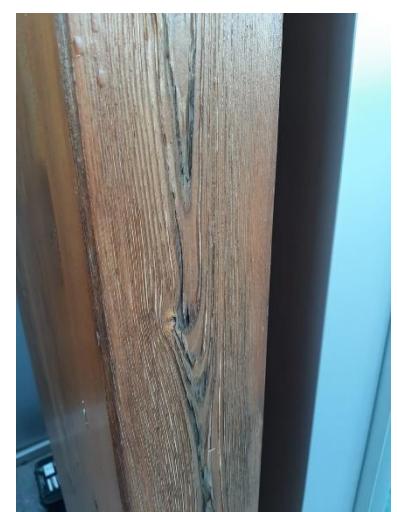
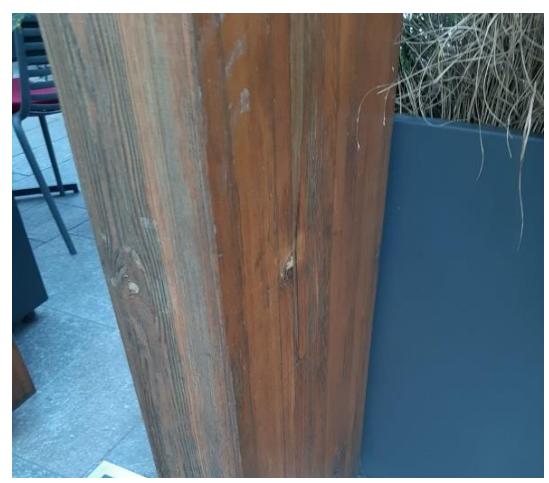
*Elementi della struttura portante costituita da colonne, travi e pilastri in legno lamellare di larice levigato per una durabilità più elevata ma che comunque è stata intaccata a causa dell'esposizione agli agenti esterni – fotografie fornite dal professore Davide Maria Giachino*

Per quanto concerne la durabilità dell'opera si osserva una durabilità intaccata degli elementi di colonne, travi e pilastri esterni della struttura portante esposta direttamente agli agenti atmosferici con gli elementi lignei in lamellare di larice che tendono ad uno scollamento ed ad una delaminazione con fessurazioni longitudinali frequenti e diffuse sulla superficie che possono portare anche ad una riduzione considerevole della resistenza meccanica dell'elemento: l'origine del degrado risiede nell'inadeguatezza del trattamento superficiale degli elementi lignei esposti all'esterno a contatto con i fattori ambientali.

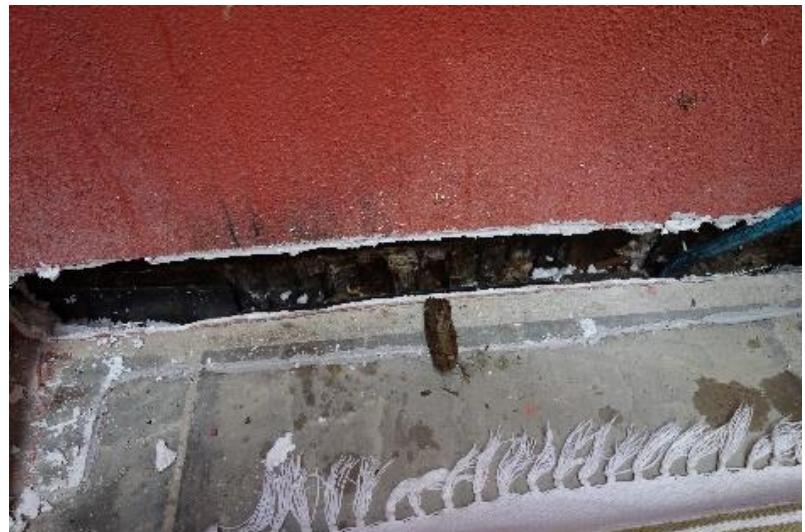
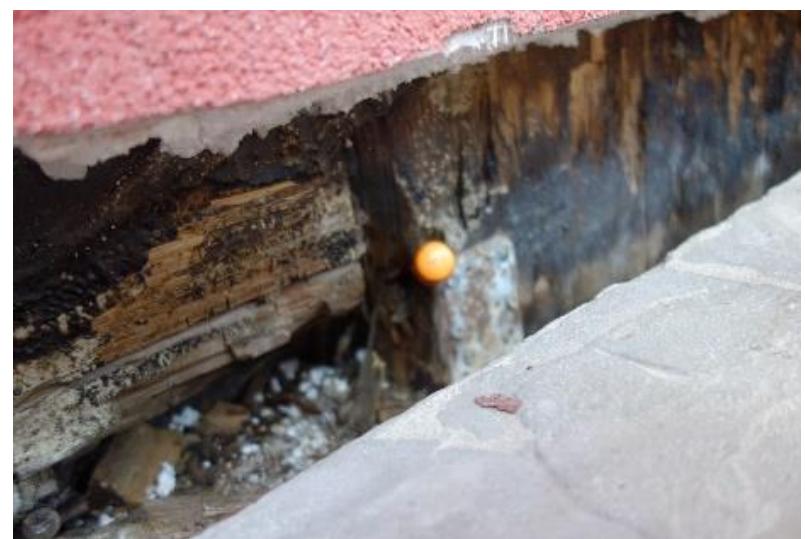
Porzioni di partizione verticale esterna cappottata che ricopre la struttura dell'edificio in legno con tecnologia X-LAM attraverso le quali si osserva che eliminando la stratigrafia più esterna della parete dell'edificio che consiste nel cappotto dell'edificio, la struttura sottostante in legno risulta colpita da una marcescenza diffusa nel nodo dell'attacco a terra – fotografie fornite dal professionista incaricato dei lavori, l'ingegner Franco Piva di Ergodomus

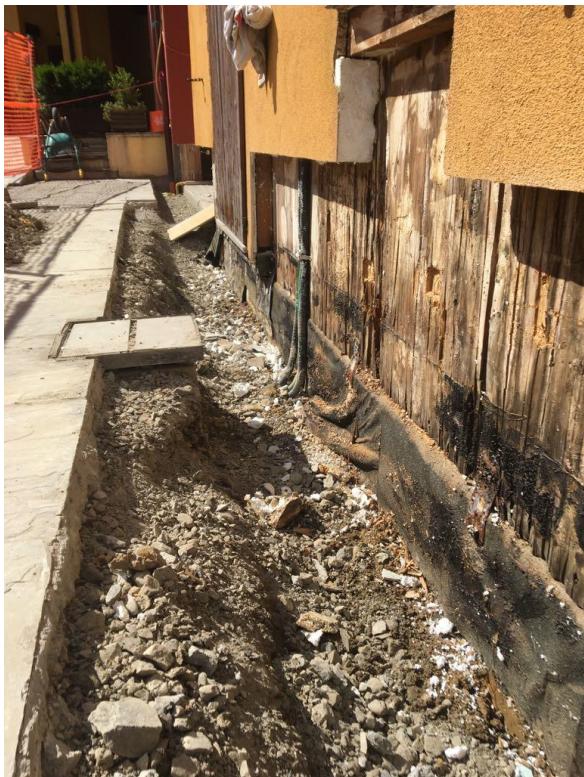
Struttura in legno colpita da marcrescenza diffusa nel nodo dell'attacco a terra, degrado causato dall'umidità, che si è poi esteso in altezza lungo le pareti dell'edificio compromettendo la stabilità del manufatto – fotografie fornite dal professionista incaricato dei lavori, l'ingegner Franco Piva di Ergodomus

Le problematiche che si osservano risultano inoltre essere causate per **infiltrazione dell'acqua** con il raggiungimento da parte dell'umidità alla base della parete in legno, oltre che per **risalita capillare dell'acqua dal terreno** poiché la **guaina adesiva** non lascia libero il legno di essere areato soffocando il materiale: la guaina risvoltata ad U crea un vero e proprio **effetto bicchiere** alla base della parete: al suo interno l'acqua è destinata a **ristagnare per lungo tempo** poiché non ha la possibilità di evaporare.

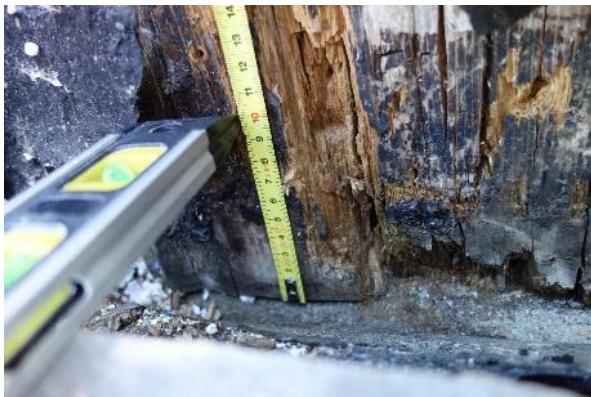
La marcescenza delle strutture deve essere misurata e valutata approfonditamente per comprendere al meglio la strategia e la soluzione di intervento sulla struttura degradata: in questo caso la guaina bituminosa alla base della parete non ha permesso alla parete di respirare sufficientemente con lo sviluppo del fenomeno della marcescenza.

Fasi dell'analisi del degrado presente sul legname e parziale liberazione del materiale ligneo dalla cappottatura esterna per il successivo intervento consolidativo strutturale – fotografie fornite dal professionista incaricato dei lavori, l'ingegner Franco Piva di Ergodomus

Il degrado, consistente in una marcescenza diffusa sulla struttura lignea partita dalla base dell'edificio lungo l'attacco tra fondazione e parete a causa dell'umidità, è stato ampiamente valutato e si è deciso di intervenire tramite l'eliminazione della porzione di struttura ammalorata, in seguito alla rimozione dello stato più esterno del cappotto, sostituendola e consolidando la struttura lignea ancora efficiente dal punto di vista strutturale e quindi ancora in grado di svolgere la propria funzione.

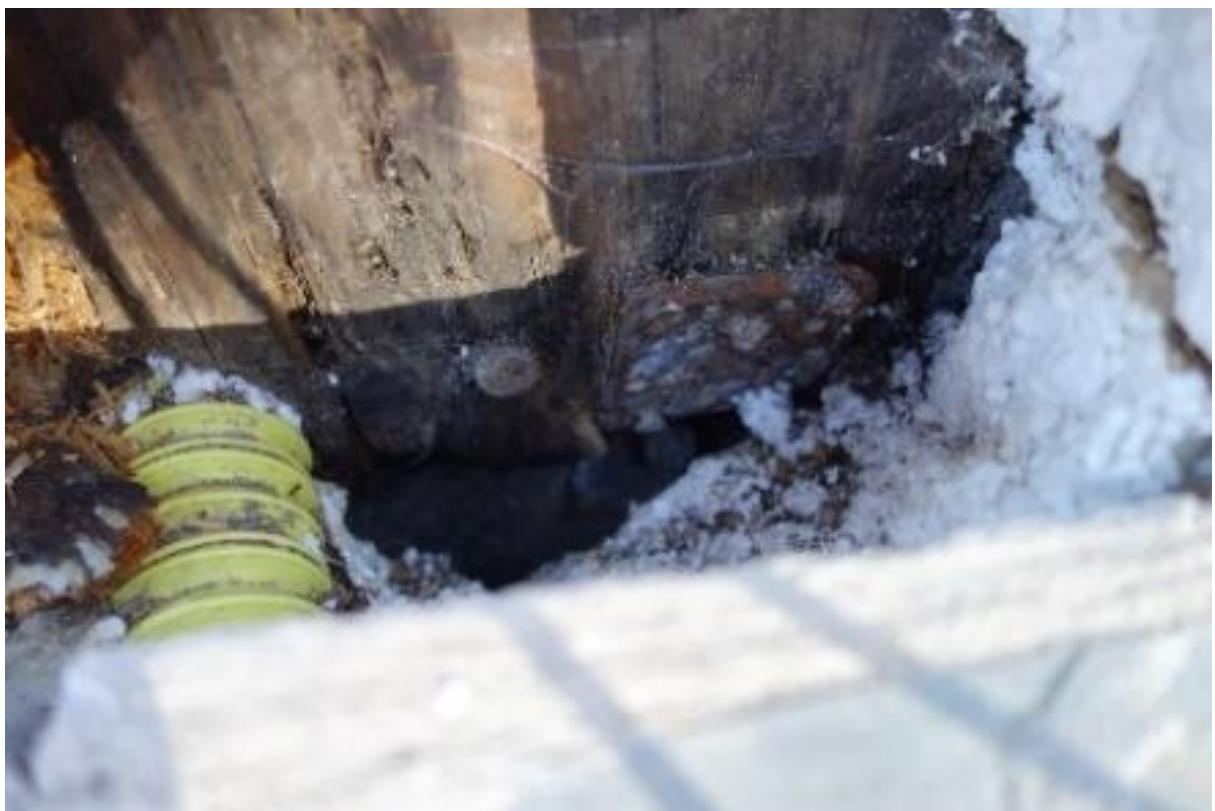
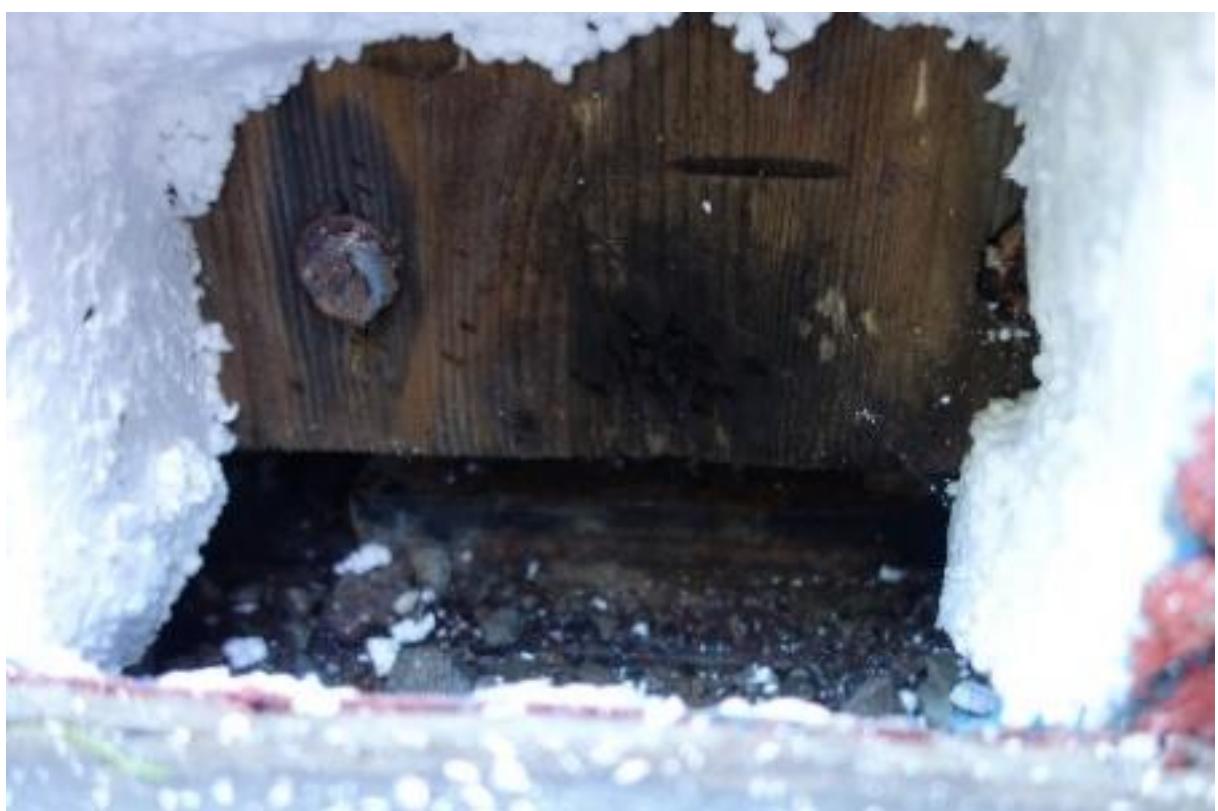
*Alcune fasi di intervento consolidativo sulla struttura degradata con l'eliminazione della porzione di legno colpita da marcescenza e sostituzione della porzione ammalorata con inserimento di elementi di sostegno alla struttura esistente – fotografie fornite dal professionista incaricato dei lavori, l'ingegner Franco Piva di Ergodomus*

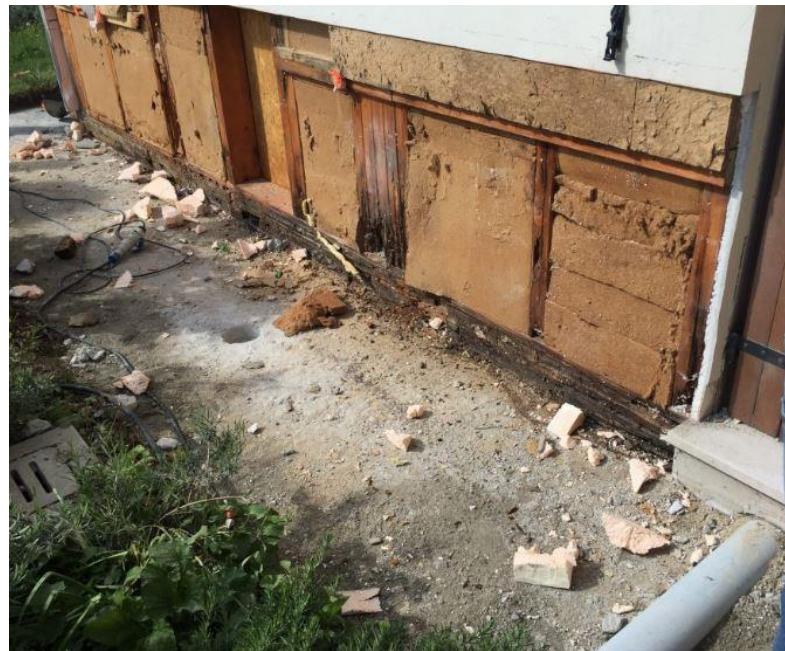
Edificio residenziale con struttura in X-LAM colpita da degrado a causa  
dell'umidità proveniente da acqua piovana e di risalita dal terreno – fotografie  
fornite dal professionista incaricato dei lavori, l'ingegner Alessandro Zerbetto di  
Legno Smart srl

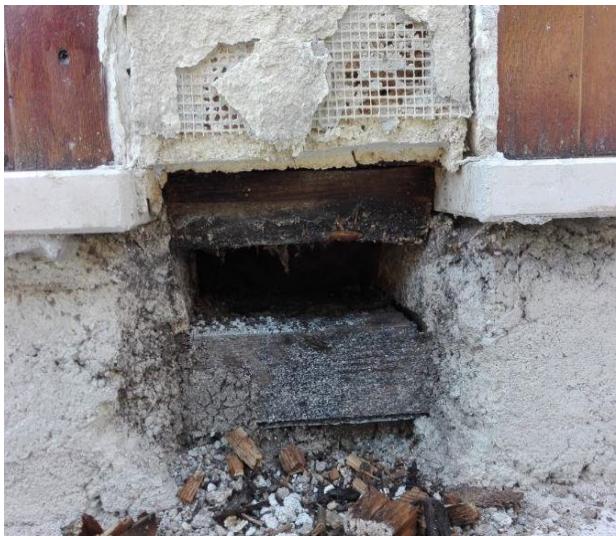
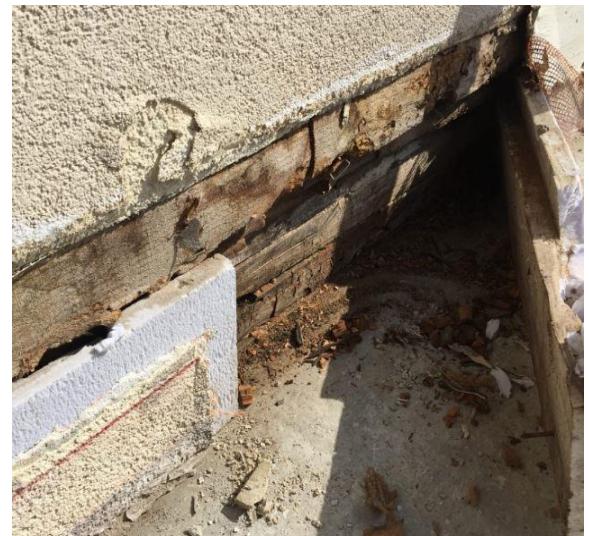
*Il legno della struttura portante in legno a causa dell'umidità subisce uno sgretolamento e diminuzione della consistenza con ricadute sulla cappottatura esterna posta al di sopra degli elementi lignei – fotografie fornite dal professionista incaricato dei lavori, l'ingegner Alessandro Zerbetto di Legno Smart srl*

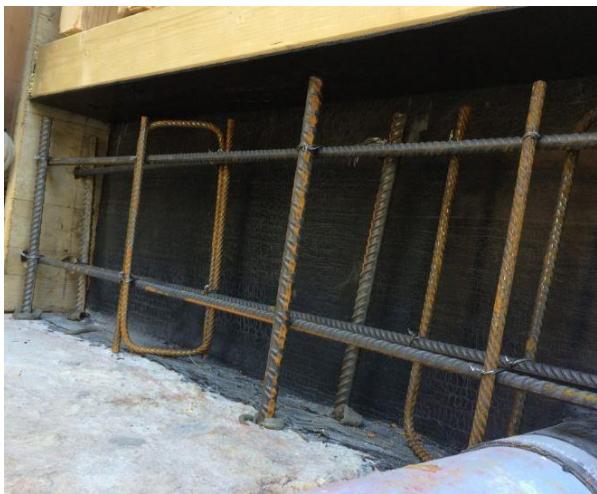
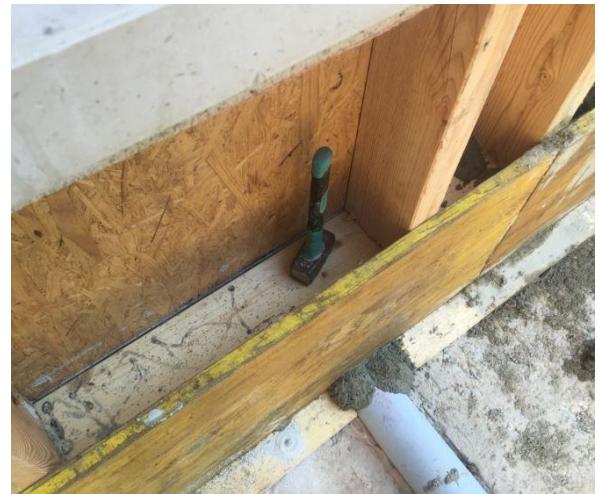
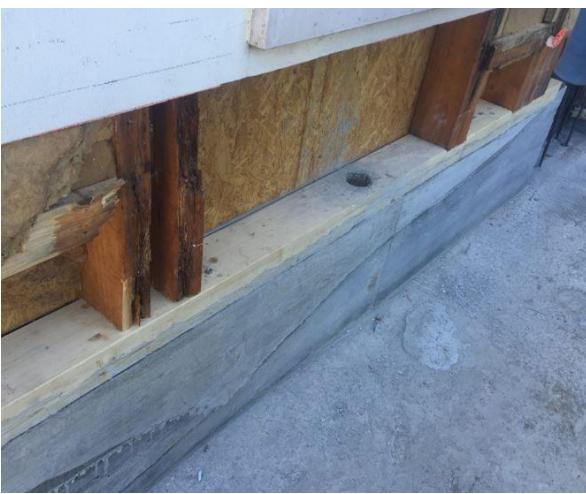
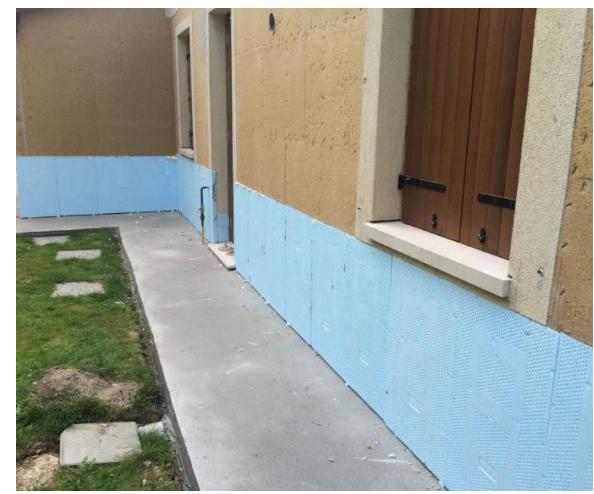
*Intervento di risanamento e consolidamento della base dell'edificio ligneo tramite l'eliminazione della porzione ammalorata e sostituzione con inserimento di cordolino in calcestruzzo – fotografie fornite dal professionista incaricato dei lavori, l'ingegner Alessandro Zerbetto di Legno Smart srl*

Per la risoluzione del problema, si è optato per il taglio di tutta la superficie in legno esterna degradata, la sostituzione del legno ammalorato e dell'isolante, con la successiva realizzazione di un **cordolo in betoncino antiritiro ancorato alla platea di fondazione per portare il legno delle strutture ad altezze non raggiungibili da acqua piovana ed umidità di risalita**: il cordolo è stato protetto ed isolato con guaine sia liquide sia fiammate per impermeabilizzarlo ed impedire all'umidità e all'acqua di penetrare all'interno dell'abitazione e creare successivi ulteriori danni. Infine sono stati rifiniti completamente i cappotti e le rasature esterne, sistemati i serramenti e impermeabilizzati i davanzali che lasciavano entrare l'acqua piovana che si accumulava agli angoli, sistemate le soglie e rifatti completamente i marciapiedi esterni per una rimessa in efficienza della struttura portante lignea e per puntare ad una durabilità dell'edificio assai più elevata rispetto alla soluzione progettuale precedente.

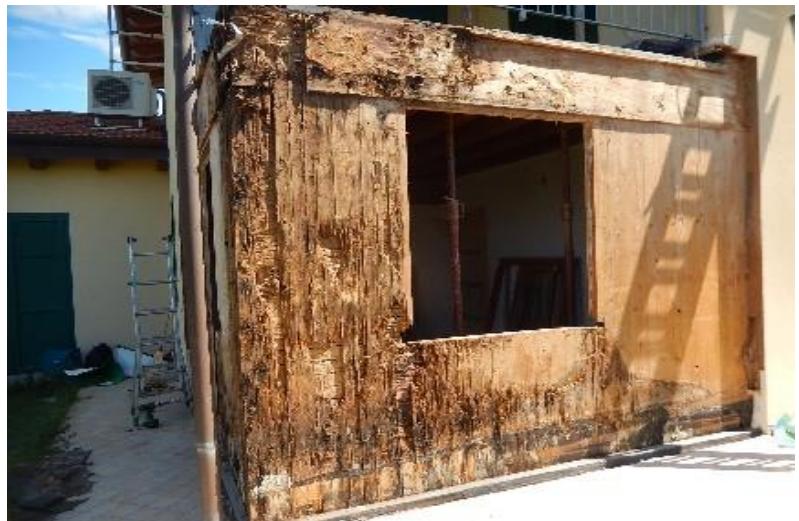
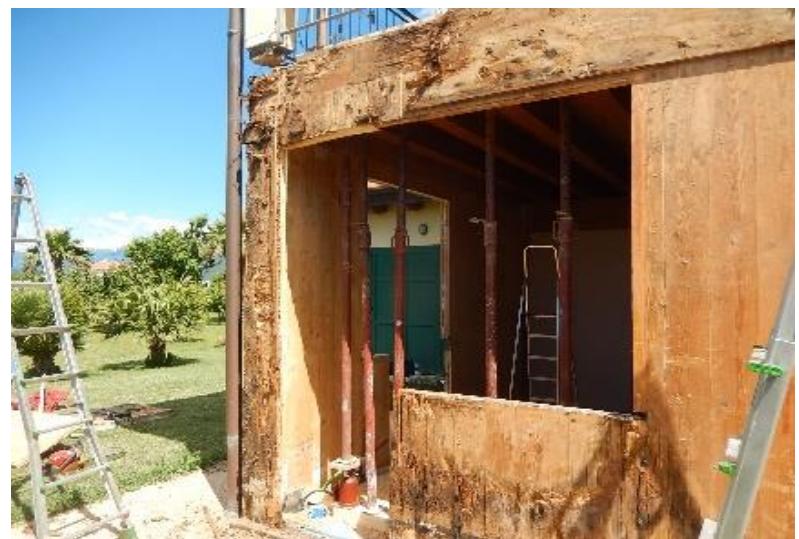
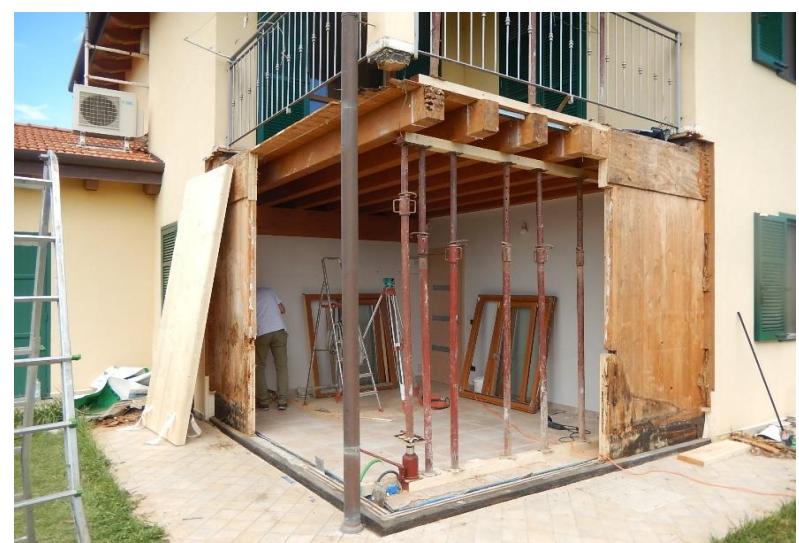
*Edificio con una struttura completamente degradata in seguito all'eliminazione del rivestimento a cappotto dell'edificio che nascondeva una situazione di durabilità compromessa già ad uno stato piuttosto avanzato – fotografie fornite dal professionista incaricato dei lavori, l'architetto Giampiero Cavallo*

La base del pilastro del balcone del primo piano risulta essere degradato a causa **dell'errata progettazione e posa dell'elemento** in appoggio con una conseguente **marcescenza e attacco xilofago**. La soluzione è stata l'inserimento di un elemento a pistone metallico in seguito all'eliminazione della porzione di pilastro degradato.

Le condizioni del pilastro hanno condotto ad un degrado delle pareti del piano sottostante con una **marcescenza diffusa e conseguente sviluppo di un attacco xilofago**, a causa della **presenza di umidità** condotta dal pilastro del piano primo alla struttura del piano sottostante.

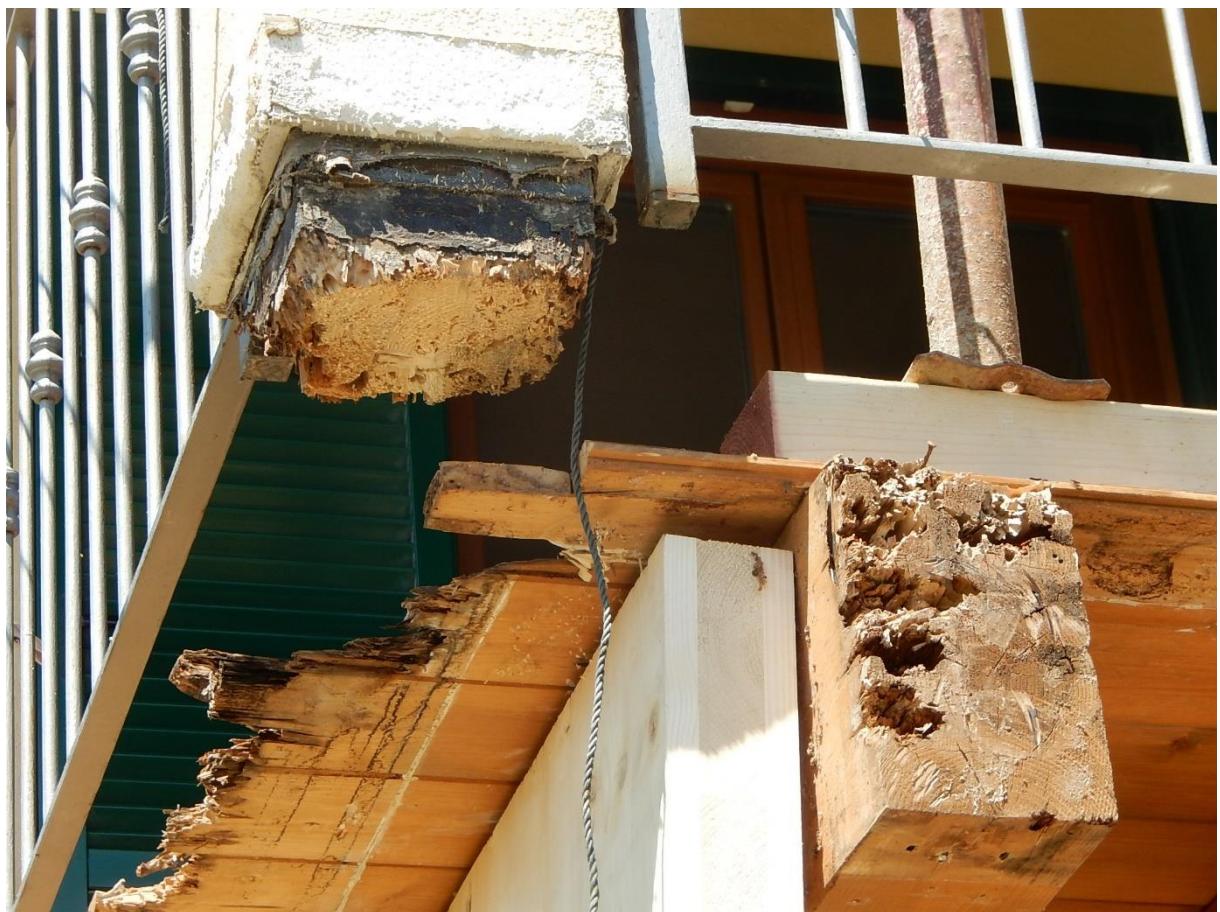
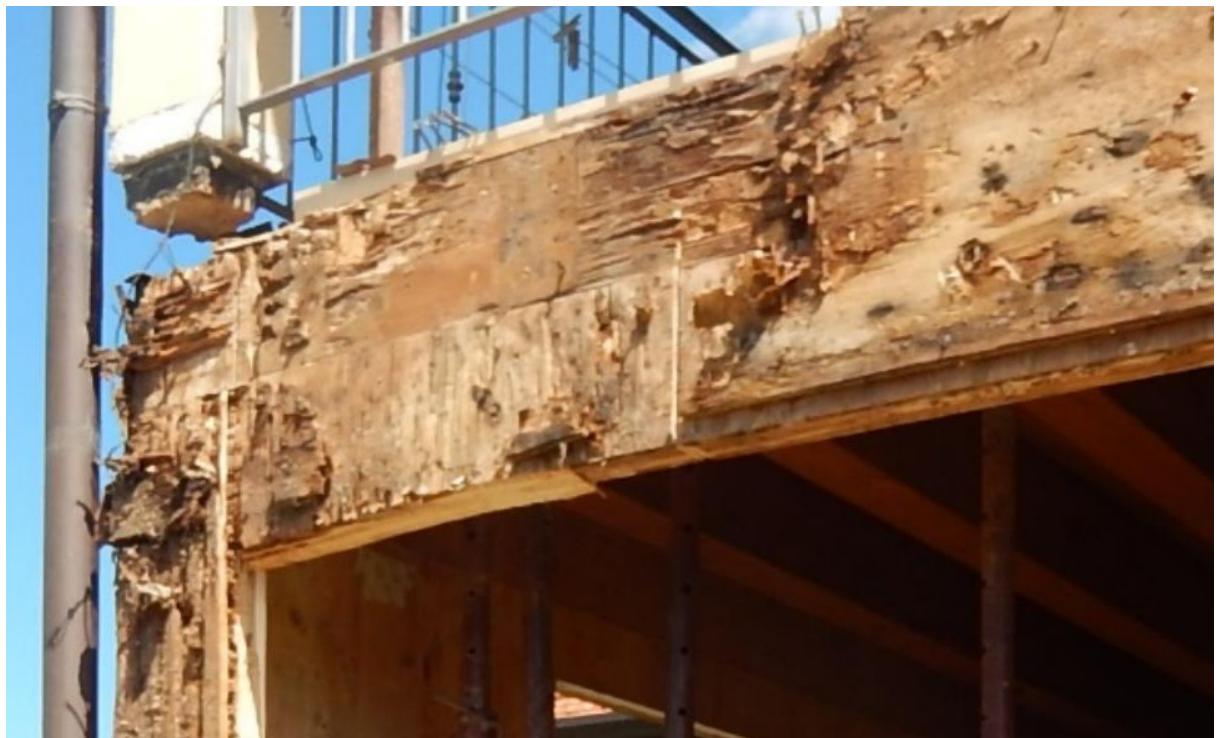
*Particolare del pilastro appoggiato direttamente con la base al piano orizzontale del terrazzo, situazione ante intervento che ha scaturito l'insorgenza di problematiche legate alla durabilità – fotografie fornite dal professionista incaricato dei lavori, l'architetto Giampiero Cavallo ed elaborazione degli autori*

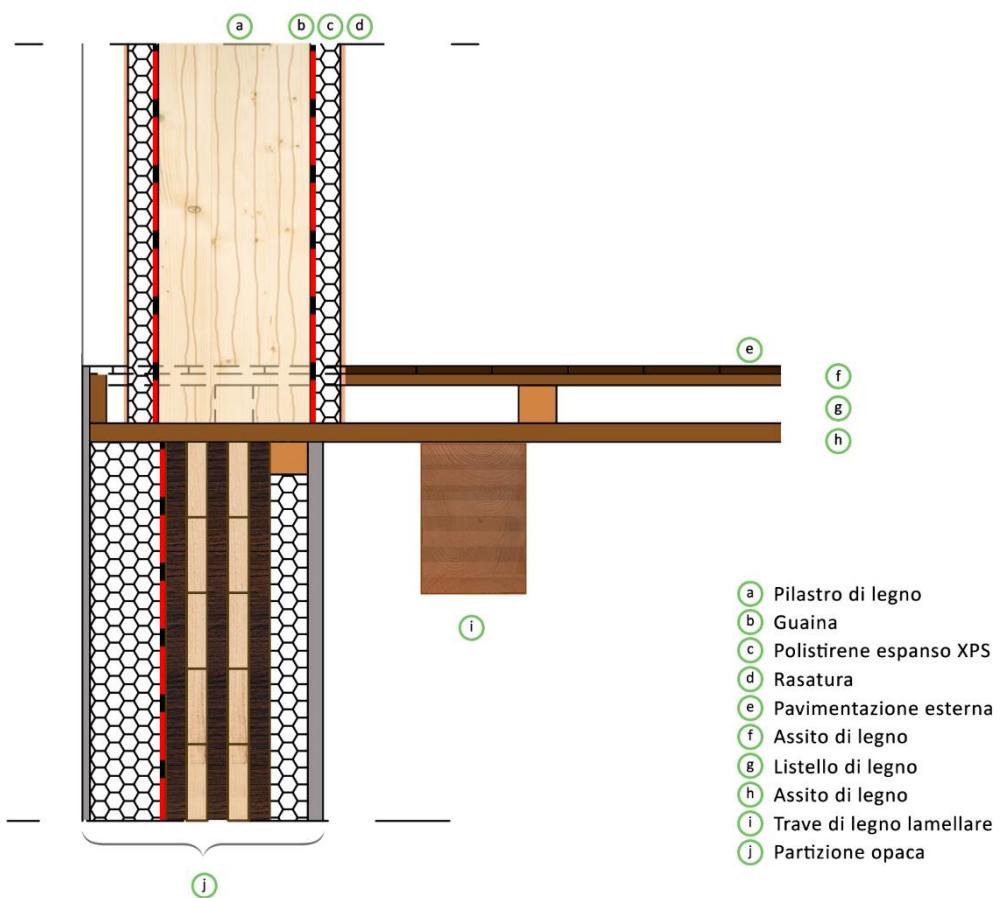
*Dettaglio stratigrafico del nodo problematico di attacco tra il piano del terrazzo, la parete sottostante e il pilastro ligneo che ha compromesso la durabilità del manufatto edilizio comportando un'estensione del degrado e della marcescenza su una ampia zona dell'edificio – elaborazione degli autori*
