# POLITECNICO DI TORINO

Corso di Laurea Magistrale  
in Architettura per il Progetto Sostenibile

Tesi di Laurea Magistrale  
L'ARCHITETTURA DI LEGNO:  
il progetto consapevole tra limiti, conoscenza e innovazione

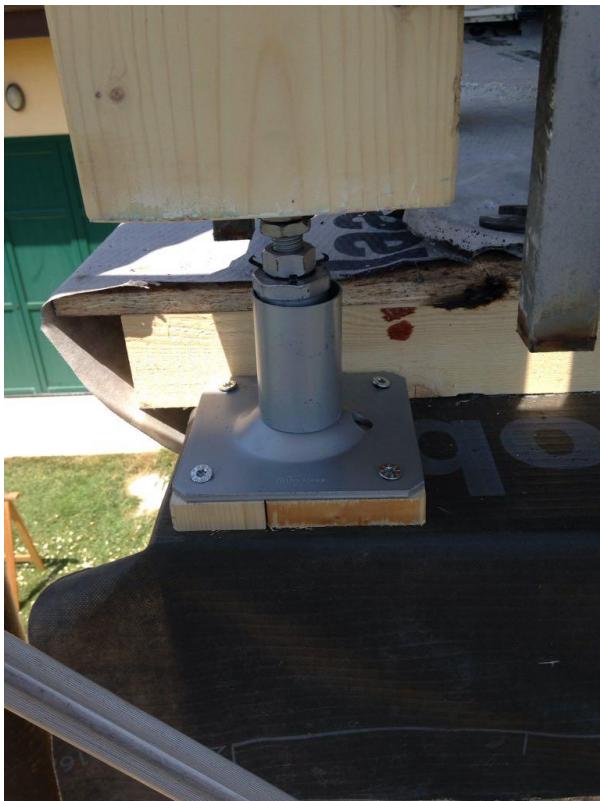
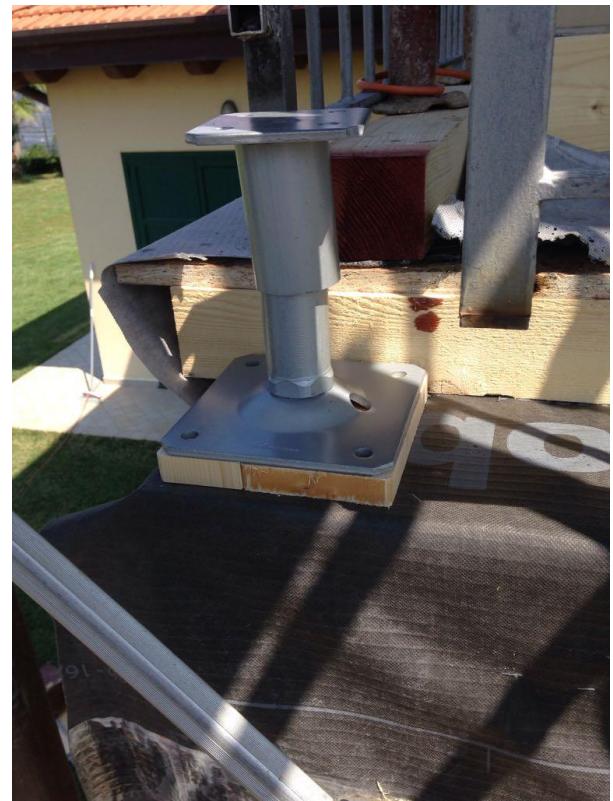
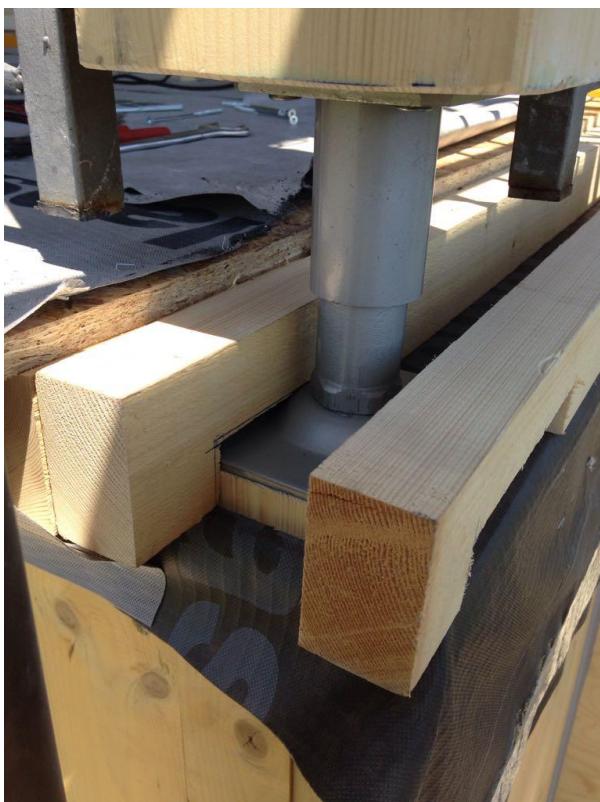
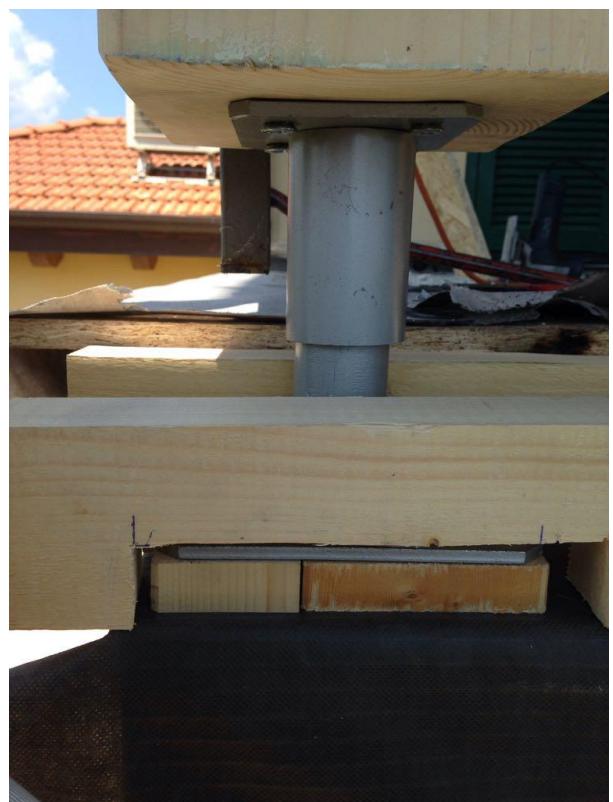
Particolari che mostrano le fasi di intervento alla base dell'elemento di pilastro colpito da degrado: la zona colpita da umidità e marcescenza è stata eliminata con la sostituzione della porzione di legno ammalorato mediante inserimento di un pistone metallico che non mette a contatto diretto il legno con il piano del terrazzo, in modo tale che eventuali ristagni e accumuli di acqua rigenerino fenomeni di marcescenza del legno – fotografie fornite dal professionista incaricato dei lavori, l'architetto Giampiero Cavallo

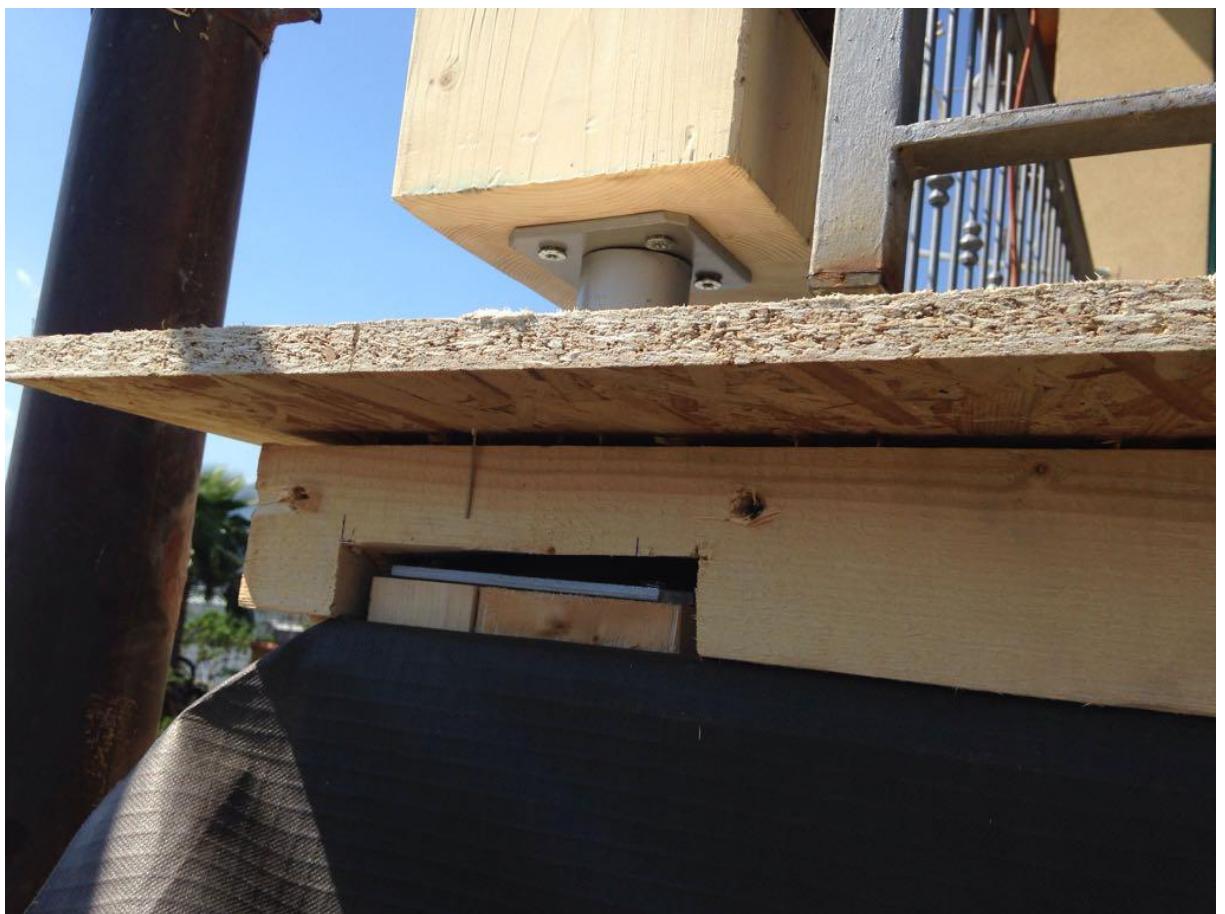
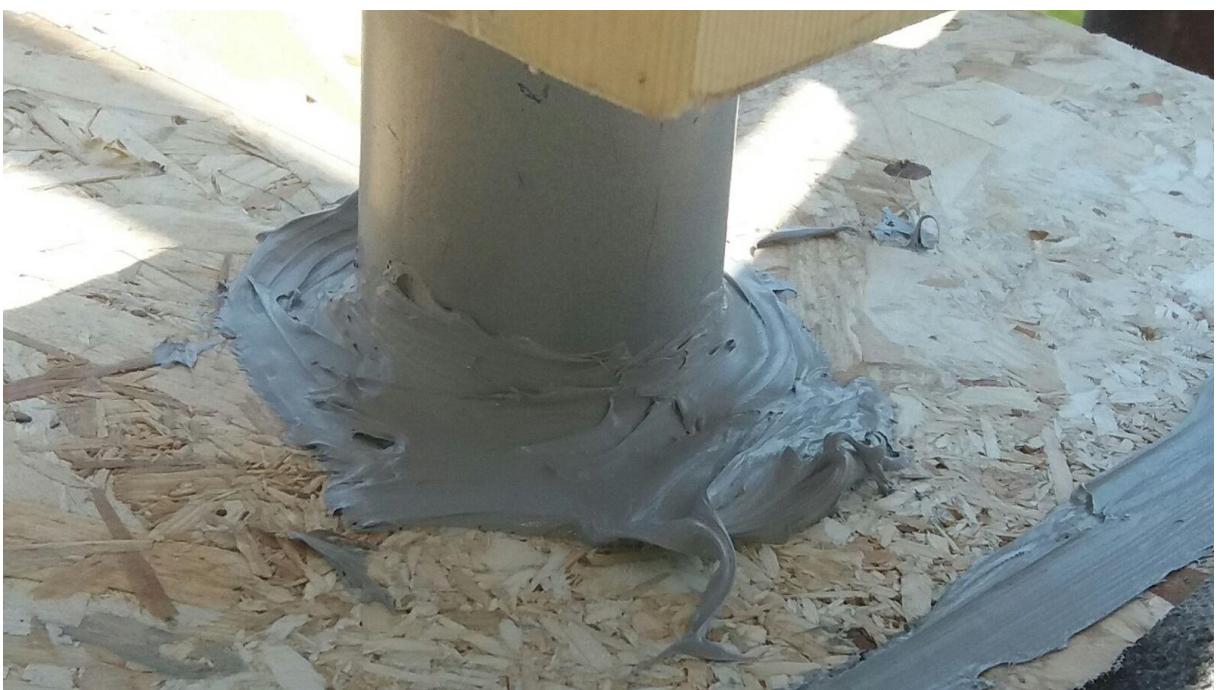
Particolari che mostrano la risoluzione del problema del pilastro poggiante sul piano del terrazzo tramite inserimento di pistone metallico – fotografie fornite dal professionista incaricato dei lavori, l’architetto Giampiero Cavallo

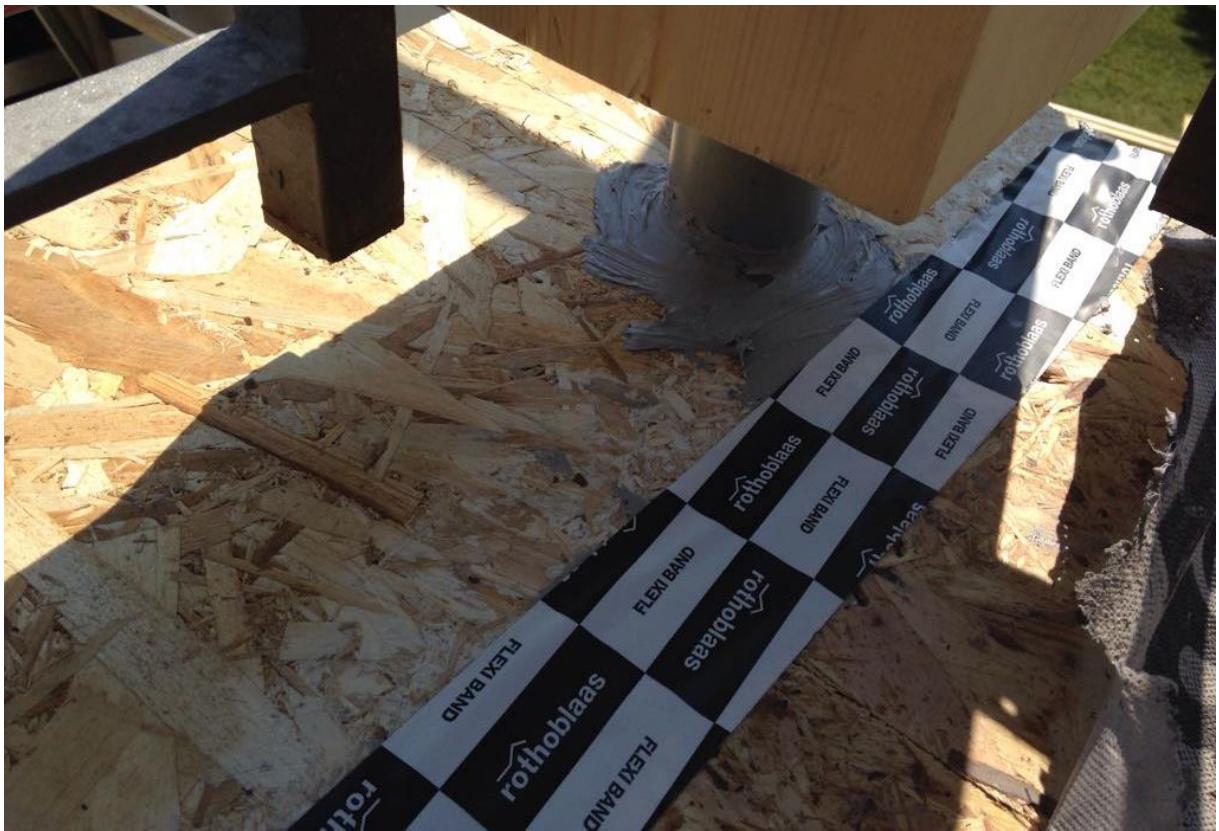
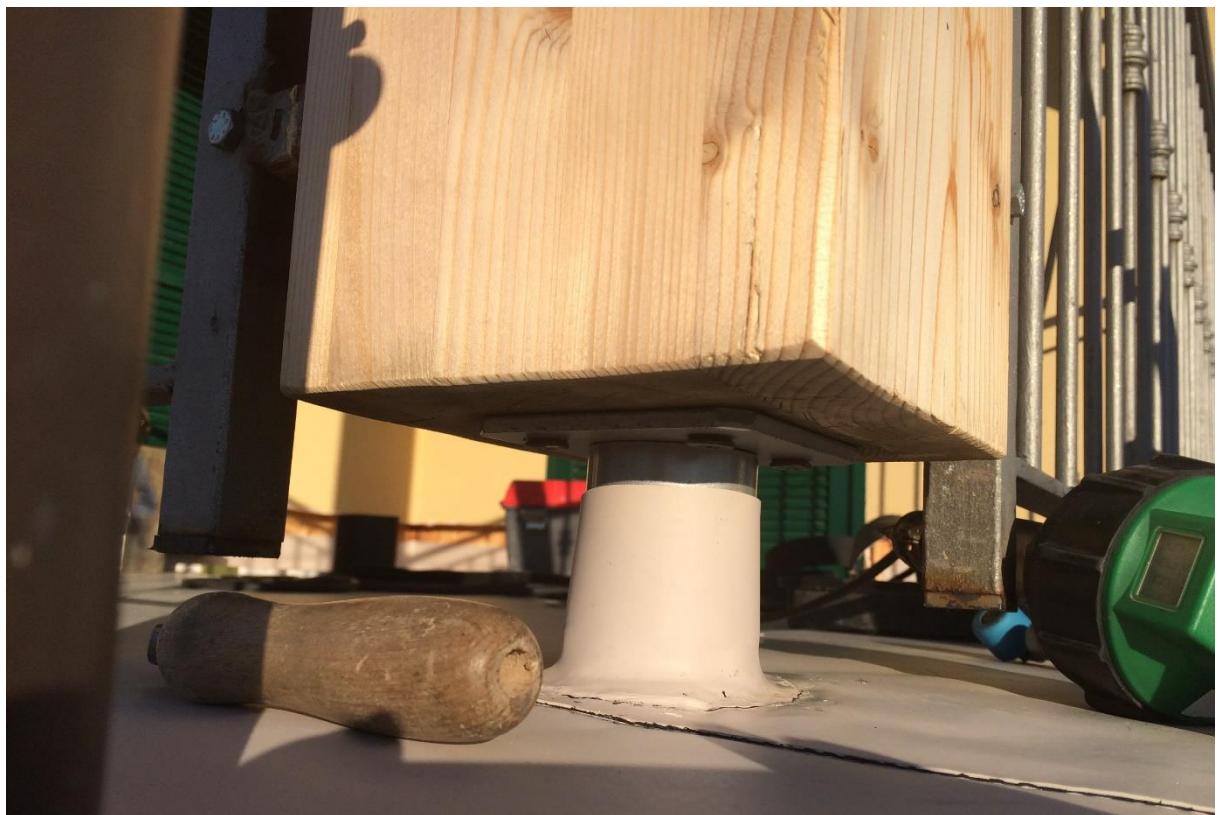
Particolari delle fasi di intervento sul nodo della base del pilastro con la risoluzione del problema dell'attacco tra il pilastro e il piano del terrazzo tramite l'inserimento di una connessione metallica protetta dall'umidità che potrebbe crearsi alla base del pilastro di legno – fotografie fornite dal professionista incaricato dei lavori, l'architetto Giampiero Cavallo

La base del pilastro del balcone del primo piano risulta essere degradato a causa **dell'errata progettazione e posa dell'elemento** in appoggio con una conseguente **marcescenza e attacco xilofago**. La soluzione è stata l'inserimento di un elemento a pistone metallico in seguito all'eliminazione della porzione di pilastro degradato.

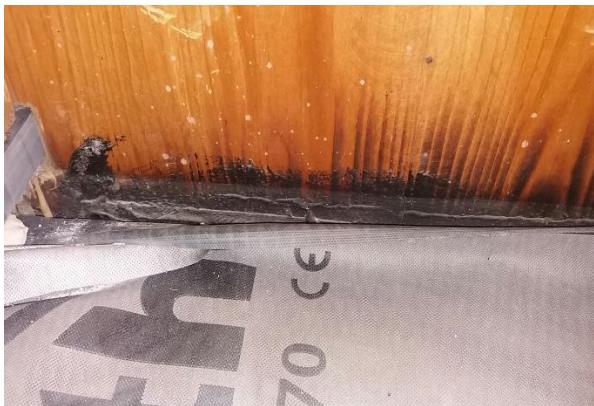
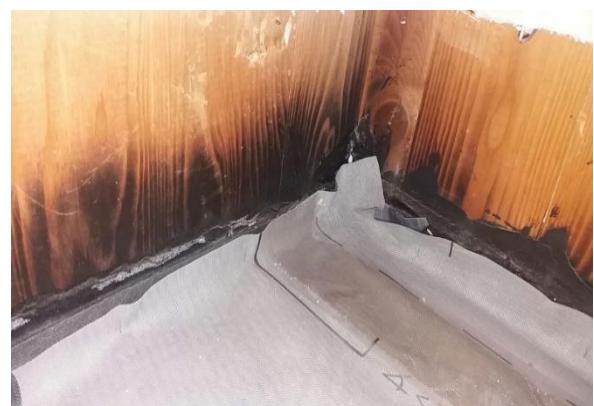
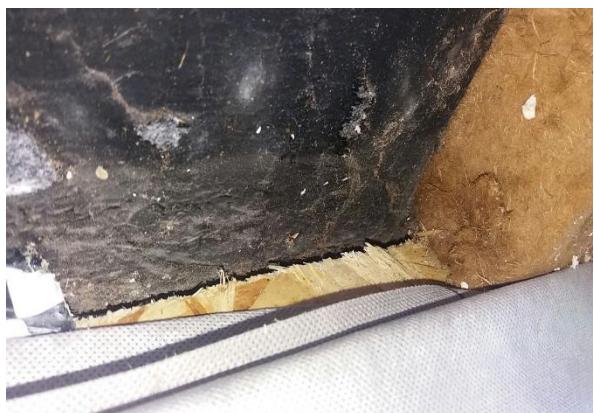
Attacco delle pareti verso l'esterno visibili dal terrazzo dell'edificio che mostrano un fenomeno di umidità diffusa con conseguente colorazione anomala del legno e successiva inefficienza strutturale per possibile sviluppo di marcescenza e attacco da parte di funghi e insetti a causa delle condizioni favorevoli per il loro proliferarsi a causa della presenza di umidità - fotografie fornite dal professionista incaricato dei lavori, l'architetto Giampiero Cavallo

Le condizioni del pilastro hanno condotto ad un degrado delle pareti del piano sottostante con una **marcescenza diffusa e conseguente sviluppo di un attacco xilofago**, a causa della **presenza di umidità** condotta dal pilastro del piano primo alla struttura del piano sottostante.

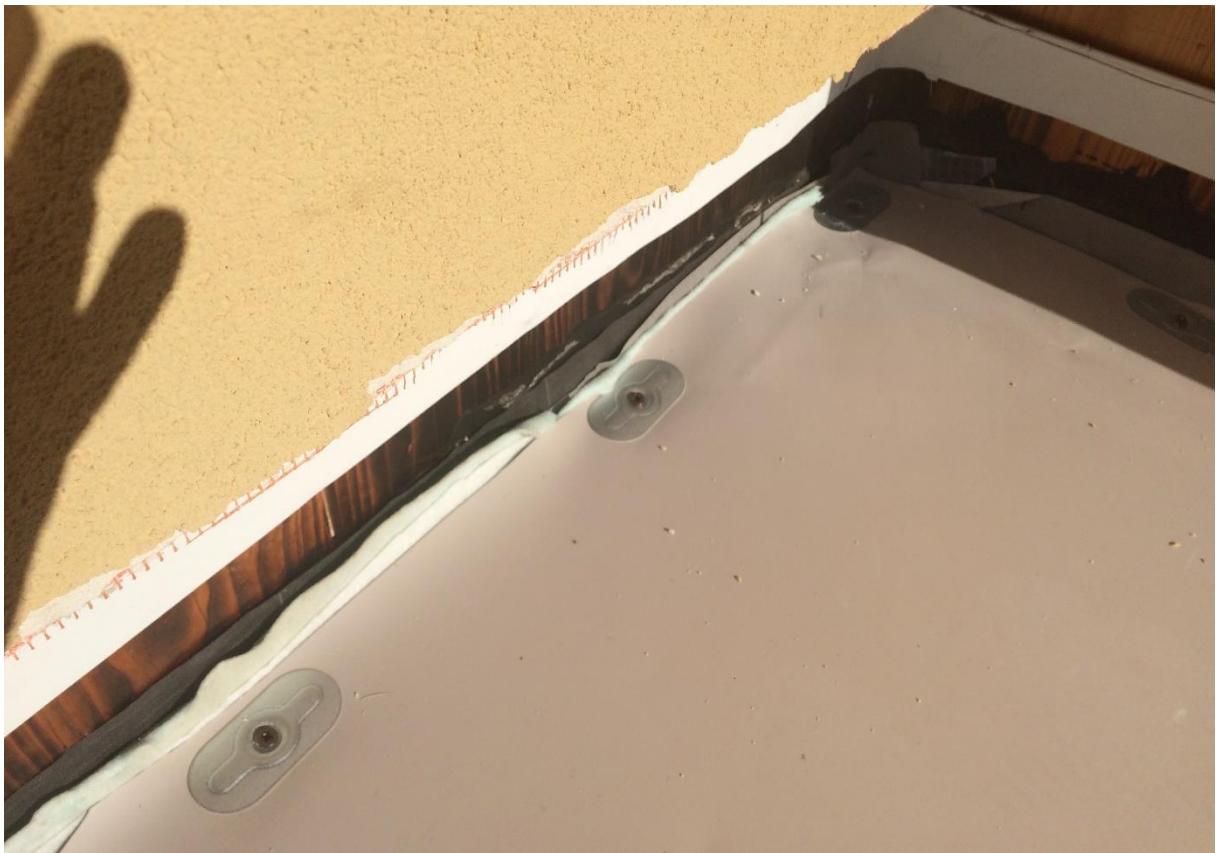
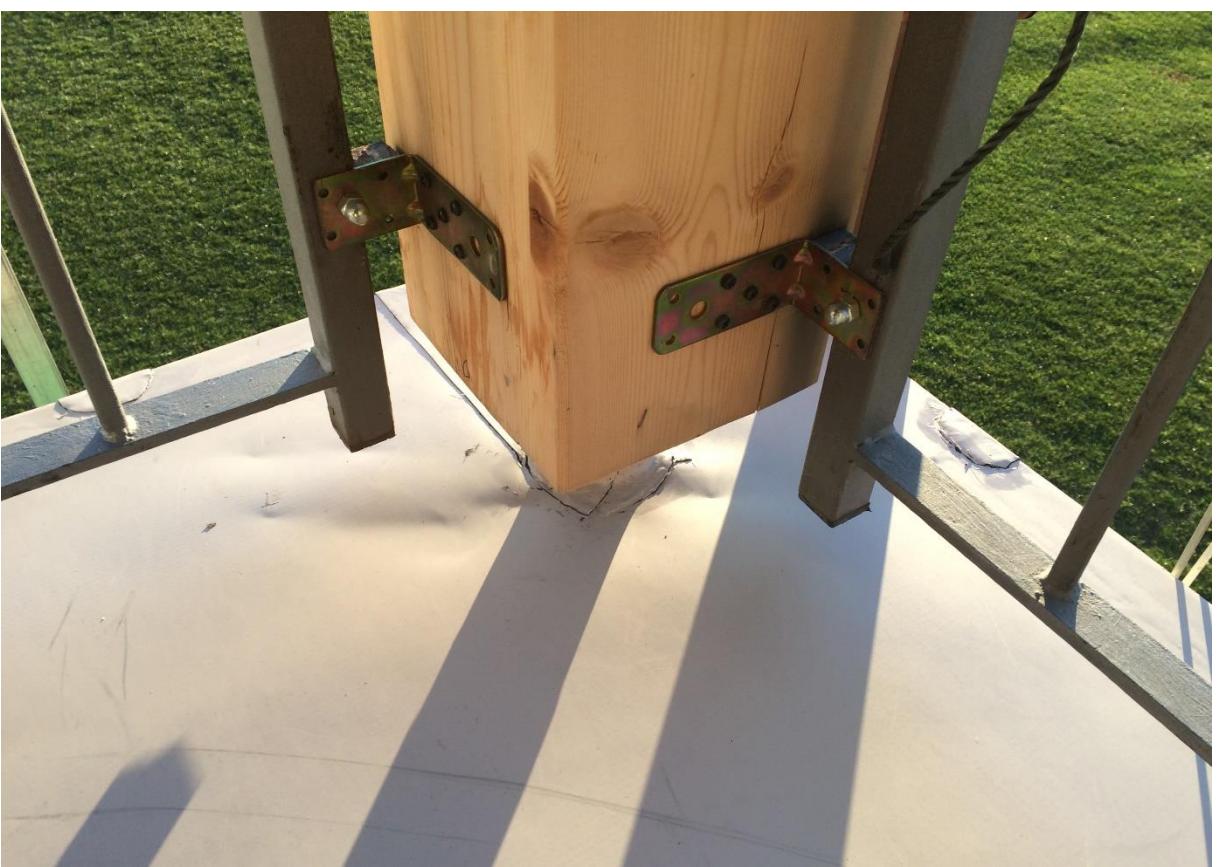
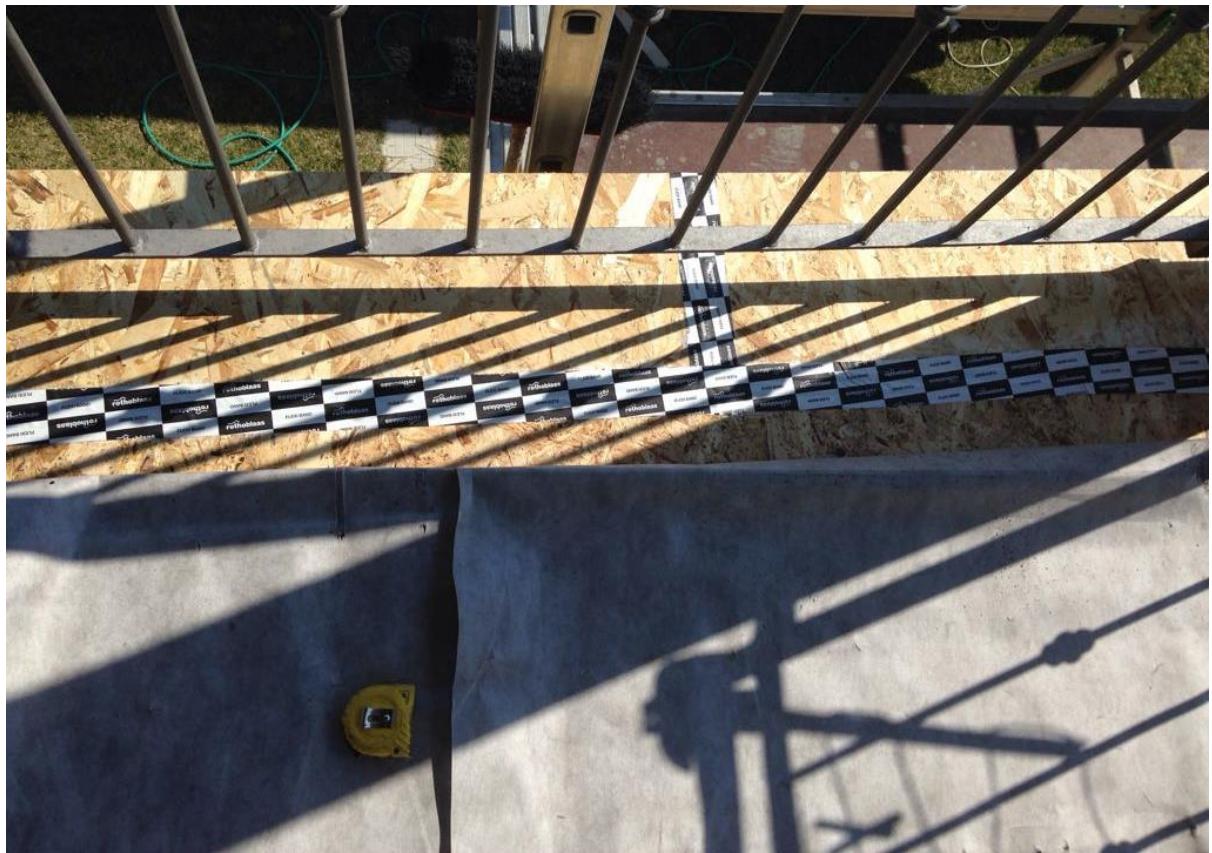
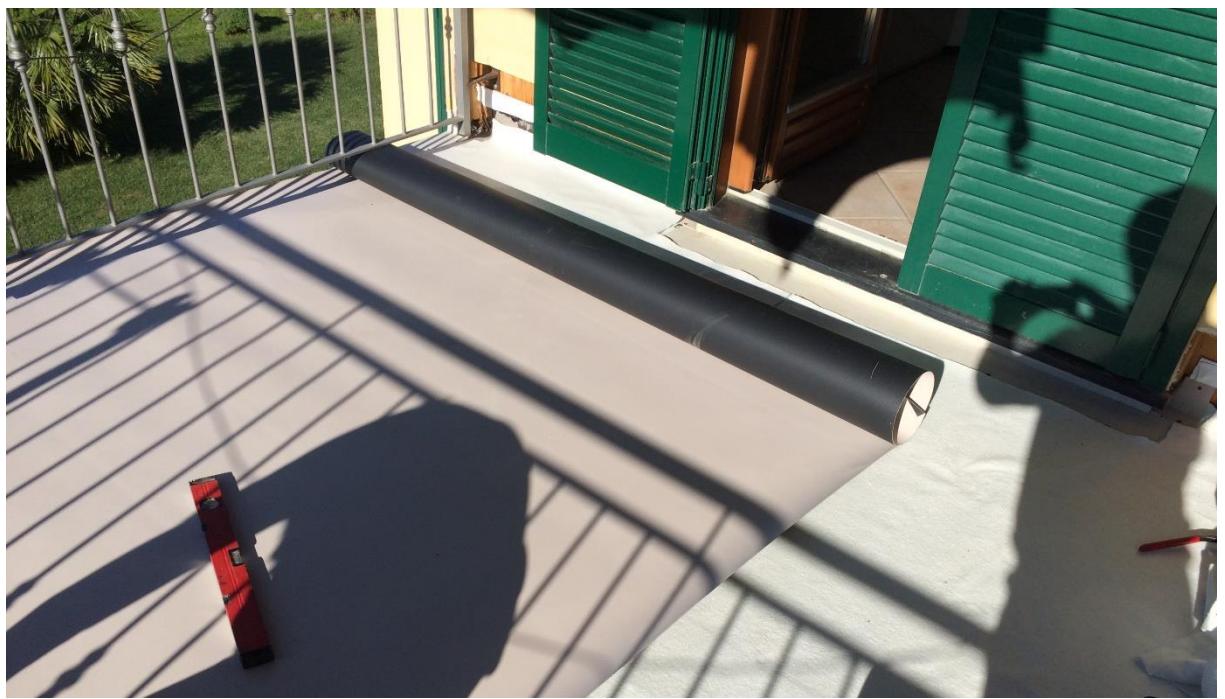
*Particolari delle fasi di intervento conseguente allo sviluppo del degrado con eliminazione del rivestimento a cappotto esterno dalle pareti dell'edificio e rifacimento del terrazzo posto al primo piano dell'edificio sul quale poggia il pilastro oggetto di consolidamento alla base - fotografie fornite dal professionista incaricato dei lavori, l'architetto Giampiero Cavallo*

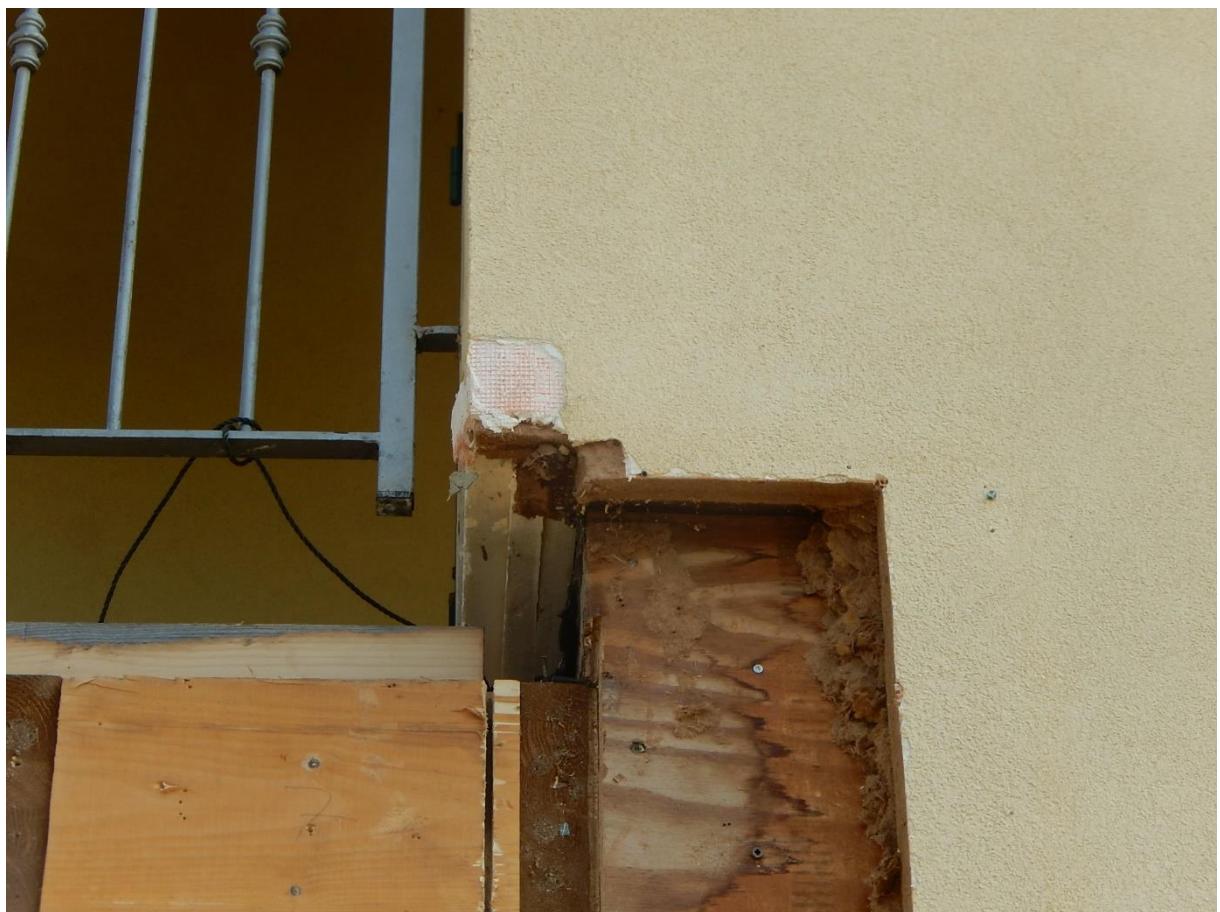
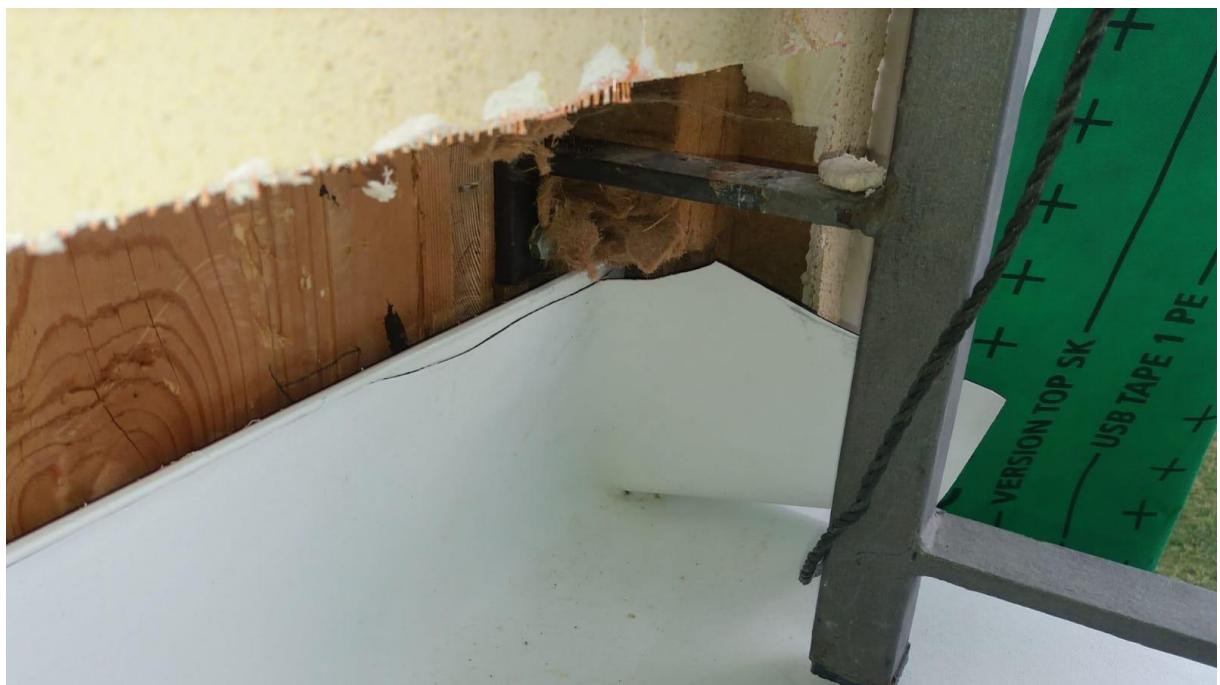
Particolari delle fasi di intervento conseguente allo sviluppo del degrado con eliminazione del rivestimento a cappotto esterno e rifacimento del terrazzo posto al primo piano con attenzione posta alla congiunzione tra la zona oggetto di risanamento e la porzione di edificio che non necessitava di intervento - fotografie fornite dal professionista incaricato dei lavori, l'architetto Giampiero Cavallo

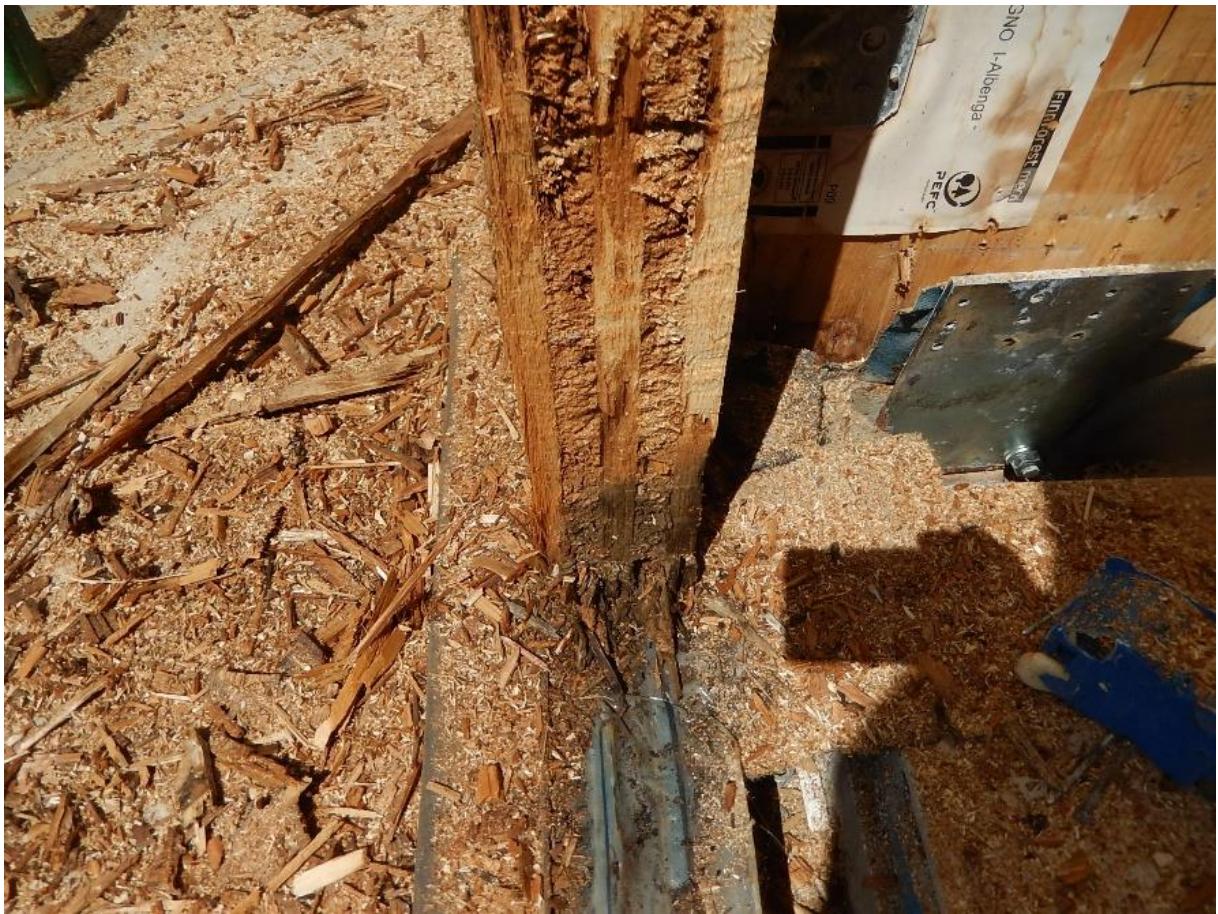
Particolari che mostrano l'effetto della marcescenza dovuto all'umidità sulla parete verticale del piano terreno dell'edificio: la marcescenza ha portato allo sviluppo di insetti i quali hanno trovato il loro habitat ideale nel legno umido. Durante l'intervento di consolidamento della struttura lignea si è intervenuti anche per il rifacimento della guaina bituminosa tra il cordolino in CLS e la parete in X-LAM - fotografie fornite dal professionista incaricato dei lavori, l'architetto Giampiero Cavallo

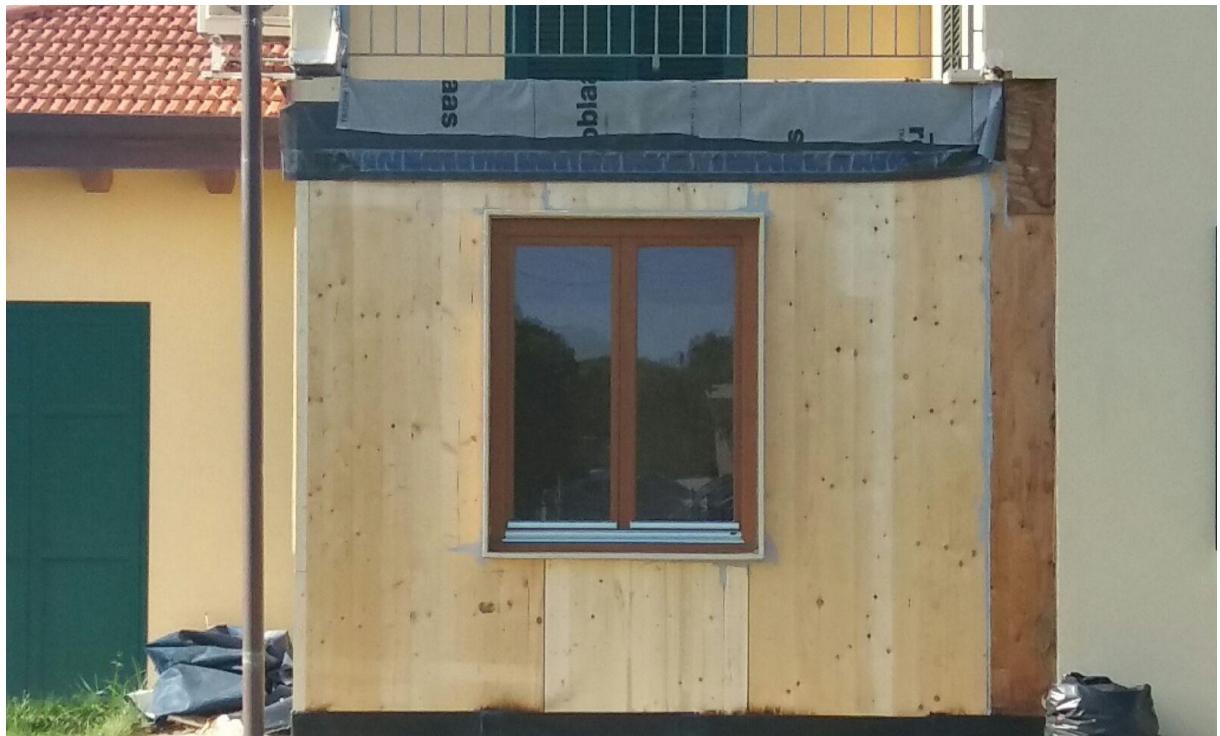
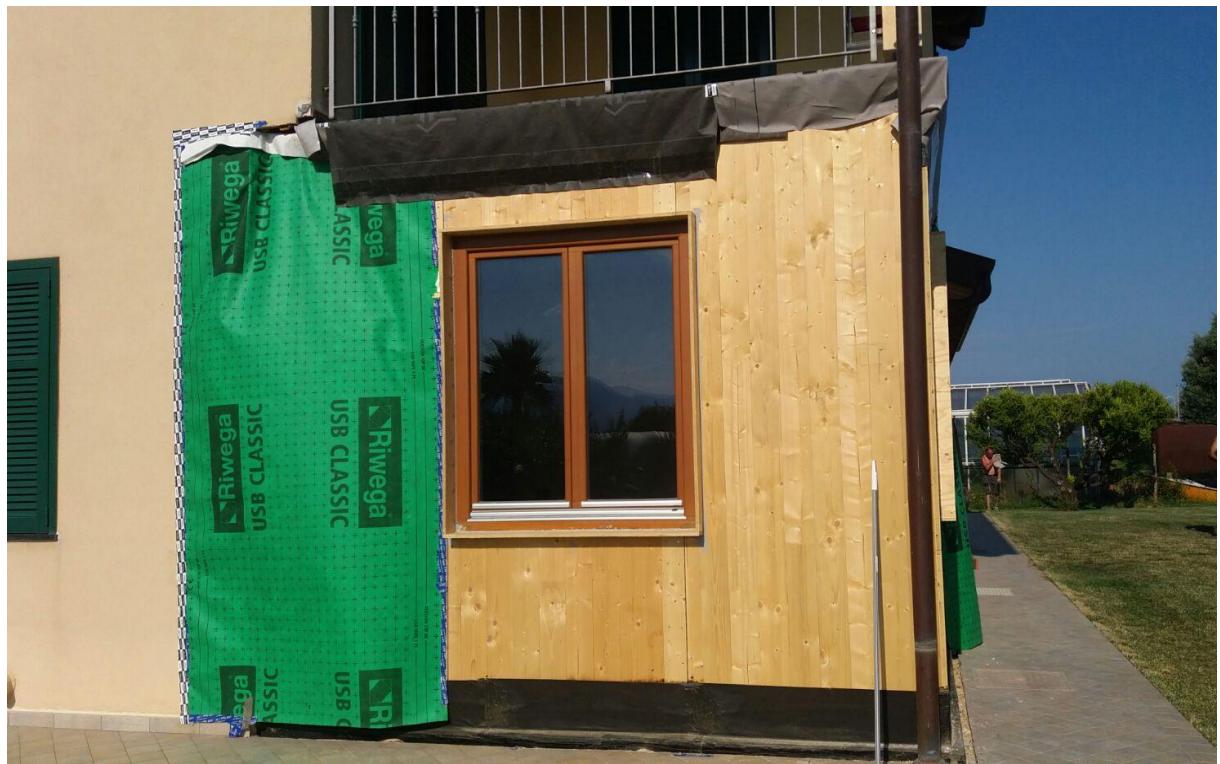
*Posizionamento, in seguito alla sostituzione della parete la cui durabilità era stata intaccata, del serramento messo in opera correttamente: si osserva alla base della parete la guaina risvoltata e nella zona superiore l'impermeabilizzazione del terrazzo al primo piano - fotografie fornite dal professionista incaricato dei lavori, l'architetto Giampiero Cavallo*

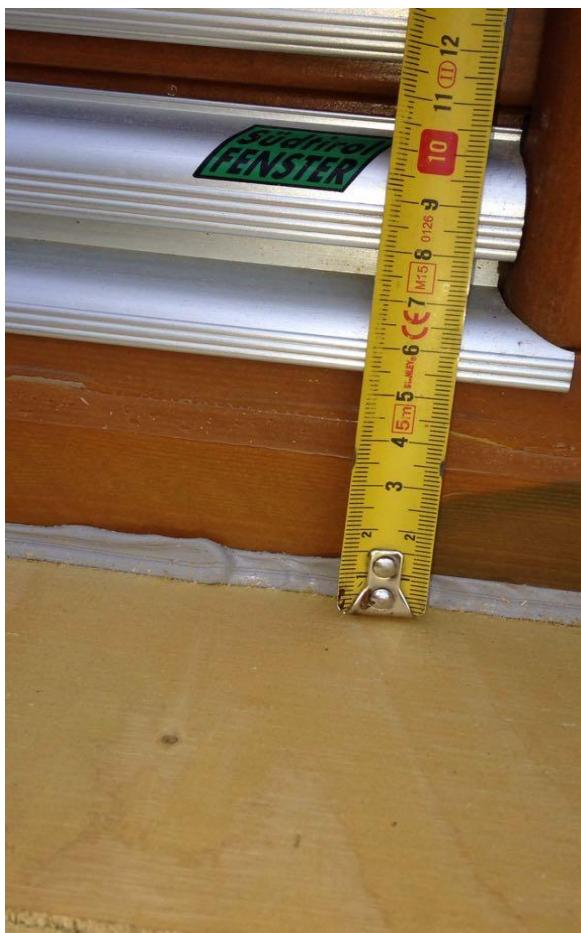
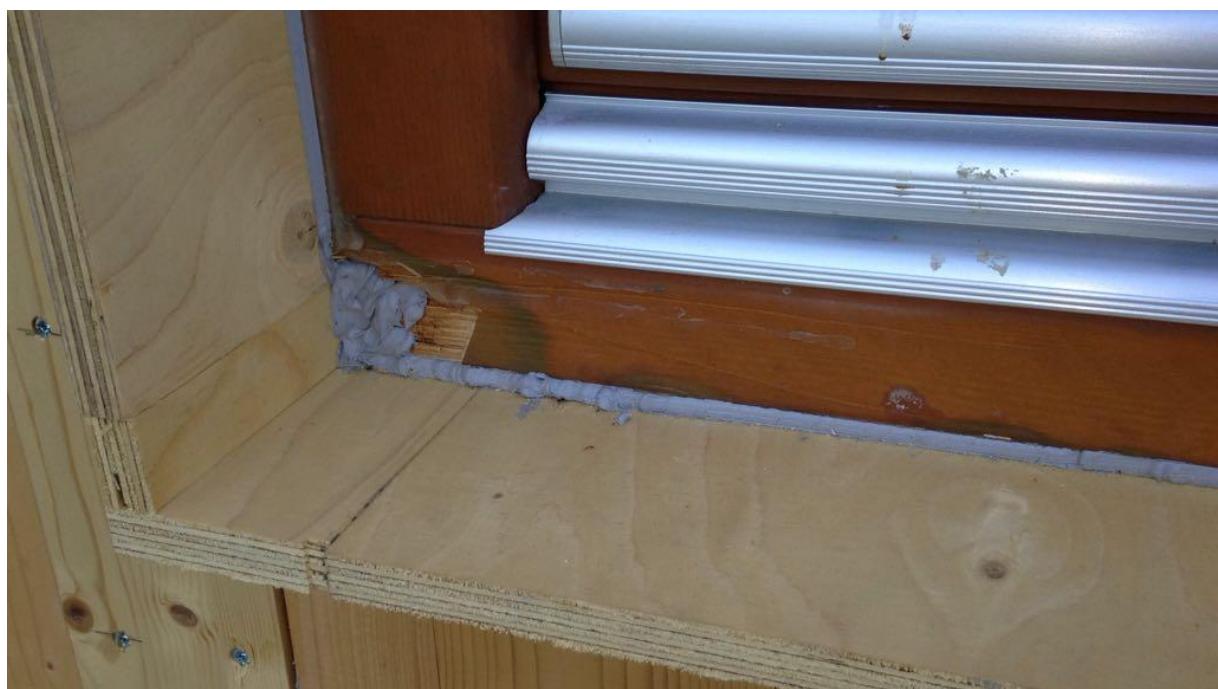
Particolari dei serramenti posti in opera correttamente, a differenza del serramento posizionato originariamente -- fotografie fornite dal professionista incaricato dei lavori, l'architetto Giampiero Cavallo

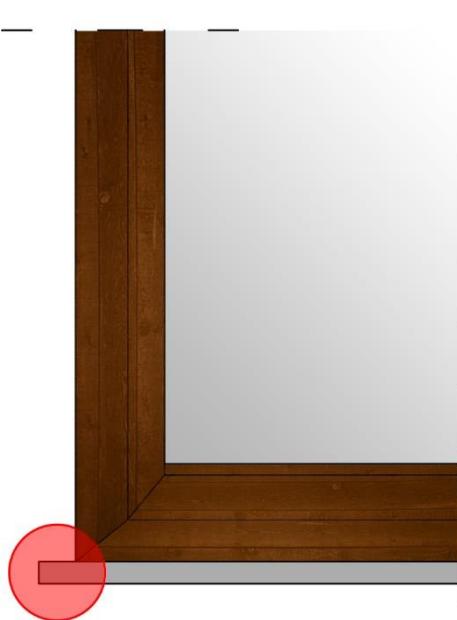
- a Infisso di legno
- b Davanzale in pietra passante
- c Intonaco esterno
- d Isolante termico
- e Barriera al vapore
- f Struttura verticale in XLAM
- g Isolante termico
- h Cartongesso
- i Listello di legno

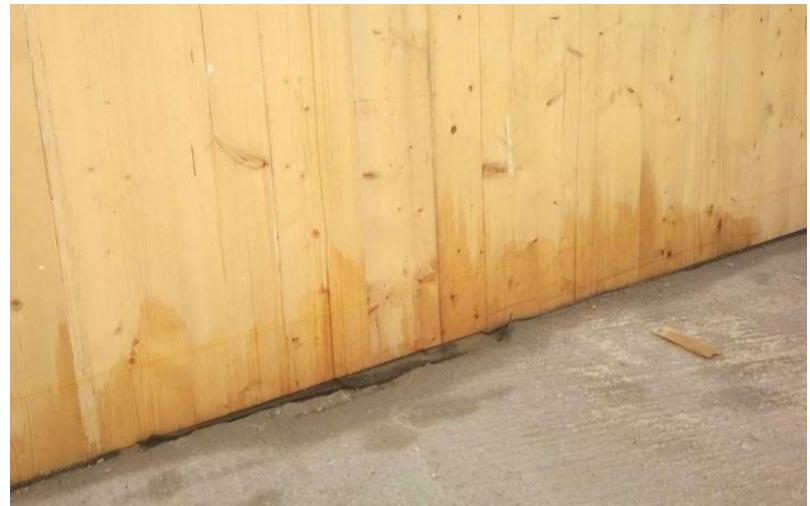
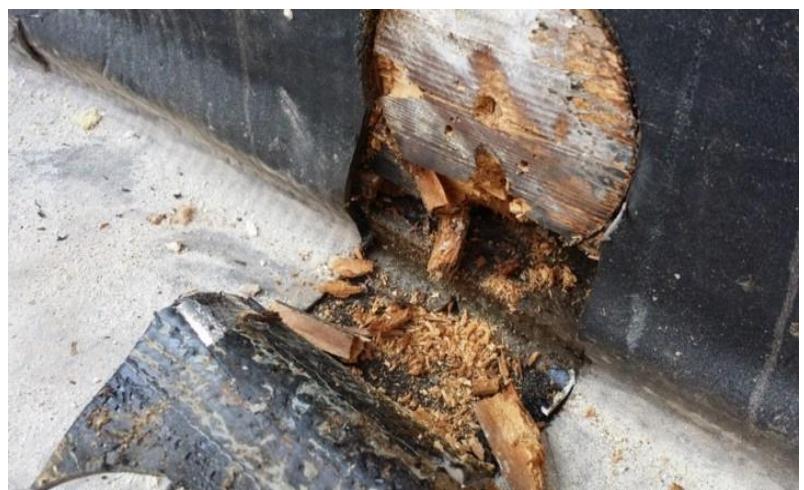
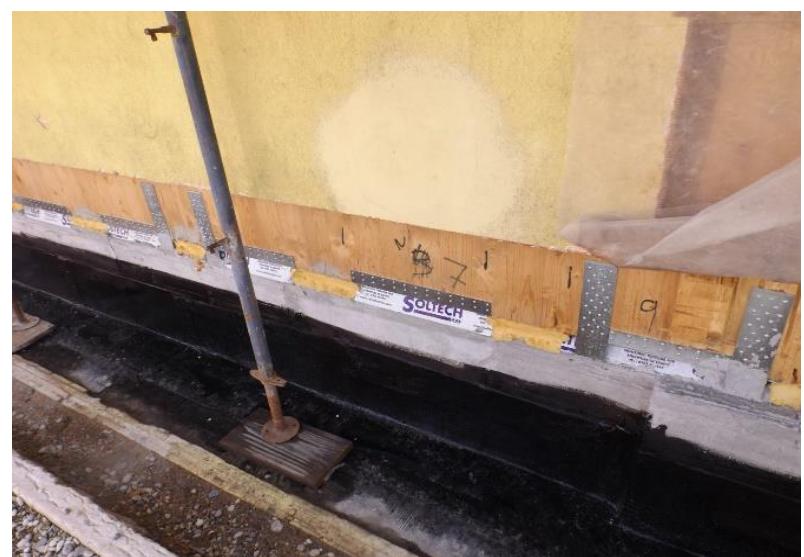
Particolari dell'attacco a terra della parete che mostrano l'umidità causa di degrado della parete in X-LAM: eliminando lo stato più esterno del rivestimento della parete e la guaina bituminosa impermeabile il legno della parete risulta completamente marcio con la necessità di un risanamento della parete attraverso l'eliminazione della zona colpita da marcescenza - fotografie fornite dalla ditta Soltech incaricata dei lavori

L'intervento ha concentrato l'attenzione proprio sull'attacco della parete lignea a terra, con la scelta della **eliminazione della porzione di legno della parete ammalorata** con **l'inserimento di un elemento metallico**: in generale la ferramenta per il legno negli ultimi anni, grazie alla possibilità di montaggio a secco, ha registrato un forte incremento della domanda grazie alla maggiore consapevolezza circa l'importanza del concetto di eco-sostenibilità, oltre alle caratteristiche di ridotta degradabilità del materiale.

Il sistema del cordolo ventilato, una volta che termina il fenomeno di contatto diretto tra l'acqua e l'elemento ligneo, permette il **defluire dell'acqua** permettendo alla base della parete di asciugare **evitando il fenomeno del ristagno o dell'assorbimento dell'acqua da parte del legno**. Si tratta quindi di un elemento di collegamento alla fondazione per pareti in legno con ottime capacità statiche tramite un montaggio rapido e di semplice applicazione nella messa in opera, in un materiale difficilmente degradabile infatti l'acciaio Cor-Ten (CORrosion resistance and TENSile strenght) è in grado di garantire le caratteristiche di durata e resistenza in maniera eccellente, con la successiva esecuzione di un trattamento di zincatura elettrolitica.

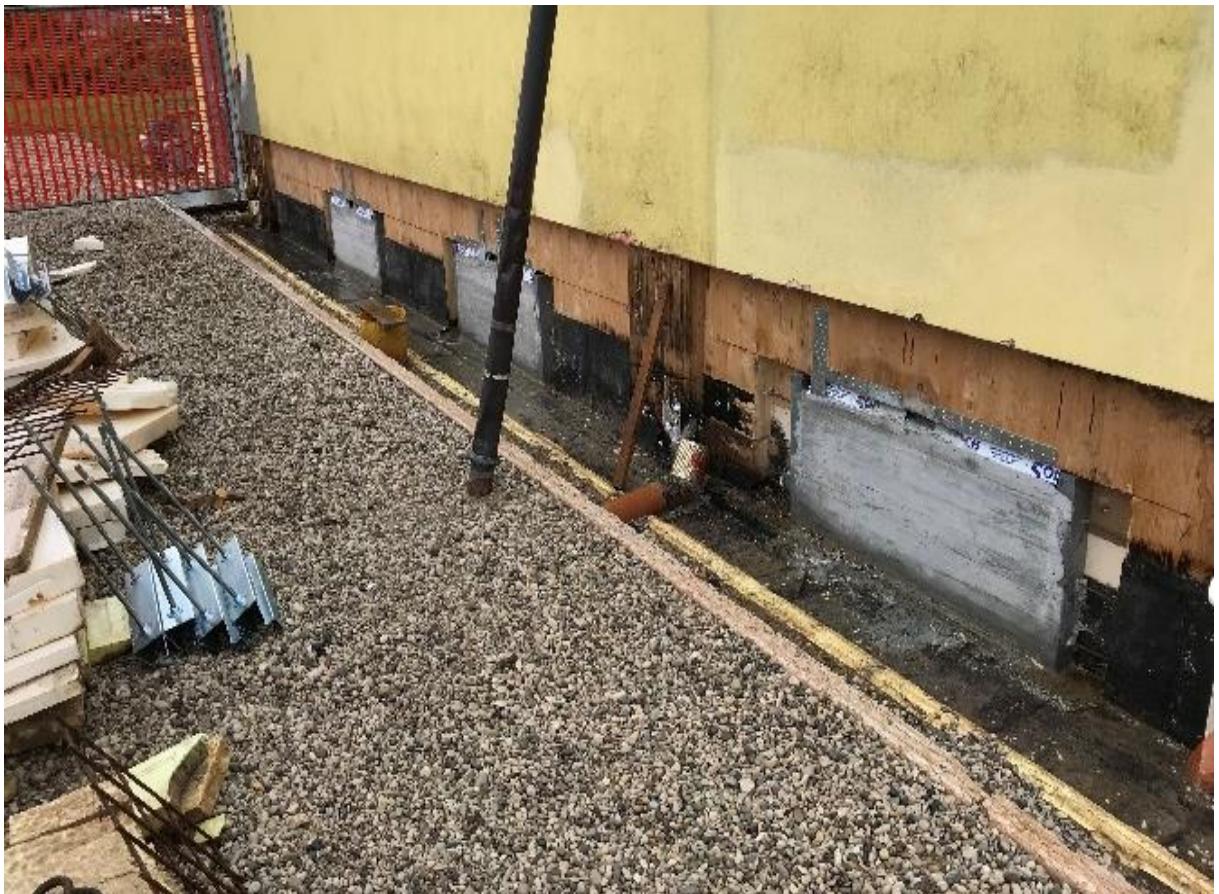
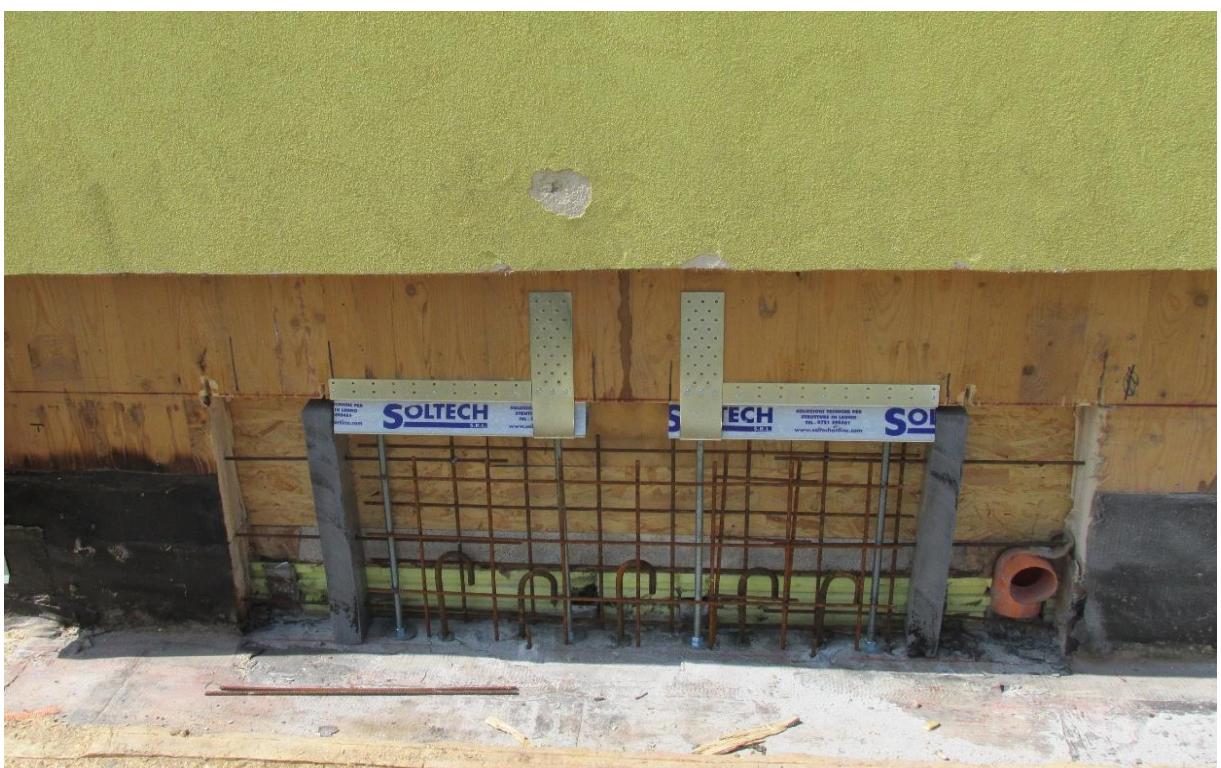
Particolari dell'attacco a terra in seguito all'eliminazione della porzione di parete degradata per il successivo inserimento del cordolo ventilato metallico alla base della parete in X-LAM tra il cordolo in CLS e il legno - fotografie fornite dalla ditta Soltech incaricata dei lavori
