# POLITECNICO DI TORINO

Corso di Laurea Magistrale  
in Architettura per il Progetto Sostenibile

Tesi di Laurea Magistrale  
L'ARCHITETTURA DI LEGNO:  
il progetto consapevole tra limiti, conoscenza e innovazione

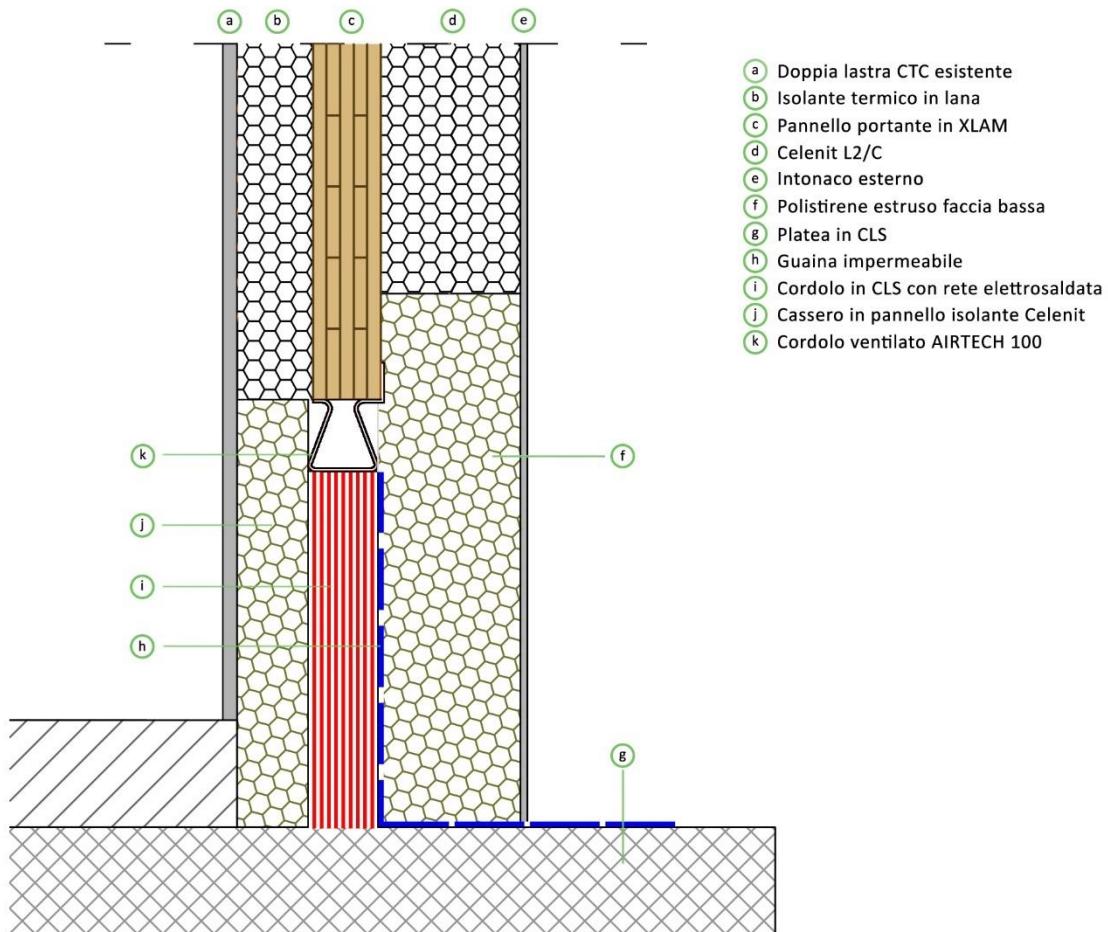
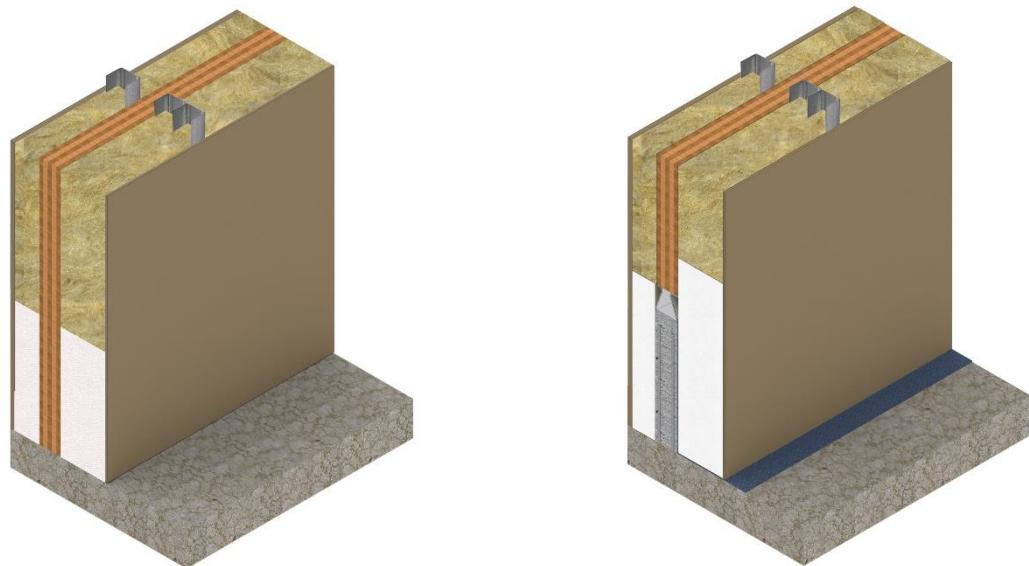
*Soluzione dell'attacco a terra in un intervento di consolidamento di parete in X-LAM: il nodo tecnologico mostra un intervento di cuci-scuci con l'eliminazione della porzione di parete con struttura lignea ammalorata e inserimento di un cordolo in CLS con rete elettrosaldata su cui è stato posto un connettore metallico con la guaina che isola il cordolo in CLS non permettendo la risalita di umidità - elaborazione degli autori*

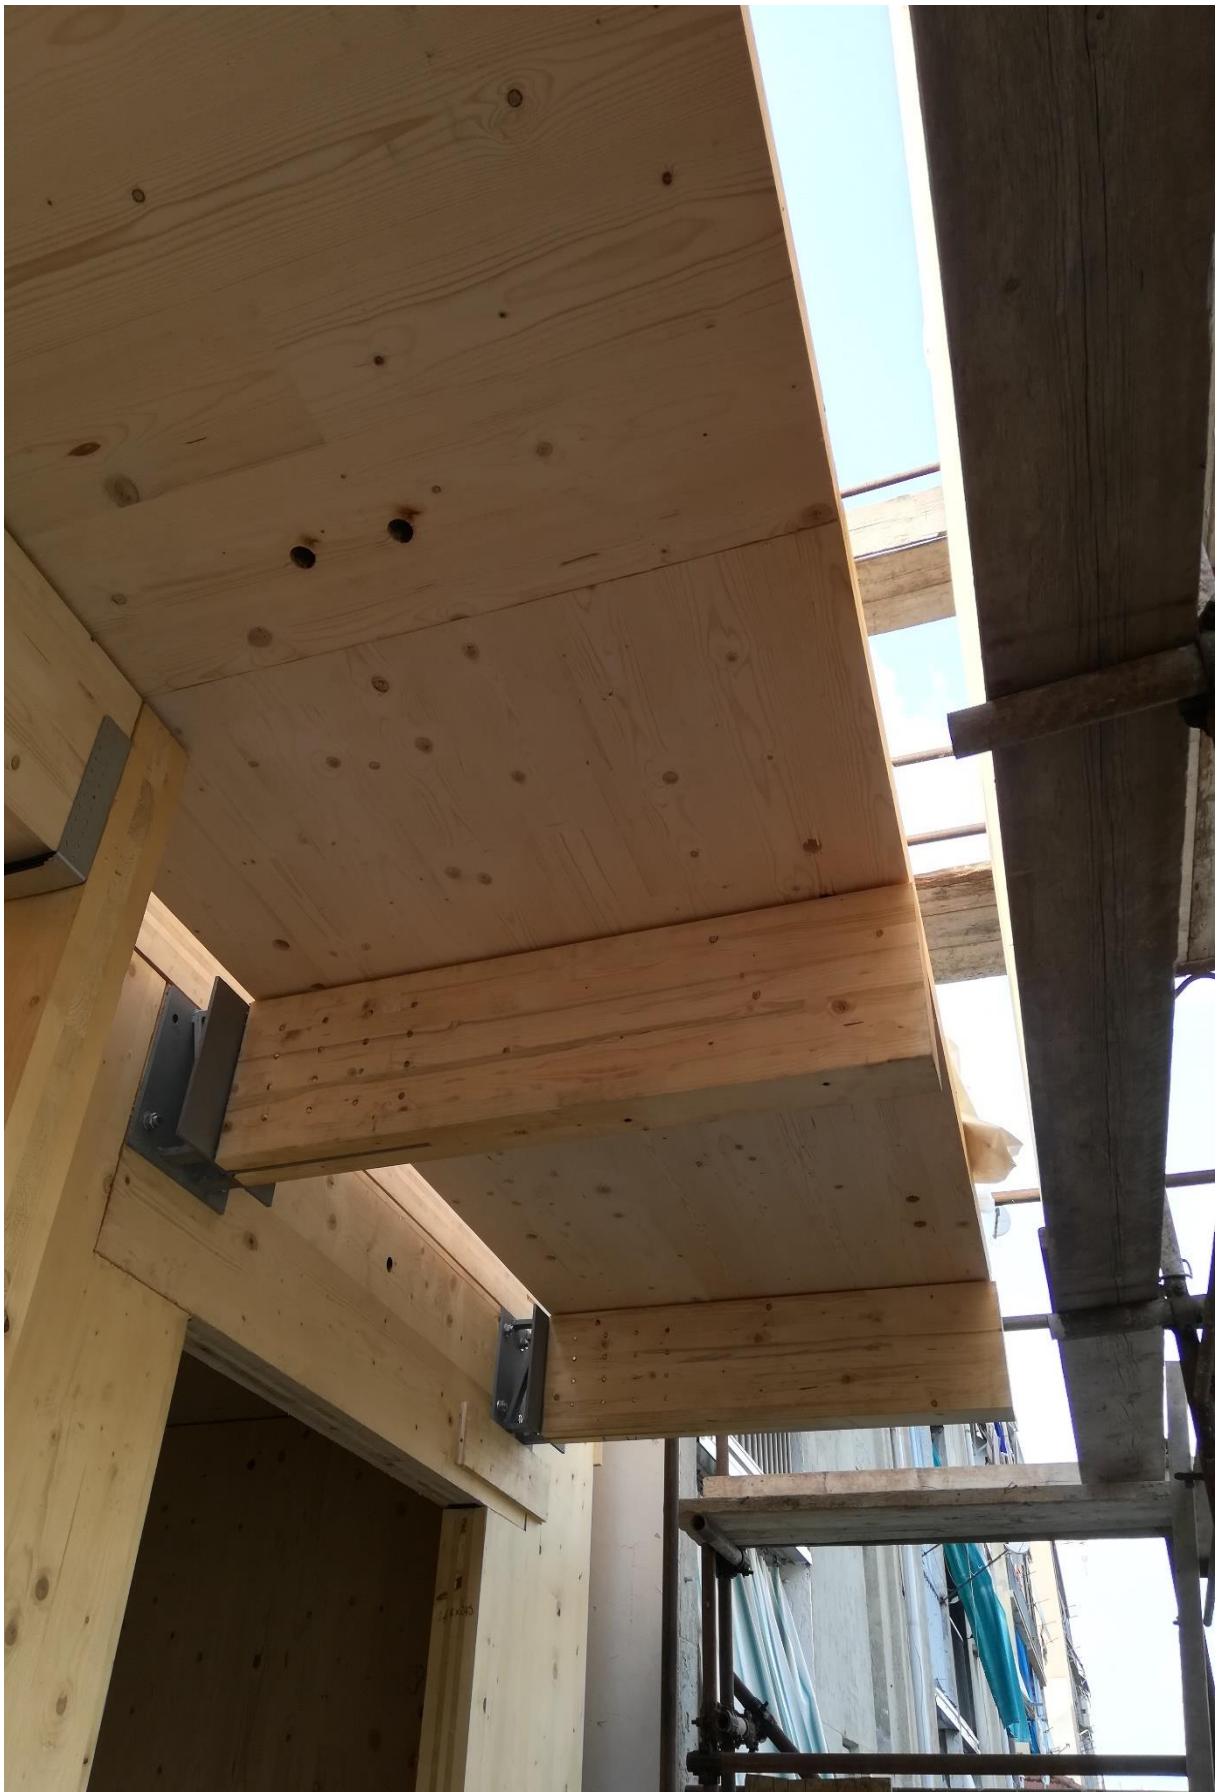
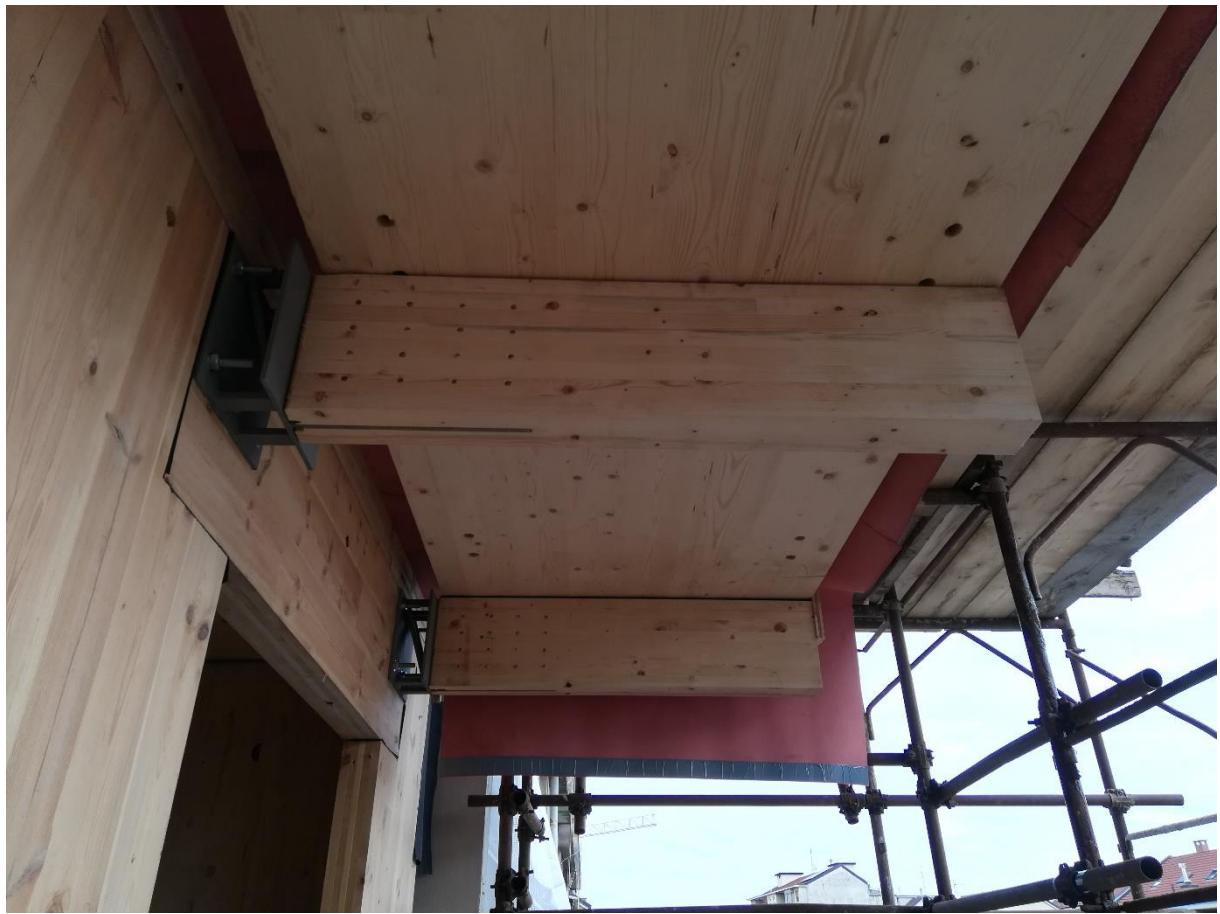
*Soluzione di attacco del balcone connesso alla parete in X-LAM tramite la connessione del falso puntone – fotografie fornite dal professionista incaricato dei lavori, l'ingegnere Tania Pesando della ditta Proklima*

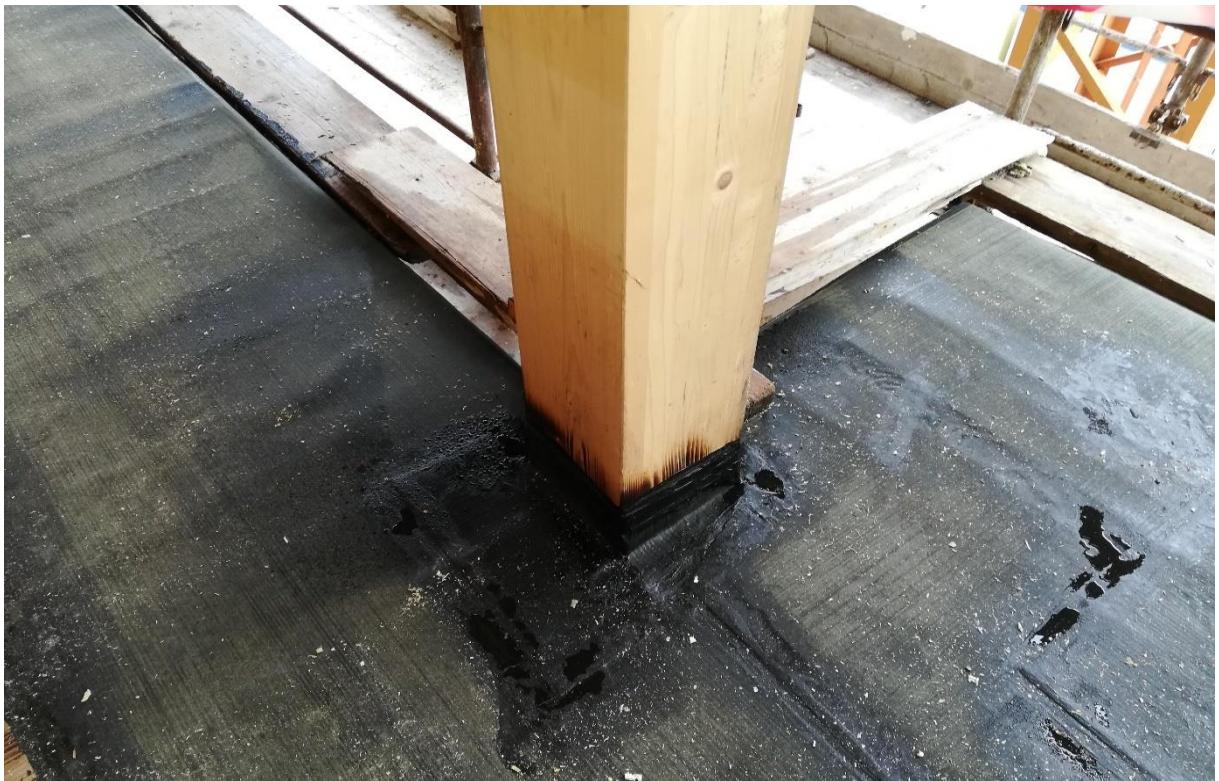
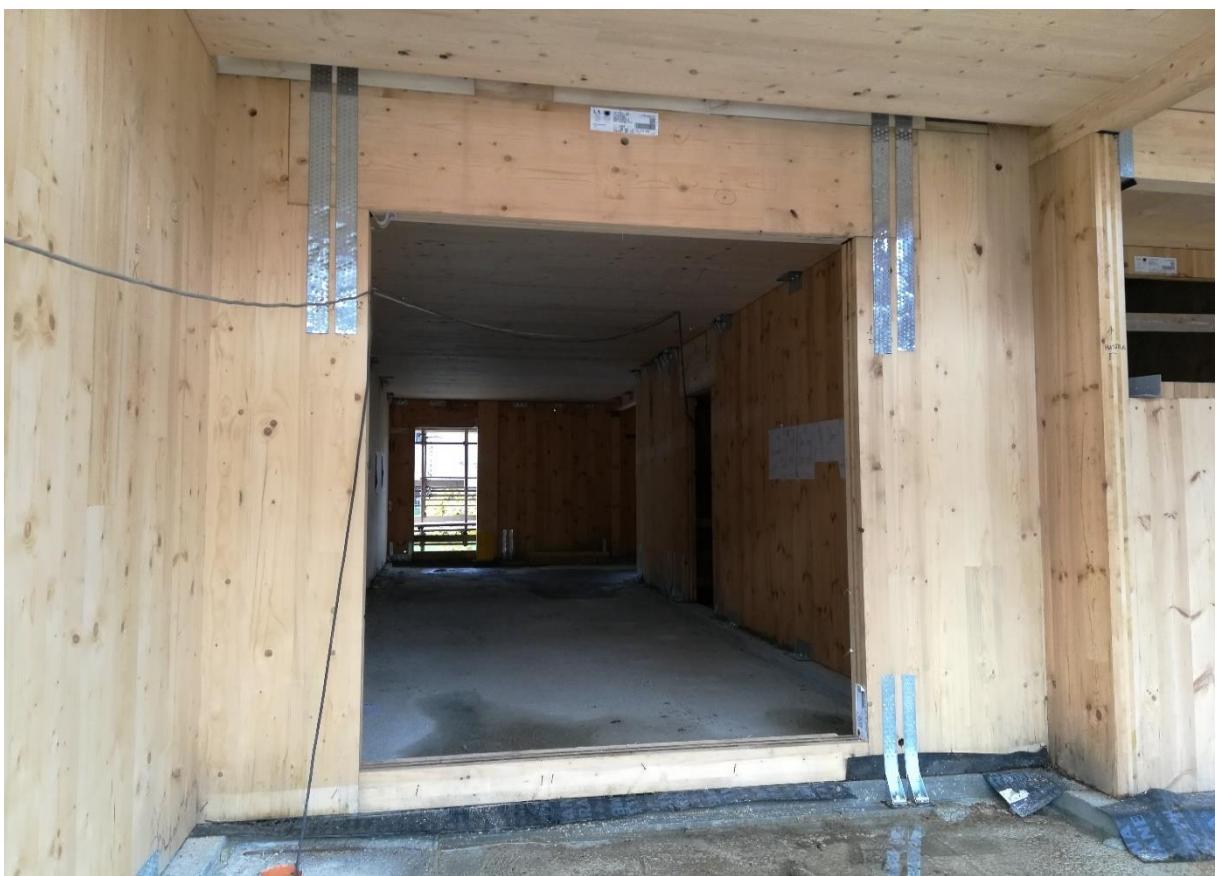
*Fase di cantiere durante la quale avrebbero potuto esserci potenziali problemi legati alla durabilità, se non ci si fosse accorti della errata messa in opera degli elementi - fotografie fornite dal professionista incaricato dei lavori, l'ingegnere Tania Pesando della ditta Proklima*

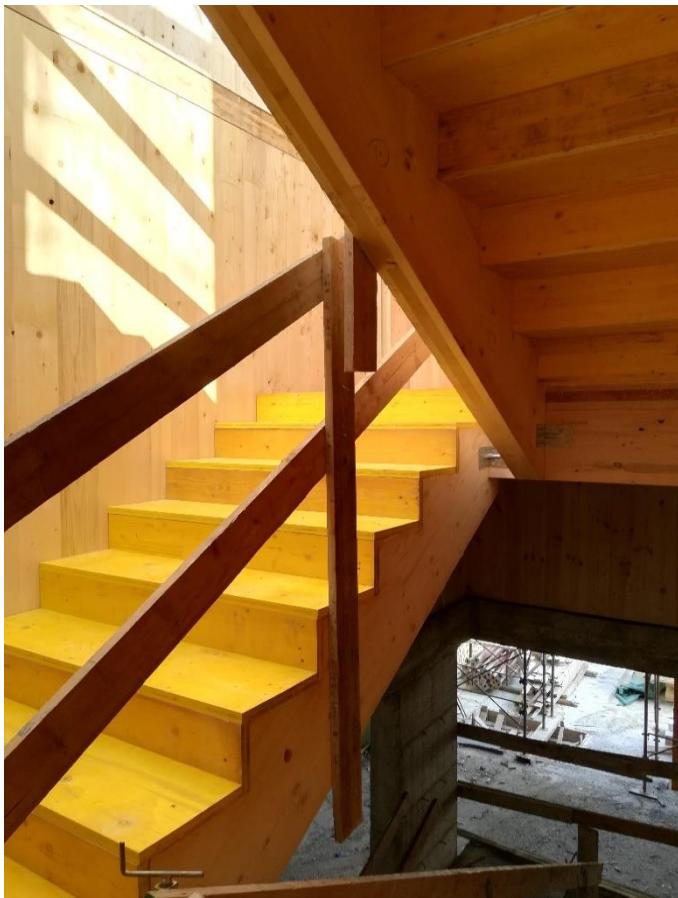
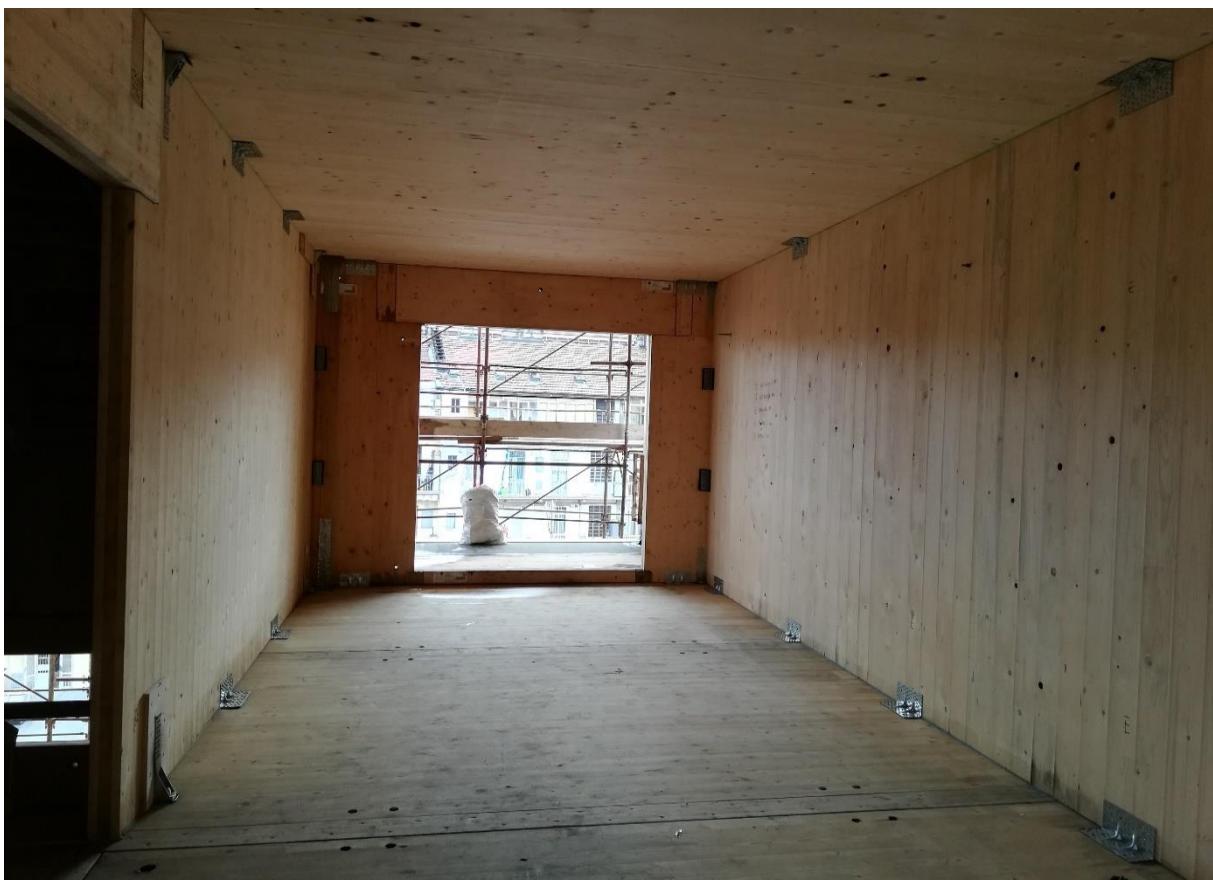
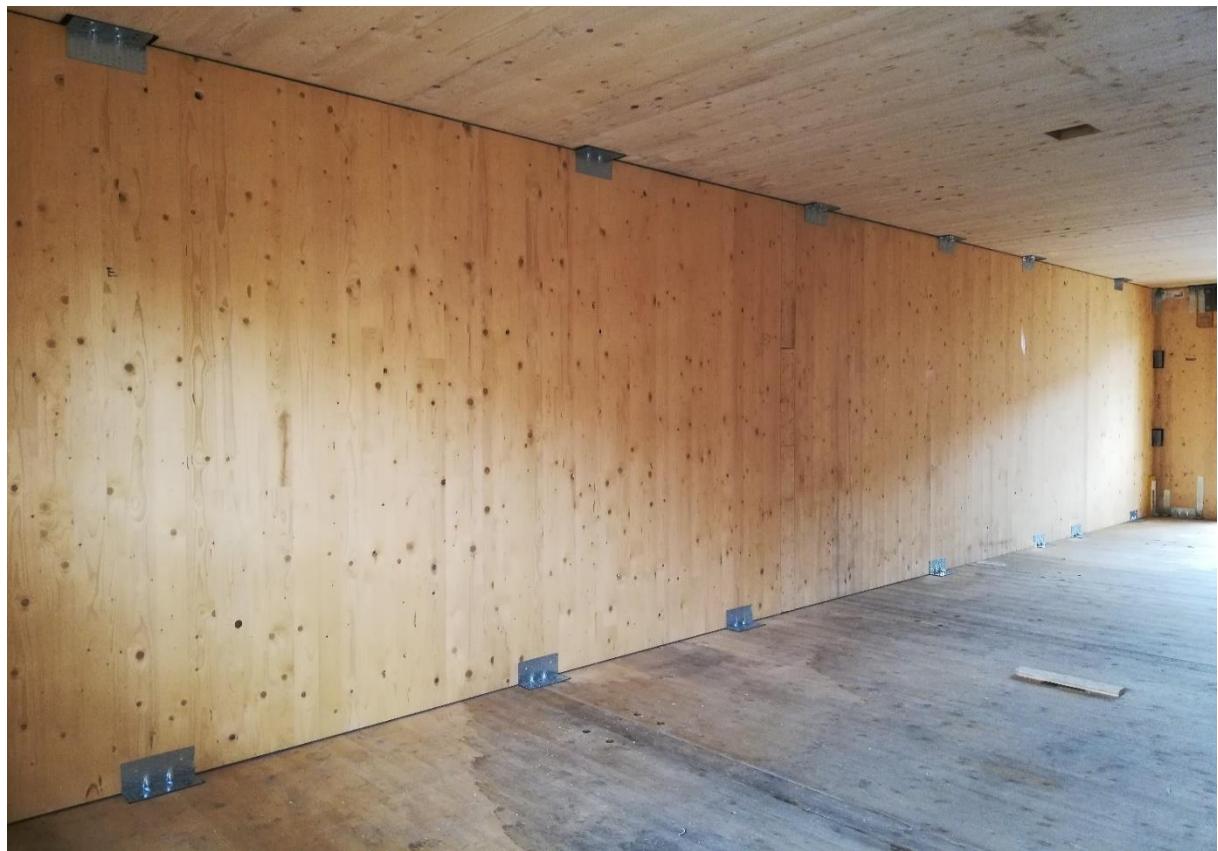
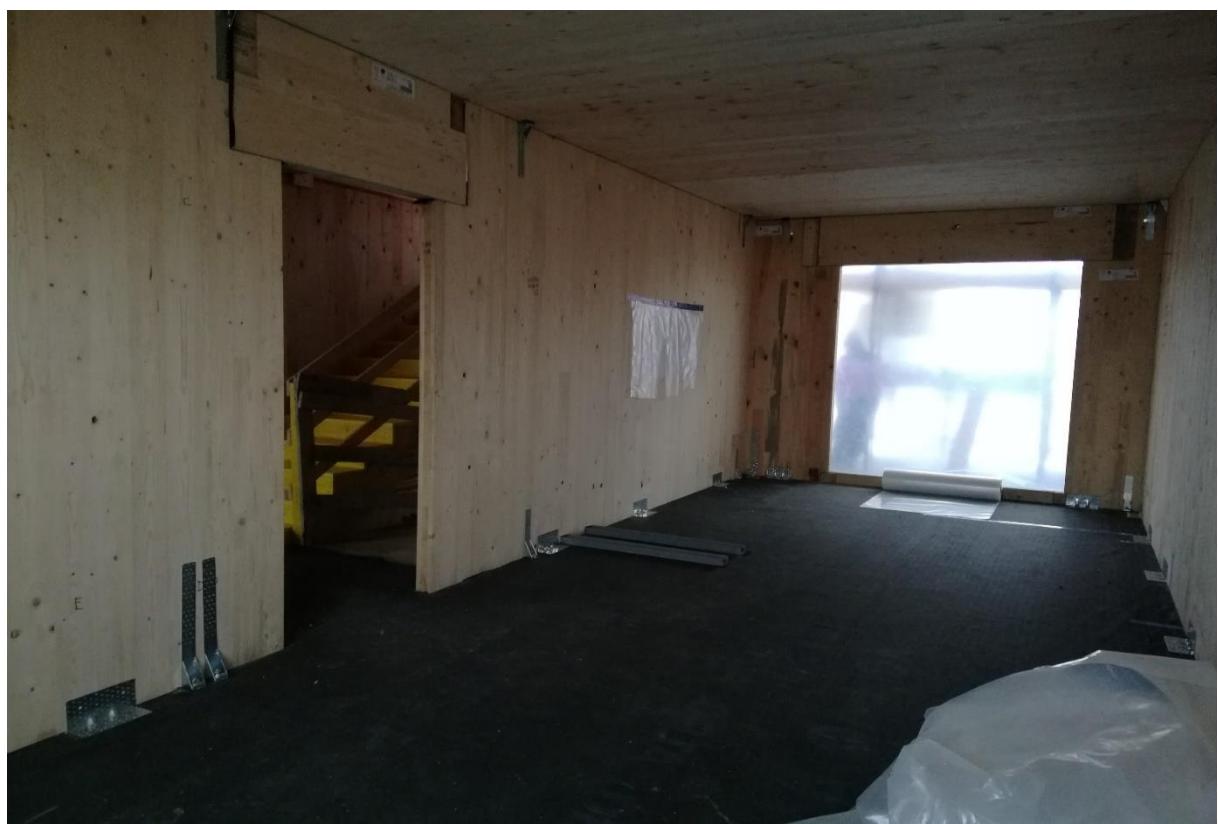
*Fase di cantiere durante la quale umidità causata da abbondanti piogge sono entrate all'interno della struttura in fase di costruzione, successivamente per limitare i danni sono stati utilizzati teli per la protezione del cantiere - fotografie fornite dal professionista incaricato dei lavori, l'ingegnere Tania Pesando della ditta Proklima*

Questo caso preso in esame dimostra come sia fondamentale il **tema della protezione del cantiere con una programmazione della protezione dell'edificio anche durante la fase di messa in opera** degli elementi lignei: tramite una **buona programmazione della fase di cantiere** non si rischia di cadere nella errata progettazione in fase di cantiere, soprattutto nell'eventualità di imprevisti come in questo caso.

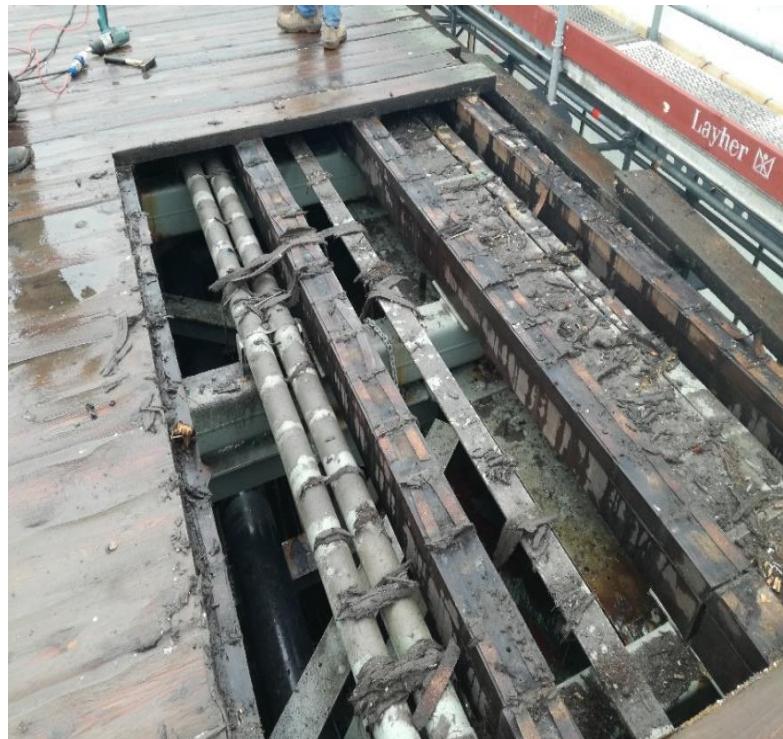
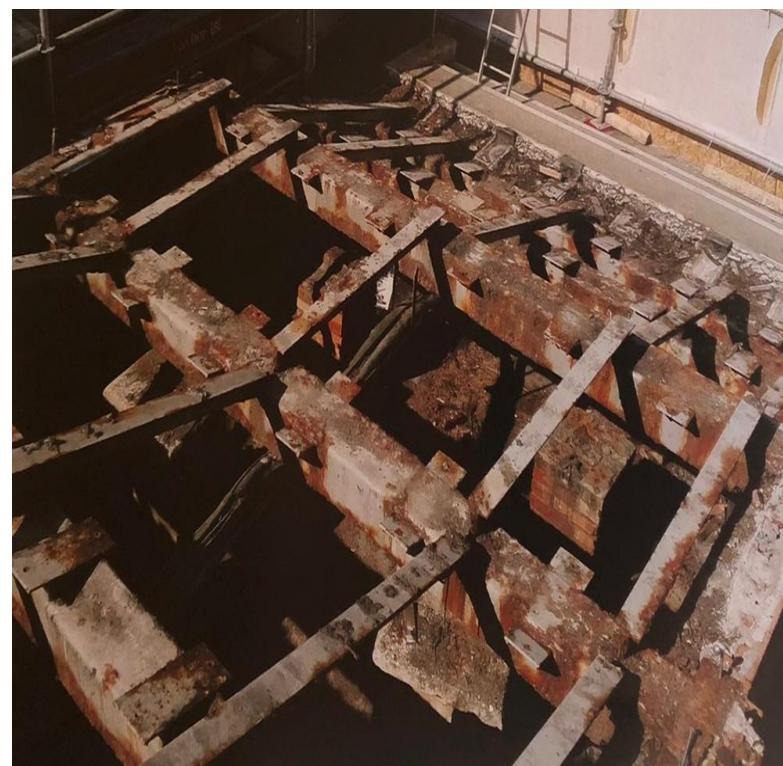
Particolari del degrado del Ponte dell'Accademia a Venezia al momento dell'intervento di restauro del 2017 in cui si osserva il degrado e la durabilità compromessa del legno e della struttura secondaria del ponte e lo stato di fatto delle rampe di percorrenza del ponte, tutti elementi sui quali sono stati svolti gli interventi di restauro e di consolidamento – fonte: Il Ponte dell'Accademia permanenza del provvisorio, Franco Laner, 2018

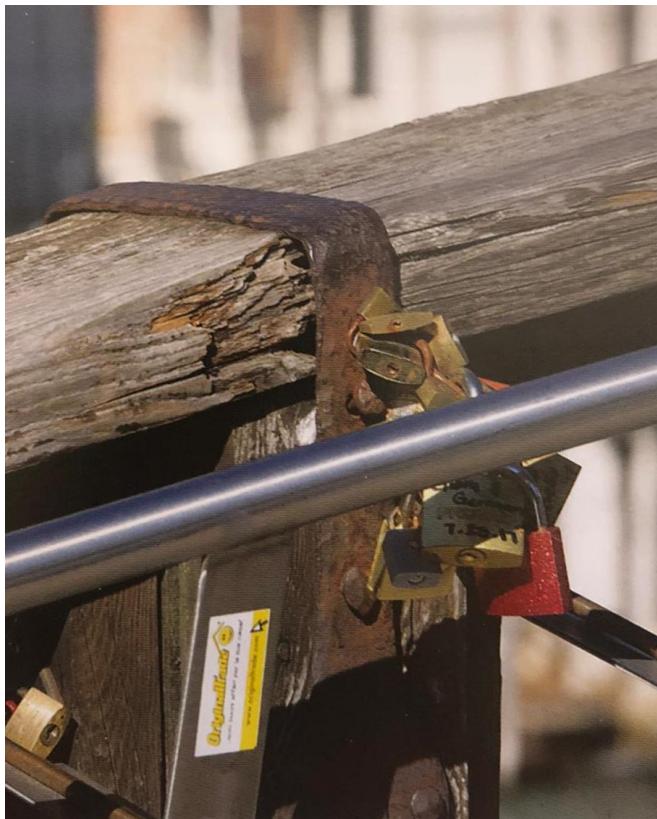
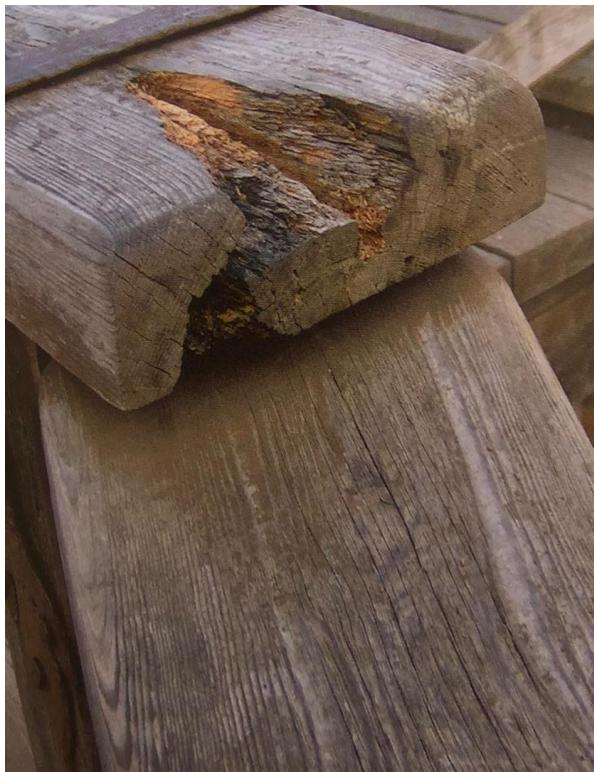
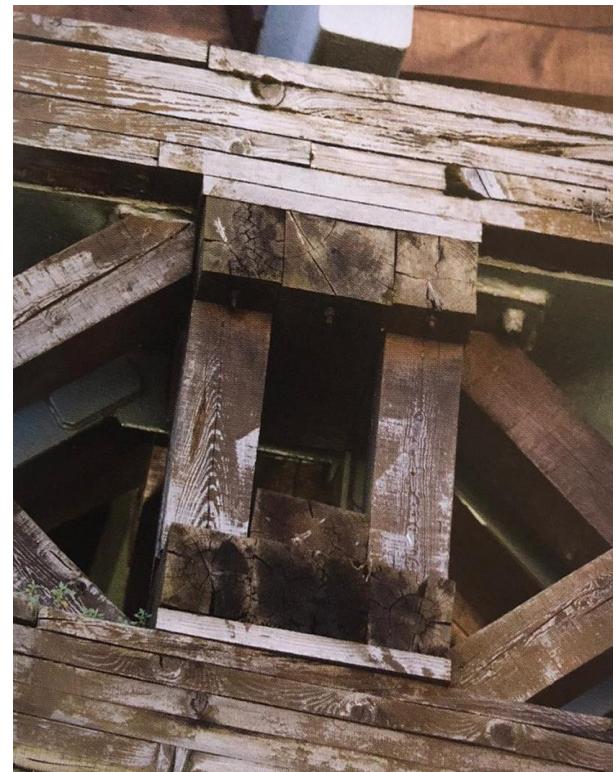
*Situazione del Ponte dell'Accademia nel 2011 e nel 2012: il degrado del legno è ormai insostenibile con la completa assenza di una manutenzione del materiale ligneo che risulta a contatto con il materiale metallico ossidato e oggetto di applicazioni di elementi da parte di agenti antropici che non supportano la durabilità del legno - fonte: Il Ponte dell'Accademia permanenza del provvisorio, Franco Laner, 2018*

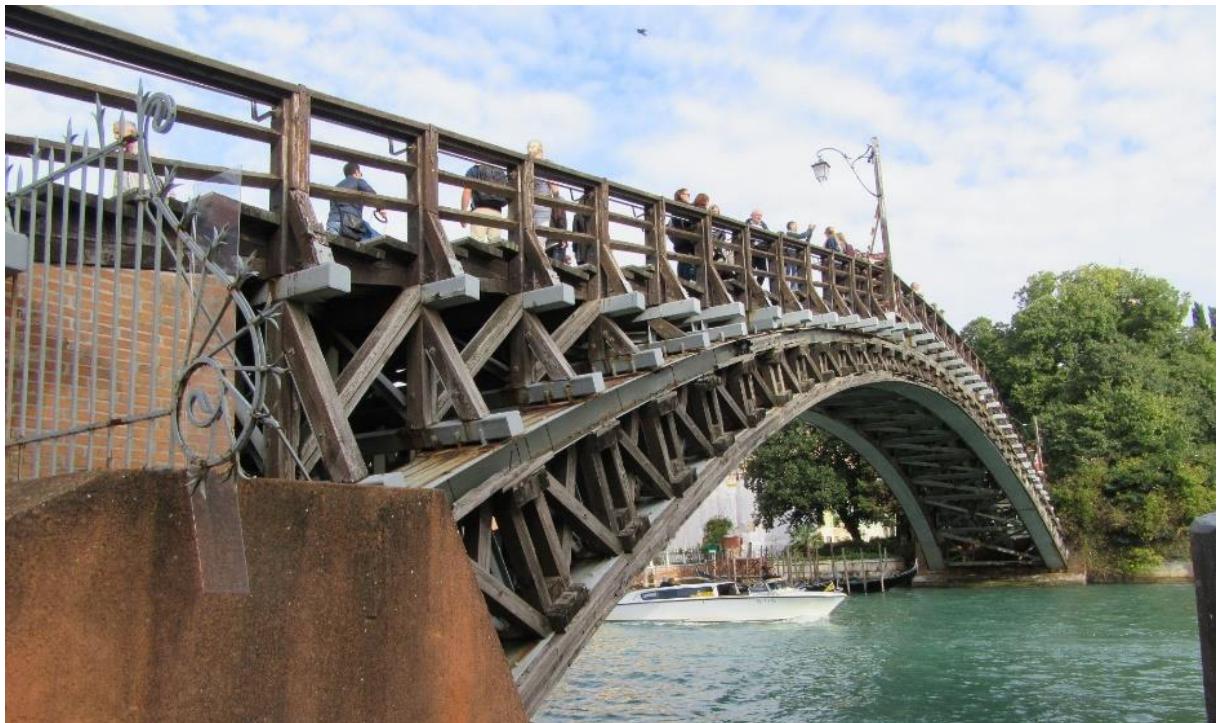
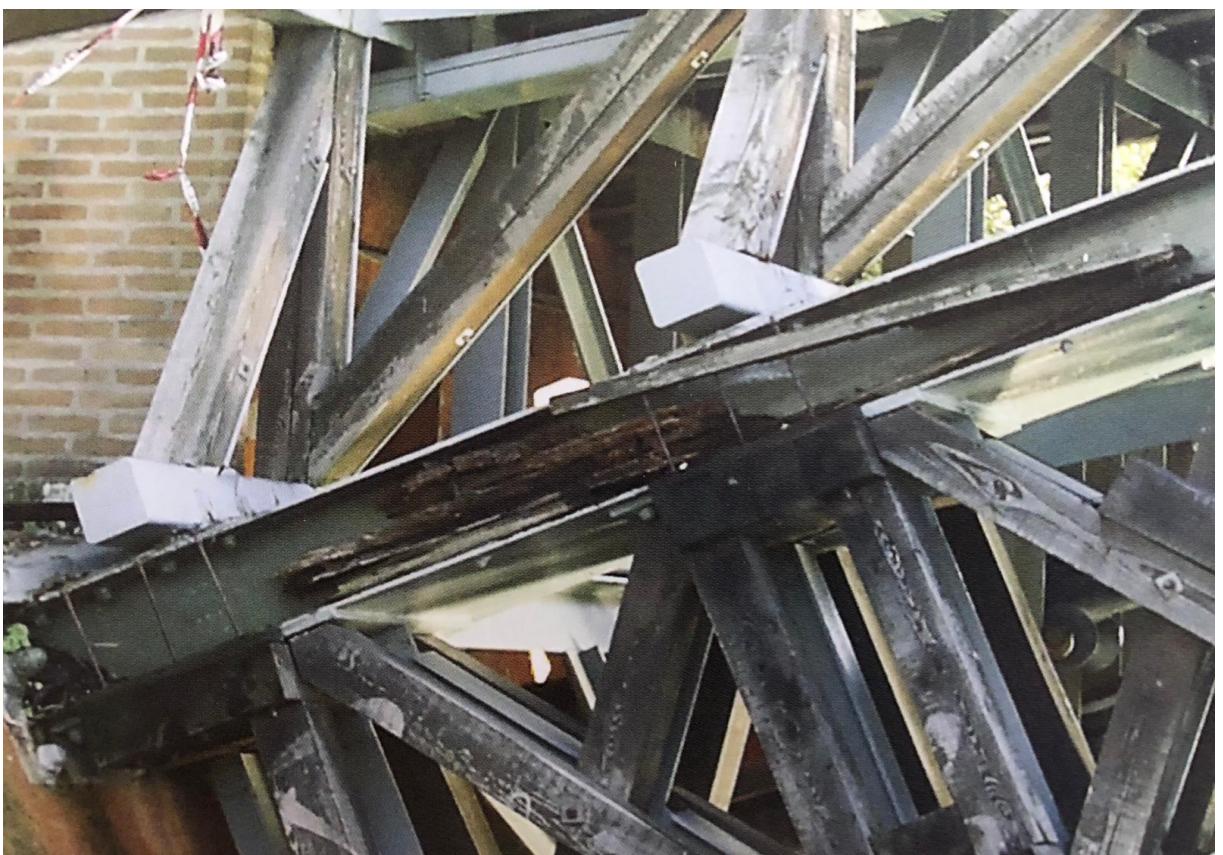
*Situazione del Ponte dell'Accademia nel 2015: si osserva come si sia intervenuti con operazioni di restauro e consolidamento poco integrati e privi di qualsiasi progettazione precisa con l'inserimento di rappezzì in alluminio e tacconi metallici. Questa situazione è causata dalla mancanza di una **cultura della manutenzione** che risiede, in particolare nel caso del materiale di legno, nella sostituzione di parti degradate tramite ad esempio la soluzione del metodo dell'incalmo e nella progettazione mirata alla semplice sostituzione degli elementi con l'obiettivo di una durabilità del manufatto praticamente illimitata nel tempo - fonte: Il Ponte dell'Accademia permanenza del provvisorio, Franco Laner, 2018*

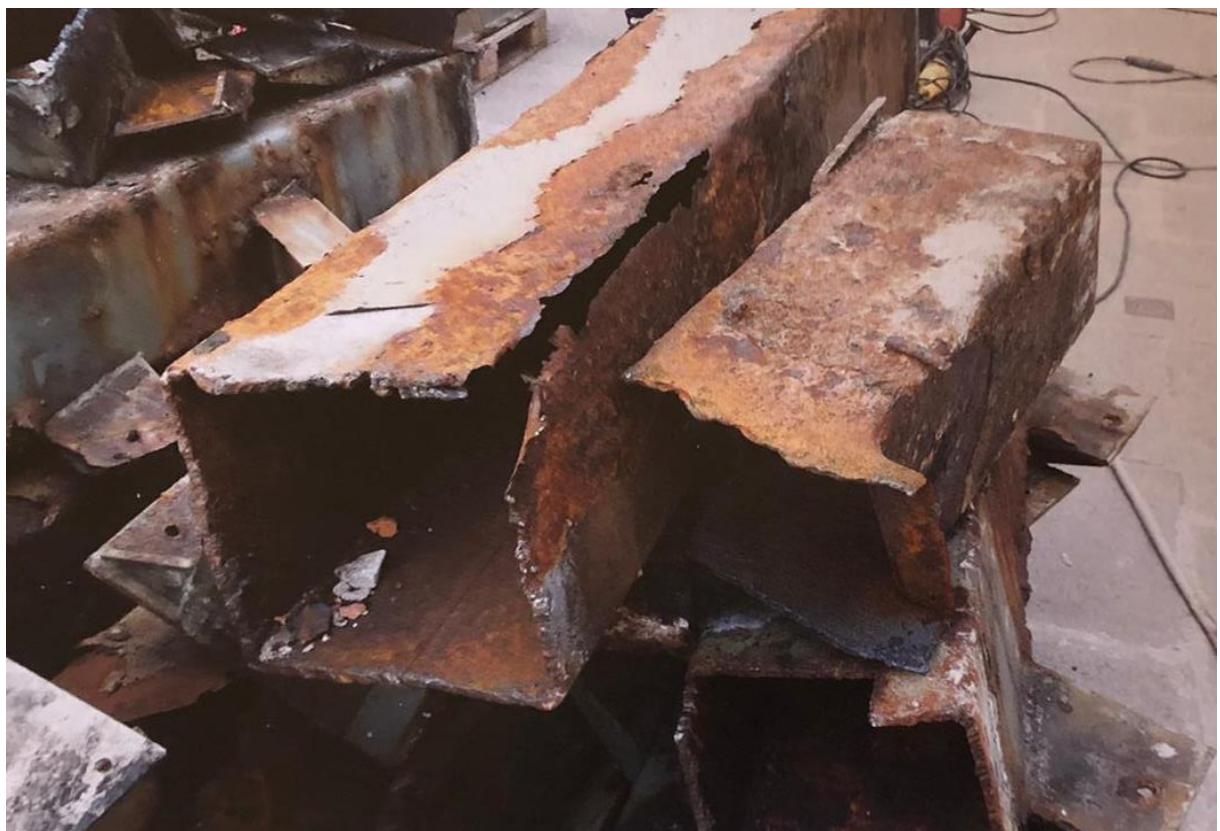
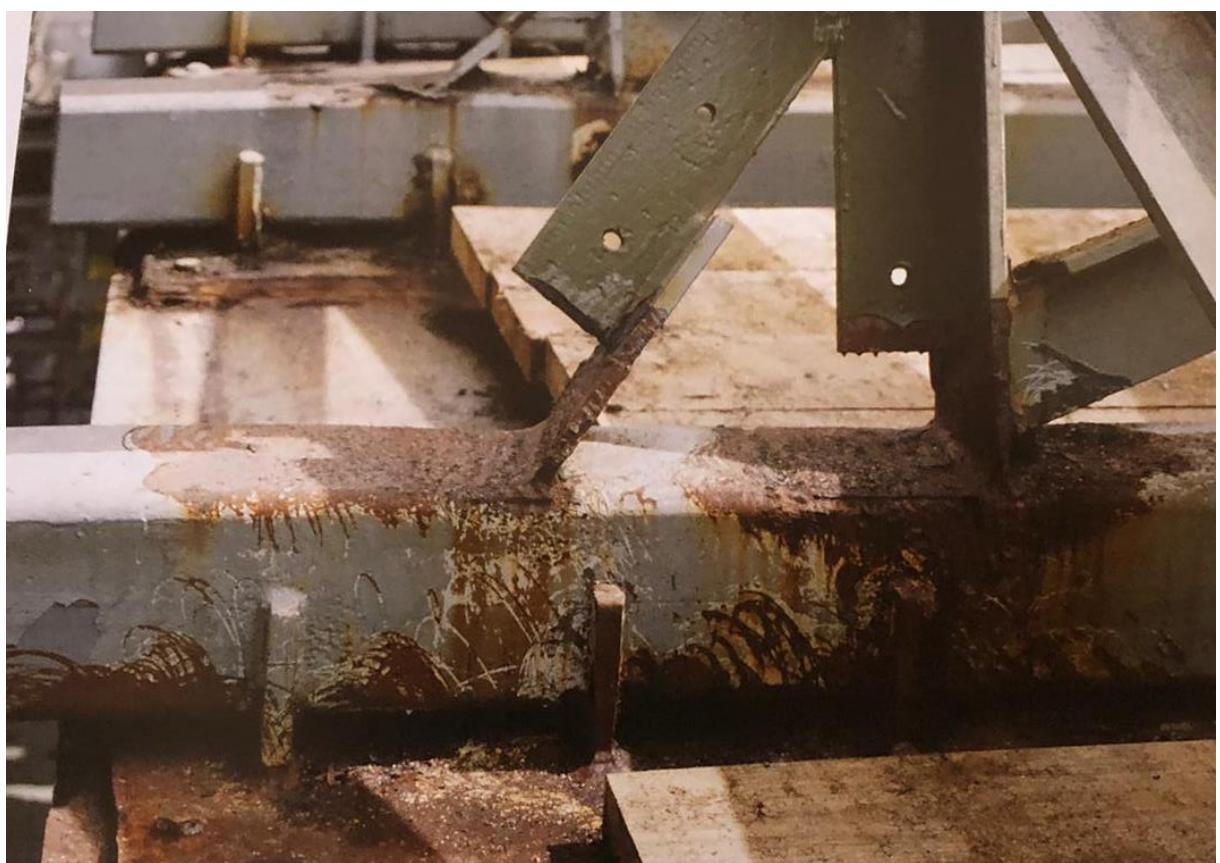
Degrado e ossidazione degli elementi metallici della struttura del Ponte dell'Accademia del secondo ordine - fonte: Il Ponte dell'Accademia permanenza del provvisorio, Franco Laner, 2018

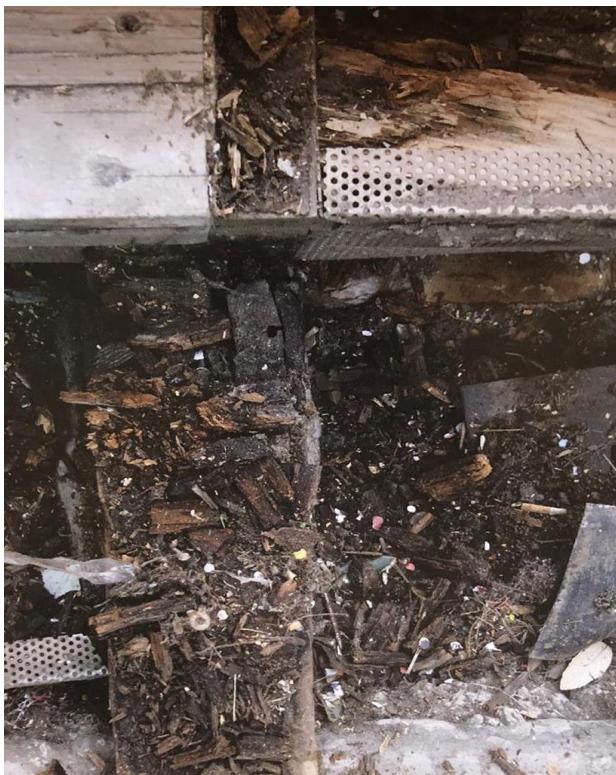
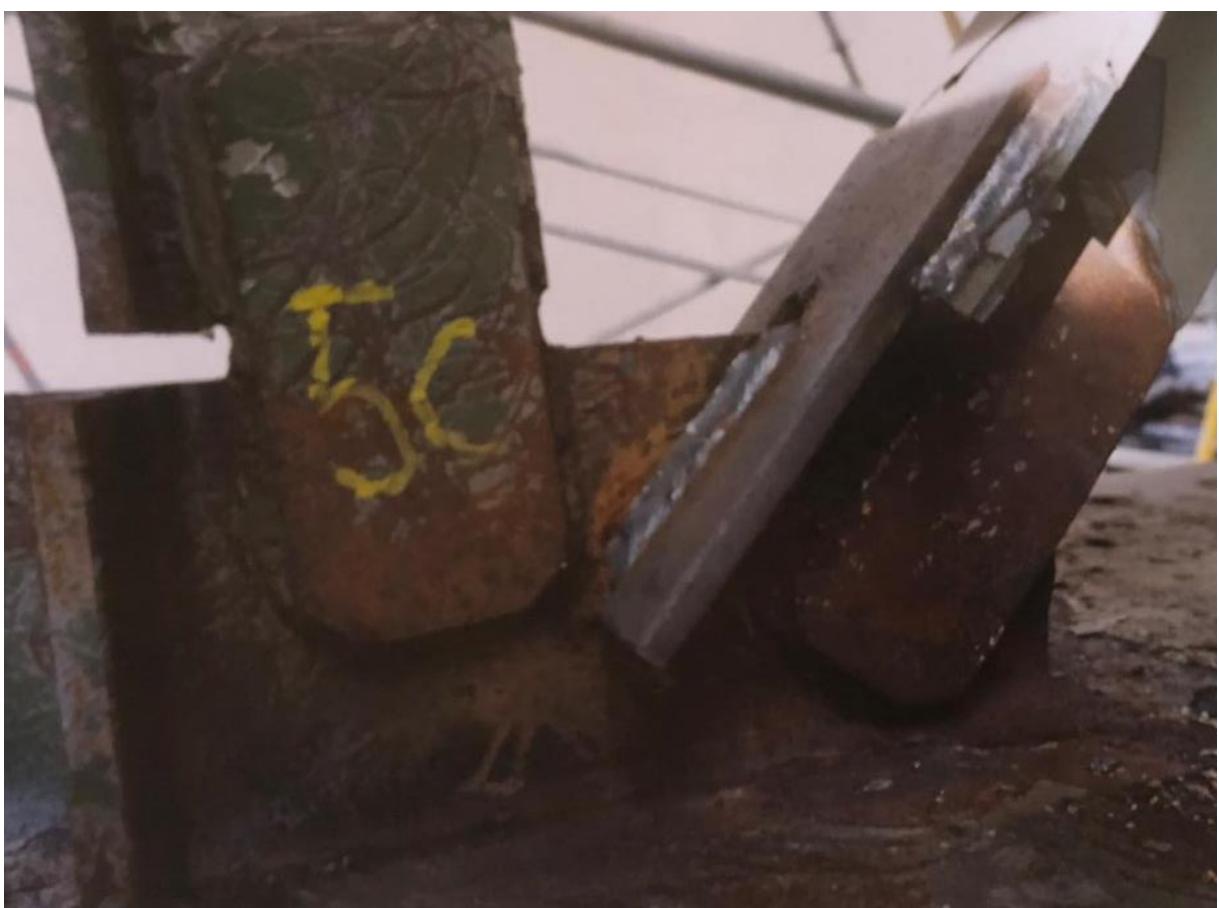
Le principali cause di degrado del Ponte dell'Accademia risiedono nella marcescenza degli elementi lignei e nell'ossidazione degli elementi metallici - fonte: Il Ponte dell'Accademia permanenza del provvisorio, Franco Laner, 2018

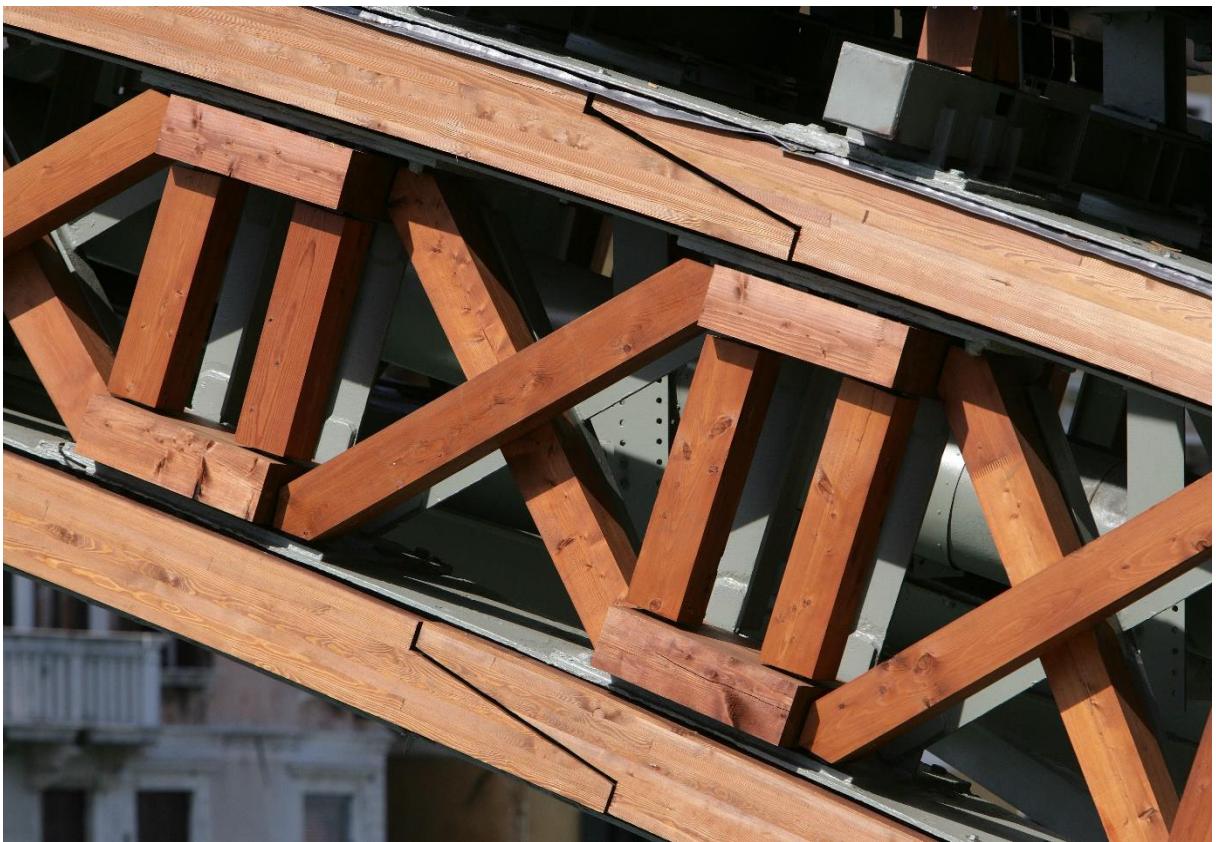
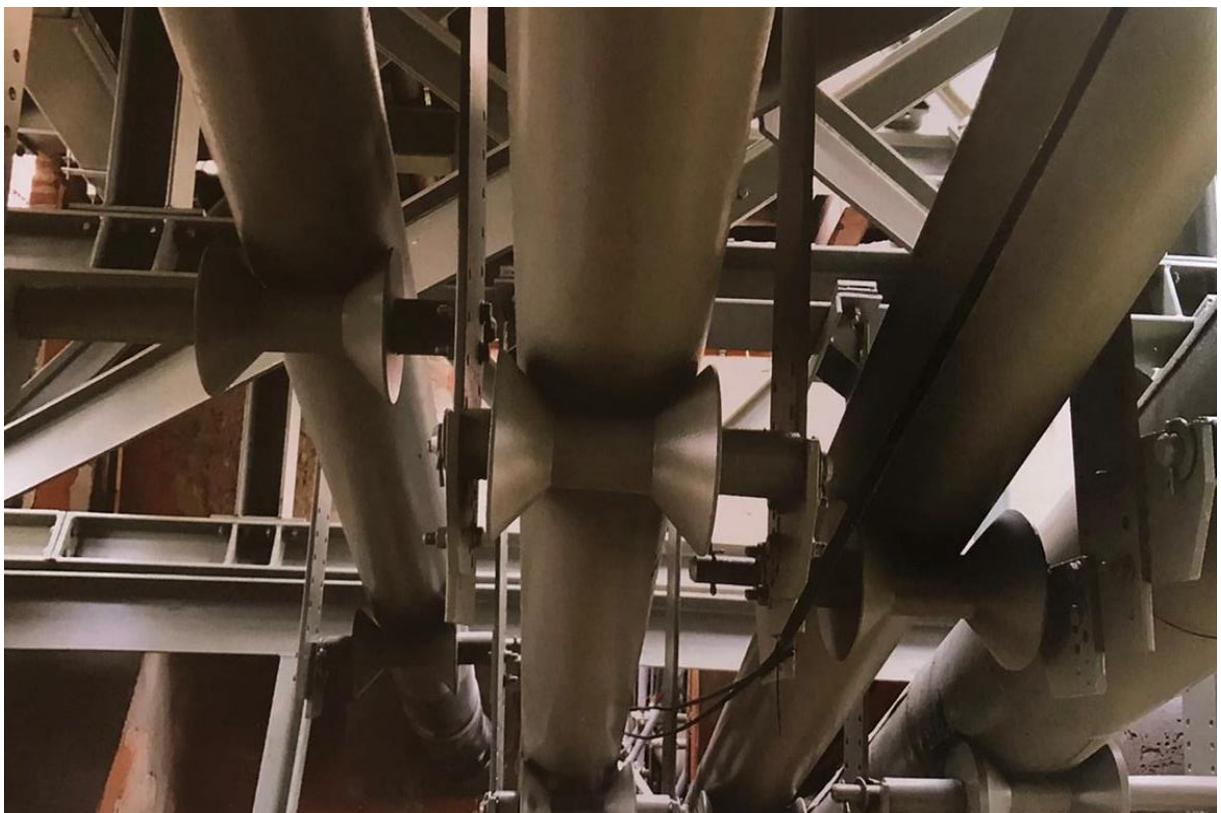
*Il Ponte dell'Accademia a Venezia in seguito al restauro del 2017 - fonte: Il Ponte dell'Accademia permanenza del provvisorio, Franco Laner, 2018*

Il progetto di restauro si è basato su alcuni criteri fondamentali, ossia la **sostituzione degli elementi degradati irrecuperabili sia in legno che in metallo**, la **manutenzione degli elementi recuperabili in metallo**, il **ripristino strutturale degli elementi metallici principali**, l'inserimento di distanziatori in polietilene tra le parti di contatto diretto per facilitare la circolazione dell'aria e lo smaltimento delle acque meteoriche.

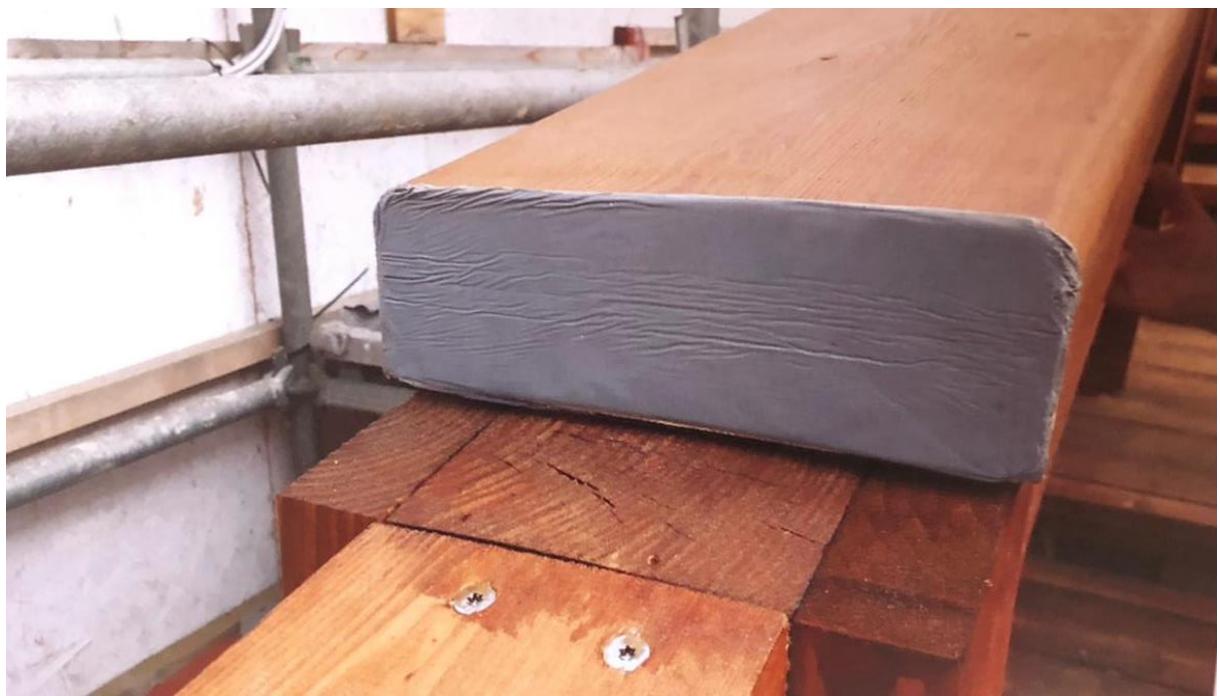
*Giunto impermeabile tra gli elementi del parapetto del ponte fonte: Il Ponte dell'Accademia permanenza del provvisorio, Franco Laner, 2018*

I particolari costruttivi sono stati progettati ed eseguiti con l'obiettivo che l'acqua non debba mai ristagnare: il corrimano è superiormente leggermente stondato per far defluire l'acqua piovana che non potrà quindi arrivare a scorrere nell'intradosso perché fermata da un gocciolatoio che corre a destra e a sinistra per tutta la lunghezza del corrimano, ogni tavola è stata posta in opera con il cuore verso l'esterno in modo che le inevitabili fessure a V che si potranno manifestare si apriranno verso l'interno, al contrario, l'acqua entrerebbe nelle fessure e ristagnando inizierebbe il marcimento.
