# POLITECNICO DI TORINO

Corso di Laurea Magistrale  
in Architettura per il Progetto Sostenibile

Tesi di Laurea Magistrale  
L'ARCHITETTURA DI LEGNO:  
il progetto consapevole tra limiti, conoscenza e innovazione

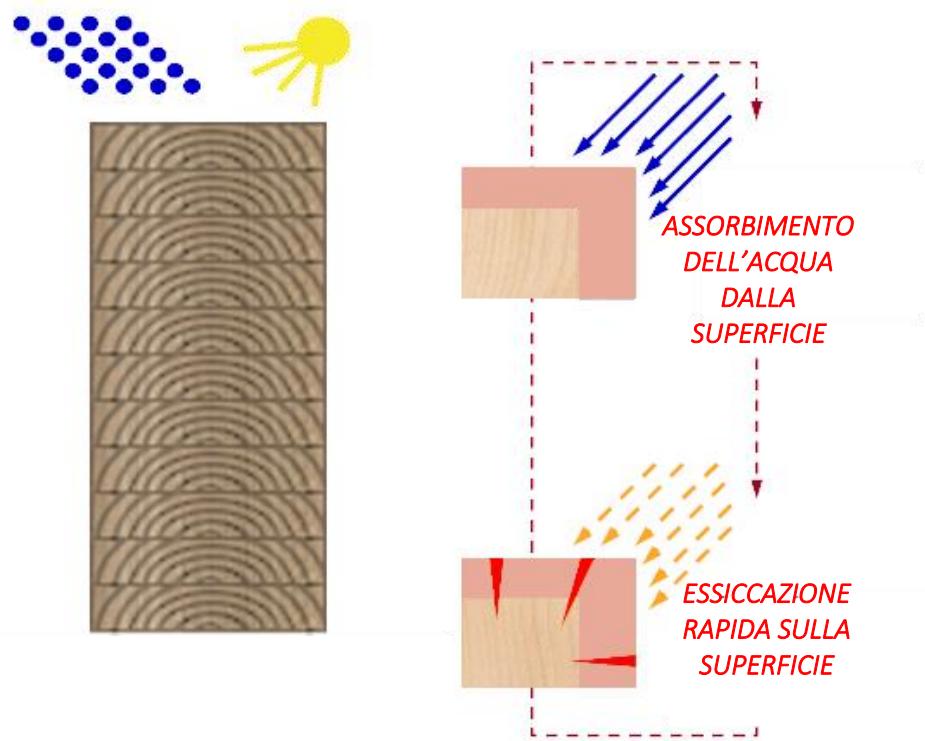
*Schematizzazione dell'effetto causato dall'esposizione diretta alle intemperie – rielaborazione degli autori da promo\_legno*

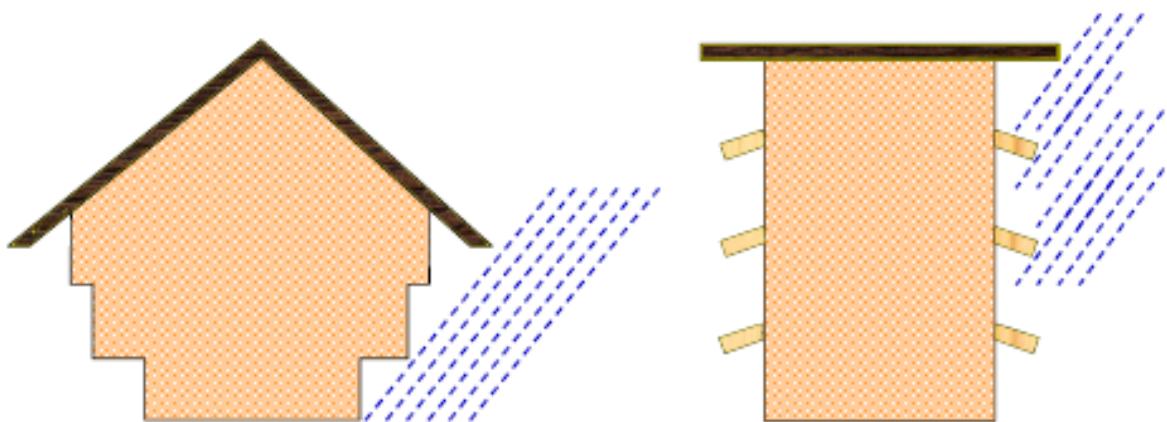
*Schema delle soluzioni di orientamento ed elementi di copertura che assicurano la completa protezione delle pareti dall'acqua con la soluzione migliore risulta essere la minore superficie esposta – rielaborazione degli autori da promo\_legno*

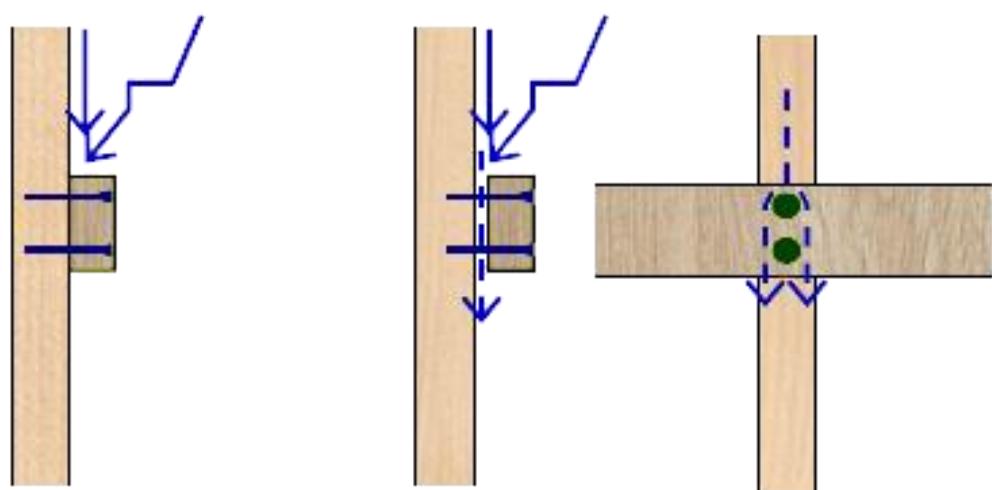
*Schema dei giunti che favoriscono lo scorrimento dell'acqua tramite un deflusso ininterrotto con una superficie di contatto minima e introduzione di distanziatori – rielaborazione degli autori da promo\_legno*

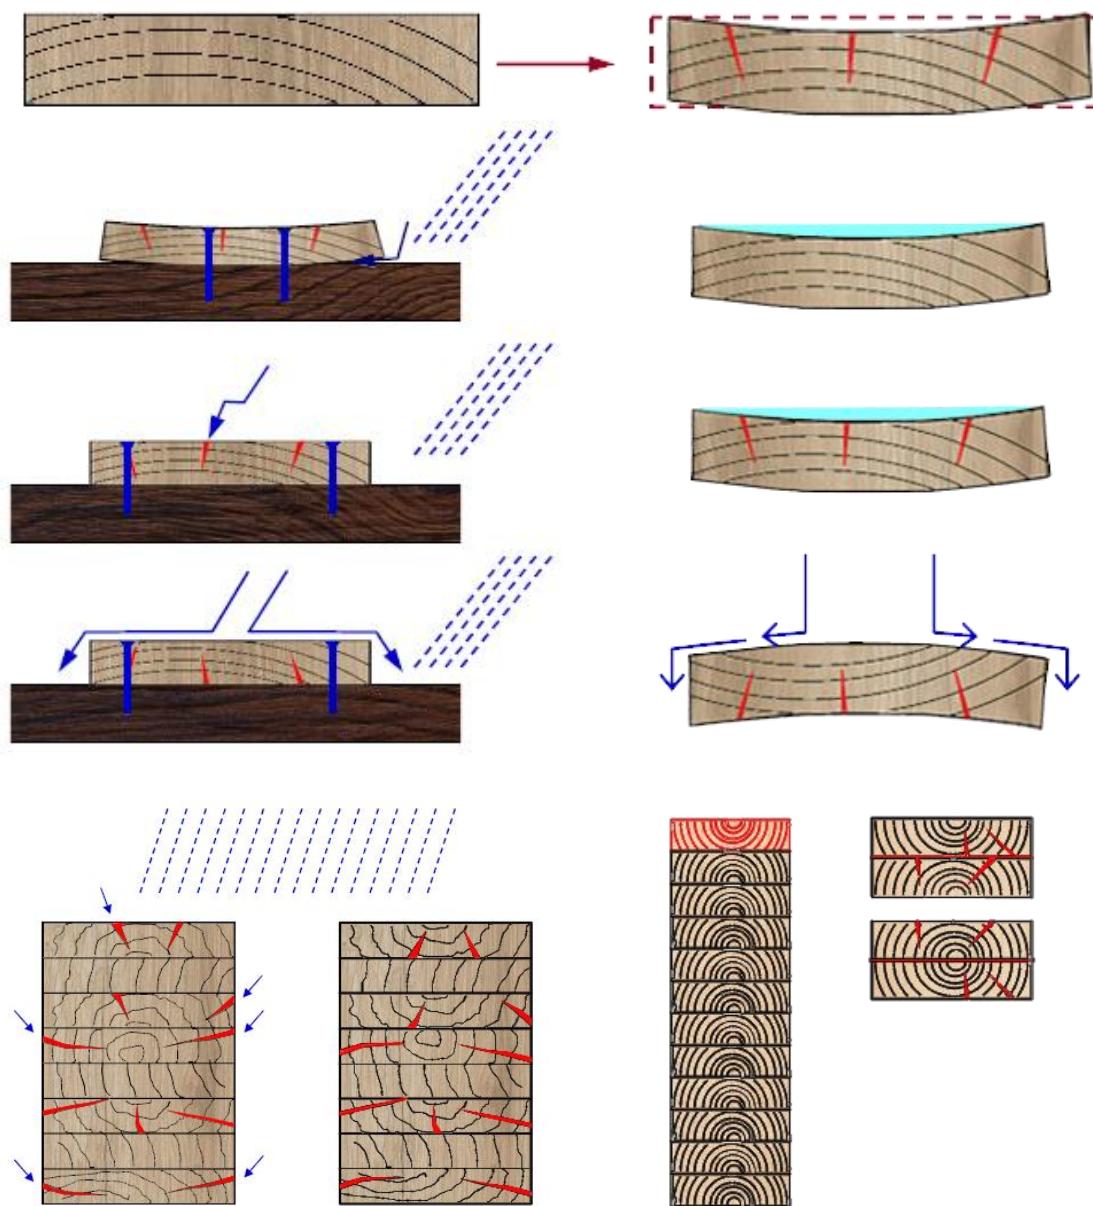
Schemi nei quali la soluzione migliore risulta essere il posizionamento dell'elemento ligneo a deformazione della sezione favorevole e fessure non esposte – rielaborazione degli autori da promo\_legno

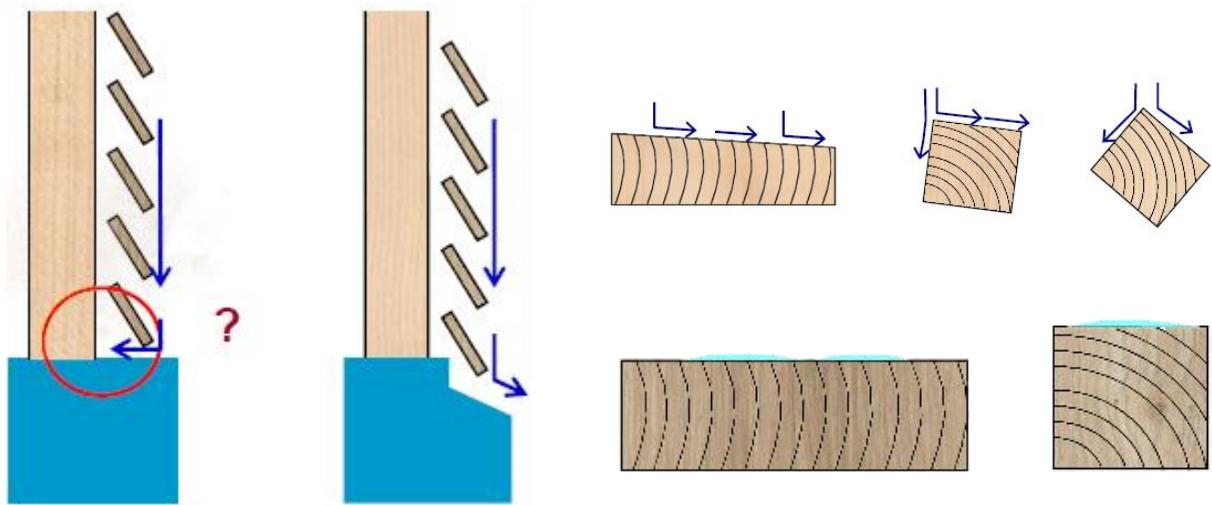
Schema in cui la soluzione migliore risulta essere il posizionamento della superficie esposta alle intemperie con una minima pendenza per il deflusso dell'acqua – rielaborazione degli autori da promo\_legno

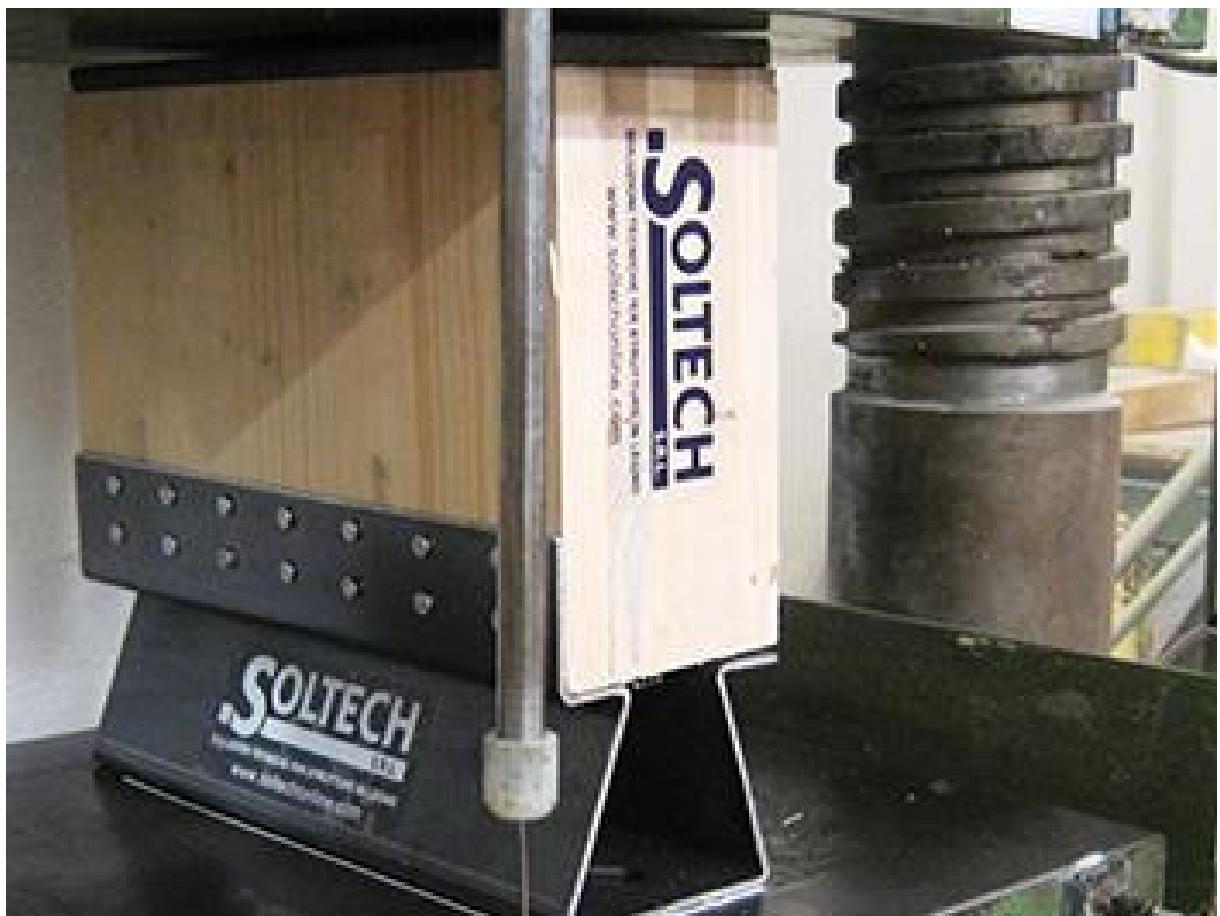
*Sistema di ancoraggio ventilato realizzato in acciaio e fissato mediante bullonatura alla base dell'elemento ligneo – fonte: Soltech srl*

Analizzando meglio la soluzione di intervento messo in pratica dalla Soltech è per l'appunto un **cordolo ventilato continuo sul quale ancorare le pareti in legno della struttura per collegarla alla fondazione** grazie ad un sistema di fissaggio rapido e tramite un l'elemento metallico pensato per prevenire lo sviluppo dei funghi e il deterioramento della struttura in legno e favorendo la corretta conservazione del legno: l'elemento metallico del cordolo ventilato si ancora alla platea mediante la presenza di un foro posto alla base dell'elemento metallico, mentre la zona soprastante la base che si ancora alla platea è costituita da un'intercapedine per il passaggio dell'aria. L'ulteriore presenza di alette permette l'appoggio e la sospensione della parete in legno e il fissaggio della parete lateralmente con funzione di angolare inferiore al fine di contrastare le forze di taglio. Infine si può optare anche per l'integrazione rispetto al sistema in sé di angolari con funzione di hold-down costituiti da piastre per il collegamento della parete alla fondazione di diverse altezze a seconda della caratteristica di resistenza a trazione che si desidera raggiungere per fornire un'adeguata resistenza a trazione.

il principio del distanziale in metallo, generalmente in alluminio, per evitare l'insorgere del problema come l'applicazione del cordolo ventilato osservato in un caso studio in materiale di acciaio Corten della ditta Soltech con lo scopo di alzare la quota di posa della parete permettendo un minimo di areazione alla sua base.

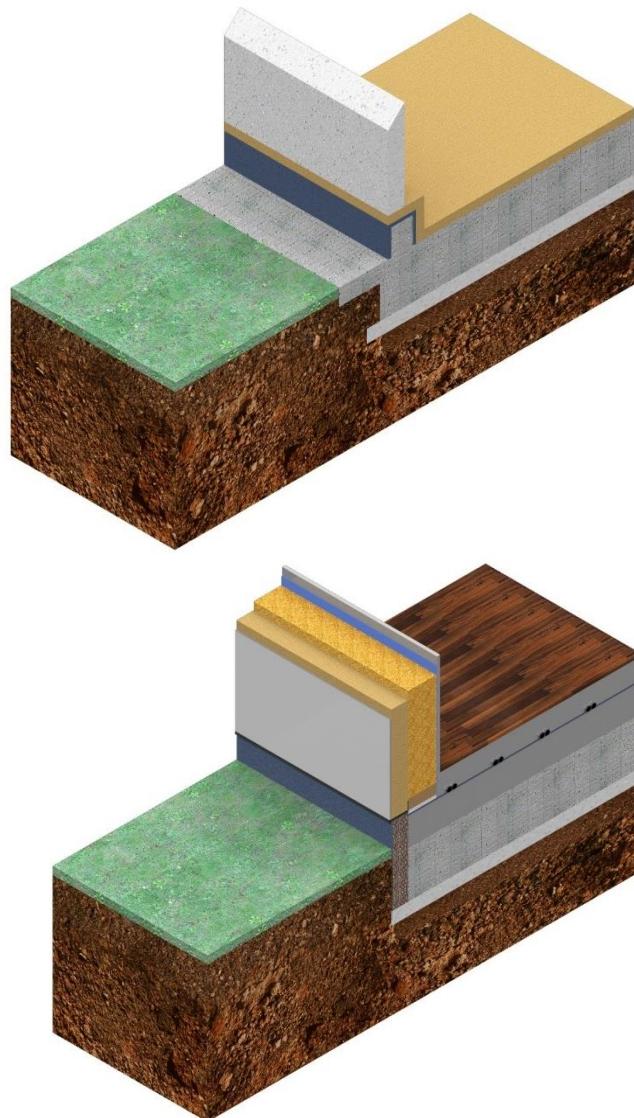
*Schematizzazione della soluzione di attacco a terra di una parete in legno: nodo tecnologico che mostra il posizionamento corretto della guaina bituminosa posta sul cordolo in CLS – rielaborazione degli autori da Danni e difetti delle costruzioni in legno di Alex Merotto*

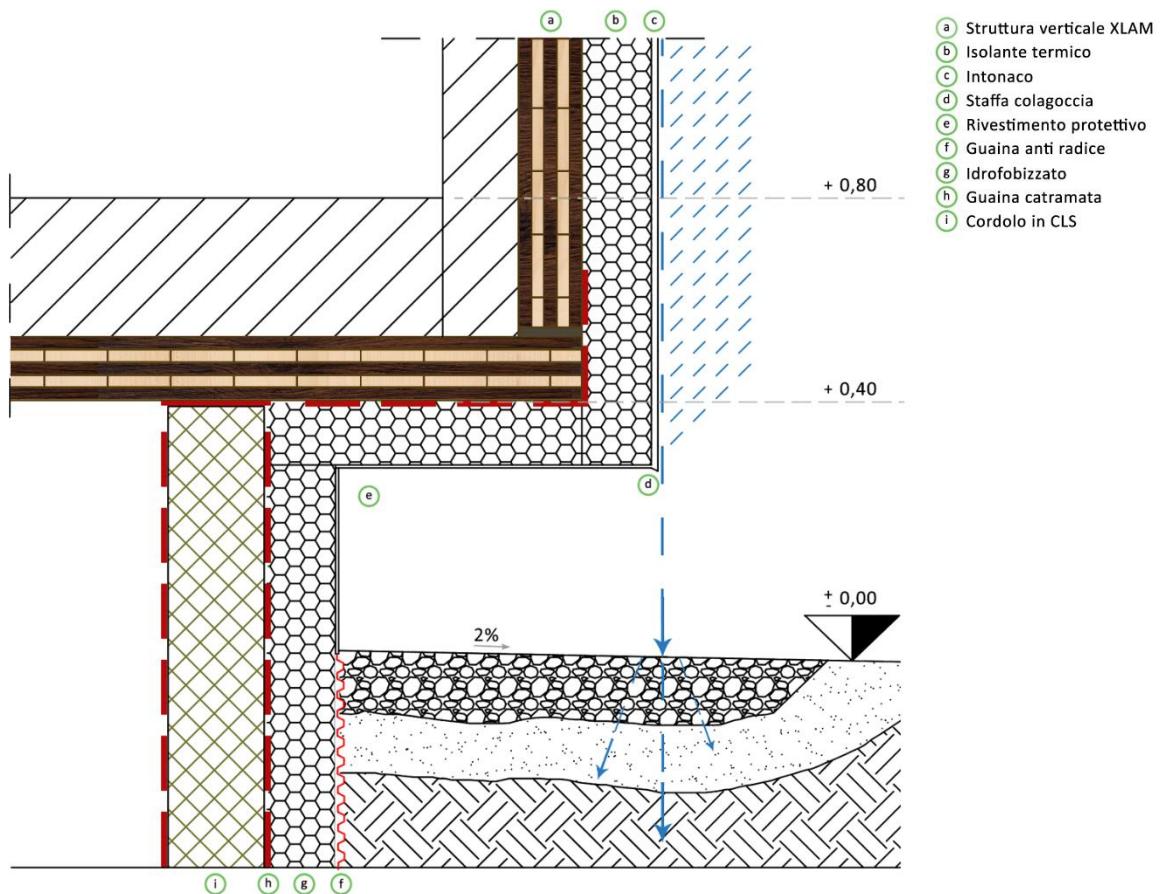
*Soluzione di attacco a terra di una parete in X-LAM: nodo tecnologico che mostra la soluzione con cordolo a rialzo in cui la parete non poggia direttamente su un elemento a contatto con il terreno, ma si tratta invece di una parete rialzata aggettante. Il cordolo in CLS risulta coperto dalla guaina che risvolta nella maniera corretta rispetto alla parete in legno e le permette di respirare evitando il verificarsi di eventuali fenomeni di ristagno di umidità con possibile sviluppo di marcescenza dell'elemento ligneo. La staffa colagoccia permette il deflusso dell'acqua proveniente dall'esterno con la raccolta che avviene esternamente nella ghiaia, anche grazie alla pendenza del terreno - elaborazione degli autori*

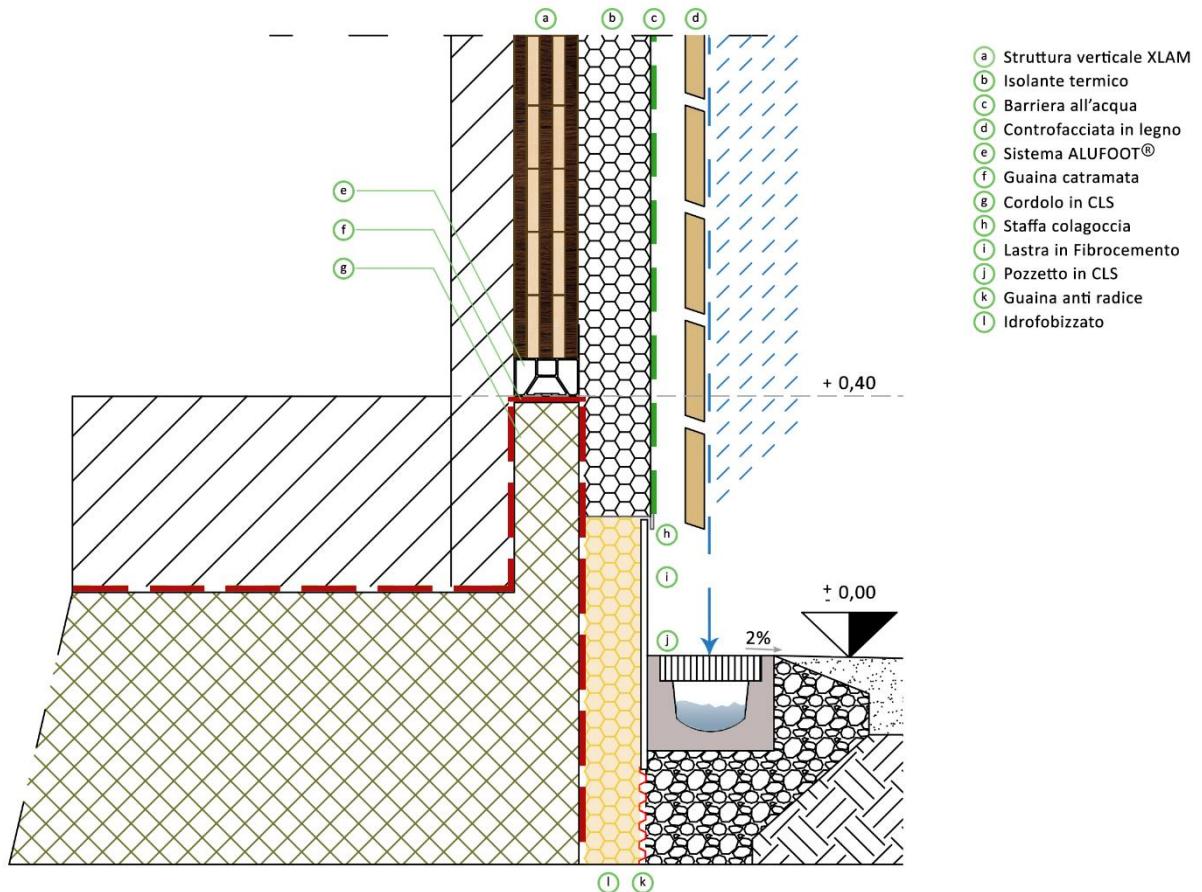
*Soluzione di attacco a terra di una parete in X-LAM: nodo tecnologico che mostra la soluzione con cordolo in CLS inguainato con la parete che poggia su cordolo ventilato metallico, caso in cui la parete non poggia a contatto con il cordolo direttamente ma il rialzo metallico permette una continua ventilazione. La soluzione in facciata è una soluzione di facciata ventilata con retrostante barriera all'acqua con un punto di raccolta dell'acqua in pozzetto a terra esterno e presenza di staffa colagoccia. Il cordolo in CLS risulta coperto dalla guaina che risvolta nella maniera corretta - elaborazione degli autori*

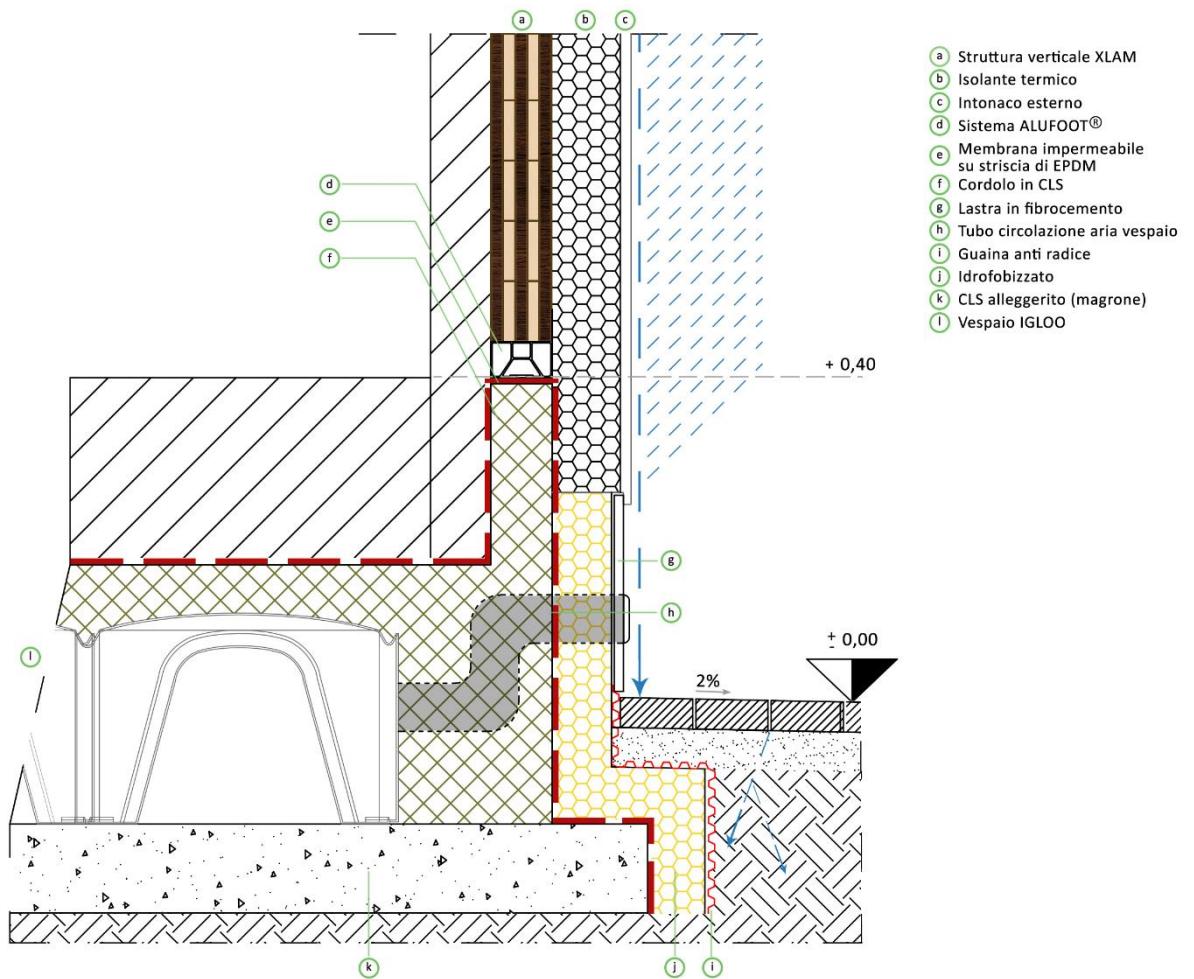
*Soluzione di attacco a terra di una parete in X-LAM: nodo tecnologico che mostra l'attacco a terra della parete con vespaio a igloo e pavimentazione esterna in autobloccante con pendenza necessaria per l'allontanamento dell'acqua. La soluzione ha il cordolo in CLS inguinato correttamente con la parete che poggia su cordolo ventilato metallico, caso in cui la parete non poggia a contatto con il cordolo direttamente ma il rialzo metallico permette una continua ventilazione – elaborazione degli autori*

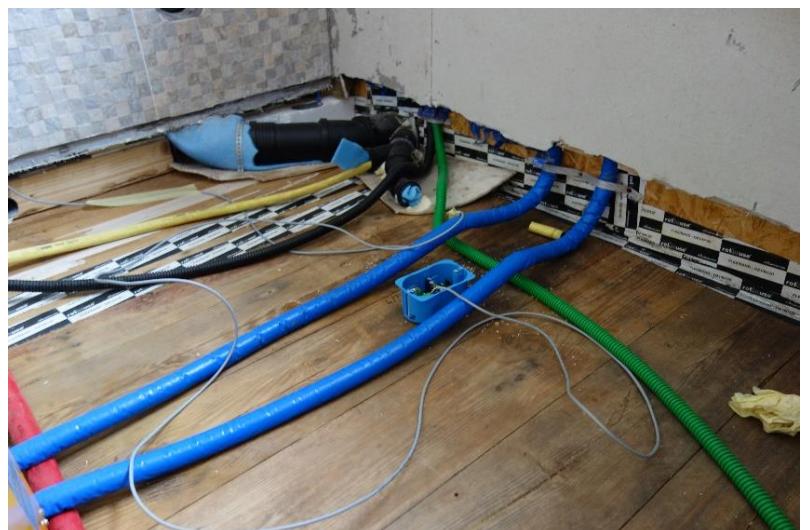
*Struttura lignea di pavimento fortemente compromessa a causa di una marcescenza diffusa a causa degli attacchi impiantistici che hanno causato presenza di umidità assorbita successivamente dal legno: fase di misurazione del livello di umidità presente – fotografie fornite dal professionista incaricato dei lavori, l'ingegner Franco Piva di Ergodomus*

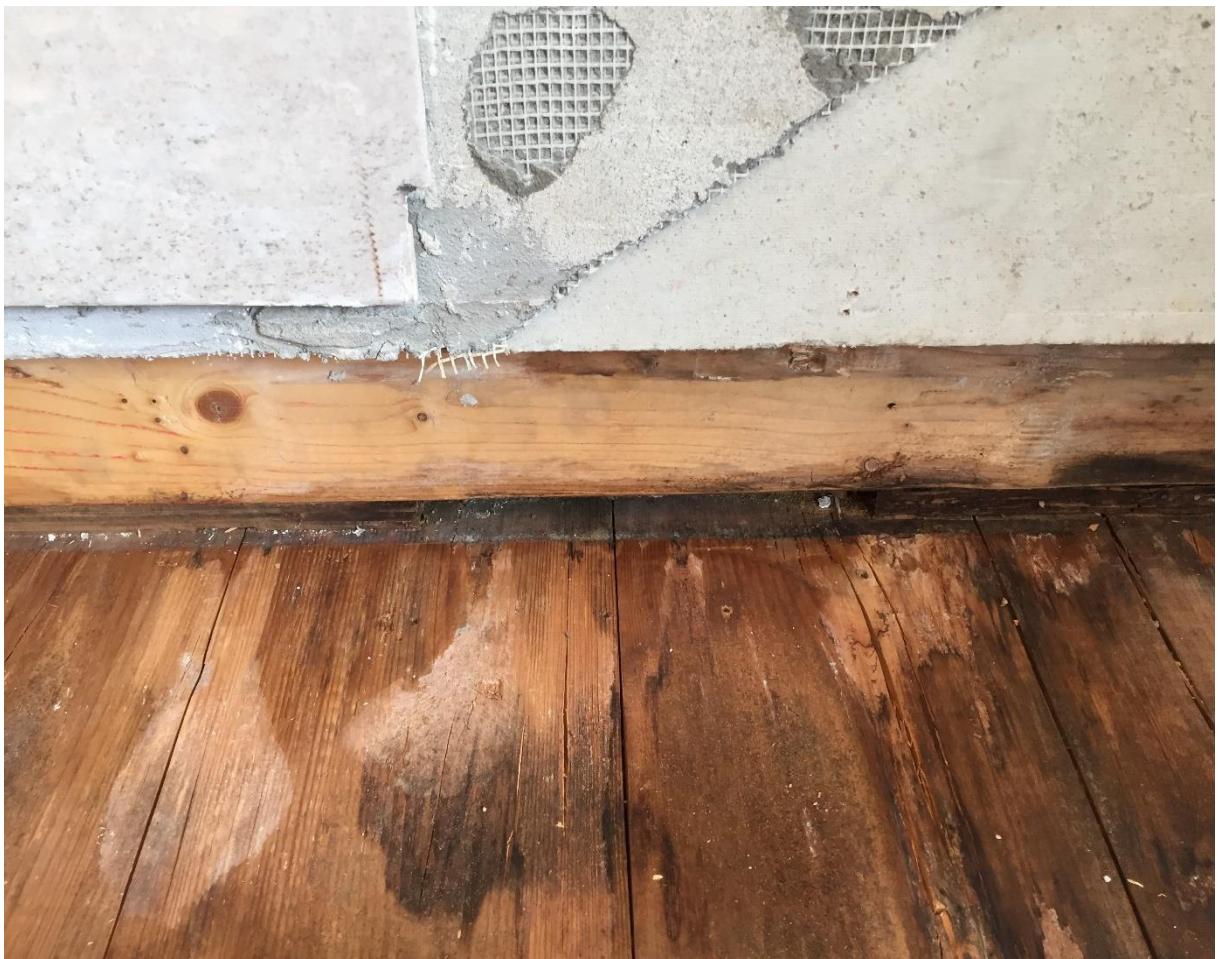
*Struttura lignea di pavimento e parete verticale fortemente compromessa a causa di una marcescenza diffusa a causa degli attacchi impiantistici che hanno causato presenza di umidità assorbita successivamente dal legno – fotografie fornite dal professionista incaricato dei lavori, l'ingegner Franco Piva di Ergodomus*

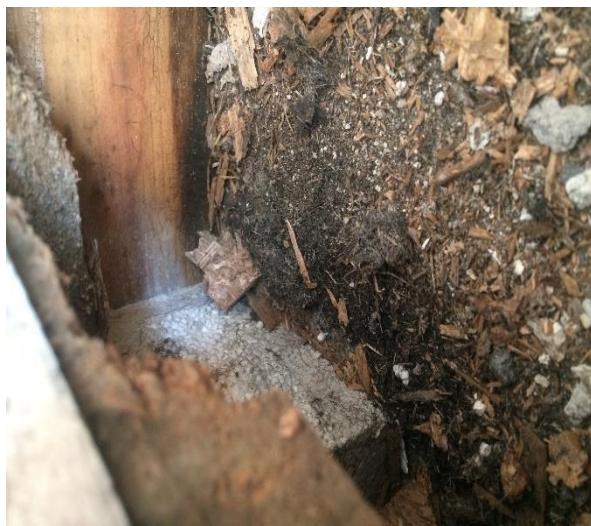
*Struttura lignea di pavimento e parete verticale fortemente compromessa a causa di una marcescenza diffusa a causa degli attacchi impiantistici che hanno causato presenza di umidità assorbita successivamente dal legno: i segni evidenti sulla struttura mostrano un attacco da parte di organismi lignivori con perdita di efficienza da parte del legno – fotografie fornite dal professionista incaricato dei lavori, l'ingegner Franco Piva di Ergodomus*

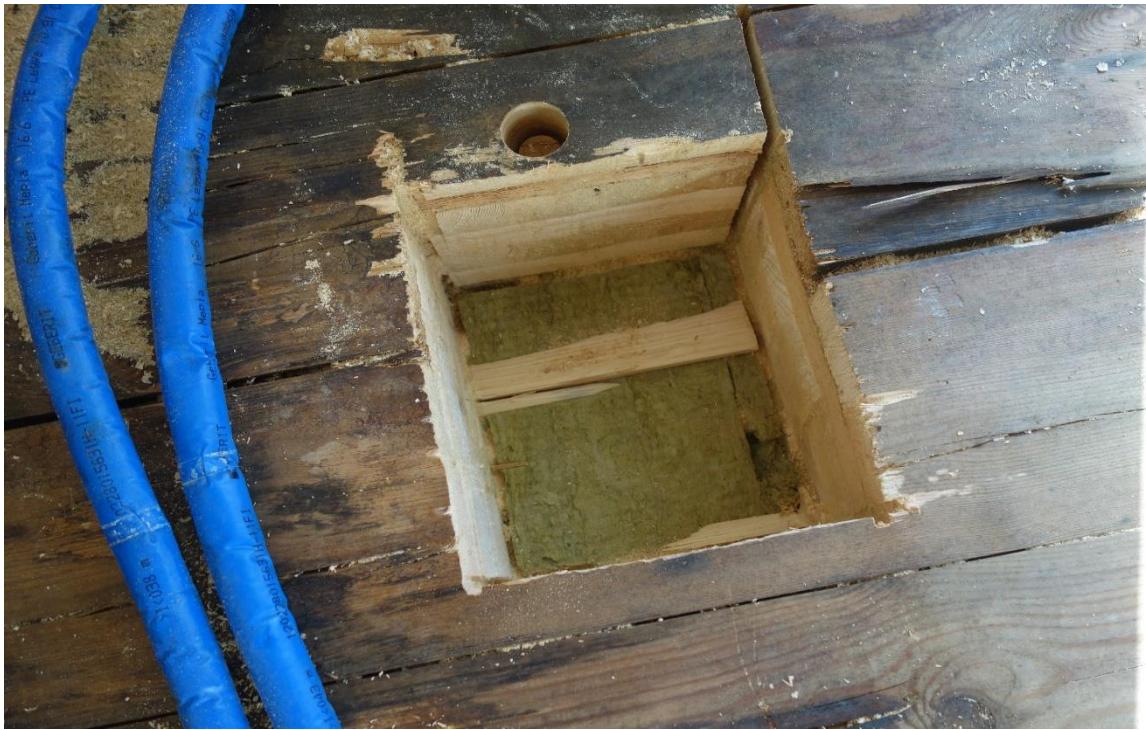
*Fasi di taglio e misurazione del livello di umidità presente all'interno del legno che ha subito una riduzione della sua durabilità a causa di infiltrazioni d'acqua per le soluzioni impiantistiche errate adottate – fotografie fornite dal professionista incaricato dei lavori, l'ingegner Franco Piva di Ergodomus*

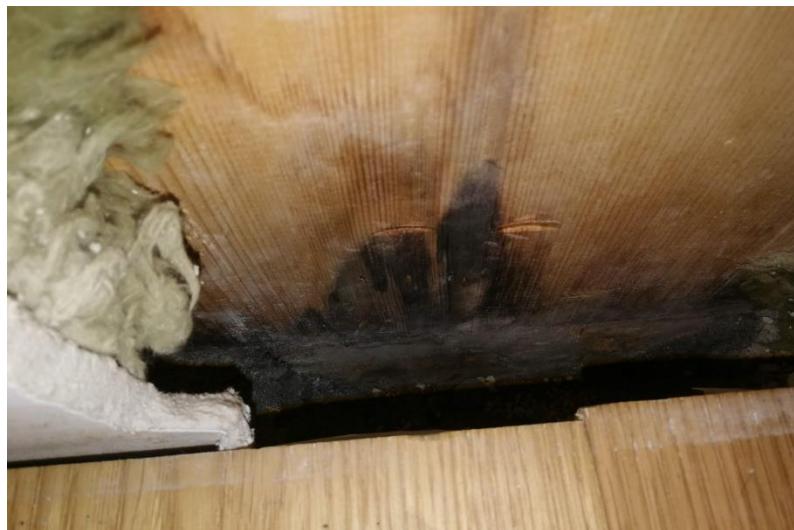
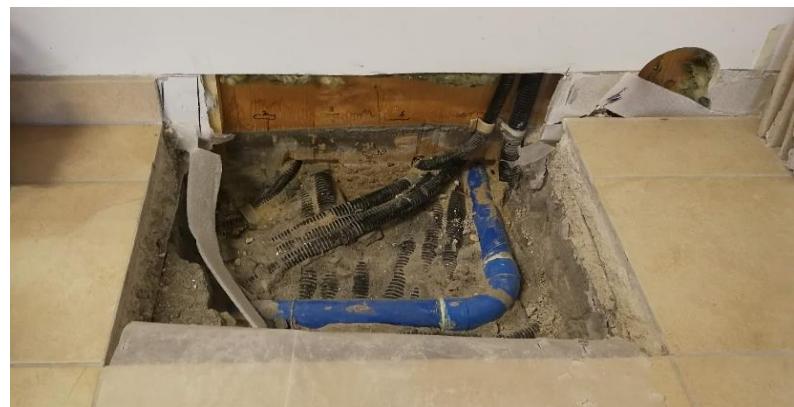
*Struttura lignea della parete verticale in X-LAM colpita da marcescenza a causa della perdita degli impianti sotto il livello del pavimento: fase di misurazione del livello di umidità presente – fotografie fornite dal professionista incaricato dei lavori, l'ingegner Franco Piva di Ergodomus*

Un successivo caso mostra una durabilità compromessa del manufatto sempre a causa della perdita impiantistica che, come mostrato nelle immagini a seguire, ha portato al marcimento del legno della parete in X-LAM posta sotto il livello del terreno, punto in cui è avvenuta una copiosa perdita interna dagli impianti con accumulo di acqua nel vespaio areato.

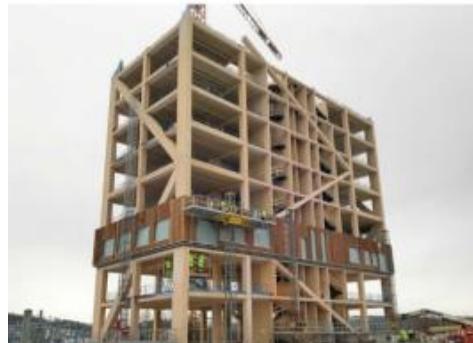
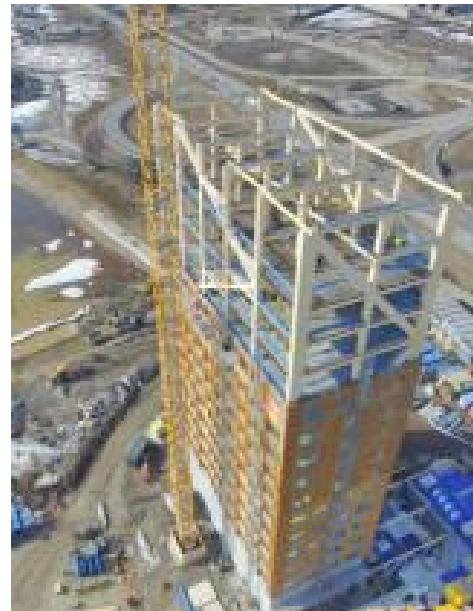
*Modello tridimensionale strutturale con la differenziazione dei solai in legno fino all'undicesimo piano e i solai in calcestruzzo per i piani superiori e fase di cantierizzazione della struttura dell'edificio con l'installazione della facciata prefabbricata*

Il montaggio in fase di cantierizzazione è avvenuto molto rapidamente con l'assemblaggio di 4 piani contemporaneamente, integrati successivamente con gli elementi dei solai ed infine delle pareti interne, incapaci di fornire rigidità globale all'edificio. Durante questa fase di costruzione, le strutture in legno hanno subito l'esposizione alle intemperie con la sola protezione provvisoria di teli in plastica o piastre di legno, motivo per cui, in seguito alla loro installazione, si è provveduto ad una **asciugatura controllata tramite aria calda della struttura** per evitare la possibilità dell'insorgere di problematiche legate ad una durabilità compromessa a causa dell'umidità.

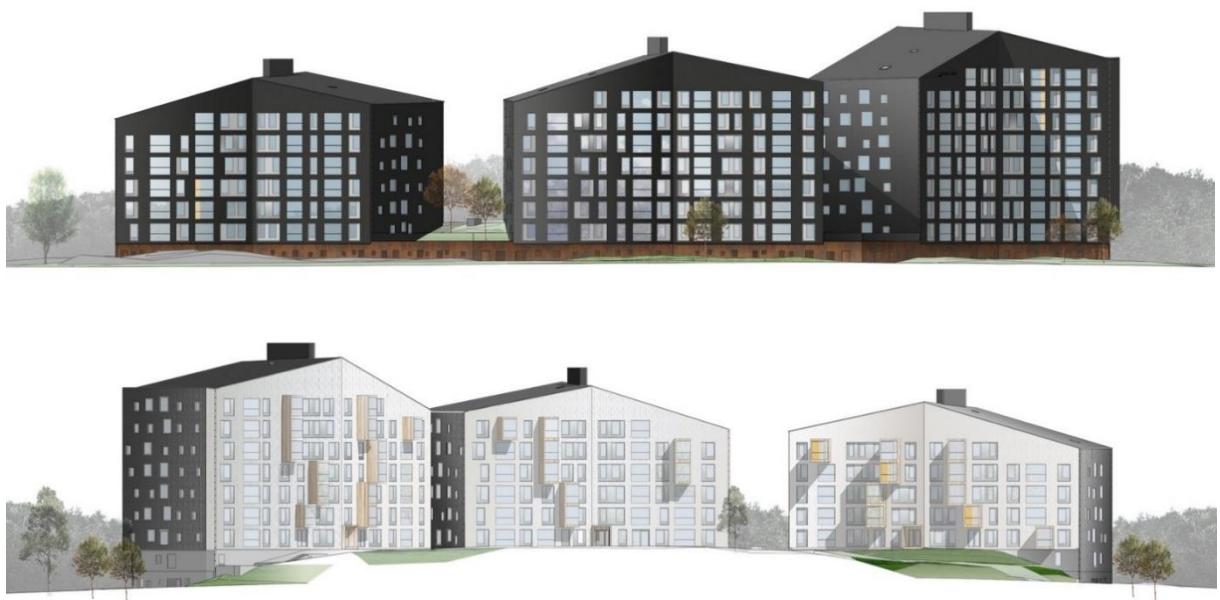
Prospetti degli edifici del complesso residenziale

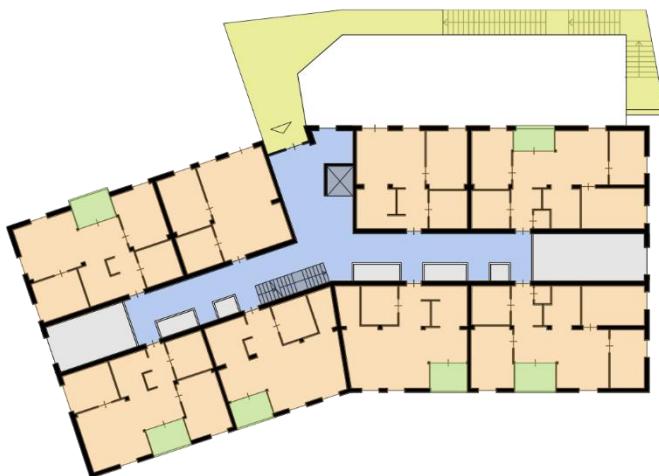
*Pianta funzionale distributiva piano di accesso all'edificio – scala 1:500 – elaborazione degli autori*

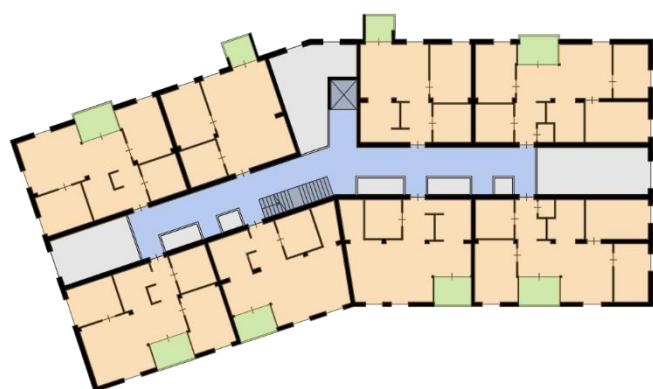
*Pianta funzionale distributiva piano tipo – scala 1:500 – elaborazione degli autori*

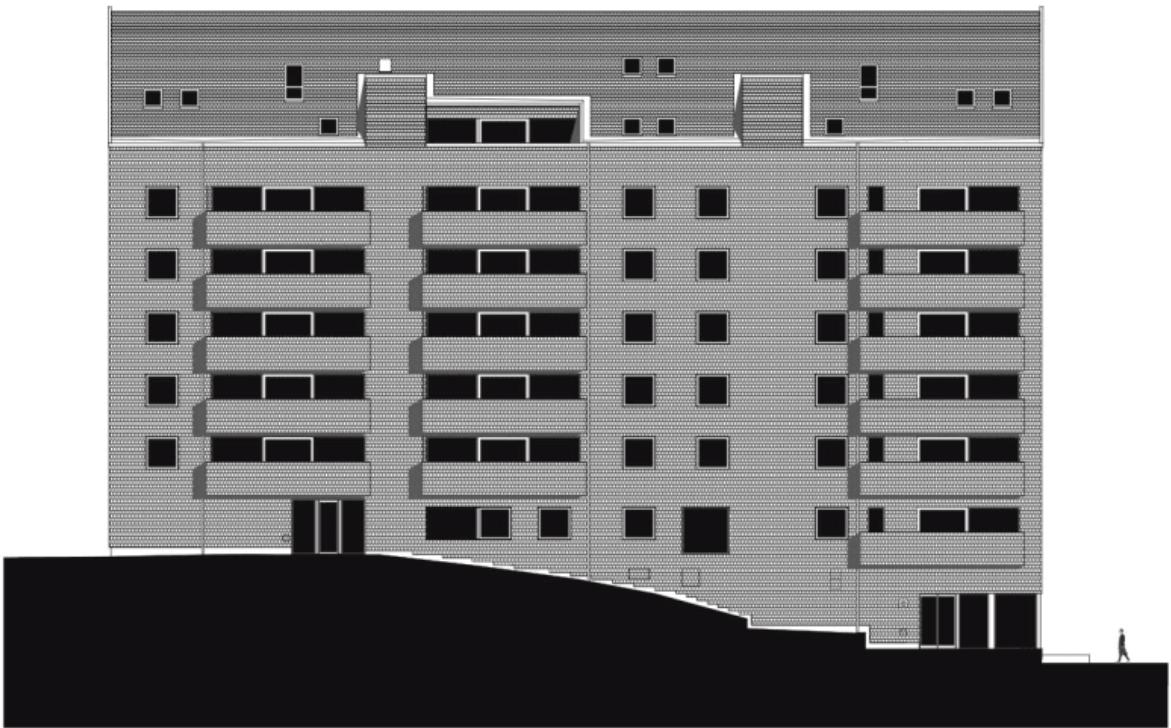
*Prospetti dell'edificio*

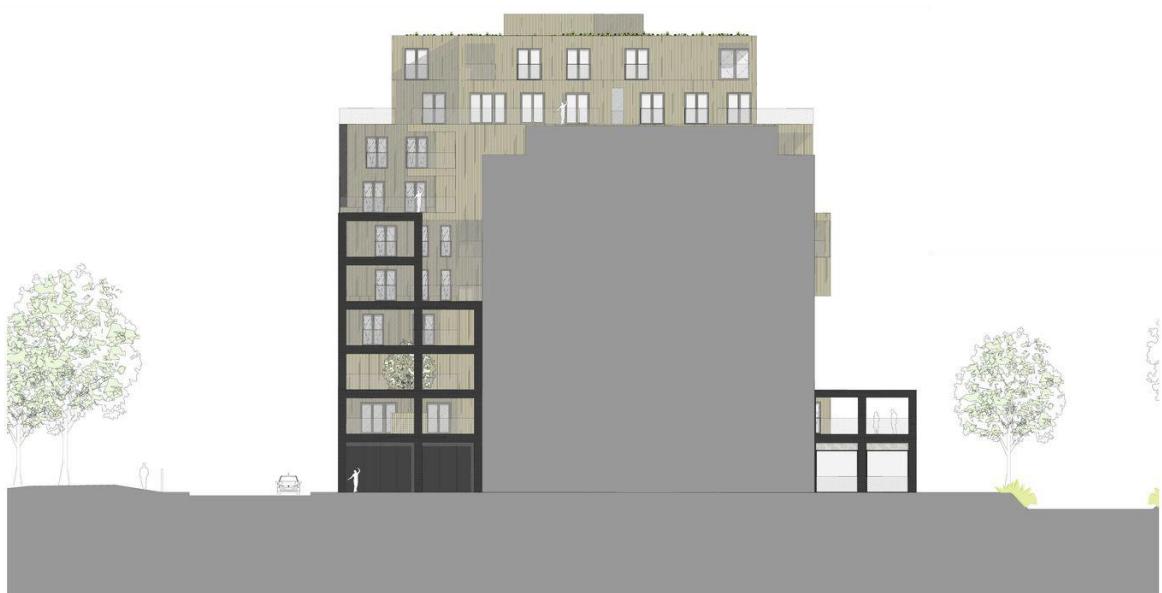
*Prospetto nord dell'edificio*

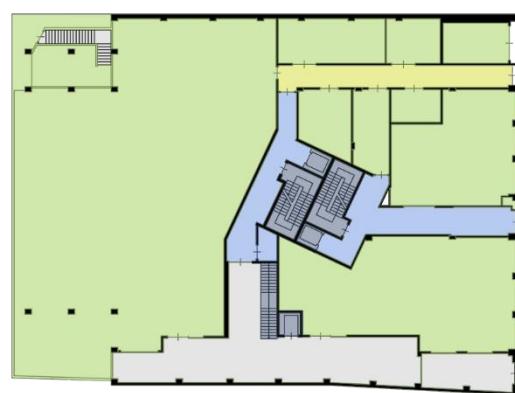
Pianta funzionale distributiva piano terreno – scala 1:500 – elaborazione degli autori

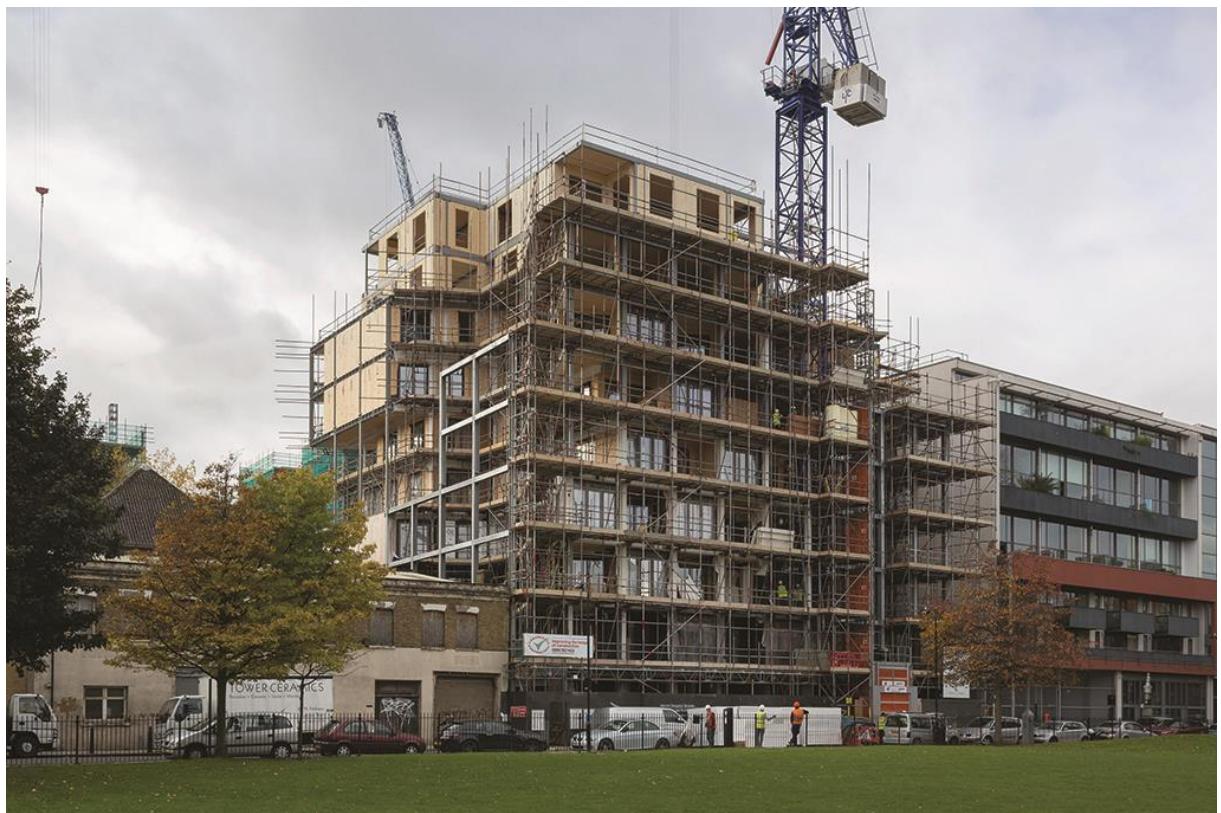
*Fase di cantiere in cui si apprezza la struttura in legno dell'edificio*
