POLITECNICO DI TORINO

Tesi di Laurea Magistrale

**L'ABBAZIA CISTERCENSE DI MORIMONDO: L'ARCHITETTURA DELLA CHIESA.
ANALISI STRATIGRAFICA E STUDIO DEGLI ARCHI**

Martina Carle

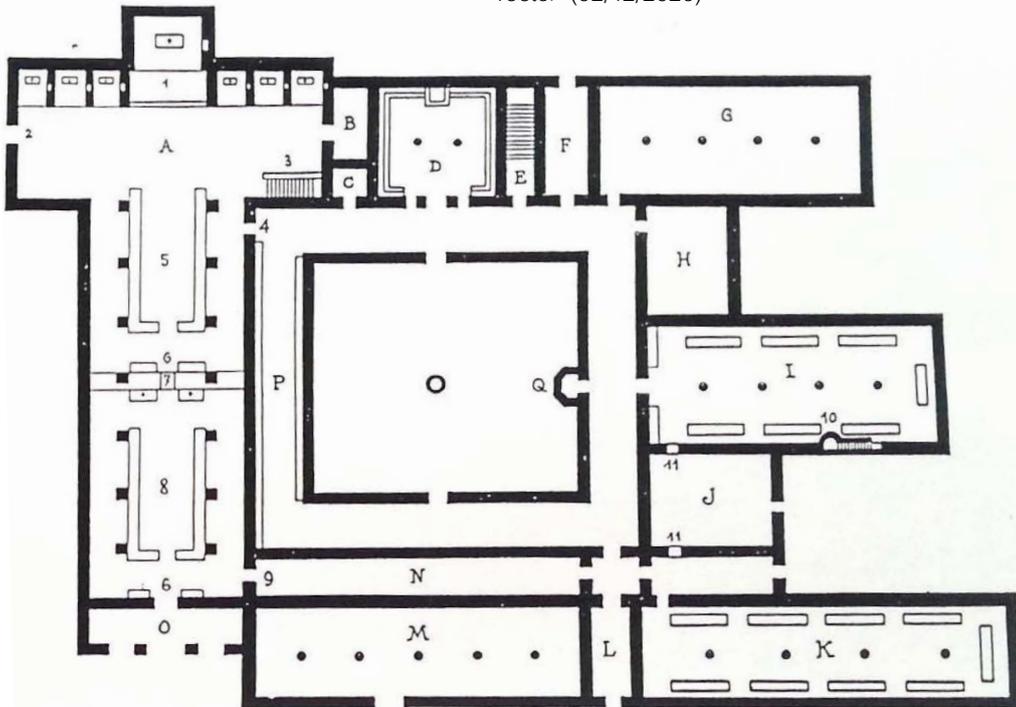
Fig.1.11
Pianta del monastero ideale con la disposizione degli ambienti intorno al chiostro. 1. Presbiterio, 2. Porta del cimitero, 3. Scala del dormitorio, 4. Porta dei Monaci, 5. Coro dei monaci, 6. Banchi degli infermi, 7. Jubè, 8. Coro dei monaci, 9. Porta dei conversi, 10. Pulpito del lettore, 11. Passavivande. A. Chiesa, B. Sacrestia, C. Armarium o biblioteca, D. Sala capitolare, E. Scala del dormitorio, F. Parlatoio, G. Scala dei monaci, H. Stanza riscaldata, I. Refettorio dei monaci; J. Passaggio d'ingresso, K. Dispensa, L. Corridoio dei conversi, M. Nartece, N. Chiostro, O. fontana. In BELTRAMO, *L'abbazia cistercense...* cit., p. 22. già in DIMIER, *L'art cistercien...*cit. p.45

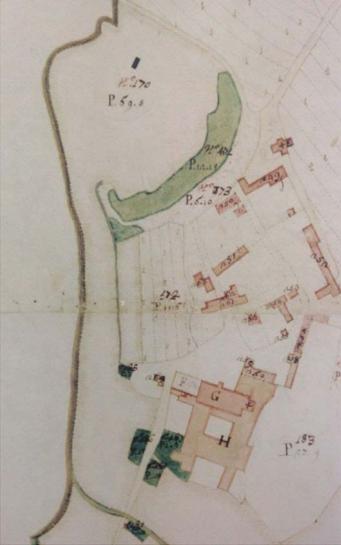
In riferimento all'edificio ecclesiastico emerge principalmente l'assenza del protiro in corrispondenza dell'ingresso della chiesa.	Mappa Catasto Teresiano, 1722, in CARMINATI, RONDENA, <i>I restauri del monastero di Morimondo...</i> cit., p. 21
55	1730	Restauro dell'abbazia di Morimondo per volere dell'abate Francesco Lonati	«Restaurata tempore R.mi D.ni Franchi Lonati [mediolanensis], abate Morimundi. A.D. MDCCXXX»	Fraccaro de Longhi attribuisce a questa fase la realizzazione del protiro in facciata e la variazione dimensionale e proporzionale delle cappelle lungo il transetto.	SANTABROGIO, <i>L'abbazia di Morimondo...</i> cit., p. 84, p. 139 FRACCARO DE LONGHI, <i>L'architettura delle chiese cistercensi...</i> cit., p. 102. p. 104

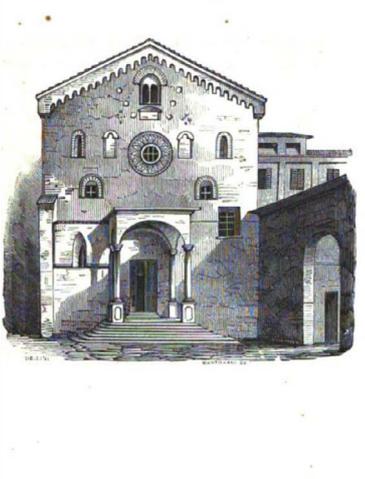
N.	Data	Argomento	Trascrizioni/immagini	Note	Fonte
62	1863	Illustrazione raffigurante la facciata della chiesa di Morimondo

<p>Nell'illustrazione si nota che la porta d'ingresso alla chiesa è a luce rettangolare e il fronte inferiore è intonacato. Sono visibili due aperture attualmente non più esistenti (a sinistra una monofora ad arco a sesto acuto e a destra una finestra rettangolare) e le due aperture a tutto sesto poste sotto al rosone sono caratterizzate da una finestra rettangolare al centro in rottura.</p>	<p>Abbazia di Morimondo, (illustrazione), 1863, in CAVAGNA SANGIULIANI, <i>Una corsa all'abbazia di Morimondo...</i>p. 105</p>
63	1866	Mappa del Catasto Lombardo Veneto

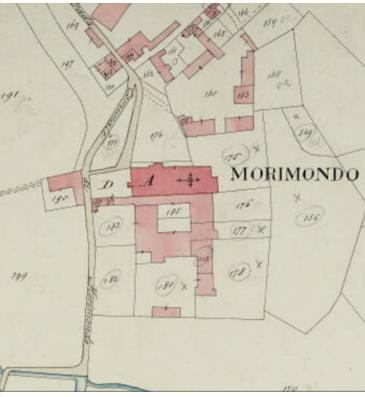
<p>In riferimento all'edificio ecclesiastico si nota la presenza di una cappella in corrispondenza del fronte settentrionale della chiesa, alla quale è addossato un secondo volume di dimensioni inferiori verso ovest. Si nota inoltre il volume del pronao in facciata e la sopraelevazione di un volume sopra la navata laterale meridionale della chiesa.</p>	<p>ASMi, <i>Mappa del Comune censuario di Morimondo</i>, mappa del Catasto Lombardo Veneto, 1866, f. 8, inchiostro nero, inchiostro colori, acquerello, matita, 55x70, 1: 2000 < http://www.asmilano.it/Divenire/document> (8/01/2021)</p>

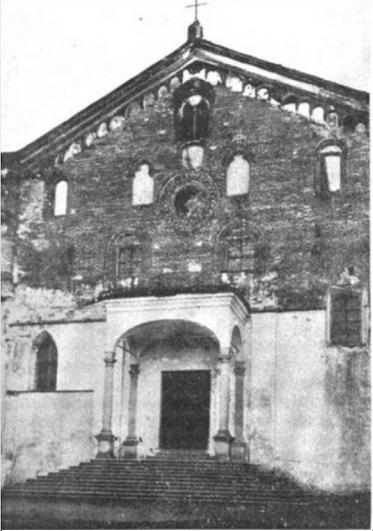
Nella fotografia si notano fori pontai ancora aperti, ed è visibile una mancanza di parte nel fregio decorativo sommitale a destra.	Abbazia di Morimondo-facciata della chiesa (fotografia), s.d., in CAVAGNA SANGIULIANI, <i>L'abbazia di Morimondo...cit.</i> , 1909, p.43
72	[1909]	Interno della chiesa di Morimondo, navata centrale lato meridionale (fotografia)

maggiore, queste fotografie permettono di riconoscere, inoltre, la presenza di fori pontai ancora aperti, una lesione nella nicchia posta al di sopra del rosone con conseguente distacco di intonaco, alcune lacune materiche nella muratura all'estrema destra del profilo di facciata, nonché la precarietà degli intonaci del fregio sommitale.

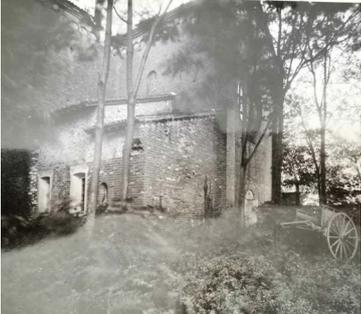
ARCHIVIO DISEGNI E ARCHIVIO FOTOGRAFICO (SABAPMi), cart. 459, n.27, 242, Morimondo chiesa abbaziale: veduta generale esterna dell'intersezione dell'abside con il braccio di croce sinistro e della cappella apertesi alla sinistra dell'abside. Stato attuale (fotografia), 1 settembre 1941

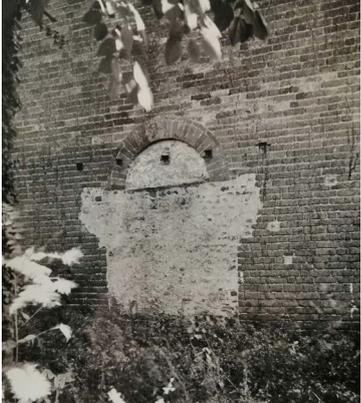
100	Settembre 1941	Prospetto nord della chiesa dell'abbazia di Morimondo-particolare della porta del transsetto (fotografia)

Nella fotografia si nota che la porta del transsetto è visibilmente tamponata; sono inoltre presenti fori pontai in rottura della muratura.	ARCHIVIO DISEGNI E ARCHIVIO FOTOGRAFICO (SABAPMi), cart. 459, n. 26, 243, chiesa abbaziale: veduta esterna della testata del braccio di croce sinistro. Parte inferiore allo stato attuale (fotografia), 1 settembre 1941
101	[1941]	Fronte absidale e incrocio con il transsetto della chiesa dell'abbazia di Morimondo (fotografia)

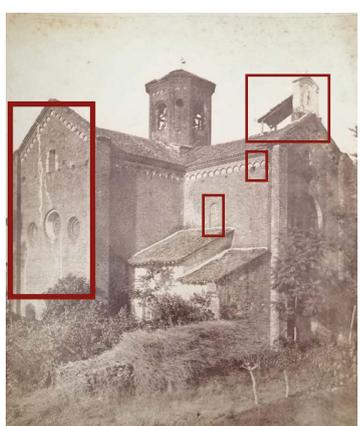
Nella fotografia si osserva che la monofora del braccio del transsetto settentrionale è tamponata, sono visibili le risarciture che corrono lungo il fronte absidale e la mancanza di porzioni di muratura. Inoltre è ancora presente la tettoia dietro all'orologio.	ARCHIVIO DISEGNI E ARCHIVIO FOTOGRAFICO (SABAPMi), cart. 459, n. 33, [Fronte absidale e incrocio con il transsetto settentrionale della chiesa dell'abbazia di Morimondo] (fotografia), s.d.

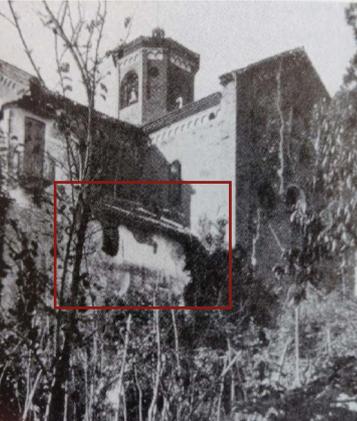
N.	Data	Argomento	Trascrizioni/immagini	Note	Fonte
102	[1941]	Prospetto absidale, particolare del lato meridionale dell'abside

Nella fotografia, nonostante la fitta vegetazione, è visibile la sopraelevazione delle cappelle poste in corrispondenza del braccio del transetto sud.	Il fianco nord della chiesa abbaziale, s.d., in COMINCINI, <i>Morimondo. Storia di una comunità...</i> cit., p. 185
103	[1941]	Fronte absidale della chiesa dell'abbazia di Morimondo (fotografia)

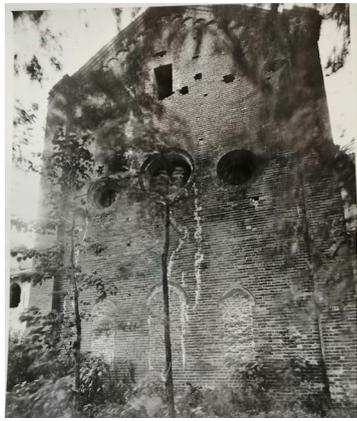
Nella fotografia si nota chiaramente il tamponamento delle monofore del fronte absidale, la mancanza di laterizi nella porzione superiore del fronte. Sono inoltre visibili alcuni fori pontai ancora aperti.	ARCHIVIO DISEGNI E ARCHIVIO FOTOGRAFICO (SABAPMi), cart. 459, sc. 276, Morimondo, abbazia (fotografia), s.d.
104	[1941]	Prospetto settentrionale dell'abbazia di Morimondo (fotografia)

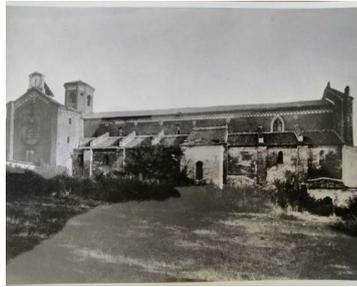
Nella fotografia si nota una cappella addossata alla quarta campata del fronte longitudinale, le prime tre campate sono parzialmente rivestite da intonaco. Si notano inoltre delle risarciture lungo la porzione superiore della navata centrale ed è visibile un'apertura ad arco a sesto acuto in corrispondenza della seconda campata ora non più presente.	ARCHIVIO DISEGNI E ARCHIVIO FOTOGRAFICO (SABAPMi), cart. 459, sc. 276, Morimondo, abbazia (fotografia), Milano, s.d.

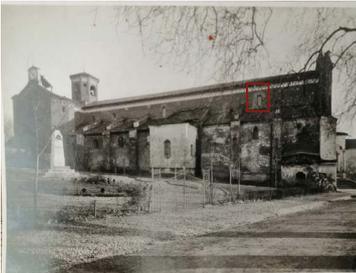
Nella fotografia si nota ancora la presenza della cappella addossata alla quarta campata del fronte longitudinale, le prime tre campate sono ancora parzialmente rivestite da intonaco. Tuttavia, l'apertura a sesto acuto in corrispondenza della seconda campata della navata centrale è stata sostituita con una monofora ad arco a tutto sesto e inoltre è stata ripristinata l'area verde antistante il fronte.	ARCHIVIO DISEGNI E ARCHIVIO FOTOGRAFICO (SABAPMi), cart. 459, n.27, Morimondo, abbazia (fotografia), fotografia Ruotolo, Milano, s.d.

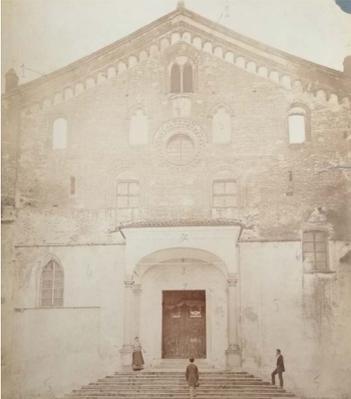
N.	Data	Argomento	Trascrizioni/immagini	Note	Fonte
110	[1949]	Facciata della chiesa di Morimondo (fotografia)

<p>Nella fotografia si nota che la porta d'ingresso alla chiesa è a luce rettangolare, il fronte inferiore è intonato, sono visibili due aperture attualmente non più esistenti (a sinistra una monofora ad arco a sesto acuto e a destra una finestra rettangolare). Le due aperture a tutto sesto poste sotto al rosone sono caratterizzate da una finestra rettangolare al centro in rottura; si notano inoltre fori pontai ancora aperti ed è visibile una mancanza nel fregio decorativo sommitale.</p>	<p>ARCHIVIO DISEGNI E ARCHIVIO FOTOGRAFICO (SABAPMi), n. 23, Milano, Morimondo, abbazia- chiesa parrocchiale. Facciata (fotografia), s.d.</p>
111	[1949]	Facciata della chiesa di Morimondo (fotografia)

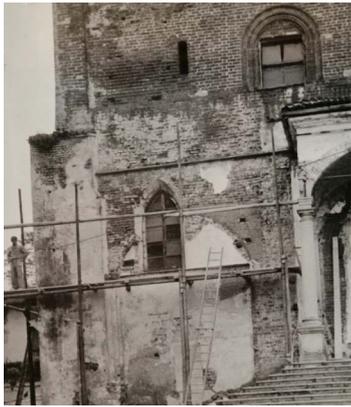
ARCHIVIO DISEGNI E ARCHIVIO FOTOGRAFICO (SABAPMi), cart. 459, Morimondo, (Milano), abbazia, (fotografia), s.d.
117	[1949]	Facciata della chiesa di Morimondo, inizio dei lavori di restauro con rimozione dell'intonaco presente nella porzione inferiore della facciata (fotografia)

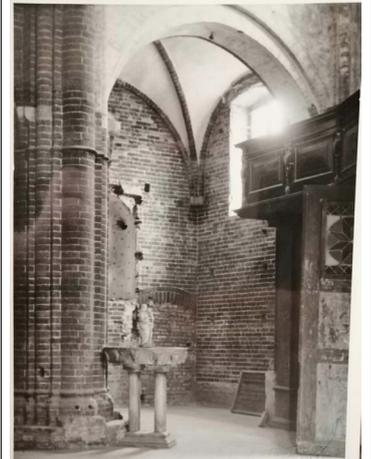
129	[1949]	Interno della chiesa di Morimondo-particolare ingresso (fotografia)

Nella fotografia si nota ancora la presenza dell'organo, la porta dei conversi è tamponata, gli archi della navata principale sono intonacati e la zoccolatura lungo il perimetro della chiesa e in corrispondenza dei pilastri è assente.	ARCHIVIO DISEGNI E ARCHIVIO FOTOGRAFICO (SABAPMi), cart. 459, Carlo Selva (fotografo), Morimondo, (Milano), abbazia (fotografia), s.d.

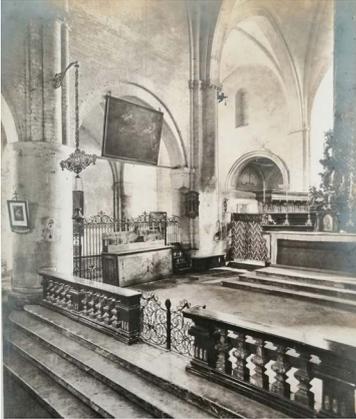
N.	Data	Argomento	Trascrizioni/immagini	Note	Fonte
130	[1949]	Interno della chiesa di Morimondo-particolare presbiterio e transetto settentrionale

<p>Nella fotografia si osserva una parziale intonacatura dei pilastri, l'apertura a tutto sesto della cappella confinante con l'abside e il relativo apparato decorativo interno. La finestra del transetto è ancora tamponata e vi sono quadri appesi agli archi della navata centrale, ora non più presenti. Le pareti risultano già prive del rivestimento ad intonaco, ancora presente in parte in corrispondenza dei pilastri. La datazione di questa fotografia è dubbia, sicuramente compresa tra il 1934 (data di inizio dei lavori interni alla chiesa e il 1955 in cui gli archi d'ingresso alle cappelle furono tamponati).</p>	<p>ARCHIVIO DISEGNI E ARCHIVIO FOTOGRAFICO SABAPMi, cart. 459, Morimondo, (Milano) (fotografia), s.d.</p>
131	7 giugno 1949	Comunicazione riguardante l'intervento di restauro ancora da intraprendere in corrispondenza della facciata	<p>«[...] Le comunico che i lavori da eseguirsi alla facciata dell'abbazia in oggetto, comprendono tutte quelle opere di riparazione e nel contempo di restauro, previste nella perizia estesa da codesto Ufficio. [...] Tali lavori consistono nel consolidamento del muro di facciata, stilamento dei giunti fra i vari corsi di mattoni, sostituzione di mattoni lisci e sagomati sia nel paramento di facciata, sia nelle cornici, aggetti e contorni di finestre, nonché il ripristino del portico di accesso e di quelle zone di muratura e di archi mancanti e che però hanno in sito chiare, visibili tracce»</p>		<p>ASABAPMi, I/3/2797, prot. 2614, Morimondo, lavori di restauro della facciata dell'abbazia, Milano, 7 giugno 1949</p>

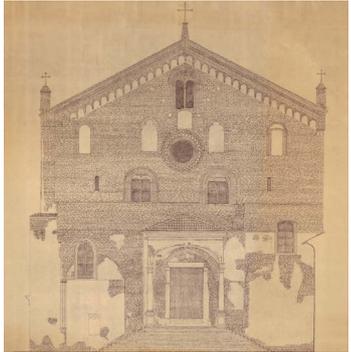
132	[1951]	Rilievo della facciata di Morimondo

<p>ARCHIVIO DISEGNI E ARCHIVIO FOTOGRAFICO (SABAPMi), Mobile E IX, Cart. 93, f. 15, V. BORRONI, Abbazia di Morimondo_Rilievo della facciata, 64.8x61, scala 1:50, carta, s.d., s.a.</p>

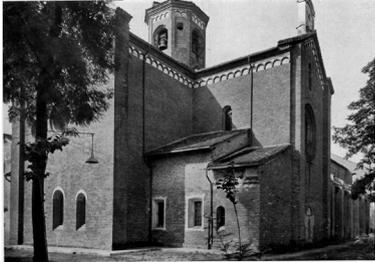
N.	Data	Argomento	Trascrizioni/immagini	Note	Fonte
137	[1949-1954]

<p>Nella fotografia si nota che l'intervento di restauro è in corso d'opera: in fronte absidale è stato restaurato inserendo i tiranti metallici, risarcendo le lesioni e sostituendo gli apparati decorativi mancanti. Inoltre, è stato rimosso il tamponamento delle monofore absidali e della monofora del transetto, è stata rimossa la cappella lungo il fianco meridionale ma non sono ancora state aperte la porta del transetto e la monofora compresa tra le aperture rettangolari.</p>	<p>Morimondo-chiesa, parte orientale, [1949-1954] in FRACCARO DE LONGHI, <i>L'architettura delle chiese cistercensi italiane...cit.</i>, TAV. XXXIII</p>
138	[1955]	"Abbazia di Morimondo-Rilievo- Pianta a quota di Spiccato"

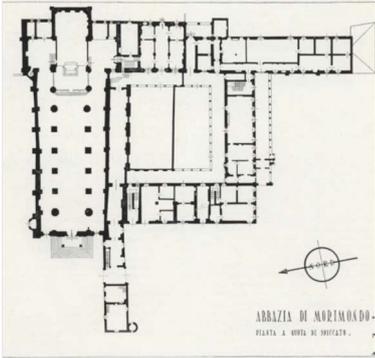
<p>Nella planimetria non è più visibile la cappella esterna alla quarta campata mentre è ancora presente la disposizione alterata della cappelle lungo il transetto con le relative aperture.</p>	<p>Abbazia di Morimondo-Rilievo- Pianta a quota di Spiccato, s.d. in CASTELFRANCHI, <i>Un'interpretazione lombarda...cit.</i>, p.23</p>

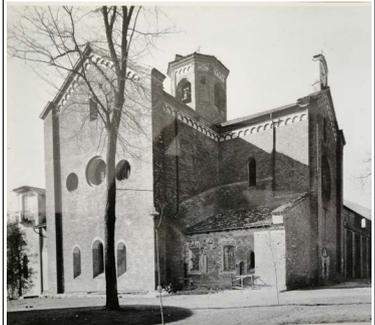
139	febbraio 1955	Prospetto orientale, fronte absidale (fotografia)

<p>Nella fotografia si nota che la copertura delle cappelle occidentali è stata abbassata e si osserva che è in corso l'intervento di restauro delle cappelle che prevede l'apertura della monofora originaria e il tamponamento delle aperture rettangolari a piattabanda.</p>	<p>ARCHIVIO DISEGNI E ARCHIVIO FOTOGRAFICO (SABAPMi), cart. 459, sc. 250, Morimondo, abbazia (fotografia), febbraio 1955, già in CASTELFRANCHI, <i>Un'interpretazione lombarda...cit.</i>, p.21</p>
140	febbraio 1955	Interno della chiesa di Morimondo-transetto sud

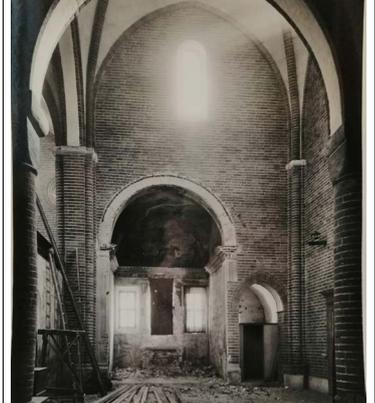
<p>Nella fotografia si nota l'arco a tutto sesto aperto in corrispondenza della cappella confinante con l'abside e relative aperture rettangolari. Si nota inoltre una chiusura in corrispondenza della cappella all'estremo sud con una porta lignea. La finestra del transetto è aperta.</p>	<p>ARCHIVIO DISEGNI E ARCHIVIO FOTOGRAFICO (SABAPMi), cart. 459, sc. 241, Morimondo, abbazia (fotografia), febbraio 1955</p>

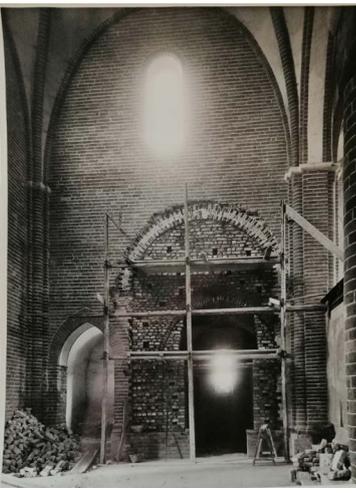
N.	Data	Argomento	Trascrizioni/immagini	Note	Fonte
141	febbraio 1955	Interno della chiesa di Morimondo-transetto nord

Nella fotografia si nota l'intervento di tamponamento dell'arco a tutto sesto aperto in corrispondenza della cappella confinante con l'abside. La monofora di tale cappella è già stata aperta e la finestra del transetto non è più tamponata.	ARCHIVIO DISEGNI E ARCHIVIO FOTOGRAFICO (SABAPMi), cart. 459, sc. 249 Morimondo, abbazia (fotografia), febbraio 1955
142	febbraio 1955	Interno della chiesa di Morimondo-incrocio tra navata centrale e transetto

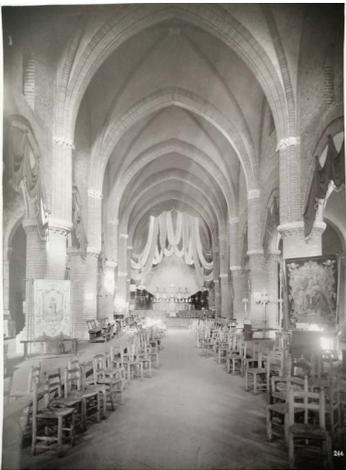
La fotografia documenta l'avvenuta rimozione dell'intonaco in corrispondenza delle pareti, dei sostegni verticali e delle cordonature in cotto.	ARCHIVIO DISEGNI E ARCHIVIO FOTOGRAFICO (SABAPMi), cart. 459, Morimondo, (Milano) (fotografia), s.d.

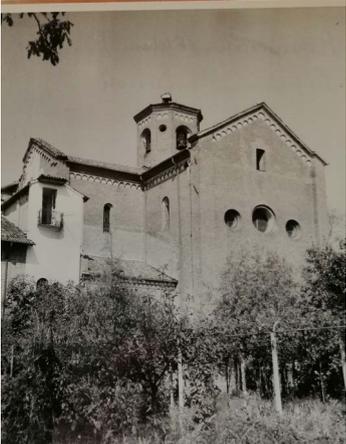
Nella fotografia si osserva che anche le cappelle lungo il braccio meridionale del transetto sono state abbassate.	ARCHIVIO DISEGNI E ARCHIVIO FOTOGRAFICO (SABAPMi), Morimondo, Milano-abbazia, abside (fotografia), primavera 1960

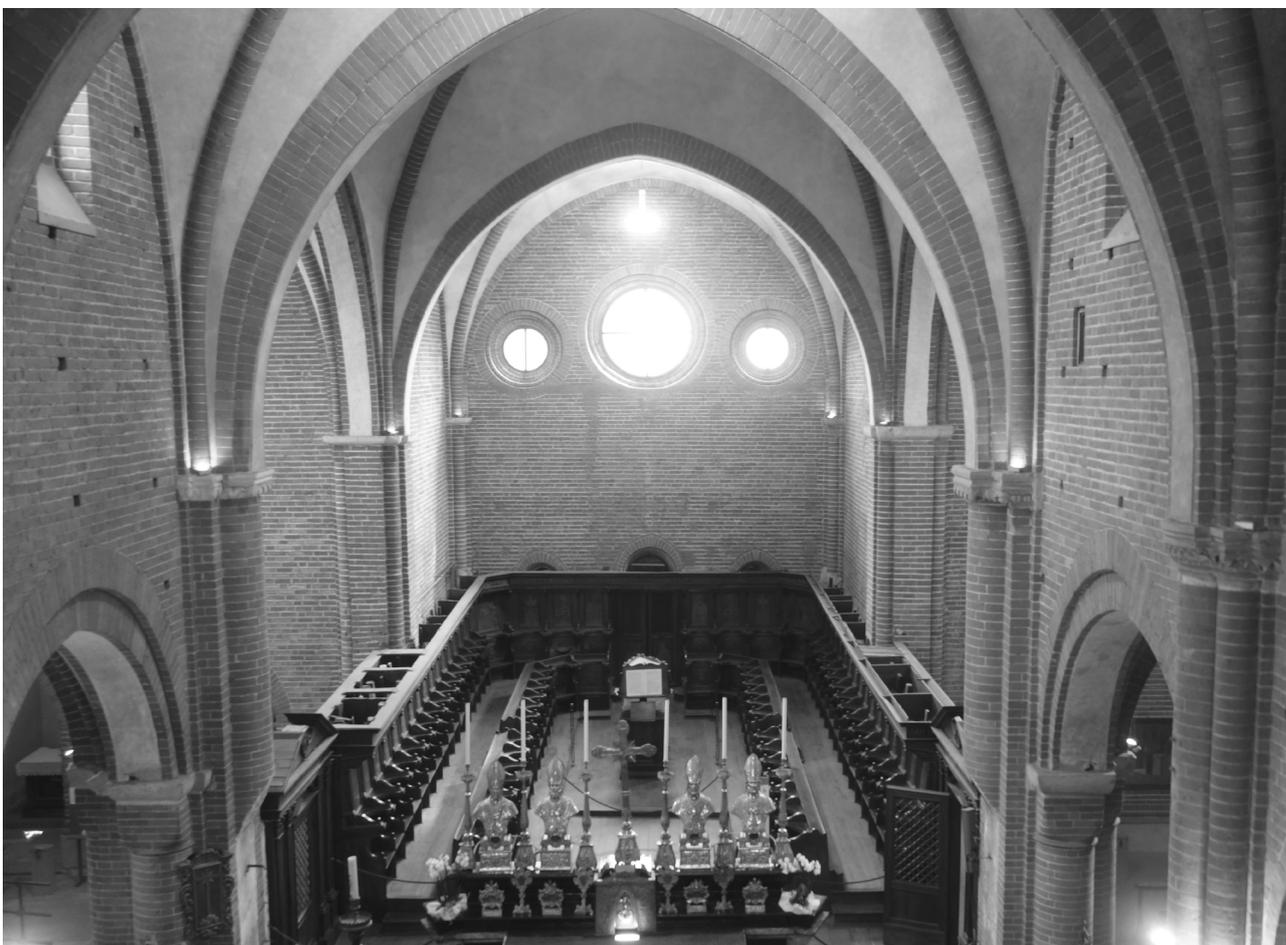
Fig 2.7. Interno, abside. Fotografia scattata da F.T studio s.r.l con camera metrica montata su drone

setentrionale che metteva in comunicazione la chiesa con il cimitero²⁶⁰. L'abside prevede una terminazione piatta secondo il tipico modello bernardino²⁶¹ ed è coperto anch'esso da una volta a crociera cordonata ed illuminato da tre rosoni dalla semplice fattura. In corrispondenza dell'imponente e fastoso coro cinquecentesco si trovano inoltre altre tre monofore ad arco a tutto sesto con ghiera doppia a sesto acuto, un tempo probabilmente aperte e costituenti fonte di illuminazione interna della chiesa (fig. 2.7).

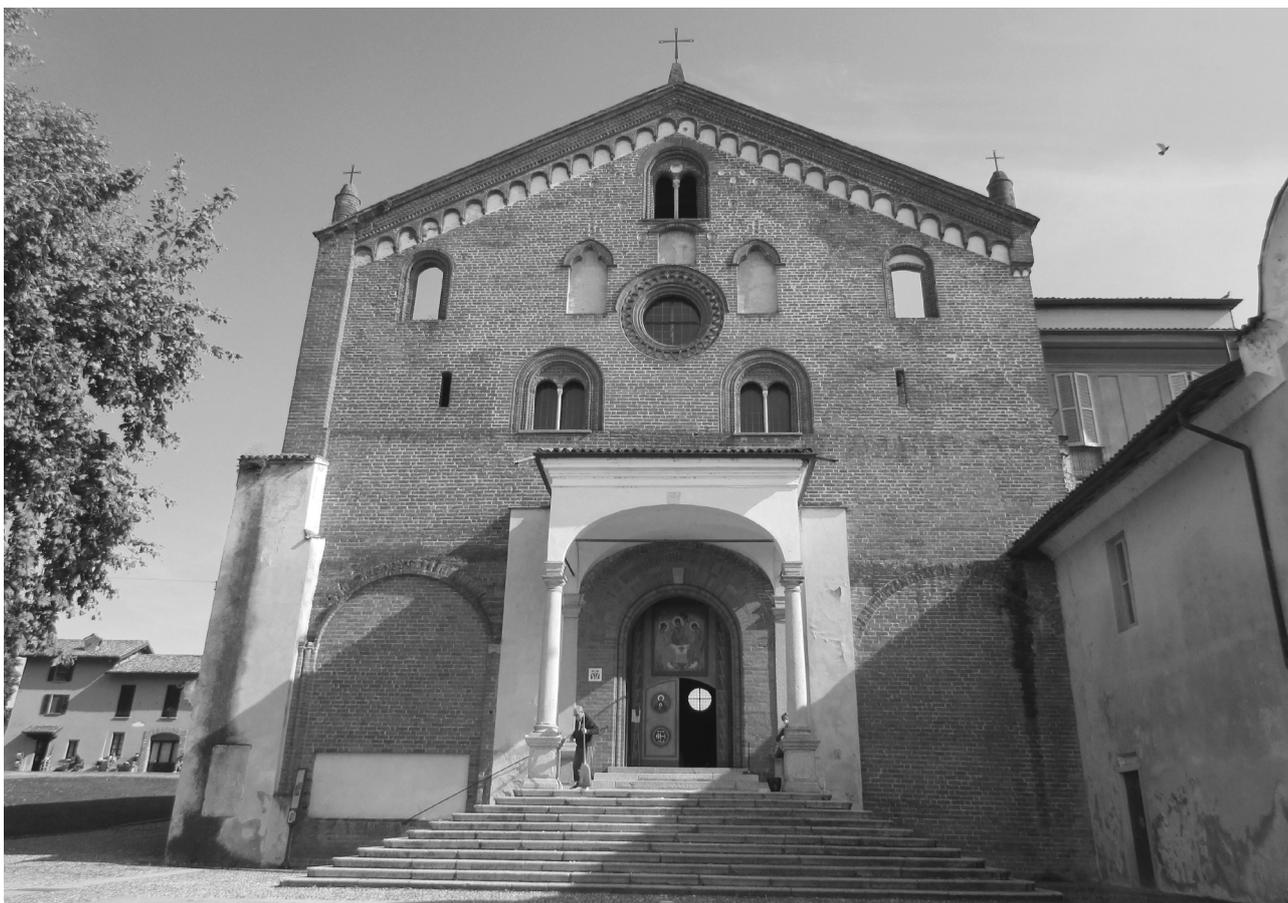
Fig. 2.8. Facciata. Fotografia scattata dall'autore, agosto 2020

La facciata della chiesa (fig. 2.8), in laterizio faccia vista, presenta una forma a capanna definita "a vento" poiché molto aggettante rispetto al corpo di fabbrica²⁷⁹. Grazie ai compiuti interventi di restauro, sono emerse le tracce di un nartece a tre campate di cui rimane inoltre un fascio di sottili colonnine con capitello in pietra. Silvia Beltramo nello studio condotto sulle facciate delle chiese cistercensi, sottolinea che in area lombarda sono presenti narteci a Chiaravalle Milanese, Cerreto e Chiaravalle della Colomba, nonostante questo non sia conservato nella sua integrità²⁸⁰. Attualmente il fronte è preceduto da un protiro sorretto da colonne lapidee su alto basamento e sopraelevato per mezzo di una scalinata in pietra di serizzo²⁸¹. Il portale d'accesso alla chiesa presenta una ghiera multipla a tutto sesto ed è frutto di un intervento di ripristino avvenuto in sostituzione del precedente portale rettangolare.

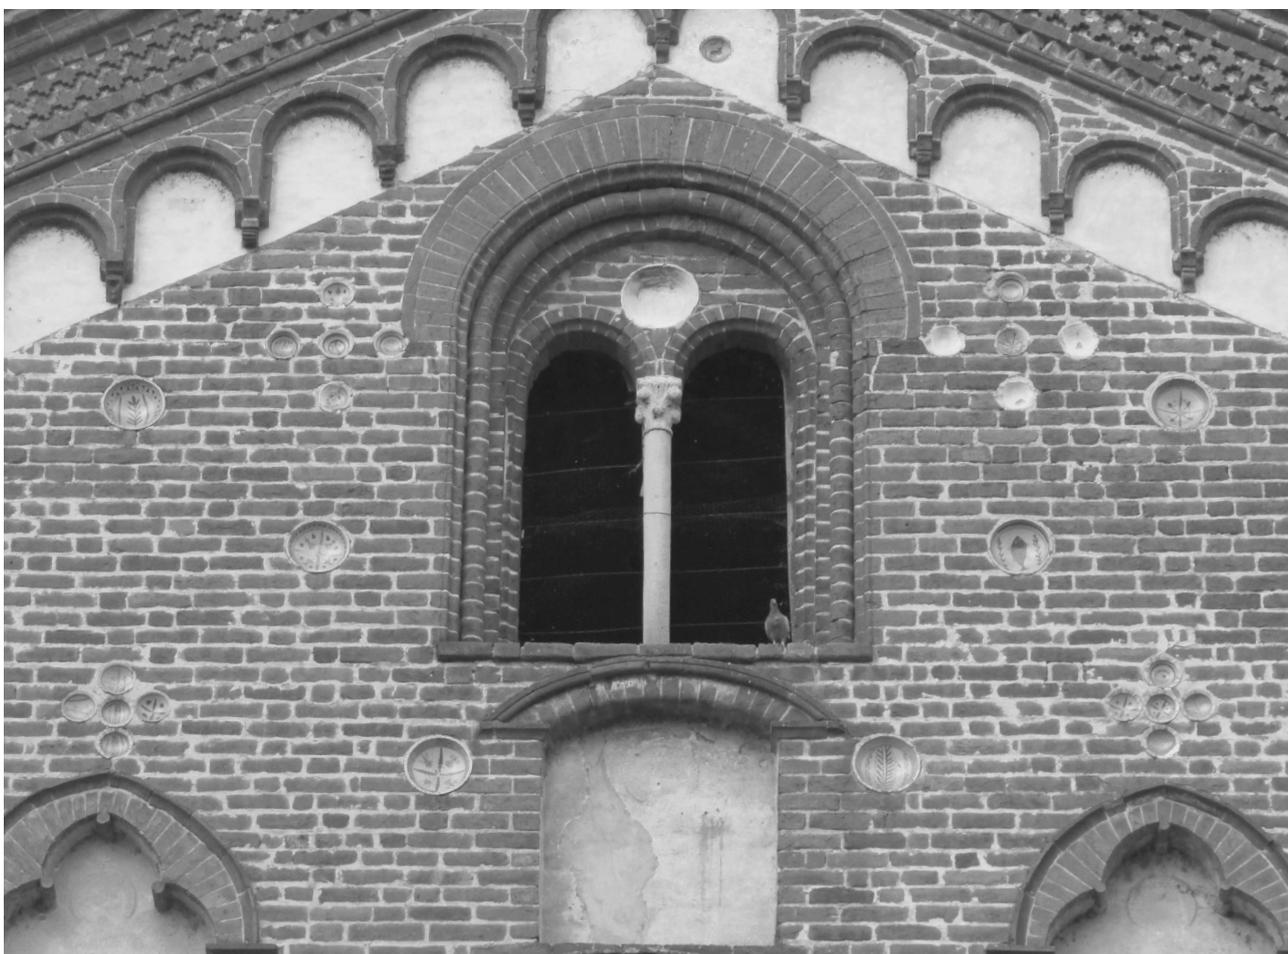
Fig. 2.9. Facciata, bacini ceramici. Fotografia scattata dall'autore, agosto 2020

Di notevole interesse sono inoltre i 24 bacini ceramici che ornano la fascia superiore della facciata, risalenti alla fine del XIII secolo e di ragionevole provenienza meridionale²⁸⁵ (fig. 2.9). In particolare, gli studi condotti sui bacini ceramici indicano che questi si compongono da un impasto in argilla dal colore rosso-mattone successivamente smaltati e dipinti con decorazioni vegetali, geometriche e zoomorfe in bruno manganese, verde ramina e blu e più raramente si trovano bacini bicromi bruno-blu. Essi si possono raggruppare secondo le dimensioni del loro diametro in tre tipologie: 6 elementi a tesa stretta presentano un diametro di circa 26-28 cm, 8 esemplari a tesa stretta hanno un diametro compreso tra i

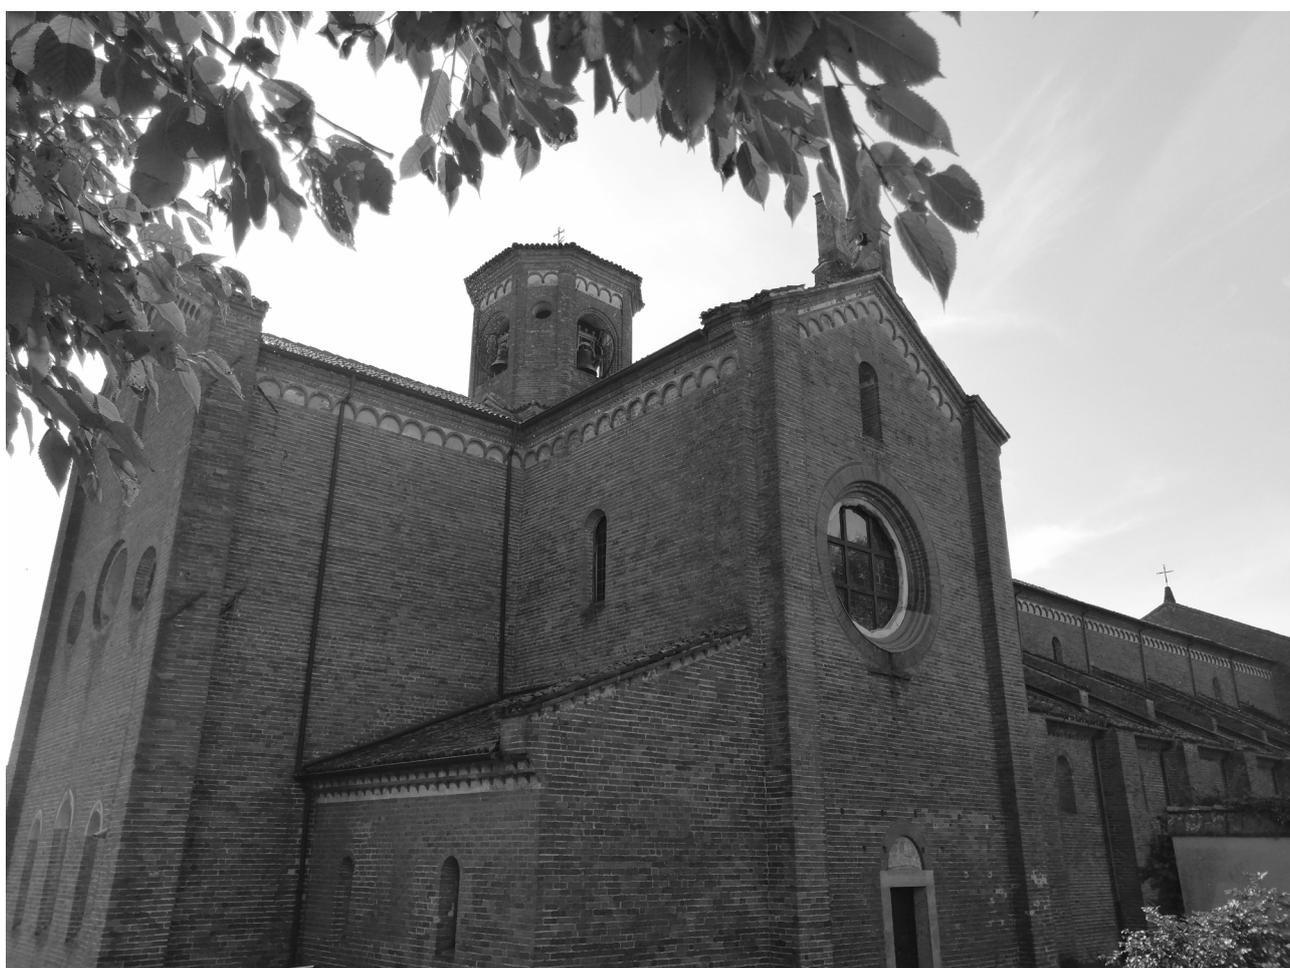
Fig. 2.11. Incrocio transetto e corpo longitudinale. Fotografia scattata dall'autore, ottobre 2020

Volgendo l'attenzione al fianco settentrionale in mattoni faccia vista, si osserva che la scansione interna è riproposta anche all'esterno per mezzo di otto robusti contrafforti rettangolari particolarmente sporgenti, interrotti in corrispondenza della linea di gronda del tetto della navata laterale dal quale sporgono altrettanti contrafforti orizzontali (fig. 2.10). All'esterno come all'interno, le aperture lungo la navata minore e maggiore sono a tutto sesto con doppia ghiera in laterizio e sono presenti in tutte le campate ad eccezione della terza e quinta campata nella navata minore e nella prima, seconda, terza e quinta campata nella navata maggiore partendo da ovest. Dal punto di vista dell'apparato decorativo, la navata minore termina con un fregio decorativo a beccatelli, rintracciabile anche lungo le cappelle del prospetto est mentre la navata maggiore si conclude con un fregio ad archetti pensili su fondo bianco e cornice sommitale che prosegue ininterrotto lungo tutto il perimetro della chiesa. Unica eccezione nella scansione del prospetto è la cappella comunemente soprannominata "dei morti", che si staglia sulla muratura con il suo rivestimento intonacato. Esternamente il transetto è rinforzato da due contrafforti e termina superiormente con un analogo fregio decorativo ad archetti modanati. Il grande rosone centrale è infine sormontato da una monofora aperta in corrispondenza del sottotetto con ghiera a tutto sesto. Sopra la copertura del transetto si osserva infine un orologio (fig. 2.11).

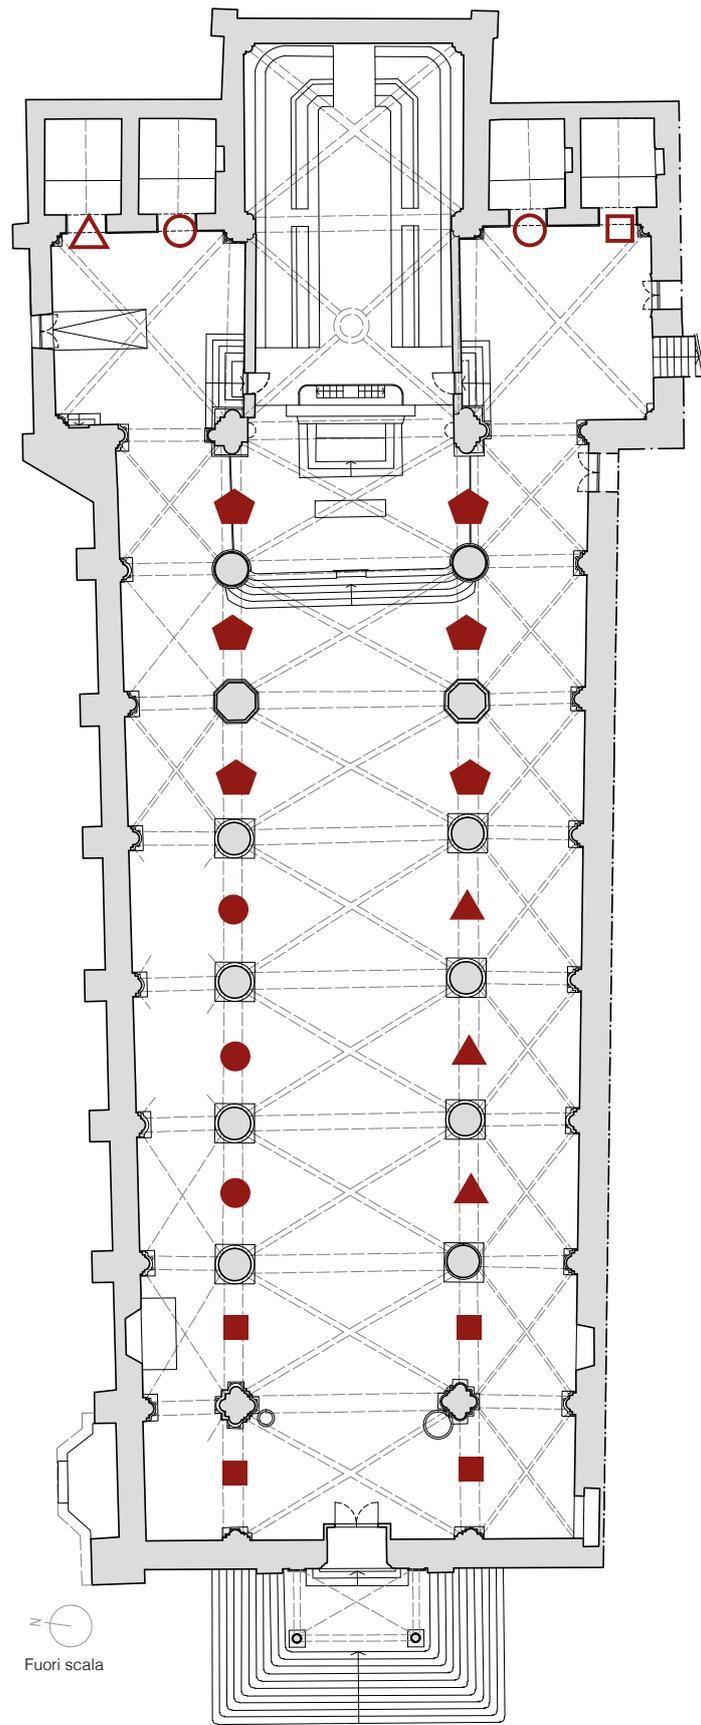
Planimetria della chiesa
 Ipotesi di suddivisione delle arcate in gruppi omogenei

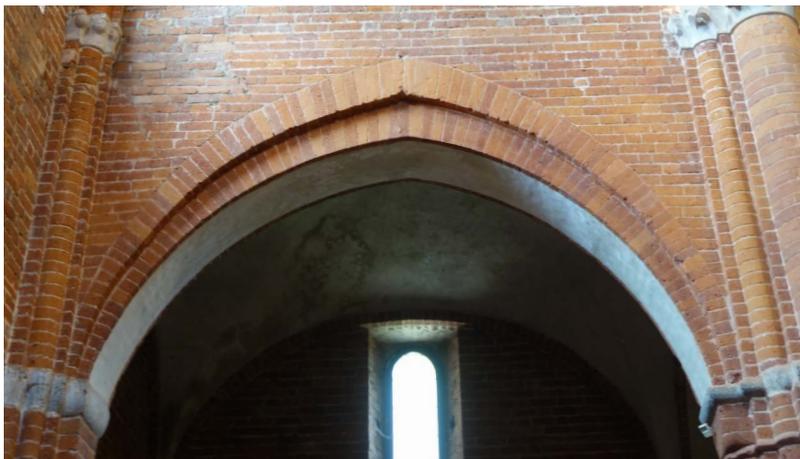
1

Fotografia arco 1, lato occidentale

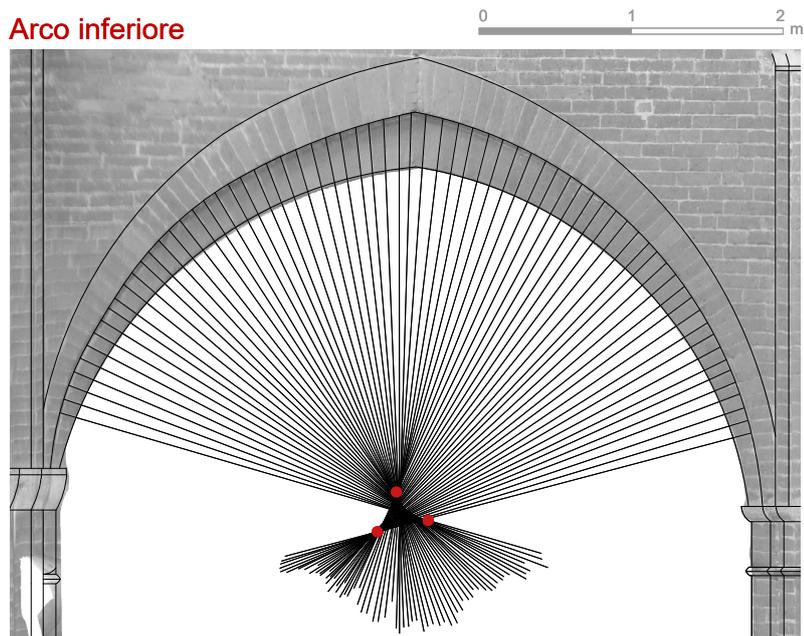
Arco inferiore

Raddrizzamento fotografico con indicazione della direzione dei giunti e dei relativi centri. Scala 1:50

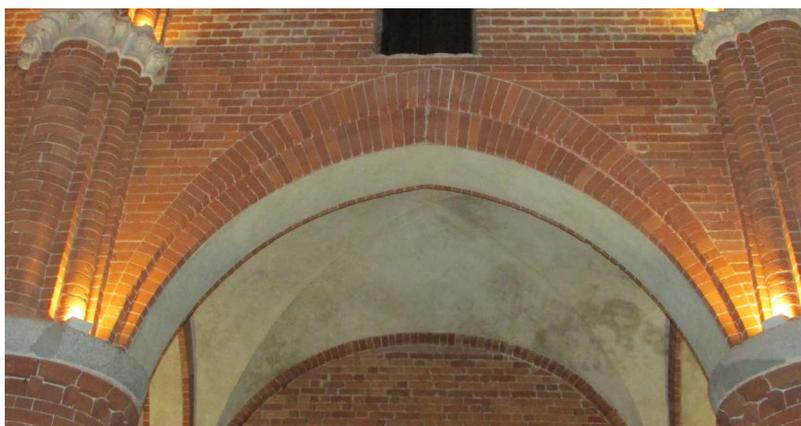
3

Fotografia arco 3, lato occidentale

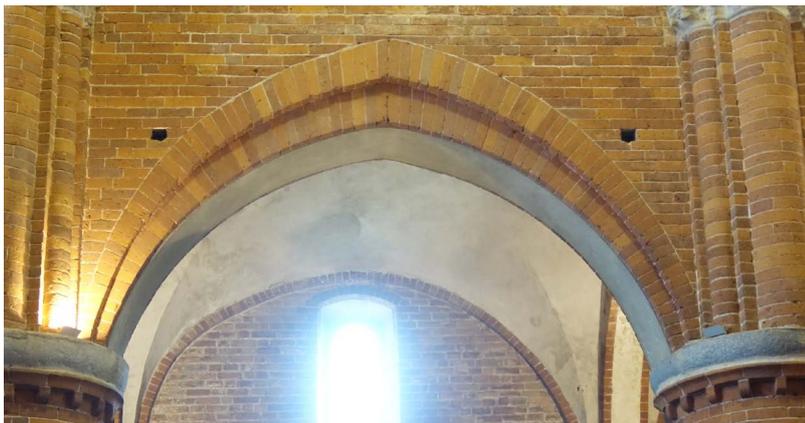
**Numero dei cunei:** 70**Apparecchiatura del vertice:** assenza concio di chiave**Materiali e lavorazione:** Conci in laterizio legati da un sottile strato di malta di calce chiara. Si nota un graduale inspessimento della ghiera dall'imposta verso la chiave

Fotografia arco 4, lato occidentale

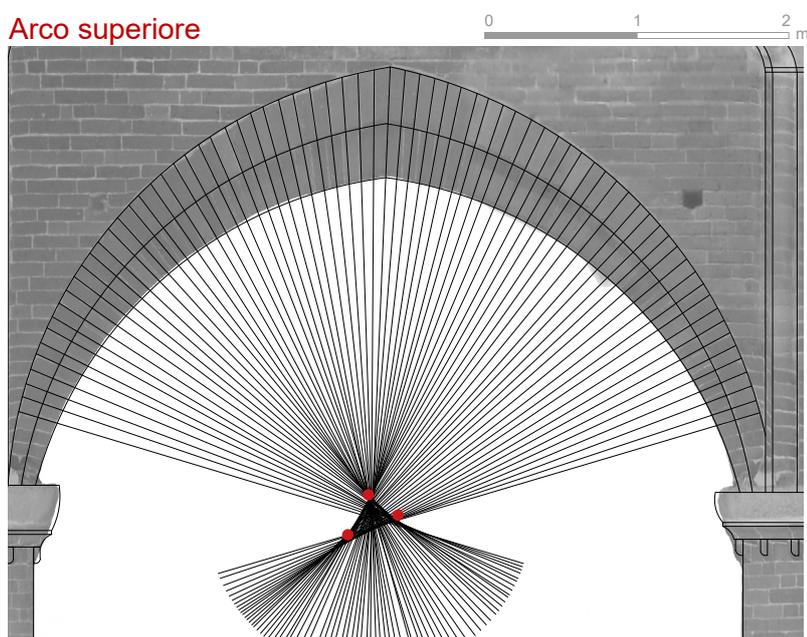
Fuori scala \ominus **Arco superiore**

Raddrizzamento fotografico con indicazione della direzione dei giunti e dei relativi centri. Scala 1:50

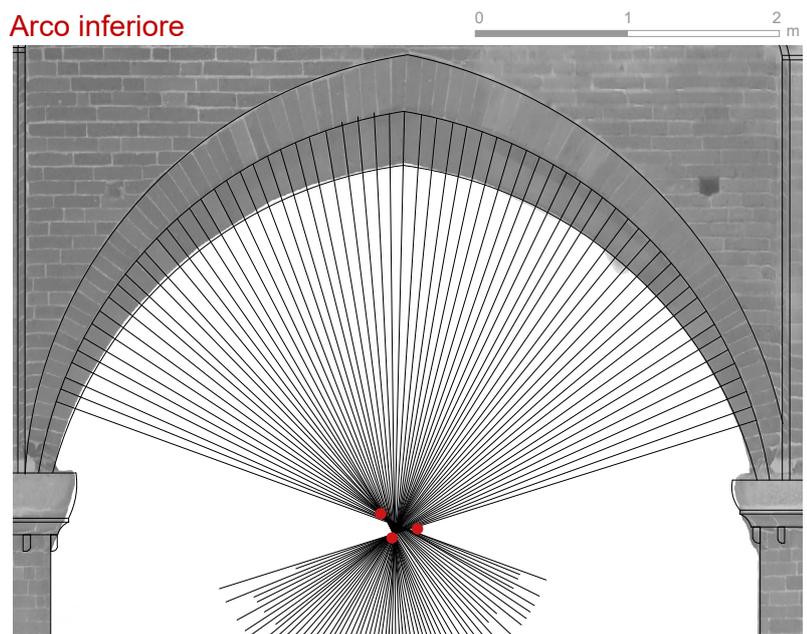
Raddrizzamento fotografico con indicazione della direzione dei giunti e dei relativi centri. Scala 1:50

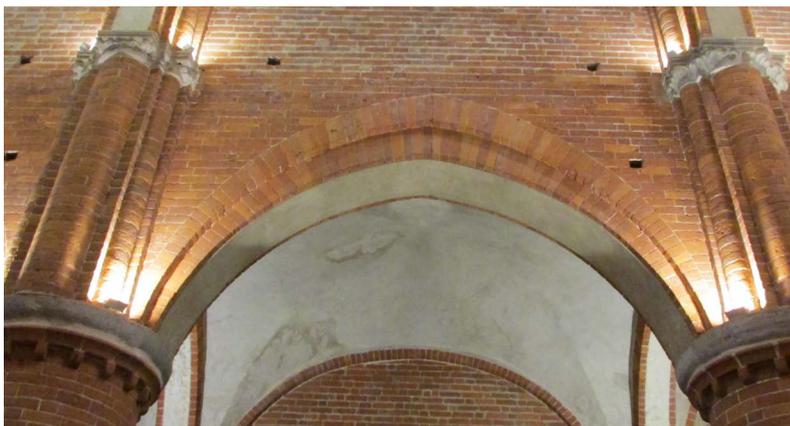
5

Numero dei cunei: 72**Apparecchiatura del vertice:** assenza concio di chiave**Materiali e lavorazione:** Conci in laterizio legati da un sottile strato di malta di calce chiara. Si nota un graduale inspessimento della ghiera dall'imposta verso la chiave

Fotografia arco 5, lato occidentale. Scala 1:50

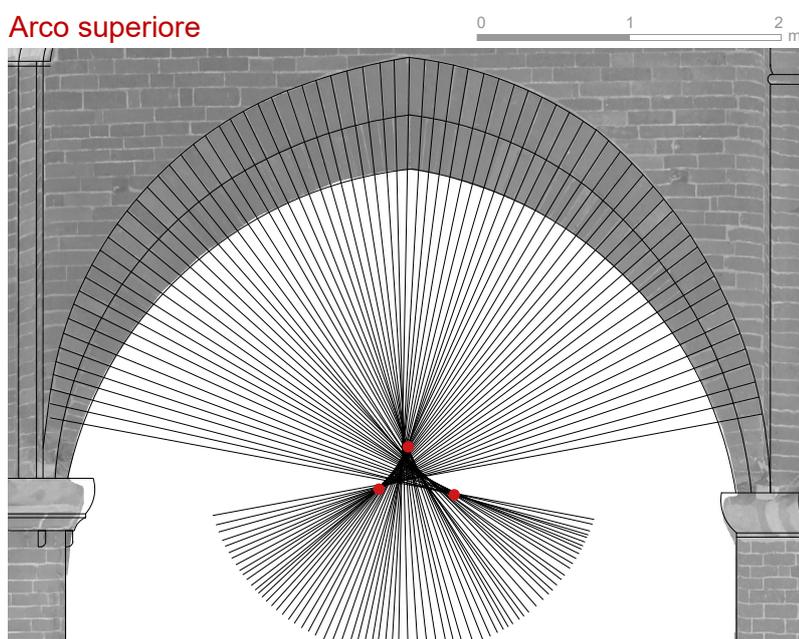
Arco superiore

Raddrizzamento fotografico con indicazione della direzione dei giunti e dei relativi centri. Scala 1:50

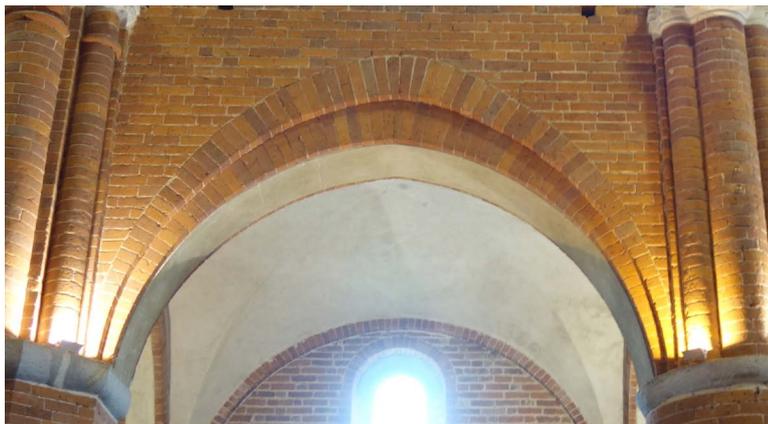
7

**Numero dei cunei:** 70**Apparecchiatura del vertice:** assenza concio di chiave**Materiali e lavorazione:** Conci in laterizio legati da un sottile strato di malta di calce chiara. Si nota un graduale inspessimento della ghiera dall'imposta verso la chiave

Fotografia arco 7, lato occidentale

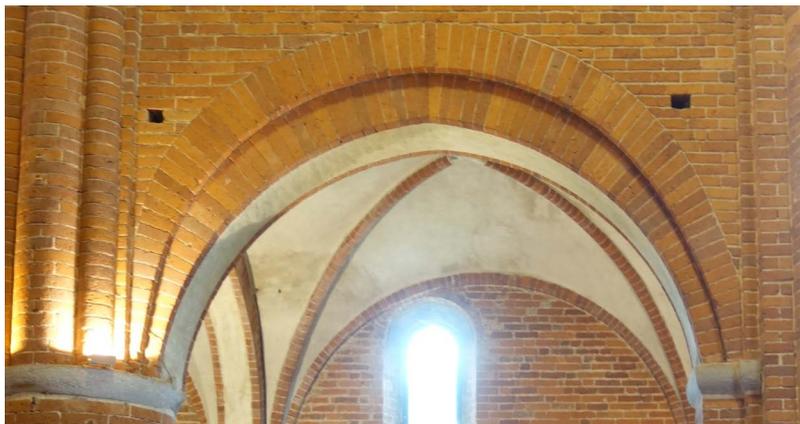
8

Numero dei cunei: 68 laterizi**Apparecchiatura del vertice:** assenza concio di chiave**Materiali e lavorazione:** Conci in laterizio legati da un sottile strato di malta di calce chiara. Si nota un graduale inspessimento della ghiera dall'imposta verso la chiave

Fotografia arco 8, lato occidentale. Scala 1:50

può essere composto dalle arcate corrispondenti alle prime tre campate analizzate (nn. 6, 7, 8, 13, 14, 15) poiché si ritiene che le differenze riscontrate dipendano principalmente da una differenza di ampiezza delle campate, fermo restando la particolarità riscontrata nelle dimensioni e nella geometria dell'arco superiore dell'arcata n. 8.

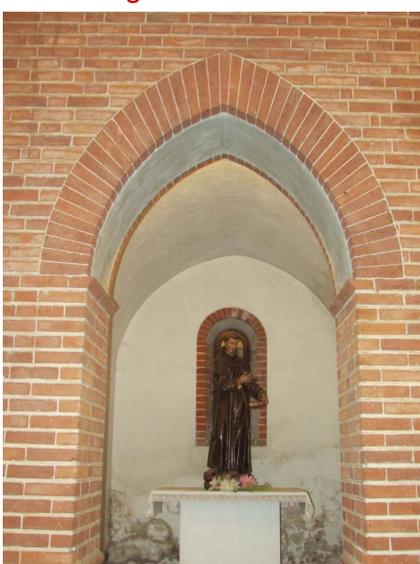
10

Arco d'ingresso alla seconda cappella

Fotografia arco 10, transetto

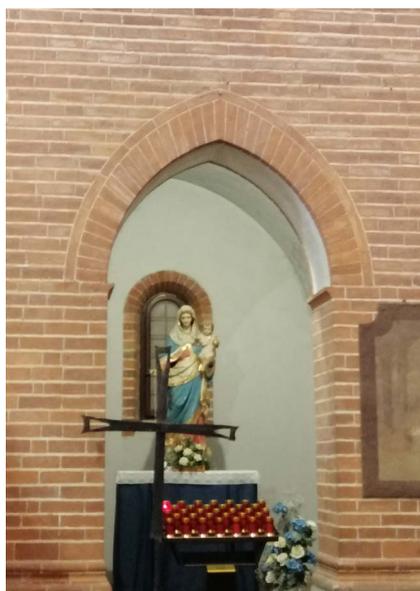
11

Arco d'ingresso alla terza cappella

Fotografia arco 11, transetto

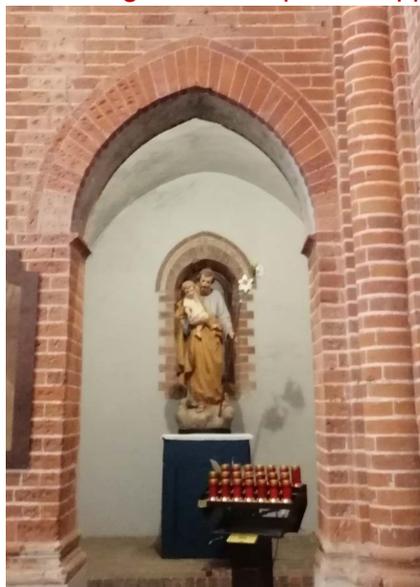
12

Arco d'ingresso alla quarta cappella

Fotografia arco 12, transetto

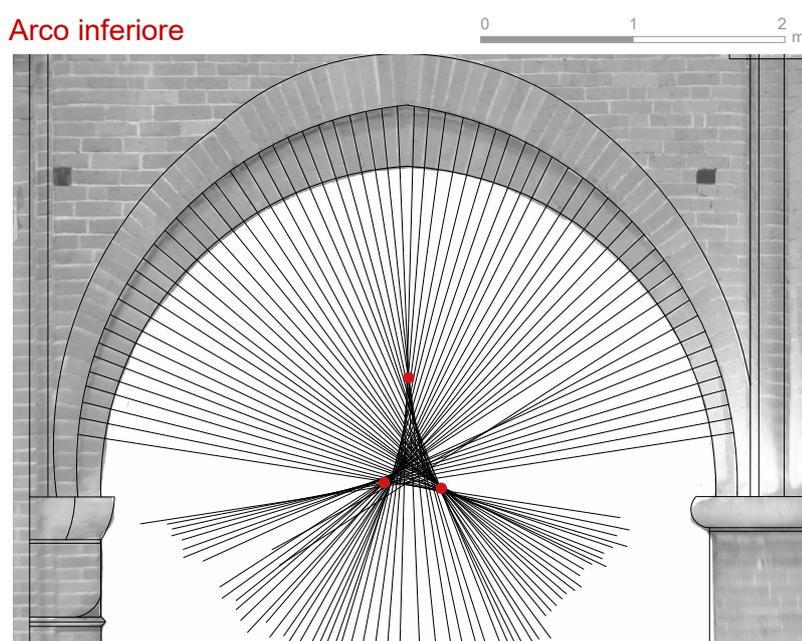
Arco inferiore

Raddrizzamento fotografico con indicazione della direzione dei giunti e dei relativi centri. Scala 1:50

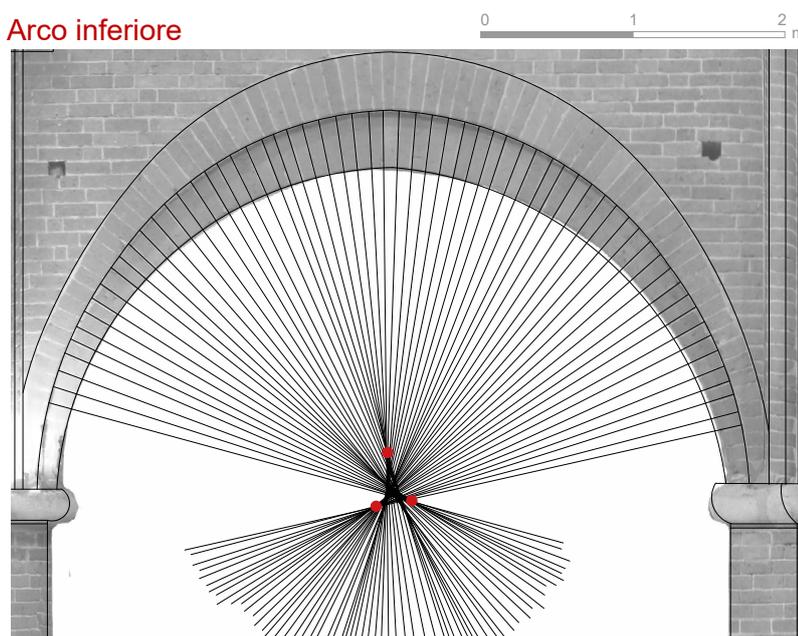
Arco inferiore

Raddrizzamento fotografico con indicazione della direzione dei giunti e dei relativi centri. Scala 1:50

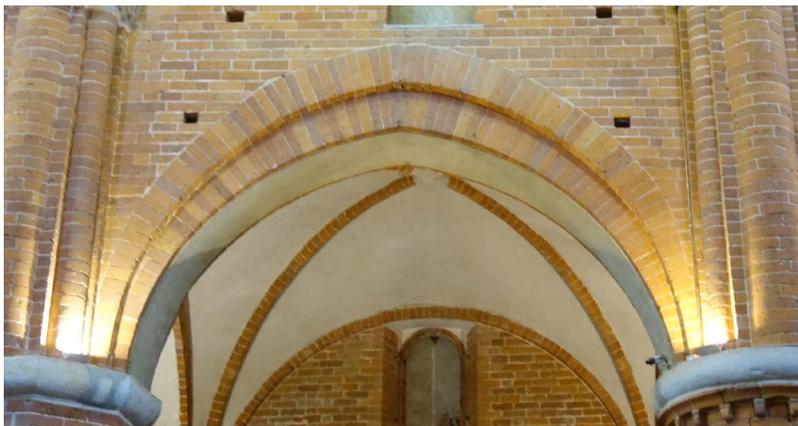
15

**Numero dei cunei:** 72**Apparecchiatura del vertice:** assenza concio di chiave**Materiali e lavorazione:** Conci in laterizio legati da un sottile strato di malta di calce chiara. Si nota un graduale inspessimento della ghiera dall'imposta verso la chiave

Fotografia arco 15, lato orientale

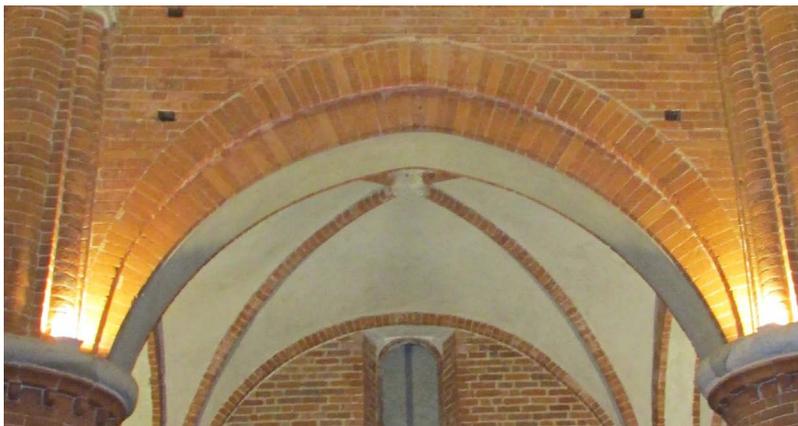
17

**Numero dei cunei:** 79**Apparecchiatura del vertice:** assenza concio di chiave**Materiali e lavorazione:** i conci presentano un'eccezione nella posa dei laterizi nella parte centrale dell'arco dove lo spessore dell'arco è raggiunto con l'utilizzo di due laterizi, legati da un sottile strato di malta di calce chiara. Si nota un graduale inspessimento della ghiera dall'imposta verso la chiave

Fotografia arco 17, lato orientale
